2003 - 2007

CATÁLOGO DE OBRAS RESTAURADAS
CENTRO DE CONSERVACIÓN Y RESTAURACIÓN
DE BIENES CULTURALES DE CASTILLA Y LEÓN

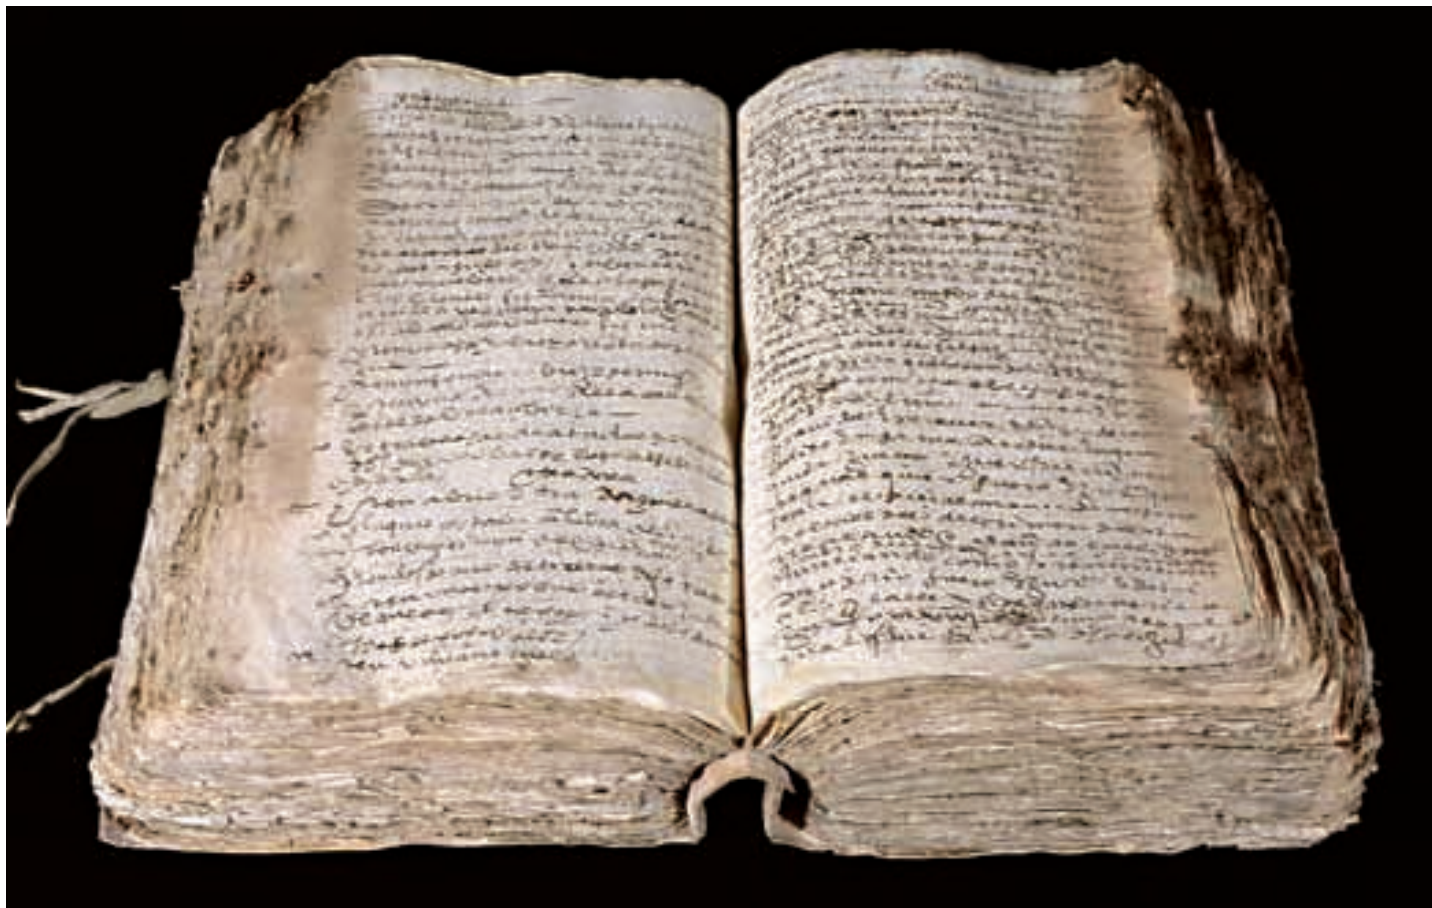
Estado inicial

La naturaleza metaloácida de las tintas, ha provocado la degradación química del soporte por corrosión, llegando a la propia desintegración del papel por cremación y con ello, las consiguientes pérdidas en los trazos.

La cubierta de pergamino presenta deshidratación y deformación, así como abundantes arrugas causadas por las tensiones al dilatarse y contraerse el material proteico, suciedad generalizada e incrustada en los poros, problema que se acentúa en la zona del lomo. En el plano inferior aparecen pérdidas de soporte, a modo de perforaciones, producidas por especies bibliófagas. También se observa degradación por microorganismos. Las cintas de los cierres, se conservan en muy mal estado, habiendo desaparecido las del plano inferior.

Laminación manual con papel japonés tisú de máxima transparencia en aquellas hojas o zonas del soporte altamente degradadas por la acción de los microorganismos, así como en las que están afectadas por la corrosión de las tintas metaloácidas.

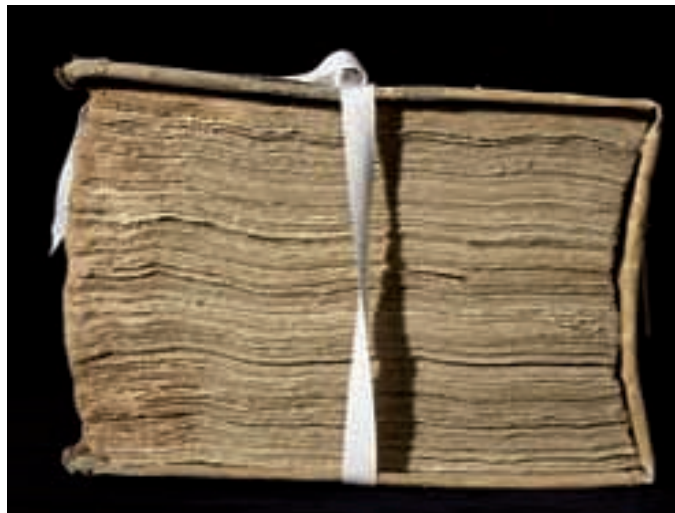
Estado inicial de la cubierta

En el plano inferior aparecen pérdidas de soporte, a modo de perforaciones, producidas por especies bibliófagas. También se observa degradación por microorganismos. Las cintas de los cierres, se conservan pequeños restos en muy mal estado.

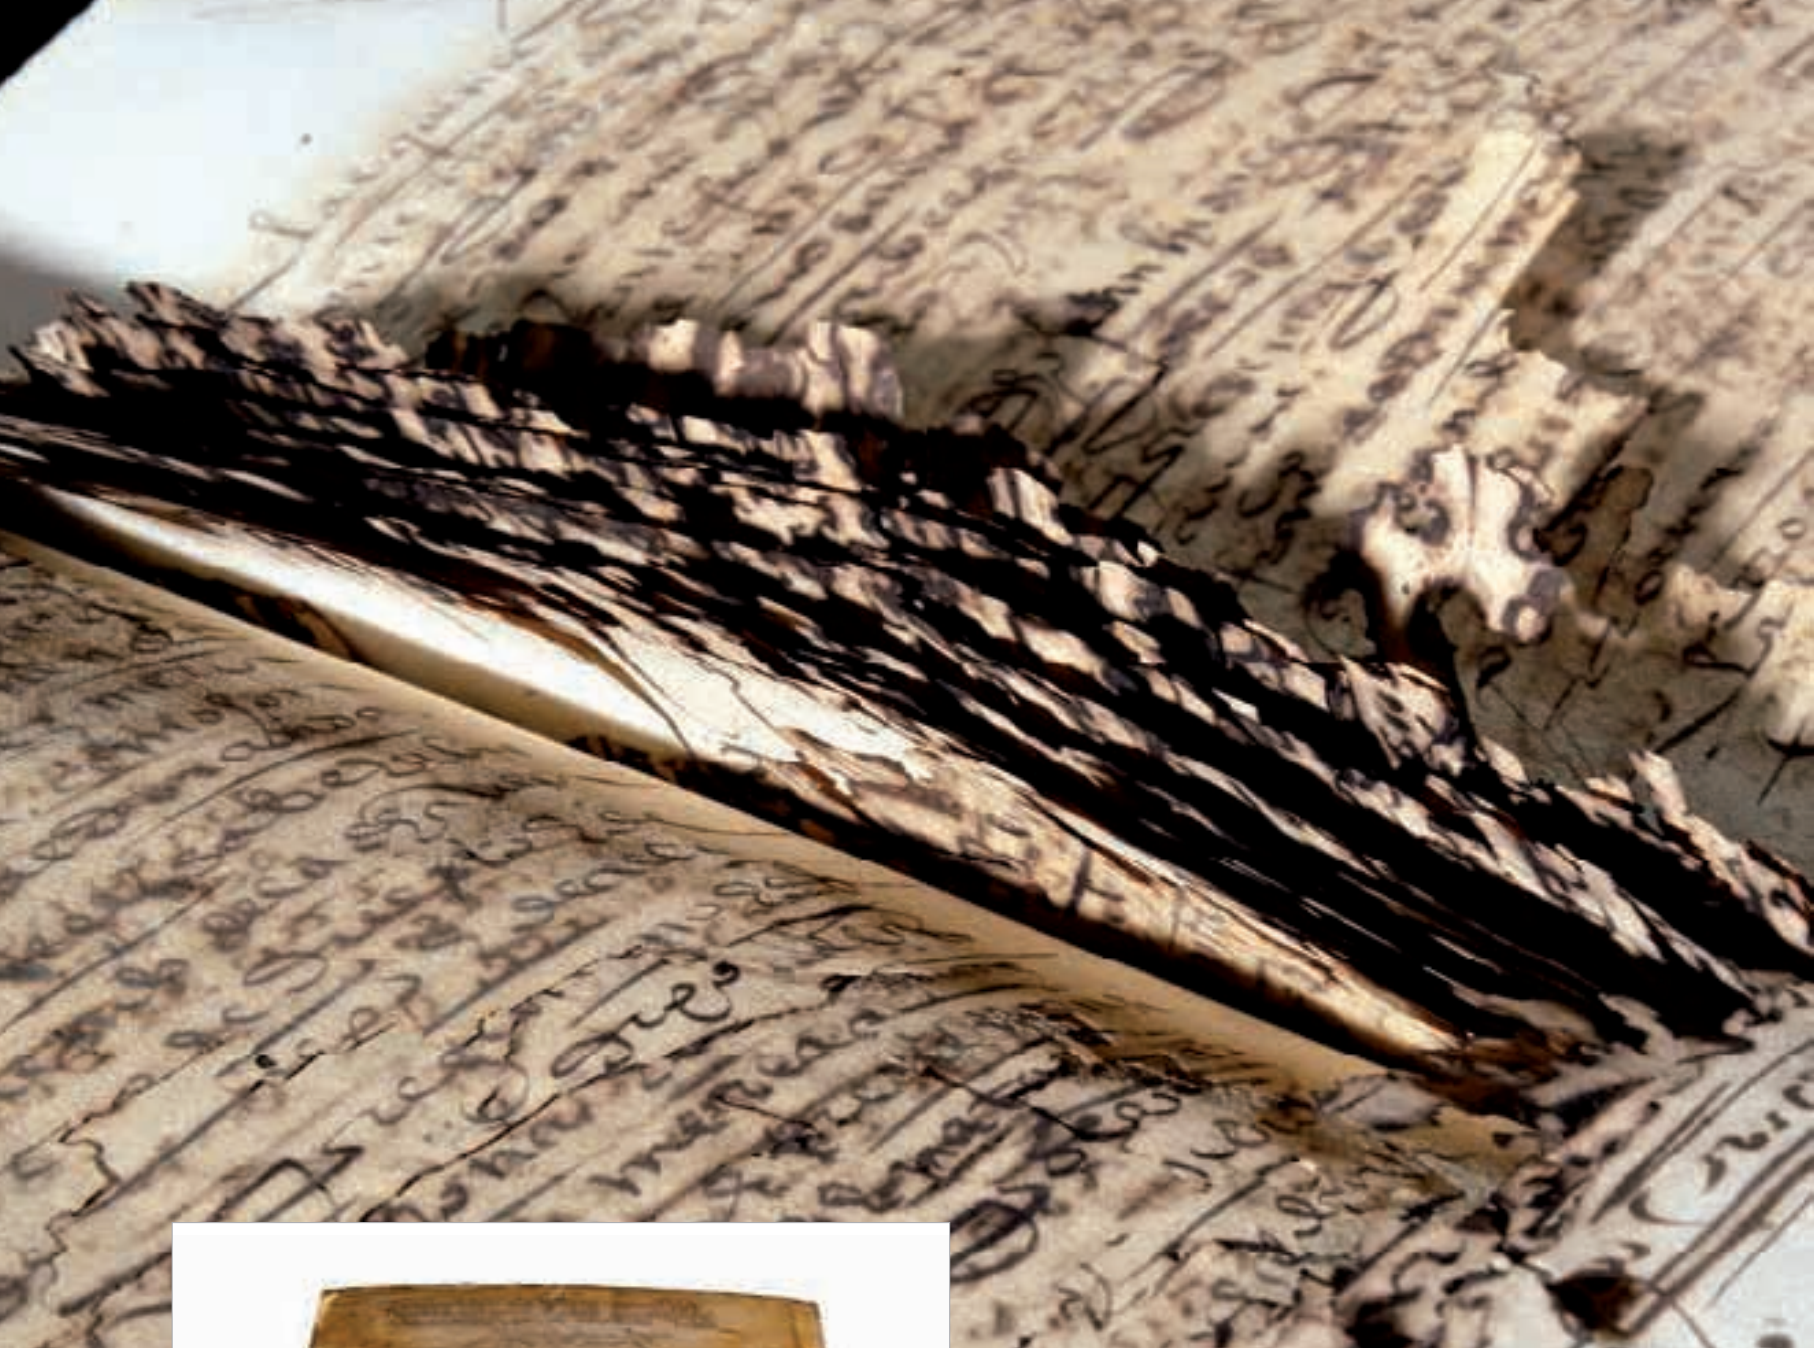
- ▲ Detalle de la degradación de las tintas metaloácidas
- ◀ Estado final de la encuadernación

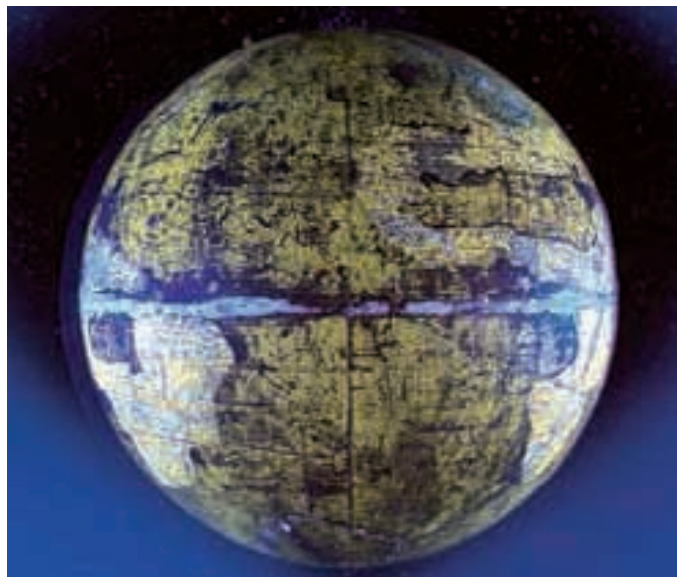
Fotografía UV. Estado inicial de irregularidades y pérdidas del barniz protector

La eliminación del barniz, tras varios test, se efectúa mezcla de metil-etil-cetona y acetato de etilo (1:1).

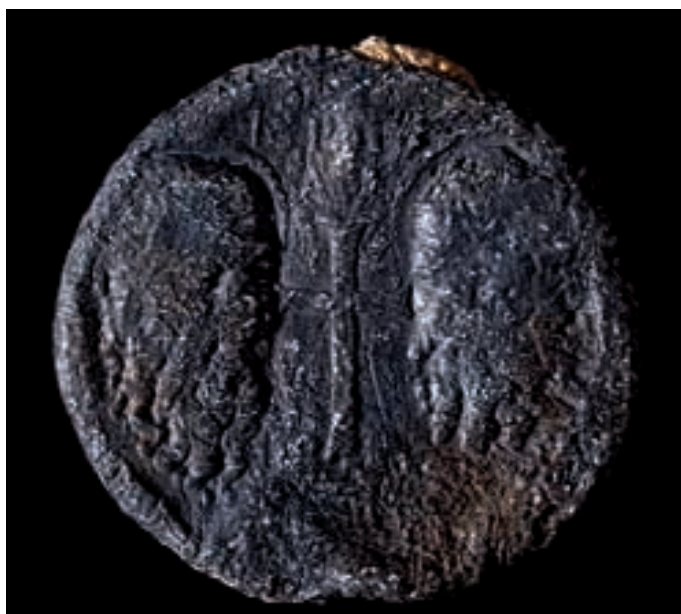
El sello de plomo oxidado en un lento proceso destructivo que se transforma en carbonato de plomo. El sello muestra una apariencia granulosa de color blanquecino, apreciándose un ligero aumento de volumen en algunas zonas y una desfiguración del relieve que impide ver con claridad los detalles de la impronta.

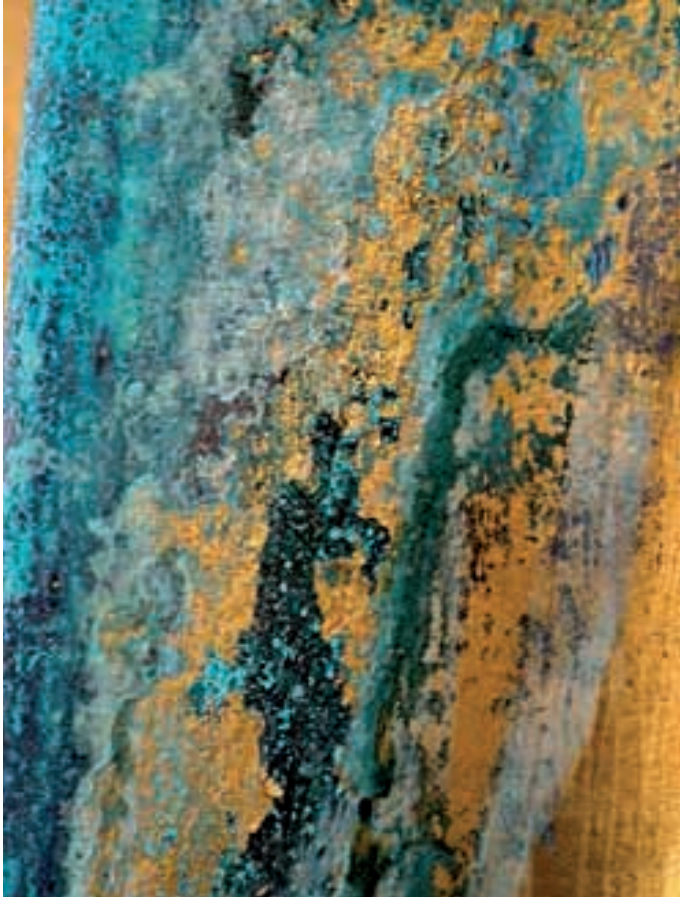
Detalle de procesos de corrosión

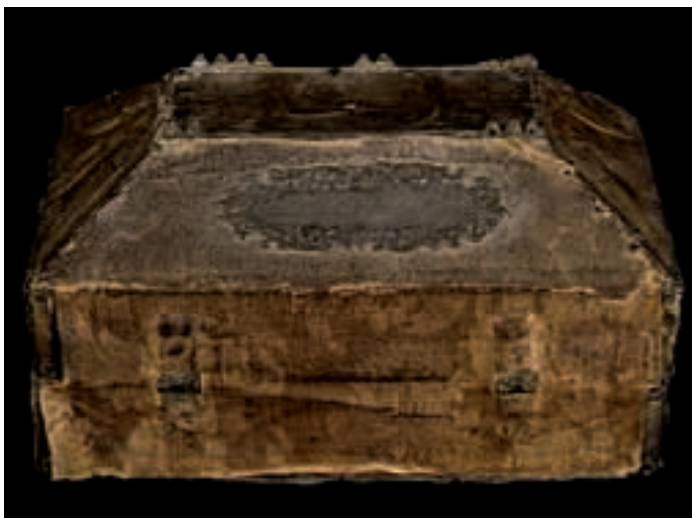
Algunas de las esquineras que ocultaban la unión de las planchas metálicas han desaparecido, produciendo levantamientos y deformaciones de dichas planchas en

Aspecto inicial del lateral trasero

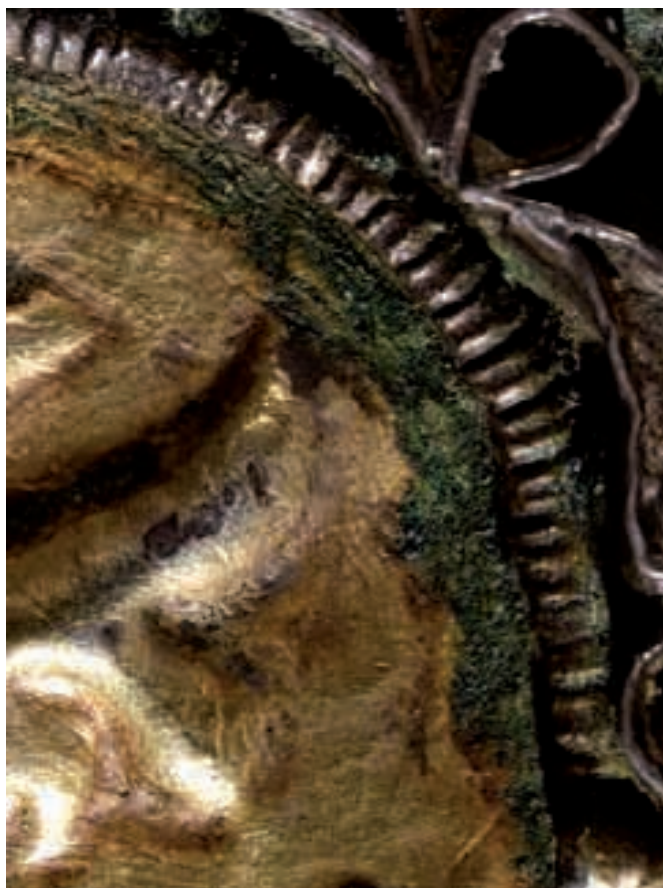
Productos de corrosión del soporte metálico

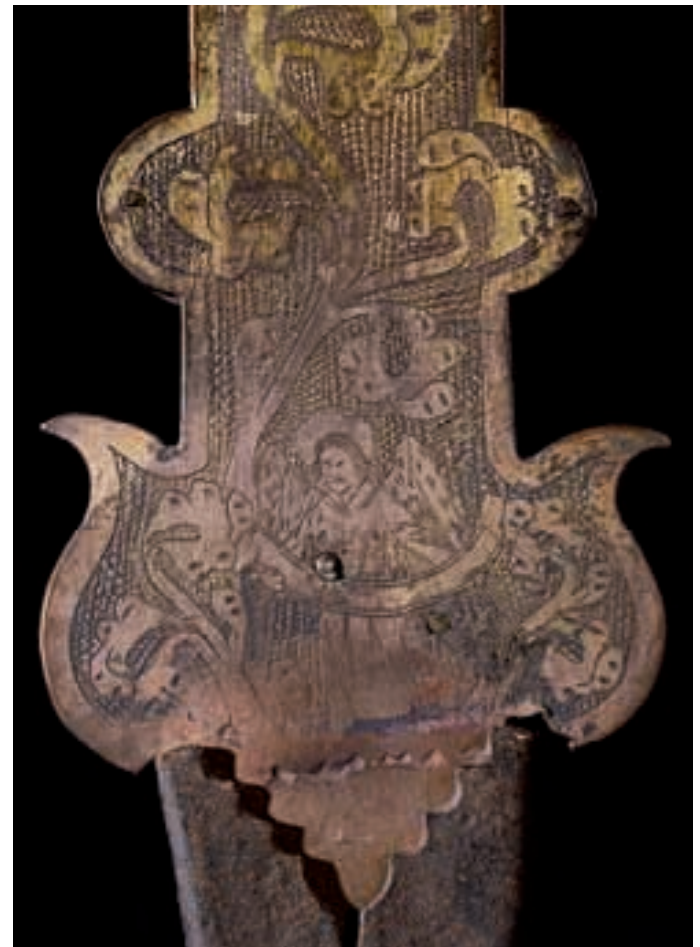
Detalle de la embocadura con soldadura y trabajo con radial que ha eliminado el dorado de la zona

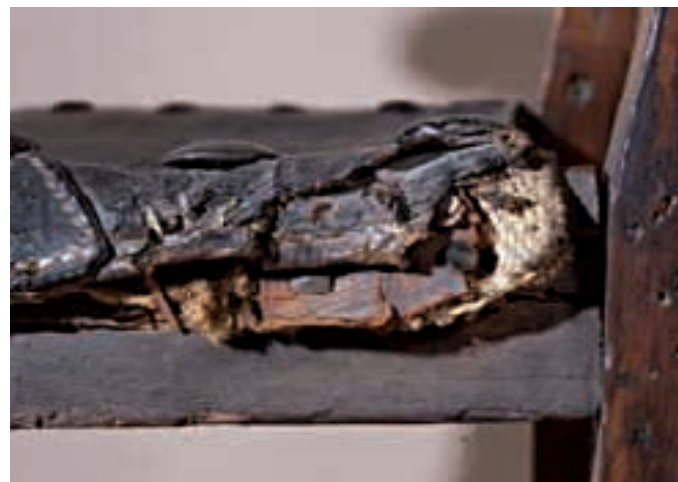
Estado inicial. Alteraciones en la fijación del asiento

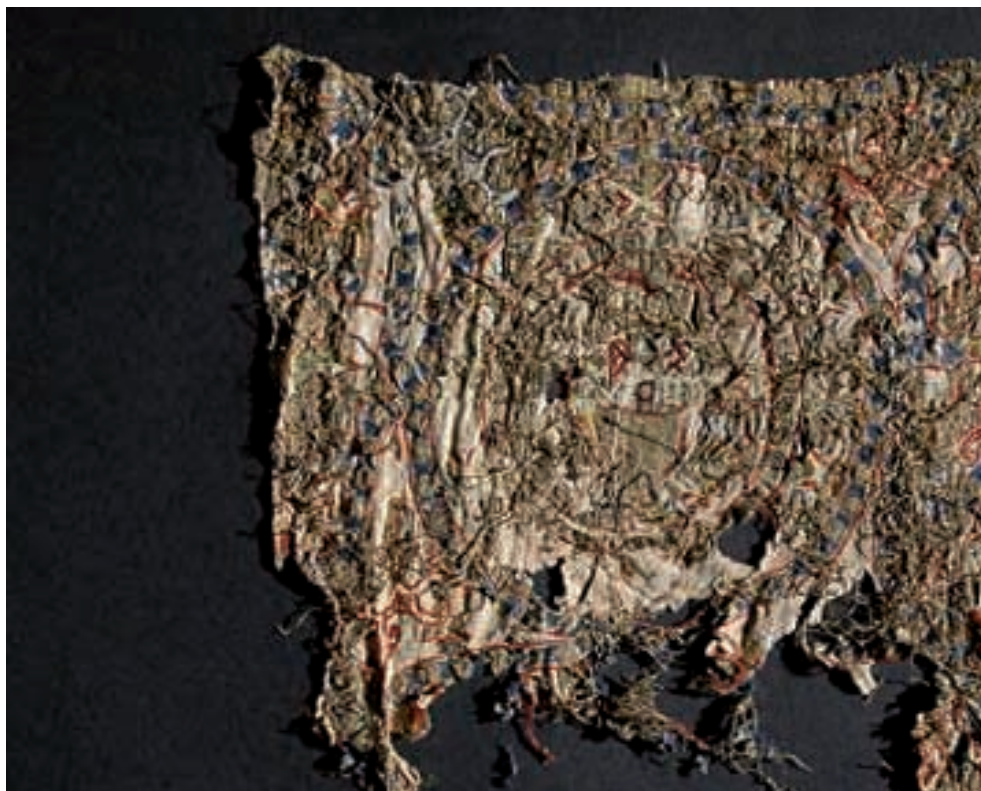
Estado inicial muy deteriorado de un fragmento de la aljuba

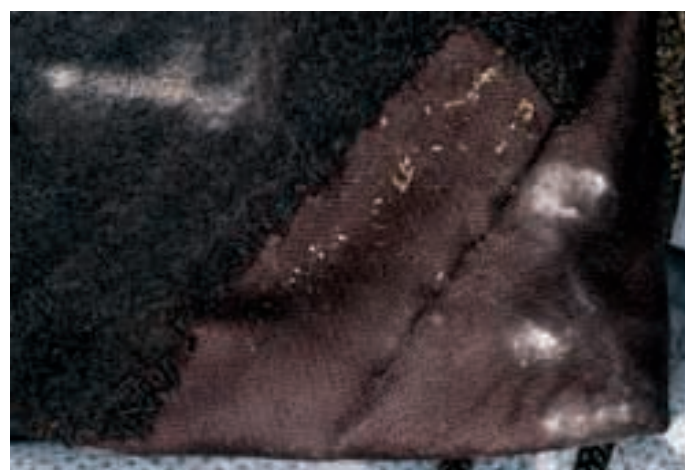
Detalle, colonización microbiológica en las calzas

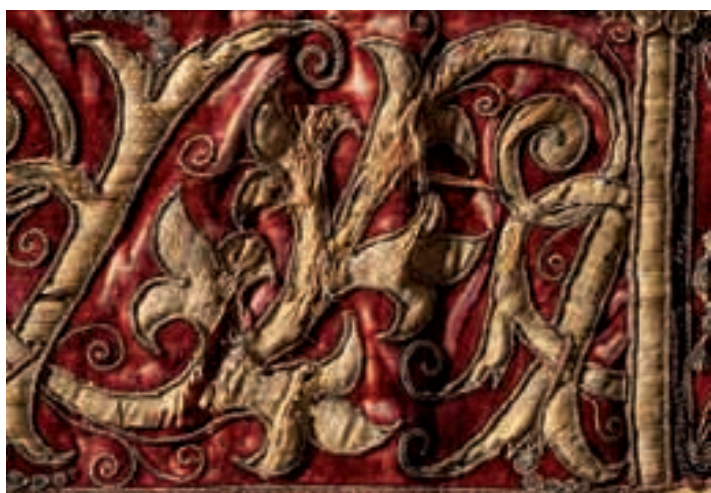
Detalle de la degradación de los bordados de la cenefa perimetral

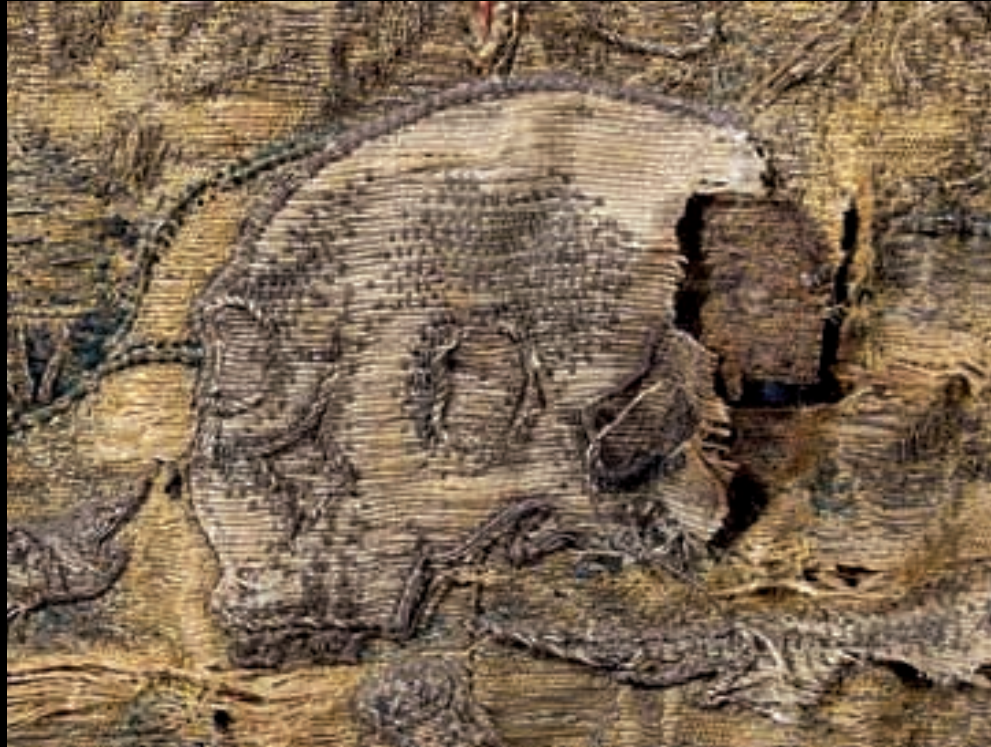
Detalle de la calavera con manchas de degradación por adhesivo
