Catálogo de obras restauradas

*Centro de Conservación y Restauración de
Bienes Culturales de Castilla y León*

Consejería de Cultura y Turismo

2004

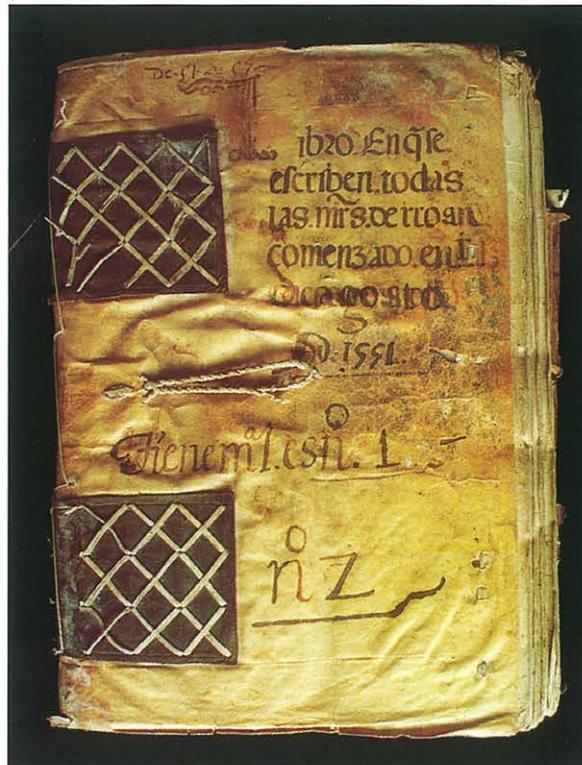
Estado inicial cubierta pergamino

Deterioro debido a circunstancias ambientales y biológicas. El pergamino sufre gran deshidratación, pérdida superficial de la piel, deformación en general, acumulación de partículas sólidas. Debido al ataque producido por microorganismos (hongos y bacterias) se aprecian perforaciones y pérdidas de soporte. Tiras de piel exfoliadas, con rozaduras, y zonas perdidas, que afecta principalmente a la solapa.

Hidratación del soporte mediante cámara de humidificación, utilizando agua y Etanol (30 y 70 % respectivamente). Reintegración de zonas perdidas, utilizando piel y pergamino nuevo estabilizado, usando como adhesivo acetato de Polivinilo A34K3.

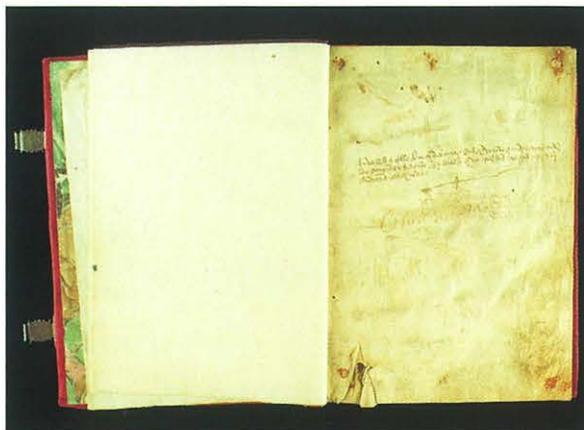
Desvinculación del documento, no conserva en enlace. Degradación por oxidación del metal

Estado inicial

Tratamiento de reducción electrolítica para eliminar la corrosión del plomo. Capa de protección con Paraloid B-72 al 7,5% en acetona. Aplicación de cera microcristalina para impermeabilizarlo de la humedad.

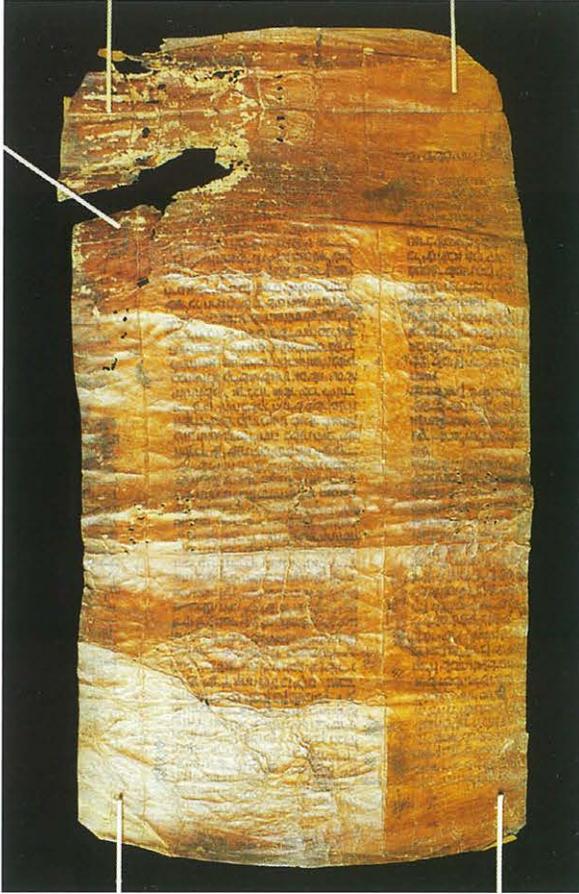
Suciedad superficial y presencia de estrato de grasas oxidadas. Las situaciones adversas de HR, factor grave de alteración, provocó acidez interna del cuero. El efecto es deterioro químico: “colapso fibrilar”, fenómeno que se produce a nivel de fibras formando microhaces compactos, perdiendo por tanto flexibilidad, elasticidad, agrietamiento, exfoliación. Problemas de acidificación, deterioro intrínseco en la naturaleza del cuero durante el proceso de curtición (acidez y contenido en amonio). Alteraciones cromáticas en el sustrato del cuero de origen microbiano. Pérdida en ángulo superior

izquierdo por ataque biológico. Algunos de estos datos han sido recabados del informe realizado en el laboratorio de química, en el cual se analizaron ciertos parámetros que miden el grado de deterioro del cuero. Estos parámetros son:

Finalmente, la obra es encapsulada con “Mylar” que lo aísla de agentes externos de degradación.

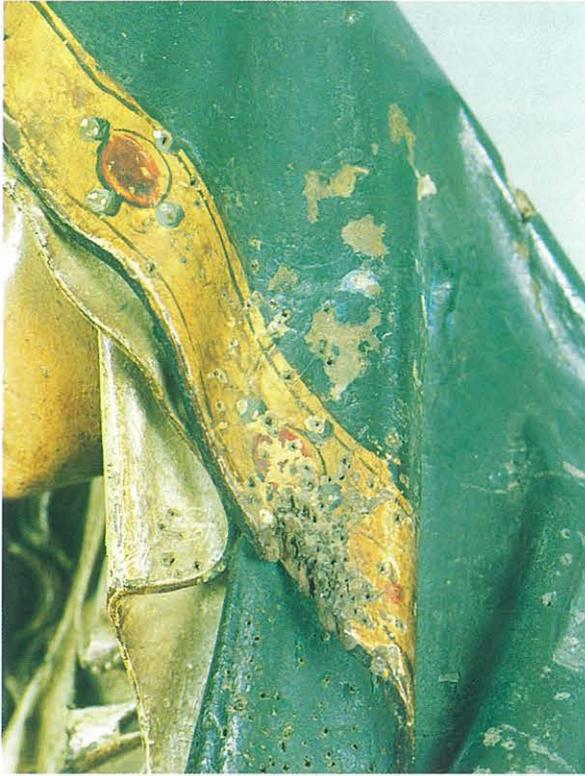
Detalle de los deterioros producidos por las puntas

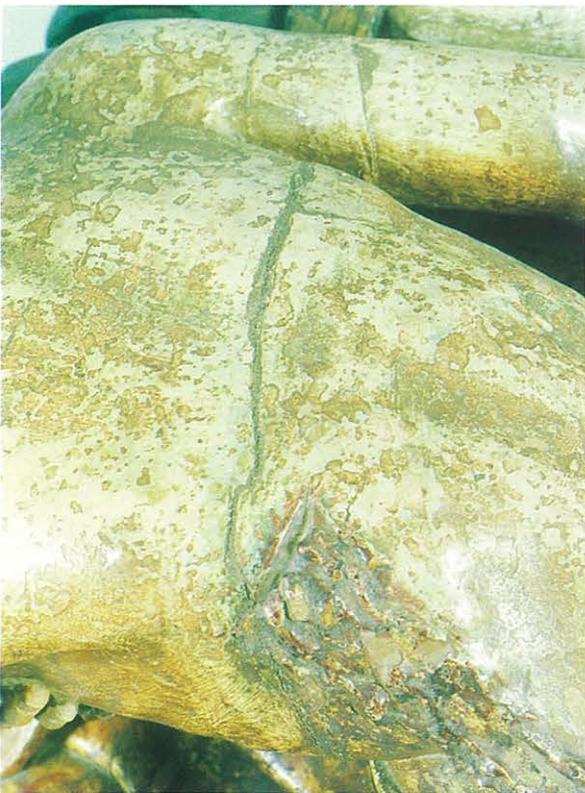
Detalle del torso de Cristo. Unión entre piezas y deterioros en los repolicromados

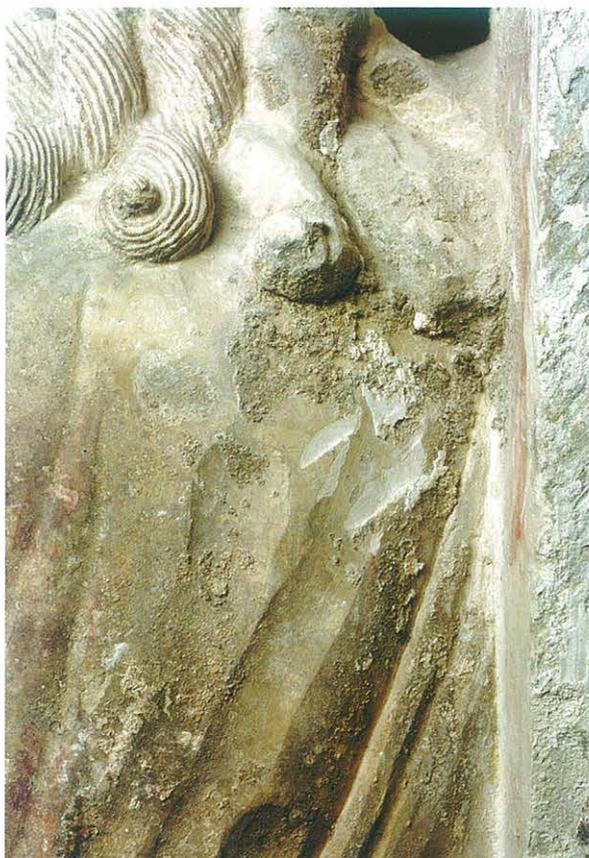
Los daños más evidentes, al margen de la desaparición ya señalada de una de las cinco piezas que componen la obra, son las pérdidas de importantes sec-

3- Detalle arañazos, morteros y yesos

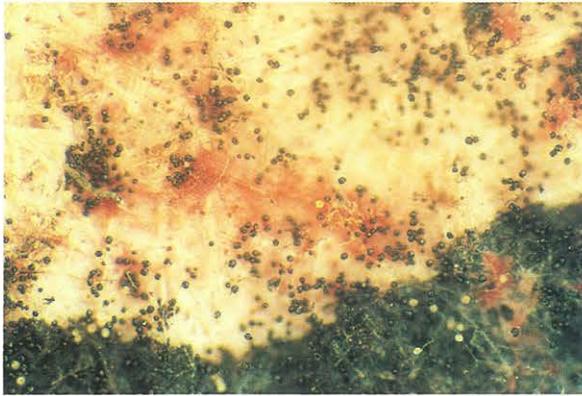
Actividad deteriorante por hongos en el papel de refuerzo

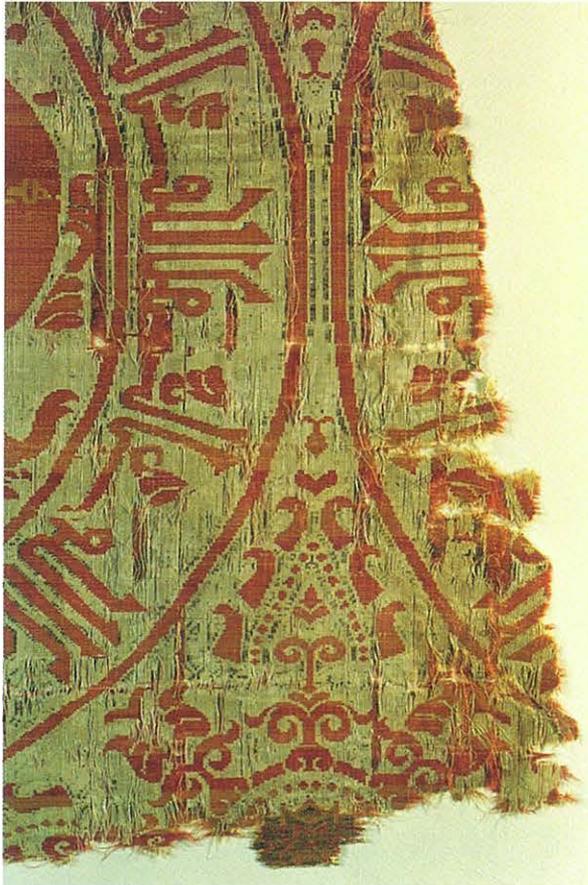
Detalle del deterioro del borde

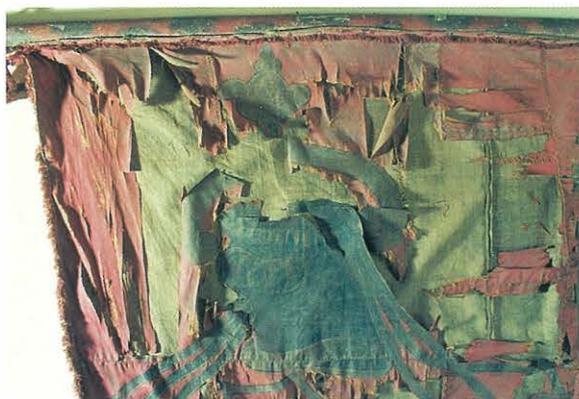
Detalle del deterioro de la zona superior

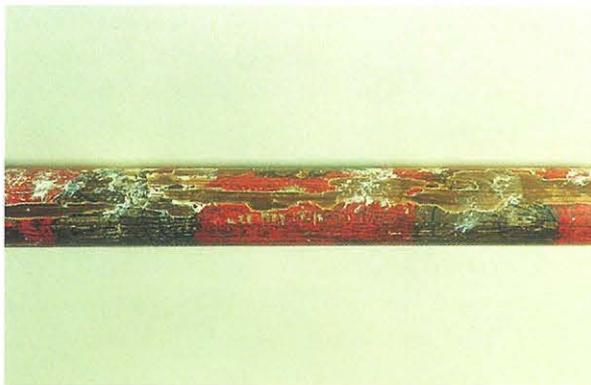
Detalle del deterioro y pérdidas de la lanza

En la lanza o asta se consolidó la policromía con cola de origen orgánico. Se eliminaron los clavos

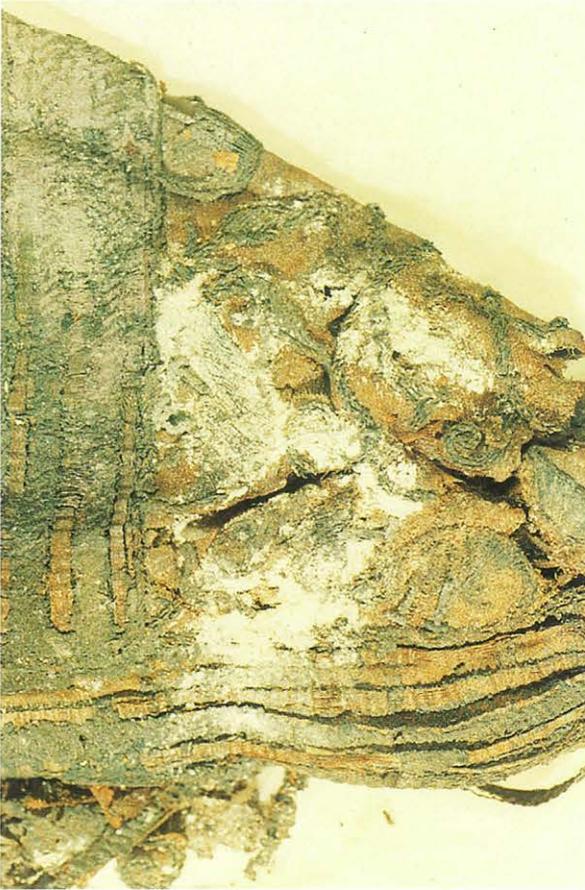
Detalle inicial del deterioro de una de las piezas

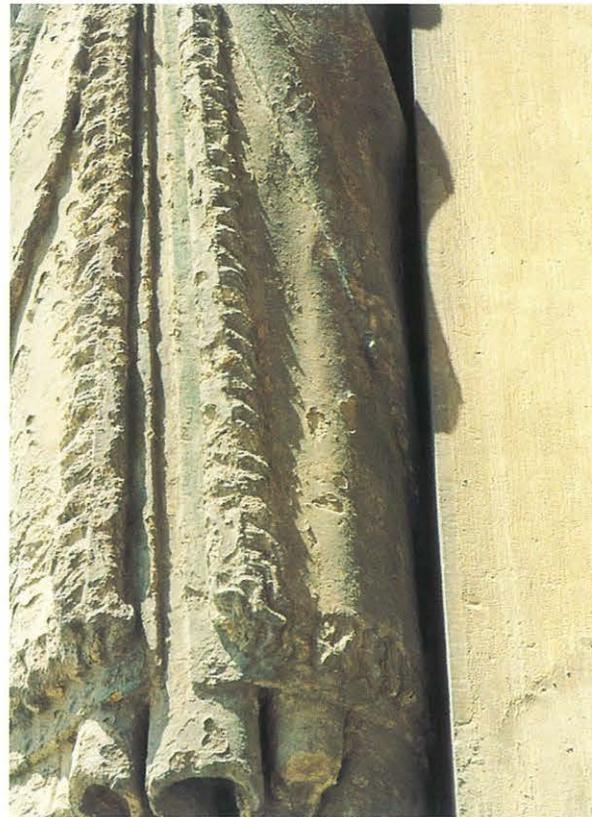
El estudio de las sales presentes en el monumento descartan la presencia de cloruros, detectando importantes niveles de sulfatos (yeso y magnesio), cuyo origen parece estar en la interacción de los contaminantes atmosféricos con los materiales rocosos. Según se desprende del estudio de los datos de medición de contaminantes recogidos por la Consejería de Medio Ambiente de la Junta de Castilla y León, la contaminación de la ciudad de León viene determinada por el tipo de aglomeración urbana, cuyos focos contaminantes se centran en el tráfico y las calefacciones y por lo tanto de tipo estacional, cuyo punto álgido se sitúa entre los meses de octubre y febrero, que por supuesto coinciden con la época más fría del año y en la que más precipitaciones –en forma de lluvia y nieve– se producen en esta ciudad.

Detalle alteraciones

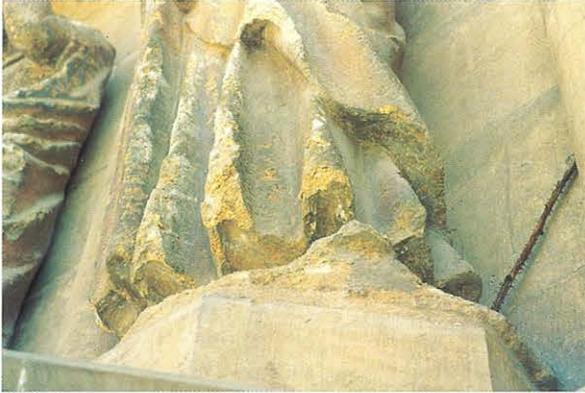
El ataque se inicia con la formación de ampollas, junto con escamaciones, que acaban reventando y provocando caídas de material pétreo. Este efecto es mayor en las secciones más delgadas del relieve escultórico (pliegues, manos, narices, etc.) por lo que pueden estar relacionados con procesos vinculados a la absorción de humedad ambiental. En es-

Detalle alteraciones

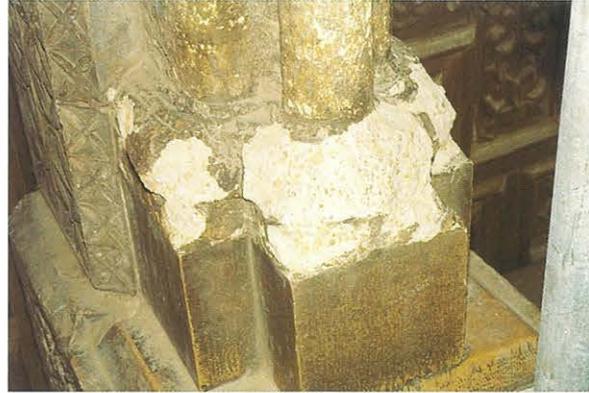
Daños mecánicos producidos por la acción antrópica en el pilar de la Virgen del parteluz

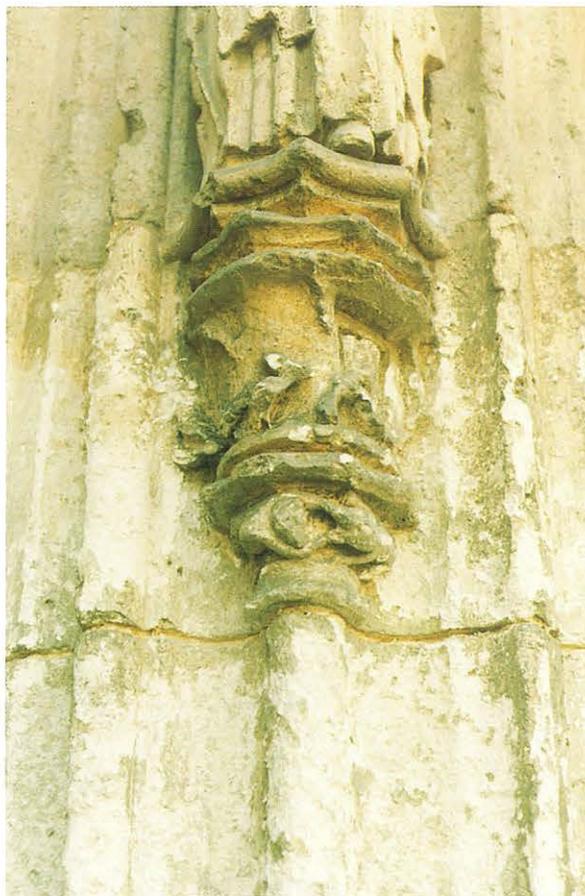
Inicio de los daños por cristalización en elementos escultóricos de la zona inferior

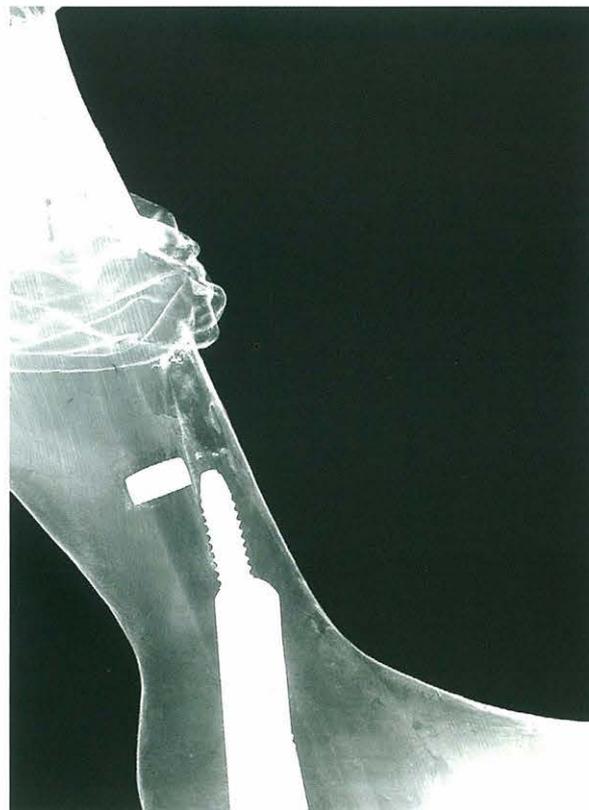
Estudio radiográfico de alteración de anclajes
