1995 - 1998

CATALOGO DE OBRAS RESTAURADAS

CENTRO DE CONSERVACION Y RESTAURACION
DE BIENES CULTURALES DE CASTILLA Y LEON

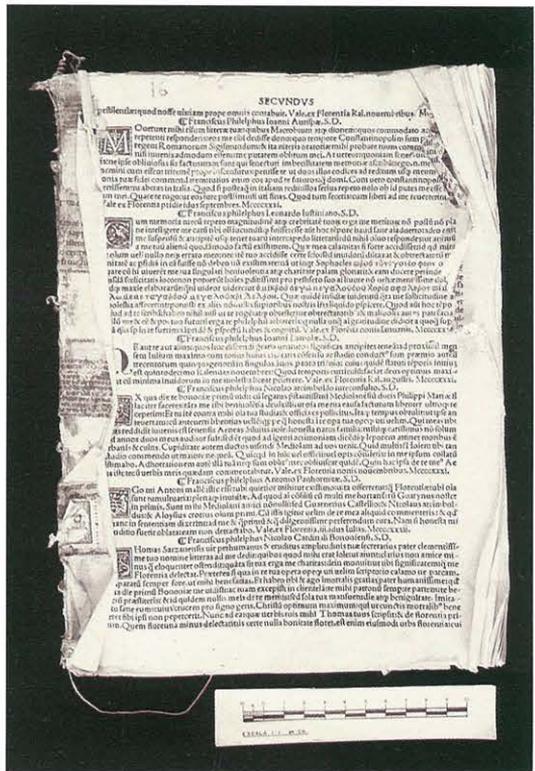
Estado inicial. El libro carecía de encuadernación.

documento una resesa alcalina. Unión de grietas, desgarros y reintegración manual con papel japonés y metilcelulosa en agua. Se reintegraron las primeras hojas que habían desaparecido por otras de papel japonés, formando un nuevo cuadernillo. Se hizo una encuadernación nueva en el estilo que correspondería a la obra: tipo monástico en piel vuelta de cabra marrón y guardas de papel verjurado. Caja de conservación.

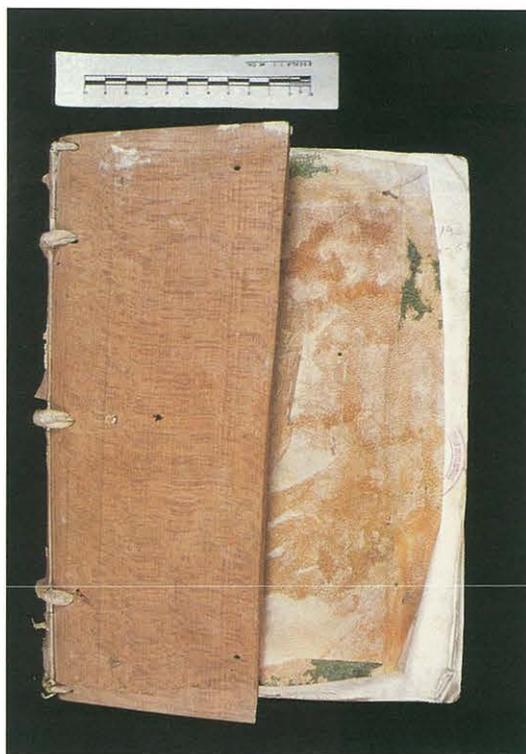
Estado inicial. Carece de cubierta y se aprecia la estructura interna de la encuadernación.

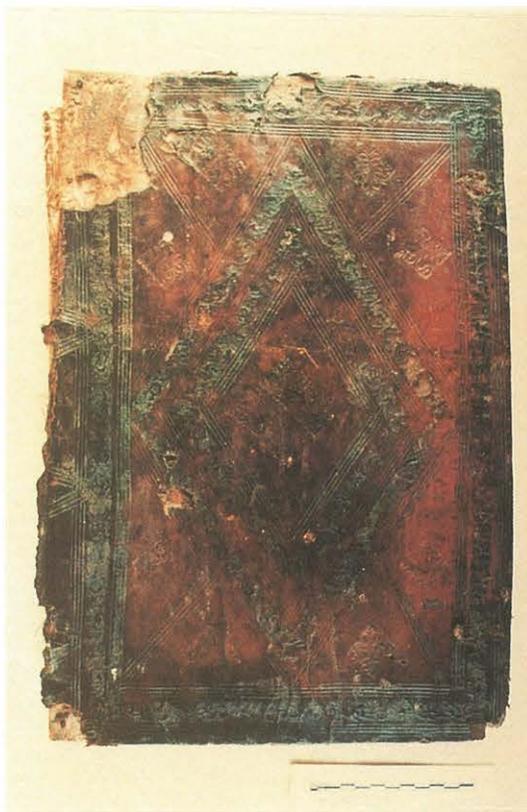
ESTADO DE CONSERVACIÓN: Los cuatro volúmenes tienen similares alteraciones y degradación muy acusada. El más deteriorado es el primer volumen. El tercer volumen carece de portada. En general las tapas de madera están alteradas por ataque de insectos xilófagos y la piel de la cubierta reseca, con roturas, exfoliaciones y pérdidas. El papel está ligeramente

Estado inicial de la encuadernación del primer volumen.

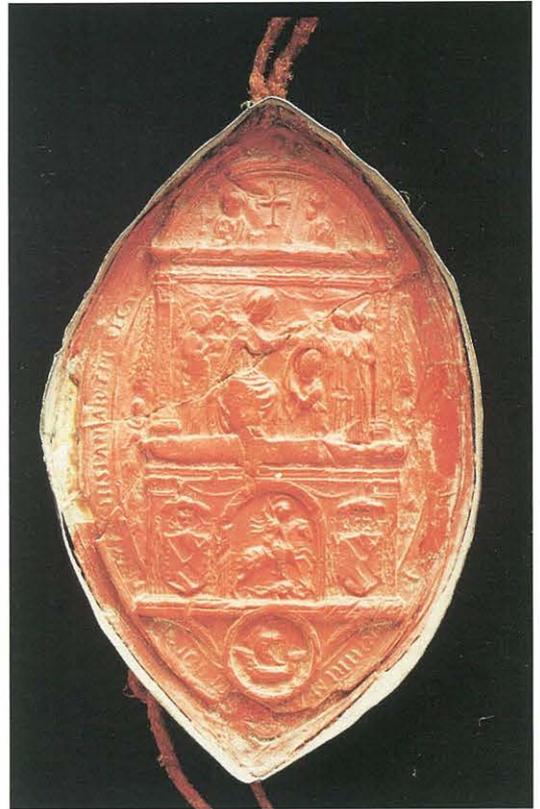
ESTADO DE CONSERVACIÓN: El pergamino estaba sucio, con manchas de insectos y de óxido por el reverso, en la plica había una mancha roja producida por la disolución del tinte. Ligera deshidratación que ha producido rigidez y también deformaciones por haber permanecido plegado. El sello con graves alteraciones físicas como grietas, fisuras, espacios huecos y pérdidas sobre todo en la zona derecha de la

Estado inicial del sello.

TRATAMIENTO: El pergamino se limpió mecánicamente con métodos abrasivos, se hidrató en cámara de humidificación con agua y etanol (30:70), se alisó entre secantes y tableros con ligera presión. El enlace se limpió mecánicamente y se reforzó mediante un galón de algodón teñido y cosido con hilo de seda. La caja metálica se limpió mecánicamente (polvo de piedra pómez aglutinado en etanol y aplicado con hisopos) y se dió una capa de protección con Paraloid B72 al 5% en acetona. El sello se limpió con brochas y cepillos y después con agua y teepol aplicado con hisopos de algodón y retirado mediante agua también aplicada con hisopos. La goma-laca se eliminó con etanol. La reintegración y consolidación se hizo con cera microcristalina, Cosmolloid 80H, teñida con óleos y manteniendo las zonas reintegradas a un nivel más bajo que la superficie original. Se hizo una caja de metacrilato para proteger el sello y una carpeta de conservación. Se hizo también un molde de silicona del sello y tres reproducciones con Guiliuform patinado con colores acrílicos y envejecido con pintura al óleo.

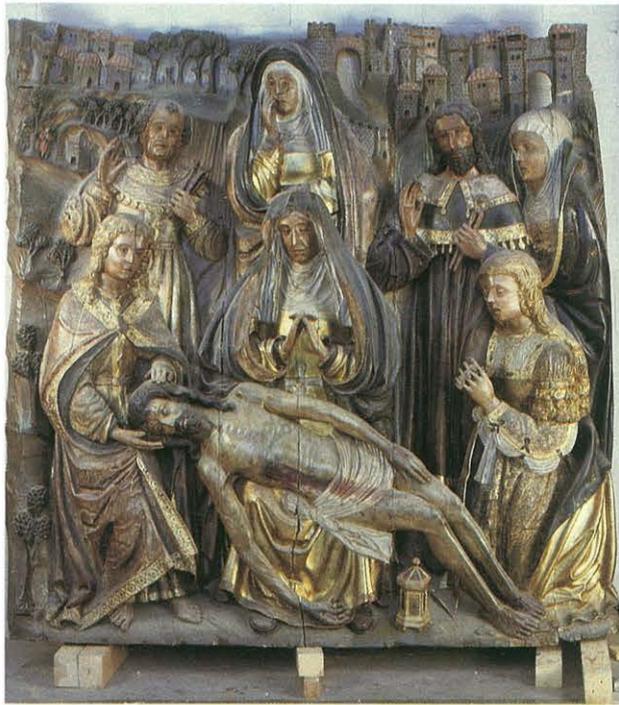
El deterioro de la policromía de los escudos obedece a una mala ejecución de la misma, donde la plata cortada con laca orgánica roja se dispone directamente sobre el yeso perdiendo la adherencia necesaria. La policromía del relieve lleva una capa de preparación de yeso y cola animal, exceptuando los brocados realizados según las técnicas tradicionales del dorado en relieve, en cuyo caso la preparación es de escayola. De modo casi generalizado se aplicó una imprimación rojiza. Los pigmentos utilizados son azul ultramar, resinato de cobre, verde de hierro y blanco de plomo con laca orgánica roja

Estado inicial del relieve.

RELIEVE. Soporte: desinsección, por impregnación de "Xylamón doble" por la parte posterior. Enchuleto con madera de chopo, adherida con "Araldit SV-427 BA"; refuerzo de juntas con toledanas de haya. Película pictórica: sentado de color con cola animal, calor y presión. La limpieza se realizó de modo diferente según la zona a tratar:-. Fondos de relieve: ácido fórmico, formiato de etilo y tetrahidrofurano (4:25:50), ya que se trataba de una capa de clara de huevo.-. Carnaciones y figuras superiores: dimetilformamida y acetato de amilo al 50%, consistía en una resina natural alterada.-. Carnaciones del Cristo: aparecía además una aplicación irregular de goma-laca, que se eliminó con alcohol isopropílico e isoocetano, al 50%.-. Azul del manto de la Virgen: debido a la alteración del azul ultramar se había repintado el conjunto con azul índigo, eliminándose con dimetilfor-

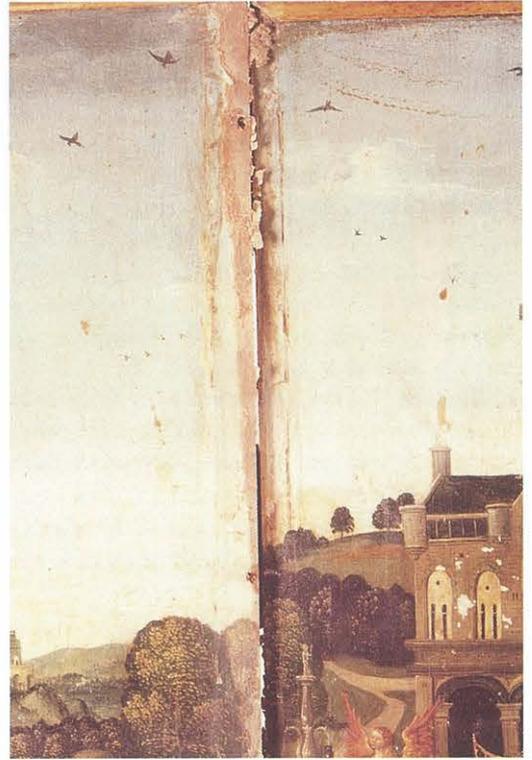
Detalle de la unión entre tapa y tabla central; con escalón, restos de colas, estuco y dorados.

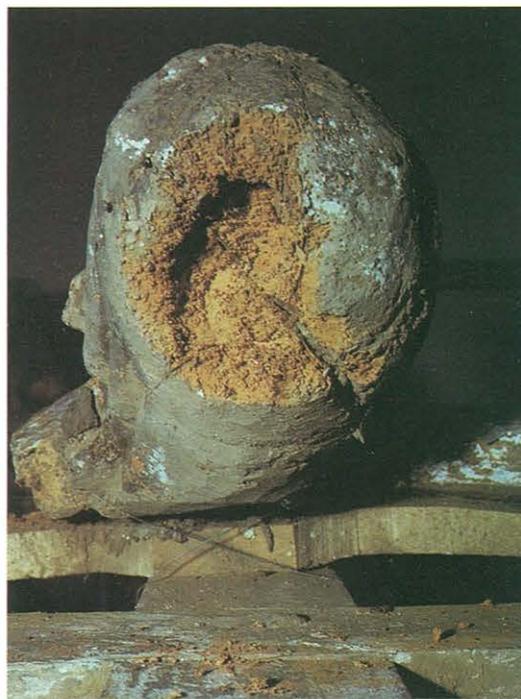
El ataque biológico por insectos xilófagos es más evidente en las partes altas de la figura, parte posterior del cuello y cabeza. El movimiento de las piezas que componen el soporte ha motivado la separación de las mismas, apareciendo grietas de unión en toda la longitud de las juntas. La unión del brazo derecho al tronco se encontraba seccionada. La mano izquierda estaba partida por la palma. Aparecen grietas de secado en el pecho, paño y cabeza. Las faltas están motivadas por el ataque biótico, cabeza, brazos y dedos de los pies; o por los daños estructurales de los hombros y mano. En intervenciones anteriores se ha realizado la sujeción de los anclajes de los hombros entre el tronco y los brazos con telas encoladas y alambres que entablillan el cuerpo a una pieza de madera en la espalda, y la sujeción de la parte de la mano seccionada con la aplicación de alambres. **PREPARACIÓN Y PELÍCULA PICTÓRICA:** La principal alteración es la sucesión de intervenciones que ha sufrido la obra a lo largo del tiempo, provocando la superposición de capas de policromía o repintes y el consiguiente deterioro de las capas que se iban ocultando en tales procesos. En la policromía original no se pueden definir las faltas al estar bajo una capa de repolicromado muy completa. El repolicromado es la capa más completa; las faltas más reseñables son las que abarcan la superficie del paño de pureza

Ataque de xilófagos en la cabeza.

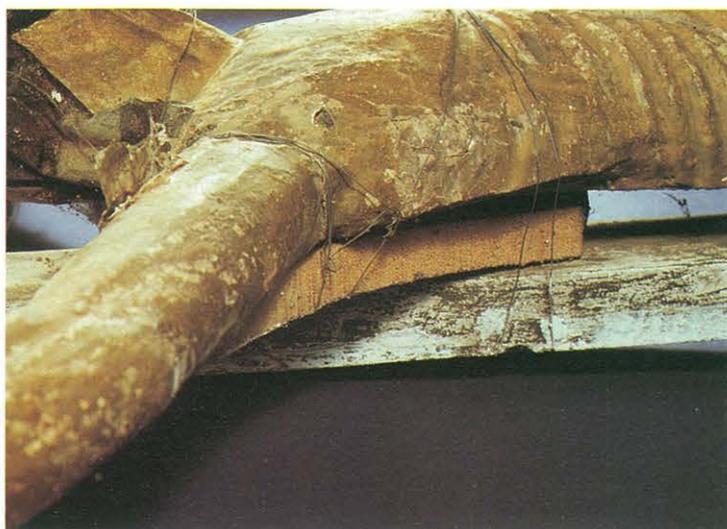
Estado de la sujeción de los hombros.

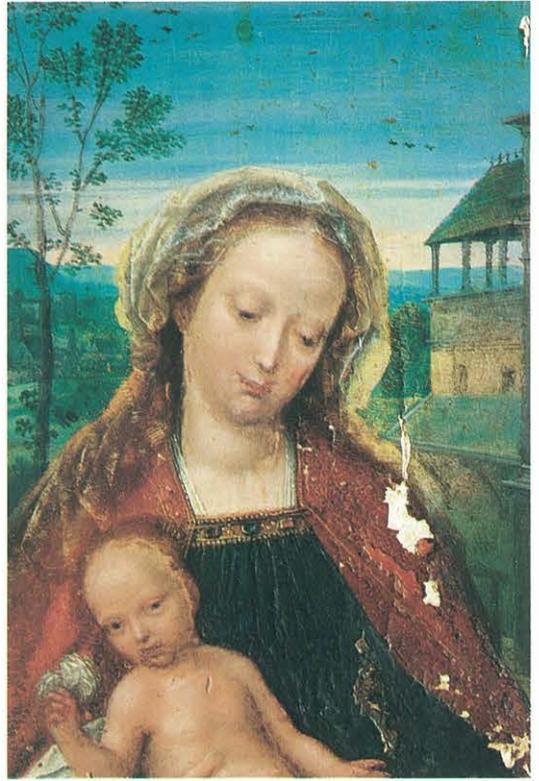
Estado de la película pictórica.

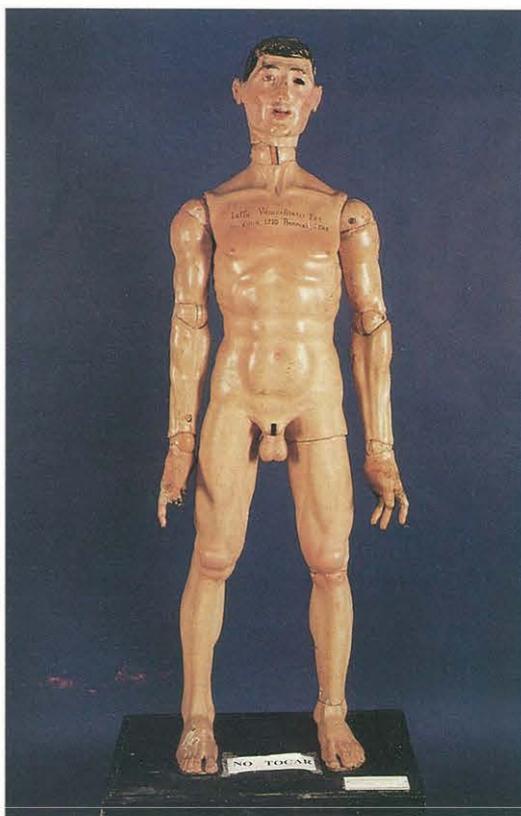
Estado inicial clavado a la peana.

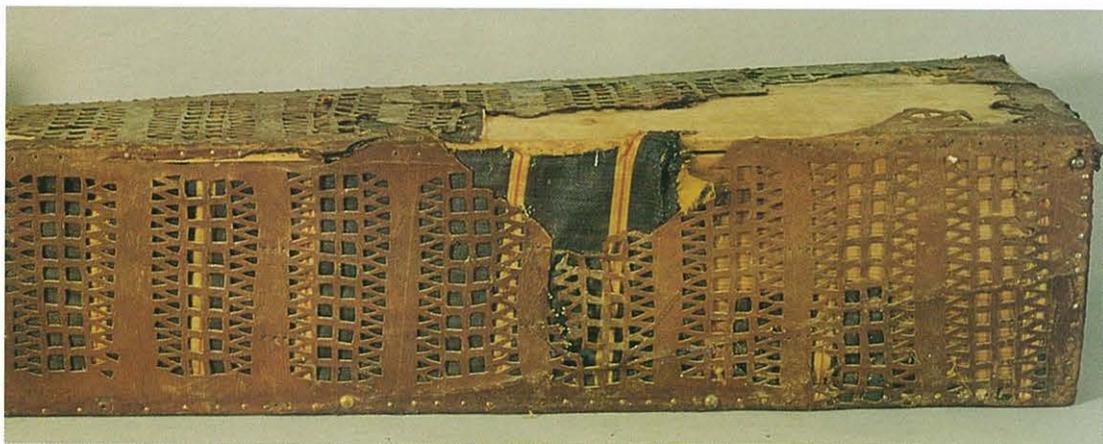
Ataúd. Lateral Posterior. Estado inicial antes de la intervención.
