QUINTAMILLA DE LA BERZOSA
PALENCIA

PROPUESTA DE INTERVENCION

SECCION LONG.
ESCALA 1:50

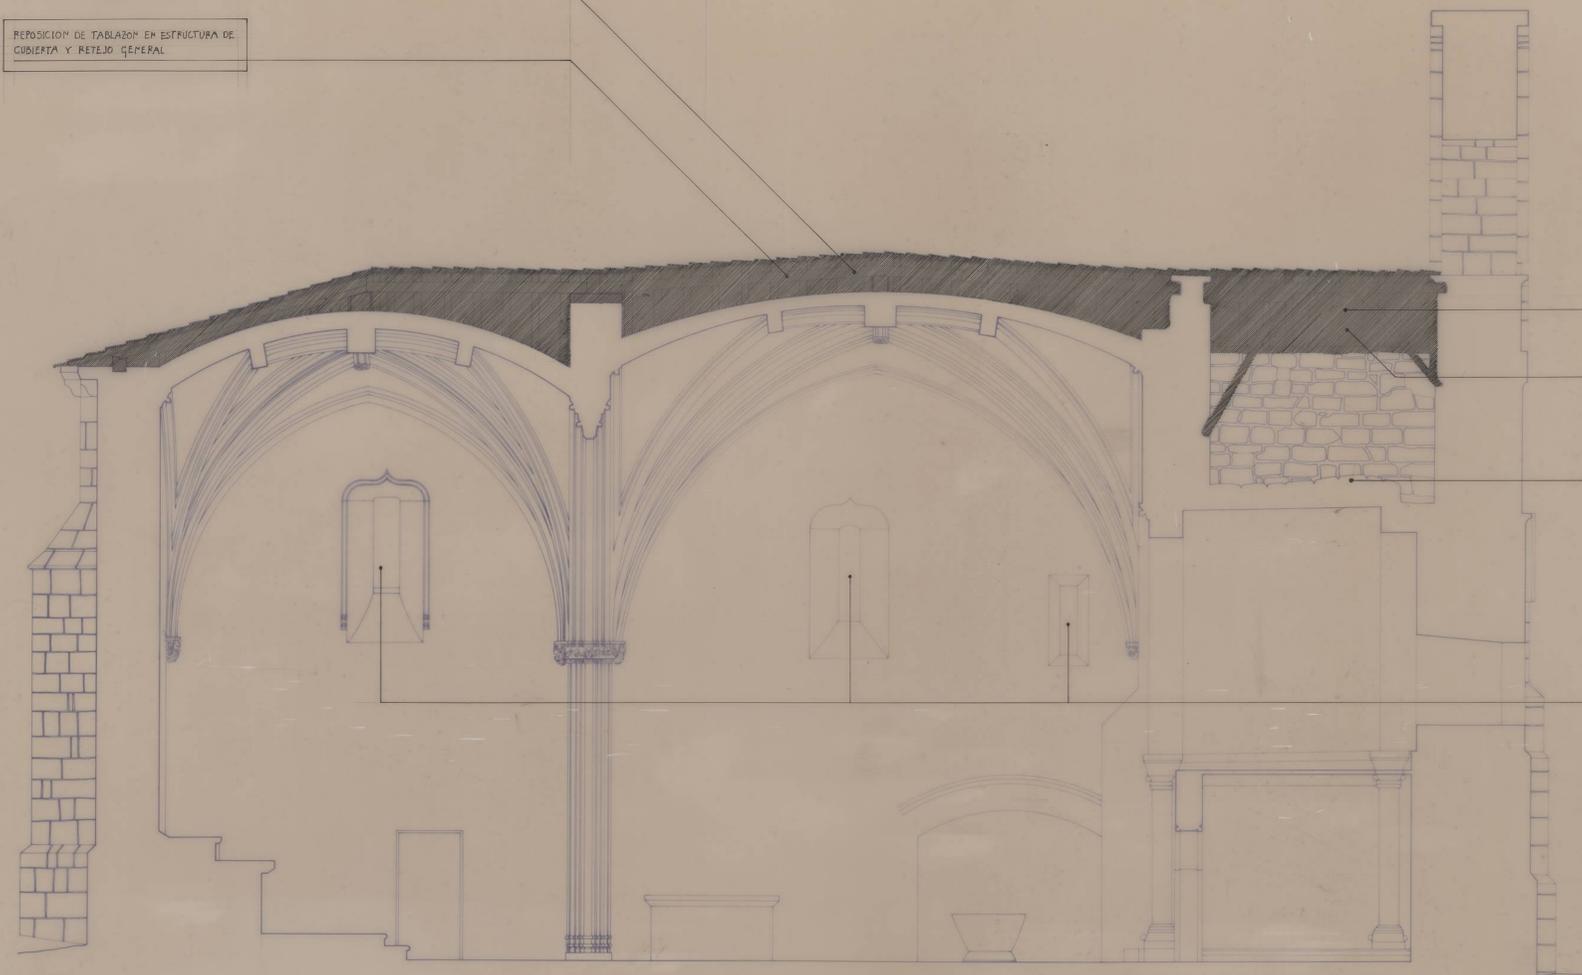
CUBIERTA EN MAL ESTADO GENERAL EN TODA LA NAVE PRINCIPAL.

DETERIORO GENERAL DE LA ESTRUCTURA Y TABLAZON DE LA CUBIERTA DEL CUERPO DEL CAMPANARIO.

REPOSICION DE TABLAZON EN ESTRUCTURA DE CUBIERTA Y RETEJO GENERAL.

REPOSICION DE LA ESTRUCTURA Y TABLAZON DE CUBIERTA, ASI COMO RETEJO GENERAL.

LIMPIEZA Y DESESCOMBRO DEL CUERPO DEL CAMPANARIO.

REPOSICION DE CARPINTERIAS CON VIDRIERAS.
