# Castilla y León

2004-2006 *restaura*

**Junta de  
Castilla y León**

Consejería de Cultura y Turismo

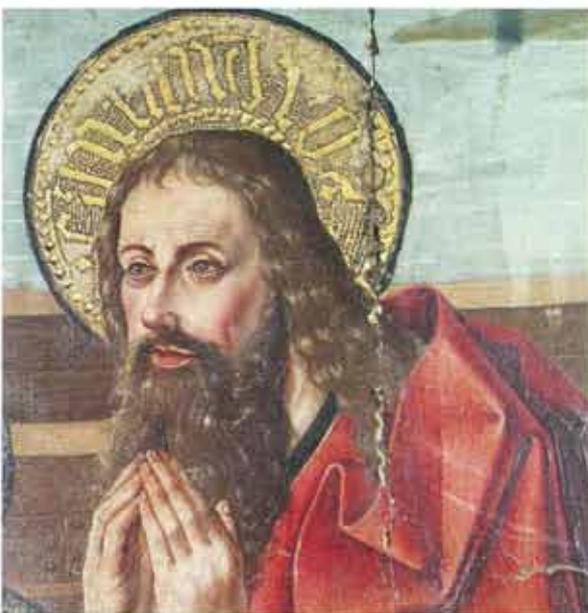
Grieta en la tabla de Jesús llama a San Andrés

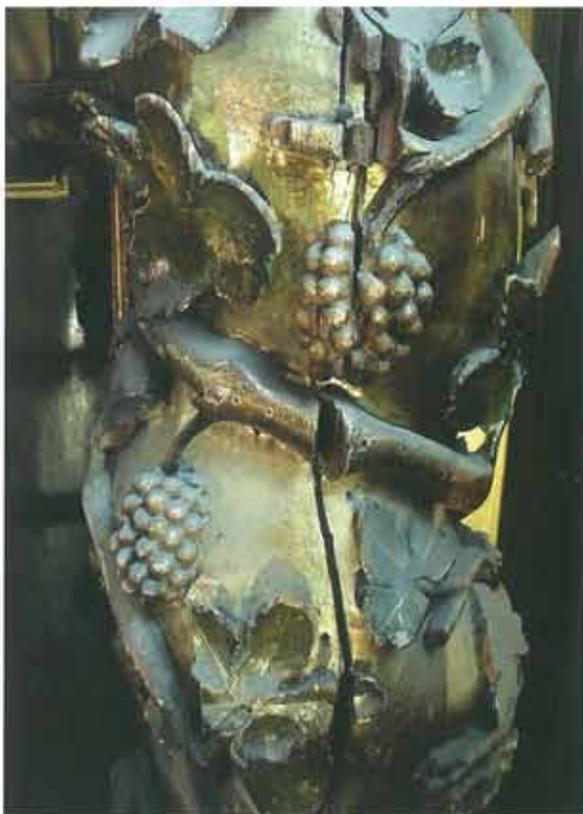
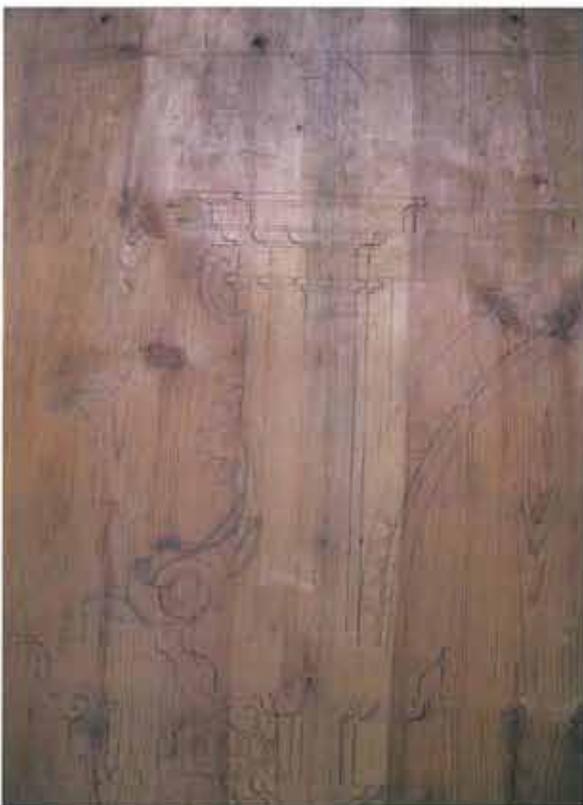
En la parte superior detalle de grietas en la mazonería; detalle de las trazas del tabernáculo encontrado en la tabla soporte del lienzo de San Pablo, en la parte inferior

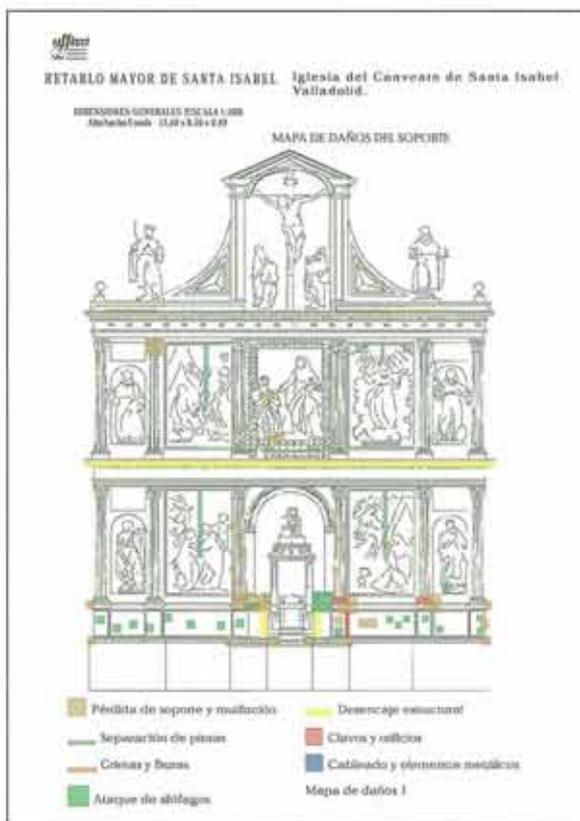
Mapa de daños del soporte

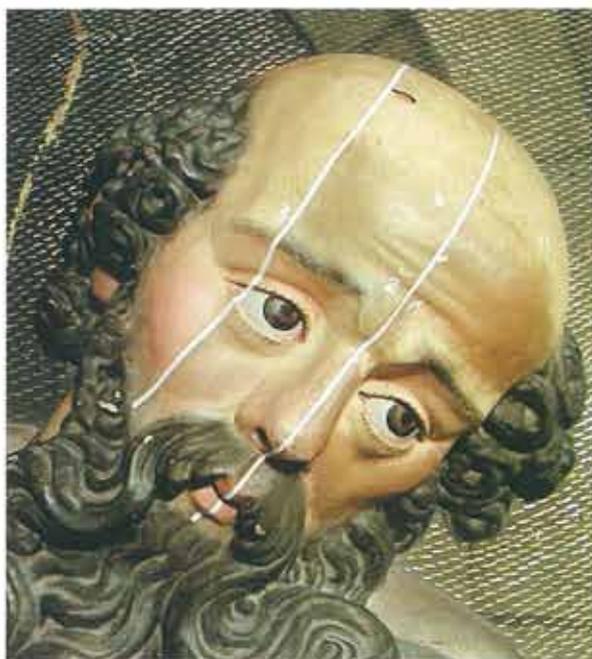
Detalle del repinte, suciedad y limpieza del rostro de Zacarías

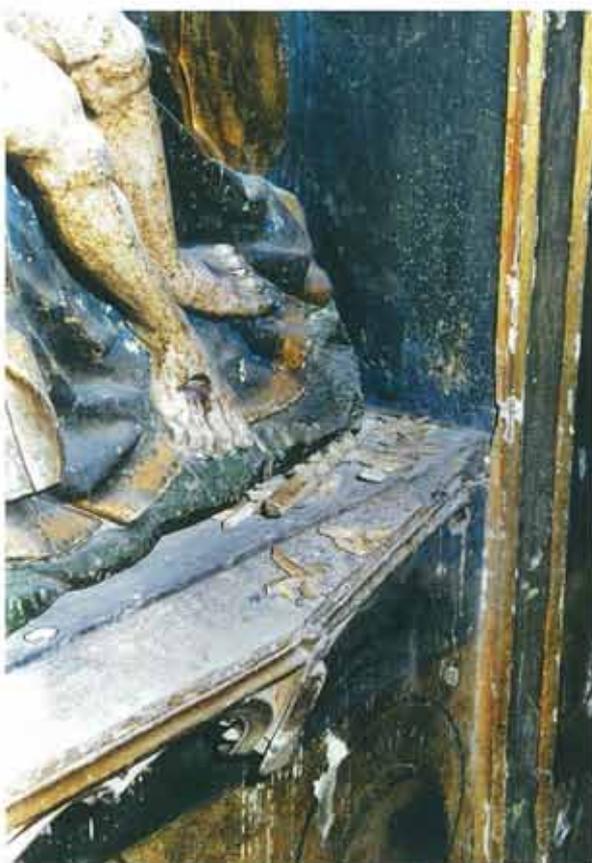
Estado inicial de una de las partes del retablo en la que se observa rotura y pérdida de piezas

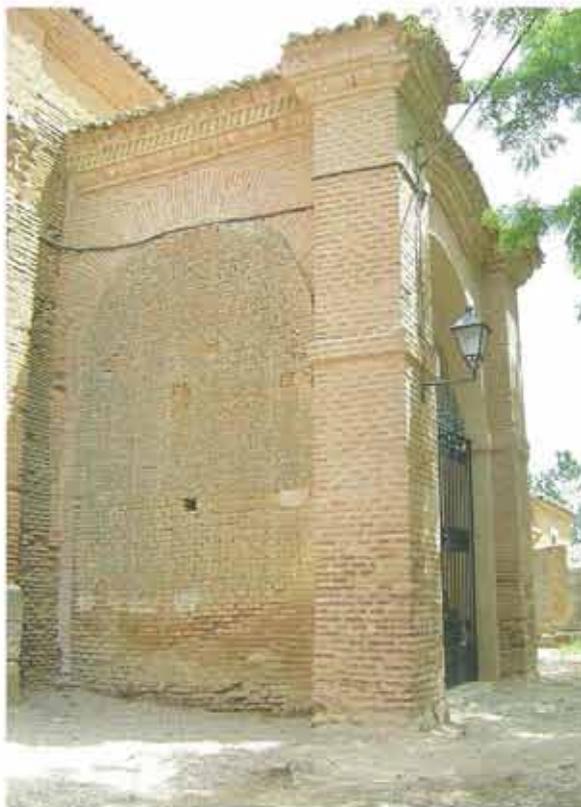
Aspecto previo de la portada abierta en el lado de la epístola y detalle de la misma en la que se observa la erosión de las fábricas exteriores con disgregación de material cerámico y pérdida de masa de rejuntado.

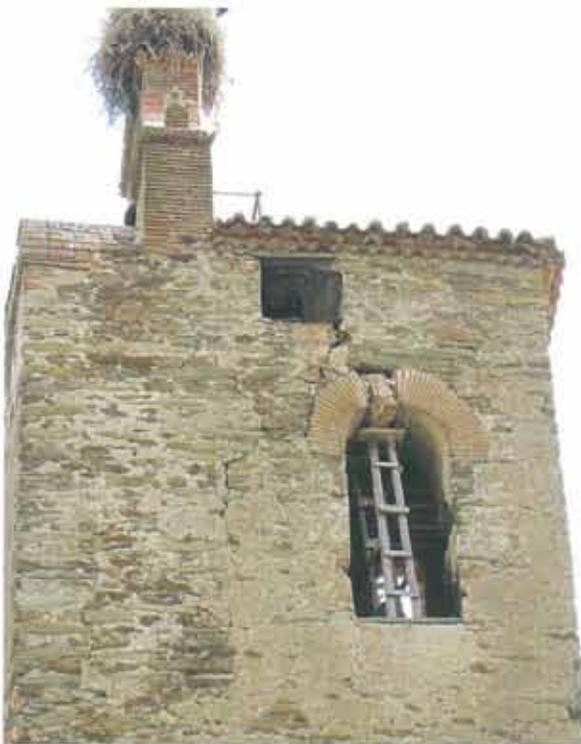
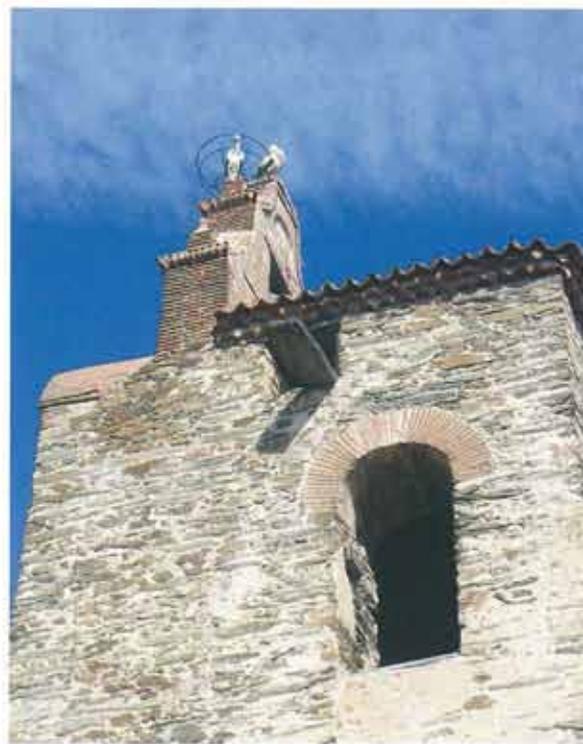
A la izquierda, detalle de la torre en su estado previo en donde se aprecia una grieta en la cara sur; apertura del arco del hueco, desprendimiento de su clave y destrabazón de la mampostería. A la derecha, el mismo detalle en su estado final

Centrados en esa zona, se reforzaron algunas piezas de la escalera de madera, se calzó y rejuntó el arco del hueco, devolviendo su geometría y función, y se incluyó una lucera de salida a la cubierta, dando accesibilidad a los trabajos en ella y al futuro mantenimiento. Al tiempo, se recibieron y completaron las piezas aplantilladas de ladrillo del trasdós de la bóveda del reloj, completando el quitamiedos del airón de la espadaña y se recibieron juntas con morteros magros, consolidando el conjunto de la espadaña, con inclusión de baberos de plomo en los encuentros y tratando las repisas con ladrillo aplantillado y lajas de pizarra de escombreras y derribos, protegiendo los planos horizontales y recomponiendo el alero de la torre.

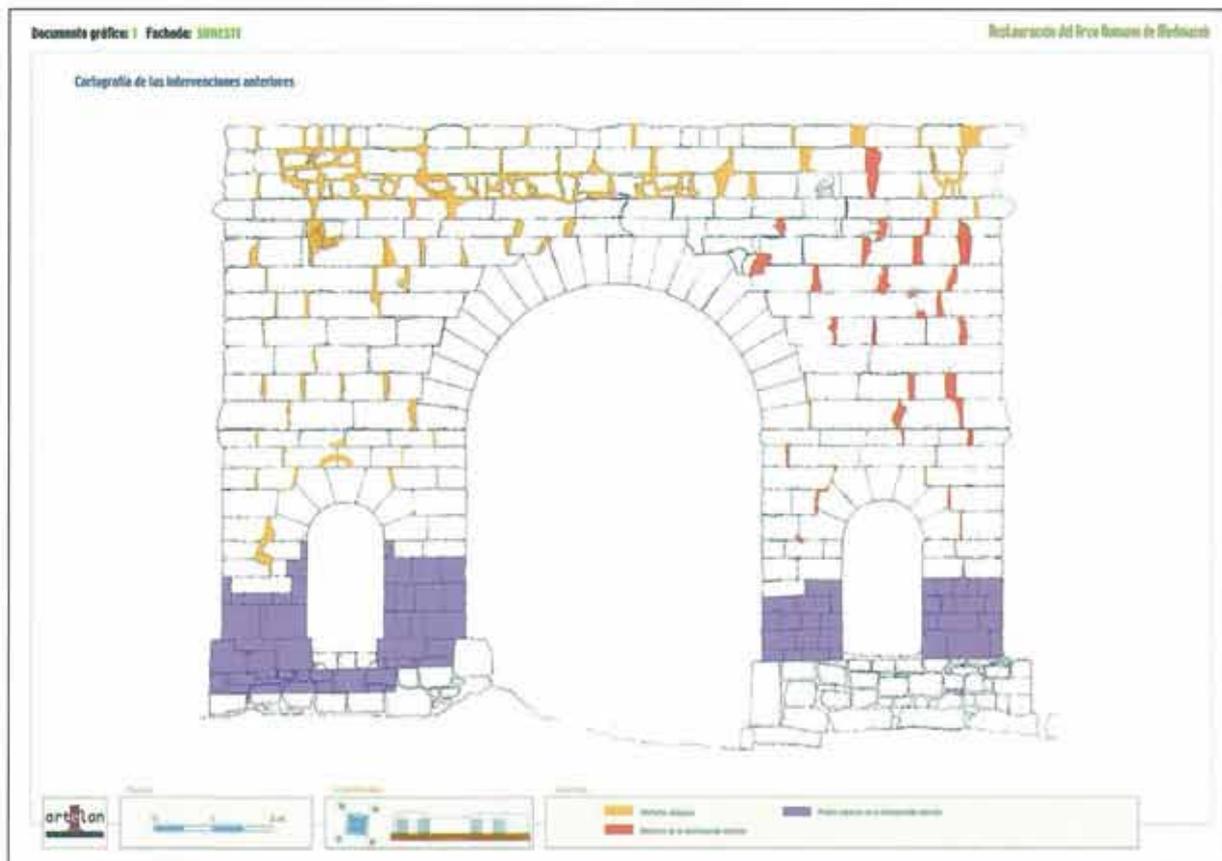
Fachada sureste. Cartografía de las intervenciones anteriores

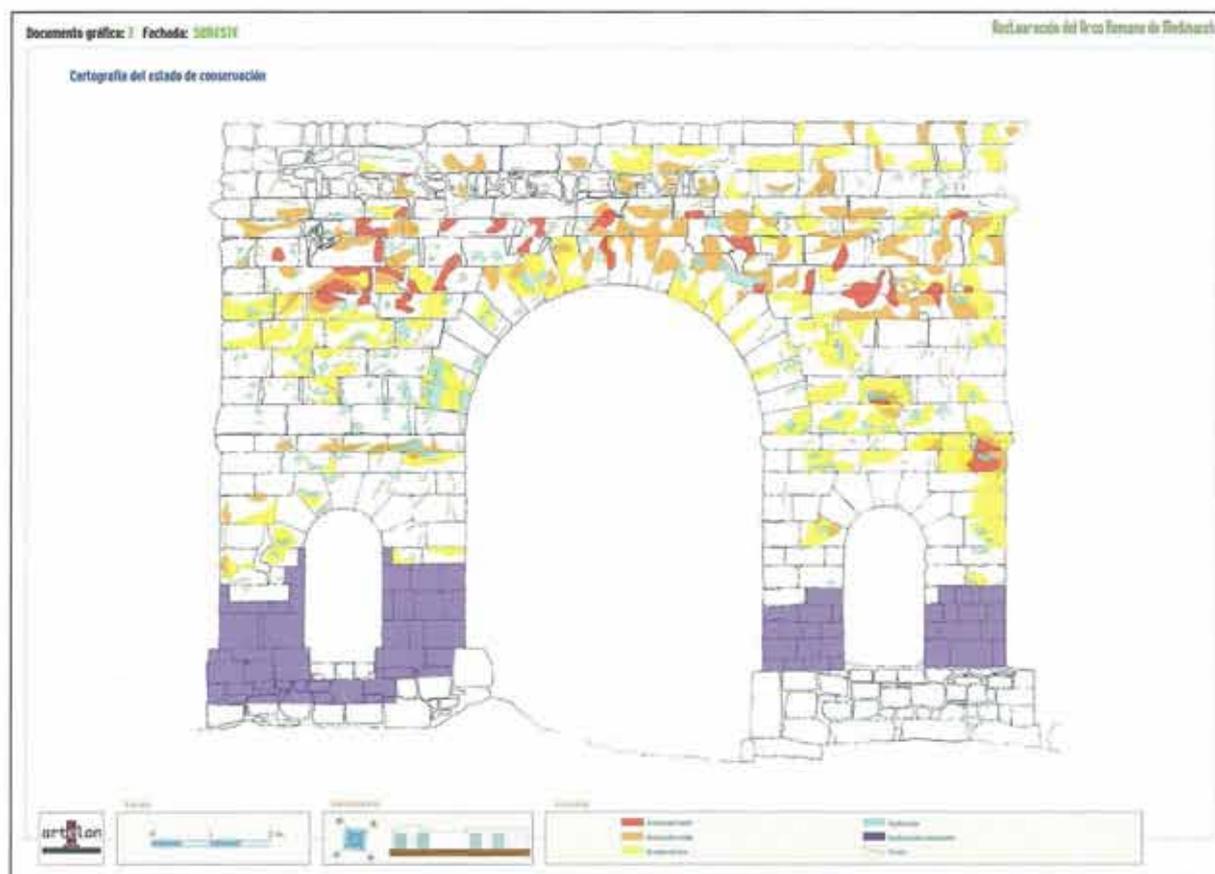
Fachada sueste. Cartografía del estado de conservación

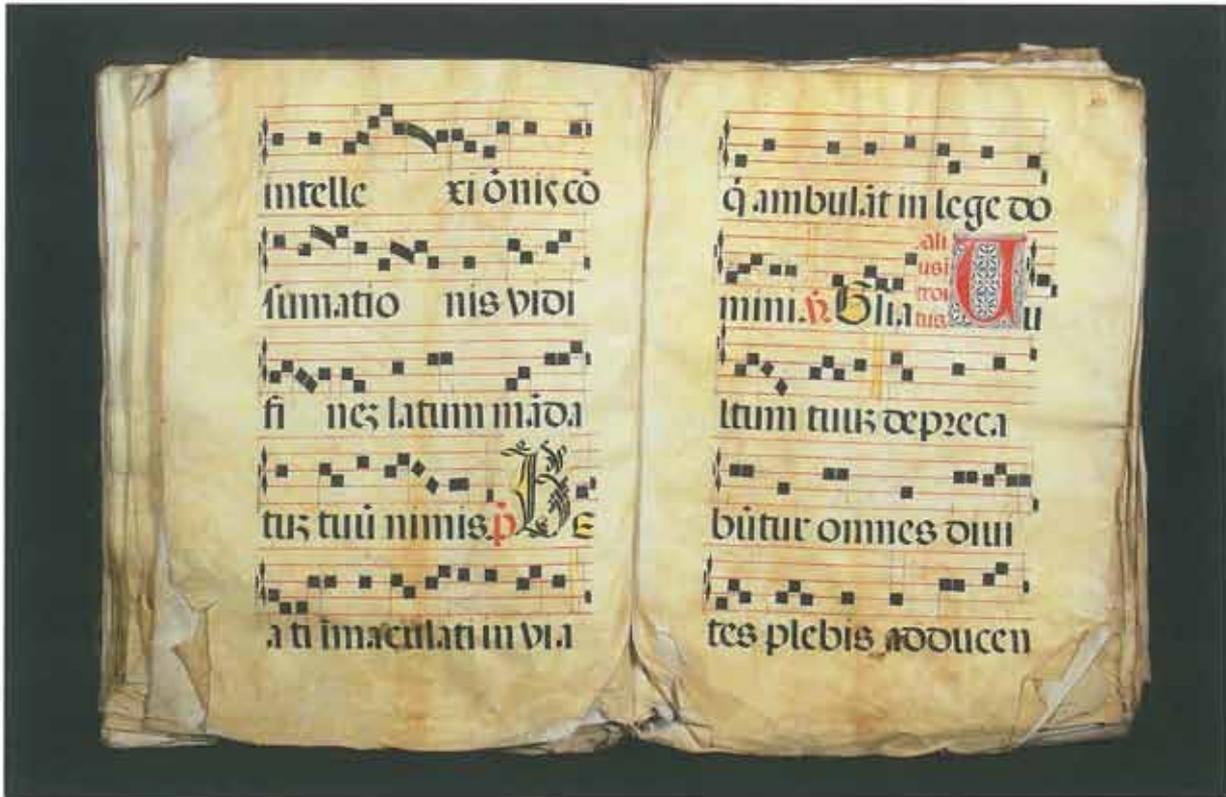
Estado previo de doble página. Las principales patologías se centraban en la suciedad, manchas de diverso tipo, deshidratación, deformaciones, alabeamiento, arrugas, pliegues, cortes, desgarros, roturas, pérdidas de soporte, y pérdidas de zonas de pergamino.

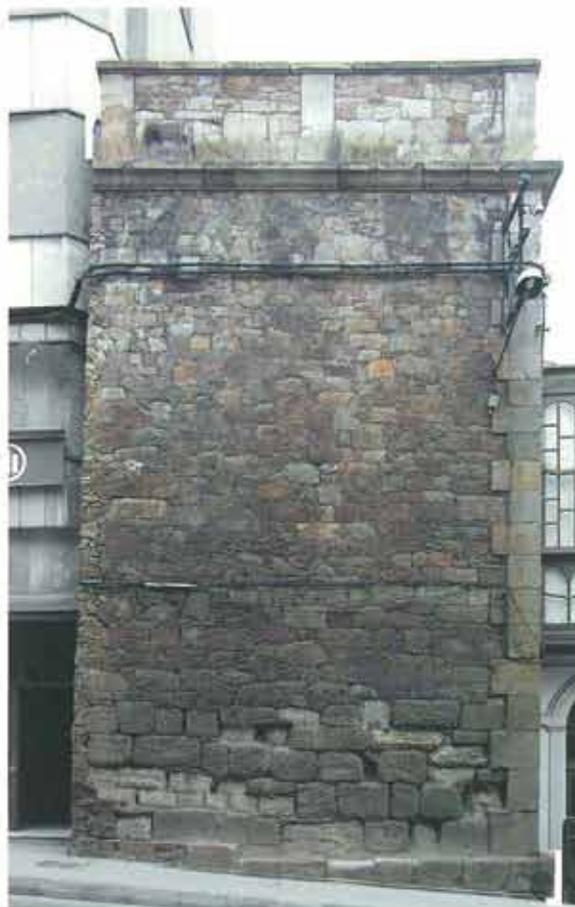
Detalle de una de las grietas en el cubo de la muralla
