QUINTANILLA DE LA BERZOSA
PALENCIA

PROPUESTA DE INTERVENCIÓN

ALZADO SUP
ESCALA 1:50

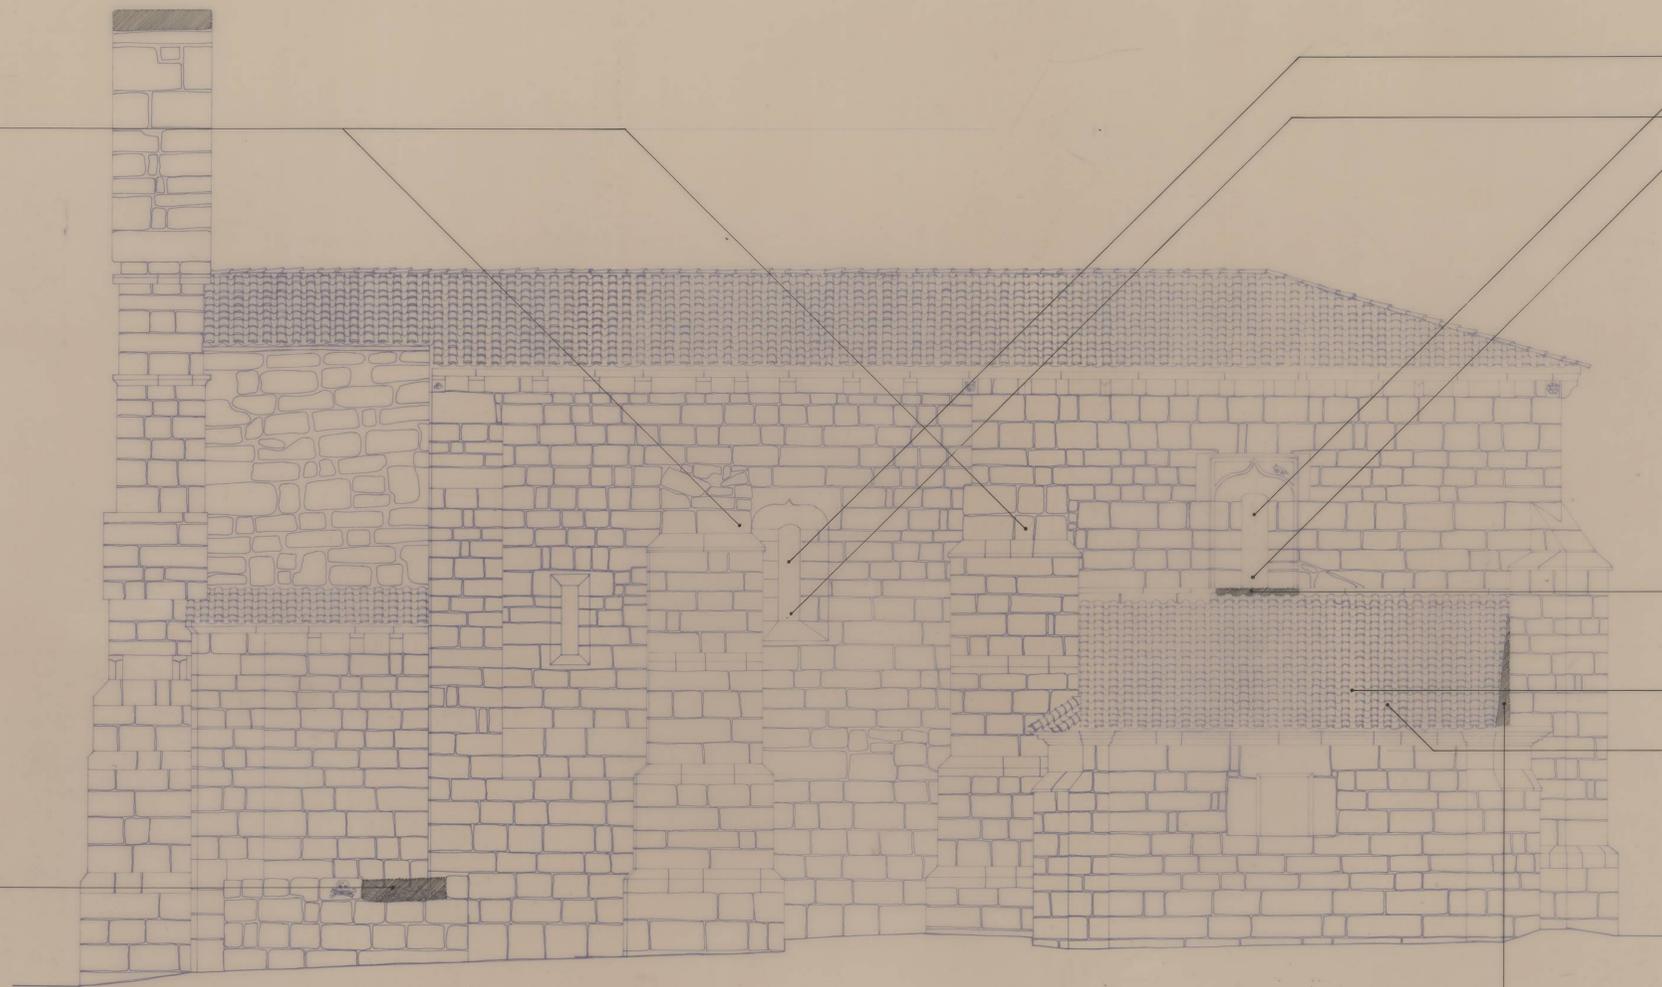
CONTRAFUERTES TOTALMENTE SEPARADOS DEL MURO POR FALTA DE TRABA CON ÉSTE, Y MOVIDAS LAS PIEDRAS DEL CUERPO SUPERIOR DEL MISMO.

MAL ESTADO GENERAL DEL OSARIO Y AUSENCIA DE ALGUNOS SILLARES.

CARPINTERÍAS DE MADERA EN MAL ESTADO

MAL ESTADO GENERAL DE LA CUBIERTA Y SU ESTRUCTURA DE MADERA, INCLUSO CON huecos.

MAL ESTADO DE LA MAJOSTERÍA DEL TESTERO ESTE DE LA SACRISTÍA

REPOSICIÓN DE CARPINTERÍA Y COLOCACIÓN DE VIDRIERAS EN LOS huecos.

REPOSICIÓN DE ALBARDILLA EN PIEDRA

FORMACIÓN DE NUEVA ESTRUCTURA DE CUBIERTA EN MADERA Y REJEJO GENERAL
