CADUELA PALENCIA

PROYECTO DE RESTAURACION. ESTADO ACTUAL. SECCION.

ESCALA. 1/50 SEPTIEMBRE 90

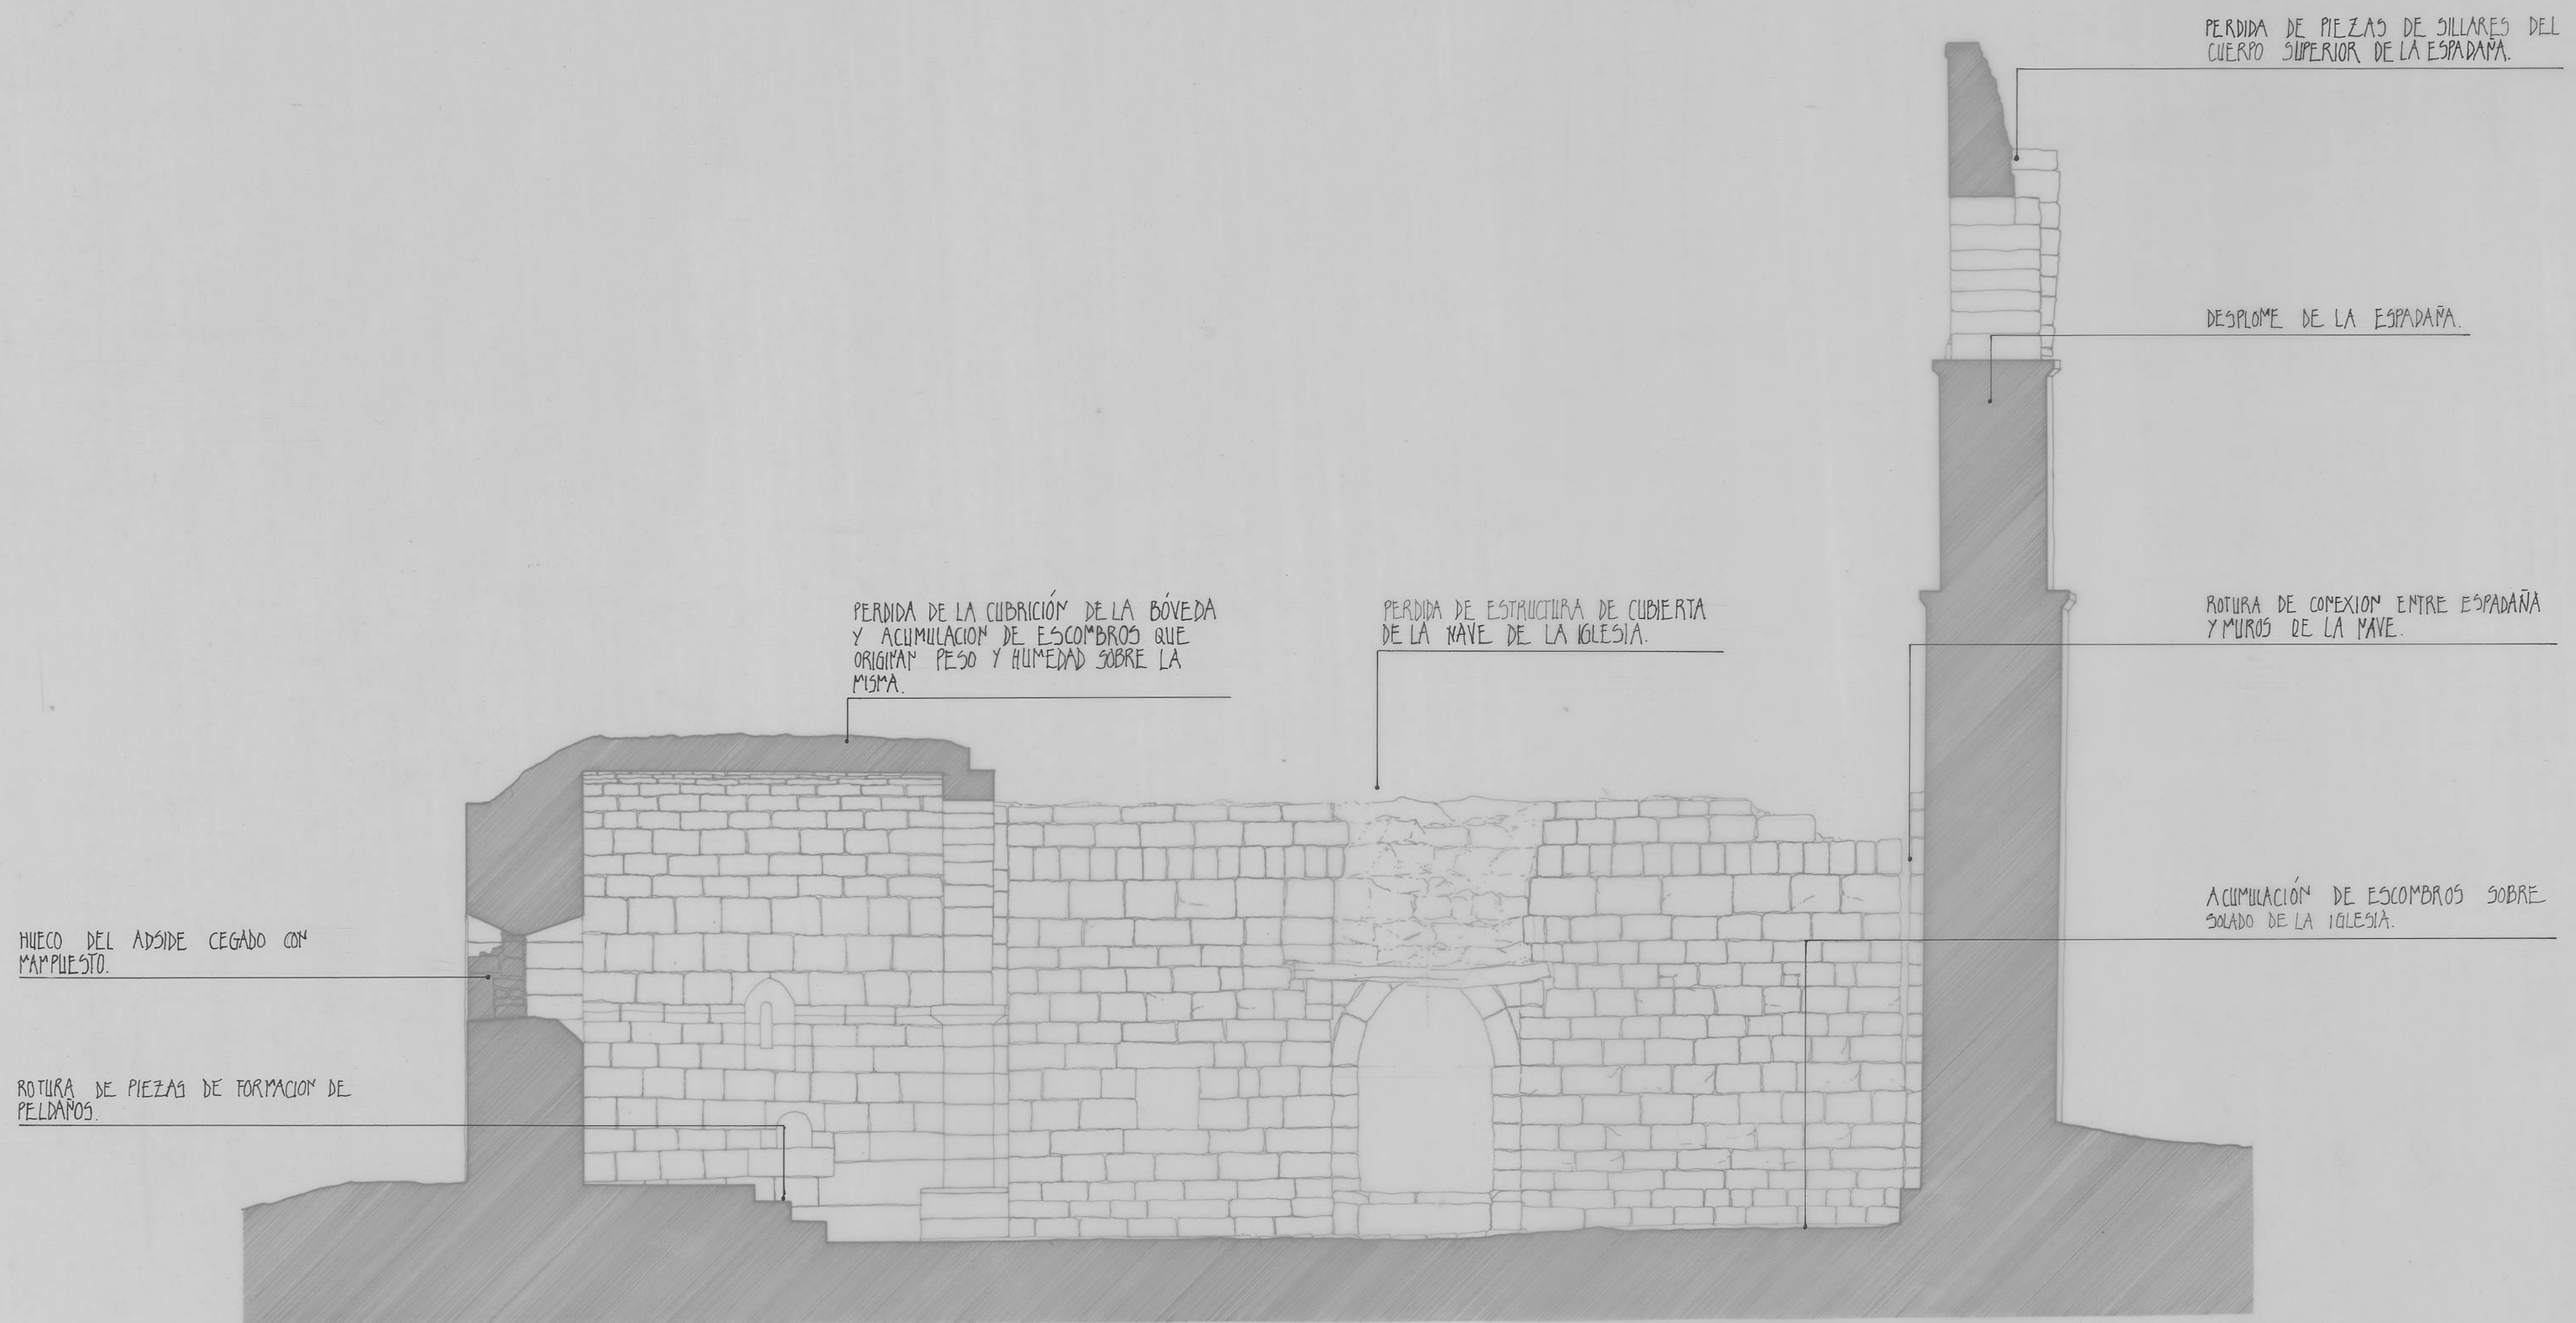
NUEVO DEL ABSIDE CEGADO CON MAMPUESTO.

ROTURA DE PIEZAS DE FORMACION DE PIEDRAS.

PERDIDA DE LA CUBRICIÓN DE LA BÓVEDA Y ACUMULACION DE ESCOMBROS QUE ORIGINAN PESO Y HUMEDAD SOBRE LA MISMA.

PERDIDA DE ESTRUCTURA DE CUBIERTA DE LA NAVE DE LA IGLESIA.

PERDIDA DE PIEZAS DE SILLARES DEL CUERPO SUPERIOR DE LA ESPADANA.

DESPLOME DE LA ESPADANA.

ROTURA DE COEXION ENTRE ESPADANA Y MUROS DE LA NAVE.

ACUMULACION DE ESCOMBROS SOBRE SOLADO DE LA IGLESIA.
