CANDIELA  
PALENCIA

PROYECTO DE RESTAURACION.  
ESTADO ACTUAL. ALZADO O

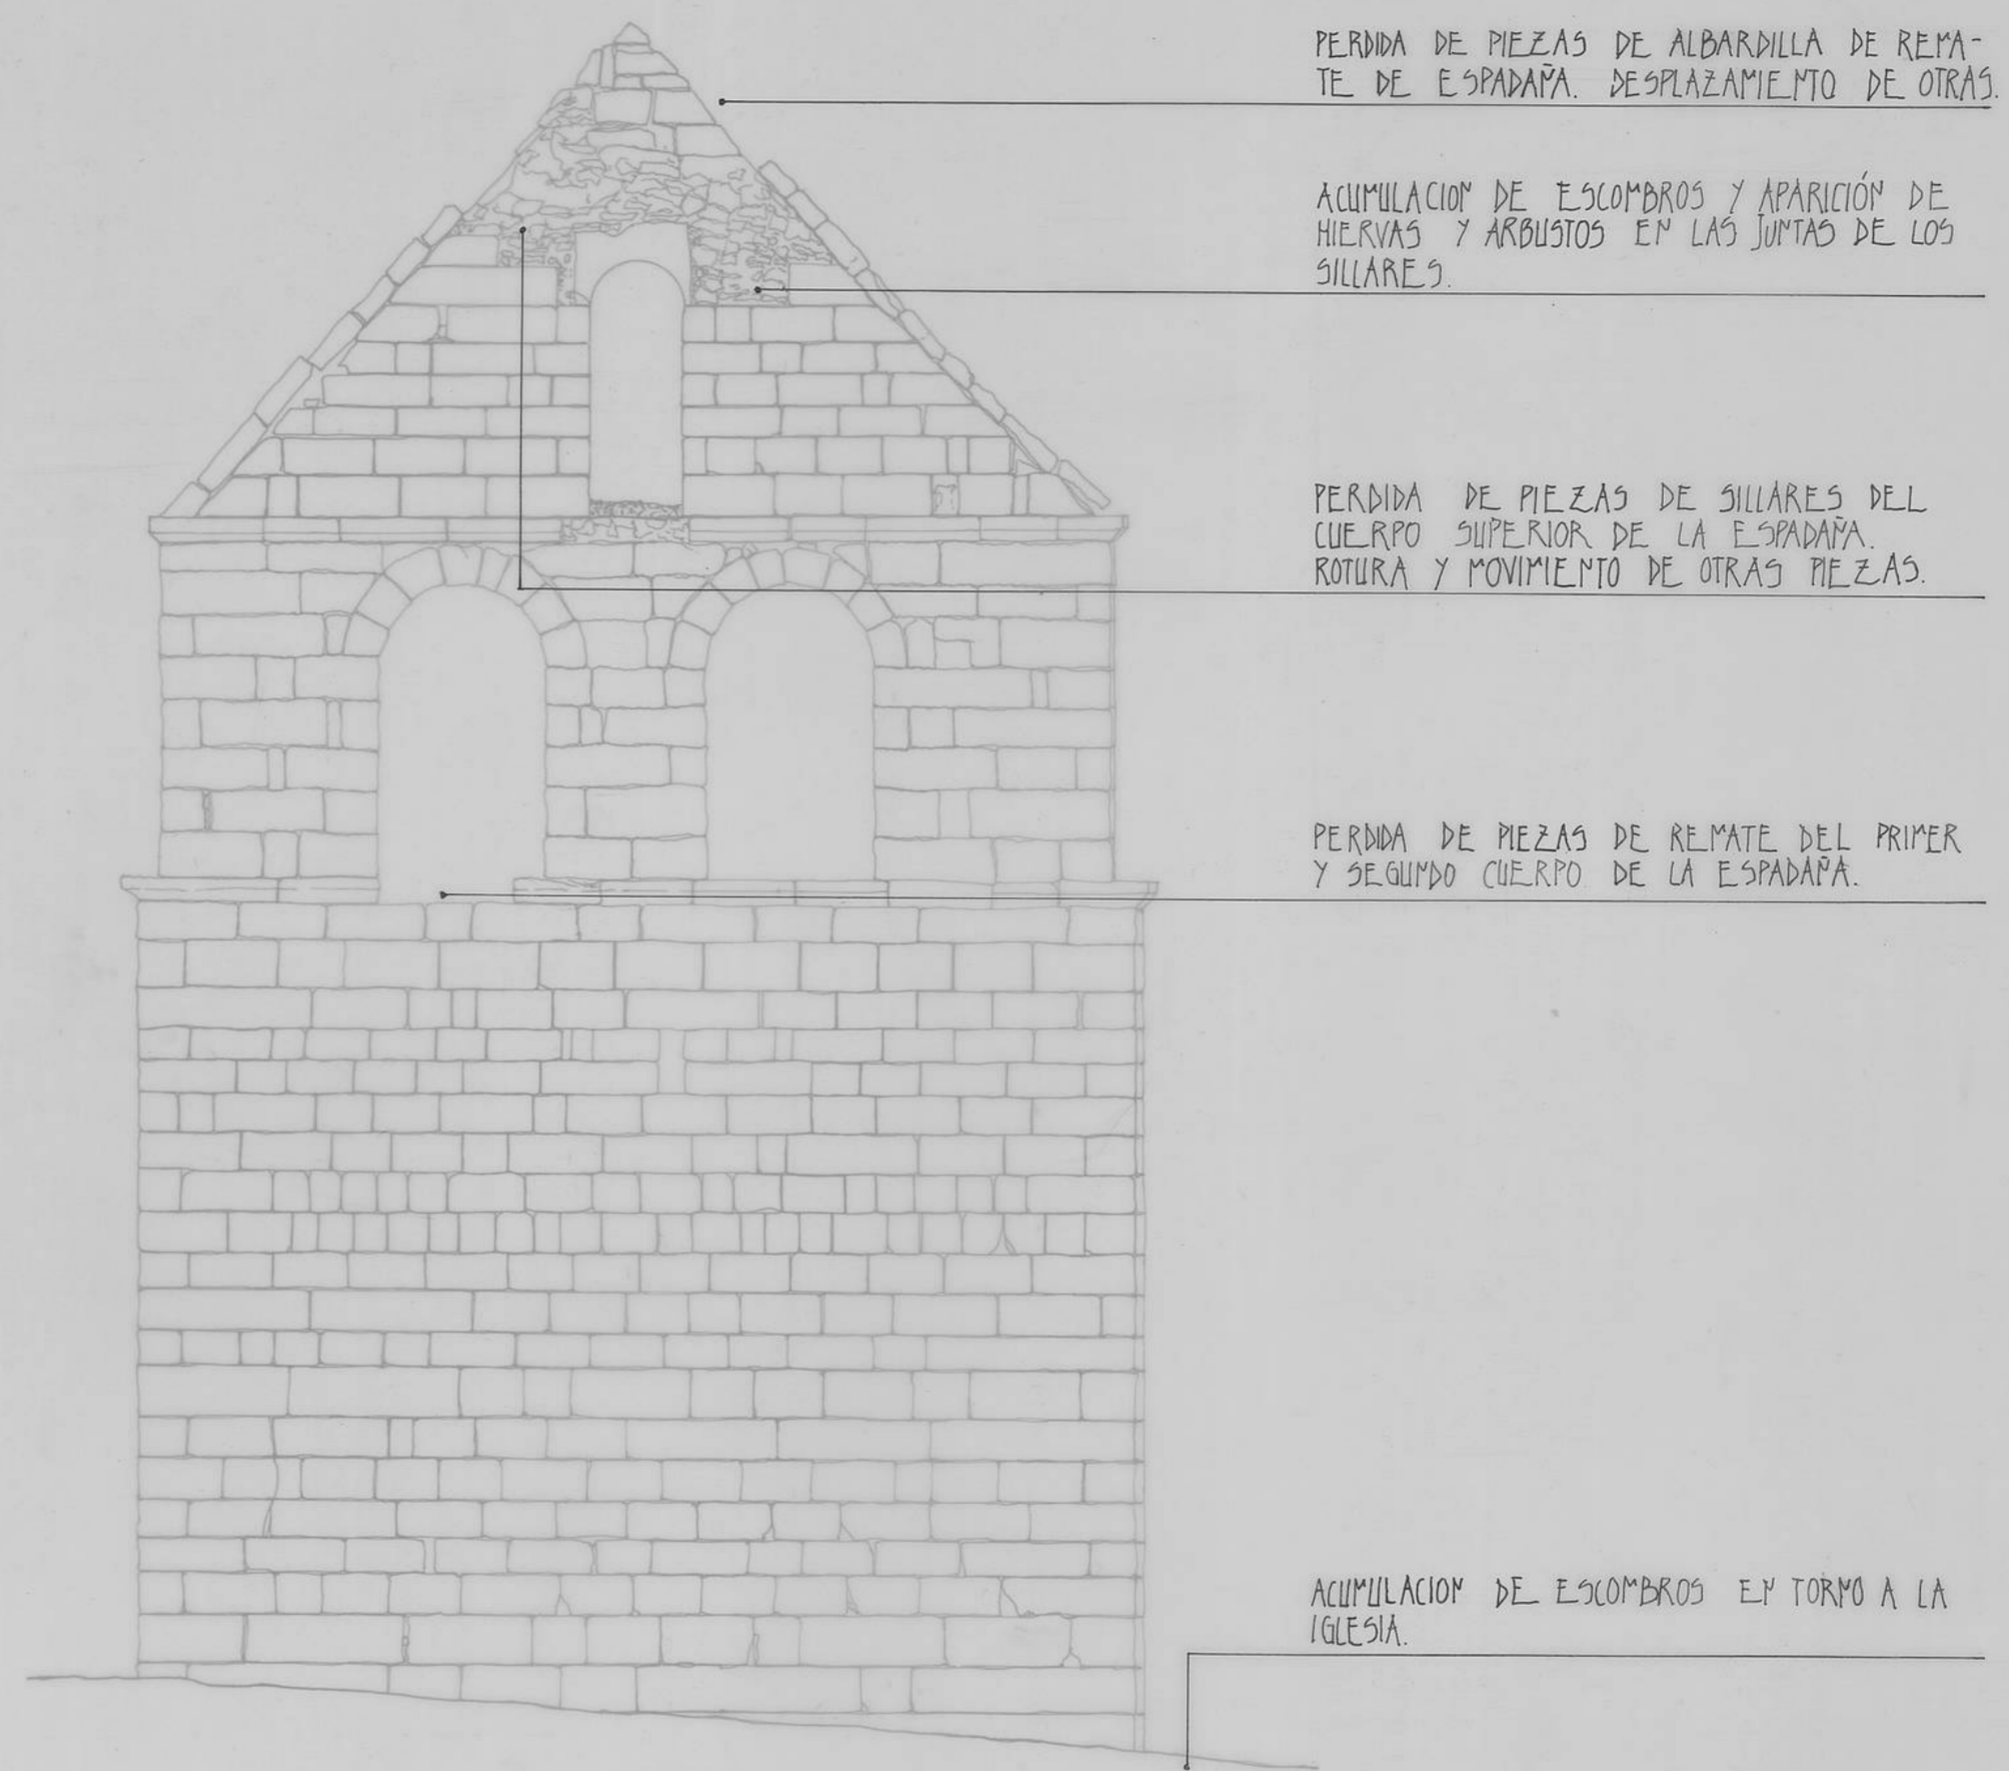
PERDIDA DE PIEZAS DE ALBARDILLA DE REMATE DE ESPADANA. DESPLAZAMIENTO DE OTRAS.

ACUMULACION DE ESCOMBROS Y APARICION DE HIEVAS Y ARBUSTOS EN LAS JUNTAS DE LOS SILLARES.

PERDIDA DE PIEZAS DE SILLARES DEL CUERPO SUPERIOR DE LA ESPADANA. ROTURA Y MOVIMIENTO DE OTRAS PIEZAS.

PERDIDA DE PIEZAS DE REMATE DEL PRIMER Y SEGUNDO CUERPO DE LA ESPADANA.

ACUMULACION DE ESCOMBROS EN TORNO A LA IGLESIA.
