Castilla y León

restaura

1995-1999

Monasterio de Nuestra Señora de Prado
Valladolid, Mayo-Junio 1999
JUNTA DE CASTILLA Y LEÓN

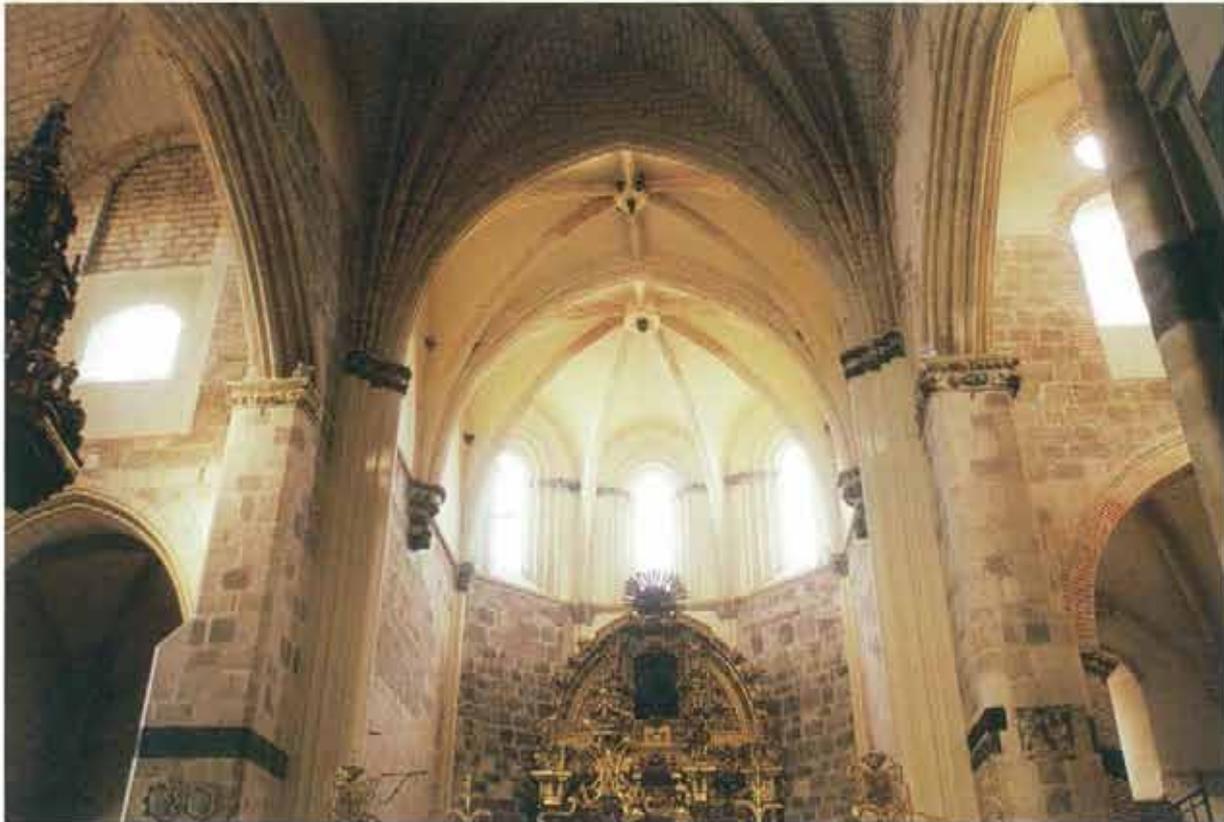
Los paramentos verticales del ábside se encontraban pintados con pintura plástica de muy reciente ejecución.

Se han efectuado cosidos de grietas con grapas de pletina de acero y fibra de vidrio.

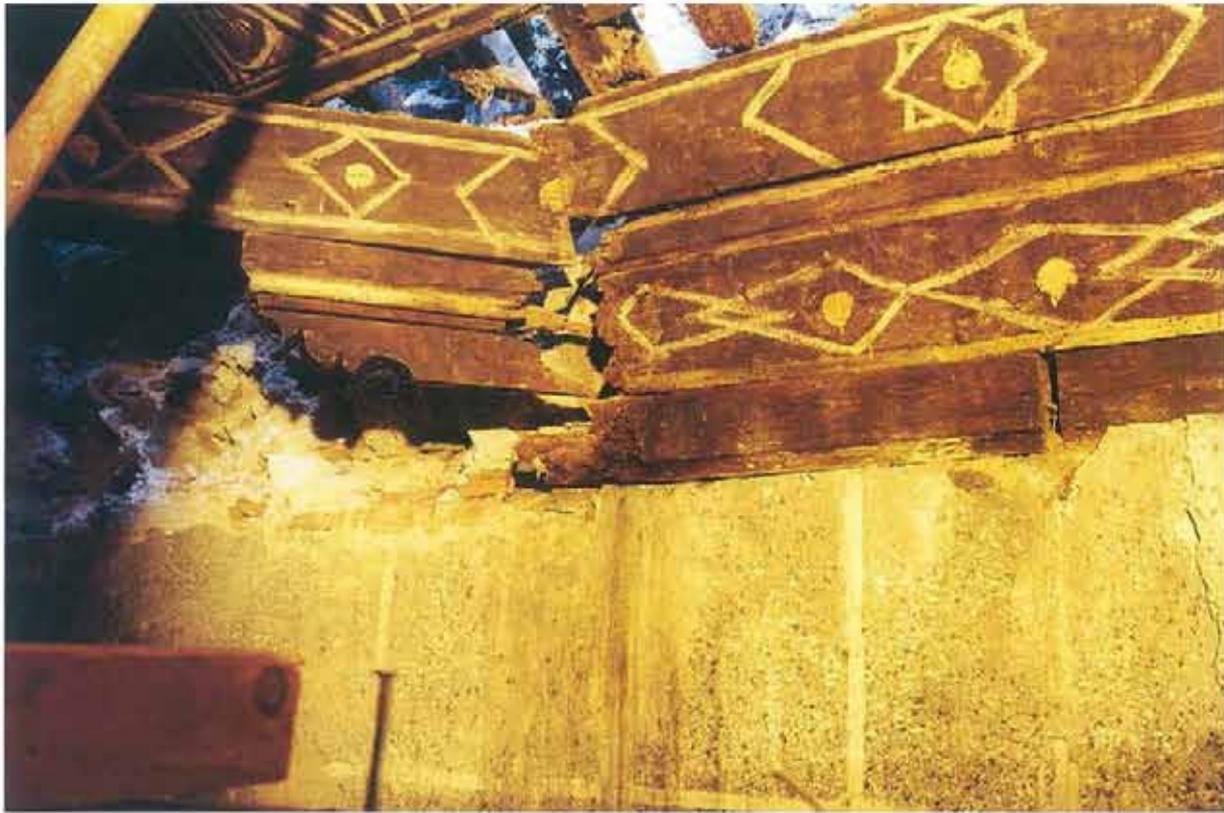
Daños ocultos de la estructura del artesonado

Proceso de restauración del artesonado

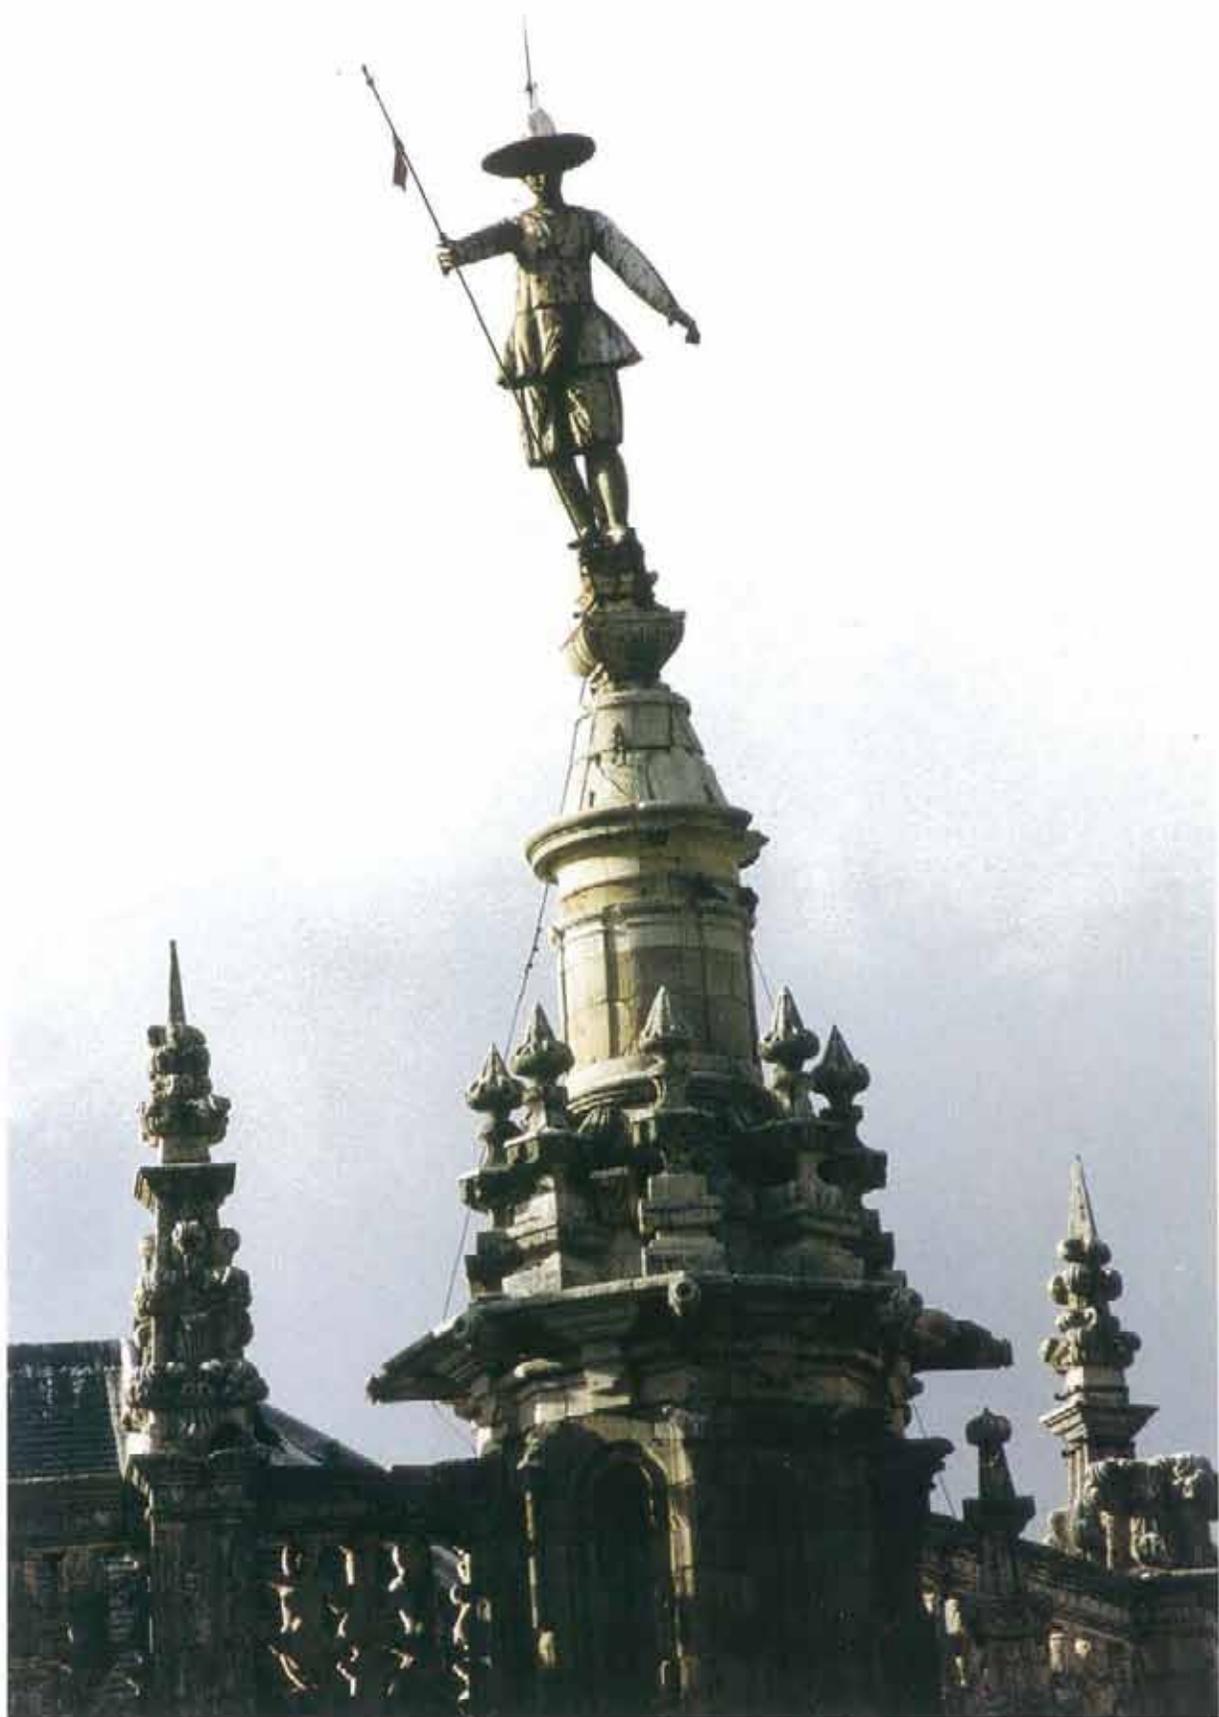
Remate de la torrecilla con la figura de "Pedro Mato", que presentaba una inclinación acusada por la rotura de las piezas del pedestal

*Recuperación de la dimensión vertical
con los remates.*

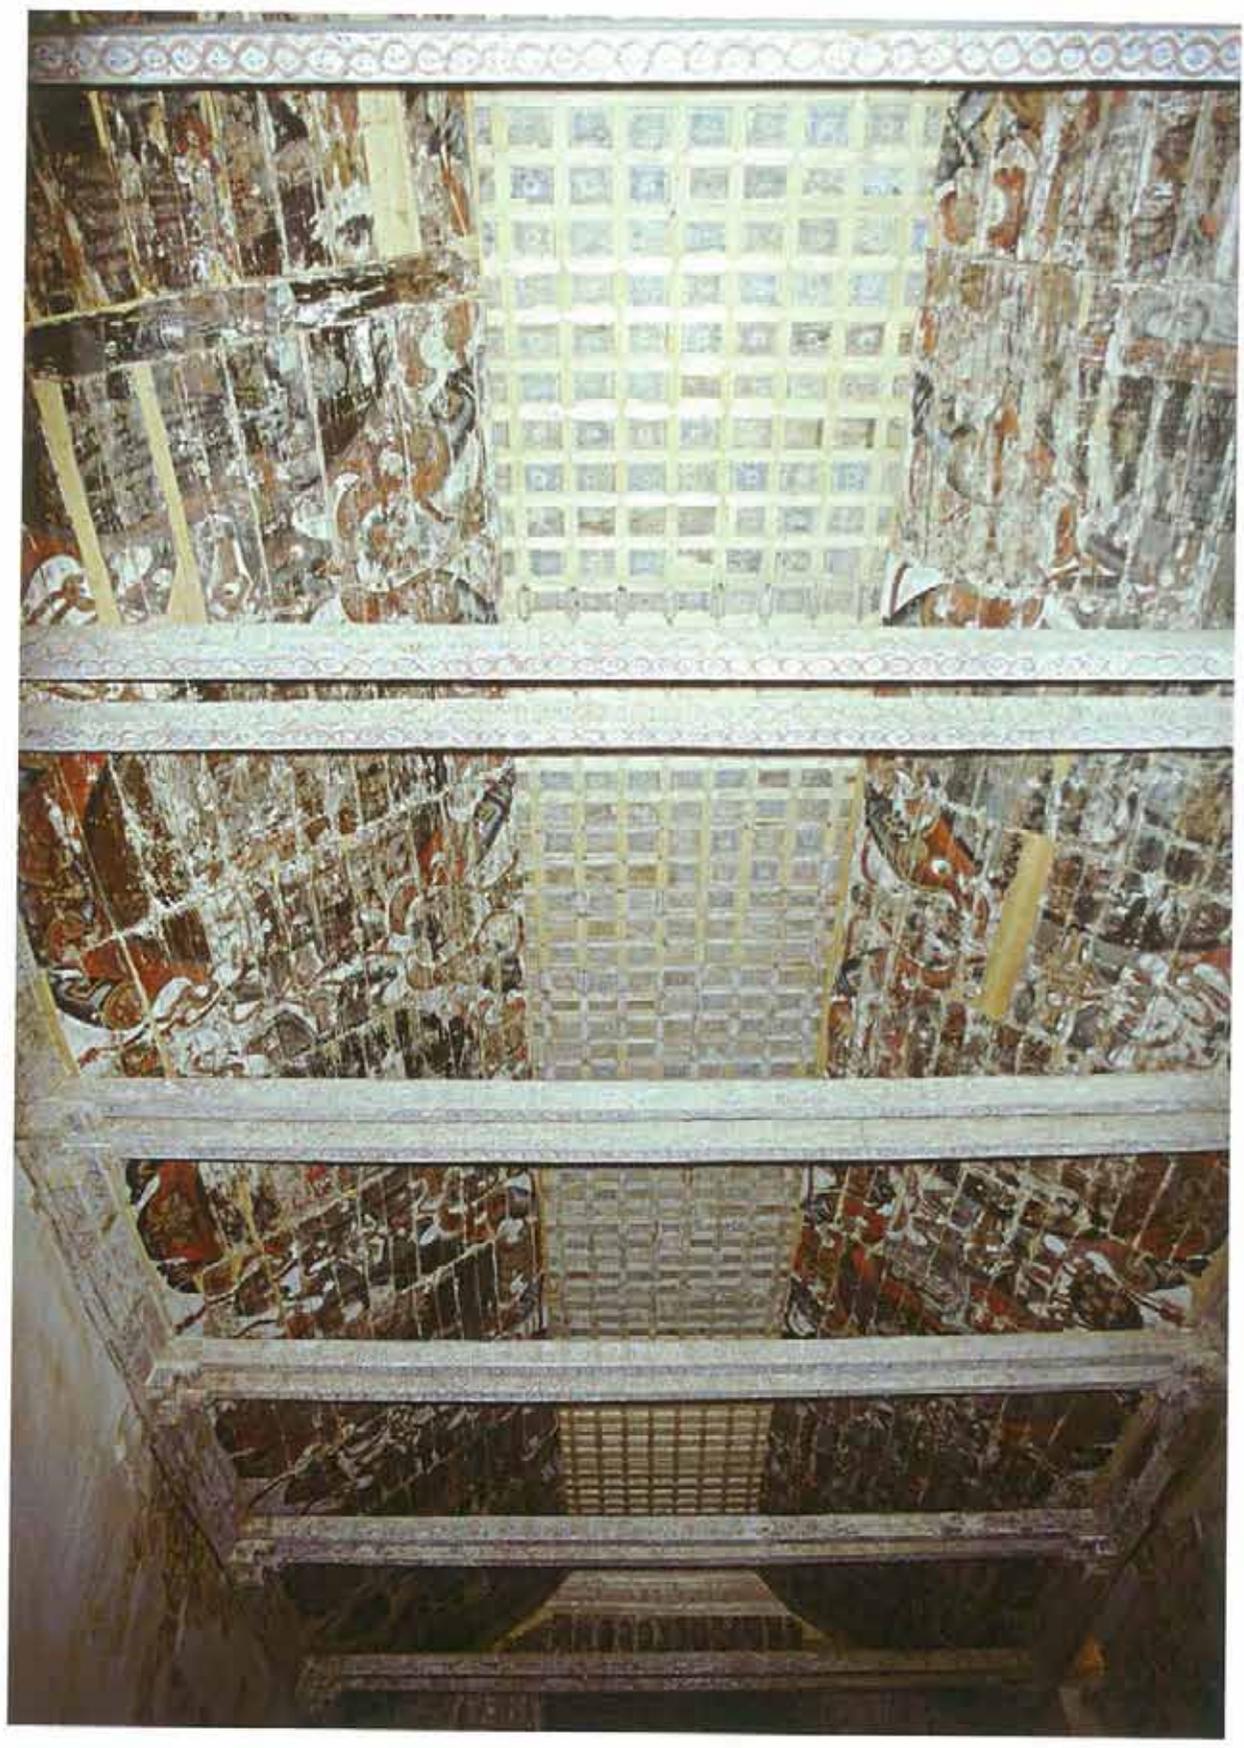
Detalle en que se aprecian los levantamientos de la película pictórica

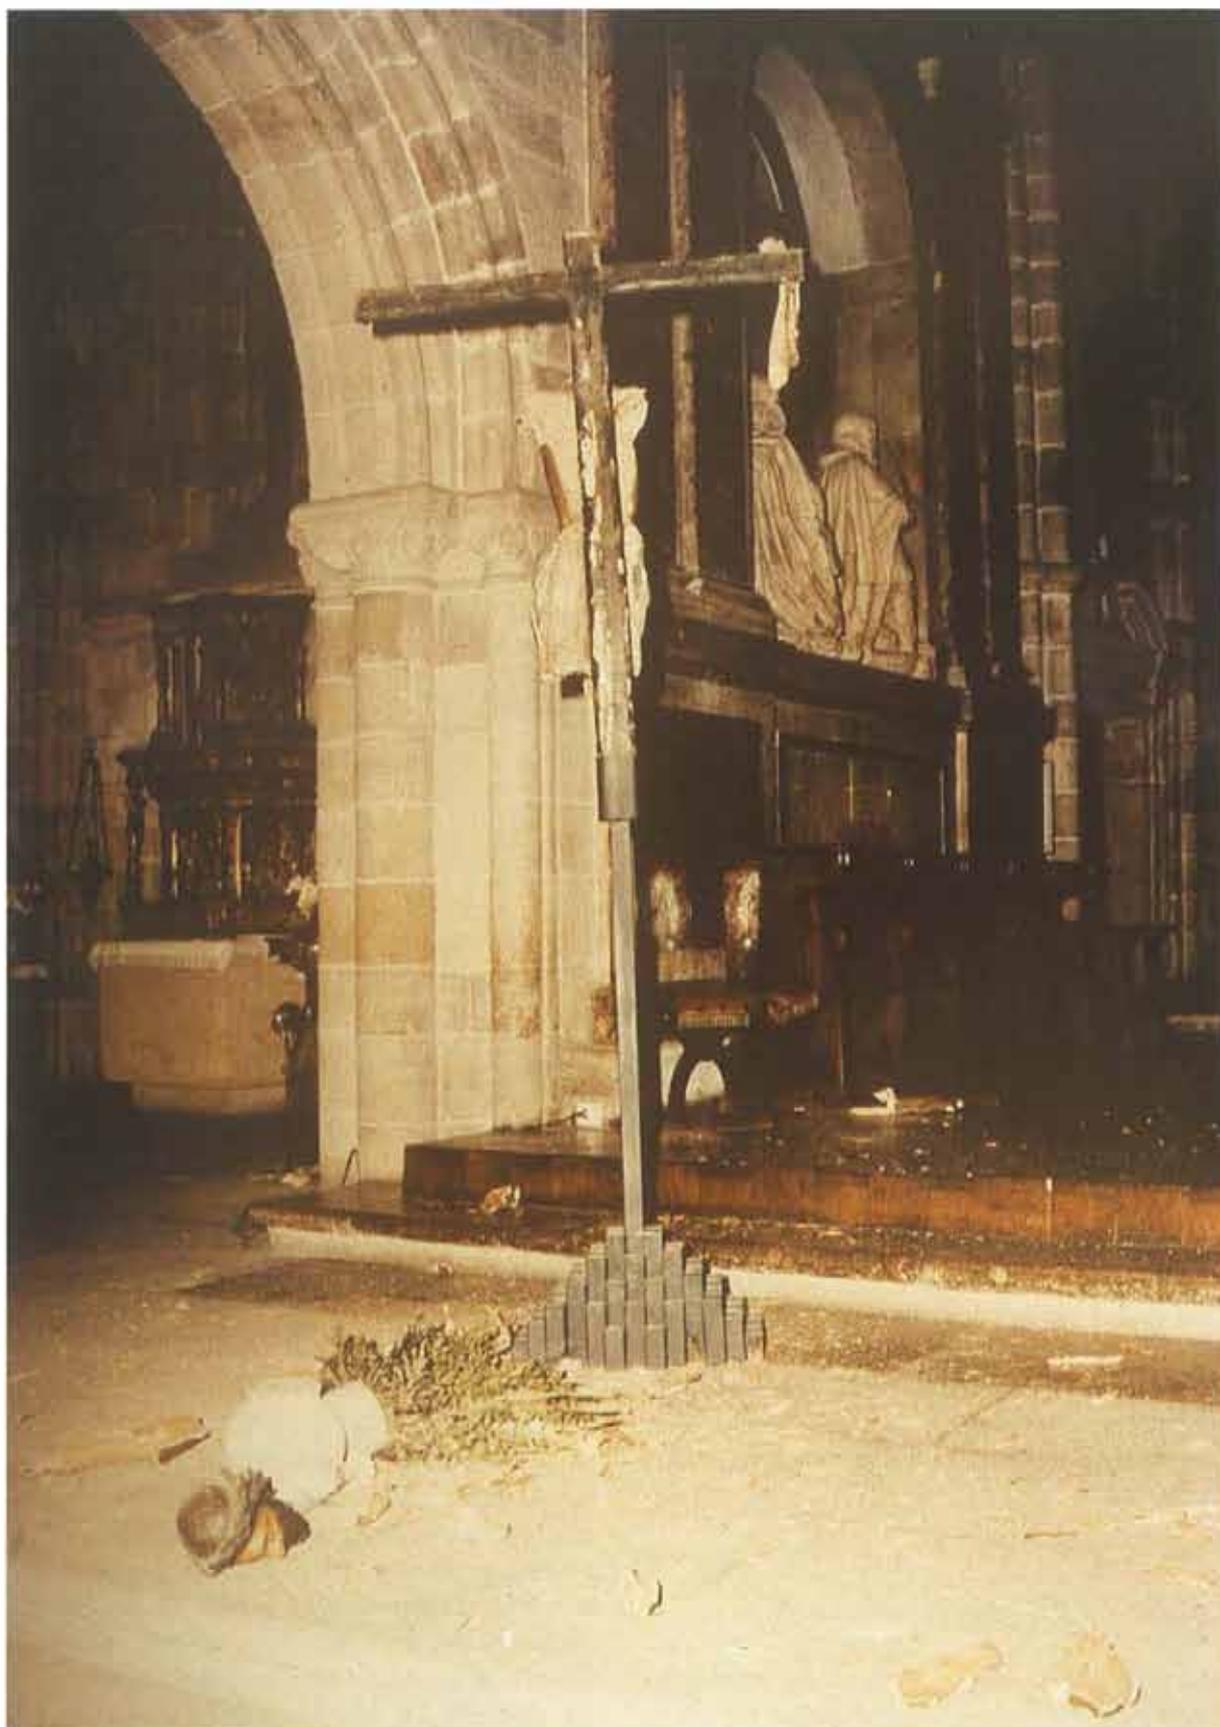
Aspecto que presentaba la imagen tras el acto vandálico

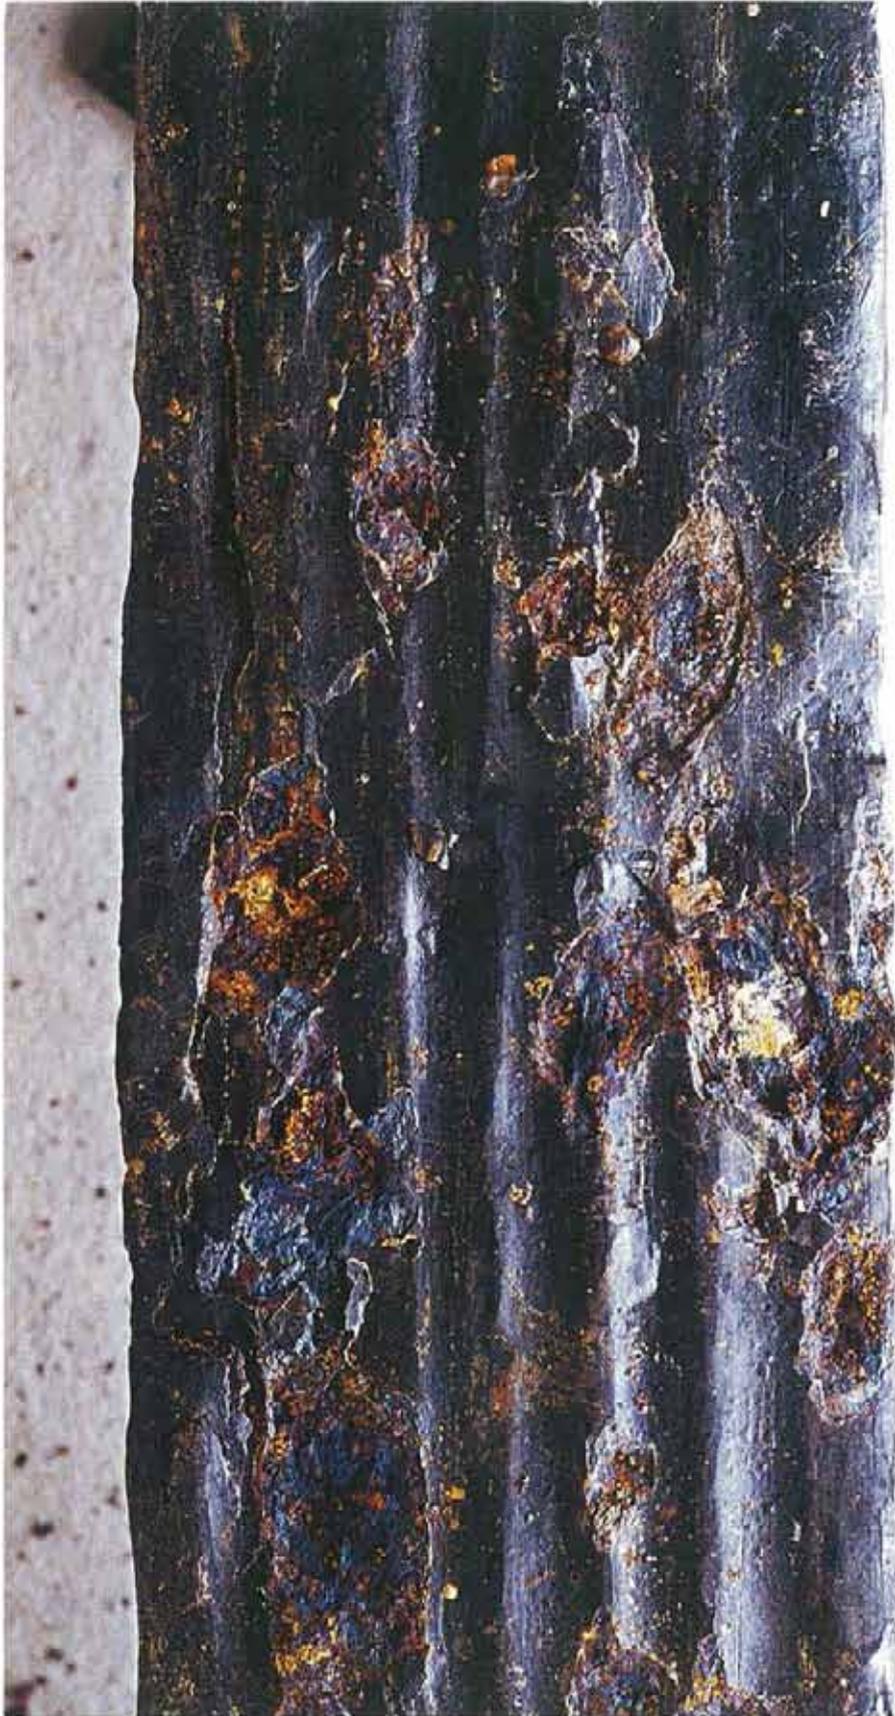
Espada de antenas. Detalle mostrando los distintos focos de corrosión

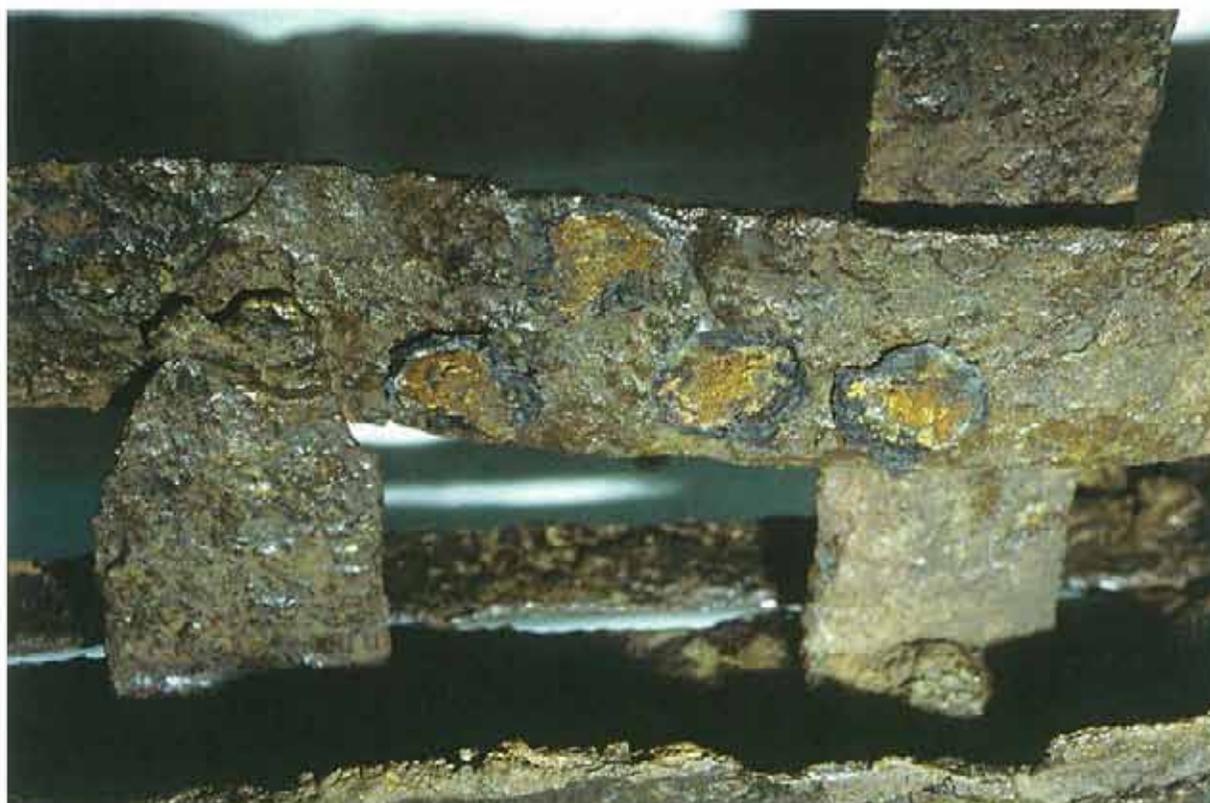
Detalle de corrosión por picaduras
