# ERMITA DE SANTA CRISTINA

EN LENA (OVIEDO)

RESEÑA DE LAS OBRAS HECHAS PARA SU RESTAURACIÓN

DON JUAN BAUTISTA LÁZARO

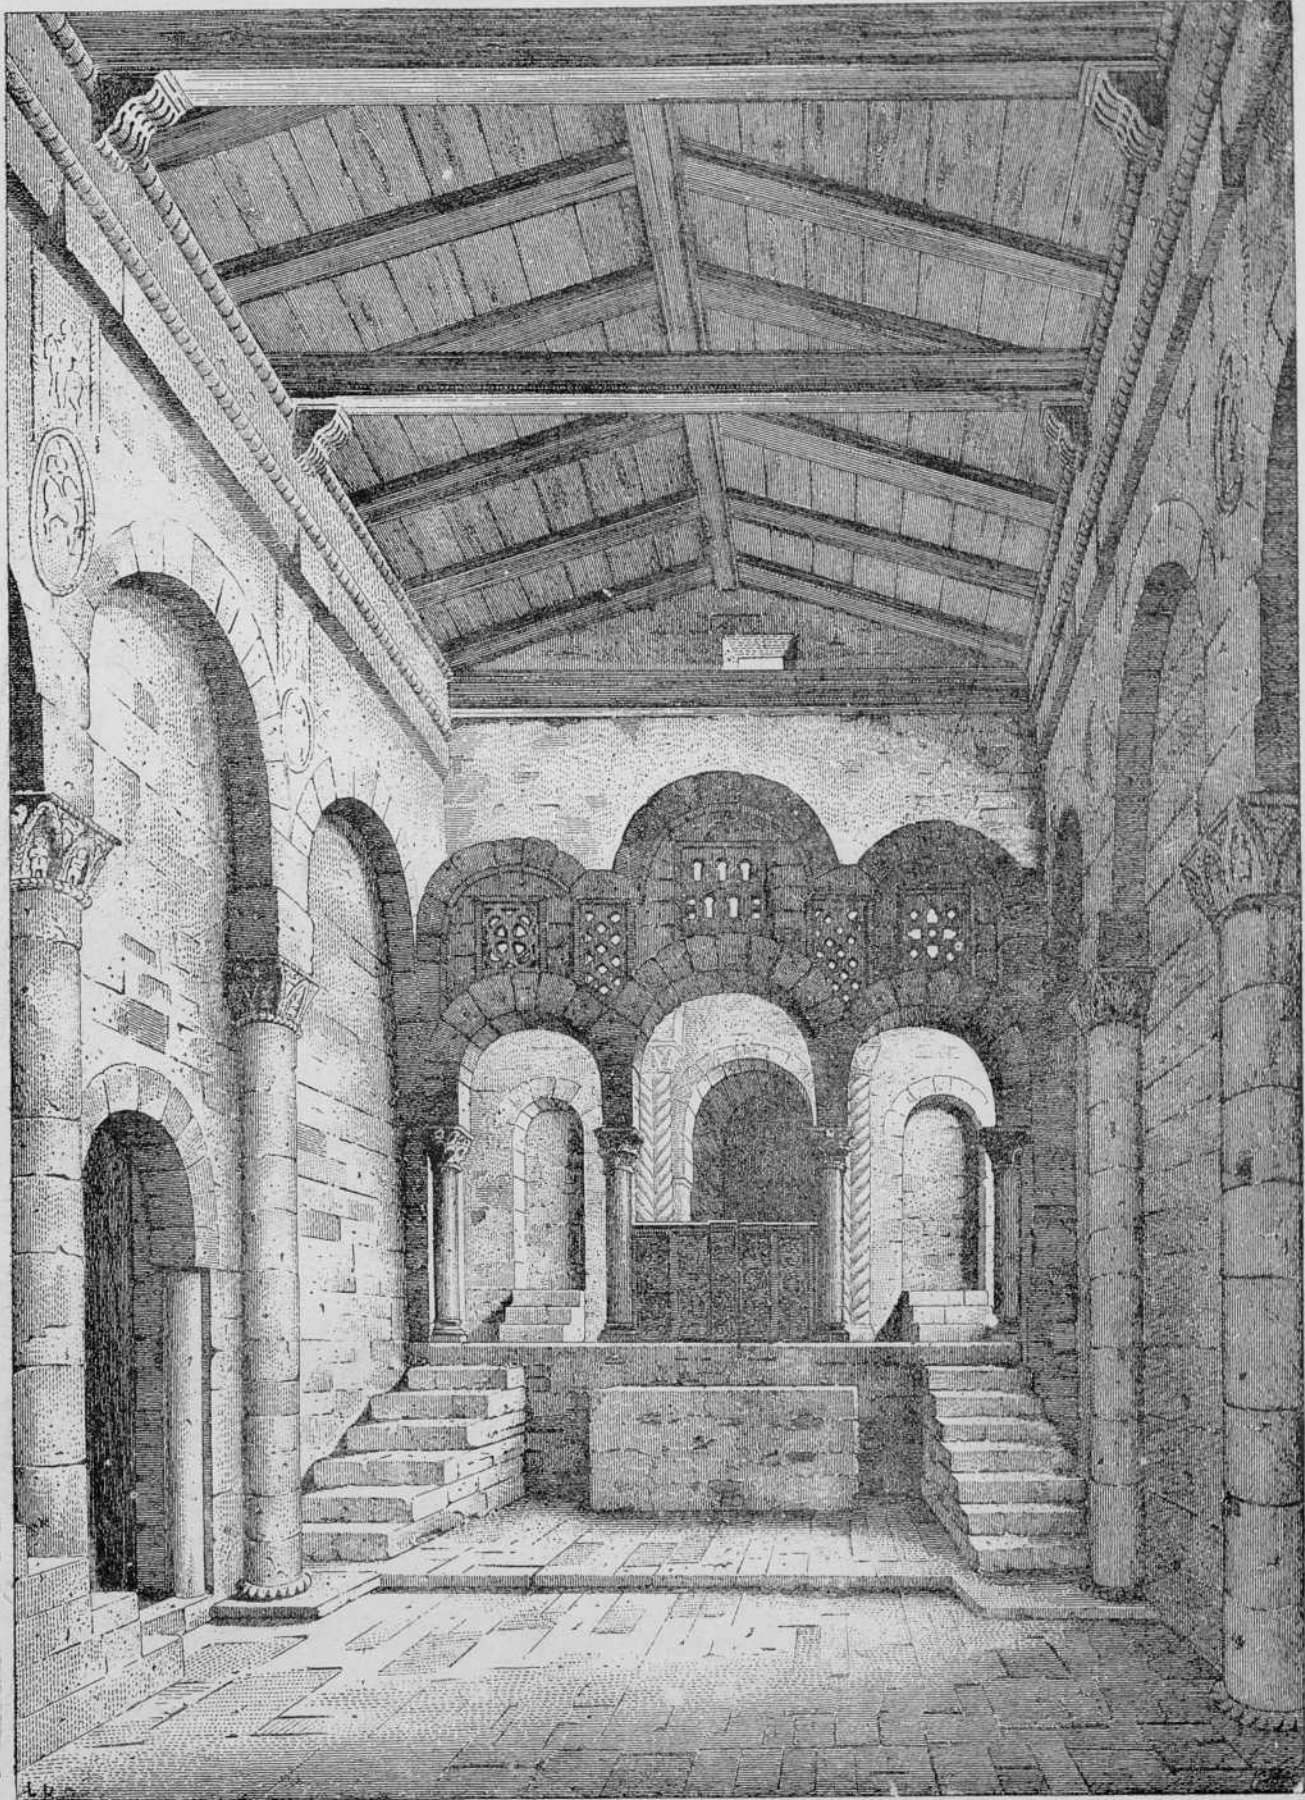
INTERIOR, ANTES DE LA RESTAURACIÓN

Para convencerse de ello, basta examinar con detenimiento la lámina que representa el interior antes de efectuada la obra. Obsérvase que para terminación de los muros laterales de la nave existe, no sólo una imposta ó faja resaltada del muro, sino además, y á plomo de las columnas respectivas, ciertos dados ó ménsulas más salientes aún y de las cuales penden los medallones esculpi-

dos que decoran las enjutas de la arquería, siendo en su disposición y exorno en todo semejantes á los de Santa María de Naranco.

Además, en el hastial del Oriente, y medio cubierta por el tirante de la armadura, se ve una ventana, cuya autenticidad es indudable, por hallarse dotada de un calado parecido á los del arco del triunfo, y cuyo objeto no podía ser otro que iluminar la parte alta de la nave, sin que sea dado sospechar que tal cubierta hubiera podido ser otra armadura de madera, pues con su tirante la hubiera ocultado poco más ó menos, como entonces se observaba. Por otra parte, ni una sola de las bóvedas existentes deja de tener marcado su arranque con impostas análogas á la que aun resta y queda anotada; de suerte, que este miembro era como el obligado elemento para comenzar el volteo de toda bóveda; de igual manera todas ellas están siempre reforzadas con arcos fajones, y su distribución no es caprichosa ni casual, sino que se ajusta á una medida proporcional á su extensión é importancia, y siempre dividiéndolas en tramos ó secciones de igual longitud, dato que con toda precisión resulta aplicable á los dados ó ménsulas que se observan y quedan señalados. Cada una de estas circunstancias de por sí, y la reunión de todas ellas, son señales más que suficientes para convencerse de que con una bóveda de esta naturaleza estuvo cubierta la nave; y á mayor abundamiento, en el poyo que existía delante del arco del triunfo, en el relleno de algunas oquedades que aparecieron al levantar los restos del pavimento antiguo, en los edículos que caen bajo la escalera del coro y su frente, y en algunos puntos más, se ha encontrado multitud

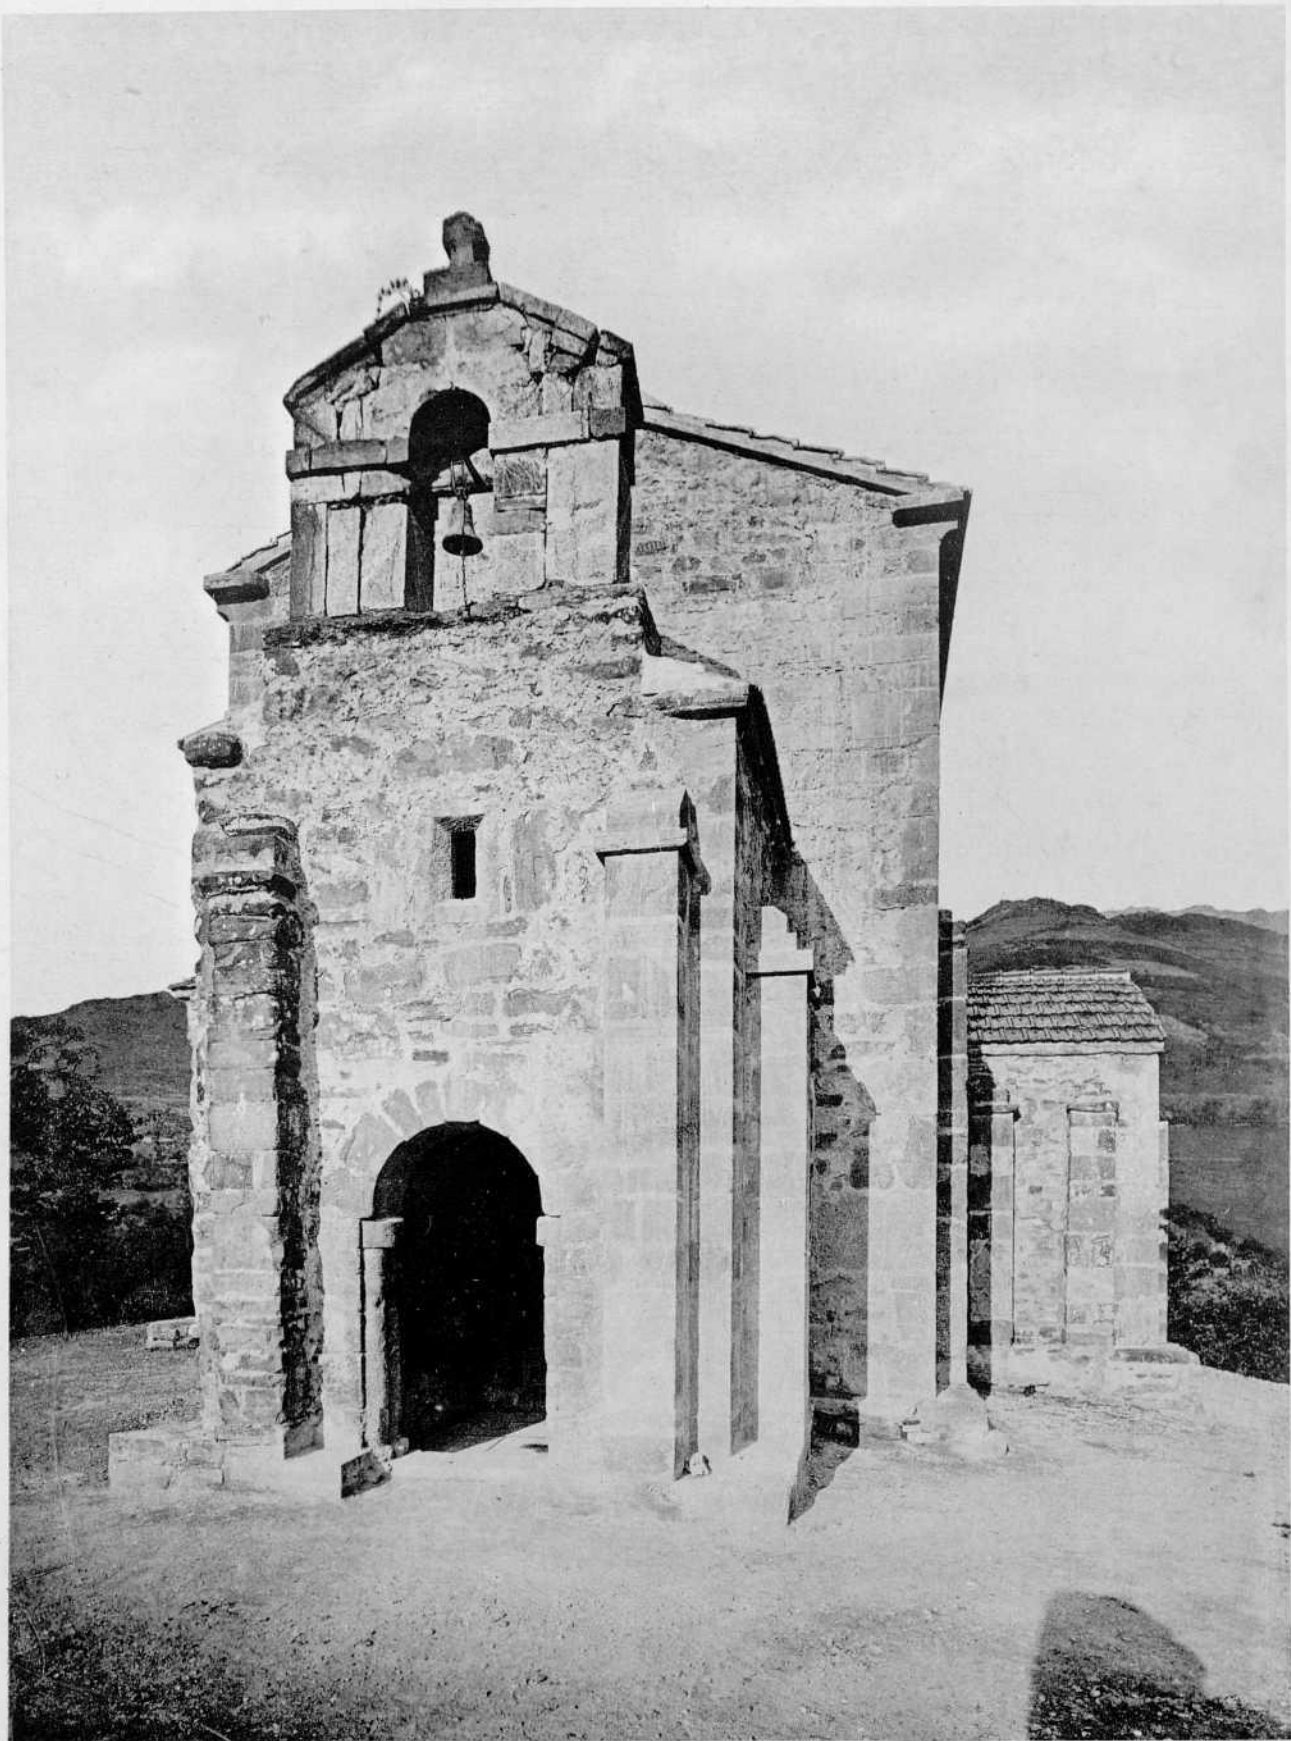
IMA FRONTE.

La fachada Sur era sin duda alguna la más deteriorada: compónese, si bien se mira, hasta de cuatro paramentos distintos, cuales son los correspondientes al vestíbulo, nave principal en dos secciones, capilla ó sacristía de aquel brazo y santuario ó presbiterio, todos ellos guarnecidos de contrafuertes, que pueden hacerse subir hasta el número de catorce, si en tal suma se incluyen los laterales de la capilla citada. Ya en todos estos miembros se notaban reparaciones más ó menos toscamente acometidas, con diversas clases de materiales, y aun así no bajaban de ocho los contrafuertes notablemente desplomados, descalzados en las bases, con sillares partidos y aun careciendo de otros; y los huecos de luces, ó ventanas, que por mirar á este aire habían sido conservados en número de tres, con los dinteles rotos, los alféizares y jambas abrumados por espesas capas de mampostería y barro para sentar losas perforadas en forma de saeteras, semejantes, por no decir idénticas, á la que se ha notado en la imafrente y que corresponde al coro. Por fortuna, y á fuerza de paciencia y de contener á cada momento el natural deseo de los operarios, que era

demoler y rehacer, pudo lograrse el recalzo desde cimientos de toda esta extensa fachada, su aplomo casi completo, sobre todo en la parte correspondiente á la nave principal, la absoluta reparación de todos sus contrafuertes, sin tener que reconstruir completamente elemento alguno y sí sólo introduciendo acá y allá diversos sillares nuevos, reponiendo cuantos antiguos fué posible y retundiendo con excelentes morteros hidráulicos todas las juntas, lechos y sobrelechos en que pudo penetrarse y lo más hondo posible. Sin alteración especial quedó por tanto esta fachada, ni tampoco la de Oriente, que estaba bastante bien conservada, y únicamente en una y en otra se despejaron las ventanas, como más adelante se dirá al tratar del interior. También en la del Norte se abrieron las tres ventanas que notarán los conocedores del monumento al examinar la fototipia de esta fachada, que por esa razón especial se acompaña; pero en lo demás, y como su estado de conservación era bueno, se limitó su reparación á reforzar con excelente mortero el enjuntado de sus sillares y mampuestos, recalzando su base y rectificando algunos insignificantes desplomes de los contrafuertes.

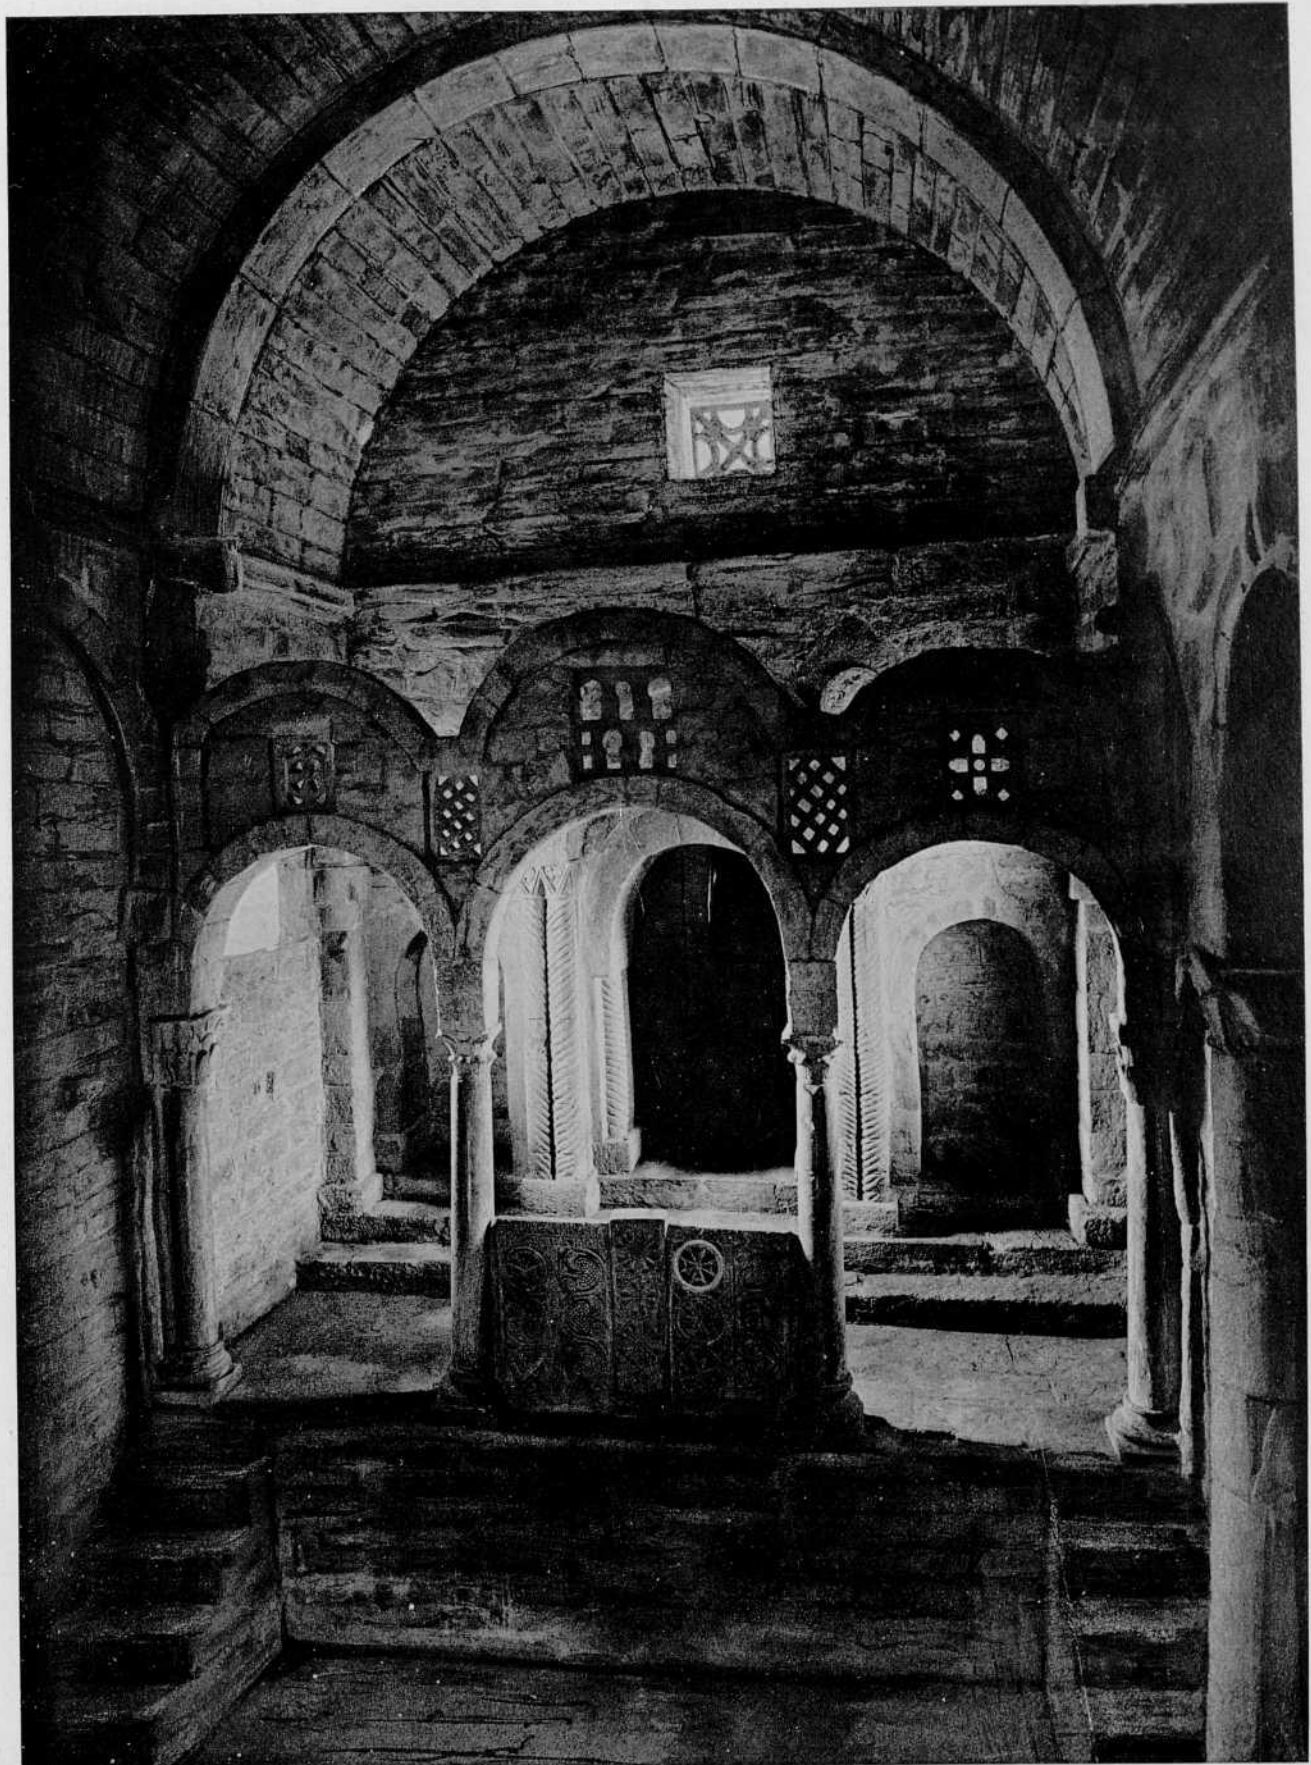
PERSPECTIVA DEL INTERIOR.

Recubiertos todos los muros, pilares y arcos de la nave por toscas y repetidas capas de blanqueo; destruído casi el pavimento; lleno de quiebras y medio dislocado el arco de triunfo; desplomado y contenido por un apeo de madera el frontispicio del Santuario; las capillas laterales de Norte y Sur atestadas de muebles viejos y restos de materiales; el presbiterio ocupado por un mal retablo que cubría la interesante ventana que mira al Oriente, y el agua y el viento penetrando por todas partes, tal era el estado de monumento tan insigne cuando se acometió la reparación.

Dióse comienzo por despejar completamente todos los locales, raspar en absoluto los blanqueos y desmontar la cubierta de la nave, así como los tejados de los otros cuatro cuerpos de construcción, dejando al descubierto las bóvedas tanto al trasdós como al intradós, lo que permitió apreciar con entera exactitud, no sólo el

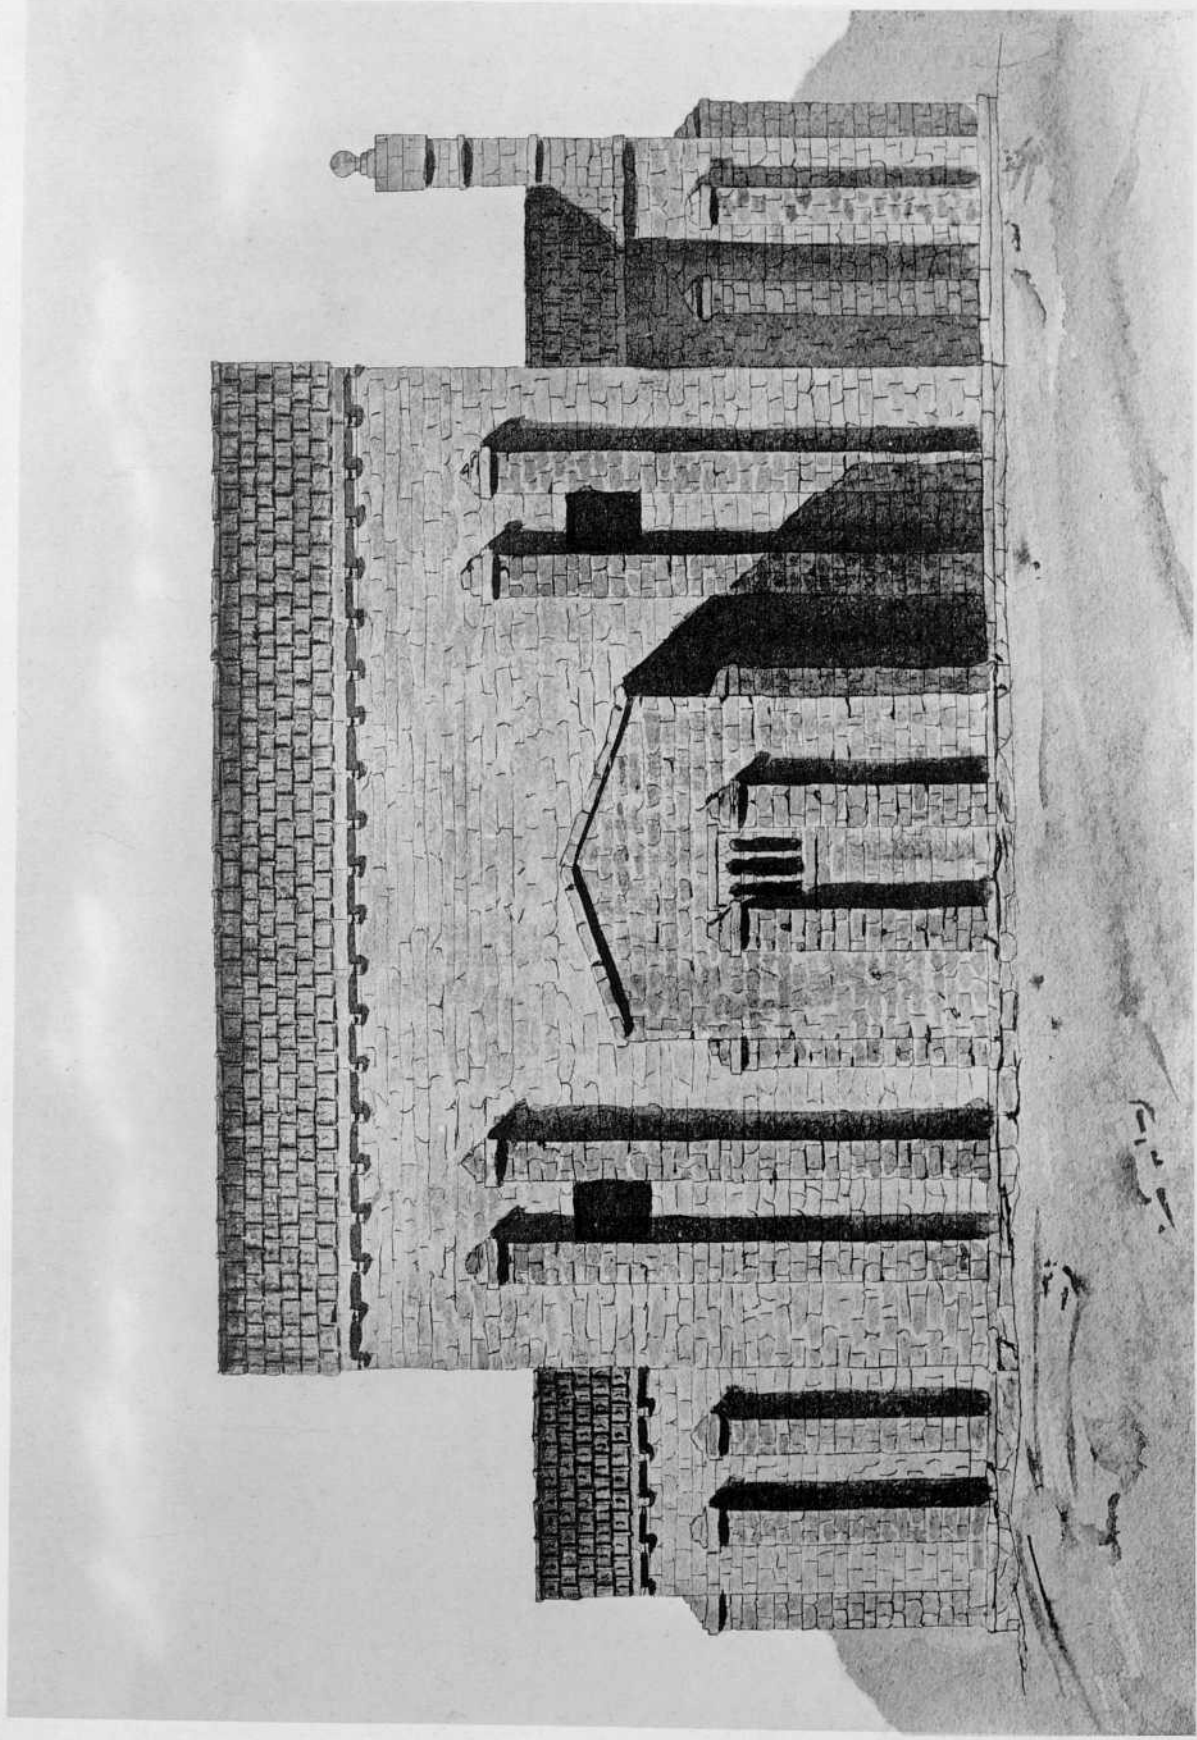
FACHADA NORTE.

Aquí podría darse por terminado este escrito; pero como quiera que una vez cubierta la nave, llevadas á cabo las demás obras accesorias, como reposición del pavimento, reconstrucción de la escalera del coro y su antepecho, plastecido y retundido cuidadoso y esmerado de todas las juntas de mampuestos y sillares del interior, limpieza de capiteles y medallones decorativos, se notara una carencia de luz tan completa que apenas podía gozarse de su singular y encantador conjunto, fué menester pensar en obviar tan molesto inconveniente y buscar una solución adecuada, y si posible era restableciendo antiguas ventanas; pues ya al repasar el exterior de los muros, y más principalmente en cuanto se rasparon las capas de blanqueo que afeaban y desfiguraban el interior, se notó, por la diferencia de los mampuestos, que de antiguo de-

bían existir en el costado Norte varios huecos; y en efecto, hecha con más cuidado su investigación, se obtuvo el convencimiento de su existencia, forma y dimensiones, y procediendo á su reapertura se encontró en uno de ellos (el que pertenece á la capilla de aquel costado) casi completo el ajimez de tres huecos que aparece en el dibujo de aquella fachada, que en fototipia acompaña á este escrito. Su estado era sin embargo tal, había sido maltratado en tales términos para embeberle en el brutal cerramiento de mampostería con que se le había ocultado, que fué de todo punto imposible reponerle íntegro; mas la reparación se limitó á conservar todo lo útil de él, añadiendo sólo las piezas completamente destruídas y necesarias para poderle dejar colocado. Del examen de esta ventana, cuya disposición es enteramente análoga á la que mira al Oriente y por lo tanto indudablemente primitiva, no sólo se deducía la autenticidad de las otras dos que en la misma fachada aparecían tapiadas, sino que además se hallaba medio de reponer, en cuanto á construcción y ornato, lo que en ellas faltase; sin embargo, y para no inducir á error en ningún tiempo, pareció preferible reducir la operación á la apertura de tales huecos, reponiendo sus jambas y dinteles, que estaban completamente destruídos; y una vez logrado el propósito de dotar á la Ermita de las luces necesarias, se prescindió de todo otro aditamento, salvo de colocar losas de vidrio de tres centímetros de espesor, que cerrando todos estos huecos impidiesen la entrada de las aguas, nieves y vientos en el interior del templo.
