QUINTANILLA DE LA BERZOSA
PALENCIA

PROPUESTA DE INTERVENCION

ALZADO ESTE
ESCALA 1:50

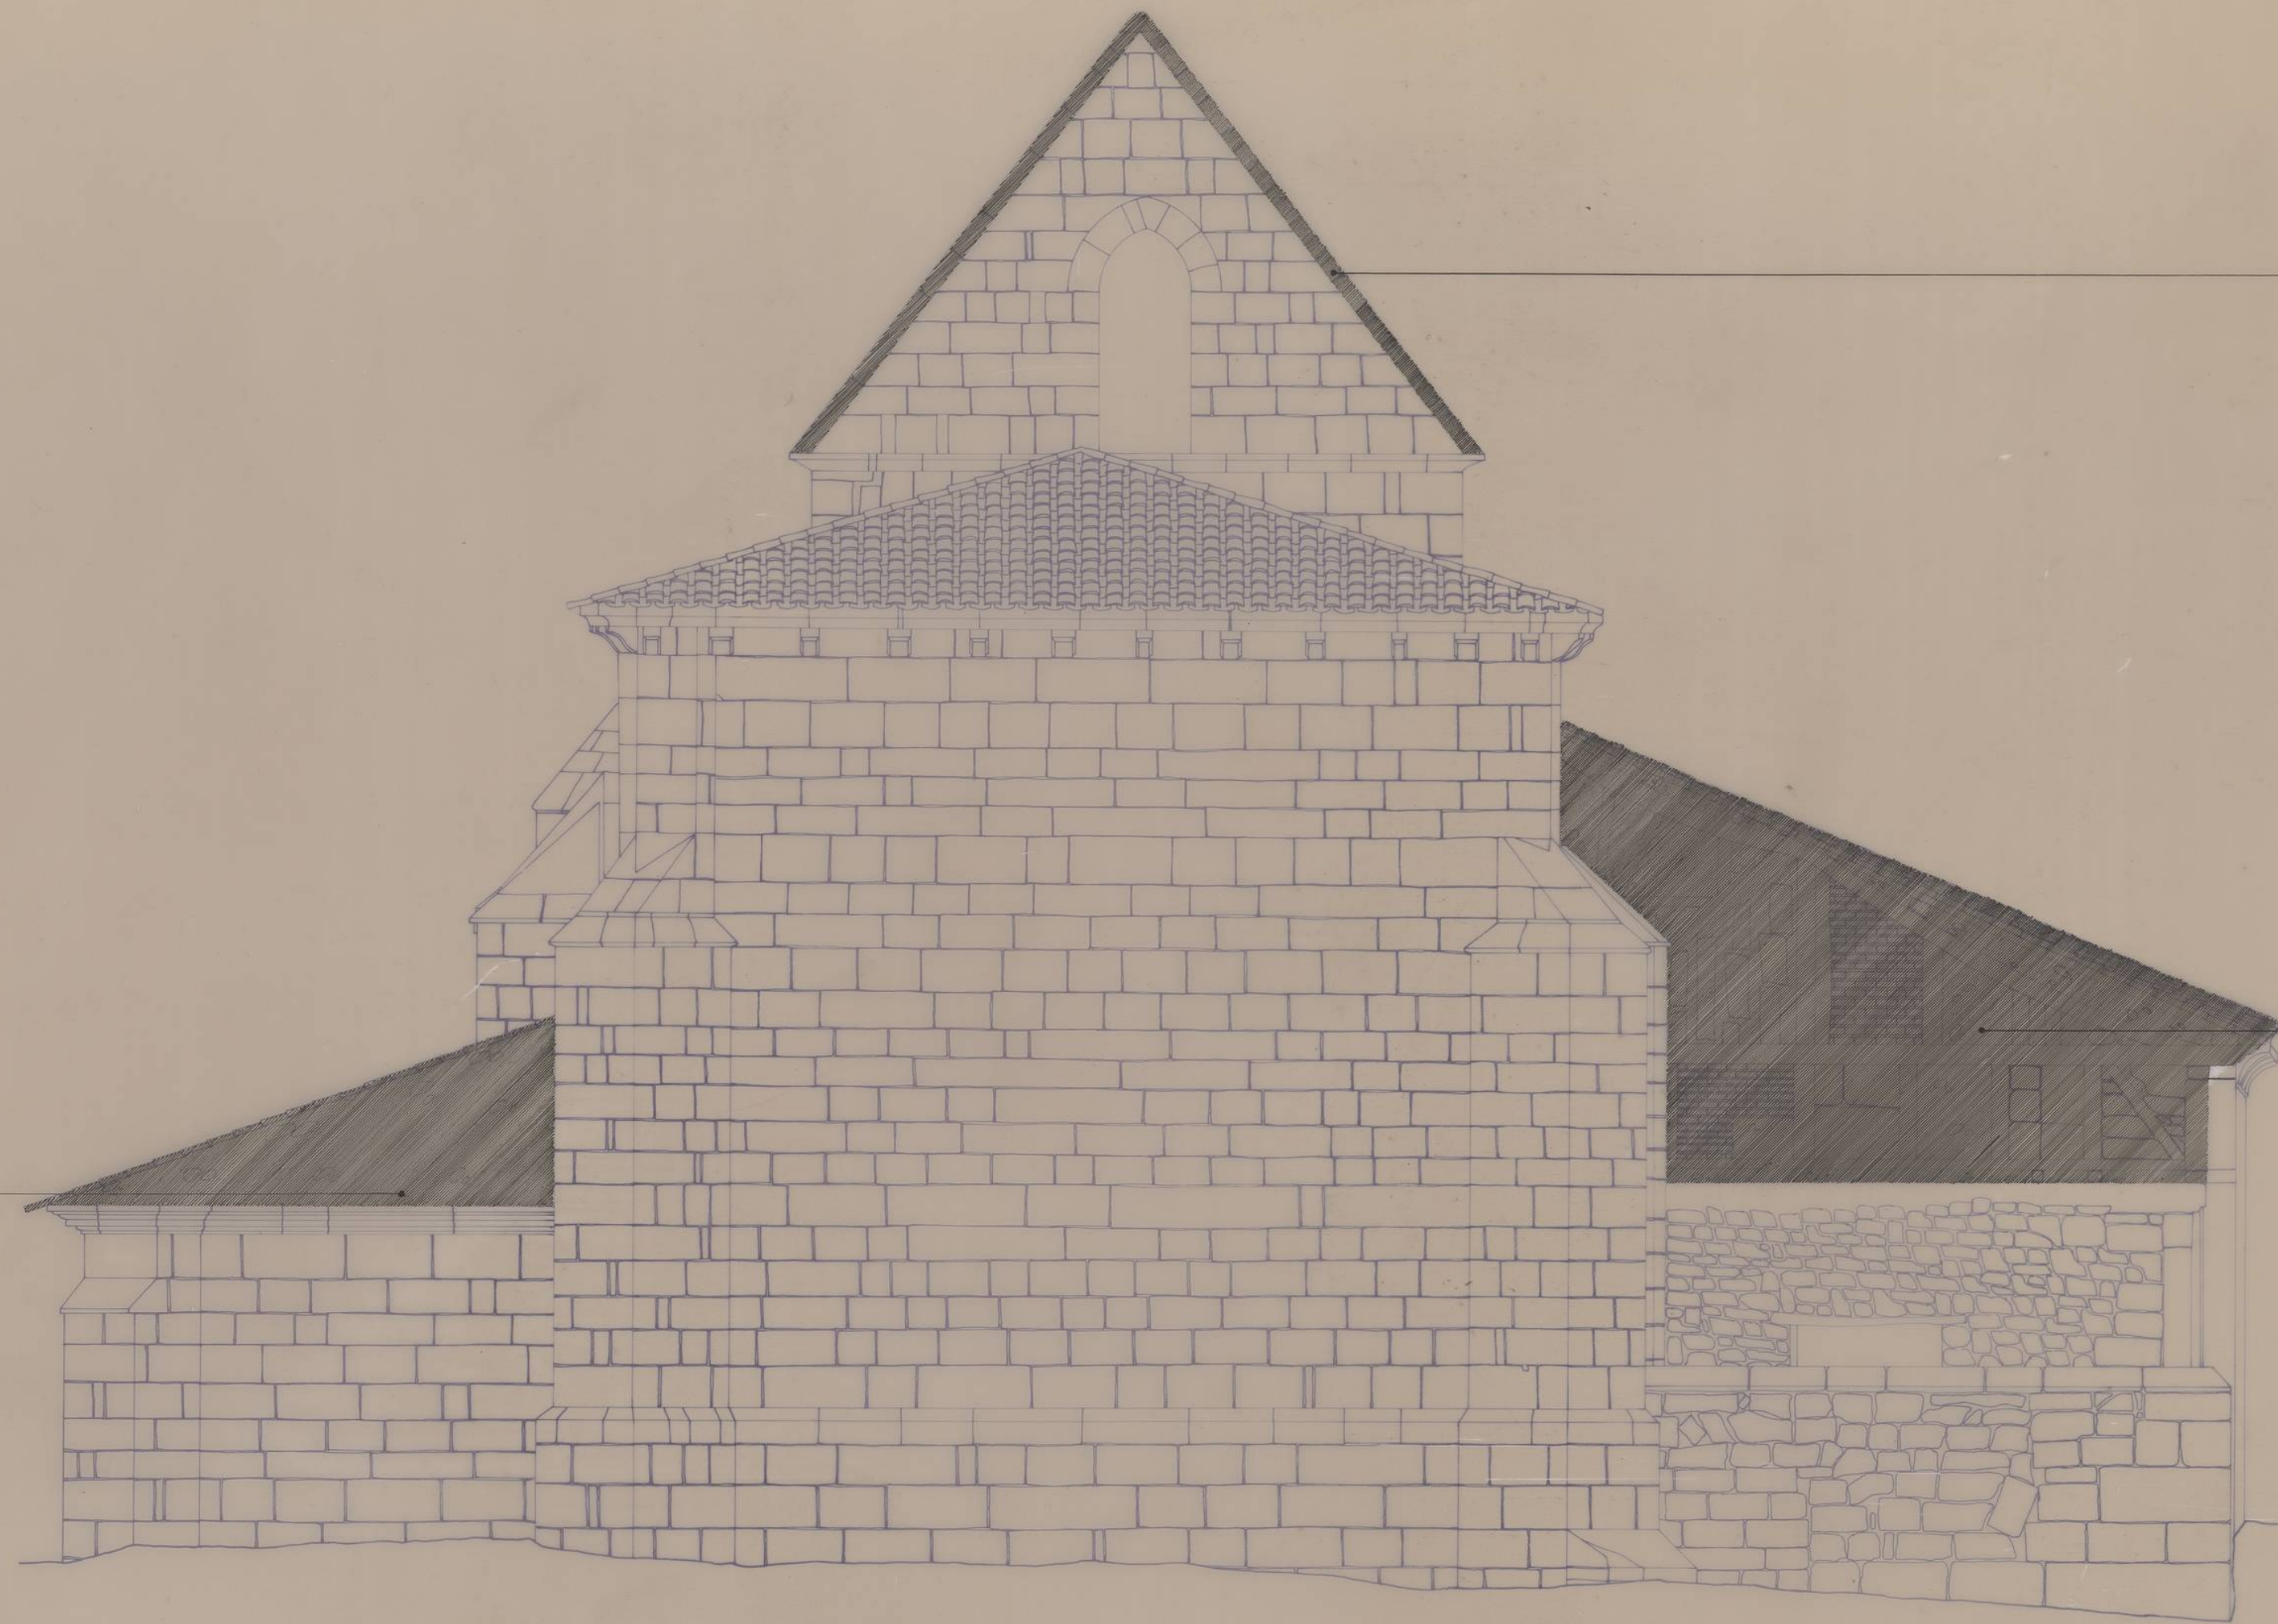
DESIZAMIENTO Y ROTURA DE ALGUNAS PIEZAS DE LA ALBARDILLA DE LA ESPADARÍA

DETERIORO GENERAL DE LOS PARAMENTOS, ESTRUCTURA Y CUBIERTA DEL GRANERO SUPERIOR AL ATRIO.

MAL ESTADO DE LA MAESTREPIA DEL TETERO OESTE DE LA SACRISTIA
