**Junta de
Castilla y León**

Consejería de Cultura y Turismo

2004

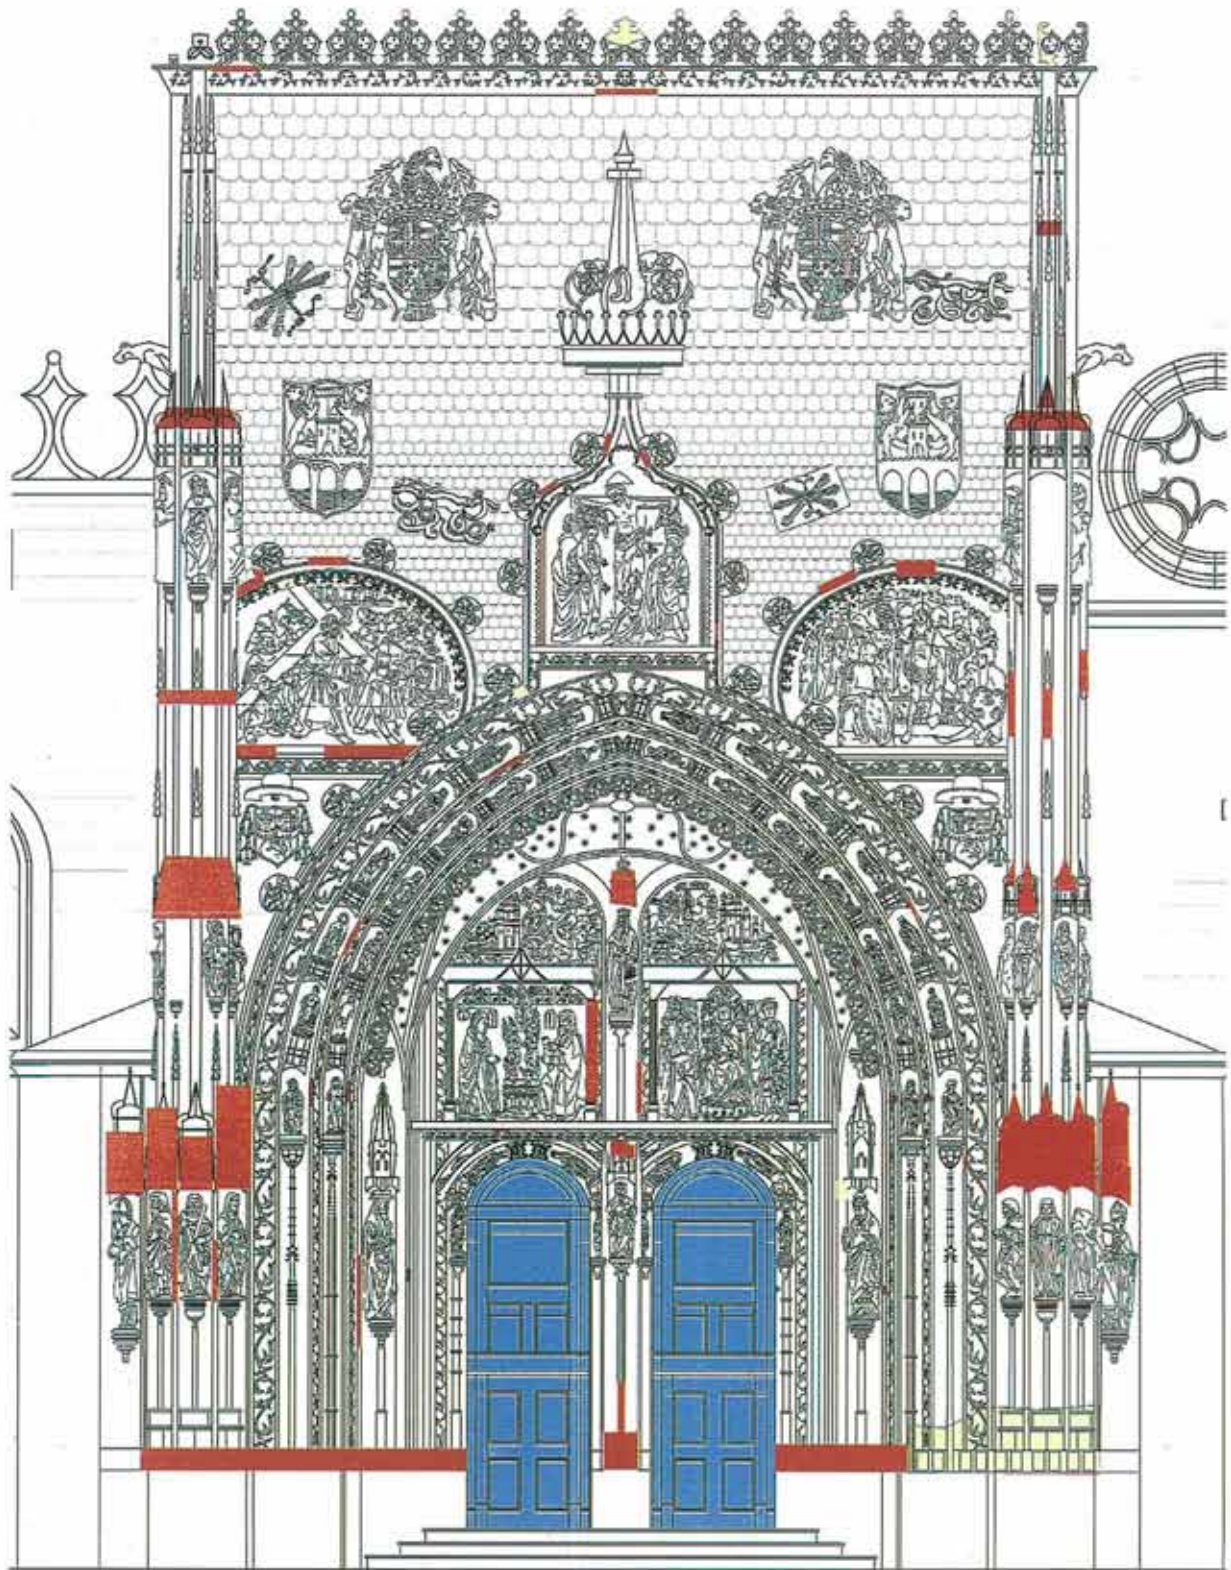
Plano de intervención. Reintegraciones

Por un lado la suciedad, proveniente de la contaminación o la presencia de palomas, que se acumulaba fundamentalmente en las zonas más protegidas de las fachadas, como debajo de doseles, cornisas, arquivoltas, estatuaria... es decir, en zonas donde no llega el agua de lluvia. En relación a este factor, hay que destacar las distintas tonalidades que se podían apreciar en la fachada de Santa María, la mitad superior más clara debido a la acción de la lluvia frente a la oscuridad de la mitad inferior. A su vez, la acción de las partículas en suspensión con el agua, provocó un ataque corrosivo con la aparición de costra negra, produciendo un deterioro progresivo de las zonas con yesos. Incluso la acumulación de materiales en zonas horizontales o muy protegidas produjo el estrato ideal para el desarrollo de vegetación. Y la existencia de grietas y juntas desaparecidas favoreció a su vez la penetración de las raíces, capaces de generar unas tensiones mecánicas que acabaron en rotura.

Y por otro lado, otro factor eran las humedades, provocando una degradación de la piedra, ya sea la pérdida de material por el agua de lluvia, como la acción del hielo. Este agente también provocó el crecimiento de vegetación y la formación de costra biogénica (musgos y líquenes de pequeño tamaño), además de producir la oxidación de elementos metálicos que sujetan elementos escultóricos de la fachada.

También se pudo apreciar un agrietamiento en las juntas de los laterales y un movimiento en la bóveda. Las causas de estos movimientos han podido ser una mala cimentación, la existencia de túneles y bodegas bajo la iglesia, el haber sufrido bombardeos en las distintas guerras, inundaciones, operaciones de restauración mal estructuradas, etc.

Ante el estado de conservación deficiente de los morteros de unión entre sillares se eliminaron y posteriormente sustituyeron por otro mortero más fuerte y estable. Dado, a su vez, el estado y la pérdida de material de algunas zonas en los sillares, se procedió a una selección, retirada y sustitución por otros similares al original.

Todas las grietas y fisuras de la superficie de la piedra, fuentes de penetración del agua, se limpiaron, desengrasaron y posteriormente sellaron a base de mortero aglomerado con piedra triturada. En general, la portada no presentaba grietas ni fisuras de importancia, por lo que este tratamiento se aplicó de forma localizada y dependiendo del grosor.

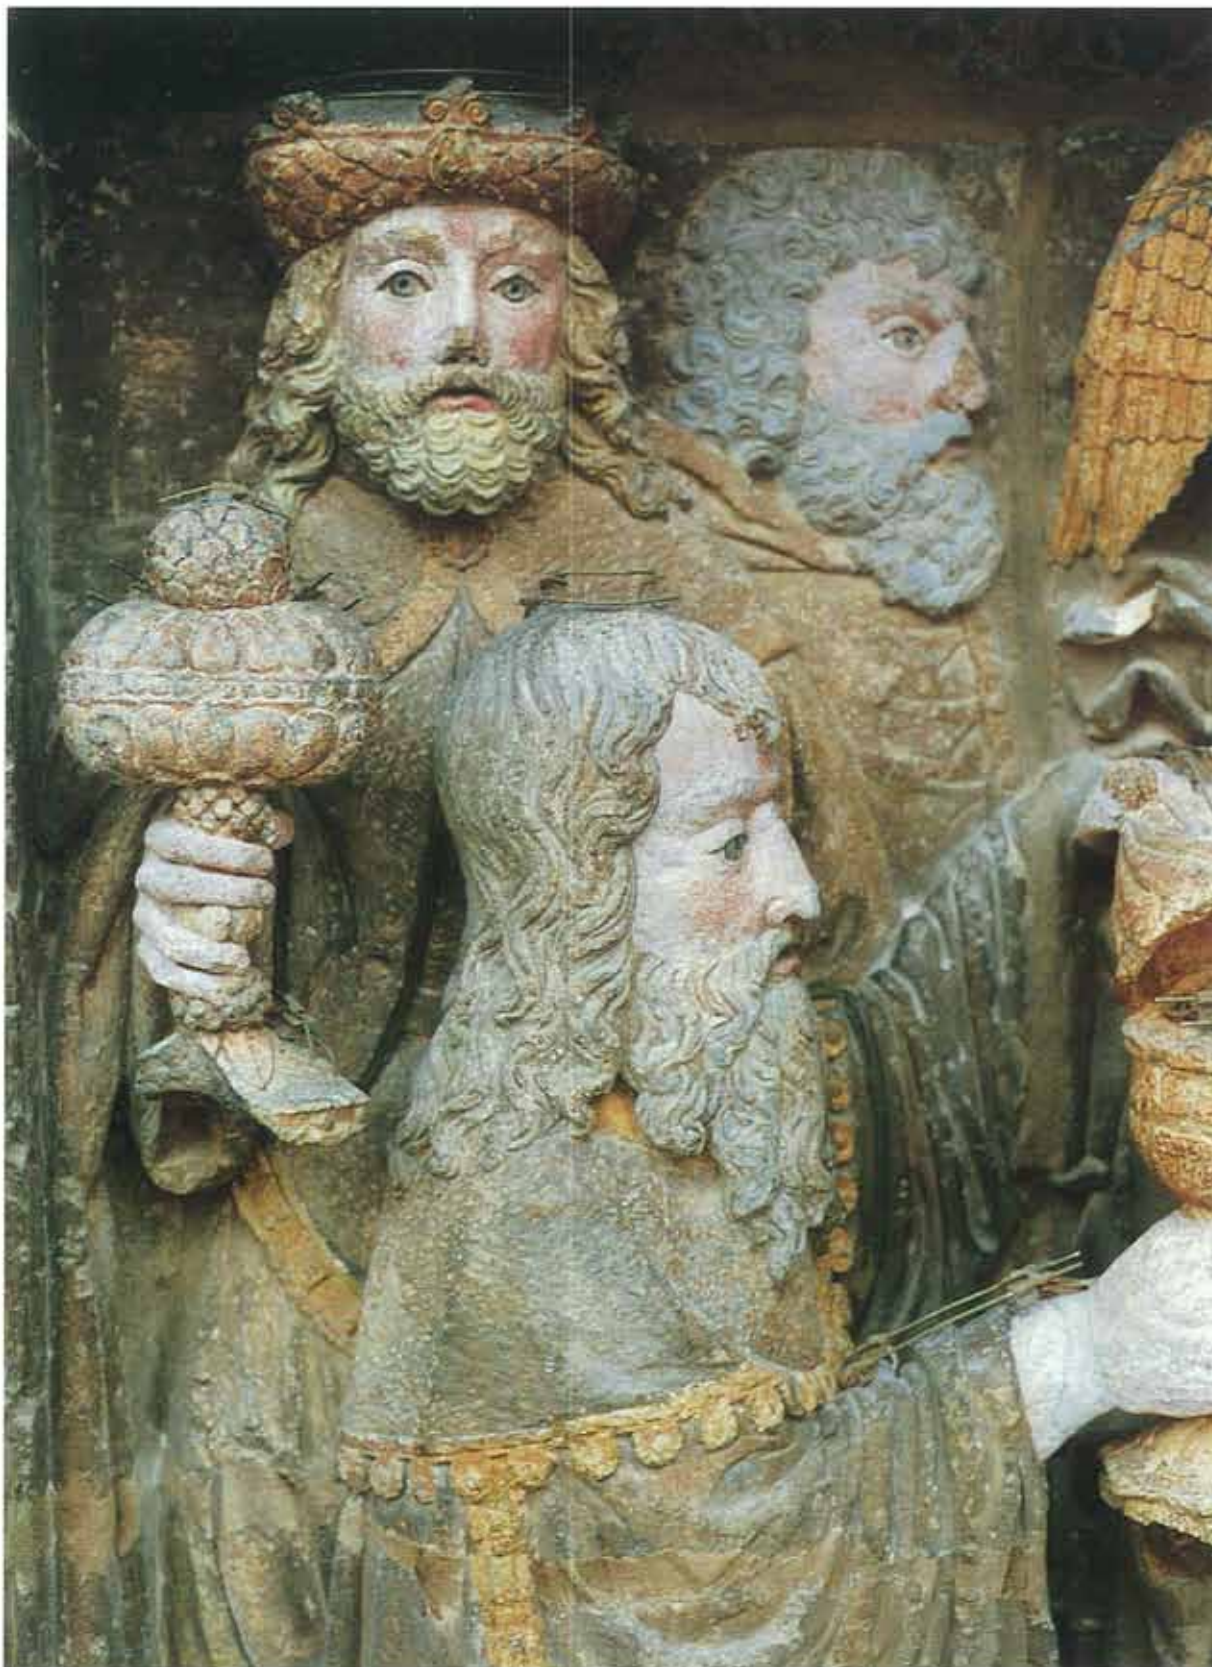
Escena de la adoración. Reintegración cromática

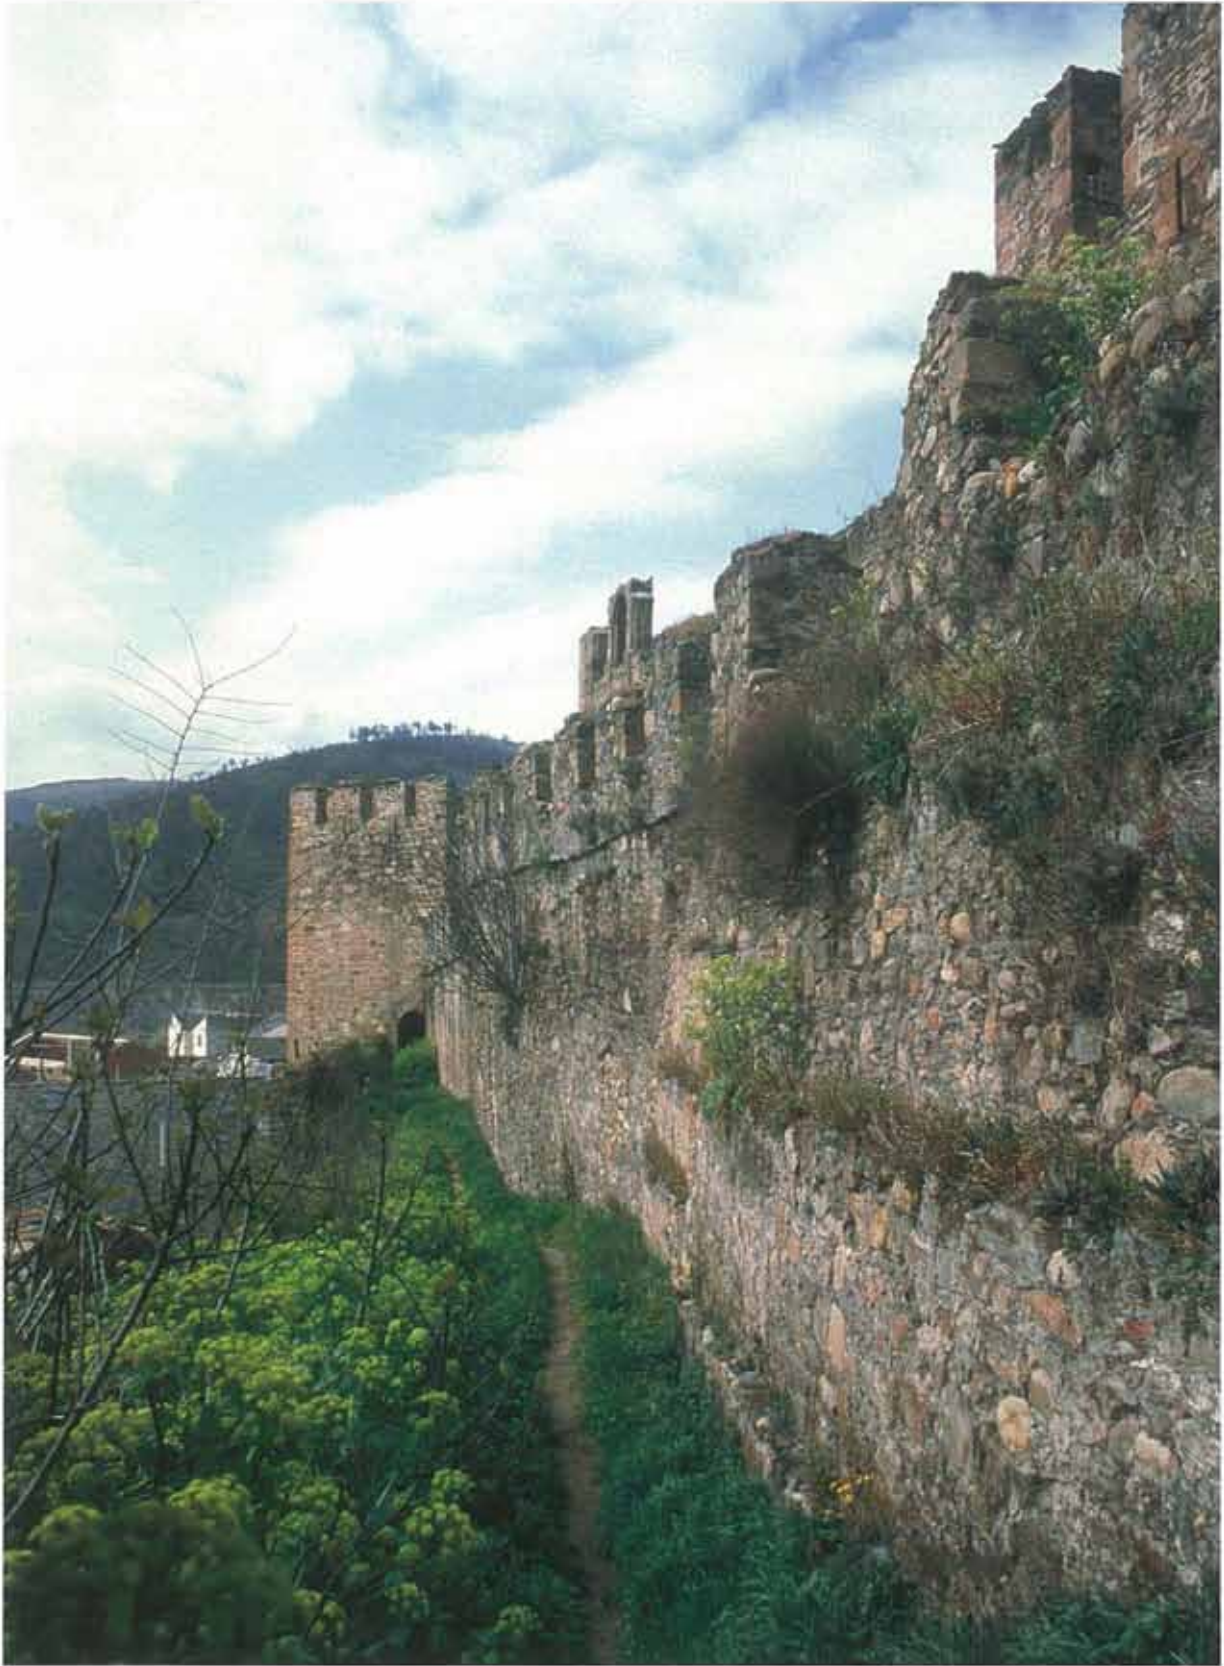
El castillo, desde la construcción en los años veinte del campo de fútbol en su interior, se había convertido en una gigantesca escombrera con 2 ó 3 metros de relleno de media. Tenía sus puntos más débiles en los límites, en los que las murallas recibían los importantes empujes del material acumulado. La degradación había empezado por la pérdida de pavimento, seguido con la acumulación de rellenos, y terminado con la oclusión de la evacuación de aguas con la retención y acumulación de éstas.

Independientemente, el deterioro de la peña, sobre la que apoyaban los muros, había provocado el descalce de las fábricas. Este descalce fue causado en parte por las aguas y en parte por la excesiva excavación realizada en la construcción y las ampliaciones individuales de las viviendas del siglo XIX, en cuyo derribo habían aparecido las cimentaciones de la muralla medieval colgadas entre 3 y 4,5 metros.

Vista de la ronda. Estado inicial

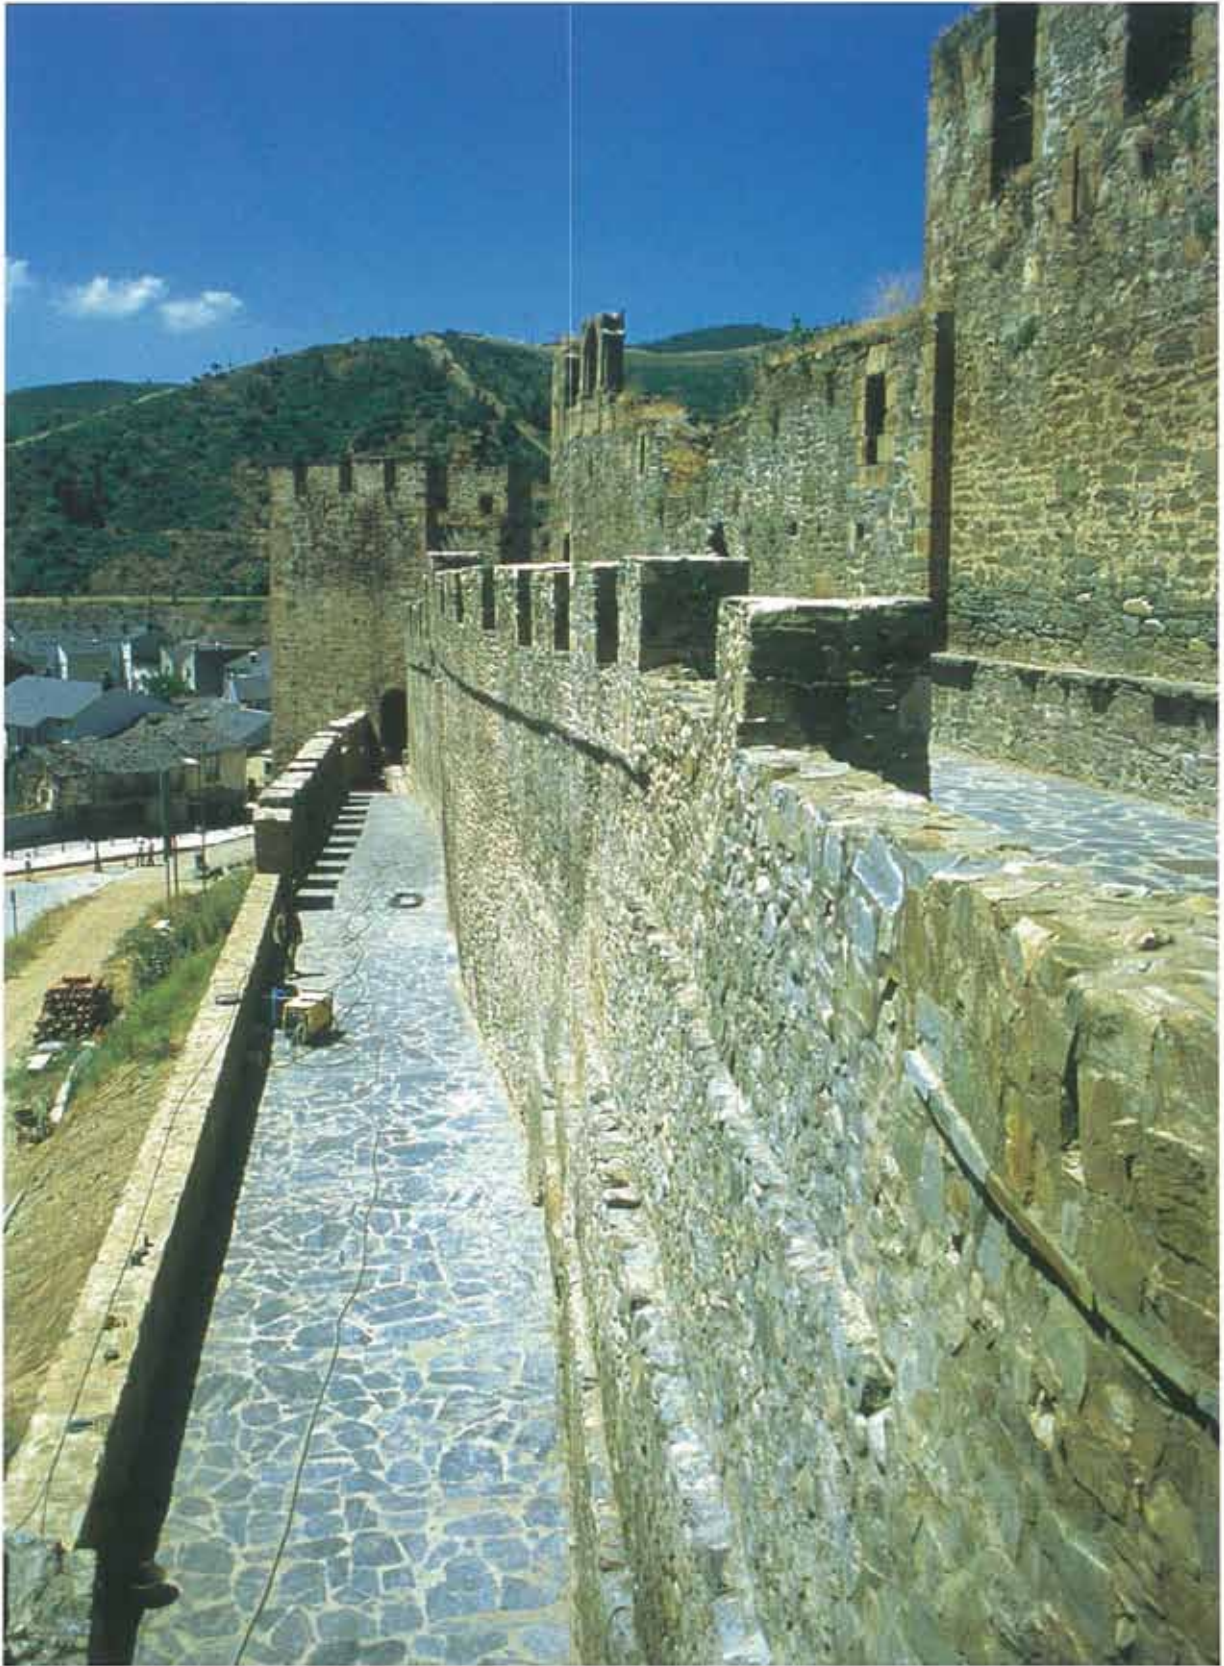
Vista de la ronda. Estado final

Para ello fue necesaria la retirada de rellenos del trasdós del muro y la apertura de los canales y de las gárgolas de evacuación de aguas. Posteriormente se inició la consolidación de los muros, el recalce de recalces anteriores, la estabilización del terreno y el sellado de las grietas de filtración de aguas con la posterior pavimentación de rondas. La eliminación de los escombros del paso de las rondas descubrió

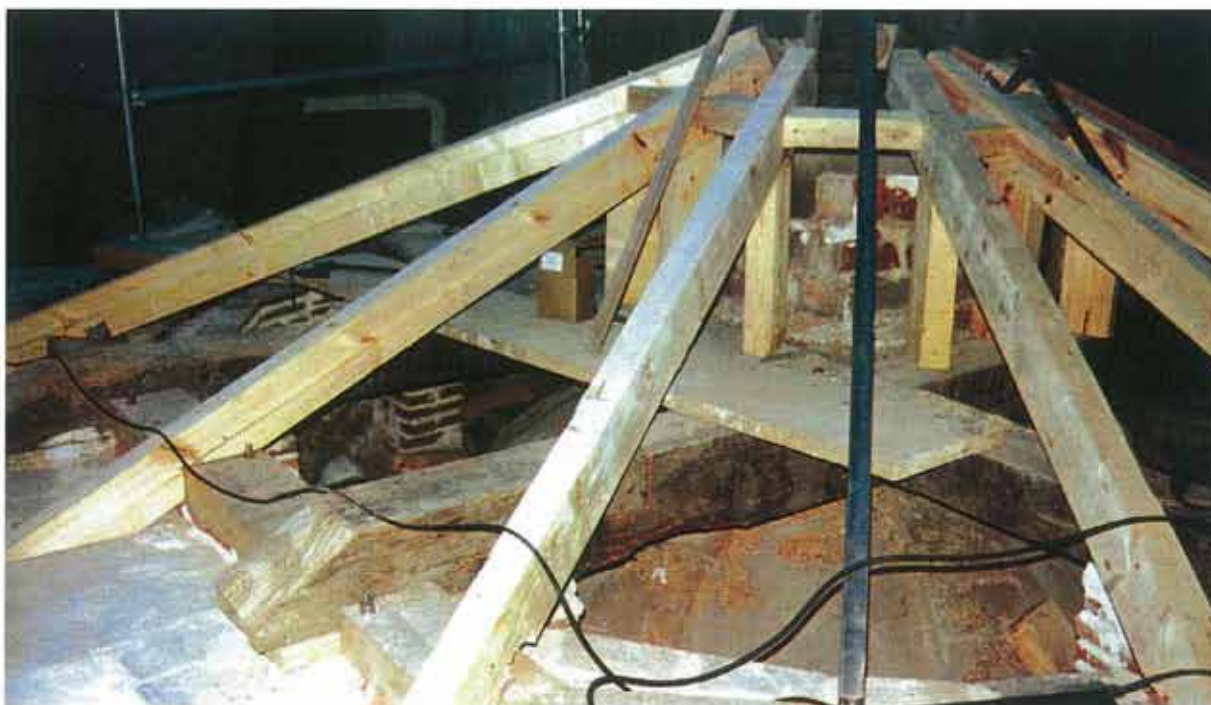
Nueva estructura de la cubierta de la cúpula

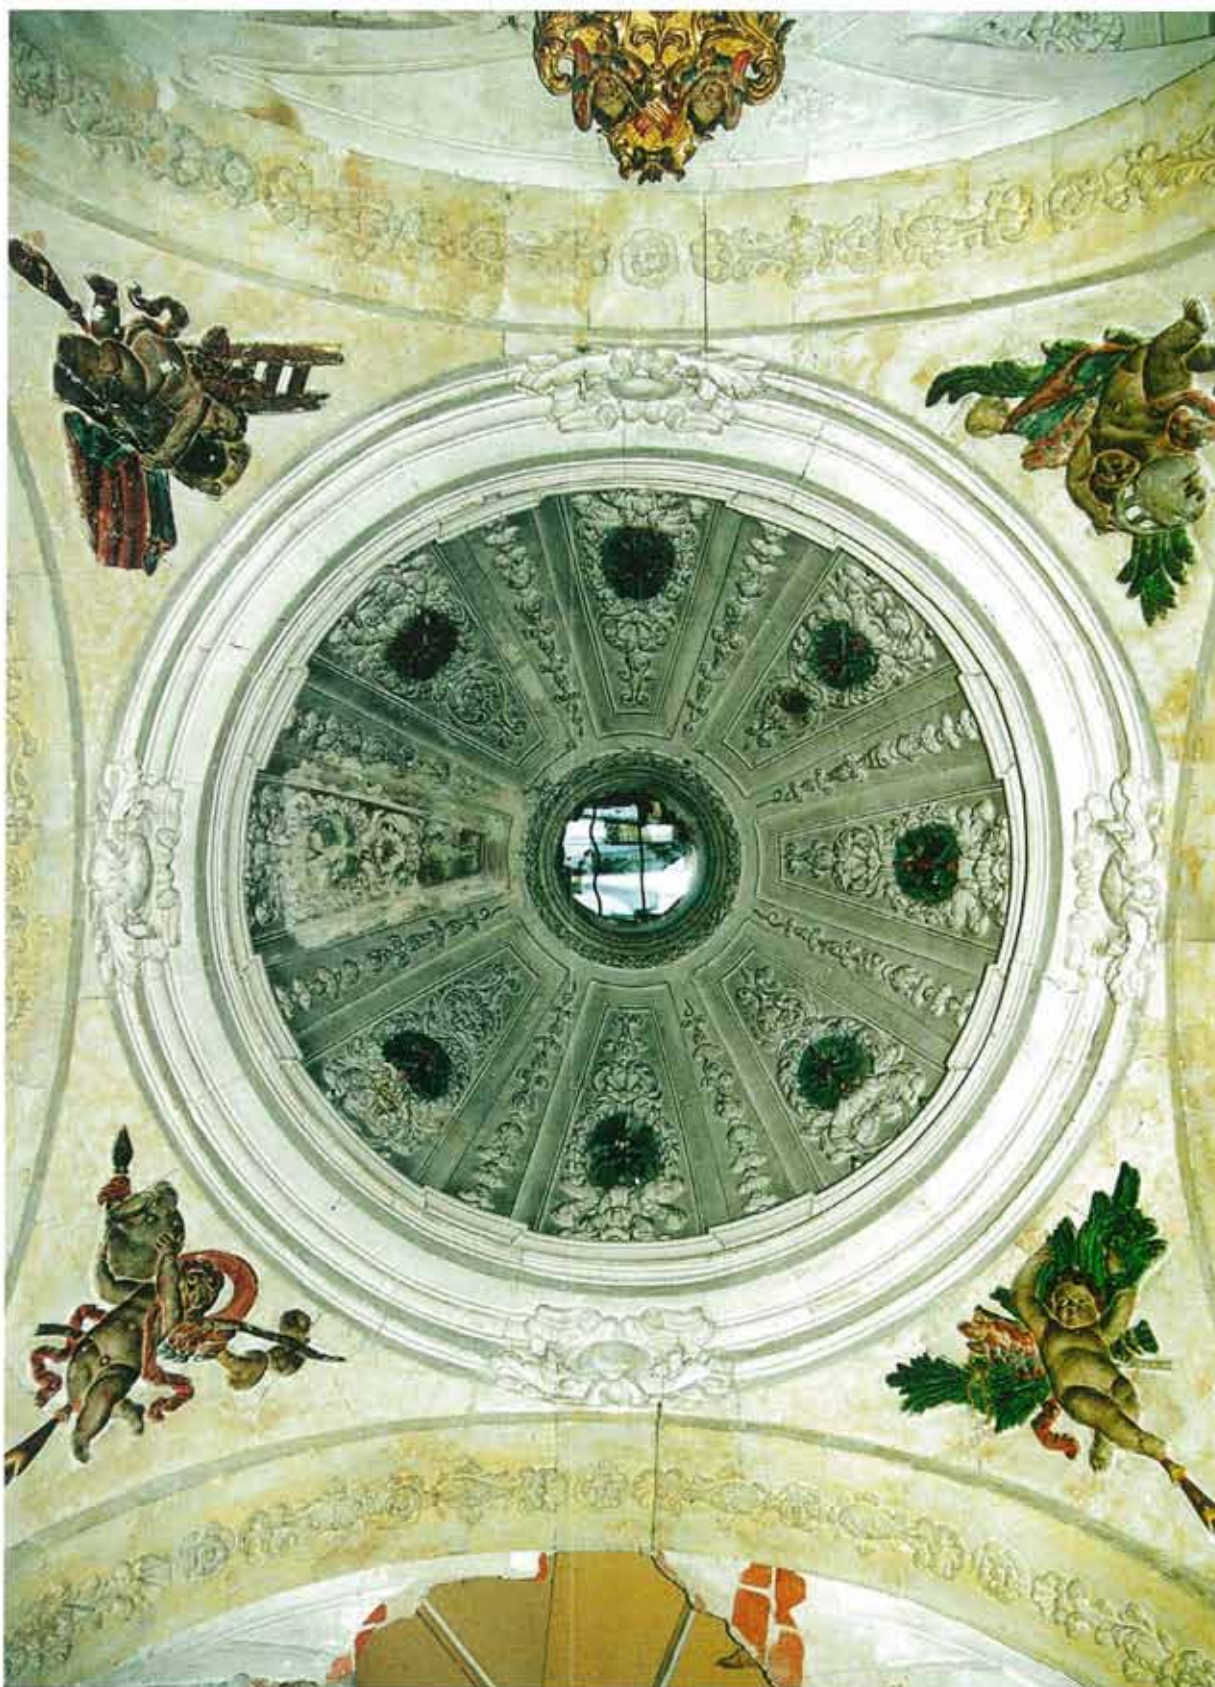
La Capilla ofrece una recargada labor de yeserías, típica del momento, a veces policromada. Su estado era muy malo: ausente en las partes donde la bóveda se había desplomado y agrietado o ennegrecido en las zonas donde todavía no lo había hecho. La policromía de la portada románica es magnífica. La protección que le ha brindado la Capilla ha conservado en espléndido estado un elemento tan interesante.

Estado previo del interior de la capilla

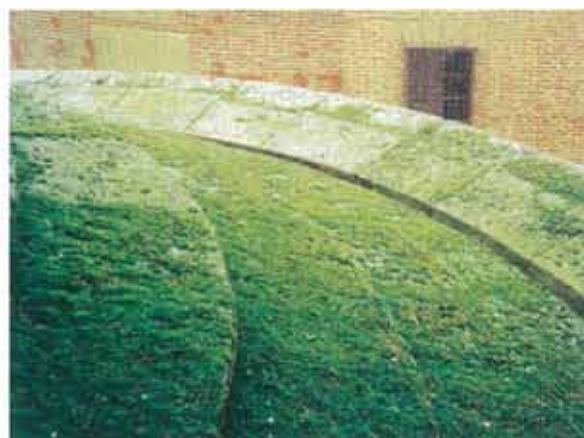
Cubierta del ábside lateral norte; existencia de líquenes e indicios de altos contenidos de humedad capilar

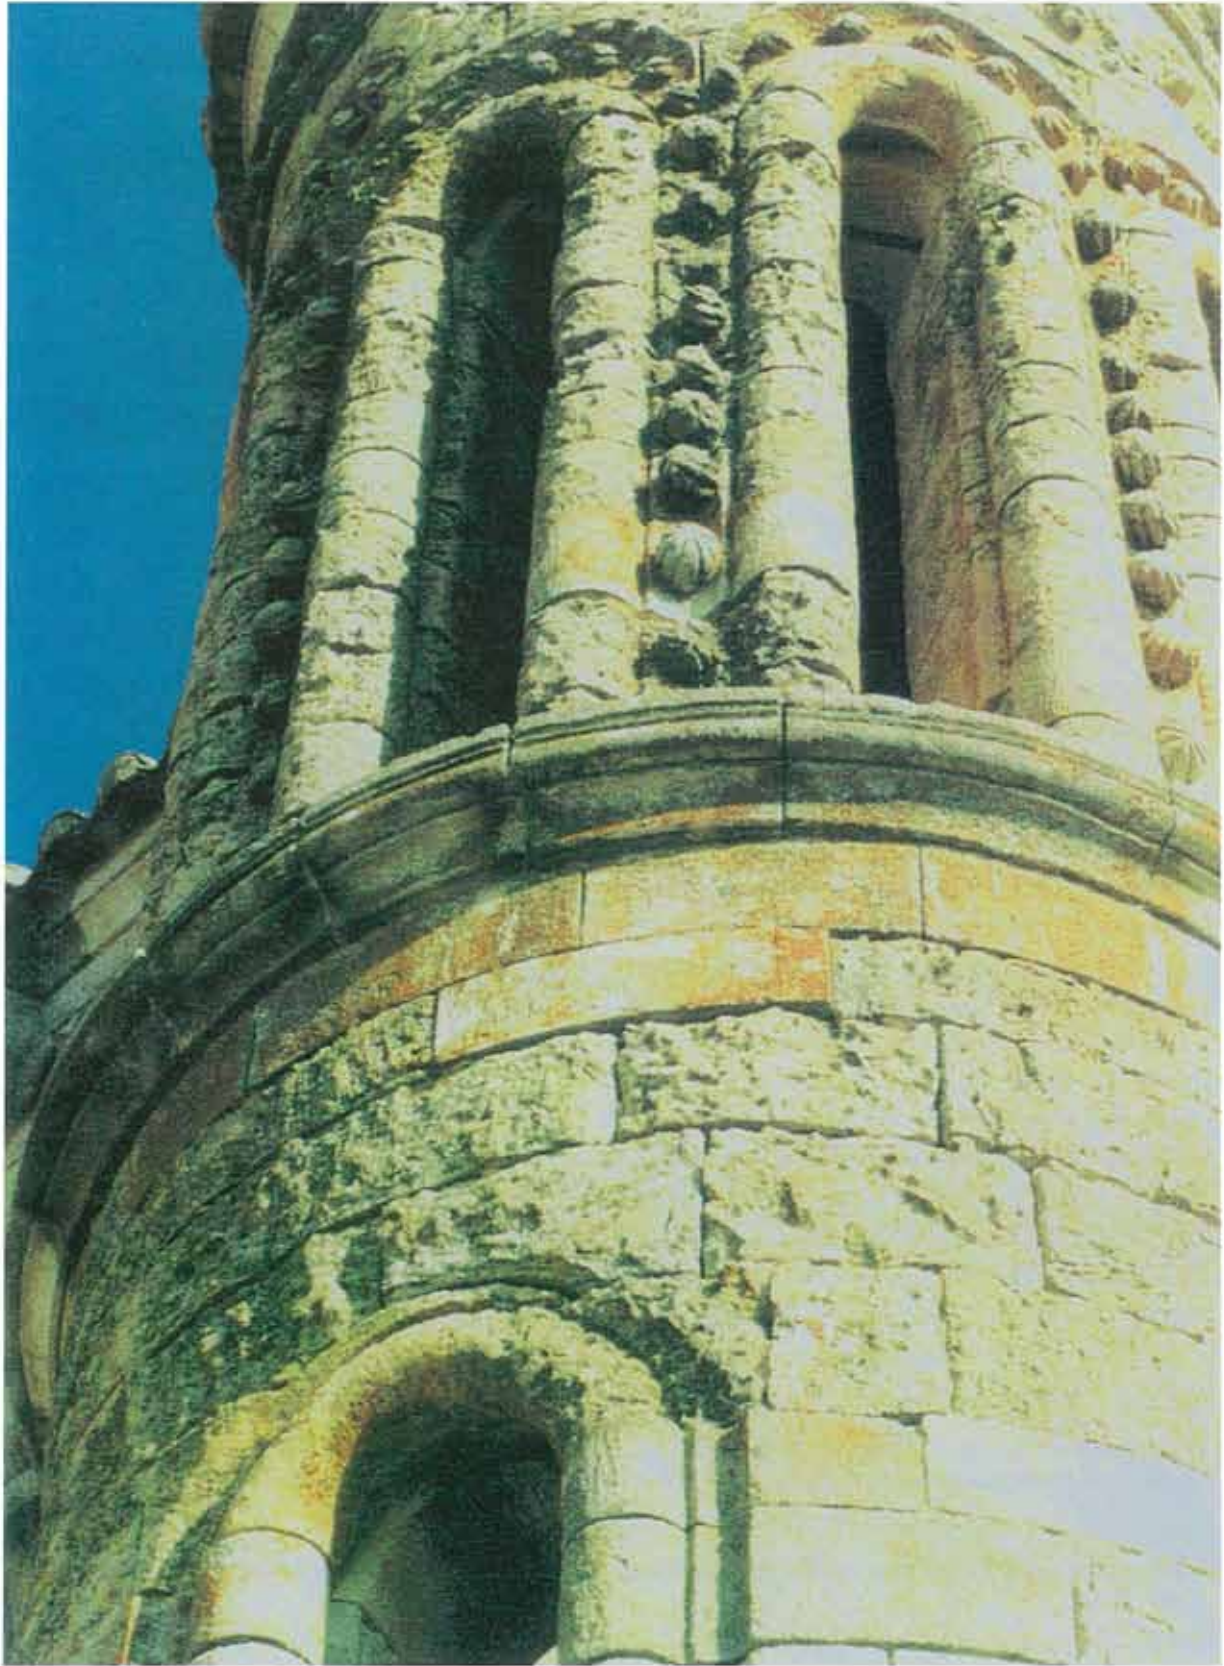
Lado oeste de la torrecilla suroeste; desgaste de caras exteriores, roturas, erosión, juntas abiertas. líquenes

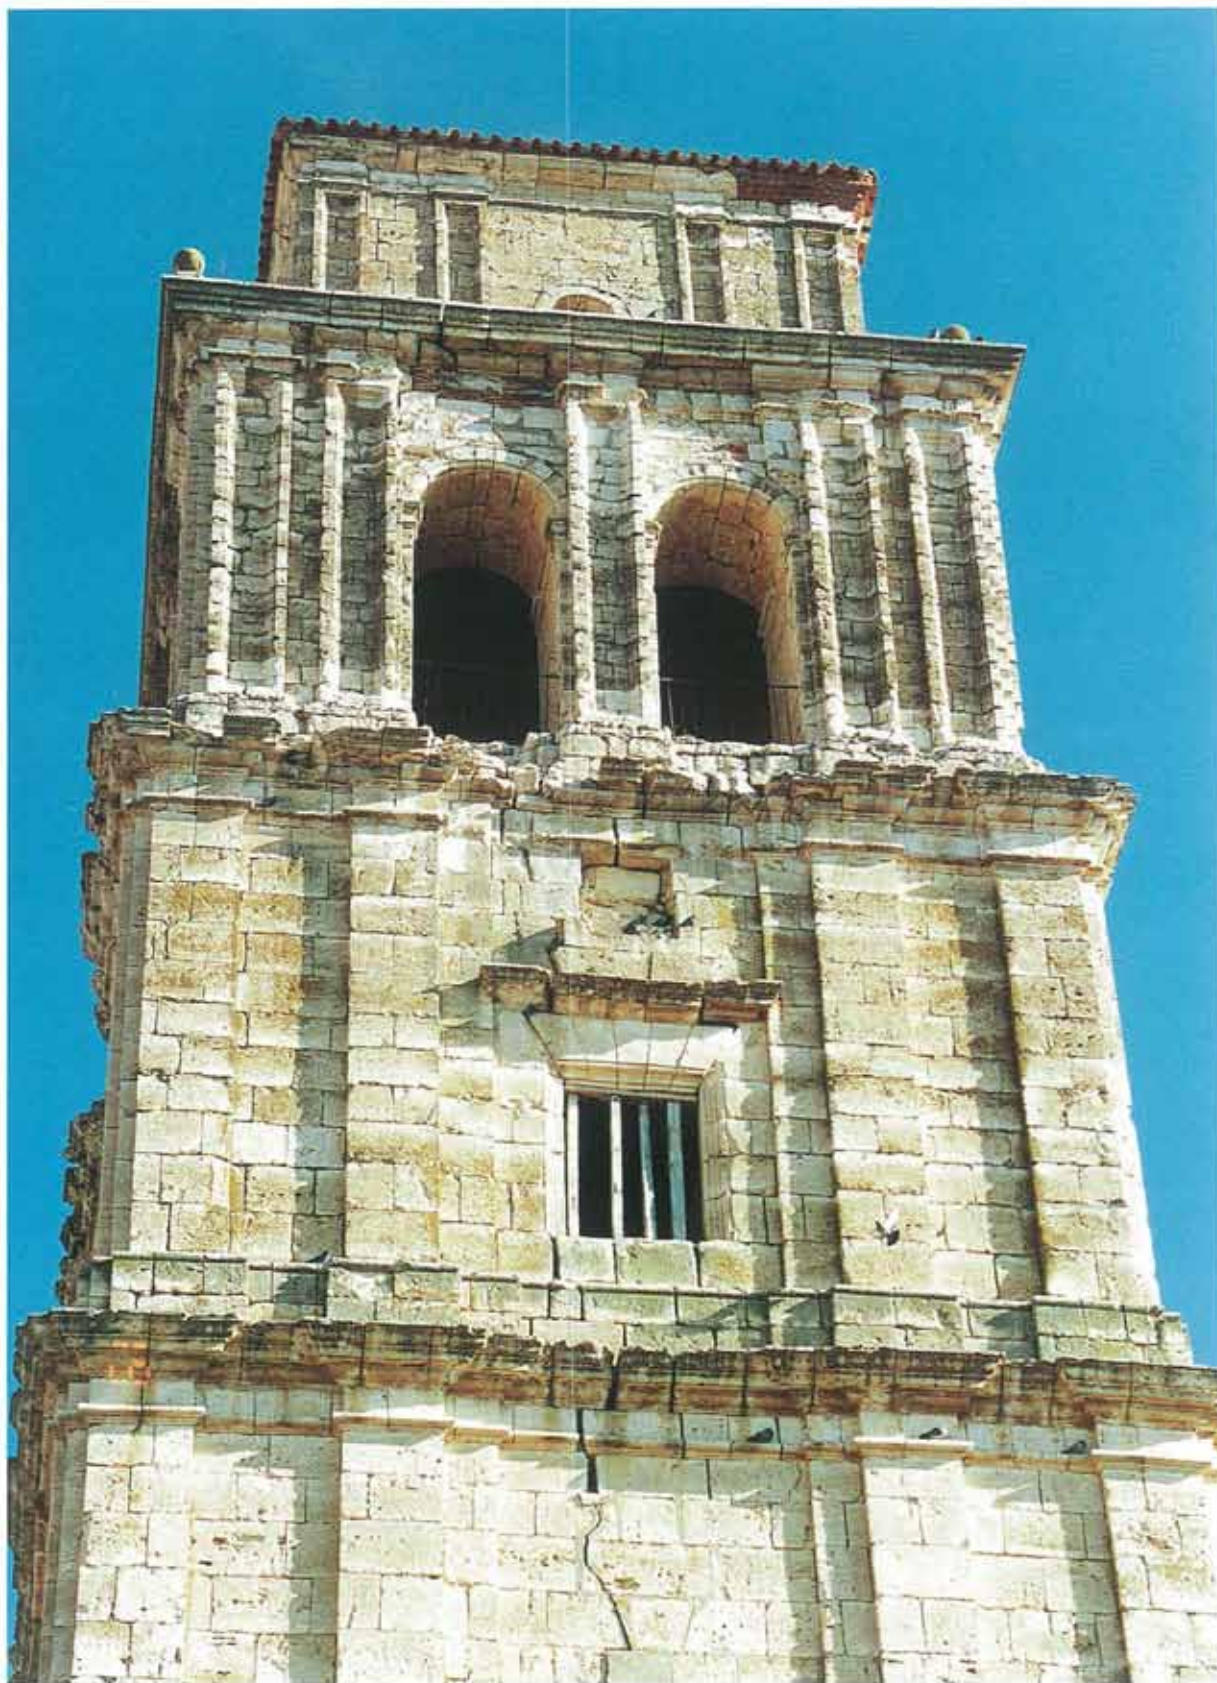
Detalle de la fisuración de la torre en el cuerpo superior de la misma

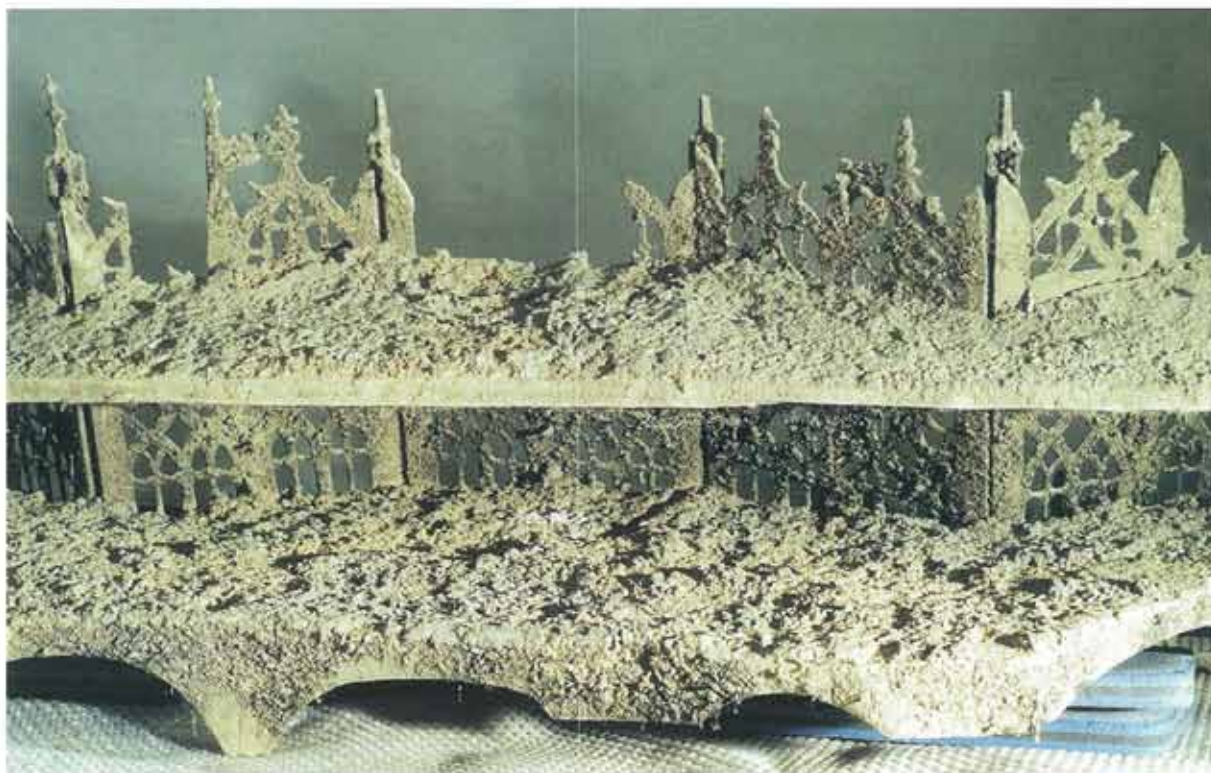
La capa de preparación se encontraba totalmente alterada, llegando a una pérdida del 55 %.

Crestería superior. Estado inicial por el reverso

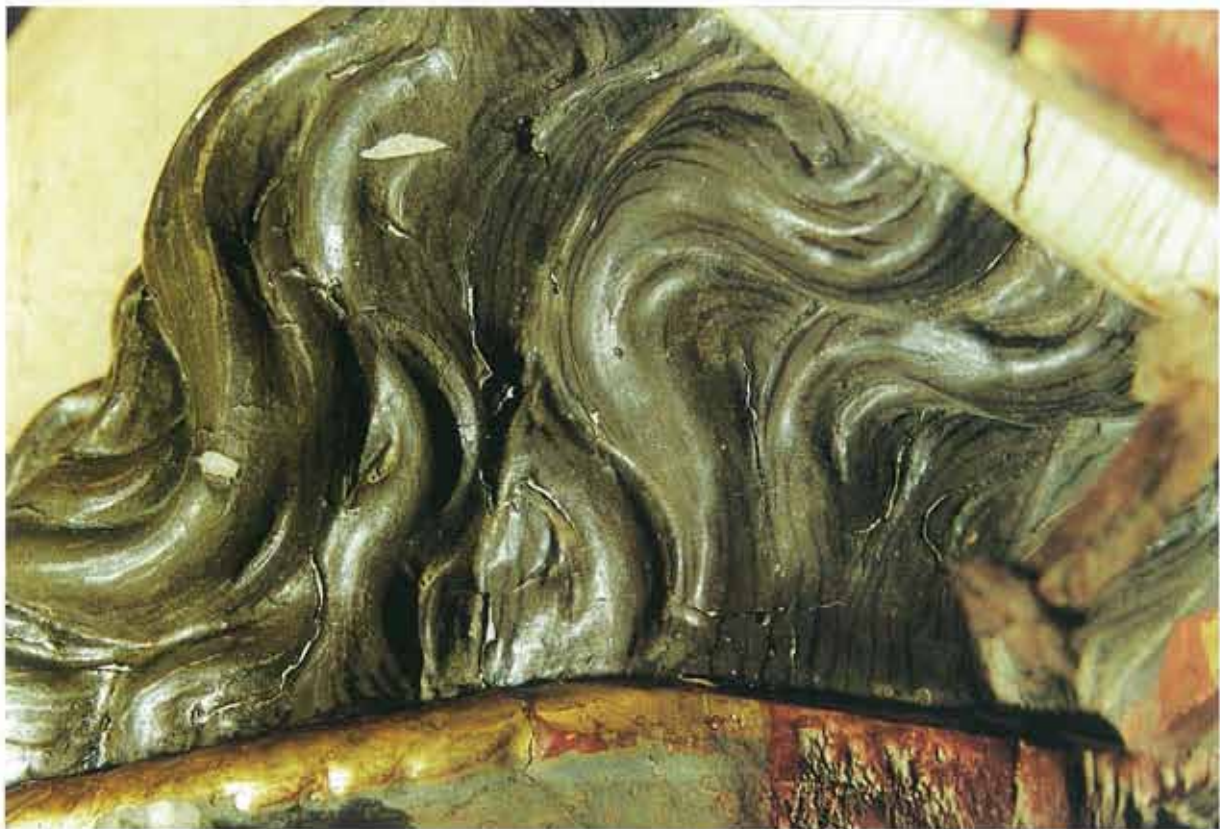
San Ambrosio. Detalle del cabello. Levantamiento de la película pictórica.

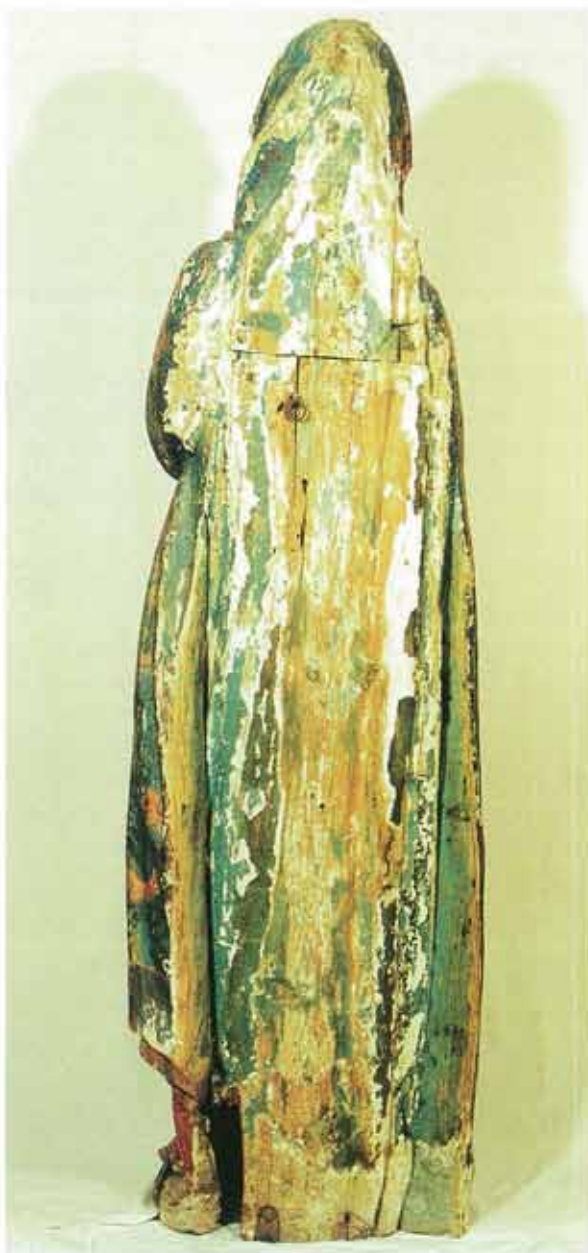
Virgen de la O. Reverso. Estado inicial de la talla donde se aprecian diversas grietas abiertas por la introducción de clavos y otros elementos metálicos.

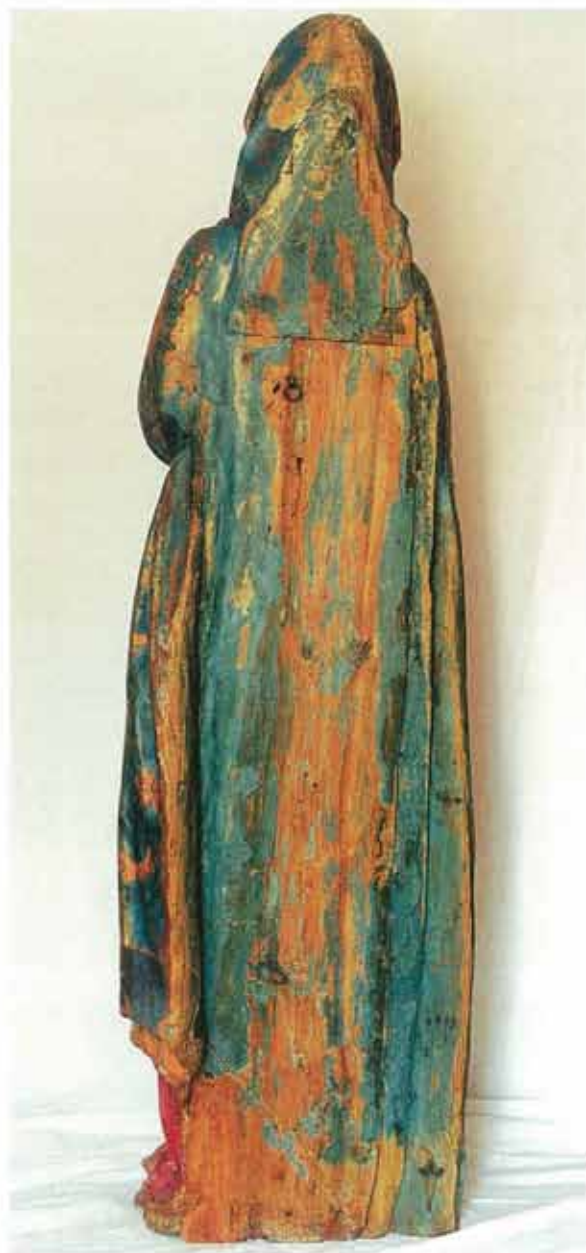
Virgen de la O. Reverso. Estado final

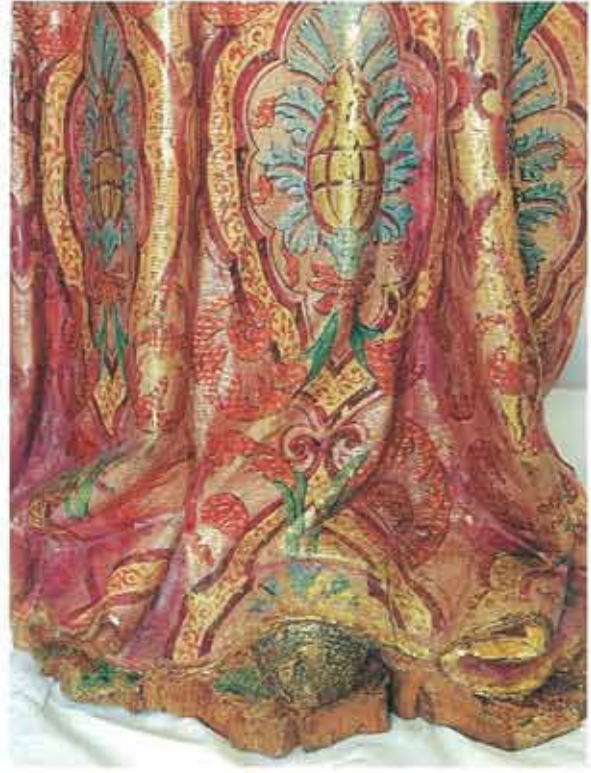
Detalle de las grietas de la túnica. Estado final

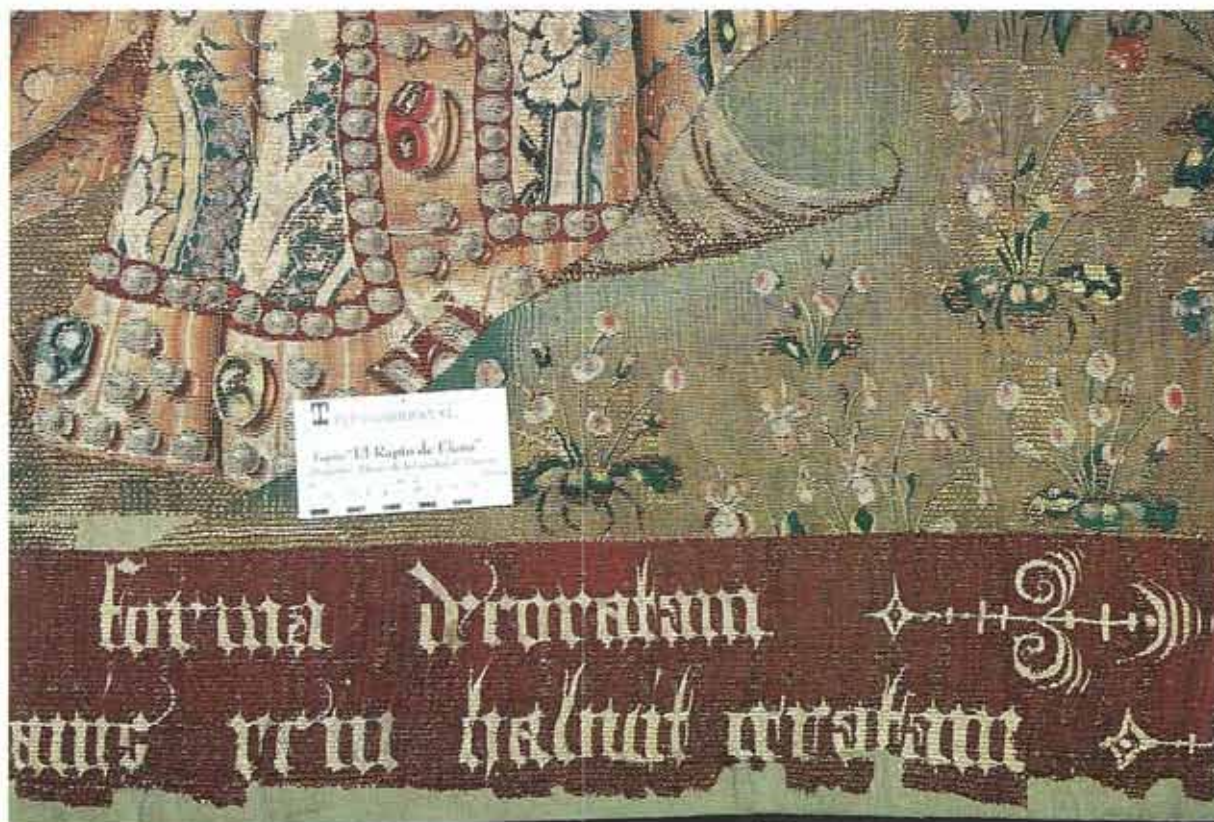
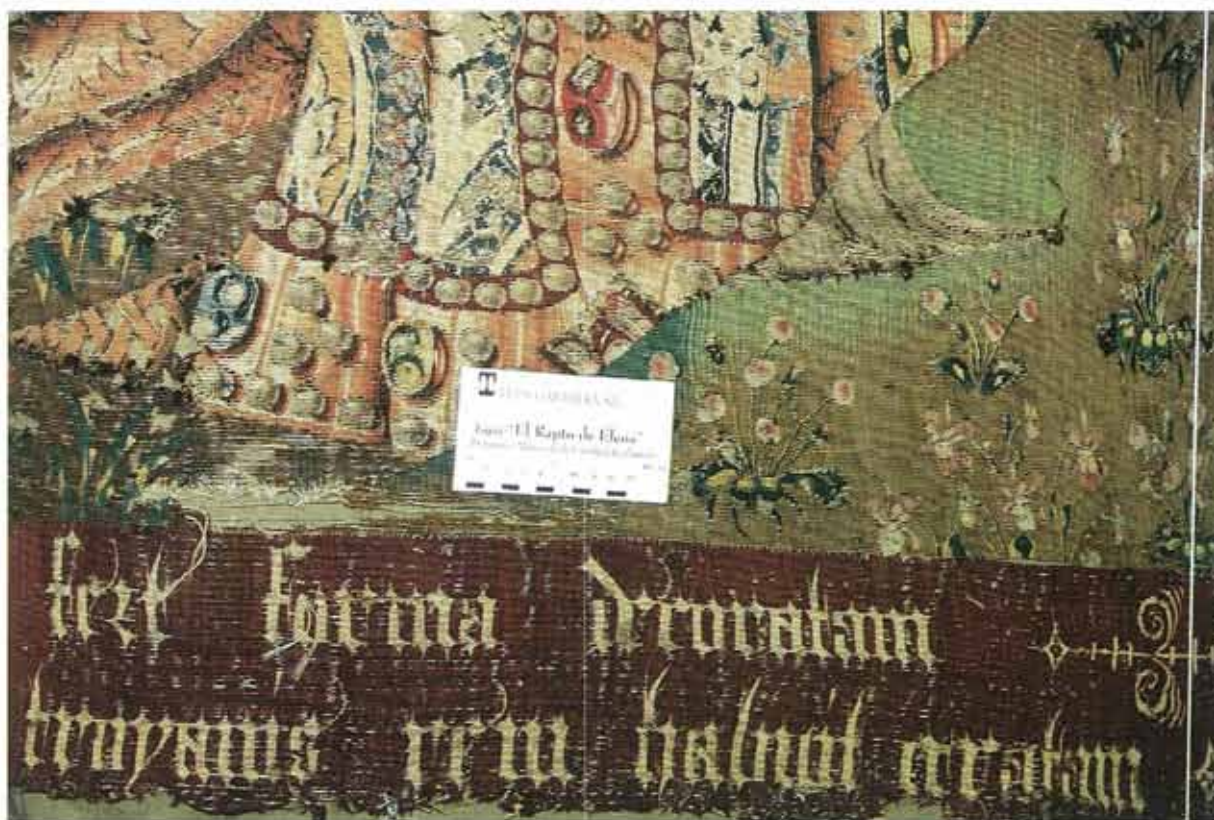
Un aspecto a destacar es la gran cantidad de cosucos e intervenciones mal realizadas que contraían y deterioraban el paño. En la cenefa inferior se hallaron cortes recosidos de forma burda. Había muchos relés descosidos en las partes altas, donde se repre-

Antes y después de la restauración. Detalle con inscripciones góticas donde se narra la parte del relato que se representa
