**Junta de
Castilla y León**

Consejería de Cultura y Turismo

2004

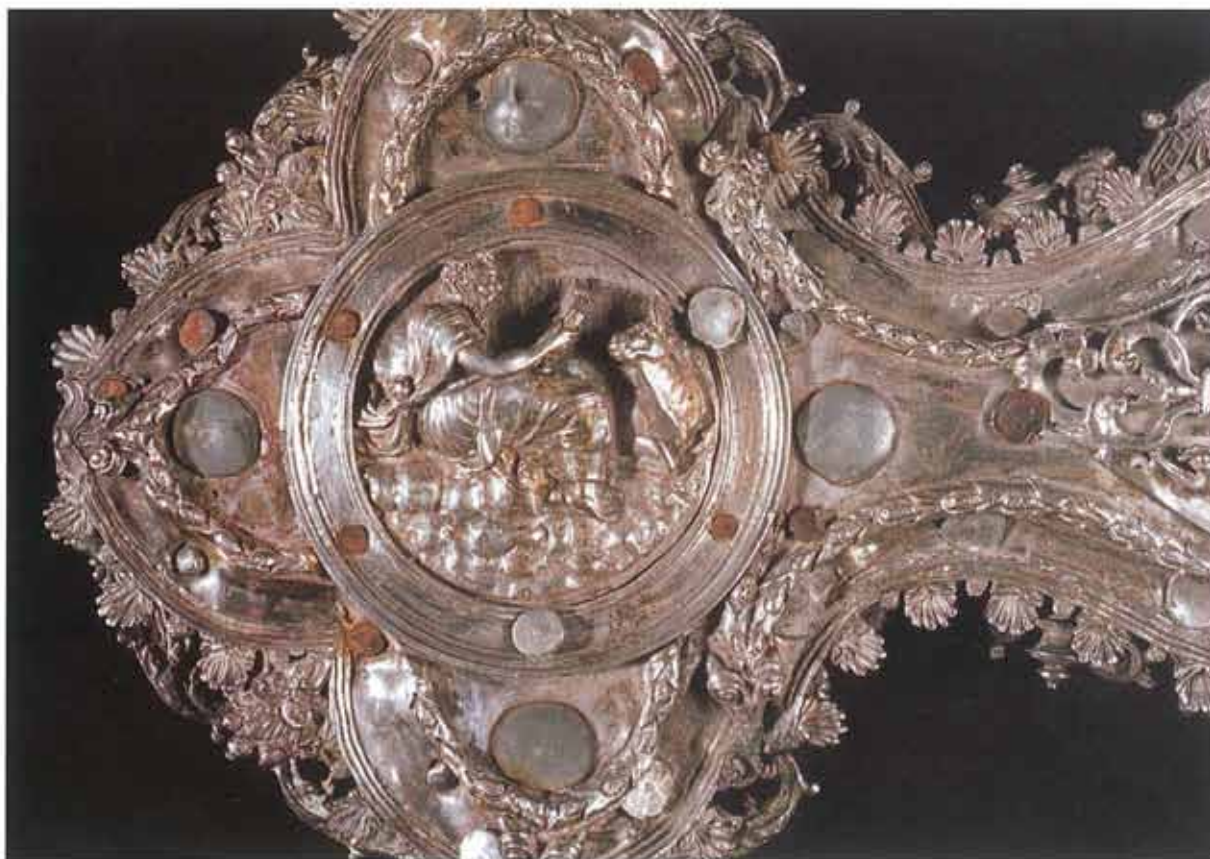
Detalle de las soldaduras y clavos de hierro añadidos con el paso del tiempo
