CARDUELA  
PALENCIA.

PROYECTO DE RESTAURACION  
ESTADO ACTUAL. ALZADO S

ESCALA 1/50 SEPTIEMBRE 90

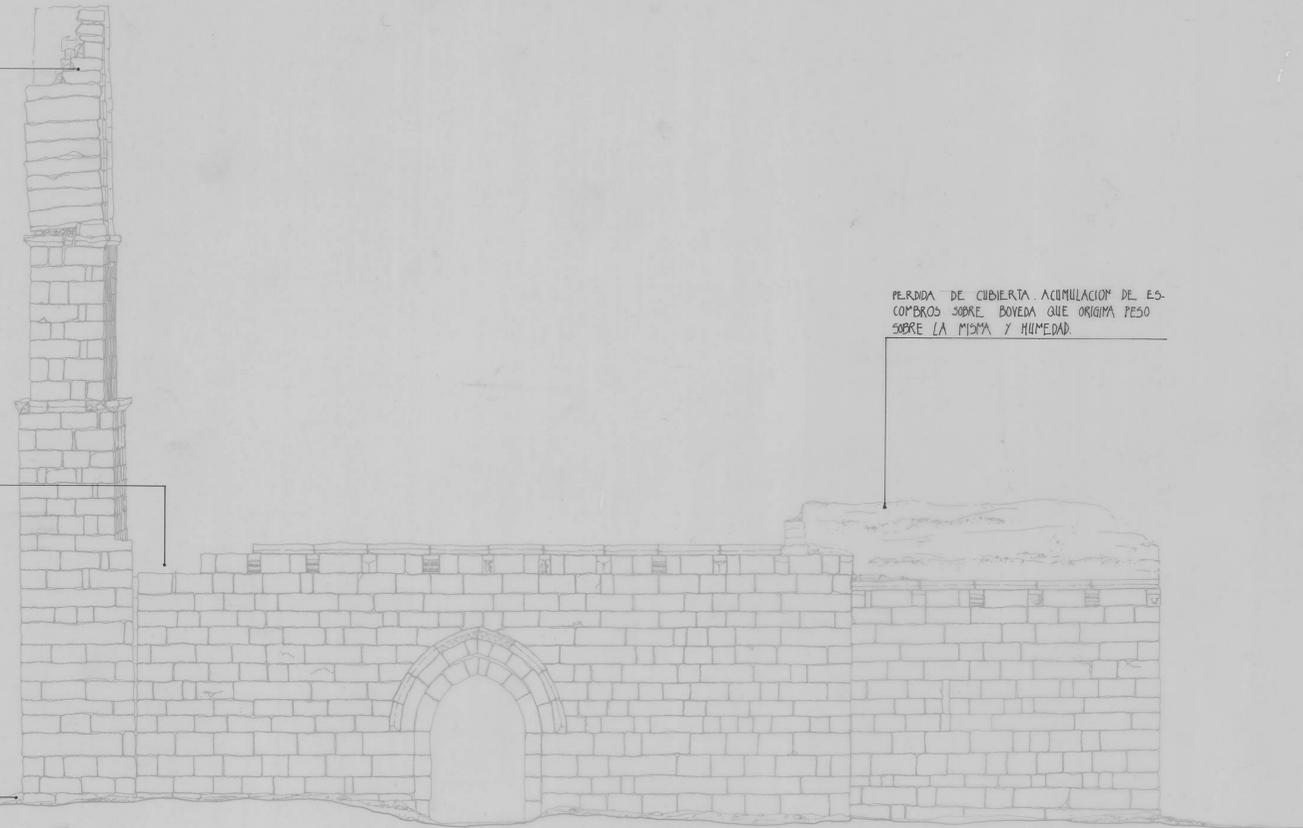
IMPORTANTE PERDIDA DE PIEZAS DE SI-  
LLARES DEL LIENZO EXTERIOR DEL  
CUERPO SUPERIOR DE LA ESPADANA.

VUELCO DE LA ESPADANA  
PERDIDA DE PIEZAS DE REMATE DE MURO  
SUR DE LA ESPADANA.

ACUMULACION DE ESCOMBROS EN TORNO  
A LA IGLESIA. EXISTENCIA DE ARBUS-  
TOS Y MALEZA.

PERDIDA DE CUBIERTA. ACUMULACION DE ES-  
COMBROS SOBRE BOVEDA QUE ORIGINA PESO  
SOBRE LA MISMA Y HUMEDAD.
