LA CATEDRAL DE CIUDAD RODRIGO

MEMORIA DESCRIPTIVA

Almo. Sr. D. Luis M.<sup>a</sup> Cabello y Lapietra

## La Catedral de Ciudad-Rodrigo

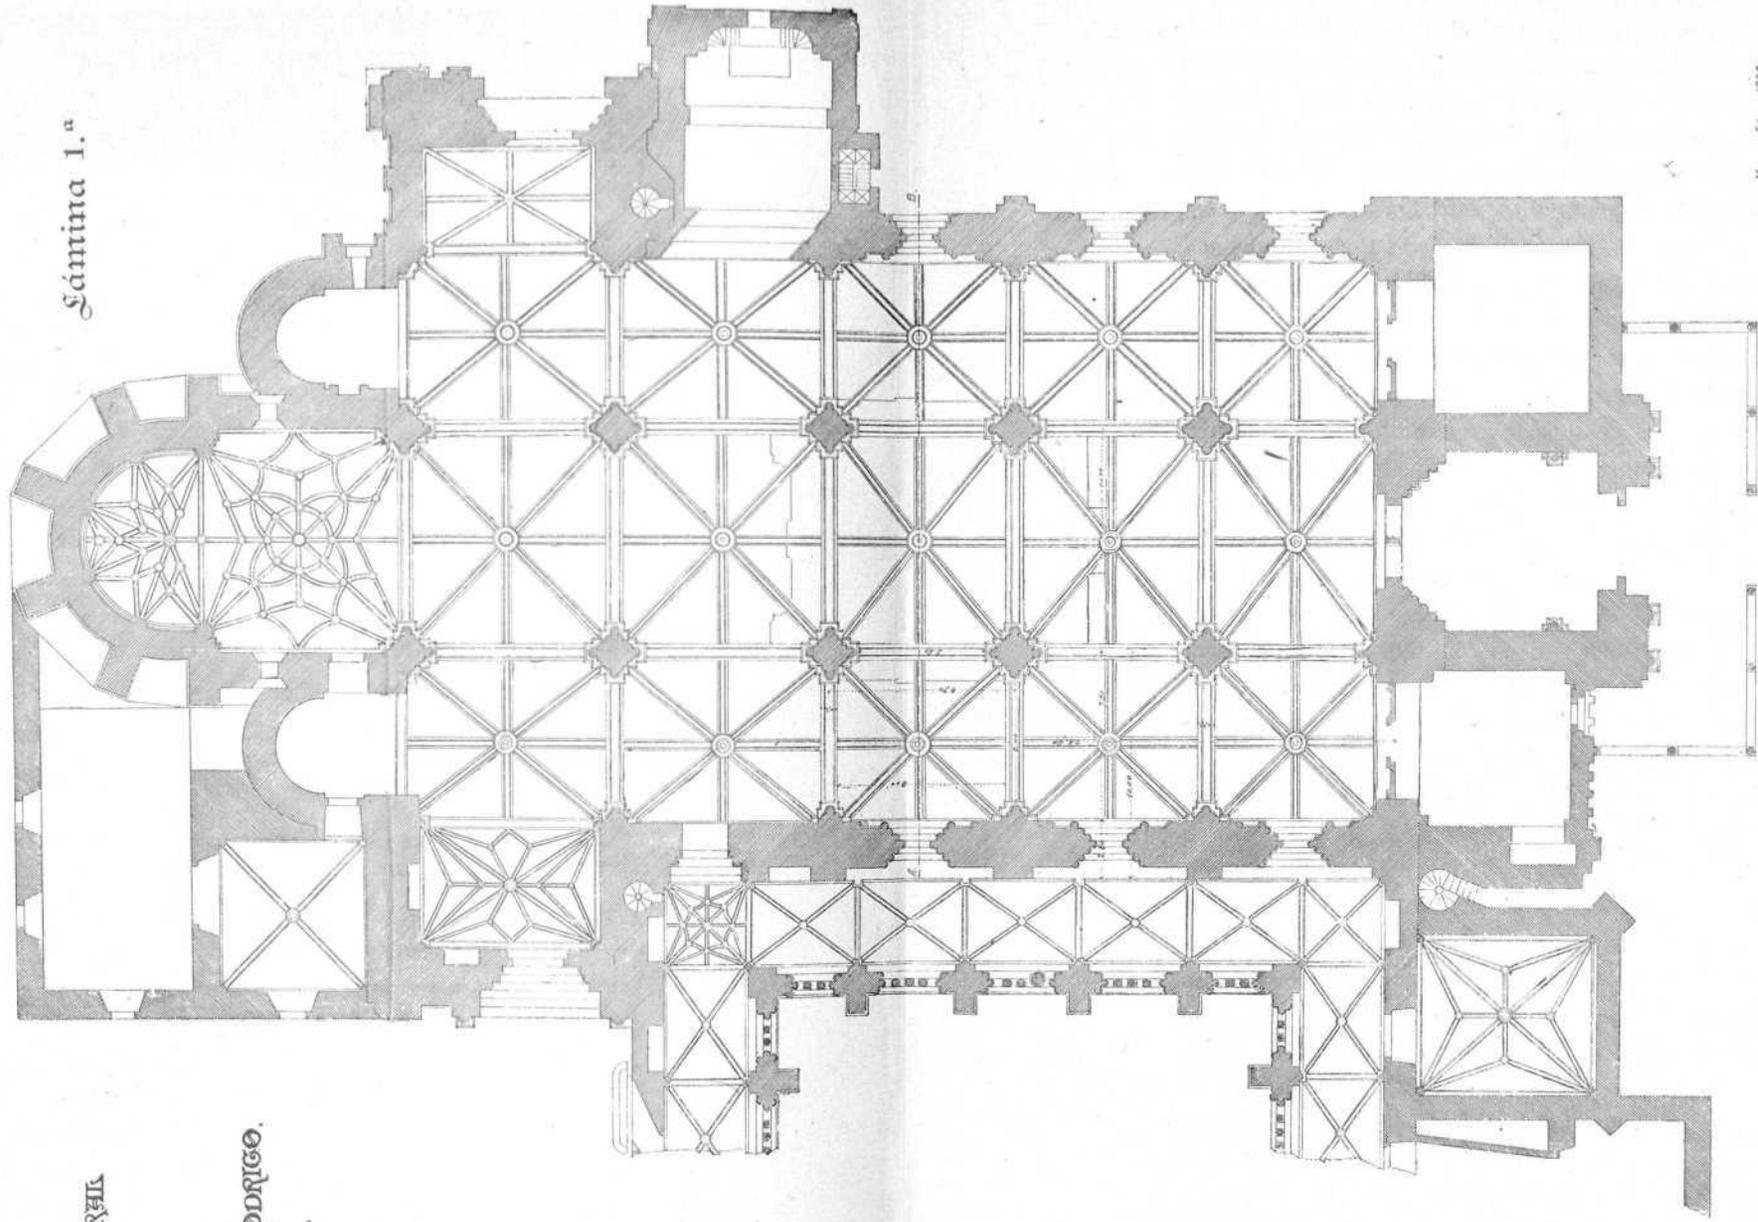
Lámina 1.<sup>a</sup>

Planta

CATEDRAL

Trazó su planta (véase lámina I.<sup>a</sup>) y dirigió las obras un oscuro Arquitecto llamado Benito Sánchez, cuyos mortales restos se conservan en el claustro de la Santa Iglesia, según reza el lacónico epitafio que así dice:

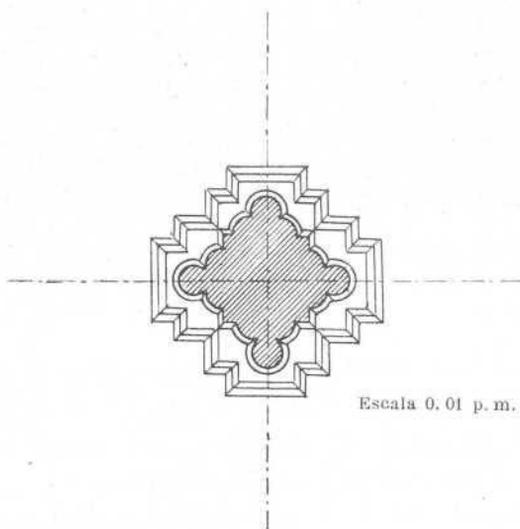
I. — Sección horizontal de los pilares

La planta de la iglesia es de cruz latina, y ocho robustos pilares, cuya sección horizontal en planta se indica (véase I), y que terminan con simbólicos capiteles (véanse II, III y IV), en los cuales la fauna y la flora juegan importante papel, resultando

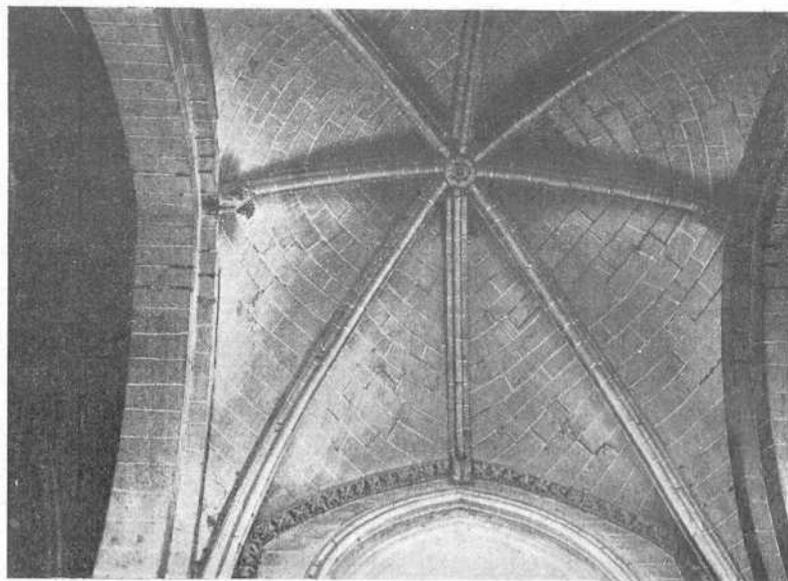
V. — Disposición de las Góvedas

todos distintos, sostienen las bóvedas central y laterales, que no carecen de elegancia, desplegándose la ojiva como elemento generador de tales bóvedas, cuya crucería la forma una estrella de ocho radios (véanse lámina 2.<sup>a</sup>, y V).

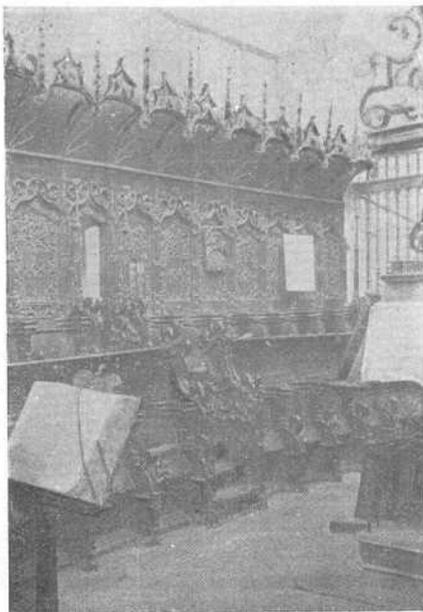
VI. — Sillería del Coro

De nada habría que admirarse allí, si no se conservaran la notable sillería (véase VI), que al comienzo del siglo XVI labró Rodrigo Alemán, sólo comparable en mérito con las que ejecutó para Plasencia y Zamora, y alguna que otra cancela que de forjado hierro sirven de cerramiento.

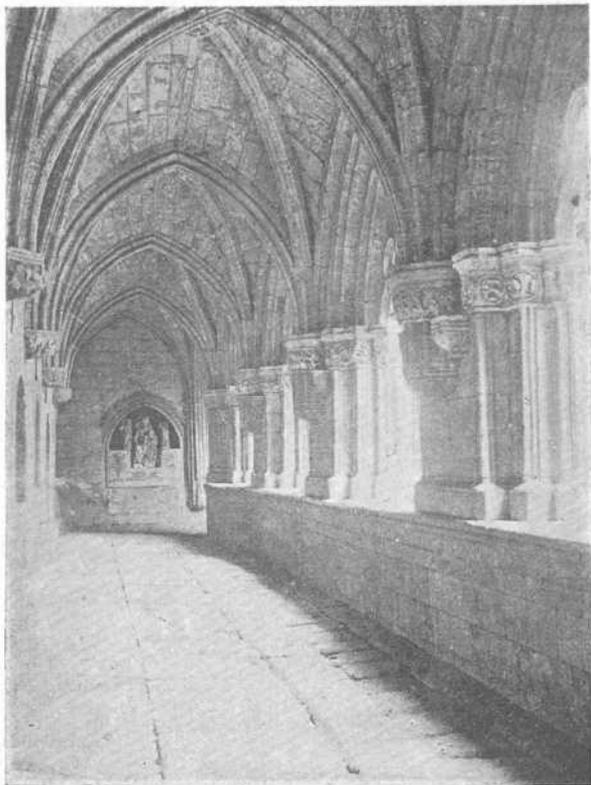
VIII. — Claustro. Galería del Norte

Por una puerta situada en la nave lateral izquierda (véase VII) se sale al claustro (véase VIII), lo más interesante del monumento de que me ocupó, digno de ser visitado y conocido y cuya conservación reclama el arte patrio, porque se nos presenta como variado y rico modelo de arquitectura medioeval (véase IX), desde sus pri-

Como queda dicho, dos de las galerías fueron obra del maestro Benito Sánchez y respiran el mismo sabor y pureza de estilo que descrito queda al hablar del templo; las otras dos pertenecen de lleno al período ojival en su mayor ciclo, habiendo sido su archi-

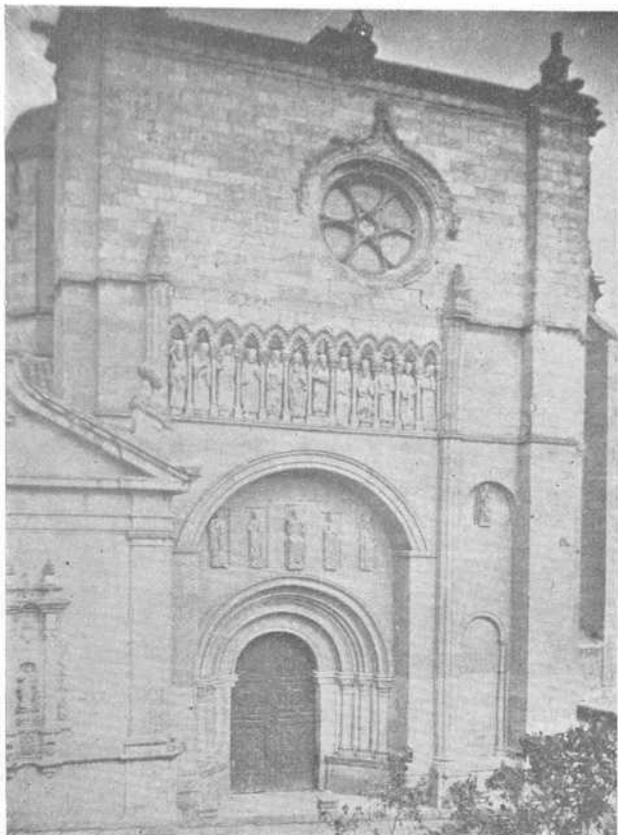
X. — Puerta de las Cadenas

nas (véase X) es puramente románica como lo demuestran las columnas que guarnecen sus costados, los relieves y esculturas que la componen y la serie de nichos que, constituyendo galería en cuya traza campea la ojiva, sirven para la acertada disposición de rica imaginería, contribuyendo al exacto carácter de tan típica portada la serie de clavos, dientes, florones y otras labores, genuinamente

bizantinas que prestan el ornato conveniente á la bien estudiada estructura, así como los capiteles de las columnas exentas que forman aquellos nichos, hermanos gemelos de los de la portada.

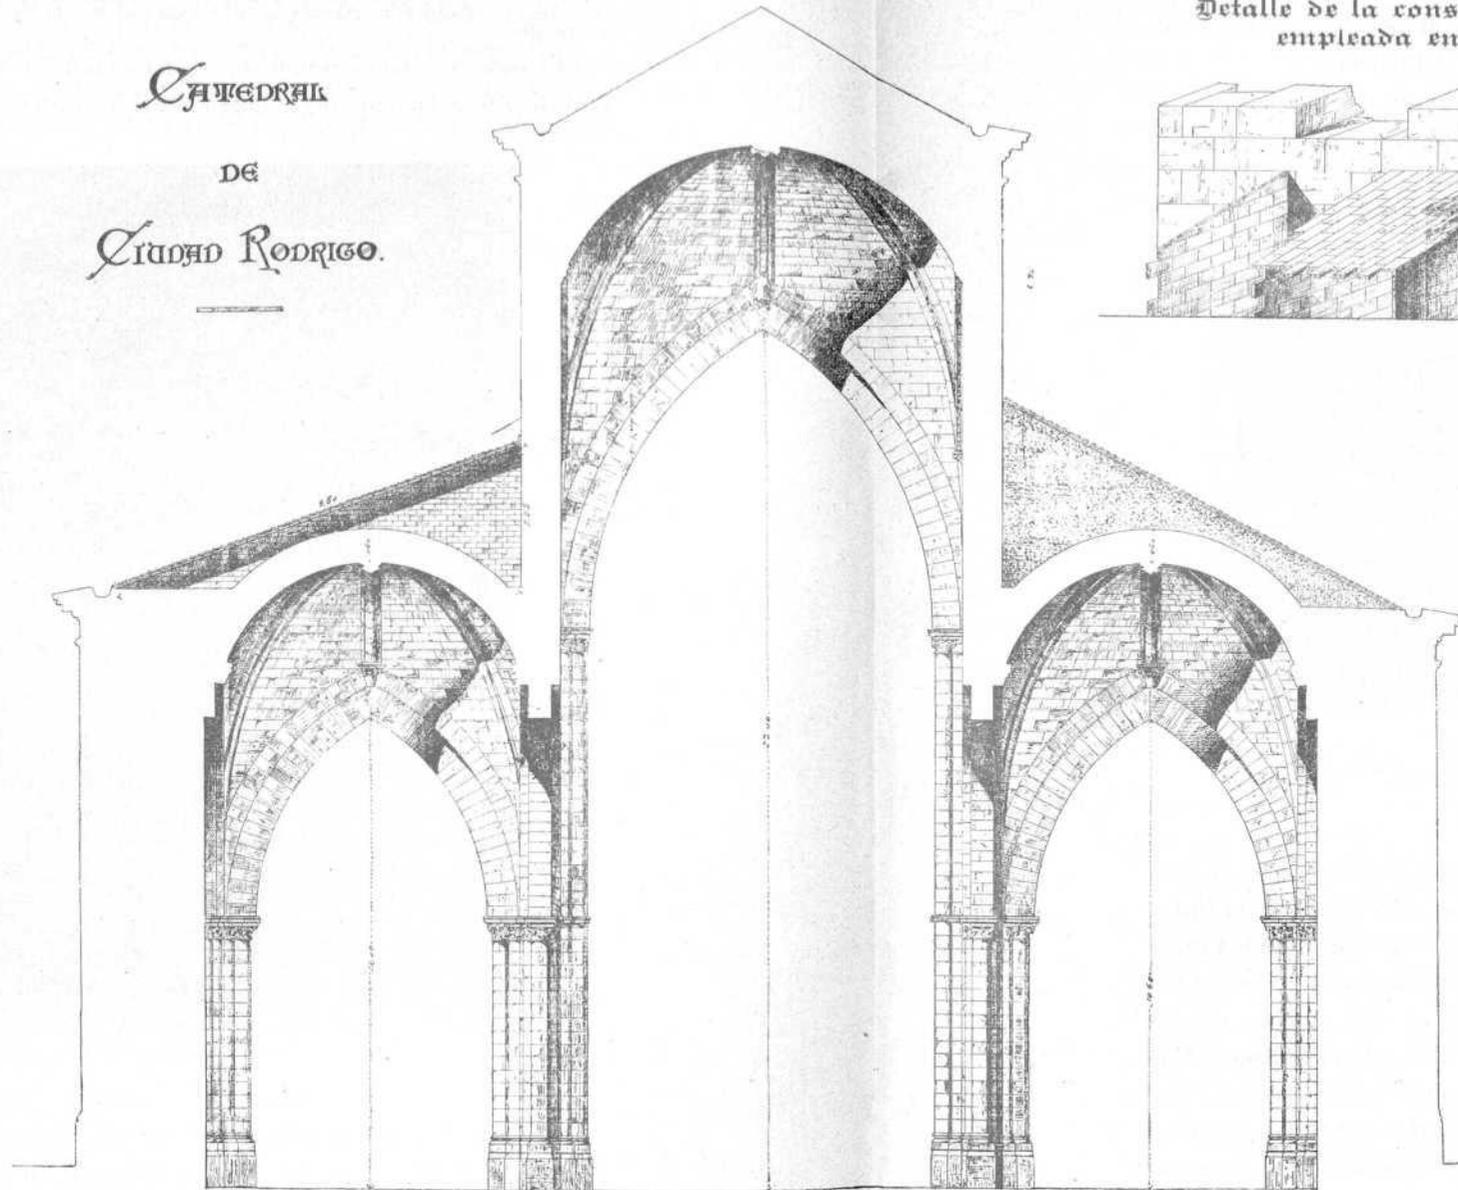
Detalle de la construcción  
empleada en las cubiertas

Sección transversal, por A. B.

<sup>1</sup> En la Sección (lámina 2.<sup>a</sup>) se indica en la nave derecha la disposición actual, así como la izquierda da idea de la disposición proyectada. — N. del A.

Es preciso, para ello, lo primero desmontar por trozos ó secciones de bóvedas el actual tejado, dejando descubierto el trasdós de todas ellas; una vez verificada esta operación, se procederá á un tendido general de cemento, previo un rejuntado minucioso; y constituida esta capa impermeable, se construirán dobles tabiques sencillos de ladrillo hueco, espaciados un metro veinte de eje á eje, empleando el yeso como único material de unión. Estos tabiques sencillos perfectamente guarnecidos y maestreados, adoptan, como es natural, en su disposición la vertiente necesaria, siendo su línea de máxima pendiente la que se indica en la Sección transversal (lámina 2.<sup>a</sup>).

El reconocimiento practicado ha hecho observar que el trasdós de las bóvedas laterales hállase relleno con tierra floja y permeable hasta constituir la vertiente del tejado <sup>1</sup>; sobre esta cama, porosa por demás, se halla colocada la teja, de forma árabe, constituyendo un doble tejado, recibido y dispuesto lo más rudimentariamente posible. La acción de las lluvias y el abandono en que éste, como todos los Monumentos, se encuentra son causa de que pasadas por completo las tejas que forman la cubierta, se infiltre el agua llovediza ó la producida por el derretimiento de las nieves, por entre las capas de tierra que á modo de esponja mantienen en humedad constante el enriñonado de las bóvedas, concluyendo por traspasar todo el espesor de aquéllas, y filtrándose por las juntas del aparejo cae en forma de lluvia en el interior del templo.

Terminado este trabajo, se ejecuta un tabicado de rasilla hueca cuya cara superior se enlucen con cemento, colocando sobre ella las tejas comunes á *escantillón*.

La cubierta así construida, resulta homogénea, impermeable y ligera, sin proporcionar peso ninguno á las bóvedas que ha de cubrir <sup>1</sup>.

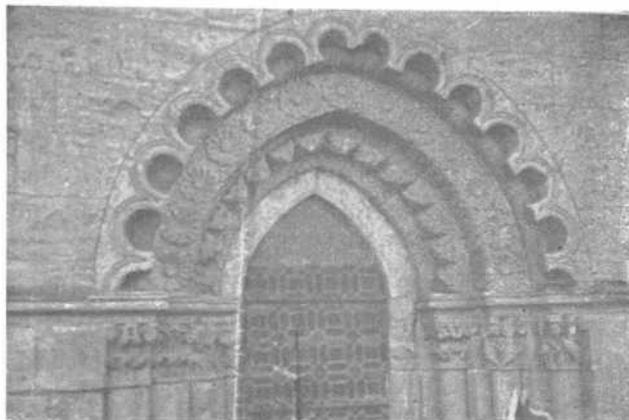
XII. — Detalle de las ventanas de la fachada de Mediodía

Algún vestigio existe en esta fachada que delata la existencia de la puerta de que se ha hecho mérito como de ingreso directo al templo; tales son dos ventanas que se descubren á la izquierda y el zócalo de trebolada arquería. A no ser así, la obra de Sagarvina se mostraría importante, absorbiendo con su magnitud aquel recinto, al cual para suerte nuestra sirvió de baluarte en 1810 cuando la invasión francesa, pues gracias á tan formidable para-

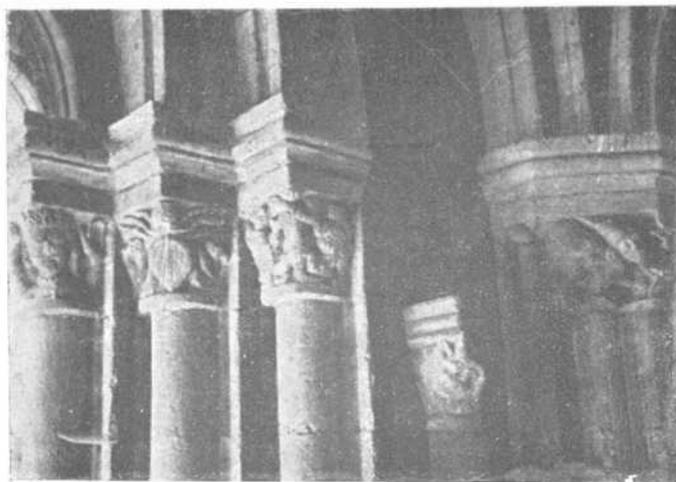
XV. — Detalle de las ventanas del Claustro

En lo principal de su estructura, como indicado queda, es un edificio románico muy notable. El claustro, medio derruido y abandonado, muestra ricos y variados modelos de los siglos XII al XV (véanse XV y XVI): los diferentes detalles de la iglesia (véase XIV), la disposición de ésta y la riqueza escultórica que atesora del siglo XII superior á la de otras basílicas de su época, así como su construcción toda y lo bello de sus fachadas (véanse XI, XII y XIII), motivos sobrados presentan por más de un concepto para que vuelva á su primitivo ser, desapareciendo la pintura y revocos
