QUINTAMILLA DE LA BERZOSA  
PALENCIA

PROPUESTA DE INTERVENCION

ALZADO NORTE  
ESCALA 1:50

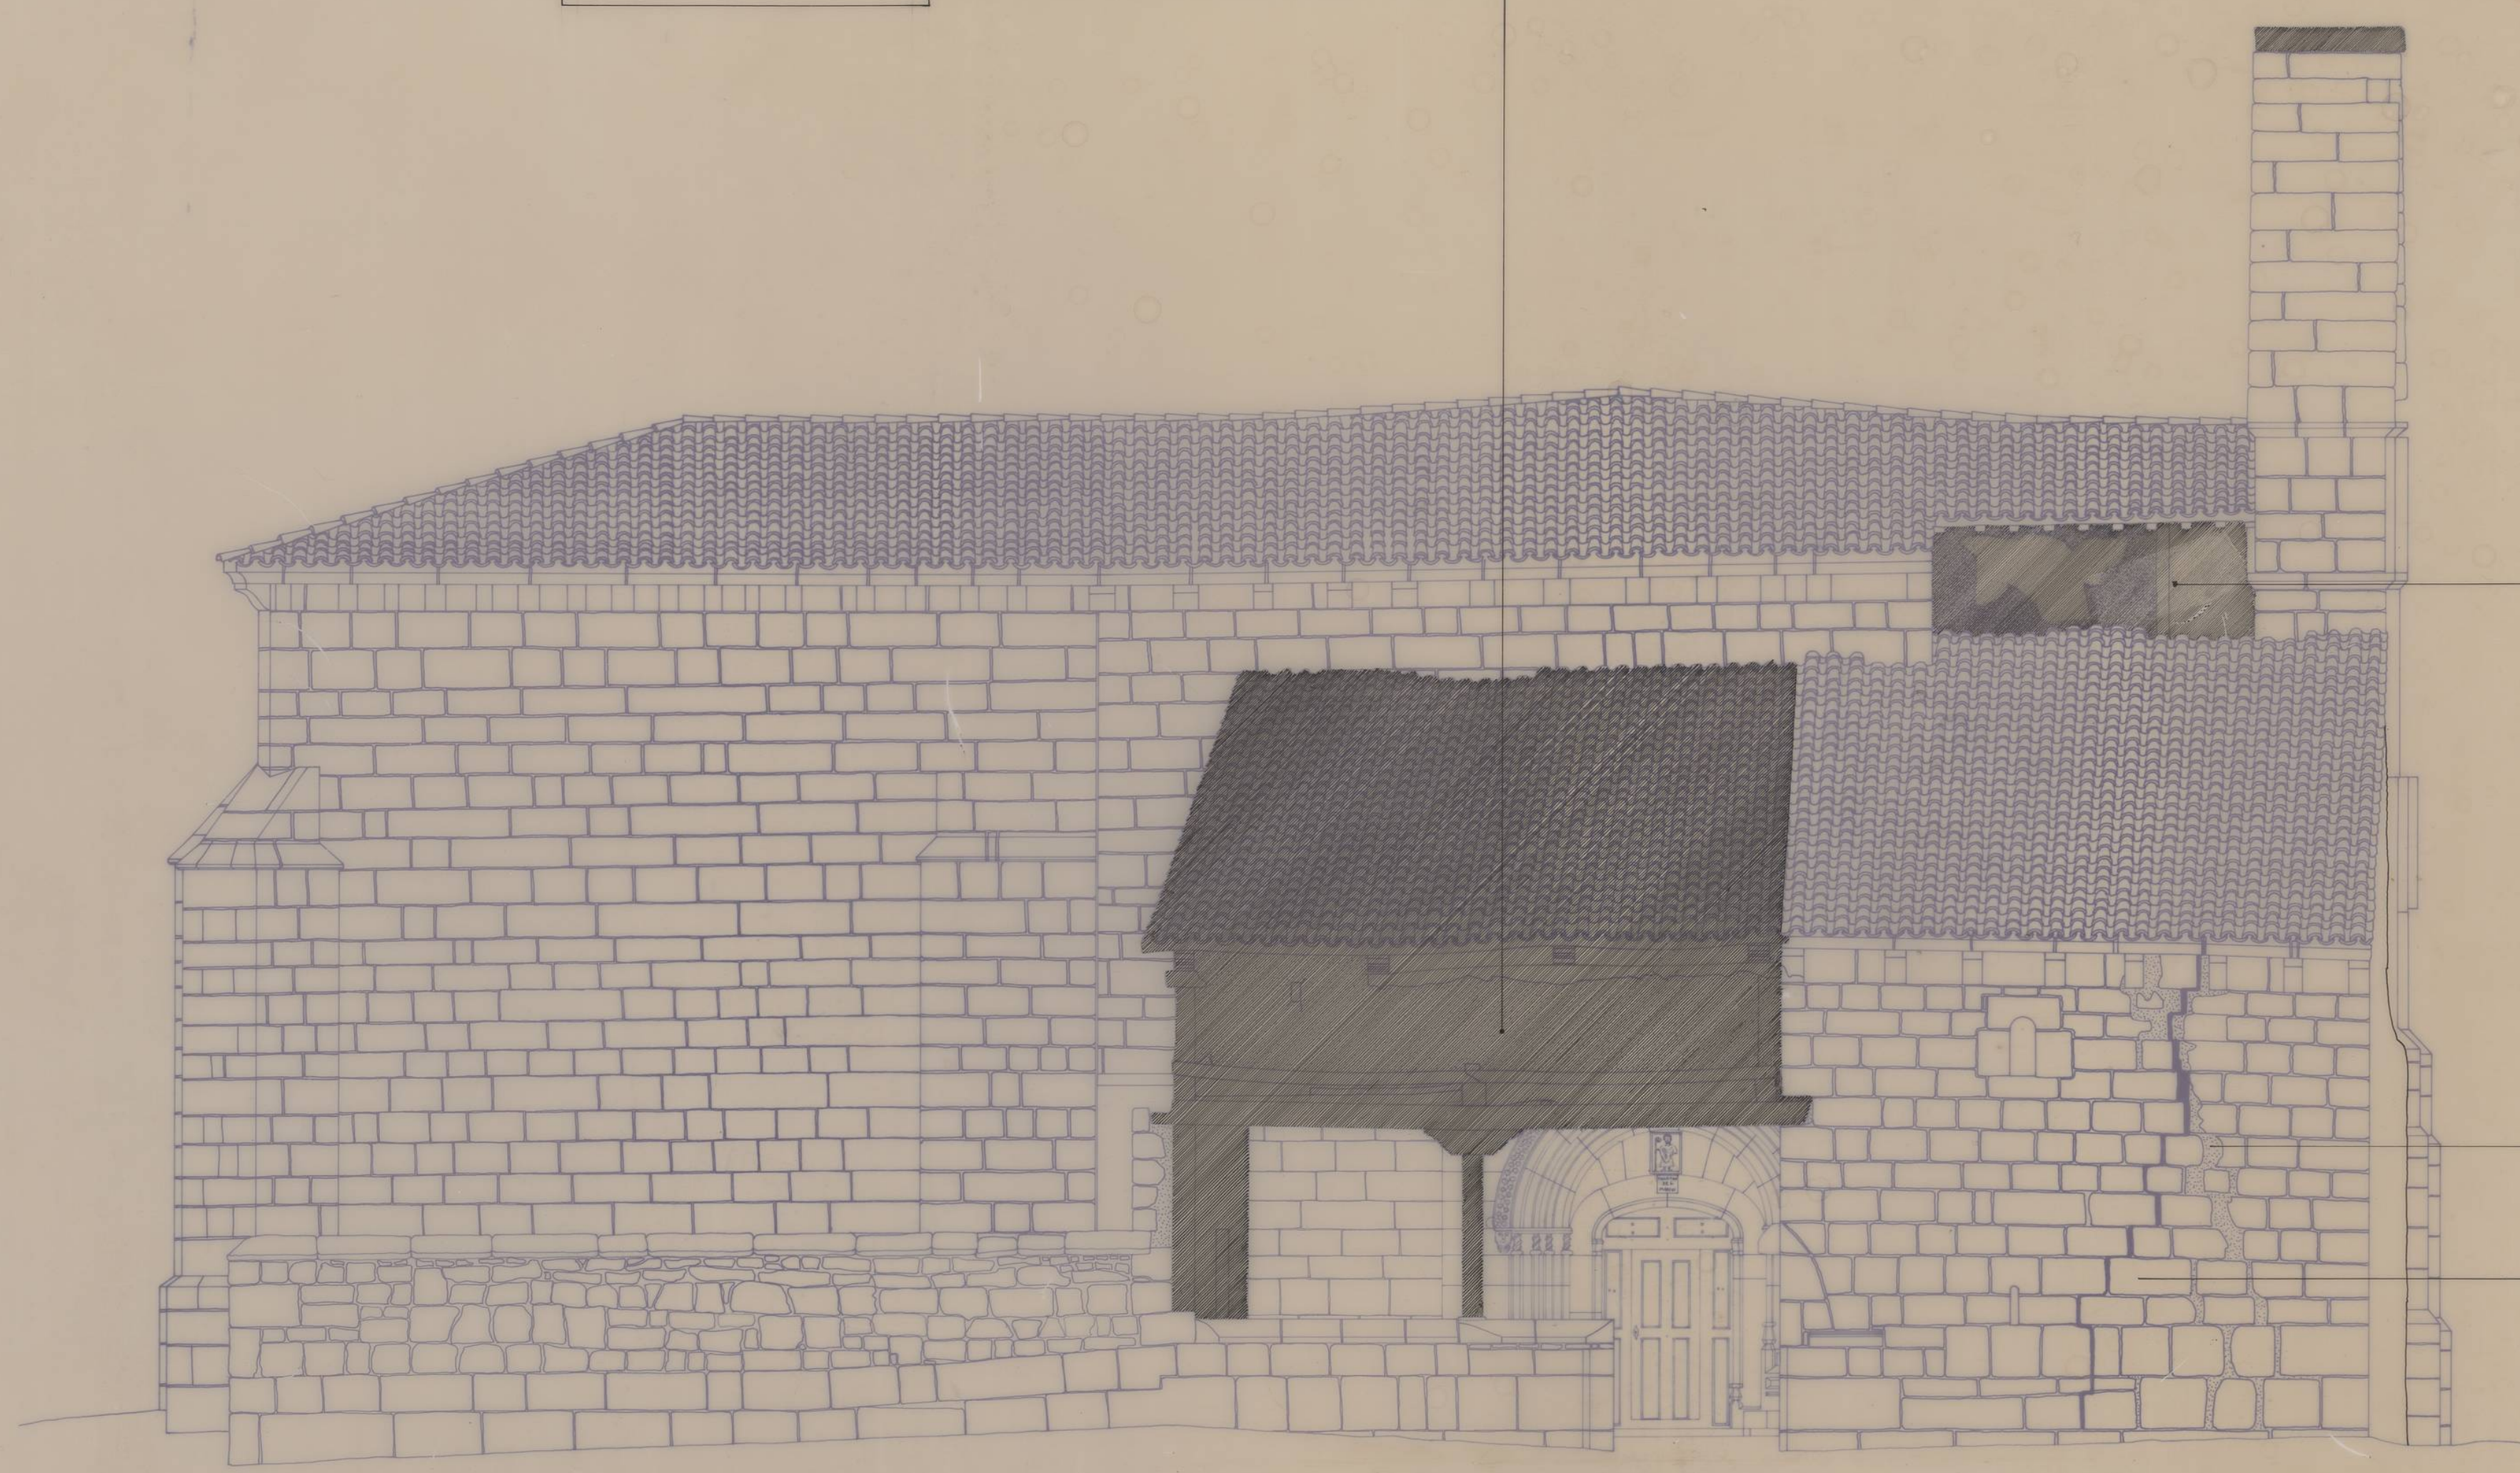
PARAPETO DEL CUERPO DEL CAMPANARIO EN MUY MAL ESTADO

CRISTAS EN EL MURO PRODUCIDAS POR MOVIMIENTOS EN LA CIMENTACION

DES-MONTAR CUERPO DEL ATRIO ADOSADO A LA PORTADA, RECTIFICANDO LA DISPOSICION Y PENDIENTE, SEGUN PLANO ADJUNTO, PARA DEJAR LIBRE LA PORTADA.

DES-MONTAR Y MONTAR EL MURO DESPLAZADO, PROCEDIENDOSE ASI MISMO A UN RECALCE DE LA CIMENTACION
