CARDUELA
PALENCIA

PROYECTO DE RESTAURACION
ESTADO ACTUAL SECCION
ESCALA 1/50 SEPTIEMBRE 90

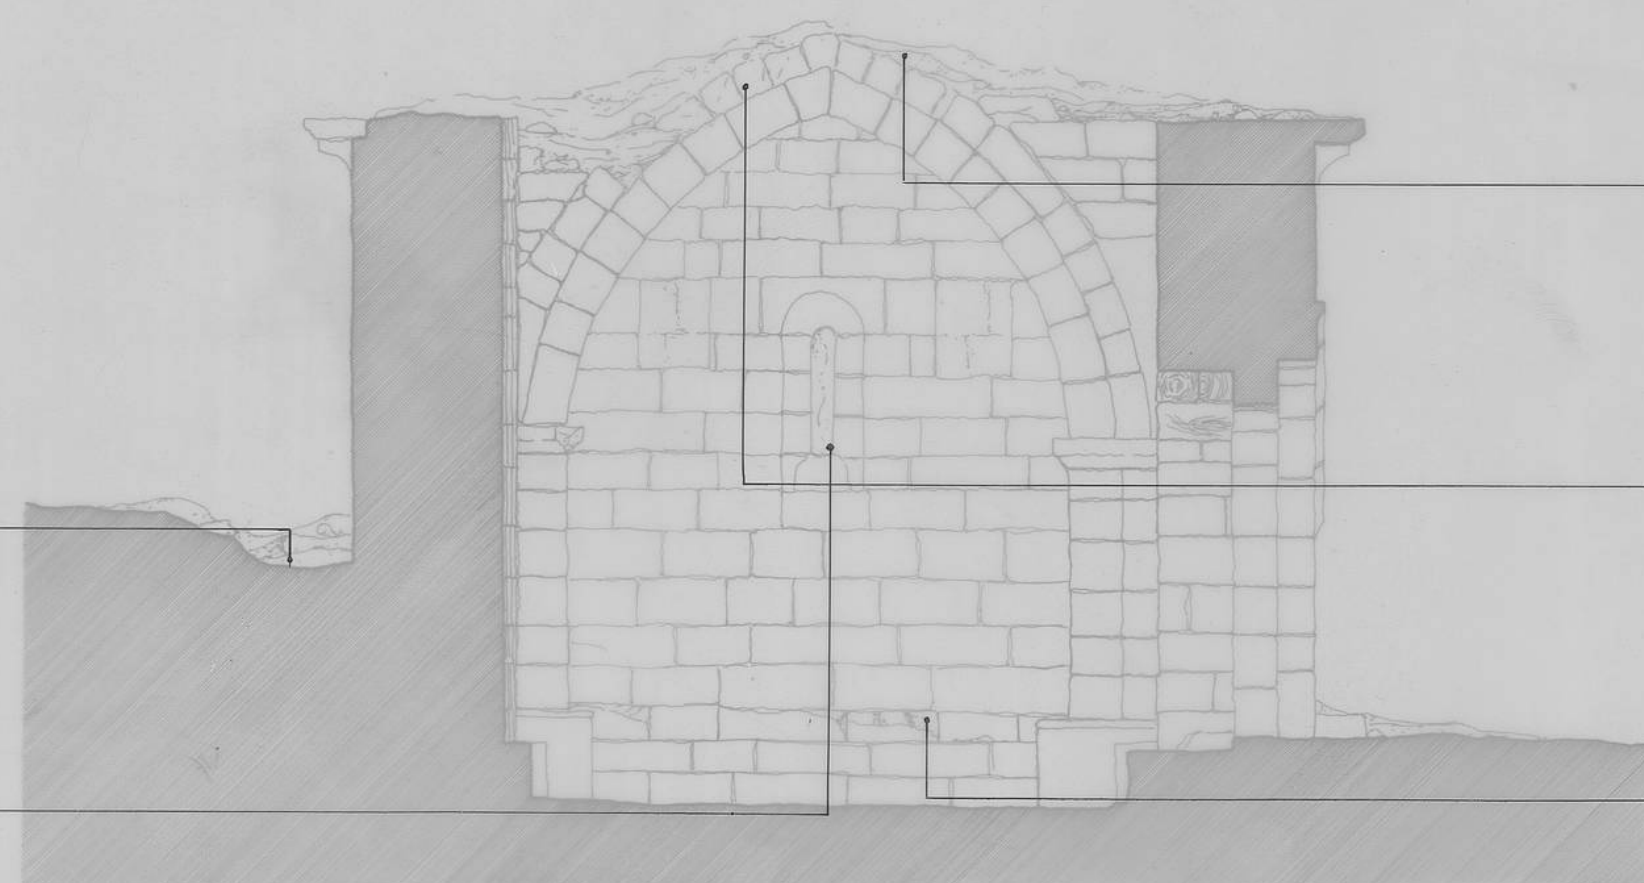
ACUMULACION DE ESCOMBROS Y LA CON-
SIGUIENTE APARICION DE HUMEDAD EN
EL MURO NORTE.

HUECO DEL ABSIDE CEGADO CON MA-
PUESTOS.

ACUMULACION DE ESCOMBROS Y APARI-
CION DE VEGETACION SOBRE BOVE-
DA DEL ABSIDE ORIGINANDO PESO
Y HUMEDAD SOBRE LA MISMA.

PERDIDA DE DOVELAS EN EL AR-
CO TRIUNFAL.

ROTURA DE PIEZAS DE SOLADO Y DE
PIEZAS QUE FORMAN LOS PELDANOS.
