CATALOGO DE BIENES PROTEGIDOS. FICHAS

PLAN ESPECIAL DE REFORMA INTERIOR
"CONJUNTO HISTÓRICO DE MIRANDA DE EBRO"

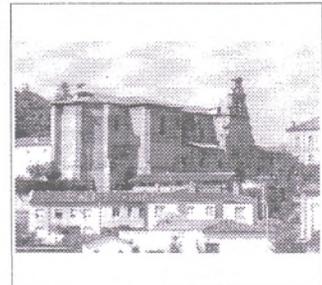
IDENTIFICACION IGLESIA DE LOS SAGRADOS CORAZONES	GRADO DE PROTECCION INTEGRAL	NÚMERO I-1
LOCALIZACION CAMINO CALLEJONDA, nº 1	USO ACTUAL DOTACIONAL RELIGIOSO	CATALOGO DE BIENES PROTEGIDOS
PROPIEDAD ECLESIASTICA	ESTADO DE CONSERVACION BUENO	
TIPOLOGIA DE PARCELA ADOSADA AL CONJUNTO CONVENTUAL	CRITERIOS DE INTERVENCION - Mantenimiento del estado actual de conservación del edificio.	
ESTILO ARQUITECTONICO RENACENTISTA		
SIGLO-ANTIQUEDAD S.XVI-S.XVII

DESCRIPCION
 El templo, de considerables dimensiones, tiene planta basilical con cabecera ochavada y una sola nave a la que se abren tres profundas capillas a cada lado entre los contrafuertes, lo que le convierte en una clásica iglesia conventual. El crucero, aunque no se manifiesta claramente en planta, aparece bien definido en su alzado. Los vértices del ábside y crucero se refuerzan al exterior con contrafuertes coronados por una cornisa moldurada que recorre todo el edificio y confiere una cierta horizontalidad al conjunto, sólo rota por la imponente espadafía que remata la entrada al templo situada en uno de sus laterales. La cabecera y el crucero, contruidos con buena piedra de sillera durante la segunda mitad del siglo XVI, se cubren con grandes bóvedas de cruzeta estrellada, mientras que el resto de los tramos de la nave se rematan con bóvedas de arista, estando los dos últimos ocupados en altura por el coro. La espléndida espadafía que enmarca la entrada de la iglesia es una obra barroca realizada en la última década del siglo XVII, que pone un más que digno colofón a esta iglesia. Se compone de tres cuerpos; en el primero se abre el arco de acceso sobre el que se dispone el gran escudo franciscano; en el segundo, de menor altura, los extremos se curvan a modo de alfileres dando paso al tercero donde el doble cuerpo de campanas con tres vanos de medio punto se remata con un pequeño frontón.

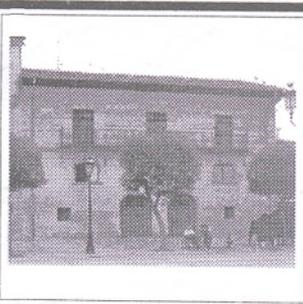
DESCRIPCIÓN
Magnífica casa solariega del mayordazgo de los G1 Delgado, luego condes de Berberana. Consta de planta rectangular y cubierta a dos aguas y responde claramente a una tipología de casa-palacio, con jardín adosado, en la que la planta baja rebaja destinada a las caballerías y las dos superiores a vivienda.
Su fachada simétrica, de gran elegancia, tiene un marcado carácter renacentista pese a algunos elementos de transición. Componen ésta dos cuerpos realizados en piedra. El inferior, de doble altura, presenta dos huecos de entrada con arcos lobulados. El cuerpo superior, realizado en sillería almohadada, sostiene un balcón corrido con rejería barroca al que se abren tres ventanillas. Culmina la fachada un gran alero con cornes labrados de madera a la vista.
La fachada a la calle Independencia es el testero de un alero, perpendicular al cuerpo principal, abierta al jardín. Tiene tres cuerpos, los dos inferiores en mampostería con sillares remarcando los huecos y el superior en ladrillo rústico presidido por un mirador de forma semioctogonal.

El jardín, orientado hacia el río y cerrado por una cuidada tapia de mampostería, es parte integrante y destacada del palacio.

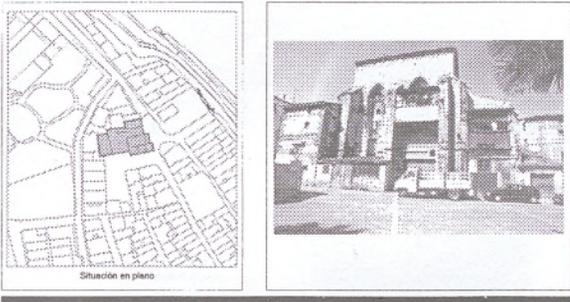
IDENTIFICACION	GRADO DE PROTECCION	NUMERO
IGLESIA DE SAN JUAN	INTEGRAL	1-9
LOCALIZACION	USO ACTUAL	CATÁLOGO DE BIENES PROTEGIDOS
PLAZA DEL MERCADO, nº 12	VIVIENDAS Y LOCAL	
PROPIEDAD	ESTADO DE CONSERVACION	
PARTICULAR	MUY DEFICIENTE	
TIPOLOGIA DE PARCELA	CRITERIOS DE INTERVENCIÓN	
EDIFICACION EXENTA CON CUERPOS ADOSADOS	Resuperación y rehabilitación de todo el conjunto edificado para usos dotacionales públicos Eliminación de construcciones menores anexas Creación de espacio libre público en el terreno vacante	
ESTILO ARQUITECTÓNICO		
GÓTICO		
SIGLO-ANTIGÜEDAD		
S. XIV y XV

DESCRIPCIÓN
 Este edificio de estilo gótico presenta actualmente un estado lamentable, habiendo desaparecido gran parte de la iglesia y utilizándose el resto como viviendas, garaje y almacenes, construcciones que se adosaron a la iglesia a partir de 1.875. La parte principal que se conserva es la antigua cabecera de la iglesia donde destacan los contrafuertes diagonales y dobles en espirales y servido en el centro, los ventanales ojivales con dobles volutas y los moldurones batos que sustentan el alero. En el interior todavía pueden apreciarse las bóvedas de crucería, los relieves de los capiteles, una pila bautismal y restos de la pintura que la adornaba.
 De las edificaciones que se le adosan destacan las levantadas sobre la nave principal, las nº 8 y 9 de la Pza. del Mercado, que responden a pautas constructivas y composicionales muy similares: aleros muy regulares coronados huecos, esquinas e impostas resaltándose sobre el plano de fachada y trasladando el juego de sus esgrifos, mientras que el resto de muros se construye en sillarejo (nº 8) o en ladrillo (nº 9). Los huecos en ambos casos son de arco rebajado y se estructuran en perfecto orden, destacando los grandes portones de madera y algunos detalles como los grandes alfileres de los huecos superiores del nº 9 y su cornisa de piedra frente al alero de madera de su vecino.

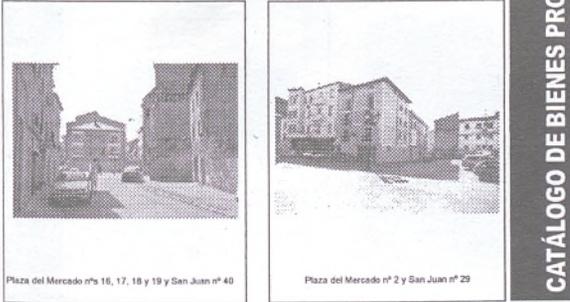
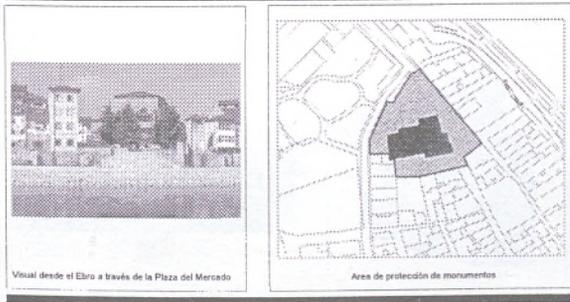
IDENTIFICACION	GRADO DE PROTECCION	NUMERO
IGLESIA DE SAN JUAN	INTEGRAL	1-9

AREAS DE PROTECCIÓN DE MONUMENTOS
 Como edificio declarado monumento histórico-artístico dispone de un área de protección que afecta al conjunto de edificaciones que le dan frente así como al espacio urbano que conlleva su entorno inmediato. Estas son: Los nºs 2, 7, 7 A, 16, 17, 18 y 19 de la Plaza del Mercado y los nºs 29 y 40 de la calle San Juan así como la visual desde el Ebro a través de la Plaza del Mercado. Cualquier actuación sobre el área de protección requerirá informe técnico de su adecuación a las condiciones de puesta en valor del entorno del monumento.

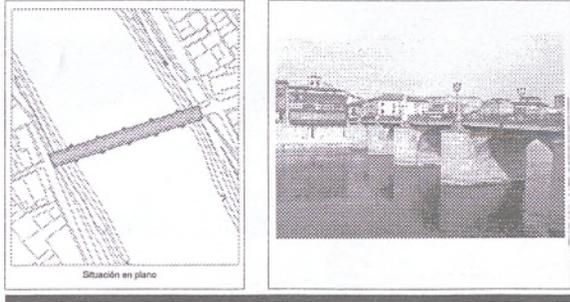
IDENTIFICACION	GRADO DE PROTECCION	NUMERO
PUENTE DE CARLOS III	INTEGRAL	1-10
LOCALIZACION	USO ACTUAL	CATÁLOGO DE BIENES PROTEGIDOS
CALLE REAL AGUENDE-REAL ALLENDE	VARIO RODADO Y PEATONAL	
PROPIEDAD	ESTADO DE CONSERVACION	
MUNICIPAL	ACEPTABLE	
TIPOLOGIA DE PARCELA	CRITERIOS DE INTERVENCIÓN	
OBRA CIVIL AISLADA	Otros de acondicionamiento y urbanización para la peatonalización preferente Limpieza de sillares y mantenimiento de barandillas elementos auxiliares	
ESTILO ARQUITECTÓNICO		
NEOCLÁSICO		
SIGLO-ANTIGÜEDAD		
S. XVIII (1.755)

DESCRIPCIÓN
 Es el puente emblemático de la ciudad, eje fundamental para la conexión entre los dos barrios tradicionales de Agüende y Allende y pieza importante del antiguo camino real, precedente de la actual Nacional I, trazado en época del rey Carlos III, al que debe su nombre.
 El puente empezó a construirse en 1.775 por los arquitectos Francisco Alejo de Aranguren y Pedro del Mazo para sustituir a otro precedente que fue destruido por la famosa riada de aquel año. Tiene una longitud de 106 metros que salva mediante seis arcos de medio punto apoyados sobre tajamares con remates semicilíndricos, y posee manguarlas protectoras del cauce del río. Todo el puente es obra de sillaria, destacando como figuras principales los dos leones adosados con los escudos municipal y real que, elevados sobre monolitos, se abran sobre el apoyo central.

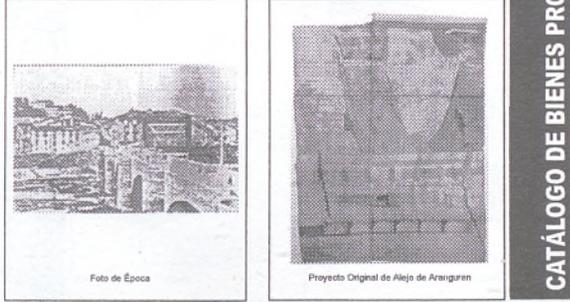
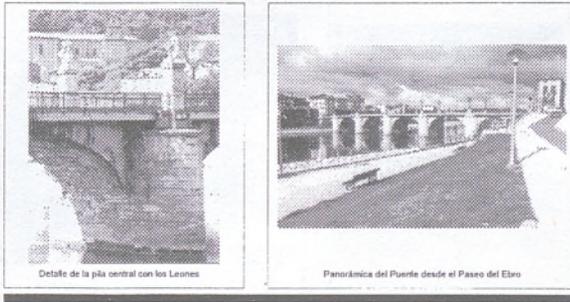
IDENTIFICACION	GRADO DE PROTECCION	NUMERO
PUENTE DE CARLOS III	INTEGRAL	1-10

OBSERVACIONES
 A principios del siglo actual se ensanchó el tablero para permitir la circulación rodada en ambos sentidos y se instaló la barandilla metálica que protege los aceros, sustituyéndose el antiguo perfil de piedra, según el proyecto del ingeniero Federico Keller. Conjuntamente se trasladaron los leones con los escudos de la villa y la monarquía de la embocadura del puente en el lado de Allende a las pilas centrales del puente.

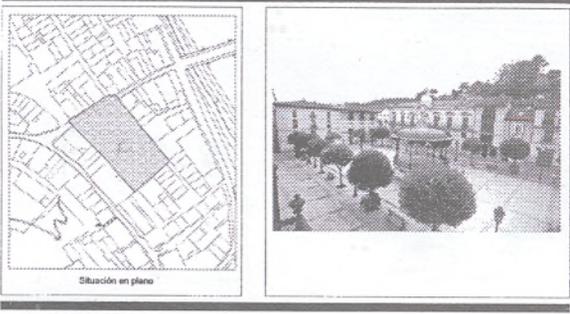
IDENTIFICACIÓN	TIPO DE PROTECCIÓN	NÚMERO
PLAZA DE ESPAÑA	ZONAS URBANAS	Z-1
LOCALIZACIÓN	USO ACTUAL	CATÁLOGO DE BIENES PROTEGIDOS
PLAZA DE ESPAÑA	ESPACIO PÚBLICO	
PROPIEDAD	ESTADO DE CONSERVACIÓN	
PÚBLICA	ACEPTABLE	
MORFOLOGÍA	CRITERIOS DE INTERVENCIÓN	
RECTANGULAR	- Mantener la imagen formal del conjunto edificado que conforma sus alzados - Continuidad de línea de cornisa y situras en las fachadas e la Plaza - Tratamiento peatonal preferente del tramo de la calle Real de Aquende entre la plaza y el puente	
ESTILOS ARQUITECTÓNICOS	VALORES PROTEGIBLES	
RENACENTISTA, NEOCLÁSICO Y POPULAR	Fachadas , templete, arbolado, carácter peatonal	
SIGLO-ANTIQUEDAD		
S.XIV - S.XX

DESCRIPCIÓN
 Antigua plaza del Rey, constituye un interesante espacio estadal, ubicado en el corazón del casco medieval del viejo barrio de Aquende y abierto a la calle Real, que queda formalizado por un templete de muros en su zona central y un rectángulo perimetral arbolado con bancos. Adquiere su configuración actual durante las primeras décadas de este siglo, conformando un amplio espacio urbano moderno en el interior de una estructura urbanística medieval. Presenta una tipología edificatoria característica de finales del siglo pasado y principios de éste, aunque con algunos edificios más antiguos, pues a ella se asoman alguna de las obras más significativas de la arquitectura civil mirandesa, como los dos pasados biselados del siglo XVI o el edificio neoclásico del Ayuntamiento.

OBSERVACIONES
 El tratamiento peatonal con que cuenta la plaza de España es relativamente reciente, pues hasta finales de los años 80 tenía circulación rodada en todo su perímetro. La formalización del actual espacio data de los años 20, cuando fueron derribados los edificios que la separaban de la calle Real de Aquende.

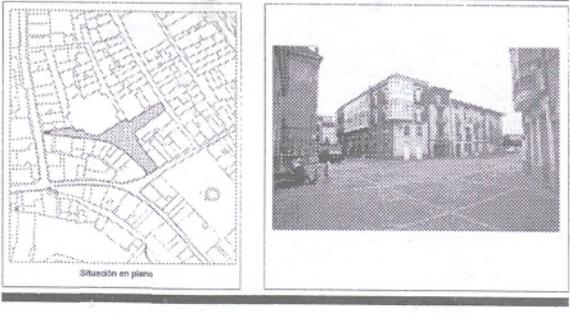
IDENTIFICACIÓN	TIPO DE PROTECCIÓN	NÚMERO
PLAZA DE SANTA MARÍA	ZONAS URBANAS	Z-2
LOCALIZACIÓN	USO ACTUAL	CATÁLOGO DE BIENES PROTEGIDOS
PLAZA Y TRAVESÍA DE SANTA MARÍA	ESPACIO PÚBLICO	
PROPIEDAD	ESTADO DE CONSERVACIÓN	
PÚBLICA	ACEPTABLE	
MORFOLOGÍA	CRITERIOS DE INTERVENCIÓN	
IRREGULAR	- Mantener la imagen formal del conjunto edificado que conforma sus alzados - Colmatación de solares vacantes con proyectos rigurosos que respeten la parcelación - Incorporar mobiliario urbano y arbolado	
ESTILOS ARQUITECTÓNICOS	VALORES PROTEGIBLES	
GÓTICO, ECLECTICO Y POPULAR	Fachadas , templete, arbolado, carácter peatonal	
SIGLO-ANTIQUEDAD		
S.XIV - S.XX

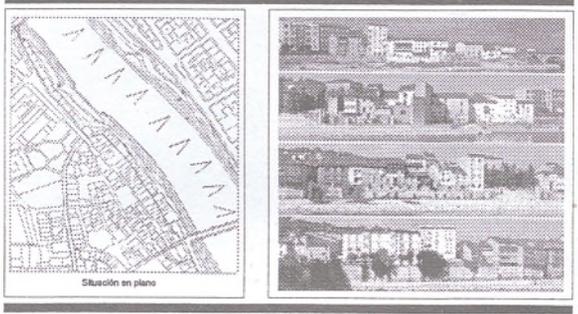
IDENTIFICACIÓN	TIPO DE PROTECCIÓN	NÚMERO
ALZADO DE AQUENDE AL EBRO	VISUALES	V-1
LOCALIZACIÓN	USO ACTUAL	CATÁLOGO DE BIENES PROTEGIDOS
DEL PUENTE DE CARLOS III AL DEL FERROCARRIL	VIVIENDAS, MUCHAS VACANTES	
PROPIEDAD	ESTADO DE CONSERVACIÓN	
PARTICULAR	DEFICIENTE	
MORFOLOGÍA	CRITERIOS DE INTERVENCIÓN	
LONGITUDINAL	- Mantener la imagen formal del conjunto edificado que conforma el alzado del Ebro - Recuperación de elementos característicos - Gamas de colores azules y tradicionales en conjunto histórico, eliminando los blancos y colores estridentes en los paramentos	
ESTILOS ARQUITECTÓNICOS	VALORES PROTEGIBLES	
POPULAR	Fachadas , templete, arbolado, carácter peatonal	
SIGLO-ANTIQUEDAD		
S.XVII - S.XX

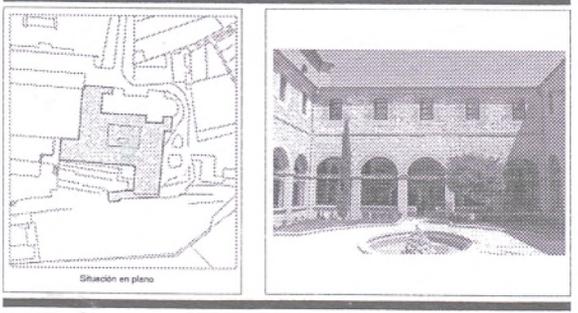
IDENTIFICACIÓN	GRADO DE PROTECCIÓN	NÚMERO
ANTIGUO CONVENTO DE SAN FRANCISCO	ESTRUCTURAL	E-1
LOCALIZACIÓN	USO ACTUAL	CATÁLOGO DE BIENES PROTEGIDOS
CAMINO CALLEJONDA, nº 1	HOSPEDERÍA	
PROPIEDAD	ESTADO DE CONSERVACIÓN	
PARTICULAR	BUENO, RECÉN REHABILITADO	
TIPOLOGÍA DE PARCELA	CRITERIOS DE INTERVENCIÓN	
EDIFICACIÓN EXENTA CON LA IGLESIA ADOSADA	- Mantener el edificio en sus actuales condiciones - Conservación de elementos significativos: claustro, fachadas interiores, jardines	
ESTILO ARQUITECTÓNICO	ACTUACIONES EXCEPCIONALES	
BARROCO	Las de adecuación a normativa sectorial	
SIGLO-ANTIQUEDAD		
S. XVI - S. XX

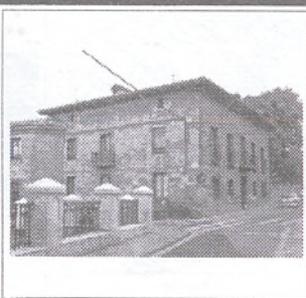
IDENTIFICACION CASA DE DON LOPE	GRADO DE PROTECCION ESTRUCTURAL	NÚMERO E-6
LOCALIZACION CALLE S. FRANCISCO, nº 1	USO ACTUAL VIVIENDA	CÁTALOGO DE BIENES PROTEGIDOS
PROPIEDAD PARTICULAR	ESTADO DE CONSERVACION ACEPTABLE	
TIPOLOGÍA DE PARCELA EDIFICACION EXENTA, CON UN LATERAL ADOSADO	CRITERIOS DE INTERVENCIÓN - Tratamiento global de fachada - Conservación del jardín y su cerramiento como parte integrante del conjunto protegido - Corrección de tendidos aéreos - Contenedor con capacidad de adecuación de usos	
ESTILO ARQUITECTÓNICO NEOCLÁSICO	ACTUACIONES EXCEPCIONALES Obras de adaptación a usos singulares	
SILO-ANTIQUEDAD S. XVII		
DESCRIPCIÓN Casa de planta rectangular que se desarrolla en bloque exento de dos alturas más un ático abuhardado. La fachada principal obedece a una composición simétrica, con huecos adintelados y recercados, sin más recarga ornamental que la que aporta la rejería barroca que cubre las ventanas del cuerpo inferior y los antepechos de los balcones, en la planta noble. Sobre la portada se sitúa el balcón principal, flanqueado por otros cuatro menores de planta arquada. Toda la fachada principal está realizada con sillera mientras que las otras se construyen con mampostería aunque todo ello ha recibido un posterior revoco en las juntas. Una línea de imposta separa el piso superior del inferior. El tejado es a cuatro aguas con un gran alero de canchales de madera sin tallar, que vino a reemplazar a otro anterior.

OBSERVACIONES Posee un excelente jardín con arbolado de gran porte en su zona posterior con límites a la calle de la Independencia.

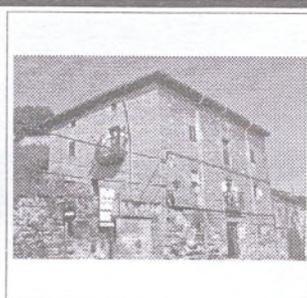
OBSERVACIONES La planta baja presenta sillares carcomidos por el mal de la piedra.

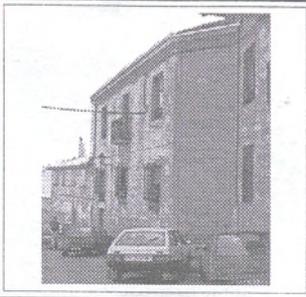
OBSERVACIONES La calle Tenerías está bastante degradada, el pavimento casi inexistente, su uso como aparcamiento y el estrechamiento final de su trazado, la convierten en un espacio bastante residual que debería corregirse.

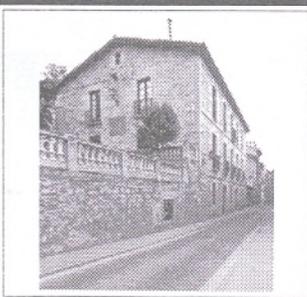
IDENTIFICACION CASA DE LA JUVENTUD	GRADO DE PROTECCION ESTRUCTURAL	NÚMERO E-9
LOCALIZACION CALLE DE LA FUENTE, nº 22	USO ACTUAL DOTACIONAL CULTURAL Y ASISTENCIAL	CÁTALOGO DE BIENES PROTEGIDOS
PROPIEDAD MUNICIPAL	ESTADO DE CONSERVACION BUENO	
TIPOLOGÍA DE PARCELA EDIFICACION EXENTA	CRITERIOS DE INTERVENCIÓN - Mantenimiento del estado actual de conservación del edificio. - Conservación del jardín anexo (Jardín Botánico) y su muro de cerramiento como parte del conjunto protegido.	
ESTILO ARQUITECTÓNICO NEOCLÁSICO	ACTUACIONES EXCEPCIONALES	
SILO-ANTIQUEDAD S. XVIII		
DESCRIPCIÓN La antigua casona de los Enciso, usada posteriormente como residencia de monjes, ha sido adquirida por el Ayuntamiento y rehabilitada para Casa de la Juventud, completándose la actuación con la conversión del huerto de la casa en jardín botánico. Se trata de un edificio de planta rectangular, de tres alturas y cubierta a dos aguas, de potente volumetría, con los acabados habituales en este tipo de casonas: sillares enmarcando huecos, esquinas e impostas, mampostería en muros, carpintería de madera y rejería en huecos, aleros con canes de madera y haja curva. Todas las fachadas presentan una composición muy ordenada con una clara jerarquía en la disposición de huecos.

OBSERVACIONES La entrada al jardín botánico se hace por el antiguo nº 2 de la calle S. Francisco, también añadido al conjunto, al desaparecer la edificación allí existente. Cobriría la posibilidad de ampliar el citado jardín con el terreno adyacente de la ladera del monte.

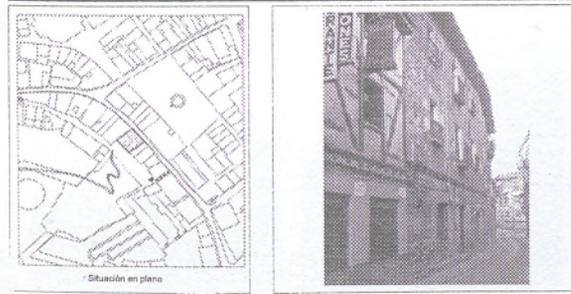
OBSERVACIONES Como en casi todos los edificios de la calle de la Fuente el tráfico rodado ha empujado considerablemente la piedra de las fachadas.

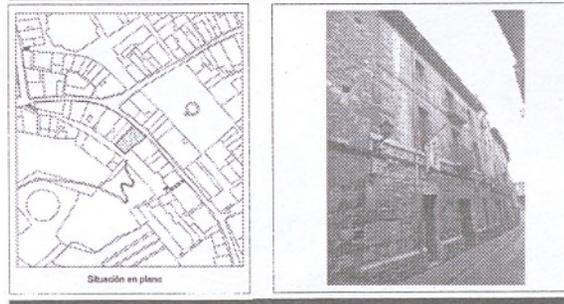
OBSERVACIONES La estrechez de las aceras en la calle de la Fuente hace especialmente incomoda para el tránsito peatonal.

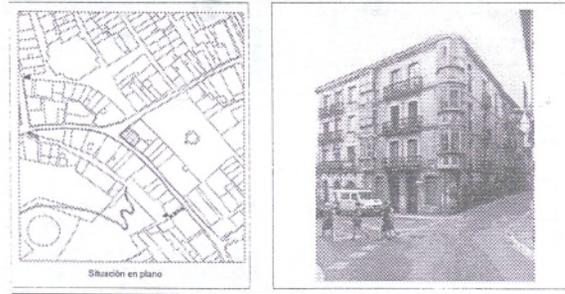
OBSERVACIONES
La planta baja de la calle de la Fuente presenta dos huecos cegados y necesita un urgente lavado de cara que podría hacerse extensivo a todo el edificio.

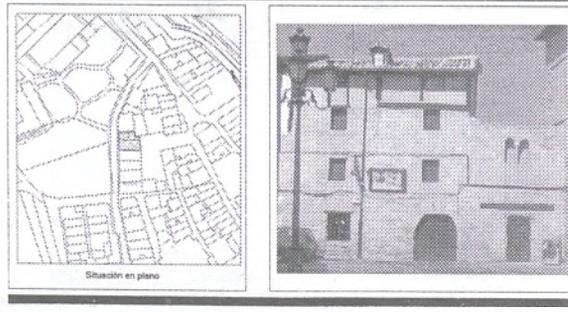
OBSERVACIONES
Los restos góticos conforman el cierre de un solar sin edificación que podría abrirse para facilitar un paso a la calle del Oroncio o incorporarse a la rehabilitación del conjunto de la Iglesia de San Juan. La ventana cobrera cobraría mayor relevancia si se suprimiera el muro posterior que la cierra.

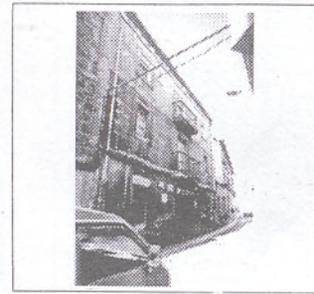
OBSERVACIONES La fachada está muy sucia por el elevado tránsito rodado de la calle. Presenta un estado de semiabandono.

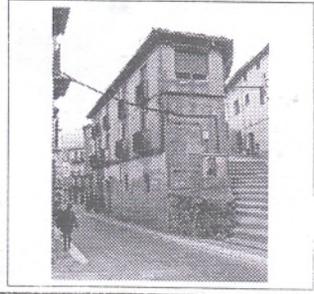
IDENTIFICACIÓN CASA EN REAL AQUEUDE 18	GRADO DE PROTECCIÓN AMBIENTAL	NÚMERO A-5
LOCALIZACIÓN CALLE REAL AQUEUDE, nº 18	USO ACTUAL VIVIENDAS, ALGUNAS VACANTES	CÁTALOGO DE BIENES PROTEGIDOS
PROPIEDAD PARTICULAR	ESTADO DE CONSERVACIÓN REGULAR	
TIPOLOGÍA DE PARCELA EDIFICACIÓN EN ESQUINA	CRITERIOS DE INTERVENCIÓN - Rehabilitación integral manteniendo volumetría - Limpieza de fachadas principales - Tratamiento de la fachada a calle del Castillo - Conexión de tendidos aéreos y de instalaciones en la cubierta. - Sustitución de carpintería metálica	
ESTILO ARQUITECTÓNICO POPULAR	VALORES PROTEGIBLES Volumetría, aleros, puerta y balcones	
SIGLO-ANTIGÜEDAD S. XIX		
DESCRIPCIÓN Peculiar edificio que ocupa la confluencia sesgada y en desnivel de las calles Real Aqueude y del Castillo, adaptándose a ella mediante una tercera fachada achaflanada con un contrafuerte saliente en su base. A pesar de la apertura en la última planta de ésta de un hueco de dimensiones y carpintería disonante y de que su acabado enlucado se encuentra sucio y deteriorado, su construcción en piedra, su alero corrido por las tres fachadas, los balcones y su buena puerta de madera hacen que su imagen forme parte sustantiva de la del conjunto del casco. En este lugar, donde se juntan estas dos calles con la del Ornelco, estuvo situada en tiempos la puerta principal de acceso al recinto amurado desde el camino Real, conocido como de San José o de Barboza.

OBSERVACIONES A él se adosa un contrafuerte en pliso de donde arrancan las escaleras y la rampa de ascensión a la calle del Castillo.

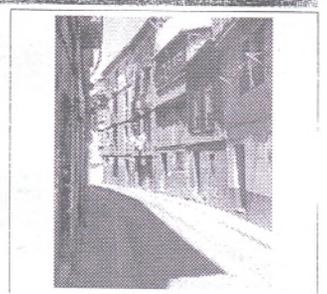
OBSERVACIONES Las estrechas aceras de la calle de la Fuente dificultan el tránsito peatonal y el acceso de los moradores a sus viviendas, y el exceso de tráfico de la misma provoca el envejecimiento de sus fachadas.

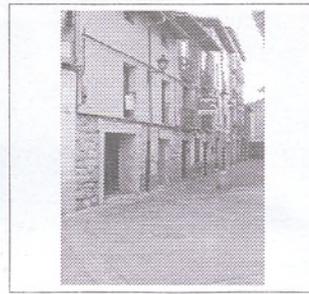
OBSERVACIONES
Las persianas metálicas que cierran los locales de buena parte del casco y las carpinterías de aluminio que profieren en los portales, no contribuyen, como en este caso, a favorecer la imagen propia del recinto histórico

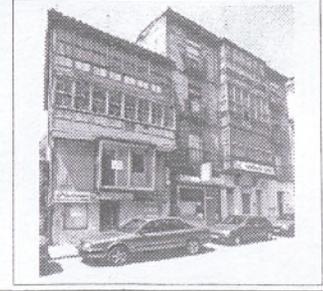
DESCRIPCIÓN
 Son sus miradores de madera los que infunden carácter a estos dos edificios que a pesar de sus diferencias consiguen ofrecer un conjunto armonizado compensando la horizontalidad de la galería corrida que ocupa la totalidad de la fachada de uno, con la verticalidad del cuerpo de miradores que enfatiza el eje de simetría del otro. Constar la presencia de algún elemento neoclásico sin excesivo interés por su amplitud y mal estado como el pequeño mirador-escapante de la primera planta del nº 8. El acabado a base de enfoscado abajardado imitando sillares es característico de los edificios de esta época.

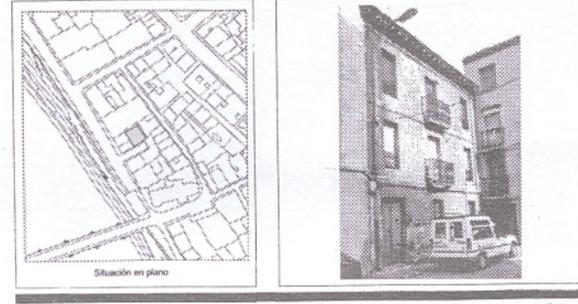
OBSERVACIONES Las ménsulas de los balcones centrales han sufrido serias pérdidas de masa quedando la piedra profundamente descamada.

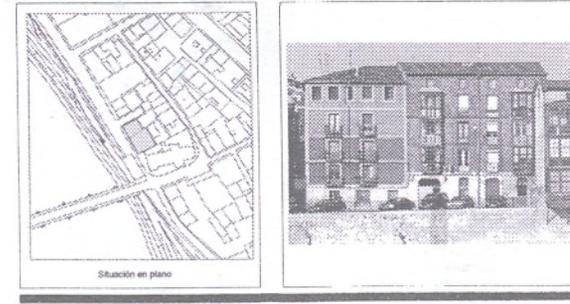
OBSERVACIONES Forman parte del entorno inmediato de la iglesia del Espíritu Santo, y del alzado más digno del paseo del Ebro en Alameda. El nº 6 fue recreado una planta, introduciendo una disposición de huecos ajena al resto de la fachada que distorsiona el alzado original.

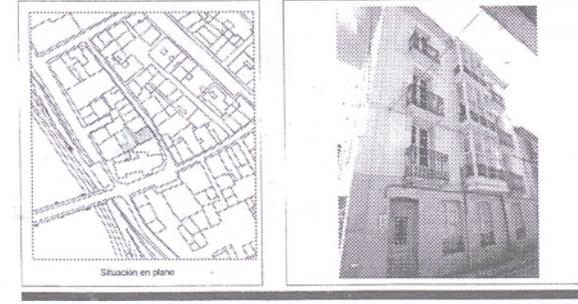
OBSERVACIONES La liberación del entorno de la iglesia del Espíritu Santo implica que una de las medianeras de este edificio pase a ser fachada con lo que habría que considerar su tratamiento.
