2003 - 2007

CATÁLOGO DE OBRAS RESTAURADAS
CENTRO DE CONSERVACIÓN Y RESTAURACIÓN
DE BIENES CULTURALES DE CASTILLA Y LEÓN

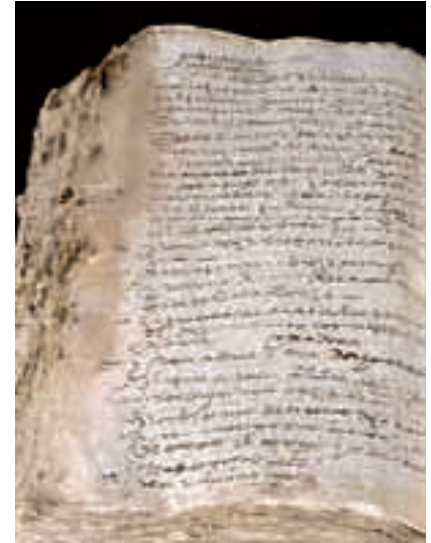
Detalle de estado inicial

La naturaleza metaloácida de las tintas, ha provocado la degradación química del soporte por corrosión, llegando a la propia desintegración del papel por cremación y con ello, las consiguientes pérdidas en los trazos.

La cubierta de pergamino presenta deshidratación y deformación, así como abundantes arrugas causadas por las tensiones al dilatarse y contraerse el material proteico, suciedad generalizada e incrustada en los poros, problema que se acentúa en la zona del lomo. En el plano inferior aparecen pérdidas de soporte, a modo de perforaciones, producidas por especies bibliófagas. También se observa degradación por microorganismos. Las cintas de los cierres, se conservan en muy mal estado, habiendo desaparecido las del plano inferior.

Laminación manual con papel japonés tisú de máxima transparencia en aquellas hojas o zonas del soporte altamente degradadas por la acción de los microorganismos, así como en las que están afectadas por la corrosión de las tintas metaloácidas.

Debido al grosor del libro, y ante la dificultad para manejarlo con el consiguiente riesgo que implica para su conservación, se encuadernó en tres volúmenes correlativos, realizando una nueva encuadernación de pergamino para cada uno de ellos, basadas en el modelo original de encuadernación flexible. Caja de conservación realizada con cartón neutro cubierta de tela.

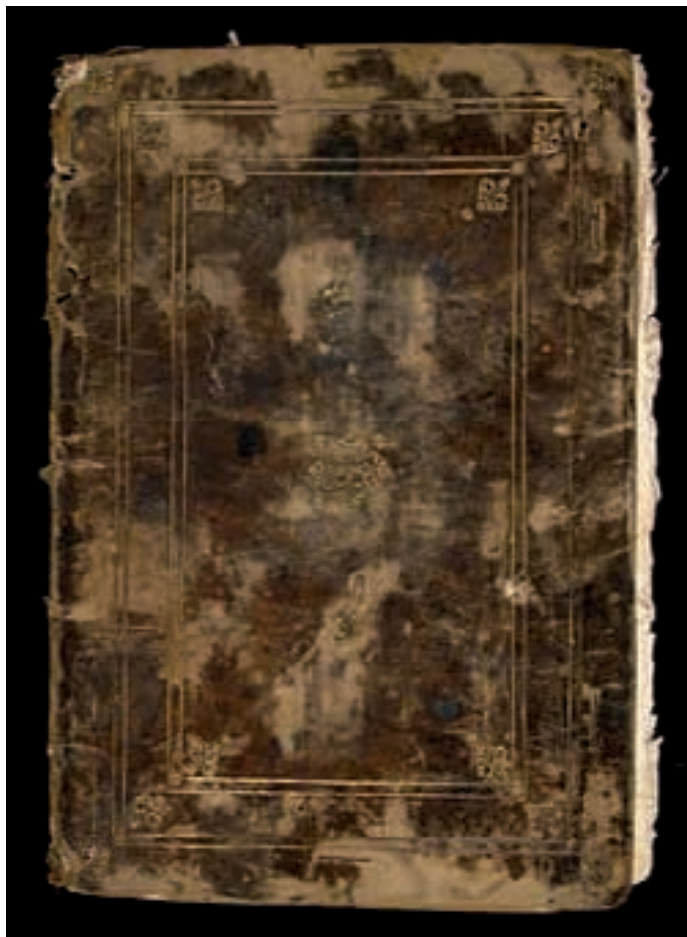
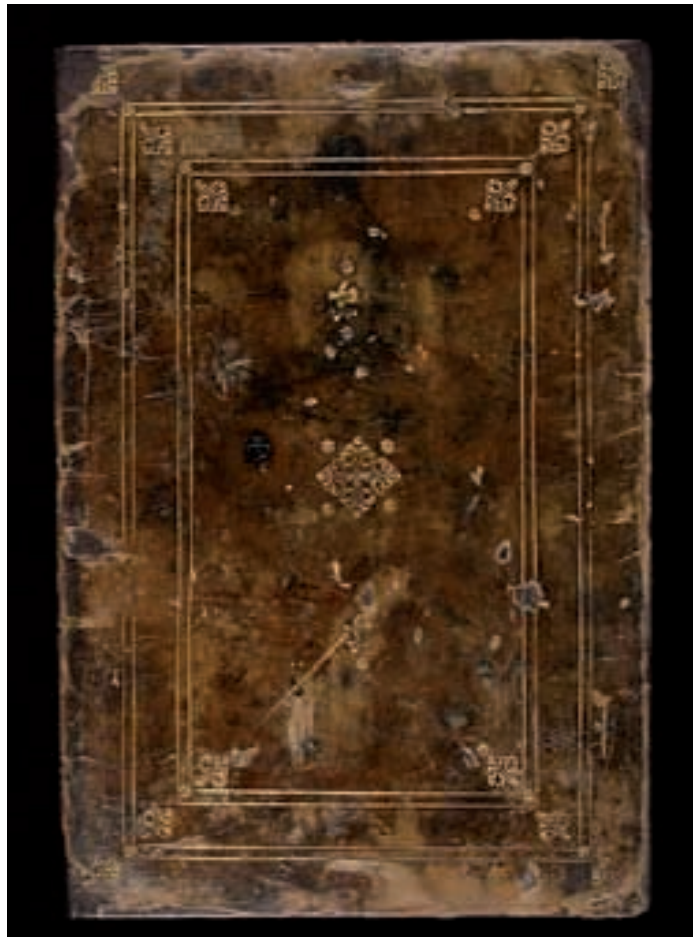
Estado inicial de la cubierta

Estado final de la cubierta

La encuadernación presenta deshidratación, roces, erosión en cara flor, pérdida de piel en esquinas y zona del lomo. Tapas afectadas por galerías causadas por insectos bibliófagos, con pérdida parcial de piel en zona anterior y posterior de la cubierta. Costura en pésimo estado, con rotura del hilo que afecta a primeros y últimos cuadernillos.

La encuadernación se inició con costura a la española con hilo de lino sobre cinco nervios dobles de piel. Se redondea el lomo y se sacaron cajos para ajustar las nuevas tapas. El lomo se reforzó con tela de lino y papel kraff. Las tapas biseladas se fijaron al cuerpo del libro mediante orificios de penetración realizados en el cartón por donde pasan los nervios, risclados y fijados con cola polivinílica. Debido al estado de conservación de la cubierta original, se dotó de una nueva piel sirviendo como elemento básico al libro, sobre la que se superpuso la existente mediante engrudo. Se realizó caja de conservación adaptada a la medida de la obra.

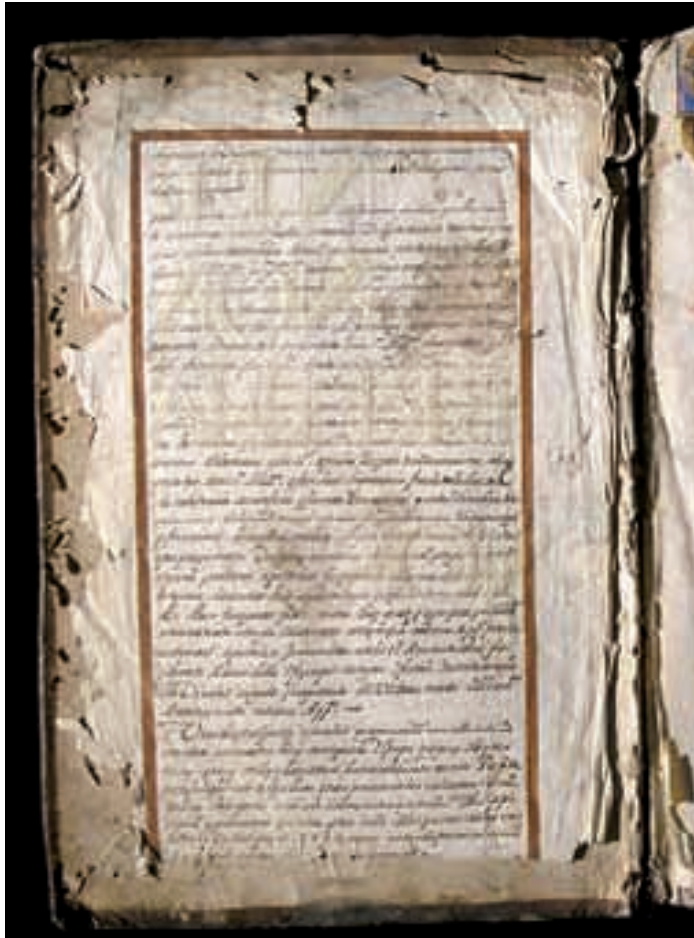
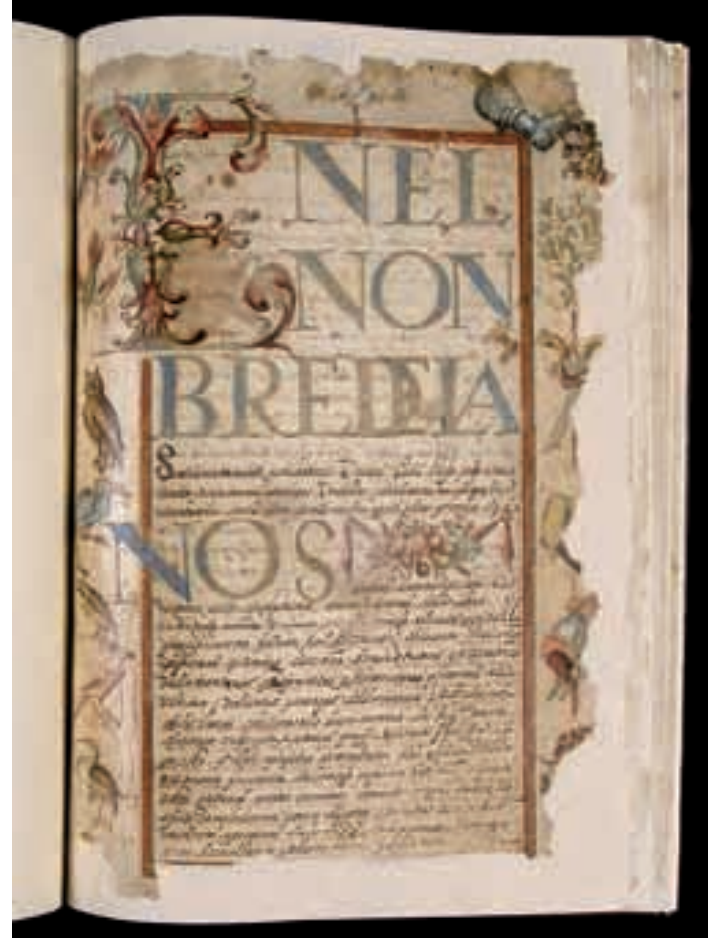
La obra presenta un lamentable estado de conservación favorecido por uso, almacenamiento y manipulación inadecuada. Condiciones desfavorables de orden climático provocaron deshidratación del material celulósico, pérdida del soporte en zona perimetral que afecta a primeras y últimas hojas, pérdida puntual de materia y elementos sustentados por agentes bibliófagos, pérdida de adhesión y difuminación local de pigmentos, por envejecimiento del aglutinante y movimientos de contracción-dilatación del soporte celulósico. Oxidación de las tintas metaloácidas. El pH inicial con un valor de 6.50.

Estado inicial del cuerpo del libro

Estado final del cuerpo del libro

algodón y lino. Laminación de los bifolios empleando un agente protector transparente, unido al soporte original con metil-celulosa rebajado en agua. Secado y alisado entre tableros utilizando prensa manual a poca presión.

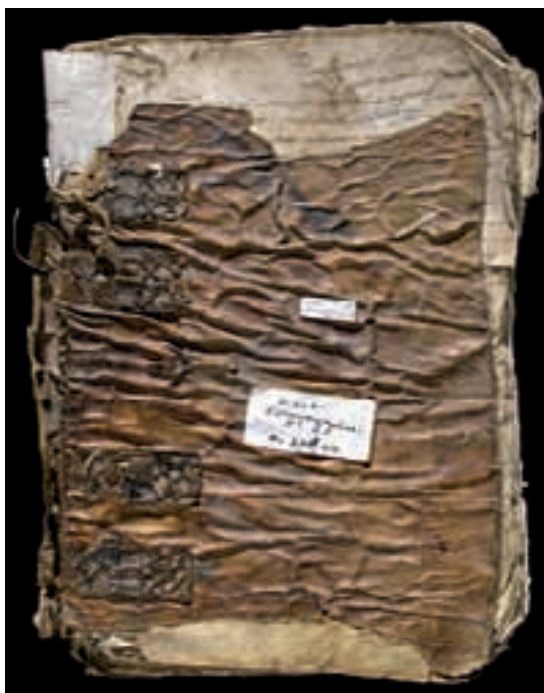
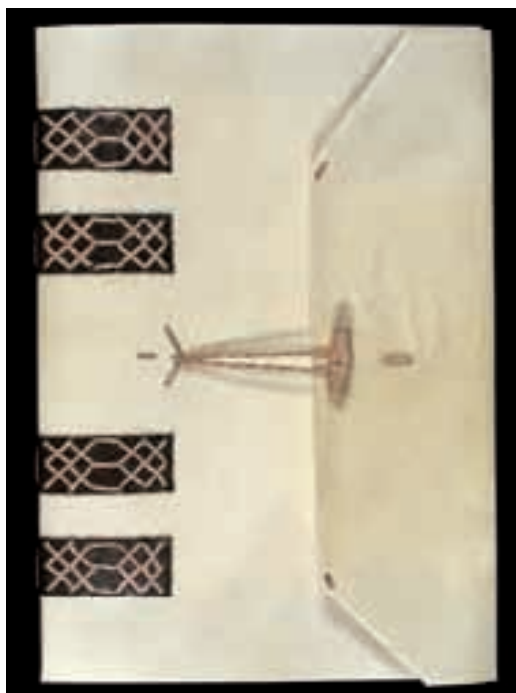
LIBRO PRIMERO DE ENTERRAMIENTOS

Cubierta. Estado inicial

Las cubiertas y broches correspondientes al “Libro de Bautismos” y “Libro de Difuntos” aparecen en buen estado de conservación. La cubierta del “Libro de Enterramientos”, presenta un lamentable estado por fenómenos físico-químicos. Las bandas de piel incompletas, por desgaste, exfoliación y deshidratación. La tracería desprendida de sus puntos de unión, con pérdida de los elementos que la componen. La estructura interna de los tres libros presenta rigidez de nervios y rotura de hilo de la costura, con desplazamiento en los primeros y últimos cuadernillos.

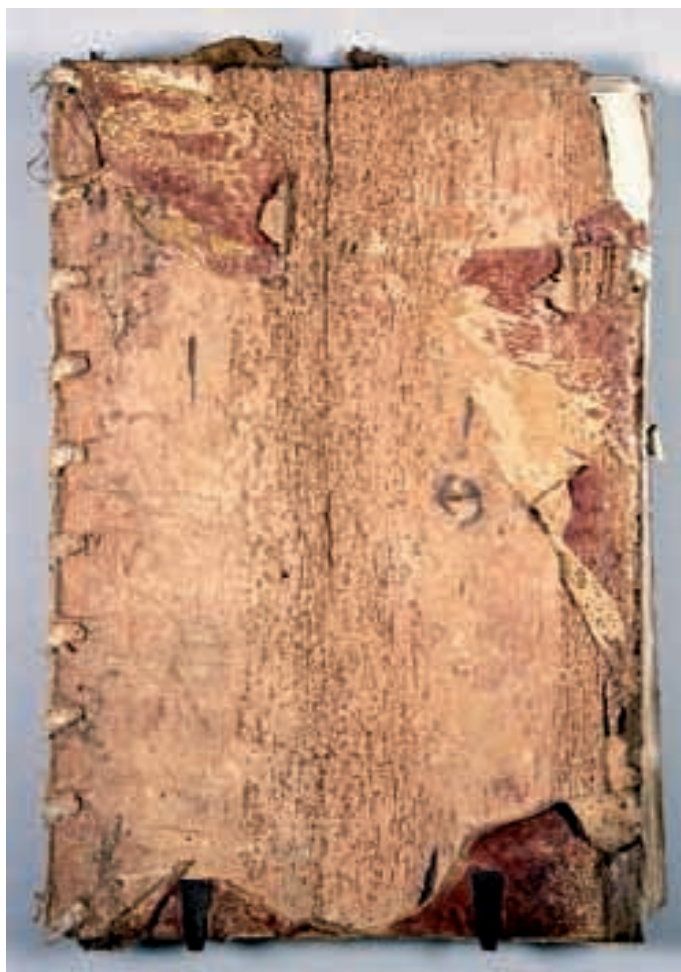
Estado inicial. Tapa de madera desprotegida de la cubierta

encontraban prácticamente al descubierto mostrando los ensamblajes de las piezas que las constituyen. De la misma forma la zona del lomo estaba totalmente desprotegida aunque los nervios estaban en un estado aceptable, así como las cabezadas que se mantenían unidas a las tapas pero con fracturas del hilo y pérdidas del mismo.

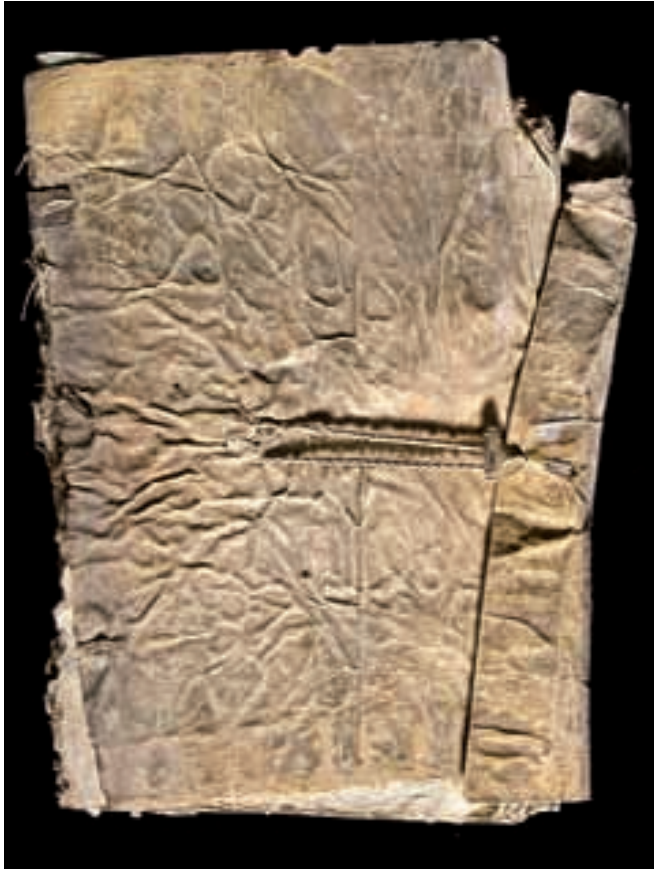
La cubierta de pergamino, presentaba un alto grado de degradación debido a circunstancias ambientales y bióticas, principalmente en la parte inferior derecha donde aparecen grandes pérdidas y manchas oscuras, que han provocado a la pudrición del soporte. Los cambios ambientales de humedad y temperatura han producido la deshidratación del soporte y la deformación del mismo, así como abundantes arrugas causadas por las tensiones de dilatación y contracción. Abundante suciedad generalizada e incrustada en los poros, manchas de origen variado, óxido, humedad, grasa y pigmentación causada por hongos.

El hilo de la costura se encontraba fracturado por diversos sitios y no mantenía la unión del cuerpo del libro

Estado inicial de la encuadernación

limpieza mecánica, limpieza e hidratación en baño de agua y etanol (30/70 %). Secado y alisado. Reintegración de zonas perdidas con pergamino nuevo de similares características al original empleando cola Henkel A₃₄K₃.

Formación del cuerpo del libro: Colocación de nuevas hojas de respeto y guardas. Costura a la española con cuatro nervios naturales de piel de badana. Refuerzos en el lomo de tela neutra de algodón en los entrenervios. La cubierta de pergamino se reforzó en su interior con estracillas forradas de papel blanco. Reproducción tanto de las dos tiras de cuero marrón con su decoración de crucetas enlazadas en el lomo y parte de los planos de la encuadernación, como de las cintas del sistema de cierre.

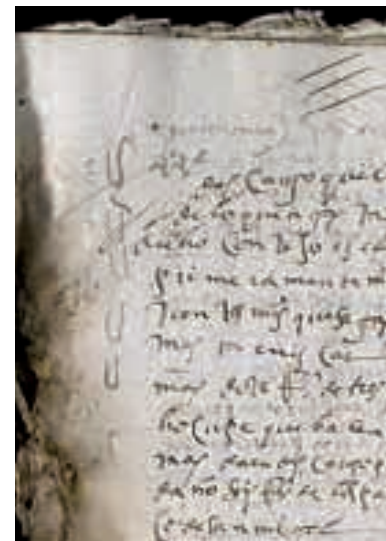
Estado inicial del cuerpo del libro

La cubierta de pergamino presenta un alto grado de degradación debido a circunstancias ambientales y bióticas, presentando grandes pérdidas de material y manchas oscuras que han llevado a la pudrición del soporte. Los cambios ambientales de humedad y temperatura han producido la deshidratación del soporte y la deformación del mismo, así como abundantes arrugas causadas por las tensiones de dilatación y contracción. Abundante suciedad generalizada e incrustada en los poros, manchas de origen variado –óxido, humedad, grasa y pigmentación causada por hongos– y pérdidas de soporte. El hilo de la costura está fracturado por diversos sitios y no mantiene la unión del cuerpo del libro.

Desmontaje del cuerpo del libro y de la cubierta, realizando previamente una numeración a lápiz, esquema de la estructura interna y relación de cuadernillos.

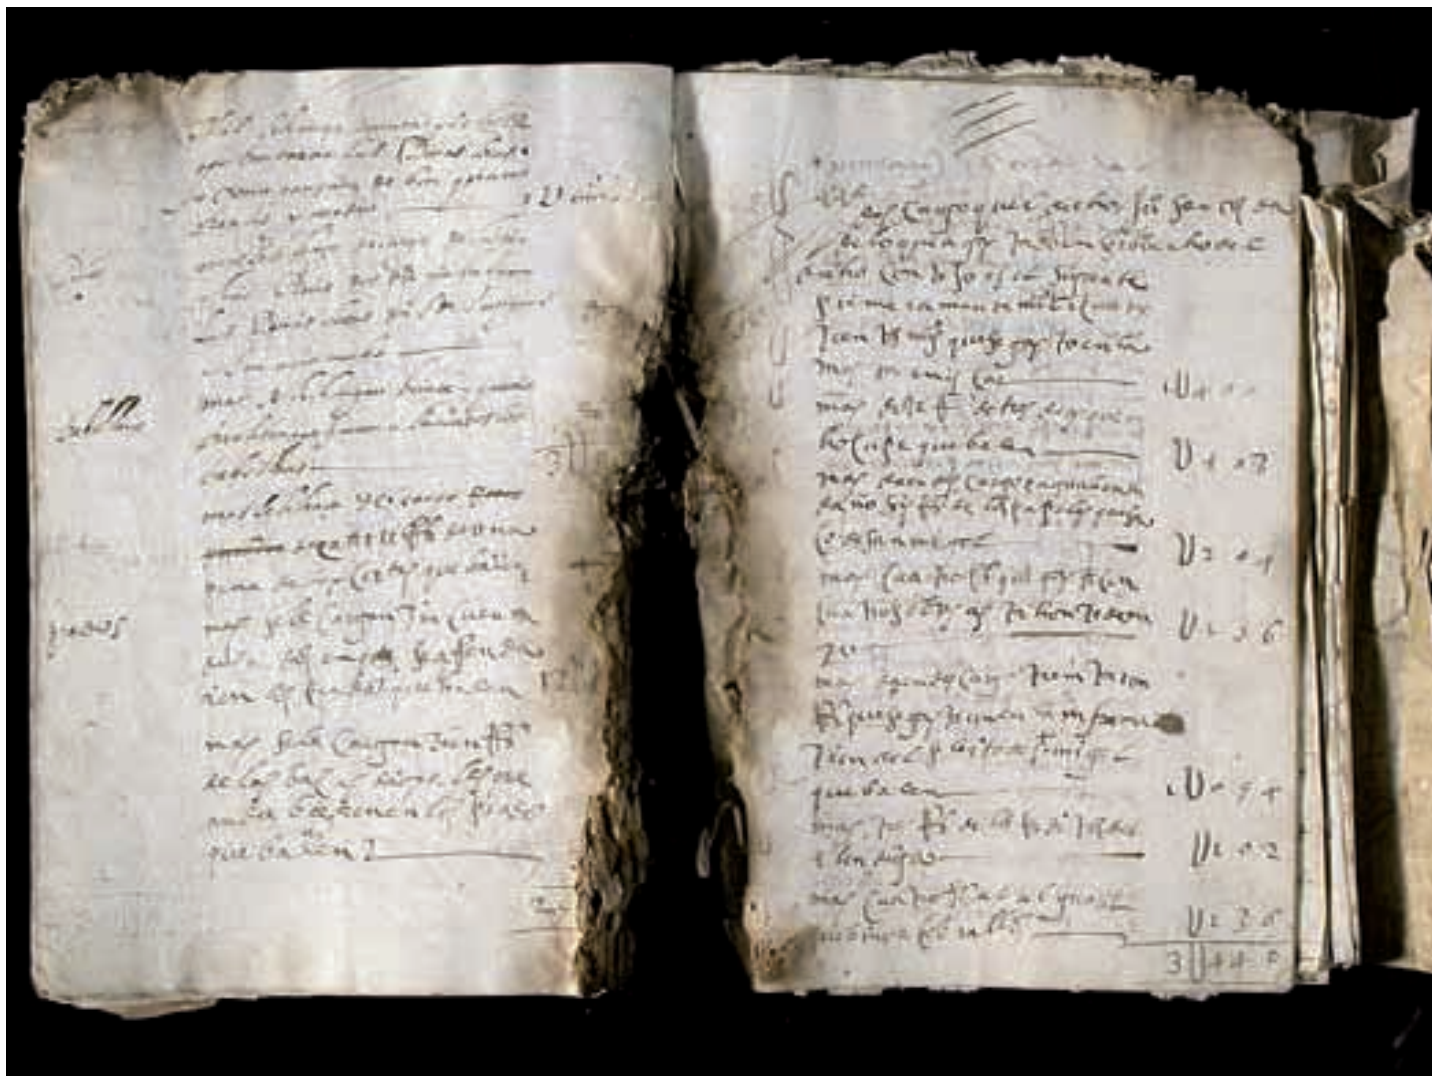
Estado inicial del cuerpo del libro

Limpieza mecánica del soporte para eliminar la suciedad superficial, empleando métodos abrasivos suaves como saquitos de resina, brochas, gomas de borrar y bisturí para alguna partícula incrustada. Limpieza acuosa mediante lavado por inmersión en agua y etanol (40/60%). Desacidificación con hidróxido cálcico en agua hasta conseguir una reserva alcalina adecuada para su conservación de 7,5.

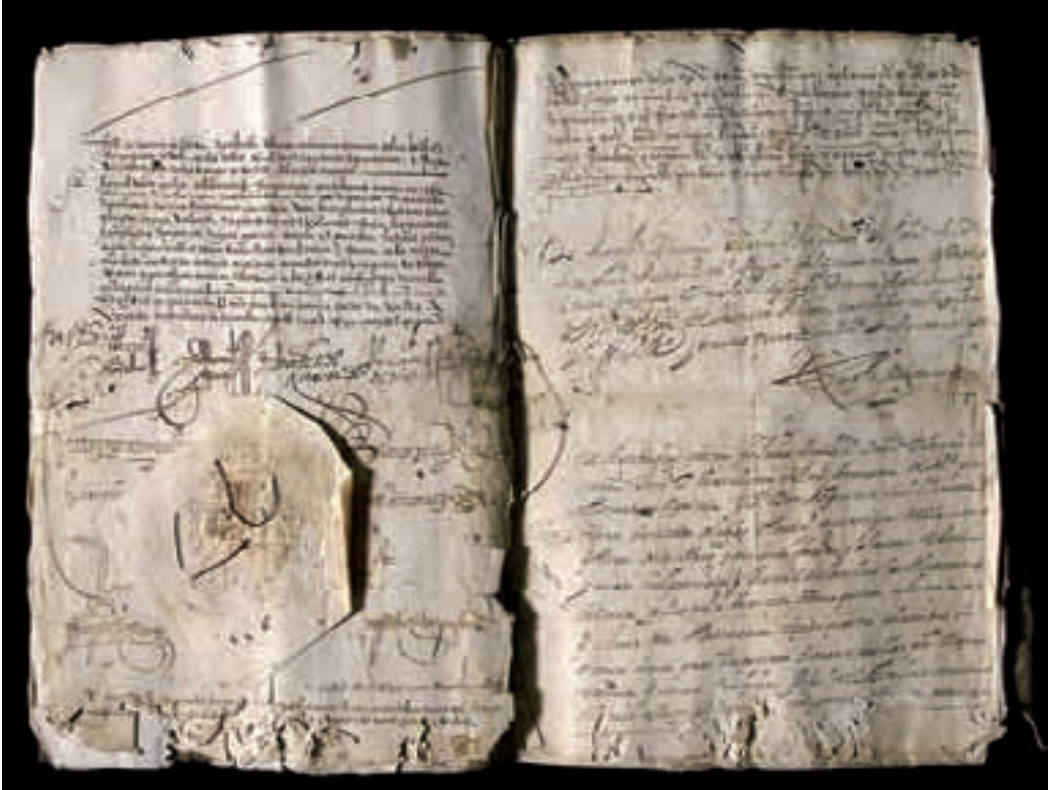
La cubierta de pergamino presenta un alto grado de degradación. Condiciones desfavorables de orden climático –humedad y temperatura— han provocado la falta de flexibilidad, grietas, desgarros, deformaciones, alabeamientos, pliegues, arrugas y erosión de la capa carnosa. Presentaba abundante suciedad generalizada e incrustada en los poros, manchas de origen variado –óxido, humedad y grasa— y pérdidas de soporte –por uso y manipulación—.

El hilo de la costura esta fracturado por diversos sitios y no mantiene la unión del cuerpo del libro a la cubierta.

Estado inicial

En la cubierta se realizó una limpieza mecánica para eliminar la suciedad superficial, empleando torno eléctrico borrador, goma de barra, brocha y bisturí para alguna partícula incrustada. Una vez realizadas las pruebas de solubilidad de tintas –dando como resultado negativo– se optó por sumergir la encuadernación en baño de agua y etanol al 30/70% respectivamente. Alisado entre dos láminas de polietileno transparente sobre soporte rígido. Secado de forma gradual, eliminando las láminas de polietileno y sustituyéndolas por secantes hasta conseguir el secado definitivo. Reintegración de zonas perdidas con pergamino nuevo de similares características al original adhiriéndose con cola Henkel A₃₄K₃.

Montaje del cuerpo del libro a la cubierta de pergamino. Colocación de nuevas hojas de respeto y guardas.

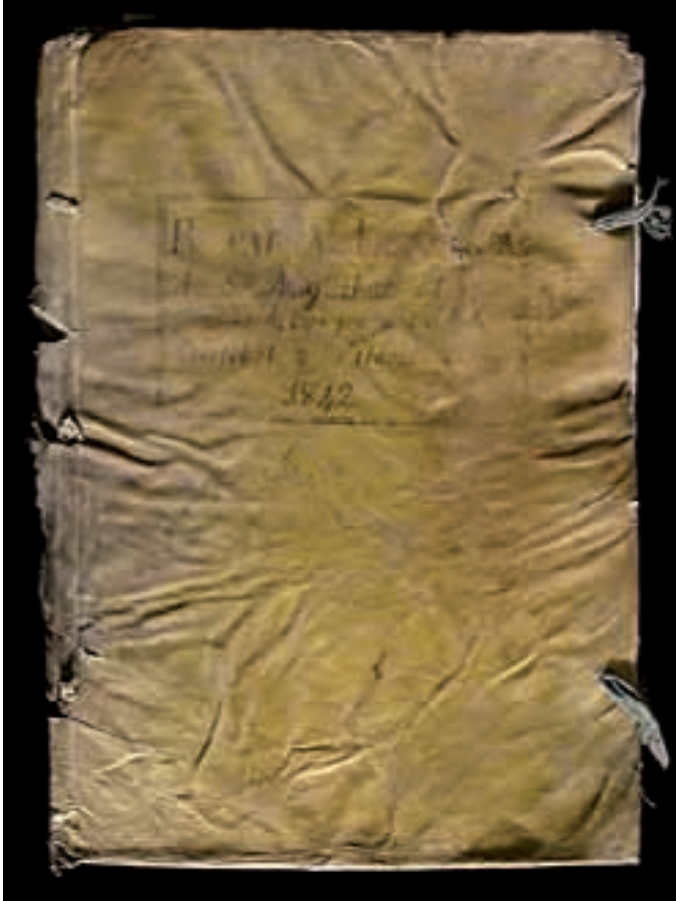
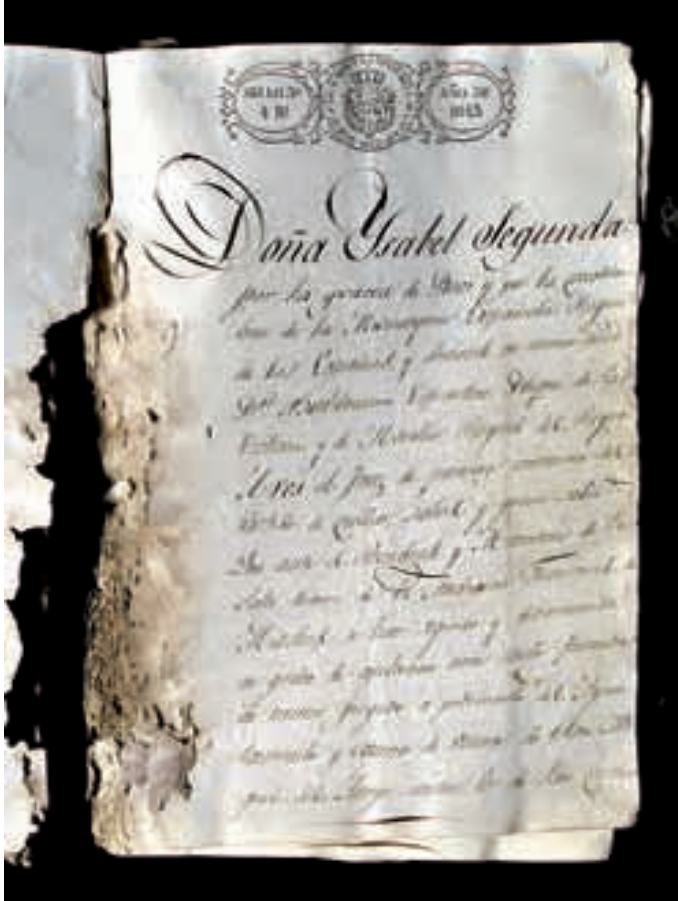
El soporte presenta daños físico-mecánicos, suciedad generalizada y numerosos microorganismos –hongos y bacterias— que han proliferado en colonias afectando al soporte, dejando manchas color gris-negro y rosáceo, derivando en el debilitamiento del soporte. Presentaba un pH inicial de 5,5, acidez elevada.

La cubierta presentaba un alto grado de degradación debido a circunstancias ambientales. La zona más afectada se encuentra en la parte del lomo, presentando grandes pérdidas de material y manchas oscuras –secreciones colorantes del micelio— que ha llevado a la pudrición del soporte proteico. Deshidratación y deformación del pergamino, así como abundantes arrugas causadas por las tensiones al dilatarse y contraerse. Presenta abundante suciedad generalizada e incrustada en los poros, manchas de origen variado –óxido, humedad, grasa y pigmentación causada por hongos y abundantes pérdidas. El hilo de la costura se encontraba fracturado por diversos sitios.

Estado inicial

Limpieza mecánica del soporte para eliminar la suciedad superficial, empleando métodos abrasivos suaves como saquitos de resina, brochas, gomas de borrar y bisturí para alguna partícula incrustada. Limpieza acuosa mediante lavado en agua y etanol (40/60%). Desacidificación con hidróxido cálcico en agua, alcanzando un pH posterior de 7,5. Reintegración mecánica del soporte, utilizando una pequeña proporción de pulpa de algodón teñida y el resto de pulpa de lino. Consolidación mediante reapresto con metil-celulosa rebajada en agua. Secado definitivo entre secantes y tableros.

Reintegración de zonas perdidas con pergamino nuevo de similares características al original adhiriéndose con cola Henkel A34K3.

Formación del cuerpo del libro siguiendo el esquema original realizado al desmontar la costura. Costura a la española con tres nervios naturales de piel de badana. Colocación de hojas de respeto y guardas (papel Ingres Fabriano verjurado). Refuerzos del lomo con tela neutra de algodón en los entrenervios. Colocación de estracillas en los planos de la encuadernación. Reproducción de las cintas del sistema de cierre.

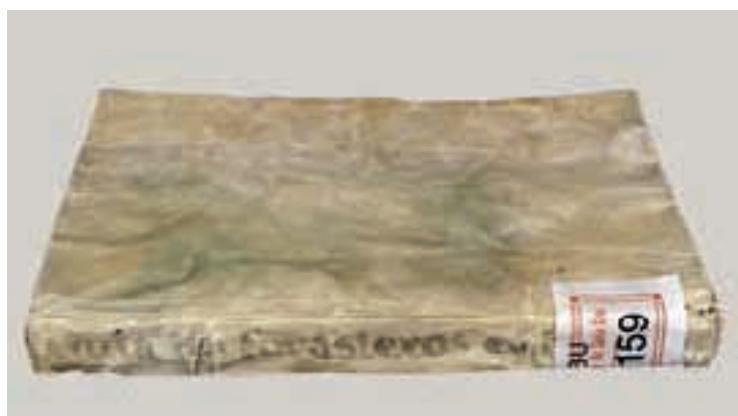
La cubierta de pergamino presentaba deshidratación y deformación, así como arrugas causadas por las tensiones al dilatarse y contraerse el material proteico, altamente sensible a estos factores, resultando las dimensiones de la cubierta escasas y no cubren el cuerpo del libro, perdiendo su función de protección.

Suciedad generalizada e incrustada en los poros, problema que se acentúa en la zona del lomo. Manchas de origen muy variado distribuidas en la superficie del soporte: humedad, grasa, disolución de tintas, pequeñas pigmentaciones causadas por hongos; asimismo existen unas manchas de color verdoso de origen desconocido

Estado inicial de la encuadernación

que podrían haberse producido por contacto con algún metal (cobre?) oxidado.

Cabezadas fracturadas. Las hojas de guardas están muy degradadas, presentando debilidad y suciedad.

Reintegración manual de zonas perdidas con pergamino nuevo de características parecidas al original empleando adhesivo cola Henkel (A34K3).

Formación del cuerpo del libro y encuadernación del mismo con la cubierta original y siguiendo el modelo. Se colocaron nuevas estracillas. Reproducción de las cabezadas artesanales, con núcleo de badana e hilo de lino en color neutro. Nuevas hojas de respeto y de guarda en papel japonés verjurado—Ingres Fabriano— en un tono acorde con el soporte original. Caja de conservación con cartón neutro cubierto de tela.

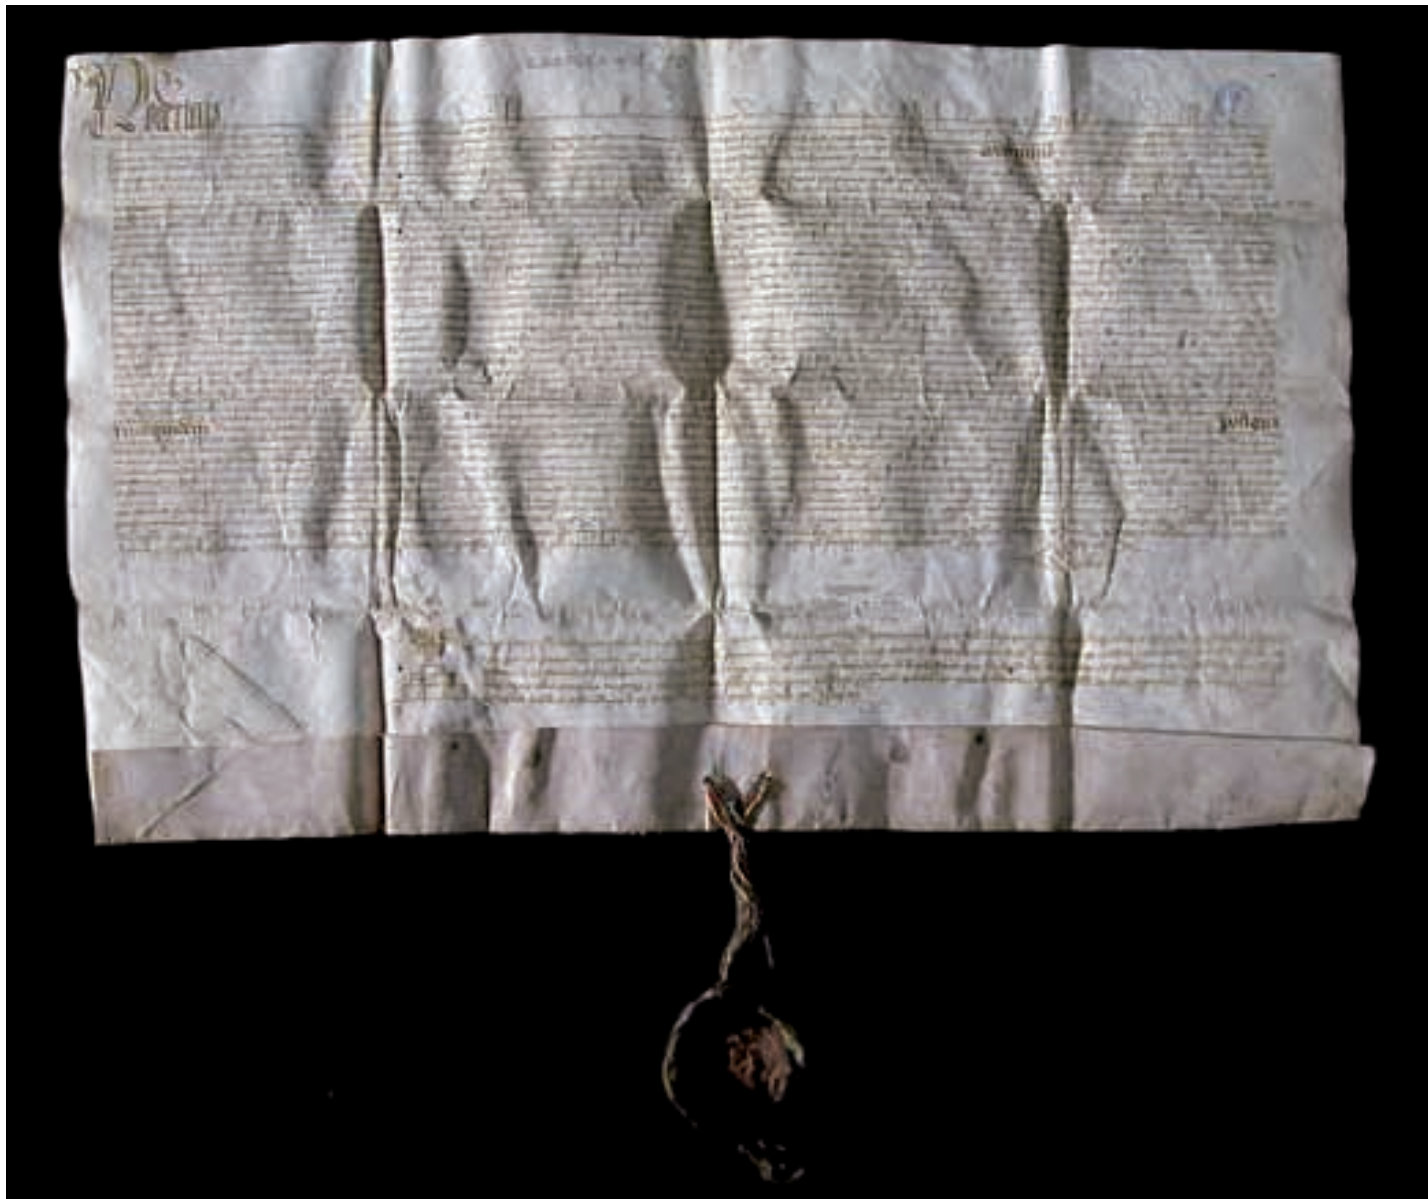
El soporte de pergamino presenta daños físico-mecánicos, suciedad generalizada y manchas de origen diverso (óxido, humedad y grasa), deshidratación y roturas con alteración del enlace y sello.

La tinta caligráfica presenta daños por roces y erosión entre superficies del soporte que llevaron al desvanecimiento de las tintas y a trazos desgastados por envejecimiento.

“Traslado Notarial de una Bula de Martín V” (1417). Estado inicial

Limpieza mecánica del soporte de pergamino para eliminar la suciedad por métodos abrasivos suaves como

torno eléctrico borrador, brochas, gomas de borrar –de diferentes grados y durezas— y bisturí para alguna partícula incrustada. Limpieza e hidratación mediante baño en agua y etanol (30/70 % respectivamente). Alisado entre láminas de polietileno. Secado de forma gradual con secantes. Reintegración de zonas perdidas con pergamino nuevo de similares características al original adhiriéndose con cola Henkel A₃₄K₃.

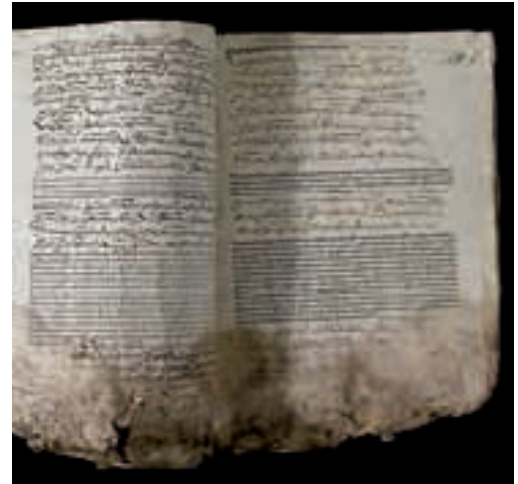
Estado inicial del cuerpo del libro

El soporte con alteración físico-mecánica. Presenta numerosos microorganismos –hongos y bacterias– que han proliferado en colonias afectando a la totalidad del cuerpo del libro. La costura se encuentra en mal estado, el hilo de lino fracturado por diversas zonas, por lo que no mantiene la unión del cuerpo del libro en su totalidad.

Paginación, esquema de la estructura interna y desmontaje. Limpieza mecánica y química en agua y etanol -40/60%-,

que permitió una mayor limpieza e hidratación del documento. Desacidificación con hidróxido cálcico. Reintegración de las zonas perdidas de los bifolios por medios mecánicos, utilizando una pequeña proporción de pulpa de algodón teñida y el resto de pulpa de lino. Consolidación del soporte mediante reapresto total con ayuda de brocha, utilizando metil-celulosa rebajada en agua. Secado definitivo entre secantes y tableros.

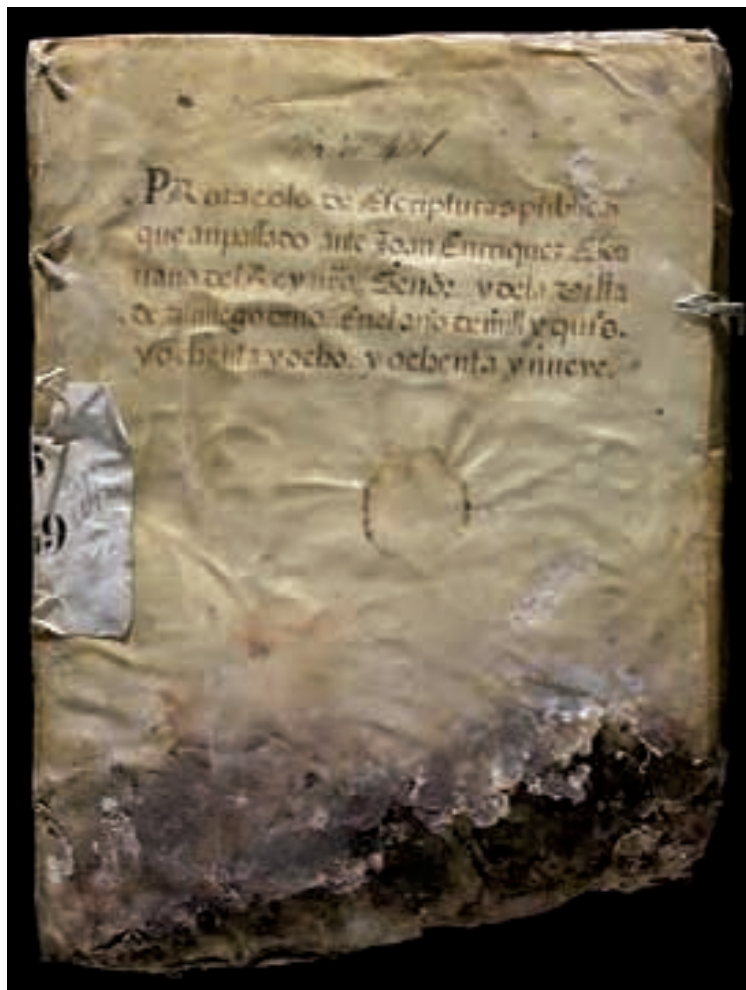
Estado inicial de la cubierta

Se formarán los cuadernillos siguiendo el esquema original realizado al desmontar la costura. Colocación de hojas de respeto y guardas. Costura con hilo de lino. El lomo se reforzó con tela neutra de algodón en los entrenervios, y la encuadernación original se restauró.

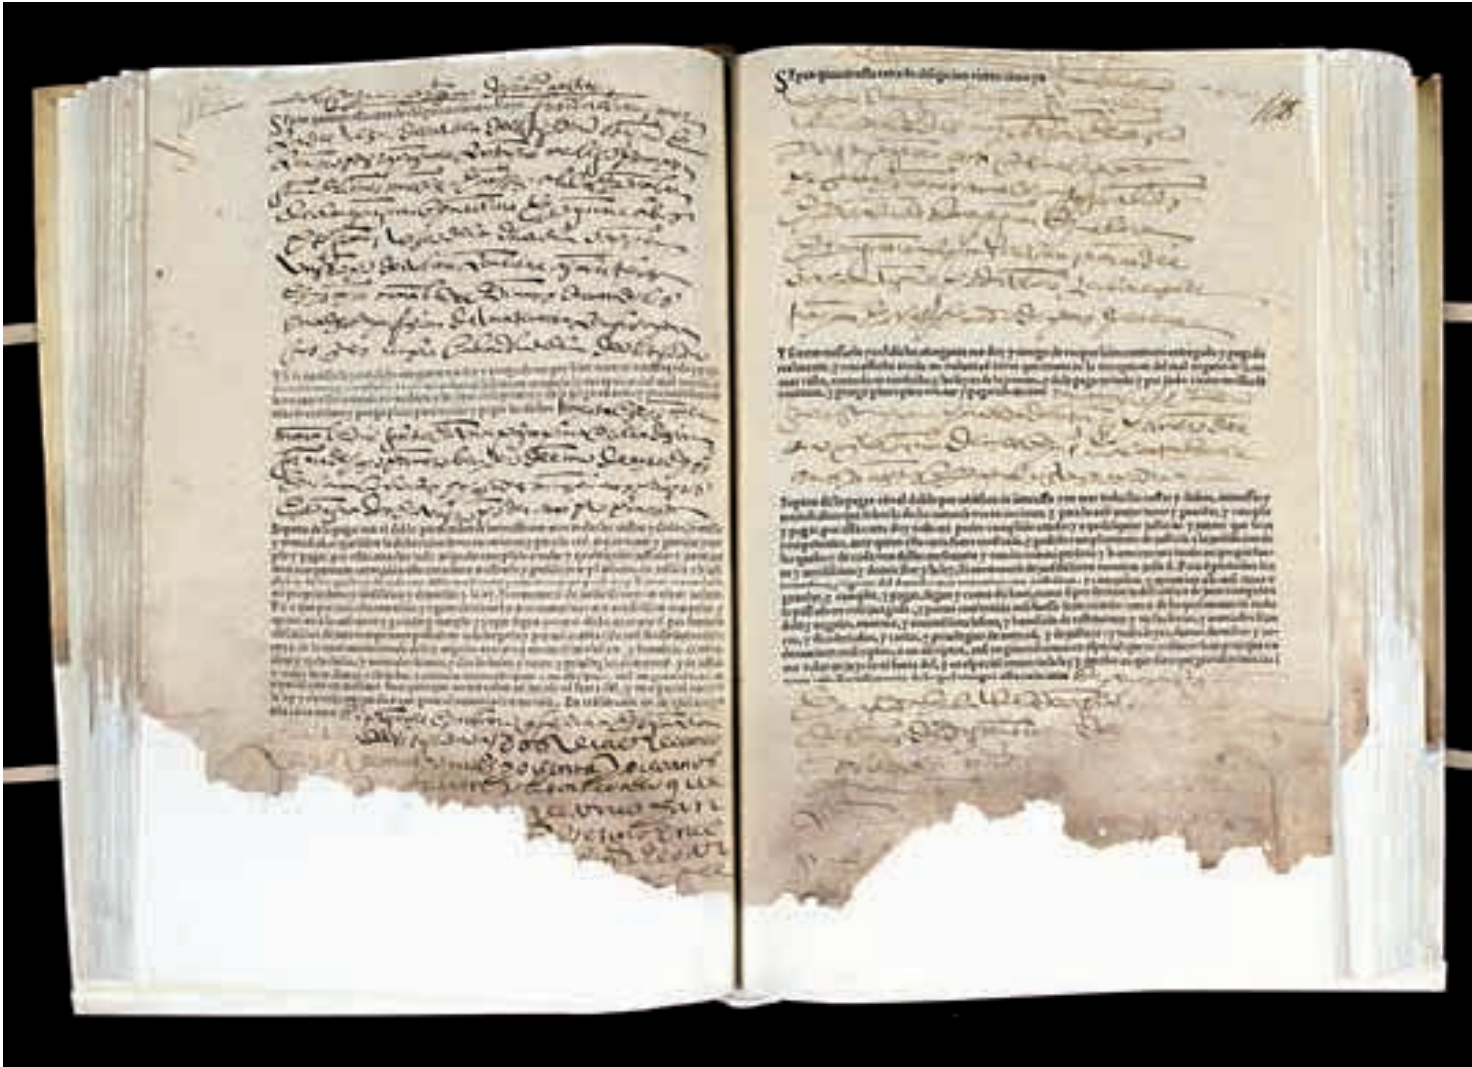
Estado final del cuerpo del libro

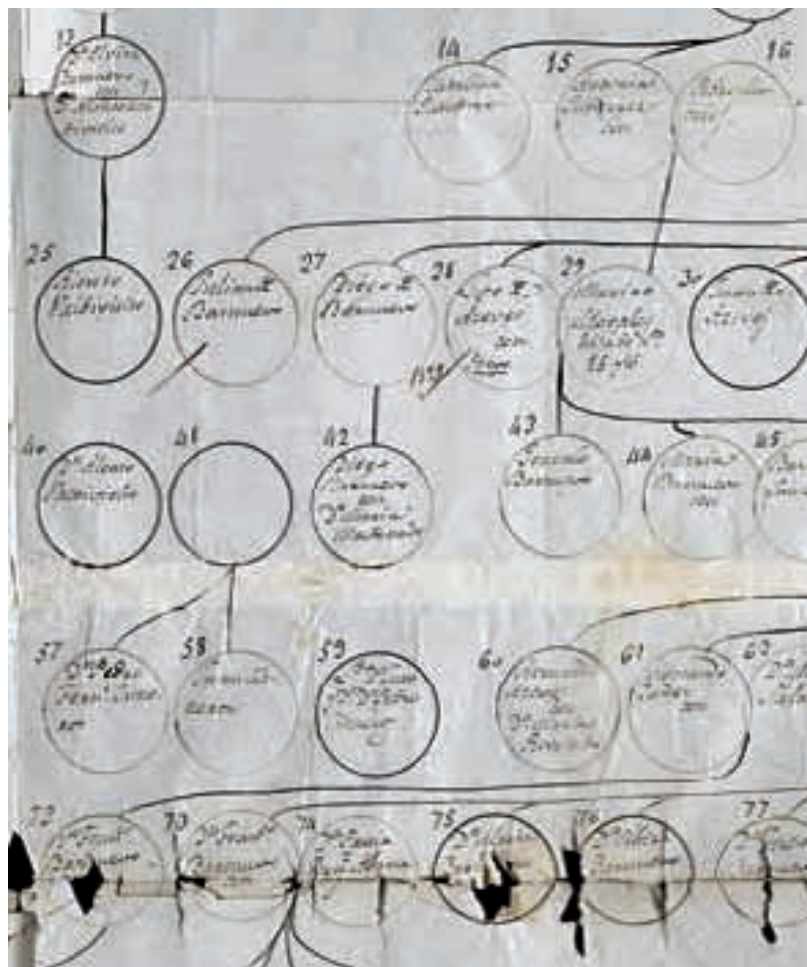
Detalle de las pérdidas de soporte

Secado y alisado entre secantes y tableros con pesas. Reparación de los desgarros con papel japonés tisú a modo de refuerzo y reintegración de pequeñas zonas perdidas con papel japonés de similares características al original y adhesivo metilcelulosa en agua.

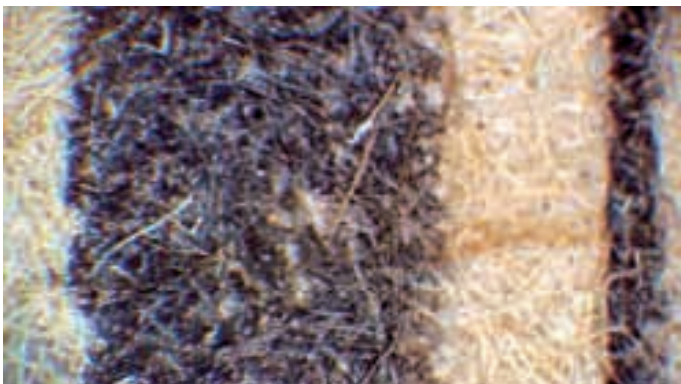
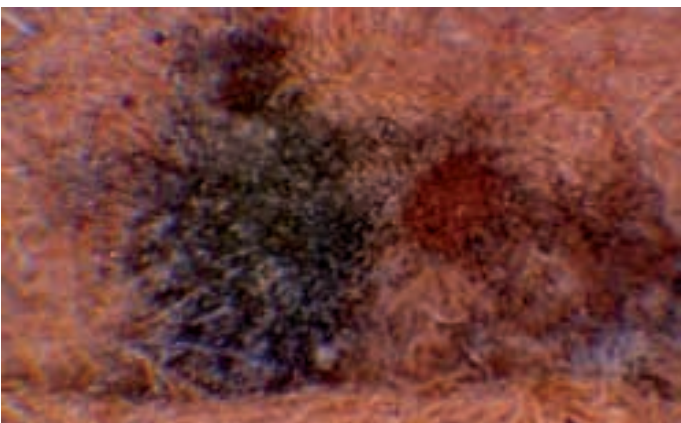
Arriba: Tinta del recuadro. Tinta de carbón

Izquierda: Ataque biótico sobre el soporte. Colonia de hongos

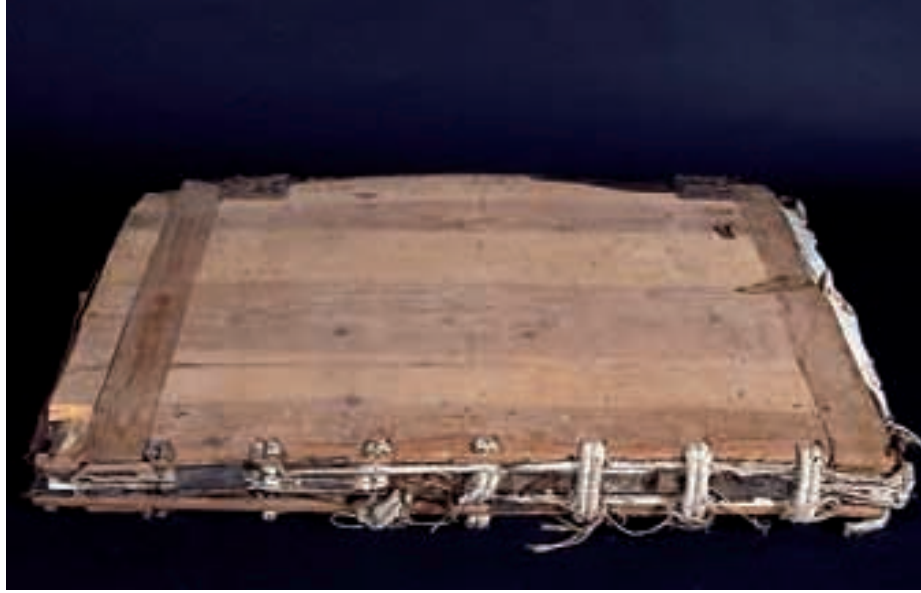
En el plano inferior aparecen pérdidas de soporte, a modo de perforaciones, producidas por especies bibliófagas. También se observa degradación por microorganismos. Las cintas de los cierres, se conservan pequeños restos en muy mal estado.

Estado inicial de la encuadernación

Debido al grosor del libro, y ante la dificultad para manejarlo con el consiguiente riesgo que implica para su conservación, lo más recomendable es separarlo en dos volúmenes correlativos, realizando una nueva encuadernación de pergamino para cada uno de ellos, basadas en el modelo original de encuadernación flexible.

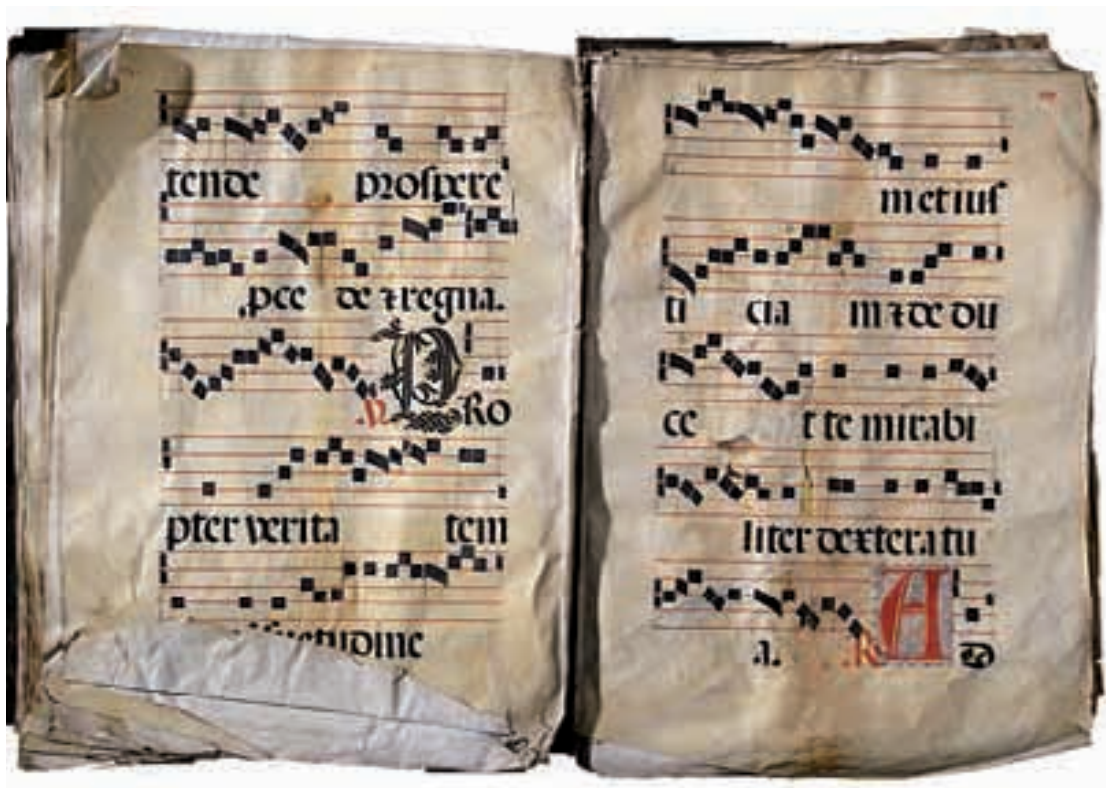
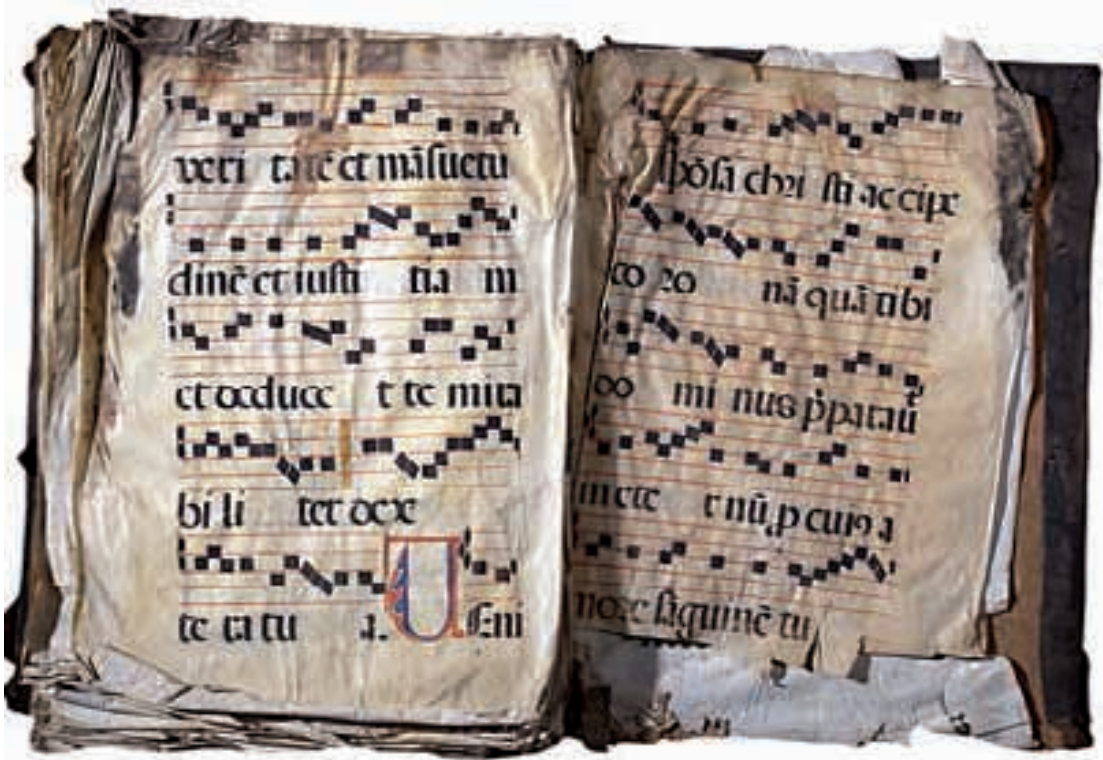
Estado inicial

La encuadernación presentaba un estado muy deficiente y no cumplía su función de proteger el cuerpo del libro. Las tapas de madera estaban alabeadas y con abundantes pérdidas, grietas, galerías y perforaciones causadas por xilófagos. Los nervios, en un estado lamentable con fracturas y cuatro de ellos estaban cortados. La costura, desprendida por lo que cuadernillos se encontraban sueltos.

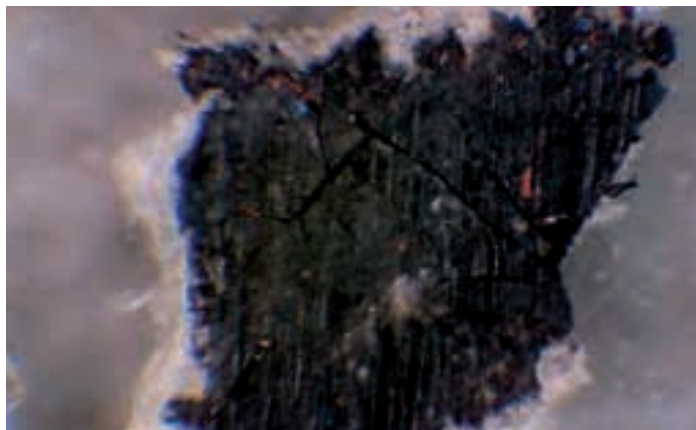
Pigmento negro inicial reverso. Página XXX

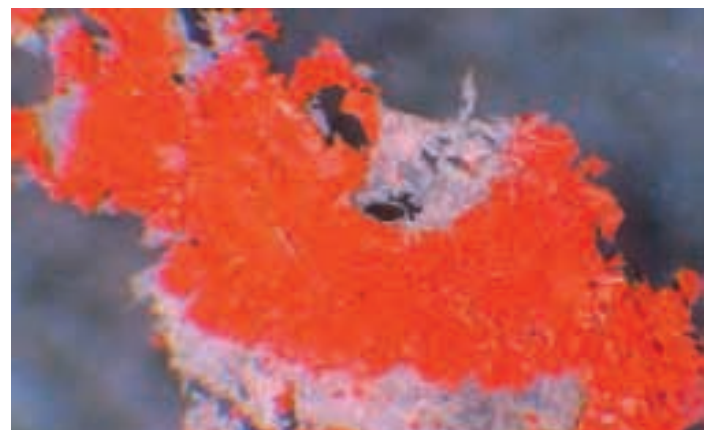
Pigmento inicial pentagrama. Rojo minio
