2003 - 2007

CATÁLOGO DE OBRAS RESTAURADAS
CENTRO DE CONSERVACIÓN Y RESTAURACIÓN
DE BIENES CULTURALES DE CASTILLA Y LEÓN

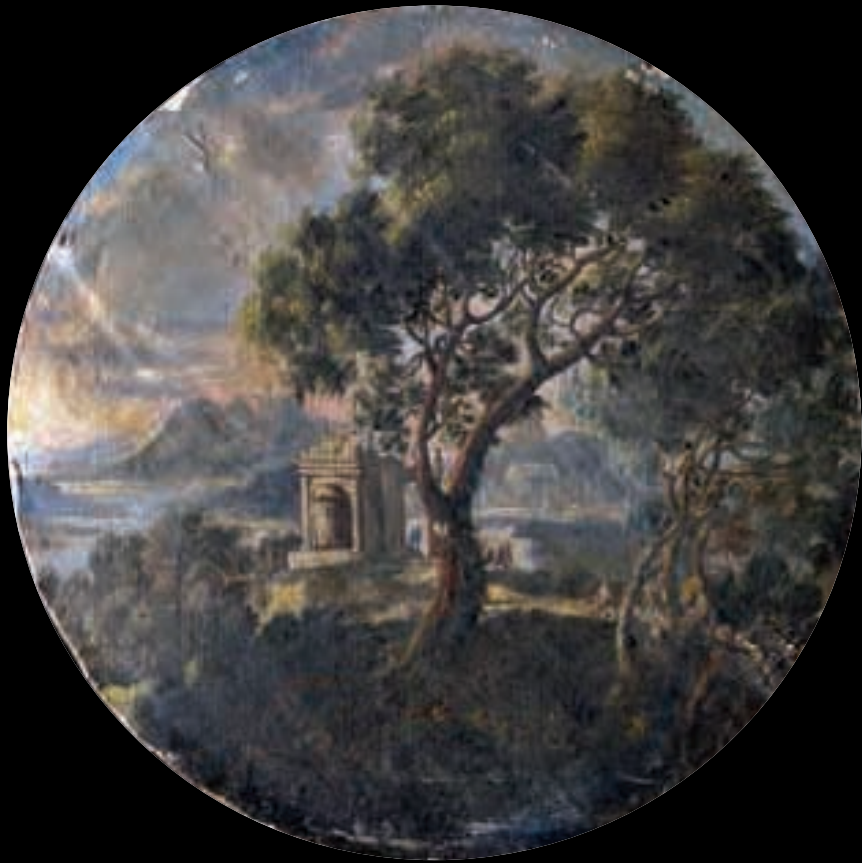
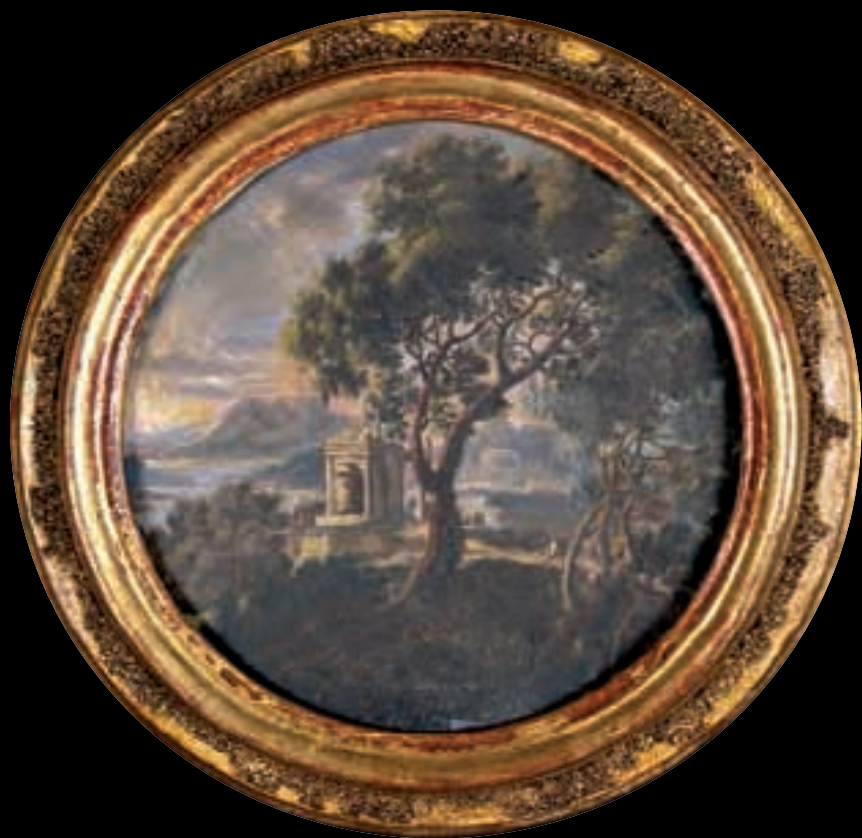
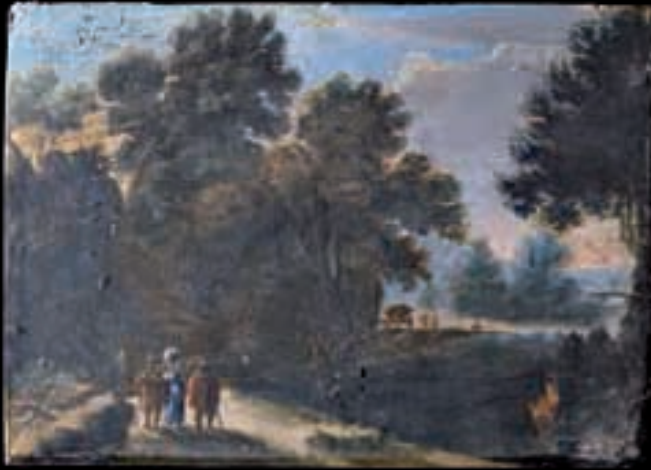
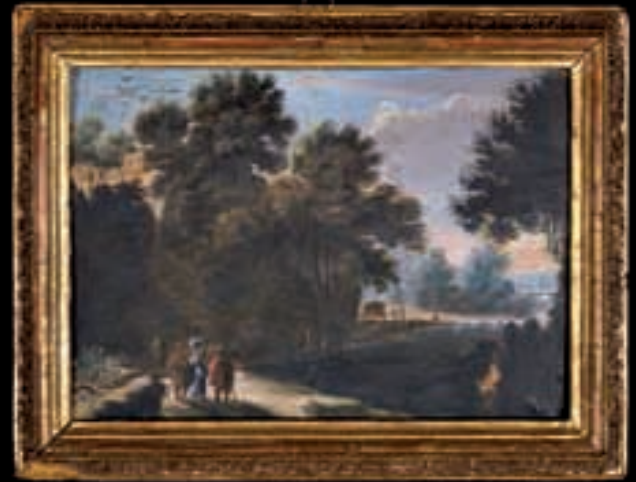
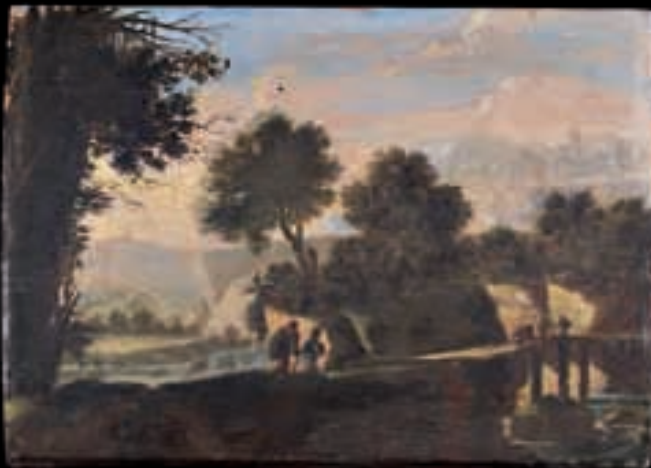
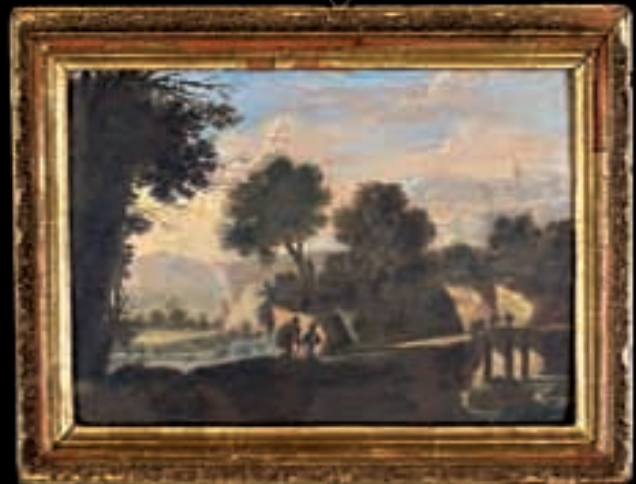
Los marcos, de madera de pino, son susceptibles a los cambios de humedad relativa y temperatura. Fluctuaciones que han provocado cambios en el soporte de madera –ligero alabeo– y en los marcos con distintas piezas provocando su distorsión, agrietamiento y cambios dimensionales en su estructura y forma. Cuatro de los marcos son rectangulares y dos circulares. Dos de los marcos presentan pérdidas de volumen. Todos tienen una sujeción deficiente de los grabados. Los cuatro rectangulares no tienen ningún sistema para ser colgados.

Estado inicial. Estado final con marco

Se reintegraron las pérdidas de volumen de los marcos mediante madera curada de pino silvestre. La sujeción de los grabados a los marcos se resolvió con flejes metálicos. Se sustituyó el alambre que conformaba la argolla en cada marco rectangular por otro nuevo del mismo grosor y tamaño.

Como acabado y protección final se ha aplicado a pincel una capa de resina sintética acrílica –Paraloid B-72 al 15% en xileno–.

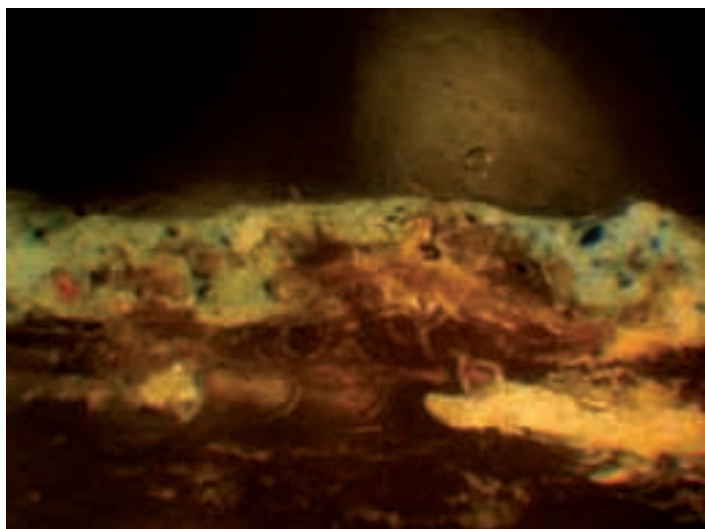
Estratigrafía correspondiente a la zona pictórica azul.
Azul índigo y albayalde

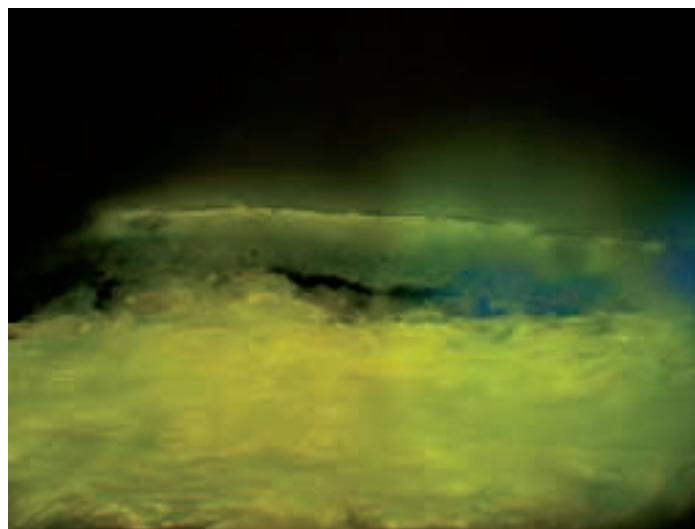
Microfotografía bajo fluorescencia de la sección estratigráfica correspondiente a la zona pictórica azul. Pintura al óleo (fluorescencia amarilla sobre el trazo negro del grabado)

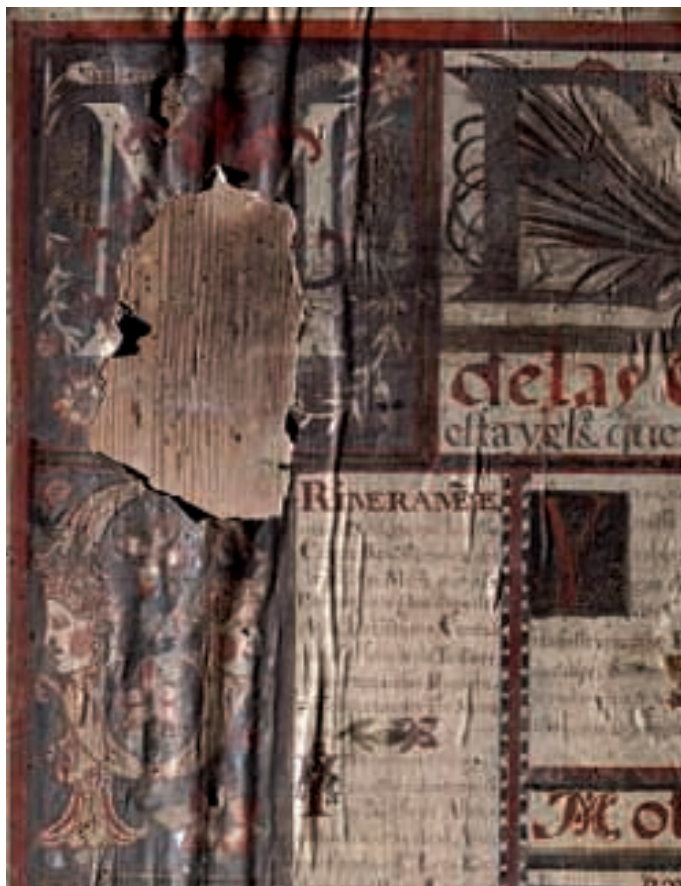
Estado inicial. Detalle de pérdidas de material

Presencia de microorganismos e insectos como causantes de importantes daños tanto en la madera como en el papel a causa de las malas condiciones ambientales: orificios y galerías con muestras de abundante serrín.

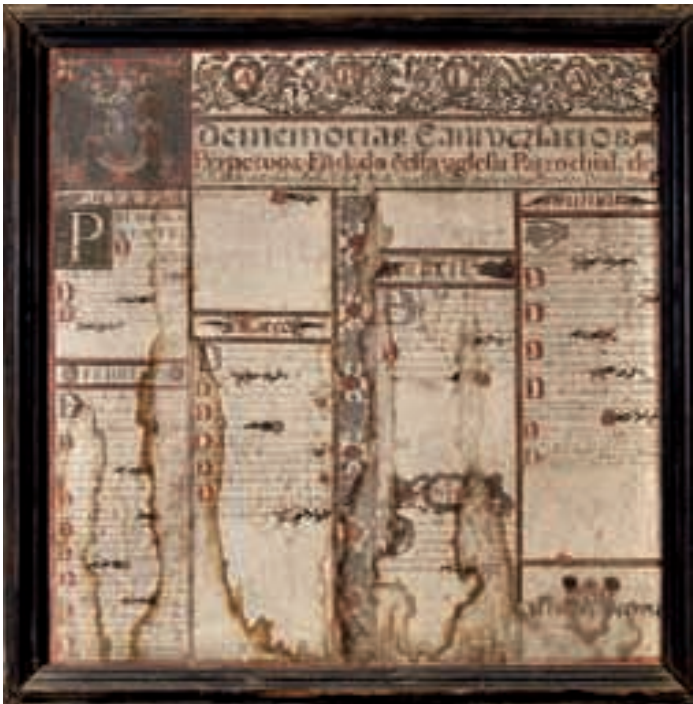
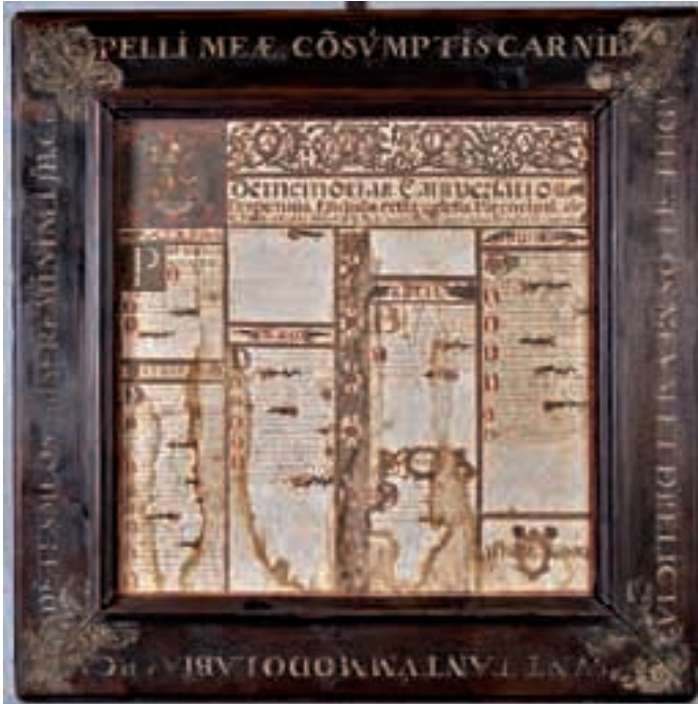
Estado general inicial, cuadro nº 2

Estado general final, cuadro nº 2

acentuados con agua y alcohol. En los cuadros nº 2 y 3 esta reducción se efectuó por medio de Láser Nd:YAD a una intensidad del 13 a 20% según las zonas.

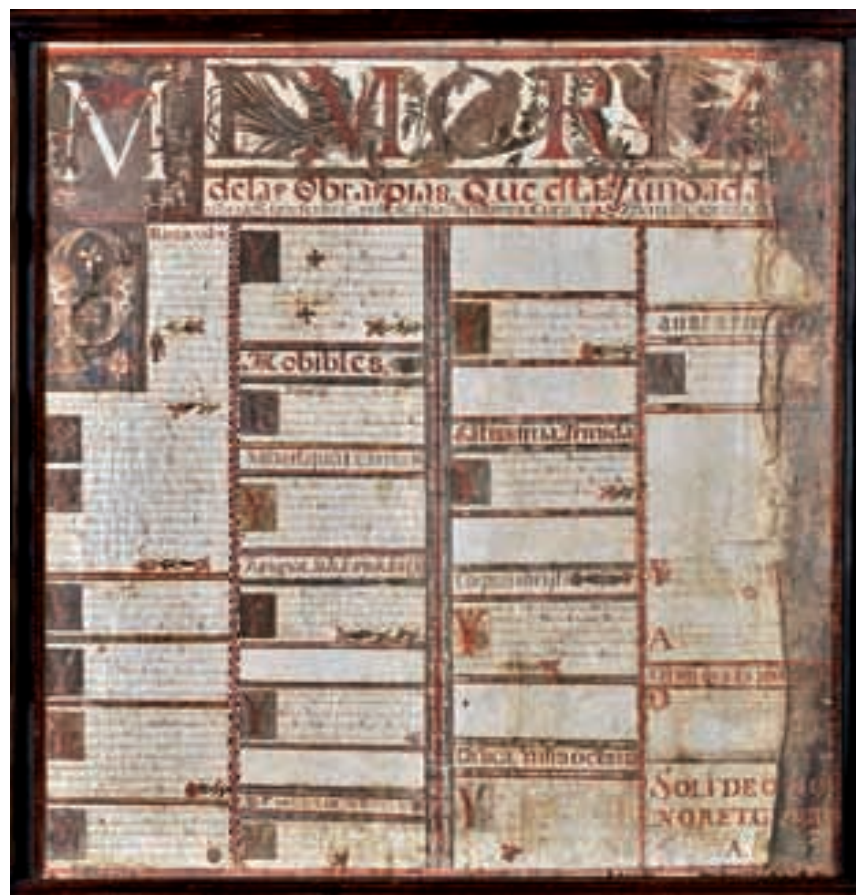
Microorganismos –muy localizados sobre todo en el cuadro nº 3— y han provocado la degradación con la pérdida de las características propias del soporte celulósico, aparición de pigmentaciones y alteraciones cromáticas del papel y de los pigmentos. Todos estos fenómenos convierten el soporte en un material frágil y débil.

Estado general final, cuadro nº 3

que han determinado el estado de conservación de los mismos. Las propiedades mecánicas de la madera son muy buenas a excepción del marco correspondiente a calendario nº 3 que presenta un fuerte ataque de insectos xilófagos que ha motivado pérdidas de volumen en las partes más sobresalientes de la moldura.

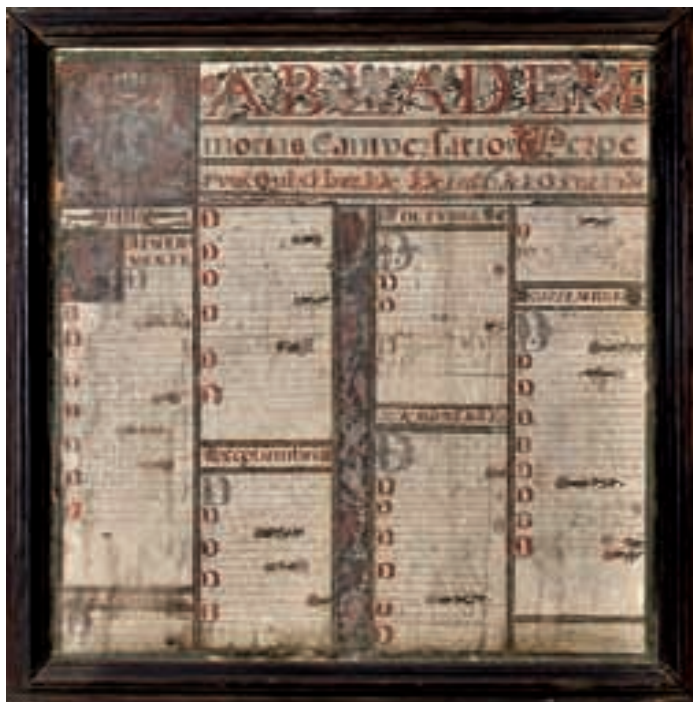
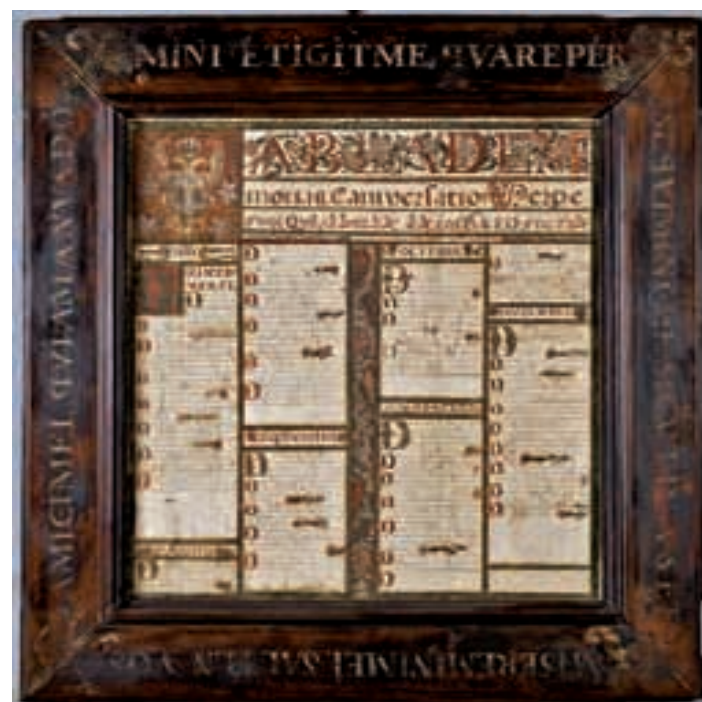
Estado general inicial, cuadro nº 1

Estado general final, cuadro nº 1

La limpieza de la superficie de la pintura y del soporte celulósico, se realizó utilizando gomas de distinta dureza según las zonas, extrayéndose gran cantidad de suciedad con lo que se recuperó gran parte de su tonalidad original.

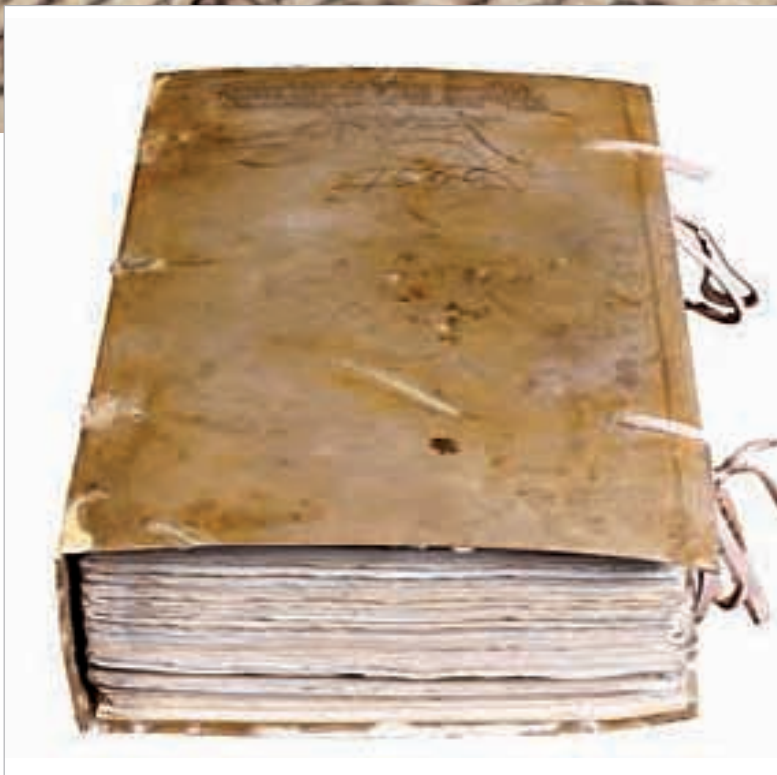
- ▲ Detalle de la degradación de las tintas metaloácidas
- ◀ Estado final de la encuadernación

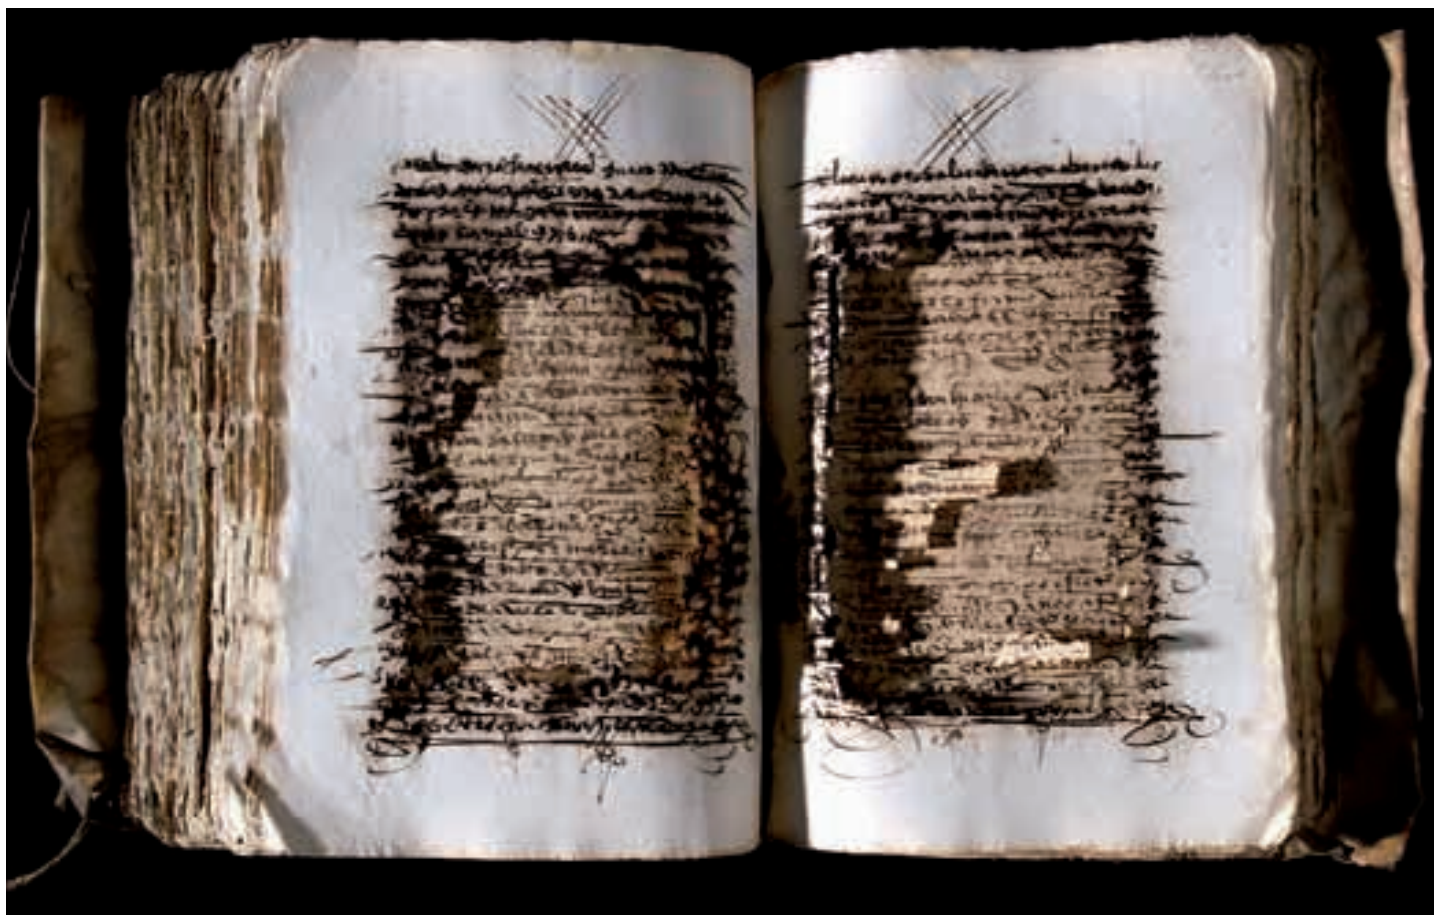
El libro se encuentra gravemente afectado por microorganismos con un estado muy avanzado de proliferación en colonias, con descomposición de la celulosa, habiéndose producido abundantes manchas en el soporte –debidas al metabolismo de los hongos– rosáceas, marrones, verdosas y negras. Estas zonas se encuentran tan débiles, que llegan a estados de desintegración, produciéndose las consiguientes pérdidas del mismo. Se produce el efecto “bloque” entre las hojas al adherirse unas a otras, formando una amalgama de fibras celulósicas en descomposición.

Las tintas, también sufren los efectos de los microorganismos, ocasionando tanto degradaciones cromáticas como empaldecimiento de la grafía. Corrosión de las tintas por su naturaleza metaloácida, degradando progresivamente la celulosa, con pérdida de gran parte de las hojas que se aprecian quemadas. Existen zonas del texto empaldecidas por excesos de humedad.

Estado inicial

Abundante suciedad general, polvo y manchas de origen muy diverso –humedad, grasa, óxido.

Limpieza mecánica del soporte para eliminar la suciedad superficial, empleando métodos abrasivos suaves. Limpieza acuosa mediante lavado por inmersión en agua y etanol, que permitirá una mayor limpieza e hidratación del documento. Desacidificación con hidróxido cálcico en agua, hasta alcanzar un pH final de 8, dotando al soporte de una reserva alcalina. Oreo, secado y alisado, entre secantes y tableros con pesos que ejerzan una ligera presión. Reintegración mecánica de zonas perdidas del soporte, utilizando una pequeña proporción de pulpa de algodón teñida y el resto de pulpa de lino. Laminación con papel japonés tisú de máxima transparencia en las

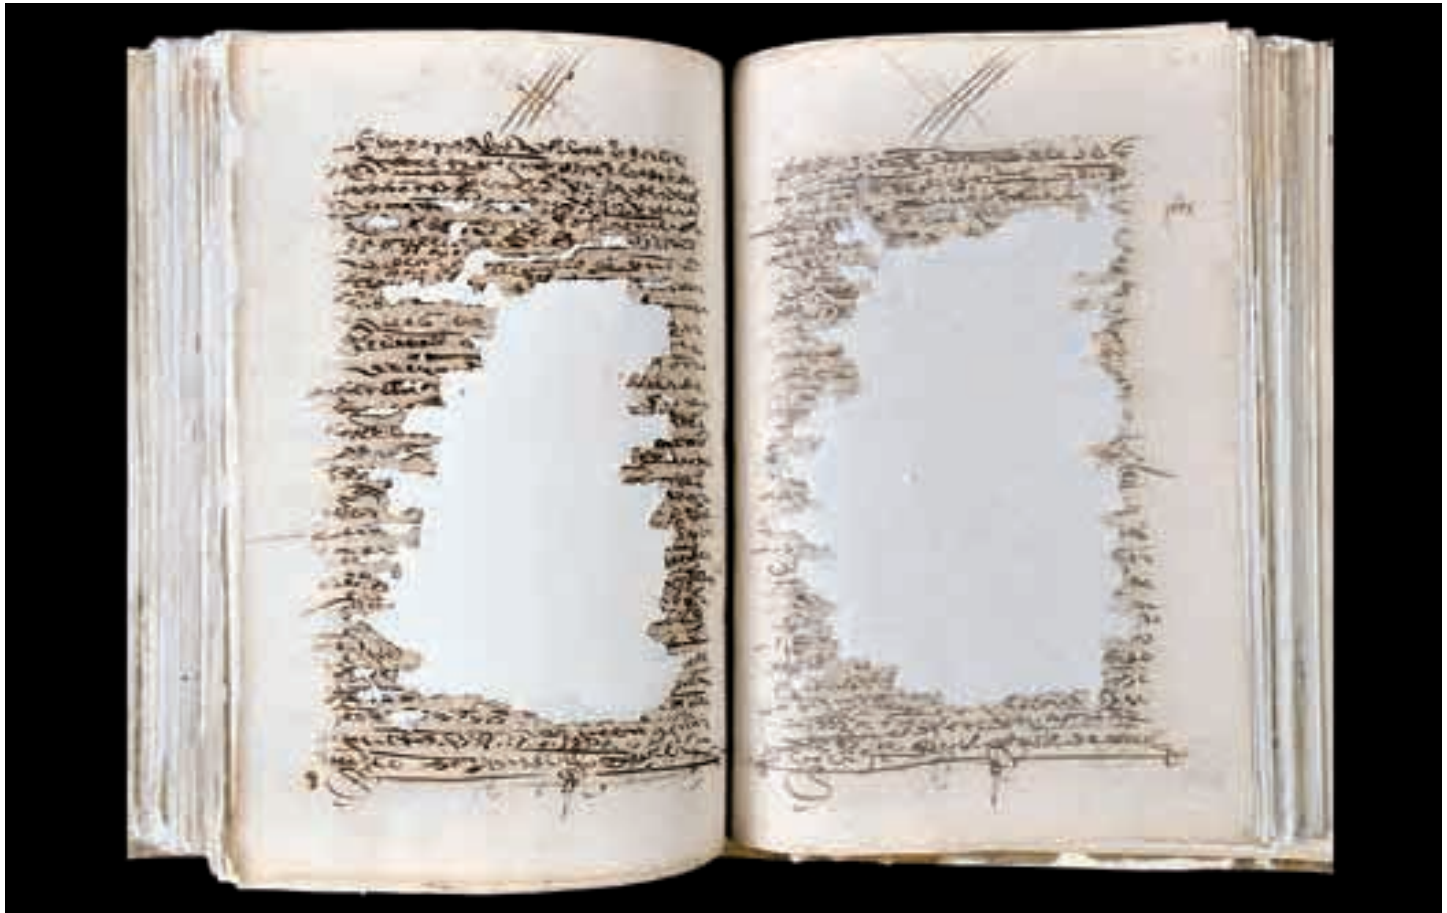
Estado final

hojas más degradadas y consolidación en todas mediante reapresto con metil-celulosa rebajada en agua.

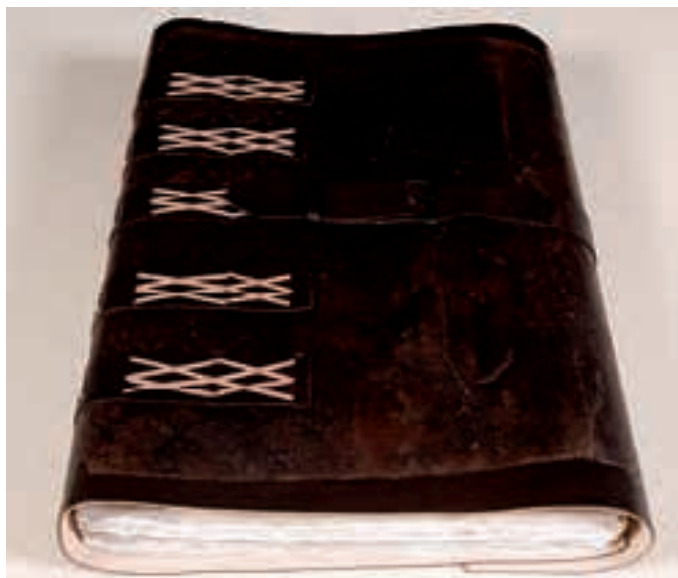
Estado final de la encuadernación

Una vez terminado el proceso de recuperación de la cubierta, ésta se unió al cuerpo del libro con una nueva costura a la española respetando el sistema original en número de nervios, materiales y trazado, basándose en la información existente del desmontaje. Refuerzos del lomo con tela de algodón.

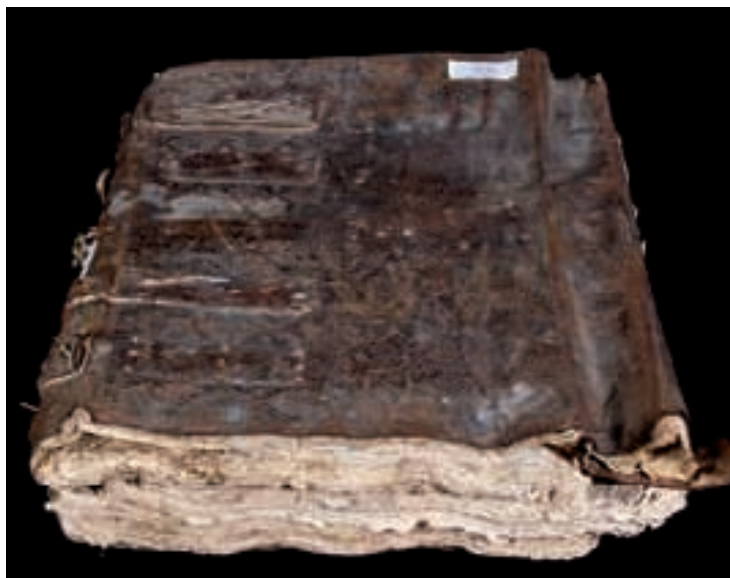
Estado inicial

El cuero ha perdido flexibilidad con colapso fibrilar, presentando suciedad en toda la superficie. Asimismo aparecen deformaciones, rozaduras, cortes, zonas desprendidas y pérdida de cuero por causas microbiodegradantes. Gran pérdida de la lacería. Las tiras de refuerzo están sueltas, rotas e incompletas.

La degradación que presentaba la guarda de badana hizo necesaria su sustitución por otra nueva a fin de garantizar la perdurabilidad de la pieza, así como del papel "papelote" sustituyéndolo por un cartón neutro.

Nueva correa de piel entonada y de las mismas características de la original, cosida con tiras de badana, por los orificios originales, completándose con una hebilla que sirve de cierre.

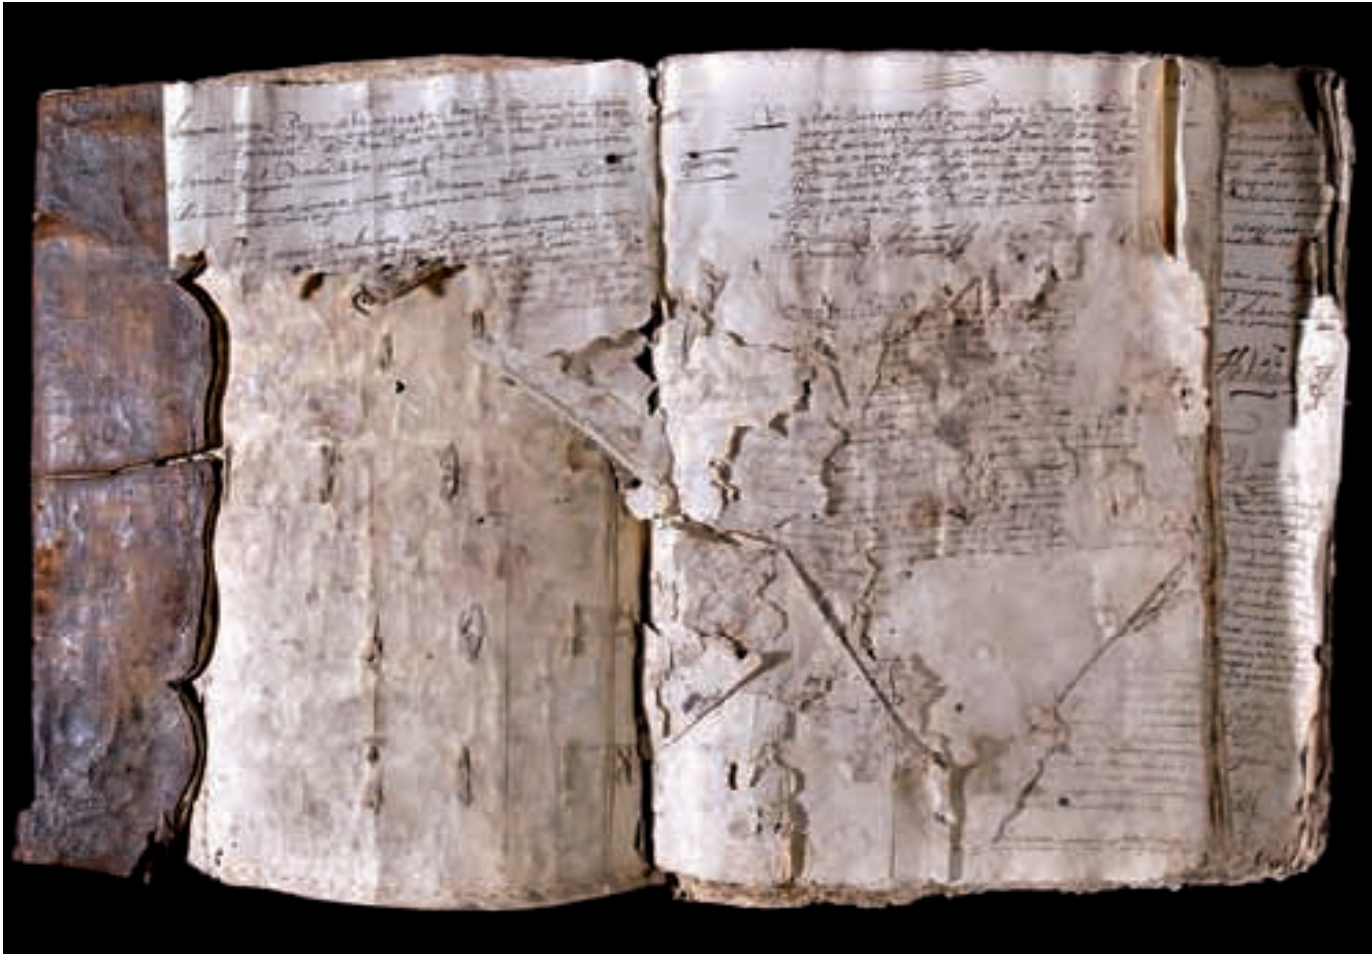
Los daños de carácter físico producidos por contracción-dilatación de fibras han motivado deformaciones, alabeamientos, pliegues, arrugas, dobleces y roturas.

La incidencia de humedad-temperatura ha provocado alteraciones extremas en la estabilidad del soporte, motivando graves fenómenos químicos –hidrólisis– de unión de las hojas entre sí, por reblandecimiento de los adhesivos y grandes manchas de humedad con arrastre de suciedad que afecta a la totalidad del cuerpo del libro.

Actividad de microorganismos que han proliferado en colonias produciendo alteraciones cromáticas segregadas durante su metabolismo ocasionando manchas de color negro y produciendo reblandecimiento y pudrición del soporte en la zona del pie.

Estado inicial del cuerpo del libro

Limpieza mecánica del soporte para eliminar la suciedad superficial, con ayuda de saquitos de goma en polvo, extremando el cuidado en las zonas donde el soporte presente mayor grado de deterioro. Limpieza acuosa mediante lavado por inmersión en agua y etanol. Desacidificación con hidróxido cálcico en agua hasta alcanzar un pH final de 7,5. Reintegración mecánica de zonas perdidas utilizando una pequeña proporción de pulpa de algodón teñida y el resto de pulpa de lino. Consolidación mediante reapresto con metil-celulosa rebajada en agua. Alisado y secado entre tableros y secantes, utilizando prensa manual a poca presión.

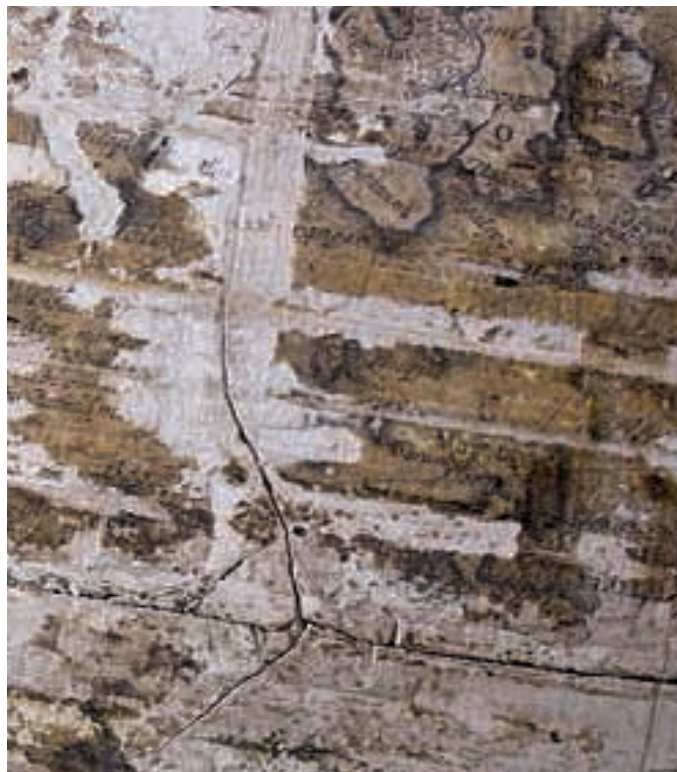
Estado inicial de las lagunas (globo terrestre 1)

En las zonas de los polos los movimientos estructurales han motivado el levantamiento y aparición de grietas. Fisuras en el resto de la esfera.

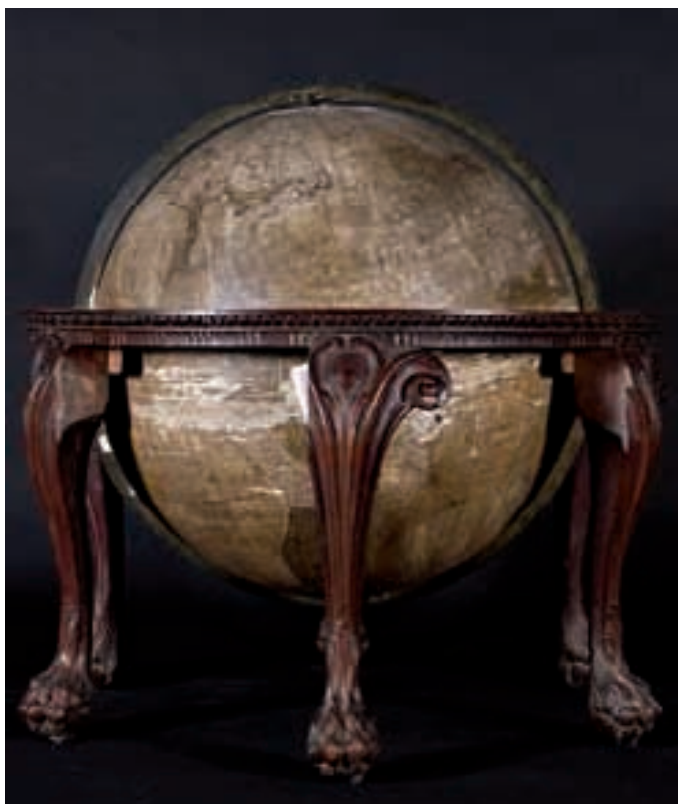
Estado general inicial (globo terrestre 1)

El objeto presenta severos daños, con graves alteraciones que afectan tanto a su estructura como a los diferentes materiales que la configuran -cartón, papel, madera, metal...-. Importantes son los manifestados por el soporte celulósico: cambios en sus propiedades físico-químicas en relación a los agentes ambientales y otros contaminantes capturados sobre la superficie.

Contiene graves deficiencias estructurales al carecer de piezas originales que son fundamentales para su equilibrio, como son la abrazadera superior, la pieza que sirve de encuentro entre el círculo meridiano y el arco metálico que aparece en la peana -en esta pieza descansaría todo el peso y sujeción de la esfera—.

Las piezas metálicas se encuentran ennegrecidas a causa de la abundancia de suciedad, ya sea por el uso mencionado o por la propia degradación de los metales ante agentes ambientales adversos. Asimismo presenta oxidación del barniz y del propio metal, junto con arañazos. En cuanto al eje central -según radiografías- tanto la madera como las piezas que la arriostran se observan en buen estado. Se observa una trama de lino como refuerzo en el hemisferio norte, posiblemente para reforzar la capa de papelote.

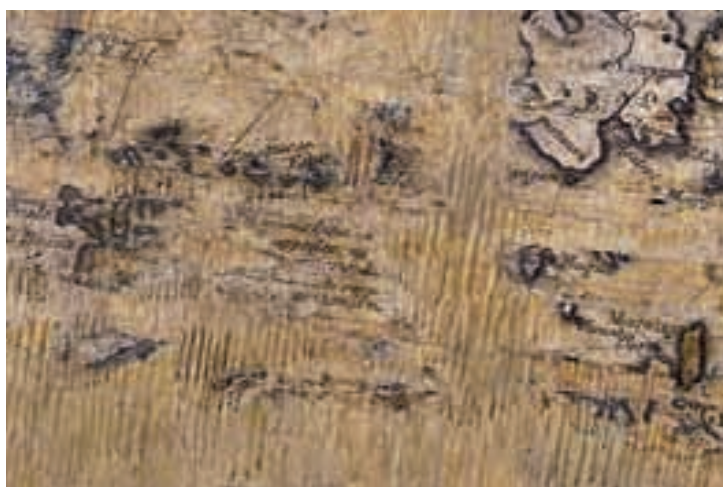
Estado final de las lagunas (globo terrestre 1)

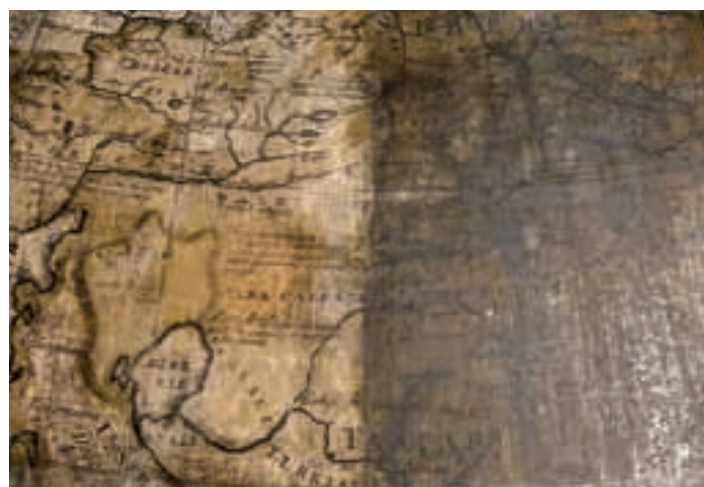
La esfera en origen carece del barniz protector -que tradicionalmente se aplicaba para evitar daños mecánicos por roce-, por este motivo las distintas sustancias que se han ido acumulando en la superficie han ido penetrando irreversiblemente con daños de carácter químico en la estructura fibrilar del soporte papel. Aspecto muy irregular. Suciedad y manchas derivadas por grasa, óxidos, tintas, y otros depósitos de acciones vandálicas y manipulación.

Limpieza de sustancias acumuladas en la superficie

La limpieza con disolventes ha resultado una tarea muy delicada ya que el estrato de suciedad penetrado en la estructura fibrilar del soporte y la escasa estabilidad física de éste impide insistir en la eliminación de esta. Tras varios test realizados en base a las de las características de las capas a remover, se opta por emplear una mezcla de -agua (100 c.c.), acetona (125 c.c.), alcohol bencílico (25 c.c.) y trietanolamina (5c.c.)—.

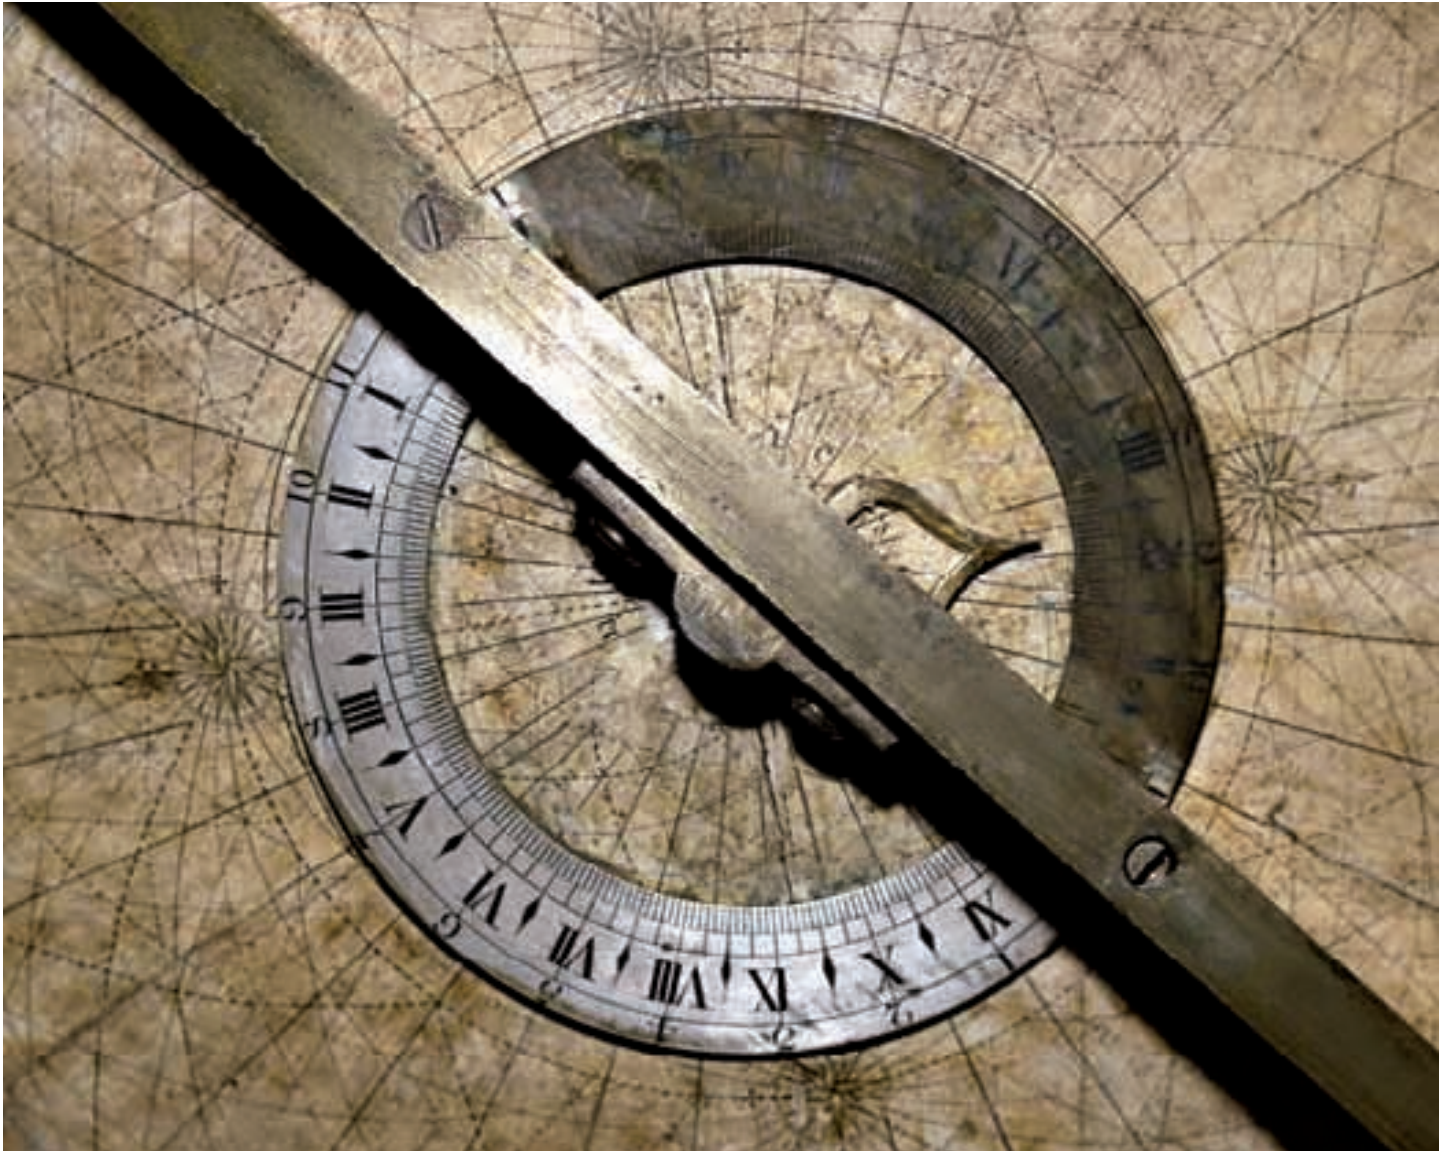
Proceso de limpieza sobre piezas metálicas

El tratamiento de las corrosiones y oxidaciones del barniz protector, junto con la eliminación de suciedad superficial en las piezas metálicas, se realiza con mezcla de ácido ortofosfórico al 5%, en 5 vol. de agua oxigenada y jabón neutro -teepol—. Finalmente se protegen con resina acrílica (Paraloid al 5% en acetona).

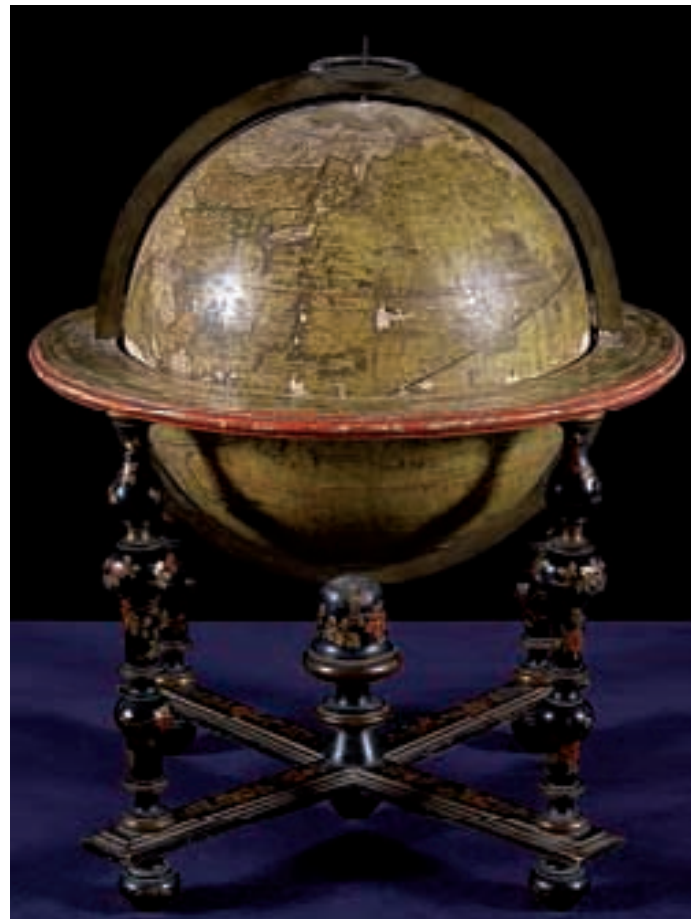
Estado general inicial (globo terrestre 2)

En primer lugar, se le aprecia una serie de daños e intervenciones posteriores, posiblemente motivados por un hecho accidental que ha causado una grieta extensa que recorre el casquete inferior, se inicia y termina en fragmentos localizados que han sido ajustados en su lugar sin que se haya conseguido unificar la superficie semiesférica, además de pequeñas fisuras por toda la superficie. Esta grieta ha sido reparada anteriormente con una soldadura a base de adhesivo polivinílico. La falla le confiere una grave deficiencia estructural.

El apoyo central de la peana sufre pérdida de material, por este motivo la esfera se encuentra encajada verticalmente, sin giro libre, con un considerable daño físico perimetral, viéndose sometida a un constante roce con el círculo del horizonte.

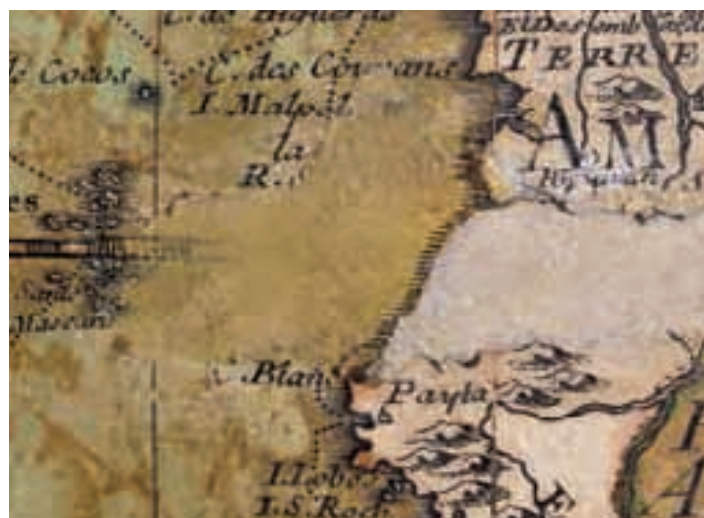
Estado final, reintegración cromática de las lagunas

La fase de reintegración de lagunas es compleja, ya que las pérdidas materiales se encuentran en diferentes niveles: un primer nivel de desigualdad por fibras erosionadas, un segundo con pérdida total del soporte celulósico y un tercer nivel con carencias materiales de la capa principal. Las irregularidades perimetrales contribuyen a aumentar la complejidad. Se optó por igualar los distintos niveles con una preparación de estuco compuesto por cola animal y sulfato cálcico. Entre éste y los estratos originales –papel exfoliado y superficie de la capa principal– se han realizado sucesivas aplicaciones de adhesivo semisintético, derivado celulósico soluble en agua (Tylose MH 300P), que sirviese de película intermedia con el fin de conseguir mayor reversibilidad. La reintegración cromática se inicia con una primera capa de color base con técnica acuosa, para finalizar con aplicaciones de pigmentos aglutinados con barniz. El elemento gráfico utilizado ha sido la línea mediante reintegración a “trattegio”.

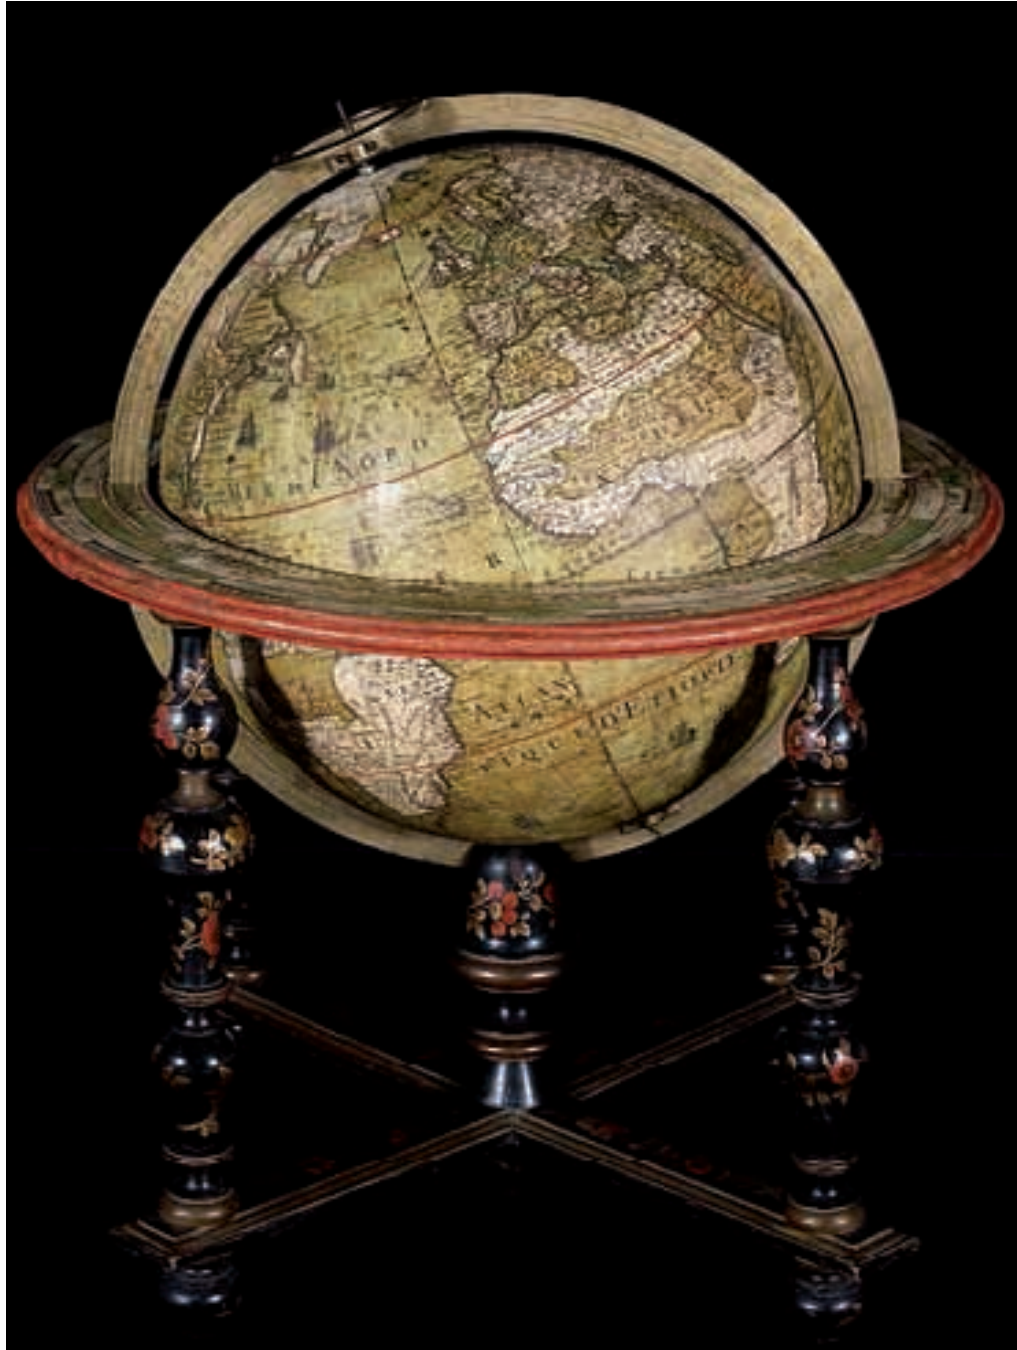
Estado general final (globo terrestre 2)

La capa de protección en la peana y en la esfera mediante pulverización con resina acrílica (Paraloid B-72 al 5% en acetona), en sucesivas capas mediante compresor. Se ha encargado la reproducción de la abrazadera inexisten-

te a un orfebre. El desarrollo completo del apoyo central de la peana, en el taller de carpintería del CCRBC, con la finalidad de recobrar la estabilidad estructural del conjunto, ajustando la esfera a la inclinación del eje terrestre.

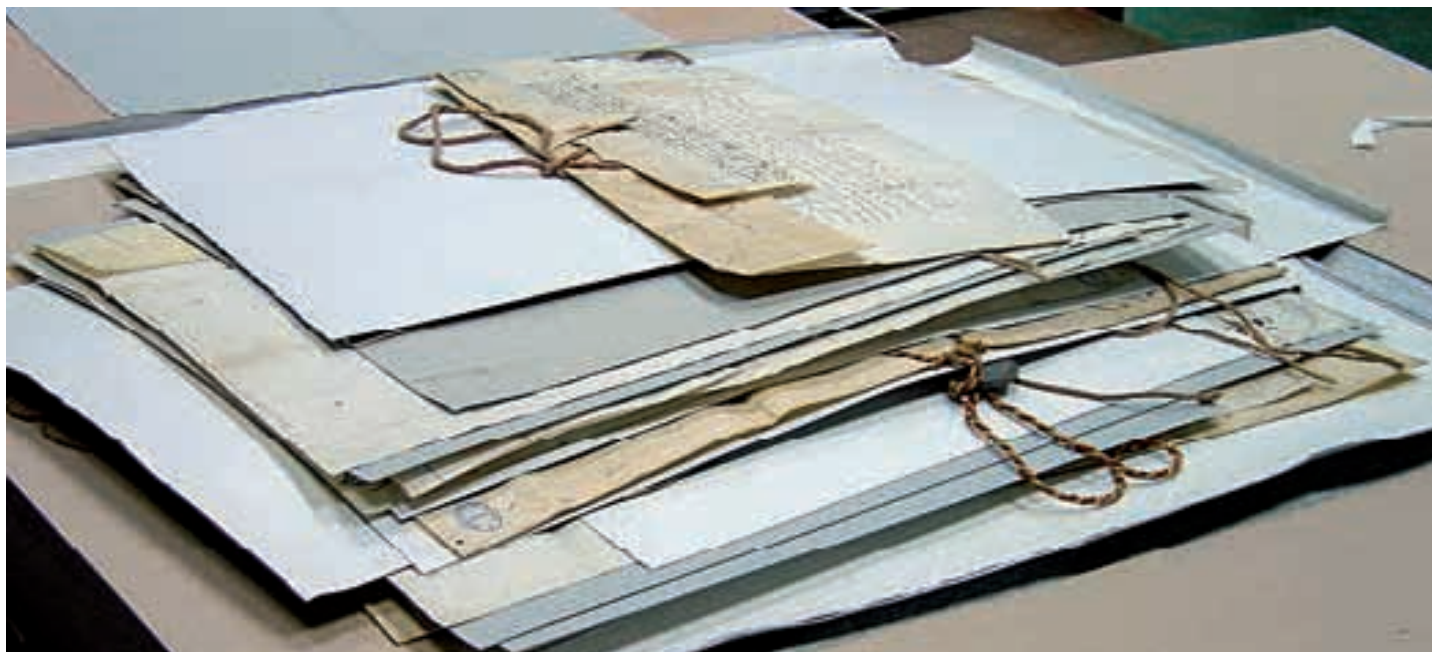
Estado inicial de la documentación

Los documentos presentan por lo general un alto índice de deshidratación –debido a unas deficientes condiciones ambientales de conservación—, suciedad, pliegues, ondulaciones y arrugas –debidos a un largo e inadecuado depósito—, desgarros, perforaciones, rozaduras y pérdidas de soporte –causados por una defectuosa manipulación, ataques esporádicos de roedores y especies de bibliófagos—, y manchas de humedad. Algunos documentos poseen cortes transversales.

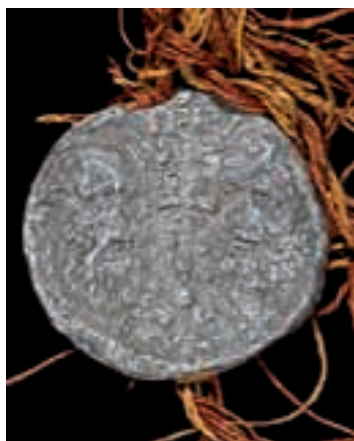
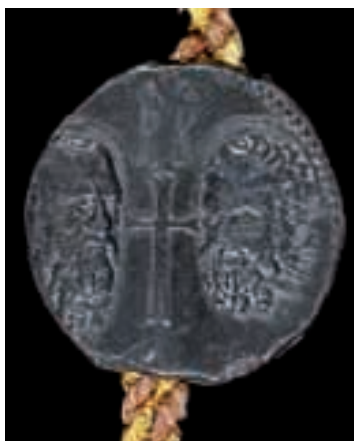
Estado inicial de un sello de plomo / Estado final

Los documentos que presentaban sellos pendientes han exigido unas medidas de conservación especiales para evitar los daños que se ocasionan a lo largo de su almacenamiento. Se han realizado montajes con base semi-rígida para evitar la suspensión de éste, protegiéndoles de los posibles golpes y nuevas presiones. El material utilizado para los montajes ha sido de cartón neutro con tampón alcalino.
