2003 - 2007

CATÁLOGO DE OBRAS RESTAURADAS
CENTRO DE CONSERVACIÓN Y RESTAURACIÓN
DE BIENES CULTURALES DE CASTILLA Y LEÓN

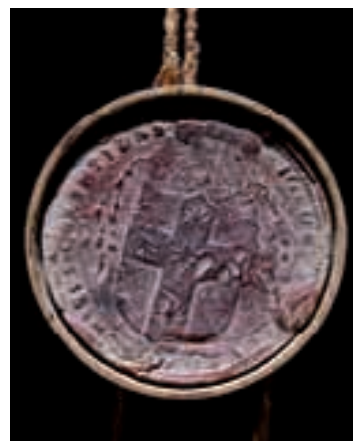
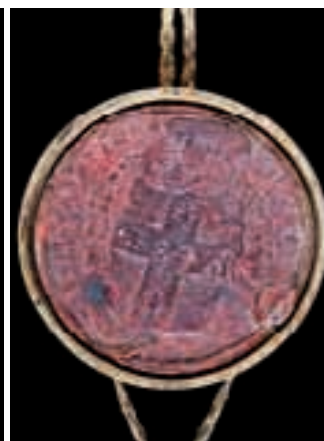
Estado inicial de un sello de cera / Estado final

Los documentos que presentaban sellos pendientes han exigido unas medidas de conservación especiales para evitar los daños que se ocasionan a lo largo de su almacenamiento. Se han realizado montajes con base semi-rígida para evitar la suspensión de éste, protegiéndoles de los posibles golpes y nuevas presiones. El material utilizado para los montajes ha sido de cartón neutro con tampón alcalino.

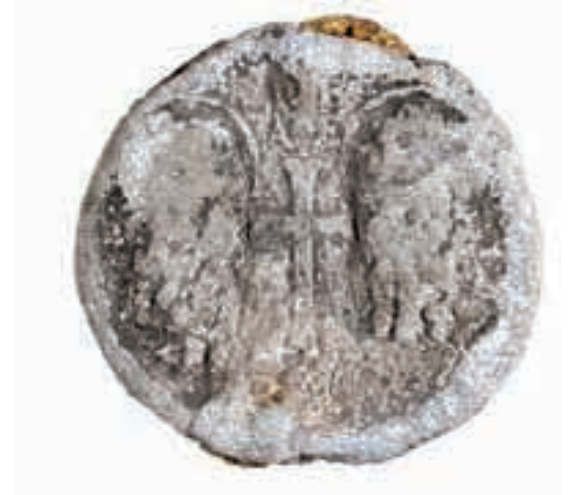
Sello de plomo antes de la intervención

Tratamiento para eliminar la corrosión del plomo mediante la reducción electrolítica puntual. Capa de protección con cera microcristalina.

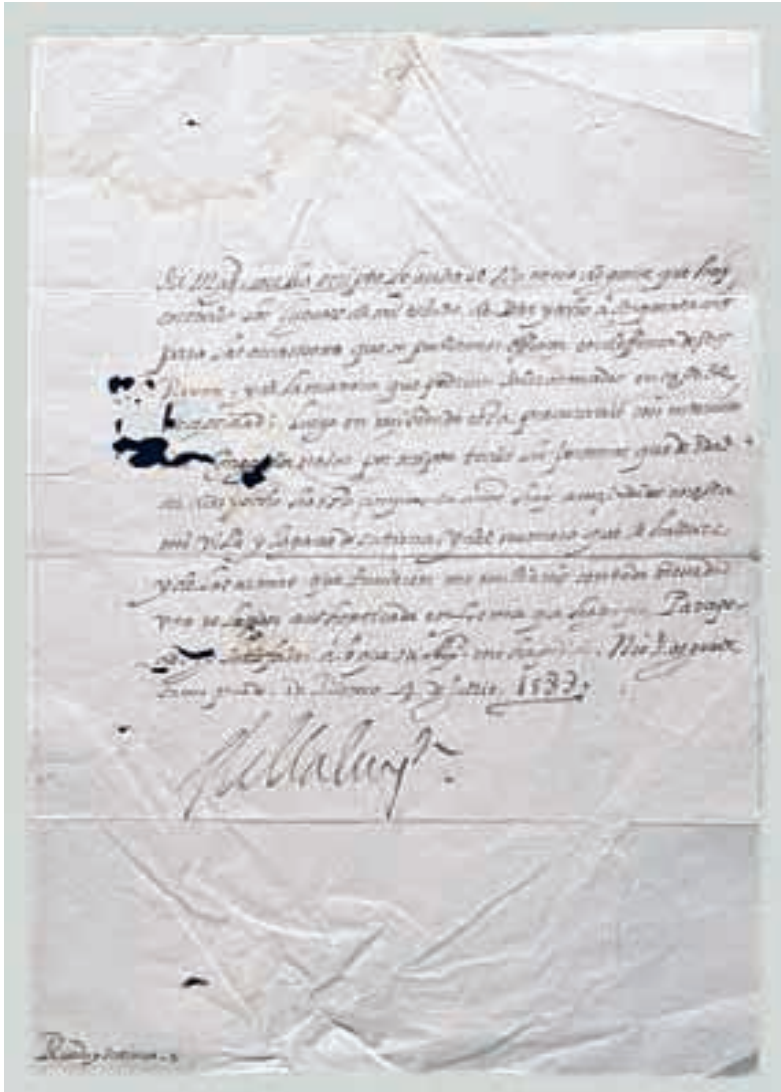
La obra se encuentra en pésimo estado de conservación, por corrosión de las tintas degradando la celulosa con pérdida de gran parte del soporte –zona inferior— que se aprecia materialmente quemada. Alteraciones físico-mecánicas con abundantes arrugas, pliegues, desgarros

Estado inicial

Limpieza mecánica y química (acuosa). Desacidificación con hidróxido cálcico que aportará al documento de una oportuna reserva alcalina. Oreo, secado y alisado, entre secantes y tableros con pesos que ejerzan una ligera presión, protegiendo mediante sistema de almohadilla el sello de placa. Reintegración mecánica de zonas perdidas, utilizando una pequeña proporción de pulpa de algodón teñida y el resto de pulpa de lino. Consolidación mediante reapresto total con metil-celulosa rebajada en agua aplicando con la ayuda de brocha. Secado definitivo entre secantes y tableros. El documento y la nota manuscrita son encapsulados, instalándolos entre dos láminas de Mylar –tereftalato de polietileno— precintando los laterales mediante sellado por termofusión.

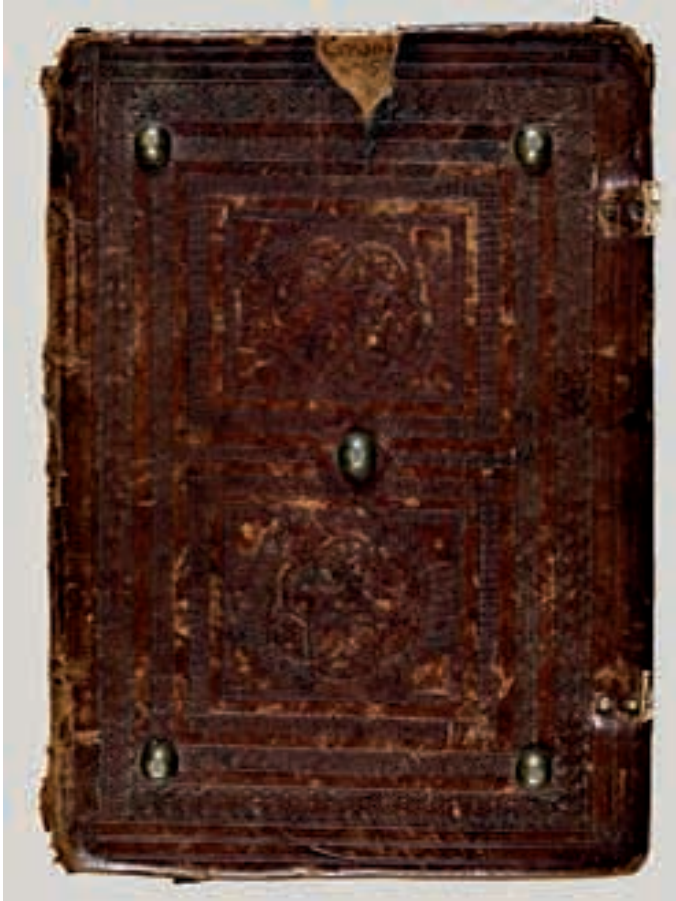
Estado inicial de la encuadernación

La *cubierta de piel* presentaba suciedad general y manchas de origen muy variado (humedad, pigmentaciones causadas por microorganismos y oxidación fotoquímica que provoca el oscurecimiento de la piel). Rozaduras, grietas, exfoliación con pérdida de la flor en algunas zonas, perdidas de fragmentos de piel dejando al descu-

bierto la madera, deformaciones causadas por la deshidratación de la piel, endurecimiento y zonas craqueladas. Las *tapas de madera*, suciedad general, deformación y alabeamiento pronunciado, pérdidas, grietas y perforaciones causadas por xilófagos.

Los *nervios* aparecían cortados a ras del lomo, por lo que la costura estaba completamente fracturada y los cuadernillos se encontraban sueltos aunque ordenados excepto el último. En los canales de penetración de las tapas quedaban restos de los nervios.

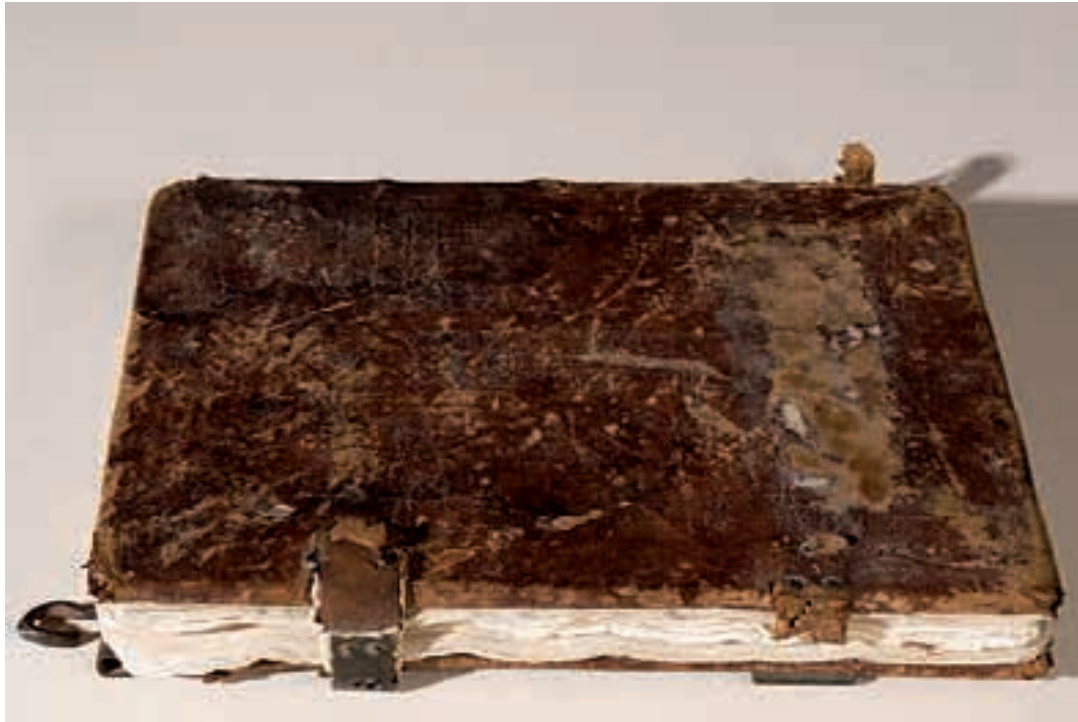
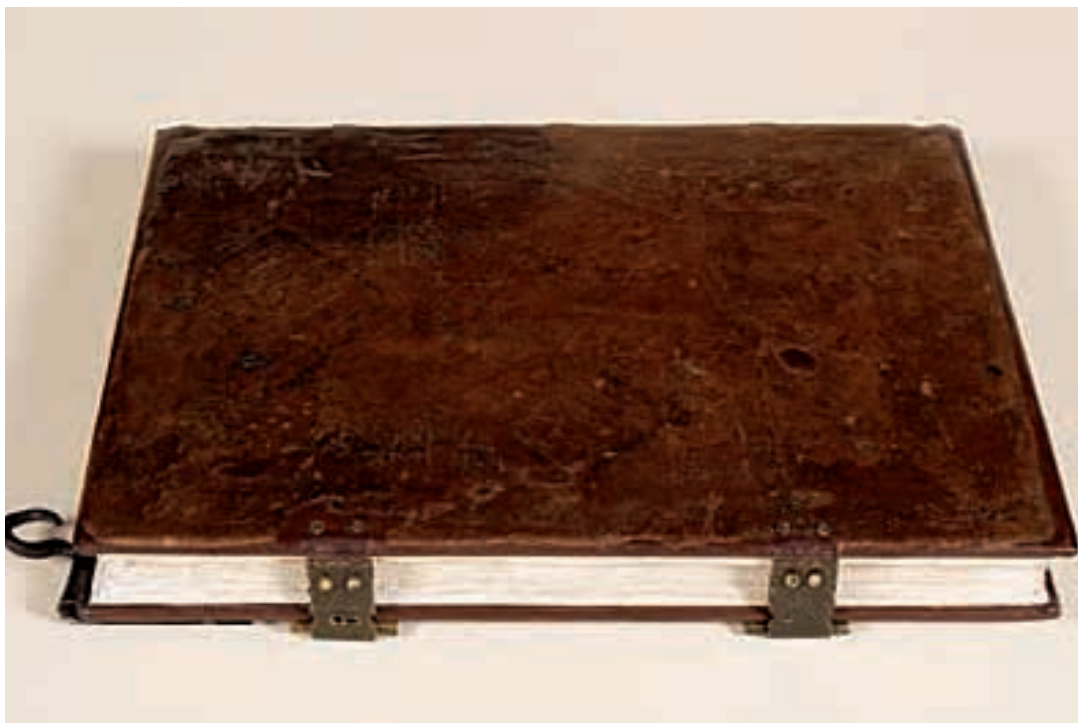
Las *cabezadas* se encontraban en un estado muy deficiente, apenas había restos de la torsión del hilo a pesar de ello, el núcleo permanecía unido a las tapas.

Estado inicial de la encuadernación. Estado final

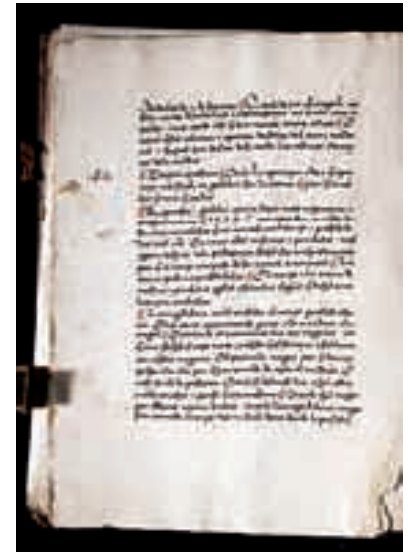
Detalle de estado inicial

Suciedad de partículas sólidas en toda la superficie. Tensiones derivadas del uso y consulta han provocado deformaciones que afectan a las primeras y últimas hojas. Factores ambientales –humedad y temperatura— han causado alteraciones de los diferentes materiales que conforman la obra. La humedad afectó tanto al cuerpo del libro como a la cubierta de piel. El soporte presenta degradación por microorganismos determinando el reblandecimiento y pérdida parcial de la materia en zona inferior del cuerpo del libro. Las tintas ferrogálicas han degradado en zonas puntuales la celulosa; algunos trazos, encabezamientos recargados a pluma y texto, se aprecian parcialmente carbonizados por la acción corrosiva del mordiente. El soporte presenta un pH de 7.

cuadernillos desplazados y hojas sueltas por rotura y sujeción débil del hilo de la costura.

Limpieza mecánica y química en agua y etanol –30/70%— para limpieza e hidratación de fibras. Los bifolios en pergamino que presentaban pérdidas se reintegraron con material de similares características al original –pergamino estabilizado con acetato de polivinilo A₃₄K₃—. Reintegración mecánica de zonas perdidas del soporte celulósico, con pulpa de lino y una pequeña proporción de pulpa de algodón teñido. Consolidación de fibras mediante reapresto total con brocha, utilizando como agente consolidante metil celulosa rebajado en agua. Secado paulatino mediante secantes y tableros con ligero peso en superficie.

La encuadernación se realizó mediante costura a la española sobre tres nervios dobles de cáñamo. Confección de cabezadas manuales. Se realizaron tapas de madera de pino contrachapado mediante biselado en los cantos y zona del lomo. Pasada de nervios y cabezadas a las tapas mediante hendiduras y orificios realizados en zona del cajo, por donde insertan los cordeles que sujetarán las tapas al cuerpo del libro. Las tapas se recubrieron con una nueva cubierta en piel de cabra superponiendo sobre ella la original, adheriéndola con una mezcla de cola polivinílica y engrudo sintético con

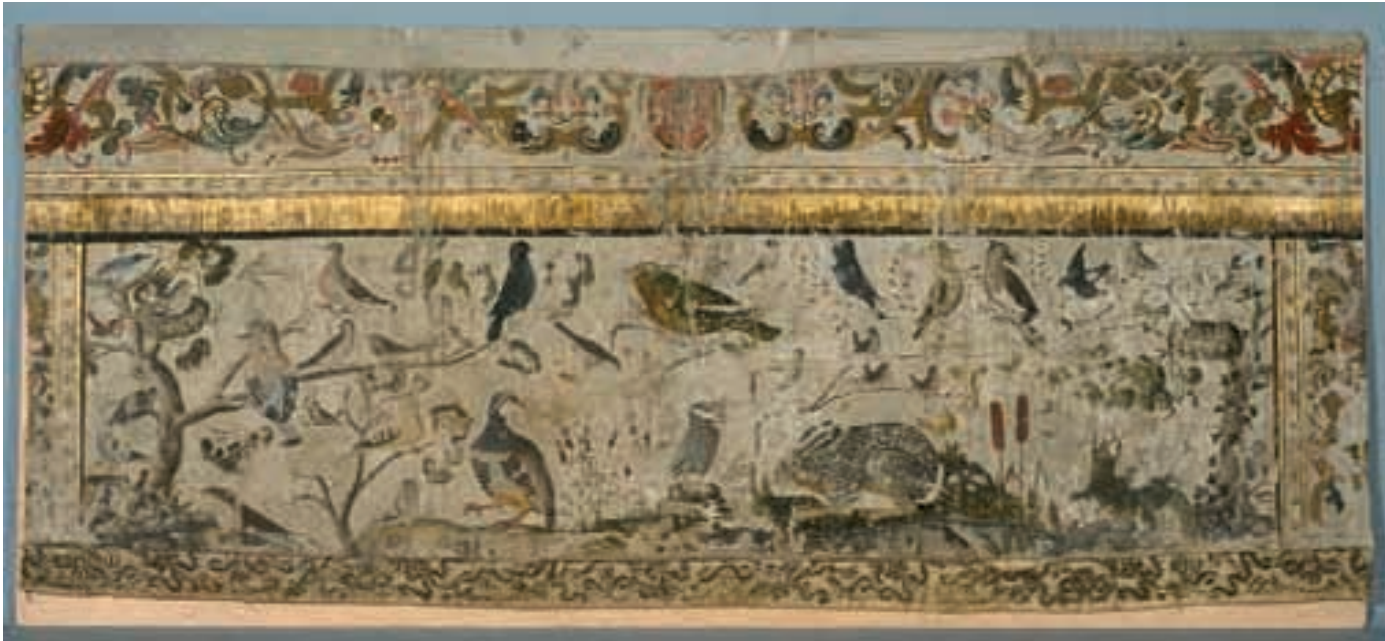
Estado general antes de la intervención

En la zona central hay tres pequeños agujeros por rotura de hilos. En la misma zona la tela aparece recortada en una superficie de 4 x 5 cm., con un injerto cosido a máquina con hilo negro. La tela tiene ligeros abolsamientos.

En la superficie los estratos de barniz, suciedad y gotas de cera constituyen una degradación física y estética, desvirtuando el colorido original.

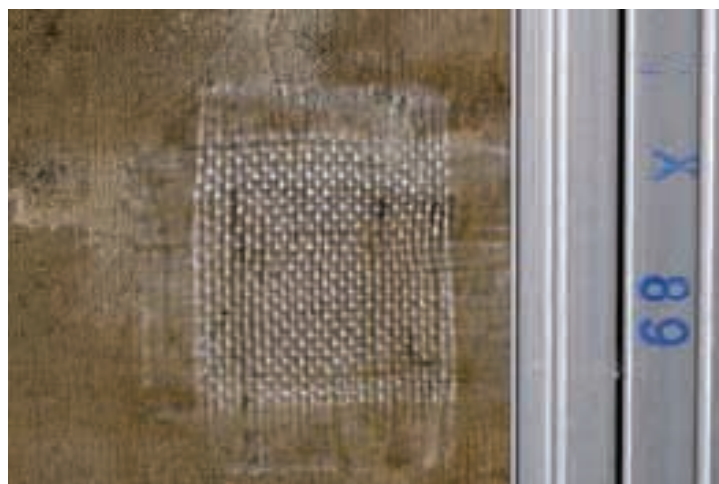
Detalle de parche

El parche y la banda, con etiqueta identificativa, se han devuelto al propietario.

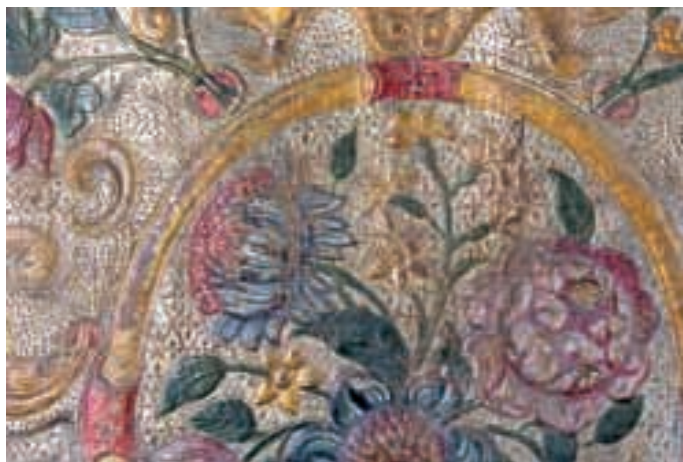
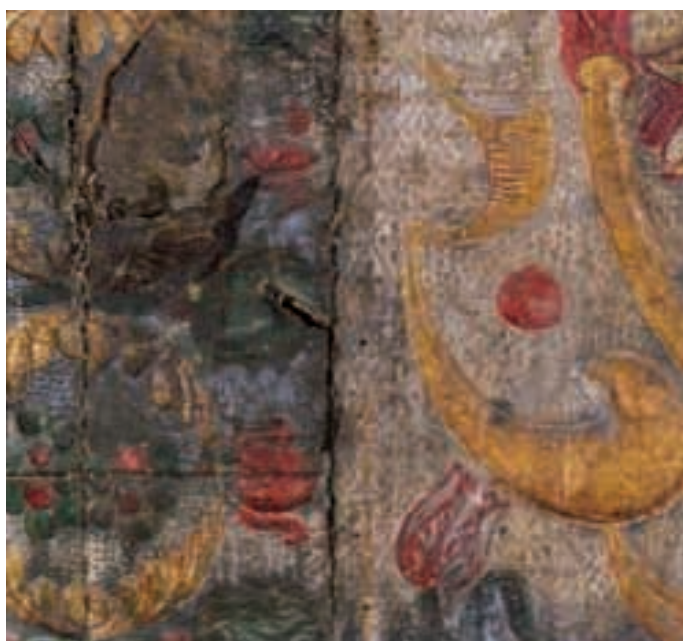
Arriba: Detalle de pérdida de corla y desgaste de policromías
Abajo: Detalle de pérdida de material

La alteración más significativa se localiza en la capa de plata corlada. La aplicación irregular del barniz protector contribuye a la degradación natural de la plata al no estar protegida por igual en toda la superficie. Consecuencia de esto son zonas muy ennegrecidas por la avanzada sulfuración. Estas alteraciones se reparten sobre la mitad inferior del primer cuadro y a lo largo de la parte inferior en el resto.

Se aprecian ciertas irregularidades en el espesor de la capa pictórica, pérdidas y agrietamientos generalizados en las decoraciones florales al temple. Hay pérdidas de policromía por abrasión o desgaste sobre todo en el motivo central. La adherencia de la capa de policromía, plata y temple es buena.

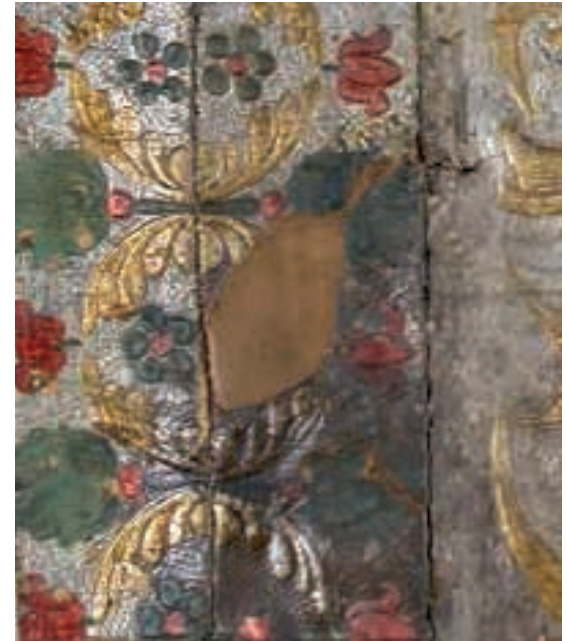
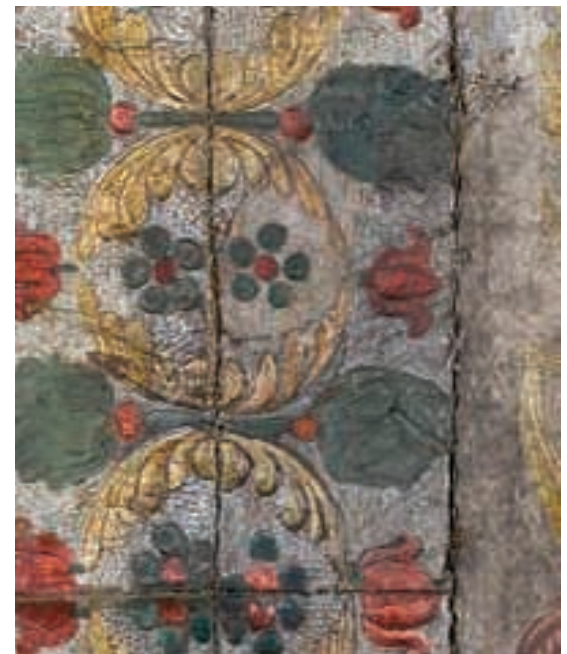
Detalles de reintegración material y cromática

El marco que traía también ha sido restaurado, recuperando la policromía original y sustituyendo el larguero inferior por uno nuevo debido a su mal estado. Se han reintegrado las lagunas con "Maimeri", protegiéndose

con resina acrílica y cera microcristalina. Para su protección y exposición se realizó un marco vitrina, con un metacrilato en su parte delantera, dejando unas rejillas de ventilación en la trasera de madera del marco. Se ha devuelto al Museo de Ágreda.

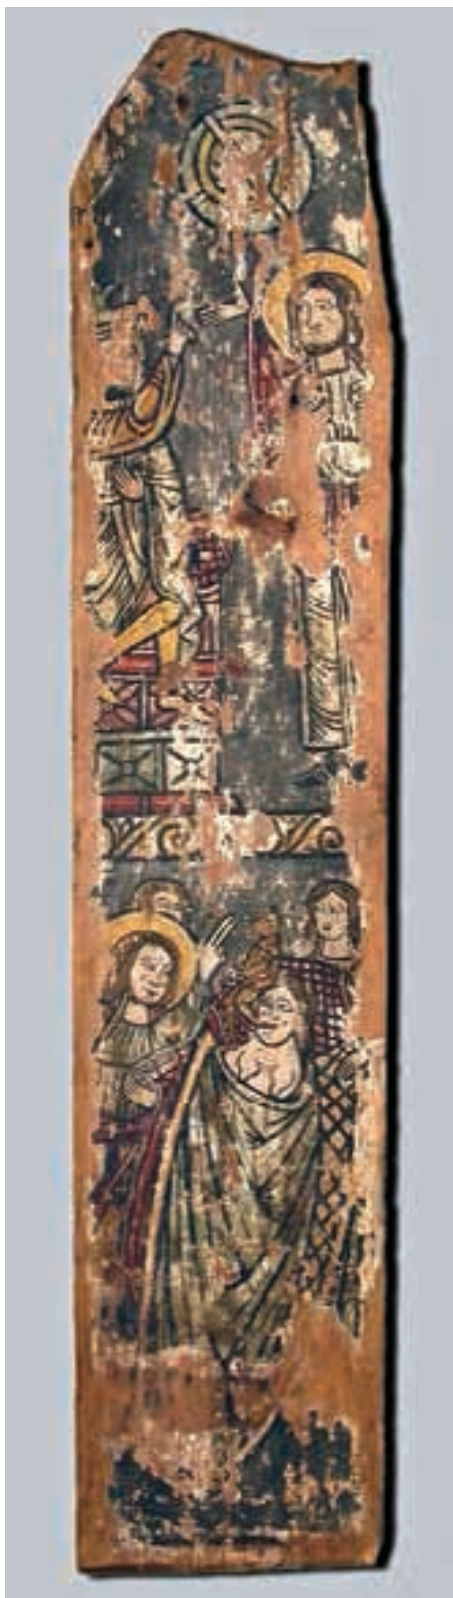
Estado general de una de las tablas antes de la intervención

El estado de conservación de las pinturas es pésimo, encontrándose llenas de suciedad (barro, yeso), con un importante debilitamiento de las maderas que se han vuelto esponjosas debido a la intensa humedad que las ha afectado, presentando un intenso ataque de hongos de pudrición y de insectos xilófagos que han provocado pérdidas y roturas.

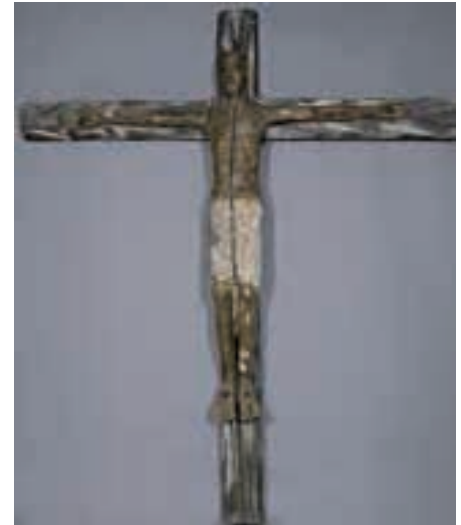
Estado antes de la intervención

El soporte sólo presenta ataque biótico con pérdida de volumen en el brazo derecho. También falta el dedo pulgar de la mano derecha debido a algún golpe. La figura posee una grieta central de unos 2 cm. de profundidad, suponiendo un importante impacto visual y un foco de microorganismos.

En el paño de pureza, el entelado que cubre la grieta central se encuentra desprendido. Presenta película muy gruesa con grandes craquelados en buen estado, pero con mala adherencia al soporte. Los laterales y la parte inferior son de una intervención anterior, la policromía se encuentra pulverulenta y poco cohesionada. Es más fina que el primer estrato.

En el soporte tras la eliminación del último repolicromado ha aparecido un ataque xilófago importante en la mitad superior derecha de la figura. Se ha realizado una impregnación local con resinas sintéticas acrílicas: metacrilato de etilo, acrilato de metilo 70:30 —Paraloid B-72— en las zonas más debilitadas por el ataque xilófago.

Las zonas con pérdida de volumen se han consolidado con resina epoxi para aplicar el aparejo correctamente. Se ha eliminado la suciedad de la grieta central con bisturí y aspirador, desinfectándose con alcohol etílico y sellándose a bajo nivel, pues es parte de la historia material de la propia obra.

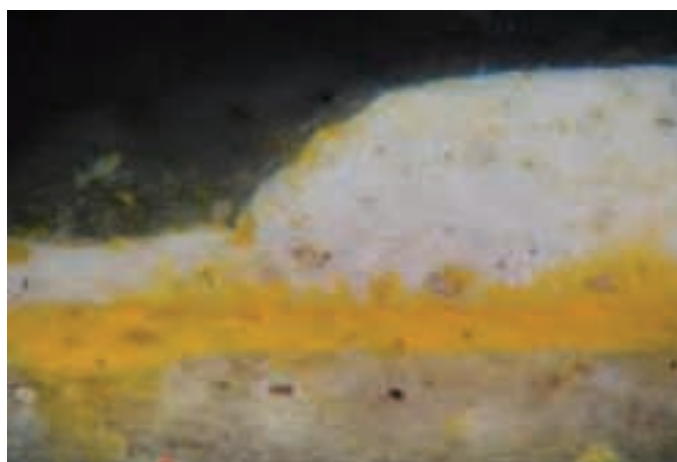
Policromía del paño de pureza después de eliminar el tercer y el cuarto repolicromado

Se ha eliminado con white spirit y goma de borrar gris tanto la pátina artificial como el último repinte con bisturí, rasquetas y compresas de agua caliente. En el paño de pureza se eliminó la pintura del último repinte y el entelado que cubría la grieta, bajo el cual apareció una banda vertical tallada con motivos geométricos.

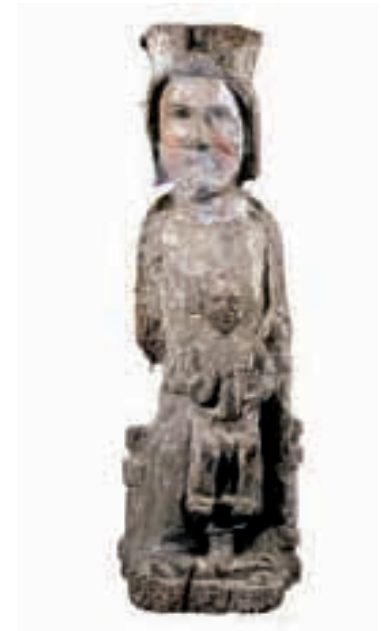
Estado general antes de la intervención

Realizada en madera de nogal. Presenta un importante ataque de insectos xilófagos –*Annóbidos*— detectándose también la presencia de numerosas colonias de hongos. Existe una casi total pérdida de policromía. Sobre la madera desnuda aparecen restos de preparación, dos telas diferentes, ambas de lino pero de diferente grosor y varios repolichromados, hasta cuatro, por

Las carnaciones se separan con facilidad unas capas de otras laminándose. En el rostro de la Virgen hay burbujas de aire entre las policromías y el soporte.

En la Policromía se realizó una consolidación *in situ* con papel japonés y cola de conejo con acetato de polivinilo en la zona del rostro de la Virgen. Para poder manipular la obra con seguridad se aplicó una capa de Paraloid B-72.

Se estucaron los bordes de los restos de policromía para evitar su levantamiento, y se nivelaron las principales lagunas del rostro de la Virgen. Los estucos originales se consolidaron con una capa de Paraloid B-72 al 5% en etanol.

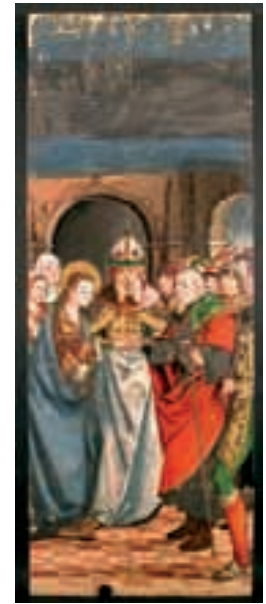
Estado inicial

En el Soporte la madera presenta leve ataque de xilófagos, aparentemente tratado en una anterior restauración,

que no ha traspasado el anverso e inactivo actualmente. La unión entre paneles, muestra una ligera apertura en la parte baja, más grande en la zona central, desde la zona inferior hasta la zona superior. Considerable desnivel. Restos de agujeros de anclaje de piezas en los laterales y la zona superior.

La Policromía: el estado de conservación general es bueno, aunque presenta algunos daños. Alteración en los azules, siendo evidente en la túnica de San José y manteniéndose oculto bajo el manto de la Virgen. Este deterioro se traduce en levantamientos, lagunas, y cambio cromático. La alteración en el manto de la Virgen debió ser considerable ya que se encuentra repintado. El resto del repinte sólo muestra alguna pequeña laguna y pérdidas; retoques repartidos, en algunos casos virados de color, y la mayor parte de ellos aplicados directamente sobre la laguna sin haber sido nivelada la pérdida.

La reintegración de las lagunas que corresponden a zonas con pigmentos al temple se hicieron con colores a la acuarela "Winsor and Newton" y el resto con pigmentos al barniz "Maimeri".

Barnizado final, mediante pulverización, para matizar con barniz extra-fino "Lefranc and Bourgeois". Se aseguró la adhesión de la estopa trasera con cola animal y peso.

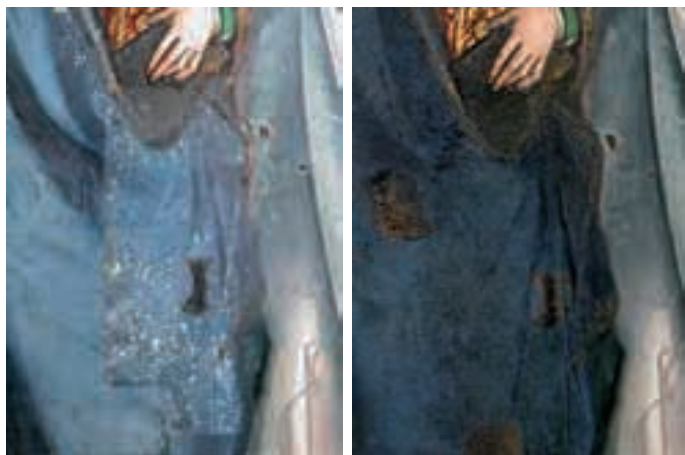
◀ Proceso de eliminación del repinte de la túnica azul

▶ Detalle final de la túnica azul

La capa pictórica es al óleo. Aparece azul azurita –con trazas de ultramar— en el manto de la Virgen y de S. José, provocando una degradación de esta capa produciendo un ennegrecimiento de la misma en el manto de San José. La limpieza exagerada del manto de la Virgen provocó pérdidas de color que se resolvieron repintándolo con azul de Prusia. En las zonas que representan las caras o manos de los personajes se utilizó albayalde, bermellón, rojo orgánico y negro de humo. La distribución gradual del color se realiza sobre una base pálida aplicando los pigmentos, rojo y negro, por encima. Persisten restos de antiguas restauraciones como son las aplicaciones de cola proteica que provoca levantamientos de la policromía, repintes con azul de Prusia –verde túnica de una de las mujeres- y más recientemente retoques puntuales debidos a la última intervención.

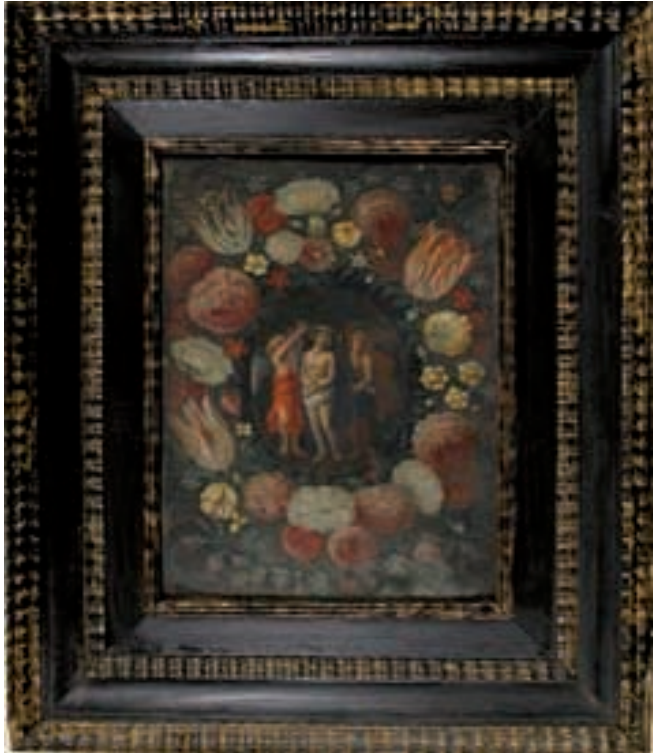
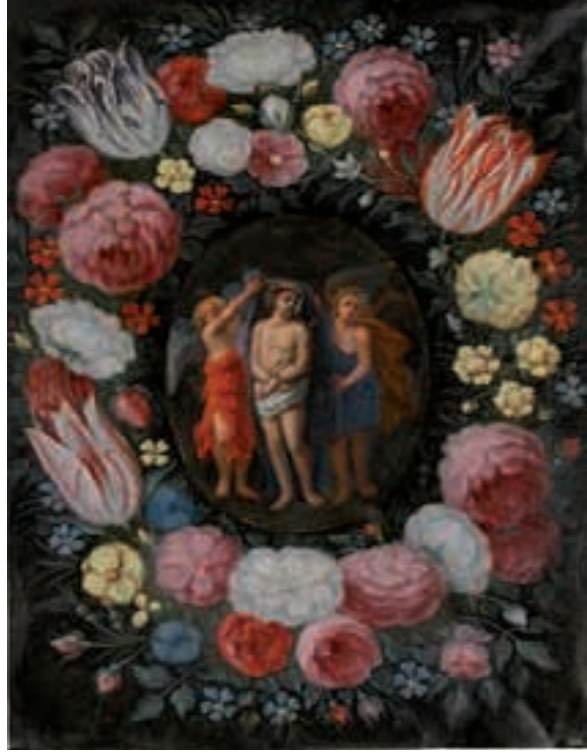
Coronación de Espinas antes y después de la intervención

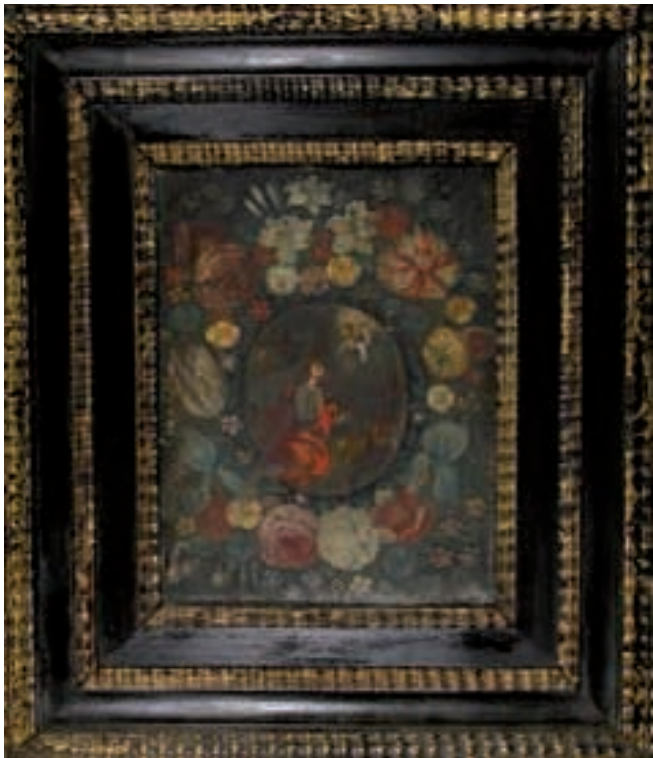
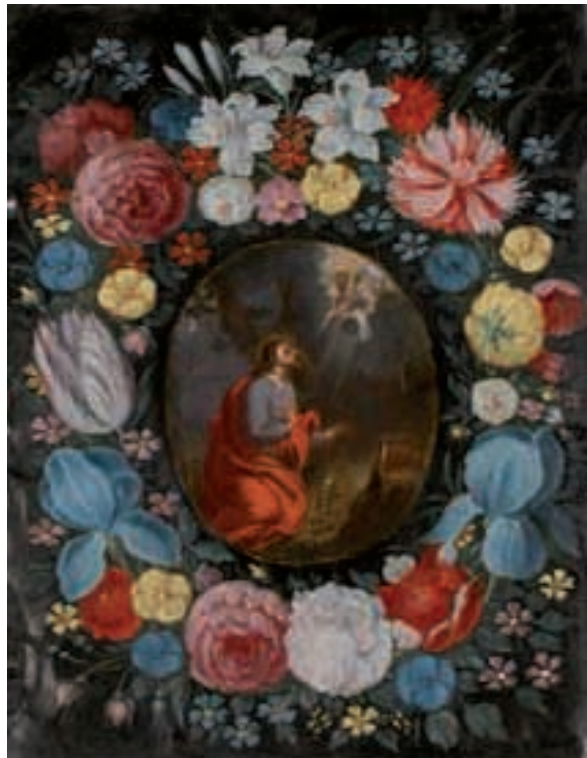
Oración en el Huerto antes y después de la intervención

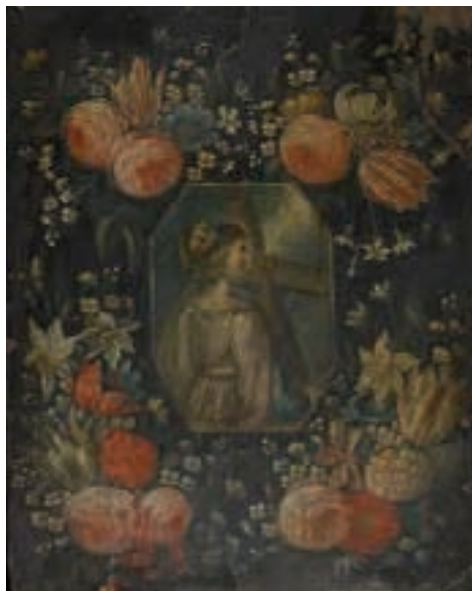
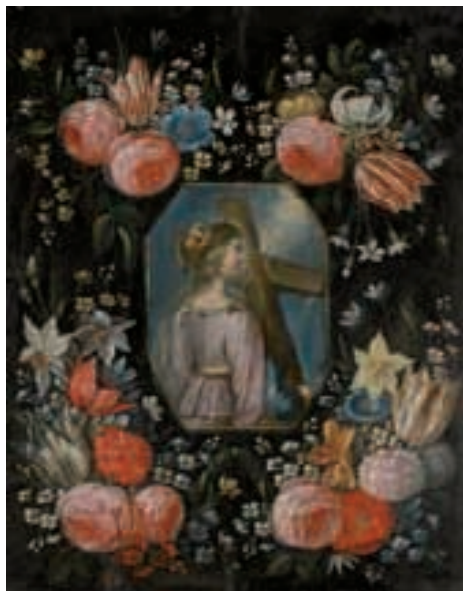
Santa Elena antes y después de la intervención

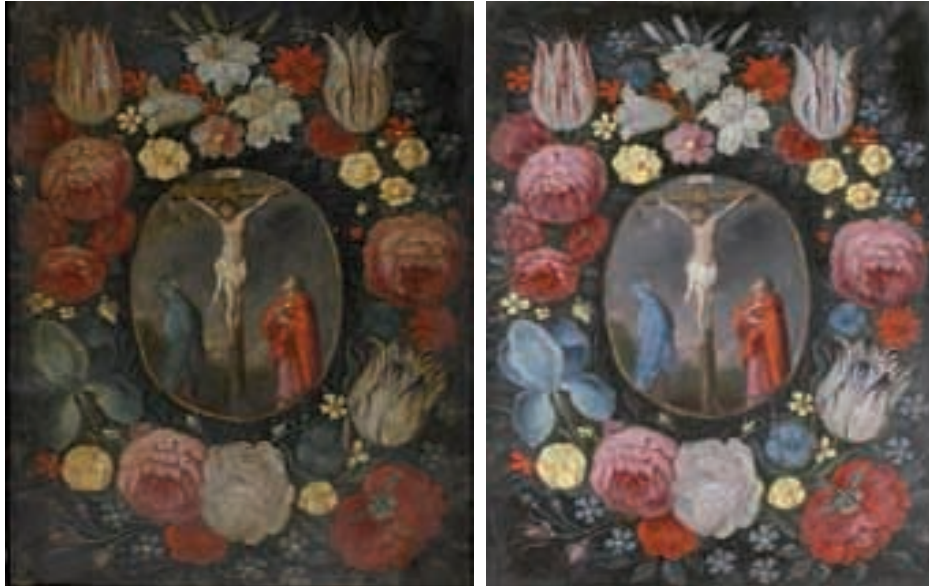
Calvario antes y después de la intervención

Se encuentran rehechos, con una moldura un poco distinta y purpurina, los siguientes filetes: “Calvario” cuatro filetes internos y filete vertical externo izquierdo; “Oración en el Huerto” filete vertical intermedio izquierdo; “Santa Elena” cuatro filetes internos y “Coronación de Espinas” cuatro filetes internos.

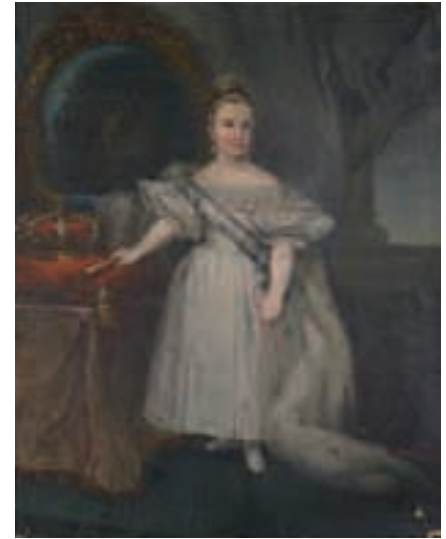
Estado inicial

El lienzo muestra buen estado de conservación, está ligeramente destensado lo que ha provocado leves deformaciones en las esquinas y la marca del bastidor. Tiene una rotura en el ángulo superior derecho.

La capa pictórica presenta un estado de conservación bueno, pero tiene un craquelado reticular levemente levantado, sin pérdidas y localizado en la zona superior central de la obra a la altura del cuello y la cara de la niña y sus alrededores; así como en otras zonas muy localizadas. Se nota la marca del travesaño central del bastidor y se ha abierto una grieta en el estrato pictórico. Dos lagunas medias localizadas en el ángulo inferior derecho. Ligeras pérdidas alrededor de la rotura del ángulo superior del soporte.

El lienzo se desmontó del bastidor. La superficie se limpió con agua caliente y Alcohol Isopropílico al 3%. Los restos de goterones de barniz se limpiaron puntualmente con Tolueno y Alcohol Isopropílico al 50%. Eliminación de las deformaciones con la mesa de succión. Asentado del color con cola de esturión "Issinglass" y en mesa caliente. Consolidación de la rotura mediante costura de hilos de lino impregnados en "Beva 371". Colocación de bordes de tela de poliéster, con los bordes dentados, y adheridos con "Beva O.F. Gel", aplicado en frío y con ayuda de peso.

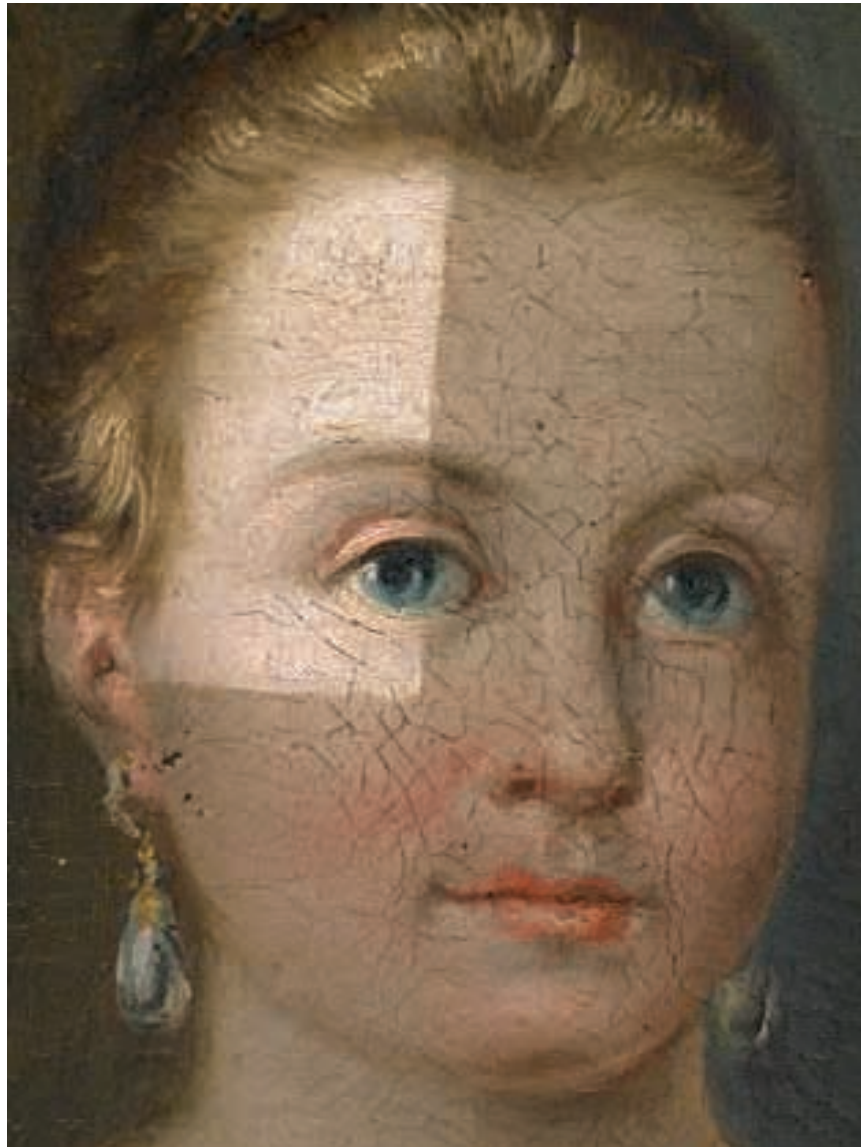
Detalle de una cata de limpieza en el rostro de la niña

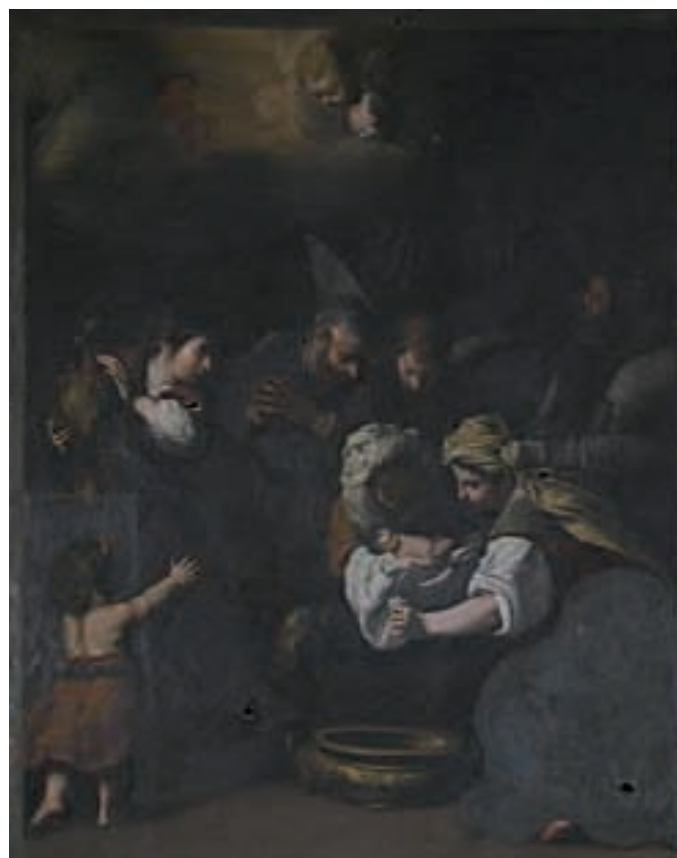
Estado inicial

El lienzo muestra fragilidad por la acción de la humedad excesiva y los componentes atmosféricos, que han provocado la degradación de la celulosa por hidrólisis y oxidación. Tiene roturas por golpes y ocho agujeros en la tela. Destensado general y deformaciones estructurales. La capa pictórica posee buena adherencia. Presenta un craquelado reticular, con levantamientos en forma de crestas y craquelado con diferentes formas. Zonas con pintura desgastada y pequeñas pérdidas localizadas en los bordes y en los rotos.

En general la superficie tiene estratos de suciedad y excrementos de mosca que son una degradación estética y física.

En el lienzo se corrigieron las deformaciones estructurales aplicando calor, humedad y presión mediante mesa de succión. Los hilos rotos se sellaron desde el anverso con resina acrílica Palaroid B-72. Sobre los rotos se colocaron hilos de fibra de lino embebidos en resina

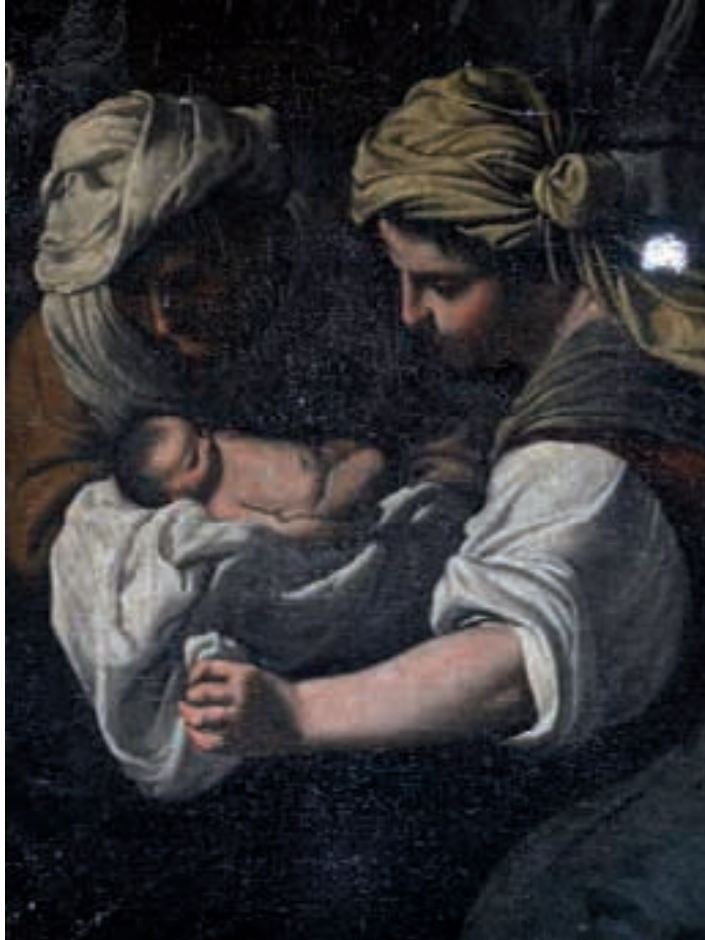
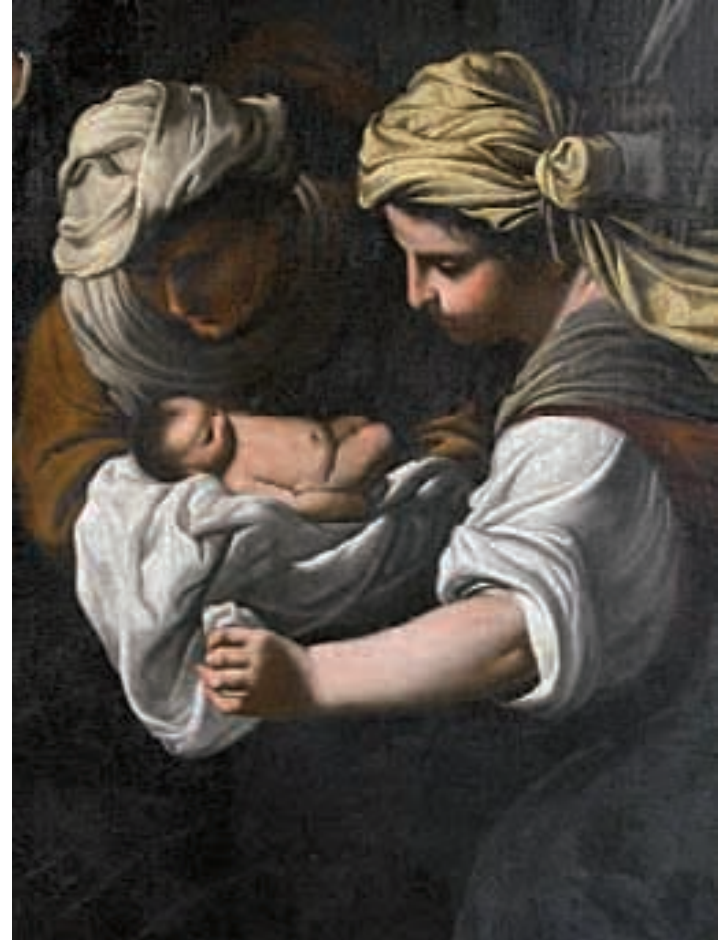
Detalle antes y después de la intervención

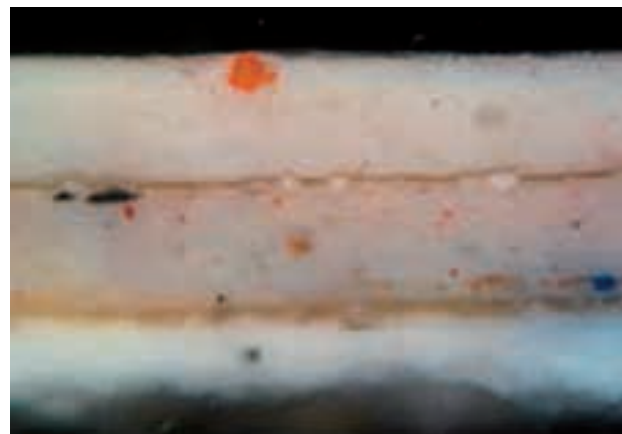
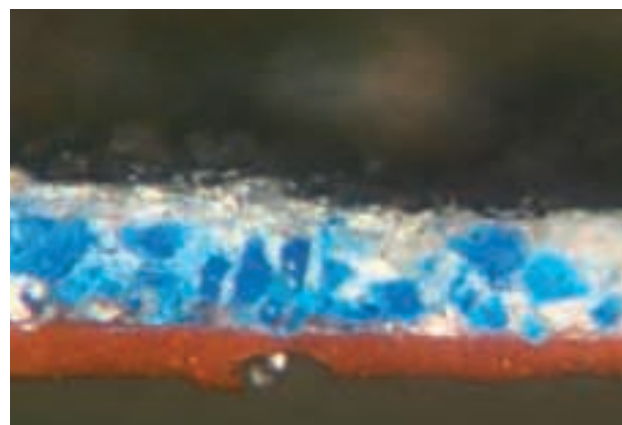
Policromía original y repolicromado, cara de la Virgen ▲

Policromía de la túnica del Niño, azul azurita ▼

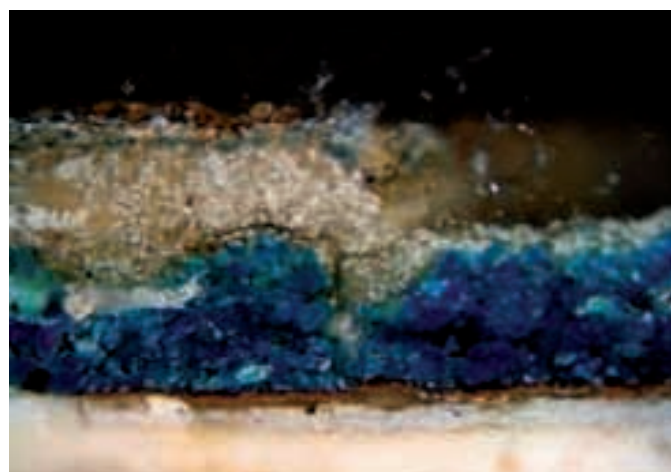
Policromía del manto de la Virgen, policromía original con azurita, primer repolicromado, índigo y albayalde y segundo repolicromado a base de azul esmalte

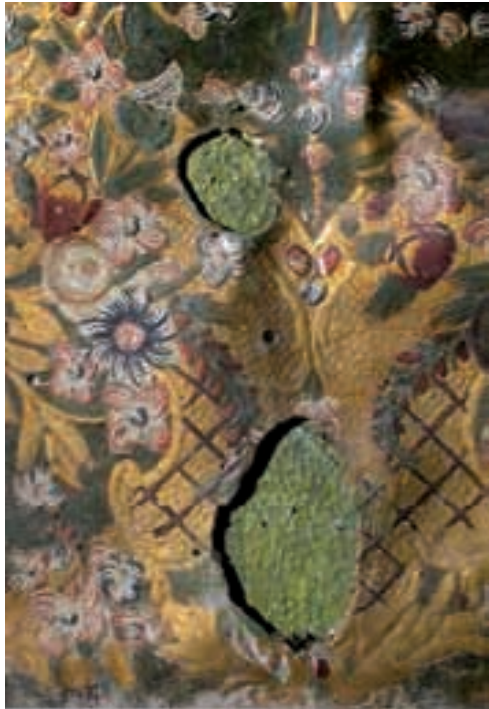
Las inadecuadas condiciones ambientales han provocado la dilatación y contracción de las fibras proteínicas, con pérdidas de flexibilidad y elasticidad de las mismas, creando zonas degradadas irreversiblemente. El sistema de tensado y sujeción ha provocado graves deformaciones, así como daños físicos: múltiples perforaciones, desgarros y tensiones. Suciedad, polvo, yeso y cera se encuentra depositados en toda la superficie del objeto, potenciando su degradación.

Detalle inicial de pérdidas de material

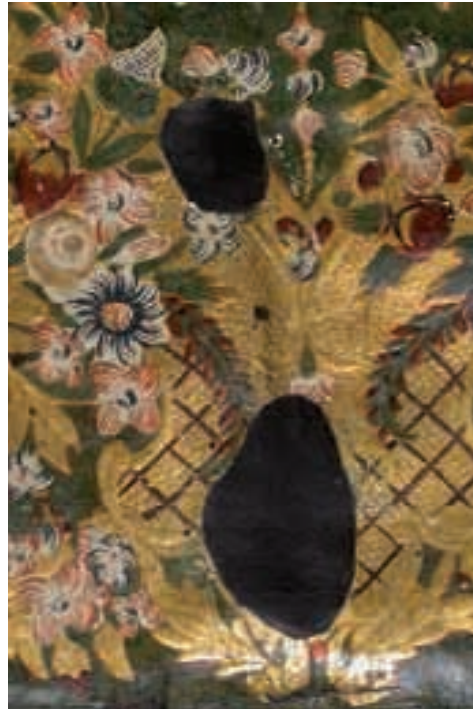
Detalle de proceso, reintegración de material

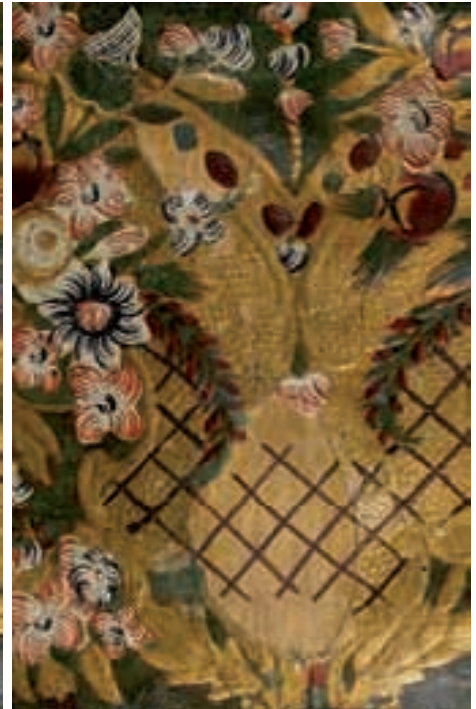
Detalle final, reintegración cromática

La restitución del material en pérdidas, puntos frágiles y desgarros se hace con material proteínico (piel entonada en color, grosor y características de la original) y emulsión acuosa de etilvinilacetato (Beva O.F Gel) mediante presión en frío.

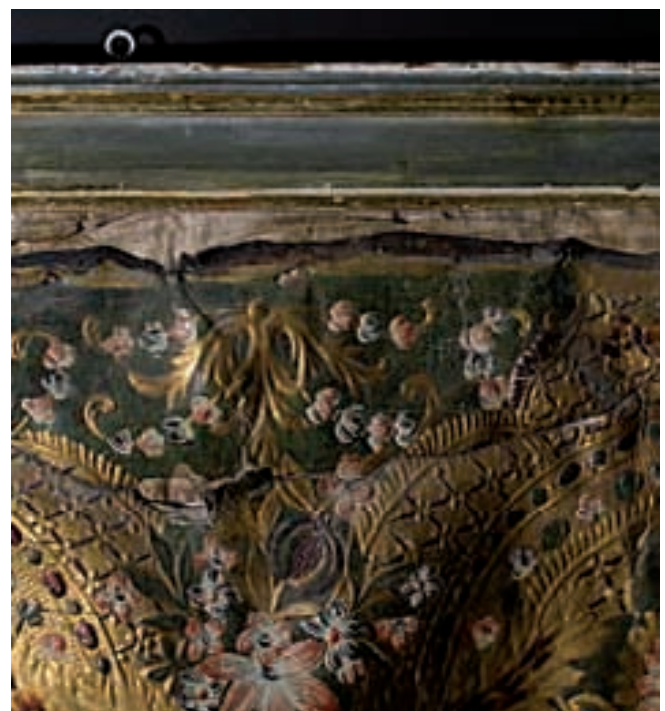
Detalle inicial del sistema de sujeción

Los paños se montaron en bastidores de tensión continua en aluminio de la marca Starofix. Para ello se coloca unas bandas de tela de poliéster aplicadas sobre el reverso de las piezas con un solape de 1 cm que fueron adheridas con Beva O.F Gel, en frío. La sujeción al bastidor metálico se realizó con tiras de "Velcro" pegadas.
