2003 - 2007

CATÁLOGO DE OBRAS RESTAURADAS
CENTRO DE CONSERVACIÓN Y RESTAURACIÓN
DE BIENES CULTURALES DE CASTILLA Y LEÓN

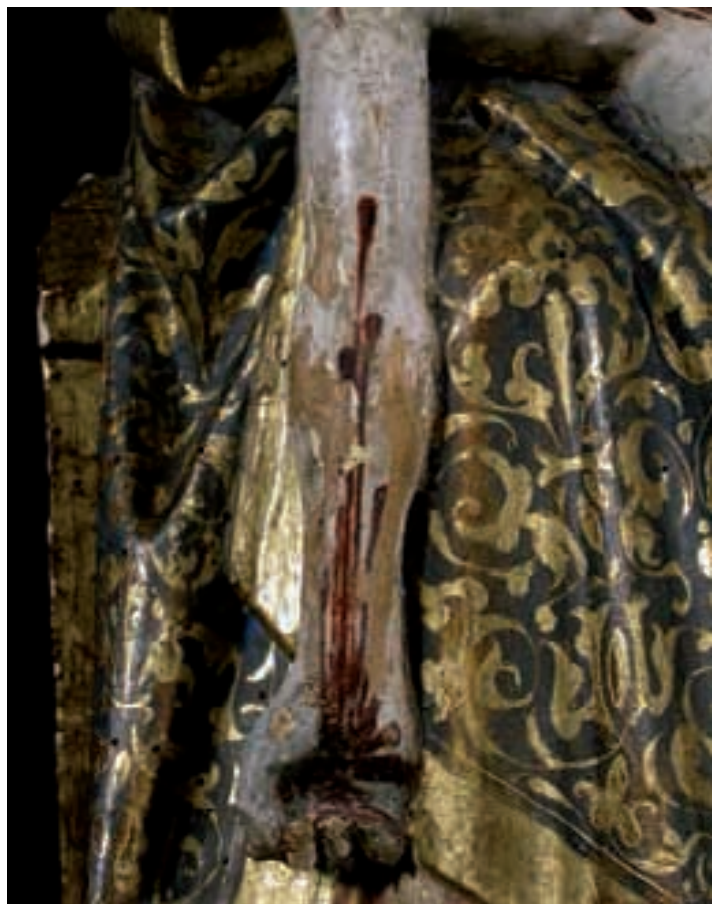
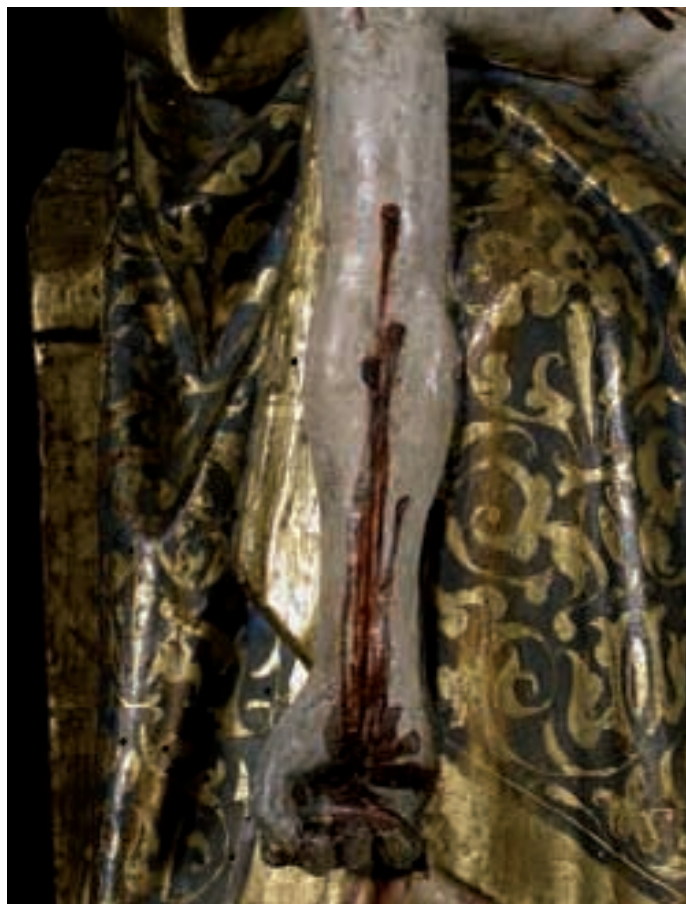
Detalle antes y después de la intervención

Es relativamente bueno. La madera ha sufrido ataque de insectos xilófagos, hay orificios de salida de los insectos por toda la figura, especialmente en el cuerpo de Cristo. Tiene una grieta en la base producida por la contracción natural de la madera. Ataque de hongos de pudrición con pérdidas de volumen en la base. Ambos ataques aparecen inactivos en la actualidad, debido quizás a unas intervenciones en las que se aplicó cera resina por la trasera de la talla y xilamón mediante inyección.

En el soporte, las zonas de la base que habían perdido consistencia se han consolidado con inyecciones de resina acrílica diluida en alcohol etílico. Se ha repuesto el volumen perdido con resina epoxi Araldit y rellenado la grieta.

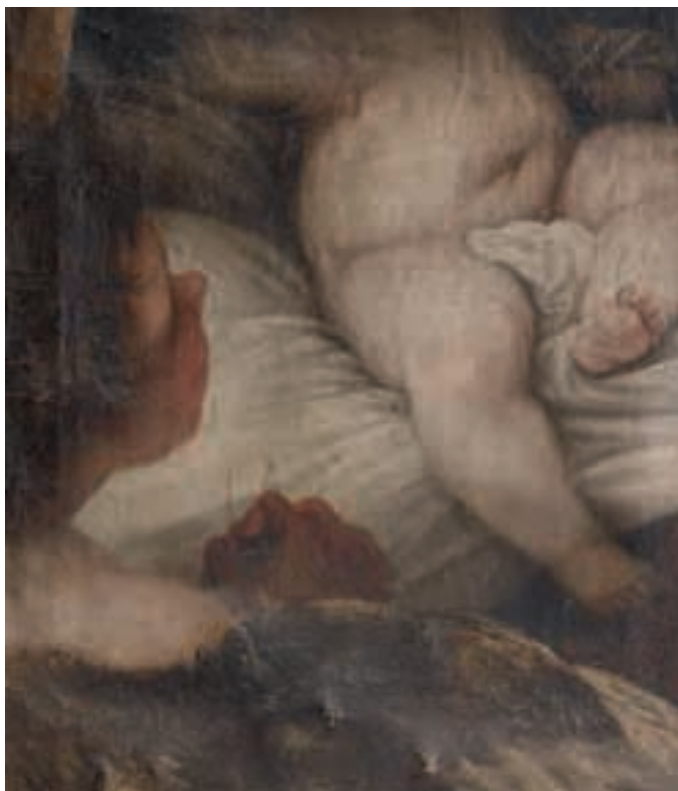
Detalle inicial

A causa de golpes hay roturas, siendo la más importante la de la esquina izquierda superior, de unos 13 cm. En el borde superior derecho presenta una pérdida de soporte con un parche de 6 x 4 cm.

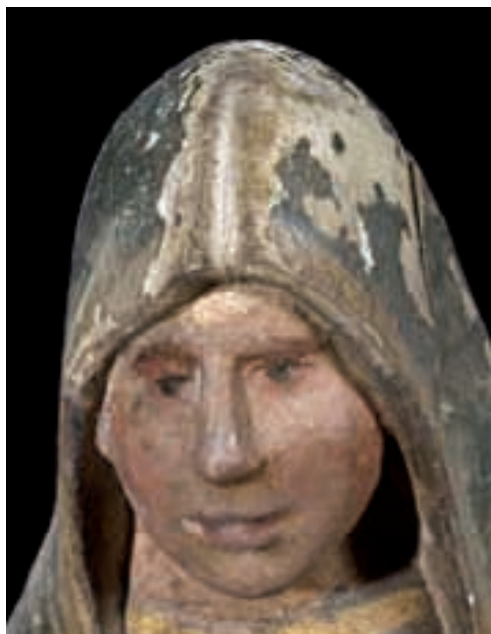
Detalle antes de la intervención

Encontramos ataque de xilófagos en la parte trasera de la escultura. Las faltas de volumen se presentan en las narices, manos y dedos. Hay pequeñas grietas producto de las tensiones de la madera.

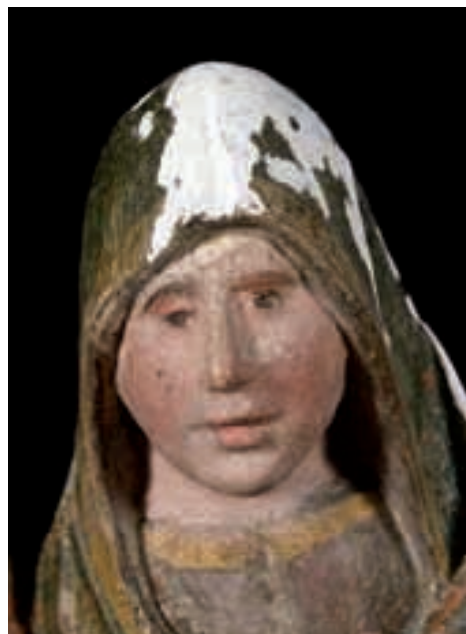
Detalle durante el estucado

A continuación se estucaron las lagunas. La reintegración se ha hecho con la técnica regattino con pigmentos de acuarela. Por último se ha aplicado una capa de barniz acrílico mate.

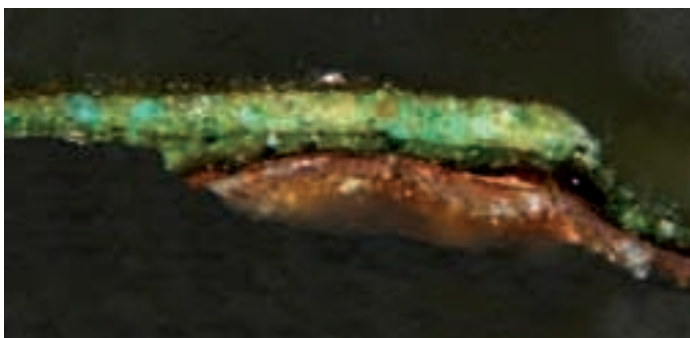
Policromía original de la túnica de la figura 4.
Técnica de brocado aplicado.

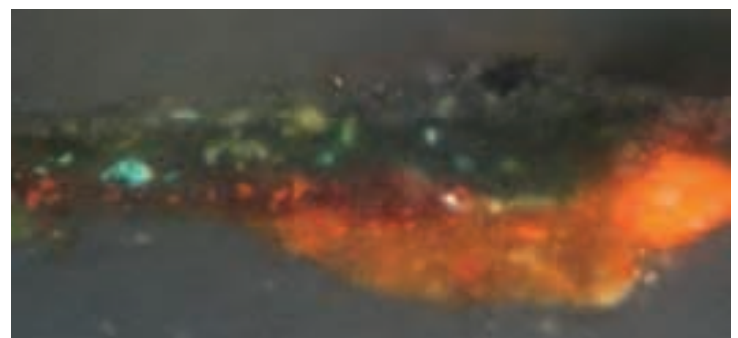
Sucesión de policromías del manto de las figuras sobre el repolicromado de la figura 2. La capa inferior es la policromía original de este último.

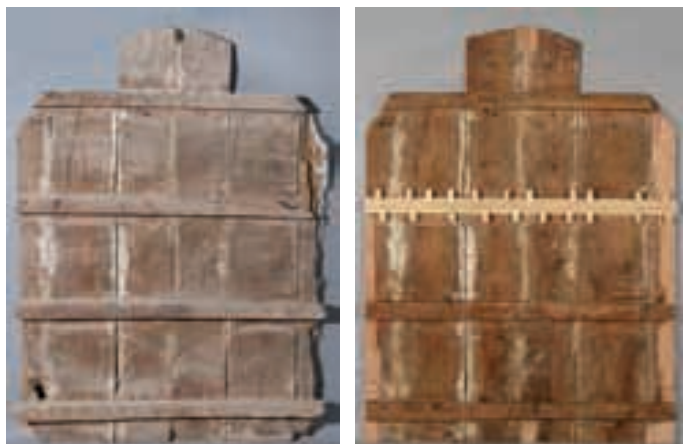
Reverso del retablo antes y después de la intervención

zona de ambos laterales y parte del segundo travesaño. Hay otras pequeñas pérdidas.

Apertura entre los paneles de unión, grietas y marca de los clavos de forja de sujeción de los travesaños del reverso.

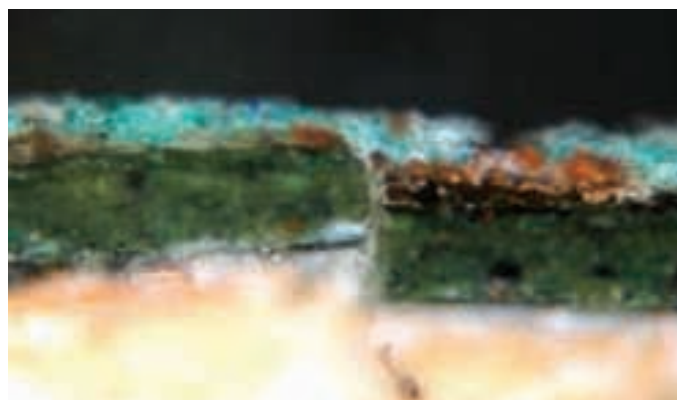
Repintes sobre la pintura del manto de Santiago

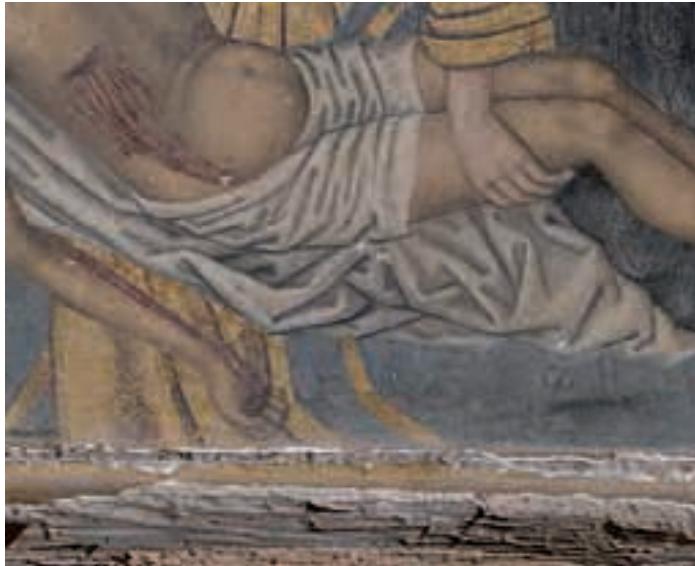
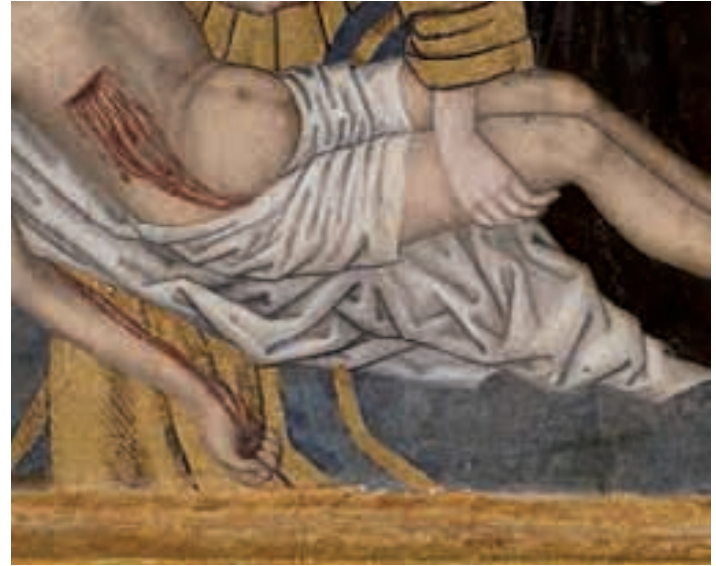
El estrato de dorados y la película pictórica tienen un buen estado de conservación. La adhesión y cohesión

de los mismos son óptimos, no apreciándose pulverulencias, ni frotados o desgastes de relevancia.

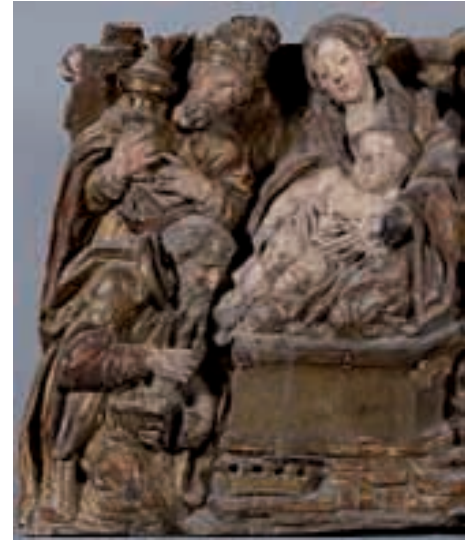
Detalle de estado inicial

El soporte presenta un importante ataque de xilófagos actualmente inactivo. Este ataque ha provocado pérdida de volumen en algunas zonas. Las faltas se localizan en la zona superior derecha, en el lateral derecho, por la trasera coincidiendo con el anterior y en la zona superior izquierda.

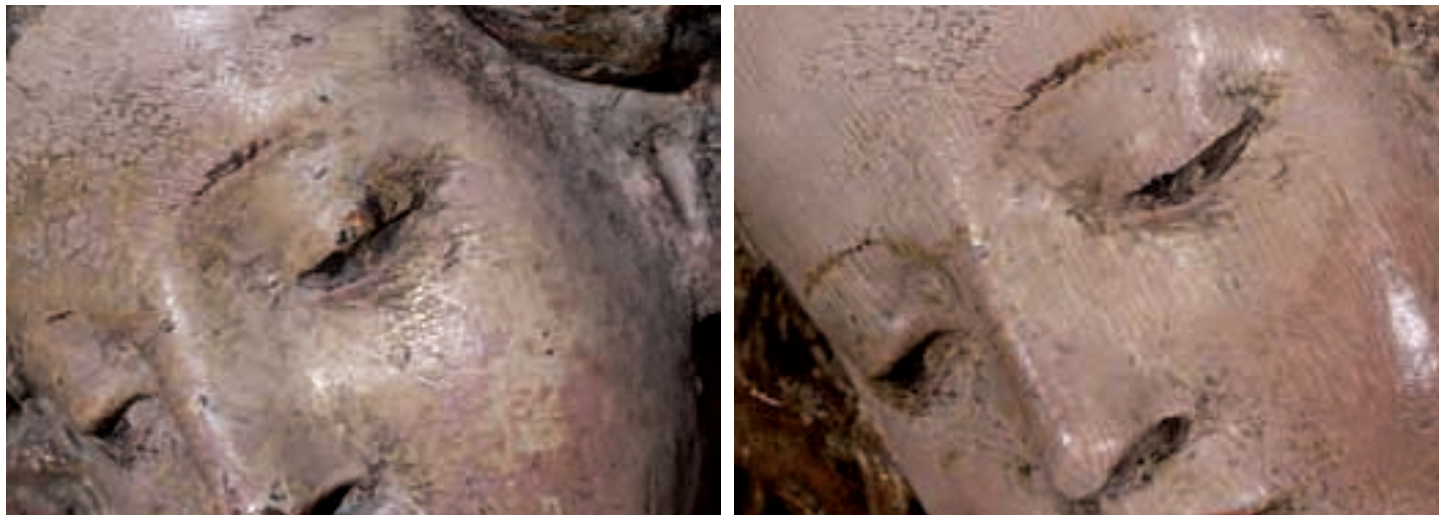
Detalle del rostro de la Virgen. Estado inicial, estado final

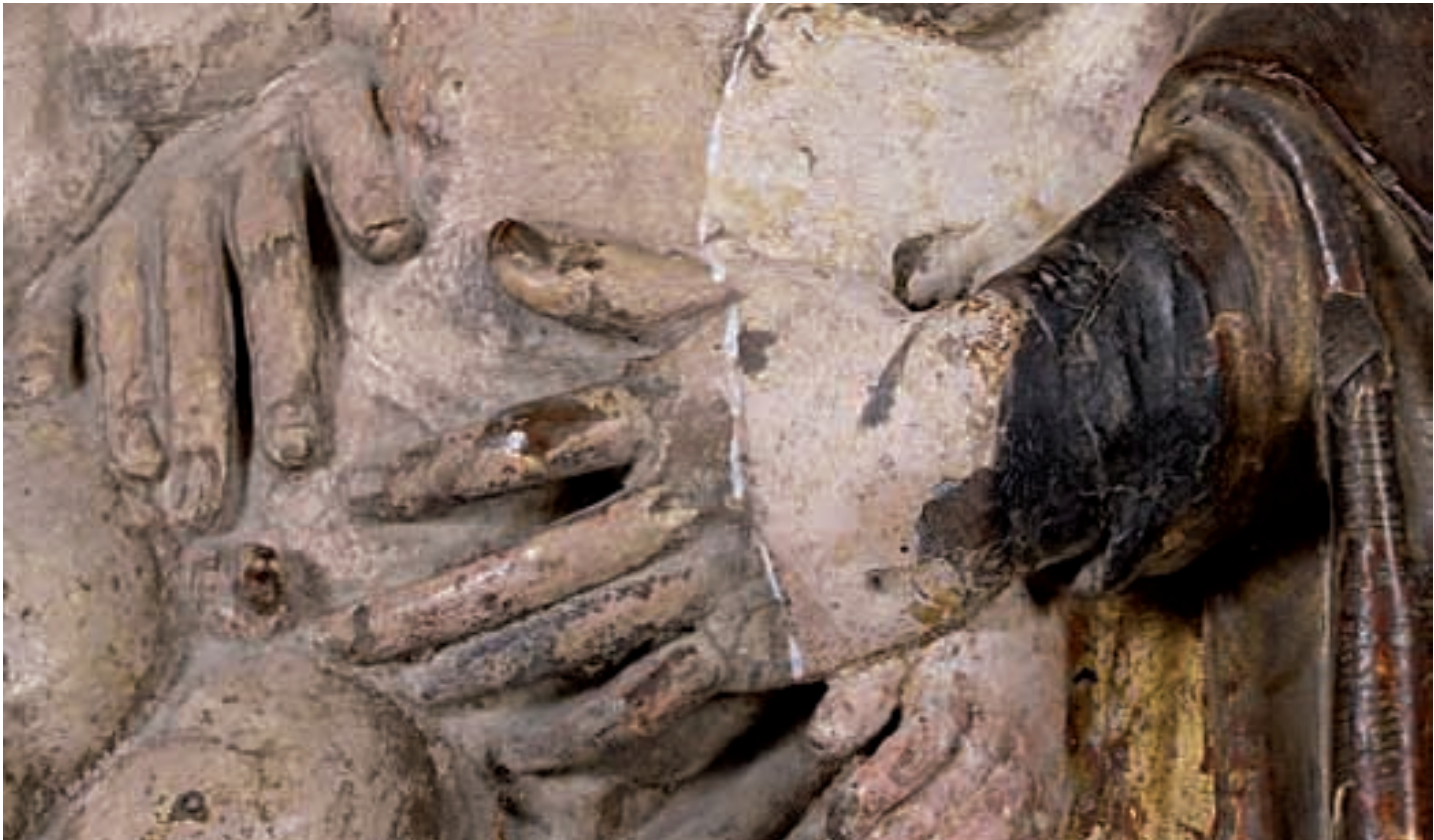
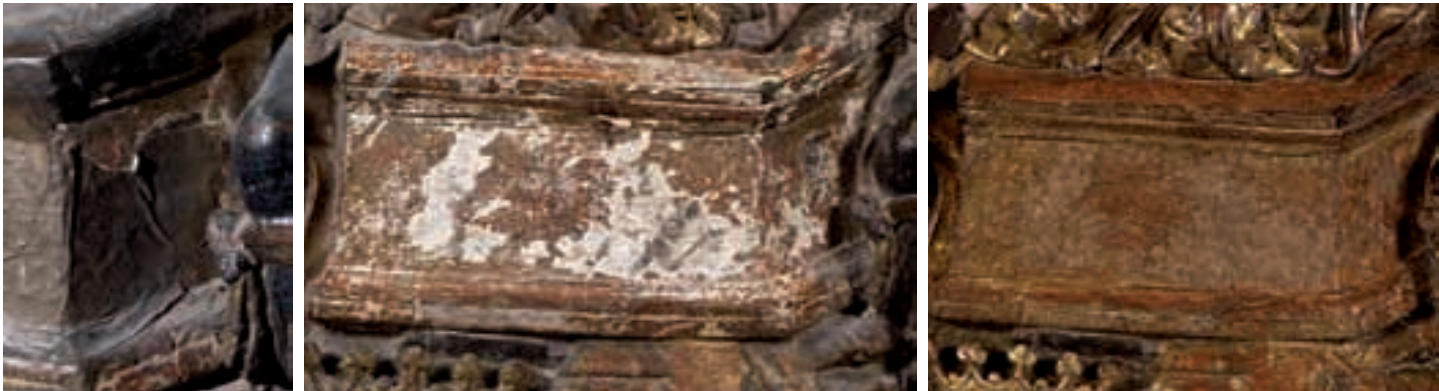
Detalle del proceso de limpieza en la zona del Niño y mano de la Virgen ▲

Detalle del papel pegado en el altar. Detalle tras la eliminación del papel y detalle de estado final ▼

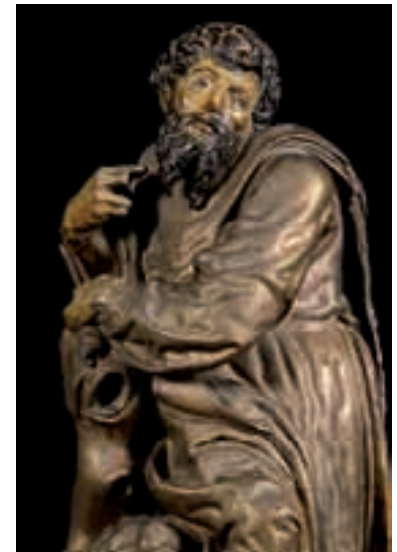
Detalle de estado inicial

El soporte presenta ataque de xilófagos, lo cual ha modificado su resistencia mecánica provocando pérdidas de volumen en algunas zonas. Las faltas se localizan en las patas del león, base de la imagen y vivos de los ropajes. La mano derecha se encuentra descolada y fijada precariamente mediante un clavo de forja que tiene una gran cabeza a la vista. Existen algunas grietas y una fenda notable en la cabeza del santo.

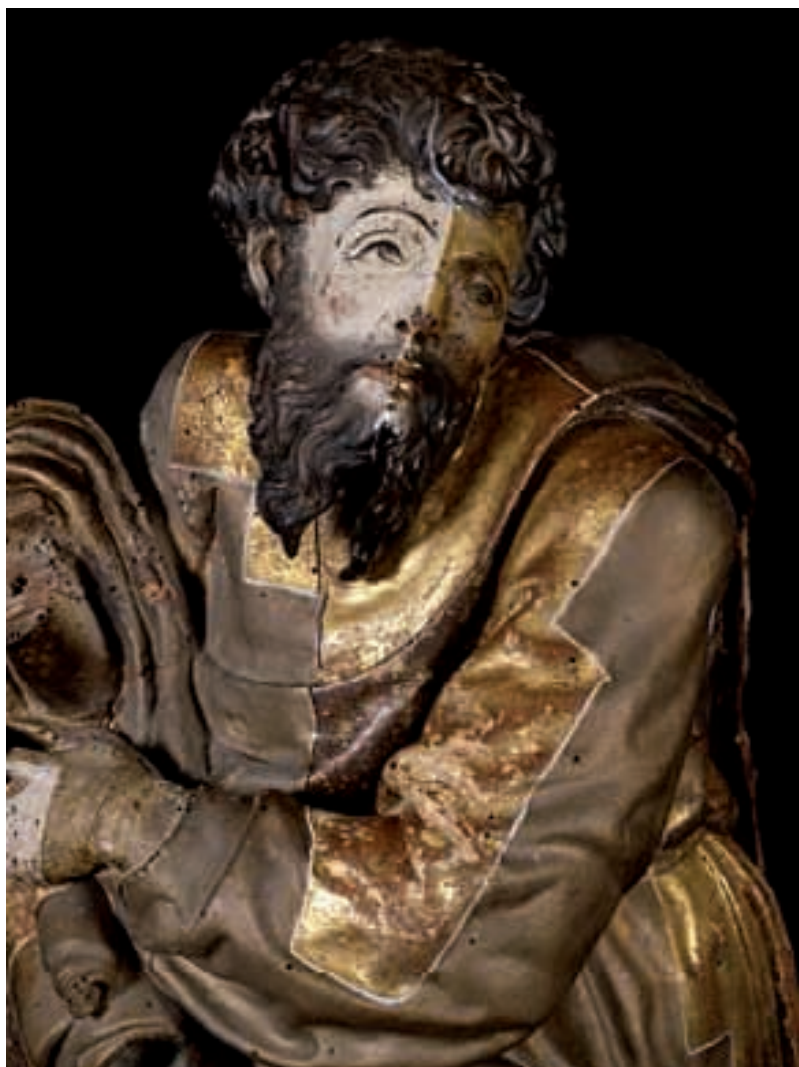
Proceso de eliminación de barniz oscurecido y repinte

a toda la policromía a excepción de las carnaciones y el cabello del santo. Es una purpurina muy cubriente parcialmente oxidada y sucia. En una de las partes más ocultas e inaccesibles no hay repinte y se aprecia la cenefa estofada con temple azul ultramar.

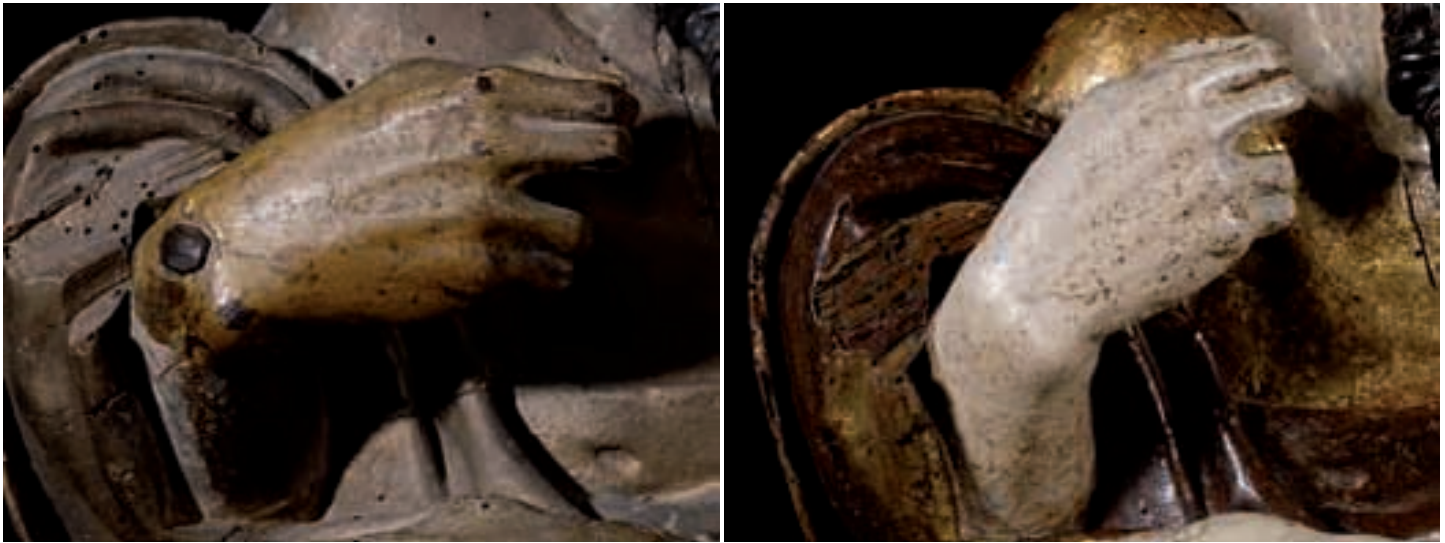
Detalle de la mano derecha de la imagen antes y después de la restauración

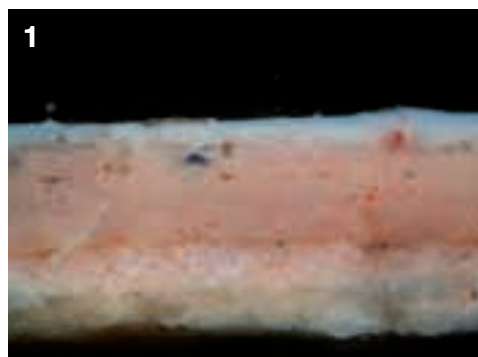
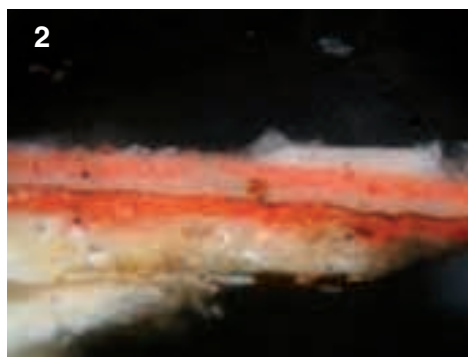
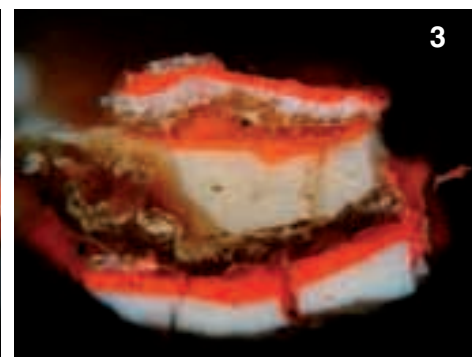
1. Policromía original y dos repolicromados, mano derecha Virgen
2. Policromía original y tres repolicromados, cara de la Virgen
3. Policromía original y dos repolicromados, manga izquierda de la túnica de la Virgen

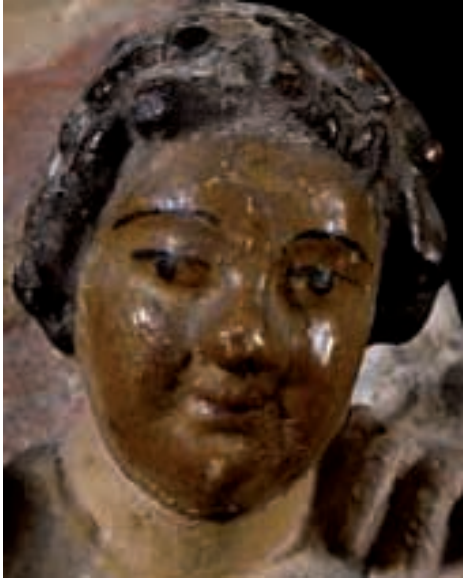
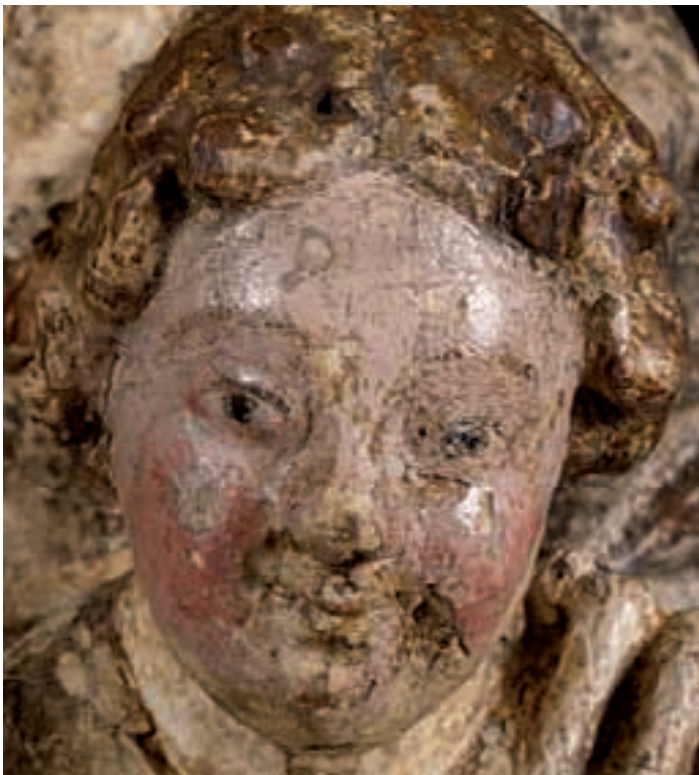
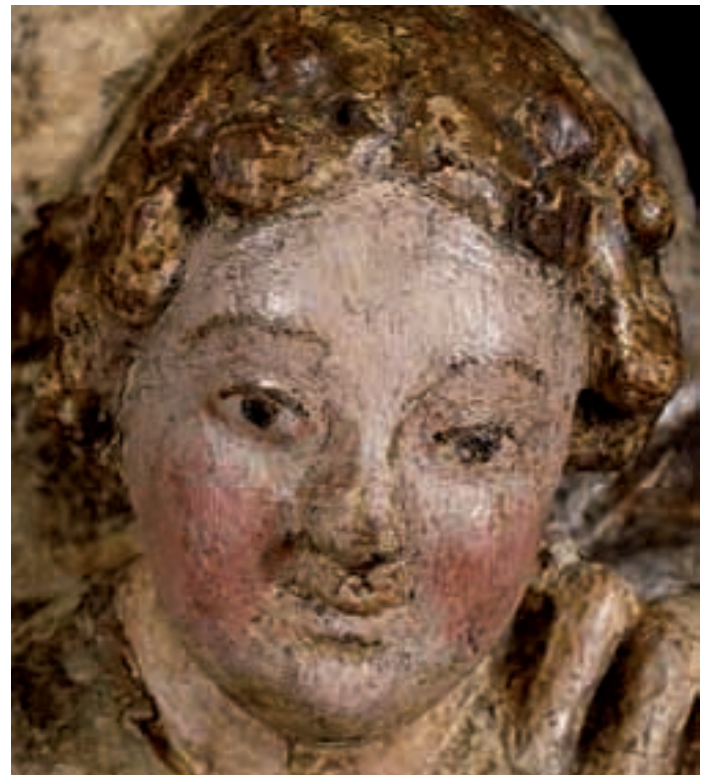
Cara del Niño antes de la intervención

Cara del Niño después de eliminar el repinte

En cuanto a las lagunas de madera vista se han respetado sin reintegrar, interviniéndose sobre los aparejos a la vista —ya que al ser blancos ocupaban un primer plano visual distorsionando la lectura de la escultura— aplicándoles una veladura uniforme con acuarelas “Winsor & Newton”.

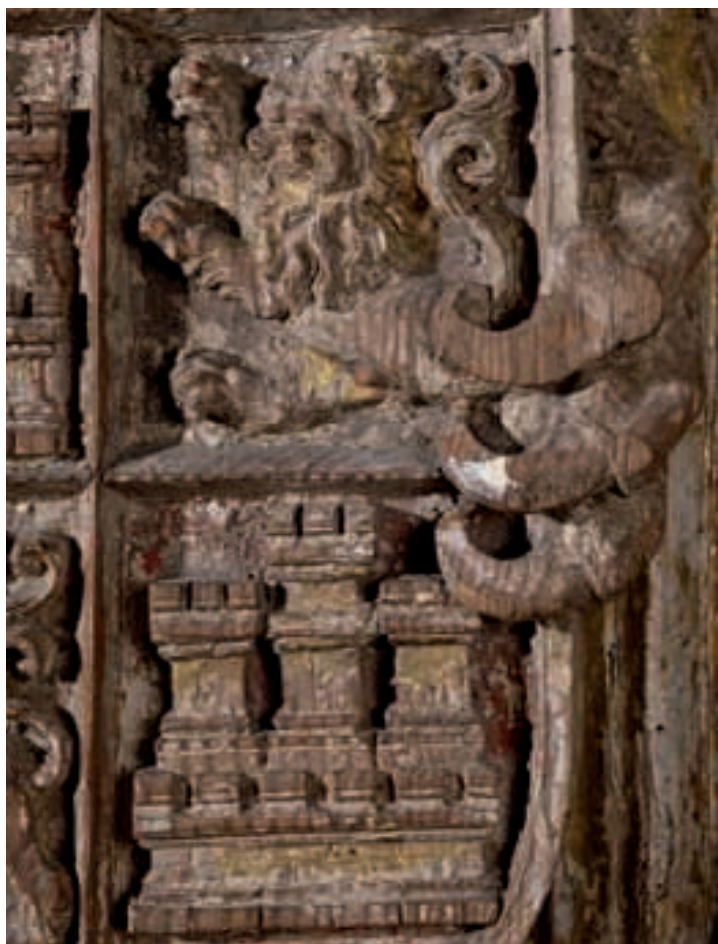
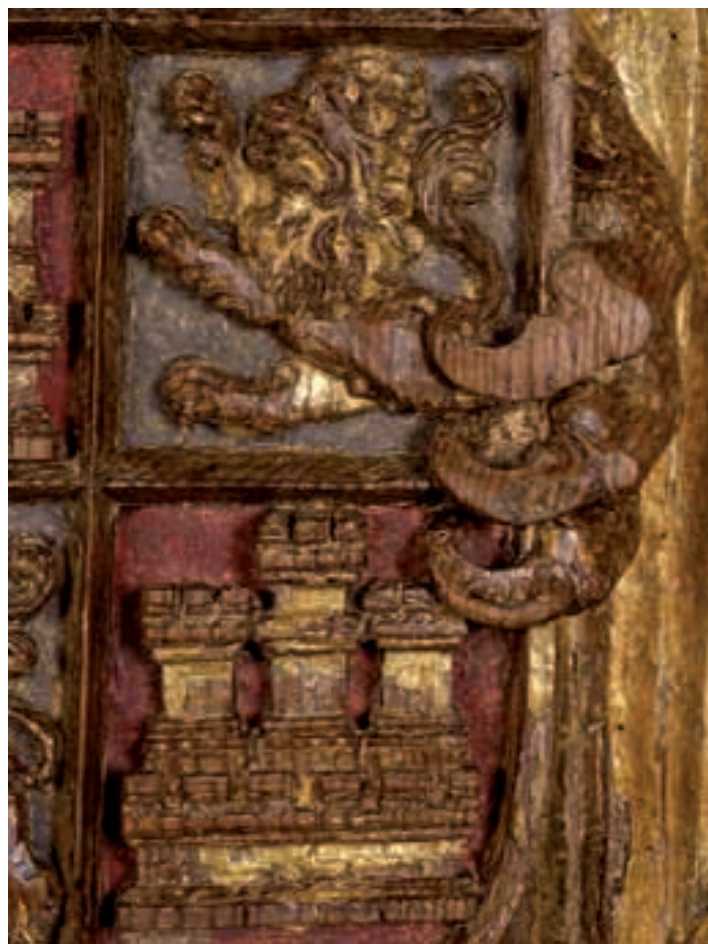
En la parte central del escudo hay un nudo que ha provocado una grieta que coincide con el centro del cuartelado. Presenta algunas faltas debidas a roces por manipulaciones o traslados de la pieza: en el extremo de las plumas de la cola y de las puntas de las alas; en los perfiles salientes del campo del escudo; en los remates vegetales de la corona y en la zona superior del aura del águila.

Detalle antes y después de la intervención

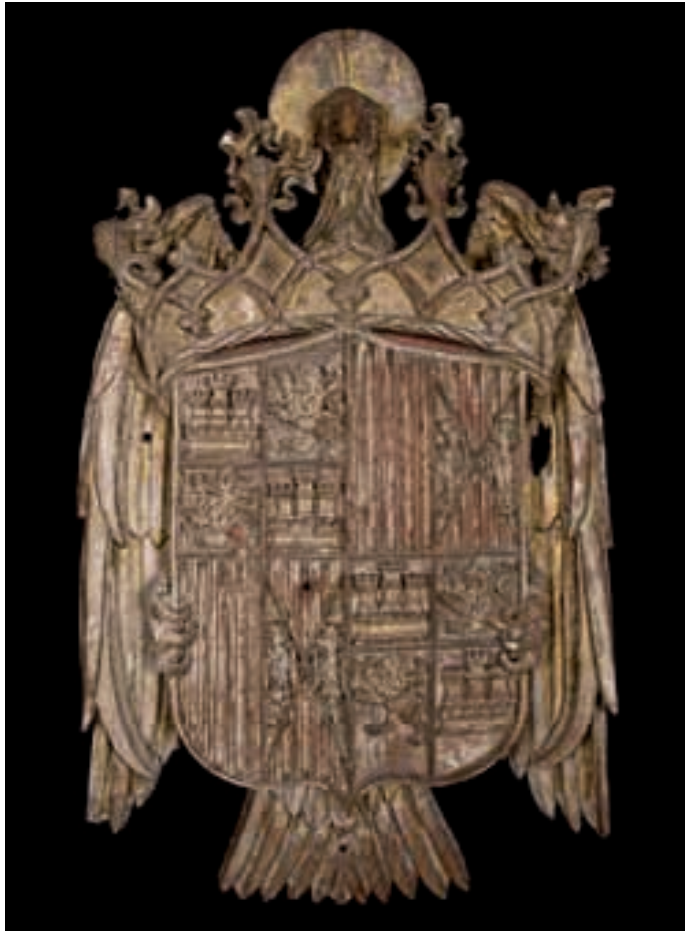
El estado de conservación es malo. Debido al movimiento natural de la madera, aparecen varias fendas longitudinales. Las más numerosas se localizan en la corona, en el borde inferior del pie y en la cola. En la cabeza también hay alguna fenda y una grieta en la unión de las dos piezas, encolada pero ligeramente abierta.

Tiene ataque de xilófagos generalizado, actualmente inactivo, pero más localizado en los laterales del escudo por el anverso y por el reverso. Este ataque ha provocado la pérdida de resistencia mecánica del soporte.

Estado general antes de la intervención

La policromía al presentar una pérdida tan importante se optó por no estucar y seguir un criterio de conservación. El proceso que se realizó fue: proteger todo el escudo con Paraloid B-72 en tolueno y entonar las zonas donde no había policromía con tintas planas.

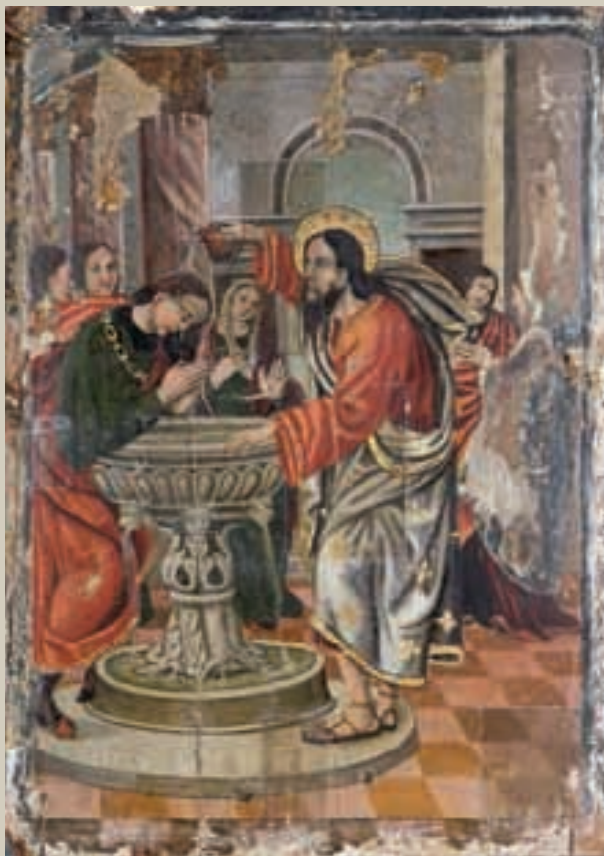
San Bartolomé bautizando a un rey. Estado general con testigos de suciedad

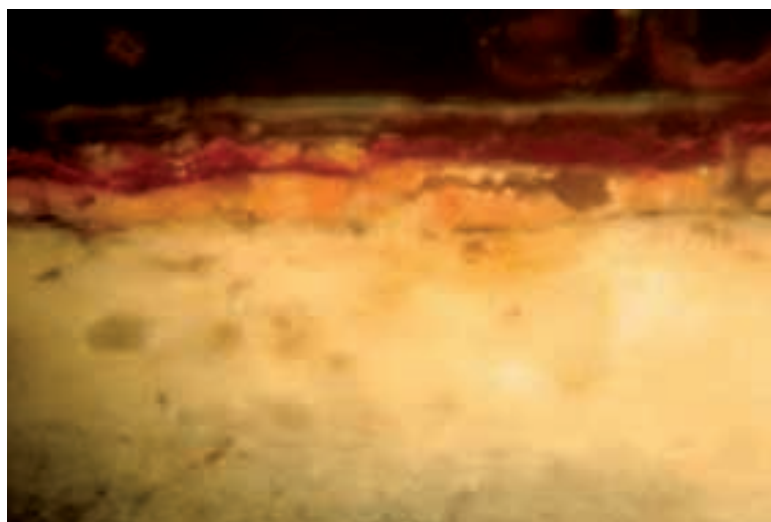
Estratigrafía mostrando la secuencia de capas pictóricas en el rojo de la túnica de S. Bartolomé. Se aprecia una capa de cola animal sobre el rojo

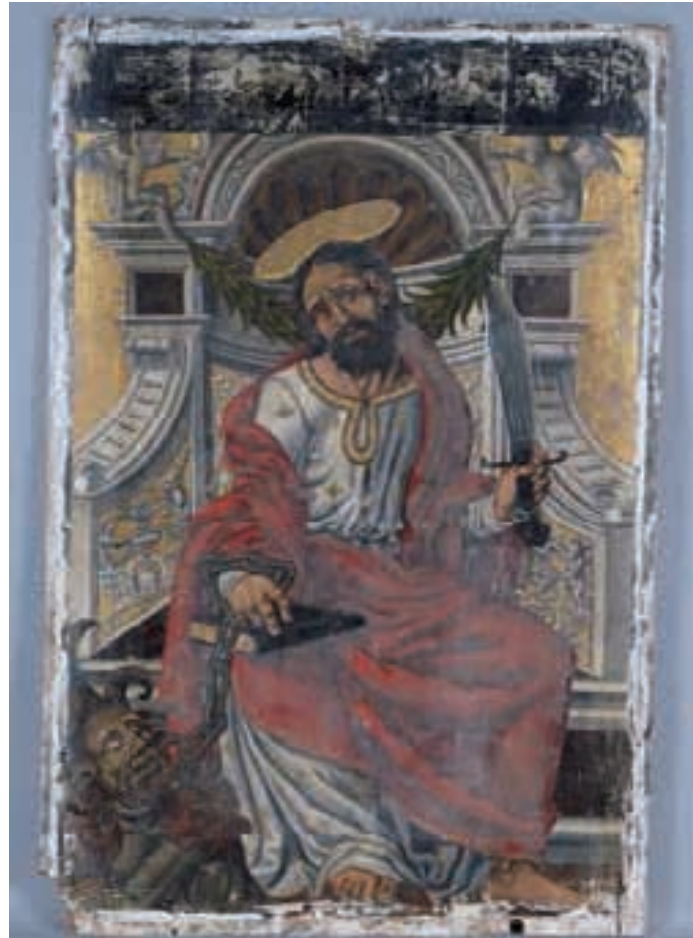
Las tres tablas muestran señales de haber sufrido ataques de insectos xilófagos. La pintura de “Santa Lucía” no posee una degradación importante, mientras que la tabla de “San Bartolomé Apóstol” ha sufrido un debilitamiento de la madera y una pérdida de soporte en la zona inferior derecha; por lo que respecta a la pintura de “San Bartolomé bautizando al Rey Políneo” el ataque biótico ha provocado un aspecto acolchado y pulverulento, debilitando la madera y perdiendo ésta su resistencia mecánica.

San Bartolomé. Estado inicial

Se retiró la estopa original del reverso, mientras se procedía al enchuleado de la junta de unión de los paneles; tras lo cual se volvió a colocar con cola fuerte al uso para reforzarla. Previamente en la tabla de "San Bartolomé bautizando al Rey Polinio" se impregnó con Araldit diluido en tolueno para consolidar la madera degradada.

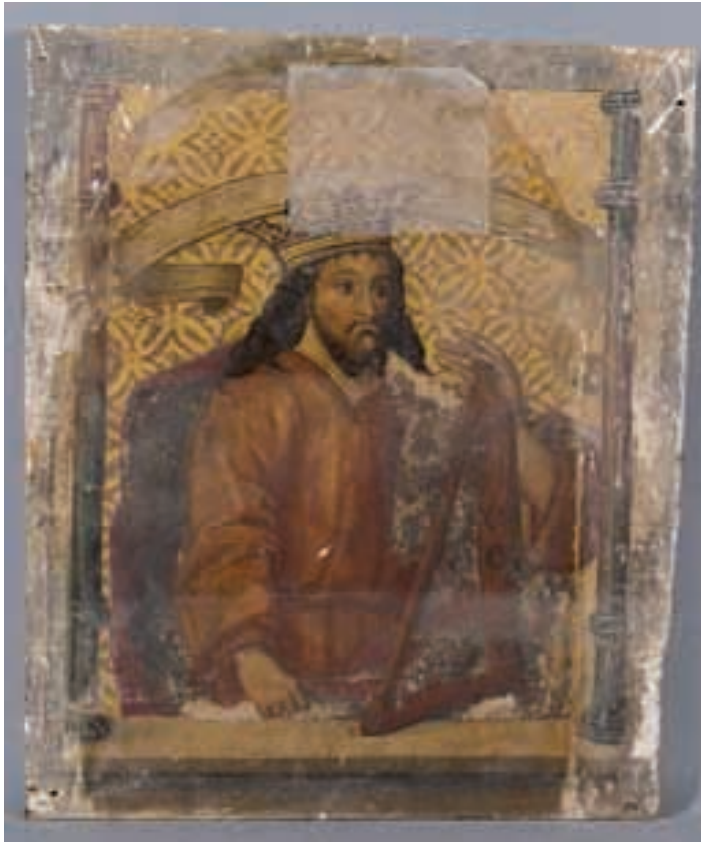
Los desgastes de la capa pictórica son más numerosos en el caso de la tabla del Rey David, coincidiendo con el pigmento rojizo, mientras que en la tabla del Rey Salomón el desgaste se limita a una degradación del color azul. El fondo dorado de ambas tablas está bastante dañado.

Rey David, antes de la intervención

En la tabla del Rey David se eliminó un travesaño –que no era original y presentaba restos de pintura del fondo de alguna tabla que hubiera desaparecido- reemplazándose por otro de similares características al original.

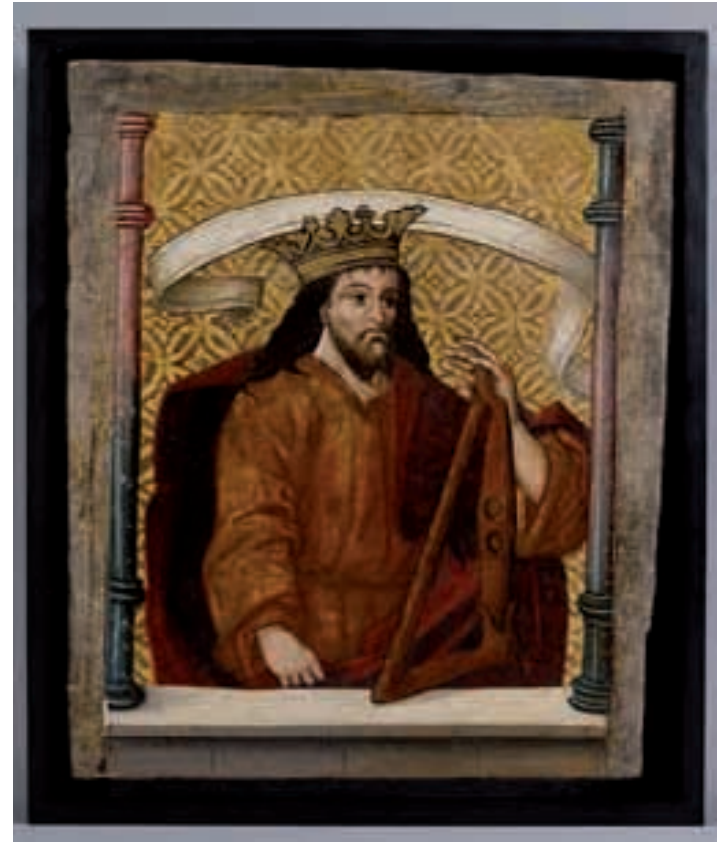
Rey David, después de la intervención con su marco de exposición

Se dotó a las pinturas de un marco de DM pintado de negro con pintura acrílica. La sujeción se realizó mediante la colocación de unos anclajes en forma de “U”, atornillados al soporte en una de sus patas, y con dos barras roscadas en la otra pata que traspasan el fondo del marco, sujetándose por esta trasera con tuercas para permitir el desmontaje de las obras.

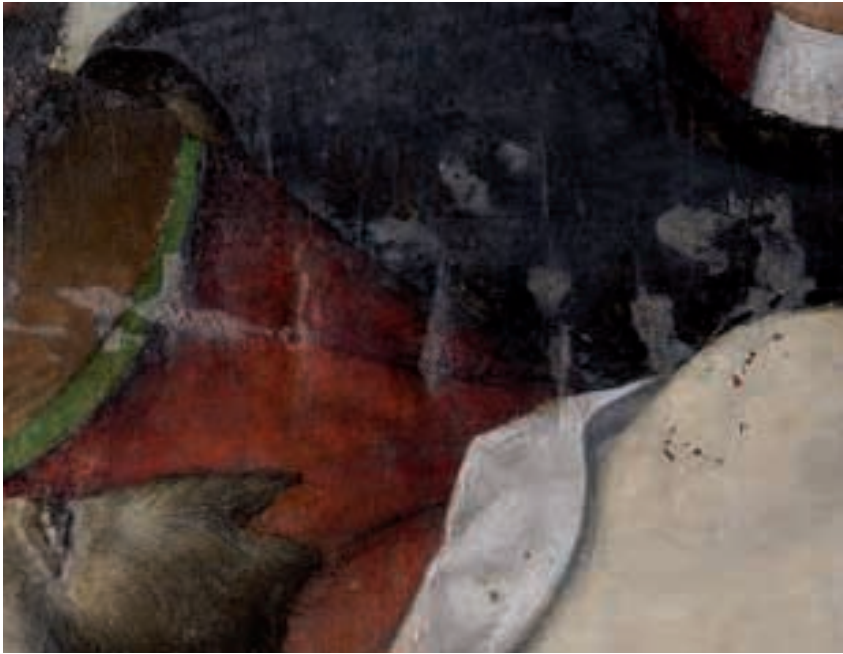
se aprecian trazas de negro carbón correspondiente al dibujo subyacente. La capa de pintura va normalmente aplicada en una sola mano excepto donde aparecen motivos florales (fondo inferior), siendo la técnica de ejecución el óleo. Sobre el manto de San Juan aparecen restos de cola animal. La última capa de protección aplicada, es una resina acrílica.

Restos de cola animal en superficie

El tratamiento realizado ha consistido estrictamente en la devolución de la adhesión de las zonas que lo requieren, utilizando cola fuerte previa inyección de agua-etanol (1:1). La penetración del adhesivo se ha realizado con ligera presión, para lo cual se ha sustituido la aguja de la jeringuilla por una cánula de látex. Una vez introducido el adhesivo se ha esperado unos minutos a que éste pasara al estado gelatinoso, y poder ejercer una presión constante durante unas 24hr aproximadamente.

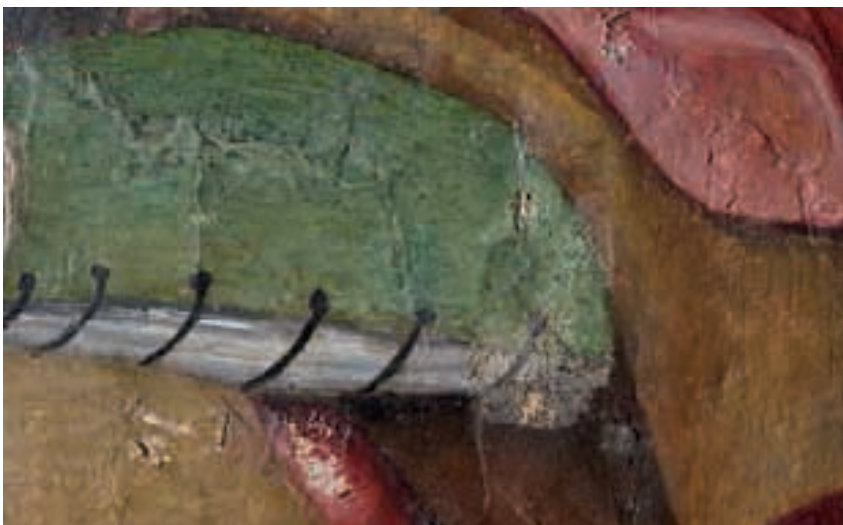
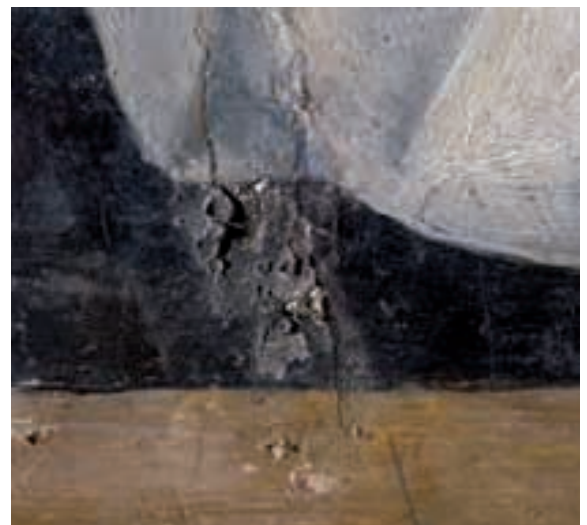
Restos de cola animal en superficie

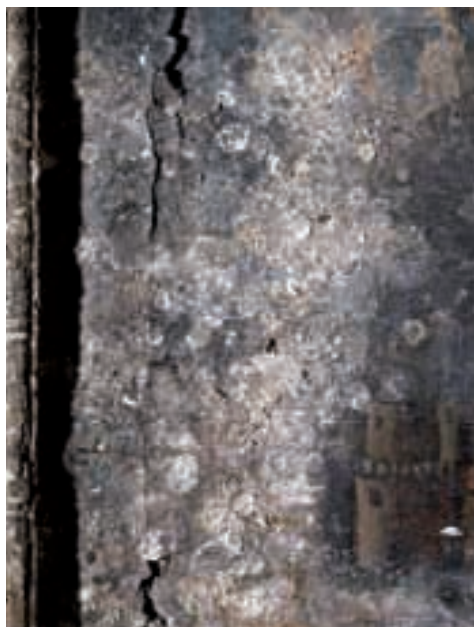
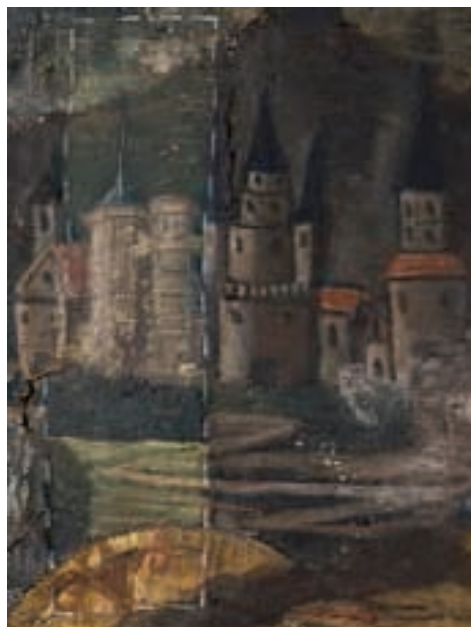
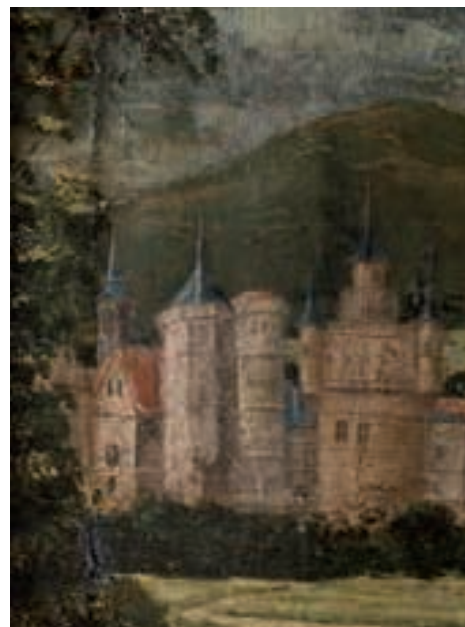
Detalle del lateral izquierdo en su estado inicial

El mismo detalle en su estado final

Proceso de limpieza

En la limpieza de la capa pictórica, para eliminar la capa de barniz, el repolicromado y los repintes puntuales se aplicó dimetilformamida para ablandar, mientras que metiletilcetona y acetato de etilo (1:1) para retirar. Otras zonas con en el caso de los azules se realizó con espátula de ultrasonidos en su menor potencia.

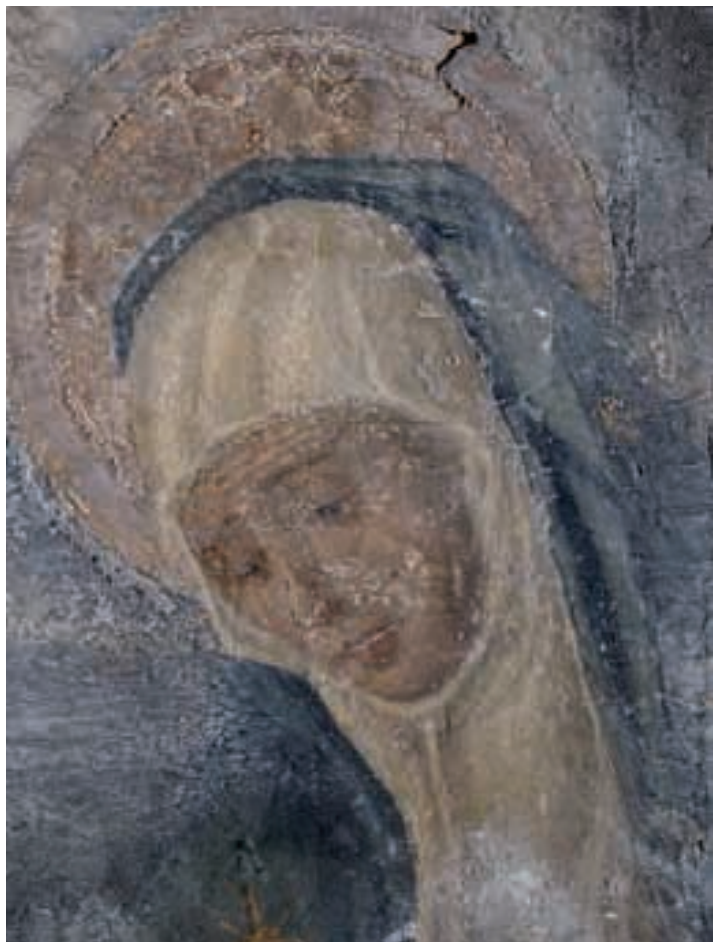
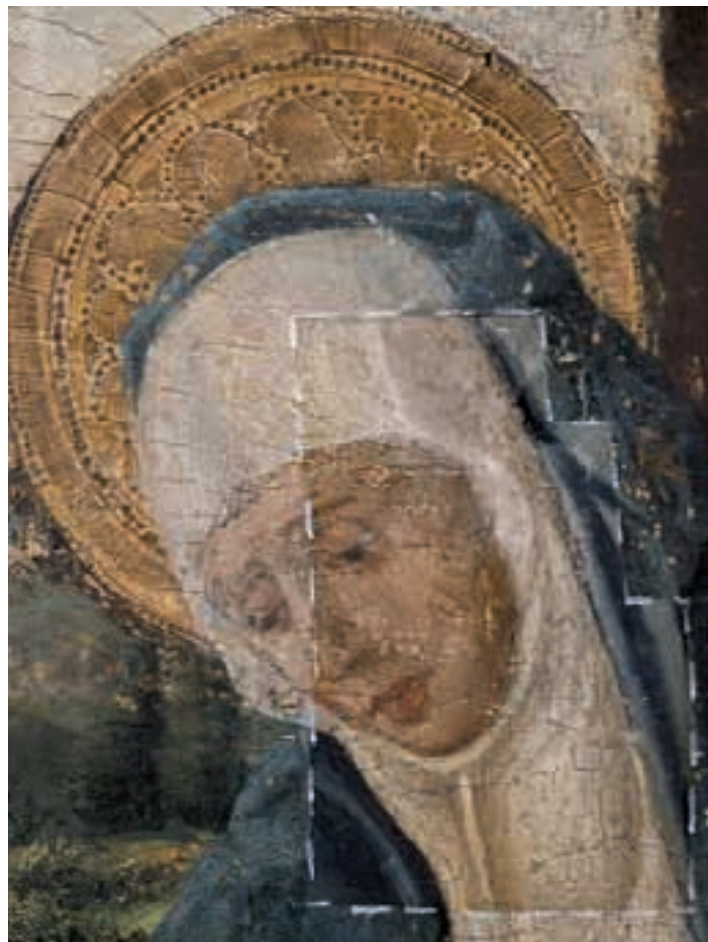
Detalle de la Virgen en su estado inicial

El mismo detalle durante el proceso de limpieza

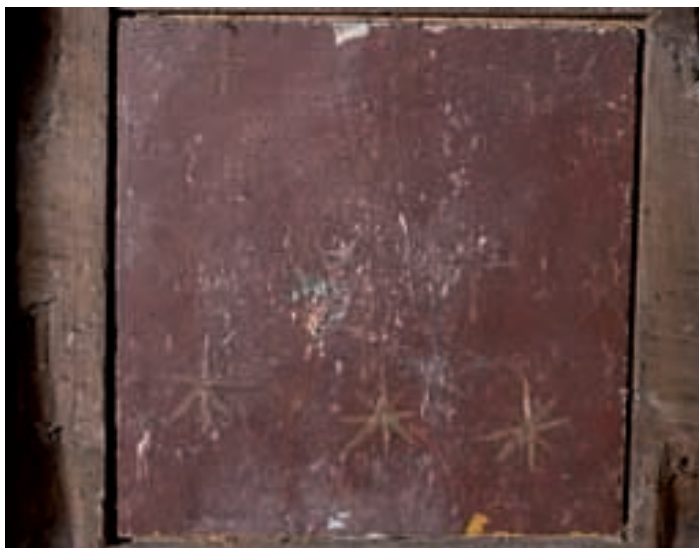
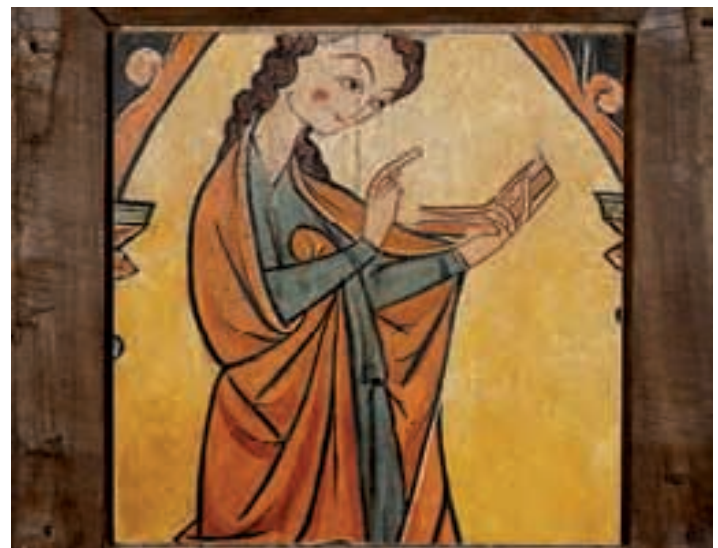
Por el reverso había numerosos clavos oxidados, algunos para sujetar la estructura y otros para sujetar las pinturas. También existen daños producidos por clavos, quedando agujeros de clavos puestos con anterioridad.

Estado inicial del reverso del Nacimiento (*retablo B*)

Estado final del reverso del Nacimiento (*retablo B*)
