2003 - 2007

CATÁLOGO DE OBRAS RESTAURADAS
CENTRO DE CONSERVACIÓN Y RESTAURACIÓN
DE BIENES CULTURALES DE CASTILLA Y LEÓN

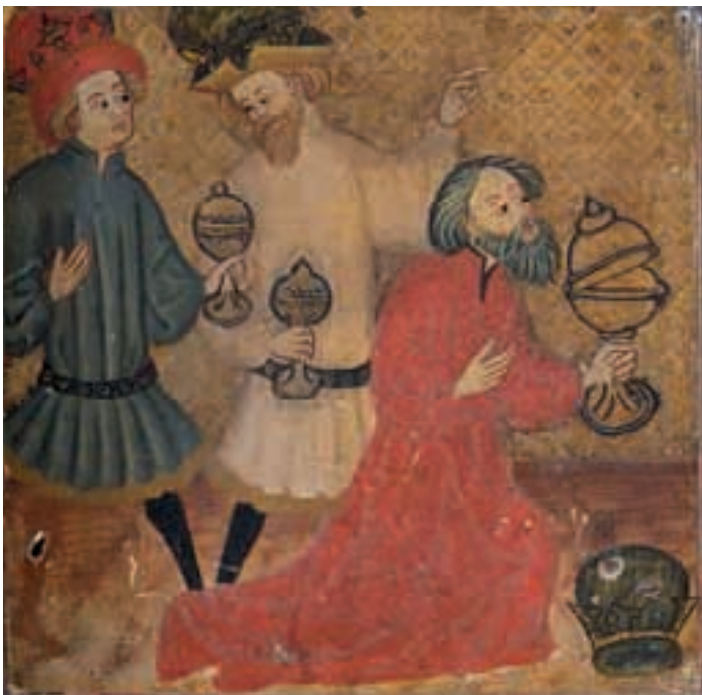
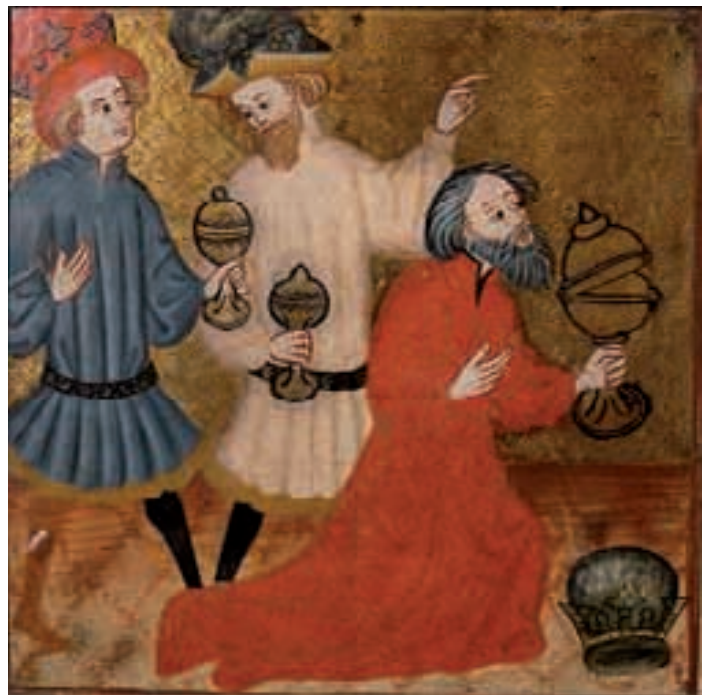
Adoración de los Magos (*retablo A*), antes y después de su restauración

Por lo que respecta al soporte de la “Adoración de los Magos” –Retablo A—, está formado por dos piezas verticales ensambladas a unión viva y tela de lino de refuerzo. Presenta un leve ataque de insectos xilófagos, aunque no han causado demasiada degradación; mientras en la parte inferior de la tabla aparece un travesaño de refuerzo que se encuentra desprendido.

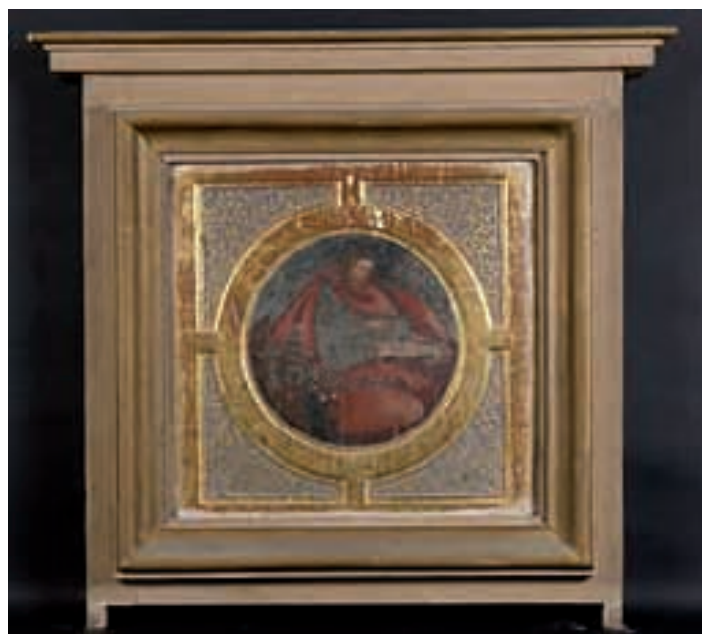
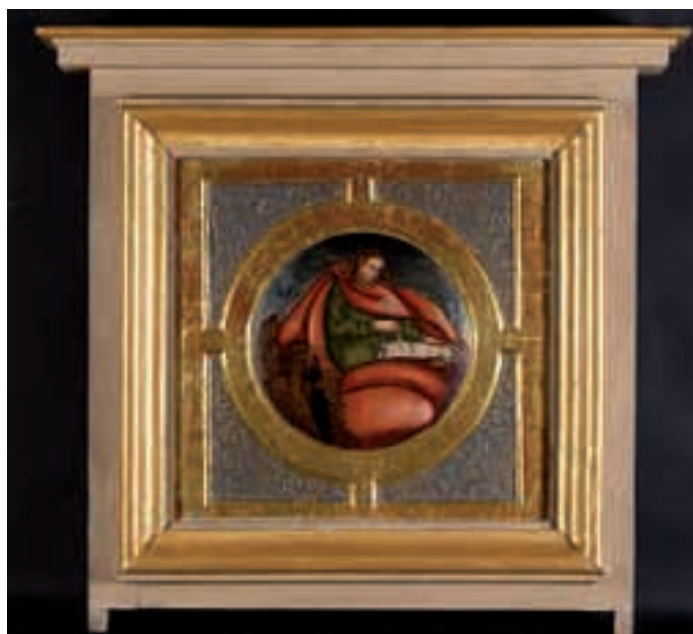
Tondo (retablo A), antes y después de su restauración

En general, la policromía aparece muy sucia, con los barnices oscurecidos por oxidación, restos de pintura procedentes de la arquitectura del retablo, innumerables agujeros producidos por los clavos, craqueladuras y levantamientos por falta de adhesión al soporte y degradación de los pigmentos.

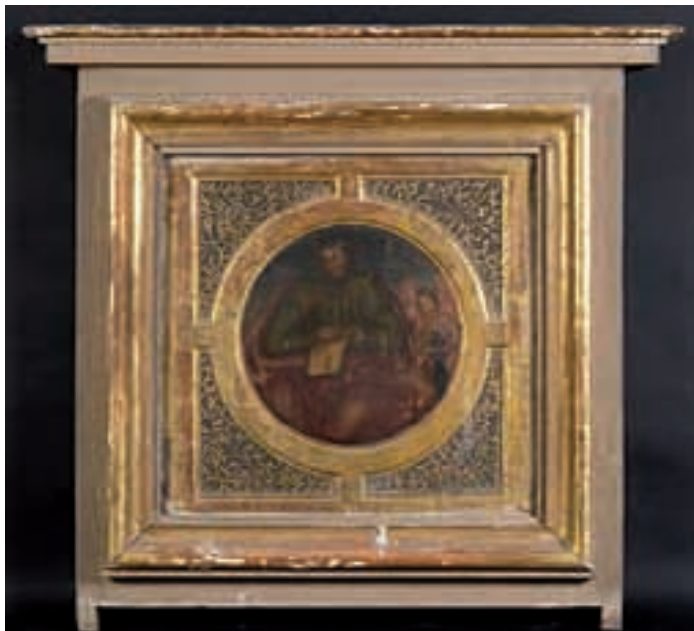
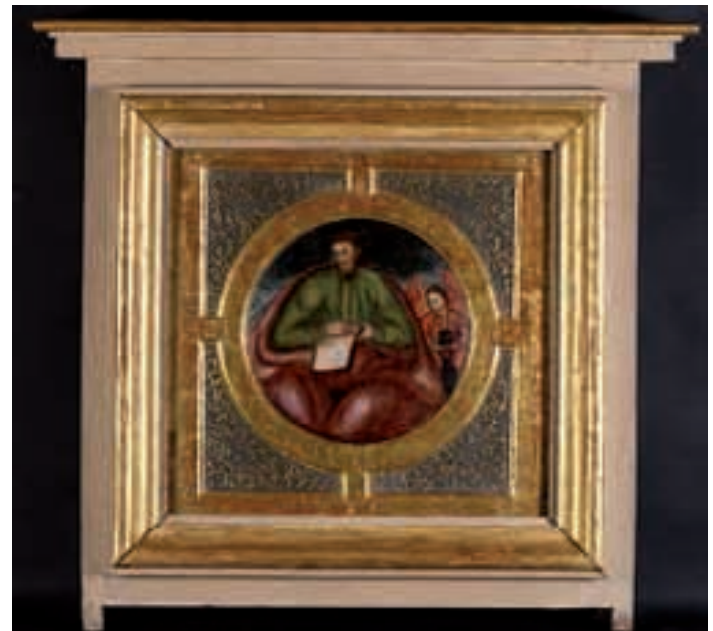
Por lo que respecta al oro, aparece desgastado quedando a la vista parte de la preparación de bol rojo; asimismo presenta tanto pequeños craquelados y levantamientos debidos a la falta de adhesión al soporte, como restos de pintura procedentes de la arquitectura.

Tondo (retablo B), antes y después de su restauración

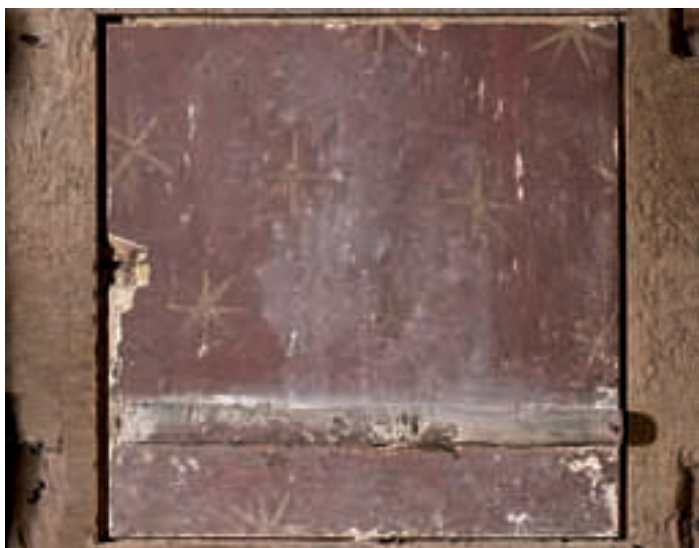
Estado inicial del reverso de la Matanza de los Inocentes (*retablo A*)

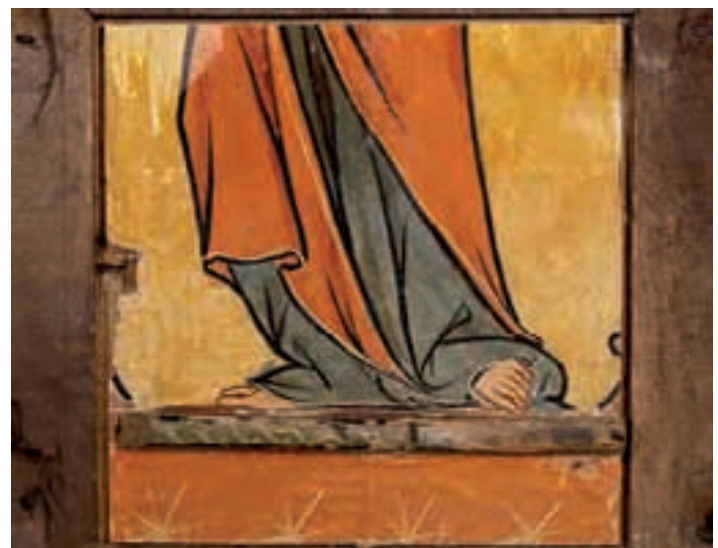
Estado final del reverso de la Matanza de los Inocentes (*retablo A*)

masilla –que se adhirieron en un intento de colocarlas— y se recolocaron en su lugar correcto, injertando algunas chuletas en las uniones con el fin de dar una mayor adherencia de las piezas y evitar los huecos en los que se podría acumular la suciedad y especies biológicas.

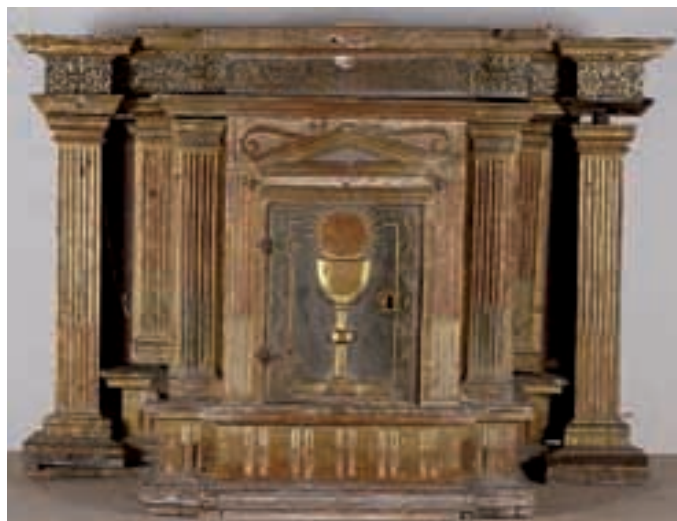
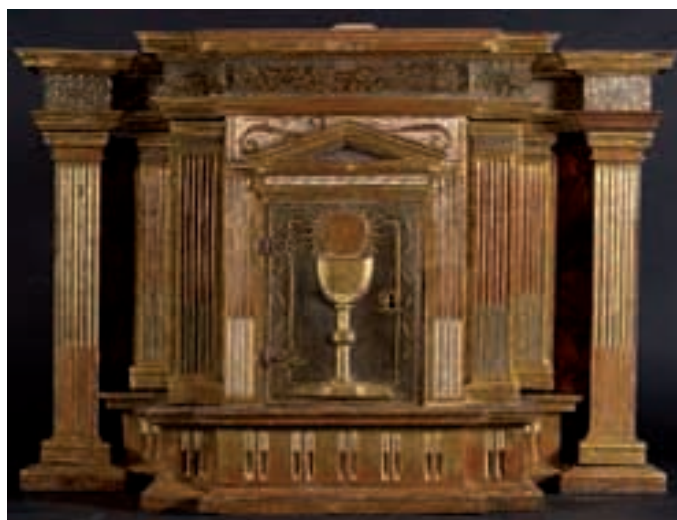
Sagrario Grande. Estados inicial y final

conservación, apareciendo multitud de lagunas de pequeño tamaño, y la película pictórica está muy desprendida con craquelados y levantamientos.

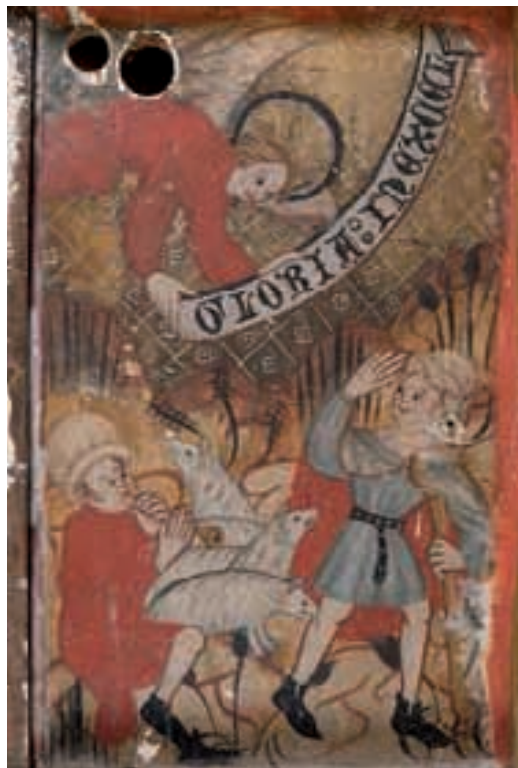
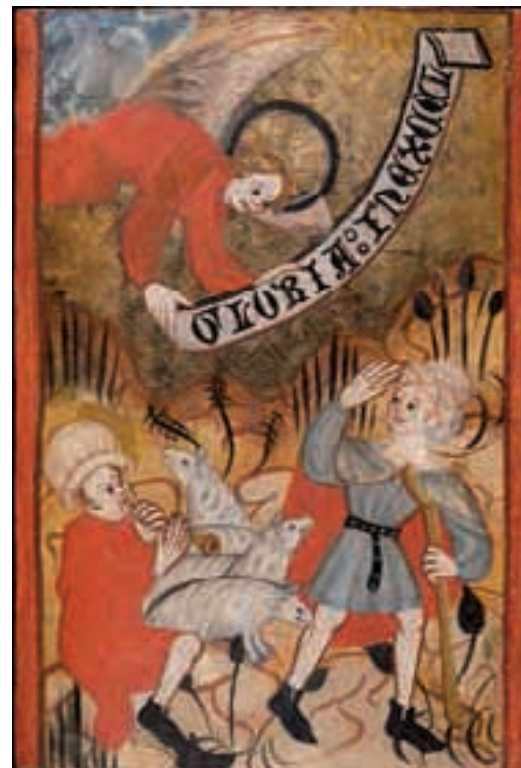
Estados inicial y final de la tabla exterior derecha

Eliminación del repinte rojo del perímetro de la tabla. La limpieza de la policromía se realizó con un gel de trietanolamina. Estucado de lagunas con estuco de sulfato de cal y cola animal. Reintegración del color al regattino con acuarelas. Barnizado final de la superficie con barniz “surfin a tableaux” Le Franc.

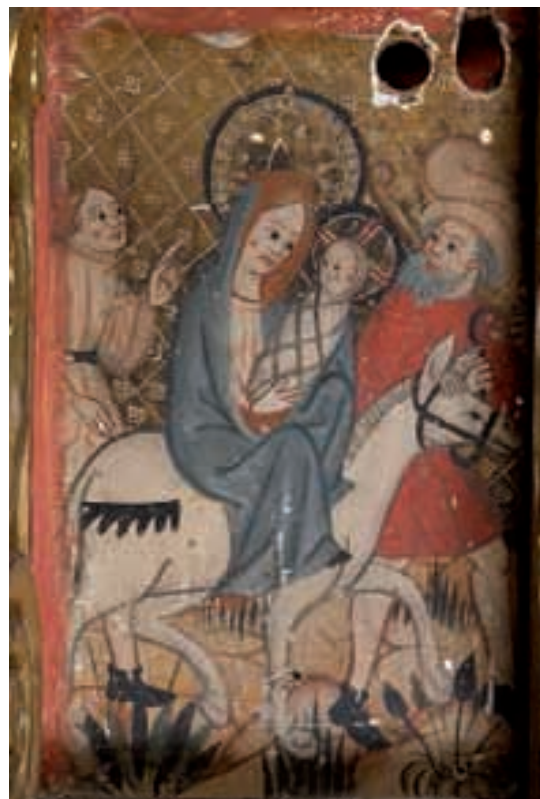
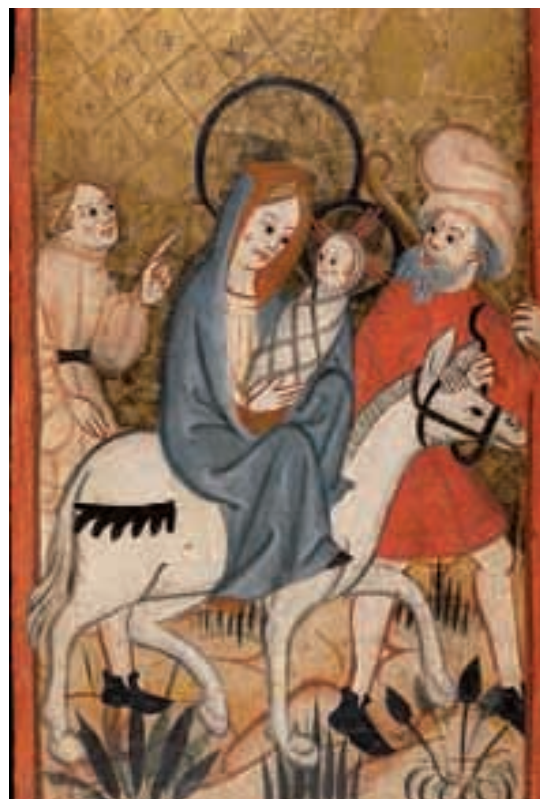
Estados inicial y final de la tabla exterior izquierda

Eliminación del repinte rojo del perímetro de la tabla. La limpieza de la policromía se realizó con un gel de trietanolamina. Estucado de lagunas con estuco de sulfato de cal y cola animal. Reintegración del color al regattino con acuarelas. Barnizado final de la superficie con barniz “surfin a tableaux” Le Franc.

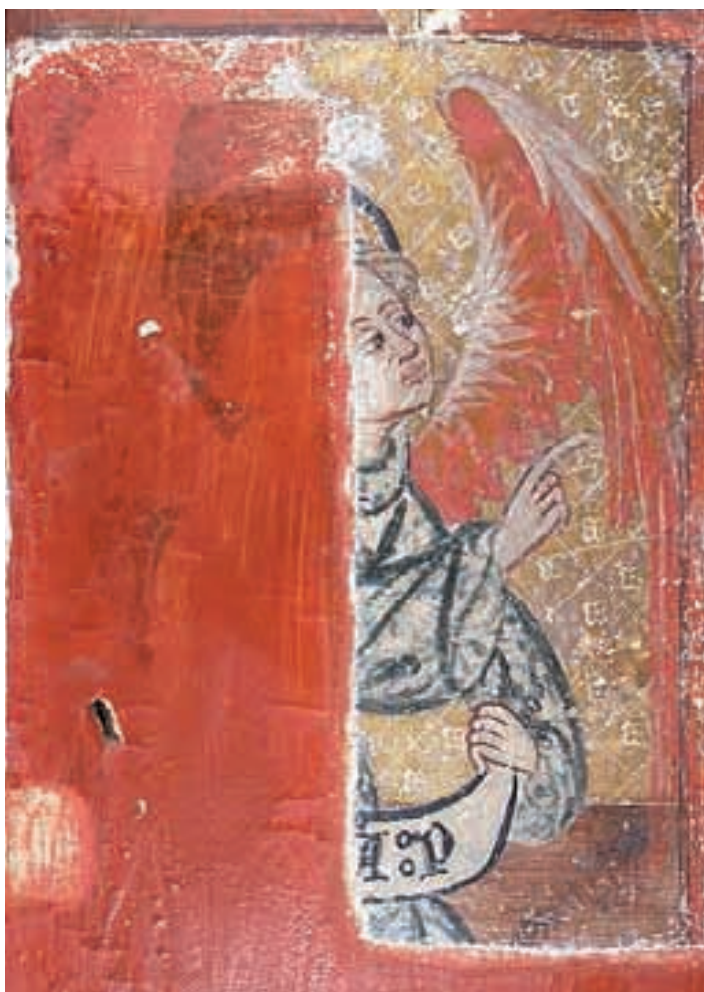
Proceso de eliminación del repinte

Eliminación del repinte rojo con gel Wolbers. El asentado de color y la fijación de la policromía fue con cola animal. El estucado de las lagunas se utilizó estuco de sulfato de cal y cola animal. Barnizado con barniz de retoques Le Franc. Al encontrarse el dibujo muy perdido se optó por una reintegración cromática, en el color del fondo –ocre— en un tono más claro que el original, al regattino para distinguirse la reintegración. Barnizado final fue con barniz “tableaux surfín” Le Franc”.

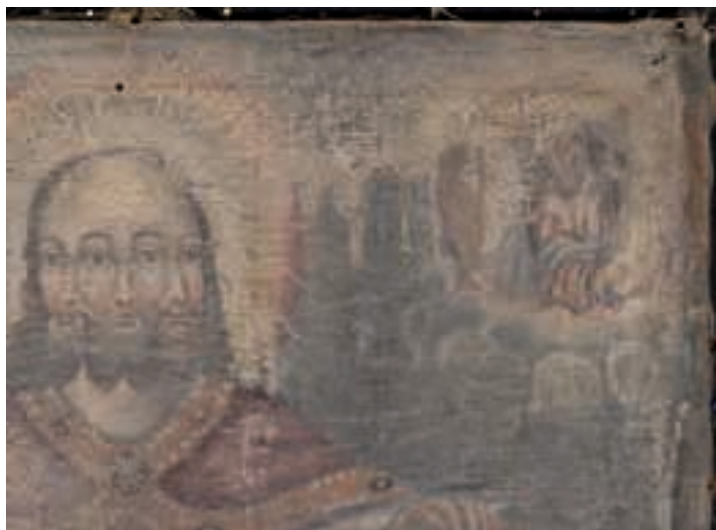
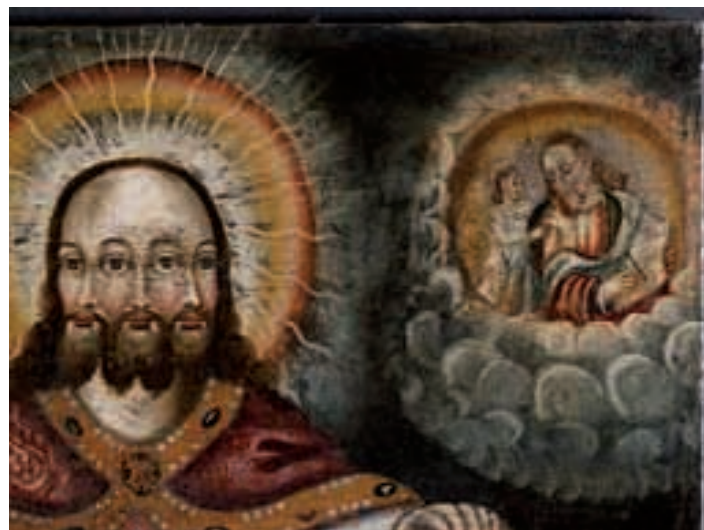
Detalle antes y después de la intervención

El soporte no presenta ataque biótico, a pesar de ello la fibra presenta una ligera fragilidad por la acción combinada de la humedad excesiva y de los componentes atmosféricos, factores que han provocado degradación de la celulosa por hidrólisis y oxidación. El lienzo presenta roturas de hilos posiblemente por golpes.

La tela presenta destensado general y deformaciones estructurales, debidos a las deficiencias del bastidor y las condiciones termohigrométricas ambientales, marcándose el bastidor en la película pictórica.

Por lo que respecta al estrato superficial, una vez realizada la limpieza, se comprobó que el repinte total constituía una degradación estética considerable del conjunto cuadro-marco, por lo que se eliminó utilizando un gel de cloruro de metilo y metanol. Se han conservado trazas del barnizado y el repinte. Los injertos del soporte se tiñeron con nogalina. Como acabado y protección final se aplicó a brocha una capa de resina acrílica a base de etil-metacrilato (Paraloid B-72 al 7 % en tolueno) y cera microcristalina.

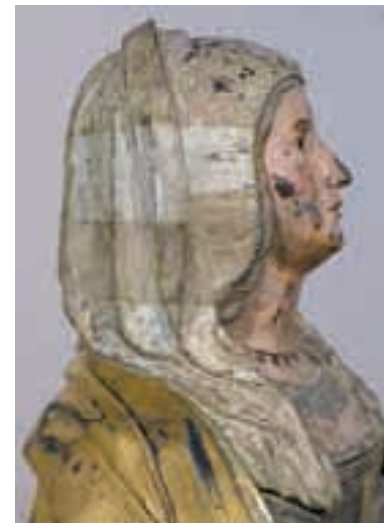
Detalle de estado inicial

directamente por la mano del hombre (dañando volúmenes, aplicando capas coloreadas que afectan al dorado, deposición de cera etc), o propiciados por su actuación, pues la inserción parcial de las esculturas en el muro del presbiterio ha favorecido un mayor grado de deterioro en la zona en la que el metal está en contacto con los morteros. Dichos morteros representan un mayor aporte de humedad y compuestos salinos, verificándose procesos de corrosión activa –tipo crateriforme- que ha dado lugar a cloruros de cobre⁹; provocando pérdidas puntuales de dorado.

Tras la eliminación –también mecánica- de los cloruros de cobre, las zonas de metal que quedaban a la vista se trataron con un inhibidor de la corrosión (benzotriazol), protegiendo todas las superficies con la aplicación final de una capa de resina acrílica en baja concentración (paraloid B-72 al 4% en tolueno y acetona a partes iguales).

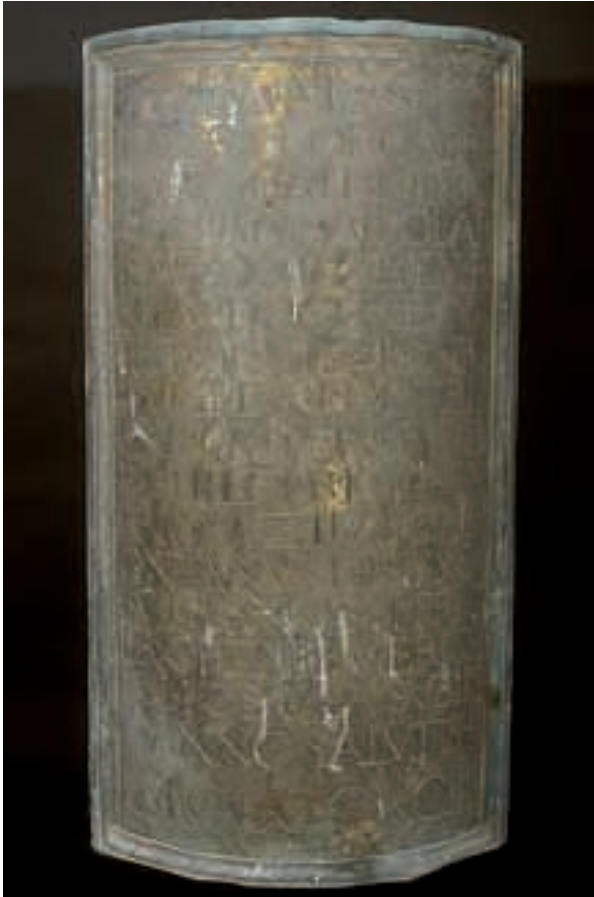
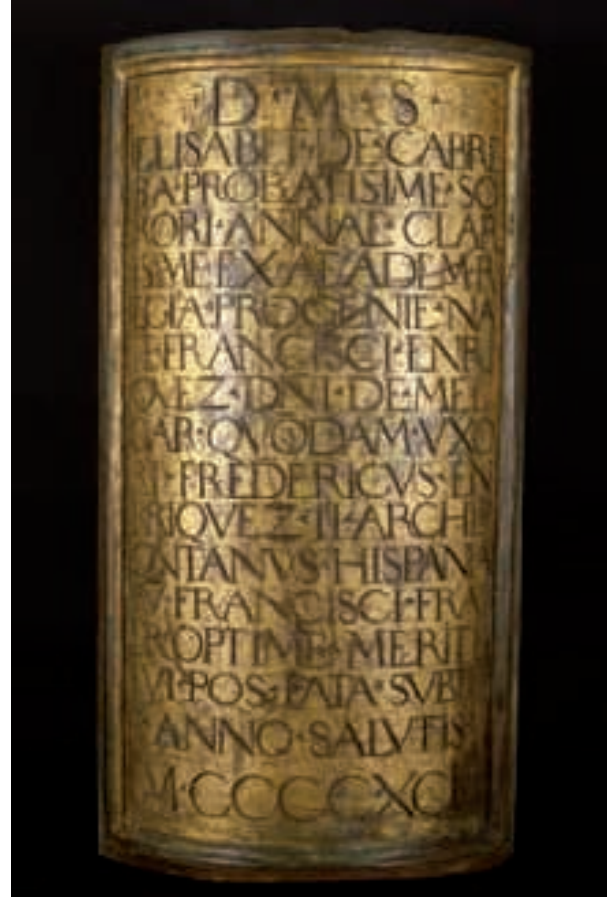
Lauda antes y después de la intervención

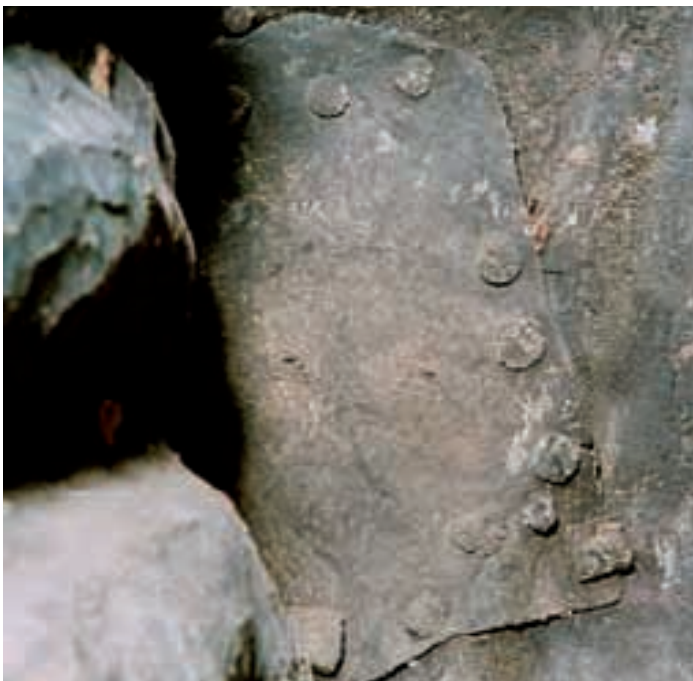
◀ Detalle de los remaches originales por el interior

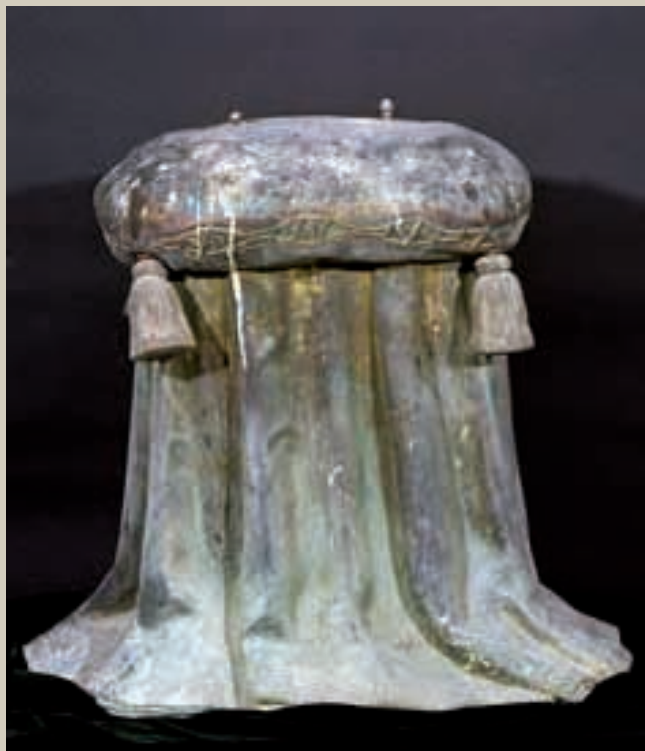
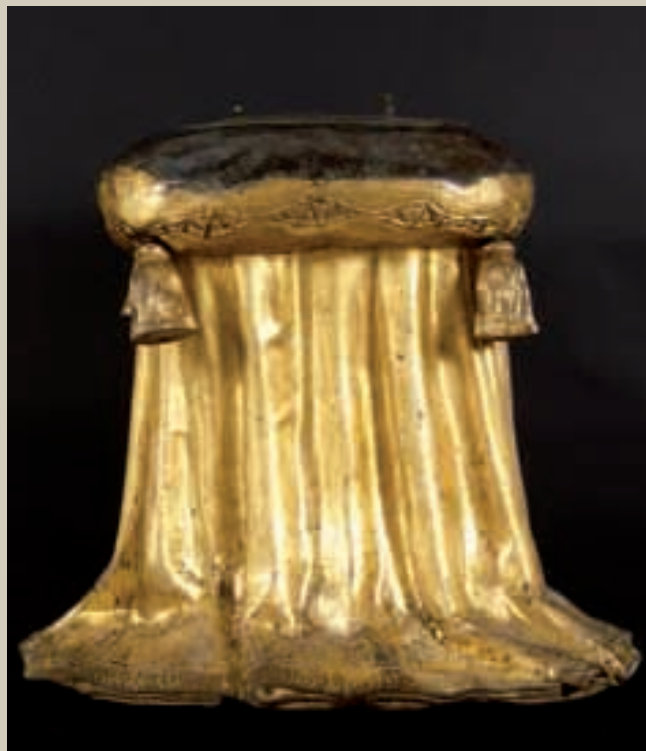
Reclinatorio antes y después de la intervención

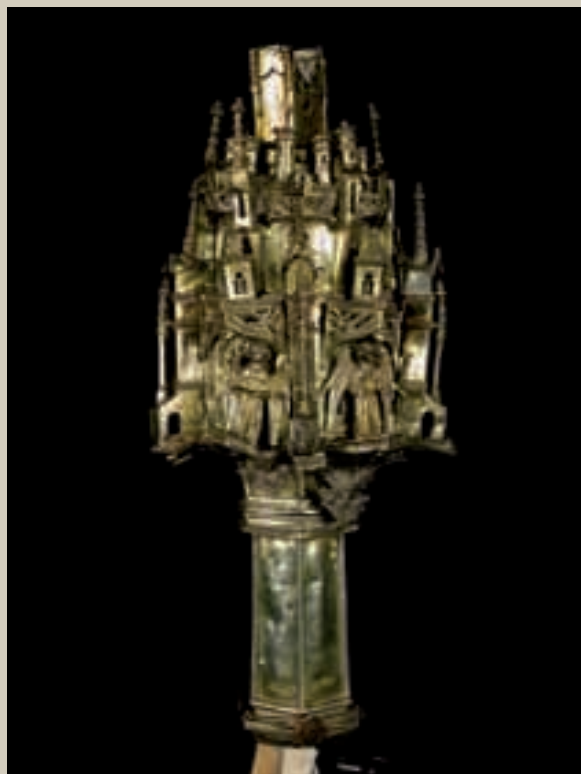
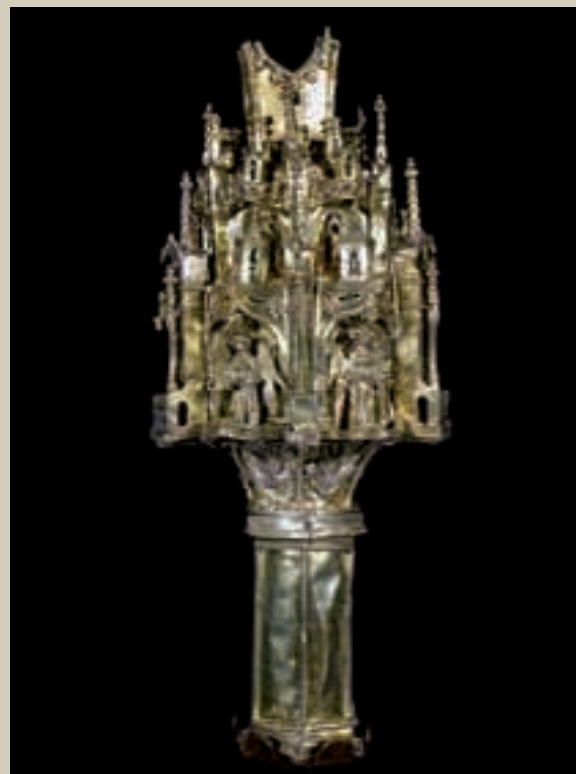
Macolla antes y después de la intervención

Se ha comenzado desmontando la cruz y la macolla. La cruz no ha sido posible desmontarla totalmente, pero ha quedado abierta permitiendo eliminar tanto la corrosión del cuerpo central de la misma con microtorno de cerdas metálicas y acetona, como la inhibición de la corrosión del hierro. Finalmente se ha aplicado una capa de protección a base de resina acrílica.

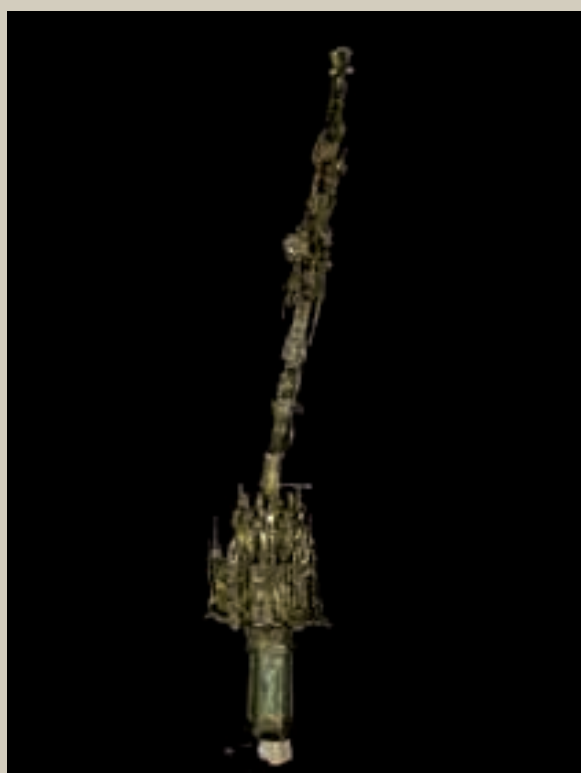
Perfil: problemas de inclinación

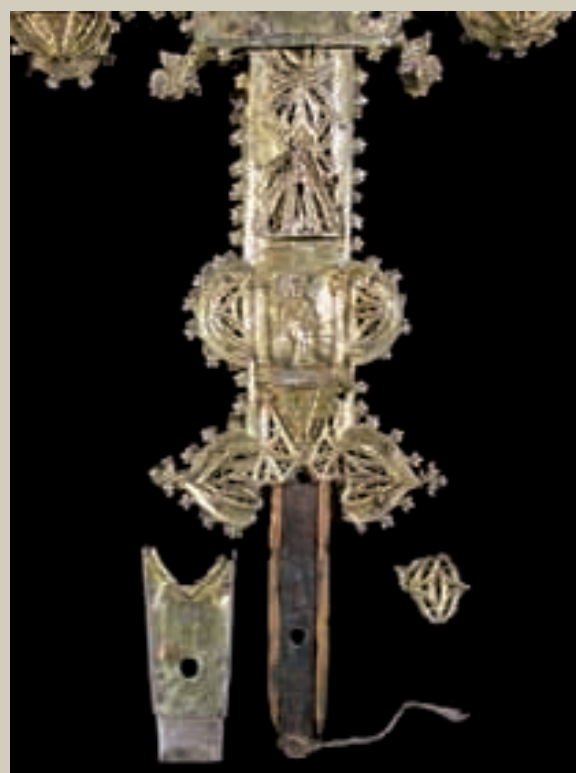
Estado del brazo inferior, se puede apreciar el alma de hierro y madera

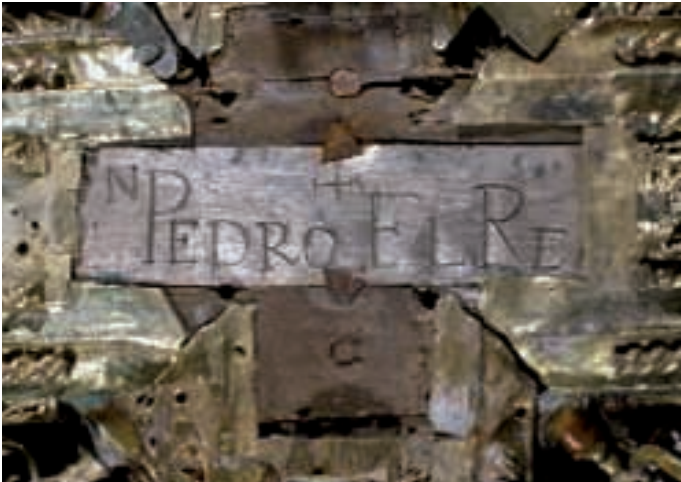
Placa descubierta durante el desmontaje

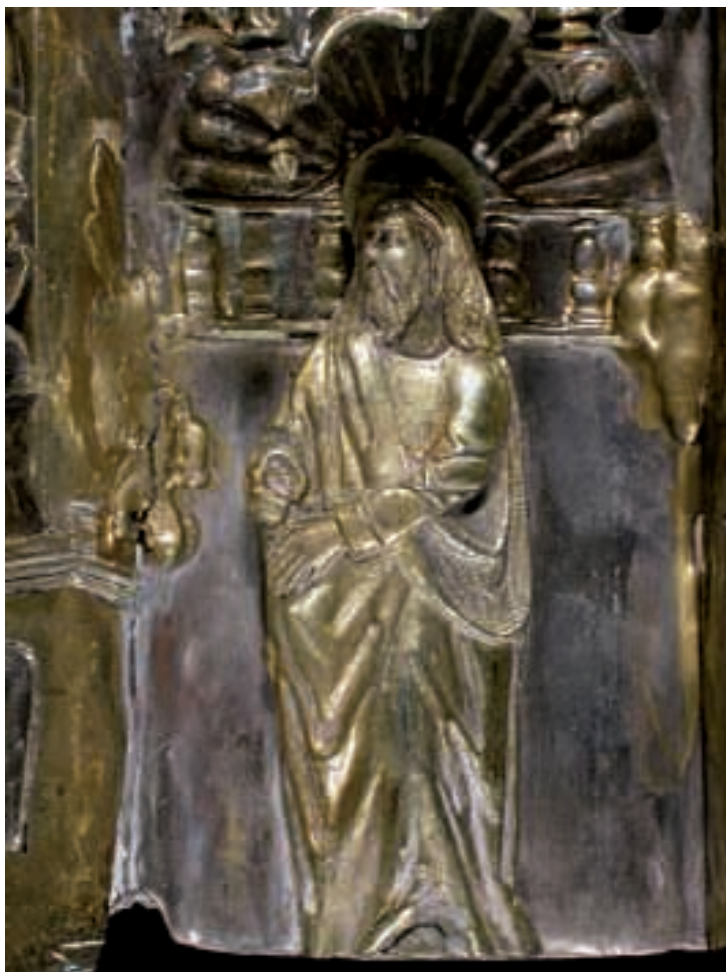
Debido a las diferentes intervenciones presenta múltiples soldaduras de estaño-plomo aplicadas de forma tosca y en sitios inapropiados, la mayor parte están en la macolla. Los clavos existentes en la cruz han producido corrosiones y oxidaciones.

Detalle donde se aprecian soldaduras entonadas con purpurina

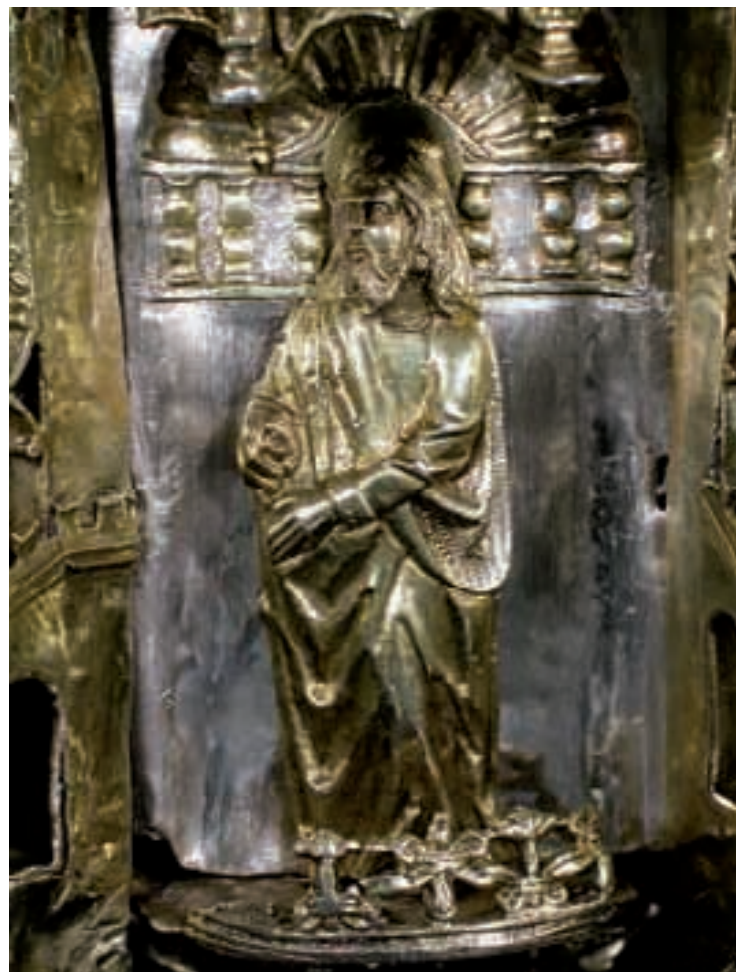
El mismo detalle tras eliminar las soldaduras

Posteriormente se ha montado la cruz y la macolla, y la reintegración de las zonas donde estaban las soldaduras, de los clavos y los puntos de adhesivo aplicados. Para ello se ha utilizado polvo de oro fino aglutinado con una resina acrílica.

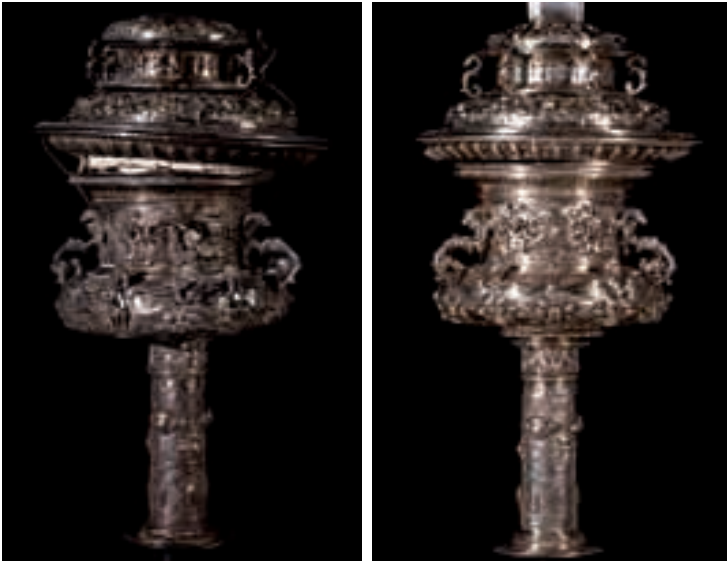
Macolla. Estado antes y después de la intervención

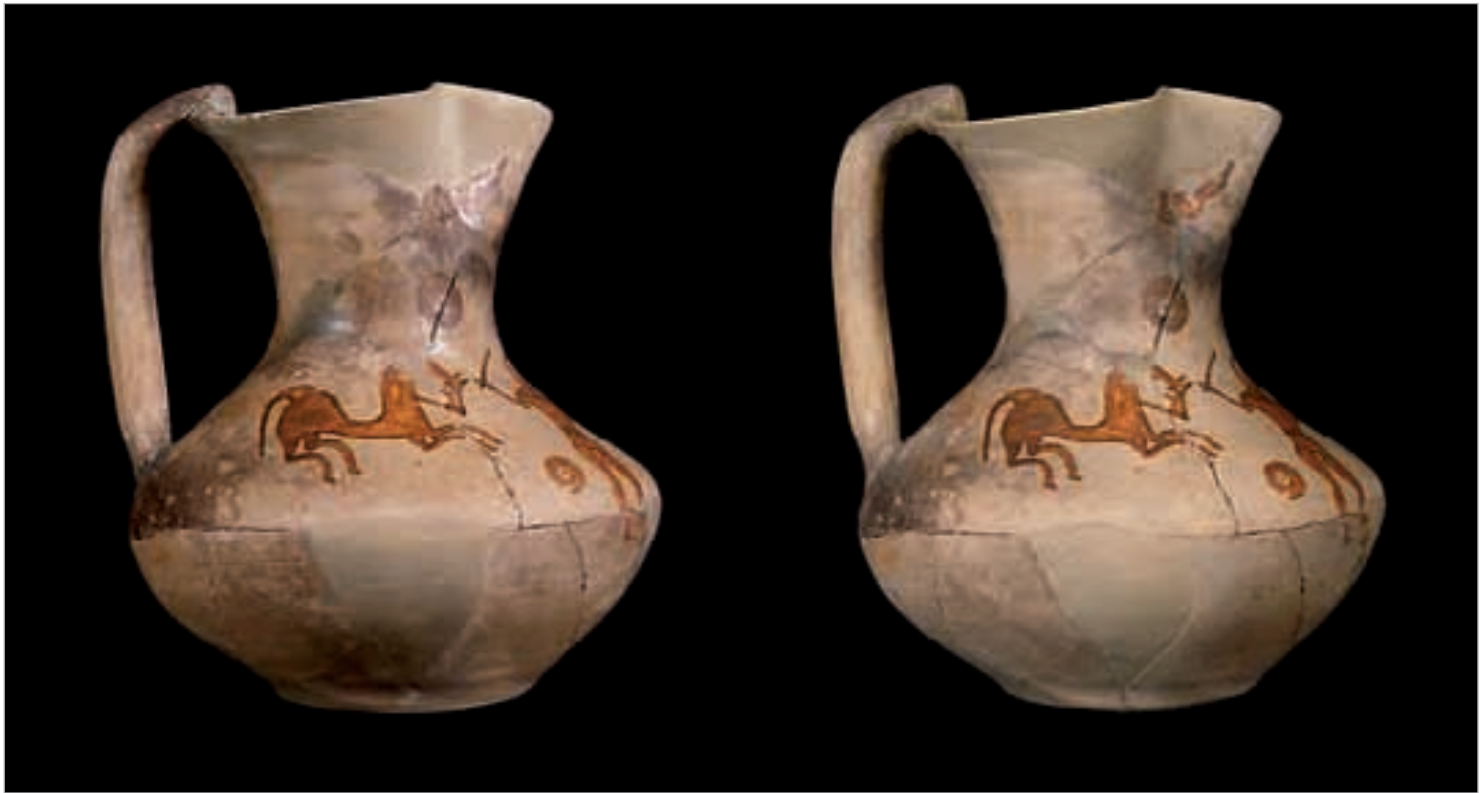
Jarra antes de la intervención

Jarra tras la adecuación de las reintegraciones cromáticas

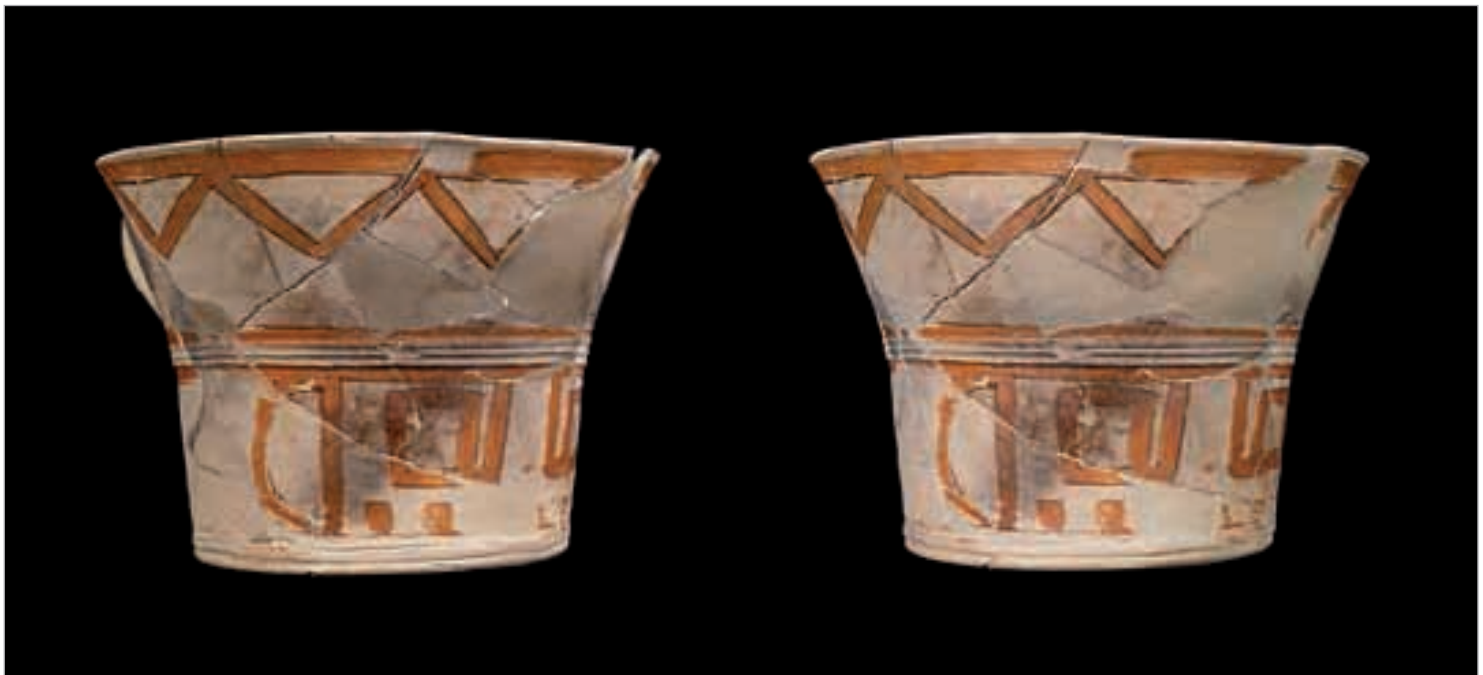
Taza a la llegada al laboratorio

La misma pieza tras la reelaboración de reintegraciones

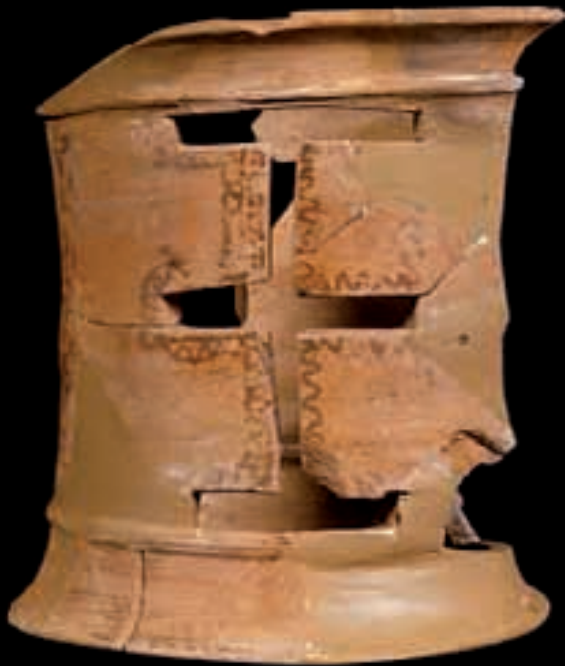
Soporte cerámico antes de la intervención

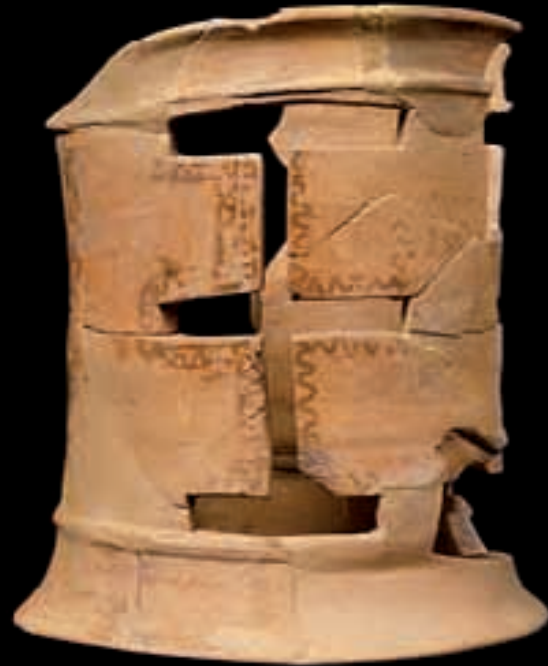
Soporte tras la adecuación cromática

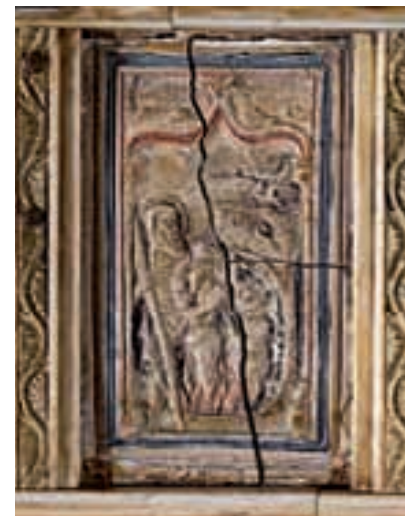
Detalle de estado inicial

La arqueta presenta una buena resistencia estructural. Pero el estado de conservación es deficiente en varios aspectos. Las alteraciones más reseñables se centran en las escenas figuradas: múltiples fisuras, grietas y fracturas. Estas podrían haber sido originadas tanto por golpes (mala manipulación), como por cambios bruscos de humedad y temperatura. Las escenas superiores que configuran la tapa de la arqueta, presentan una acentuada erosión por desgaste o frotación. Los soportes metálicos son de dos tipos: bisagras de hierro con clavos remachados; y por otro lado, la cerradura y el "asa" de la tapa, que podría tratarse de una aleación semejante a la plata. La oxidación que presentan los clavos remachados, repercute negativamente en los enmarcamientos de hueso. También, el contacto de las bisagras de hierro con el tejido de recubrimiento interno de la arqueta, ha supuesto el debilitamiento y la fragilidad de las fibras textiles en estos puntos.

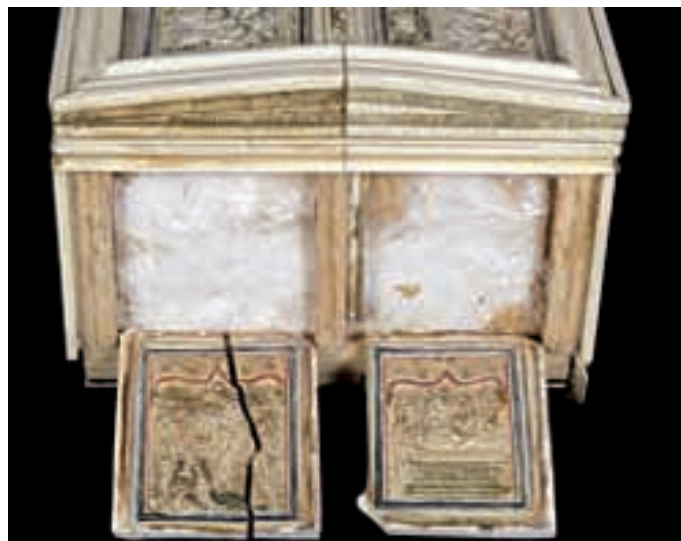
Desmontaje de relieves. Se puede ver la base de madera y el sistema de acomodo

Se ha iniciado el tratamiento desmontando los enmarcamientos perimetrales para poder acceder a las escenas que presentan una mayor anchura de grietas o mayor separación de fragmentos. Proceder a su levantamiento, nos permite lograr la unión natural de fractura, haciendo "casar" estos fragmentos. En el caso de las placas no desmontadas, por tratarse de grietas de menor anchura; se rellenaron estas grietas con una pasta adecuada al soporte original. Se opta por este criterio, puesto que el rellenado de estas grietas menores, no repercute de forma destacable en la natural continuidad de las figuras representadas en las escenas. Se logra así, una buena contemplación estética de los relieves.

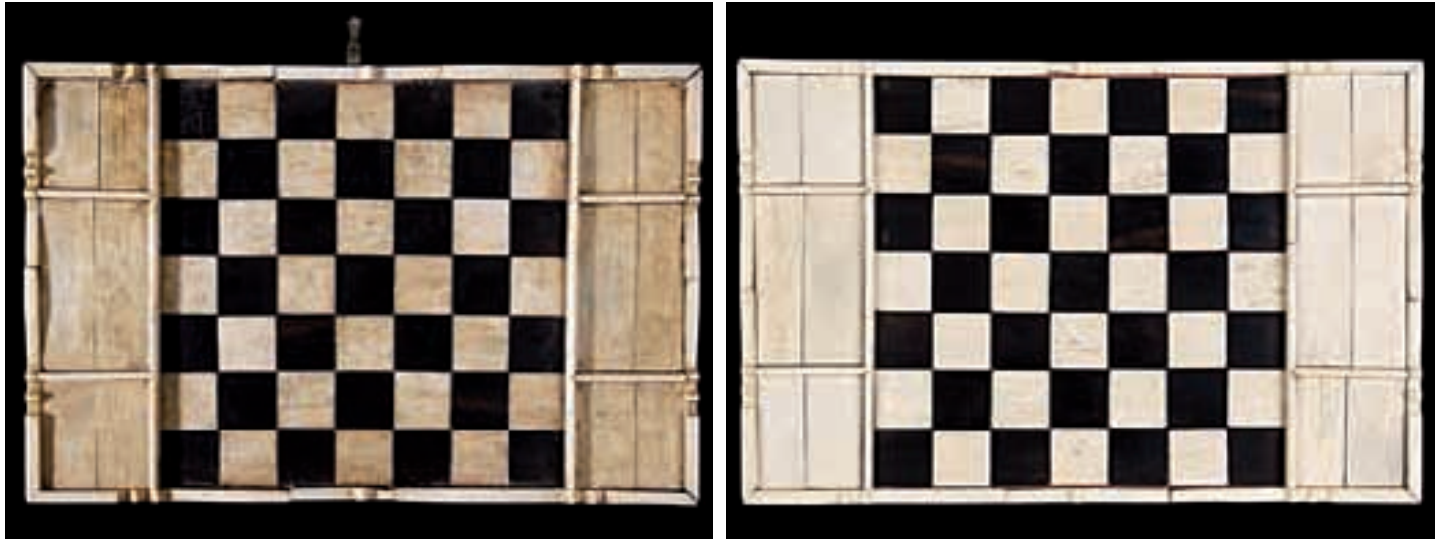
Base de la arqueta. El damero antes y después de la intervención

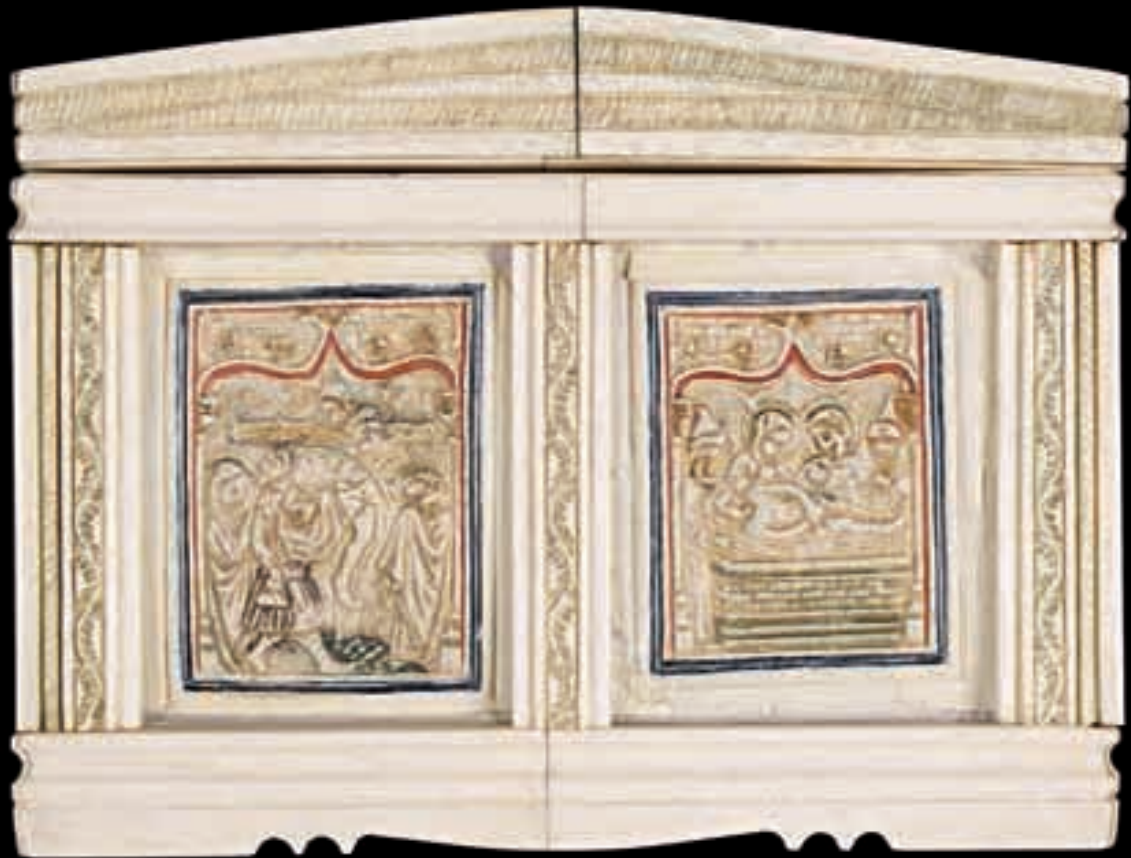
Estado inicial y final de uno de los laterales

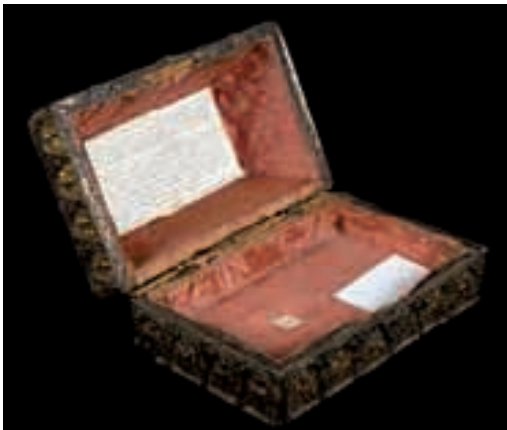
Interior de la arqueta antes de la restauración

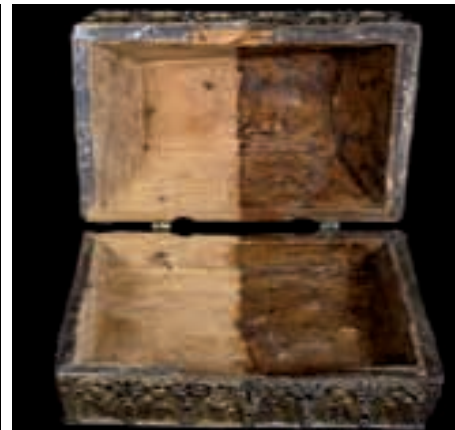
Proceso de intervención: eliminación del tejido interior y limpieza de la madera

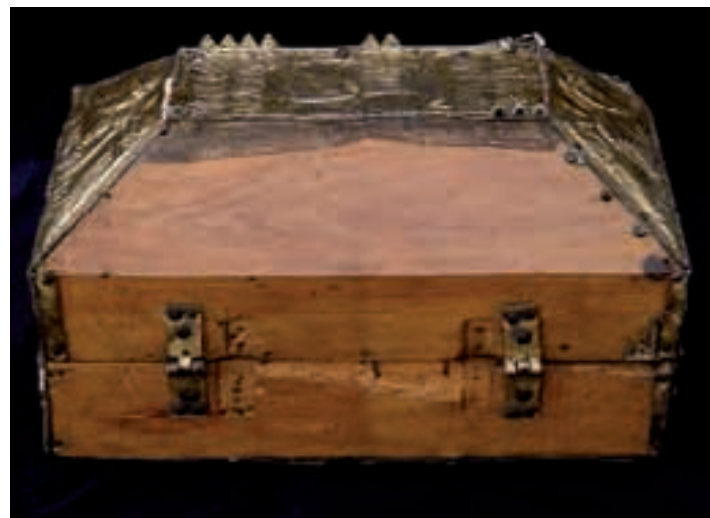
El lateral trasero tras la eliminación de tejidos y otros añadidos
