2003 - 2007

CATÁLOGO DE OBRAS RESTAURADAS
CENTRO DE CONSERVACIÓN Y RESTAURACIÓN
DE BIENES CULTURALES DE CASTILLA Y LEÓN

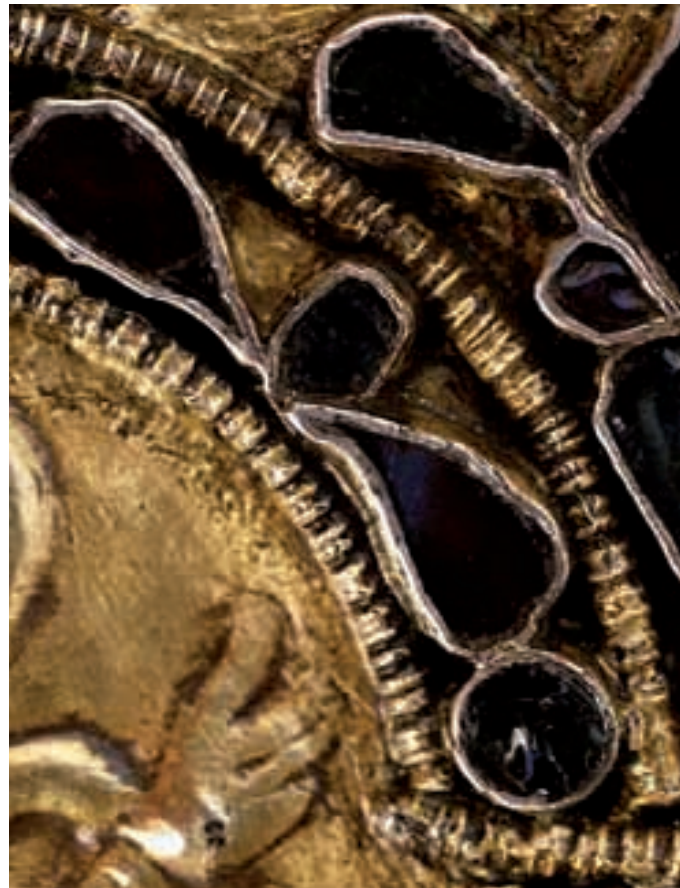
Detalle de vidrios tabicados tras la limpieza

En cuanto a los vidrios de colores, presentan una importante suciedad superficial mermando la correcta visión de los mismos. Así mismo algunos de ellos se han desprendido o perdido debido a que su anclaje está defectuoso por deformación del tabicado que los abraza. Además la importante presencia de cloruros en estas zonas puede estar provocando el desplazamiento y la consecuente pérdida de más vidrios.

Por lo que respecta a los vidrios tabicados, ocultos por una densa capa de suciedad, se procedió a una limpieza enzimática con ayuda de bisturí para retirar las acumulaciones de mayor consistencia.

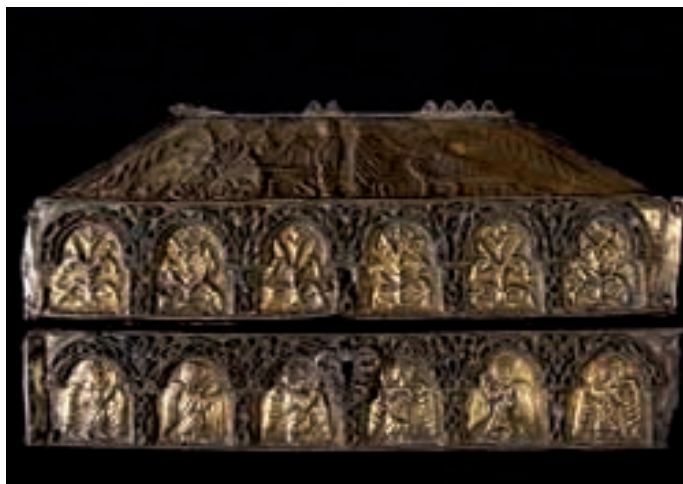
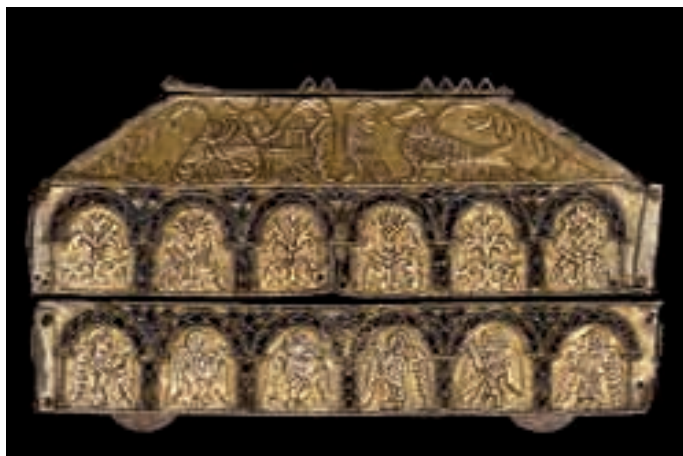
Frontal de la arqueta antes y después de la intervención

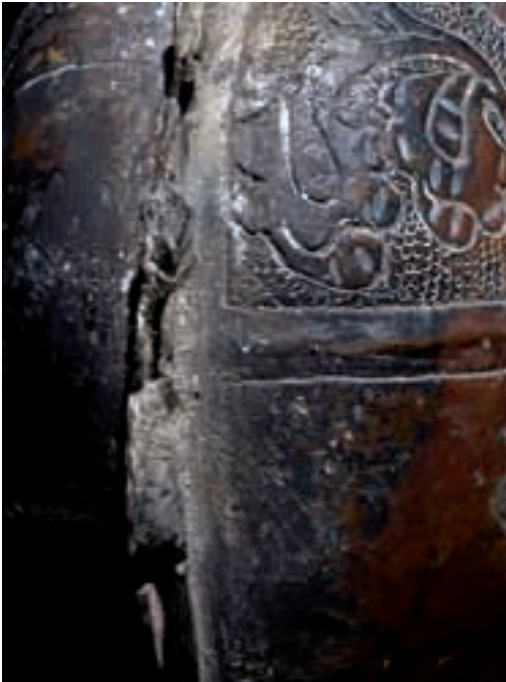
Detalle de intervención de reparación anterior con soldadura en bronce

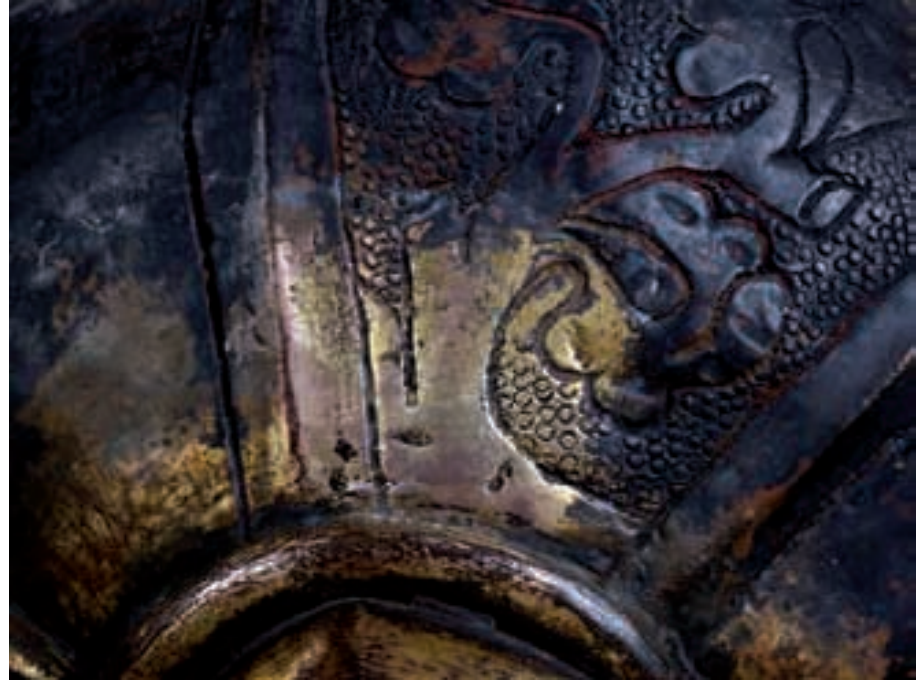
Cata de limpieza en la macolla

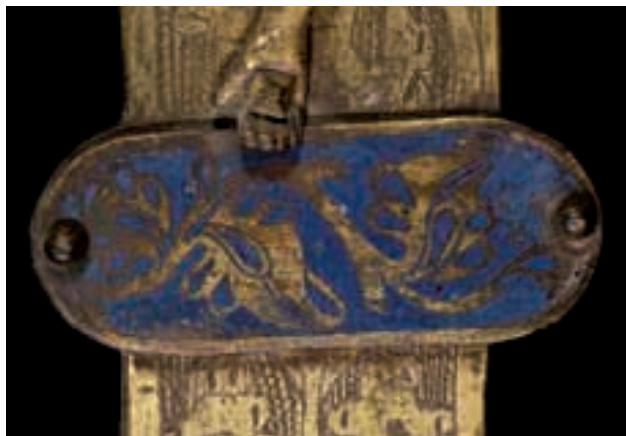
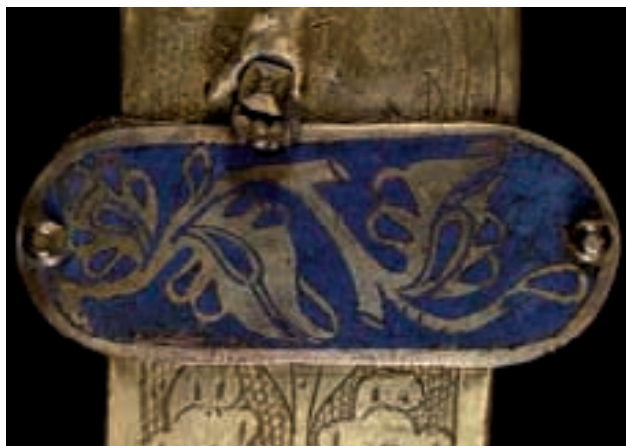
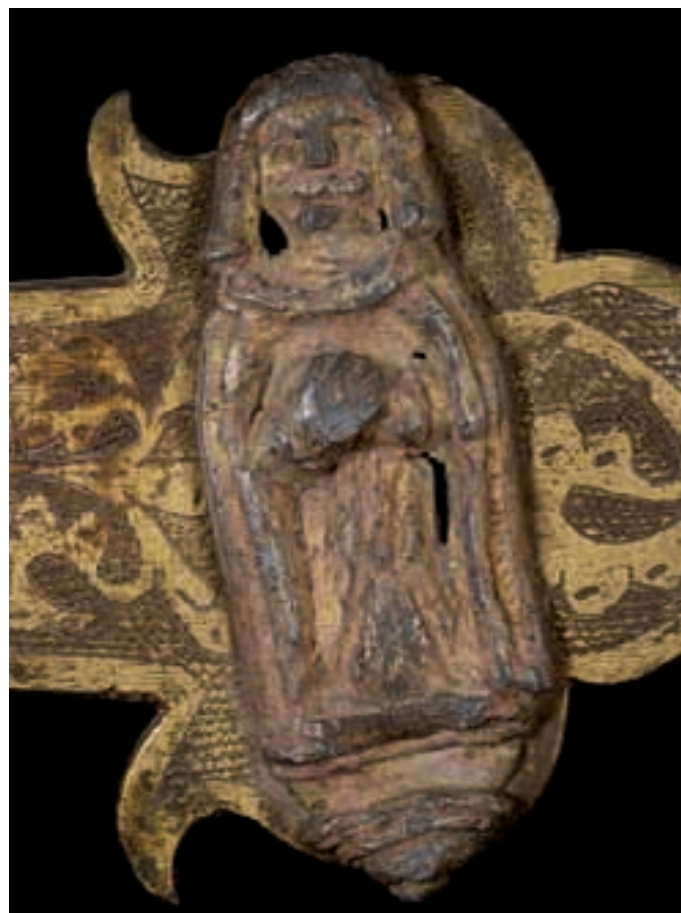
Esmalte antes y después de la limpieza ▲
Elemento en peltre que sustituye un relieve original perdido ►

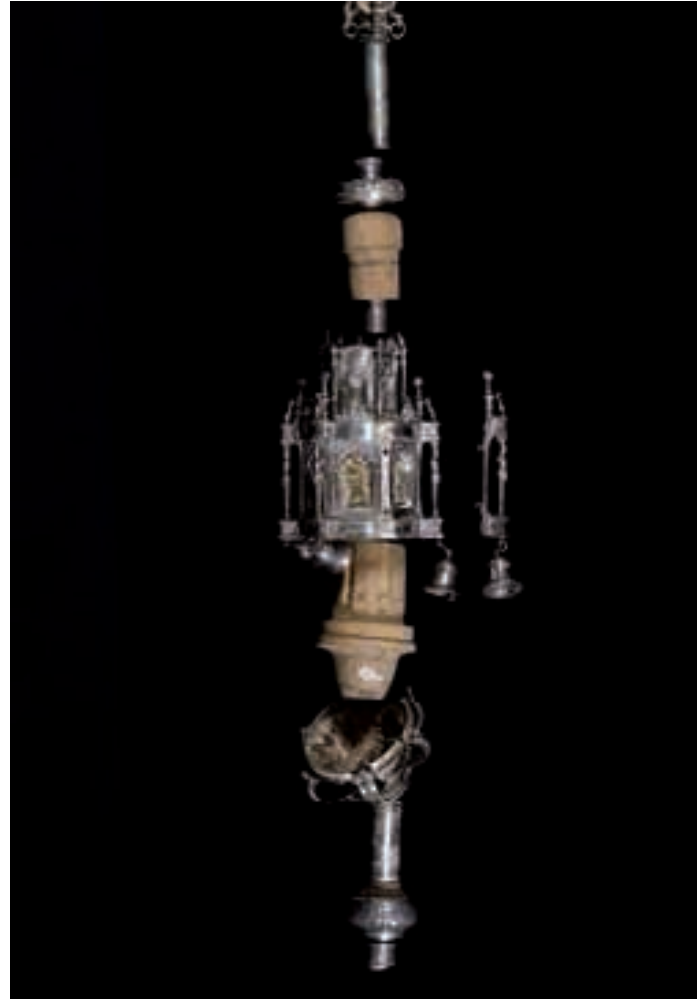
Proceso de desmontaje de la macolla

La macolla es la que poseía mayor deterioro, presentando múltiples pérdidas de elementos decorativos que motivaron el desprendimiento de otros elementos que no se

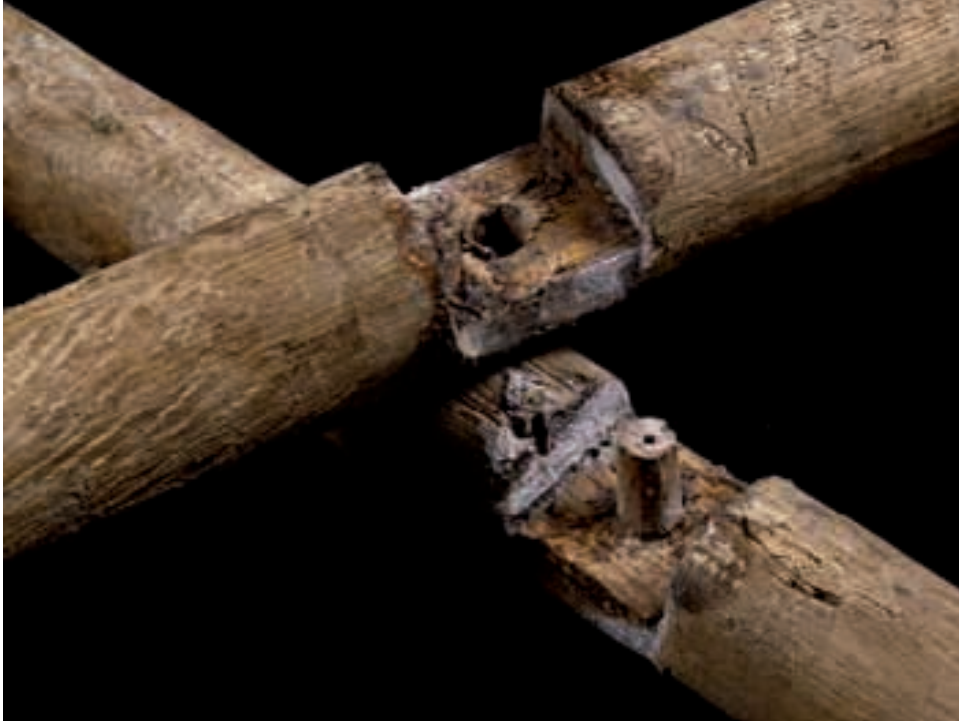
Los soportes metálicos están sujetos al alma interna de madera mediante clavos de plata. En unos casos la pérdida de estos clavos han mermando el correcto anclaje de los diferentes módulos o piezas que configuran la totalidad de la obra; en otros casos los clavos perduran pero presentan un evidente movimiento que podría derivar en desprendimiento.

Detalle del anclaje del alma de madera

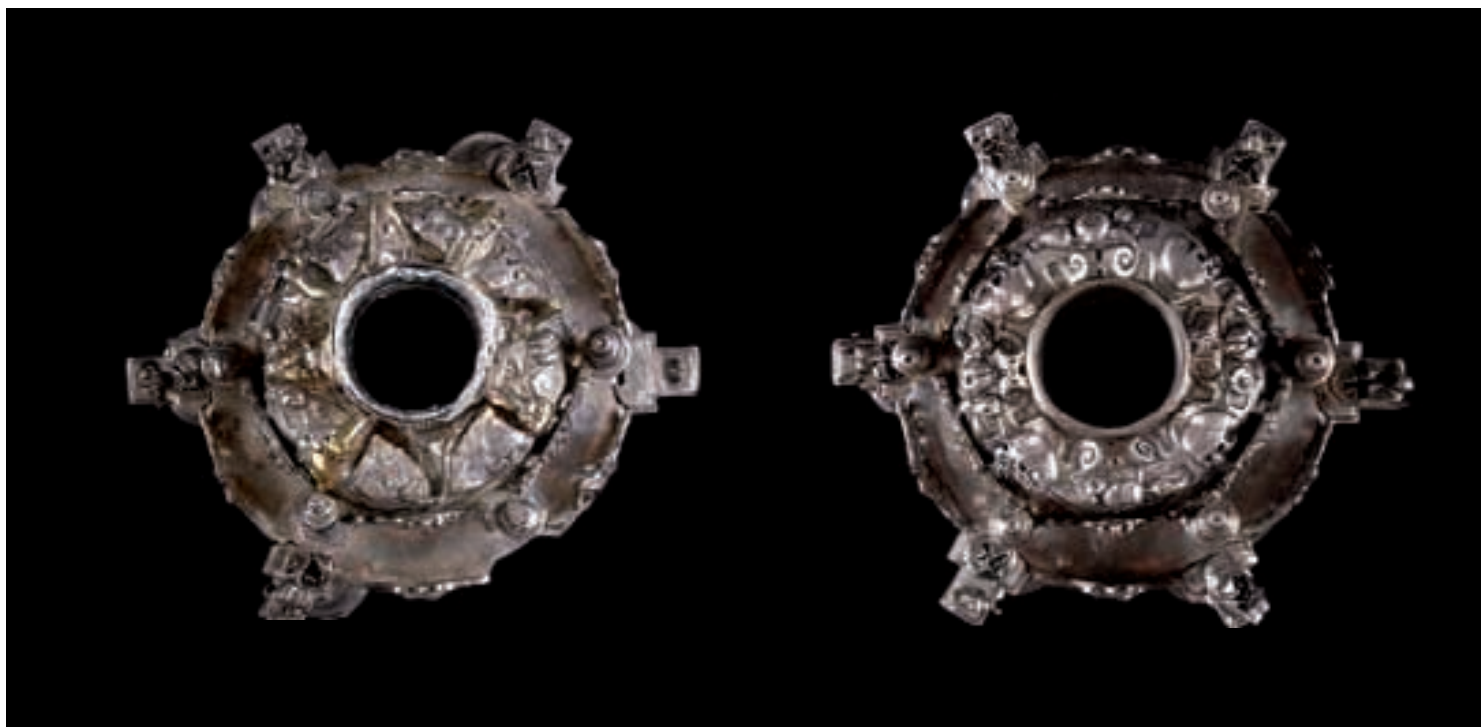
Vista superior de la macolla antes y después de la intervención

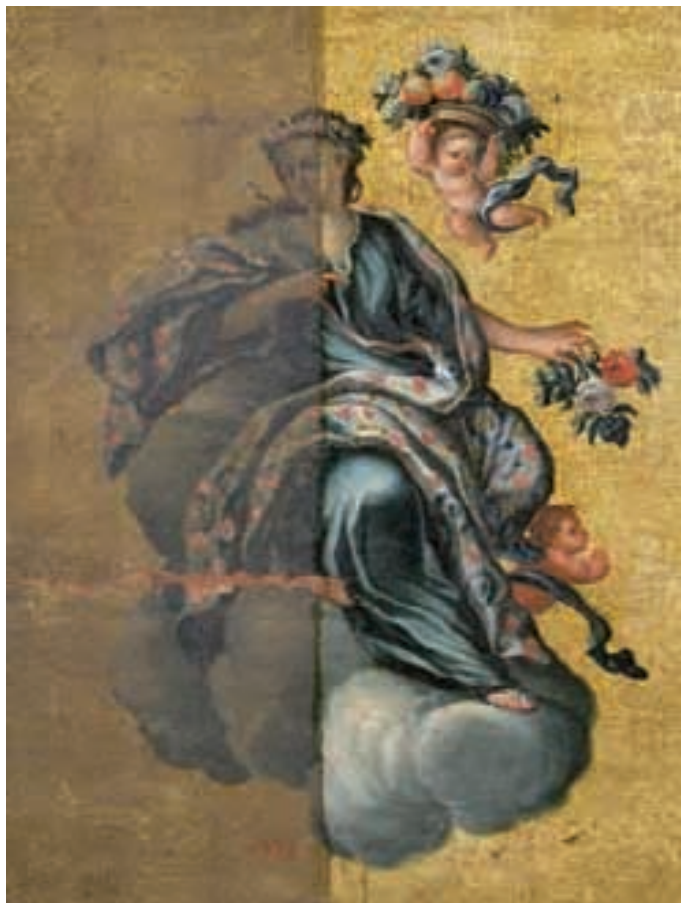
Proceso de limpieza

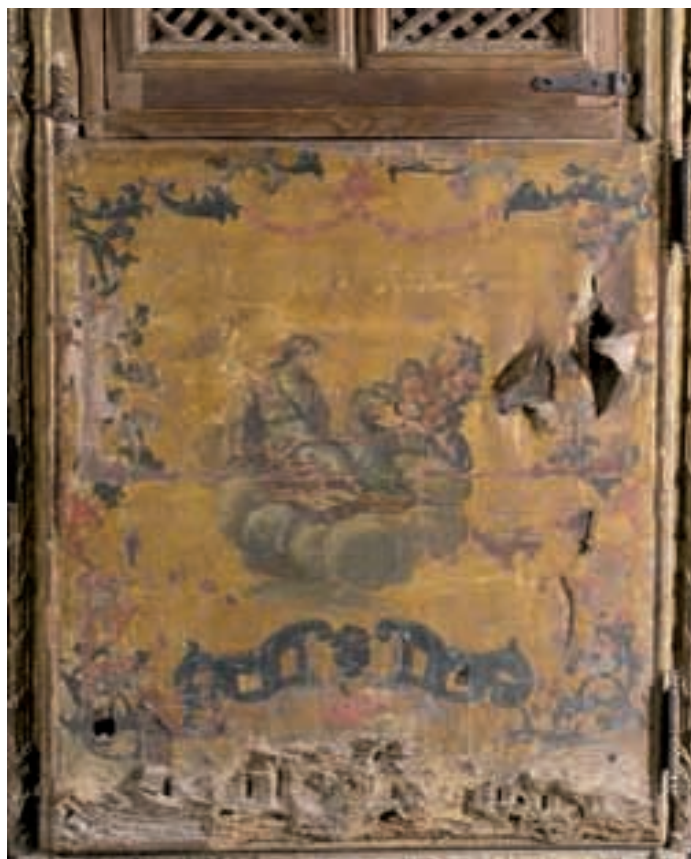
Estado inicial de la parte inferior de la puerta

El estado de conservación de la madera es óptimo a excepción de la parte inferior de la silla que se encuentra muy endeble tras haber estado en contacto directo con el suelo recibiendo humedad, favoreciendo la presencia de insectos xilófagos y provocando la pérdida de volúmenes por el debilitamiento mecánico de la madera. Las celosías presentan el mismo problema pero sin grandes pérdidas de volumen. Salvo lo descrito no hay daños sobresalientes en las diferentes piezas de madera de la pieza.

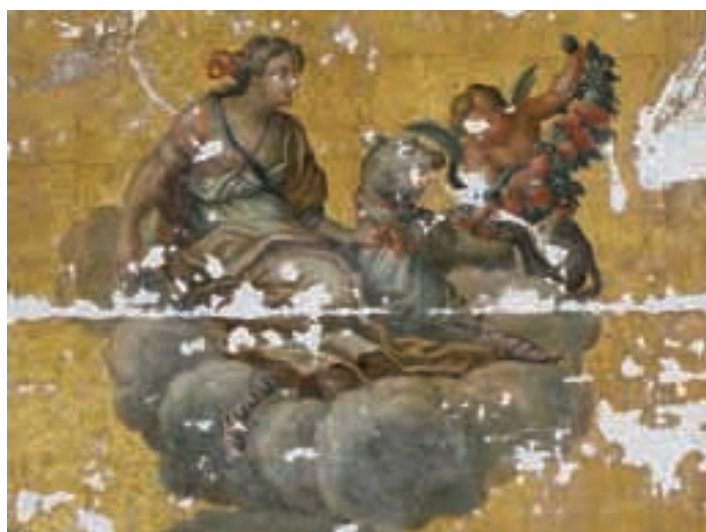
Proceso de estucado previo a la reintegración cromática

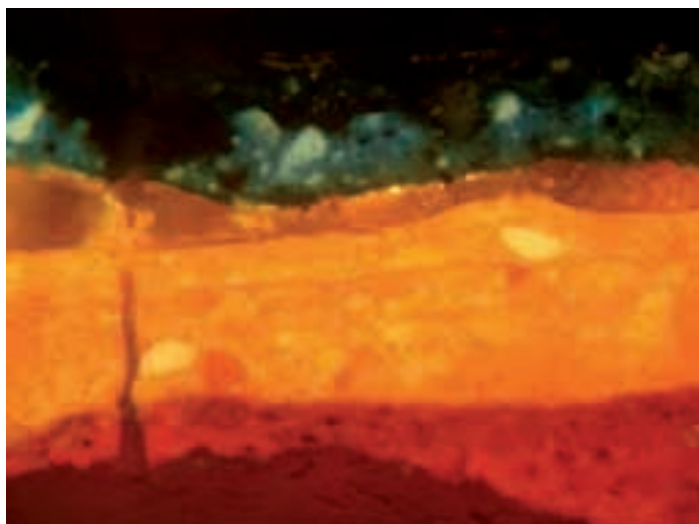
Estratigrafía zona pictórica azul sobre dorado

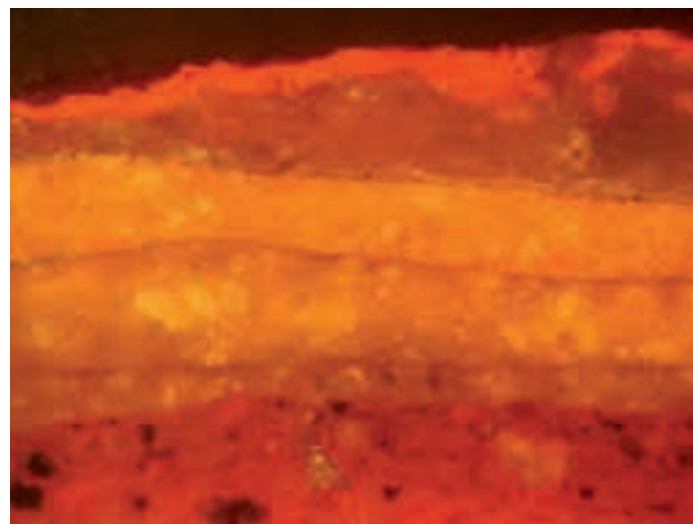
Policromía dorada; se aprecian tres capas sucesivas de dorado al mixtión

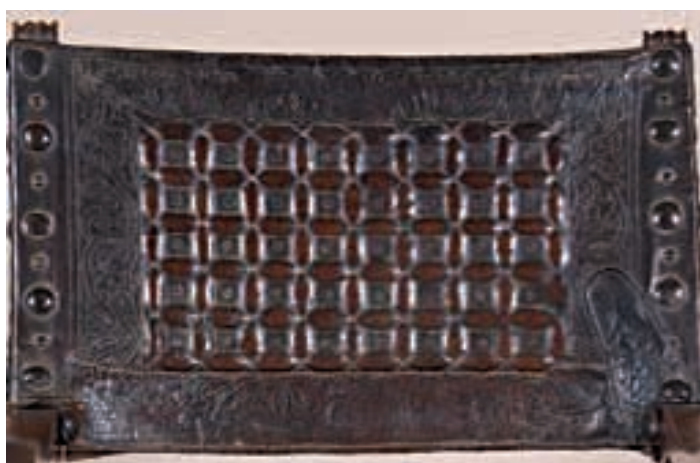
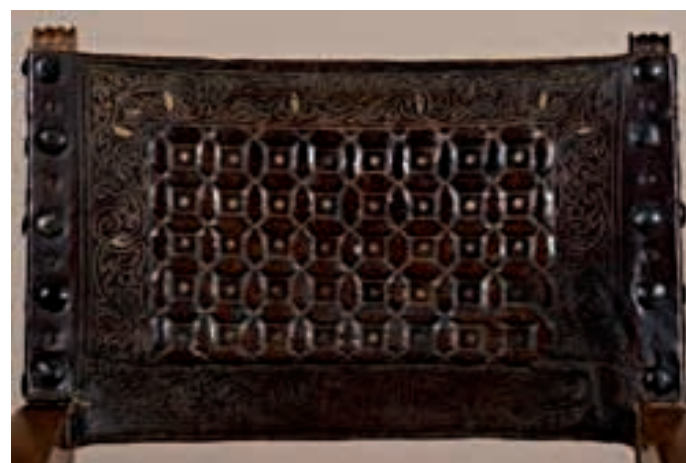
La degradación del cuero del asiento y del respaldo se debe a las intervenciones de diferente naturaleza que se han realizado, principalmente la aportación de sustancias grasas que han modificado sus características físico-químicas con una degradación irreversible a nivel de fibras, además de modificar y desvirtuar el aspecto original del cuero. Hay mucha suciedad acumulada que colapsa los poros de la piel. La deshidratación natural y el resto de sustancias han quebrado la continuidad de la superficie.

Estado inicial y final del respaldo

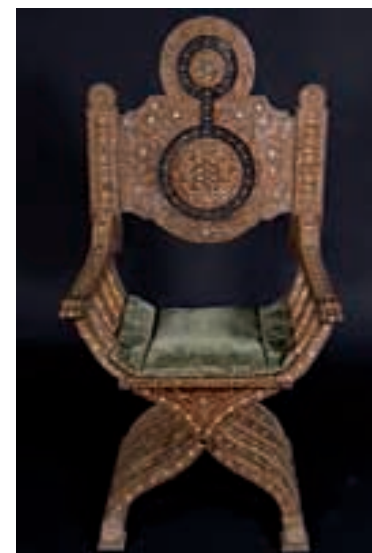
Estado inicial

El estado de conservación de la Silla no es malo. No presenta graves daños estructurales, pero sí un desajuste generalizado de los ensamblajes, debido al envejecimiento natural de los adhesivos utilizados para su unión.

Hay algunas grietas en la estructura por desecación de la madera. Pequeño ataque de xilófagos actualmente inactivo, que ha dejado agujeros.

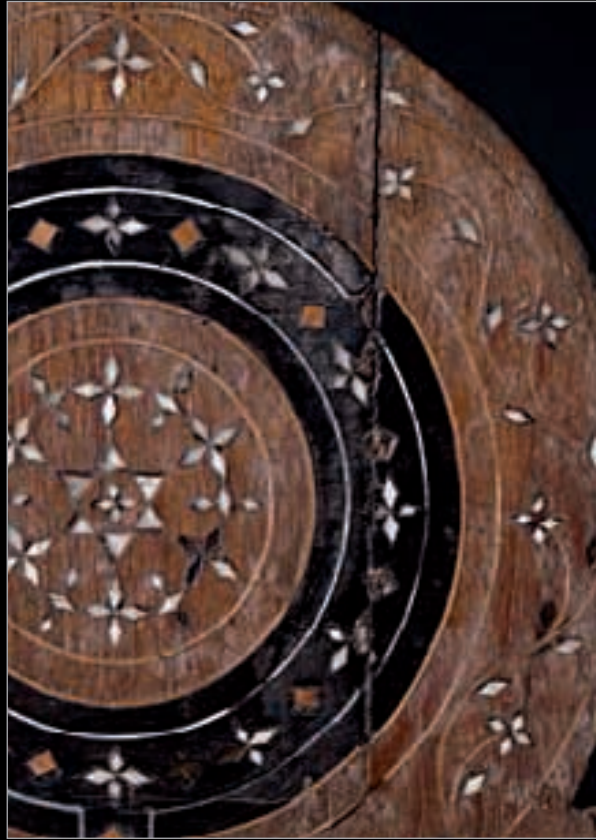
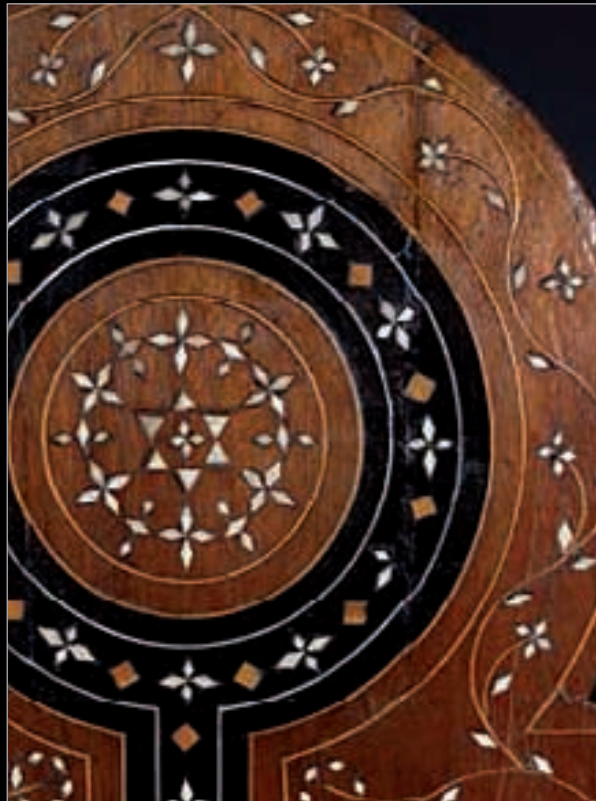
Detalle antes y después de la restauración

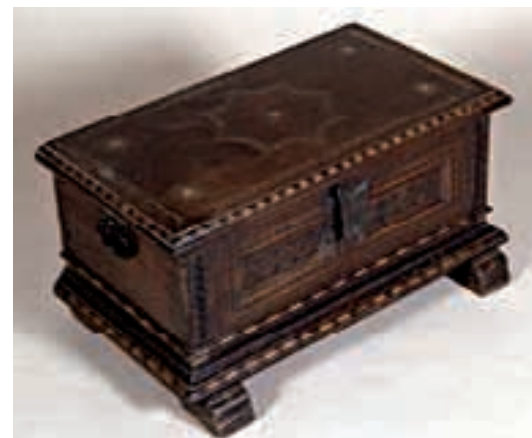
Estado inicial

La arqueta ha sufrido cambios medioambientales que han provocado: la aparición de grietas en la base, los pies, trasera y frente. La pérdida del adhesivo de la cola utilizada para pegar la chapa decorativa, provoca levantamientos de la misma en la tapa, el frente y los laterales.

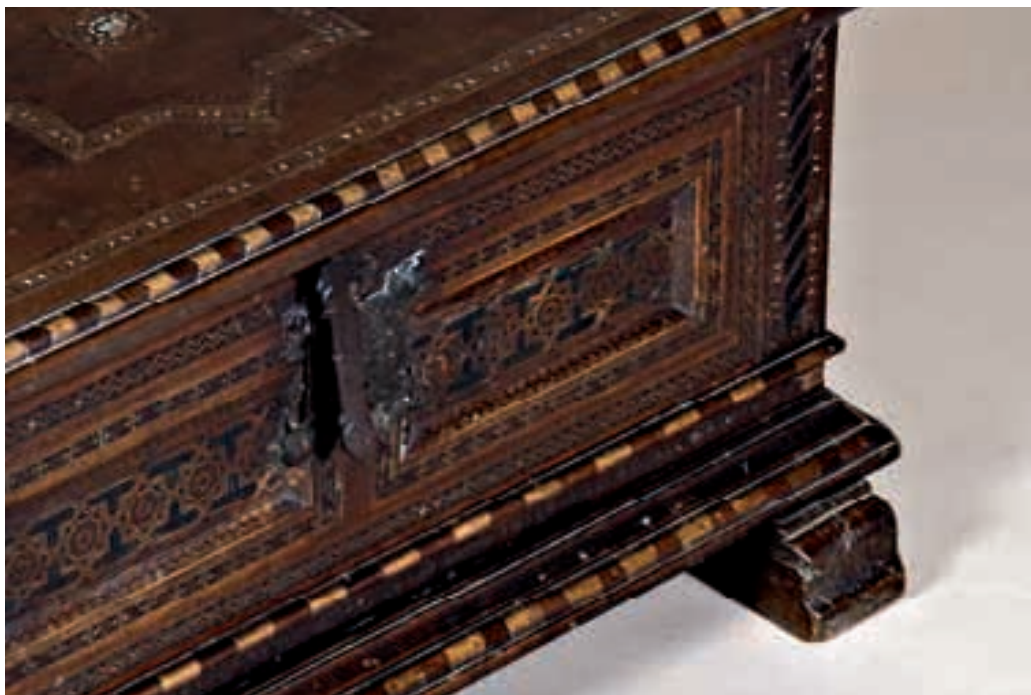
La pieza presenta un aspecto oscurecido y sucio. Lleva un acabado de cera que parece coloreada. Algunas zonas de la arqueta están teñidas.

Detalle de estado inicial

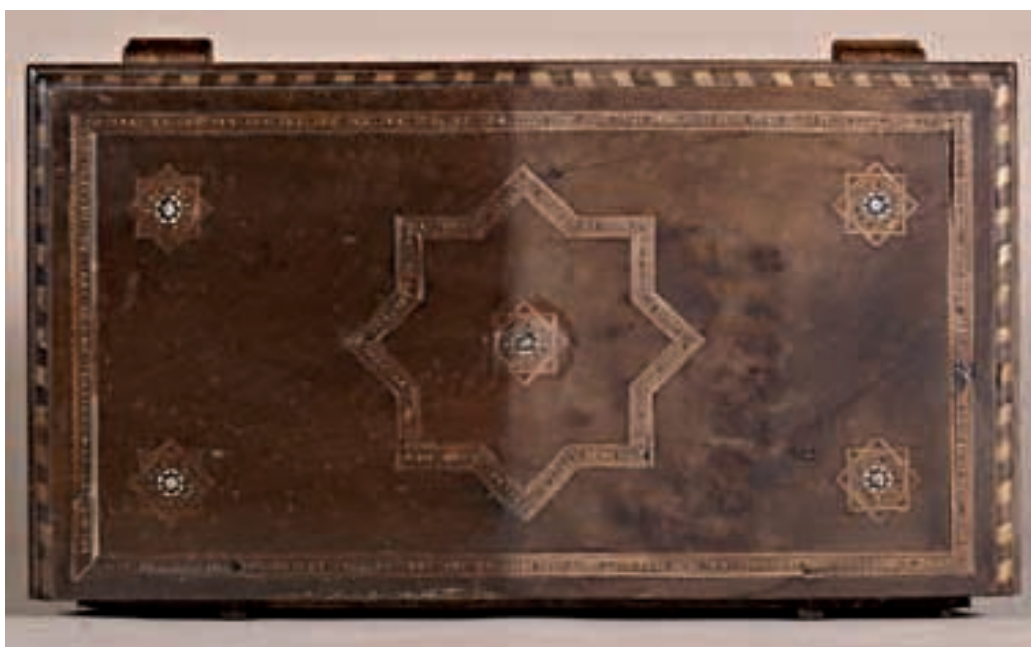
Proceso de limpieza

Hay una gruesa capa de suciedad, acumulada especialmente en las zonas de pérdida de las piezas decorativas, en las grietas y los poros del interior del mueble.

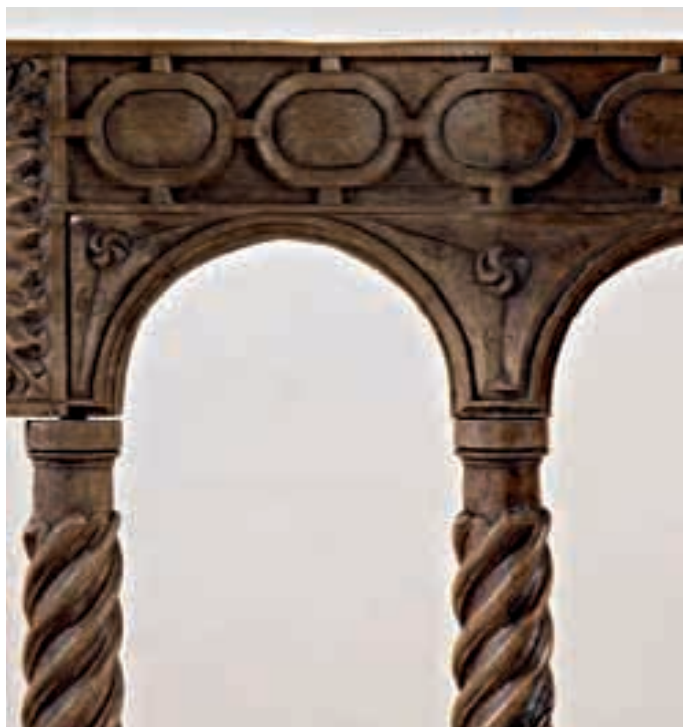
Posée un ataque de xilófagos localizado en las zapatas, provocando una mínima pérdida mecánica y faltas de material original en las caras interiores. A pesar de ello el pie mantiene su estructura firme, salvo un pequeño movimiento tanto de los ensambles de la zapata derecha, como de las cabezas de los leones de las guías –debido a la pérdida de adhesividad de la cola de unión—.

Presenta varias grietas en la cara superior del travesaño inferior –producidas por las tensiones de la madera— y en la charnela –provocadas por la introducción de tuercas—.

Cata de limpieza en el frente del pie abierto

general con “white spirit”, por su retención más débil y su menor toxicidad; en el caso de los laterales y la tapa superior del escritorio se utilizó “xileno” para eliminar los restos de cera más adheridos y mezclados con suciedad superficial; y en cuanto a los restos de suciedad acumulados en zonas donde la cera no protegía, se utilizó medios mecánicos –cepillos suaves— con etanol para su eliminación.

En el pie abierto, se encoló –con cola animal– la grieta producida por la tuerca izquierda que sujeta la charnela del pie. Se procedió primero a inyectar etanol para facilitar la penetración del adhesivo y posteriormente la cola caliente, aplicando presión sobre la misma. De la misma forma se encoló la grieta del lado derecho de la cara superior del travesaño inferior.

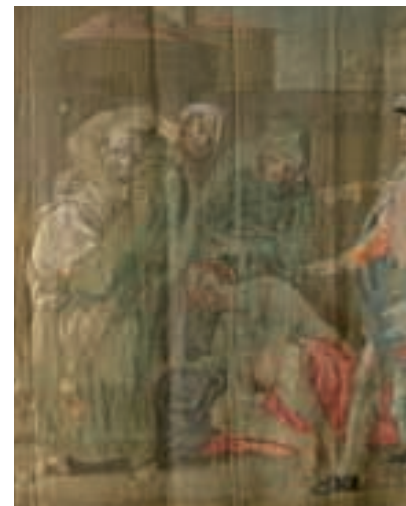
Detalle de estado inicial

El material textil que constituye el soporte base es lino; el ligamento es sarga. Aparecen desgarros del tejido y alteración de las fibras por los pigmentos. En la mayoría de las zonas pintadas no se observa una aparente degradación, mientras que en las zonas donde aparece el pigmento verde se ha observado una variación del índice de cristalinidad del lino, lo que se traduce en una debilidad del soporte. El verdigris, aunque presentando diversas formulaciones, es un acetato básico de cobre. Bajo determinadas condiciones desfavorables como puede ser una elevada humedad relativa, la acidez proporcionada por el ácido acético provoca la ruptura de la fibra textil. Otros pigmentos empleados son laca de granza, rojo kermes y azul esmalte. Este último presenta una alteración pictórica, levantamiento de la capa de color, por la incompatibilidad del aglutinante (proteico) con la impregnación oleaginosa que constituye la imprimación de la pintura en la sarga y con la impregnación con betún que se aplicó superficialmente en las zonas que semejan sombra.

Presenta abundantes manchas producidas por humedad, lo que ha favorecido la migración de los pigmentos. Dicho desplazamiento unido a la acumulación de suciedad ha originado un barrido de las zonas pigmentadas creando cercos muy definidos de pigmentos y suciedad. Estas manchas introducen daños estéticos y modificación de la resistencia mecánica que en algunos casos se manifiestan en pequeñas pérdidas de material textil.

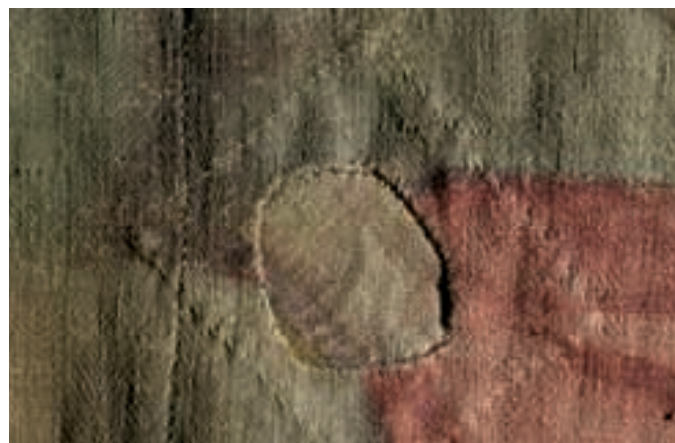
Detalle de antigua intervención en laguna

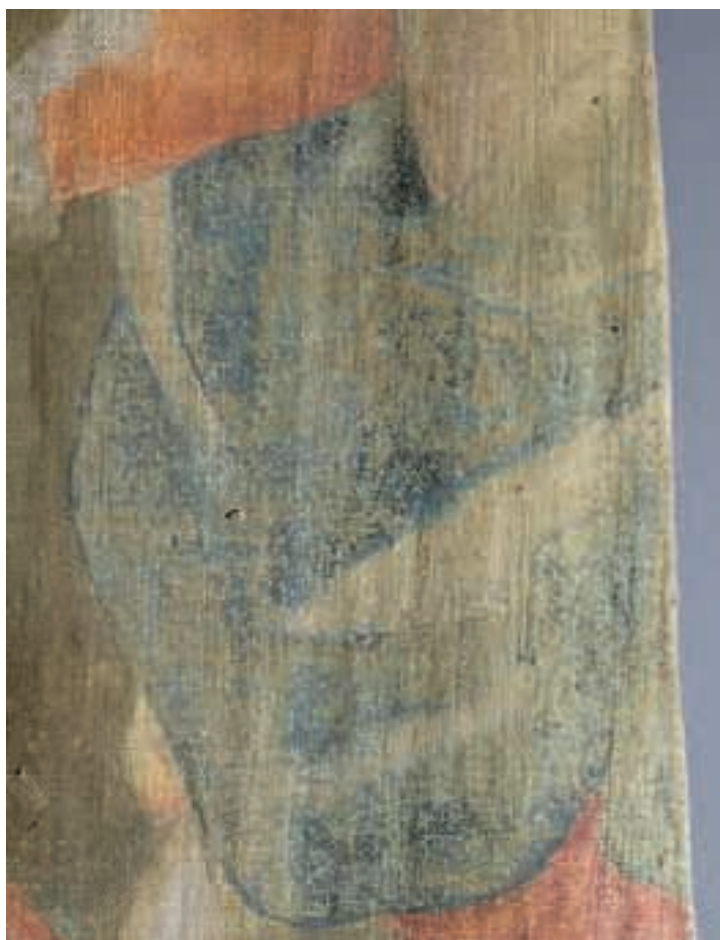
Área de corte de la sarga y detalle del estado de la pigmentación azul

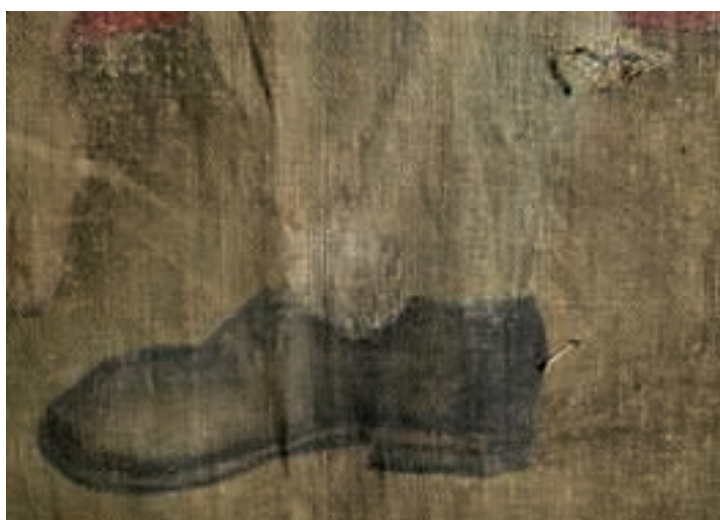
Detalle antes de la intervención de zona con desgarros y deformaciones

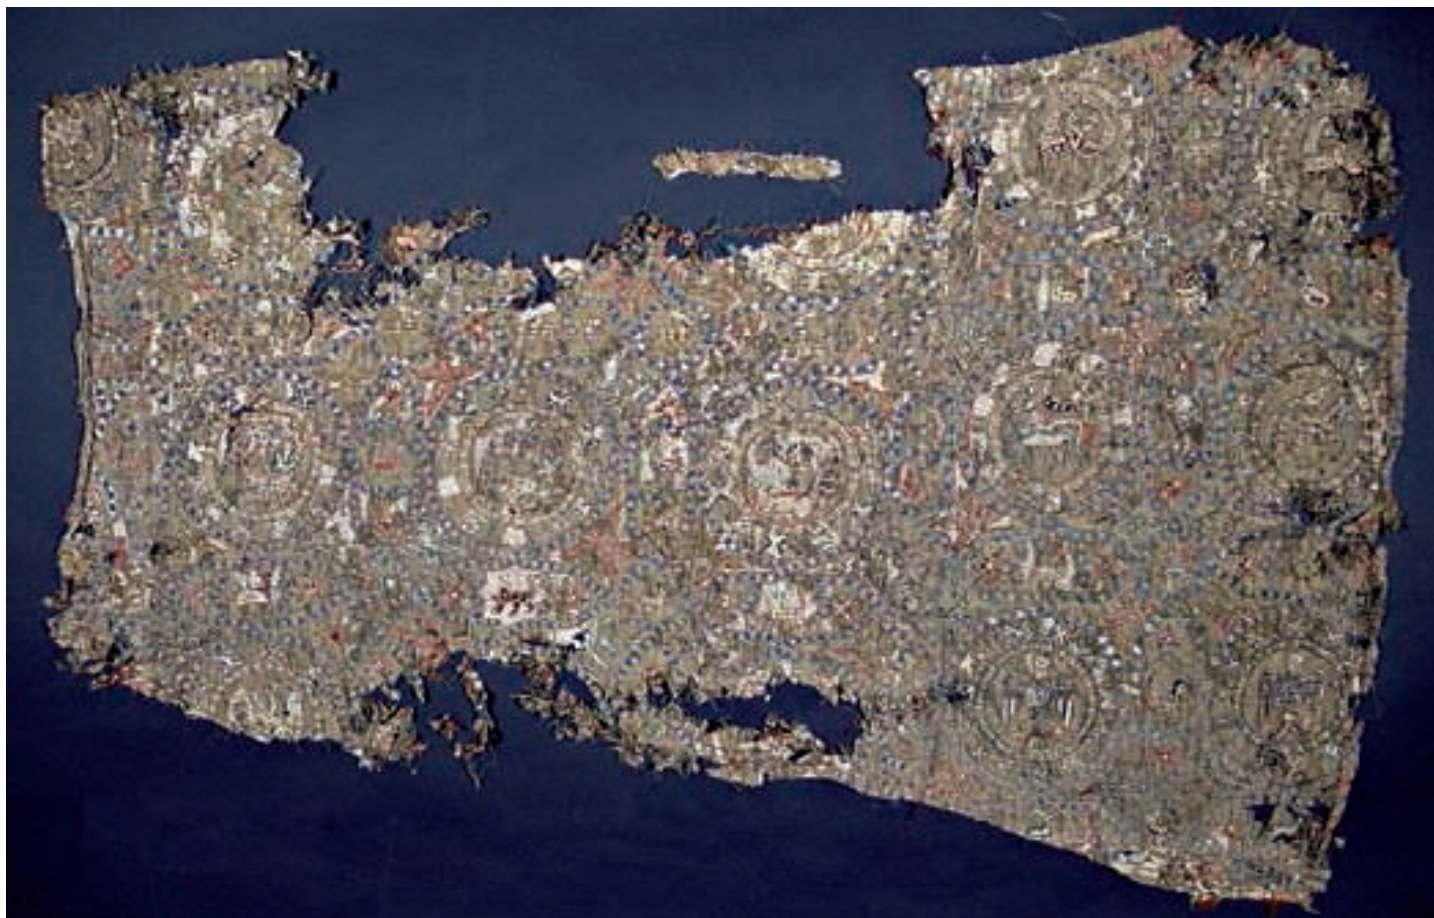
Estado inicial de conservación del fragmento de mayor tamaño

El origen funerario es una de las causas de la fragmentación de la indumentaria, sufriendo una degradación por la exudación, provocando una fuerte oxidación de las fibras. Pocos son los vestigios de éste proceso oxidativo, por lo que cabe la posibilidad de que el tejido se recortase en las partes en mal estado.

Los bordados presentan lagunas y puntadas de fijación perdidas, dificultando la lectura de los elementos figurativos e incluso distorsiona los contornos. La ausencia de hilos entorchados no es tan impactante como las lagunas que presenta el soporte; aunque muchos de los hilos tendidos entorchados, así como los hilos de seda, se encuentran desprendidos de su ubicación original incidiendo significativamente en la pérdida de resistencia del tejido, y del ligamento textil, disminuyendo la cohesión física.

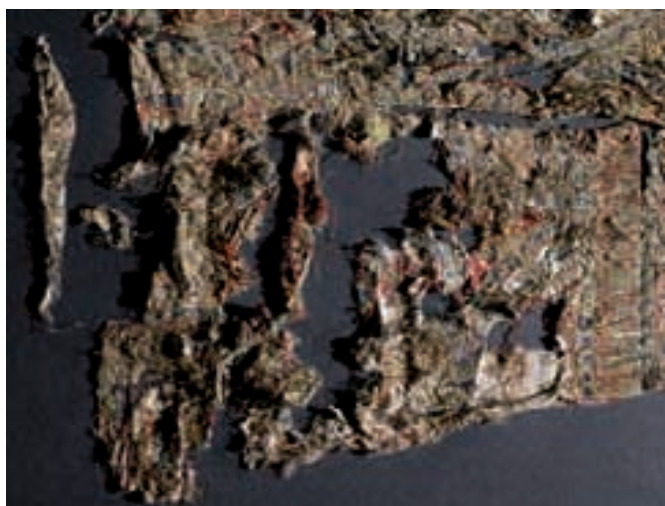
Detalle de zona con inscripción cúfica antes de la restauración

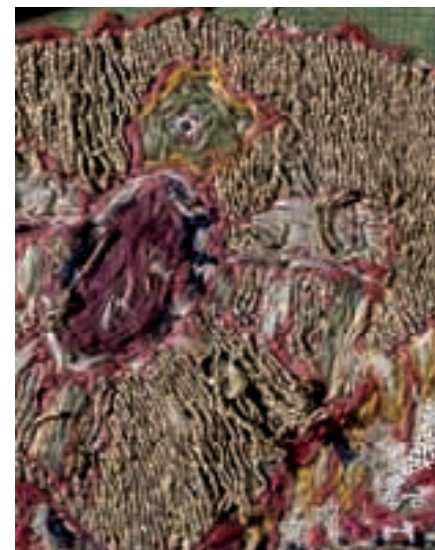
Detalle de tejido antes de la intervención

El tondo hispano-musulmán presenta daños de diversa importancia, con pérdidas de materia textil tanto en el

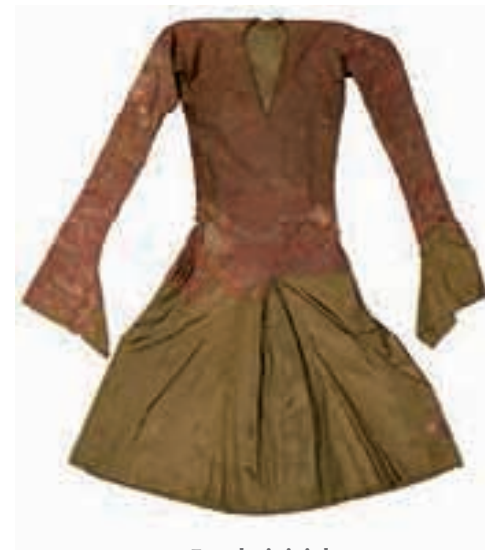
Estado inicial

Además posee diferentes niveles de degradación, desde zonas decoloradas y con evidentes manchas de oxidación en el torso, como zonas con pérdidas de materia, o ausencia total de tejido con grandes lagunas.

También existen otros daños de tipo intencionado como son los cortes y extracciones –posiblemente para colocar en un relicario o a modo de objeto con propiedades excepcionales o “mágicas” o para su estudio arqueológico—.

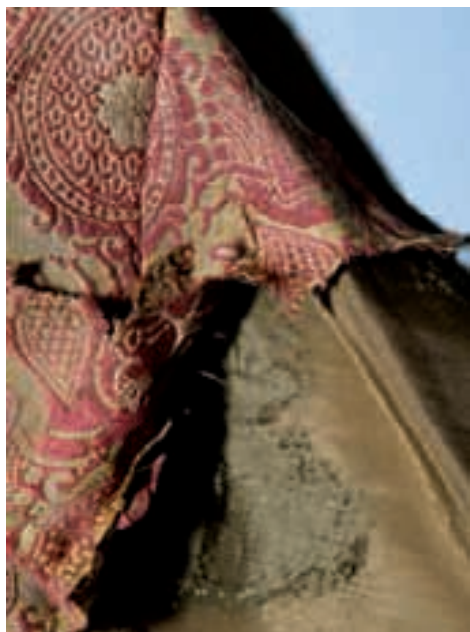
El soporte de refuerzo elegido para la consolidación de la obra, muestras diversas deficiencias, visibles transcurridas más de tres décadas. Por un lado el material muestra deficiencias en cuanto a la textura, brillo y materia en relación al original –seda—, el cual sería bastante brillante pero que con el paso del tiempo y la degradación ha disminuido en gran medida, por tanto se recomienda en estos casos no utilizar un tejido muy brillante y de textura excesiva como ocurre en esta indumentaria. Y por otro se desconoce si el soporte estaba teñido de

Alteración de la coloración de soporte de la anterior intervención

forma industrial o fue teñido por el restaurador, pero la evidencia muestra que los colorantes utilizados han resistido mal la acción de las radiaciones luminosas, decolorando el soporte y cambiando el concepto inicial de la reintegración.

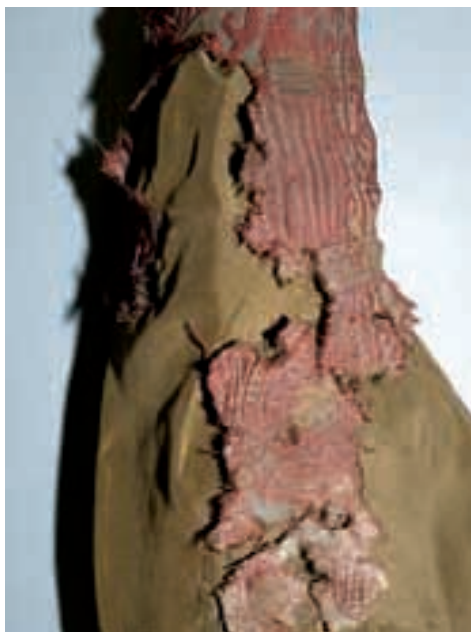
Detalle de las tensiones de la costura de consolidación anterior

En el caso de la indumentaria del Infante García, el sistema de consolidación ha sido la costura, aunque con manifiestas deficiencias técnicas: se utilizaron hilos inadecuados –tanto por el material como por el grosor—, el tipo de puntadas utilizadas no se ajusta a las técnicas que se utilizan actualmente en la restauración de tejidos –puntadas simples de unión de los bordes del original al soporte, lo que ha provocado puntos de tensión que han rasgado las frágiles fibras—, y además no se han distribuido homogéneamente las tensiones –formando áreas de pliegues y arrugas, que han derivado a zonas pérdidas o deformadas—.

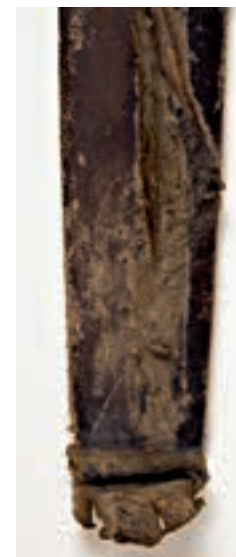
Detalle de estado inicial

El cuero se ha oscurecido debido a la presencia de goma laca mezclada con negro carbón, seguramente para darle un aspecto de envejecimiento, aunque de modo desigual, siendo el ennegrecimiento mayor en la zona de la cartela mencionada.

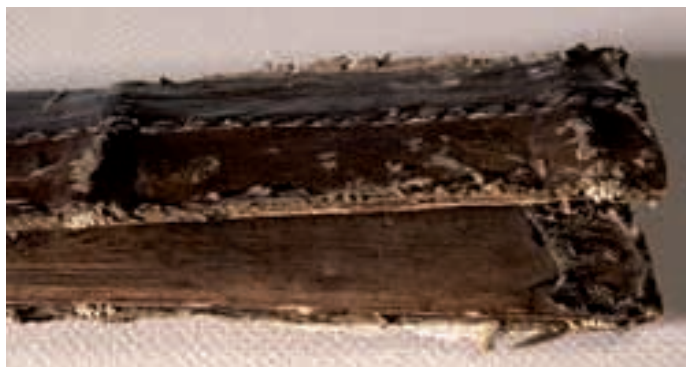
Estado inicial, detalle de daños físicos

La cartela de pergamino presenta un estado deficiente con suciedad, deshidratación y deformaciones. Su aspecto al igual que el resto está ennegrecido por la misma causa.

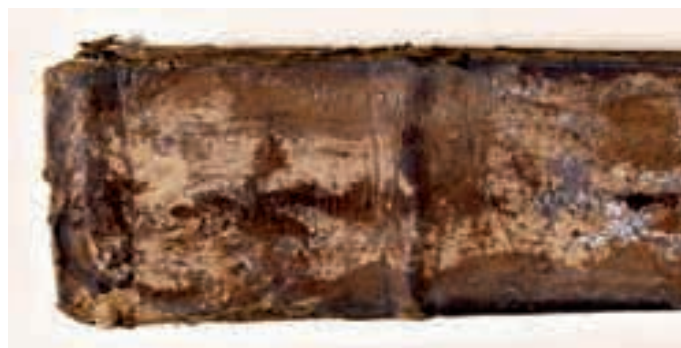
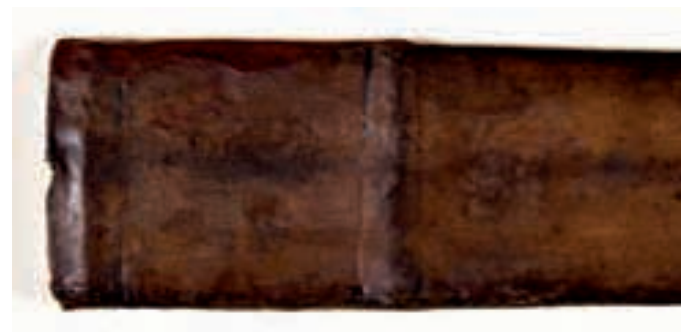
Proceso, eliminación de la cartela y estado del cuero ▲
Final del proceso, estado del cuero ▼

Se extrajo la cartela mediante la aplicación de vapor a través de una membrana de Gore-Tex con el fin reblandecer el adhesivo. Se procedió a su limpieza con goma de borrar semidura e inmersión en etanol al 75% en agua, con el objeto de retirar la goma laca y flexibilizar el pergamino, lo que ha facilitado corregir las deformaciones. Las pequeñas pérdidas se reintegraron con pergamino de grosor y características similares al original, adheridos con acetato de polivinilo (A₃₄K₃). Se hicieron reintegraciones puntuales en el texto con pigmentos al barniz "Maimerí". Se instaló entre cartones neutros con ventana para acompañarla junto con la pieza en el montaje definitivo del conjunto.

La vaina de cuero, se ha limpiado del polvo y partículas sólidas en el interior con microaspiración. Por el exterior se realizó un suave cepillado con brocha. La elimina-

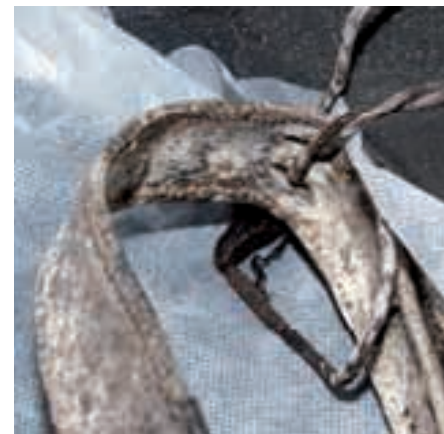
Detalle, colonización microbiana en los cordones y cinturón

El problema que presentaban las calzas en el momento de su ingreso en el Centro de Restauración era la colonización de microorganismo extendida por toda la superficie, pero especialmente localizada en la zona superior en contacto con el cinturón de cuero y en los cordones de sujeción entre las calzas y el cinturón.

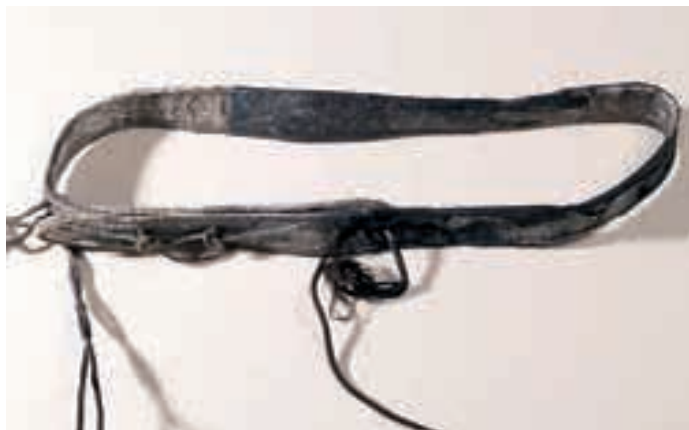
Estado inicial del cinturón

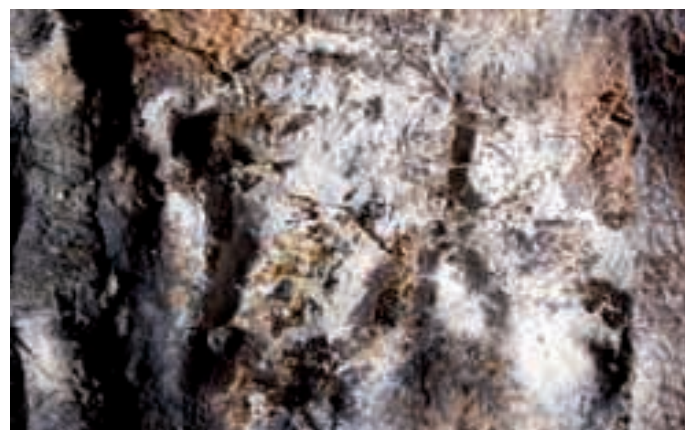
Detalle, estado que presenta la actividad microbiológica sobre el soporte proteínico

Las calzas presentaban daños por biodeterioro, en forma de coloración blanca y rojiza en la parte superior de las mismas, y en los cordones de sujeción, que posiblemente habían afectado a la estructura de los materiales textiles, disminuyendo sus propiedades física y químicas.

Con los resultados de los análisis del laboratorio de microbiología, se propuso el tratamiento de erradicación de la colonización biológica mediante el sistema de anoxia con gases inertes. Se aplica el tratamiento por anoxia en bolsa termosellada de plástico de baja permeabilidad, que permitía por un lado la reducción de los parámetros medioambientales –humedad y temperatura– y por otro la eliminación del oxígeno por un gas –argón– provocando la anoxia completa de las especies.

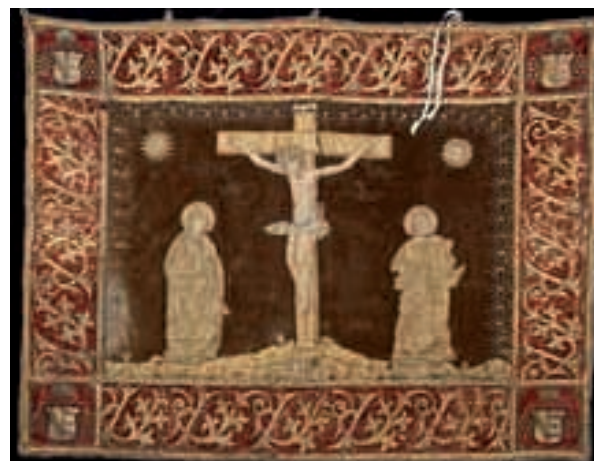
Estado de conservación inicial del repostero

El reverso estaba tapado con un forro muy grueso y pesado de lino que transmitía importantes tensiones manifestadas en roturas y deformaciones en las partes más débiles de los tejidos del anverso. El borde superior tenía cosidas cinco trabillas que servían como sistema de suspensión.

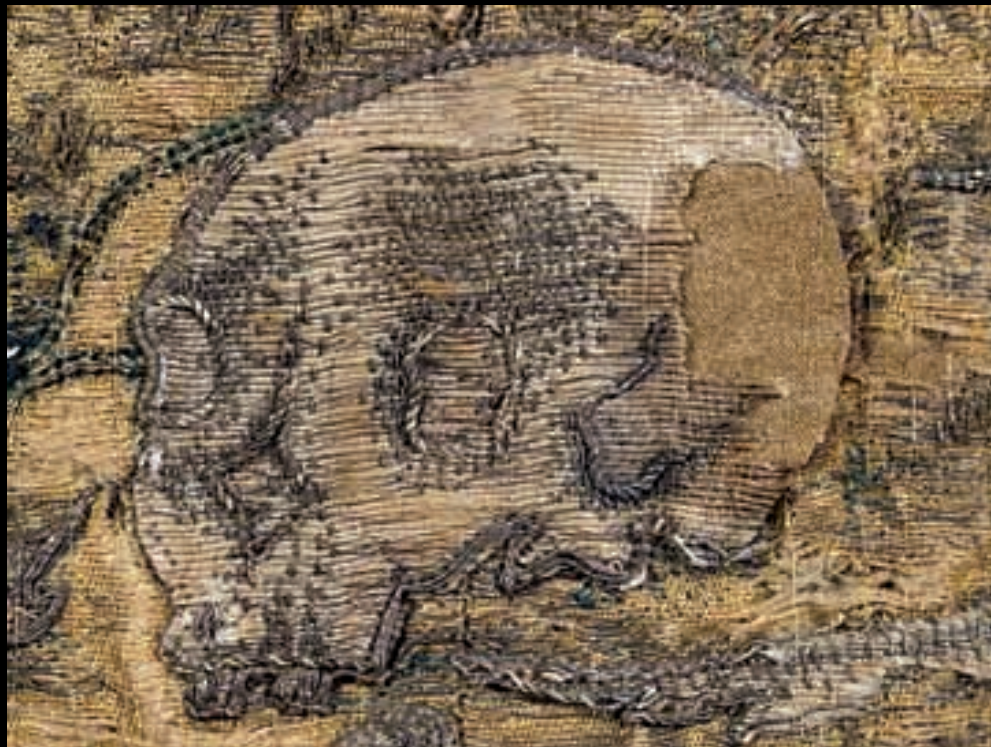
La calavera del pie de la cruz, está incompleta. En esta zona se utilizó un adhesivo que produjo daños irreversibles, manchas incrustadas y sobre todo pérdida de materia.

Detalle de la calavera después de la intervención
