2003 - 2007

CATÁLOGO DE OBRAS RESTAURADAS
CENTRO DE CONSERVACIÓN Y RESTAURACIÓN
DE BIENES CULTURALES DE CASTILLA Y LEÓN

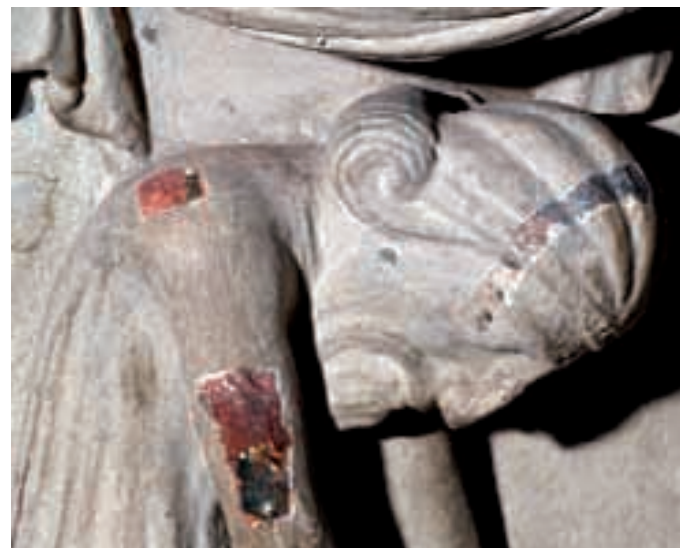
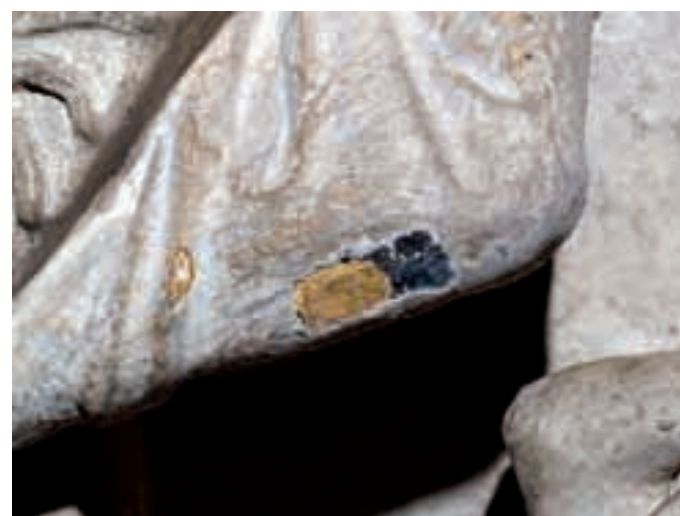
Finalmente, se procede a un desengrasado general de todos los soportes metálicos con la aplicación de hisopos de acetona. El soporte ligneo se protege con una capa de resina acrílica. Se aplicó una capa de protección general a las planchas metálicas —un barniz nitrocelulósico—.

Se constata que, posteriormente, el cenotafio ha sido desmontado y vuelto a montar, renovando de manera grosera, toda la labor de morteros de yeso, e insertando nuevos elementos como los doseletes de la Epifanía, lo cual, dada la rotura del tejido cromático, obligaría a una nueva operación de policromado.

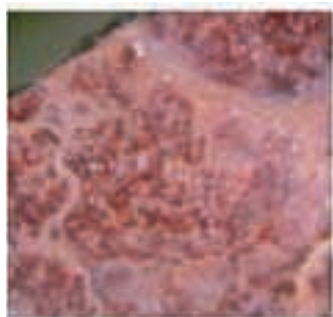
Fig. 4 A

El examen de la textura superficial de la muestra con lupa binocular y con microscopio óptico de una diminuta partícula extraída de la superficie de la muestra, revelan la presencia de un reticulado irregular o cuarteado (Fig. 4.A). Este cuarteado está constituido por nitrato de calcio (Fig. 4.B) y que separa áreas con restos de pintura.

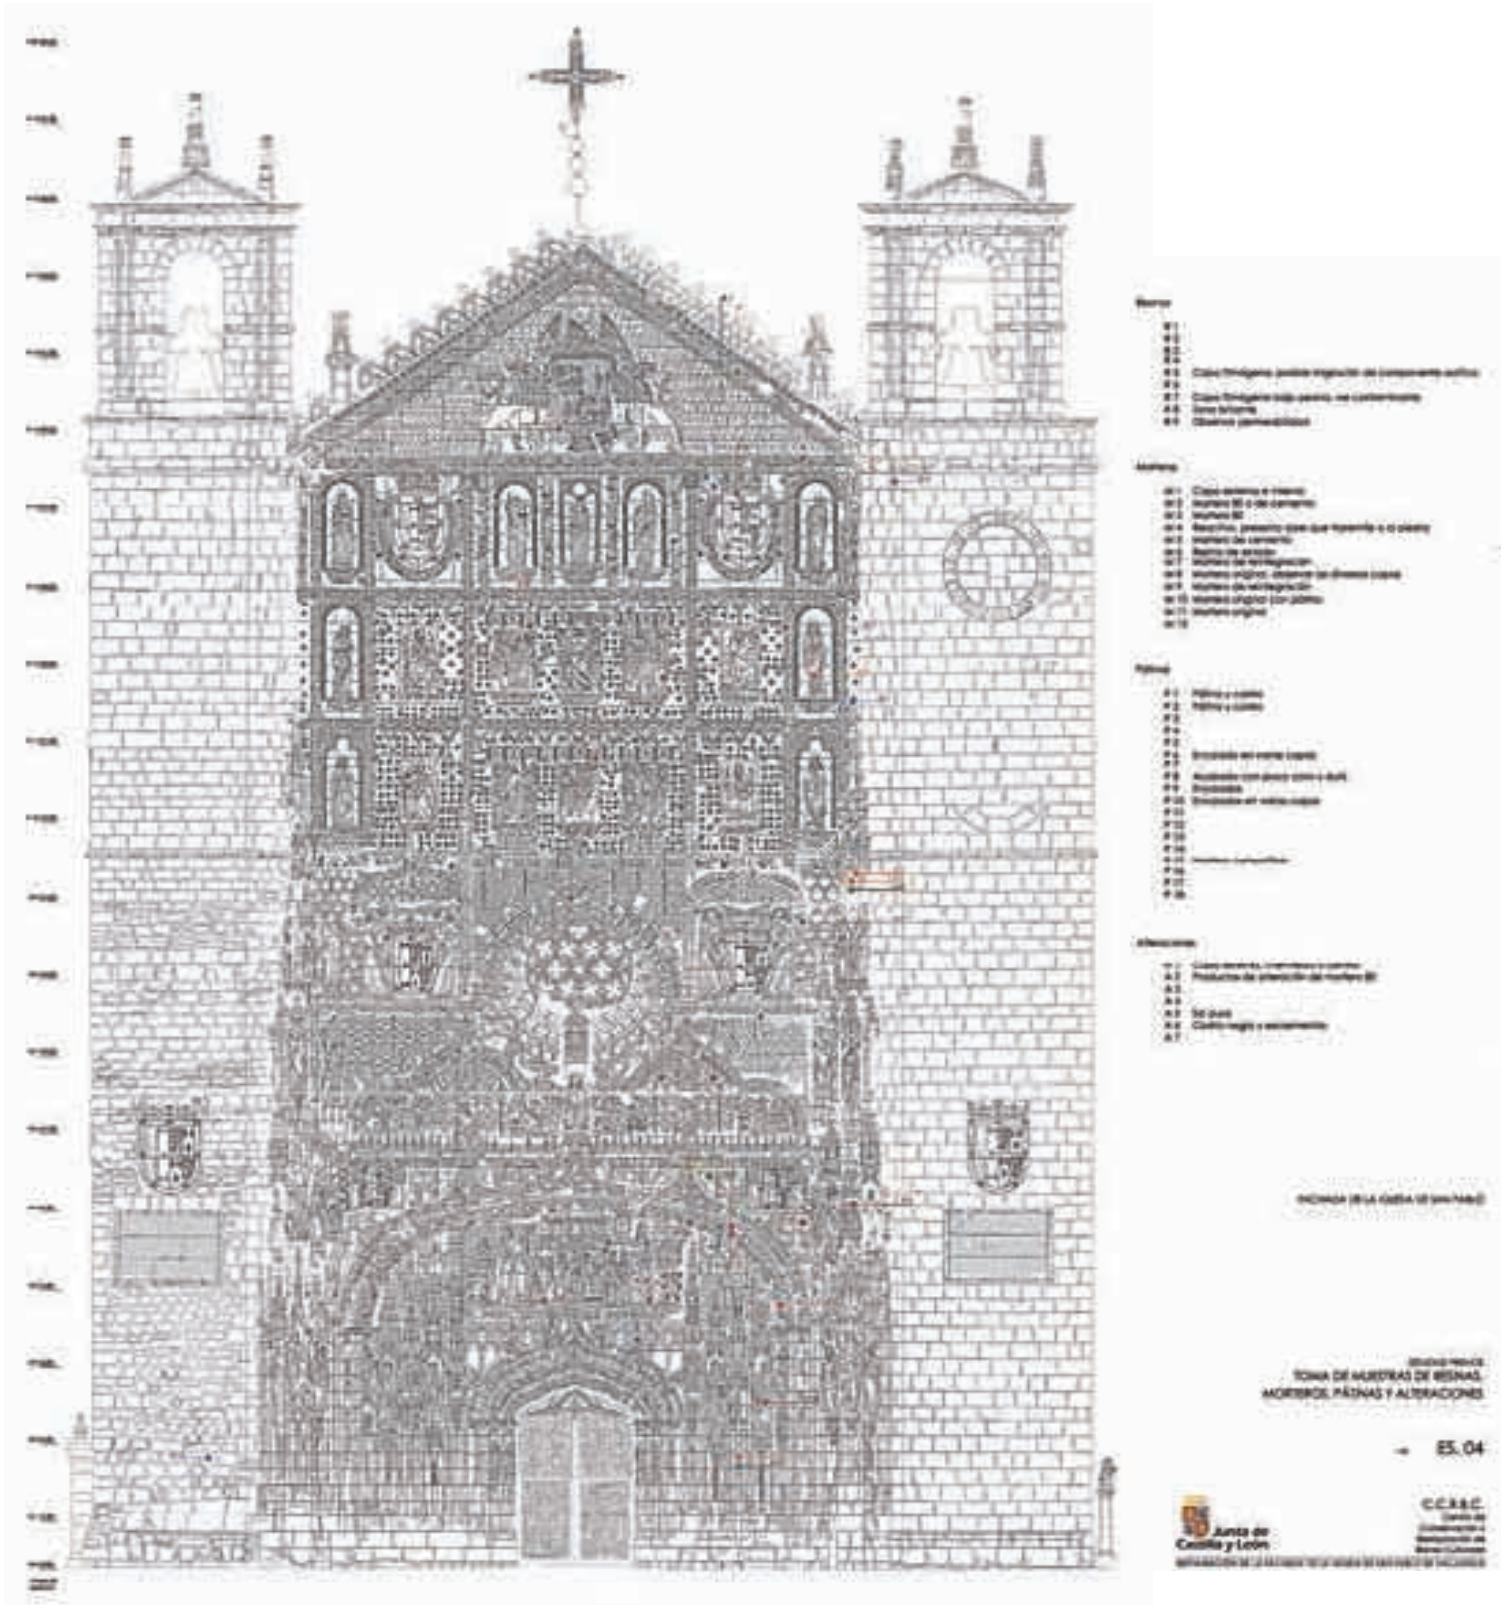
La cantidad de nitrato presente en las muestras es bastante elevada. En la muestra A-1 la mayor concentración está localizada en la parte interior. Buscando similitudes quizás la A-1 se asemeja más a la A-5, siendo estas muestras las correspondientes a una menor alteración. El mayor efecto degradante aparece en las muestras A-3, A-4 y A-7, con bastante similitud entre ellas. La presencia de nitratos, cuyo origen ligamos a las deposiciones de las numerosas aves, es más elevada en las zonas más salientes como columnas laterales ó cornisas. Los cloruros son consecuencia del esparcimiento de sal común delante de la Fachada durante numerosos días de helada en invierno. La zona más alterada por cloruros corresponde al lugar donde se sitúa el nivel de evaporación de humedad, es decir, a una altura media del zócalo hacia donde ha migrado por capilaridad. Existe una cierta correspondencia en la concentración de estas dos sales, de modo que, por lo general, una mayor proporción de nitratos aparece junto a una elevada cantidad de cloruros. De modo semicuantitativo se ha podido establecer que la concentración de cloruros siempre es inferior a 500 mg/l . Los análisis realizados sobre las muestras en las cuales se quiere determinar la presencia de resina acrílica, muestras señaladas con la letra R y color rojo en la fig. 1, se basan en la observación estratigráfica mediante fluorescencia con lámpara de vapor de mercurio (filtro azul) y espectroscopia infrarroja. Se ha realizado un doble registro de la cara externa (más oscura) y la interna de la muestra. A la vista de los resultados obtenidos podemos establecer que no aparece resina acrílica en las muestras extraídas de la zona del frontón (R-1), columna lateral del segundo cuerpo (R-4) y cornisa del primer cuerpo (R-6). Sin embargo en la muestra R-5 tomada próxima a R-4 si aparece, aunque a nivel de trazas en la superficie y de modo algo significativo en la parte más interna de la muestra hasta una profundidad de 400 micras. En la muestra R-3, localizada en una de las esculturas laterales del tercer cuerpo, la cantidad de resina es algo más elevada que en el resto. En la muestra R-9, tomada de la columna al lado derecho de la portada, la resina se localiza a una profundidad de

Fig. 1. Localización de muestras en la Fachada de San Pablo

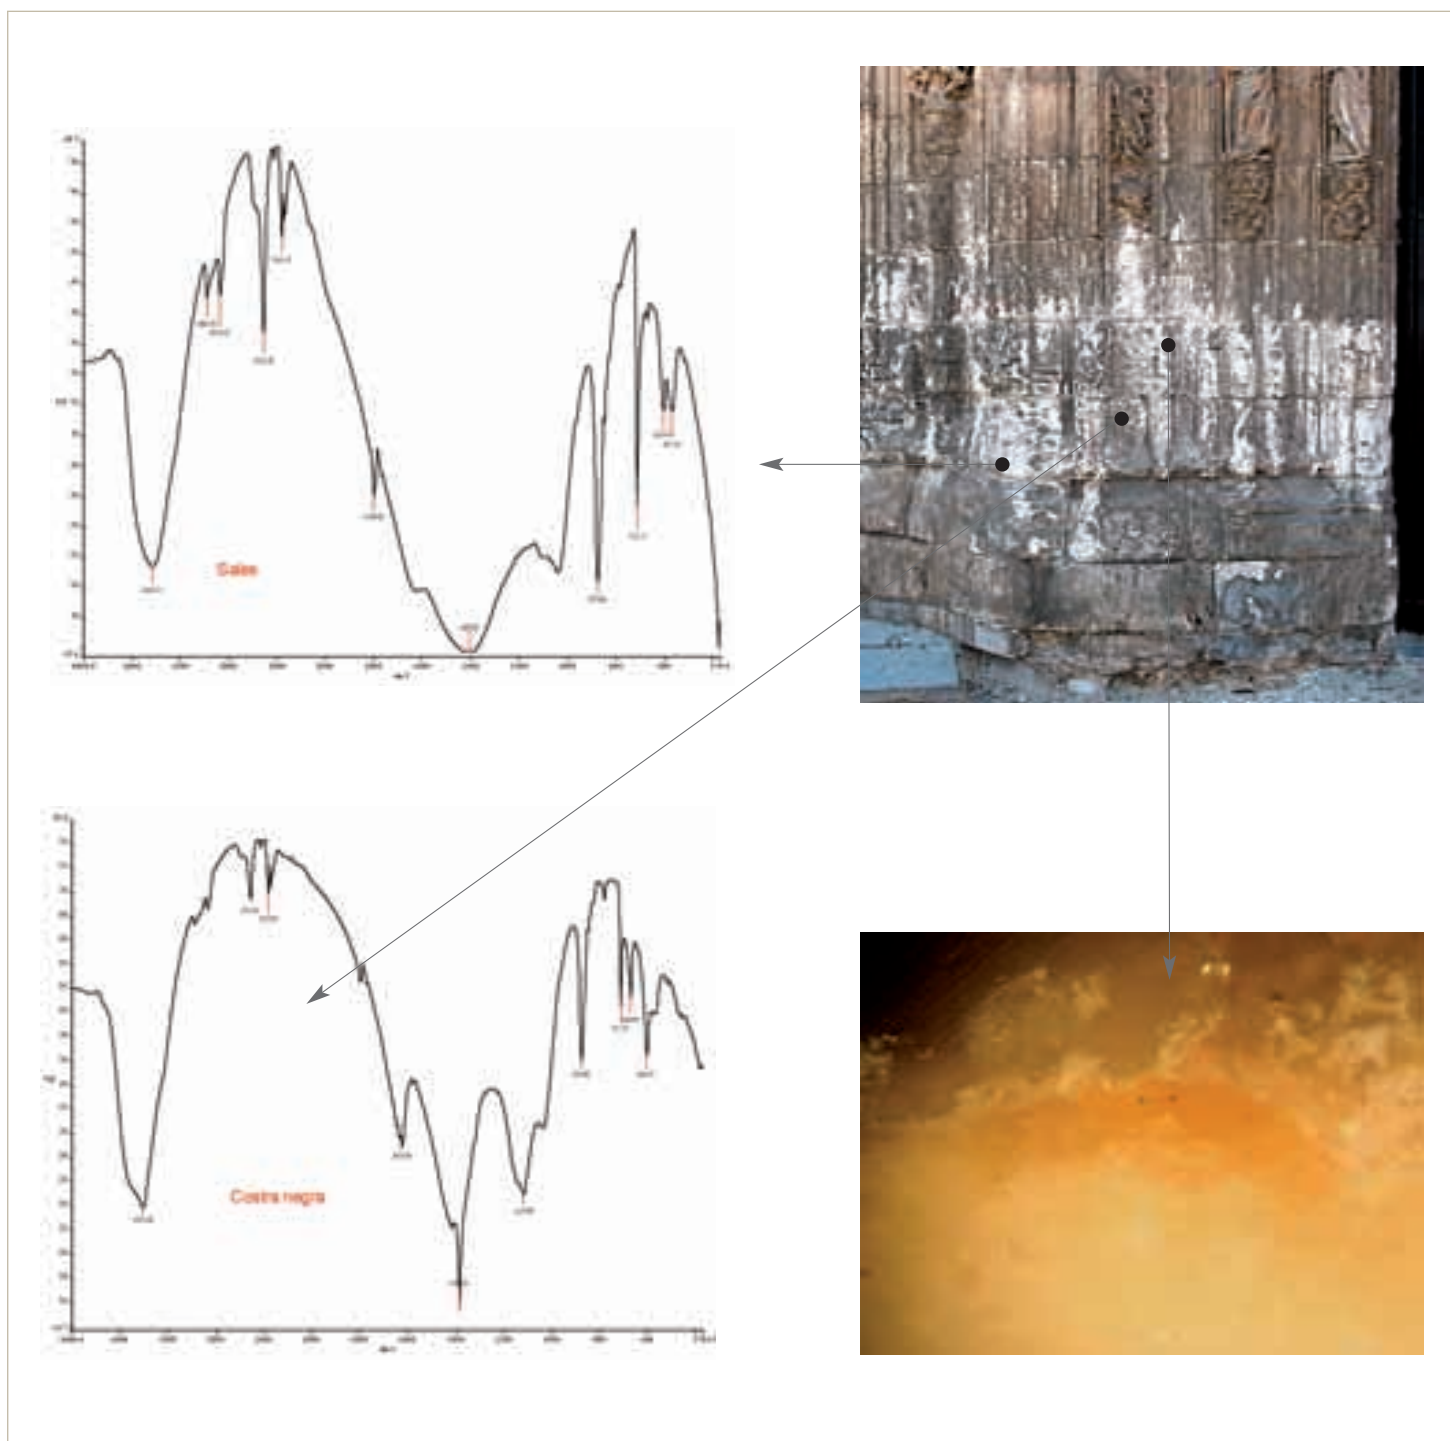
Figura 2

Fig. 2. Detalle columna portada. Zona blanquecina alterada por sales. Estratigrafía pátina (arriba derecha). Espectros IR capa con pátina, parte interna (abajo izquierda) y externa, costra de suciedad (abajo derecha). En la capa externa predomina el yeso, junto con cloruros y nitratos; existe resina acrílica.

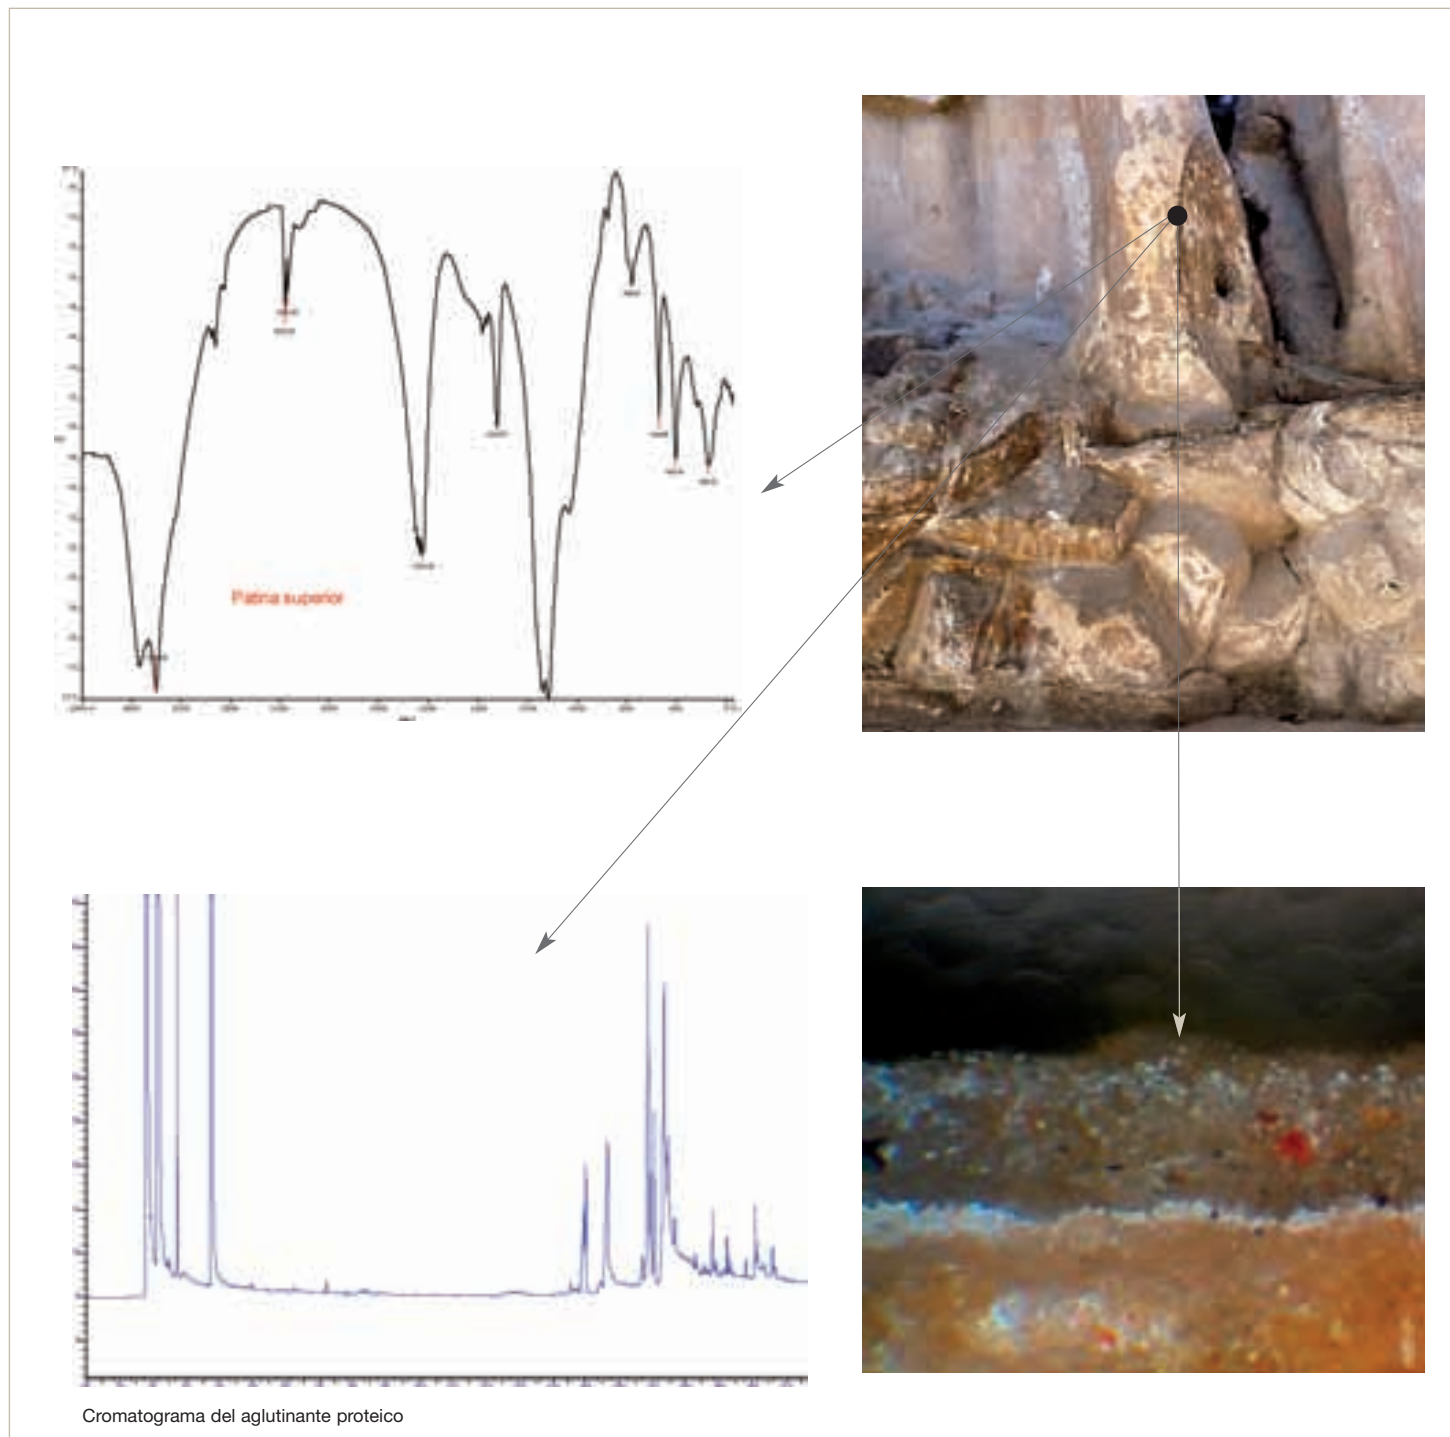
Figura 3

Superposiciones de pátinas aparecen también en la muestra P-16 (fig 3) tomada de la escena central encima de la portada. Como en la muestra anterior la pátina interna lleva bermellón, en este caso junto con ocre de hierro. La pátina que se observa externamente es de tono amarronado apareciendo pigmento rojo de hierro junto con negro de humo. Esta situación aparece reflejada en la estratigrafía que aparece a la derecha de la figura 3. El espectro infrarrojo (izquierda) y cromatograma (derecha) identifican los compuestos inorgánicos (yeso, oxalato cálcico, nitratos y trazas de calcita) y orgánicos (aceite secante) presentes en la muestra.

Fig. 3. Superposición de pátinas en la escena central sobre la portada. Espectro IR (abajo izquierda) de la patina externa con yeso, nitrato cálcico, oxalato de calcio y silicatos Cromatograma correspondiente al aglutinante de la patina externa, aceite secante (abajo derecha)

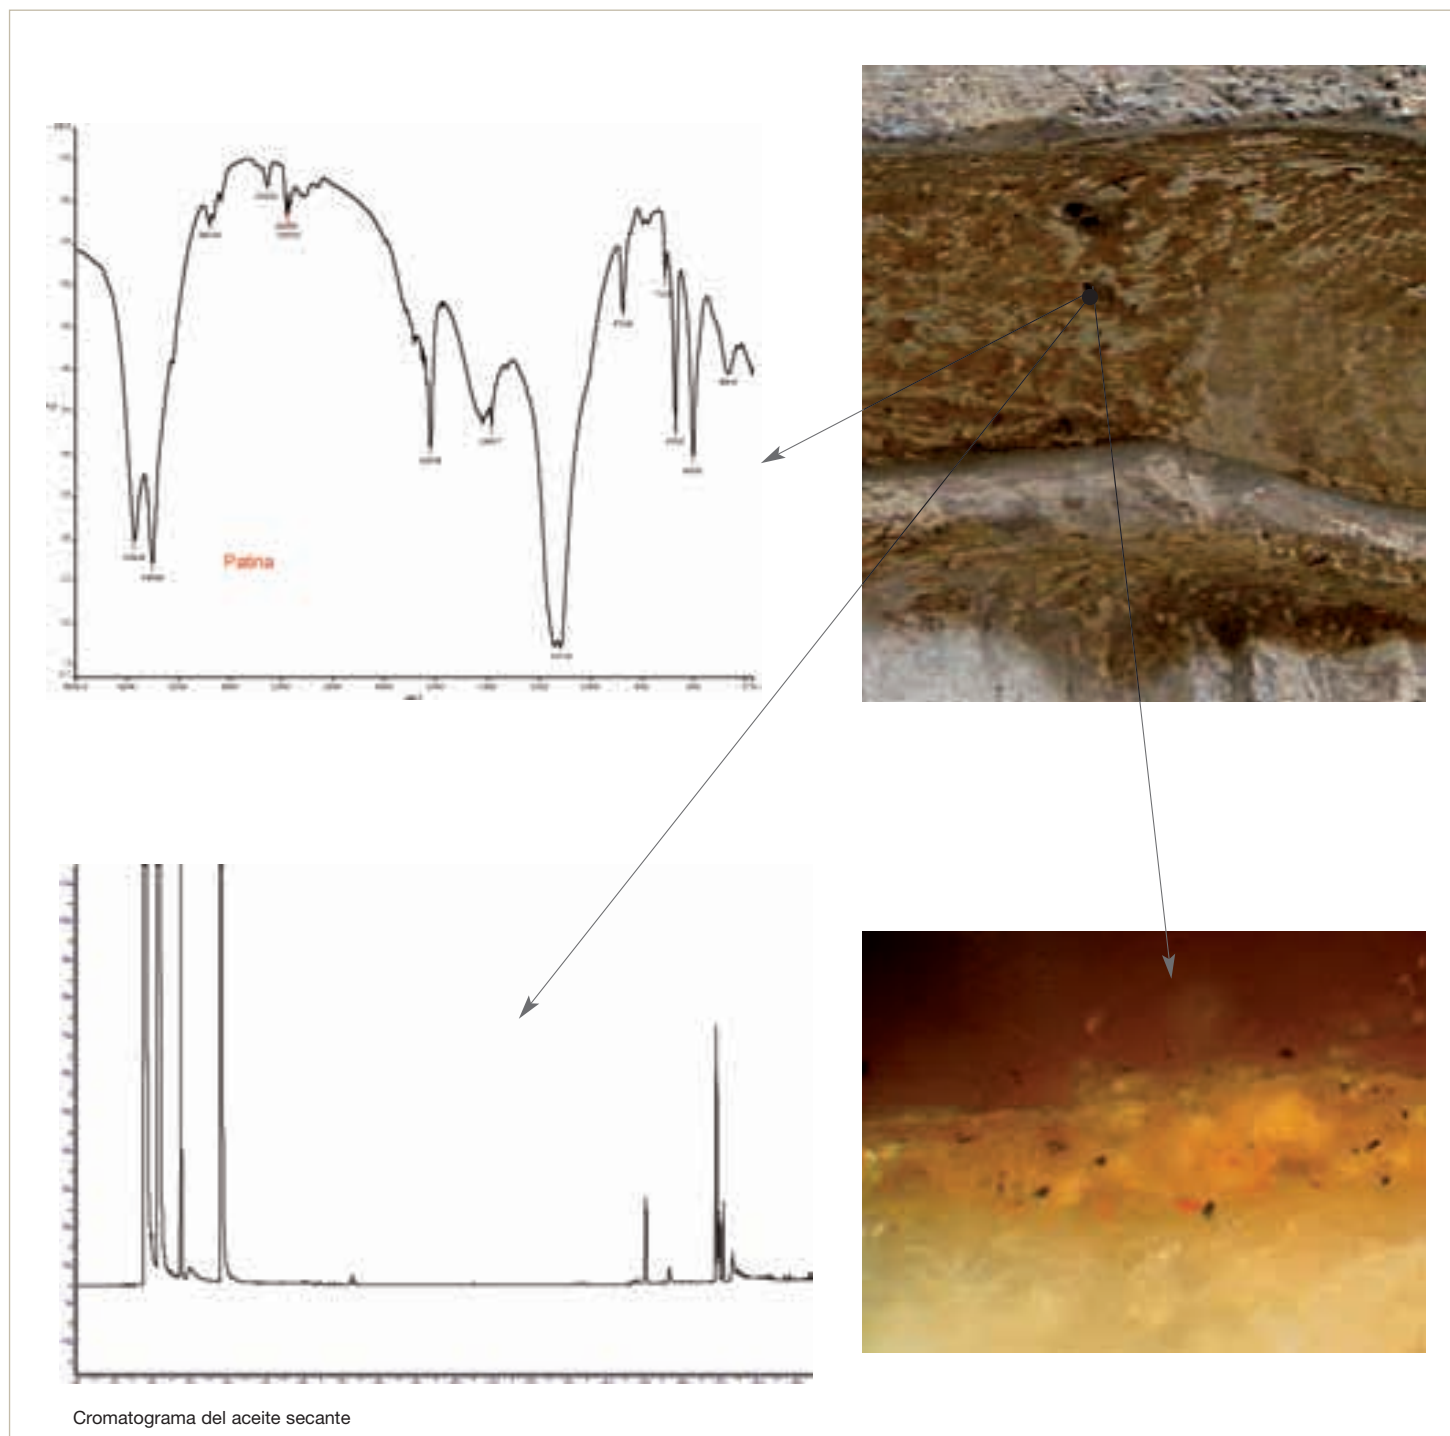
Figura 4

Fig. 4. Pátina figura tercer cuerpo. Espectro infrarrojo (inferior izquierdo) y cromatograma (inferior derecho). La pátina consta de yeso (costra de sulfatación) calcita, oxalato de calcio, bermellón y aceite secante.

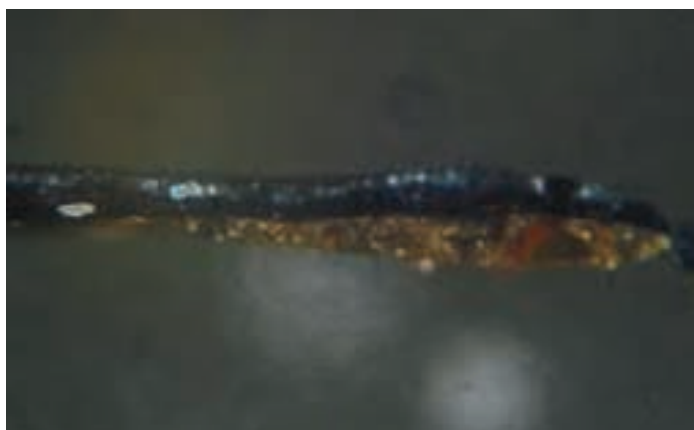
Secuencia estratigráfica en el manto azul de Cristo. La pintura subyacente, verdosa, corresponde a una zona de arboleda

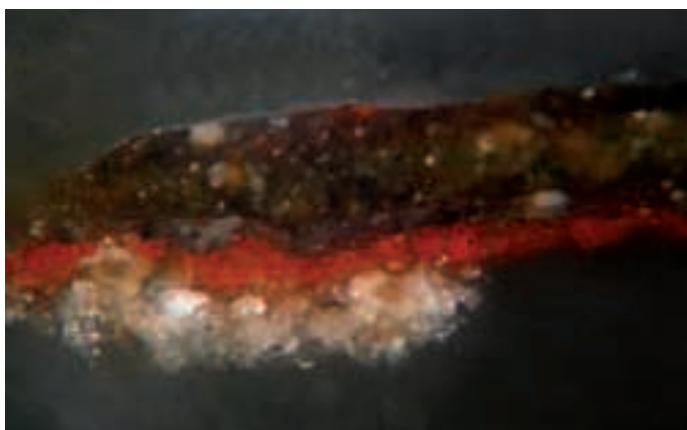
Superposición de pintura en el fondo ocre del lateral derecho del lienzo. Corresponde a una zona de arboleda en la pintura subyacente
