Catálogo de obras restauradas

*Centro de Conservación y Restauración de
Bienes Culturales de Castilla y León*

Consejería de Cultura y Turismo

2004

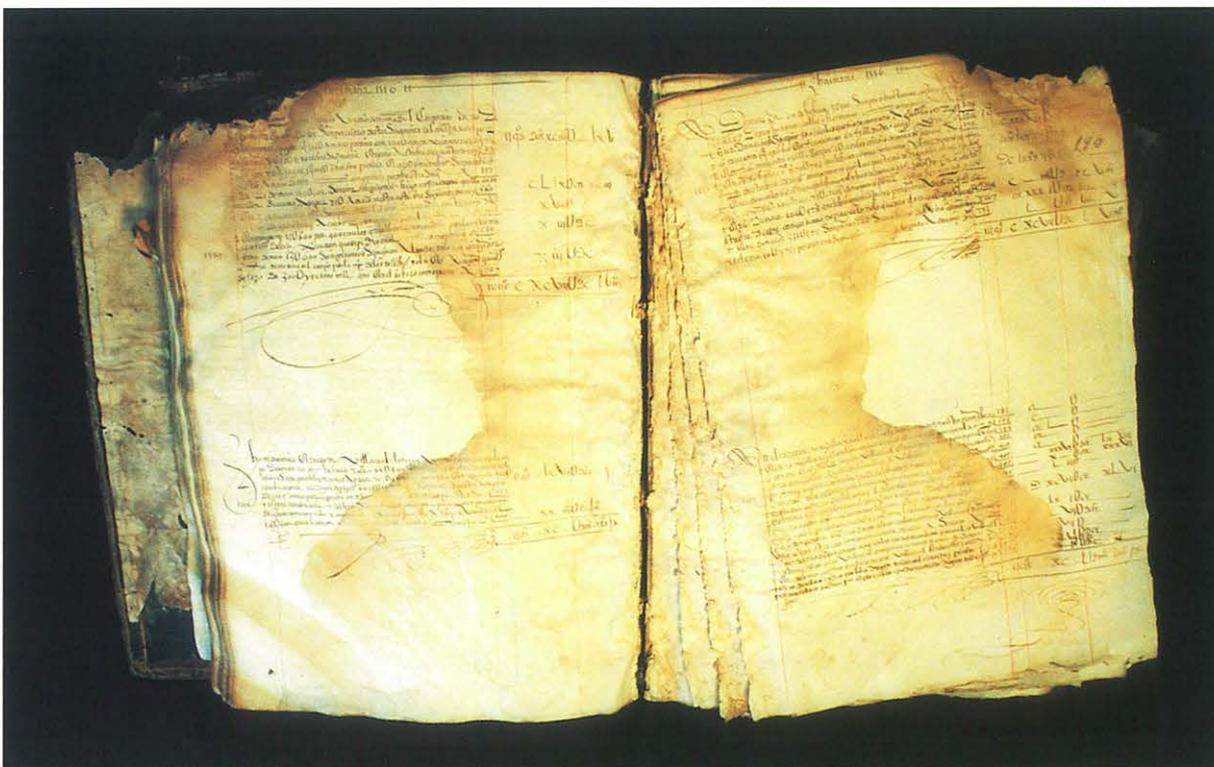
La incidencia de humedad-temperatura ha provocado alteraciones extremas (hidrólisis). Actividad de microorganismos (hongos y bacterias) que han proliferado en colonias produciendo alteraciones cromáticas durante su metabolismo

La presencia de roedores ha ocasionado grandes lagunas con pérdida parcial del texto. La acidez, en

Estado inicial cuerpo del libro

hojas próximas a la cubierta, es pH 6, el resto de hojas interiores de 7, factor que ha sido favorecido por el soporte, de origen vegetal, y de pureza química con alto contenido en celulosa.

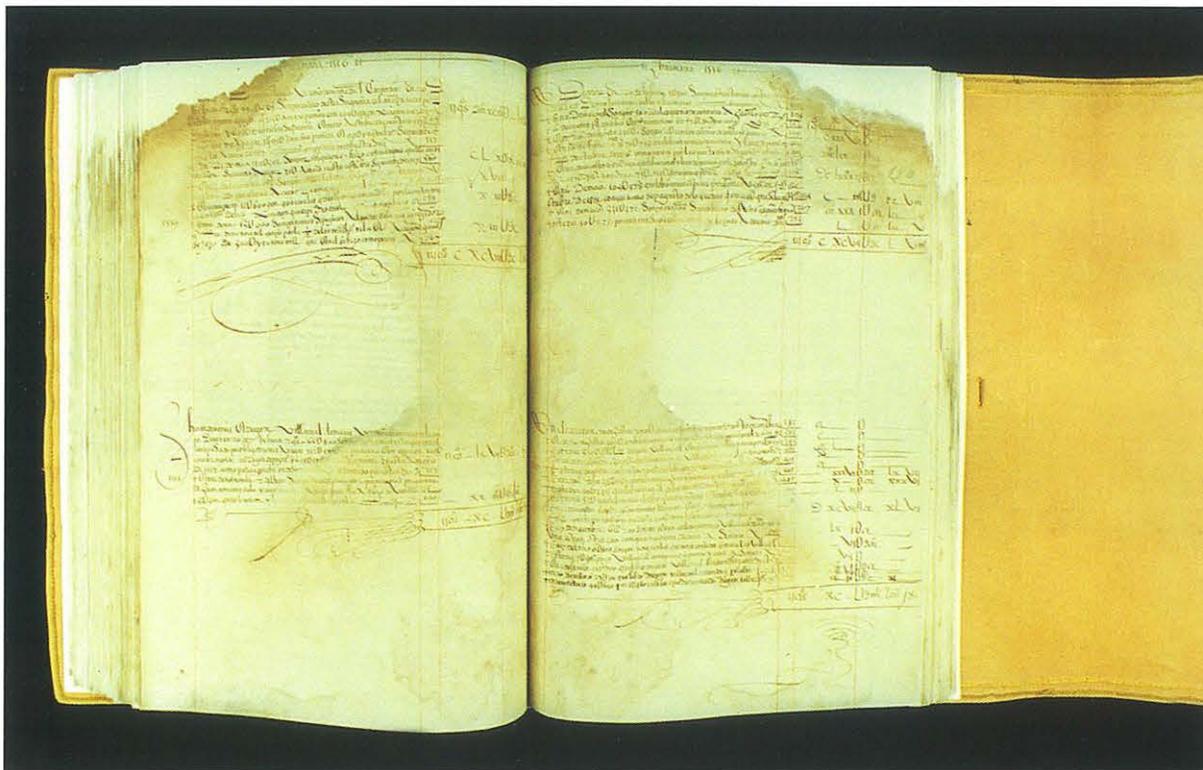
Estado final restaurado

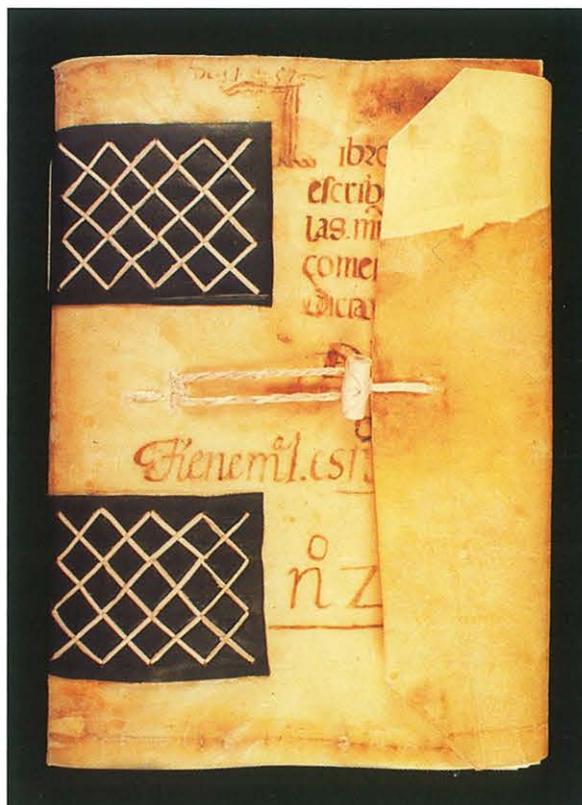
Estado final. Cubierta restaurada

Deterioro debido a circunstancias ambientales y biológicas. El pergamino sufre gran deshidratación, pérdida superficial de la piel, deformación en general, acumulación de partículas sólidas. Debido al ataque producido por microorganismos (hongos y bacterias) se aprecian perforaciones y pérdidas de soporte. Tiras de piel exfoliadas, con rozaduras, y zonas perdidas, que afecta principalmente a la solapa.

Hidratación del soporte mediante cámara de humidificación, utilizando agua y Etanol (30 y 70 % respectivamente). Reintegración de zonas perdidas, utilizando piel y pergamino nuevo estabilizado, usando como adhesivo acetato de Polivinilo A34K3.

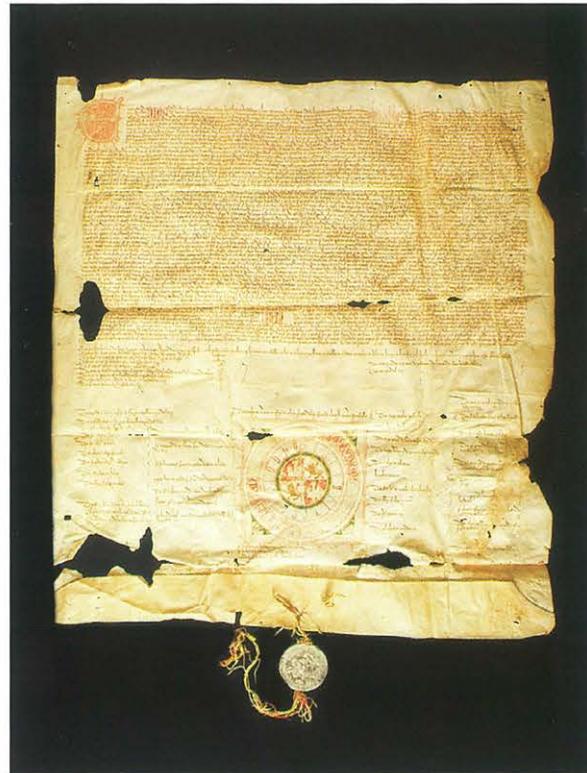
Suciedad general, y manchas de diversos tipos: de humedad, óxido, tinta, cola y de especies bibliófagas. Deshidratación y rigidez que han producido deformaciones, pliegues y arrugas en el soporte, provocado por cambios bruscos de humedad y temperatura. Desgarros y zonas perdidas producidos por especies bibliófagas y otras por roedores.

Zonas de disolución de tintas donde, en algunos casos, llega a desaparecer el texto. Otras zonas empalidecidas. Los elementos sustentados del sello rodado presenta empaldecimiento, concretamente el pig-

Privilegio Rodado. Estado inicial

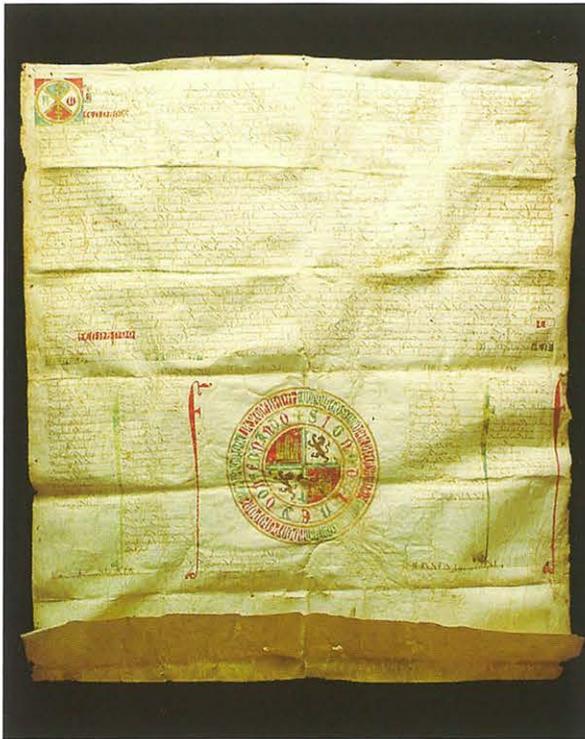
Privilegio Rodado. Estado inicial

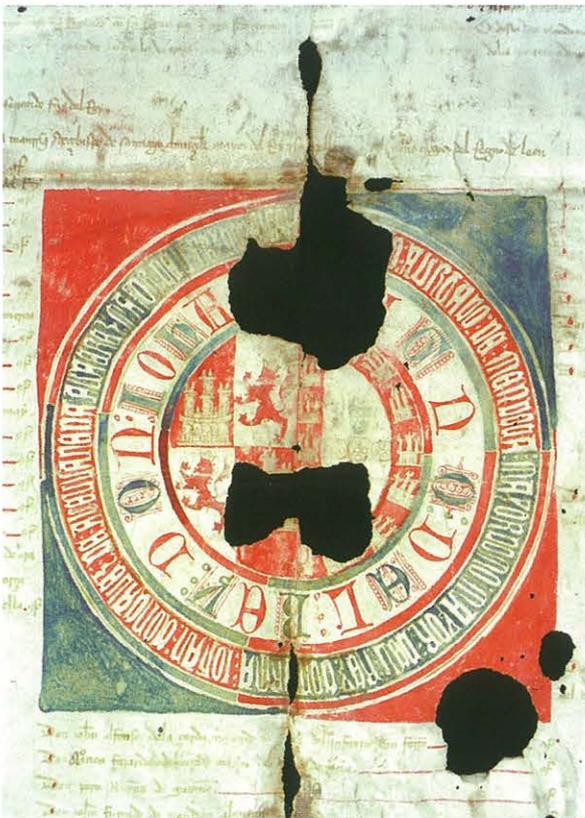
Detalle rueda, antes de la restauración

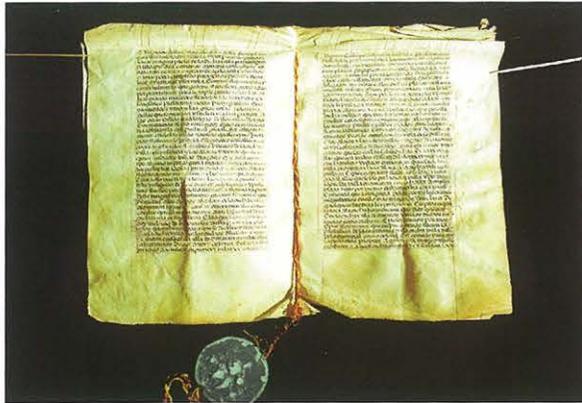
Privilegio Real. Estado inicial del bifolio

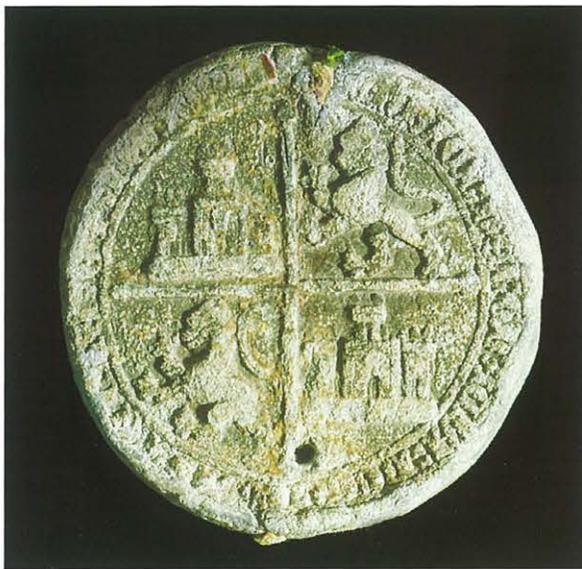
Sello de plomo antes de la restauración

Los sellos de plomo presentan degradación por la oxidación del metal en un lento proceso destructivo, transformándose en carbonato de plomo.

Tratamiento para eliminar la corrosión del plomo, basado en la reducción electrolítica de forma puntual. Capa de protección final con cera microcristalina.

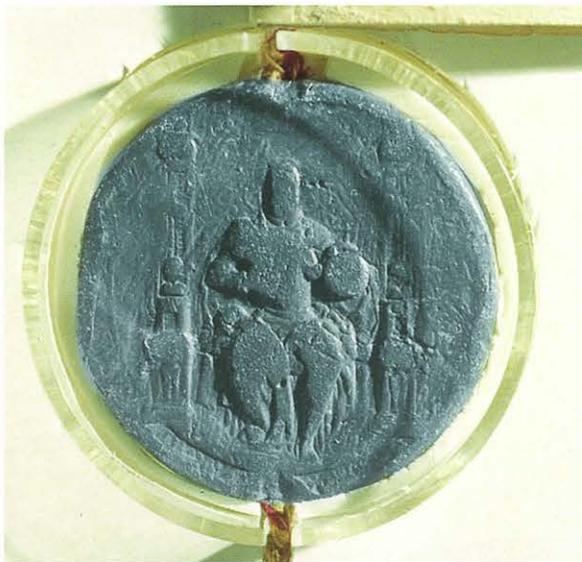
Final del sello de plomo en montaje de conservación

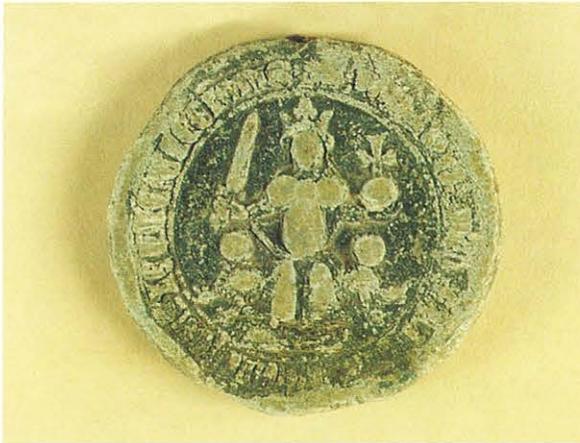
Desvinculación del documento, no conserva en enlace. Degradación por oxidación del metal

Estado inicial del sello de plomo

transformándose en carbonato de plomo. Apariencia granulosa de color blanquecino, mostrando un ligero aumento de volumen y una desfiguración del relieve que impide ver con claridad los detalles de la impronta.

Tratamiento de reducción electrolítica para eliminar la corrosión del plomo. Capa de protección con Paraloid B-72 al 7,5% en acetona. Aplicación de cera microcristalina para impermeabilizarlo de la humedad.

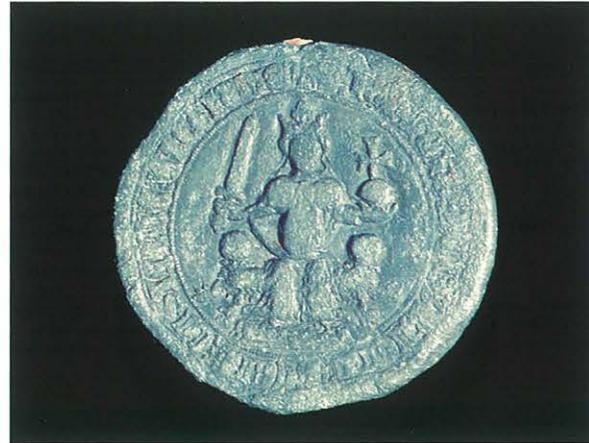
Estado final del sello

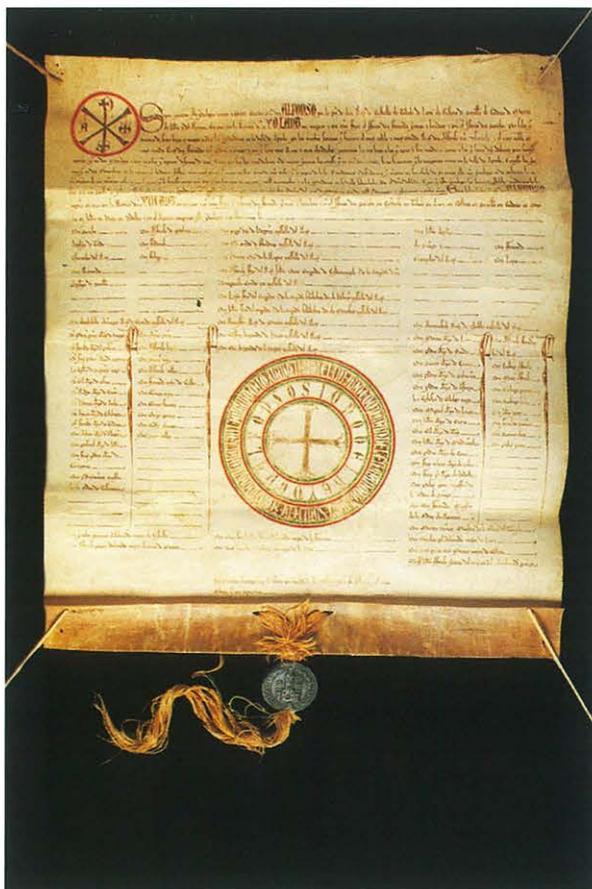
Privilegio Rodado de Alfonso X (1260). Estado inicial

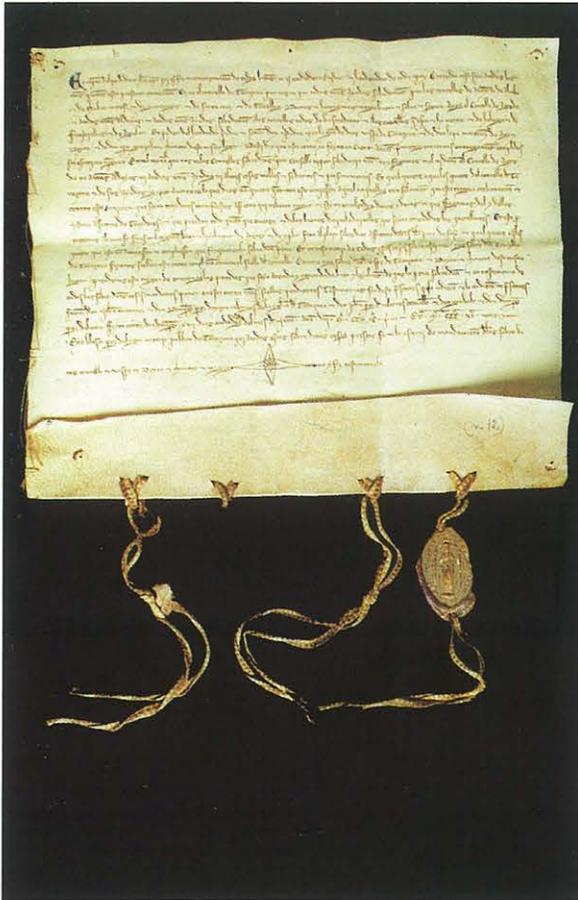
Carta de tregua por el Concejo de Tarazona.(1291). Estado inicial

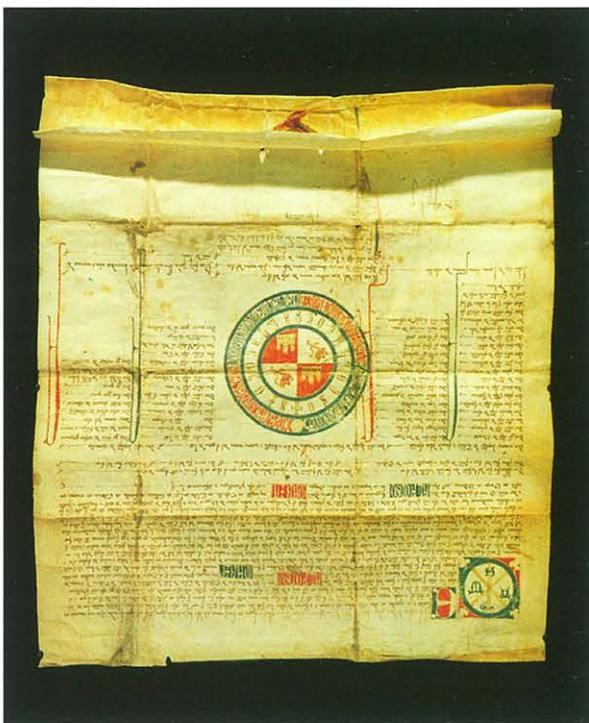
Deshidratación y rigidez. Pequeños desgarros, zonas de exfoliación y zonas perdidas. Pérdida intencional de material por instrumento cortante, pequeños orificios en el contorno por incisión de elementos

Privilegio Rodado de Alfonso XI. (1334). Estado inicial

metálicos. Los elementos sustentados (tintas), presentan zonas de empalidecimiento por envejecimiento y zonas de disolución, otras zonas saltadas por exceso de pigmento craquelado.

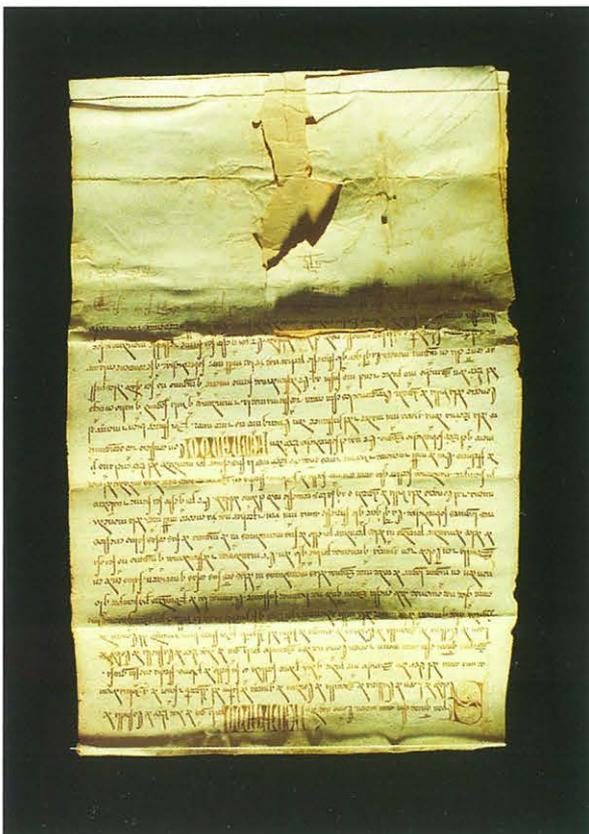
Carta piomada de Fernando IV (1300). Estado inicial

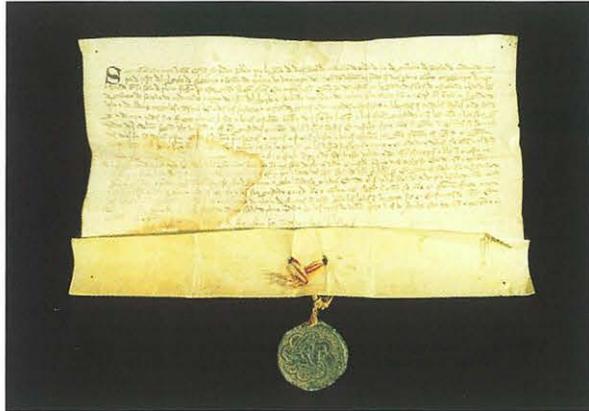
Confirmación de privilegio por Pedro I (1351). Estado inicial

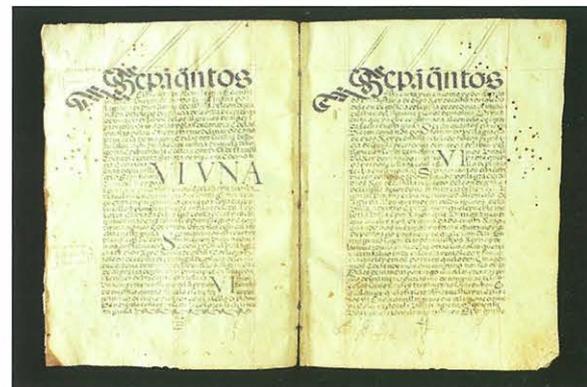
Confirmación de privilegio por Felipe II (1560). Estado inicial

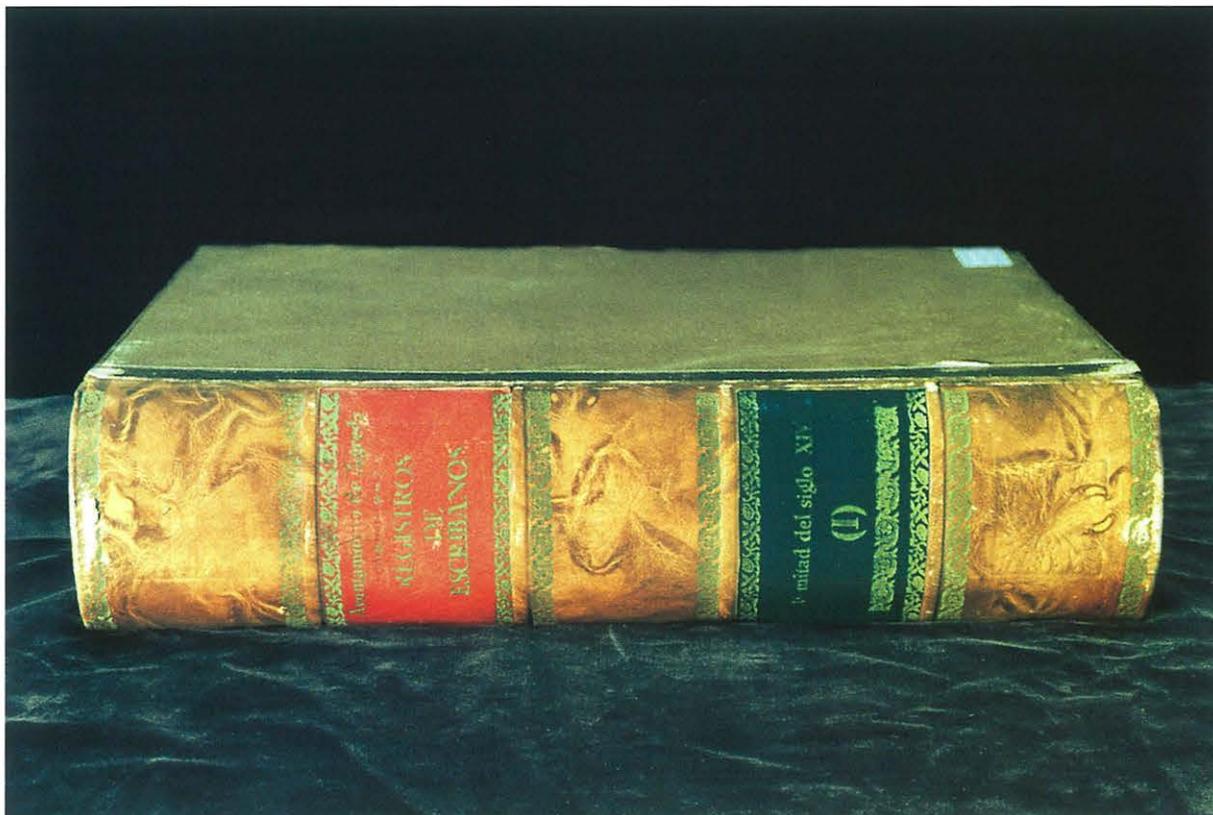
Estado inicial

Pérdidas del soporte debidas a agentes biodegradantes, acidez y envejecimiento del papel que le hace frágil y de color amarillento. Degradación polimérica de la celulosa por agentes microbiológicos.

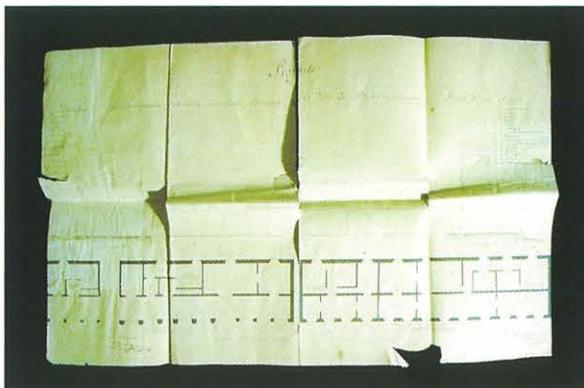
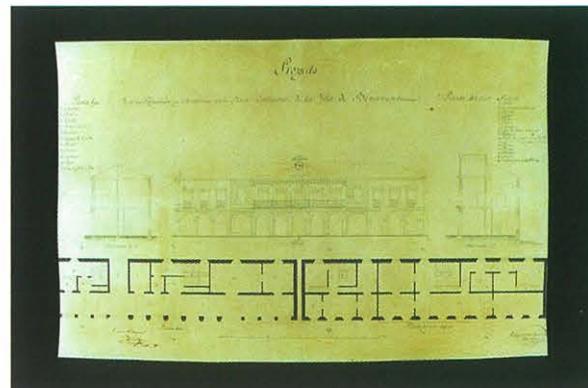
"Proyecto de la casa del Ayuntamiento". Estado inicial

dose paulatinamente la zona afectada llegando a un tono marrón oscuro.

Limpieza mecánica, para eliminar la suciedad superficial, empleando métodos abrasivos suaves.

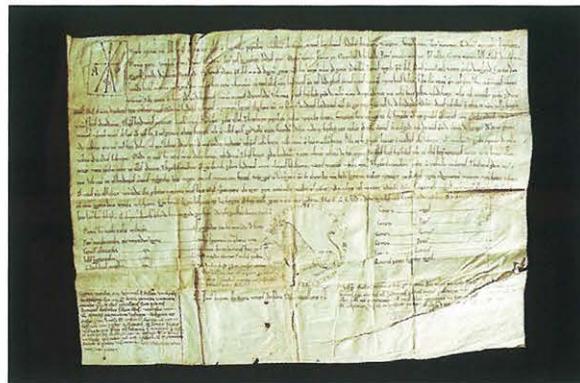
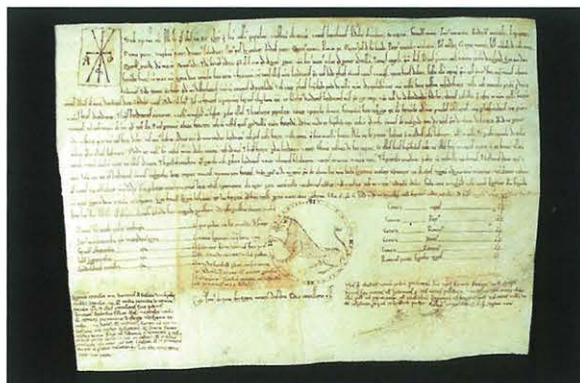
Privilegio de repoblación de Fernando II (1167). Estado inicial

Presencia de microorganismos (hongos y bacterias) que proliferan en colonias, reduciendo la consistencia del soporte y dejan sobre el documento pigmentaciones de variada coloración.

Aparecen marcas de pliegues propias de haber permanecido plegado, aunque actualmente lo conservan en plano.

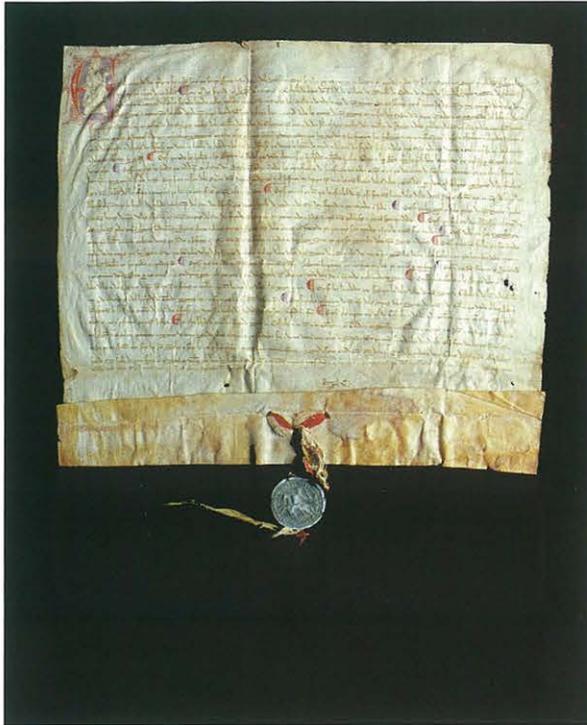
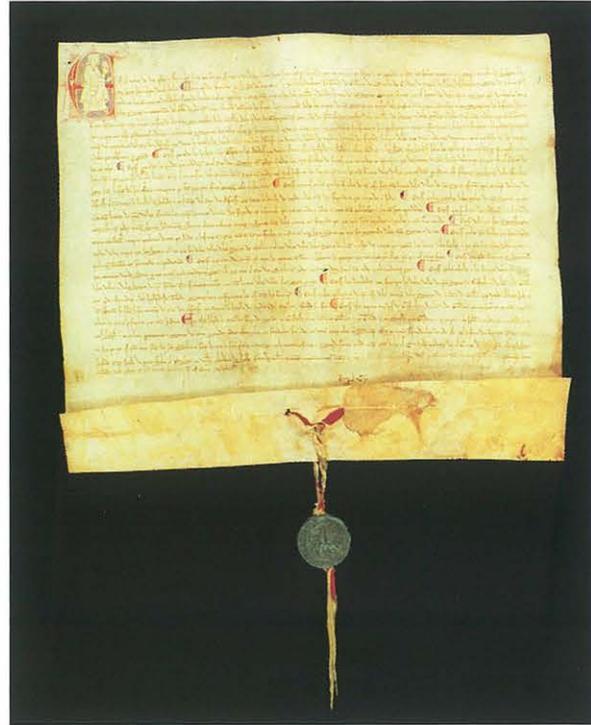
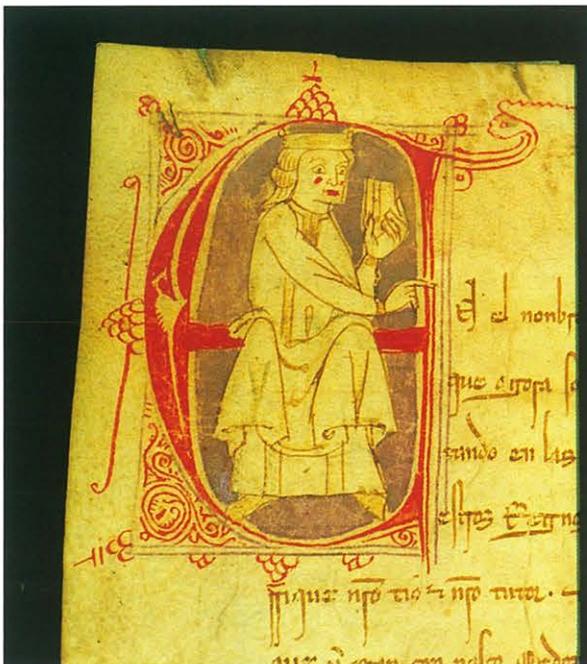
Ordenamiento de las Cortes de Valladolid (1295). Estado inicial

En toda la superficie del soporte aparecen gran cantidad de pequeñas zonas perdidas que probablemente hayan sido producidas por especies bibliófagas.

Los enlaces bastante alterados, presentan suciedad general, fragmentos rotos y descolocados por degradación de hilos de seda.

Limpieza de suciedad superficial. Estabilización higroscópica en baño de agua y etanol (30:70) respectivamente favoreciendo el alisado del soporte con ayuda de rodillo. Secado entre secantes empleando prensa manual a mínima presión.

Reintegración de zonas perdidas del soporte, realizando injertos con pergamino estabilizado, utilizando como adhesivo Acetato de Polivinilo A34K3. Reintegración cromática del soporte mediante lápices de colores, para igualar ligeramente la tonalidad de la zona injertada con el tono envejecido original.

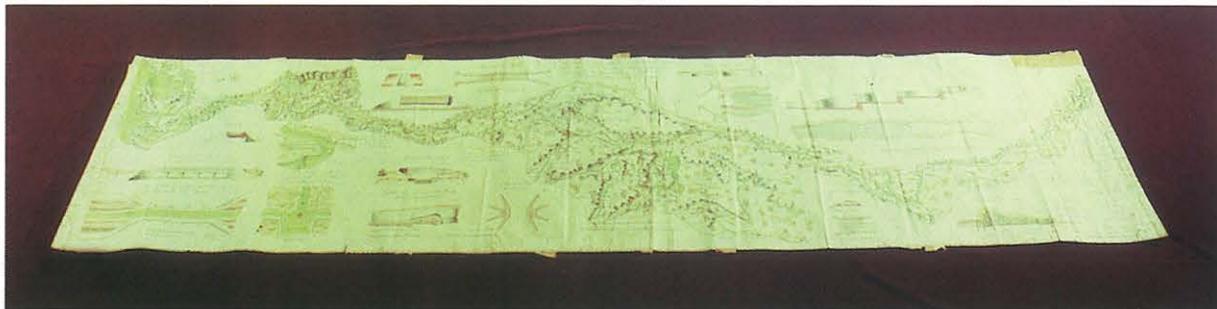
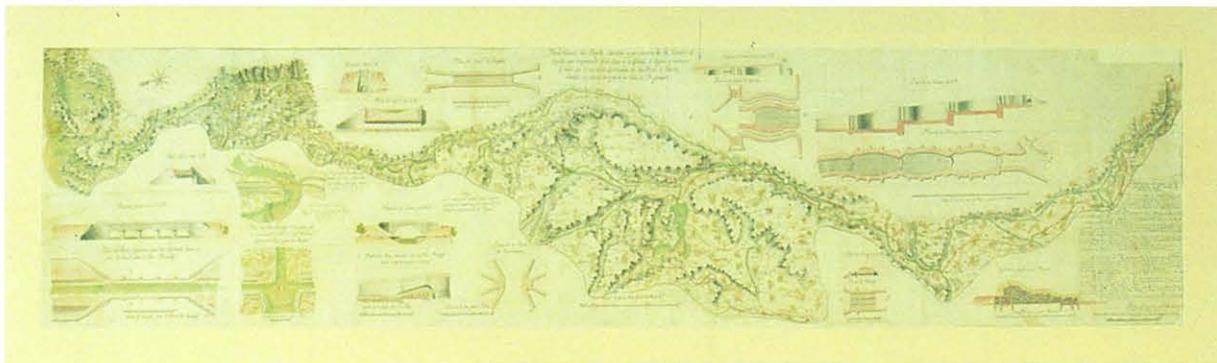
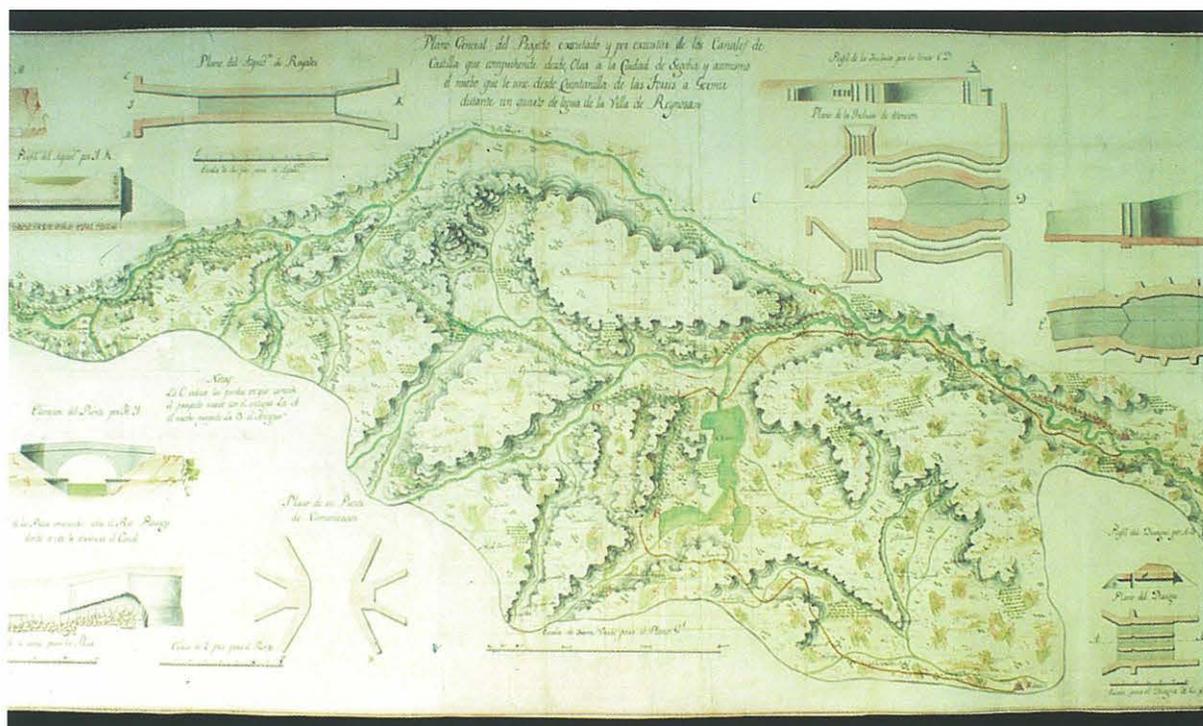
Actualmente el plano se conserva enrollado, en el interior de una caja cilíndrica de cartón.

El soporte presenta abundantes marcas de pliegues y dobleces, señales que indican que anteriormente esta obra ha permanecido mucho tiempo plegada.

El problema principal de deterioro son los abundantes parches y segundos soportes, de distintos tipos y grosores, adheridos por el reverso con gran cantidad de adhesivo para reforzar, desgarros. En el ángulo superior derecho, zona perdida producida por un corte limpio en forma de ángulo recto, cubierta por el reverso con un segundo soporte, a modo de injerto. Presenta abundante suciedad general incrustadas con partículas sólidas. Manchas de diferentes tipos: humedad, manchas de uso y manipulación, tinta, óxido... Se analiza el pH dando como resultado 7, neutro, por lo tanto estabilizado frente a problemas de acidez.

Una vez resuelto este inconveniente, el tratamiento de restauración es el habitual en soportes celulósicos. Limpieza mecánica. Pruebas de solubilidad de tintas, resultando positivas por lo que es necesario aplicar como fijativo Fixer Spray. Lavado acuoso por inmersión. Oreo, secado y alisado. Unión de grietas y desgarros. Reintegración de zonas perdidas del soporte mediante injertos manuales con papel de similares características al original y pH neutro, como adhesivo metil-celulosa en agua, mezclado con una pequeña proporción de acetato de polivinilo para dotarle de una mayor adherencia. Laminación manual de protección-consolidación mediante papel japonés de fibras largas. Reintegración cromática, mediante acuarelas y lápices de colores, entonando ligeramente.

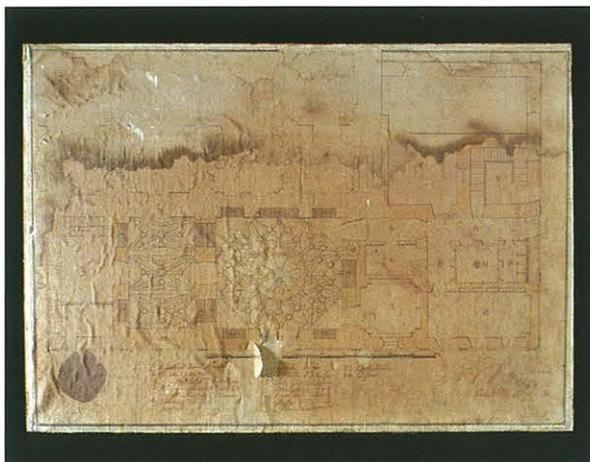
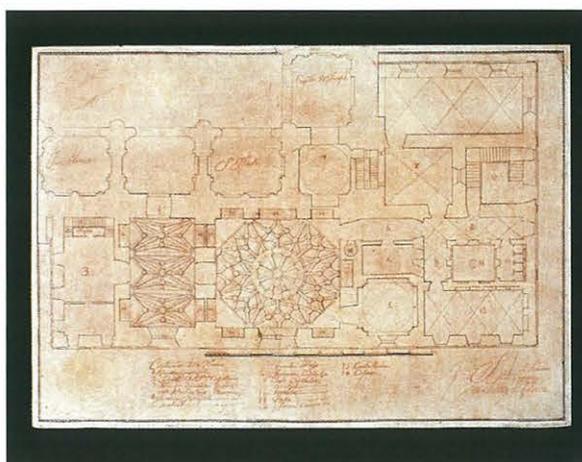
Planta de la Capilla de San José. Estado inicial

Plano nº 1, nº 2 y nº 3: Estos tres planos se caracterizan por presentar la misma patología: daños de carácter físico-mecánico. Causados principalmente por la unión a un segundo soporte. Manchas muy acentuadas por los adhesivos al aglutinarse con las tintas. Debido a su instalación y manipulación presentan bastante suciedad tanto en superficie como

entre fibras. Manchas y cercos de arrastre de suciedad y de tintas por exceso de humedad.

al bastidor de madera (Planos 1 y 3). Separación entre el soporte de papel y el segundo de tela o papel. (Planos 1, 2 y 3). Limpieza en seco: Eliminación de sustancias sólidas en superficie.

En zonas no delineadas o coloreadas, con la suciedad fijada a las fibras, se realiza limpieza con sistema Láser Nd-Yag 1064 Nm haz colimado (Planos

nº 2 y 4), previos análisis en microscopio electrónico de barrido. Recuperación físico-química del soporte: se realizó por inmersión a base de lavado en agua/etanol al 50% mejorando sus propiedades mecánicas. pH final de 7,2.

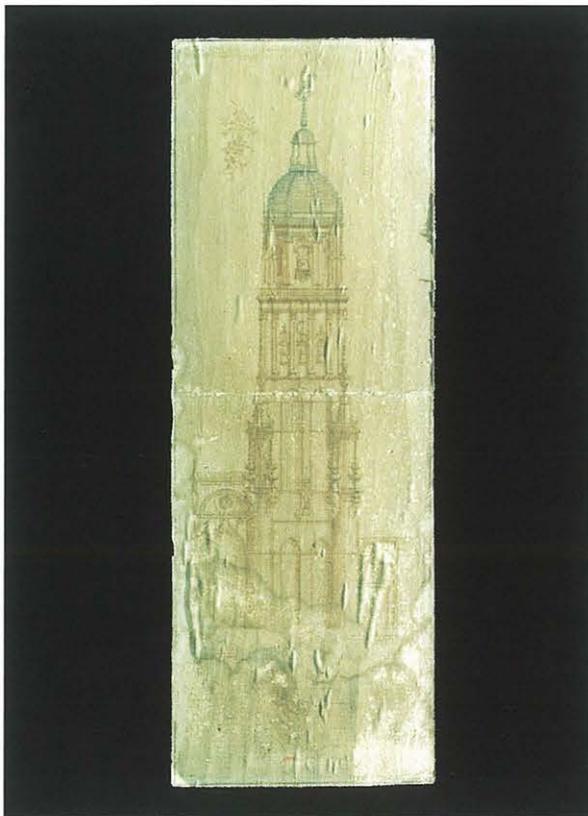
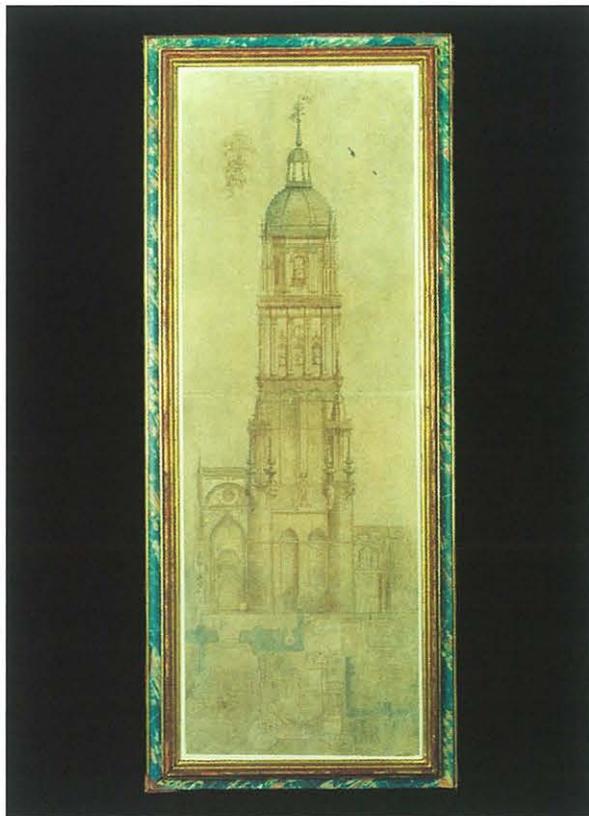
Envejecimiento del soporte provocado por instalación inadecuada, polvo, contaminación ambiental, luz. Los cambios de humedad-temperatura motivaron daños mecánicos. La humedad ha dejado un frente de acción (zona inferior) con grandes manchas por arrastre de suciedad y dilución de tintas caligráficas y pictóricas.

El deterioro causado por la luz ha llevado a la decoloración de tintas provocado por reacciones fotoquímicas. Agentes bióticos han dejado en toda la superficie del plano gran cantidad de detritus. pH: 6.75

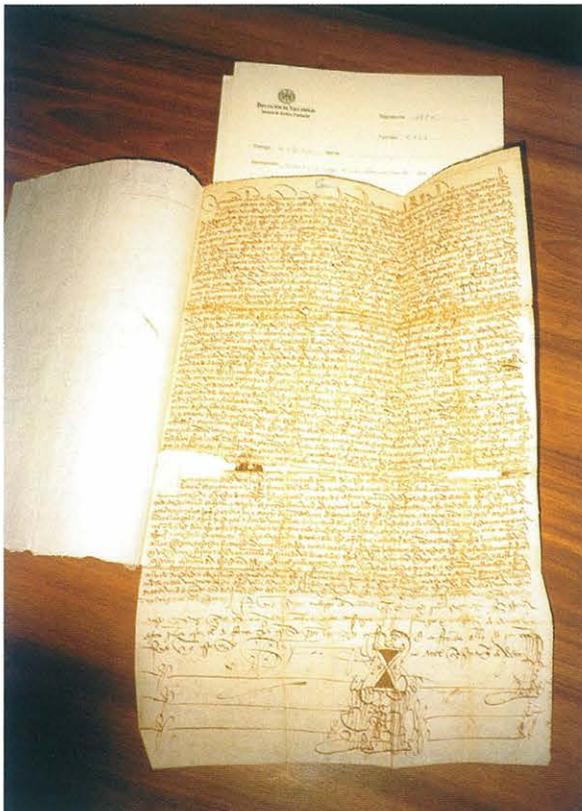
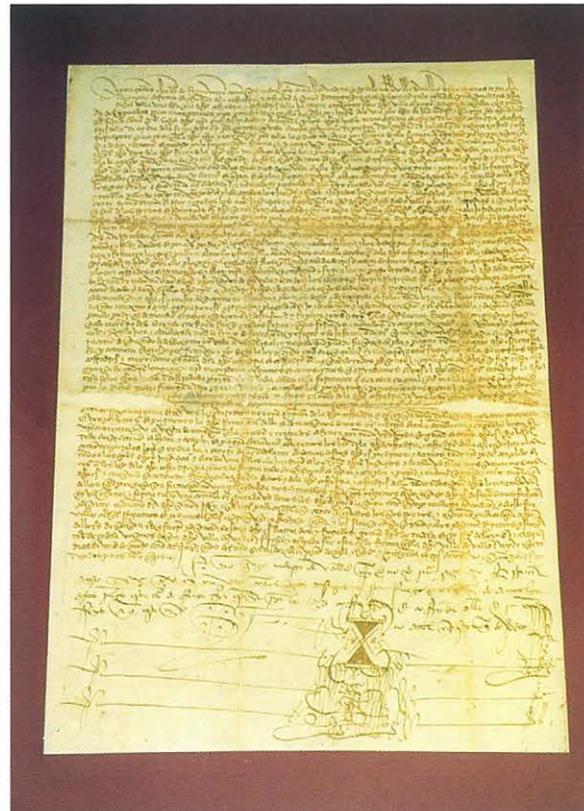
Estado inicial de uno de los documentos (Carpeta nº2).

Suciedad general, deshidratación del material pro-teico, pliegues y arrugas, manchas de humedad con

desvanecimiento de tintas, ataque biológico, desgaste y erosión por roce y manipulación, zonas perdidas del soporte que coinciden en zona de dobles y reverso del documento parcheado con fragmentos de papel.

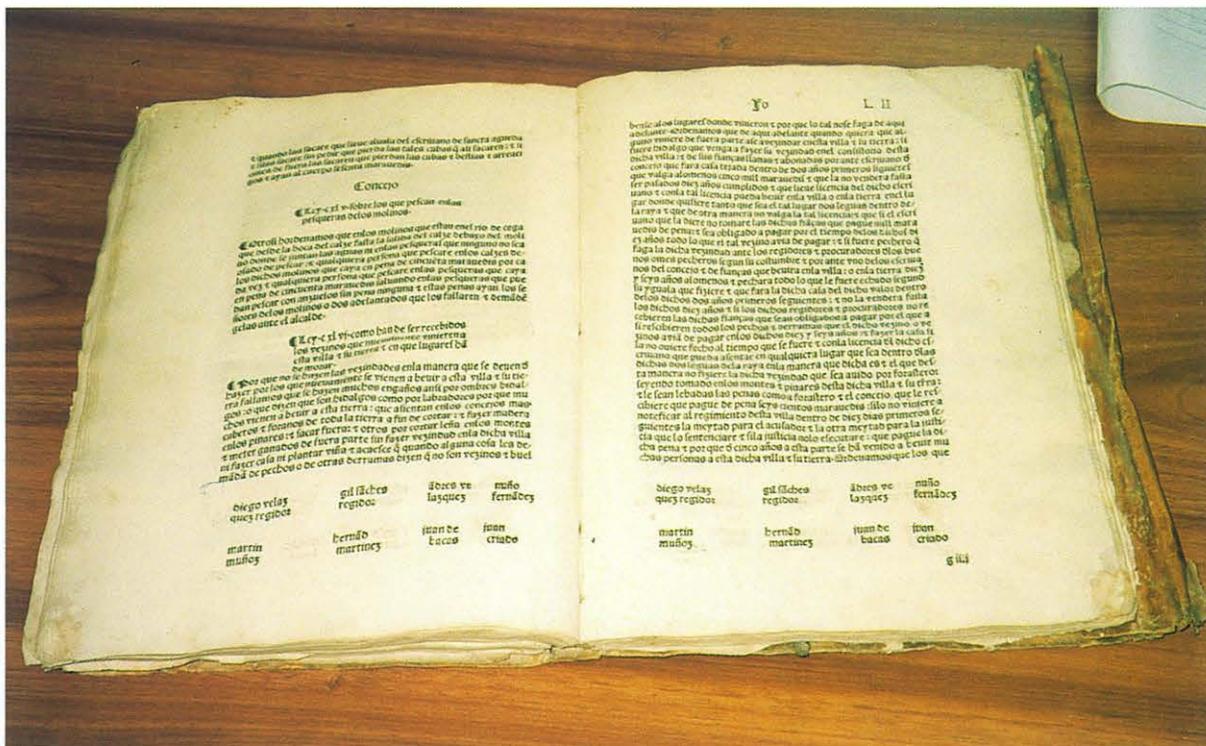
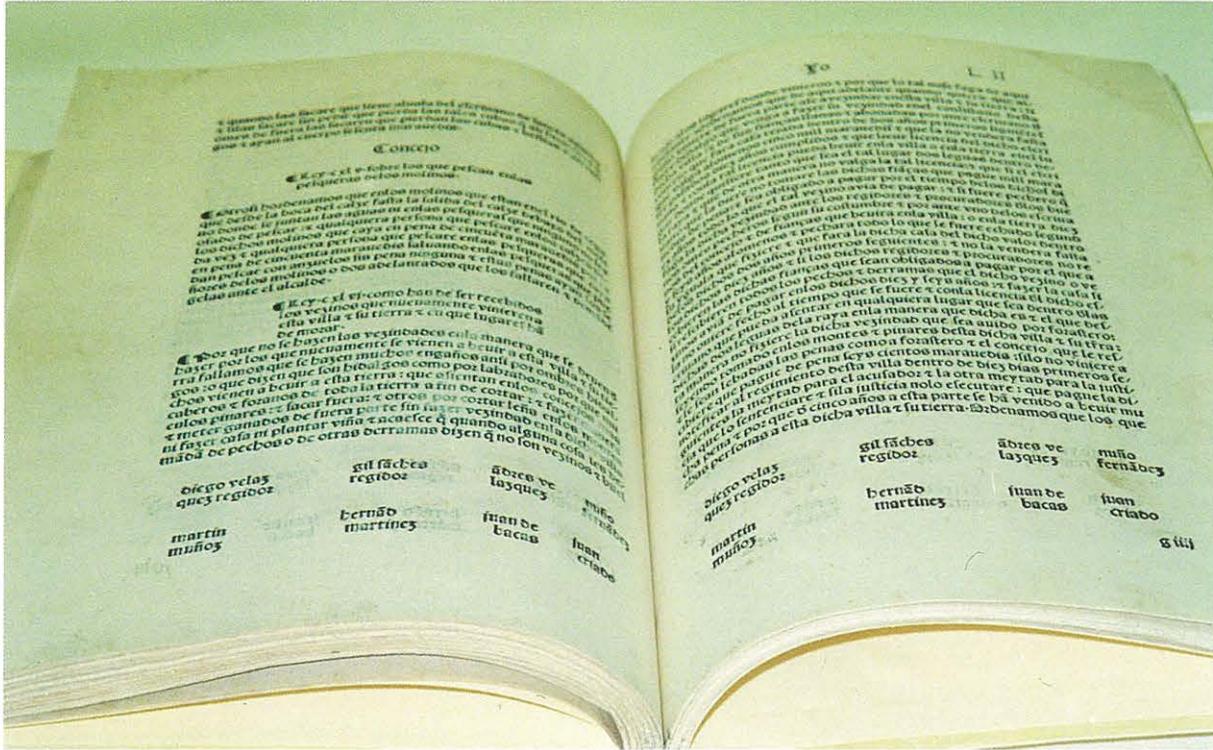
Suciedad general y alta deshidratación del material proteico, lo que ha motivado grandes deformaciones. Alabeamientos, pliegues, arrugas y grandes desgarros. Grandes pérdidas del soporte en la zona de la solapa.

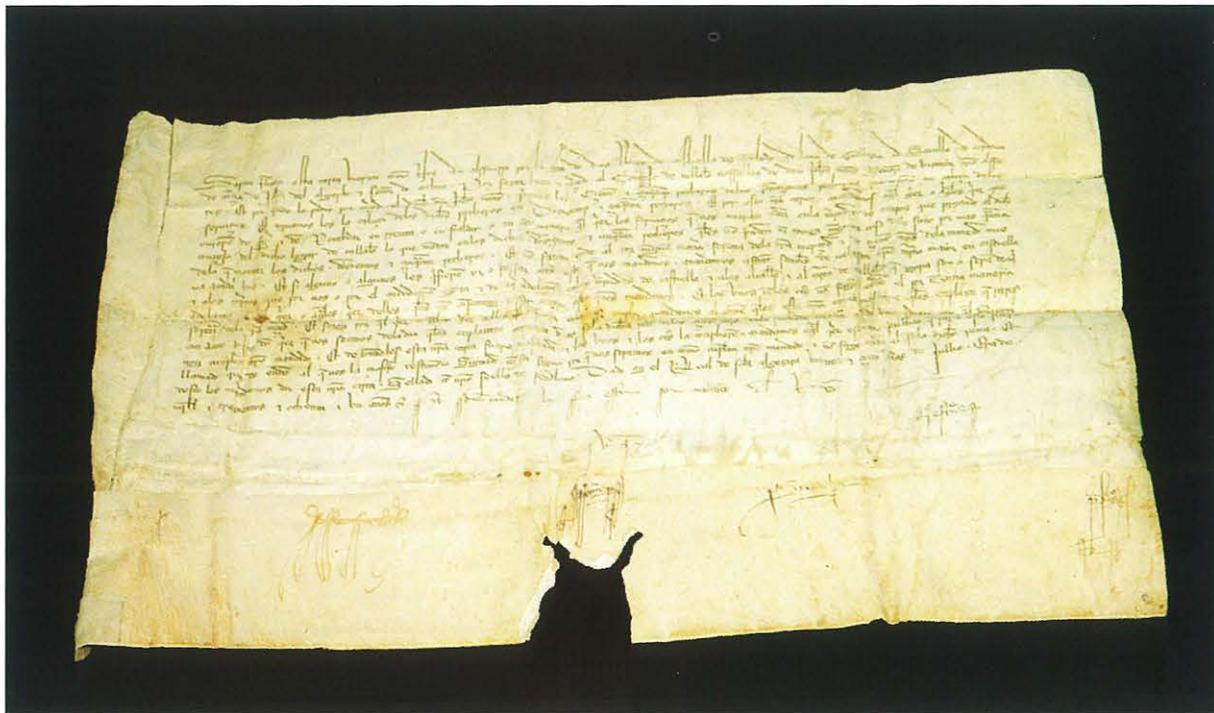
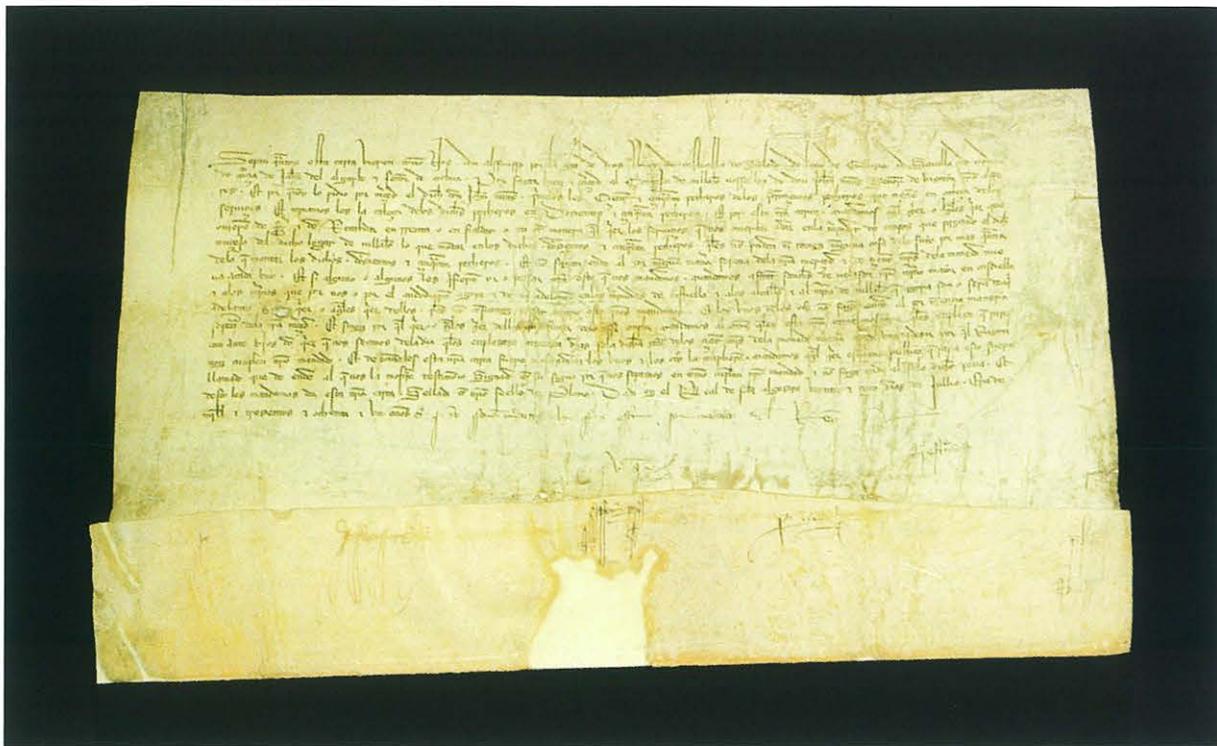
Estado inicial de uno de los documentos (Carpeta nº4)

Deshidratación del material protéico, lo que ha motivado deformaciones, alabeamientos, pliegues, arrugas y desgarros.

La principal causa de alteración es la físico-mecánica por uso, es decir, la manipulación o instalación indebida que afectan tanto a los documentos como a los restos de enlaces.

Enlaces: suciedad general, degradación de los hilos de seda, desgaste con rotura y fragmentos de hilos sueltos.

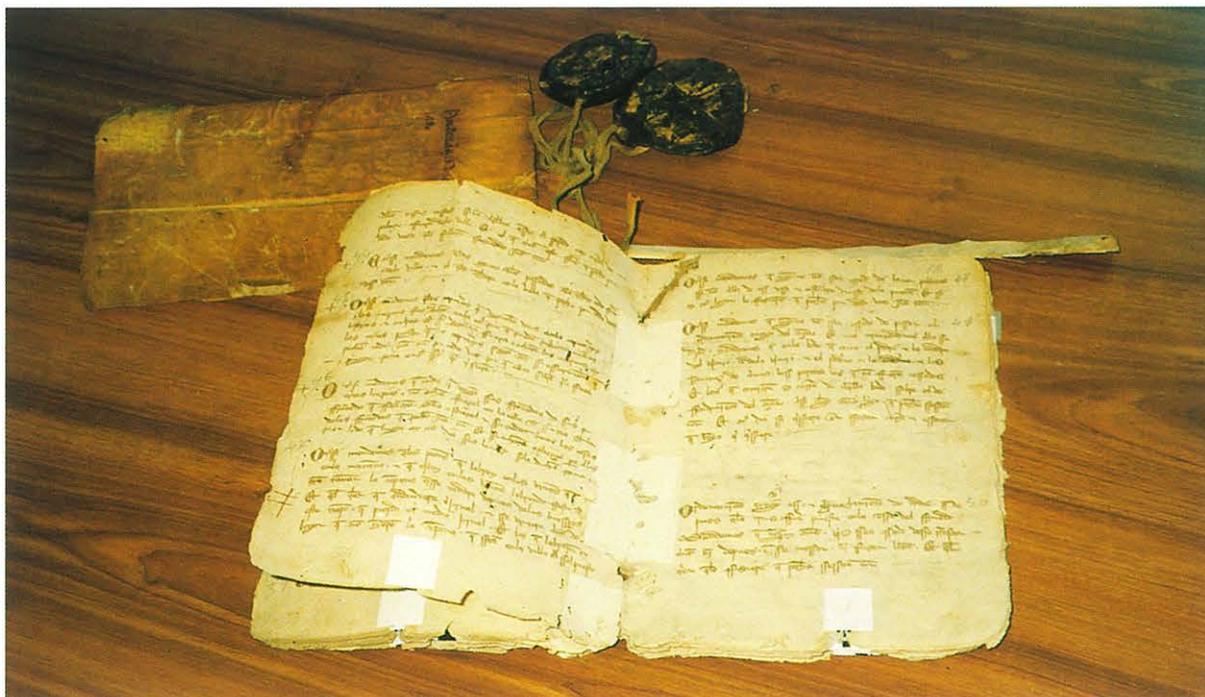
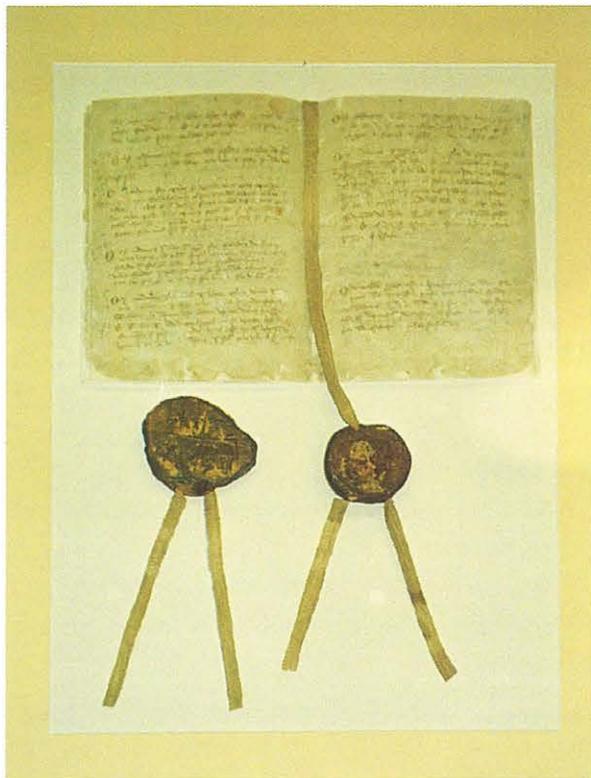
Suciedad, relieves desgastados por la acción del roce y deformaciones.
