Catálogo de obras restauradas

*Centro de Conservación y Restauración de
Bienes Culturales de Castilla y León*

Consejería de Cultura y Turismo

2004

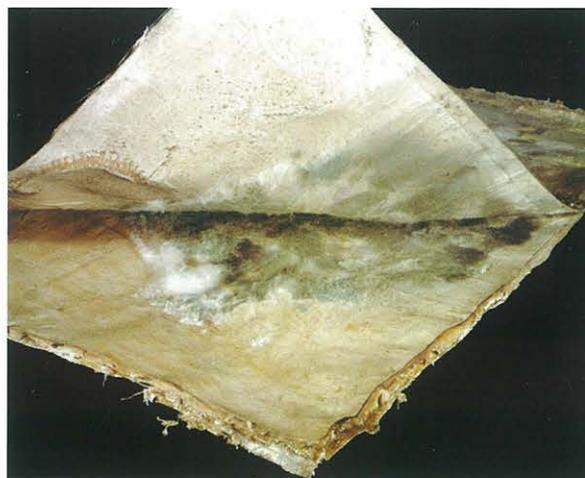
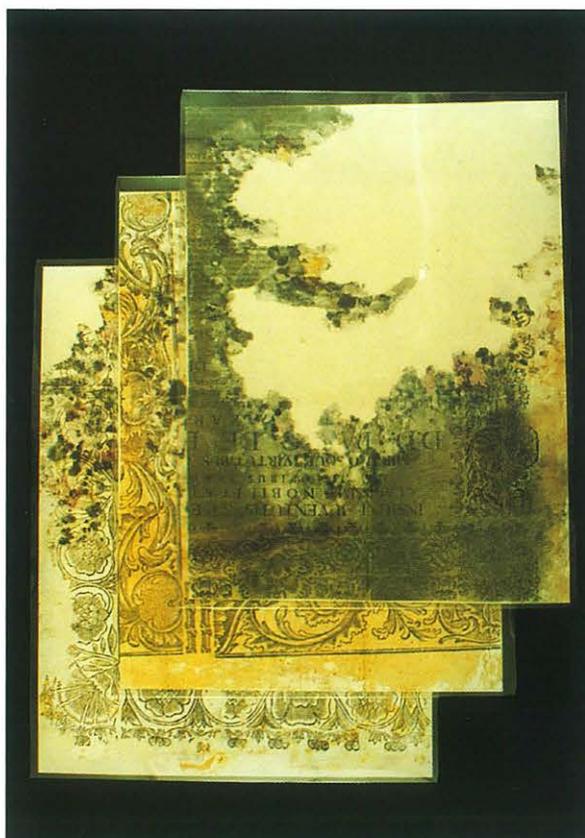
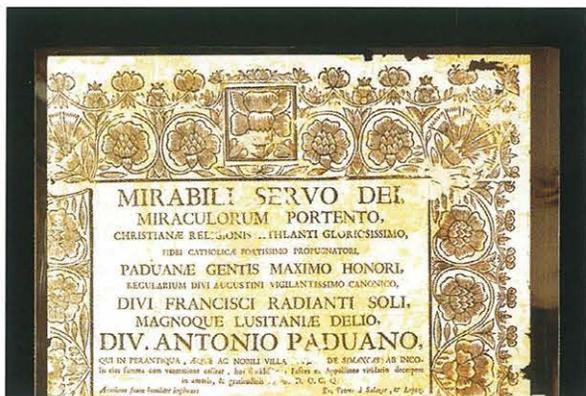
El estado era lamentable, especialmente el cartón B. Degradación por ataque de microorganismos (hongos y bacterias) en avanzado desarrollo, favorecido por una serie de factores ambientales como la humedad y temperatura elevadas, así como ausencia de luz, condiciones propicias que han contribuido a su expansión en el soporte celulósico, que junto con la cola es el alimento nutriente de estas especies. Han proliferado en colonias ocasionando manchas de variada coloración, desde el negro intenso hasta

el blanco, pasando por una gama de verdes, violáceos, marrones, rosáceos, rojizos... que son las pigmentaciones segregadas durante su metabolismo. Su acción da como resultado el reblandecimiento del papel desapareciendo el apresto superficial y

debilitando la celulosa hasta tal punto que sus efectos son irremediables.

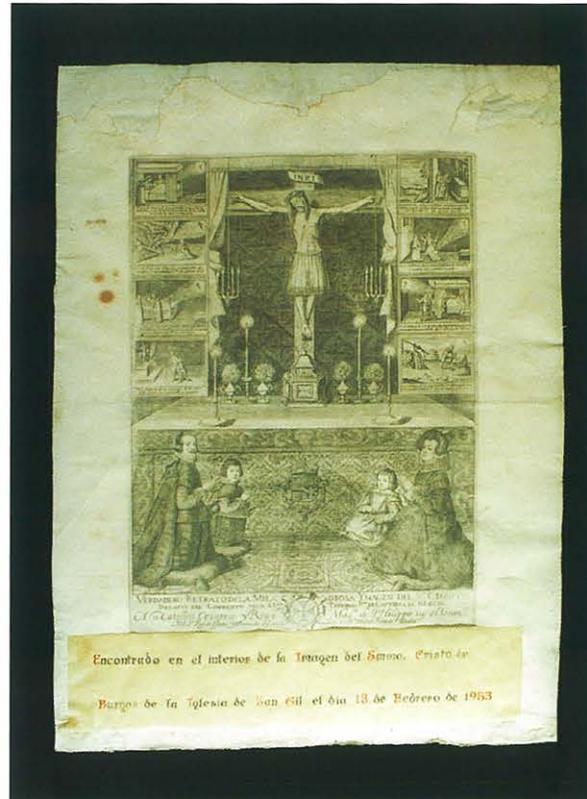
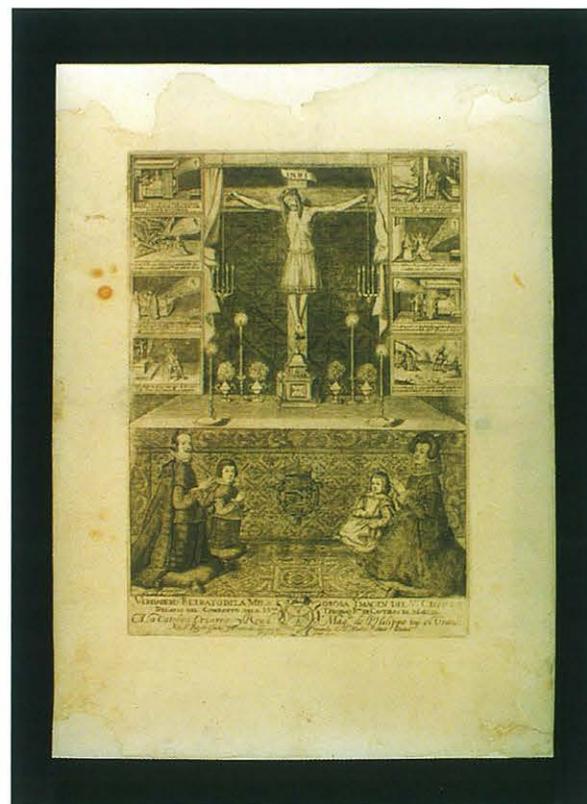
El grabado se conservaba enmarcado con cristal. Tras desmontar el marco y quedar suelta la lámina, se aprecia claramente una intervención anterior en la que añadieron a la obra un segundo soporte adherido por el reverso, a modo de laminación. Este procedimiento probablemente provocara la pérdida de la huella del grabado, que ha desaparecido por completo, aunque puede intuirse. La zona del doblez central aparece reforzada con un soporte más resistente, de un tono amarillento por su contenido en lignina y por lo tanto portador de acidez. El pH inicial es 6,8, ligeramente ácido.

Debilitamiento y falta de resistencia mecánica del soporte.

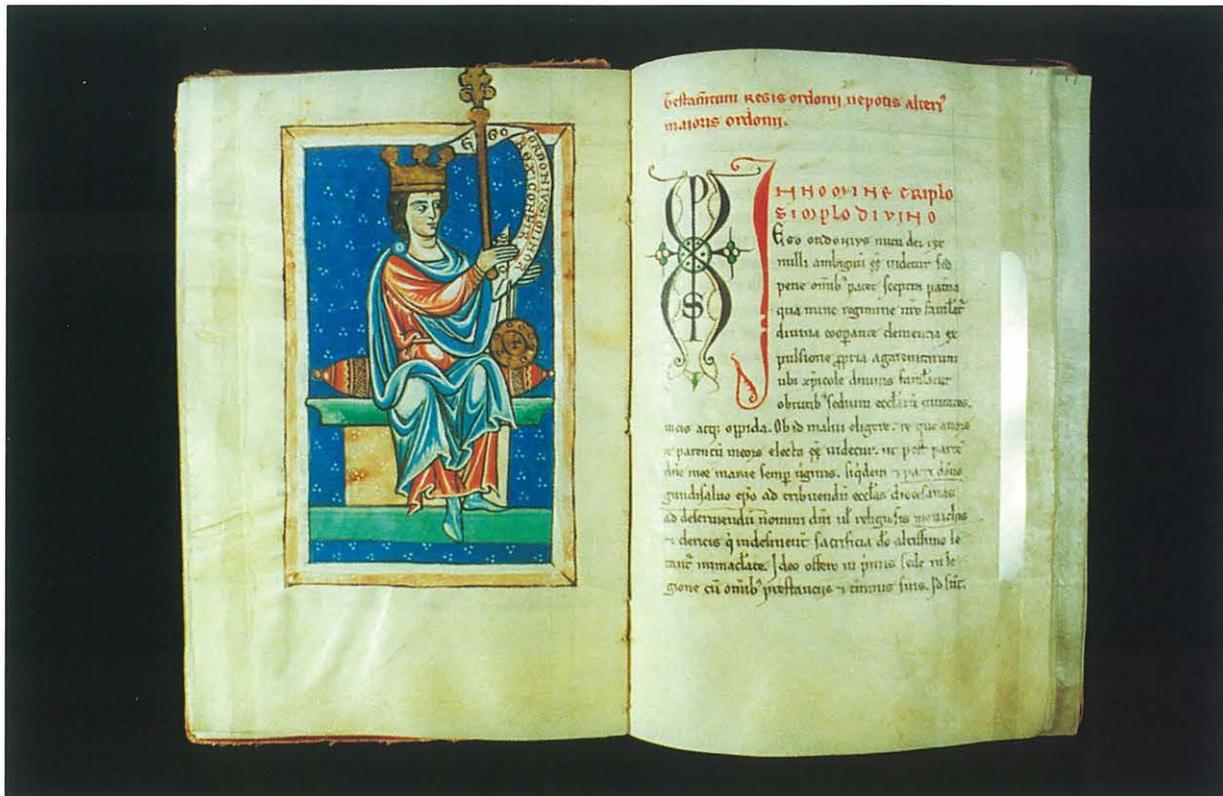
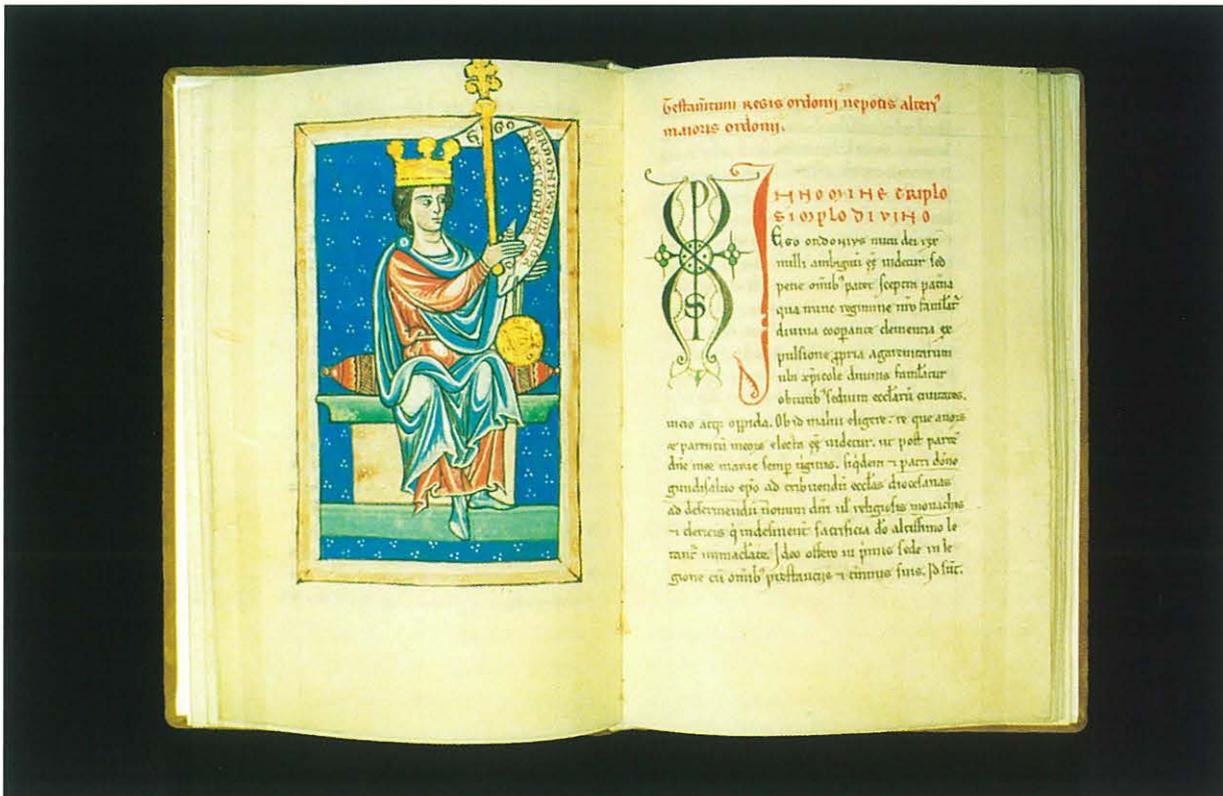
Estado inicial. Estampa de Ordoño III

La encuadernación, no coetánea, presenta un estado de conservación muy deficiente y no cumple su función de proteger el cuerpo del libro y dificulta el manejo del códice favoreciendo su deterioro.

Las tapas de madera se encuentran fracturadas y con pequeñas pérdidas producidas por xilófagos.

La zona interna del lomo está cubierta por gran cantidad de adhesivo orgánico solidificado que produce fuertes tensiones. A pesar de todo la costura se mantiene aunque con algunas fracturas del hilo.

Debido al mal estado de la encuadernación, fue necesario realizar una nueva que protegiera el cuerpo del libro y proporcionase al códice la funcionalidad perdida. A falta de conocimientos o datos sobre la encuadernación primitiva, se realizó una encuadernación neutra, de línea monástica, carente de elementos decorativos. La estructura interna se efectuó según los modelos antiguos: costura a la española con nervios naturales dobles, tapas de madera, guardas de pergamino, cabezadas artesanales de lino en color crudo y cubierta de piel de ante en color avellana.

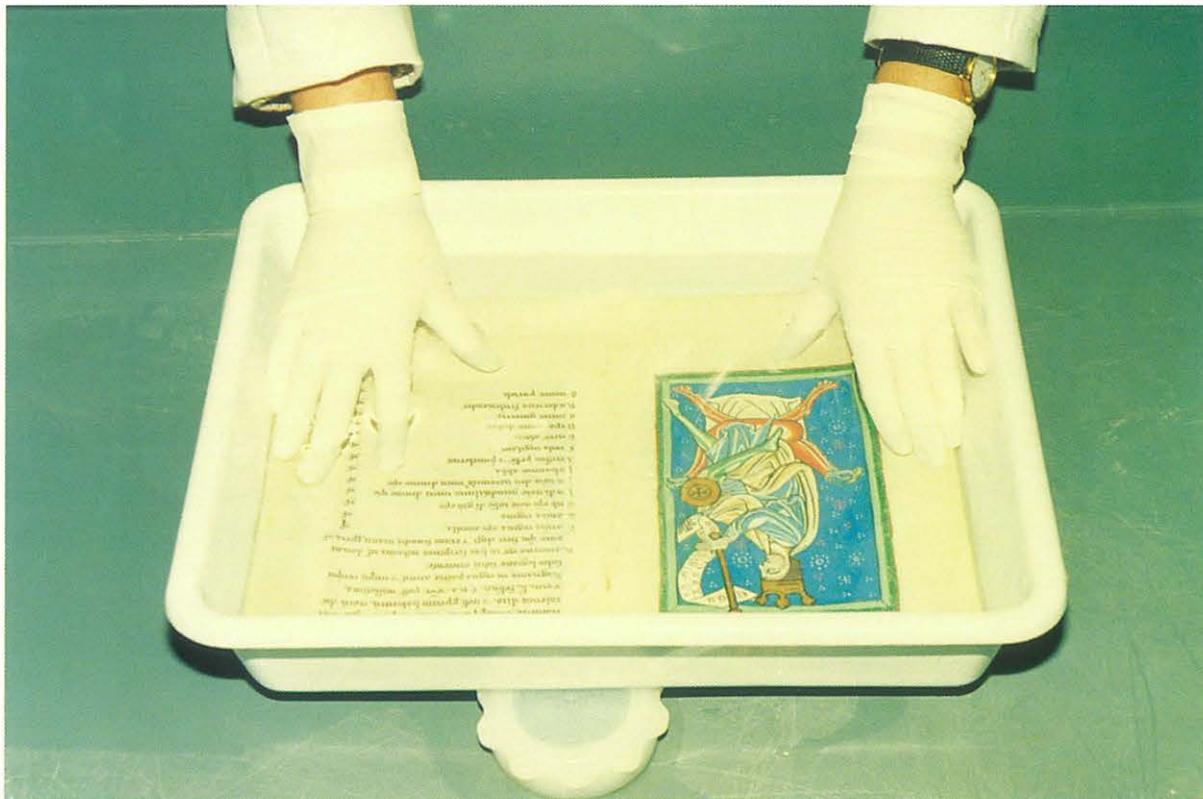
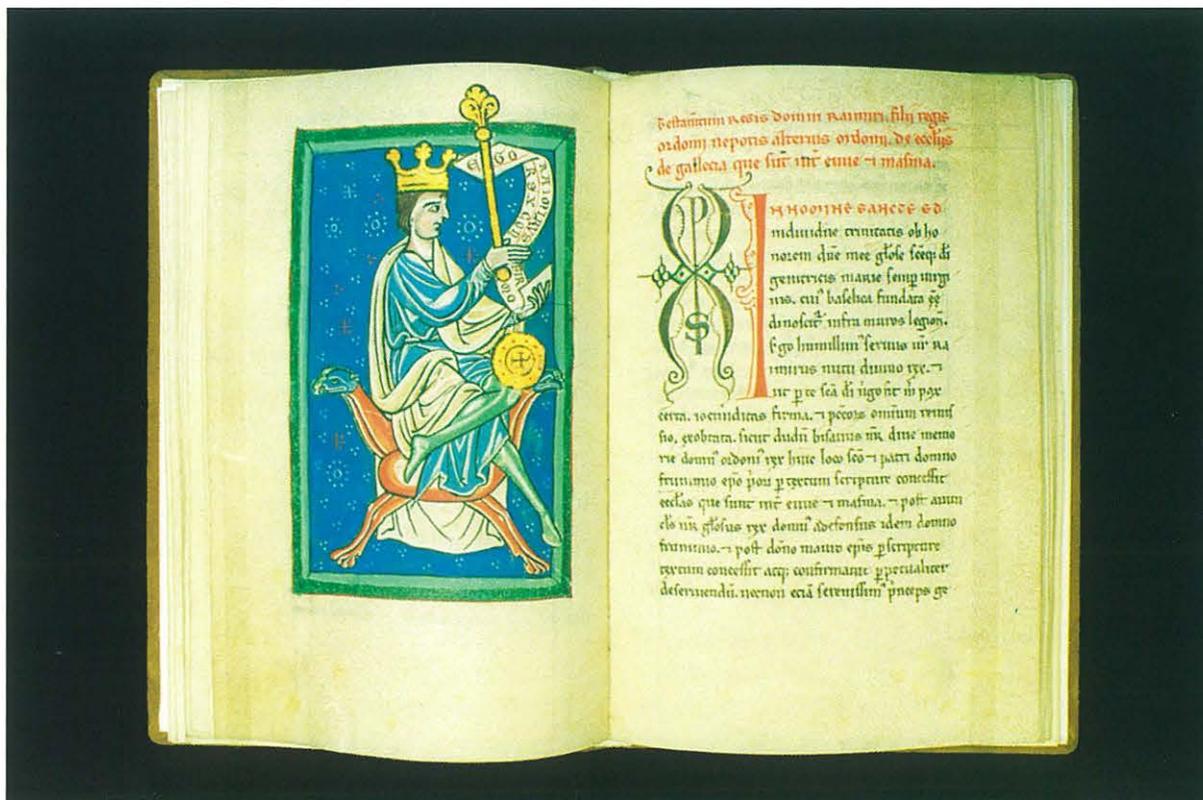
Estado final. Estampa de Ramiro III

Proceso de lavado e hidratación de uno de los bifolios correspondiente a la estampa de Ramiro III

La unión de grietas, desgarros y reintegración de zonas perdidas, se lleva a cabo mediante injertos manuales de pergamino nuevo de características similares al original en cuanto a grosor, tonalidad y textura. Se utiliza como adhesivo acetato de polivinilo A 34 K 3, cola Henkel.

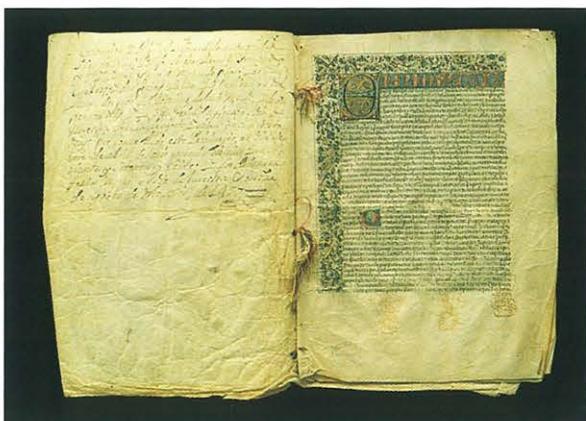
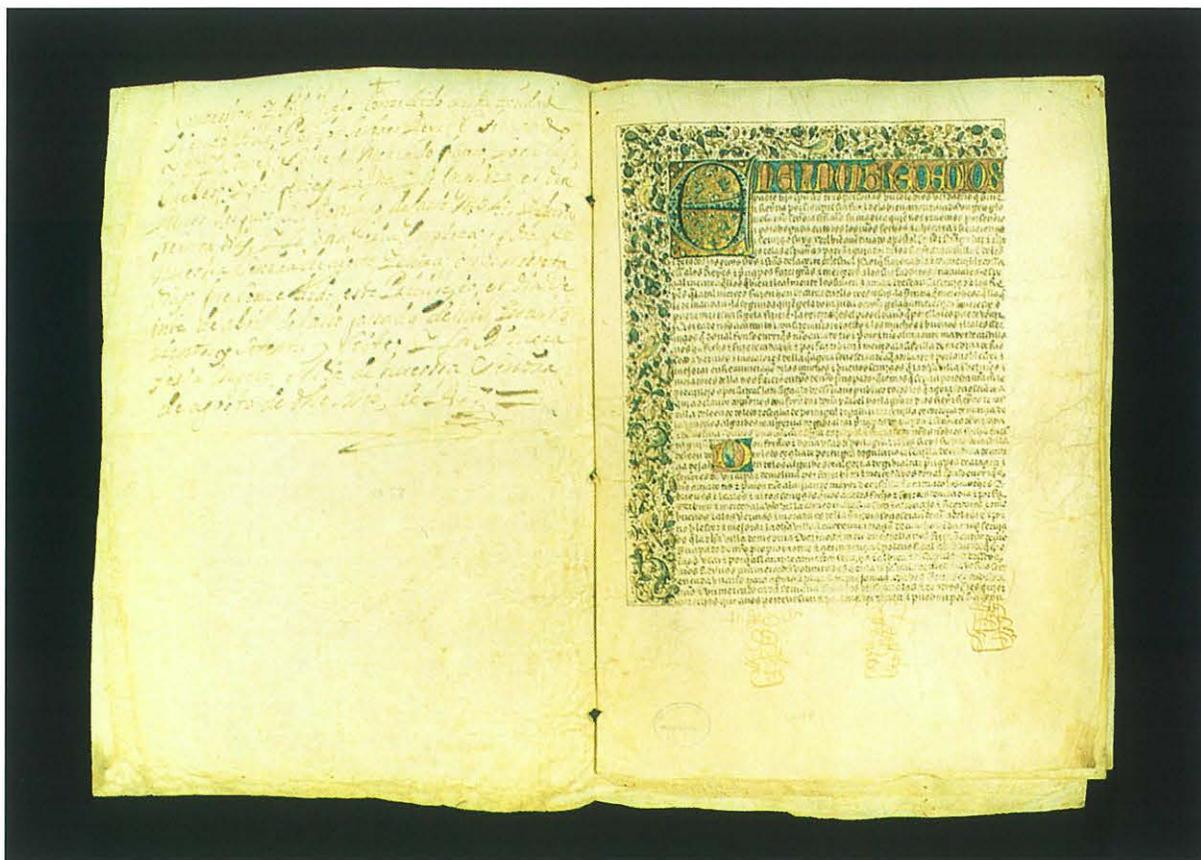
ración de una antigua clasificación del manuscrito. Conserva restos de enlace, pero no el sello colgante de plomo.

Reintegración manual de las pequeñas perdidas de soporte con injertos a sombrerete de pergamino neutro adheridos con la misma cola.

Prensado suave para homogeneizar todo el soporte. Consolidación del enlace: mediante humectación con vapor de agua se ha conseguido colocar los hilos. Se ha dotado al cordón de la torsión original

y en ciertas zonas se le han entretrejado hilos de seda debidamente teñidos para fortalecer los cambios de dirección del enlace; de esta misma forma se refuerzan los extremos del enlace para que soporten el hilo de lino neutro, de crudo, que se ha entretrejado en el cordón y que nos servirá para completar la costura del cuadernillo, ya que con el cordón original no se

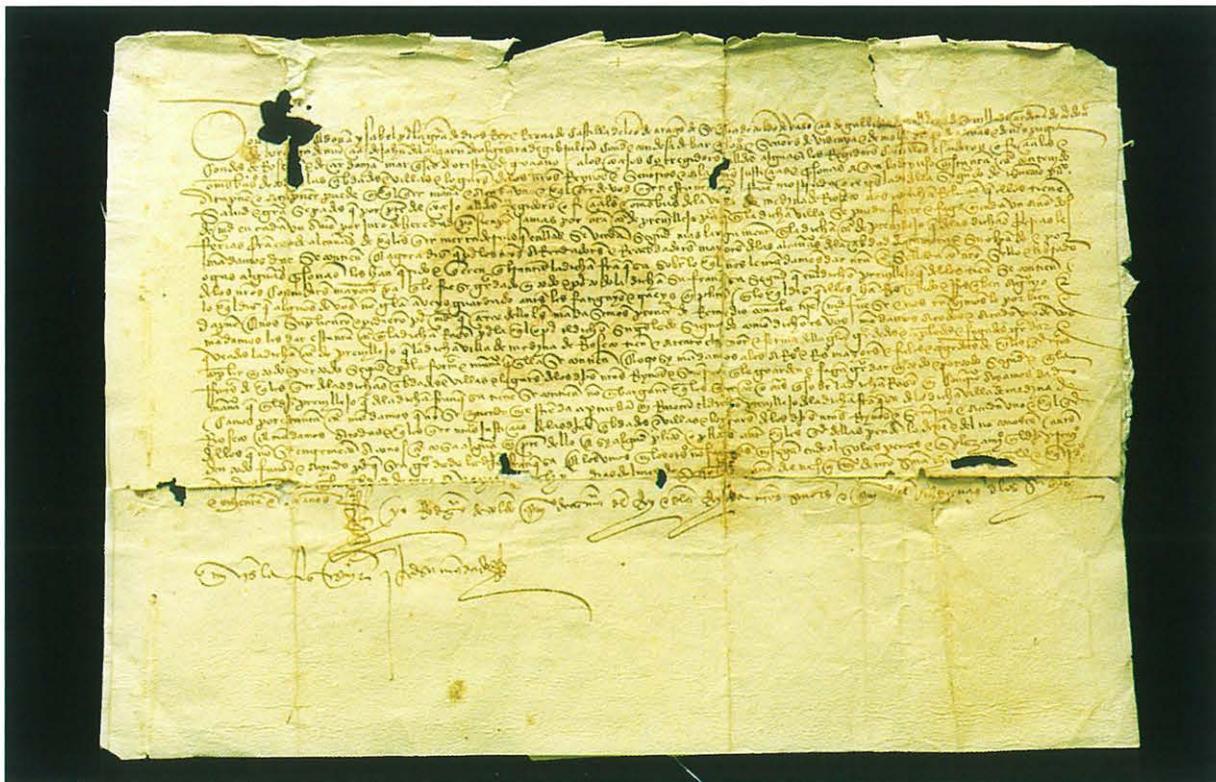
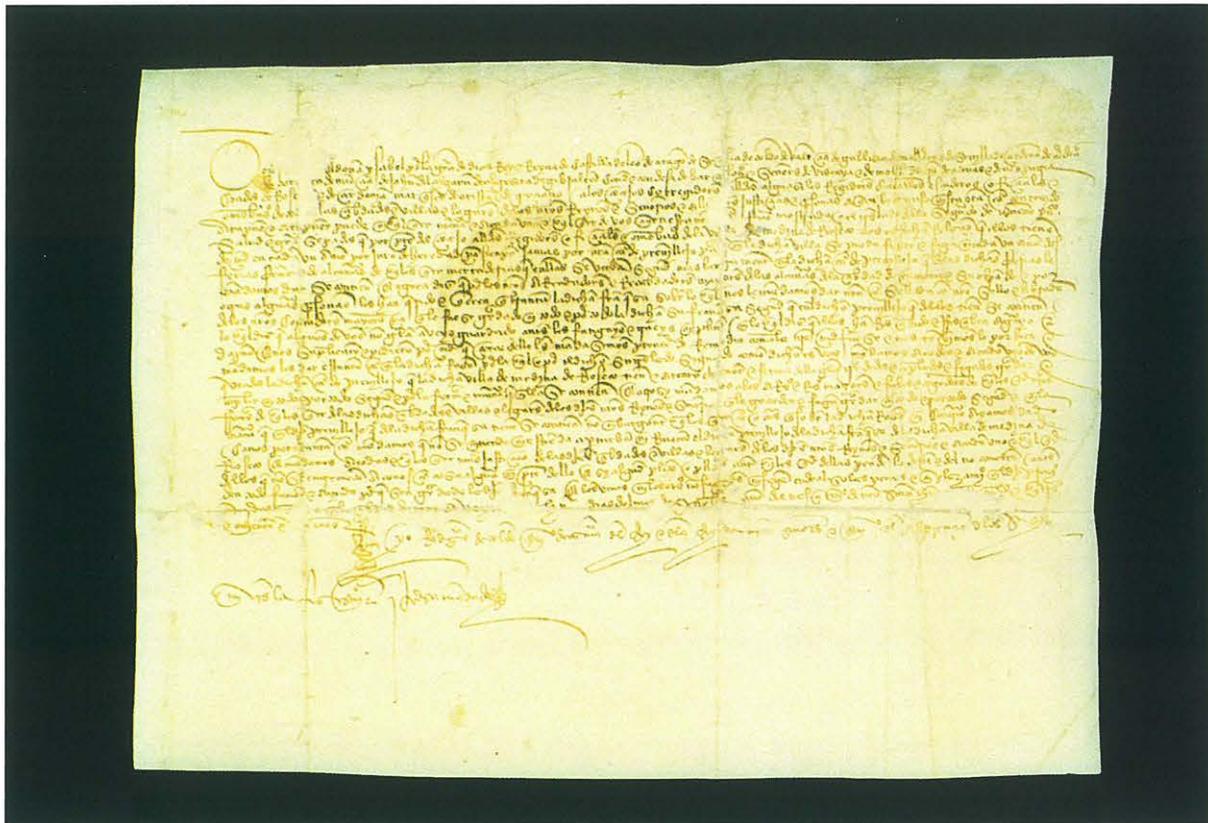
Zonas pedidas del soporte a causa del deterioro biológico, desgarros en la zona superior y pequeñas manchas en toda la superficie aunque cabe destacar

la mancha producida por el sello de validación del reverso del documento. De manera global se conserva con suciedad general, pliegues y rozaduras. La tinta del texto está dañada en la zona coincidente con los pliegues y presenta pequeñas lagunas en las zonas donde el soporte se ha perdido.

Reparación de grietas, desgarros y zonas perdidas del soporte se solventó con una reintegración mecánica con pulpa de papel de lino y algodón teñida debidamente para conseguir un tono similar al papel original.

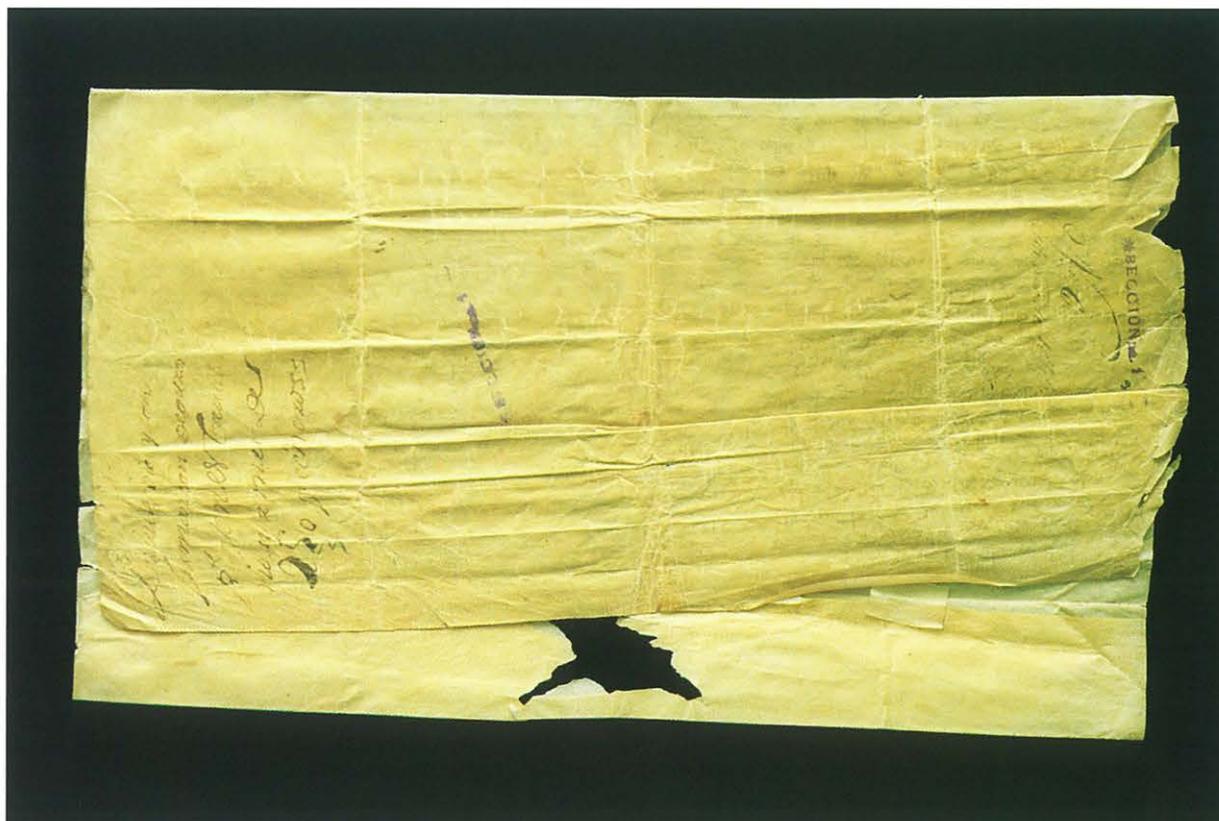
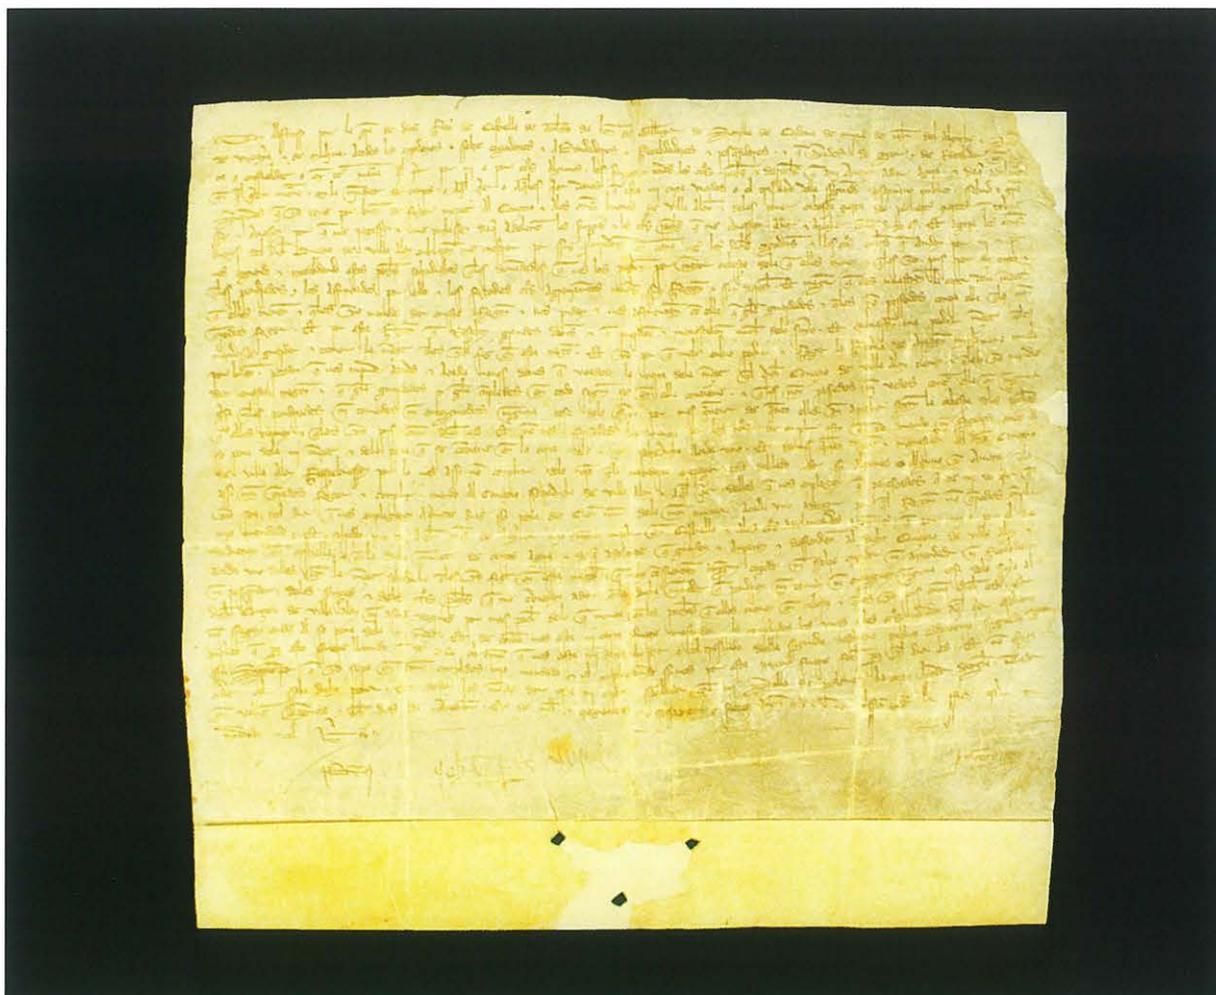
Perforaciones y manchas de óxido de chinchetas en las cuatro esquinas así como pérdidas y desgarros en la solapa y margen derecho. Suciedad superficial, alabeamiento, pliegues, dobleces, arrugas y algunas manchas de tinta y adhesivo.

No conserva enlace ni sello.

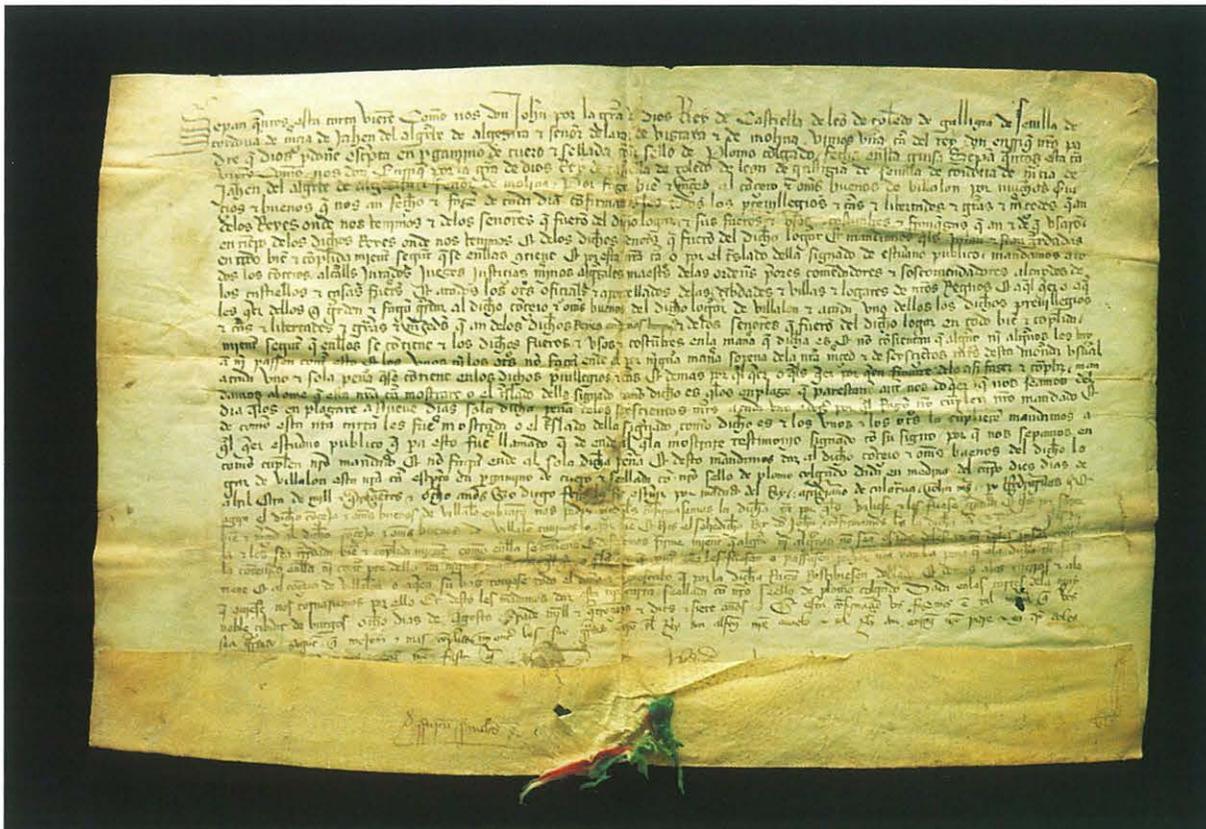
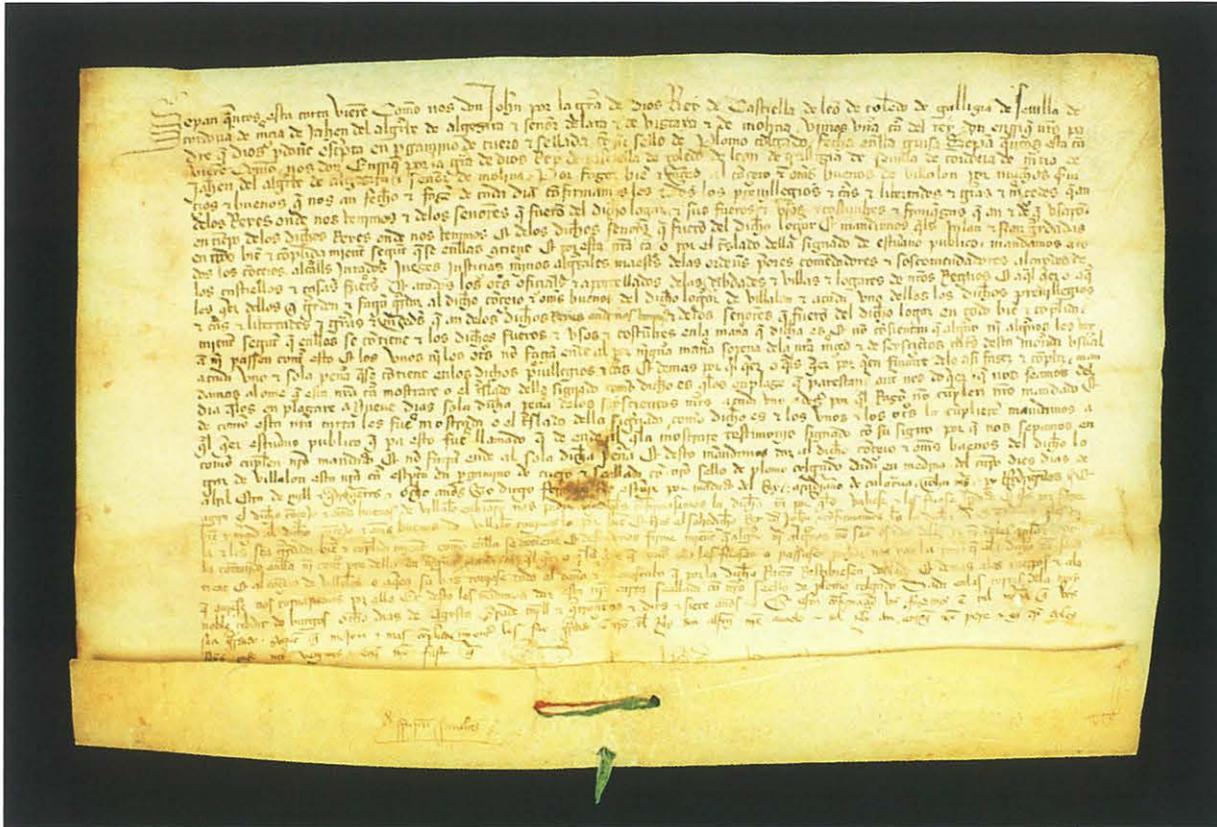
Presenta perforaciones y manchas de óxido de chinchetras en las cuatro esquinas, así como pequeñas zonas perdidas puntuales y desgarros en la zona de inserción del enlace. Suciedad superficial, pliegues, dobleces y algunas manchas de tinta y cera al igual que de humedad, estas últimas más localizadas en la zona de los dobleces. La mayor cantidad de suciedad se localiza en el reverso en la zona inferior y el lateral derecho.

Rigidez general aunque más acentuada en los dobleces debido a la deshidratación y mal trato mecánico sufrido; aún así no ha llegado a oxidarse

salvo en la pequeña superficie donde permaneció en contacto con las chinchetas y en las manchas puntuales de tinta y cera.

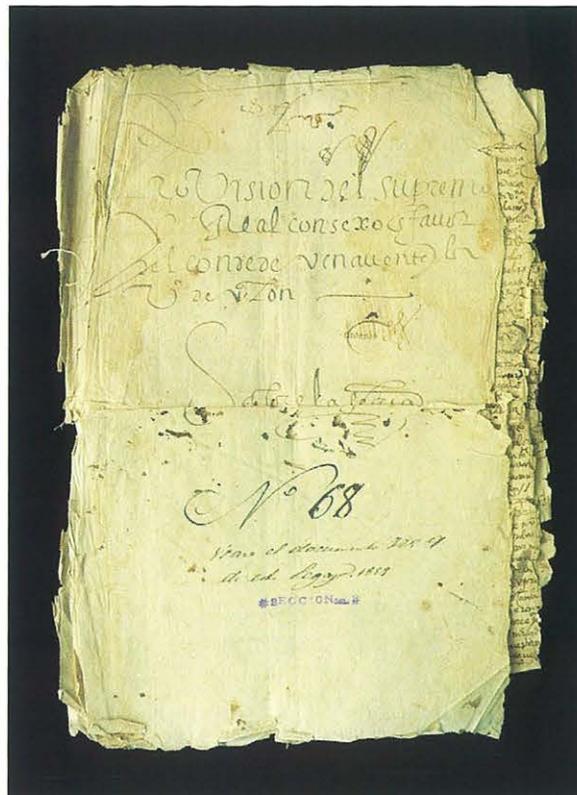
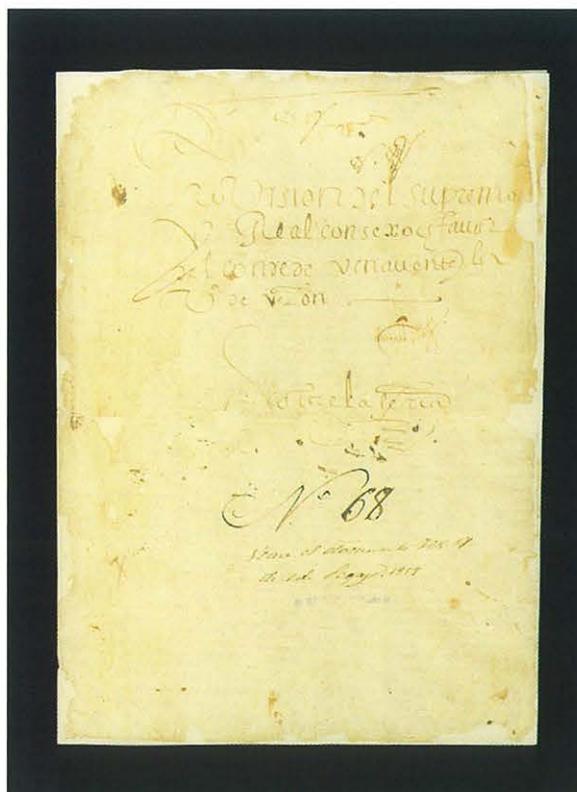
El soporte presenta un pésimo estado de conservación siendo los desperfectos más destacables las

roturas, zonas perdidas, rozaduras, desgarros y grietas que aparecen en los bordes del documento, así como un pliegue horizontal que afecta a todo el cuadernillo doblando el documento a tamaño de cuartilla y en el que también se ha perdido soporte tanto por desgaste del papel como por ataque de bibliófagos.

La tinta está empalidecida y con trazo difuminado en las zonas afectadas por humedad pero en general presenta un deterioro intrínseco que ha llegado a quemar el soporte por oxidación haciéndose visualmente más oscura.

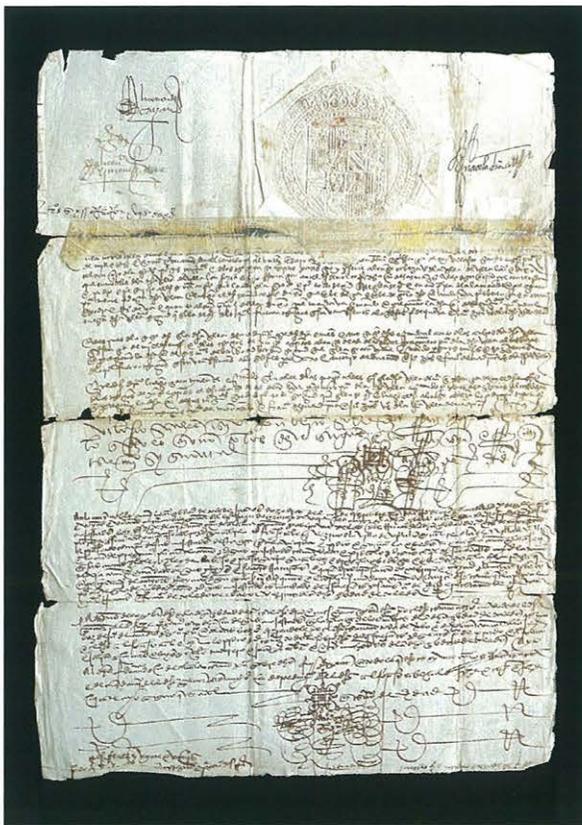
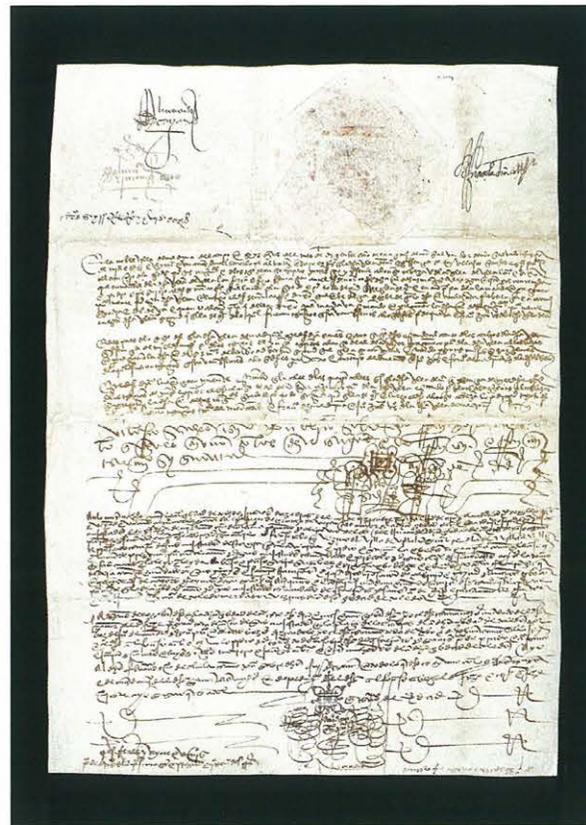
El soporte en pésimo estado de conservación presenta cuatro dobleces horizontales y dos verticales ocasionando roturas y zonas perdidas en la zona de los pliegues. Como aditamentos se aprecian unas tiras de cinta autoadhesiva y unos trozos de papel engomado que mantienen unido el documento en su cuarto superior. El texto presenta diferentes tintas pero todas ellas son de origen metaloácido. El sello de placa se conserva en buen estado aunque se ve afectado por mancha de cinta autoadhesiva.

Limpieza por inmersión del documento en un baño templado de agua y alcohol (30:70). El secado por oreo. Reparación de grietas, rozaduras, desgarros y zonas perdidas del soporte con reintegración mecánica: pulpa de papel de lino y algodón teñida. Con-

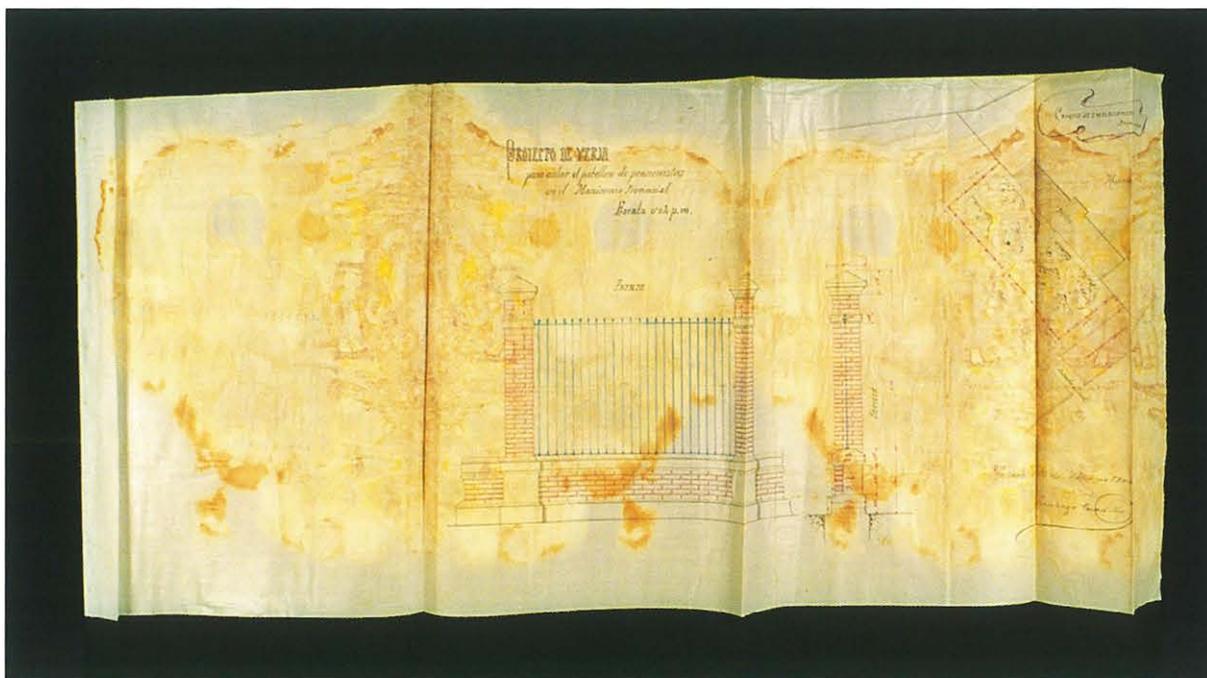
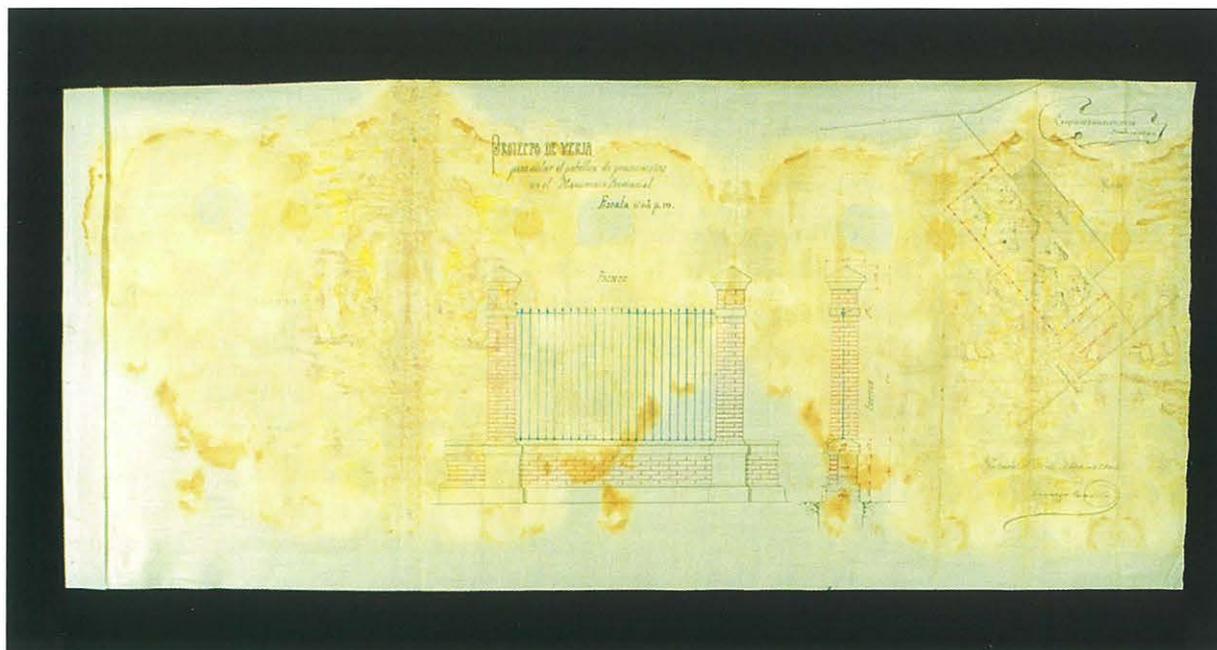
Los documentos de papel presentan de manera general suciedad superficial, perforaciones de una costura "a pasa-toro" en su margen izquierdo. El soporte del plano presenta profundos dobleces debido a que se ha conservado plegado junto con el expediente, manteniendo el formato de los pliegos. La humedad en exceso, a la que se han sometido ambos soportes, ha producido la proliferación

de microorganismos El soporte de papel, presenta un cierto deterioro químico intrínseco dado a la inestabilidad de sus componentes Condiciones ambientales desfavorables favoreció la aparición de microorganismos en ambos soportes y han sido estos los que han pigmentado, durante sus cambios metabólicos, el soporte en una gama bastante amplia de colores.

El descenso de humedad relativa (HR%) dentro de la bolsa se dio de manera paulatina durante las primeras 24 h. Y con la consecución, más o menos estable, de una mínima concentración de oxígeno (inferior a 0,05%). Se extrajeron los documentos de la bolsa termosellada tras la expulsión por barrido del gas que ha estado en su interior. Finalizado el proceso se realizó: limpieza mecánica, reparación de grietas, desgarros y zonas perdidas. Reintegración de soporte con tisu y papel japonés de un gramaje y color similar al del documento como adhesivo metil-celulosa.

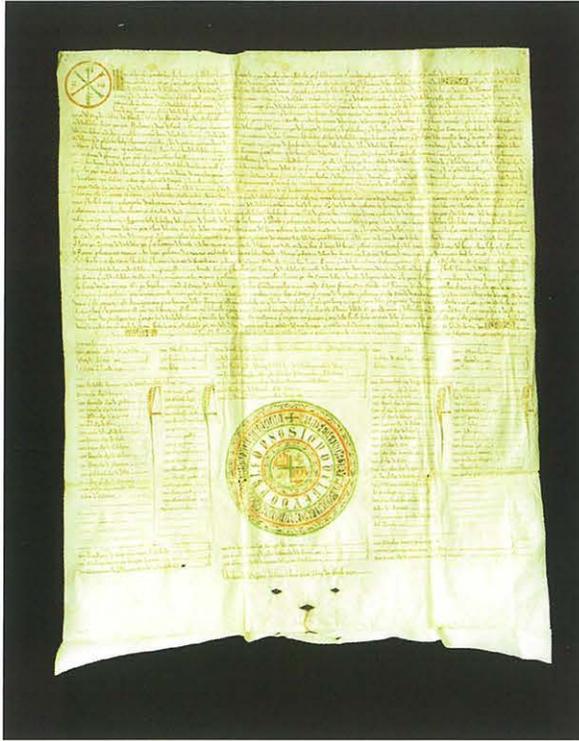
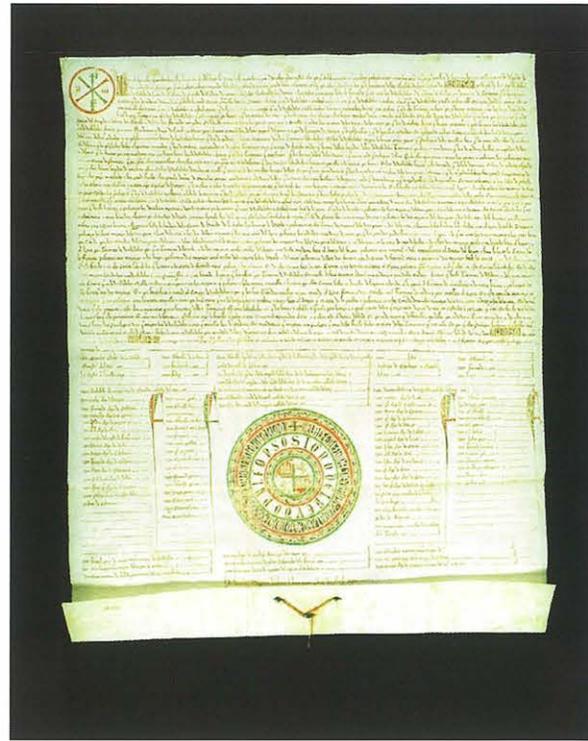
Las tintas metaloácidas al igual que los pigmentos rojo y verde se encuentran en buen estado aunque un tanto dañados en su superficie por pequeñas grietas que han favorecido el descascarillado de la capa pictórica. Esto es debido al desgaste mecánico que han sufrido en la zona afectada por los pliegues que han terminado produciendo un efecto visual de aclaramiento de todos los elementos sustentados (tinta y pigmentos) en dichas zonas afectadas. La tinta es de las llamadas permanentes (metaloácida) y por lo tanto no soluble ni en agua ni en alcohol 96º, mientras que la solubilidad en ambos productos caracteriza a los pigmentos de este documento. Los hilos de seda del enlace de color rojo y amarillo están muy desfibrados en sus terminaciones e incluso presentan desgarros internos, además de desteñir levemente ante la aplicación de agua.

QUÍMICO: El soporte sufre cierta deshidratación, lo cual le proporciona rigidez general más acentuada en los pliegues, dobleces y partes más gruesas de la

superficie del documento; todo esto es debido al deterioro mecánico puntual de las fibras que terminan perdiendo flexibilidad pero sin llegar a oxidarse salvo en la pequeña superficie donde permaneció en contacto con las chinchetas, adhesivos y manchas de cera o materiales grasos.

Para la unión de desgarros en los bordes y refuerzo de las grietas ocasionadas por los pliegues, se recurrió a tiras de capa hialina sacadas de un pergamino nuevo neutralizado que se adhirieron al soporte original, por medio de adhesivo polivinílico A 34 K 3, por su capa hialina a modo de refuerzos transparentes.

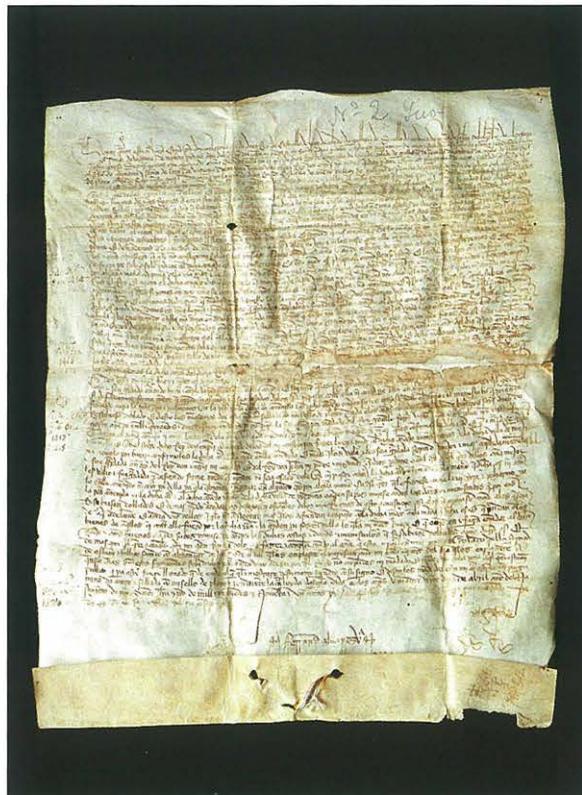
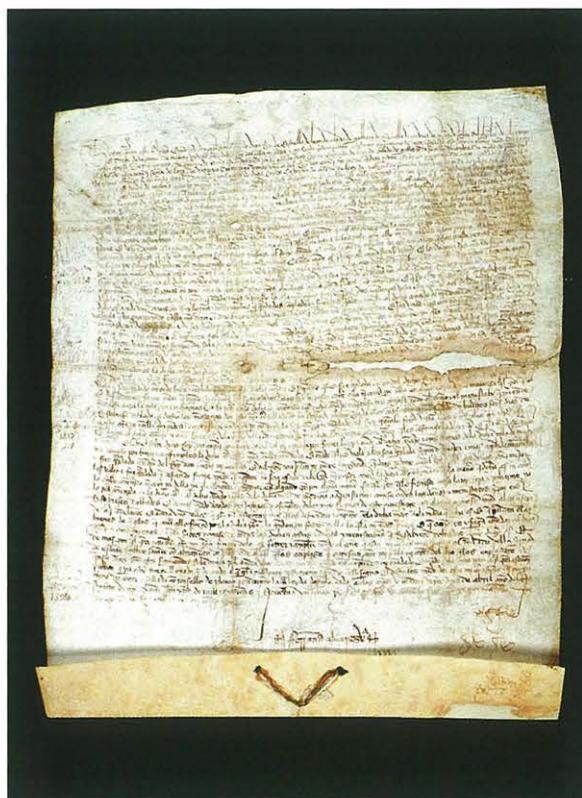
El soporte conservaba profundos dobleces verticales y horizontales, de haber permanecido doblado sobre sí mismo, perforaciones y manchas de óxido de chinchetas en las cuatro esquinas. Grandes zonas perdidas en solapa y zona central. Suciedad superficial, parche de papel a modo de reparación del soporte. Conserva restos de enlace pero no el sello de plomo.

Rigidez general por deshidratación y mal trato mecánico. Las pérdidas de soporte en la superficie del texto se deben al efecto de bibliófagos.

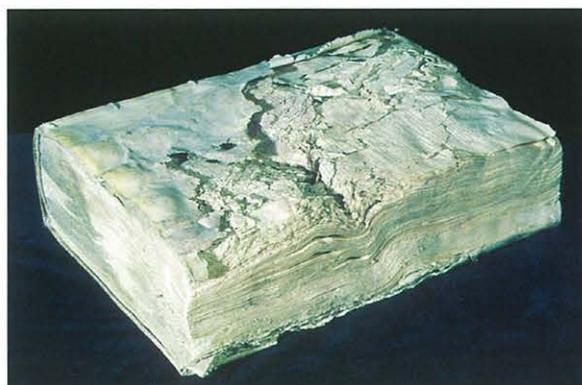
Alto grado de deterioro debido a circunstancias ambientales y biológicas.

Tratamiento de desinsectación con gases inertes (Argón). La obra es introducida en bolsa de plástico fabricada por termosellado, la bolsa lleva instaladas dos válvulas, una de entrada por donde penetra el gas y otra de salida. Cuando se llega a la concentración deseada. (Oxígeno inferior al 0,05%) comienza la fase de anoxia.

Finalizado el tratamiento de desinsectación, se procede a la succión del polvo mediante aspirador de poca potencia, paginación de seguridad y desmontaje de la obra, esquema de ordenación y composición de cuadernillos.

Limpieza en seco. Desacidificación con Hidróxido Cálculo. Reintegración de zonas perdidas de los bifolios por medios mecánicos. Consolidación-laminación: por razones fundamentalmente físicas se realiza una laminación total de los bifolios empleando como lámina de protección un material de máxima transparencia, papel tissue, para no restar nitidez al impreso. Para la unión del agente protector al soporte original se emplea metil-celulosa mediante imprimación con brocha.
