Catálogo de obras restauradas

*Centro de Conservación y Restauración de
Bienes Culturales de Castilla y León*

Consejería de Cultura y Turismo

2004

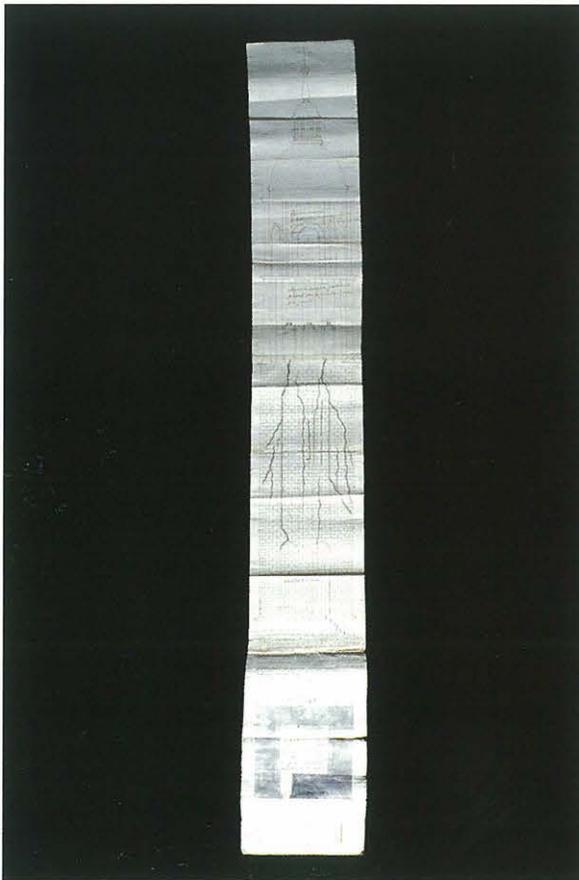
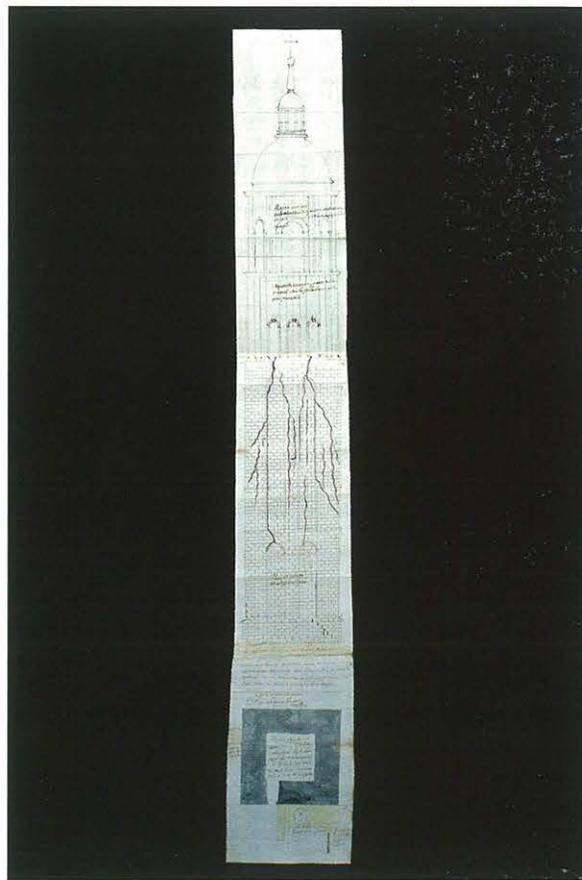
"Dibujo de la Torre de las Campanas de la Catedral de Salamanca".
Estado inicial

El soporte presenta suciedad general con incrustación de partículas de polvo.

Manchas de diversos tipos, de humedad con disolución de tintas, de óxido y un moteado propio de insectos.

da por degradación de la celulosa por calcinación. Los elementos sustentados presentan empaldecimiento por envejecimiento. Las tintas grises de la zona inferior han traspasado el soporte, mostrándose por el reverso.

Pruebas de solubilidad de tintas, que se realizan puntualmente sobre los elementos sustentados para comprobar la inocuidad de los productos que son utilizados durante el proceso que resultaron positivas por lo que se aplicó fijativo Fixier-Spray.

Lavado por inmersión en agua, incorporando una pequeña proporción de alcohol.

Aunque el pH que presentaban las obras era neutro, se realizó un tratamiento desacidificador por inmersión en una disolución de hidróxido cálcico en agua, con el fin de dotar al soporte de una reserva alcalina favorable para su buena conservación. Tras el oreo, se efectúa el secado y alisado entre secantes cambiándolos periódicamente hasta el secado definitivo y proporcionando una ligera presión entre tableros con pesas.

Unión de grietas y desgarros reforzando la zona dañada con papel tissú. Reintegración manual de las zonas perdidas del soporte, realizando injertos manuales con un papel de similares características al original. Se utiliza como adhesivo metil-celulosa en agua. Montaje final mediante encapsulado de las láminas y carpeta de conservación de cartón neutro con ventana passe-partout a las medias de la obra.

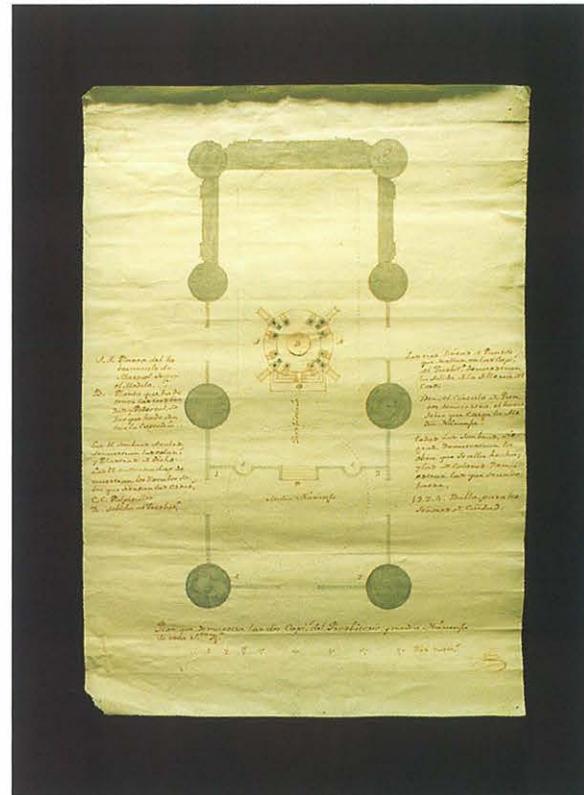
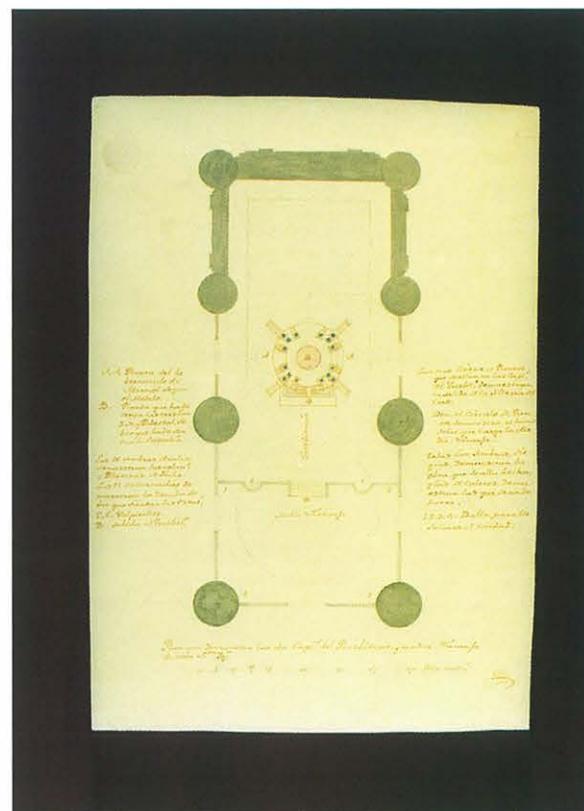
Estado inicial

El soporte presenta suciedad general con incrustaciones de partículas de polvo.

Envejecimiento del papel que produce un amarilleamiento y oscurecimiento generalizado en toda la superficie.

Manchas de diversos tipos, de humedad con su particular cerco de suciedad y otras manchas a modo de pequeño moteado, característico de insectos, formado por partículas sólidas incrustadas y dispersas por la superficie.

En algunas trazos de las tintas metaloácidas, se aprecia un inicio de degradación del soporte traspasando al reverso.

Unión de grietas y desgarros reforzando la zona dañada con papel tissue.

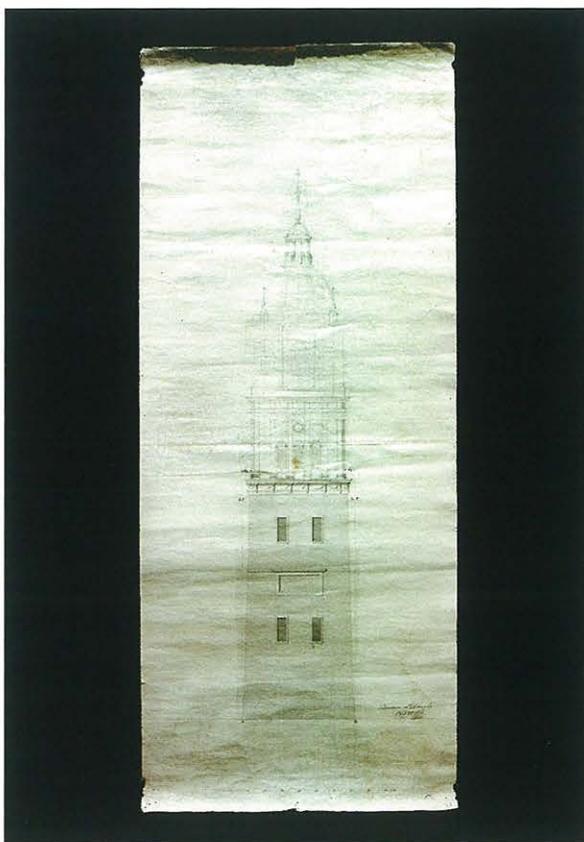
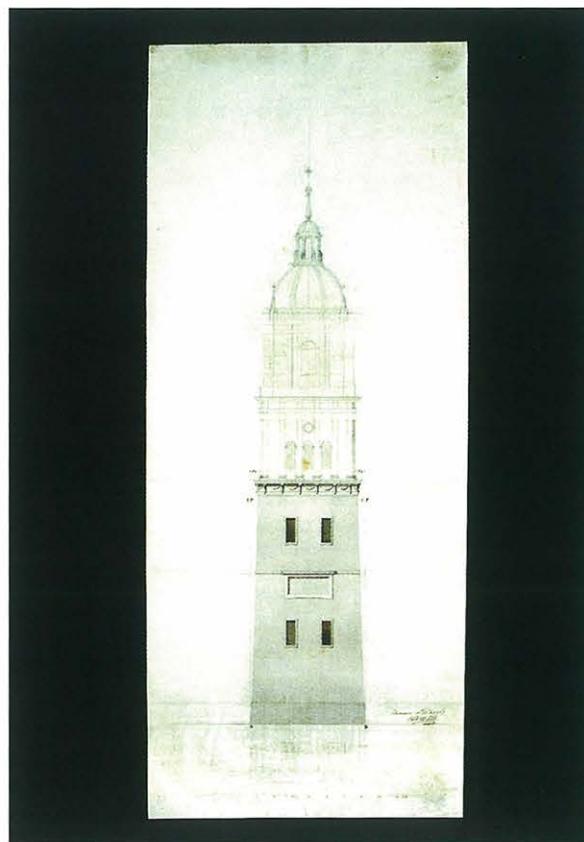
Dibujo de la Torre de las Campanas de la Catedral de Salamanca.
Estado inicial

Suciedad general en el anverso y reverso del soporte por partículas de suciedad. Alteración físico-mecánica por uso y manipulación inadecuada, la obra presenta doblez transversal, zona central, por haberse conservado en su origen plegado.

Deshidratación del material celulósico. Los movimientos de contracción-dilatación al tener que

adaptarse a cambios de HR ha motivado daños de carácter físico: grietas, desgarros, deformaciones, abarquilleamiento, pliegues, arrugas. Perforaciones por incisión de elementos metálicos que ha producido la oxidación puntual con pequeña pérdida del material. Acidez con pH inicial 7.

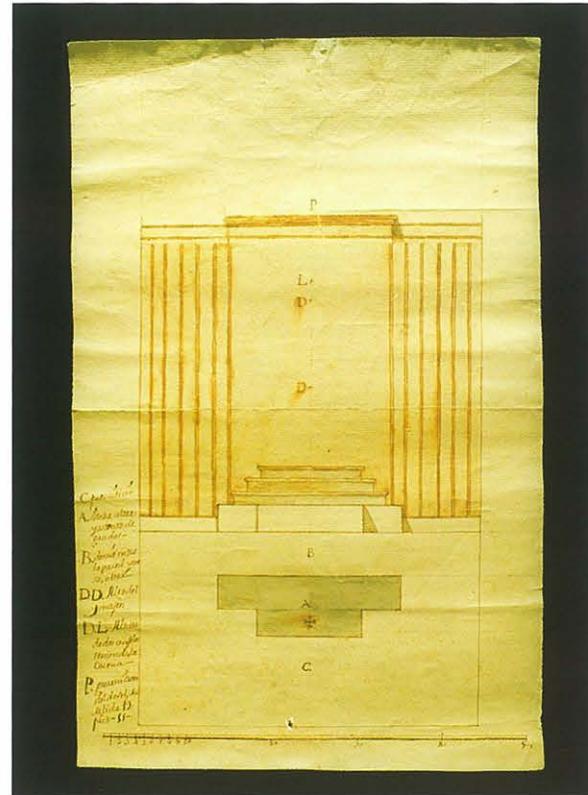
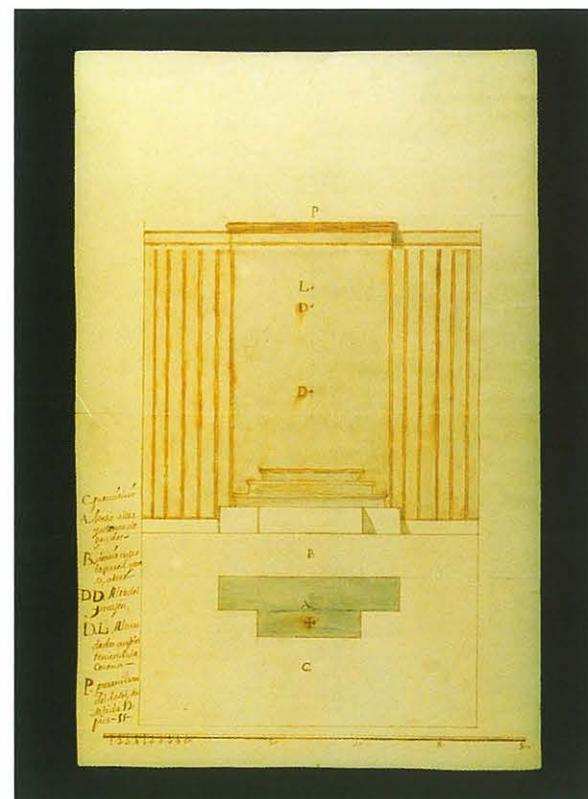
Estado inicial

Manchas de diversos tipos: de humedad con disolución de tintas, de óxido, otras a modo de pequeño moteado formado por partículas sólidas incrustadas y dispersas en la superficie que son propias de insectos. Observando la obra con luz rasante se aprecian arrugas y deformaciones.

Pequeños desgarros y pérdidas en el contorno. Otras pequeñas pérdidas, que son orificios producidos por chinchetas.

El pH del soporte da como resultado 6, acidez. Los elementos sustentados están empalidecidos por envejecimiento. Las tintas metaloácidas presentan zonas de disolución y en otras zonas hay degradación del soporte traspasando al reverso.

Unión de grietas y desgarros reforzando la zona dañada con papel tissú.

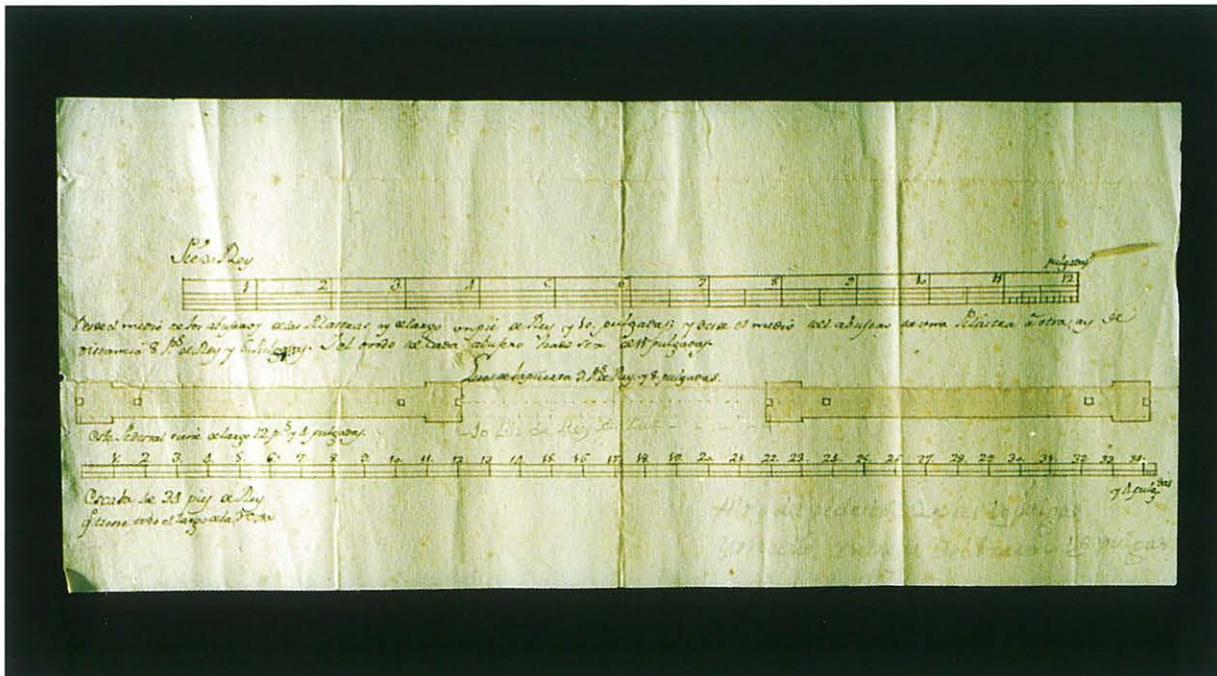
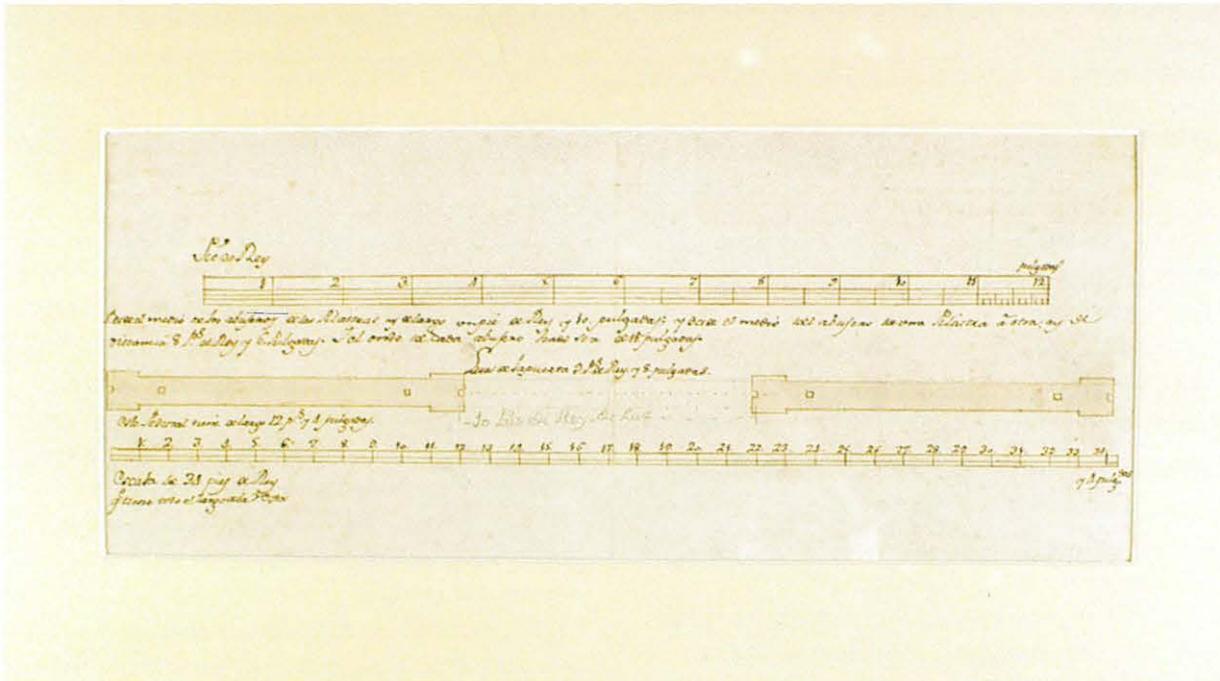
Estado inicial

Manchas de óxido distribuidas irregularmente en la superficie del documento. Probablemente la causa del deterioro es la inclusión de residuos metálicos que proceden del agua (aguas ferruginosas). Estas partículas de hierro, en presencia de humedad se oxidan.

Para la eliminación de suciedad superficial. Limpieza química (acuosa). Desacidificación: con hidróxido cálcico que neutraliza la acidez intrín-

seca de la celulosa, importante en la permanencia y durabilidad de la obra. Se alcanza un pH final de 7,5.

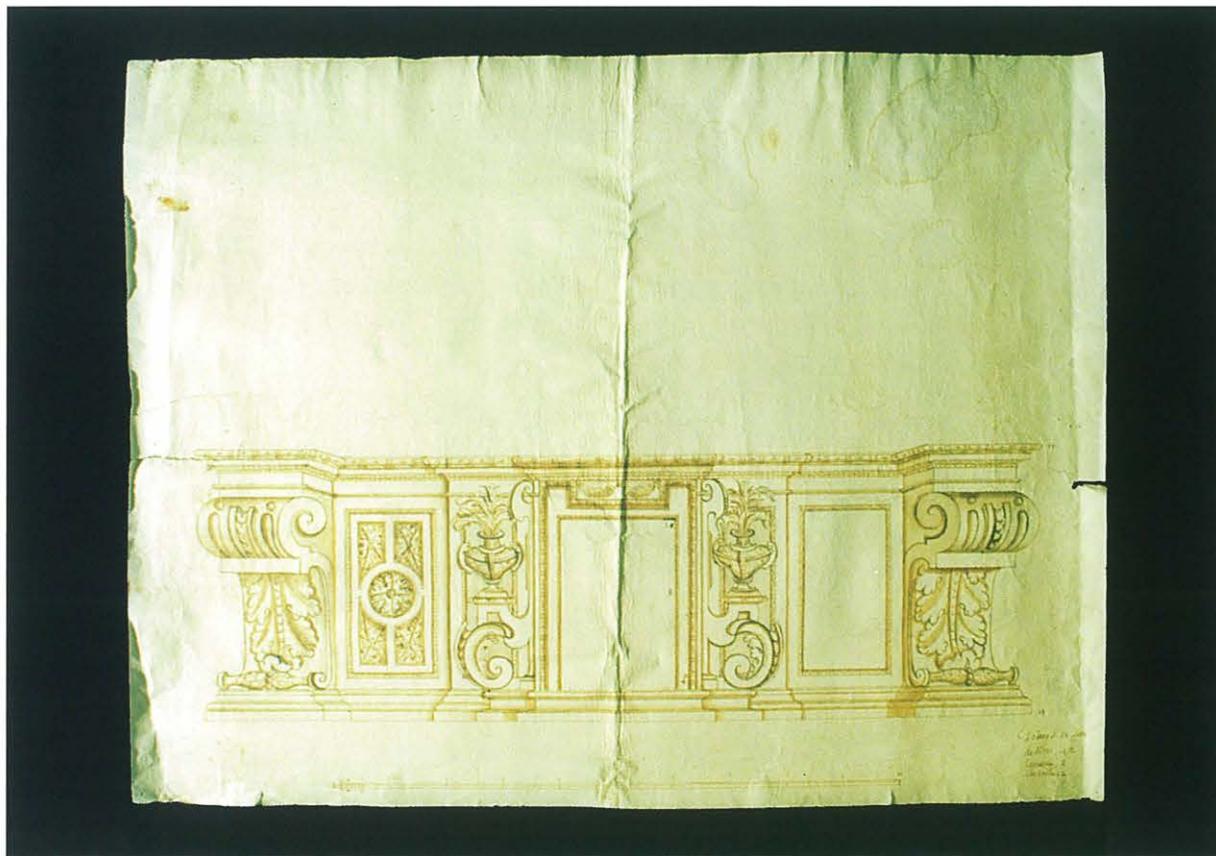
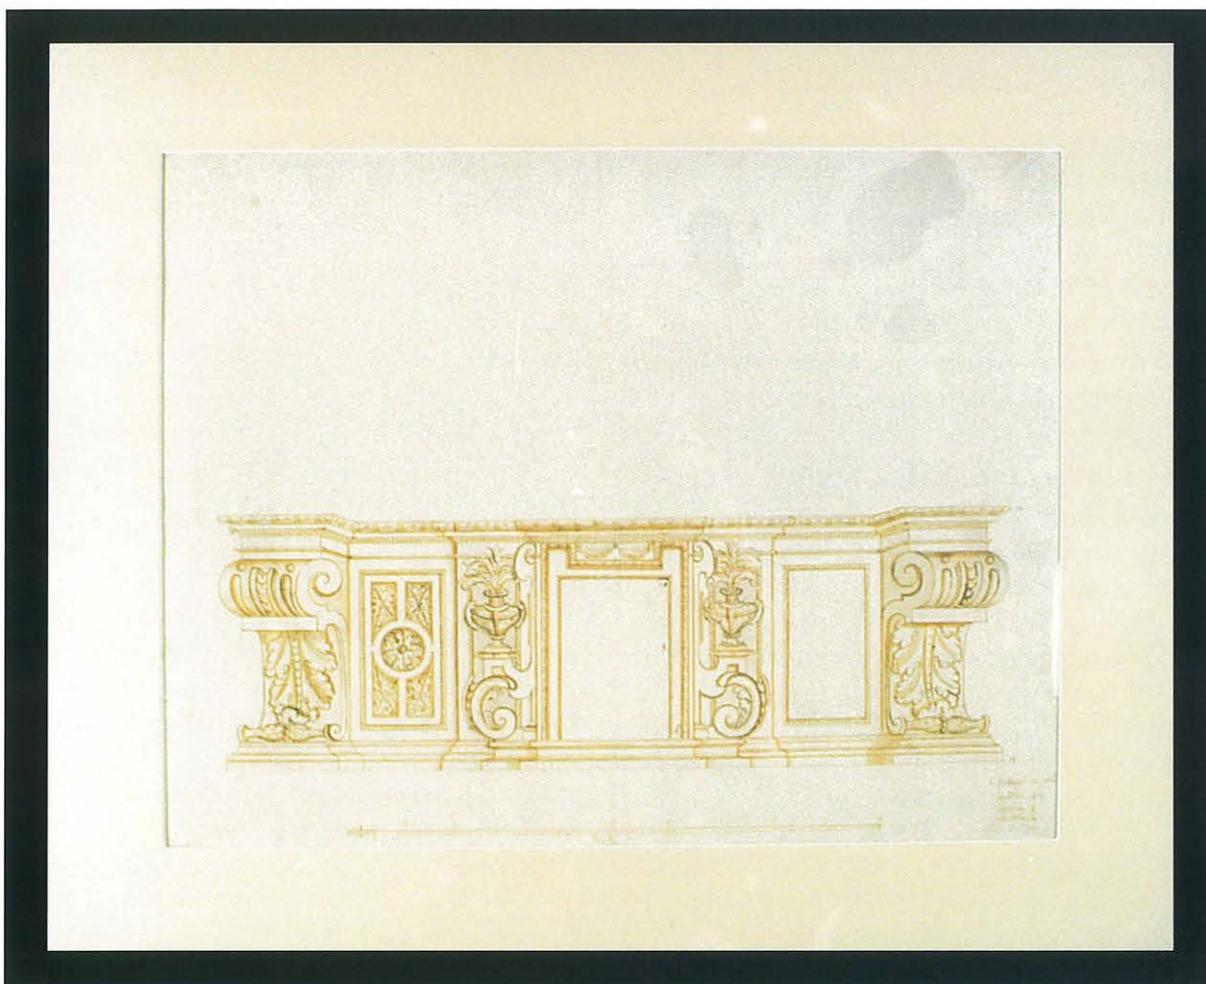
Estado inicial

Mancha accidental en zona lateral izquierda, identificada como cola proteica.

El soporte presenta un pH inicial de 6.38.

Unión de grietas y desgarros mediante mezcla de adhesivo y cola sintética lo que mejora sus características de adhesión.

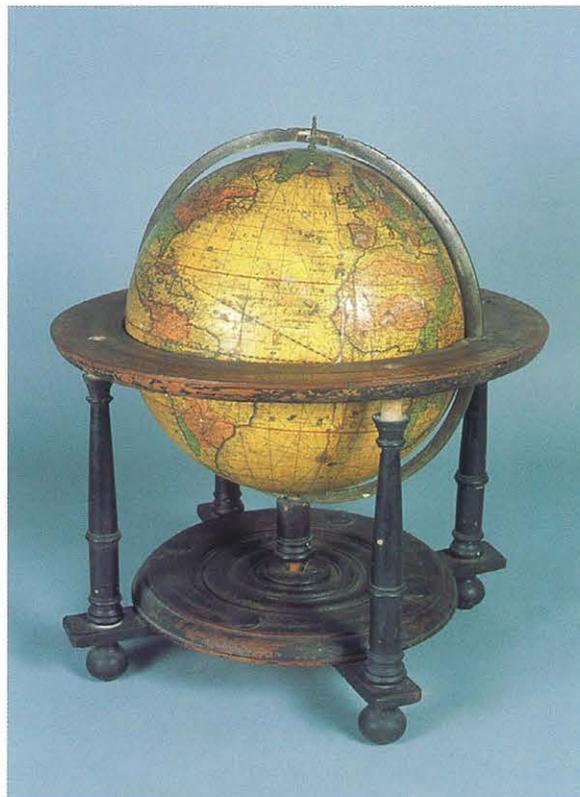
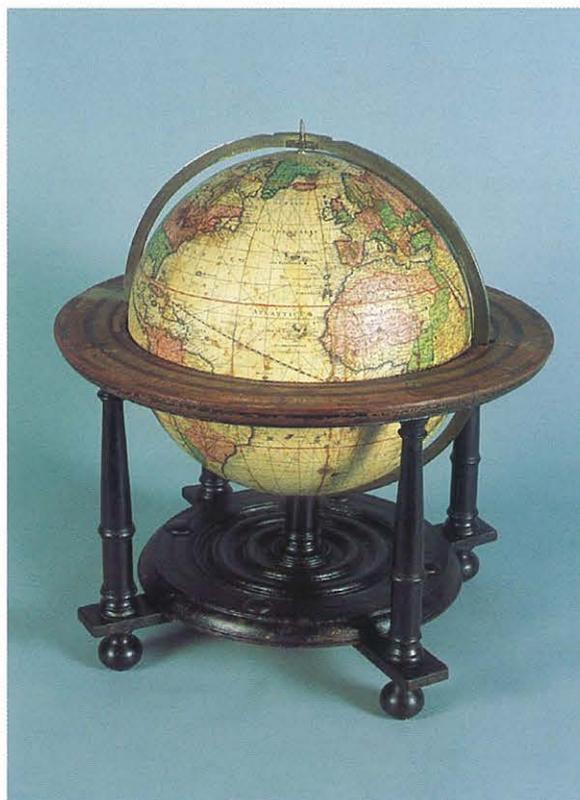
Estado inicial de la Esfera Terrestre

En primer lugar, nos encontramos con que los globos no se amoldan a sus peanas, en las que se aprecian una serie de intervenciones posteriores, para intentar adaptar las esferas. Por lo que llegamos a pensar que las peanas están intercambiadas con respecto a sus respectivas esferas. El globo celeste de dimensiones mayores que su compañero (10 mm. de diferencia), se encuentra encajado en la peana que lo mantiene, de tal manera que no gira libremente y está sometido a un constante roce con el círculo del

horizonte, el cual, además, presenta una considerable pérdida del soporte de madera y papel. La peana del globo terrestre, lleva en la guía meridiana unos clavos colocados con la intención de elevar esta pieza, que es donde apoya la esfera, de tal forma que levantando la esfera consigue hacer coincidir la línea del ecuador con el círculo del horizonte.

Toda la superficie de los globos, así como las peanas se encuentran barnizados con una gruesa capa de barniz aplicado como sistema de protección, formado por una resina natural de goma-laca, la cual se encuentra en un avanzado estado de degradación por oxidación que produce el oscurecimiento de la pieza en general. Aparecen craquelados del barniz. Aparecen abundantes marcas de haber recibido golpes, que en algunos casos han llegado a romper el papel y el yeso, con las consiguientes pérdidas, produciéndose además, abundantes grietas, algunas de ellas muy profundas, donde se acumula la suciedad. En algunas zonas donde hay pérdidas del yeso, el papel de alrededor presenta falta de adhesión con la superficie, formando pequeñas bolsas de aire.

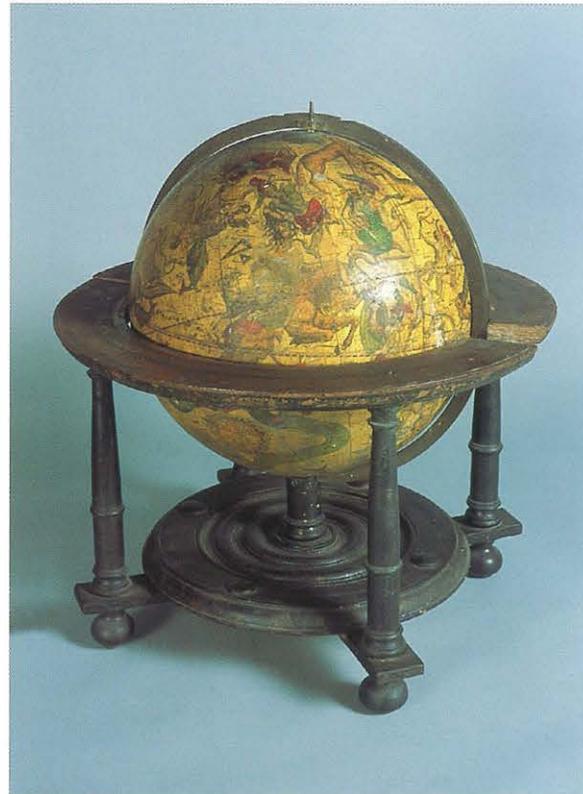
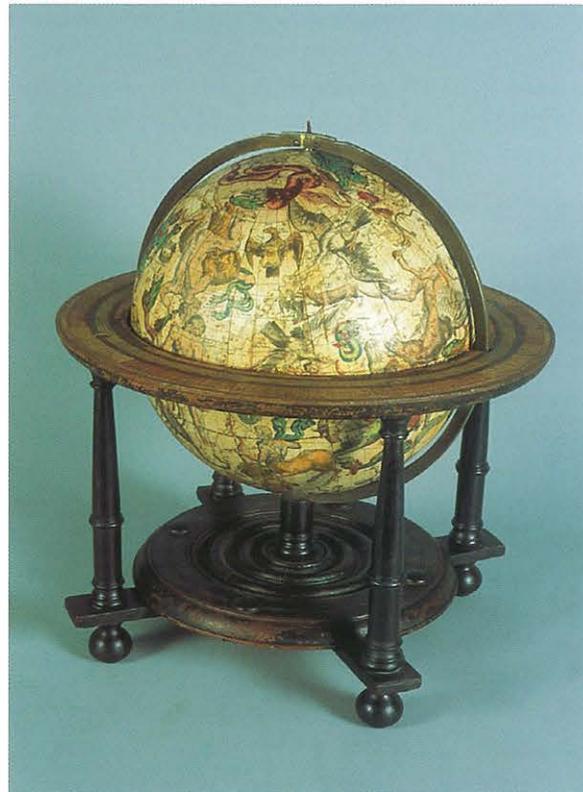
Estado inicial de la Esfera Celeste

En las peanas, el papel impreso que cubre el círculo del horizonte está muy deteriorado, con pérdida de adhesión formando cámaras de aire. Oscurecimiento por la oxidación del barniz, zonas de exfoliación y pérdidas del soporte.

La madera se encuentra con abundante suciedad general y zonas perdidas de la pintura negra que la cubre.

Las estructuras circulares de las peanas están muy inestables con alteraciones en las piezas para conseguir amoldar las esferas como ya se ha explicado anteriormente.

El tratamiento del soporte de papel del círculo del horizonte, se realiza del mismo modo ya que es de similares características y presenta el mismo deterioro que las esferas.

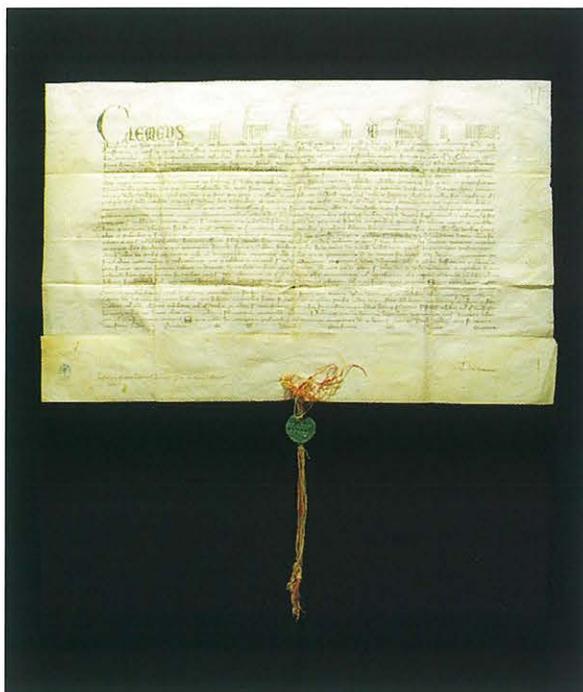
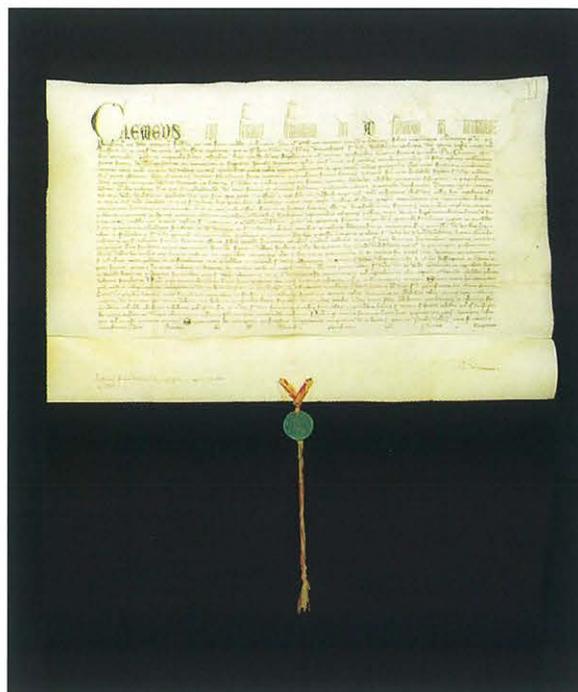
Bula del Papa Clemente VII. S.XIV. Estado inicial

Suciedad general en anverso y reverso Alteración físico-mecánica por uso, manipulación, deficiente

instalación, sistema de plegado, siendo visible la marca de dobleces sobre el pergamino.

La fragilidad de estos documentos favorecieron los riesgos de rotura con alteración del sello y el enlace, la incidencia de humedad-temperatura ha motivado deshidratación del material proteico, factor que ha determinado daños físicos causantes de: deformaciones, pliegues, arrugas, desgaste de la capa carnosa.

Degradación en zona coincidente en línea de dobleces, presentando trazos desvanecidos por roce y erosión entre superficies del pergamino.

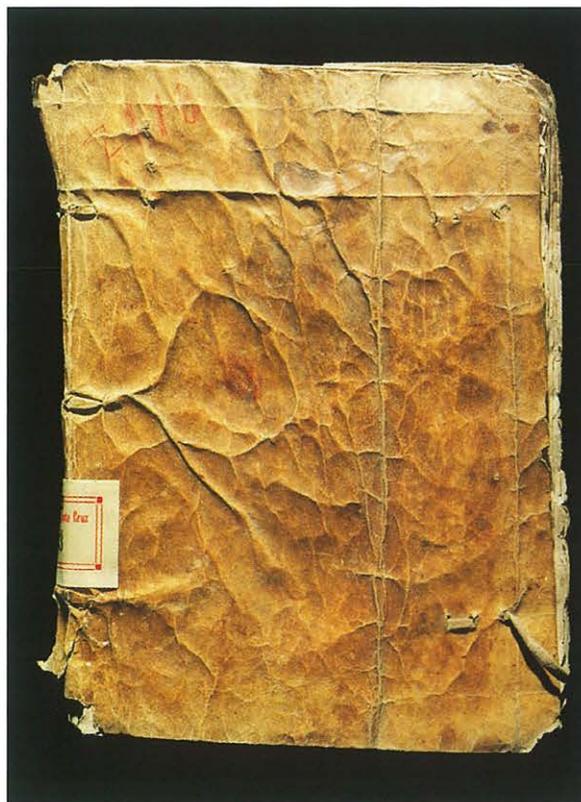
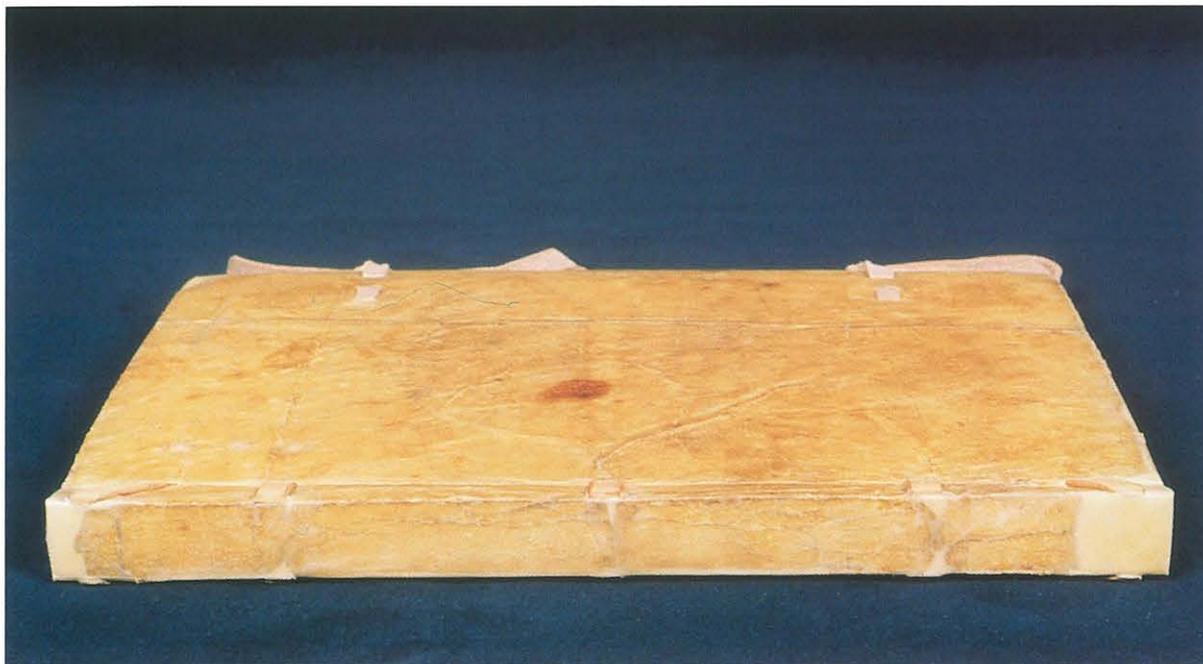
Estado inicial cubierta pergamino

La costura, inicialmente a la española, la han ido reforzando con diversos añadidos a “pasa toro”, a causa del deterioro. Tres nervios naturales de piel de zumaque perforan el lomo de la cubierta de pergamino. No conserva cabezadas.

La costura se encuentra en pésimo estado, el hilo está fracturado por diversos sitios y no mantiene la unión del cuerpo del libro encontrándonos con las hojas sueltas y descolocadas.

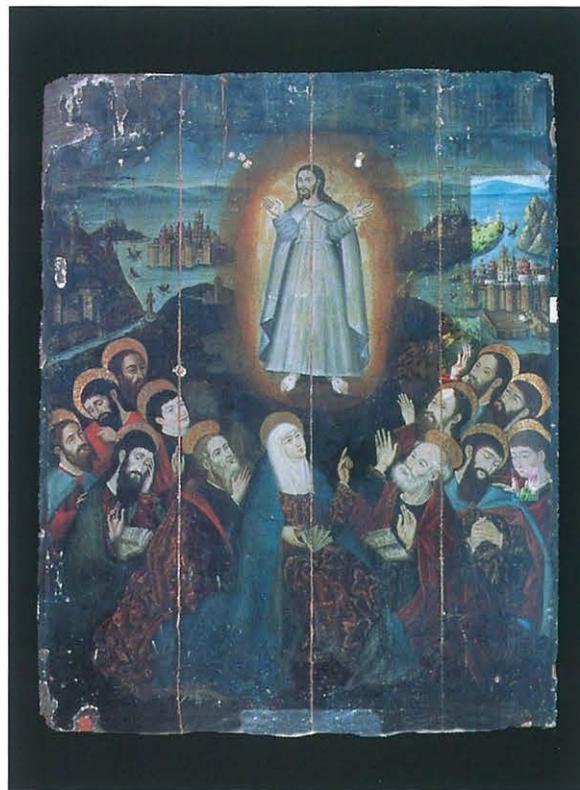
Estado inicial

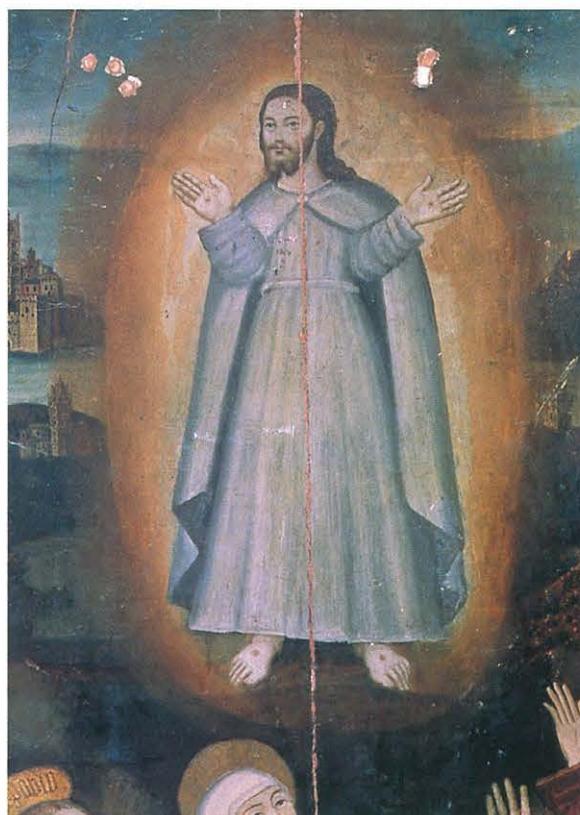
Detalle del repinte

Su estado de conservación es muy bueno exceptuando las lógicas pérdidas de soporte y preparación. Se aprecian dos intervenciones anteriores, una muy antigua, donde se rellenaron las grietas de unión con una resina natural y retoques al temple, con aplicación sucesiva de varias capas de barniz y la segunda intervención con un total cambio de la iconografía.

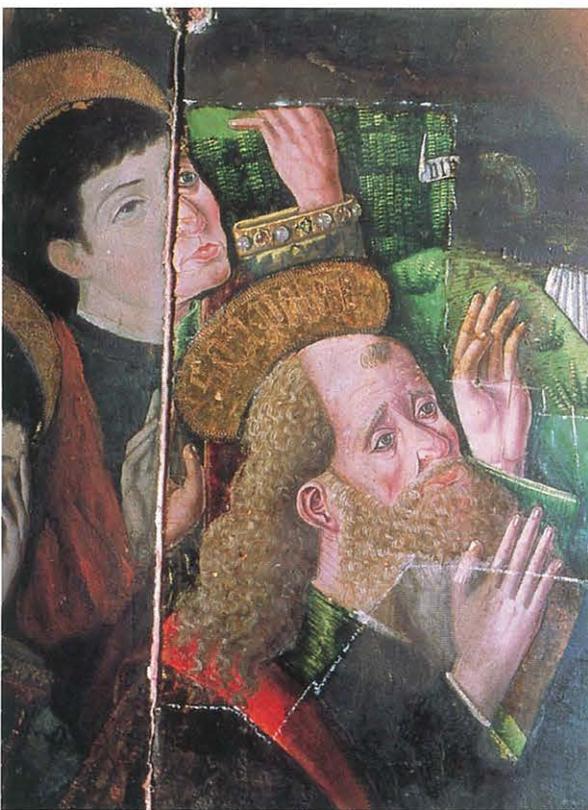
Limpieza de barnices y repinte

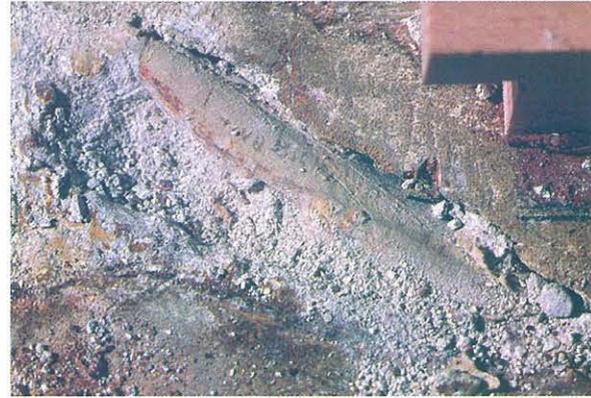
Papel embutido en el soporte

alguna, colocación en su lugar de tres travesaños de aluminio de tipo corredera con llaves de fresno con el objeto de reforzar los travesaños originales muy debilitados por ataque xilofágos. Consolidación del soporte con resina acrílica diluida en alcohol etílico. El hueco dejado por el fragmento de yeso envuelto en papel escrito, se rellena con resina epoxi y trozos de madera de fresno. De igual modo se rellenaron los orificios de clavos y se repusieron las pérdidas de volumen de la esquina de la tabla.

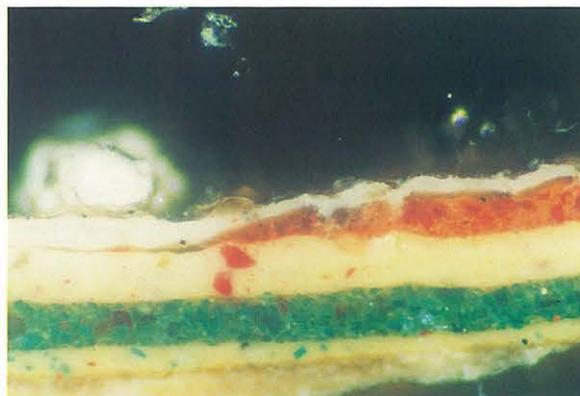
Perfil estratigráfico de la frente del Cristo. Polícromía original sobre el fondo azul del cielo y el repinte externo

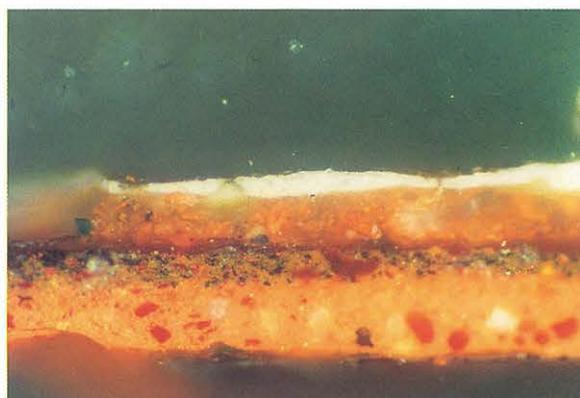
Estratigrafía de la túnica del Cristo. Repinte de blanco de plomo sobre rojo orgánico original aplicado en varias capas

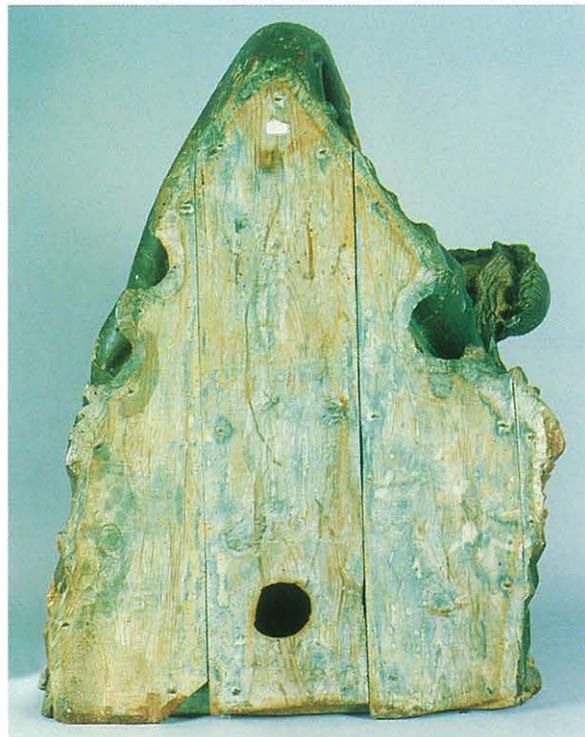
Vista del dorso, adaptado para procesionar

A la pieza, realizada para estar colocada en la hornacina central de un retablo, se la ha adaptado la zona posterior para poder ser procesionada. Este acto de salir en procesión, ha sido motivo de algunos de los deterioros que muestra la pieza, en especial los debidos a deficientes manipulaciones (golpes, rasguños, pérdidas de soporte y/o policromía, roturas, etc.) y a la inserción o colocación de elementos añadidos (corona y manto, principalmente).

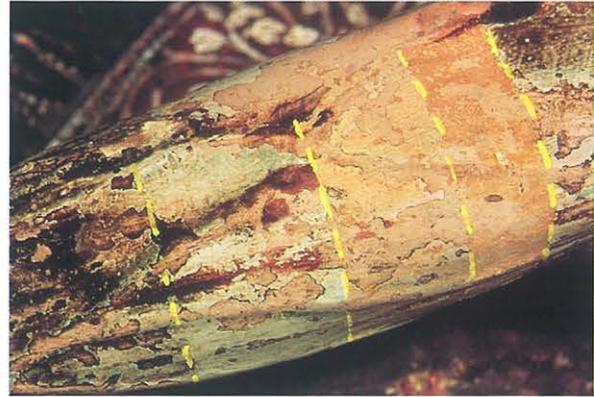
Proceso de levantamiento de capas (de abajo a arriba): 1. Cata de limpieza, 2. Eliminación segundo repinte, 3. Eliminación primer repinte (se observa la policromía original con restos de goma laca)

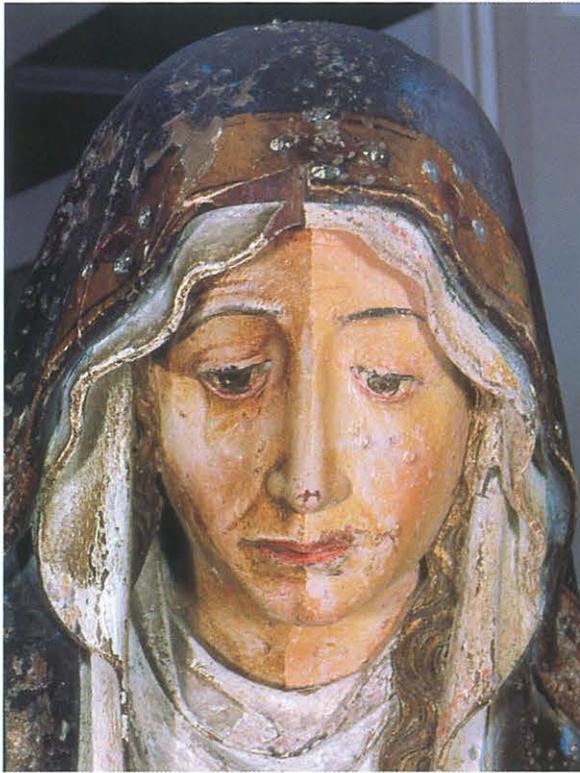
Eliminación de los repintes en la mitad de la cara de la Virgen

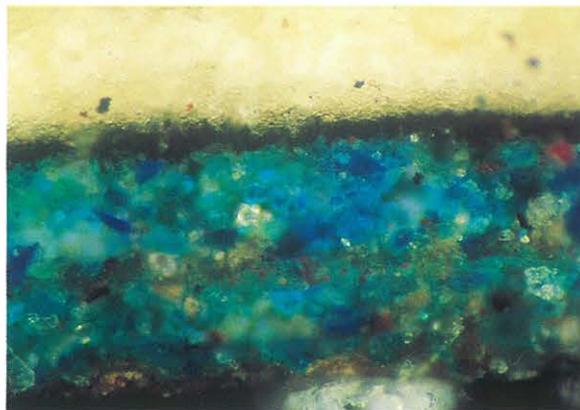
Policromía azul del manto de la Virgen. Va aplicada en dos capas. No existe repolicromado

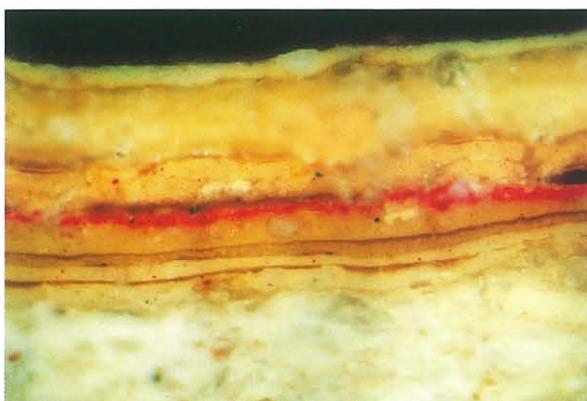
Policromía pie derecho. La policromía original va seguida de un primer repolicromado. El 2º repolicromado va oculto por una capa de tela, yeso y cola, sobre la que existe la policromía externa

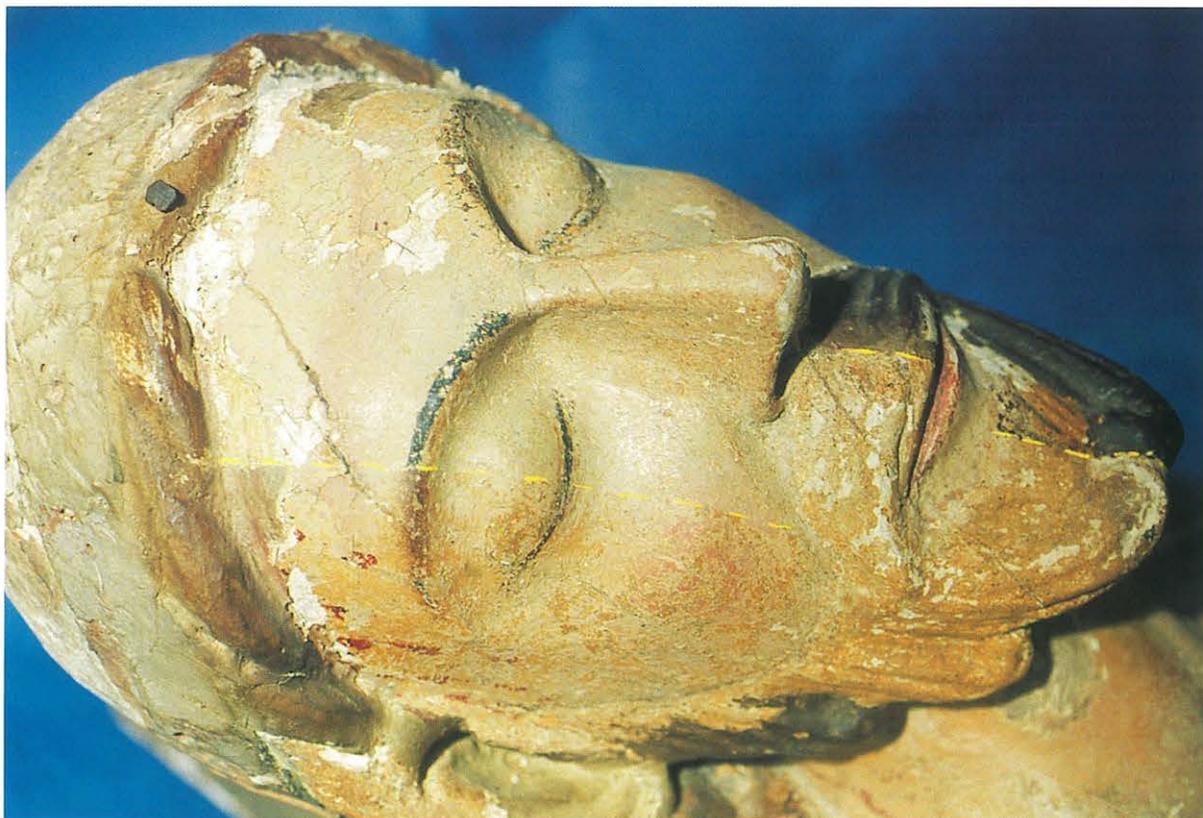
Detalle cara durante el proceso de eliminación de policromías

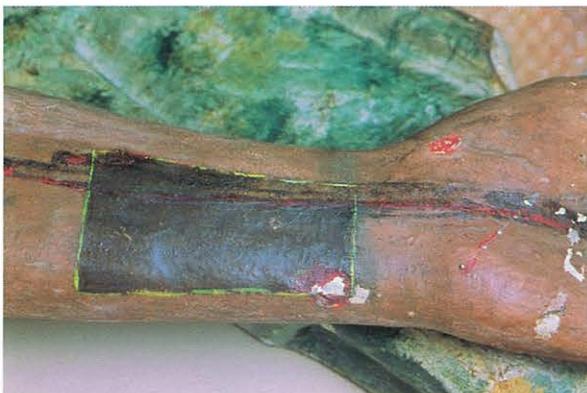
Testigo estrato superficial alterado en el brazo derecho

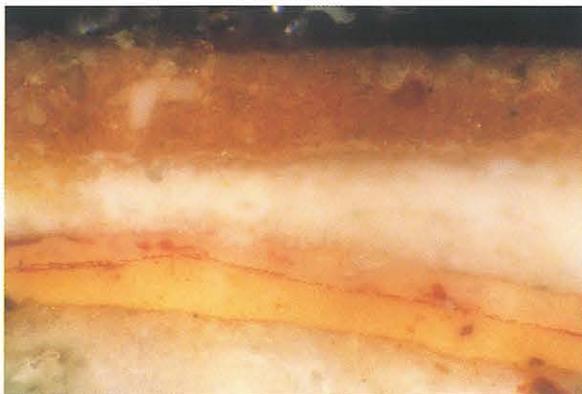
Carnación pie. Falta la policromía original. Entre el 2º y 3º repolicromado hay un estuco de yeso

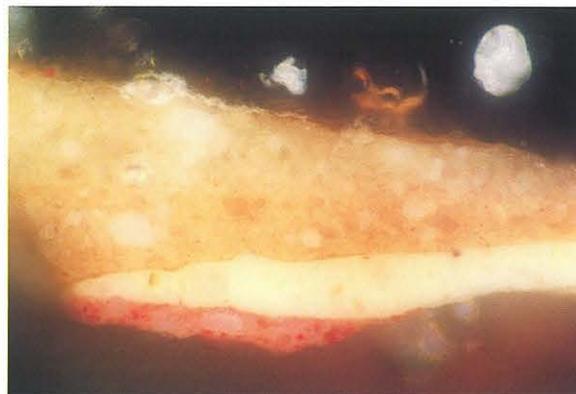
Policromía boca. Muestra cuatro capas diferentes

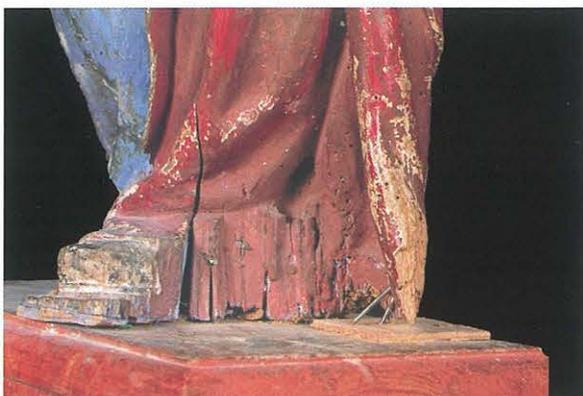
Pérdidas de volumen en la base

Presenta un severo ataque de insectos xilófagos, con la pérdida de prácticamente toda la parte inferior de la escultura, se aprecian orificios de salida por toda la superficie de la talla y tiene zonas con una consistencia esponjosa y pulverulenta. Grietas o fendas en la parte frontal y agujeros correspondientes a nudos de la madera.

Tanto esta operación como el enchuleado de grietas se realizó con espigas de madera y resina époxi Araldit SV427.

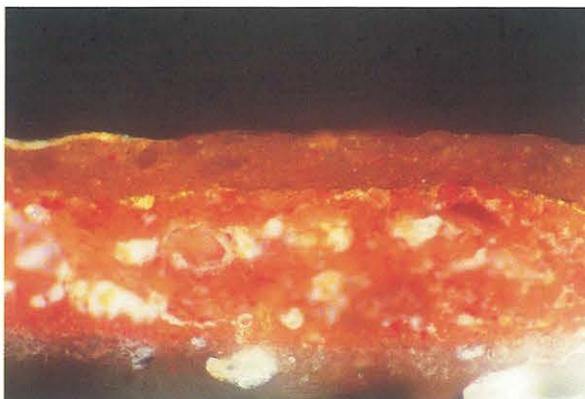
Cabello de la Virgen, en la que se aprecia una capa de oro cubierta de otra de color marrón

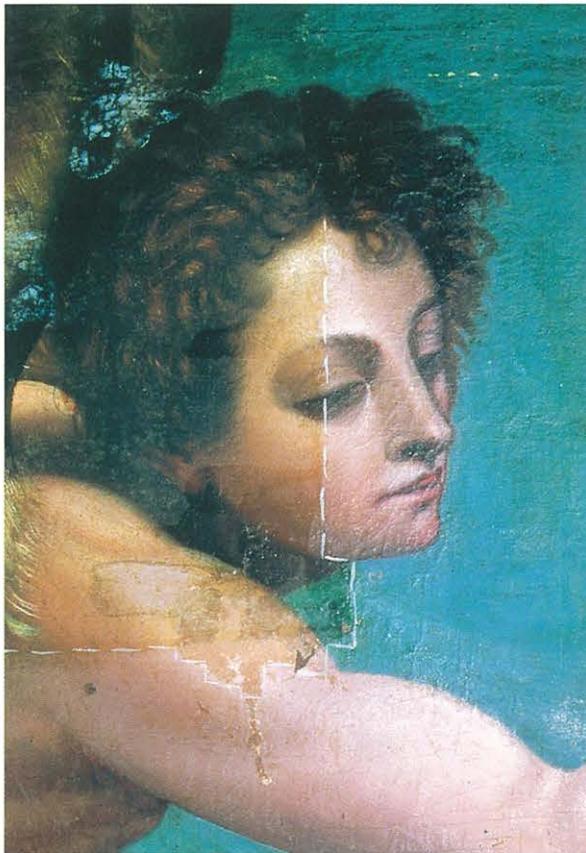
Detalle testigo superficial alterado

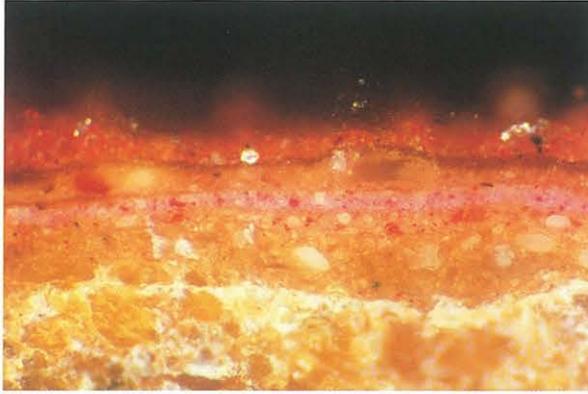
Repinte rojo sobre pintura rosa original de la falda de la túnica

repintes se eliminaron con la misma mezcla, ayudándonos con el bisturí. En la zona del pie, que se encontraba cubierto con dos repintes, al ser mucho más duros que el resto, hubo que utilizar otros disolventes: Etanol (80) + Dimetilformamida (20). Se eliminaron también los estucos alterados que no eran originales.

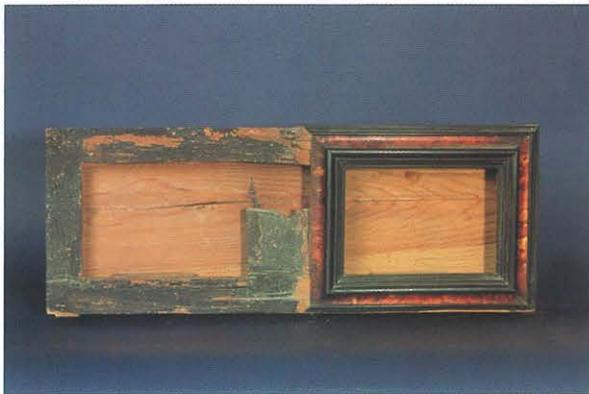
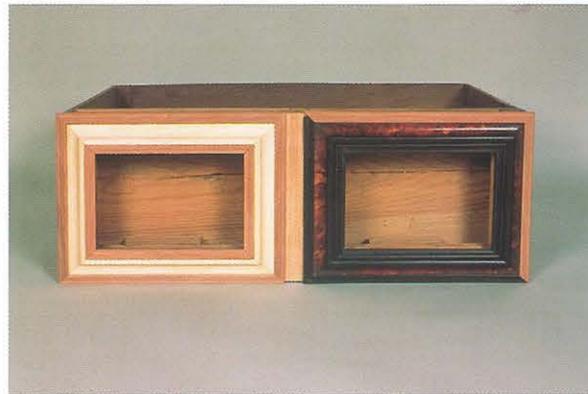
Restauración de una gaveta

Detalle de la gaveta

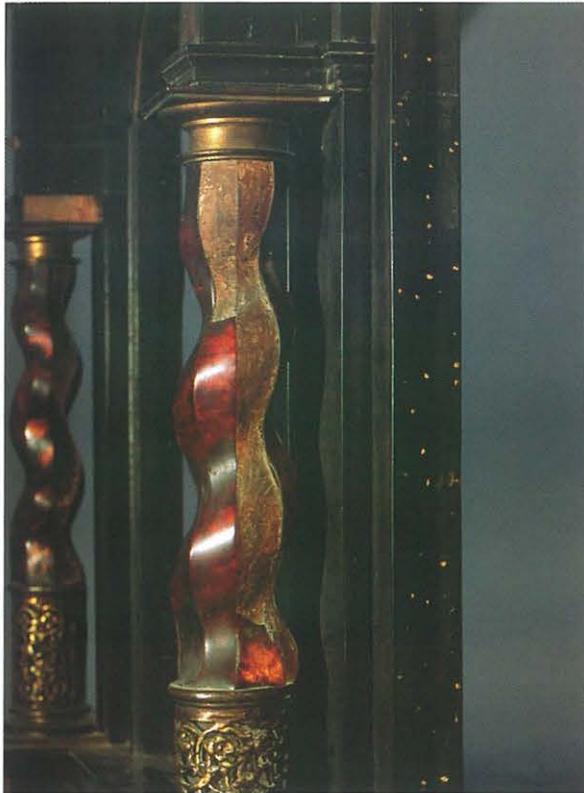
Restauración de una columna
