Catálogo de obras restauradas

*Centro de Conservación y Restauración de
Bienes Culturales de Castilla y León*

Consejería de Cultura y Turismo

2004

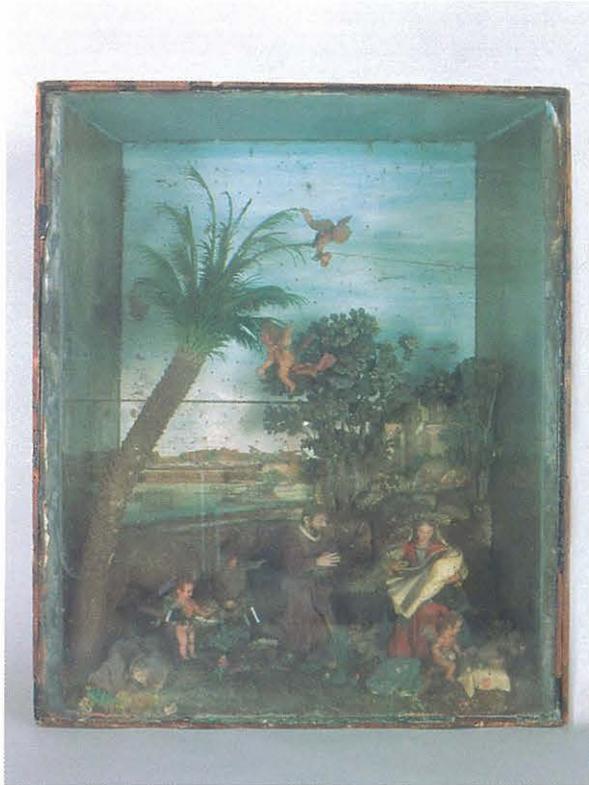
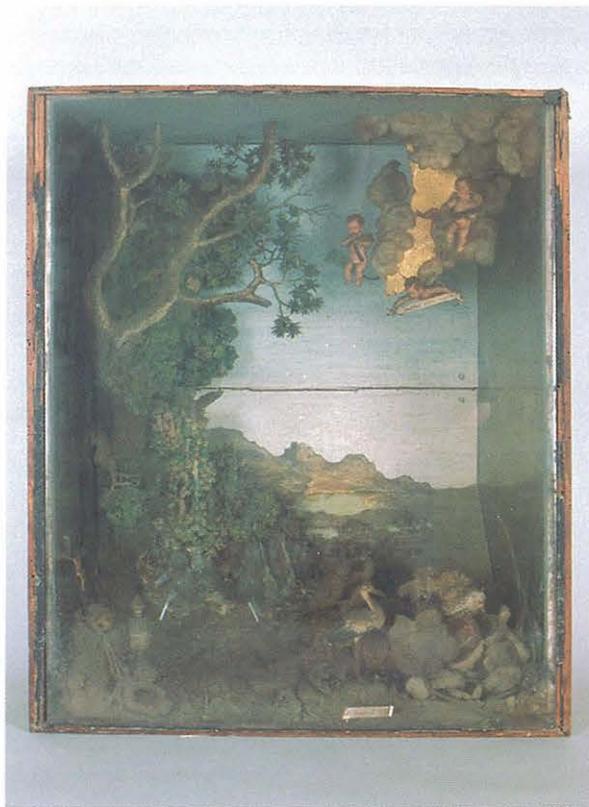
El estado de conservación de las cajas que contienen las escenas de cera es parecido en todas ellas: ataque generalizado de *Anobium punctatum*, con serrín dentro de las cajas, acumulaciones de suciedad, especialmente en aquellas cajas que habían sido abiertas, no la mayoría que se encontraban con el lacre original, roturas por degradación de la cera-resina, convertida en un material muy frágil, especialmente los verdes. En todas las cajitas, desprendimientos de elementos por pérdida de adherencia de la cola y por la incompatibilidad de los distintos materiales pegados, corcho y cristal, cera y alambre. etc.

Estado inicial "Descanso en la Huida a Egipto"

Estado inicial "La Magdalena penitente"

Se abrieron las cajas para recuperar los fragmentos desprendidos o rotos se clasificaron una vez limpio el conjunto se repusieron en su lugar, para la unión de piezas rotas se utilizó como adhesivo acetato de polivinilo, el cual una vez seco creaba una unión elástica y transparente. La limpieza se reali-

zo mediante la proyección de aire a presión y micro aspiración controlada. Para limpiar la suciedad adherida se utilizó agua micronizada por ultrasonidos, dada la imposibilidad material de tocar las figuras, en las zonas donde se observaba una mayor consistencia se reforzaba la limpieza con un pincel de pelo de marta mojado en agua desmineralizada. Se descartó la utilización de ningún tipo de disolvente para no degradar más la cera resina.

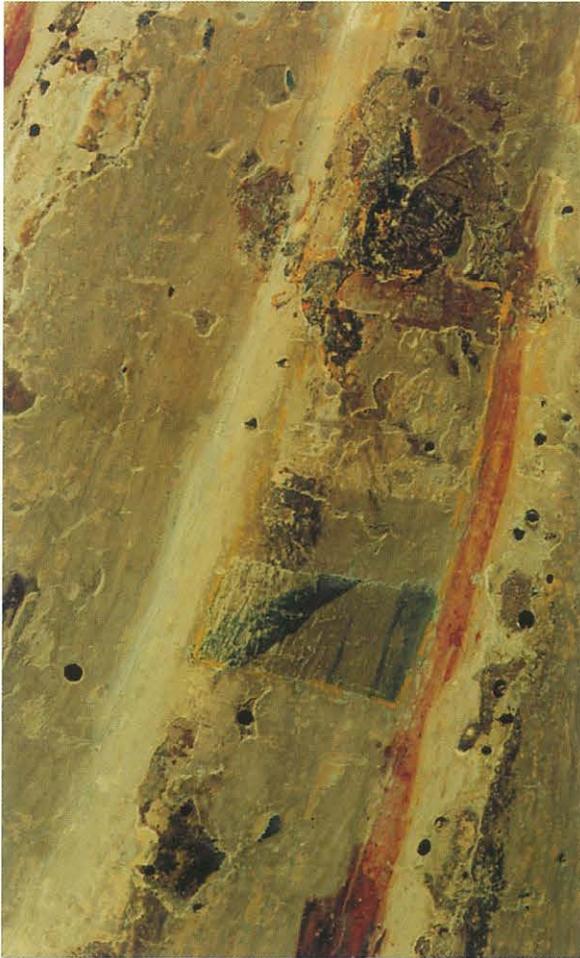
Superposición de policromías

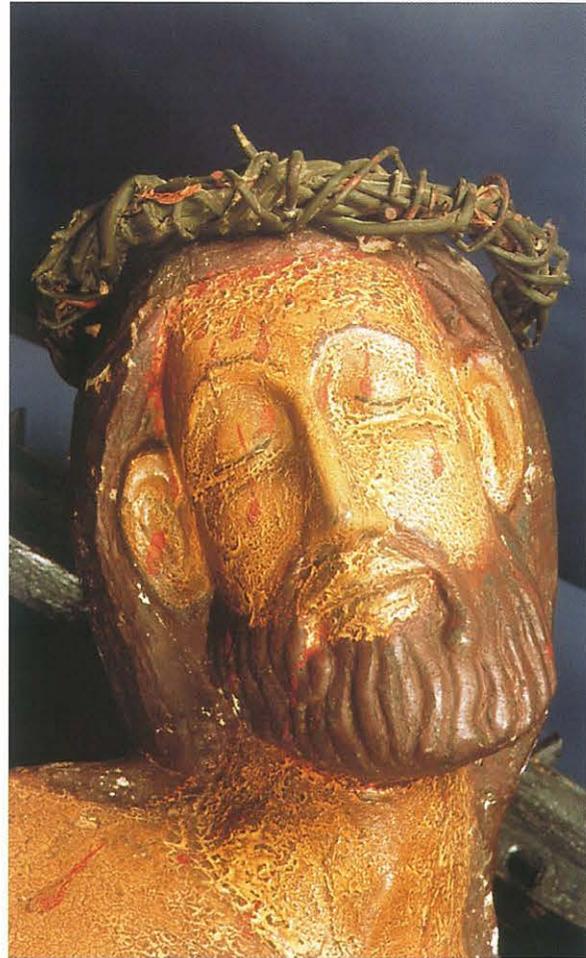
Detalle del rostro antes de la intervención

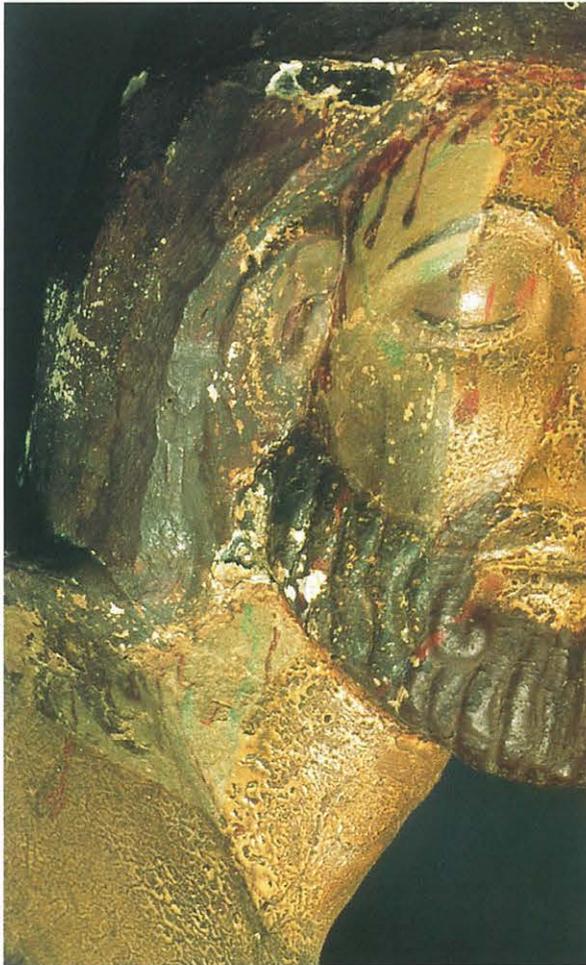
Cata de limpieza en el rostro

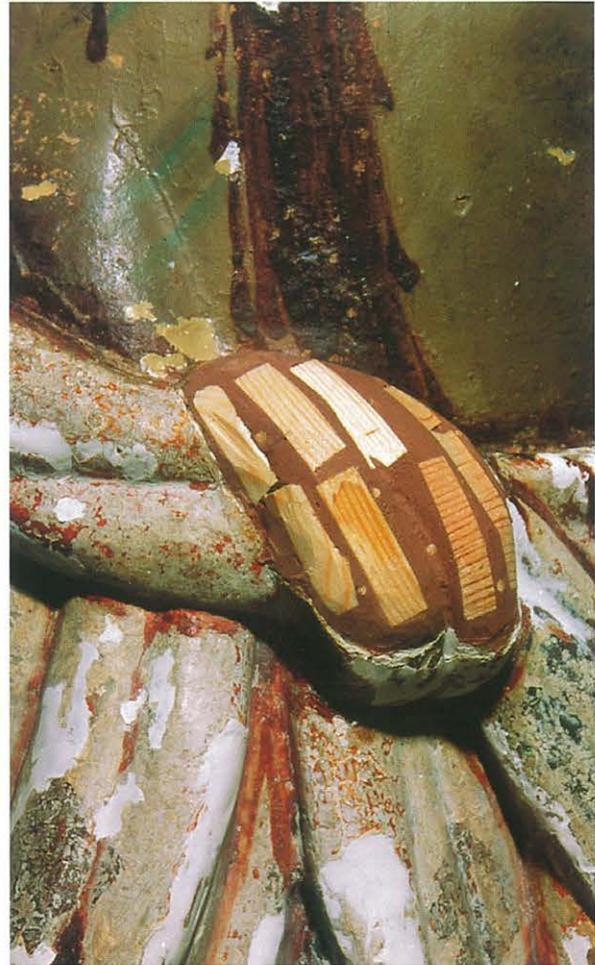
Tratamiento de carpintería en la falta del nudo del paño

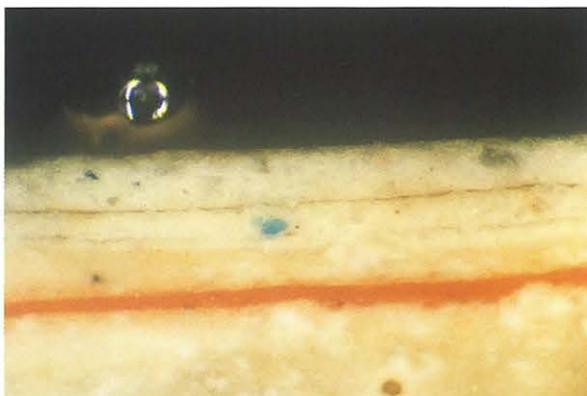
Policromía original y tres repolicromados en el paño de pureza

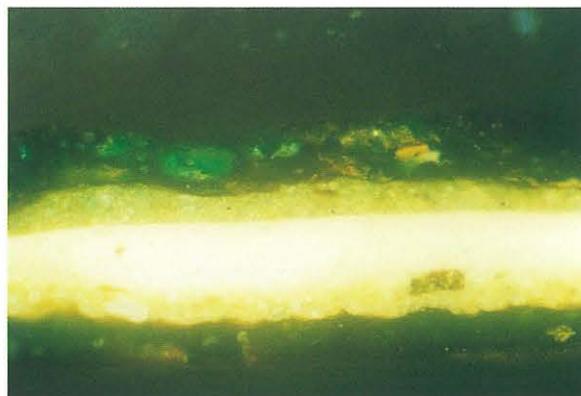
Policromía original y tres repolicromados del brazo

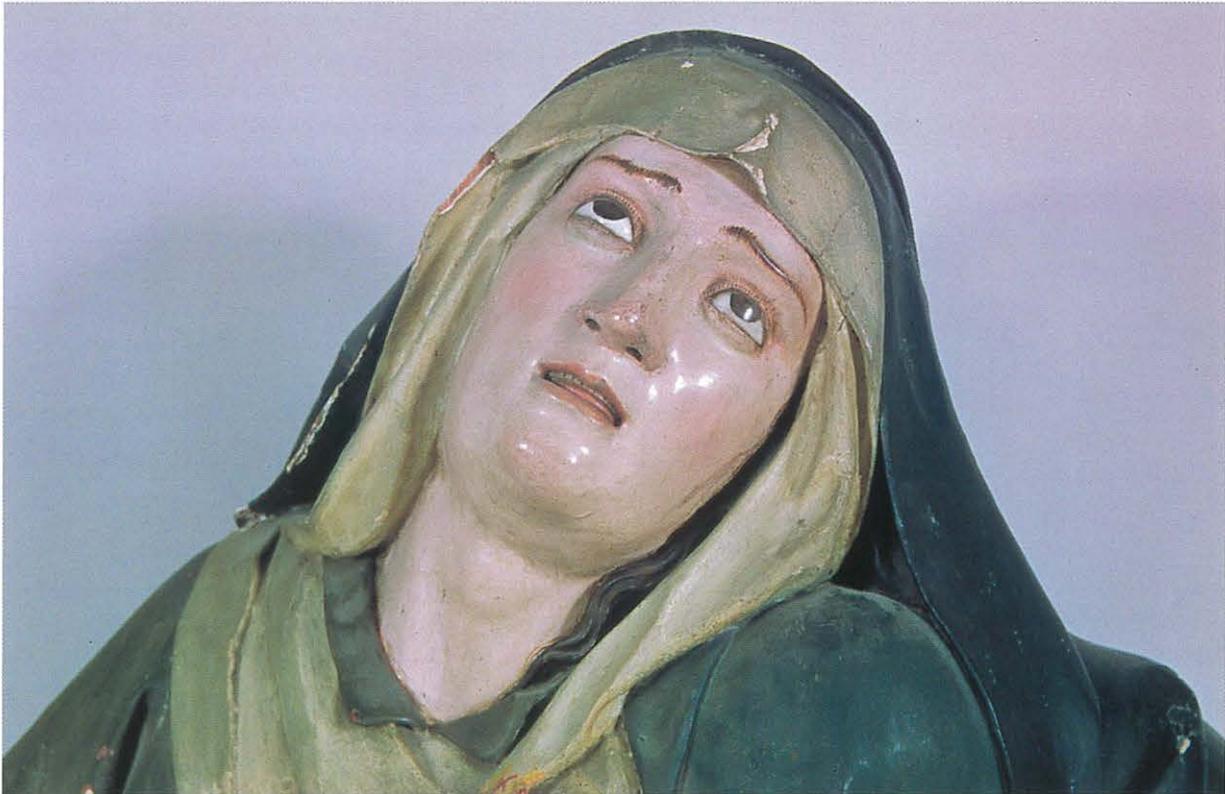
Detalle cara antes de la intervención

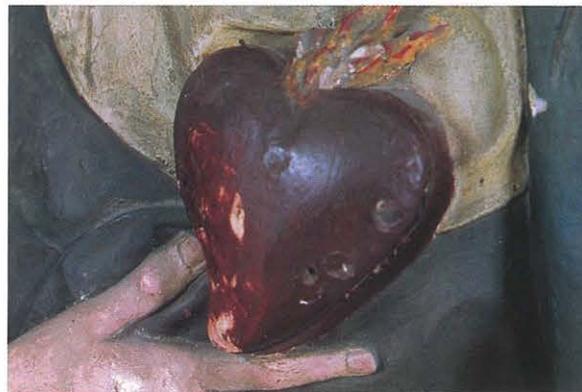
Detalle corazón antes de la intervención

Después de valorar la correspondencia iconográfica, el valor artístico, técnico, extensión y estado de conservación de las distintas policromías se decidió eliminar aquellas superpuestas al original. Esto incluía la eliminación del corazón que se restauró y se entregó para la colocación de la carroza procesional junto con las espadas, lo que también favorecía la conservación de la imagen.

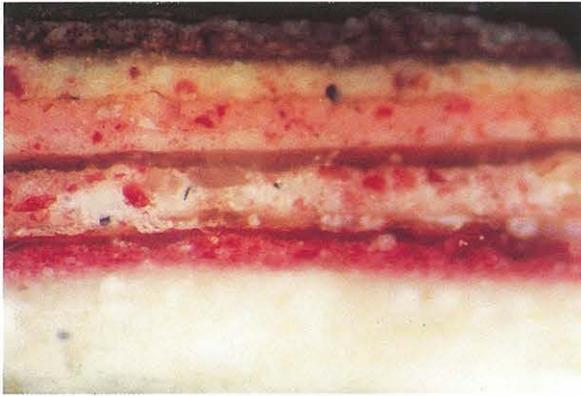
Secuencia de policromías en la sobre túnica. Policromía original rosa con veladura seguida de cuatro repolicromados

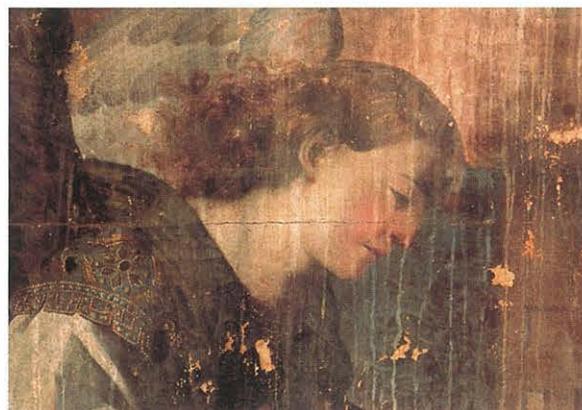
Detalle estado de la pintura

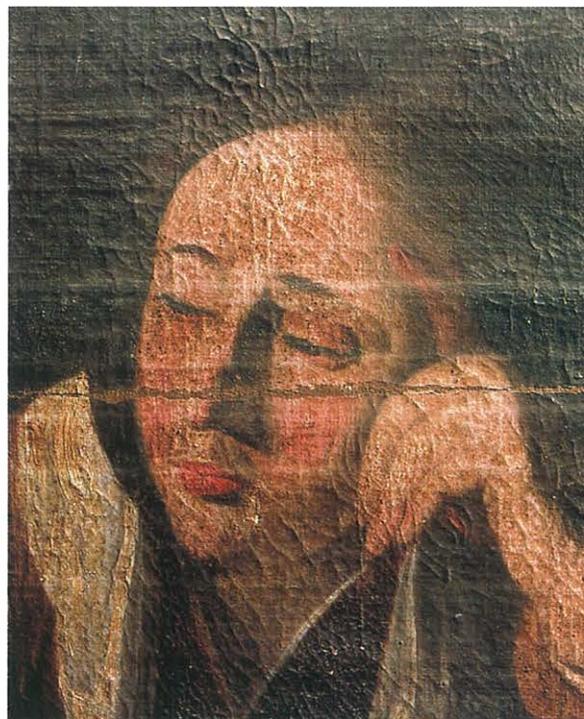
Detalle del estado de conservación

mientos en la zona superior de la costura. El estrés del tejido ha originado desalojamientos, pequeñas roturas, en el borde inferior se ha acumulado gran cantidad de suciedad y excrementos, tierra. En el reverso de la tela original se encuentra una inscripción de la que solo es legible una Z, resultando más visible con luz ultravioleta.

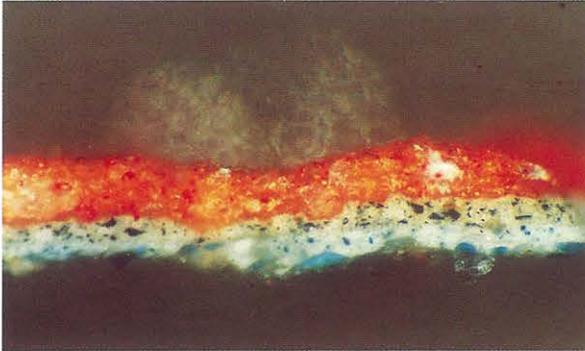
Azul coraza del ángel. Falta la 1ª capa de preparación. Bajo el azul aparece una impregnación grisácea

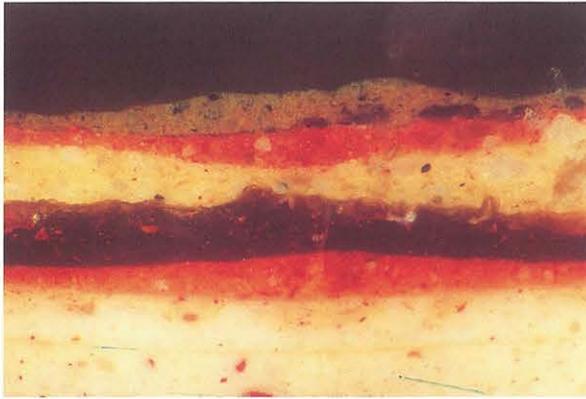
Policromía sien derecha. Las cuatro primeras capas son originales, la 5ª y la 6ª corresponden al primer repolicromado y la 7ª al segundo

Eliminación del repinte más reciente, tanto de las carnaciones como del paño de pureza. Para la eliminación del repinte se ha recurrido a varios métodos: gran parte del repinte se eliminó mecánicamente a punta de bisturí, con útiles de hueso, o con espátula de ultrasonidos. También se han utilizado mezclas de disolventes consistente en: ácido fórmico (1 cc.), Formiato etílico (25 cc.), Tetrahidrofurano (25 cc.), en las carnaciones; y cloruro de Metileno + Metanol (1:1) en el blanco del paño. Conforme se iba avanzando en esta fase de trabajo nos encontramos con la aparición de entelados correspondientes a la realización del repinte que se estaba eliminando. Debido a la gran diferencia de calidades ópticas del repinte, con respecto a la policromía subyacente se opta por la eliminación de los mencionados entelados. Bajo gran parte de los entelados no aparece estrato pictórico subyacente alguno. Al terminar esta fase de trabajo, nos encontramos con cinco grandes lagunas de policromía localizadas en la pierna derecha, en la pierna izquierda, en el abdomen y dos en los hombros de la imagen. La policromía sacada a la luz, es de mayor calidad que la eliminada. Tiene una gran graduación tonal, y buen estado de conservación. En la cara del Cristo se ponen de manifiesto detalles de la policromía, tales como: las pupilas de color azul; líneas que remarcan los párpados; sombras que ayudan a modelar más el volumen de las cuencas oculares y nariz; pelos de cejas, pestañas y bigote; arrugas de la frente; así como la aparición de nuevas gotas de sangre en la frente.

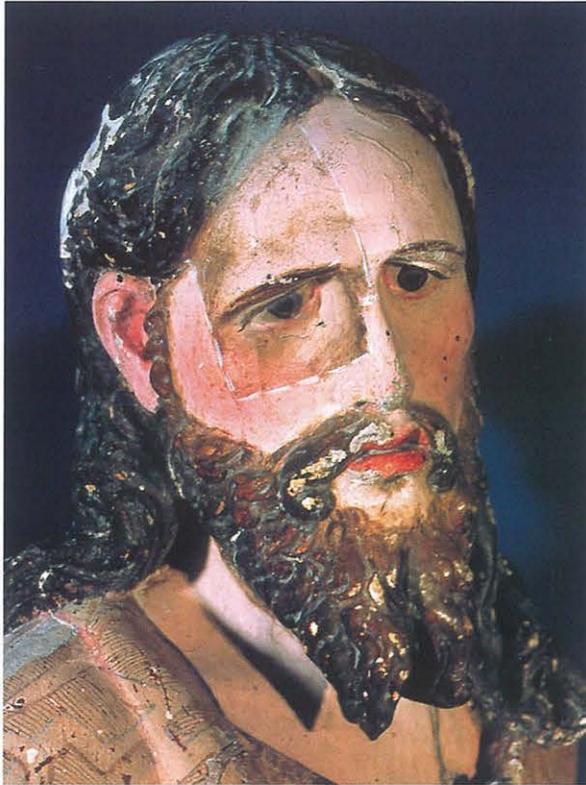
Testigo de suciedad en el rostro

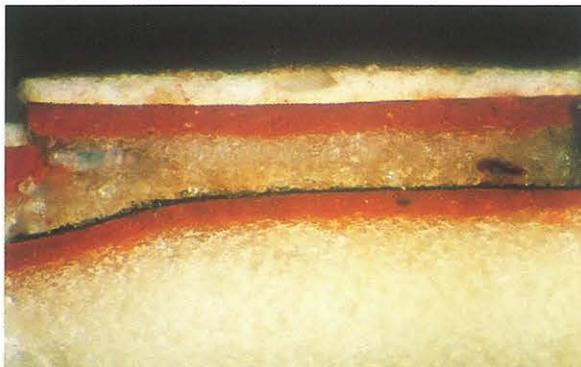
Repolicromado del manto. El estofado sobre el oro oculta la decoración original de la plata

Tras proteger los oros con Paraloid B-72 en alcohol al 10%, se ha fijado la policromía con gelatinas animales (cola de conejo) por medio de calor/presión (espátula térmica).

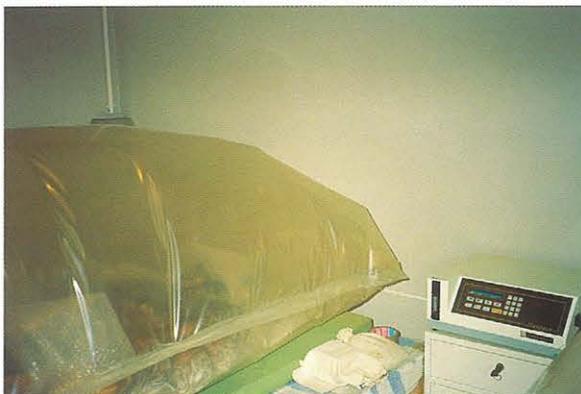
Tratamiento por anoxia

Tratamiento antixilófagos basado en la anoxia. Para ello se ha expuesto la pieza a una atmósfera con concentraciones de oxígeno prácticamente inexistentes (siempre por debajo de 0,050 %), durante veintidós días a una temperatura superior a 25 °C y una HR aproximada del 50%. El tratamiento antixilófagos se ha complementado con otro consistente en la impregnación e inyección de un producto curativo-preventivo.

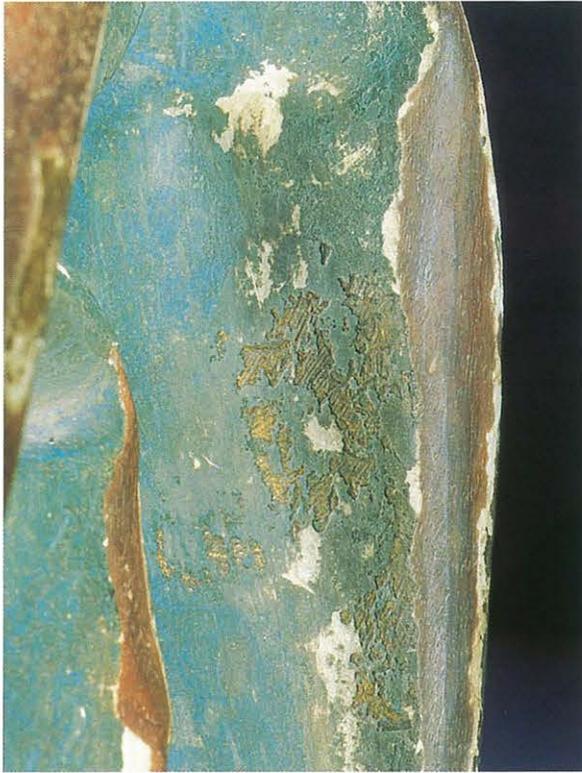
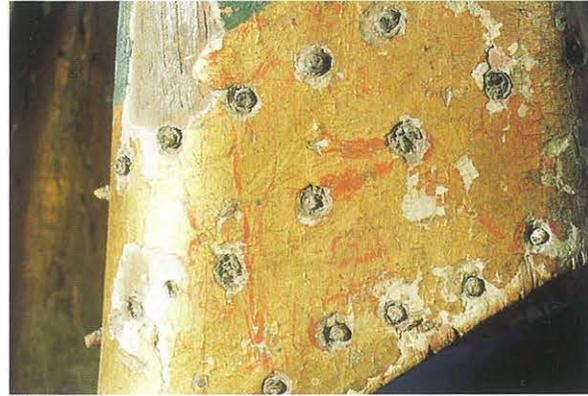
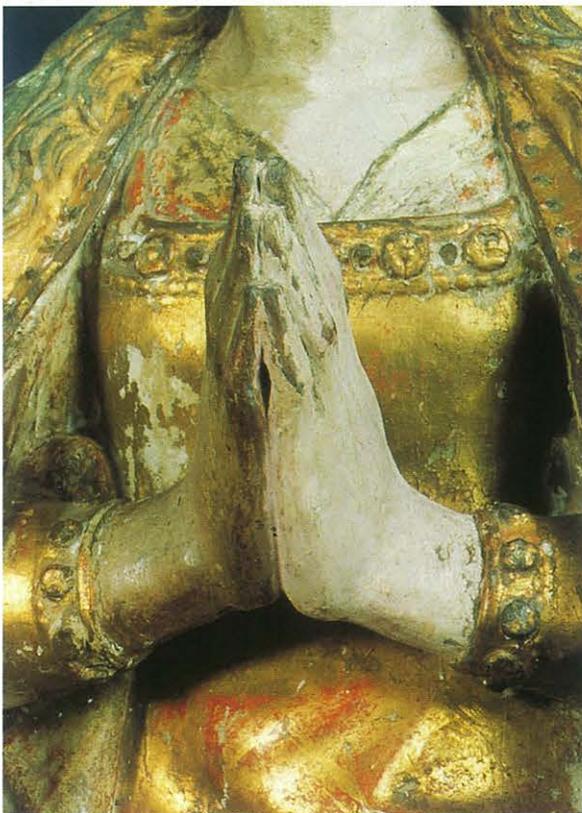
Detalle del estado de conservación

Presenta numerosas e importantes lagunas en el manto azul y en la túnica dorada. Las carnaciones sólo presentan pequeñas lagunas. Las zonas corladas en plata están totalmente ennegrecidas presentando pequeñas pérdidas en los bordes, y las corlas de plata con lacas rojas del interior del manto están totalmente degradadas y perdidas. De los brocados aplicados del manto azul quedan pequeños restos, habiendo perdido la escultura la mayor parte de su riqueza decorativa de una manera irreversible.

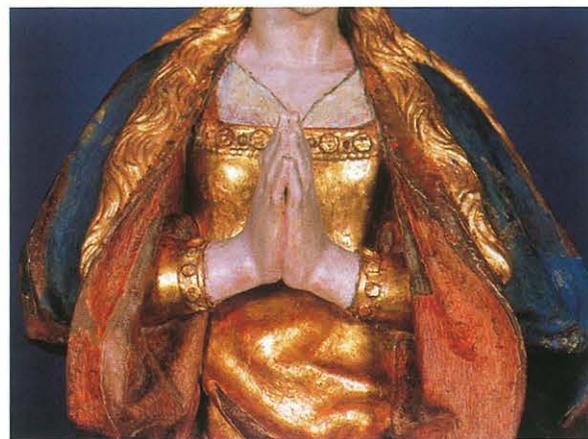
Detalle del estado de conservación

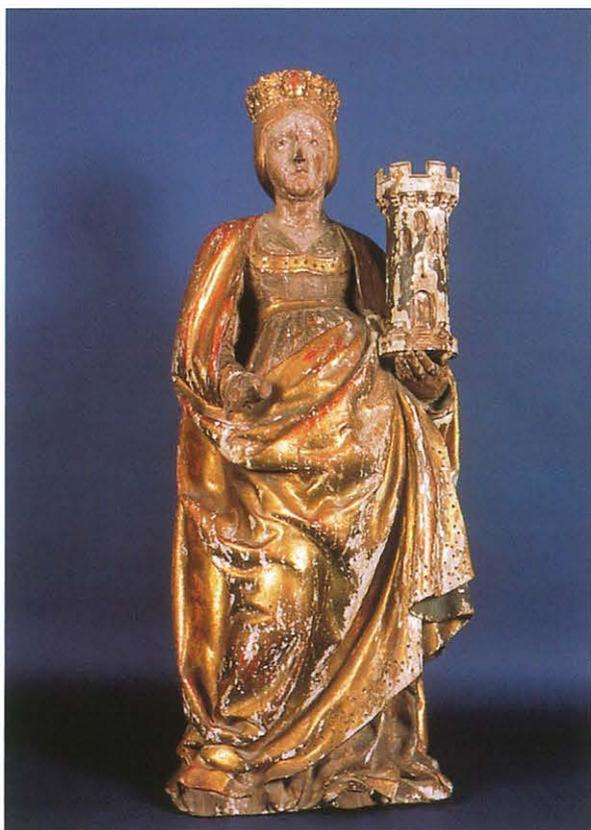
Estado inicial

La madera de nogal del soporte no muestra signos de ataque de insectos xilófagos, los daños se limitan a unas pequeñas pérdidas debidas a golpes, en partes sobresalientes tales como los dedos de la mano derecha donde debía de portar la espada, pequeñas pérdidas de volumen en los bordes inferiores del manto y las puntas de los pies.

En la trasera de la talla se inician unas fendas o grietas de contracción la madera debido al desecamiento de la madera apreciándose una fractura longitudinal provocada quizás por un nudo de la propia madera.

El estrato superficial presenta una gruesa capa de polvo con acumulaciones del mismo en los pliegues y una tenaz capa de suciedad adherida a toda la superficie de la imagen.

Se procedió a la limpieza por aspiración del polvo y la suciedad superficial. La limpieza de los azules y de los dorados se realizó con láser, antes del asentado de la policromía.

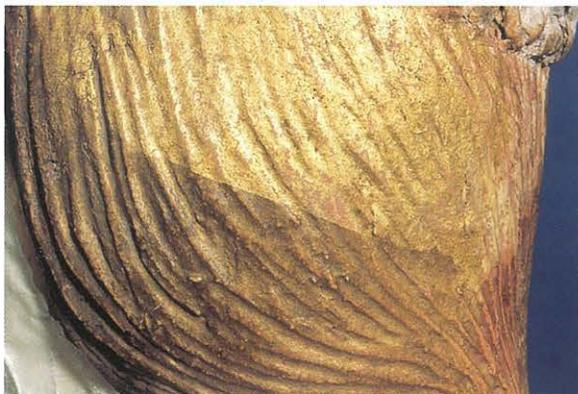
Detalle de la limpieza con láser

Las intensidades empleadas dependían tanto del tipo de depósito a eliminar como de la naturaleza del pigmento en el que actuar, de esta manera se emplearon intensidades entre 20/30% para los azules, entre 10/12% para los dorados, 20% para las

maderas y 15° para las zonas de brocados, trabajando siempre en haz colimado y comprobando continuamente los resultados con pruebas de laboratorio.

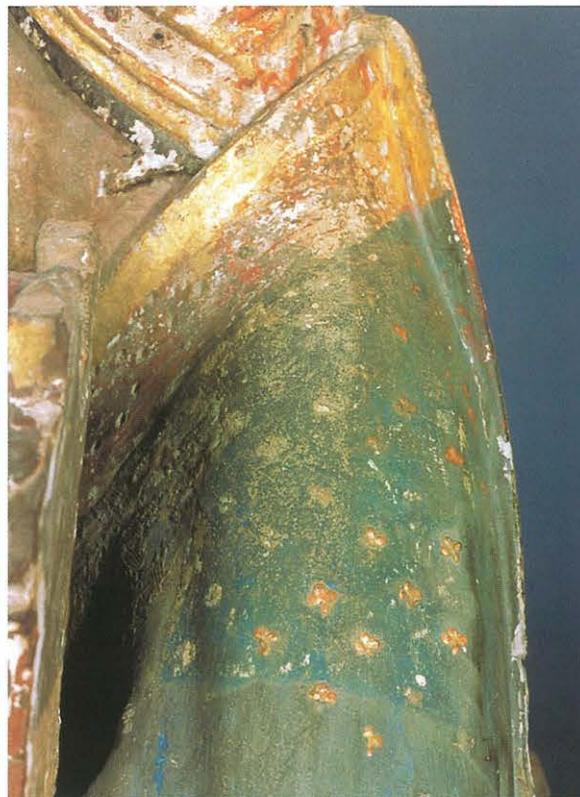
Cata de limpieza realizada con láser

Tras los pertinentes test en los distintos tipos de policromía se comprobó que prácticamente toda la superficie de la talla permitía el tratamiento con láser, menos carnaciones y guantes, que viraban de color por la presencia de blanco de plomo y se producían levantamientos de policromía. Se realizaron pruebas concluyendo que los mejores resultados se obtenían antes del asentado de color.

Las intensidades empleadas dependían del tipo de depósito a eliminar y del pigmento en el que se

actuaba. Se emplearon intensidades entre 20/30% en los azules, 15/20% en los negros, 10/12% en los dorados y 20% en la madera vista. Se trabajó siempre en haz colimado y comprobando continuamente los resultados mediante el análisis de micromuestras en el laboratorio. Tras la limpieza se recortaba la silueta de los tréboles y brocados aplicados perdidos. El asentado de color se realizó con gelatinas animales (cola de conejo), ayudándonos de calor presión. La limpieza de policromías que no permitían el uso de láser se realizó con lápiz de goma de borrar. Previo barnizado con Paraloid B-72 en Tolueno al 7% se estucaron las lagunas con estuco acrílico "Modostuc". En las faltas de dorado se aplicó bol amarillo "Lefranc & Bourgeois". Se respetaron sin estucar las faltas de madera vista.

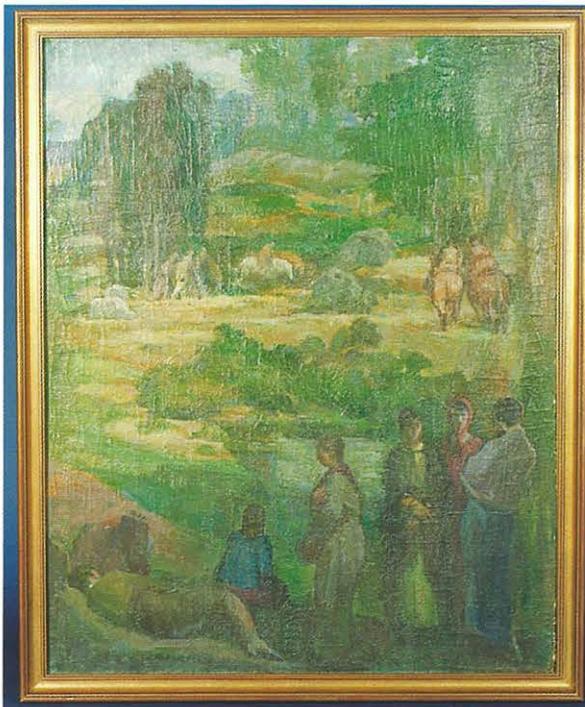
Estado inicial

Los bordes están muy castigados, recortados para encajar en el bastidor, que ni siquiera se ajusta al marco, y sujetado con grapas al dorso del bastidor y clavitos en el borde.

Resto de un parche de tela fina, eliminado parcialmente, para cubrir un rasgón. Otros dos agujeros pequeños se han cubierto con óleo por el dorso.

Destaca el fortísimo craquelado de forma reticular, con leves levantamientos, con apenas pérdidas. Muy deteriorado por los bordes, con saltados, levantamientos y pérdidas de pintura. Retosques muy desiguales y en ocasiones directamente sobre el soporte. Leve capa de suciedad superficial.

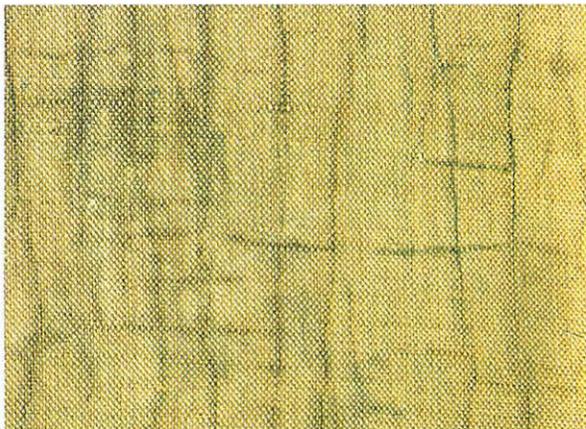
Marca del craquelado por el dorso

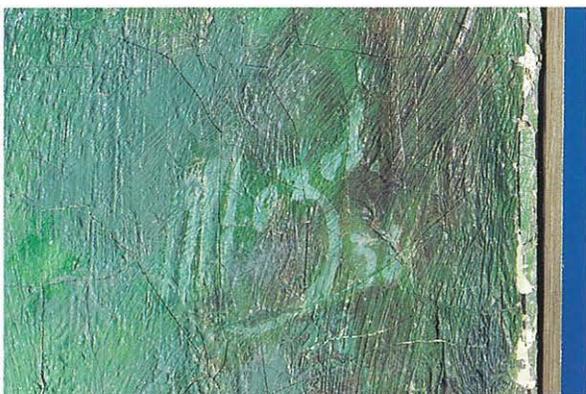
Detalle de la factura y craquelado por el anverso

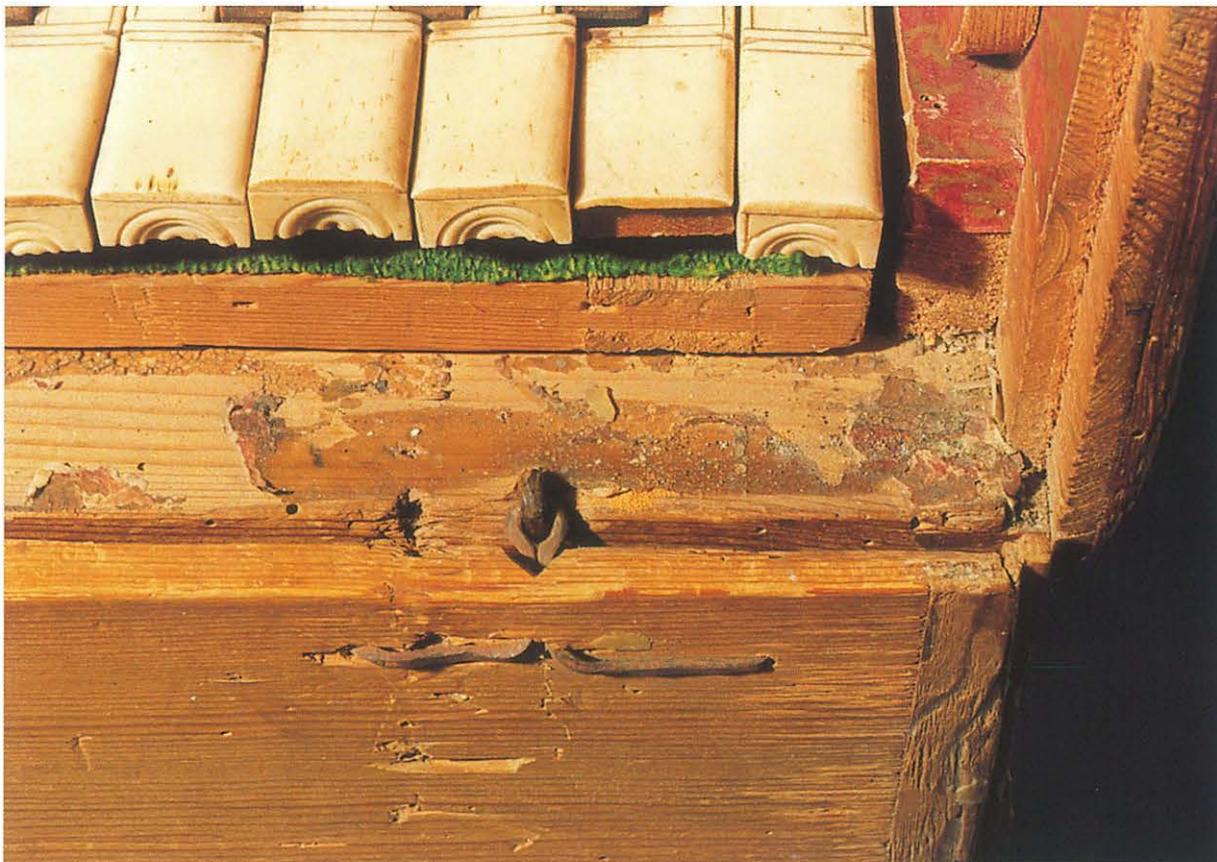
Detalle del estado de conservación del teclado

El estado de conservación del teclado es muy bueno, las placas de marfil encolado están con la lógica suciedad del uso y el teclado de palosanto también está en buen estado. Presenta un importante y variado ataque de insectos xilófagos y de otros tipos. La madera del soporte está muy debilitada por las galerías que los insectos han ido realizando e incluso se han producido pérdidas de volumen en los bordes de la caja. Una importante pérdida se ha producido en la tapa, donde se sitúa la cerradura original en hierro de forja que se encuentra cerrada, sin llave por lo que se violentó la misma para abrir el instrumento desclavando dos clavos de hierro de forja que la sujetaban.

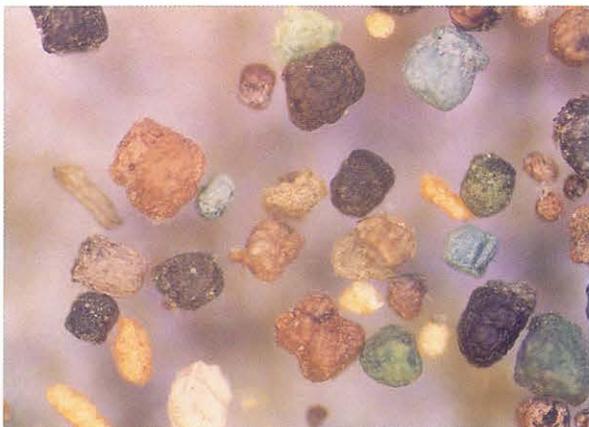
Existe un ataque combinado de xilófagos, elevada proporción de *Anobium punctatum*, con presencia de otro anóbido no especificado. También se observa la existencia de un insecto cerambícido y es bastante posible que se encuentren derméstidos. Estos últimos atacan preferentemente piezas de cuero y tejido, y serían los que originarían el deterioro de la tela (especie de fieltro) que hay bajo el teclado.

Serrín y excrementos del ataque combinado de *Annobium Punctatum*, *Annóbido* y *Cerambícido*

Para desinsectarlo se empleó un tratamiento por anoxia de los insectos consistente en la introduc-

ción del instrumento en una bolsa, herméticamente sellada. Mediante válvulas de salida se va permitiendo el escape del oxígeno, al mismo tiempo que por una válvula de entrada se introduce argón, hasta conseguir la eliminación de cualquier individuo. Es importante que este tratamiento sea realizado en unas temperaturas superiores a 20°C, pues aumenta la efectividad, y con una humedad relativa controlada. A continuación se limpió con aspirador la capa de polvo, retirando mecánicamente las gotas de cera y procediendo a la limpieza de la madera mediante hisopos humedecidos en alcohol etílico y agua en la proporción 9:1.

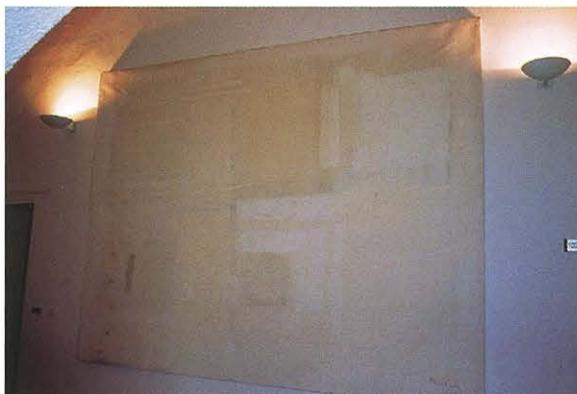
Al llevar poco aglutinante y encontrarse el lienzo deformado, existían zonas puntuales pero abundantes de pulverulencia en la película pictórica. En las zonas de mayor grosor, la pintura sufría pérdidas, levantamientos y craquelados.

Los bordes, al estar adheridos con un acrílico de gran rigidez, presentaban igualmente levantamientos, craquelados, y desprendimientos.

Estado inicial en su ubicación en la Consejería de Educación y Cultura

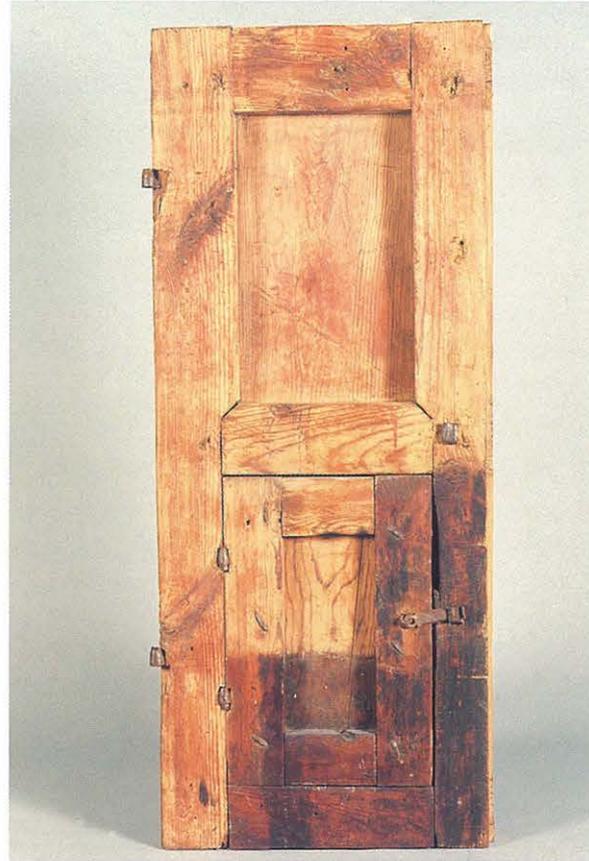
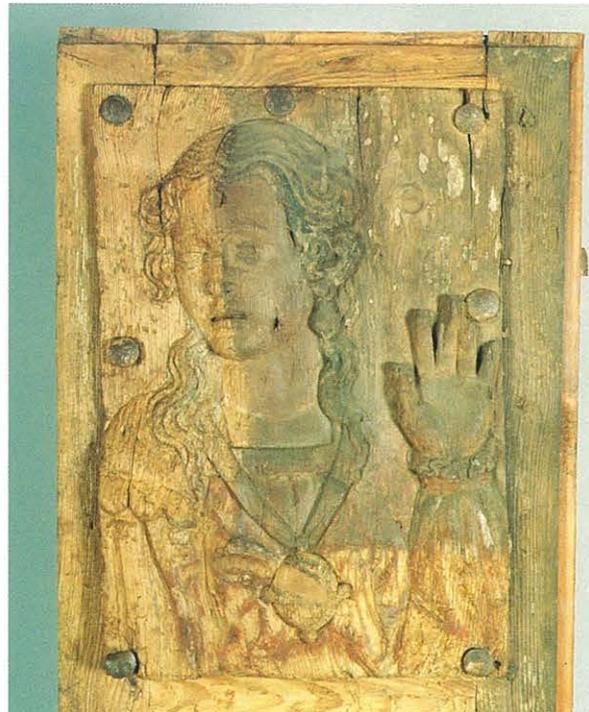
Los depósitos de suciedad, ceras, aceites y betunes desvirtúan el aspecto y colorido original, a la par que, al cargarse electrostáticamente, atraen y retienen la humedad, con los daños que esto conlleva.

Testigo de suciedad

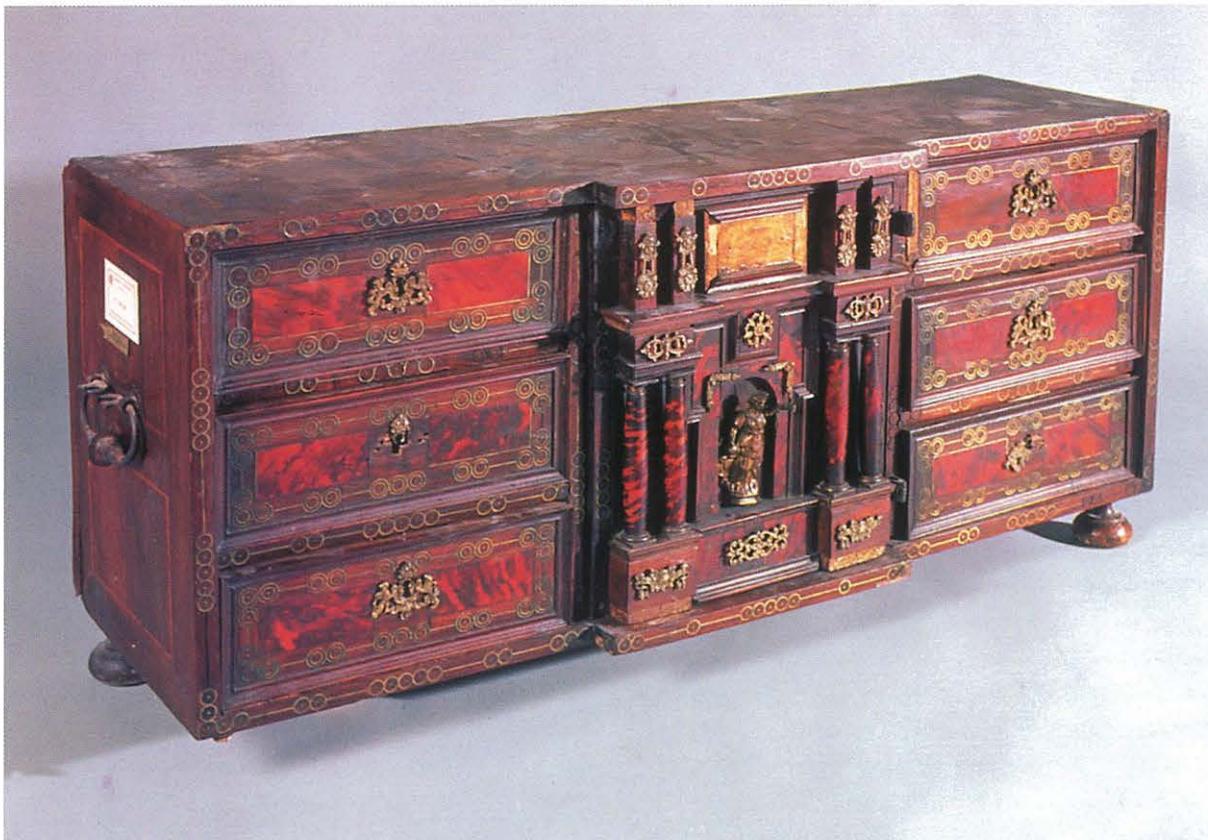
Estado inicial

También se encuentran oxidadas las asas laterales. La corrosión es muy fuerte, llegando a destruir el 95% del oro que las recubría y degradado la superficie del metal. La corrosión de los clavos de hierro, provoca fendas y rajaduras en la madera, visibles en la tabla trasera, donde hay pérdida de madera debido además a otros factores como el fuerte ataque de xilófagos y las manipulaciones exteriores, tales como golpes,

rozamientos e incluso anteriores intervenciones han provocado gran parte de los daños del escritorio: pérdida de chapa que se encontraba levantada, rozaduras de las esquinas y los cantos del mueble, pérdida de los pies que faltan, desprendimiento del pie izquierdo, levantamiento de los filetes de latón de la decoración de marquetería con pérdidas considerables, superficie de la chapa de concha de tortuga rayada, por algún proceso de limpieza anterior, etc. Debido a este motivo, se ha roto el tirador izquierdo de la gaveta inferior de la capilla situada tras la puerta. Solamente queda la base del mismo y se ha perdido el volumen esférico. Se puede observar que este volumen es hueco. La ausencia de los dos pies delanteros, que se ha debido prolongar durante largo tiempo, ha provocado un alabeo y hundimiento de la parte central del mueble. Es la causa de algunos de los levantamientos de chapa y de movimientos en los entrepaños, tres se encontraban ligeramente desplazados hacia detrás (los de la fila izquierda y el superior de la fila derecha).

En restauraciones anteriores, se aplicó un barniz sintético brillante en capa gruesa, que constituye un daño estético, ya que disturba el acabado original y oculta el color de la chapa de marquetería debido al amarilleamiento y oxidación del mismo. En la puerta se han sustituido algunas de las chapas originales, por chapas de reengrueso de una madera de peor calidad, chopo. (las bases de las columnas situadas en el banco inferior). Clavado mediante puntas algunas molduras del banco, originándose fendas longitudinales.

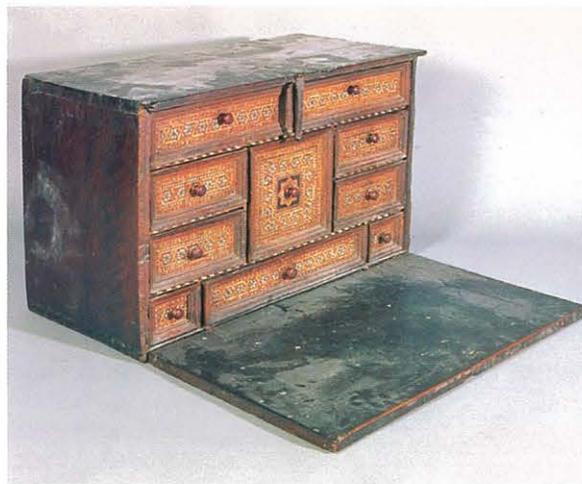
Estado inicial

Fendas en la tapa superior, la tabla además se ha alabeado, y se ha levantado en su unión a cola de milano con el lateral derecho. Por un defecto natural de la madera se han creado algunas rajaduras y astillados, por la diferencia de contracción con el resto de la tapa.

Daños mecánicos, debidos a diversas manipulaciones, algunas de origen y otras más tardías, por golpes, roces, etc. La colocación de la falleba en la caja, ha provocado fendas en la tapa. Hay una quemadura en la tapa superior, al lado derecho de la falleba, con pérdida de materia por carbonización.

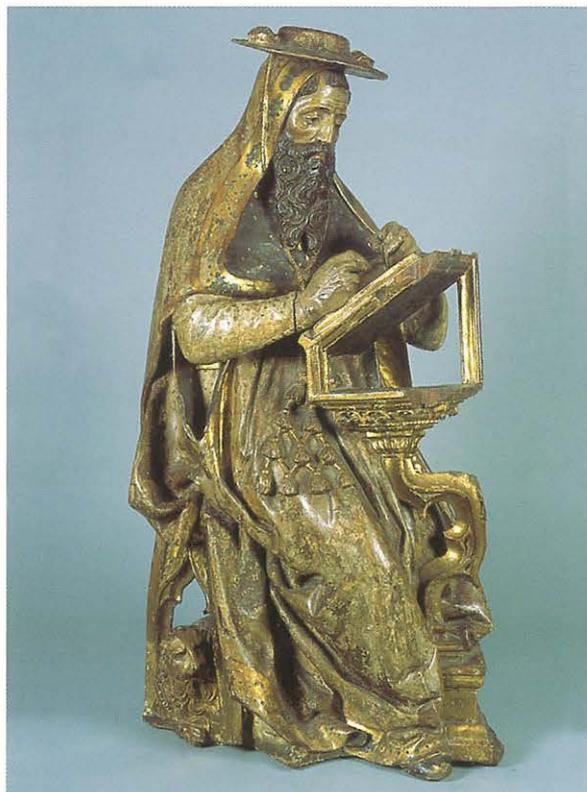
Estado inicial

Debido a un fuerte golpe, seguramente una caída, se han producido una serie de roturas: fractura total de la muñeca derecha y pérdida de una de las patas del atril, así como pequeñas pérdidas de volumen en los bordes del manto en el lado derecho y en la trasera del borde del capelo.

El aparejo presenta un estado pulverulento, causado por la degradación del aglutinante (cola animal). La policromía está totalmente degradada, reflejando de manera lejana lo que debió de ser originariamente. Los bordes del manto conservan agujeros de rosetones de flores e incluso una pequeña flor en papel dorado de las que decoraban a modo de cenefa los bordes del mismo.

Se limpiaron las grietas de la suciedad acumulada, rellenándolas con resina epoxi Araldit SV427. Sólo se actuó en las grietas con gran apertura. En la fractura de la muñeca se dejó a más bajo nivel con objeto de no reproducir la bocamanga y reforzar la unión.

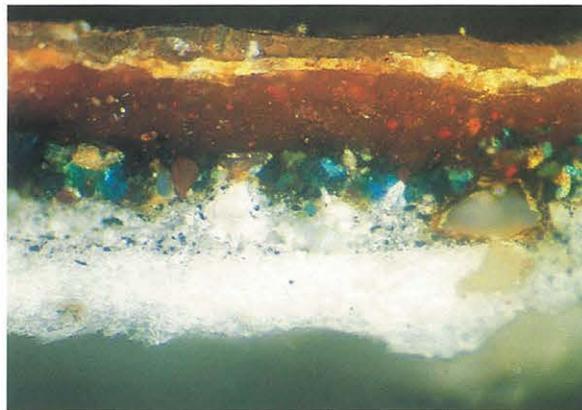
Brocado existente en la parte superior del atril. Sobre la policromía azul aparece sucesivamente una capa de resina, lámina metálica (estaño), mixtión y oro (prácticamente imperceptible en la estratigrafía)

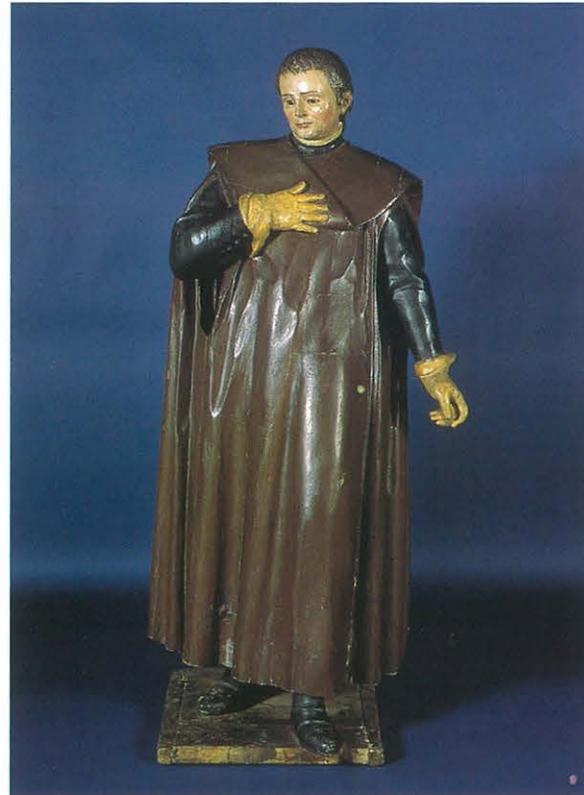
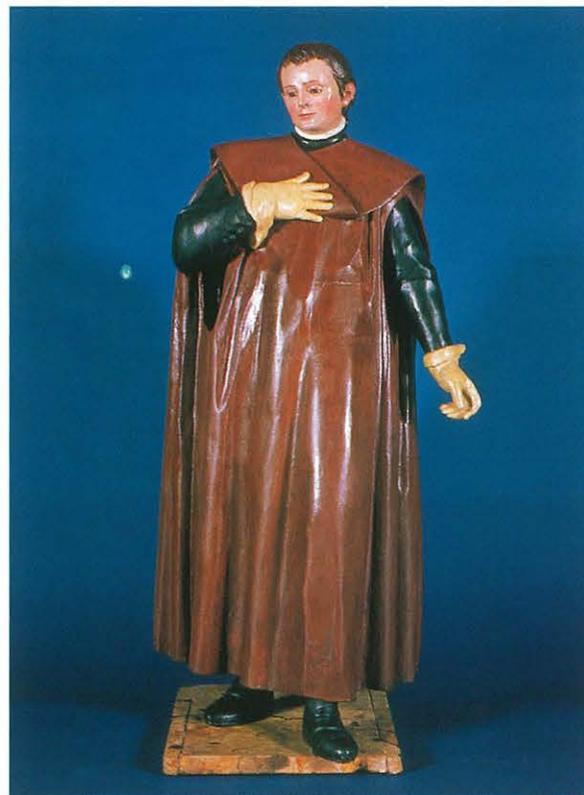
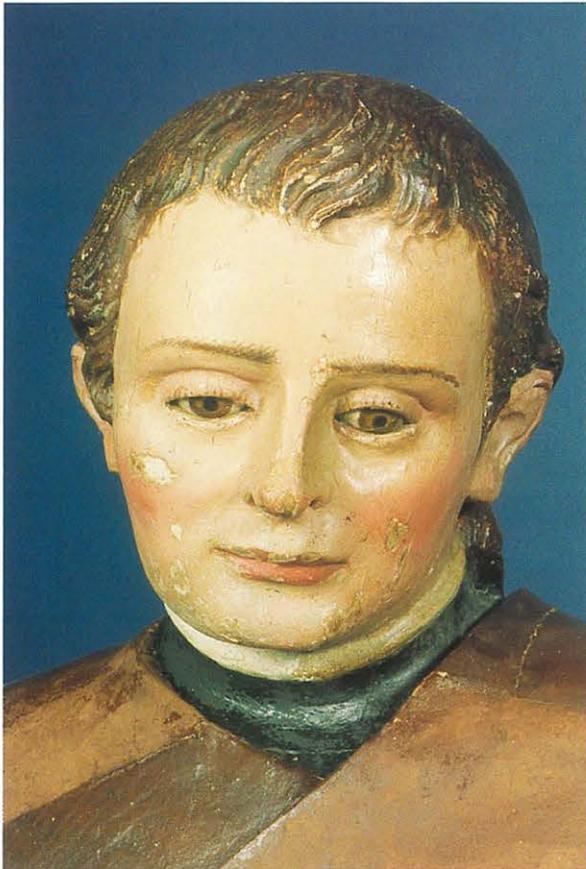
Detalle del estado de conservación

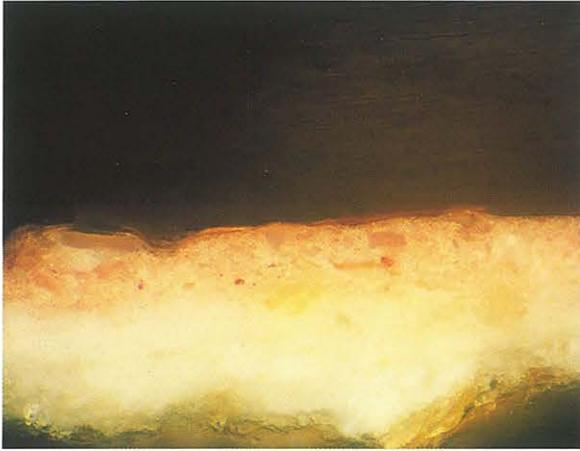
Se aprecian repintes al óleo virados de color y otros realizados con técnica magra. En la cara se observan pérdidas de preparación con policromía y una pérdida por abrasión de la capa de pulimento.

Policromía de la cara. Carnación "a pulimento"

Se estucaron las grietas y lagunas de la cara con estuco de formulación acrílica (Modostuc), aplicando a continuación una base con témpera ("Le-franc") a modo de base. A continuación se aplicó una mano de resina acrílica Paraloid B-72 en Xileno al 5%, finalizando la reintegración con pigmentos al barniz "Maimeri". Como capa de protección final se aplicó la misma resina vaporizándola con un compresor.

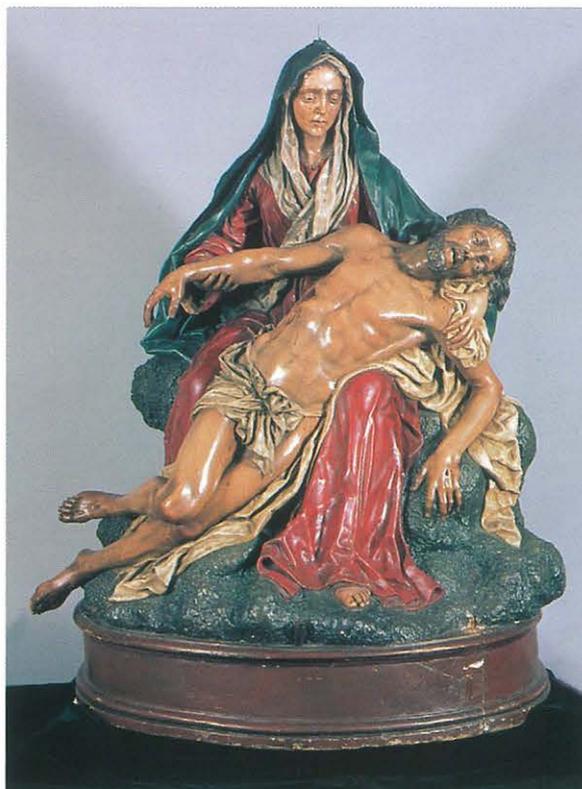
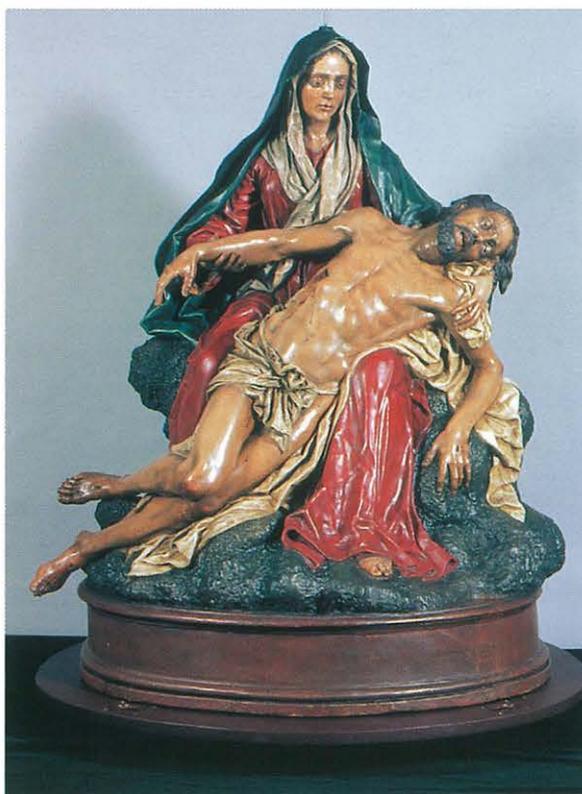
En las zonas más salientes se han producido roturas y pequeñas faltas.

Las tensiones que se producen con los movimientos procesionales han originado la fractura de la peana debido a la introducción de dos barras roscadas con las que se sujeta la Imagen a las andas.

Al margen del barniz coloreado aplicado por Cruz Collado, la Imagen presenta un depósito de polvo y suciedad que conlleva una desfiguración estética y una degradación física, ya que al cargarse electrostáticamente atrae y retiene la humedad con los peli-gros que esto conlleva.

Se sanearon las grietas de cierta entidad y se rellenaron con la misma resina epoxi.

Tras una primera limpieza con aspirador e hisopos humedecidos en agua caliente destilada, se limpiaron la peana con Etanol, y la roca y el manto de la Virgen con White Spirit, eliminándose los burdos repintes con White Spirit y bisturí.

La modificación del sistema de anclaje original se realizó posiblemente en la restauración de 1949, resultando lesivo para la Imagen, por lo que en la actual intervención se ha recuperado el antiguo sistema de anclaje. Para ello se ha realizado una plataforma anclada al bastidor, y esta plataforma es la que se ancla al paso.
