Catálogo de obras restauradas

*Centro de Conservación y Restauración de
Bienes Culturales de Castilla y León*

Consejería de Cultura y Turismo

2004

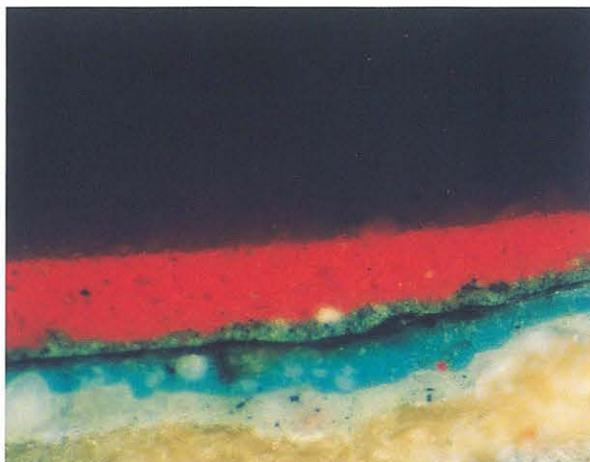
Manto de la Virgen con las cuatro capas de policromía original y las otras dos capas repolicromadas

Previo estucado de lagunas con estuco de formulación acrílica se dieron unas bases con gouache en el manto y la peana. Antes de la reintegración de color y para aislarla del original, se aplicó a brocha

una mano de resina acrílica (Paraloid B-72 al 6 % en Xileno).

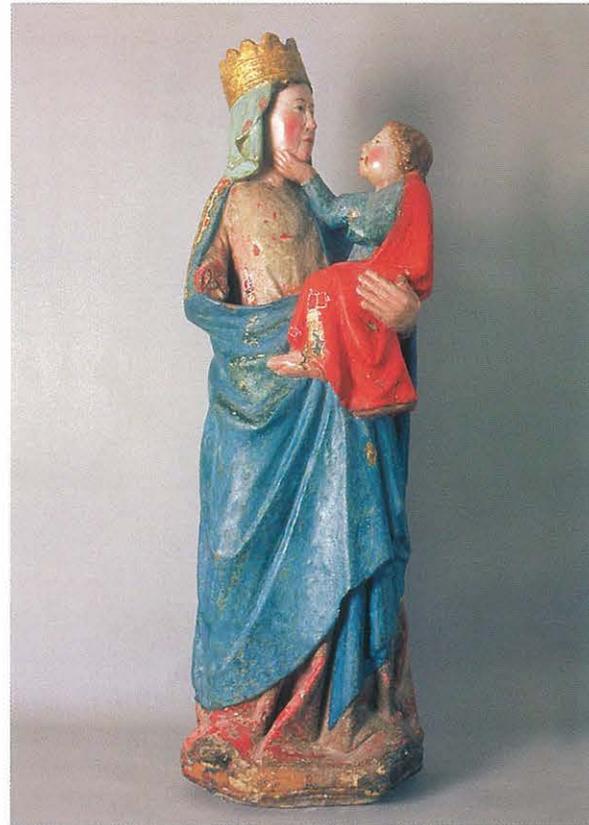
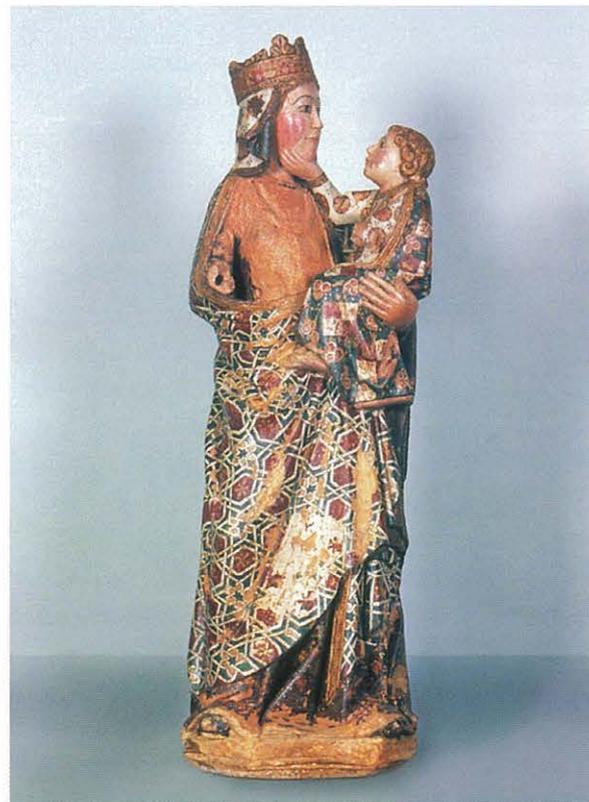
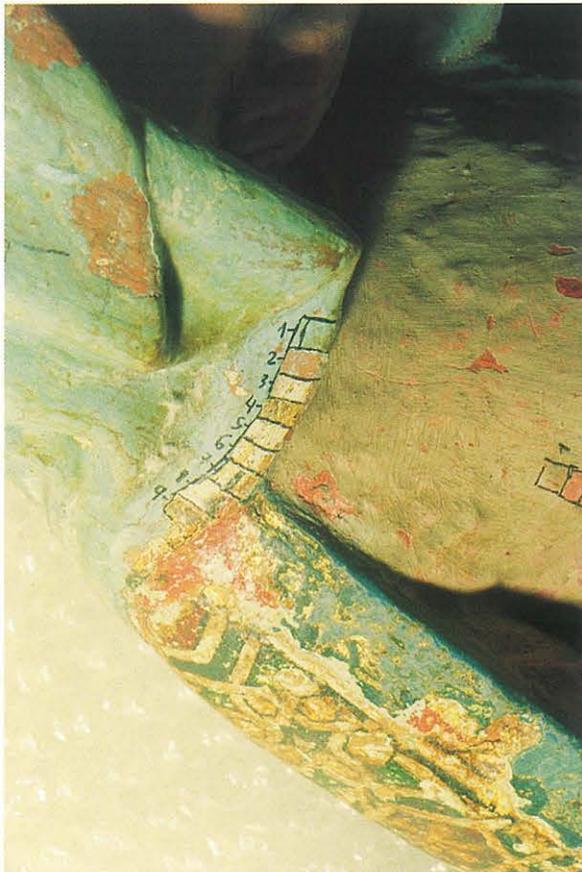
Catas de los sucesivos repolicromados en el velo de la Virgen

raleza mecánica, resultado de un fuerte impacto en la pieza, sin que se pueda determinar si ha sido objeto de acciones vandálicas o accidentales. Durante el proceso de restauración se constata que la escultura debió sufrir una caída desde cierta altura, propiciando la pérdida de materia escultórica, en concreto el brazo derecho de la virgen, y el izquierdo del niño, estos elementos fueron los primeros en “chocar” contra el suelo, reventando contra el pecho de la virgen, donde se constatan pequeños impactos, otras áreas afectadas son: pie izquierdo del niño, dos puntas de la corona de la virgen, pequeñas secciones de pliegues, así como parte de la plataforma-peana sobre la que se asienta la figura. El impacto que sufrió la escultura también dio lugar a la rotura de la cabeza del infante.

No se levantaron al completo cada uno de los repolicromados, se decidió levantar la mitad de los rostros de los personajes en cada estrato para tener documentada la evolución de los rostros, relacionando los rasgos faciales como ojo boca, cejas, etc. En el caso de la indumentaria, una vez establecido el motivo decorativo –en los casos en los que estaba presente en la obra- y el ritmo de repetición, se pasaba al estrato inferior, realizando la documentación precisa a base de fotografías y calcos.

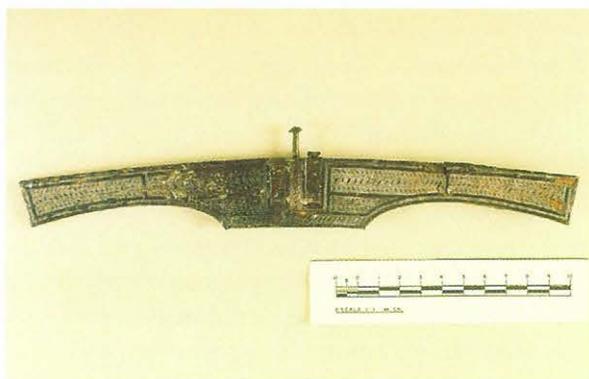
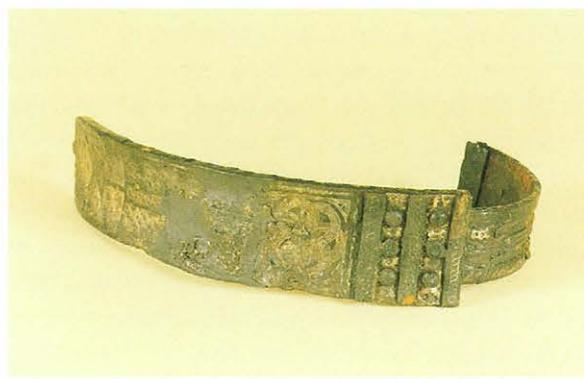
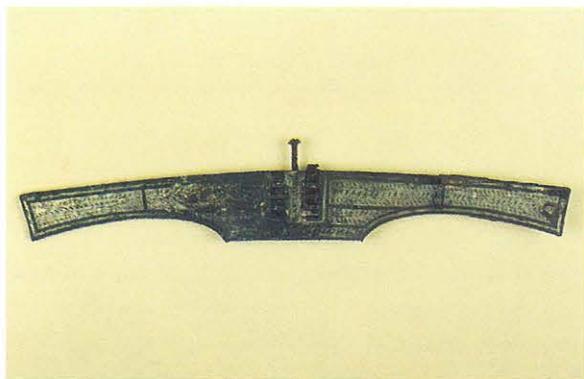
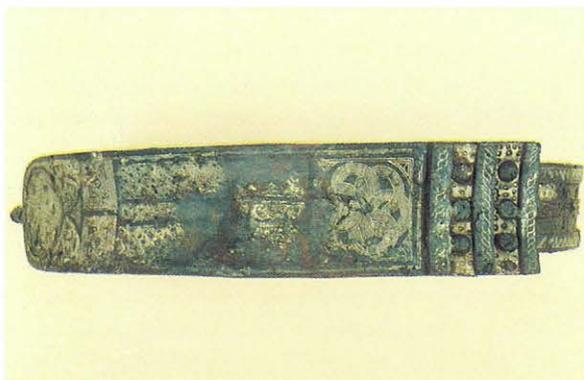
A pesar de la restauración descrita y por las características del hierro –sobre todo el procedente de enterramientos arqueológicos-, que hacen de este un material sumamente inestable que sufre constantes y agresivos procesos de corrosión, se evidencia en las piezas la reactivación de los daños, que se centran en focos puntuales de corrosión que surgen a partir de focos anteriores, dando lugar a una nueva pérdida de escamas metálicas.

magnetita no sufre ningún tipo de transformación, los daños de esta epidermis son de carácter mecánico, provocados por los empujes de las capas de corrosión que se producen en los estratos subyacentes, dando lugar a una tipología de daños a modo de ampollas y abolsamientos.

Vista la ineficacia del ácido tánico como inhibidor de la corrosión, se aplica Benzotriazol al 2% en etanol, aplicándolo al vacío durante 48 horas, tras lo cual se consolidó con Paraloid B 72 al 10 % en acetona, sometiénolo al vacío durante la inmersión y el secado para solventar la pérdida de resistencia mecánica, los brillos en superficie se mitigaron con cera microcristalina.

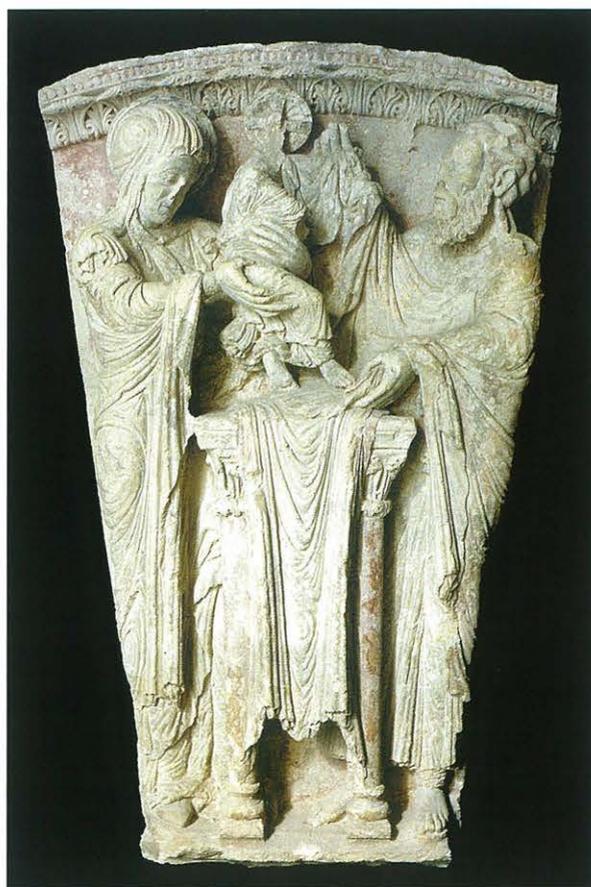
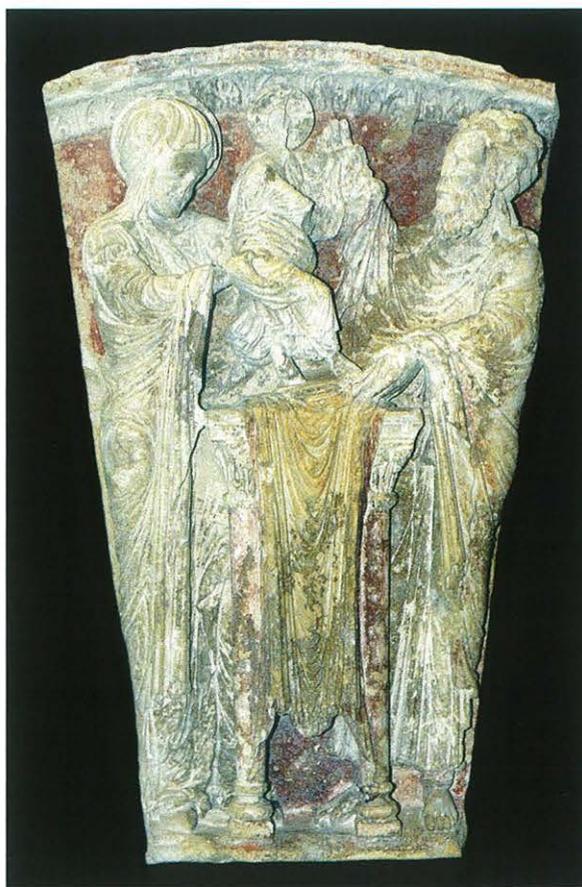
Los daños más evidentes, al margen de la desaparición ya señalada de una de las cinco piezas que componen la obra, son las pérdidas de importantes sec-

ciones escultóricas que parecen ser intencionadas, ya que afectan a todos los rostros de los personajes con excepción de la Virgen del nacimiento y la Virgen y el Sacerdote de la presentación en el templo.

Otros daños de naturaleza mecánica son las roturas de piezas, como en la nº 2, (escena de Santo) que aparece partida por la mitad, los pies de esta figura están separados, esto no es resultado de un accidente, sino que su realización se efectuó aparte del bloque general, por lo que fue unido por medio de grapa metálica recibida con plomo fundido.

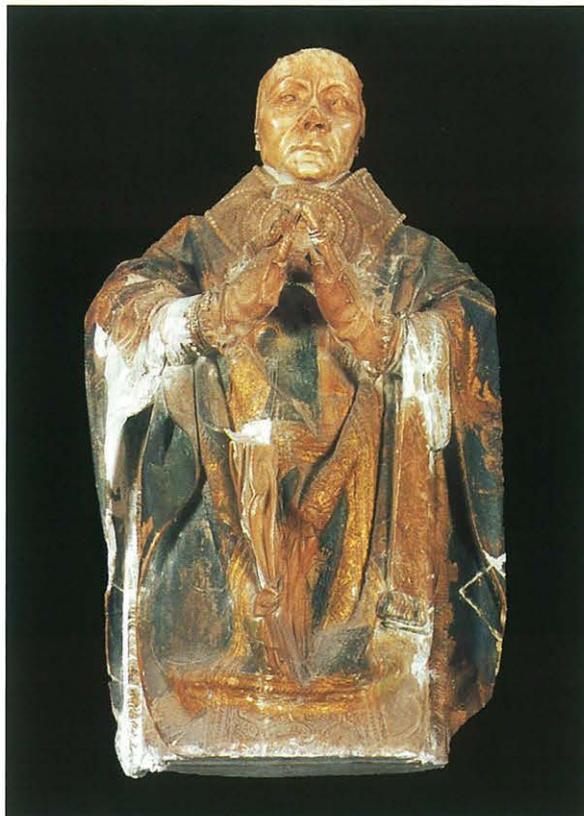
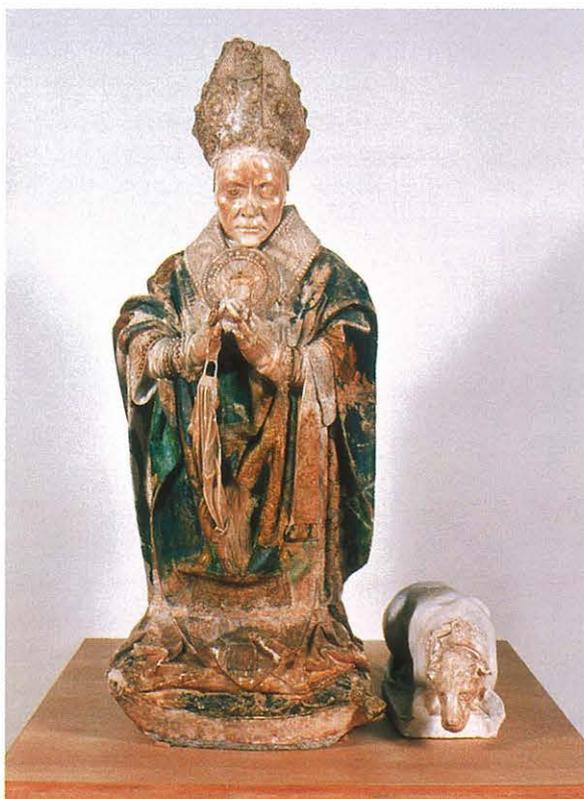
El grupo escultórico se encuentra fragmentado e incompleto, aunque el estado de conservación del material es aceptable.

Los problemas principales son el fuerte enmascaramiento de la policromía por un depósito de polvo, humo, grasa, cera de velas y rebarnizados groseros de goma laca, que junto a los añadidos de yeso a modo de reintegraciones constituyen el principal obstáculo para la apreciación correcta de la pieza. La policromía aparece afectada por rozaduras y desgastes.

Las pérdidas de soporte son numerosas y de diversa extensión, afectando principalmente a los volúmenes salientes y piezas originales pegadas de pequeño tamaño. Las manipulaciones inadecuadas causadas por los diferentes traslados han fragmentado las esculturas del Obispo y del perro hasta el punto de transformarlos en puzzles.

Aparecen numerosas intervenciones anteriores como intento de reparación que se ciñen a unión de piezas originales separadas sustituyendo el adhesivo original por morteros de yeso, etc., pegado de nuevas roturas, reintegraciones con yeso, con chorretones y barnizado de fresco con repolicromados parciales.

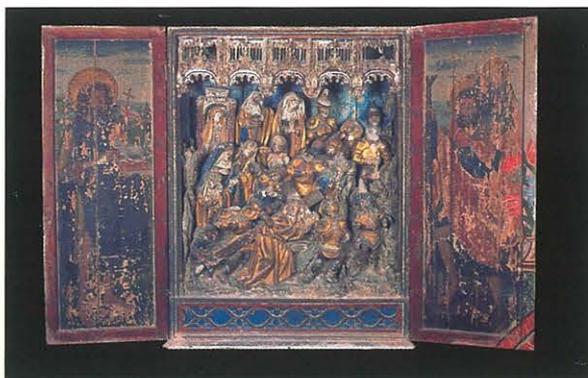
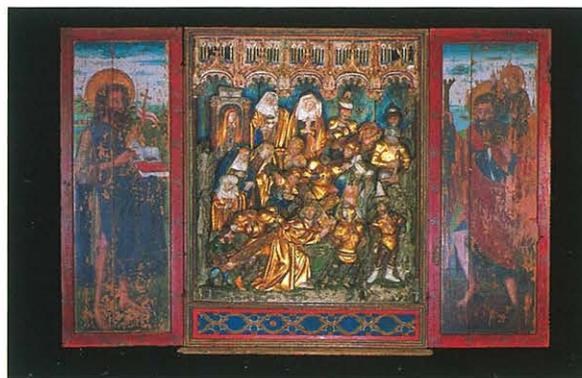
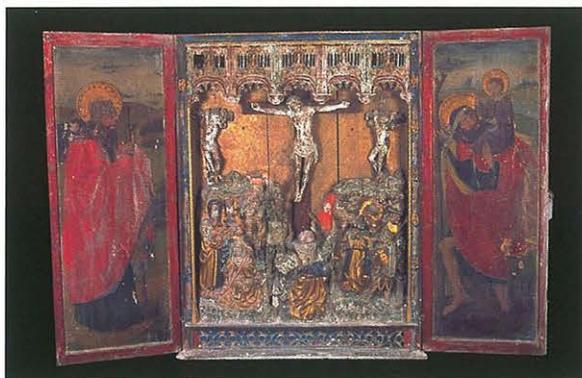
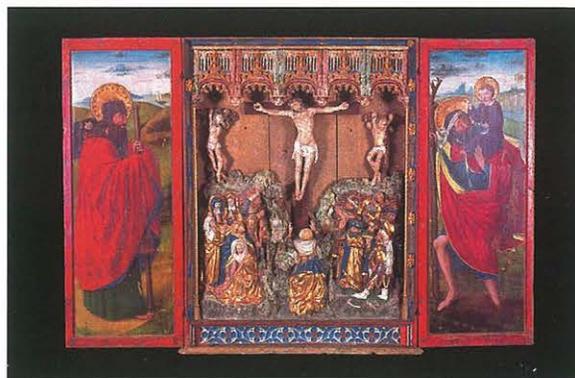
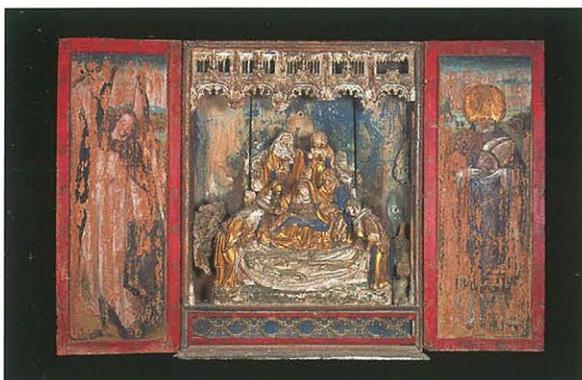
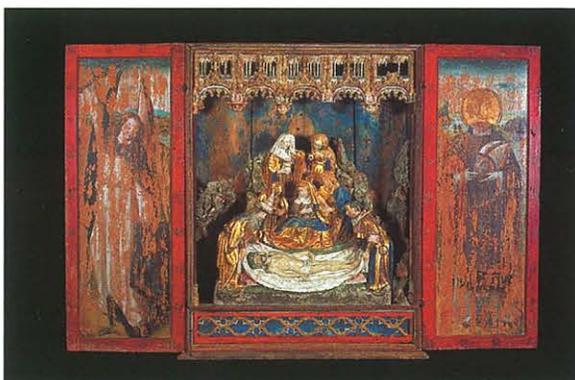
Presentan falta de estabilidad en los anclajes a la caja de madera, con roturas y pérdidas de elementos sobresalientes como cabezas y manos, se constata también pulverulencia en las policromías azules y craquelados generalizados de dorados y plateados con levantamientos. Los brocados sufren el deterioro habitual en estos casos, numerosas lagunas pictóricas según su orientación. Los barnices están oxidados y con un grueso estrato de superficie.

Para el sentado de color se eligió un medio afín a los materiales originales: gelatina animal (cola de conejo). Para esta operación nos ayudamos de presión y/o calor ligeramente húmedo mediante hisopos de algodón.

El proceso de limpieza fue por vía químico-mecánica. A la hora de afrontar la reintegración, se optó por una intervención mínima que hiciera retroceder a un segundo plano las lagunas, aminorando el impacto visual que introducían en el conjunto.

Las pérdidas que presentaban las tablas se clasificaron en dos grupos: Lagunas de policromía dejando los estucos blancos a la vista y lagunas de policromía y estuco, dejando la madera a la vista. Las primeras, partiendo de lo anteriormente citado, se matizaron con acuarelas, en tonos neutros, dejando las segundas tal cual estaban. Previo a la reintegración se aplicó una capa de resina acrílica (Paraloid B-72) al 6% en Xileno, con la finalidad de aislar la reintegración del original.

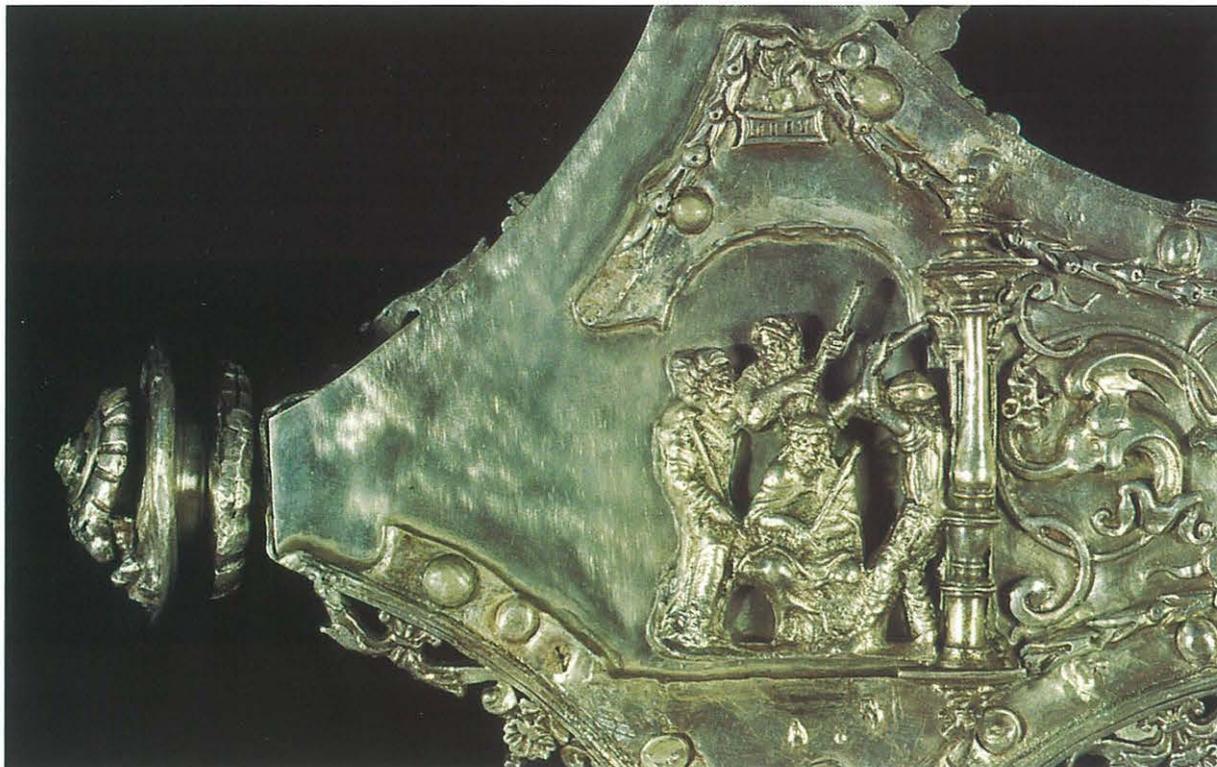
Detalle después de la intervención

Tan sólo se han reintegrado las pérdidas presentes en las planchas de plata. Al completar estas lagunas

facilitamos la comprensión de la obra y un fácil recorrido óptico. Las nuevas planchas de plata se han atornillado al alma de madera. Ya ancladas al alma, se superponen las planchas originales de los diversos brazos. Se han utilizado para ello tornillos y clavos de plata. La unión entre planchas nuevas y originales se integra utilizando un adhesivo termoes estable (Nural 21. Color gris) que se cubrirá en

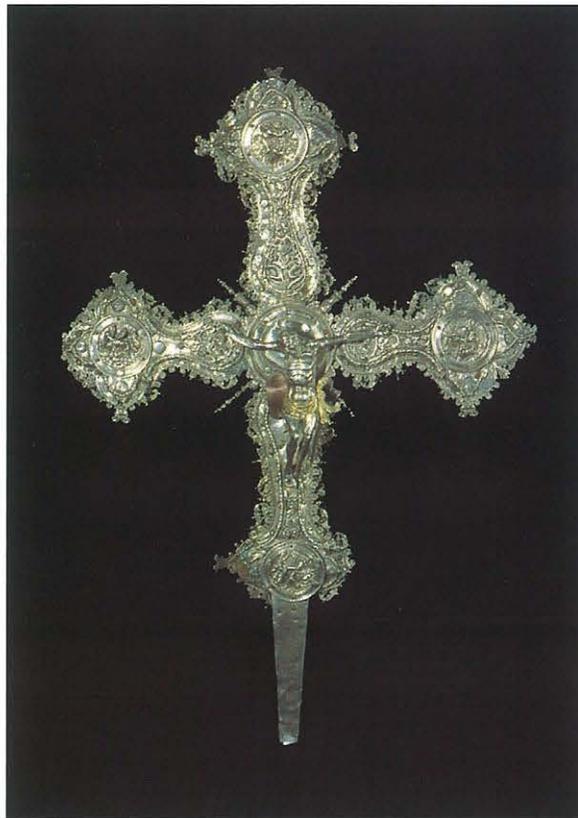
Estado inicial de la cruz

El estado de la obra es lamentable en muchos aspectos: deficiente estado de conservación; pérdida de multitud de elementos decorativos; merma de resistencia estructural; etc. Aun así, esta cruz estaba expuesta en el museo, y se sigue procesionando una vez al año en su parroquia de procedencia. Una vez desmontada la obra podremos acceder a todas las partes de la misma. En un principio encontramos: suciedad superficial generalizada y una importante acumulación de depósitos sólidos superficiales; el típico ennegrecimiento o sulfuración de la plata; muchas y múltiples pérdidas de elementos decorativos que en muchos casos, merman de manera importante, la resistencia estructural del conjunto (sobre todo en la macolla): todo esto se traduce en un desencaje generalizado de las piezas restantes.

Por otro lado, presenta múltiples alteraciones por mala manipulación: rozamientos, abrasiones, roturas, microfisuras, deformaciones (abolladuras, combamientos, torceduras, etc). Así como una uniforme pérdida de metalización que se da en toda la superficie por causas de uso.

El alma interna de la cruz se encuentra muy deteriorada (múltiples fracturas).

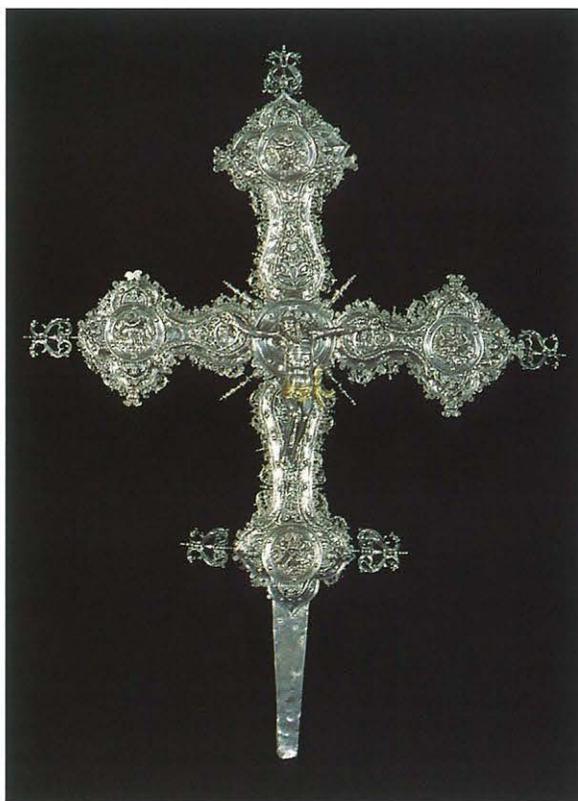
Estado final de la cruz

También se han completado las lagunas existentes en las planchas de plata que recubren los brazos de la cruz. Para montar las piezas sobre el alma, se han utilizado clavos y tornillos de plata. Sobre las cabezas de los tornillos se han montado unas lentejuelas de lámina de plata.

Desengrasado final de todas las piezas y aplicación de capa de protección (Incralac al 50% en Acetona). Se han fabricado dos embalajes independientes: uno para cada pieza (cruz y macolla).

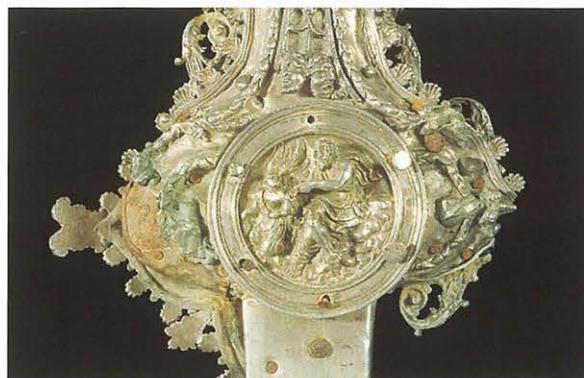
Detalle de uno de los brazos

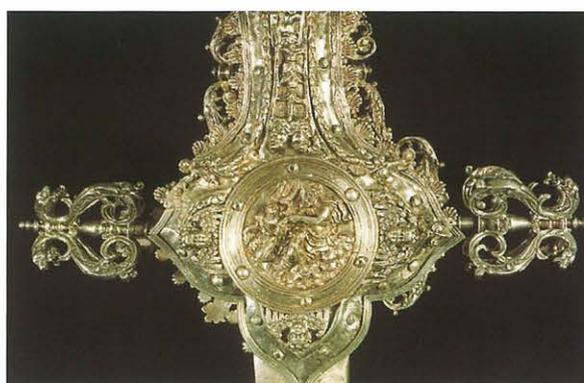
Detalle después de la reintegración

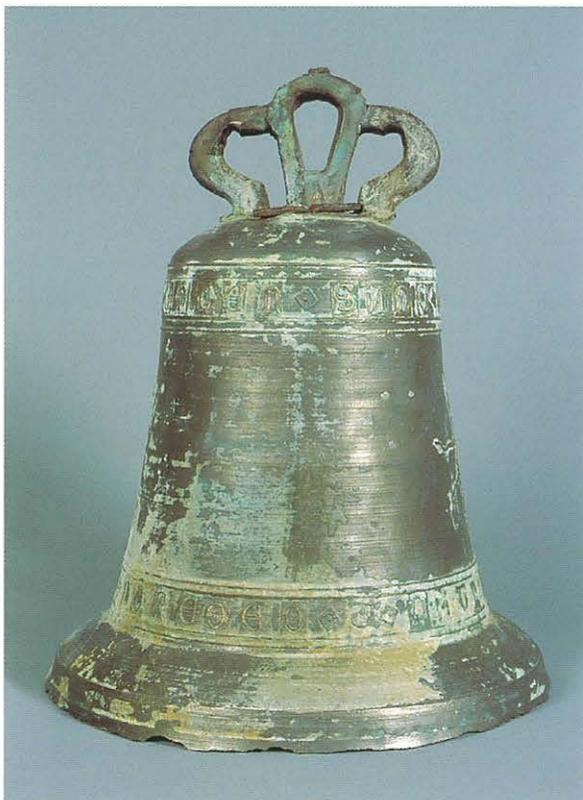
- Manchas de Oxido de hierro derivadas de elementos de la propia campana, como el badajo en el interior o la argolla de sujeción.
- Corrosión a modo de picaduras de la argolla de sujeción.
- Focos puntuales de cloruro de cobre.
- Amplia grieta –seguramente motivo por el que fue descartada al modificar el sonido- que se ha intentando sujetar desde el interior mediante pletina metálica sujeta con tornillos.
- Borde de la campana mellado.
- Erosiones derivadas de su uso.

Estado inicial

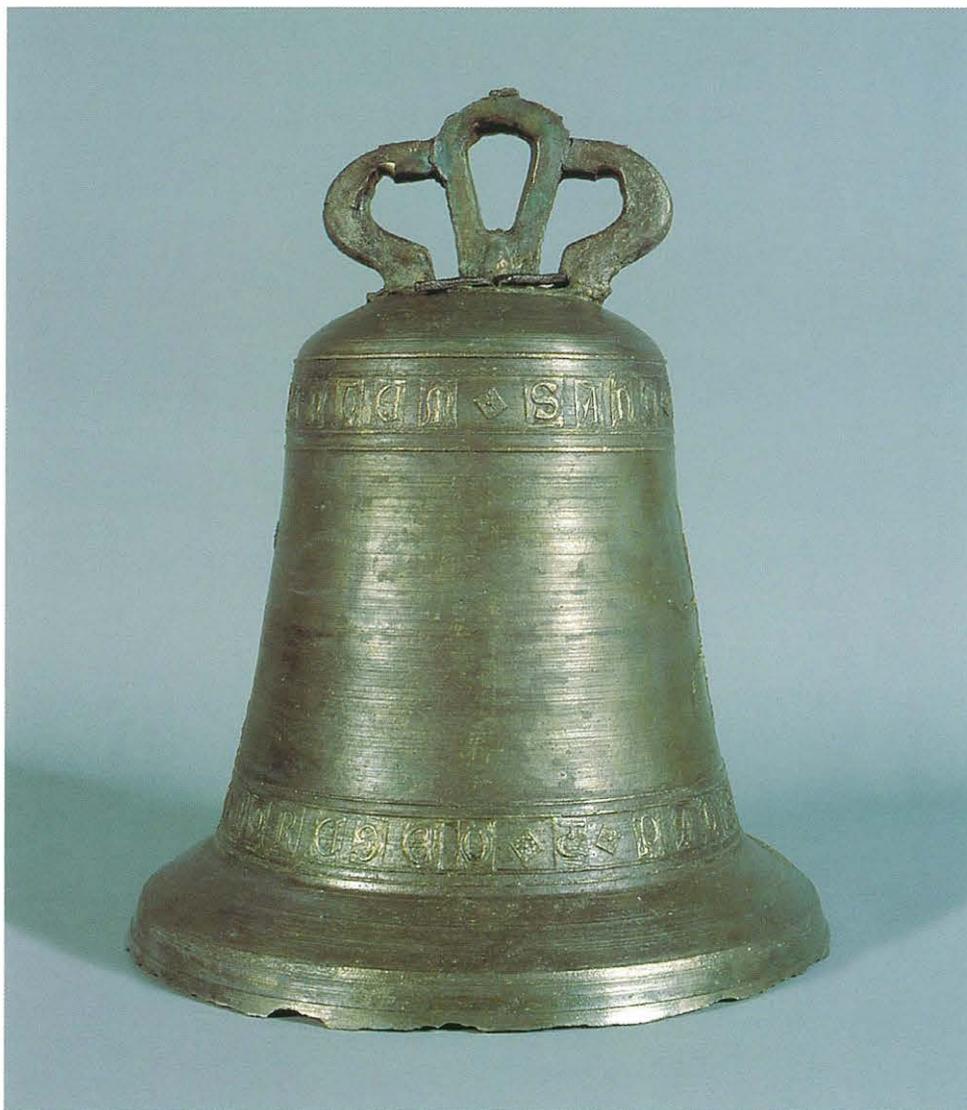
Estado final

Tras es proceso inicial de limpieza, la superficie fue sometida a la acción de un cepillo de cinc en torno, logrando homogeneizar todas las tonalidades de la superficie que distorsionaban la contemplación de la pieza –falta de pátina por la intervención anterior respecto a la pátina oscura formada bajo las manchas de carbonato–.

Una vez preparada la superficie metálica se aplicó como inhibidor de la corrosión Benzotriazol al 3% en Etanol, aplicando una capa de protección final de resina acrílica (Paraloid B 72 al 6% en Xileno) seguida de cera microcristalina.

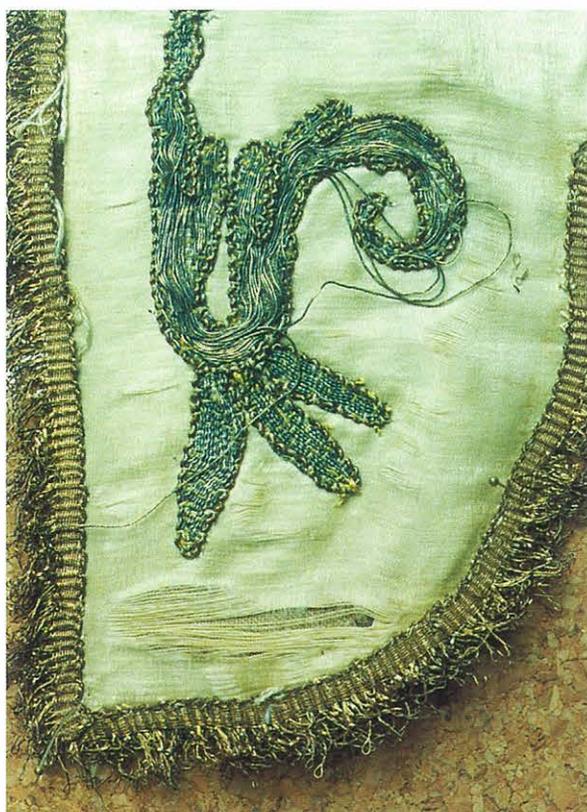
Detalle de hilos sueltos

El fondo del cuarterón está confeccionado con hilos tendidos de plata, con rotura, deshilachado y riesgo de desprendimiento.

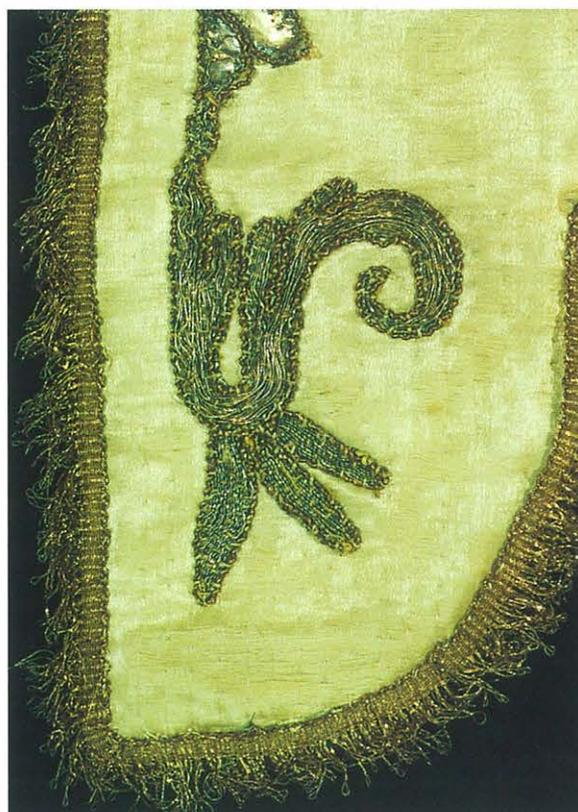
El mismo detalle tras la consolidación

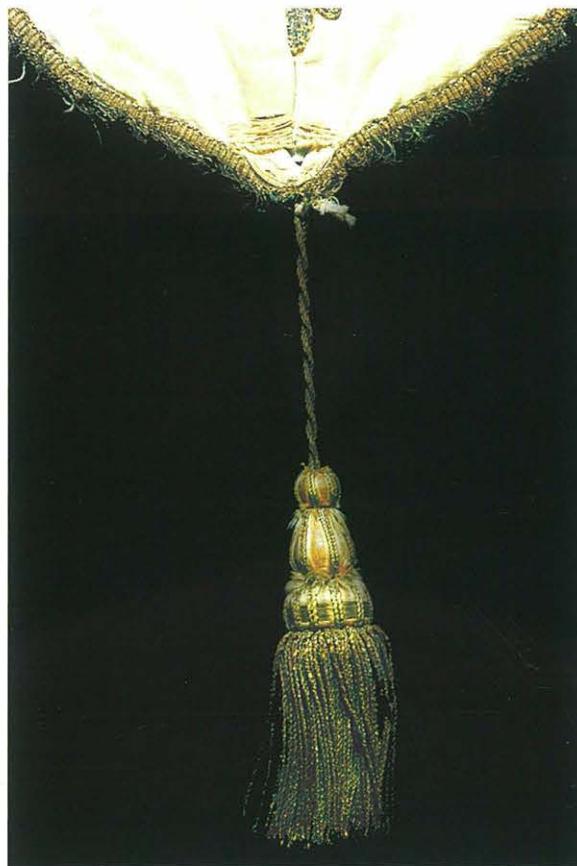
Detalle de zona rasgada cercana a una borla

En el extremo inferior cuelgan siete borlas, realizadas en hilo metálico, con estructura interna de madera forrada de seda amarilla. Sujetas con costura, el peso ha provocado la rotura del tejido y en algunos casos, las borlas se han soltado parcialmente de la pieza.

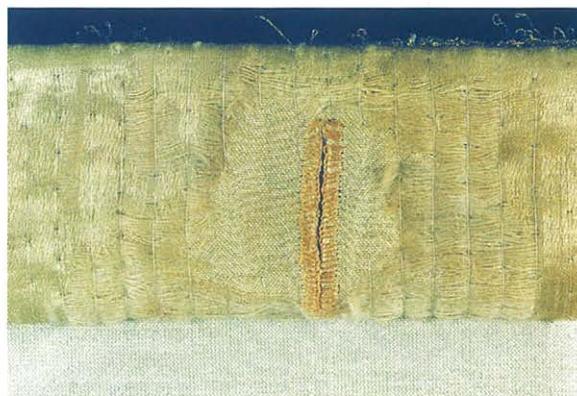
Consolidación del borde superior

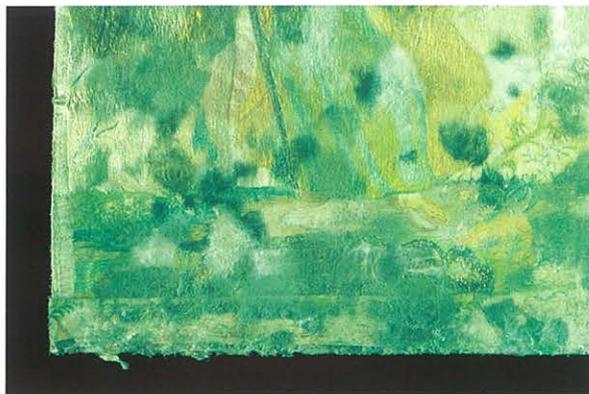
Detalle de la zona inferior de San Pablo. Manchas de hongos

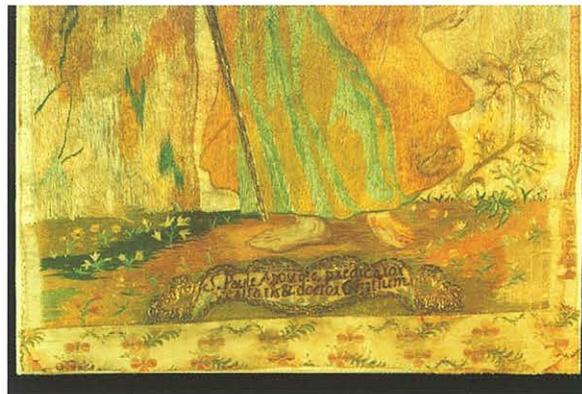
El mismo detalle tras el tratamiento

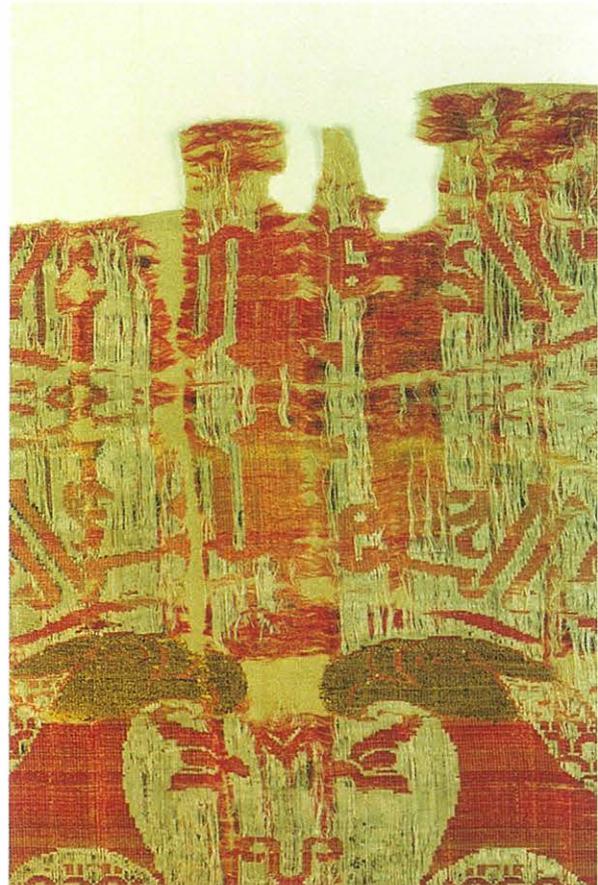
El mismo detalle tras la intervención

Limpieza acuosa con agua desmineralizada, tensoactivo (Lissapol L), y esponjas.

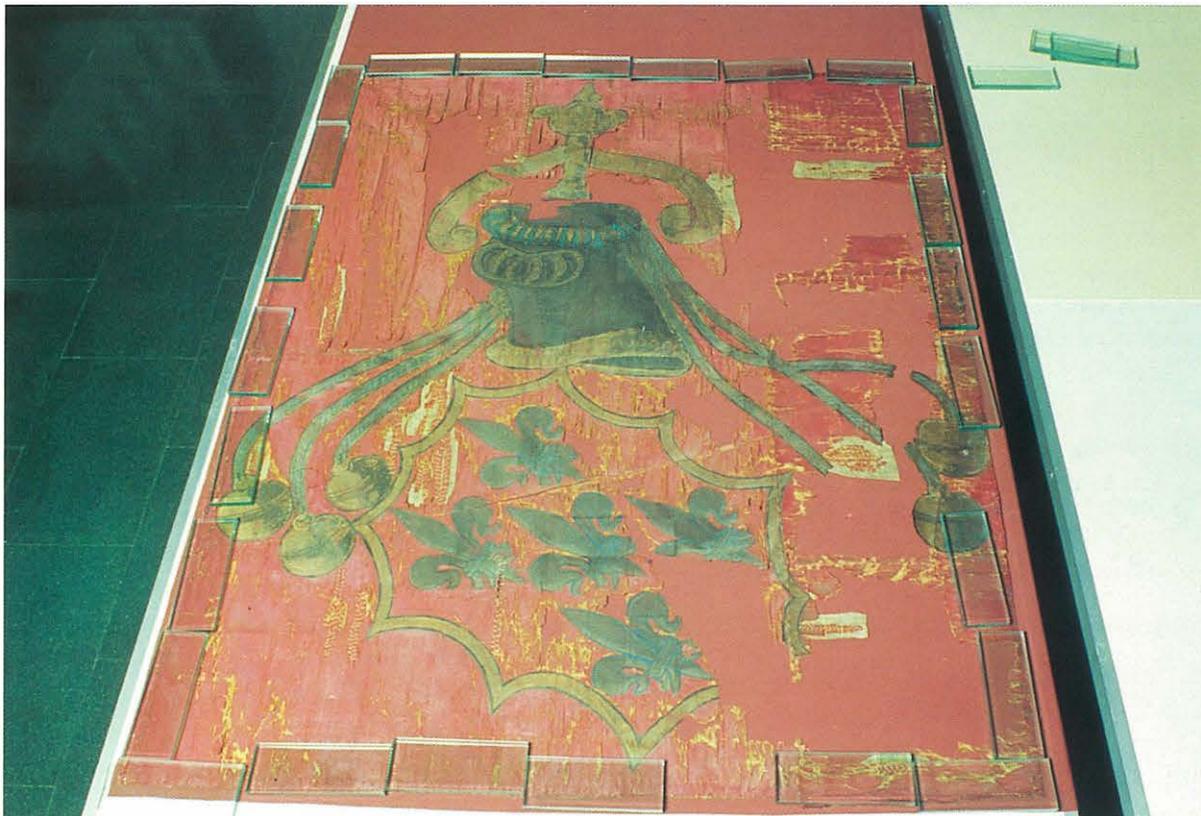
Proceso de restauración. Colocación del soporte de refuerzo

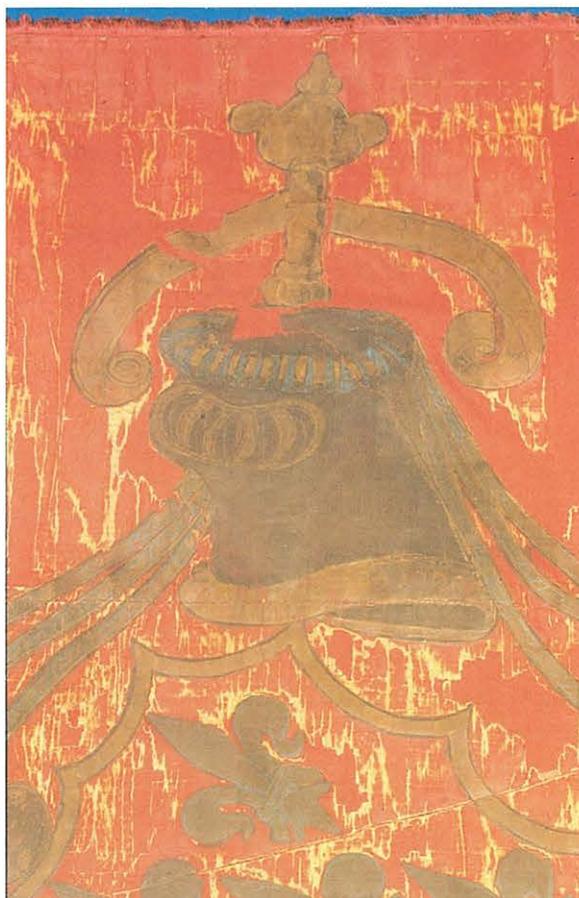
La misma zona después de la intervención

manipulación y favorecer la conservación de fragmentos, limpieza mecánica por microaspiración por ambos lados, limpieza acuosa en mesa de succión, para evitar riesgos de deterioro tanto en los pigmentos, como en el tejido debilitado. Se realizó con agua desmineralizada y tensoactivo (Lissapol L).

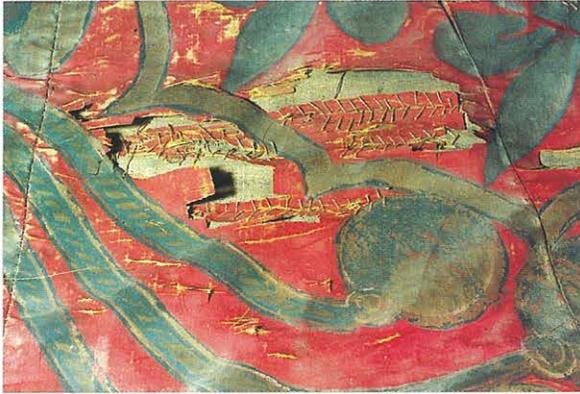
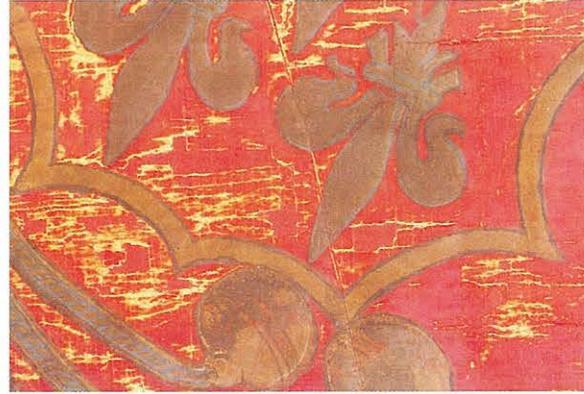
Aspecto de las fibras quebradizo, con desprendimiento fibrilar, desgarros y fragmentación del soporte. Pérdida de elasticidad del tejido y disminución de la resistencia mecánica.

Detalle de los zurcidos

La misma zona después de la intervención

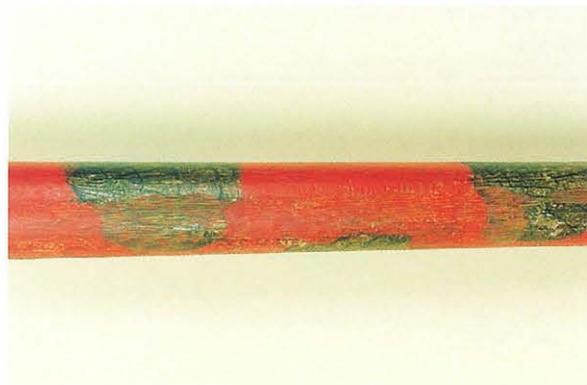
Detalle del deterioro y pérdidas de la lanza

El mismo detalle tras el tratamiento

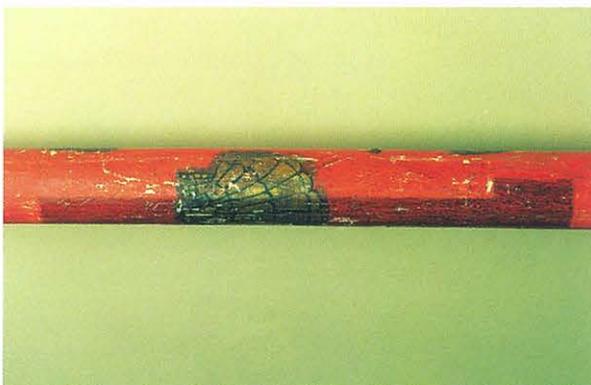
Testigo de limpieza en la lanza

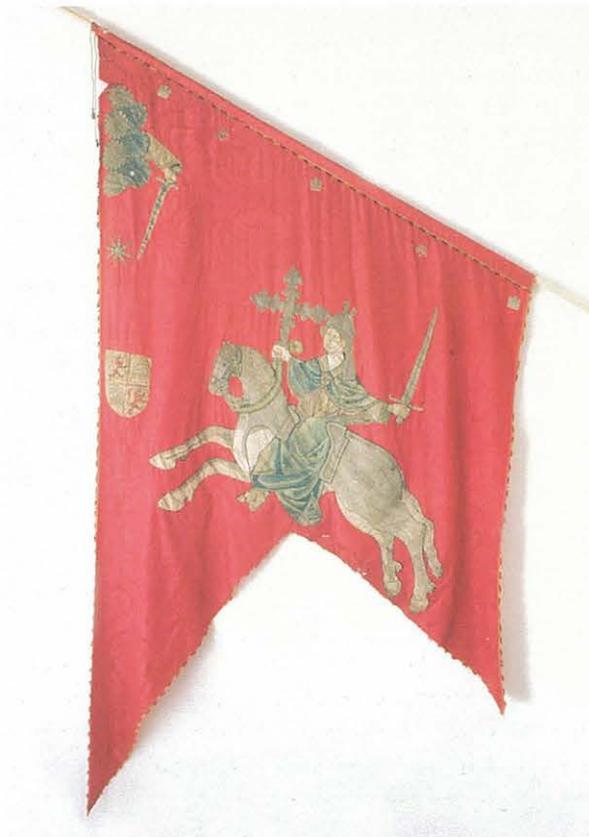
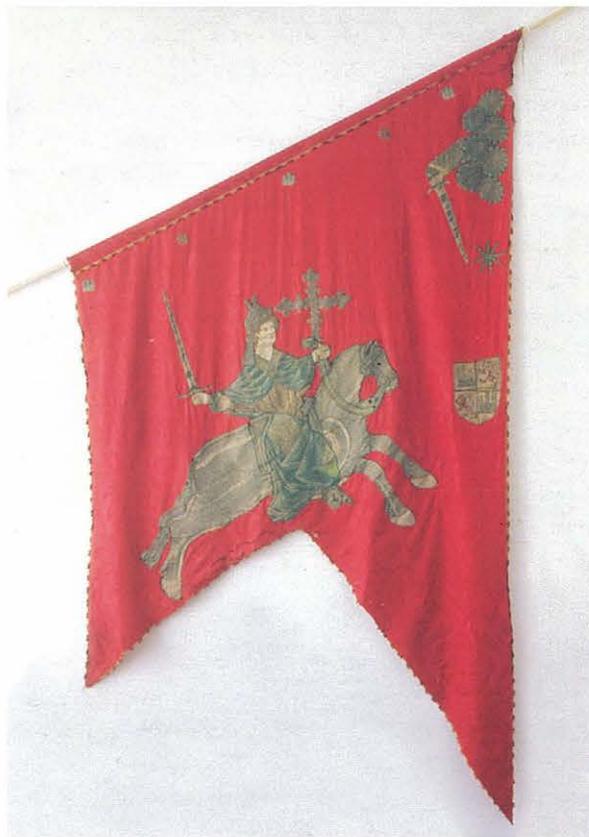
Estado inicial, por el anverso

Estado inicial, por el reverso

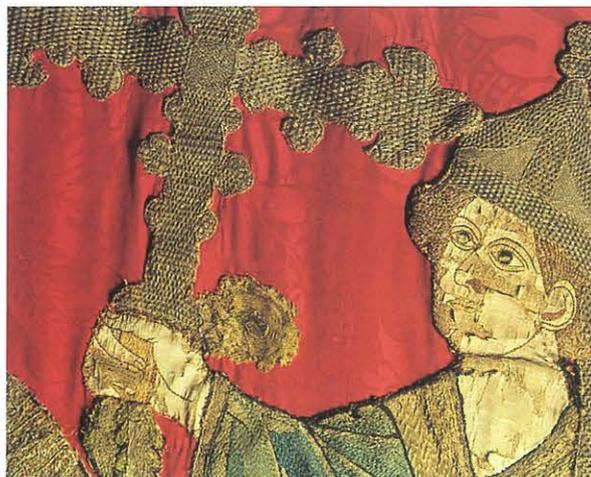
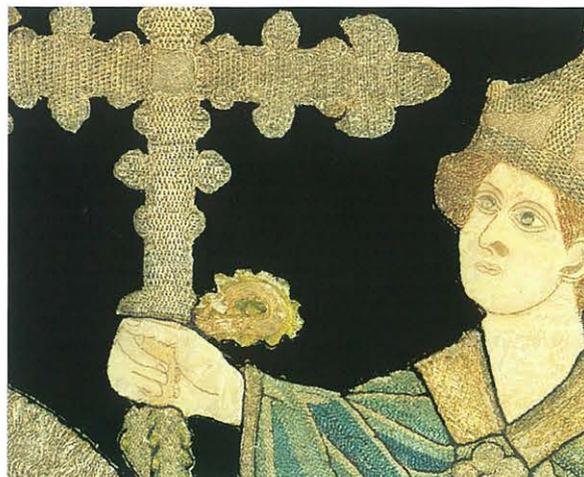
Detalle del bordado de San Isidoro. Pérdida de seda del fondo

Detalle del bordado de San Isidoro. Final

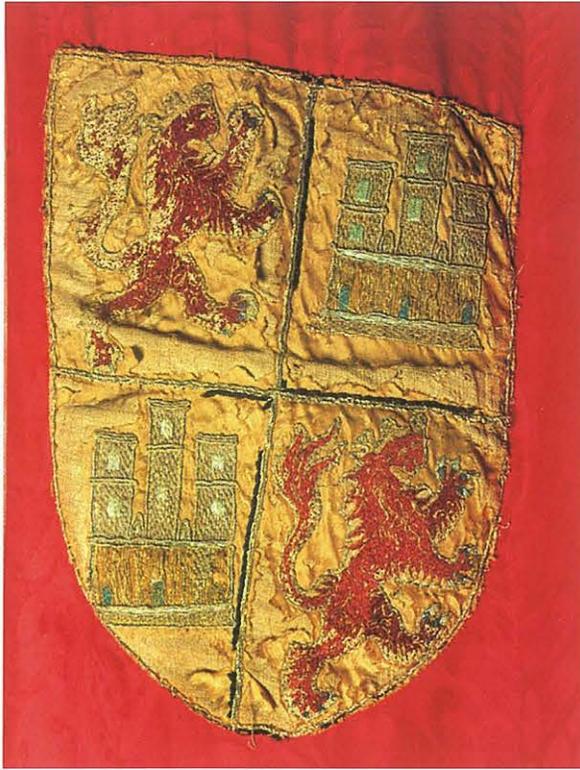
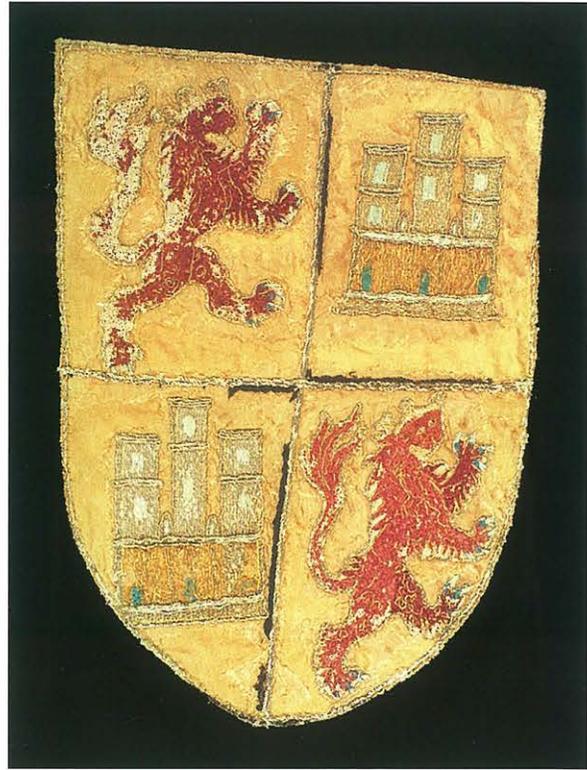
Escudo cuartelado. Estado inicial

Escudo cuartelado. Estado final

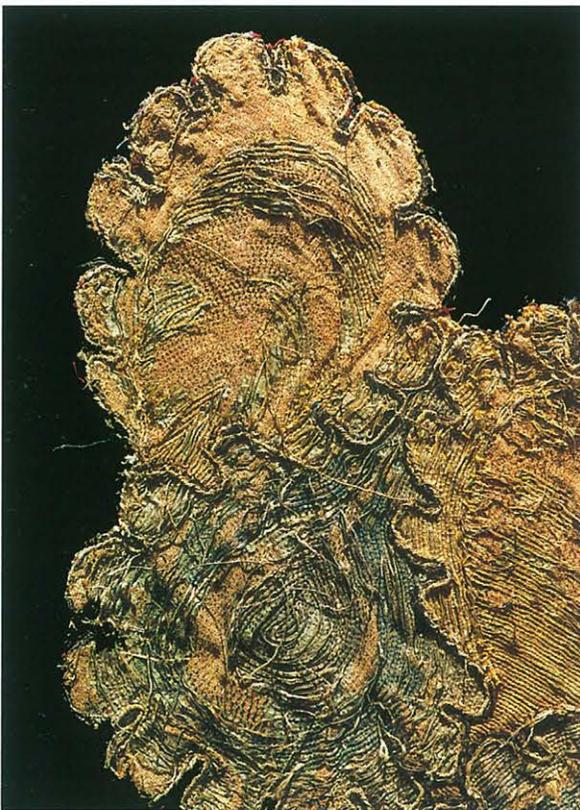
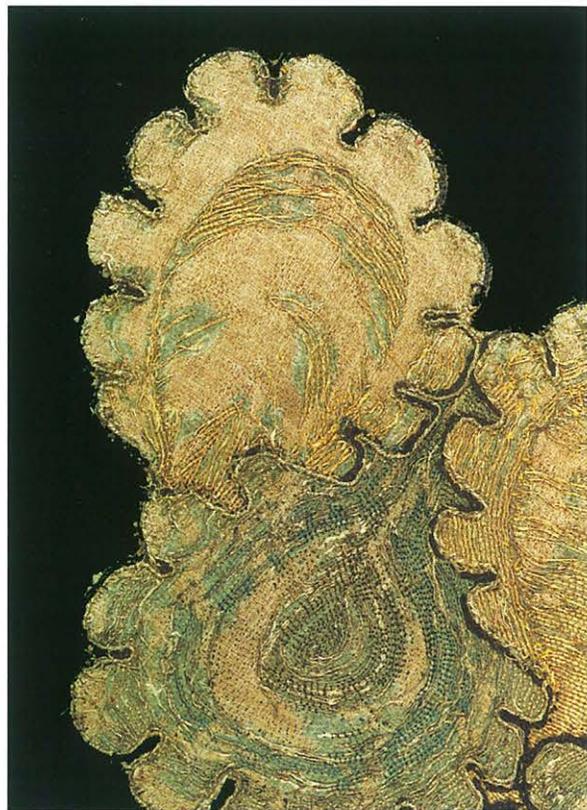
Pérdidas y soltura de hilo metálico

El mismo detalle tras la intervención

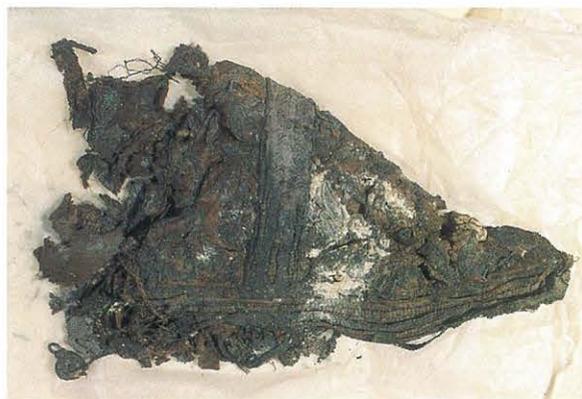
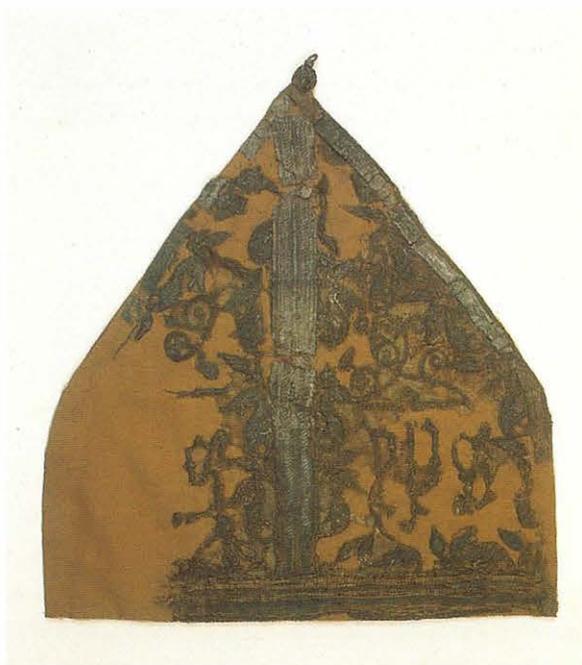
Estado inicial, del anverso del fragmento de mitra

Los restos textiles presentaban un estado extremo de degradación, causado principalmente por la exudación del cuerpo, con una pérdida muy profunda de las propiedades físicas y químicas de las fibras.

Estado final del anverso del fragmento de mitra

Consolidación con un tejido soporte de algodón, que se ajusta mejor a las condiciones actuales del tejido que la seda, convenientemente teñido con colorante Ciba. La fragilidad del tejido original impide su sujeción mediante costura, simplemente se emplearon líneas de sujeción en las zonas en las que el soporte presentaba mejor estado, y sobre el conjunto de la pieza se colocó una crepelina de seda, teñida de color similar al soporte, sujeto con líneas de sujeción, distribuyendo adecuadamente las tensiones. Este soporte de crepelina cumple diversas funciones, sujeta los fragmentos, recupera la unidad del conjunto y no altera su apariencia estética.

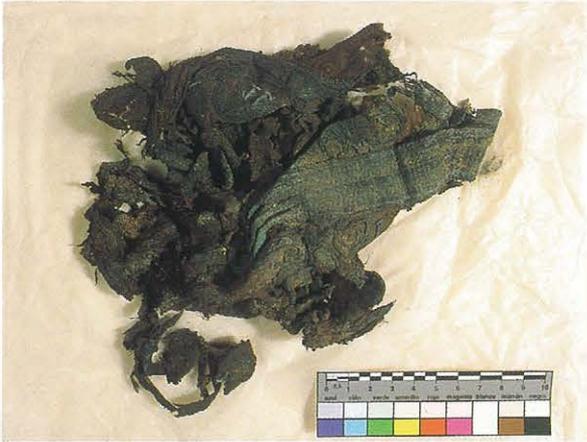
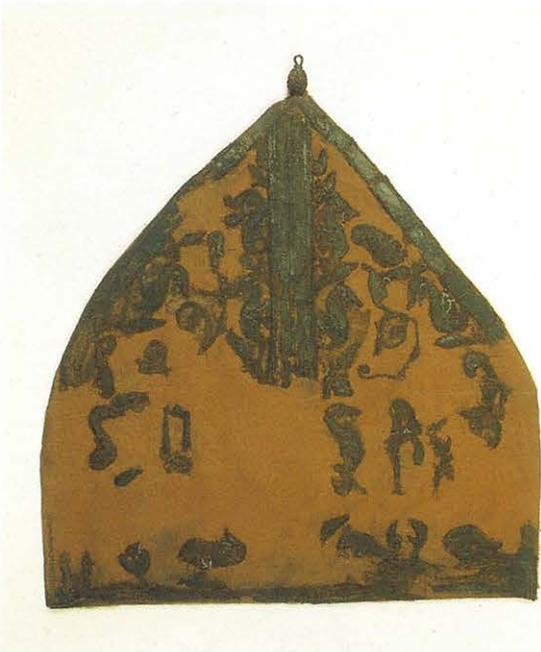
Estado inicial, del reverso del fragmento de mitra

Estado final del reverso del fragmento de mitra
