Catálogo de obras restauradas

*Centro de Conservación y Restauración de
Bienes Culturales de Castilla y León*

Consejería de Cultura y Turismo

2004

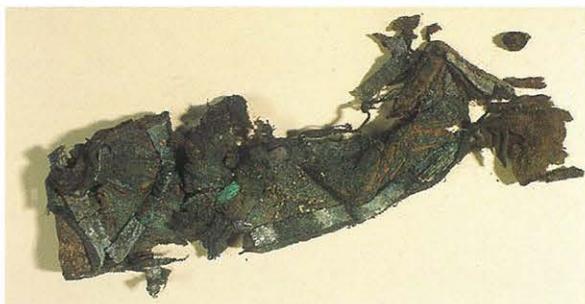
Estado inicial, del fragmento de ínfula

Estado final de la ínfula

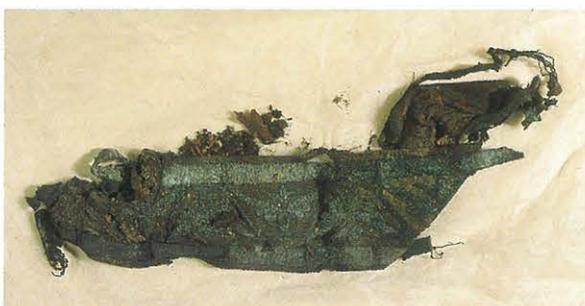
Estado inicial, del otro fragmento de ínfula

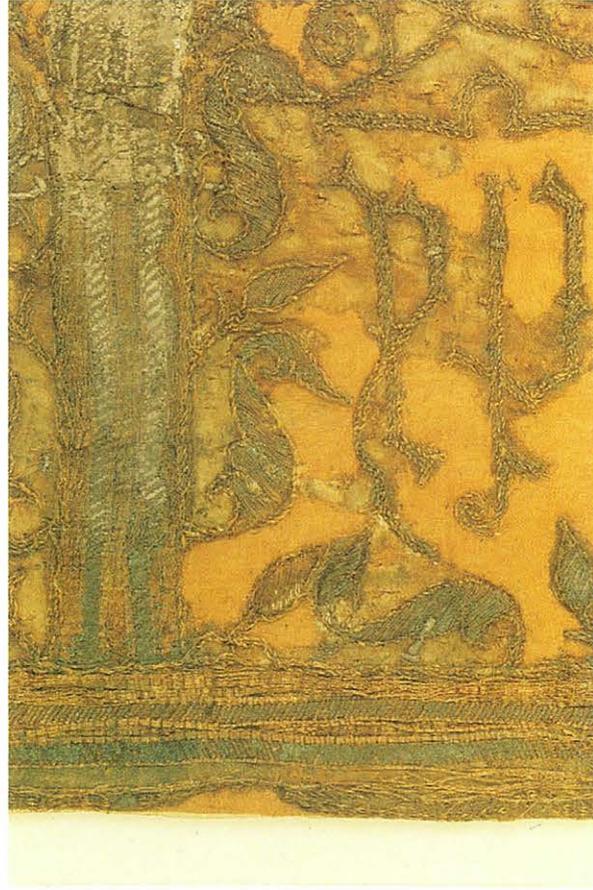
Detalle inicial del deterioro de una de las piezas

El mismo detalle tras la intervención

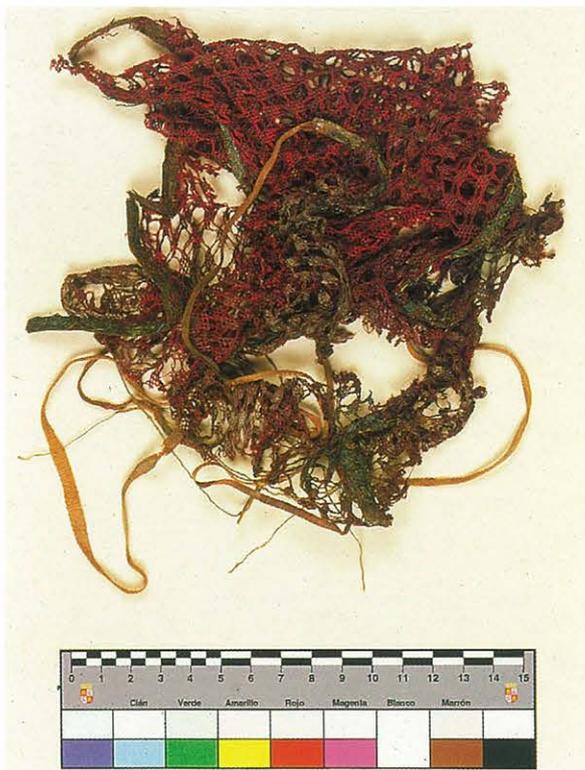
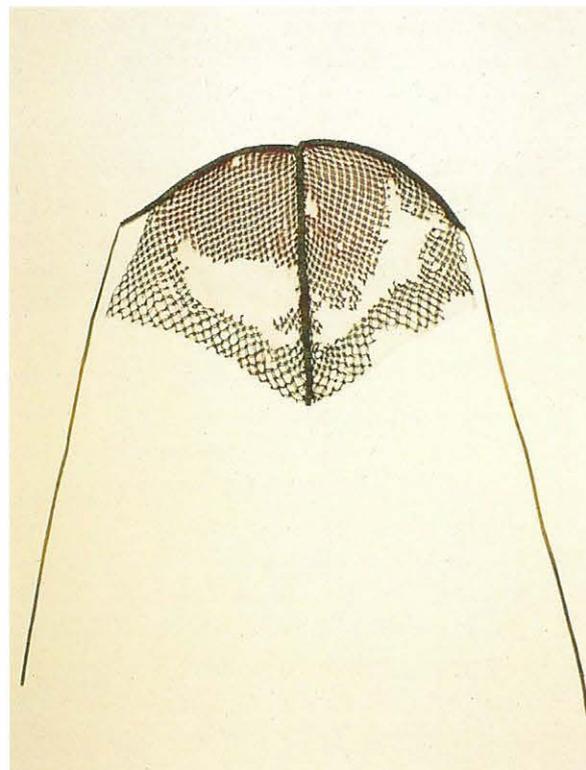
Estado inicial de la redecilla

Estado tras el tratamiento de la redecilla

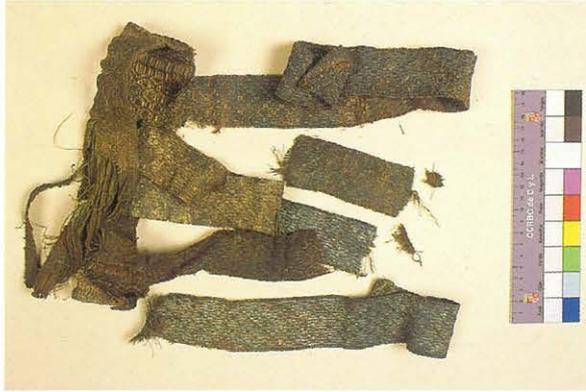
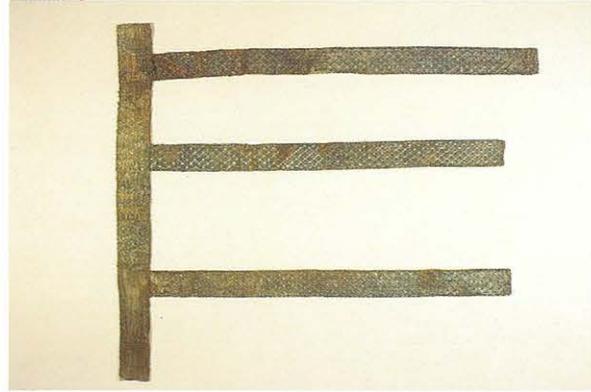
Estado inicial antes de la intervención

Fragmentado y con presencia de antiguas reparaciones.

Sulfuración de la plata de los hilos metálicos entorchados y sobredorados.

Estado tras el tratamiento del galón

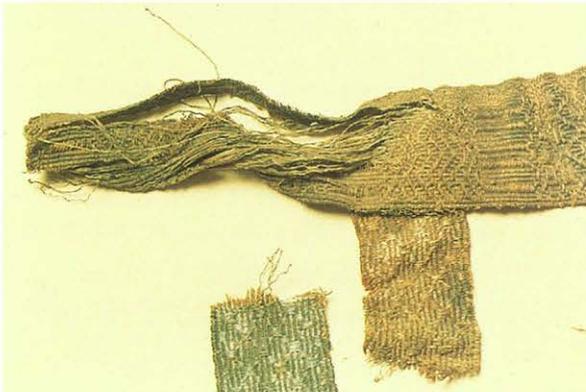
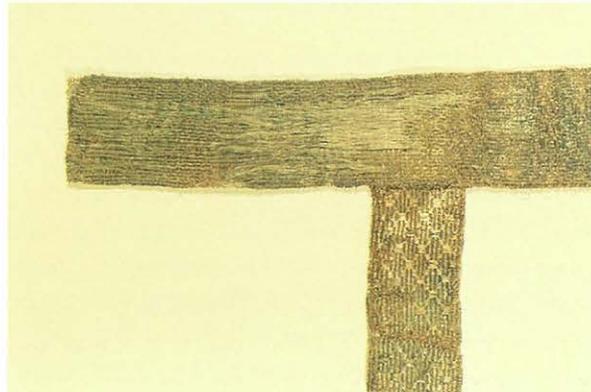
Detalle del galón superior antes de la intervención

Detalle del galón superior después de la intervención

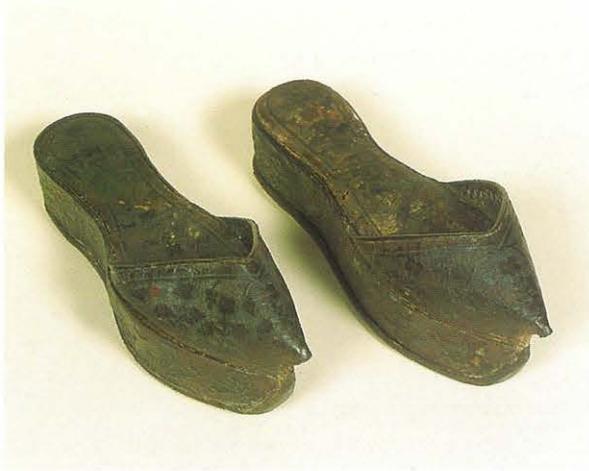
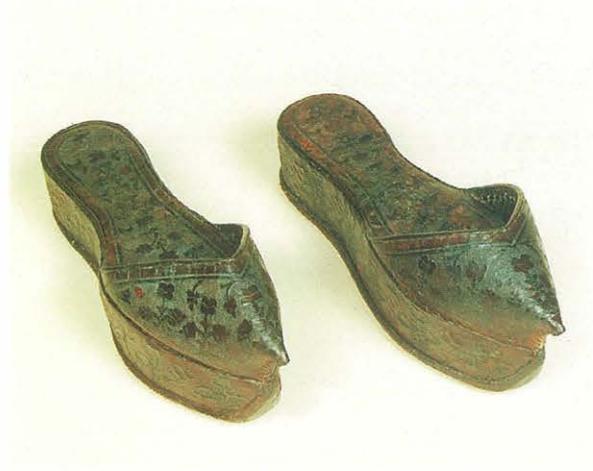
El cuero está en buenas condiciones físicas y químicas. Pérdida ligera de elasticidad, alguna deformación, rozaduras, pérdidas localizadas y faltas de uniones entre piezas. Suciedad con capa de grasa. Policromía bastante degradada y perdida, con craquelados, suciedad superficial, y plata corlada escasa y envejecida.

Estado inicial de los chapines

Consolidación del corcho con Paraloid B-72 (al 5%) en Alcohol.

Estado final de los chapines

Consolidación y relleno de galerías con pasta orgánica y Acetato de Polivinilo.

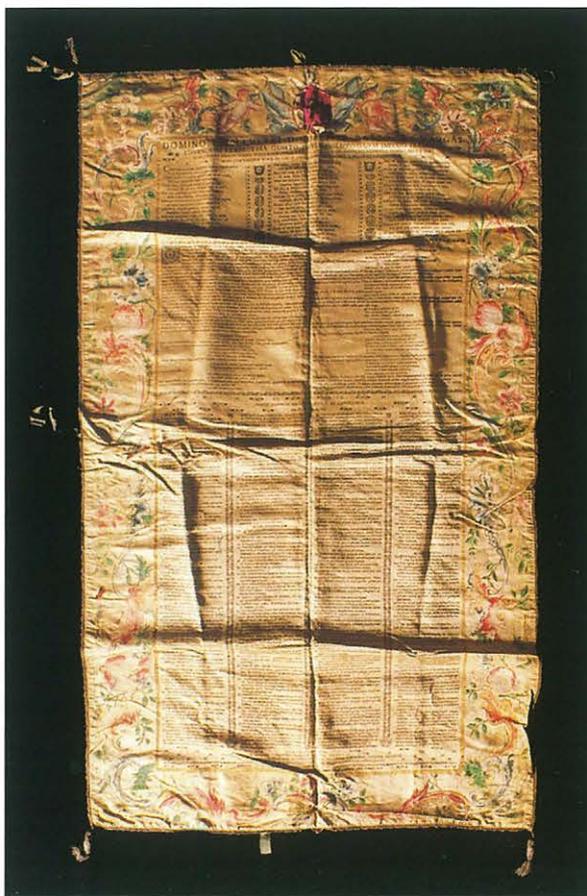
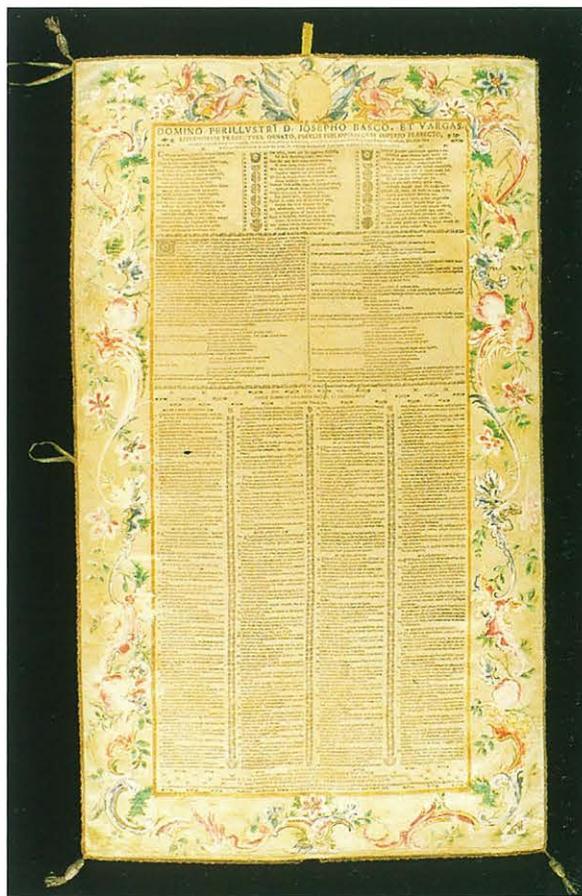
Tejido de seda natural, con ligamento de raso. El galón que bordea el soporte está realizado con hilo de plata sobre alma de seda. El aspecto ennegrecido del metal se debe a la formación de sulfuro de plata. Como pigmentos se han utilizado verde de cobre, azul de naturaleza orgánica, rojo orgánico y blanco de plomo. El dorado lleva oro sobre mixtión.

Estado inicial

Estado final

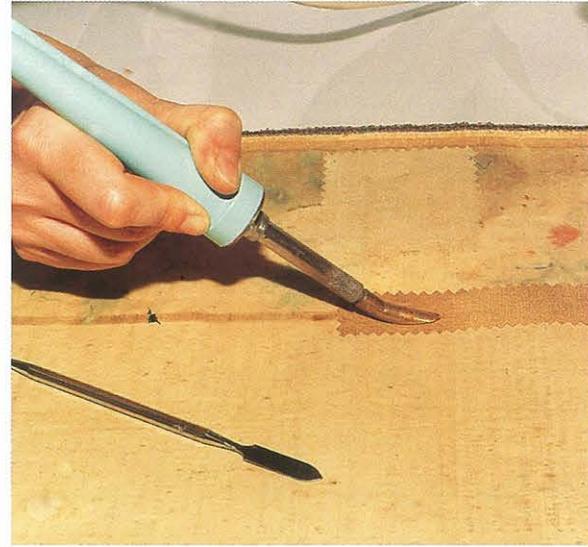
Las lagunas son de diversa entidad, tanto de tejido como de policromía. Destaca la gran laguna de la zona superior, realizada de forma intencionada, en la que se ha perdido un escudo o símbolo.

Pérdida de zonas de costura en el galón perimetral,

Adhesión de soporte parcial

así como oscurecimiento y deslustrado, bordes rotos, frágiles y sueltos.

Por las deformaciones del forro, las dimensiones inferiores y el deterioro que ha causado en el anverso, se decidió sustituirlo por otro de seda, de igual textura y color.

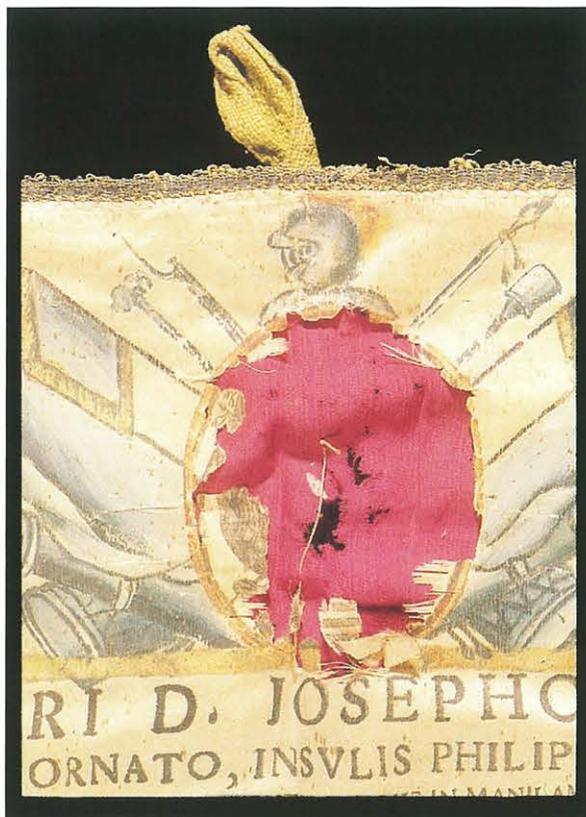
Detalle de la laguna de la zona superior antes del tratamiento

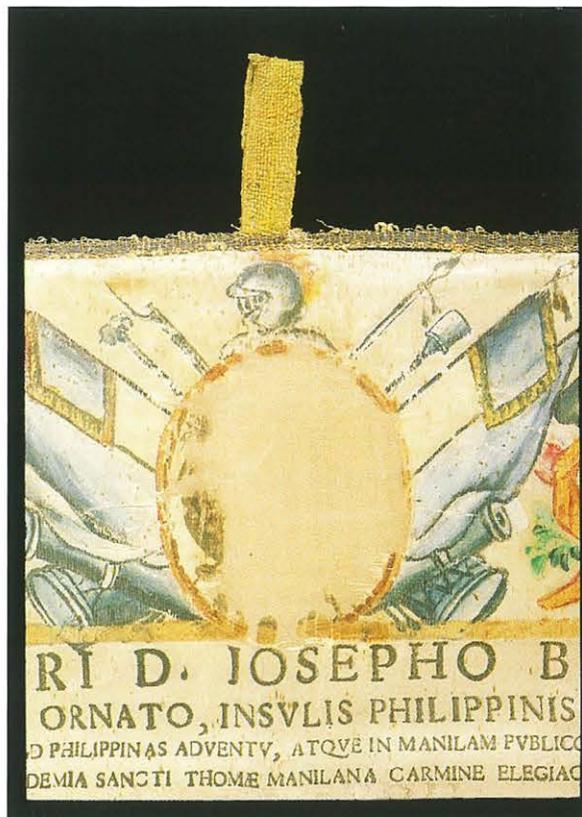
El mismo detalle tras la intervención

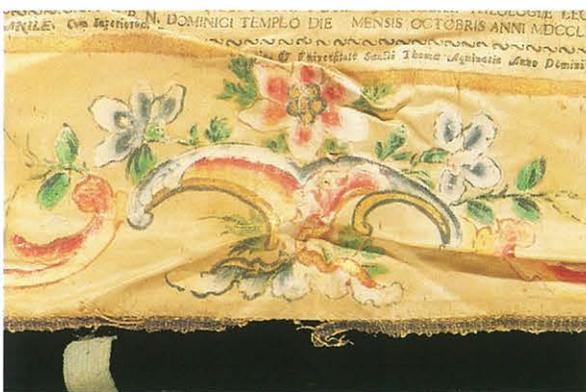
Detalle de la zona inferior antes del tratamiento

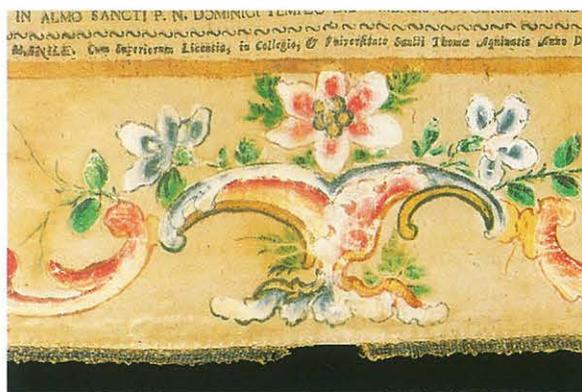
El mismo detalle tras la intervención

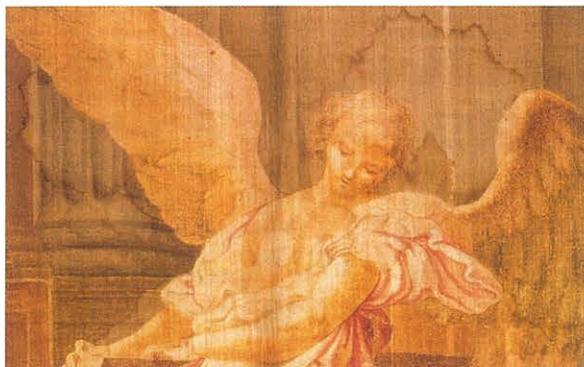
Presenta abundantes manchas causadas por humedad, lo que ha provocado la migración de los pigmentos al temple. Dicho desplazamiento unido a la acumulación de suciedad ha producido manchas que decoloran las zonas afectadas y crean cercos muy definidos de acumulación de pigmentos y suciedad. Estas manchas introducen daños estéticos

Detalle de manchas de humedad

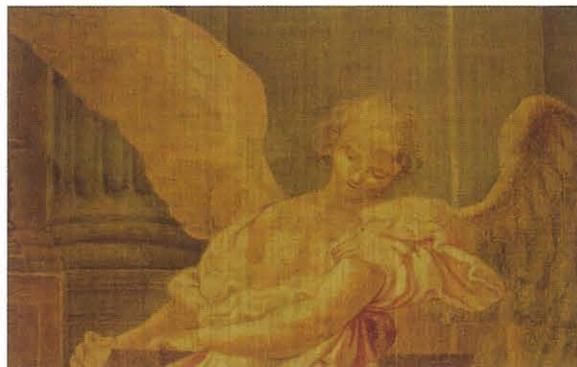
El mismo detalle después de la intervención

vizar los límites de las manchas de humedad, así como reforzar las zonas más decoloradas. Se realizó la operación con lápices de colores.

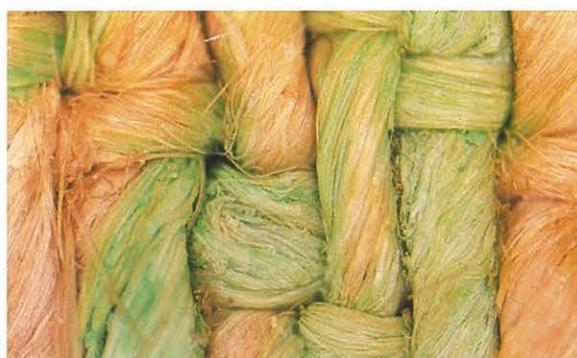
el verde de cobre (cardenillo) en el verde claro de aspecto mate, azul de Prusia y negro en la cenefa verde oscura y resinato de cobre en el resto de zonas de color verde, consiguiendo un efecto de mayor transparencia. El resinato ha teñido las fibras del soporte y es el pigmento que ha producido la ostensible degradación que presenta el mismo. El acetato dibásico de cobre, bajo determinadas condiciones de humedad puede disociarse originando ácido acético. El ácido origina hidrólisis de la celulosa, cuyo efecto visible es la degradación desde el punto de vista físico (debilitación y desgarro por disminución de resistencia de las fibras) y químico (formación de grupos funcionales cetónico y carboxílico). Experimentalmente se ha calculado la disminución del índice de cristalinidad de la celulosa en el caso de celulosa teñida por el resinato como parámetro de medida de la degradación del soporte.

Ligamento sarga; fibras teñidas por resinato de cobre

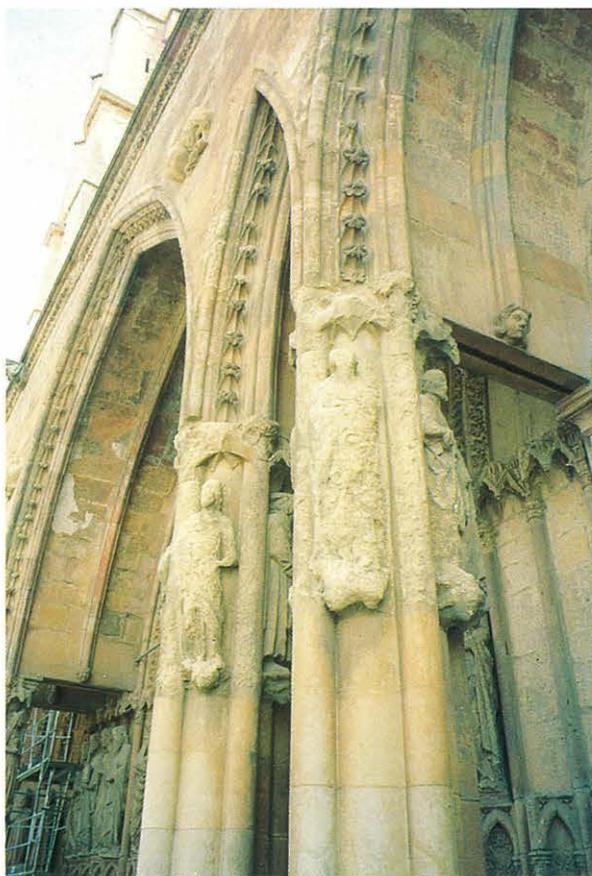
Agresión en la piedra. Vista general de las zonas más expuestas

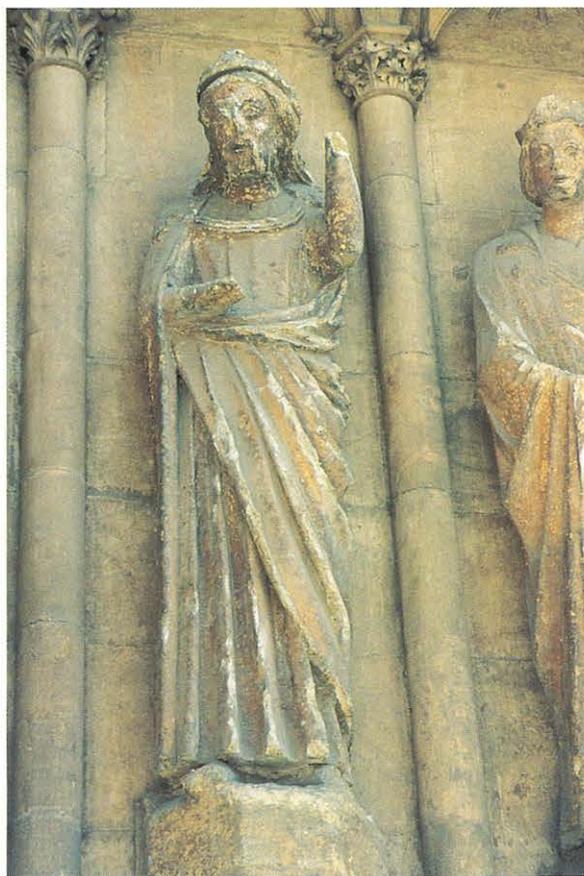
Estado de las esculturas exentas

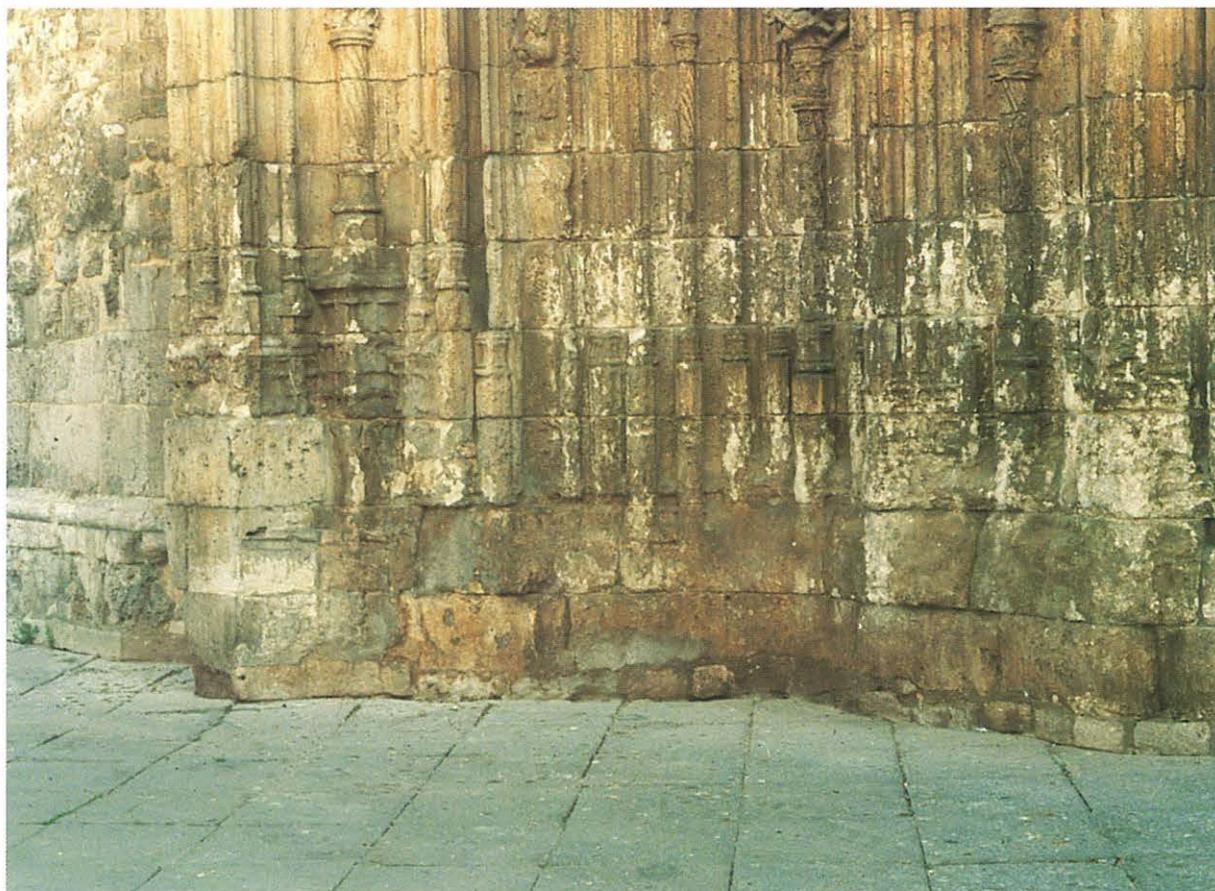
Vista general de los efectos de la humedad de ascensión capilar y la cristalización de sales solubles

En esta zona la influencia de la consolidación ha sido clave ya que, aunque en un primer momento el consolidante impidiese el acceso de las sales al exterior por colmatación parcial o total de la red porosa, ha propiciado el ascenso de la solución salina a cotas más elevadas. Cuando la presión ejercida por la cristalización no ha podido ser contenida por la resina, se ha generado la “rotura” de la capa superficial, es decir, de la parte consolidada ya que las sales han cristalizado por debajo de la misma.

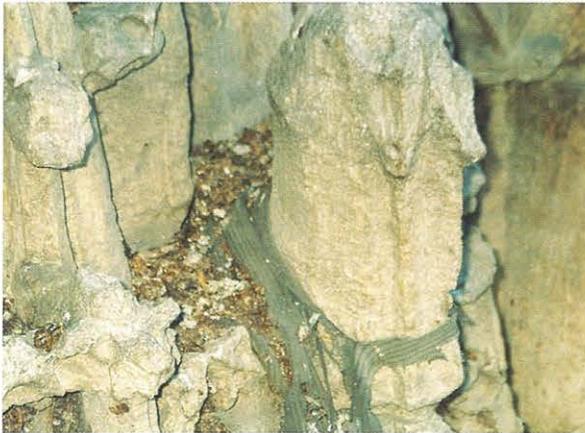
Acumulación de nidos

También hay que tener en cuenta la acción mecánica ejercida por la avifauna presente, que provoca la caída de secciones de piedra más debilitadas, deteriorando los estratos de escasa cohesión superficial.

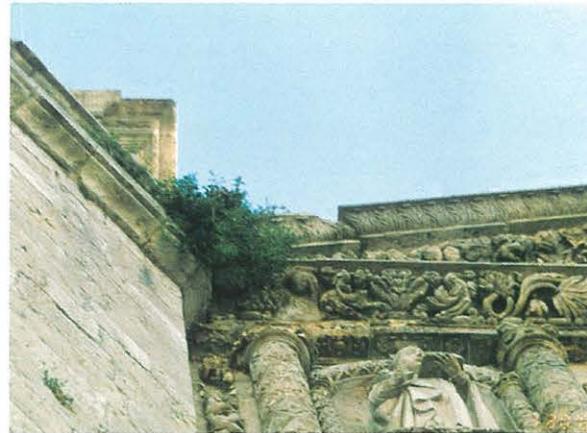
Crecimiento de plantas en la cornisa

Las plantas superiores generan daños de naturaleza mecánica, por efecto de las raíces y su penetración en el sustrato, para lo cual aprovechan grietas, fisuras y llagueados que se ven acrecentadas por la penetración y crecimiento de las mismas.

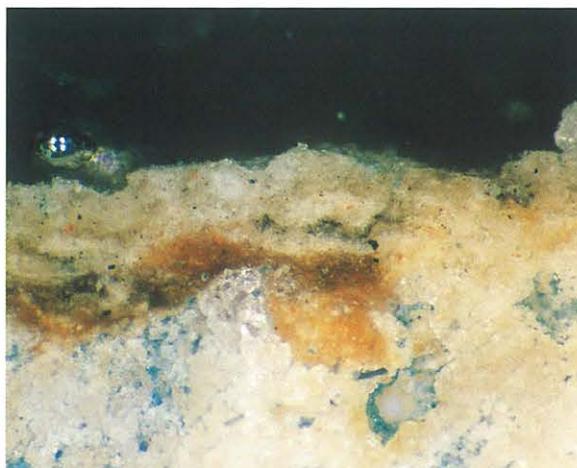
Estratigrafía de las patinas de la fachada de la Iglesia de S. Pablo. Aplicación inicial de yeso y aceite de linaza, capa superpuesta con partículas férricas y negro de humo
