1995 - 1998

CATALOGO DE OBRAS RESTAURADAS

CENTRO DE CONSERVACION Y RESTAURACION
DE BIENES CULTURALES DE CASTILLA Y LEON

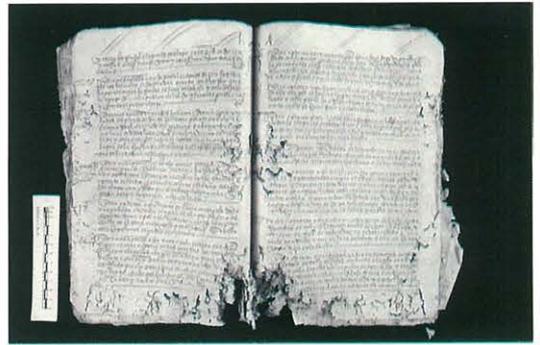
ESTADO DE CONSERVACIÓN: El conjunto de la documentación presenta diferentes grados de deterioro, pero en general el papel sufre alteraciones físico-químicas y biológicas, causadas por humedad y microorganismos. Algunos documentos tienen un aspecto algodonooso en ciertas zonas; muchos, manchas por oxidación, humedad o insectos; pliegues y arrugas. El grado de acidez es de 6. Las tintas por su naturaleza ácida favorecen la mala conservación de los documentos.

Antes de la restauración.

TRATAMIENTO: Se realizó una limpieza abrasiva ligera, se alisaron las superficies y se trataron con hidróxido cálcico, por pulverización, hasta alcanzar un pH de 6.8. La reintegración del soporte se realizó mecánicamente. Por el reverso se consolidó la documentación mediante la adhesión de papel "tissue" con metilcelulosa. La documentación se separó mediante carpetillas de papel neutro para su futura conservación.

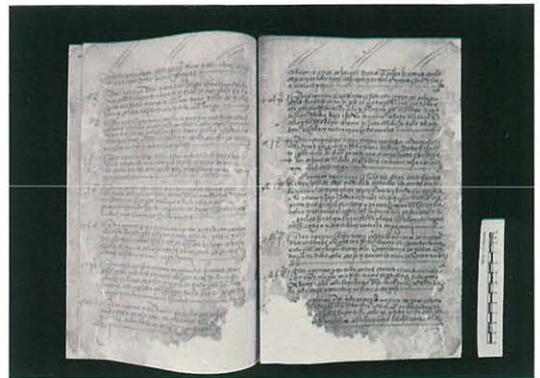
Después de la restauración.

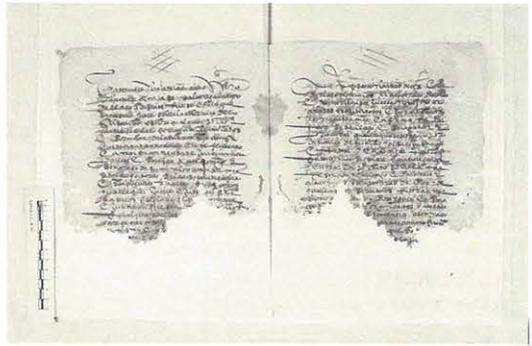
ESTADO DE CONSERVACIÓN: Daños físico-químicos y biológicos por condiciones desfavorables de humedad y temperatura, factores que han favorecido el desarrollo de microorganismos e insectos bibliófagos. Todo ello ha provocado el reblandecimiento del soporte y, en algunos casos, su destrucción, favorecida también por el efecto corrosivo del mordiente empleado en las tintas.

Antes de la restauración.

TRATAMIENTO: Una vez numerada toda la documentación, se realizó una limpieza mecánica en aquellas zonas del soporte con la resistencia suficiente, una limpieza química (acuosa) y una posterior desacidificación con hidróxido cálcico. Se reintegró mecánicamente con pulpa de lino y una pequeña cantidad de pulpa de algodón teñido. Se consolidó el soporte mediante una laminación con papel "Tissue" y adhesivo metilcelulosa. Secado y alisado en prensa manual a poca presión.

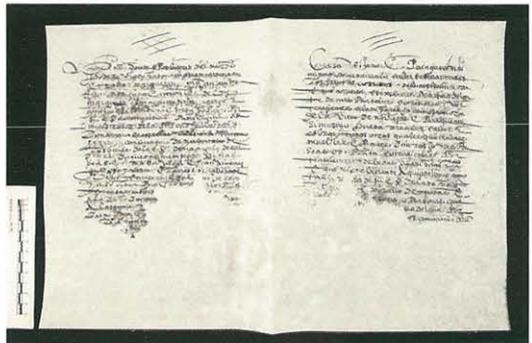
Después de la restauración.

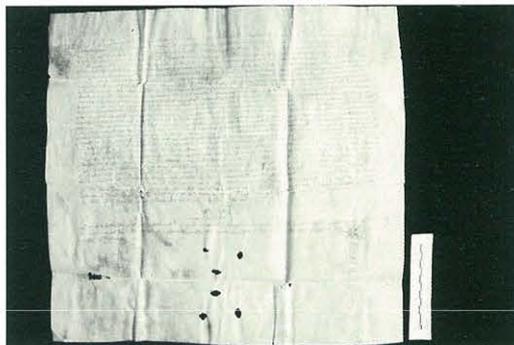
Estado inicial "Escrituras".

etanol (30:70), se hizo una estabilización higroscópica con polietilenglicol 400, se plancharon con rodillo bajo láminas de polietileno, se prensaron entre cristales y se secaron entre secantes en una prensa manual a poca presión. Se reintegró con pergamino de similares características con adhesivo A34K3. El documento 1 se volvió a montar en cuadernillo, el documento dos y el tres se encapsularon con Mylar.

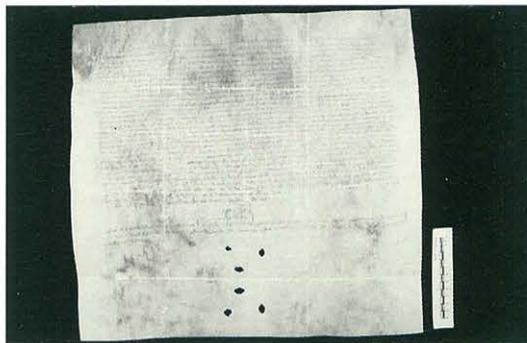
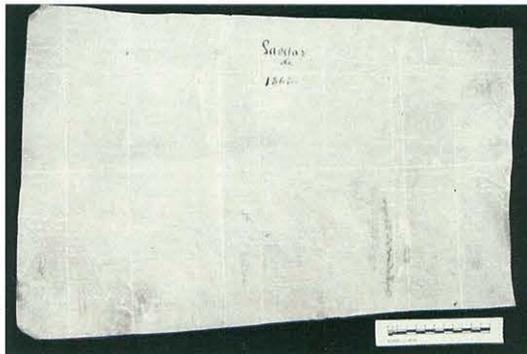
Después de la restauración.

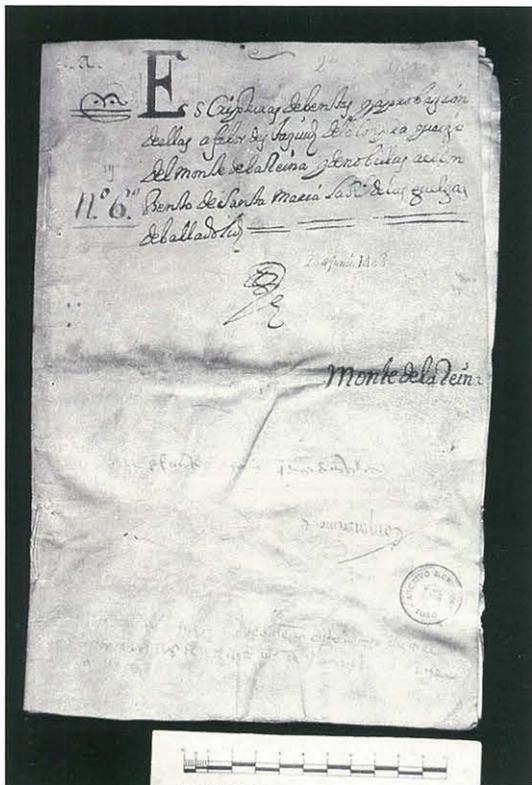
Estado inicial. Cuadernillo "Compra del Monte".

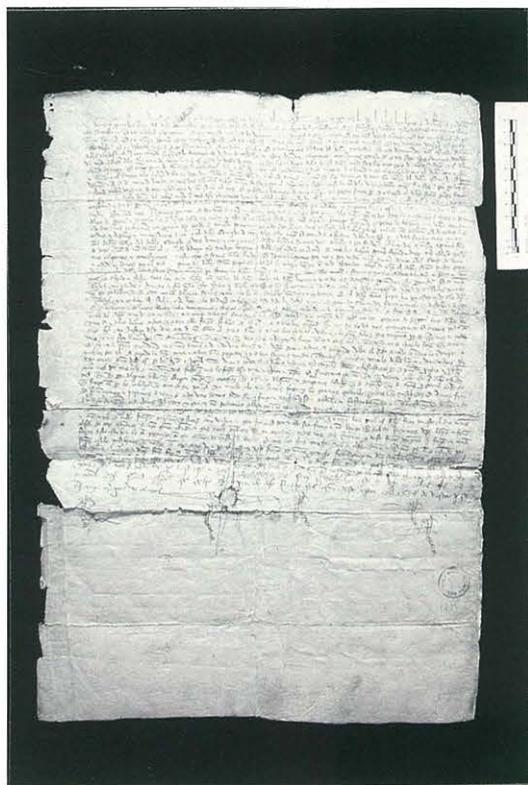
Estado inicial. Documento 4.

Al documento cuatro, en papel, se le hizo una limpieza mecánica y se eliminó el soporte de refuerzo. Se lavó a 20°C y se desacidificó con hidróxido cálcico, se hizo una reintegración manual con papel japonés y se laminó, finalmente fue encapsulado.

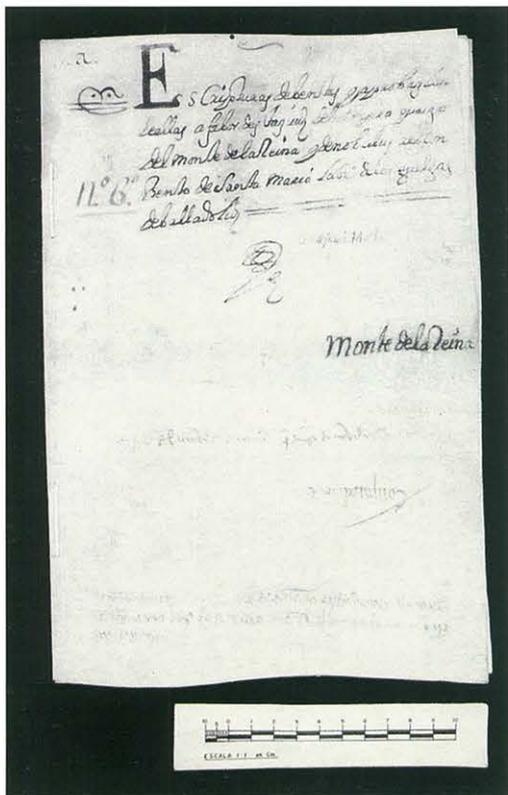
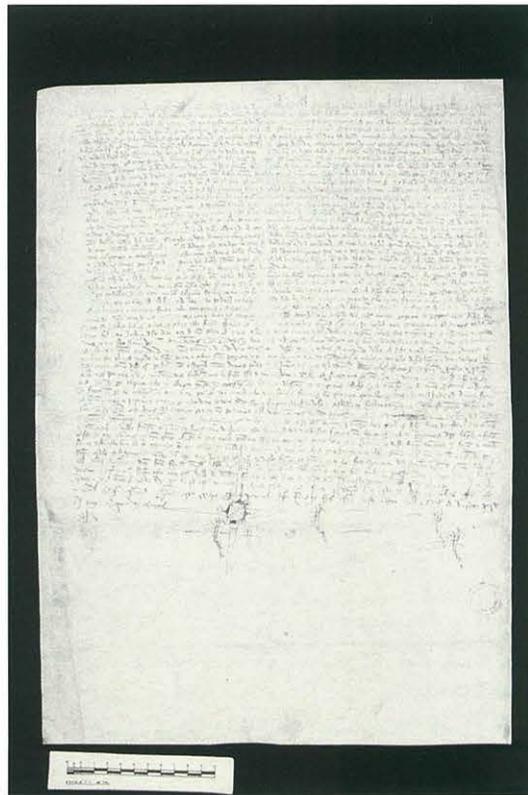
Después de la restauración.

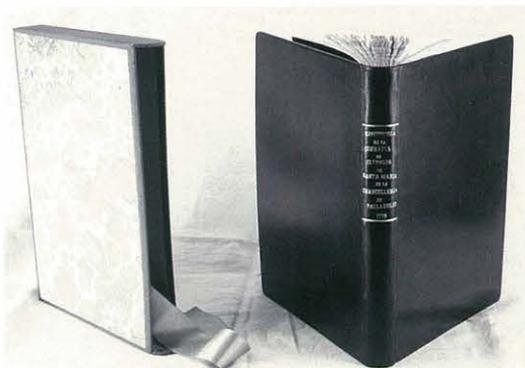
Después de la restauración.

El papel se limpió mecánica y químicamente, se desacidificó y se reintegró manualmente. Se

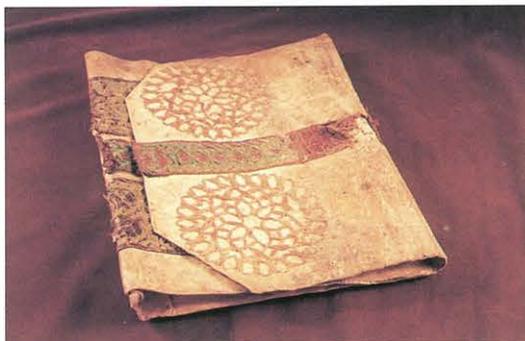
Estado inicial encuadernación mudéjar.

La cubierta mudejar se limpió con jaboncillo neutro aplicado con torundas de algodón. El pergamino se humidificó mediante pulverización de agua y etanol. Las tiras de seda se consolidaron con metilcelulosa. Se reintegraron las zonas perdidas con materiales similares al original. Los refuerzos de cuero se nutrieron. Para conservar la cubierta separada del original se optó por montarla extendida dentro de una caja de metacrilato.

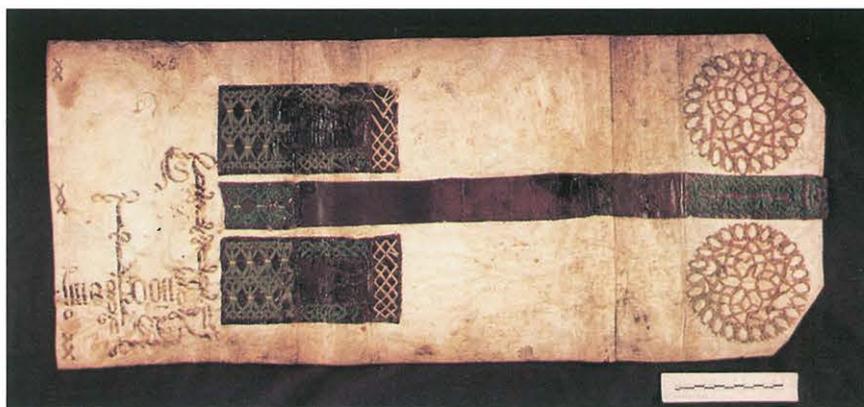
Encuadernación mudéjar, después de la restauración.

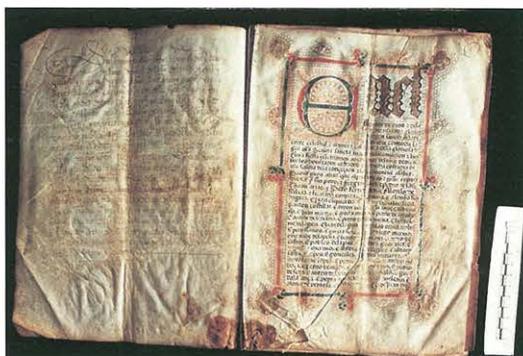
Antes de la restauración. Portada.

ESTADO DE CONSERVACIÓN: Suciedad general y manchas originadas por diversos factores (grasa, óxido, insectos, uso), oscurecimiento general del pergamino. Deshidratación, arrugas, desgarros y zonas perdidas. Las tintas pictóricas están craqueladas y saltadas por el roce y la poca penetración de las mismas en el soporte de pergamino. Las tintas metaloácidas están empalidecidas. La costura sólo conserva restos del hilo.

TRATAMIENTO: Se desmontó y limpió con métodos abrasivos (gomas de borrar de distintas durezas, borrador eléctrico, brochas y bisturí). El pigmento dorado, que era soluble, se fijó con Paraloid en acetona al 5% y después se realizó una limpieza con agua y alcohol (30:70). Se hidrató con Polietilenglicol 400 por masaje. Alisado y secado. Reintegración con pergamino estabilizado y acetato de polivinilo A34K3. Una vez colocados los pliegos en su posición original se cosieron siguiendo los orificios de la costura original. Se hizo una carpeta de conservación con papel pergamino.

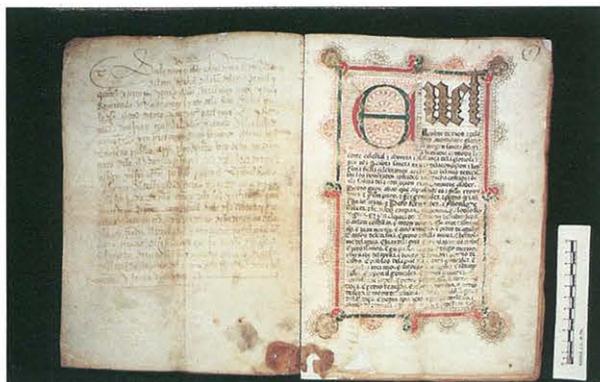
Estado final.

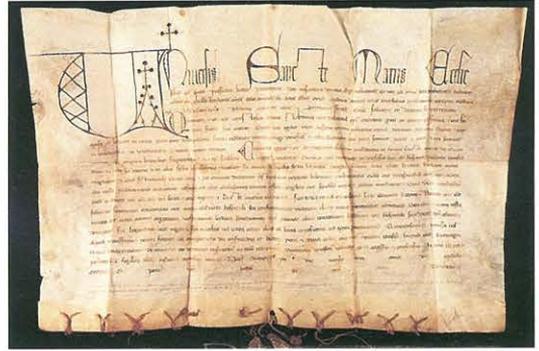
ESTADO DE CONSERVACIÓN: El soporte tiene dobleces y pliegues que han producido deformaciones que dificultan la apertura del documento. Suciedad, manchas, rigidez y deshidratación, pequeños desgarros y zonas perdidas por actividad de insectos. Los dos sellos están fragmentados, con suciedad incrustada en las fisuras, exfoliación en la impronta, que apenas se aprecia... Los enlaces están sucios y debilitados.

Estado inicial.

TRATAMIENTO: El pergamino se limpió mecánicamente con métodos abrasivos y limpieza química (agua y alcohol 30:70). Se hizo una estabilización higroscópica con polietilenglicol 400 por masaje. Se alisó entre láminas de polietileno, con rodillo, y se secó entre secantes en prensa a poca presión. Reintegración manual con pergamino estabilizado y como adhesivo acetato de polivinilo A34K3. Los sellos se limpiaron con cepillos suaves e hisopos humedeci-

dos en agua. El sello que estaba dividido en dos fragmentos se unió y reintegró con cera microcristalina Cosmolloid 80H, teñida con óleos. Los enlaces se limpiaron y consolidaron. Se hizo un montaje para su conservación posterior sobre cartón pluma, en el que se insertaron las cajas de metacrilato hechas para contener los sellos, se protegió con Mylar y se enmarcó con un passe-partout de cartón neutro

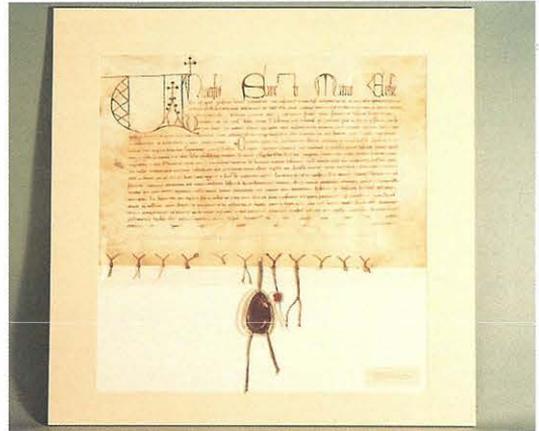
Después de la restauración. Montaje.

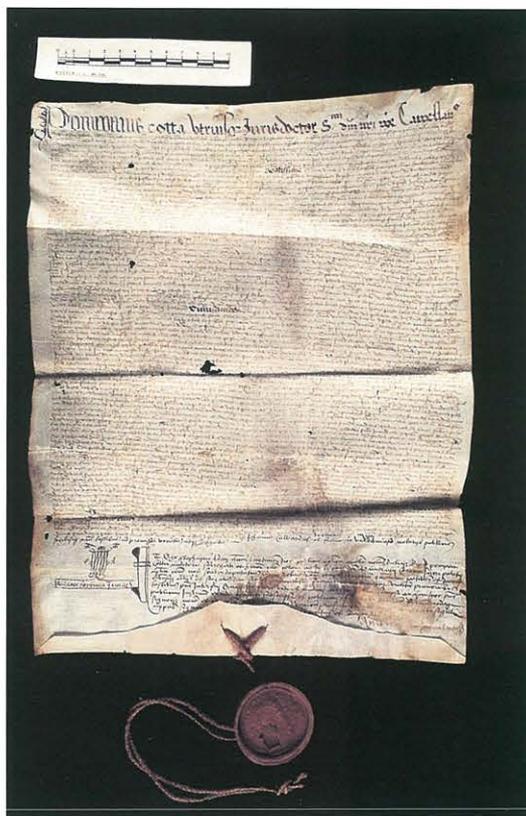
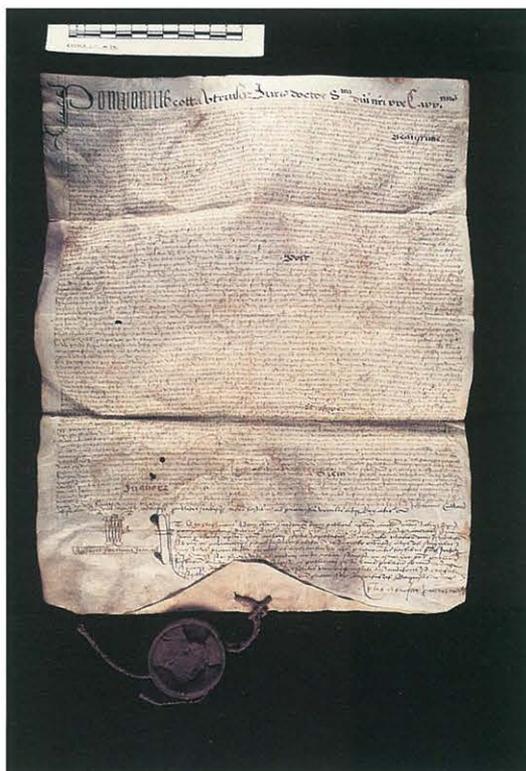
ESTADO DE CONSERVACIÓN: El pergamino estaba sucio, deshidratado, con pequeños desgarros y pérdidas. Las tintas desvaídas y con trazos desgastados. El enlace en buen estado.

Estado inicial.

TRATAMIENTO: En el pergamino se realizó una limpieza mecánica y se humectó pulverizando con agua y alcohol (30:70), se estabilizó higroscópicamente con polietilenglicol 400, mediante masaje en superficie. Se unieron las grietas y desgarros con capa hialina y adhesivo A34K3. Se reintegró con pergamino estabilizado y el mismo adhesivo. Los sellos se limpiaron superficialmente y se reintegraron con cera microcristalina coloreada con óleos utilizando un punzón termostático sin reproducir ningún elemento de la representación. Para igualar el acabado de la reintegración se trató en superficie con percloroetileno. Se montaron sobre cartón pluma sujetos con charnelas laterales; la zona correspondiente al sello se rebajó para que quedara encajado e inmóvil. Se cubrió el conjunto con Melinex.

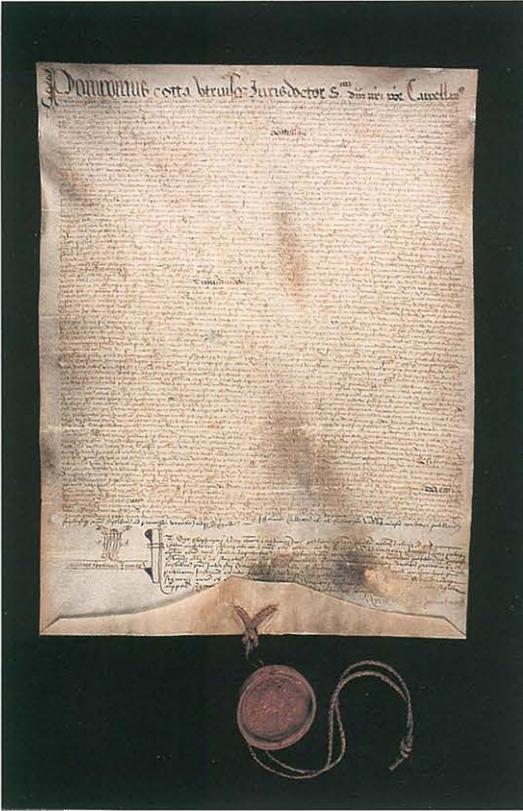
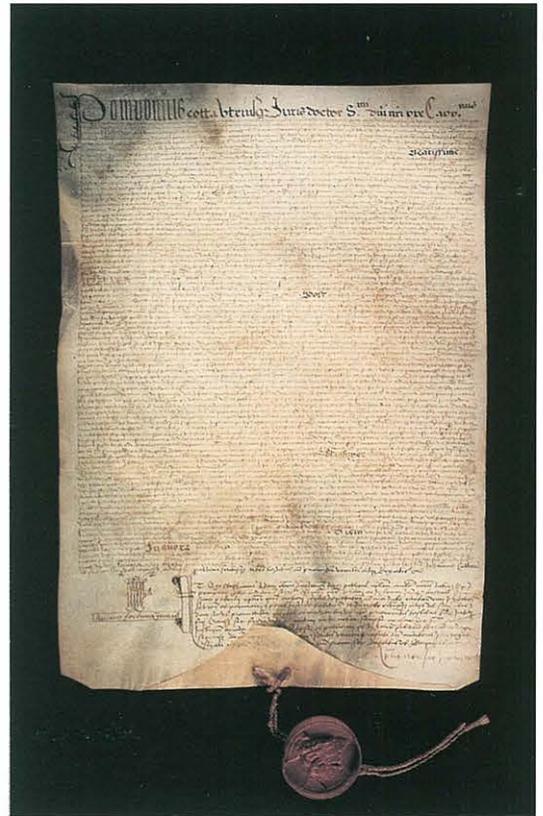
Después de la restauración.

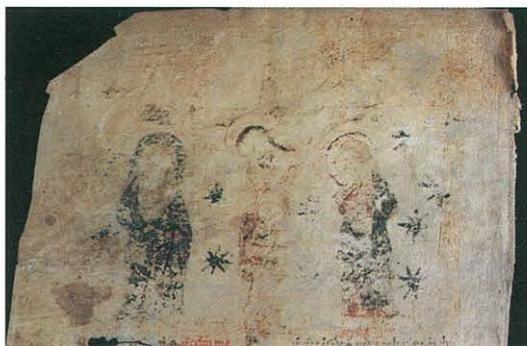
ESTADO DE CONSERVACIÓN: Oscurecimiento general, fuerte deshidratación, algunos folios están mutilados afectando a partes del texto. La tinta caligráfica está bien conservada aunque aparece desvaída en algunas zonas. Las tintas pictóricas tienen los pigmentos degradados por la acción del roce y la humedad, con pérdida casi total de la policromía en la miniatura del Calvario. La encuadernación tenía la piel del lomo rígida y agrietada, rotura de cabezadas; el papel jaspeado que forma el cartón de la cubierta está sucio, exfoliado y con manchas.

Miniatura del Calvario, pérdida de policromía.

TRATAMIENTO: Una vez numeradas las hojas y desmontado se limpió mecánicamente. Se fijaron de forma local las letras capitales y la miniatura con Paraloid B-72 disuelto en acetona al 2%. Se humectó en cámara con agua y etanol. La estabilización higroscópica se realizó con Polietilenglicol 400 mediante masaje. Se reintegró y finalmente se introdujo en prensa para su secado y alisado definitivo. Se hizo una nueva encuadernación acorde con la obra: se cosieron los cuadernillos con cosido a la española con hilo de lino abrazando al nervio, se colocaron hojas de papel verjurado y dos en pergamino que protegen primer y último cuadernillo. Cabezadas manuales. Se hicieron las tapas en cartón neutro y una cubierta nueva en piel (tipo oasis). Se elaboró una caja de conservación con cartón y tela neutros.

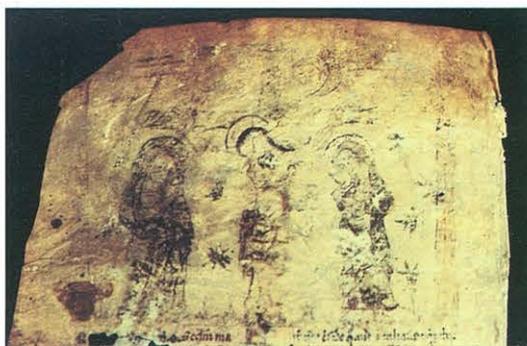
Miniatura iluminada por luz ultravioleta, con la que se define más la imagen.

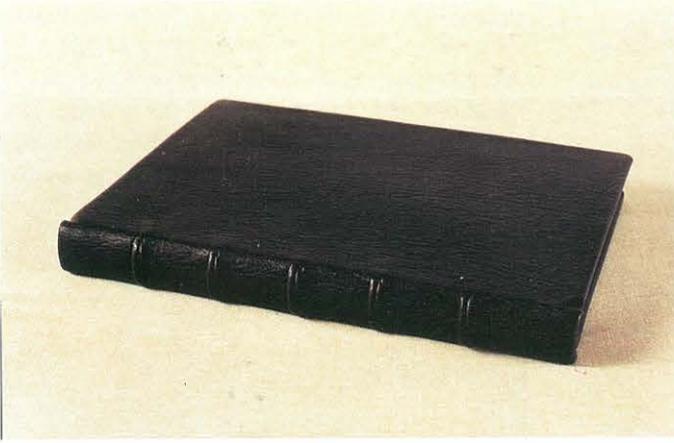
La encuadernación, después de la restauración

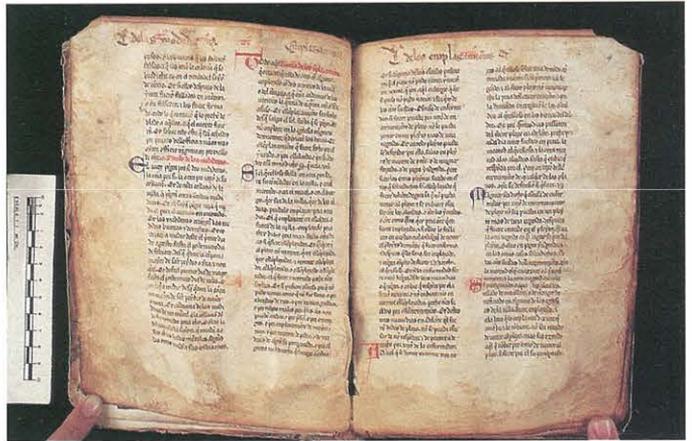
Cuerpo del libro a doble página. Estado inicial

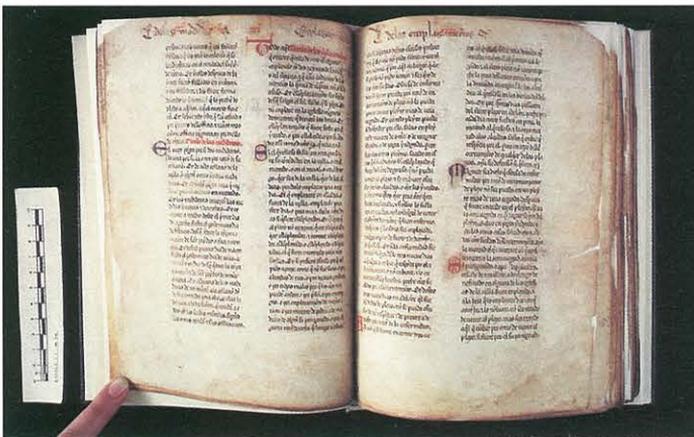
Cuerpo del libro a doble página, después de la restauración.

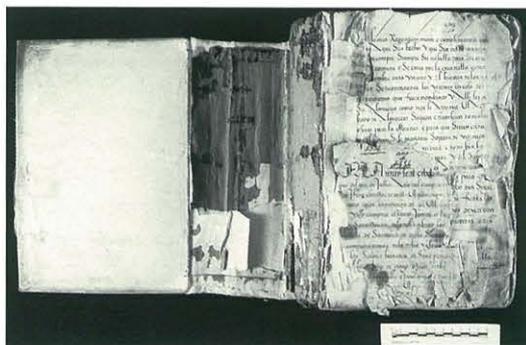
ESTADO DE CONSERVACIÓN: La encuadernación ha perdido los cierres (dos en cada tapa) y presenta suciedad general, deshidratación, manchas de diversos tipos, cortes y exfoliación. El cuerpo del libro está desprendido de la encuadernación; las primeras hojas están muy degradadas; en general tiene suciedad superficial y numerosas manchas predominando las de grasa con un color pardo oscuro por la oxidación. En las zonas periféricas se aprecian grietas, desgarros y pérdidas. El pH era de 5.5.

Portada. Estado inicial.

TRATAMIENTO: Una vez desmontado se realizó una limpieza mecánica y también química puntual con disolvente orgánico, posterior lavado con agua a temperatura ambiente y posterior desacidificación con hidróxido cálcico en agua, por inmersión, hasta alcanzar un pH de 8. Secado y alisado entre secantes en prensa a poca presión. Se hizo una reintegración mecánica con

pulpa de lino y algodón teñida. Posteriormente se volvió a formar el cuerpo del libro. Se hizo una encuadernación nueva en pergamino basada en la original. Se añadieron hojas de respeto y guardas en papel verjurado Ingres, así como nuevas cintas de algodón. Caja de conservación en cartón neutro y tela.

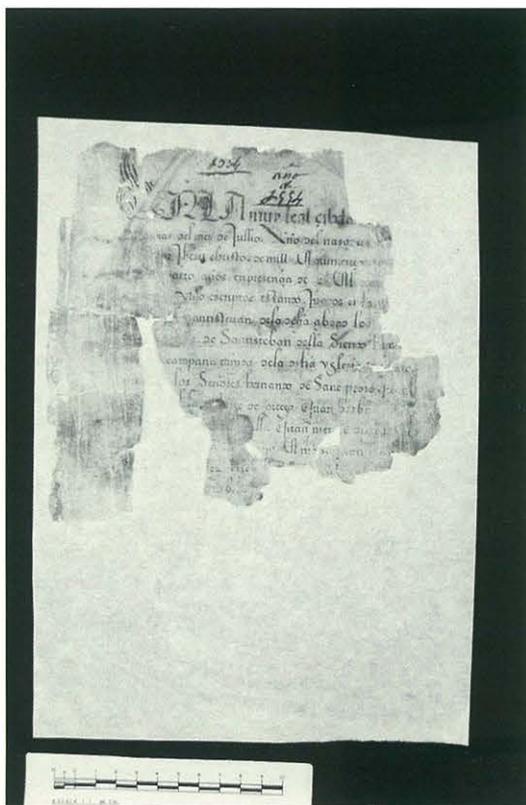
Primer folio después de la restauración.

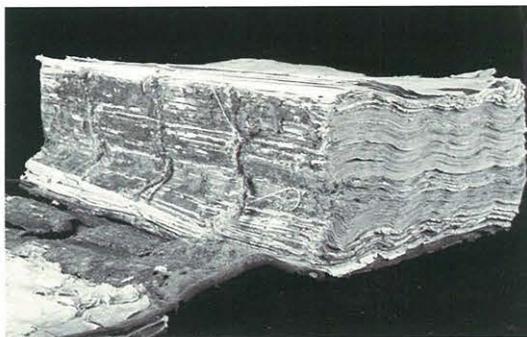
ESTADO DE CONSERVACIÓN: Encuadernación con suciedad, manchas, craqueladuras, perforaciones por carcoma, pérdidas, cortes y desgarros. El cuerpo sucio y con manchas de diversos tipos acentuadas en las primeras hojas. Entre las hojas aparecen restos de pescado con el consiguiente amarilleamiento del papel. El pH era de 6.5.

Estado inicial. Estructura interna del lomo.

TRATAMIENTO: Una vez desmontado se realizó una limpieza mecánica y también química puntual con disolvente orgánico, posterior lavado con agua a temperatura ambiente y posterior desacidificación con hidróxido cálcico en agua, por inmersión, hasta alcanzar un pH de 8. Secado y alisado entre secantes en prensa a poca presión. Se hizo una reintegración mecánica con pulpa de lino y algodón teñida. Posteriormente se volvió a formar el cuerpo del libro. Encuadernación nueva en piel de cabra marrón basada en el modelo original

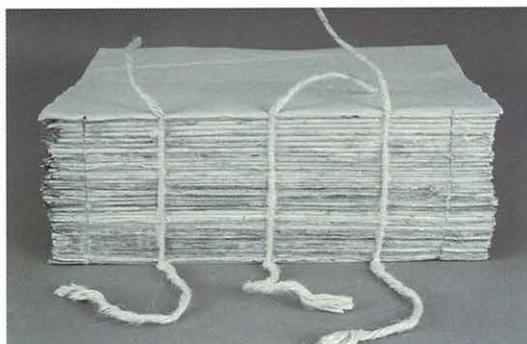
El lomo una vez cosido.

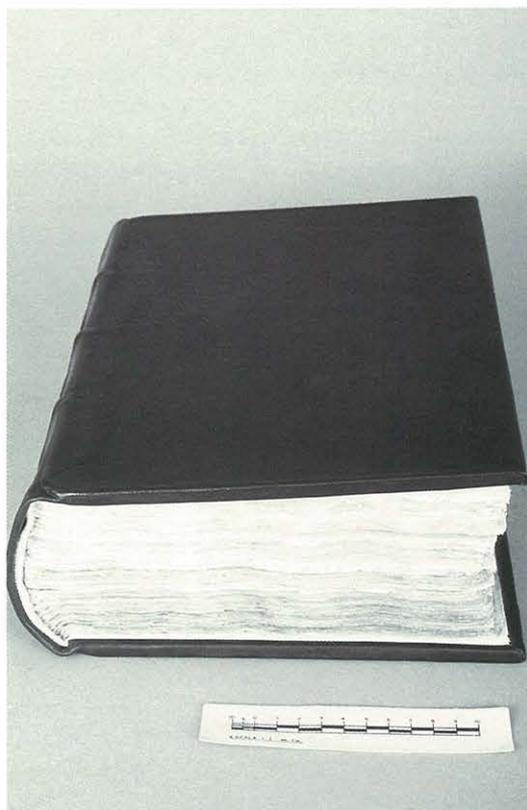
Nueva encuadernación.

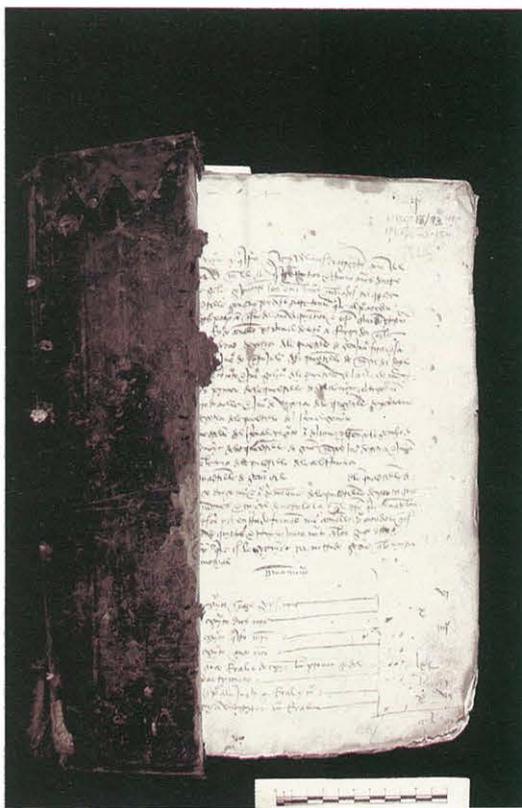
ESTADO DE CONSERVACIÓN: De la encuadernación sólo se conservan la mitad de las tapas. La piel está sucia, con pérdida de flexibilidad y ataque de xilófagos. Los refuerzos metálicos están incompletos y oxidados. Nervios, cabezadas y costura incompletas y con roturas. El papel sucio, con manchas de humedad y tinta. Desgarros y pérdidas. Un pH de 6.

Antes de la restauración.

TRATAMIENTO: Desmontaje, limpieza mecánica y acuosa (18-20 °C.), desacidificación con hidróxido cálcico hasta alcanzar un pH 8. Unión de grietas y desgarros con papel tissue. Reintegración manual con papel japonés y metilcelulosa como adhesivo. Reintegración mecánica con pulpa de lino y algodón teñido. Formación del cuerpo del libro. La cubierta se limpió, hidrató y reintegró. Se hicieron nuevas tapas en DM. Costura nueva basada en la original. Tratamiento de los elementos metálicos. Nuevas guardas en papel verjurado. Caja de conservación.

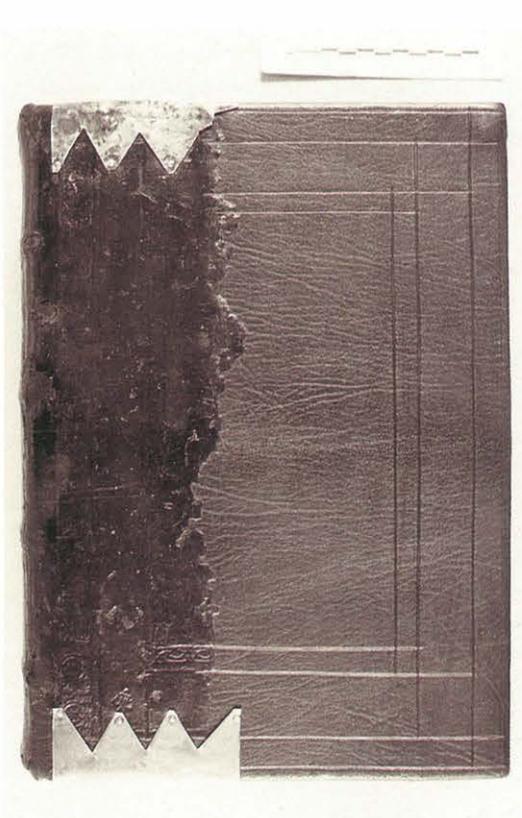
Después de la restauración.

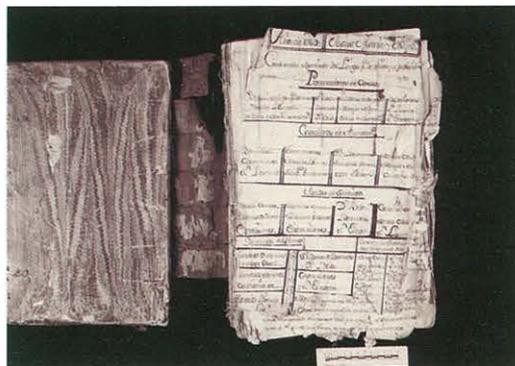
ESTADO DE CONSERVACIÓN: El soporte sufre alteraciones físicas (perforaciones, rozaduras, grietas y desgarros) y manchas por suciedad, manipulación, polvo y contaminación. Un pH 6. En la zona interna de los pliegos presenta un moteado provocado por microorganismos. La encuadernación está desprendida del cuerpo y con desgarros, cortes, picaduras y perforaciones; pérdidas de la flor de la piel que dejan al descubierto las tapas de cartón. Los nervios están cortados y han desaparecido las cabezadas. Las guardas con arrugas, pérdidas y decoloración.

Estado inicial.

TRATAMIENTO: Desmontaje. Limpieza superficial con gomas de borrar blandas y duras. Limpieza acuosa y neutralización con hidróxido cálcico, dejando un pH de 7. Reintegración manual con papel japonés y metilcelulosa como adhesivo. La primera página se reintegra mecánicamente debido a su deterioro. Consolidación con metilcelulosa. Se hace una nueva encuadernación con piel similar a la original, se recupera el lomo original, igualándose el sistema de costura y número de nervios. Nuevas guardas y sistema de cierre utilizando los elementos existentes y rehaciendo los desaparecidos en latón. Para su conservación se confeccionó una caja con cartón y tela neutra.

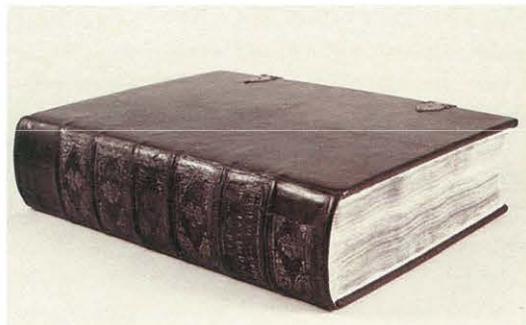
Después de la restauración.

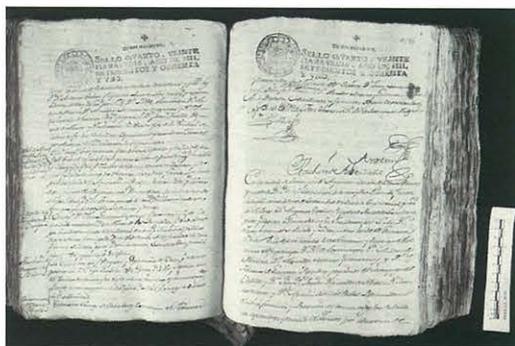
ESTADO DE CONSERVACIÓN: La encuadernación presenta numerosas alteraciones (deshidratación, suciedad, perforaciones, roturas...) y grandes pérdidas en la zona del lomo. El cuerpo tiene manchas por humedad y hongos. Un pH de 6.

El libro, abierto por una de las páginas centrales, antes de la restauración.

TRATAMIENTO: Desmontaje, limpieza mecánica y acuosa (18-20 °C.), desacidificación con hidróxido cálcico hasta alcanzar un pH 8. Unión de grietas y desgarros con papel tissue. Reintegración manual con papel japonés y metilcelulosa como adhesivo. Reintegración mecánica con pulpa de lino y algodón teñido. Formación del cuerpo del libro. Debido al mal estado de conservación de la cubierta se hizo una nueva encuadernación basada en la original. Caja de Conservación.

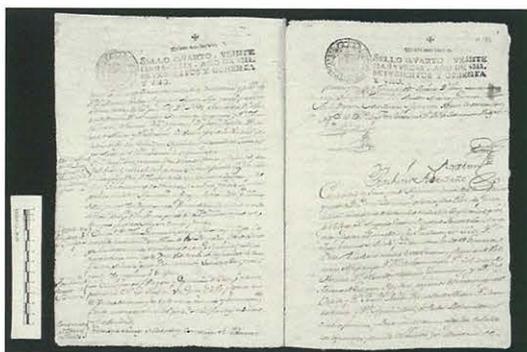
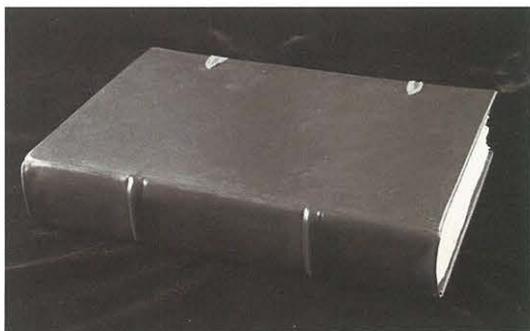
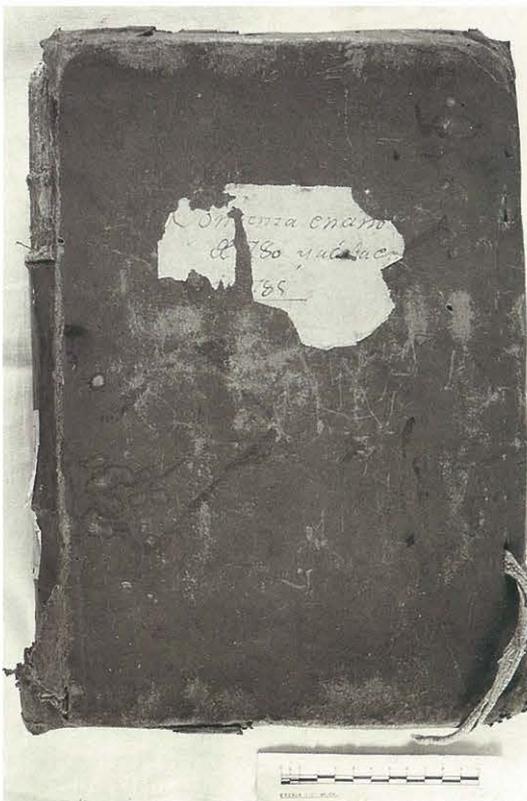
Después de la restauración.

Encuadernación después de la restauración.

Estado inicial de la encuadernación

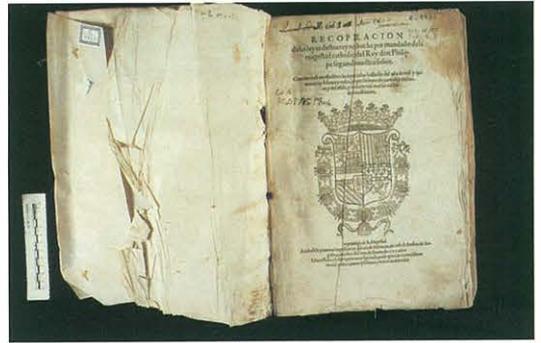
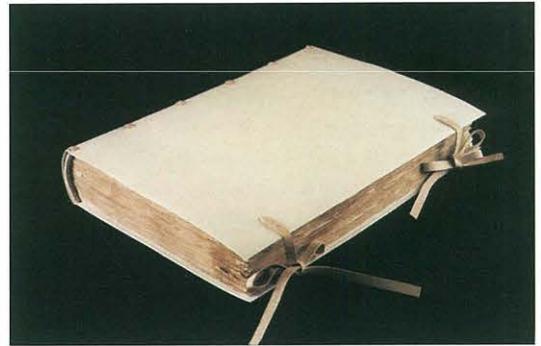
ESTADO DE CONSERVACIÓN: El soporte alterado por microorganismos (aspecto algodonoso en las zonas afectadas), pérdidas, rozaduras, manchas, desgarros... Un pH 6. El pergamino de la encuadernación está deshidratado, con roces, roturas y deformaciones. El lomo está roto y las cabezadas desprendidas, las tiras de cierre han desaparecido.

Cuerpo del libro. Estado inicial.

La encuadernación, después de la restauración.

TRATAMIENTO: Desmontaje, limpieza mecánica con gomas de borrar duras y blandas y limpieza acuosa, desacidificación con hidróxido cálcico en agua (1.5 gr/l.) hasta alcanzar un pH 7.2. Reintegración manual con papel japonés y metilcelulosa como adhesivo. Reintegración mecánica de las hojas afectadas por microorganismos con pulpa de lino y algodón teñido. Consolidación con metilcelulosa. Formación del cuerpo del libro. Se hace una nueva encuadernación flexible de pergamino siguiendo el original, cabezadas manuales y reposición de tiras de cierre. Para su conservación se confecciona una caja con cartón y tela neutra.

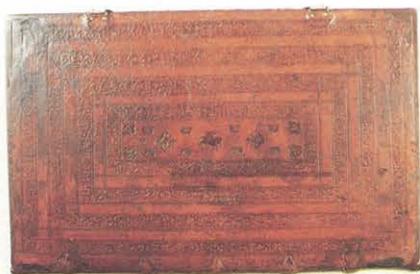
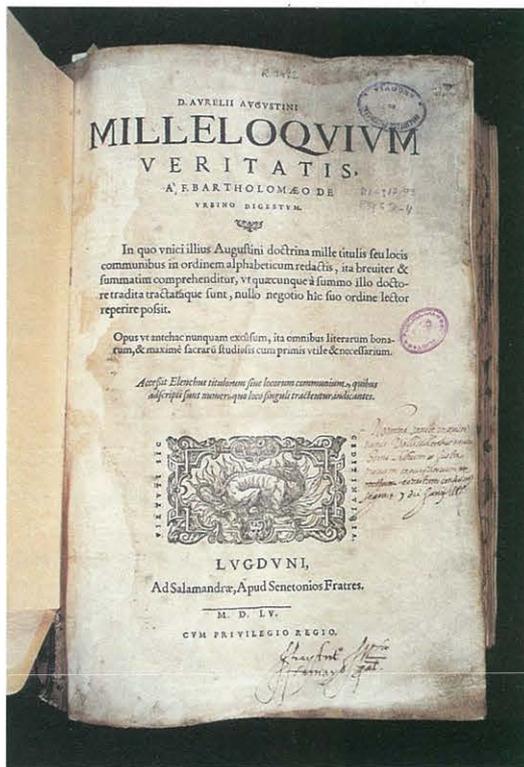
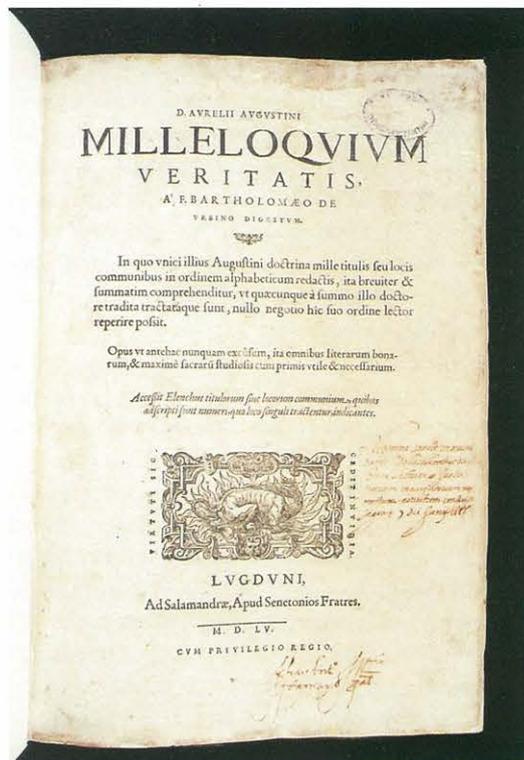
ESTADO DE CONSERVACIÓN: La encuadernación presentaba numerosas alteraciones (deshidratación, rigidez, suciedad, perforaciones, roturas...) y grandes pérdidas en la zona del lomo que dejaban visible parte de su estructura. El cuerpo con manchas, por humedad y hongos, que han provocado un reblandecimiento del soporte, pliegues, desgarros y zonas perdidas. Un pH de 6.

La encuadernación después de la restauración.

La portada antes de la restauración.

Estado final de la portada.

TRATAMIENTO: Desmontaje, limpieza mecánica con gomas de borrar duras y blandas y limpieza acuosa (baño a 20°C.), desacidificación con hidróxido cálcico en agua hasta alcanzar un pH 7.5. Reintegración manual con papel japonés y metilcelulosa como adhesivo. Reintegración mecánica de la última hoja con pulpa de lino y algodón teñido. Montaje de los cuadernillos y formación del cuerpo del libro. Se limpió, hidrató y reintegró la

cubierta. Se hizo una nueva costura basada en la original, nuevas tapas en DM y nuevas guardas en papel verjurado. Caja de conservación.

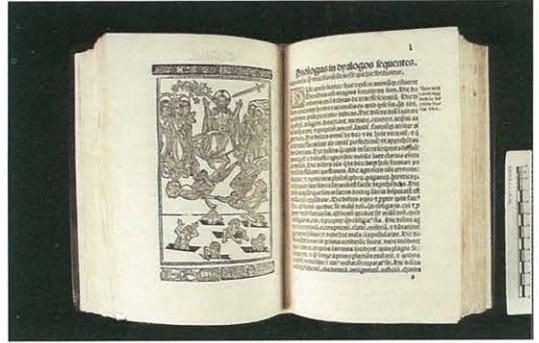
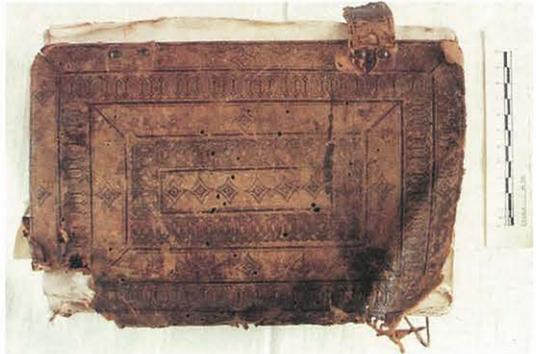
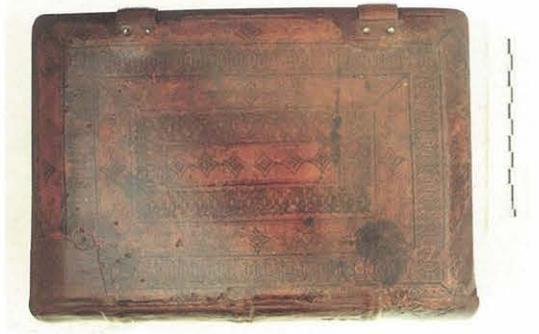
ESTADO DE CONSERVACIÓN: Suciedad general y de uso, deformaciones, zonas perdidas y manchas de humedad que se acentúan en las primeras y últimas hojas. Ataque de xilófagos (carcoma) que afecta a gran parte del cuerpo del libro. Un pH 6. La cubierta está alterada por circunstancias ambientales y biológicas, ha perdido flexibilidad y tiene perforaciones en superficie por ataque de xilófagos. Cierres incompletos. Los enganches metálicos del plano posterior completos y en buen estado. Tapas de madera muy alteradas y cabezadas carentes de funcionalidad.

Cuerpo del libro después de la restauración.

Plano anterior de encuadernación. Estado inicial.

Encuadernación después de restauración.

TRATAMIENTO: Limpieza mecánica y acuosa. Neutralización con hidróxido cálcico. Reintegración de zonas perdidas por medios mecánicos. Consolidación de fibras en primeras y últimas hojas con metilcelulosa. Secado y alisado entre tableros utilizando prensa manual a poca presión. Se unió el cuerpo del libro con costura a la española sobre tres nervios simples de badana. Se colocaron tapas nuevas y una nueva cubierta de piel a la que se superpuso la

piel original utilizando como adhesivo una mezcla de engrudo y cola polivinílica. Los cierres originales se trataron con una mezcla de alcohol y amoníaco. Los elementos nuevos se hicieron en chapa de latón y se patinaron. Cierres y refuerzos fueron colocados respetando su primitiva disposición. Finalmente se colocaron las guardas. Caja de protección de cartón recubierta de tela neutra.

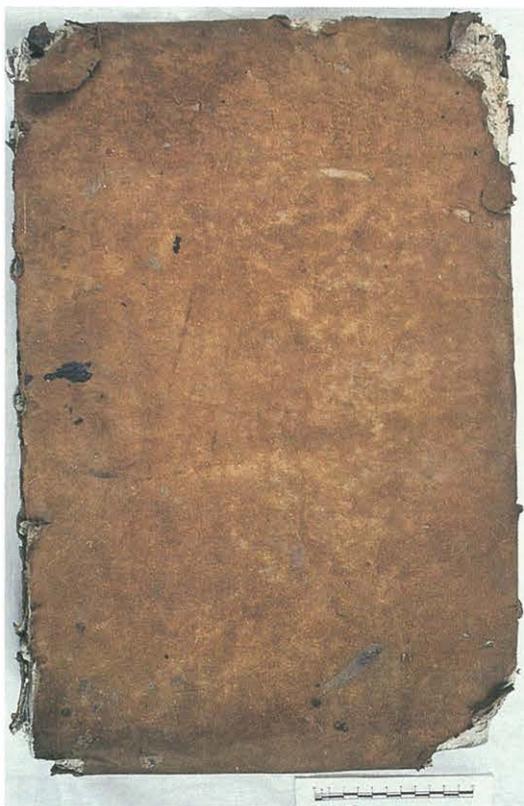
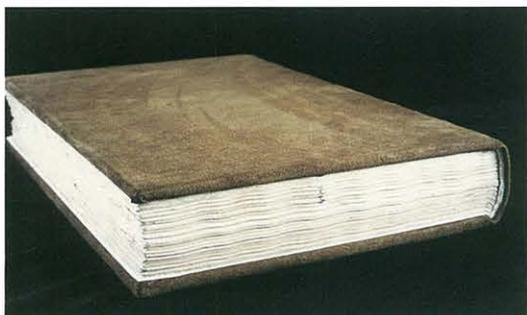
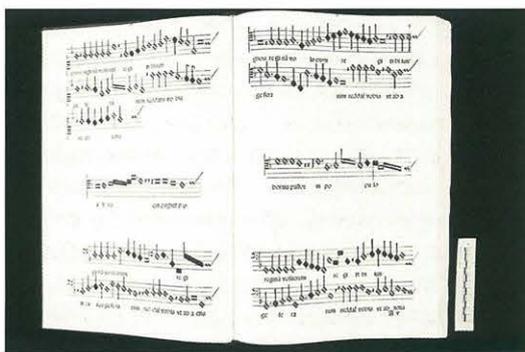
La encuadernación tiene rozaduras, pérdidas de piel en las esquinas y lomo, y rigidez de los nervios con desprendimiento en la zona de sujeción a las tapas.

Encuadernación antes de la restauración.

Estado final de la encuadernación.

Estado final del cuerpo del libro.

TRATAMIENTO: Paginación y desmontaje de las hojas. Limpieza mecánica y acuosa. Neutra-

lización con hidróxido cálcico. Reintegración manual con material de similares características al original y adhesivo "Tylosse 6000". Consolidación-laminación de las hojas más alteradas con papel tissue y metilcelulosa.

Se formó el cuerpo del libro con costura a la española sobre cinco nervios dobles de cáñamo. Cabezadas manuales con hilo de lino sobre cabo de cáñamo, reforzadas con tela de algodón.

La encuadernación se hizo nueva con tapas de madera (DM) y una nueva cubierta de piel vuelta adherida con engrudo. Se colocaron guardas. Caja de conservación con cartón y tela neutras.

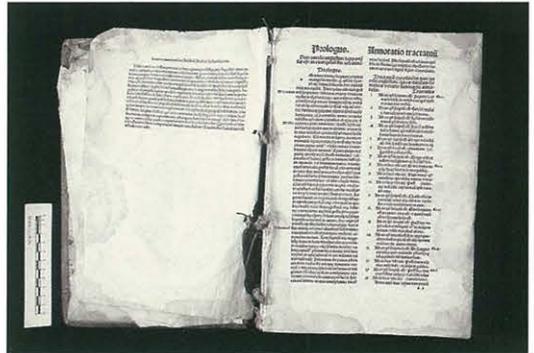
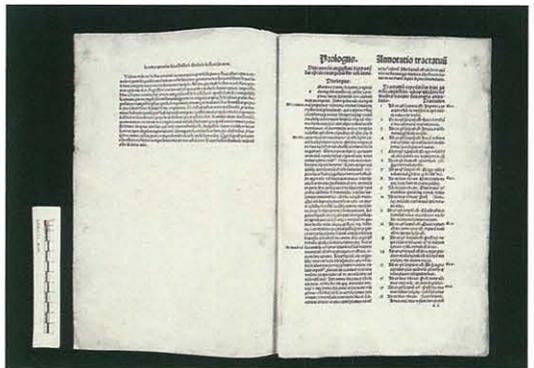
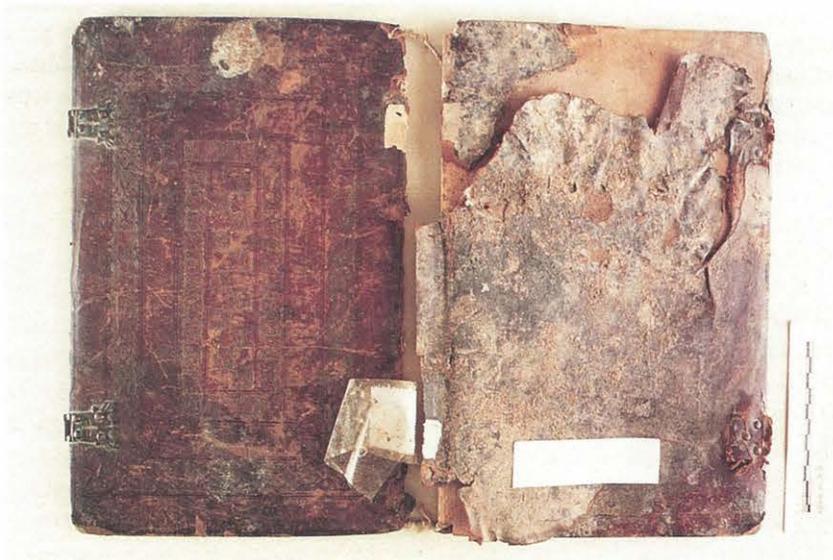
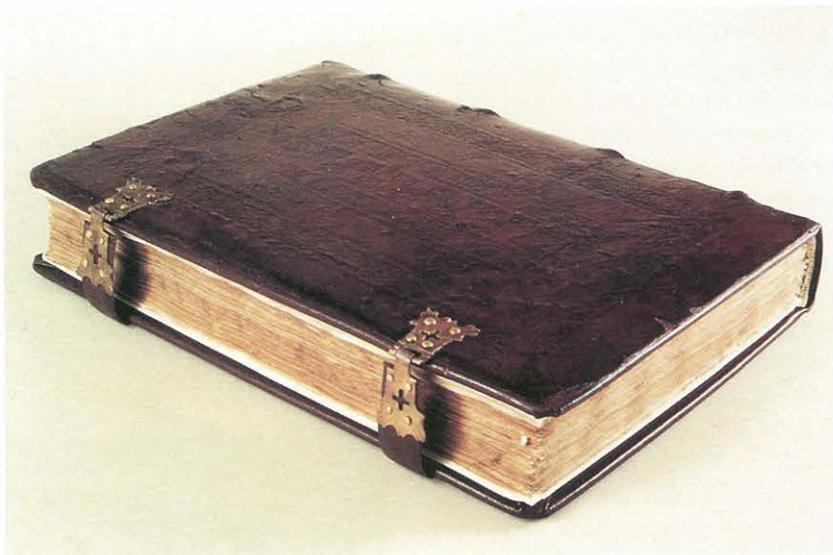
La encuadernación, en muy mal estado, La madera con ataque de xilófagos y un fuerte alabeamiento; mayor alteración en la cubierta delantera, tanto en la piel como en la madera. Cabezadas en pésimo estado con rotura de hilo y núcleo de badana.

Cuerpo del libro antes de la restauración.

Cuerpo del libro. Estado final.

Encuadernación.

Encuadernación. Estado final.

lizando posteriormente con hidróxido cálcico. Unión de grietas y desgarros con papel tissue y metilcelulosa. La reintegración se hizo manualmente con papel japonés (K.43). En las hojas más debilitadas se hizo un reapresto de las fibras del soporte con metilcelulosa, rebajado con agua y aplicado con brocha.

Para el montaje se hizo una nueva costura a la española con hilo de lino sobre cuatro nervios simples de cáñamo salientes al exterior. Cabezadas manuales sobre tela de algodón con núcleo de cáñamo e hilo de lino. Tapas de madera nuevas tratadas con fungicida e insecticida (Xylamón). Se fijaron al cuerpo mediante los nervios. Las tapas se cubrieron con una nueva piel adherida con engrudo, y sobre ella se colocó la cubierta original, una vez limpia con jaboncillo. Los elementos de cierre se colocaron respetando su primitiva disposición. Las guardas se hicieron de papel verjurado con adhesivo polivinílico. Para no desvirtuar la decoración original se hicieron líneas de gofrado sobre la piel de la tapa delantera. Se hizo una caja de conservación con cartón y tela neutra al estilo "formato del libro".

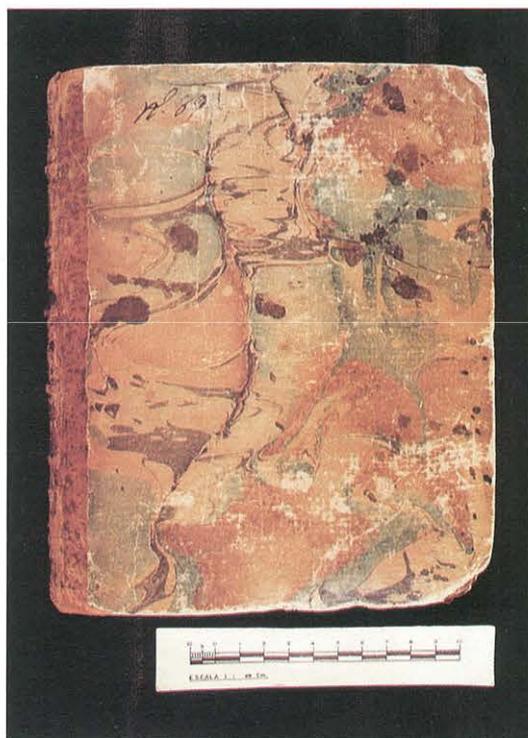
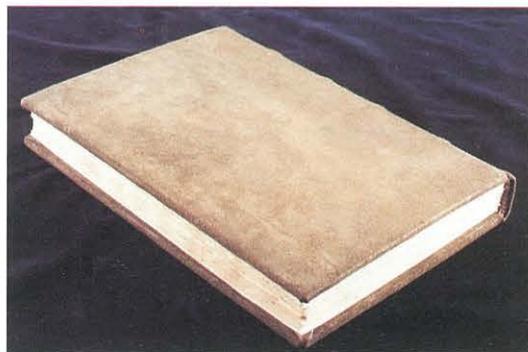
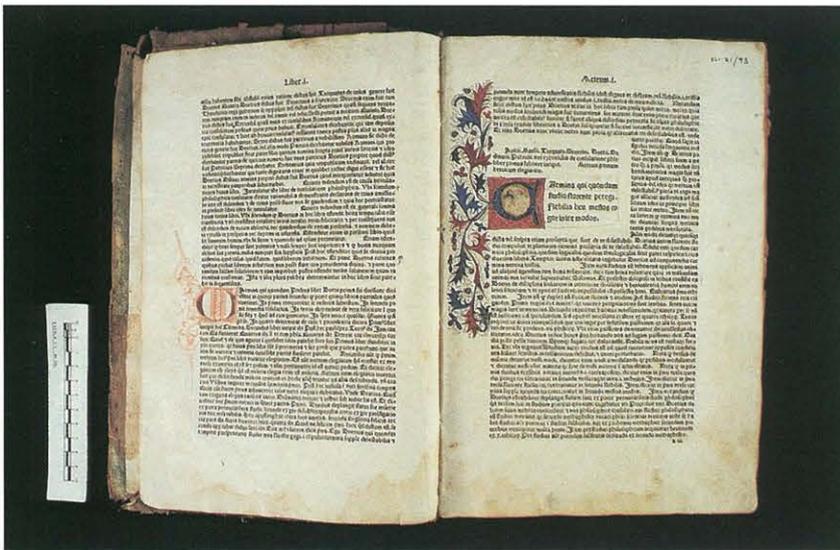
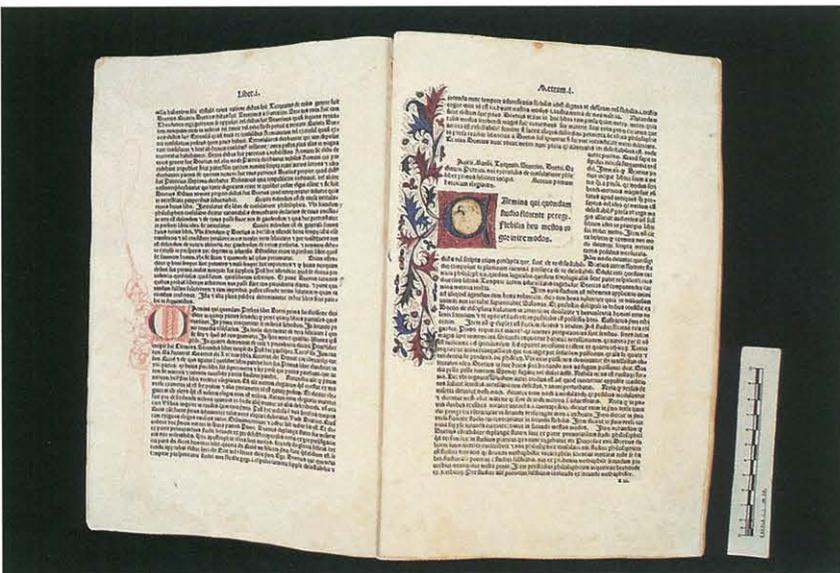
ESTADO DE CONSERVACIÓN: Rozaduras, roturas y pérdidas; perforaciones de xilófagos, manchas de polvo y contaminación. Cercos de arrastre de humedad. Las tintas impresas sin alteraciones pero los colores de las iniciales están, en algunos casos, corridos. Un pH de 6.5.

La encuadernación está alterada por daños físico-químicos y biológicos. Las tapas de madera con un fuerte ataque de xilófagos, la piel con desgarros, cortes, picaduras y deformaciones. Restos de barro y adhesivos. Cabezadas con deshidratación, rigidez y roturas en alguna zona.

Estado inicial de la encuadernación.

Nueva encuadernación.

Estado inicial del libro abierto por una de las primeras hojas.

Cuerpo del libro después de la restauración.

TRATAMIENTO: Paginación, desmontaje y recogida de datos para el montaje y encuadernación final. Limpieza mecánica y fijación de las

tintas pictóricas con Paraloid-B72 en acetona al 2%. Limpieza acuosa a 18°C. durante 20 minutos. Desacidificación con hidróxido cálcico. Unión de cortes y desgarros y reintegración por medios manuales con tissue y papel japonés adheridos con metilcelulosa. Finalmente alisado entre soportes con ligera presión. Cosido mediante nervios simples resaltados al exterior, abrazados por una costura a la española con hilo de lino. Cabezadas siguiendo el modelo original sobre tela de algodón con núcleo de cañamo, pegándose al lomo con adhesivo polivinílico. Nuevas tapas de DM fijadas al cuerpo y cubiertas con piel vuelta similar a la original, adheridas con engrudo. Caja de conservación.
