1995 - 1998

CATALOGO DE OBRAS RESTAURADAS

CENTRO DE CONSERVACION Y RESTAURACION
DE BIENES CULTURALES DE CASTILLA Y LEON

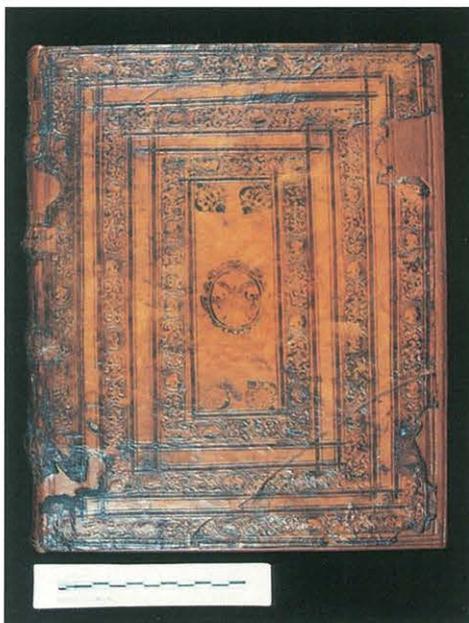
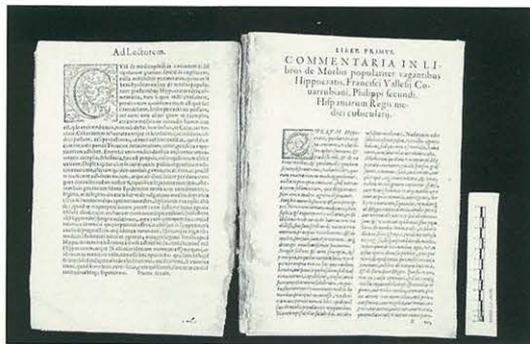
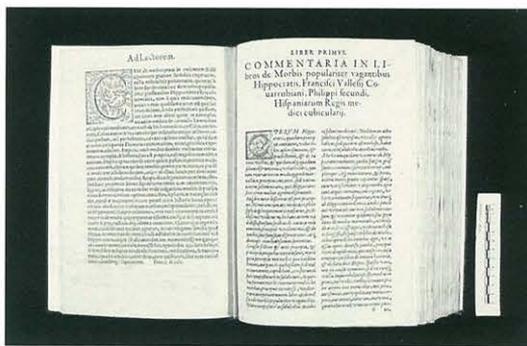
ESTADO DE CONSERVACIÓN: Suciedad, deformaciones, abarquillamiento, pliegues... y ataque biológico (carcoma). Manchas de humedad y pigmentación por microorganismos en la zona del lomo que han causado el reblandecimiento del soporte y el desprendimiento de las primeras y últimas hojas. Un pH de 6. La encuadernación alterada y rígida tiene pérdidas sobre todo en el lomo.

Encuadernación, una vez restaurada.

Cuerpo del libro.

Cuerpo del libro. Estado final

TRATAMIENTO: Numeración de hojas y desmontaje. Limpieza superficial y acuosa, neutra-

lizando posteriormente con hidróxido cálcico. La reintegración se hizo mecánicamente. Se hizo una consolidación de las fibras del soporte con metilcelulosa, rebajado con agua y aplicado con brocha. En la zona de doblez de los pliegos se hizo un refuerzo con tiras de papel tissue y Archibond tissue.

Para el montaje se hizo una nueva costura a la española con hilo de lino sobre cuatro nervios de cáñamo. Cabezadas manuales sobre tela de algodón con núcleo de cáñamo e hilo de lino. Tapas de madera nuevas (DM). Se fijaron al cuerpo mediante los nervios. Las tapas se cubrieron con una nueva piel adherida con engrudo, y sobre ella se colocó la cubierta original, una vez limpia con jaboncillo. Los elementos de cierre se colocaron respetando su primitiva disposición. Las guardas se hicieron de papel verjurado con adhesivo polivinílico. Se hizo una caja de conservación con cartón y tela neutra.

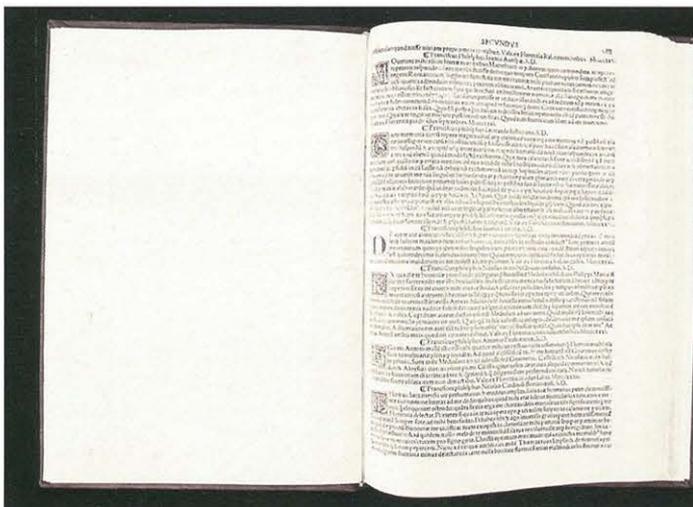
Cuerpo del libro después de la restauración.

documento una resesa alcalina. Unión de grietas, desgarros y reintegración manual con papel japonés y metilcelulosa en agua. Se reintegraron las primeras hojas que habían desaparecido por otras de papel japonés, formando un nuevo cuadernillo. Se hizo una encuadernación nueva en el estilo que correspondería a la obra: tipo monástico en piel vuelta de cabra marrón y guardas de papel verjurado. Caja de conservación.

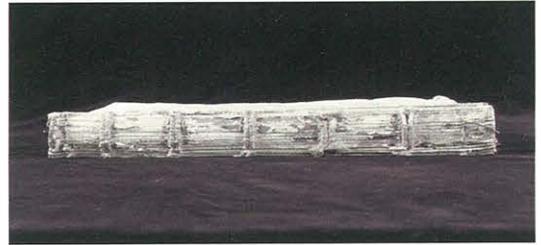
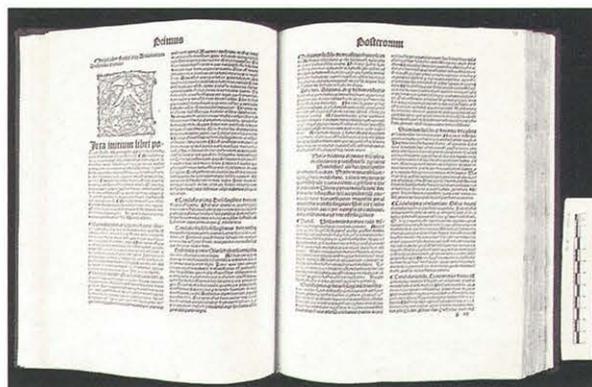
ESTADO DE CONSERVACIÓN: Suciedad general y de uso que se acentúa en bordes y esquinas. Faltan las primeras y últimas hojas, así como la encuadernación. Manchas de humedad y microorganismos. El lomo estaba reforzado, en los entrenervios, con papel y engrudo cristalizado. Cabezadas, nervios y costuras muy alterados y con roturas. Un pH de 6.

Estado inicial del lomo.

Cuerpo del libro después de la restauración.

TRATAMIENTO: Numeración de hojas y desmontaje. Limpieza superficial y acuosa, neutralizando posteriormente con hidróxido cálcico.

La reintegración se hizo de forma manual con material similar al original y metilcelulosa. Se hizo una consolidación de las fibras del soporte, en las hojas más degradadas, con metilcelulosa, rebajado con agua y aplicado con brocha. En la zona de doblez de los pliegos se hizo un refuerzo con tiras de papel tissue y Archibond tissue. Para el montaje se hizo una nueva costura a la española sobre cinco nervios dobles de cáñamo salientes al exterior. Colocación de hojas de respeto en primer y último cuadernillo. Cabezadas manuales sobre núcleo de cáñamo con hilo de algodón blanco y azul. Tapas de madera nuevas (DM). Se fijaron al cuerpo mediante los nervios. Las tapas se cubrieron con una nueva piel vuelta, al estilo de la época, adherida con engrudo. Las guardas se hicieron de papel verjurado con adhesivo polivinílico. Se hizo una caja de conservación con cartón y tela neutra.

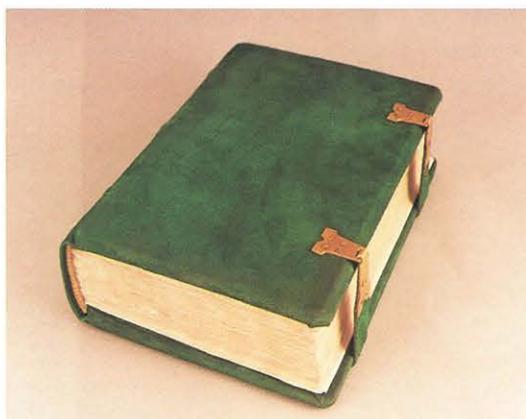
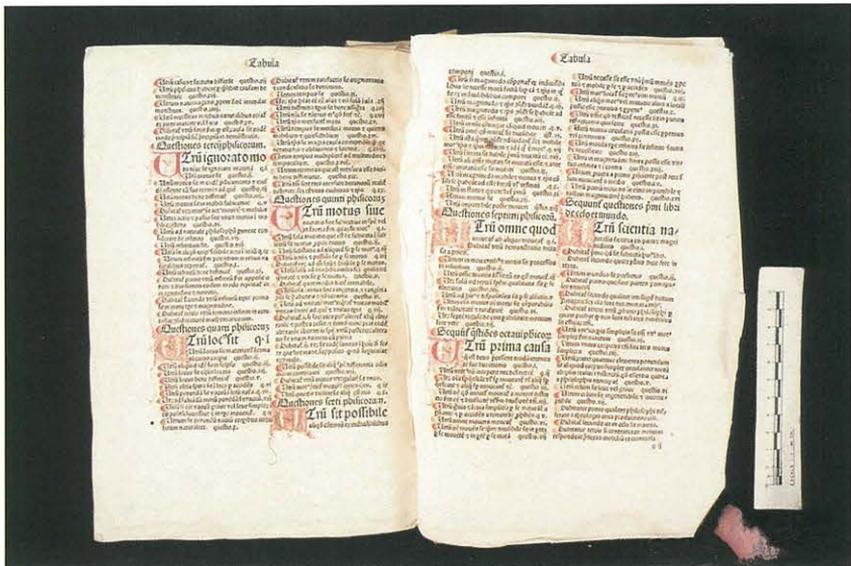
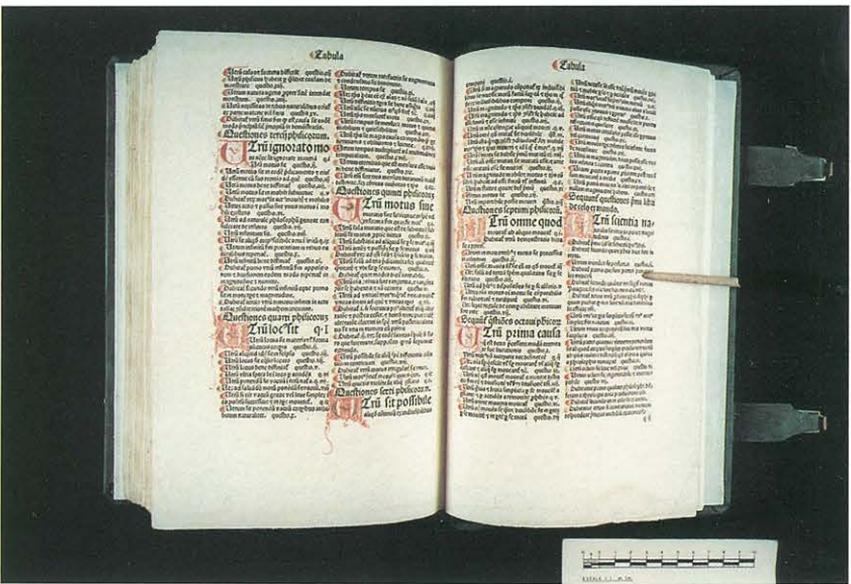
Estado final con la encuadernación nueva.

Estado inicial. Páginas finales.

Páginas finales después de la restauración.

TRATAMIENTO: Numeración de hojas y desmontaje. Limpieza mecánica con métodos abrasivos y acuosa (20°C.), desacidificando posteriormente con hidróxido cálcico. Alisado y secado entre secantes y tableros con ligera presión. Unión de grietas, desgarros y reintegración manual con papel japonés y metilcelulosa en agua. Se reintegraron las hojas que habían desaparecido por otras de papel Ingres Fabriano, formando nuevos cuadernillos. Colocación de cuadernillos y realización de nueva costura. Se redondeó y sacó el cajo para encajar unas tapas nuevas (DM). Cabezadas manuales con hilos

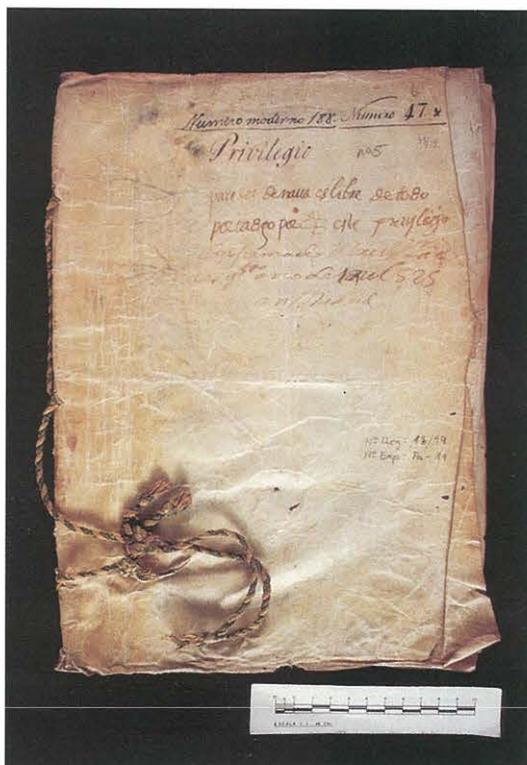
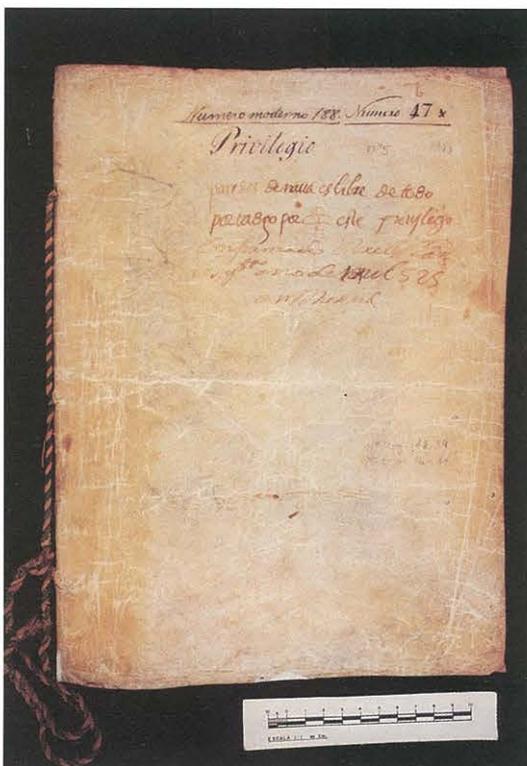
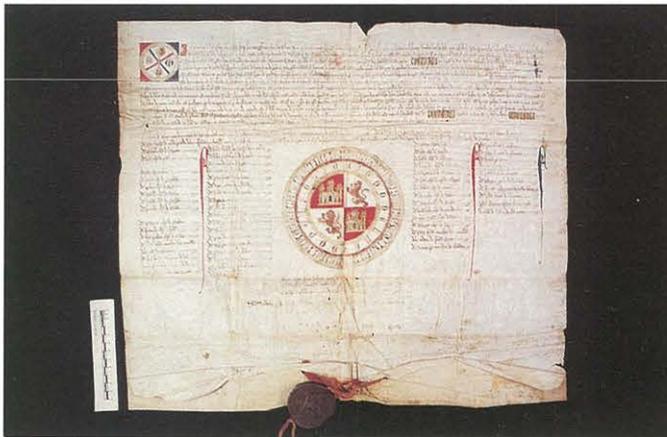
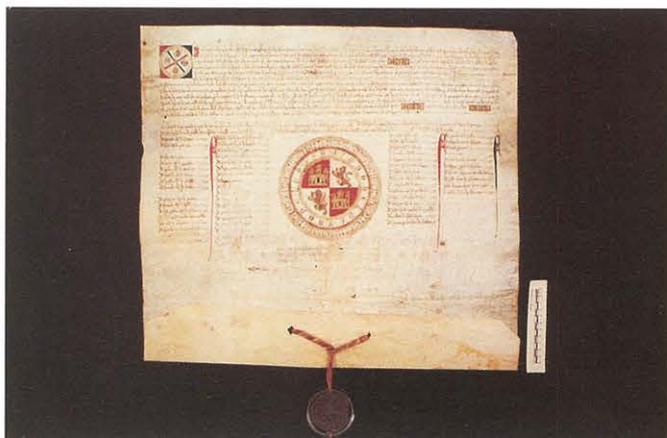
Estado inicial.

Después de la restauración.

ESTADO DE CONSERVACIÓN: Suciedad generalizada y deshidratación del material protécnico que ha provocado alabeos, dobleces, pliegues, arrugas, desgaste, abrasión, zonas perdidas y en algunos trazos tintas decoloradas por desgaste y fricción. Los enlaces con suciedad, degradación de los hilos que los forman y carencias de funcionalidad debido al debilitamiento y falta de consistencia. El sello de cera: incompleto, desgastado. Los dos sellos de plomo presentan desgaste en la zona de relieve y abrasión de forma puntual.

TRATAMIENTO: Limpieza mecánica. En aquellos documentos que presentaban problemas de solubilidad, se fijaron localmente los pigmentos con disolución acrílica (Paraloid B 72 en acetona al 2%). Humidificación en cámara de humedad con agua y etanol (30:70). Aquellos documentos más deshidratados, que no consiguieron con este sistema regular su higrometría, se trataron con Polietilenglicol 400 mediante masaje en superficie. Reintegración del soporte con pergamino estabilizado, empleando como adhesivo acetato de polivinilo A34-K3. Secado y alisado entre tableros utilizando prensa a poca presión.

En los enlaces de donde pendían los sellos se hizo una limpieza con vapor frío de agua y eliminación de suciedad mediante capilaridad con secante, lavado con agua desmineralizada y tensoactivo, secado, alisado y recomposición del enlace por torsión y, finalmente, una consolidación mediante galón o trencilla para mantener el sello. Estos, para su conservación, se colocaron en cajas de metacrilato.

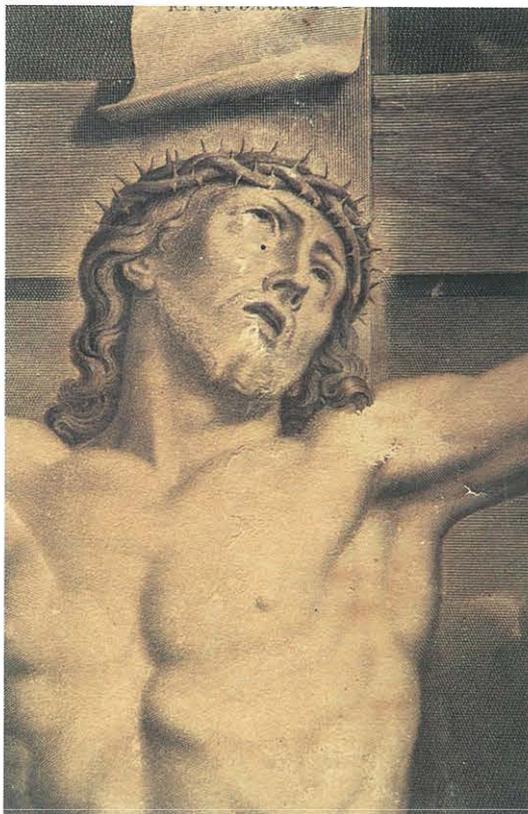
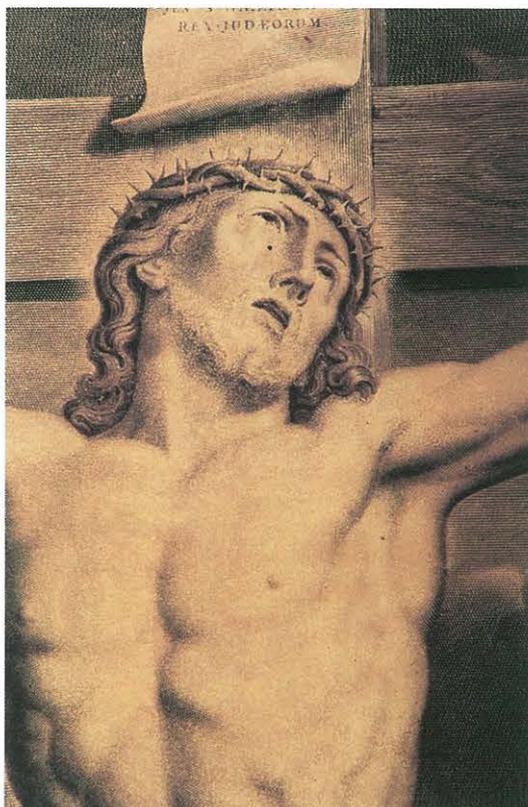
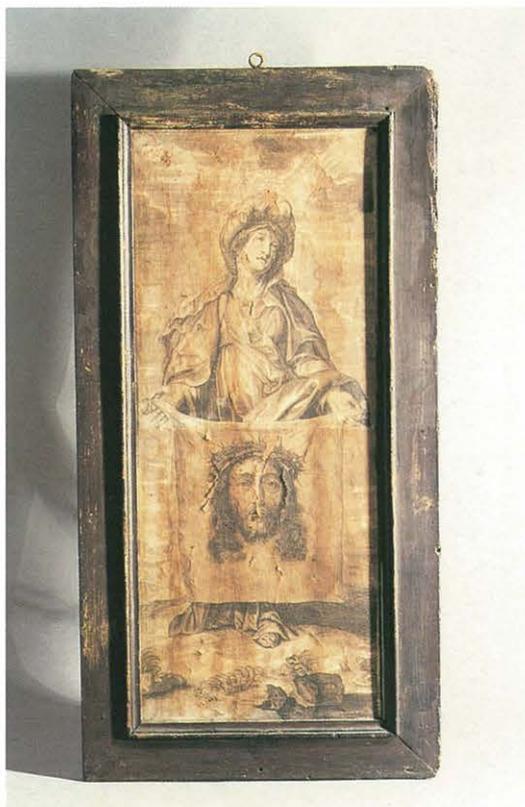
Antes de la restauración. La Crucifixión. Detalle.

Después de la restauración. La Crucifixión. Detalle.

ESTADO DE CONSERVACIÓN: Todos los grabados se encuentran sucios, con roturas, desgarros y pliegues, con fuertes tensiones por la superposición de elementos de refuerzo (tiras perimetrales y tela de forrado del reverso, junto con el bastidor de madera clavado); todos presentaban una acidez próxima al pH 5 lo que les producía rigidez, amarilleamiento y fragilidad. Pequeñas zonas exfoliadas y erosionadas. En el grabado "Verónica mostrando la Santa Faz" aparecen también manchas grasas, producidas probablemente por un exceso de disolvente en las tintas de impresión, que restan nitidez a los trazos y han producido la oxidación de la obra.

Antes de la restauración. Verónica.

TRATAMIENTO: Se desmontaron del bastidor de madera y se hizo una limpieza superficial para posteriormente hacer, por el anverso, un empapelado de protección con papel tissue y acetato de celulosa al 2% en acetona. Limpieza acuosa que permitió también eliminar las telas y papeles de refuerzo del reverso de las obras. Neutralización con hidróxido cálcico. Alisado y secado entre secantes y tableros. Se reintegró manualmente. Por el reverso se hizo una laminación de protección con papel similar al original y adherido con metilcelulosa. Se eliminaron las protecciones del anverso con pulverizaciones de acetona. Se realizó una reintegración cromática y de elementos sustentados mediante lápices acuarelables. Los grabados se montaron sobre cartón pluma y se superpuso un passe-partout, el conjunto se sujetó entre láminas de metacrilato sujetas con pinzas.

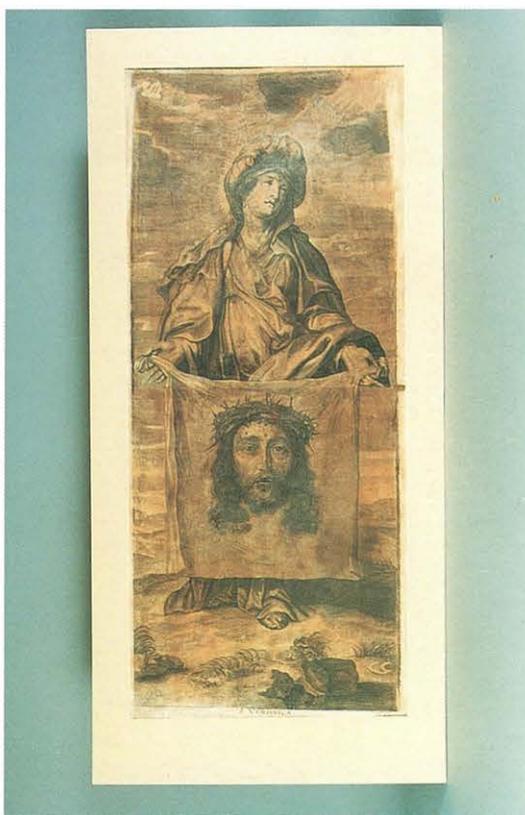
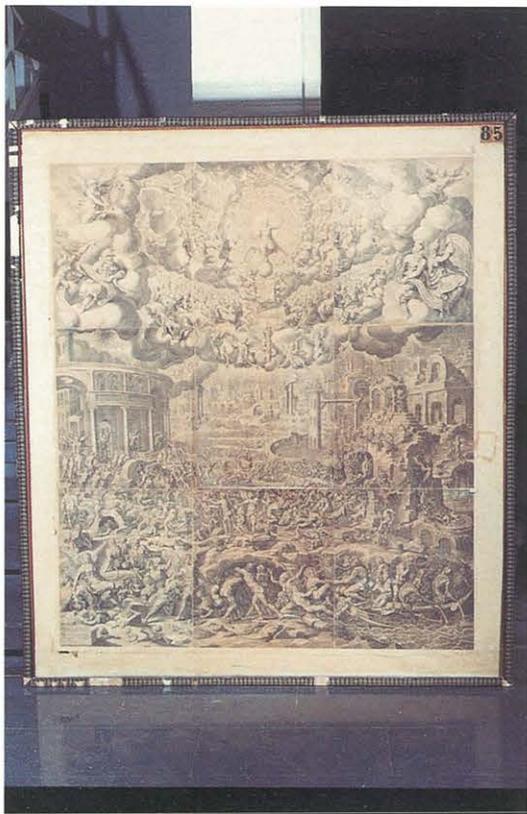
Después de la restauración. Verónica.

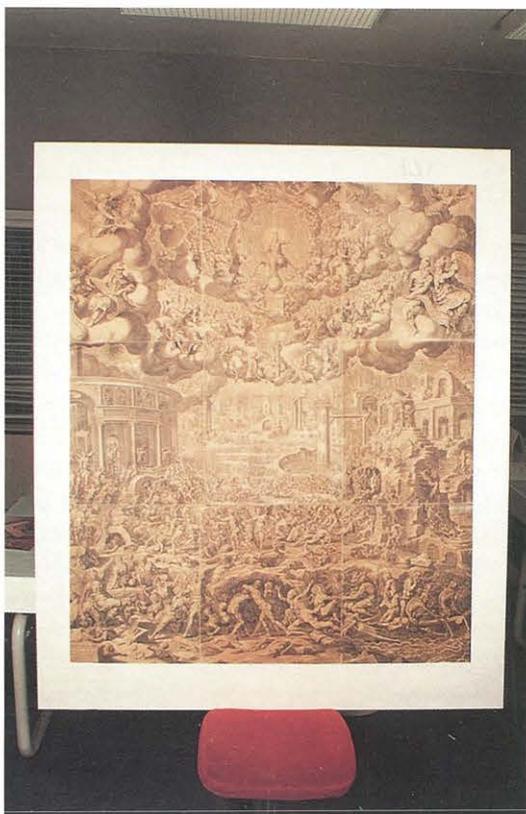
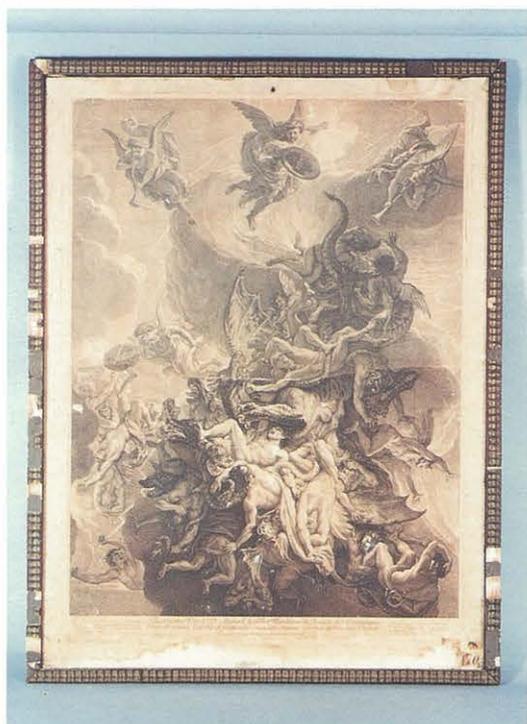
JUICIO FINAL

Antes de la restauración

Después de la restauración.

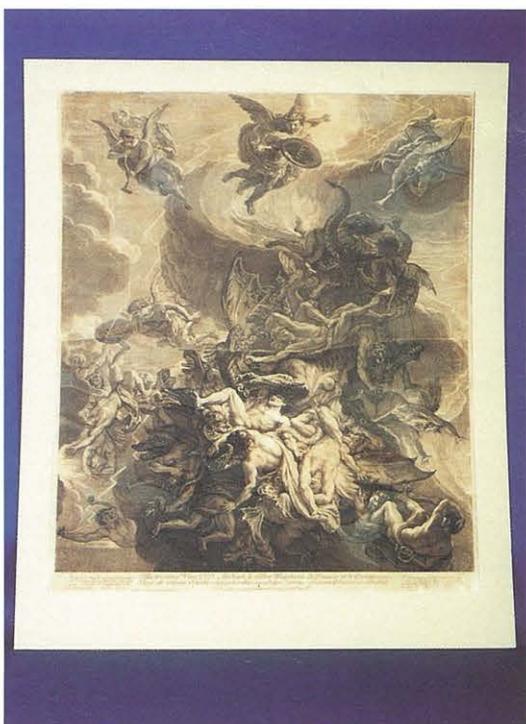
MIGUEL Y SUS ANGELES...

Antes de la restauración.

Después de la restauración.

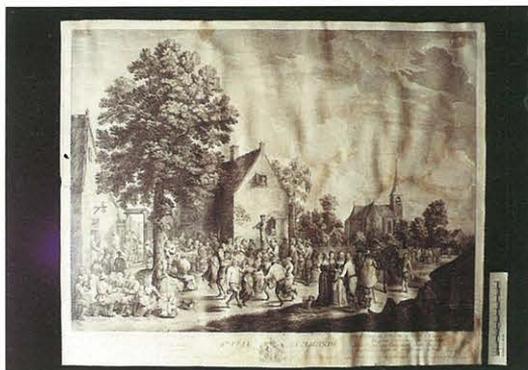
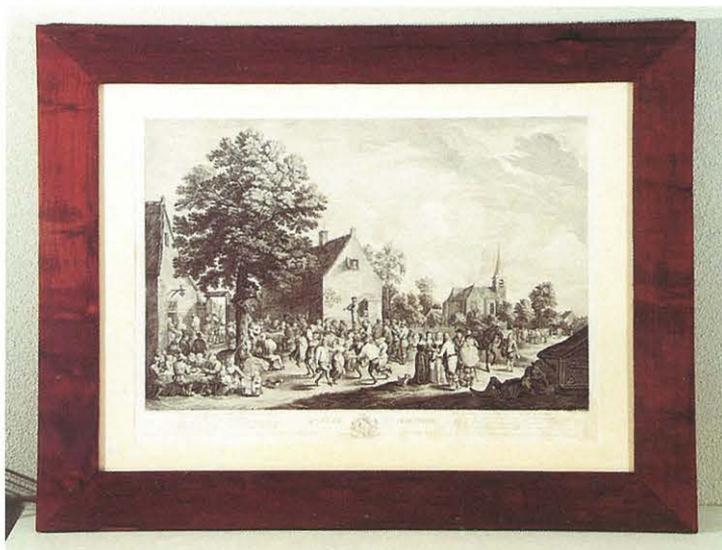
IV fête. Estado inicial.

ESTADO DE CONSERVACIÓN: Tanto el soporte original como el de refuerzo tenían un excesivo grado de acidez : pH 6 y pH 5.5 respectivamente. Suciedad, manchas diversas, deformaciones, pequeñas roturas y zonas perdidas.

TRATAMIENTO: Desmontaje y limpieza mecánica con medios abrasivos. Eliminación del segundo soporte mecánicamente. Lavado acuoso y desacidificación con hidróxido cálcico hasta obtener un pH de 7.5. Alisado y secado entre secantes y tableros, protegiendo la huella del grabado con una plantilla. Unión de roturas y reintegración de forma manual con papel de grabado "Velázquez" y metilcelulosa como adhesivo. Se desinsectó y limpió la madera de los marcos . Finalmente los grabados se montaron sobre cartón neutro y con un passe-partout y se enmarcaron con los marcos y cristales originales.

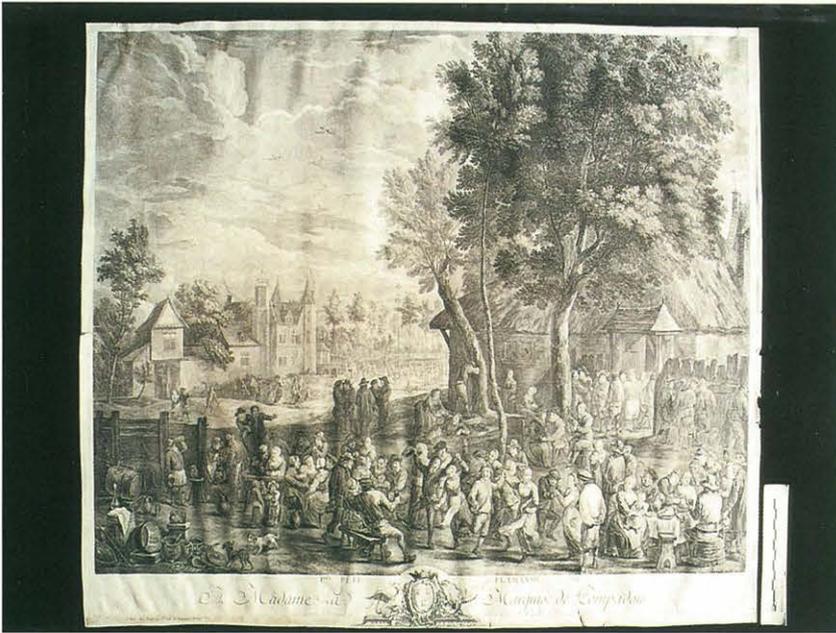
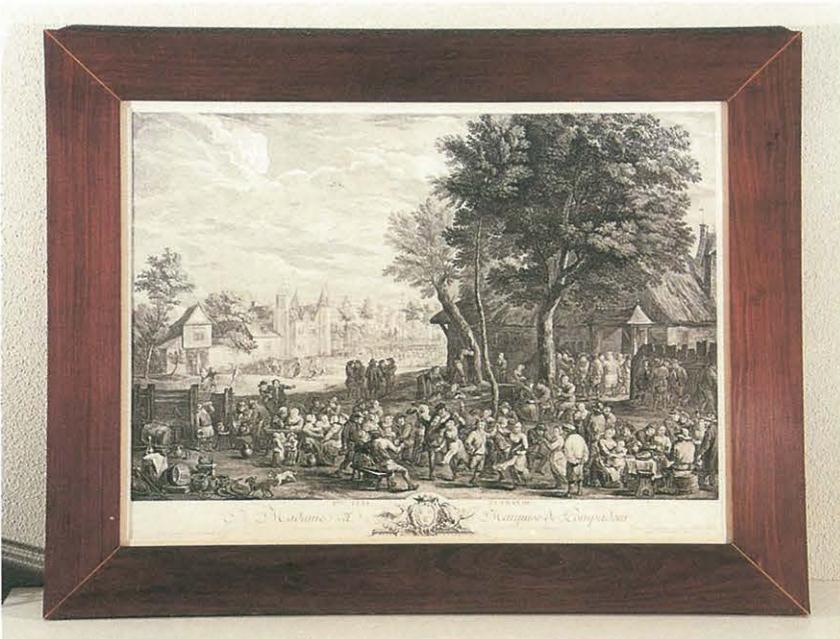
I fête. Estado inicial

Final enmarcado

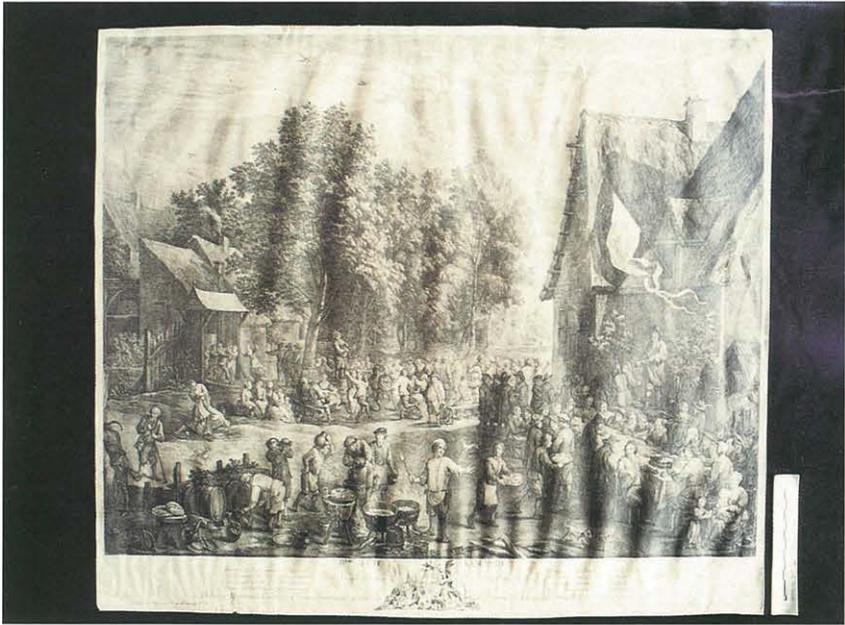
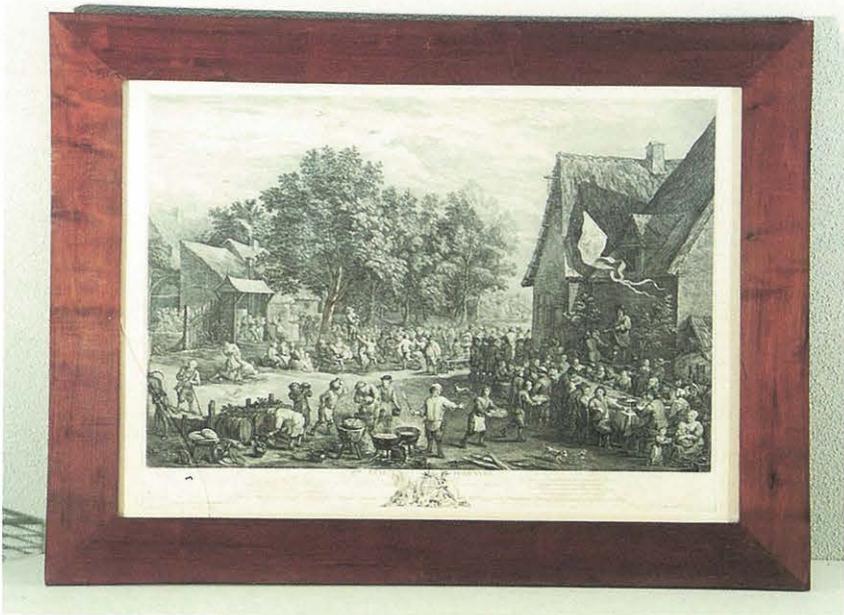
Il fête. Estado inicial.

Final enmarcado.

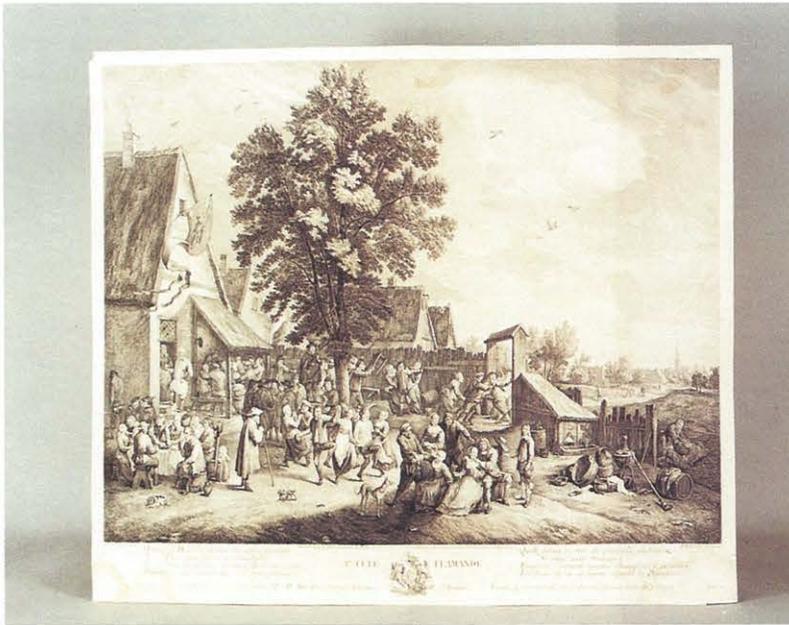
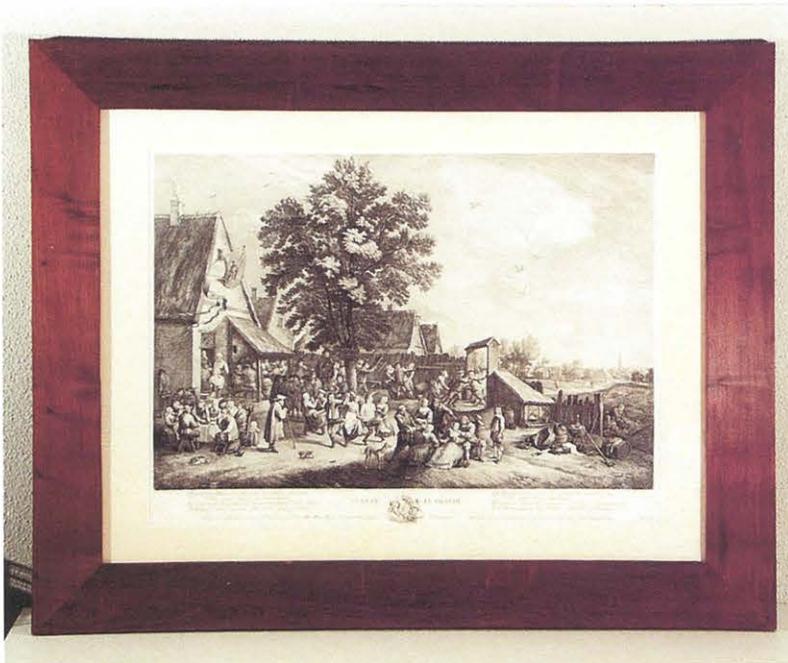
III fête. Estado inicial.

Final enmarcado.

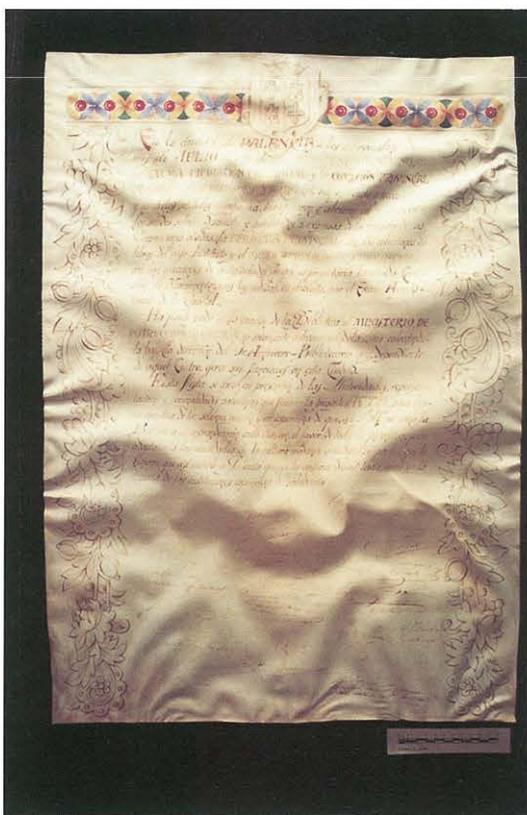
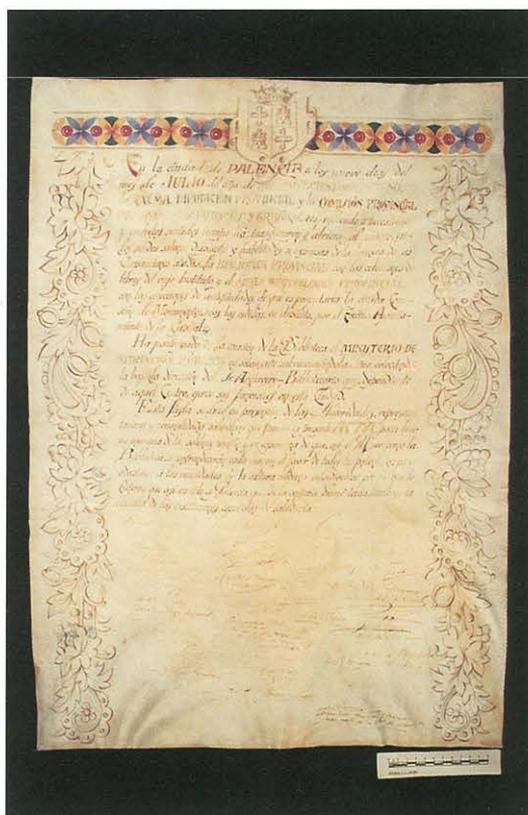
ESTADO DE CONSERVACIÓN: Suciedad y manchas de insectos. Deshidratación y rigidez del pergamino. Empaldecimiento de las tintas metaloácidas sobre todo en la zona inferior probablemente por incidencia de la luz.

Antes de la restauración.

Después de la restauración.

TRATAMIENTO: Limpieza mecánica con gomas de borrar de distintas durezas, saquitos de resina y bisturí. Hidratación en cámara de humidificación, con agua y etanol (30:70). En las zonas más deshidratadas se aplicó polietilenglicol por masaje. Alisado y secado definitivo entre secantes en prensa manual a poca presión. Se montó sobre catón neutro y con passe-partout (Canson) articulados a modo de carpeta con una bisagra de papel permanente.

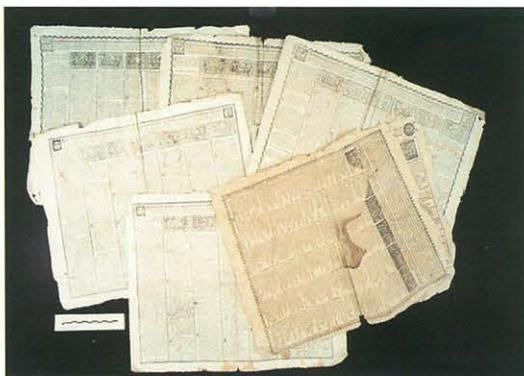
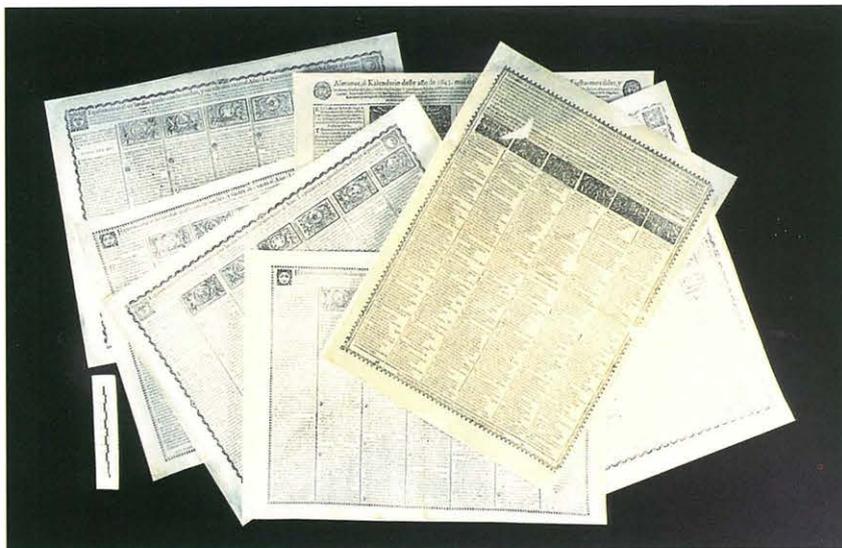
Almanaques antes de la restauración.

ESTADO DE CONSERVACIÓN: Suciedad, manchas, amarilleamiento por la acidez (pH de 5.5 a 6.5). Pérdidas de soporte en los dobleces centrales. Arrugas y zonas perdidas.

Después de la restauración.

TRATAMIENTO: Limpieza mecánica con métodos abrasivos, limpieza acuosa, desacidificación con hidróxido cálcico, hasta alcanzar un pH de 7.5. Secado entre secantes y tableros. Reintegración mecánica con pulpa de lino y algodón. Consolidación y laminación manual por el reverso con papel tissue y metilcelulosa en agua. Encapsulado con Mylar y caja de conservación con cartón neutro y tela de algodón.

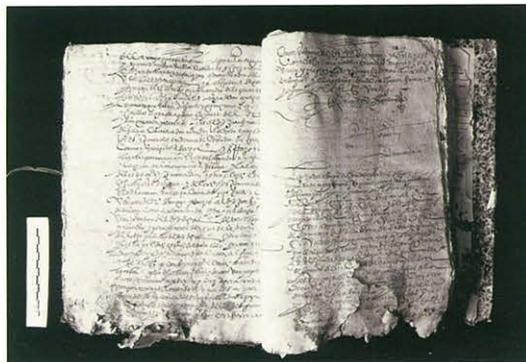
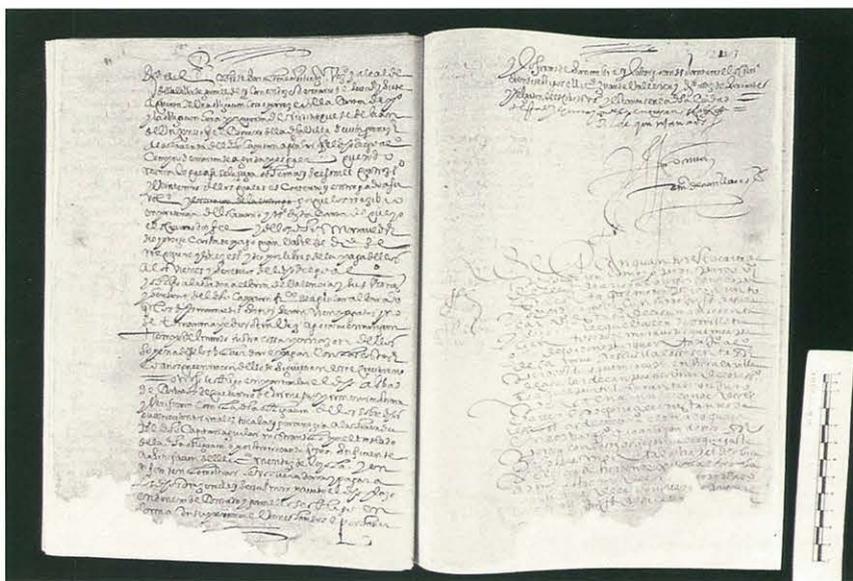
ESTADO DE CONSERVACIÓN: Suciedad, manchas de humedad e insectos. Microorganismos que han producido manchas de color pardo, violáceo, negro y amarillo, y han debilitado el soporte dando lugar a grandes pérdidas por

Antes de la restauración.

desintegración. Acido: pH 5. Deformaciones, abarquillamiento, arrugas y pérdidas. Tintas ferrogálicas que han oxidado y quemado el soporte. Los cartones de la encuadernación están deteriorados y la piel deshidratada y sucia, con partes exfoliadas.

Después de la restauración.

TRATAMIENTO: Limpieza mecánica con métodos abrasivos, limpieza acuosa, desacidificación con hidróxido cálcico, secado entre secantes y tableros. Unión de grietas y desgarros con papel tissue y adhesivo celulósico. Reintegración mecánica con pulpa de lino y algodón teñido. Reintegración manual, para las zonas menos afectadas, con papel japonés. Consolidación con metilcelulosa en agua, aplicado con brocha. Encuadernación nueva, basada en la original y manteniendo el lomo de piel tras un tratamiento de limpieza y nutrición. Caja de conservación.

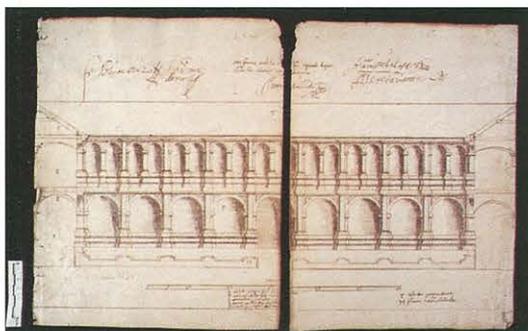
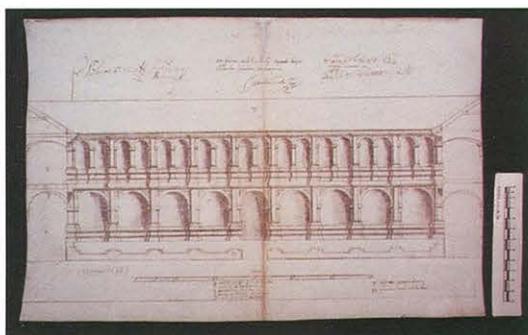
El factor humedad-temperatura ha provocado manchas de humedad con arrastre de suciedad y dilución de tintas, reblandeciendo el soporte en la zona afectada.

Traza 1: Antes de la restauración.

Después de la restauración.

TRATAMIENTO: Comprobado el grado de solubilidad de tintas y pigmentos, dando positivas en las trazas del claustro y de la Iglesia, se procedió a la fijación local con Fixer-spray. Se realizó limpieza mecánica con sacos de resina. Limpieza acuosa. Desacidificación con hidróxido cálcico para neutralizar la acidez. Unión de grietas y desgarros, procurando que coincidan en lo posible todas las líneas, trazos y demás representaciones, por medio de tiras de papel tissue y adhesivo metilcelulosa. Reintegración de zonas perdidas del soporte por medios manuales utilizando papel japonés de similares características al soporte original y adherido con metilcelulosa. Consolidación de fibras del soporte mediante reapresto total aplicado por el reverso con metilcelulosa aplicando una lámina de protección "papel tissue" que asegure un mejor manejo y conservación de las obras. El alisado final se efectuó entre secantes con prensa manual a poca presión. Finalmente las trazas fueron introducidas en carpeta individual, con carátula de identificación, de papel neutro "Ingres" y se protegieron con un montaje definitivo de carpeta de cartón neutro.

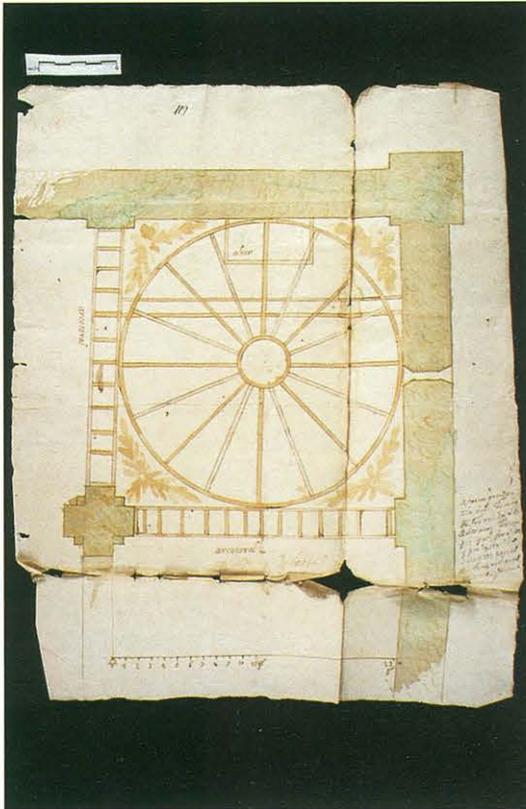
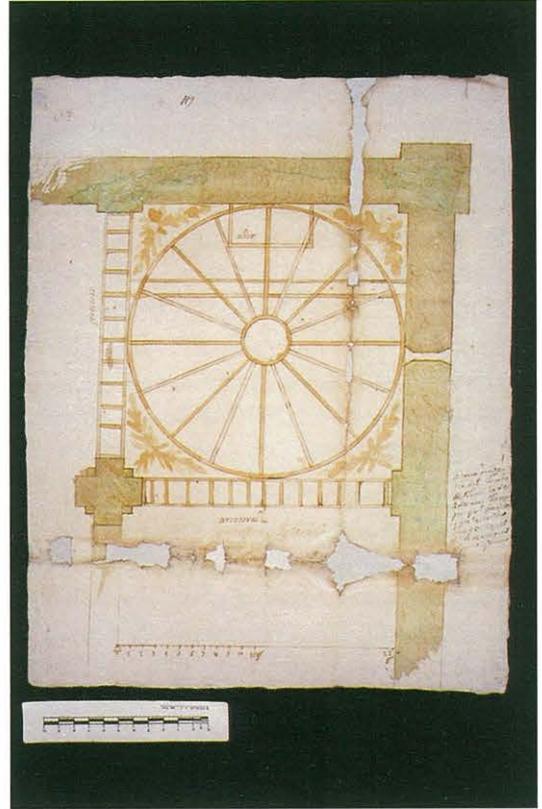
Traza 2: Antes de la restauración.

Después de la restauración.

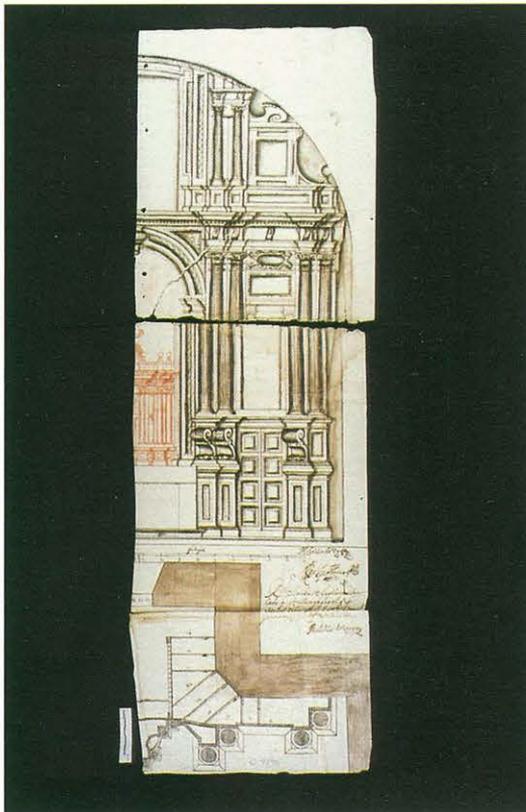
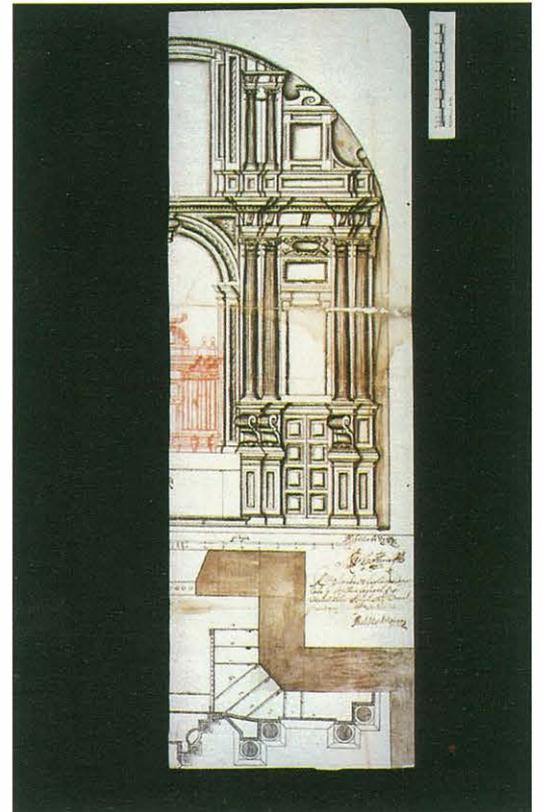
Traza 3: Antes de la restauración.

Después de la restauración.

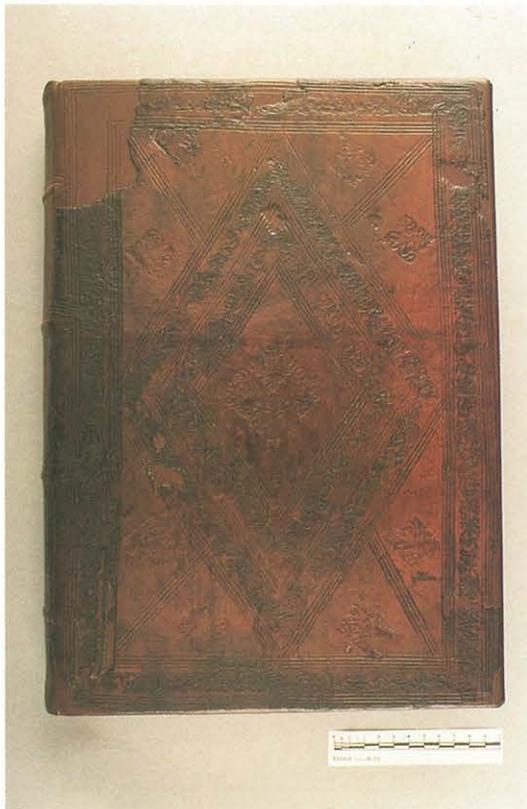
ESTADO DE CONSERVACIÓN: Los cuatro volúmenes tienen similares alteraciones y degradación muy acusada. El más deteriorado es el primer volumen. El tercer volumen carece de portada. En general las tapas de madera están alteradas por ataque de insectos xilófagos y la piel de la cubierta reseca, con roturas, exfoliaciones y pérdidas. El papel está ligeramente

Después de la restauración.

TRATAMIENTO: Limpieza mecánica y acuosa. Desacidificación con hidróxido cálcico. Reintegración mecánica con pulpa de lino y algodón teñida; también reintegración manual mediante injertos de papel japonés de similares características al original y como adhesivo metilcelulosa en agua. Reapresto total de las fibras del soporte con metilcelulosa. Lamina-ción de las hojas más degradadas con papel tissue y metilcelulosa. Alisado entre tableros utilizando prensa manual a poca presión. El dobléz

Se hizo costura a la española sobre cuatro nervios sencillos (Binding Hemy 12-Ply). Cabezas manuales sobre tela de algodón con núcleo de hilo de lino. Nuevas tapas de madera. Colocación de una nueva piel entonada con el color de la cubierta original, que se superpuso adherida con engrudo. Se marcaron líneas gofradas sobre la cubierta nueva. Guardas en papel verjurado pegadas con adhesivo polivinílico. Nutrición de la piel con crema protectora. Caja de conservación.

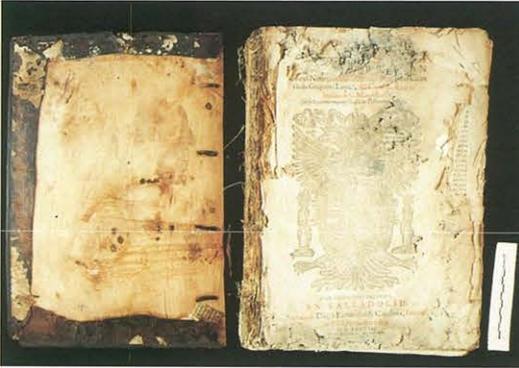
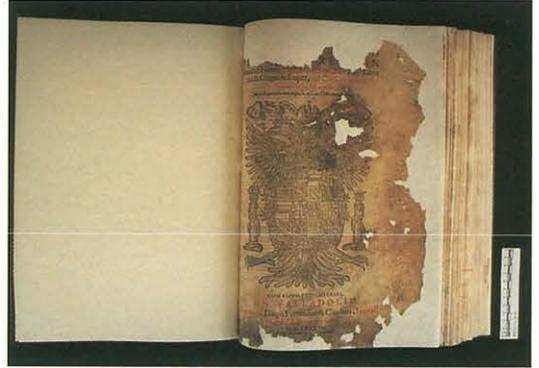
Portada primer volumen.

Portada del primer volumen después de la restauración.

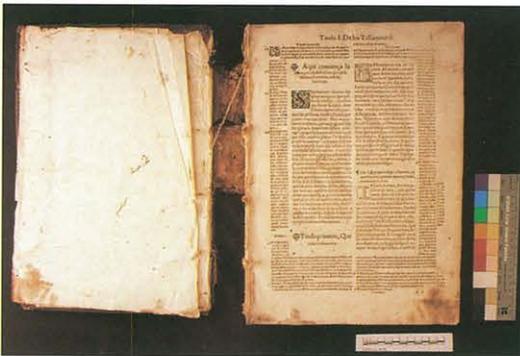
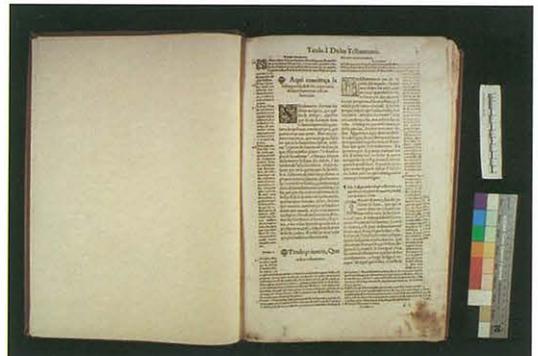
Tercer volumen. Libro abierto por la primera página impresa.

Tercer volumen. Después de la restauración.

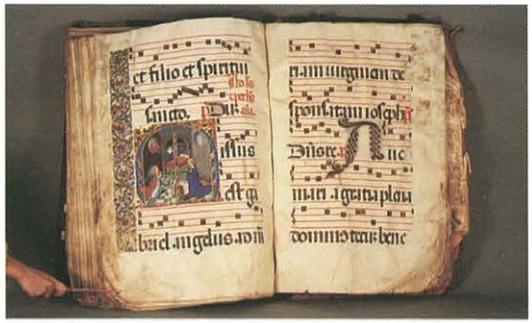
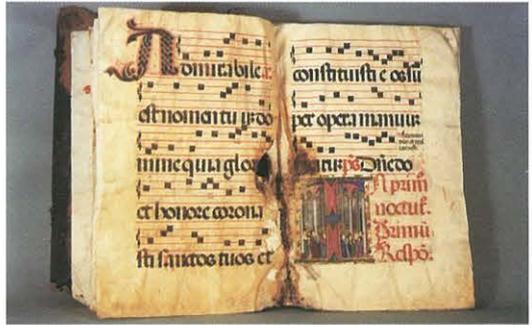
Estado inicial

Primeras páginas.

ESTADO DE CONSERVACIÓN: El soporte de pergamino se encontraba sucio por manchas derivadas del uso y manipulación y por actividad fúngico-microbiana, también deshidratación y rigidez con alabeamientos, pliegues y deformaciones; desgarros y grandes zonas perdidas sobre todo en la zona del cajo y en las primeras hojas; también pérdidas por especies bibliófagas. Existen reparaciones antiguas a modo de grandes parches biselados de pergamino y meticulosas costuras que mantienen unidos largos desgarros. En el cajo aparecen restos de pergamino que evidencian la mutilación de folios. Las tintas metaloácidas han corroído el soporte en algunos lugares ocasionando la pérdida del mismo. Algunas tintas rojas y moradas de las iniciales presentan problemas de disolución. Algunas tintas pictóricas se conservan en buen estado y otras presentan craquelados, pérdidas y desprendimientos. La madera de las tapas estaba muy alterada por la acción de insectos xilófagos así como con un fuerte alabeamiento. La cubierta de piel muy deshidratada, sucia, con pérdidas de la flor y cortes en cabeza y lomo que delatan añadidos posteriores de cuero; abundantes puntas de hierro y desgarros. Las piezas metálicas de apoyo están cortadas,

TRATAMIENTO: Desmontaje, realizando previamente una numeración de seguridad, relación de cuadernillos y esquema de la estructura interna. Limpieza mecánica con métodos abrasivos. Consolidación de los oros con Paraloid B72 en acetona al 4%. El *Antifonario para Tiempo de Adviento* se hidrató entre secantes húmedos (con agua y etanol) y láminas de Gore-tex. El otro cantoral se hidrató en

cámara de humidificación (con agua y etanol). Se secaron y alisaron entre secantes y tableros. La reintegración se hizo con pergamino nuevo estabilizado mediante injertos manuales, el adhesivo empleado fue acetato de polivinilo A34K3. Siguiendo el modelo de la encuadernación original: se cosió el cuerpo a la española con hilo de lino sobre nueve nervios dobles resaltados al exterior, cabezadas cosidas directamente; nuevas tapas de Okumen, nueva cubierta de piel con decoración gófrada a base de líneas con hierro de rueda sencilla que recuerda a la decoración original, se colocan las piezas metálicas del pie después de su tratamiento y dos piezas metálicas nuevas en cada cantoral para facilitar el cierre del libro.

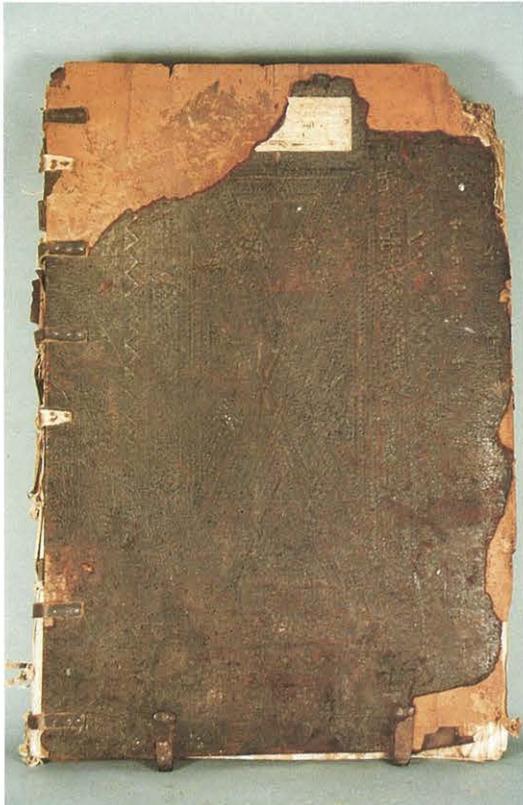
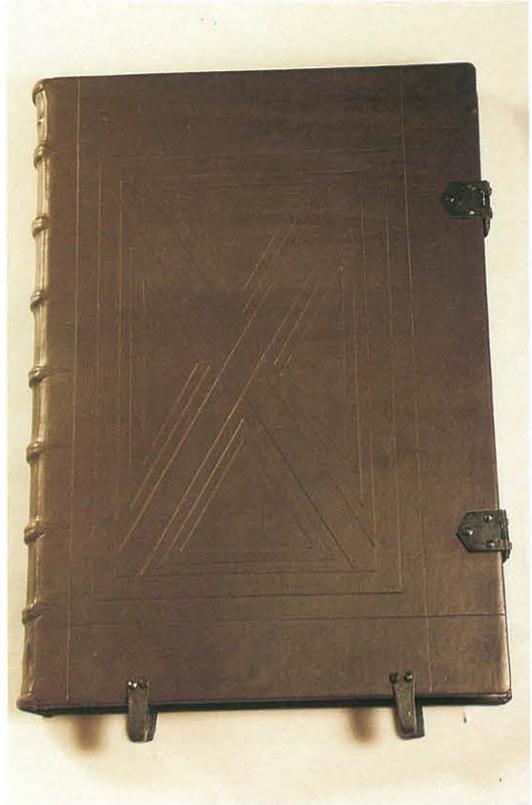
Encuadernación.

Encuadernación nueva.
