1995 - 1998

CATALOGO DE OBRAS RESTAURADAS

CENTRO DE CONSERVACION Y RESTAURACION
DE BIENES CULTURALES DE CASTILLA Y LEON

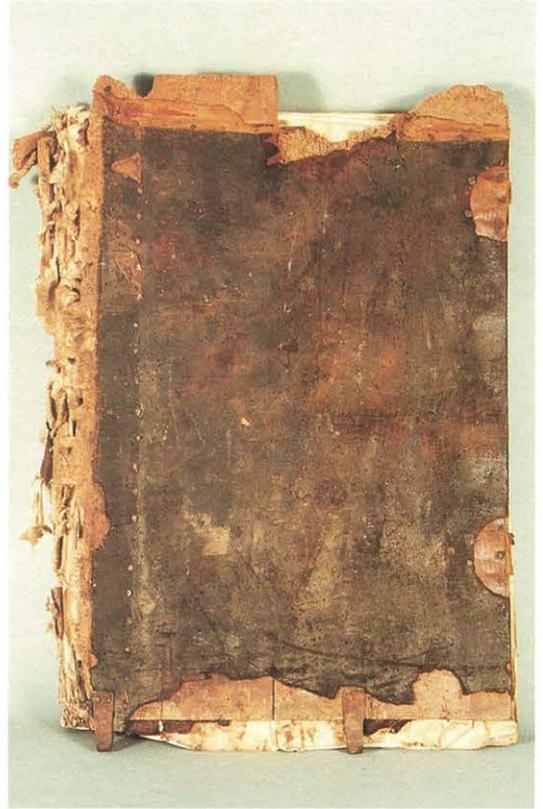
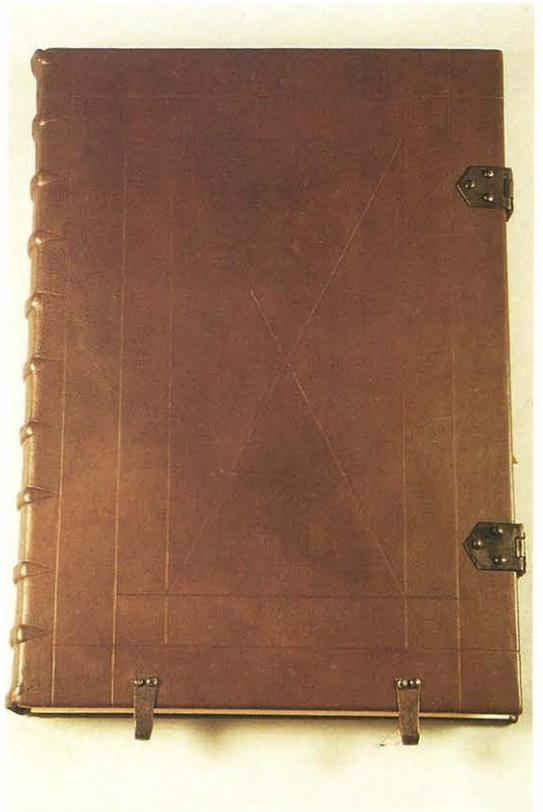
Estado inicial de la encuadernación.

Encuadernación nueva.

oxidadas y sujetas a la tapa por clavos de hierro. Los nervios estaban cortados por la zona del cajo y alguno adherido a los restos de madera de la tapa donde se encuentran los orificios de penetración; entre nervios, restos de refuerzo de tela de lino. Cabezadas desaparecidas y otras desprendidas.

cámara de humidificación (con agua y etanol). Se secaron y alisaron entre secantes y tableros. La reintegración se hizo con pergamino nuevo estabilizado mediante injertos manuales, el adhesivo empleado fue acetato de polivinilo A34K3. Siguiendo el modelo de la encuadernación original: se cosió el cuerpo a la española con hilo de lino sobre nueve nervios dobles resaltados al exterior, cabezadas cosidas directamente; nuevas tapas de Okumen, nueva cubierta de piel con decoración gófrada a base de líneas con hierro de rueda sencilla que recuerda a la decoración original, se colocan las piezas metálicas del pie después de su tratamiento y dos piezas metálicas nuevas en cada cantoral para facilitar el cierre del libro.

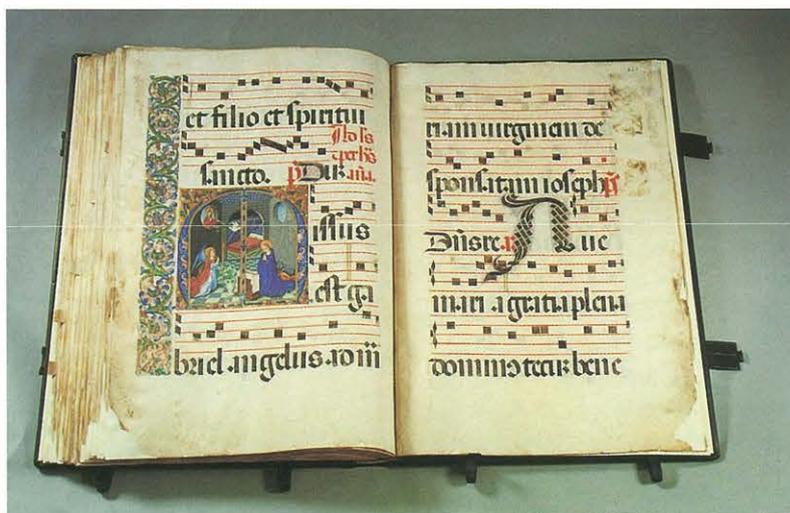
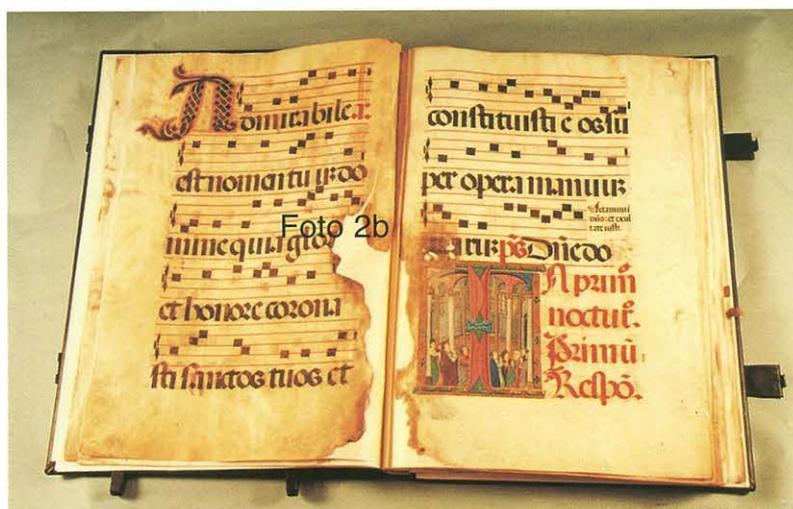
Después de la restauración

Primeras páginas después de la restauración

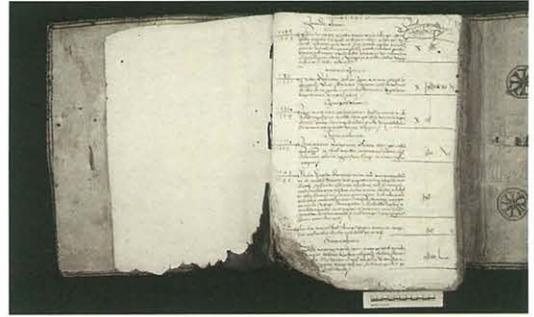
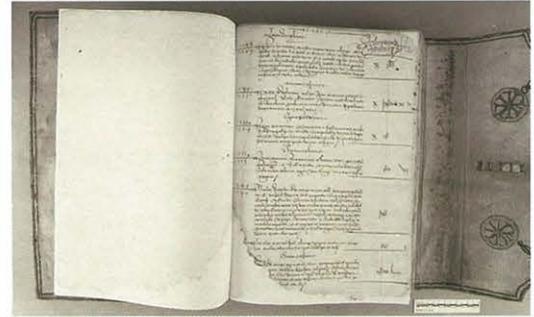
Cuerpo del libro.

Cuerpo del libro después de la restauración.

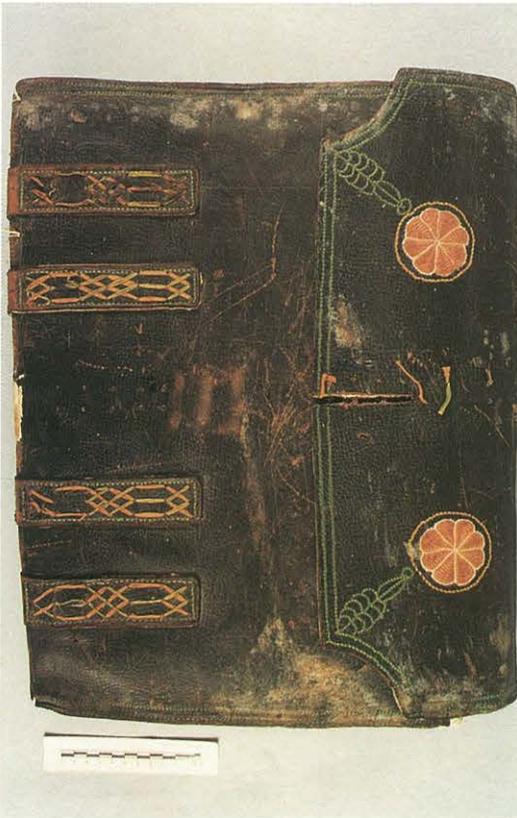
Encuadernación.

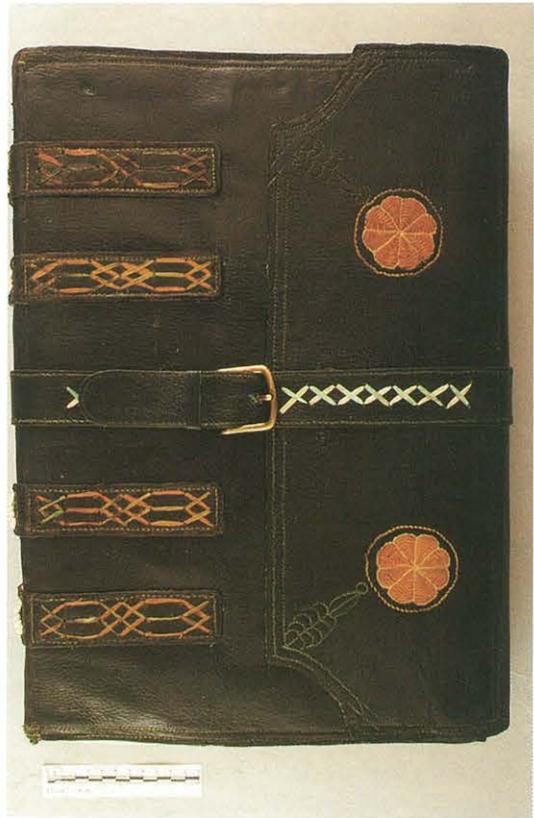
Encuadernación restaurada.

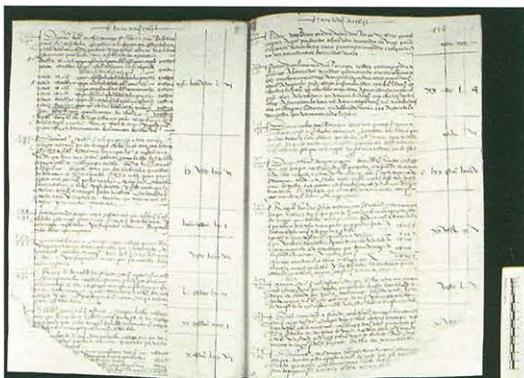
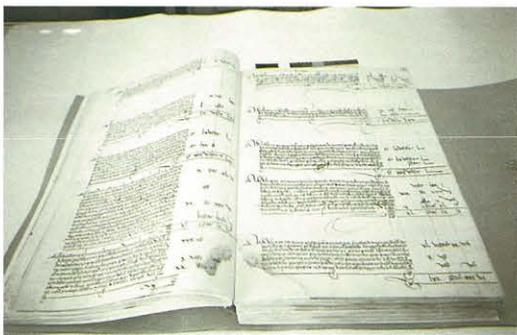
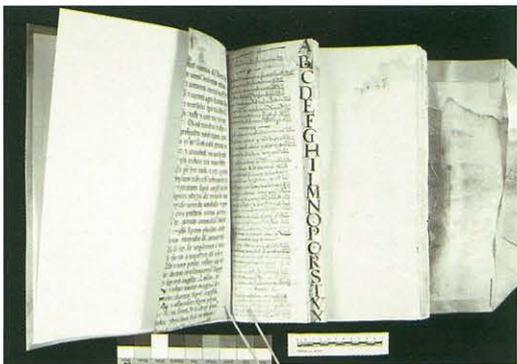
ESTADO DE CONSERVACIÓN: Suciedad general y de uso, deformaciones y abarquillamientos, ataque biológico que ha producido la pérdida de soporte, en algunas zonas, por desintegración del material celulósico. La piel de la encuadernación está sucia y deshidratada y con roces y pérdidas de elementos decorativos.

Cuerpo del libro después de la restauración.

TRATAMIENTO: Paginación de seguridad, esquema y composición de cuadernillos. Limpieza mecánica y química. Neutralización del soporte con hidróxido cálcico. Reintegración de zonas perdidas por medios manuales y mecánicos. Consolidación mediante reapresto con metilcelulosa. Alisado entre tableros, utilizando prensa manual con poca presión. Se unieron los cuadernillos con costura a la española y se colocaron hojas de respeto. Limpieza de las cubiertas con jaboncillo neutro e hidratación con ceras. Se reintegró con piel de similares características, colocando nuevo papelote y badana interior. Se conservaron y reprodujeron las tiras de cuero y correas de piel. En el libro *Manual de Diego de Bernuy* se realizó una consolidación y limpieza de las cintas de seda, motivos florales y bandas de piel del lomo.

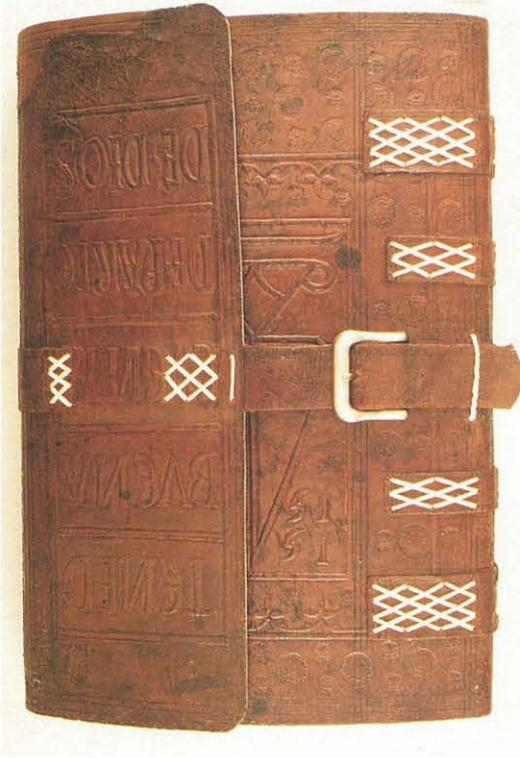
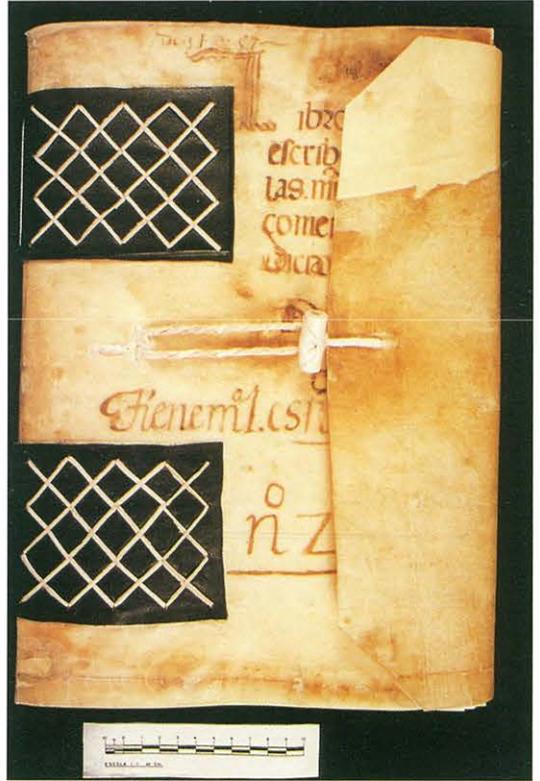
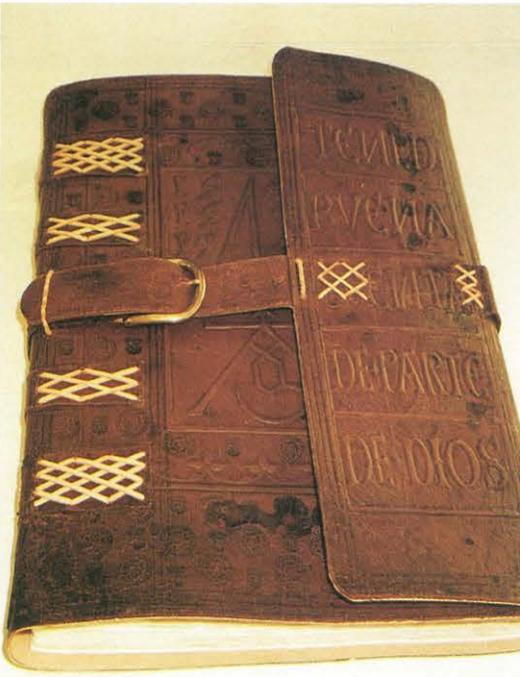
Encuadernación restaurada.

La unión del cuerpo de los libros a la cubierta se hizo mediante tiras que abrazan el nervio pasando exteriormente por el lomo trenzadas y tensadas al cuerpo del libro. Al *Libro en que se asientan las Mercaderías de Roán* se le hizo un tratamiento de limpieza y estabilización higroscópica del pergamino, reintegrando las zonas perdidas. La unión del cuerpo del libro se hizo con hilo de cáñamo, que abraza el nervio pasando por el exterior del lomo. Las cintas de correa se unieron con nuevas tiras de badana siguiendo el esquema de lacería original. Se hicieron cajas de conservación con material neutro.

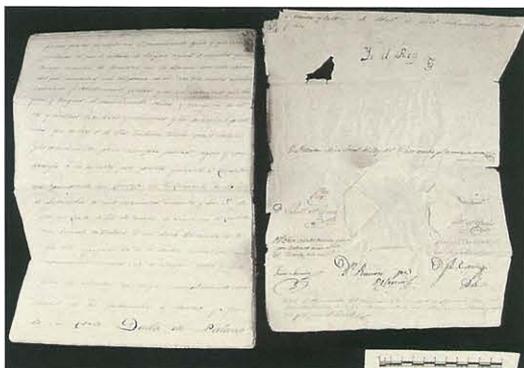
ESTADO DE CONSERVACIÓN: Estaba plegado en cuatro partes. El primer bifolio estaba desgarrado por la zona del lomo manteniéndose unido mediante una grapa de hierro en el ángulo superior izquierdo. Estaba sucio, amarillento y con manchas de humedad e insectos. Manchas rojas en el ángulo superior derecho del reverso producidas por el elemento utilizado como adhesivo antes de recurrir a la grapa. El último folio está muy deformado por el grosor y rigidez del sello de placa. Desgarros y zonas perdidas en el lomo. pH 7.5 (ligeramente alcalino).

Cuadernillo con el último folio desprendido

TRATAMIENTO: Desmontaje, limpieza mecánica con métodos abrasivos, lavado acuoso por inmersión. Secado y alisado entre secantes y tableros; los sellos se protegieron mediante plantillas que evitaran la pérdida del relieve. Unión de grietas y desgarros con papel tissue. Reintegración manual con papel japonés y metilcelulosa en agua. Colocación del cuadernillo y nuevo cosido basado en el original. Carpe de conservación de cartón neutro.

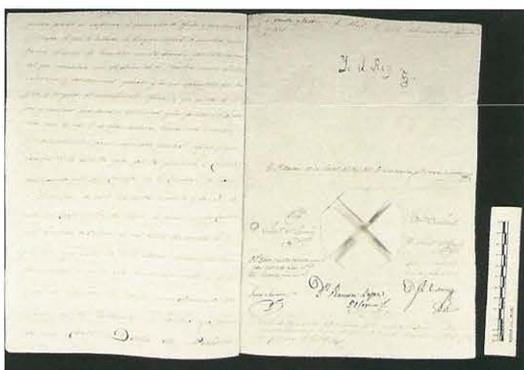
Después de la restauración.

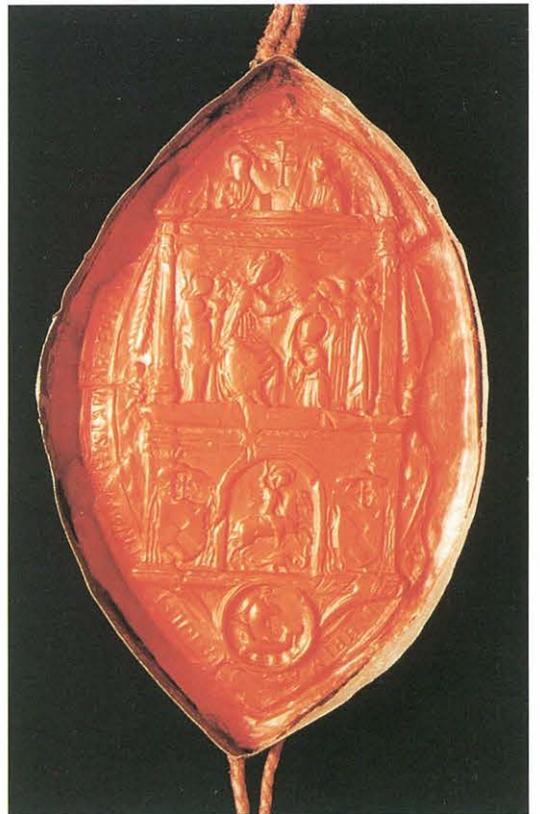
Sello restaurado.

leyenda y también en la zona izquierda donde se ve la base metálica de la caja. Hay zonas del relieve desgastadas por el roce. La superficie estaba cubierta por una capa de goma-laca envejecida que oscurece el color original y se acumula formando manchas amarillas; el enlace deshilachado y casi desprendido en la zona de contacto con la caja por envejecimiento del cáñamo y por el peso del sello. La caja es de zinc y tenía una corrosión de sulfuros y carbonatos en forma de polvo blanco incrustado, deformada y desunida en algunos puntos por una incorrecta soldadura.

TRATAMIENTO: El pergamino se limpió mecánicamente con métodos abrasivos, se hidrató en cámara de humidificación con agua y etanol (30:70), se alisó entre secantes y tableros con ligera presión. El enlace se limpió mecánicamente y se reforzó mediante un galón de algodón teñido y cosido con hilo de seda. La caja metálica se limpió mecánicamente (polvo de piedra pómez aglutinado en etanol y aplicado con hisopos) y se dió una capa de protección con Paraloid B72 al 5% en acetona. El sello se limpió con brochas y cepillos y después con agua y teepol aplicado con hisopos de algodón y retirado mediante agua también aplicada con hisopos. La goma-laca se eliminó con etanol. La reintegración y consolidación se hizo con cera microcristalina, Cosmolloid 80H, teñida con óleos y manteniendo las zonas reintegradas a un nivel más bajo que la superficie original. Se hizo una caja de metacrilato para proteger el sello y una carpeta de conservación. Se hizo también un molde de silicona del sello y tres reproducciones con Guiliuform patinado con colores acrílicos y envejecido con pintura al óleo.

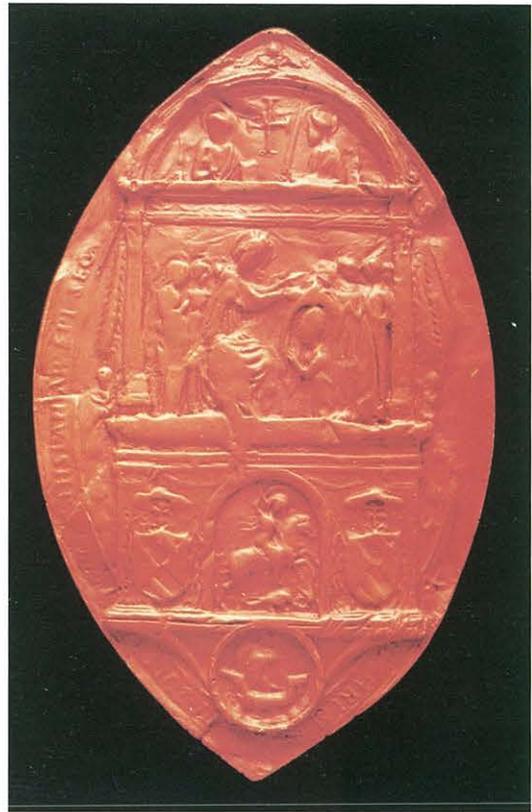
Reproducción en escayola patinada.

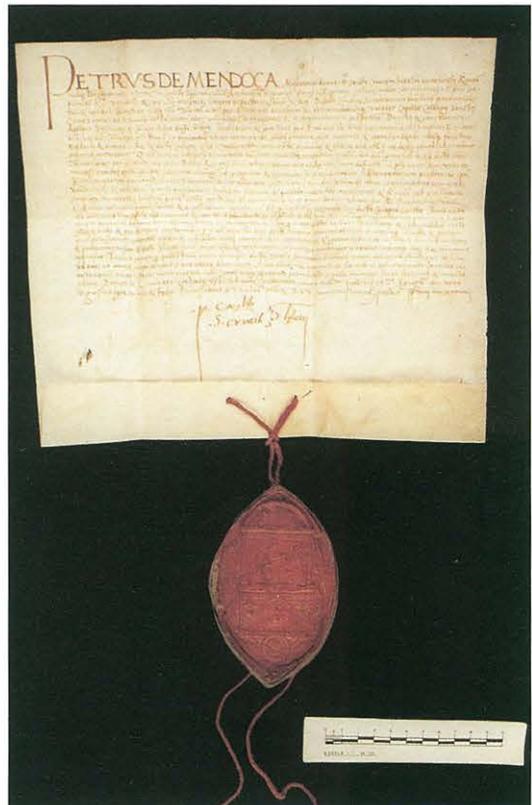
ESTADO DE CONSERVACIÓN: El pergamino estaba sucio, con manchas de insectos y de óxido por el reverso, en la plica había una mancha roja producida por la disolución del tinte. Ligera deshidratación que ha producido rigidez y también deformaciones por haber permanecido plegado. El sello con graves alteraciones físicas como grietas, fisuras, espacios huecos y pérdidas sobre todo en la zona derecha de la

Antes de la restauración

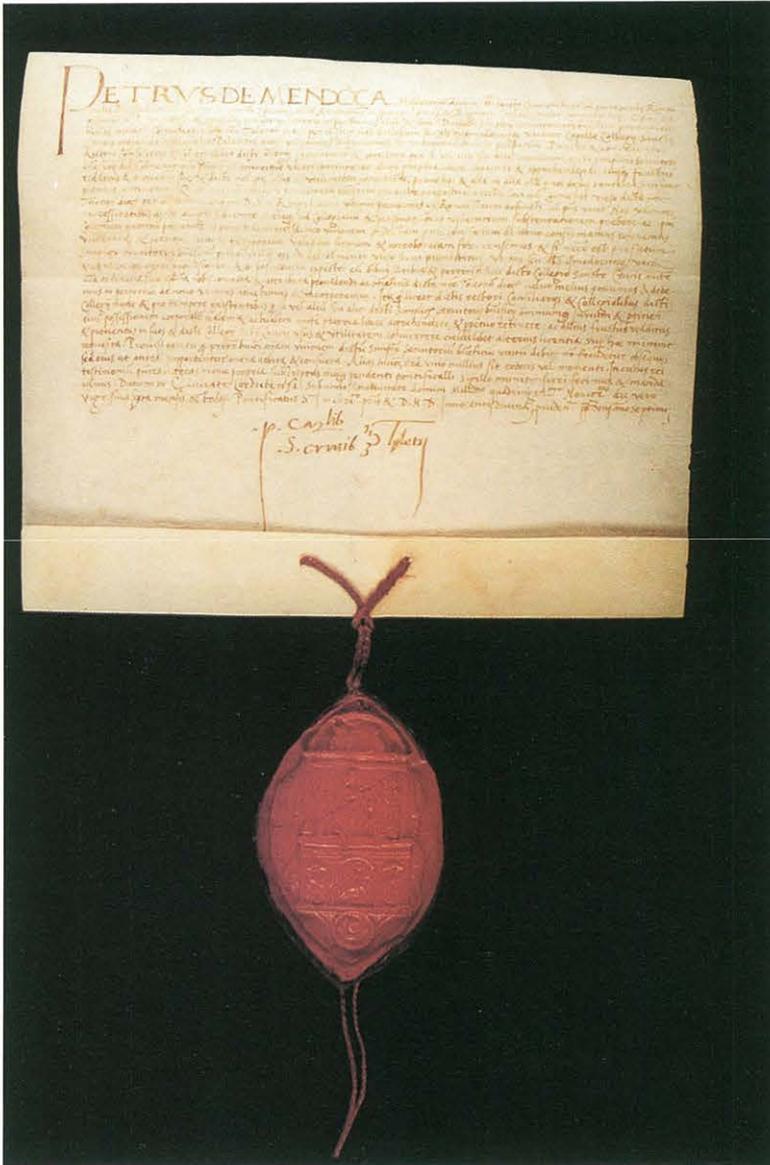
Después de la restauración.

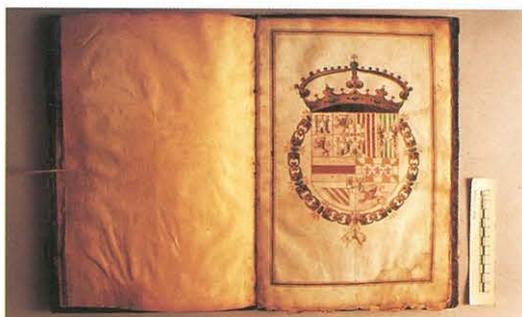
ESTADO DE CONSERVACIÓN: El pergamino estaba sucio, deshidratado y rígido, amarillento y oscurecido con pequeños desgarros y zonas perdidas. El papel debilitado por la acidez (pH 6) y con suciedad, manchas, dobleces y zonas perdidas que se aprecian claramente en los márgenes exteriores. Las tintas pictóricas están en buen estado con pequeñas zonas saltadas, empalidecidas o disueltas. Las tintas metaloácidas sólo presentaban un ligero empaldecimiento. La piel de la encuadernación sucia, rozada, con pérdidas de la flor y cierta deshidratación; la costura deteriorada y las guardas con manchas de humedad y oxidación.

Libro abierto por la primera página.

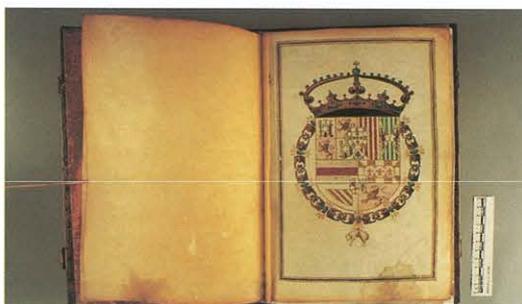
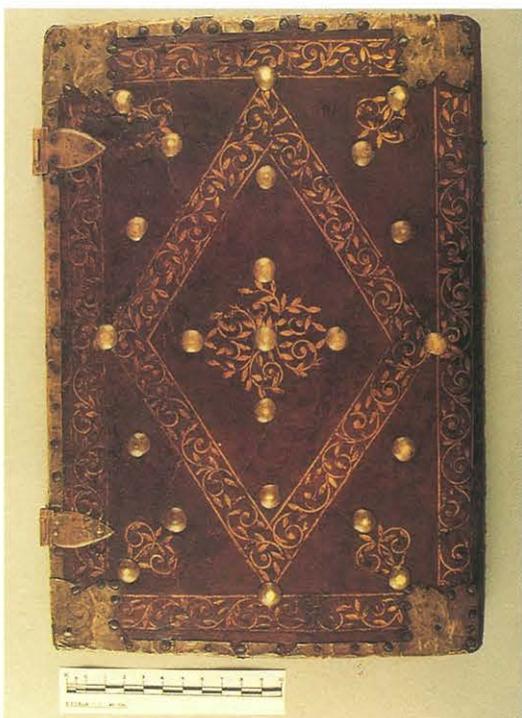
Después de la restauración.

Encuadernación restaurada.

TRATAMIENTO: El pergamino se limpió mecánicamente y se hidrató mediante Goretex, se alisó y secó entre secantes y tableros. Se reintegró con injertos de pergamino, utilizando como adhesivo A34K3. El papel se limpió mecánicamente y se lavó por inmersión; desacidificación con hidróxido cálcico y reintegración mecánica con pulpa

de lino; reapresto y consolidación con metilcelulosa en agua, alisado y secado entre secantes y tableros. Se volvió a formar el cuerpo del libro. La piel de la encuadernación se limpió con jaboncillo neutro, se hidrató y nutrió. Se reprodujo la pieza metálica que faltaba en el cierre. Se hicieron nuevas costuras y se consolidaron los cordeles existentes. Se hizo una caja de conservación.

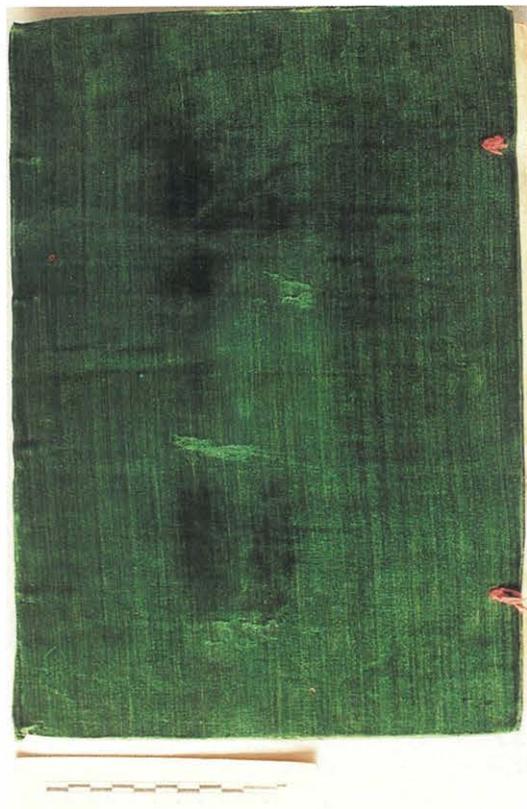
Encuadernación sin restaurar.

zonas saltadas, otras corridas y disueltas. El color dorado presenta tonos verdosos por la oxidación. Las tintas metaloácidas un poco empalidecidas. La encuadernación está desprendida del cuerpo y el terciopelo, muy rozado, ha perdido el pelo superficial y está muy desgastado en bordes y esquinas. Las cabezadas están desprendidas del cuerpo. La tela protectora de seda está sucia, arrugada y deshilachada por los bordes, con dimensiones más pequeñas que la página que protege. La caja metálica presenta una corrosión generalizada de óxidos e hidróxidos de hierro que ha destruido el recubrimiento; grietas y roturas deformadas así como pérdidas en algunas soldaduras, deformación que dificulta la entrada del libro; restos de goma-laca envejecida.

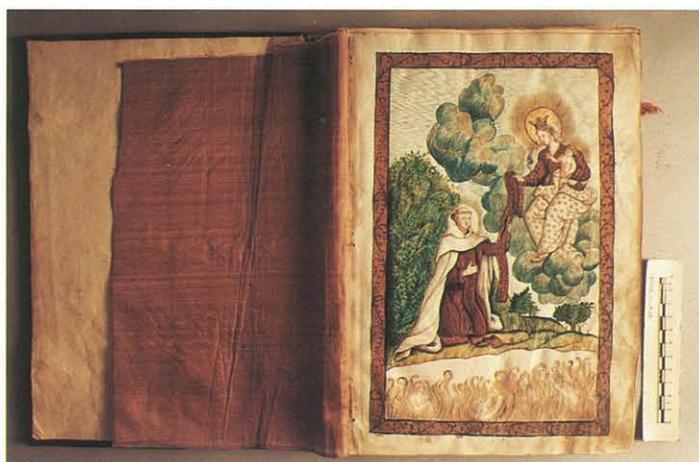
ESTADO DE CONSERVACIÓN: El soporte de vitela está sucio y con manchas, sobre todo en las esquinas, por manipulación y otras de adhesivo, de tinta y de insectos. Pequeñas deformaciones y alabeamientos así como pérdidas producidas por especies bibliófagas. El papel también sucio, con manchas y debilitado por microorganismos. Las tintas pictóricas en buen estado salvo pequeñas

Libro abierto por la primera página.

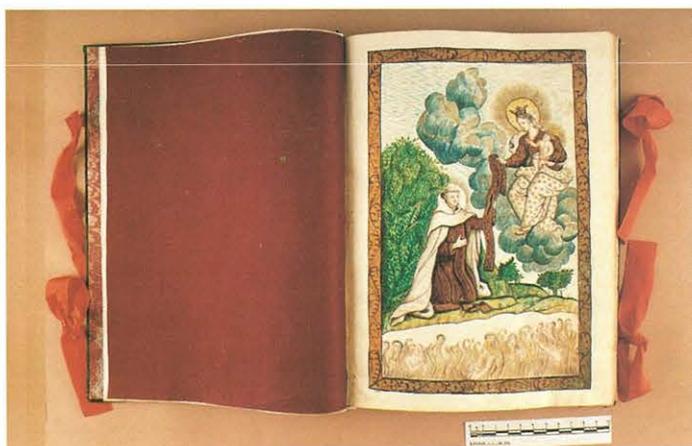
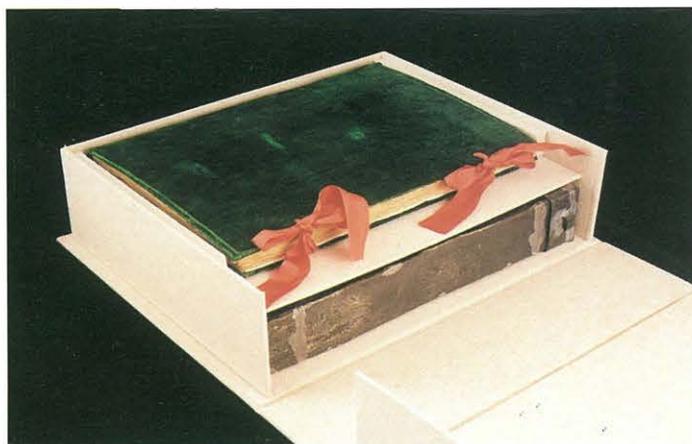
Después de restaurado.

Caja de conservación que contiene la caja metálica y el libro.

TRATAMIENTO: Se desmontó el libro. La vitela se limpió con métodos abrasivos y se hidrató con Goretex, secándose entre secantes y tableros, se reintegró manualmente con injertos de vitela adheridos con acetato de polivinilo A34K3. Las hojas de papel y las guardas se limpiaron mecánicamente y se lavaron en agua a 18-20°C. durante 20 minutos,

se desacidificaron con hidróxido cálcico y se reintegraron mecánicamente con pulpa de lino; reapiesto y consolidación con metilcelulosa diluída en agua; alisado y secado entre secantes y tableros con ligera presión. El terciopelo de la encuadernación se limpió en húmedo con un tensoactivo y se reintegraron las zonas perdidas con terciopelo similar al original. Se hizo una costura a la española sobre nervios de lino e hilo de seda; se pusieron nuevas tapas de cartón neutro y se hicieron cabezadas manuales con hilo de color igualando a los existentes. Se montó la cubierta y las guardas originales; para el cierre se colocaron nuevas cintas de seda. La caja metálica se limpió mecánicamente con lápiz de fibra de vidrio, bisturí y torno, respetando la ligera pátina oscura de magnetita. Se desengrasó por inmersión en etanol y se secó en estufa a 30°C., como inhibidor se empleó Jenolite RRPL aplicado con brocha y se dió una capa de protección con Incralac. Se hizo una caja de conservación con cartón y tela neutra donde se instalaron el libro y la caja metálica separados por un cartón neutro.

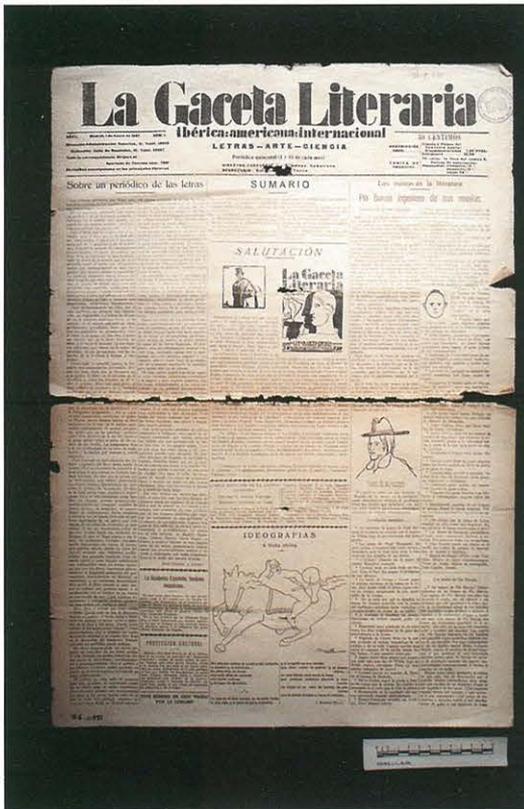
ESTADO DE CONSERVACIÓN: La obra se encuentra muy frágil debido a la escasa calidad del soporte y por almacenamiento y uso indebido. La primera hoja está rota por su doblez transversal con pérdida parcial del texto. Acidez pH 5.5.

Estado inicial.

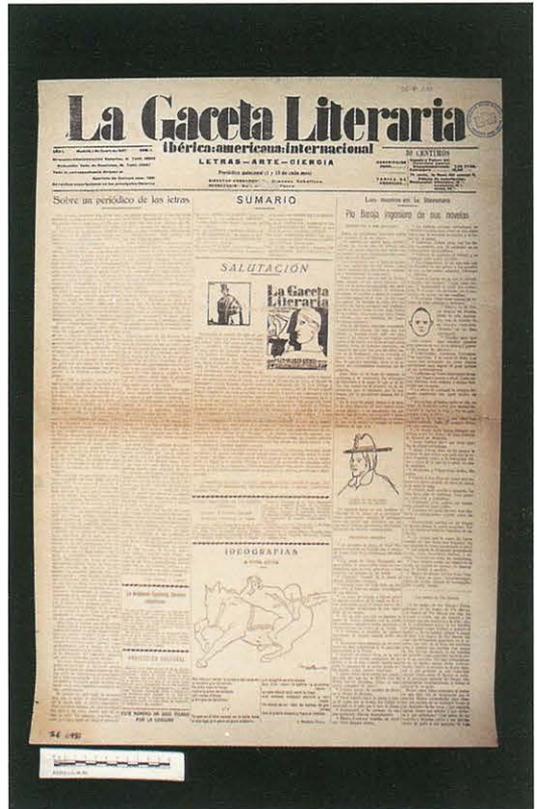
Después de la restauración.

TRATAMIENTO: Limpieza superficial y acuosa. Neutralización del soporte con hidróxido cálcico y consolidación de las fibras con metilcelulosa. Unión de grietas, desgarros y zonas perdidas con tiras de papel tissue y material de características similares al original. Por la extrema fragilidad de la obra se realizó una laminación, la unión del agente protector al soporte original se hizo con metilcelulosa. Entonación cromática con lápices acuarelables dando un tono neutro que armonice con el conjunto. Carpeta de conservación en cartón neutro.

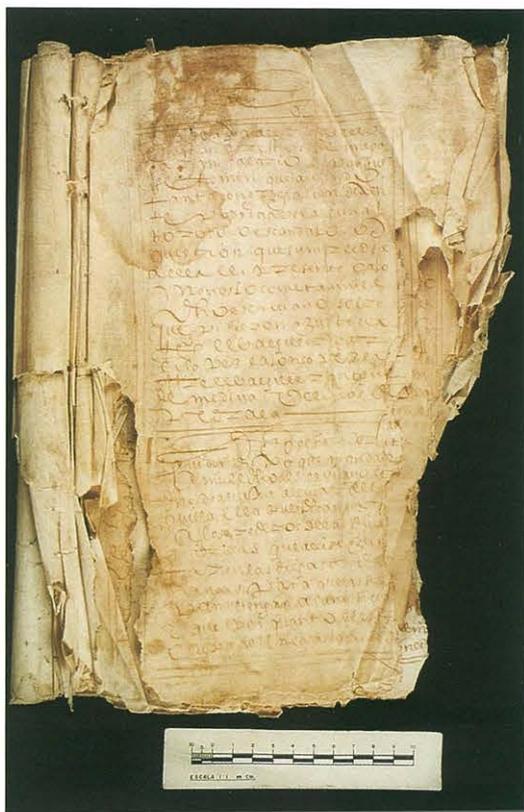
ESTADO DE CONSERVACIÓN: Suciedad general, polvo y presencia de microorganismos. Deformaciones, pliegues y roturas con grandes zonas perdidas. Acidez pH 5.5. Las tintas ferrogálicas ejercen un efecto oxidante sobre el soporte.

Antes de la restauración.

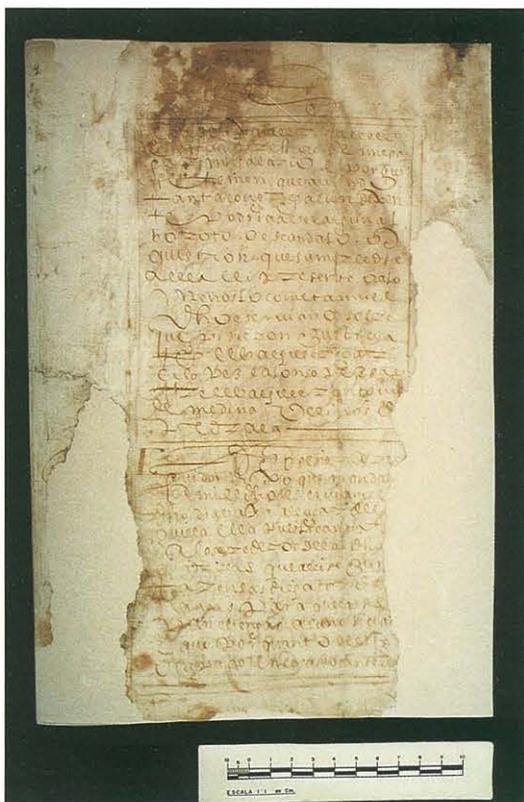
Documento restaurado.

TRATAMIENTO: Desmontaje, limpieza mecánica con brocha de pelo fino. Lavado acuoso, desacidificación con hidróxido cálcico en agua. Secado y alisado entre secantes y tableros. Reintegración mecánica con pulpa de lino y algodón teñido. Consolidación con metilcelulosa en agua. Secado y alisado final. Encuadernación nueva de pergamino y caja de conservación.

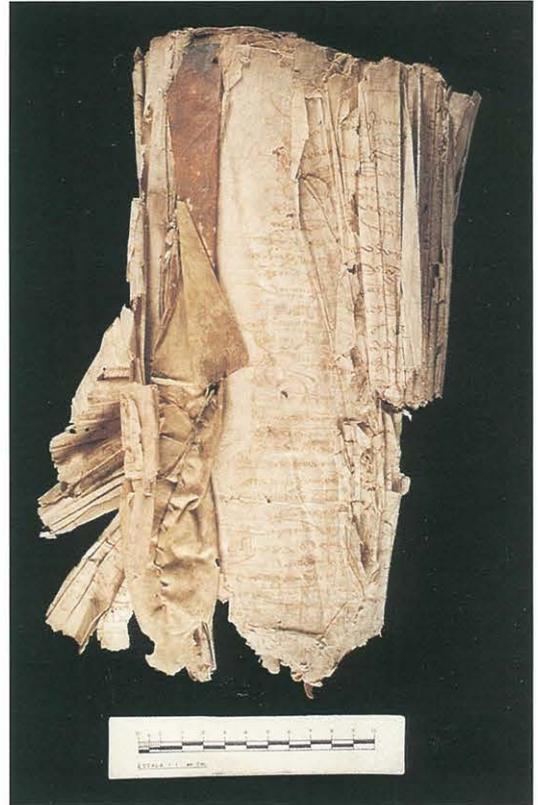
ESTADO DE CONSERVACIÓN: Suciedad general, polvo y presencia de microorganismos. Completamente deformado, plisado, roto y con grandes zonas perdidas. Acidez pH 5.5. Las tintas ferrogálicas ejercen un efecto oxidante sobre el soporte.

Antes de la restauración.

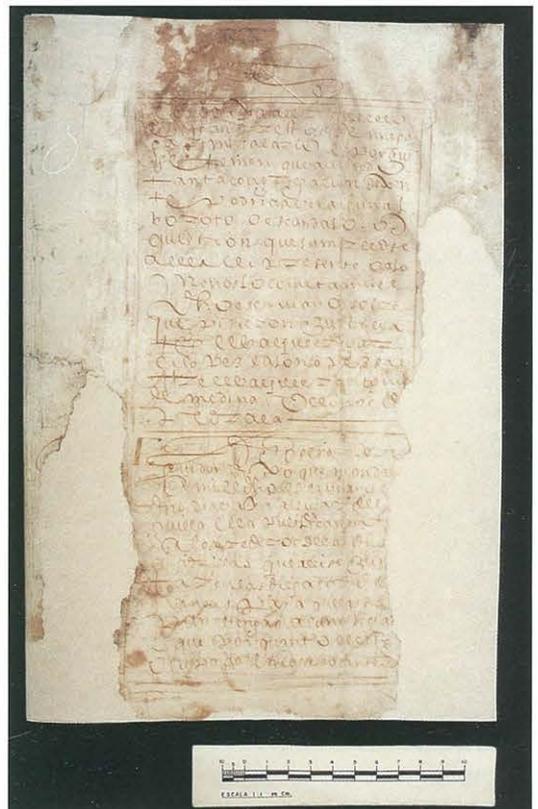
Después de la restauración.

TRATAMIENTO: Desmontaje, limpieza mecánica con brocha de pelo fino, alisado con espátula termostática. Lavado acuoso, desacidificación con hidróxido cálcico en agua. Secado y alisado entre secantes y tableros. Reintegración mecánica con pulpa de lino y algodón teñido. Consolidación con metilcelulosa en agua. Secado y alisado final. Encuadernación nueva de pergamino y caja de conservación.

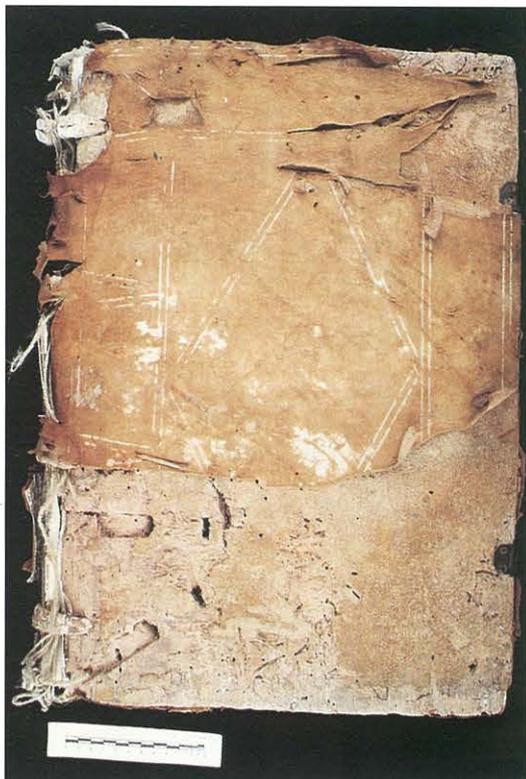
ESTADO DE CONSERVACIÓN: Suciedad general y de uso. Deshidratación del pergamino, grietas, deformaciones y desgarros, desgaste de la capa hialina, exfoliación. En la zona del lomo ataque de insectos bibliófagos. Algunos folios están mutilados por instrumento cortante y en algunos afecta a la zona de texto. La encuadernación de piel vuelta está muy deteriorada y las tapas con ataque de xilófagos en toda su superficie.

Encuadernación.

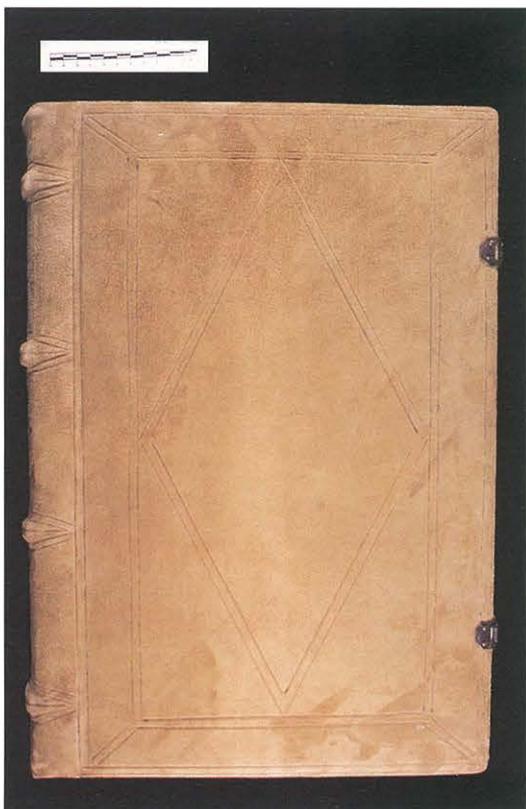
Encuadernación restaurada.

La encuadernación se realizó con costura a la española sobre cuatro nervios dobles de cáñamo. Cabezadas manuales. Nuevas tapas de madera que se unieron al cuerpo del libro pasando los nervios a través de unos orificios realizados en las mismas y fijados con cola polivinílica. Se cubrieron las tapas con piel vuelta y se hizo una decoración a ruedecilla (traza romboidal enmarcada en un recuadro) para dotar a la nueva encuadernación de unas características similares a la original. Como sistema de cierre se colocaron las dos piezas conservadas y se reprodujeron otras dos para completar los broches. Caja de conservación en tela neutra.

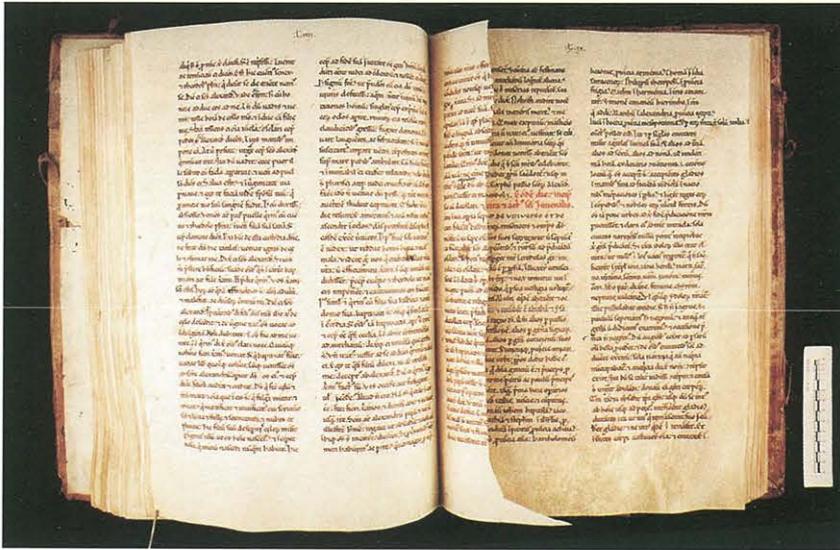
Cuerpo del libro a doble página.

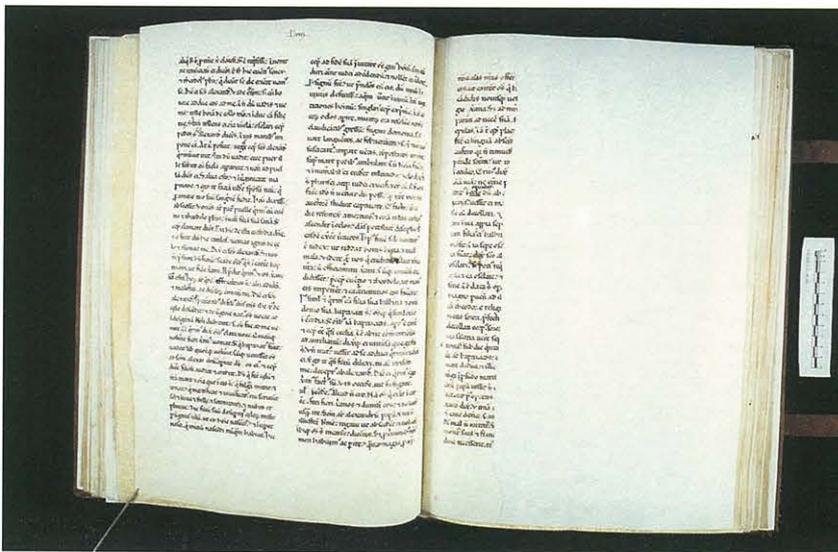
Cuerpo del libro después de la restauración.

se hizo una limpieza por procedimientos mecánicos y, en las zonas donde estaba más incrustada, humectando con vapor frío para reblandecer el adhesivo que posteriormente era eliminado con hisopos de algodón. Estabilización higroscópica con Goretex, entre secantes previamente humedecidos con agua y etanol (30:70). Alisado entre planchas de metacrilato transparente con pesos. Reintegración con pergamino estabilizado usando como adhesivo acetato de polivinilo A34 K3. Las áreas internas del soporte que habían sufrido fuertes pérdidas por ataque biológico se reintegraron con vitela y el mismo adhesivo. Los lomos se consolidaron con tiras de Archibond Tissue.

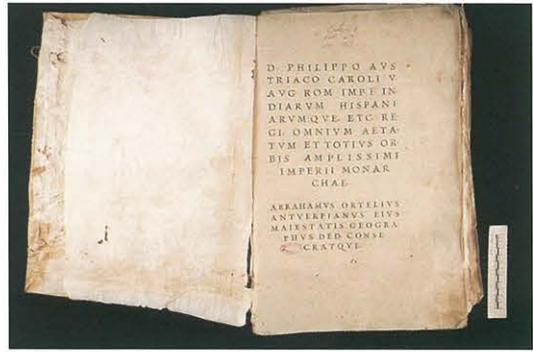
Primera hoja antes de la restauración.

La estructura interna está en pésimo estado: costura con múltiples roturas, desplazamiento de los cuadernillos, reparaciones de la costura por múltiples sistemas que agrupan hojas sueltas sin correlación. La cubierta de pergamino está sucia, deshidratada y rígida.

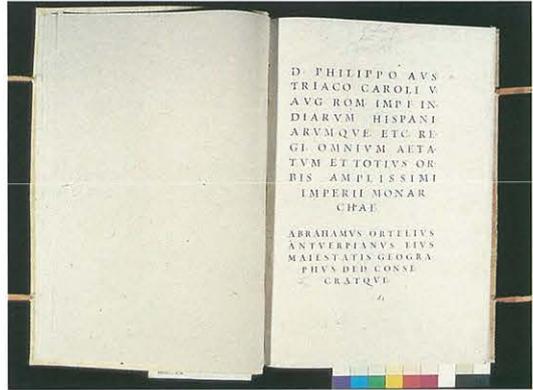
La misma hoja después de la restauración.

TRATAMIENTO: Numeración de seguridad y desmontaje cortando los nervios que unen el cuerpo del libro a la cubierta. Limpieza mecánica (saquitos de resina), fijación de tintas con "Fixer spray" por pulverización, limpieza acuosa que también facilitará la disolución de adhesivos y levantamiento de parches y segundos soportes. Unión de grietas, desgarros y faltas

con tiras de papel "tissue" y papel de injerto de similares características al original. Como adhesivo se utilizó metilcelulosa en agua con una pequeña proporción de acetato de polivinilo para proporcionar una mayor adherencia. Reintegración cromática en las lagunas con lápices acuarelables.

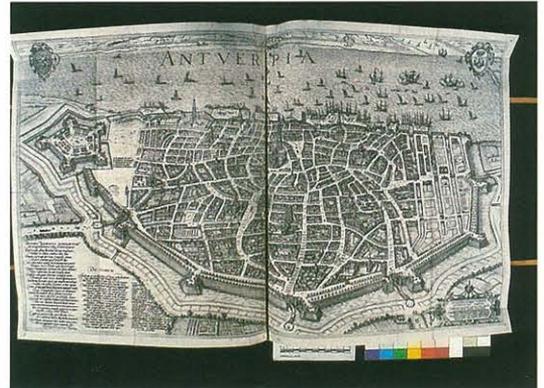
Mapa desplegable después de la restauración.

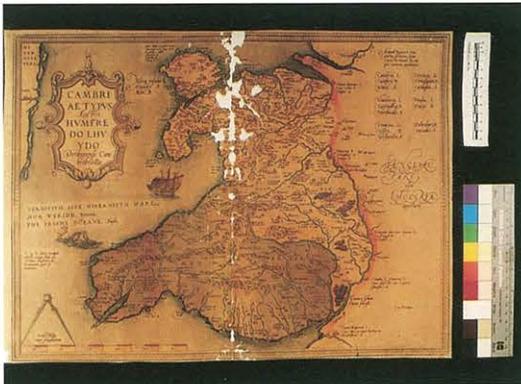
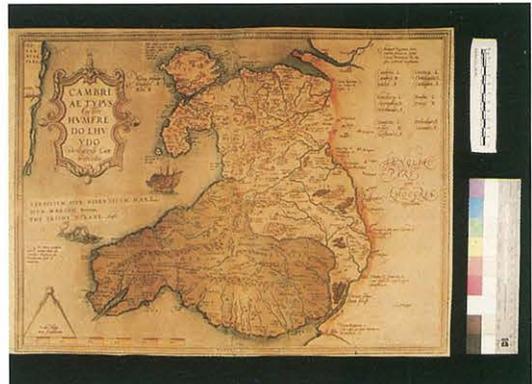
Mapa antes de la reintegración cromática.

Se colocaron las láminas y cuadernillos en su posición original, añadiendo hojas de respeto y guardas en principio y fin del cuerpo del libro. Se hizo costura sobre cinco nervios de cintas de badana; para los mapas se empleó un sistema de escartivanas para evitar la perforación directa del soporte original. La unión de la cubierta al cuerpo del libro se hizo mediante nervios que la perforan en cinco puntos dobles (entrada y salida) y se adhirieron las guardas a las tapas. Se hizo una caja de conservación con materiales libres de ácido.

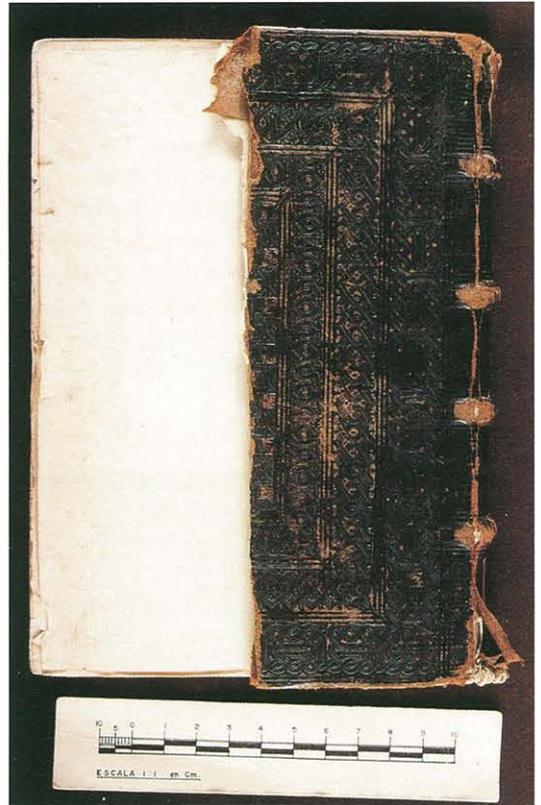
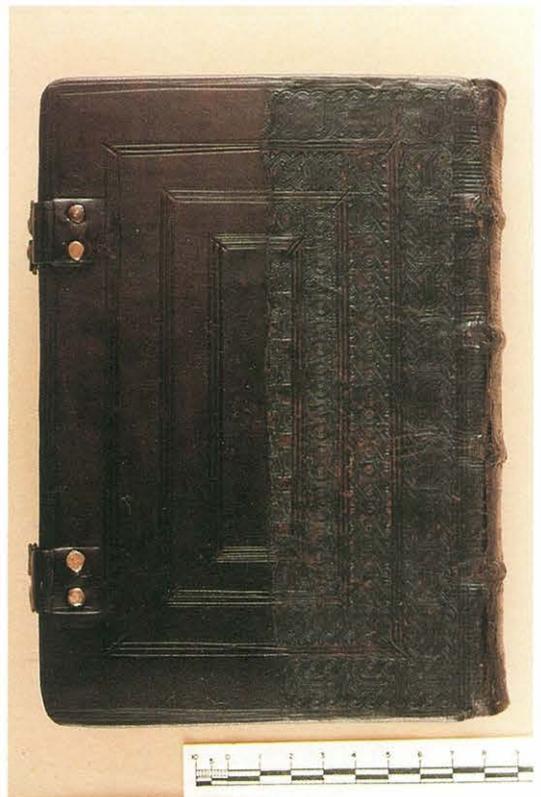
La encuadernación presenta deterioro general, agrietamiento, pérdida de flexibilidad y exfoliación en la zona del lomo. La mitad del plano posterior de la encuadernación está perdida. Broches metálicos en buen estado.

Encuadernación.

española sobre cuatro nervios dobles de cáñamo. Confección de cabezadas manuales. Se conservó la tapa de madera del plano anterior de la encuadernación. La tapa posterior se hizo nueva del mismo tipo que la original. La cubierta, que se conserva completa, se levantó por la línea del cajo para aplicar piel nueva a modo de injerto, igualando la decoración a base de líneas gofradas. Sistema de cierre: se mantuvo el original de tiras de cuero y piezas metálicas. Caja de conservación en tela neutra.

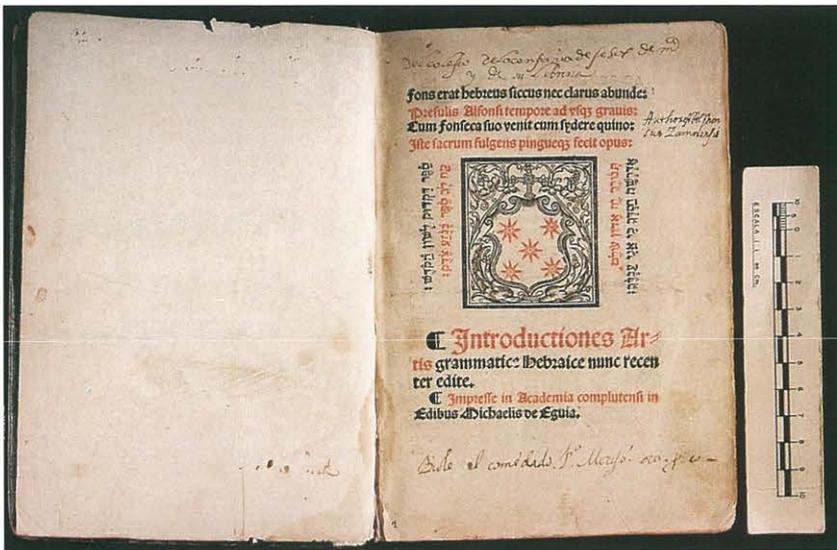
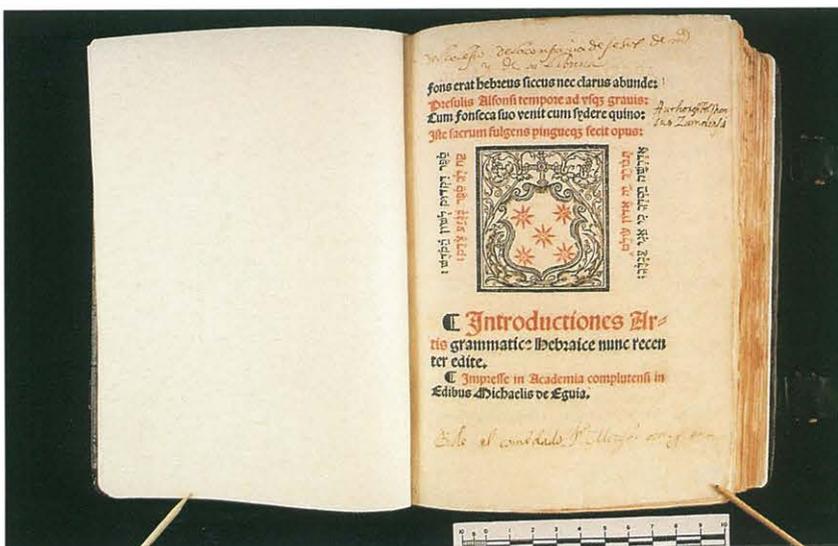
Cuerpo del libro. Estado inicial.

TRATAMIENTO: Paginación y desmontaje del cuerpo del libro y las tapas. Limpieza mecánica y química (acuosa). Neutralización del soporte

con hidróxido cálcico. Reintegración del soporte por medios manuales con material de similares características al original, como adhesivo metilcelulosa. La zona de doblez de los pliegos se reforzó con papel japonés y tiras de "Archibond Tissue". Alisado entre tableros utilizando prensa a poca presión. En el "Ex libris" adherido en el interior de la cubierta se humectó la superficie con agua con el fin de reblandecer el adhesivo que favoreció el levantamiento de la estampilla. La encuadernación se realizó con costura a la

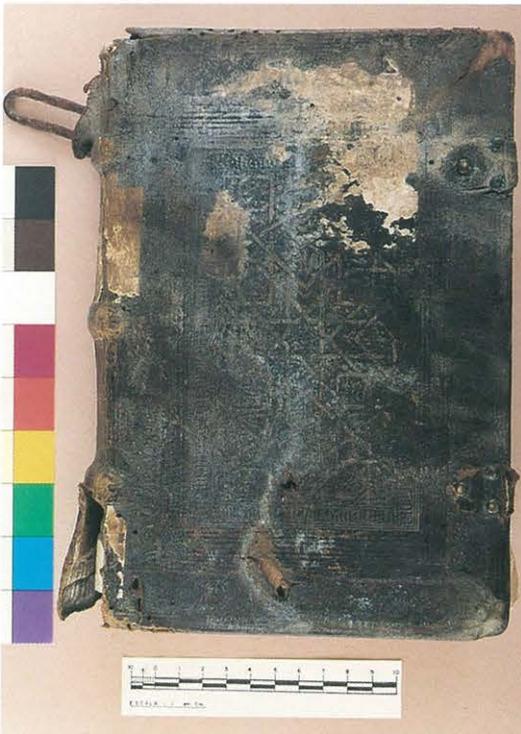
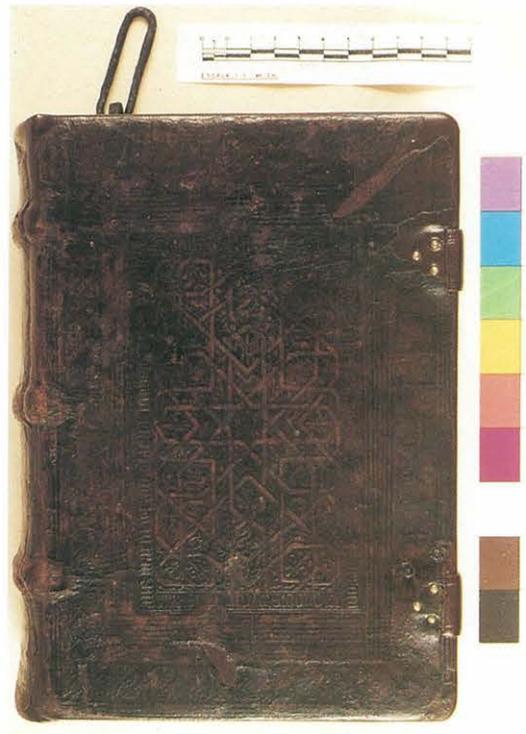
óxido, tinta, insectos). Alta degradación producida por microorganismos que han proliferado en colonias ocasionando manchas de variada pigmentación (gris, marrón, violáceo, rosado...) y reduciendo la consistencia del soporte. Ataque de xilófagos. Acidez pH: 6. Desgarros, dobleces y zonas perdidas. La encuadernación está en un estado muy avanzado de deterioro. La piel presenta suciedad, restos de adhesivos, rozaduras, grietas, deformaciones, deshidratación, manchas de humedad y restos de óxidos alrededor de las piezas metálicas. La madera tiene un fuerte ataque de xilófagos. Las cabezadas y nervios están desprendidos.

Encuadernación.

TRATAMIENTO: El cuerpo del libro se desmontó, se hizo una limpieza mecánica y acuosa, una desacidificación con hidróxido cálcico en agua hasta alcanzar un pH de 8. Se reintegró mecánicamente con pulpa de lino y una pequeña proporción de algodón teñido (30 grs. de lino: 1 gr. de algodón). Se secó entre secantes y tableros y se volvió a formar el cuerpo del libro. Se recuperaron la cubierta y las piezas metálicas originales con limpieza mecánica, hidratando la piel (Curator cuero) y reintegrando las zonas perdidas. Se hizo una nueva costura a la española y cabezadas. Se pusieron tapas nuevas de DM tratadas con un insecticida (Xylamón). Las partes que faltaban de las piezas metálicas se reprodujeron con latón envejecido. Caja de conservación.
