1995 - 1998

CATALOGO DE OBRAS RESTAURADAS

CENTRO DE CONSERVACION Y RESTAURACION
DE BIENES CULTURALES DE CASTILLA Y LEON

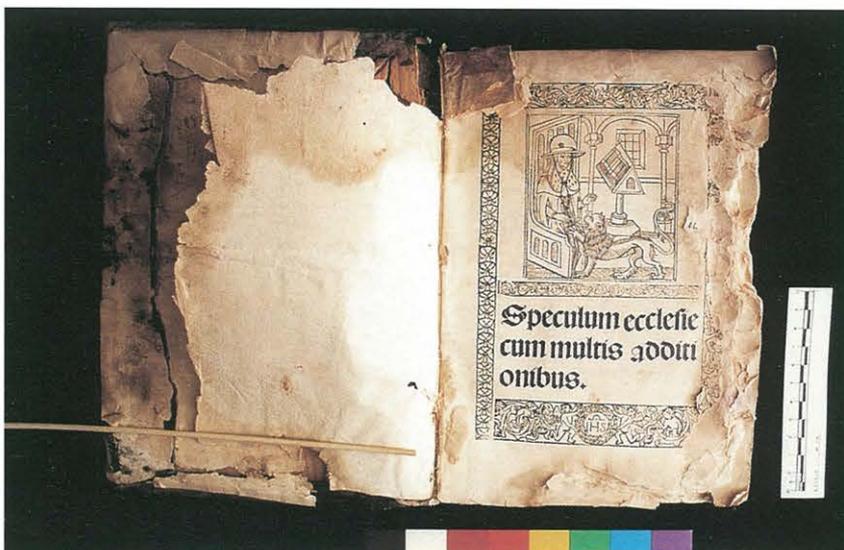
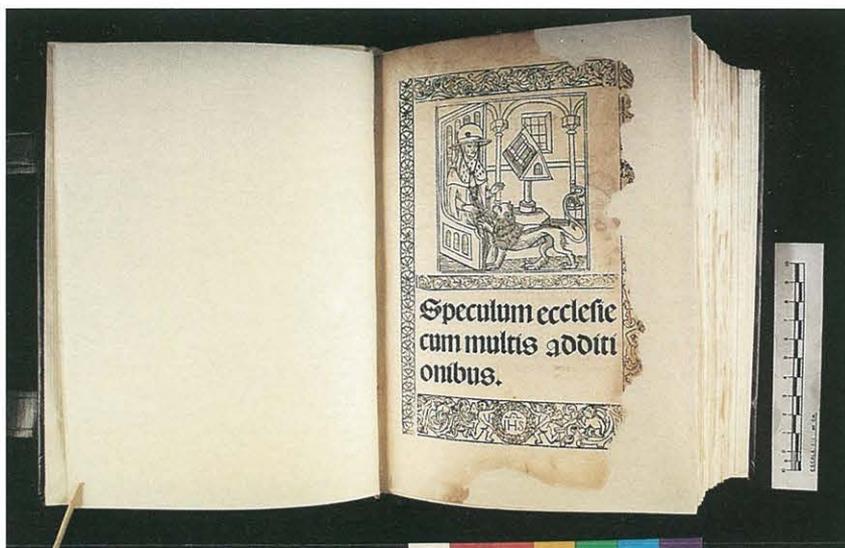
Portada. Estado inicial.

TRATAMIENTO: El cuerpo del libro se desmontó, se hizo una limpieza mecánica y acuosa, una desacidificación con hidróxido cálcico en agua hasta alcanzar un pH de 8. Se reintegró mecánicamente con pulpa de lino y una pequeña proporción de algodón teñido (30 grs. de lino: 1 gr. de algodón). Se secó entre secantes y tableros y se volvió a formar el cuerpo del libro. Se recuperaron la cubierta y las piezas metálicas originales con limpieza mecánica, hidratando la piel (Curator cuero) y reintegrando las zonas perdidas. Se hizo una nueva costura a la española y cabezadas. Se pusieron tapas nuevas de DM tratadas con un insecticida (Xylamón). Las partes que faltaban de las piezas metálicas se reprodujeron con latón envejecido. Caja de conservación.

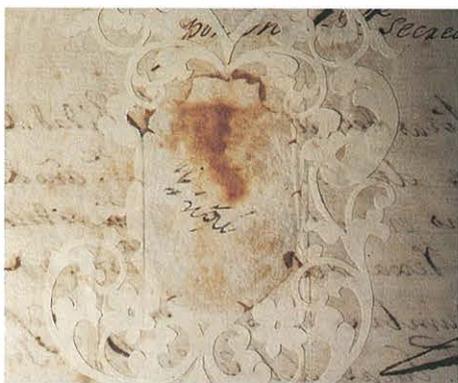
ESTADO DE CONSERVACIÓN: Suciedad general, zonas perdidas, restos de distintos cosidos uniendo toscamente primeras y últimas hojas. Hay hojas arrugadas y plegadas y los sellos de placa están deteriorados; el engrudo de los sellos ha provocado manchas en el papel y su teñido rojo se ha decolorado. Las tintas metaloácidas han degradado el papel y hay trazos prácticamente carbonizados por la acción corrosiva del mordiente. La encuadernación ha perdido la parte superficial de la piel; los nervios y la costura están en mal estado con rotura del hilo y rigidez de los nervios.

evitar el desprendimiento de los sellos. Reintegración mecánica, consolidación del soporte con metilcelulosa. Laminación de protección en las hojas más degradadas con papel tissue y metilcelulosa. Secado entre tableros con peso. Las hojas con sello se alisaron protegiendo el relieve con una lámina de goma-espuma que actuaba de almohadilla en el prensado. Encuadernación con costura a la española con hilo de lino, sobre cuatro nervios dobles de cáñamo. Cabezas manuales. Colocación de las tapas originales utilizando los orificios ya existentes para pasar los nervios, fijados con cola polivinílica. Cubierta nueva de piel sobre la que se superpone la original, adherida con engrudo. Para el cierre se colocaron las piezas originales que quedaban y se reprodujeron sus parejas. Caja de conservación con cartón y tela neutra.

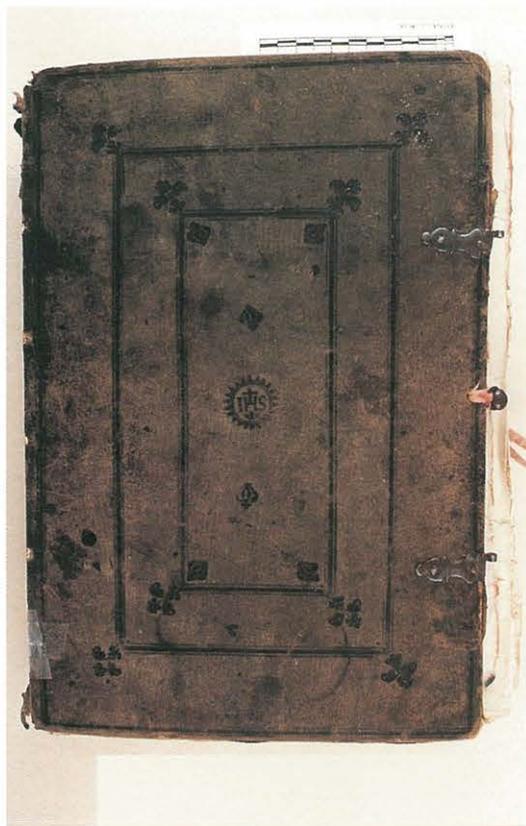
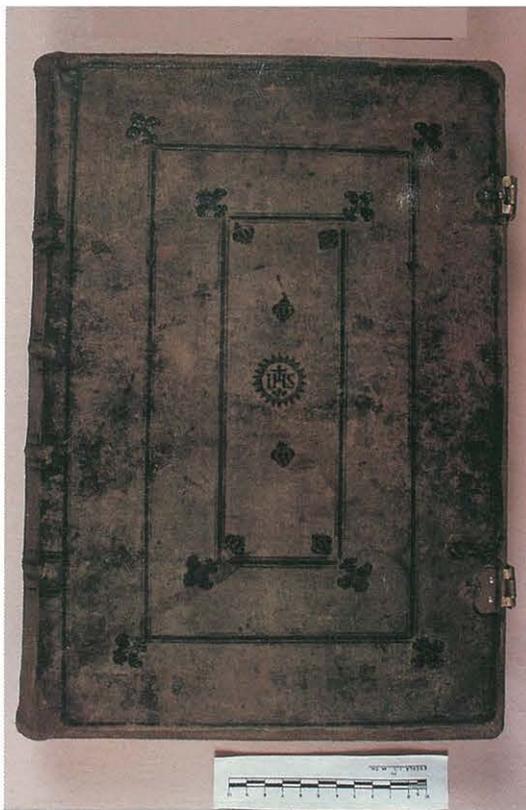
Encuadernación.

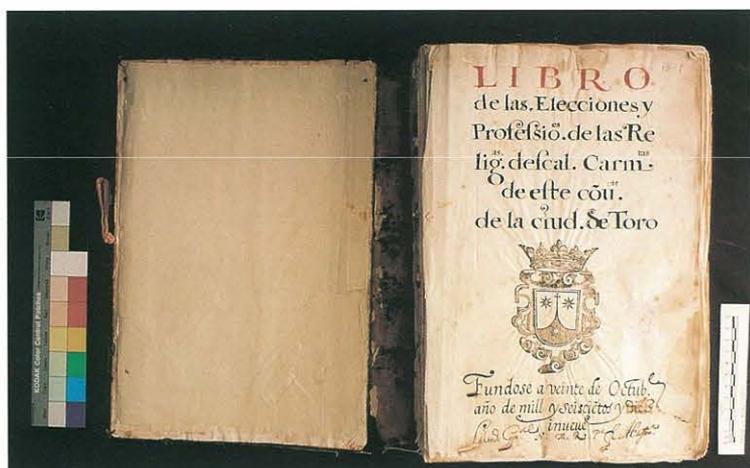
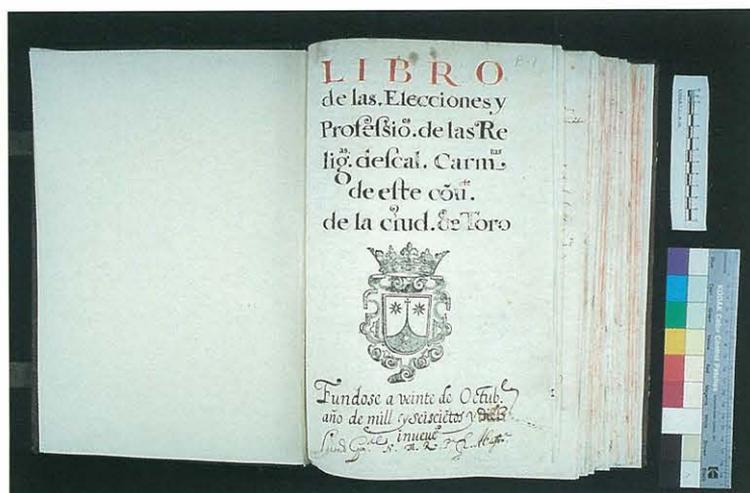
Cuerpo del libro antes de la restauración.

TRATAMIENTO: Paginación y desmontaje. Limpieza mecánica y química (acuosa). Neutralización con hidróxido cálcico. Las hojas con sello de placa se pulverizaron localmente para

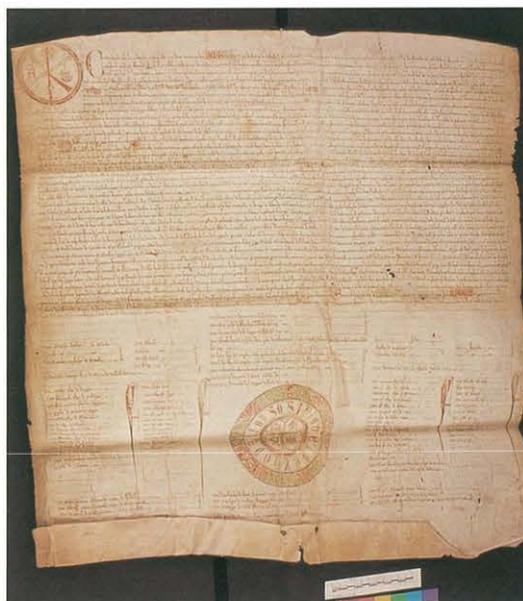
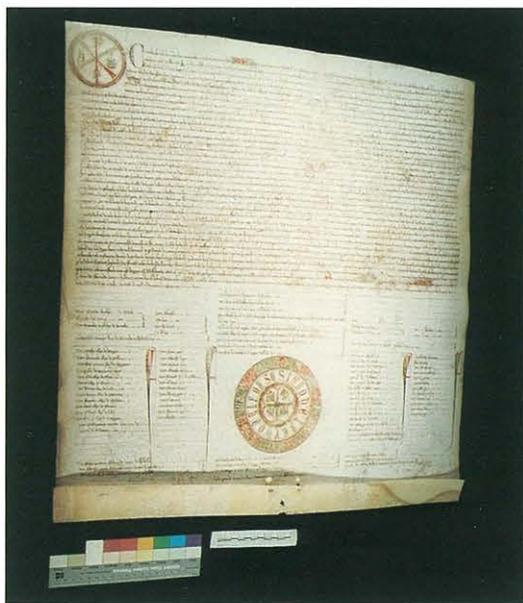
ESTADO DE CONSERVACIÓN: El pergamino está muy deshidratado, lo que ha provocado deformaciones y alabeamiento, además se aprecian rozaduras, exfoliación, desgaste de la capa hialina y pérdida del soporte. Los orificios u óculos tienen roturas. Otra causa de alteración ha sido su sistema de almacenamiento puesto que el pergamino ha permanecido plegado. La tinta caligráfica tiene zonas gastadas y desvaídas. Las tintas pictóricas se encuentran desvaídas o craqueladas.

TRATAMIENTO: Fijación puntual de pigmentos en Rueda y Crismón con Fixer-spray. Limpieza general. Humidificación del soporte con láminas de Gore-Tex donde se introdujo el pergamino. El conjunto se cubrió con secantes humedecidos en agua y etanol de forma que la humedad pase a través del Gore-Tex proporcionando el grado de hidratación suficiente para

relajar el pergamino. Al resultar insuficiente el tratamiento anterior se optó por aplicar polietilenglicol 400 mediante masaje en superficie. Se reintegraron las zonas perdidas con pergamino estabilizado y acetato de polivinilo A34K3, como adhesivo. Se encapsuló el documento con láminas de Mylar y se introdujo en una carpeta, a modo de passe-partout, para su mejor conservación y traslado.

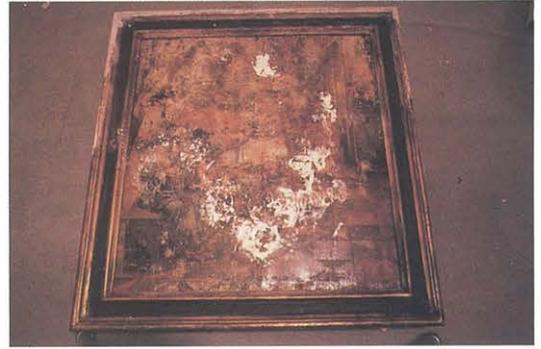
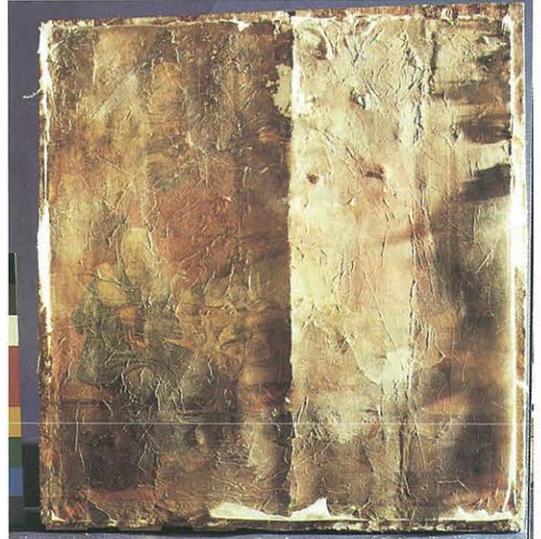
ESTADO DE CONSERVACIÓN: El estado de conservación está condicionado por la intervención de 1988 y por el accidente de 1989, por lo que se separarán las descripciones, por un lado la tabla tras la restauración, según los datos que se han podido obtener del estudio previo; y por otro los deterioros causados por el accidente.

Según el informe de la restauración, el soporte había sido rebajado en su grosor y se había aplicado un sistema de engatillado. La tabla presentaba levantamientos de policromía que se senta-

Estado tras el accidente.

TRATAMIENTO: La primera intervención imprescindible era detener rápidamente la pérdida incontrolada de humedad, para ello se instaló, en una estancia estanca con una humedad relativa del 75%, horizontalmente sobre unos tacos que servían de aislante y con vapores de Xylamón. Se fue equilibrando paulatinamente la humedad hasta alcanzar el 60% en un período de adaptación muy lento. Posteriormente se eliminaron los hongos en seco. Los puntos más adheridos a la capa pictórica se reservaron y se procedió a la protección de la pintura con cola de conejo y papel japonés.

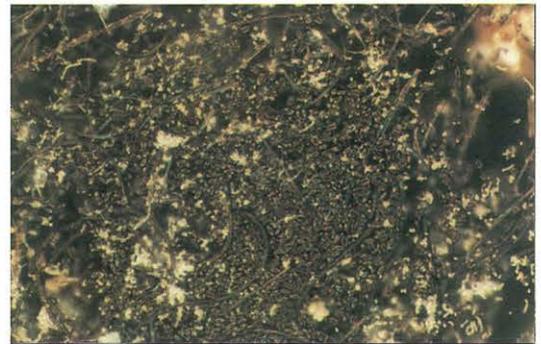
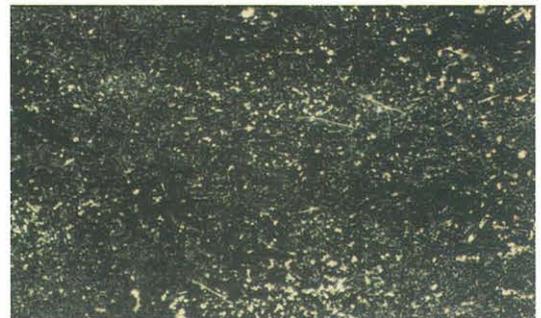
Microorganismos (hongos). Fotografía a 200 aumentos.

Microorganismos (mohos). Fotografía a 200 aumentos.

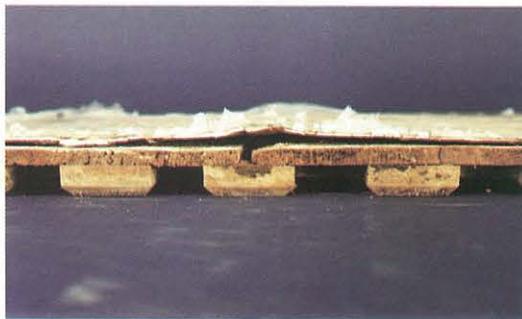
ron con cola animal. Las zonas más afectadas corresponderían a los bordes y la unión de los paneles. La visión ultravioleta permite observar las zonas de faltas y retoque que serían además las zonas con un mayor levantamiento de policromía. Las reintegraciones se efectuaron en oculto superponiéndose a la pintura original en muchas zonas. El estrato superficial había sido rebajado en una limpieza dejando la zona inferior (solado) muy desigual, aplicando posteriormente un barniz holandés a muñequilla.

Detalle del levantamiento de la película pictórica, tras el accidente.

El traslado a un nuevo soporte, medida muy drástica y excepcional, parece ser la mejor solución al problema. Con este sistema se consigue la total homogeneidad de comportamiento entre los distintos estratos que componen la pintura. En caso de utilizar la alternativa de conservar el soporte original, el comportamiento entre las zonas que se mantienen todavía adheridas y las que hubiera que pegar nuevamente sería distinto a largo plazo por la mayor fuerza de adheren-

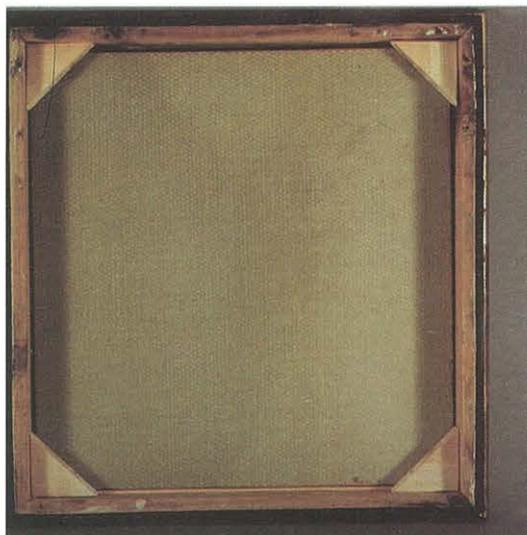
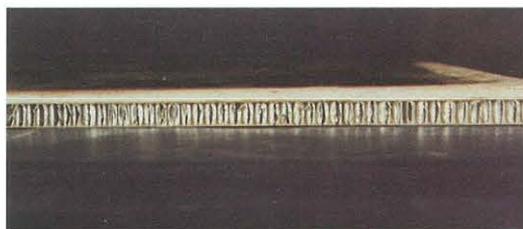
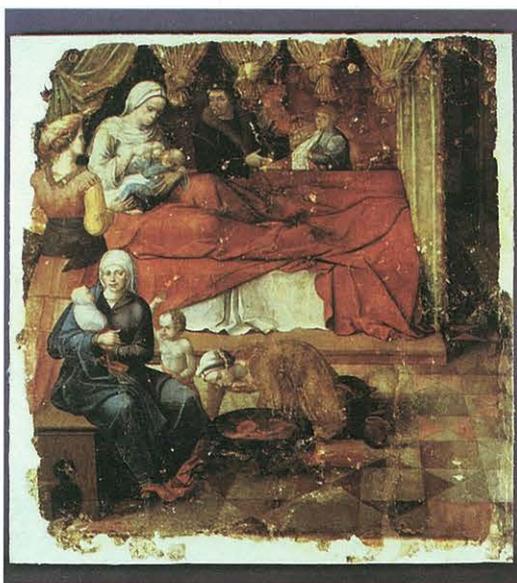
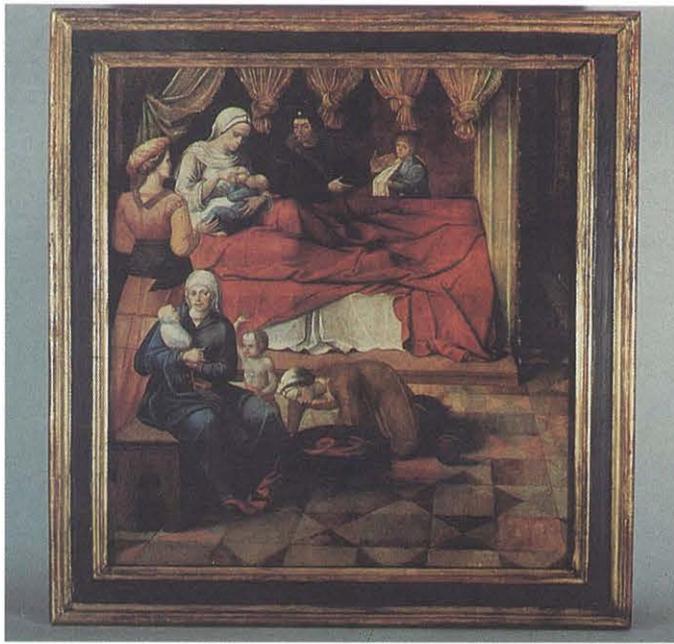
El estado de deterioro de esta capa, confirmó la idea de reducir la preparación, llegando hasta la propia película pictórica, manteniendo una capa de yeso mínima que permitiera el efecto visual que ejerce la preparación sobre la pintura.

Antes de actuar sobre la obra original se preparó una tabla de características similares con objeto de comprobar la idoneidad del proceso de arranque así como el tipo de soporte y los materiales a emplear. Una vez terminado el traspaso de la

nueva tabla, se dejó en observación para comprobar la evolución de los tratamientos aplicados.

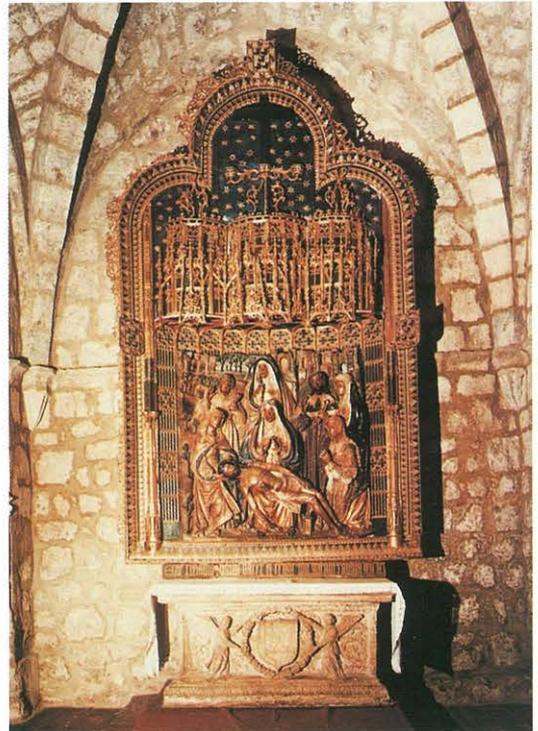
El blanco y azul aparecen degradados a causa de la oxidación del pigmento.

El deterioro de la policromía de los escudos obedece a una mala ejecución de la misma, donde la plata cortada con laca orgánica roja se dispone directamente sobre el yeso perdiendo la adherencia necesaria. La policromía del relieve lleva una capa de preparación de yeso y cola animal, exceptuando los brocados realizados según las técnicas tradicionales del dorado en relieve, en cuyo caso la preparación es de escayola. De modo casi generalizado se aplicó una imprimación rojiza. Los pigmentos utilizados son azul ultramar, resinato de cobre, verde de hierro y blanco de plomo con laca orgánica roja

rativos, pequeñas piezas, filigranas, etc.. Como falta mayor destaca la columna derecha superior. Grietas, roturas generalizadas y desencolado de piezas.

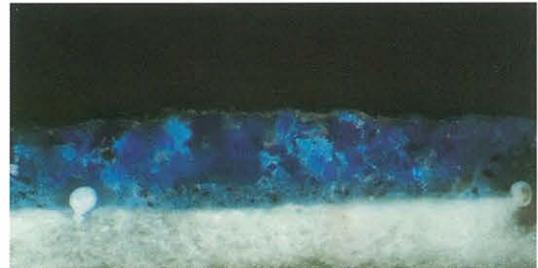
Estatigrafía. Policromía azul de la moldura superior central.

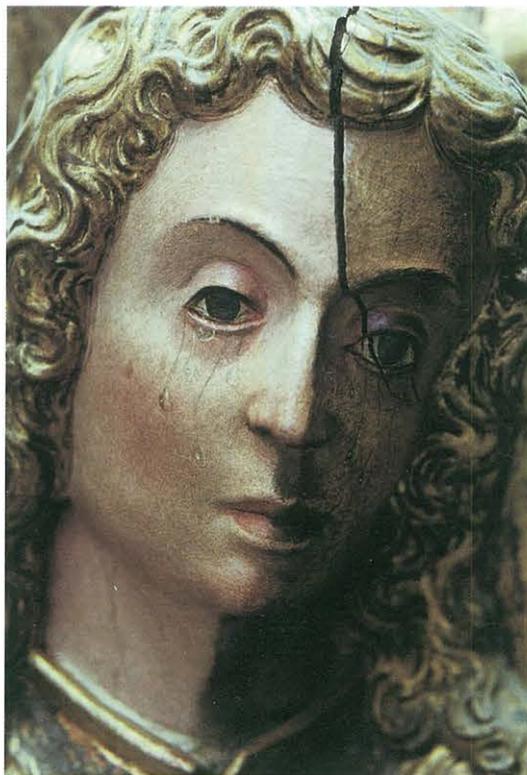
RELIEVE. Soporte: Algún orificio de Anobium Punctatum, muy escaso. Separación de las uniones de las piezas, marcándose algunas por delante. Grietas de secado, las más importantes en la rodilla de la Virgen, cara de San Juan, cabeza de María Cleofás, y en el castillo del fondo. Pequeñas faltas de volumen, principalmente dedos y salientes de los bordes. Película pictórica: La capa de policromía está realizada al óleo, con trabajos de oro y brocados. El estado de conservación de ambas capas es bueno de adherencia, consistencia compacta, sin craque-

lados y pocas pérdidas. Es apreciable la degradación del azul ultramar, que ha virado a gris o negro. La zona más perdida corresponde a los brocados. Película de protección: Aparecen dos capas, una de barniz de resina natural, y por encima otro de Paraloid B-72. Se presenta muy oxidada aportando un tono dorado a la obra y aplicada desigualmente. Suciedad generalizada. **TRATAMIENTO: ARQUITECTURA.** Soporte: consolidación con resina acrílica Paraloid B-72, en disolvente nitrocelulósico, en diferentes concentraciones. Encolado de piezas con acetato de polivinilo y resina epoxi Araldit. Injertos de madera en los paneles. Enchuleto de las uniones abiertas. Relleno de huecos y orificios con resina epoxi Araldit. Reproducción volumétrica de las estrellas y pilastra perdida, en madera de pino. Película pictórica: asentado de dorados con acetato de polivinilo, mediante inyección y presión. Asentado del resto de policromía con cola de conejo, calor y presión. Eliminación de la capa de Paraloid B-72 con dimetilformamida, alcohol y acetona. Estucado de lagunas y zonas injertadas con estuco acrílico "Modostuc". Reintegración del dorado con base rojiza de pigmentos al barniz "Maimeri" y polvo de oro de 24 Q. aglutinado con Paraloid B-72; Las lagunas de la cartela, se reintegraron con bol rojizo y pan de oro al agua. A la pilastra repuesta se le aplicó bol rojizo, pigmentos al barniz "Maimeri" y "Goldfinger" dorado. Para mitigar la degradación del azul se aplicó una veladura con acuarelas "Winsor & Newton". El resto de lagunas se reintegraron con pigmentos al barniz "Maimeri".

RELIEVE. Soporte: desinsección, por impregnación de "Xylamón doble" por la parte posterior. Enchuleto con madera de chopo, adherida con "Araldit SV-427 BA"; refuerzo de juntas con toledanas de haya. Película pictórica: sentado de color con cola animal, calor y presión. La limpieza se realizó de modo diferente según la zona a tratar:-. Fondos de relieve: ácido fórmico, formiato de etilo y tetrahidrofurano (4:25:50), ya que se trataba de una capa de clara de huevo.-. Carnaciones y figuras superiores: dimetilformamida y acetato de amilo al 50%, consistía en una resina natural alterada.-. Carnaciones del Cristo: aparecía además una aplicación irregular de goma-laca, que se eliminó con alcohol isopropílico e isoocetano, al 50%.-. Azul del manto de la Virgen: debido a la alteración del azul ultramar se había repintado el conjunto con azul índigo, eliminándose con dimetilfor-

mamida y acetato de amilo al 5%. Reintegración: las faltas de soporte visto y que no planteaban problemas estéticos no se reintegraron. Se tiñeron las bases de preparación para evitar alte-

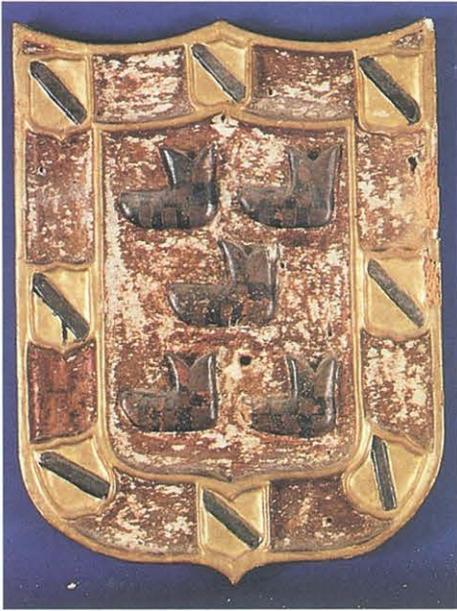
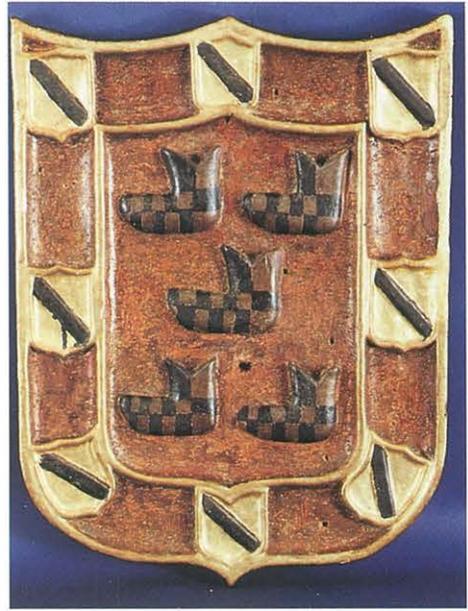
Estado inicial escudo.

ración de los blancos; al igual que las faltas de los brocados. Reintegración a regattino de las lagunas de las carnaciones. Protección final: se aplicó Paraloid B-72 al 5% en alcohol.

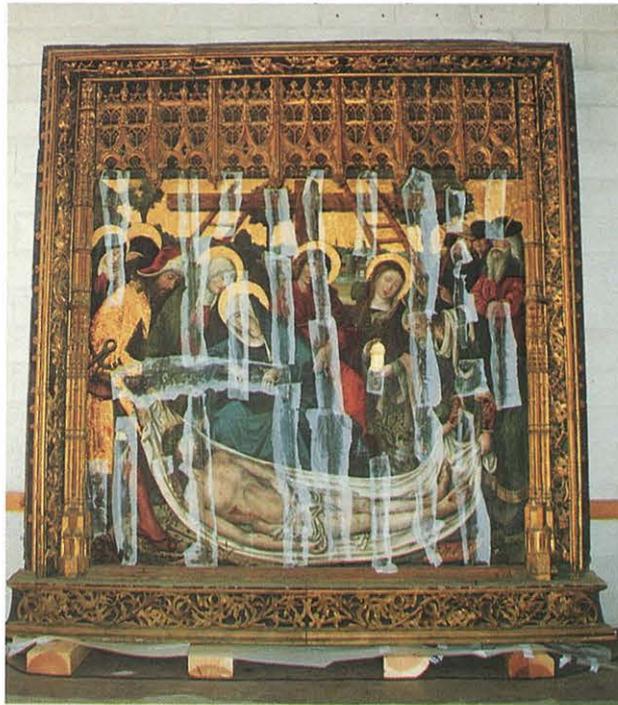
Soprote: los paneles se han separado produciendo grietas en la pintura y han sido reforzados con trozos de lino en una intervención anterior. Está atacado por insectos xilófagos con algunas pérdidas de volumen. El marco y la arquitectura presentan pérdidas en el doselete que han sido repuestas y doradas con purpurina; faltan fragmentos, decoraciones florales (algunas repuestas y pintadas con purpurina) y muchos adornos están partidos. Incluso el zócalo tiene pérdidas por golpes.

Preparación: buena adherencia, excepto en los levantamientos producidos por clavos y en los bordes de las grietas. En los dorados de la arquitectura se aprecian pérdidas de aparejo y zonas con mala adhesión.

Película pictórica: muy barrida por limpiezas anteriores, llegándose a apreciar el dibujo subyacente e incluso la preparación (rostros y carnaciones). El barrido también se aprecia en los oros y los brocados de los vestidos, en el Nicodemo prácticamente ha desaparecido el brocado, y en la arquitectura se observan los mismos desgastes quedando a la vista el bol del aparejo. Estrato superficial: muy sucio, con gran acumulación de polvo en el marco. Las purpurinas alteradas han virado a un color verde negruzco. También hay acumulaciones de barniz oxidado que distorsionan y ennegrecen la película pictórica. Quedan restos de barnices antiguos por limpiezas y barnizados desiguales.

TRATAMIENTO: Soprote: desinfección con Xylamón doble. Consolidación con resina acrílica (Paraloid B 72), por impregnación. Colocación, en la unión de los paneles, de chuletas de madera de chopo sobre cama de Araldit SV427BA, tras eliminar las tiras de lienzo. Reintegración de los volúmenes perdidos del zócalo con madera de chopo. Las molduras se reintegraron volumétricamente con Araldit SV427BA. Los elementos florales se colocaron con espigas encoladas y las piezas rotas se encolaron. Se repusieron tres molduras del doselete, de forma esquemática, tiñéndolas con Xiladecor mate para igualar al tono de la madera original. Preparación: consolidación y fijación al soporte con cola de conejo. Estucado de lagunas con sulfato de cal y cola de conejo. En las uniones de los paneles no se estucó dejando la unión libre. Estucado de faltas de preparación en el zócalo para evitar acumulaciones de polvo; en el resto de la arquitectura las faltas se dejaron en madera vista.

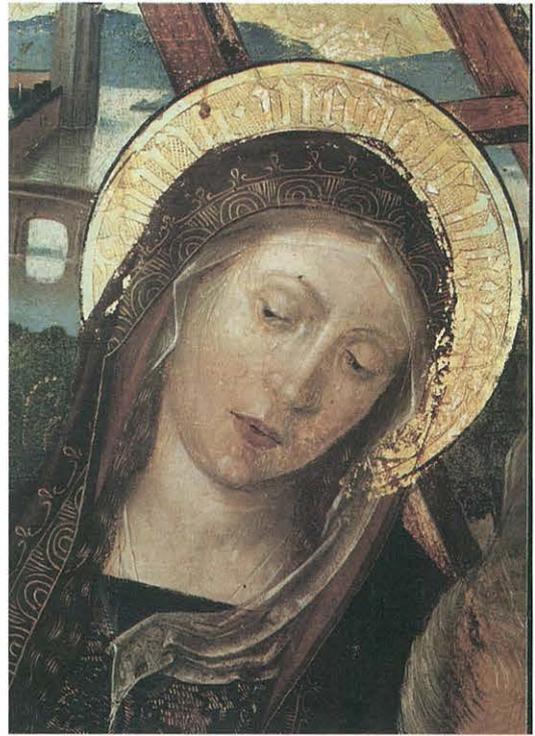
María Magdalena (barrido de película pictórica).

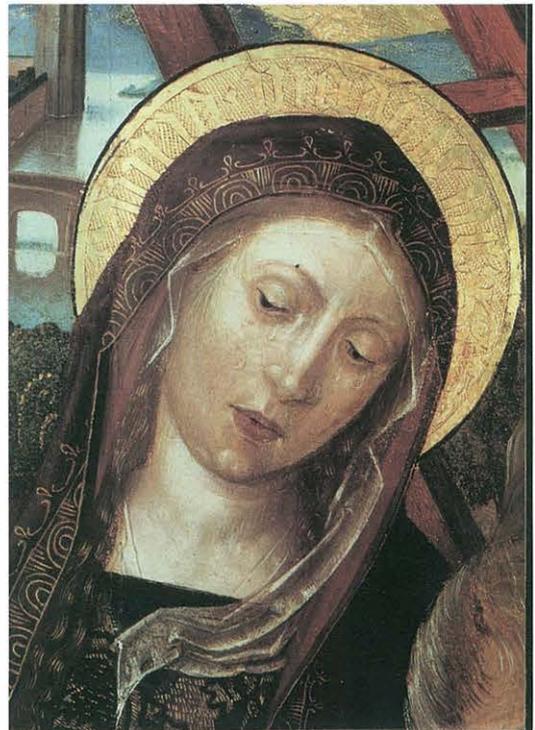
Reintegración de barridos.

La reintegración de barridos y pérdidas se hizo con pigmentos Maimeri y el azul del marco con acuarelas. Barnizado con barniz semimate y capa de protección de los dorados con Paraloid B-72.

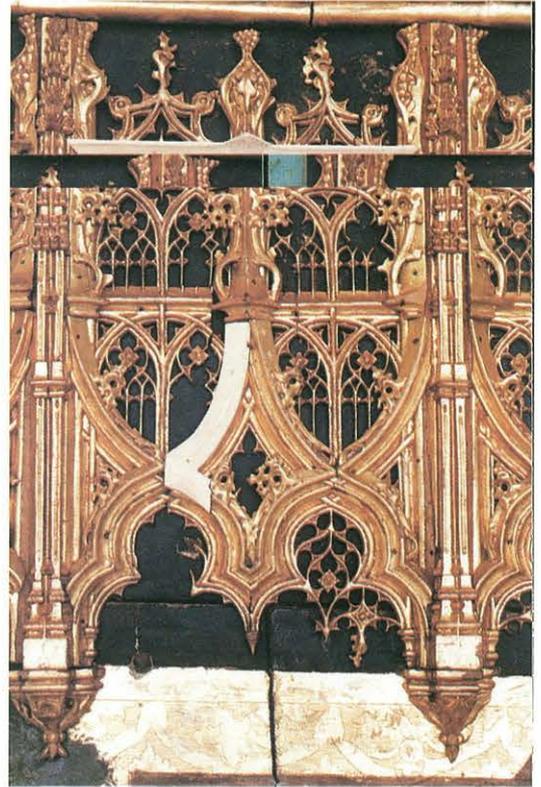
Reposición de molduras en la crestería.

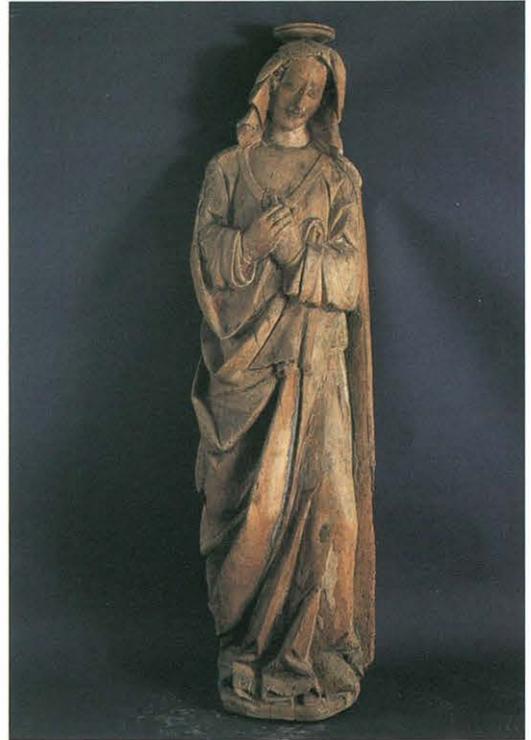
VIRGEN: Muy atacado el soporte por xilófagos, con numerosas grietas, separación de una pieza en el lateral derecho y otra de la mano. La preparación ha desaparecido en un 80% aproximadamente, y lo que permanece está muy debilitado y mal adherido. De la película pictórica

Estado final de la Virgen.

Película pictórica: limpieza con agua caliente y gotas de amoníaco. Protección con Paraloid B-72 en alcohol para impermeabilizar la policromía. Sentado de color con cola de conejo. Eliminación del repinte del rostro de San Juan con medios mecánicos (este proceso se realizó para mejorar el aspecto estético de la pieza). Eliminación de los últimos dos repintes que cubrían el Cristo (el primero por falta de calidad, y el siguiente por pésimo estado de conservación), se emplearon las siguientes mezclas: acetato de etilo y dimetilformamida al 50% con unas gotas de ácido acético, para el primero; y formiato de etilo, diclorometano y ácido fórmico (25,50,2), para el siguiente repinte. Estucado de las lagunas en Cristo. barnizado intermedio para el Cristo, con Paraloid B-72 al 5%. Reintegración con colores al barniz "Maimeri", con técnica al regattino en el caso de las lagunas mayores.

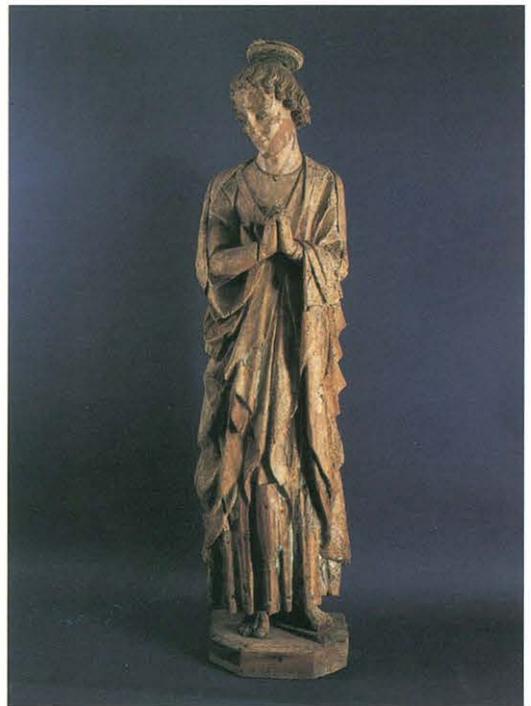
SAN JUAN: Pérdidas en el soporte y separación de piezas. La preparación ha desaparecido en el tercio superior, quedando muy degradada en el resto. De policromía tan sólo quedan restos entre los pliegues, muy agrietada y con mala adherencia. También presenta cuatro capas de repintes y en general, se encuentra muy ennegrecida.

Estado final San Juan.

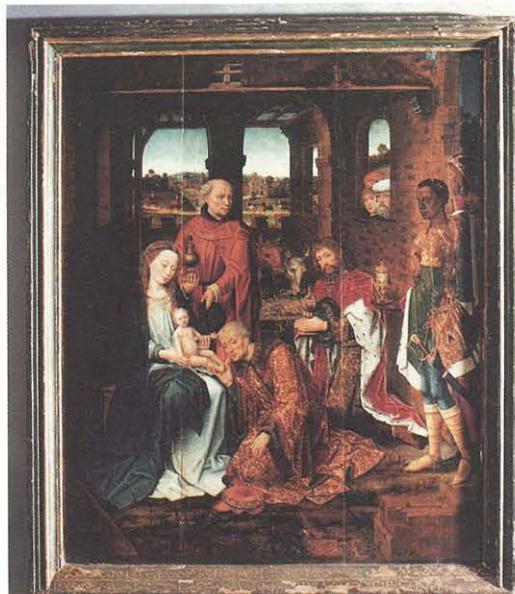
ESTADO DE CONSERVACIÓN: La pintura presentaba levantamientos puntuales localizados en el lateral derecho y marco, presentando éste numerosas pérdidas que suponen el 40% de la superficie total. Allí donde el estrato pictórico es más delgado, la pintura presenta zonas desgastadas o barridas. Los estratos de suciedad y

Vista general antes de la intervención.

barniz no eran uniformes. Los retoques de la tabla habían virado de color, mientras que los del marco habían sido aplicados burdamente. Todo esto degradaba la apariencia y potencial estético de la pintura.

TRATAMIENTO: La intervención se propuso la estabilización del objeto y la recuperación de su potencial estético e iconográfico, utilizando materiales estables, reversibles y compatibles con el original. El sentado de color se realizó

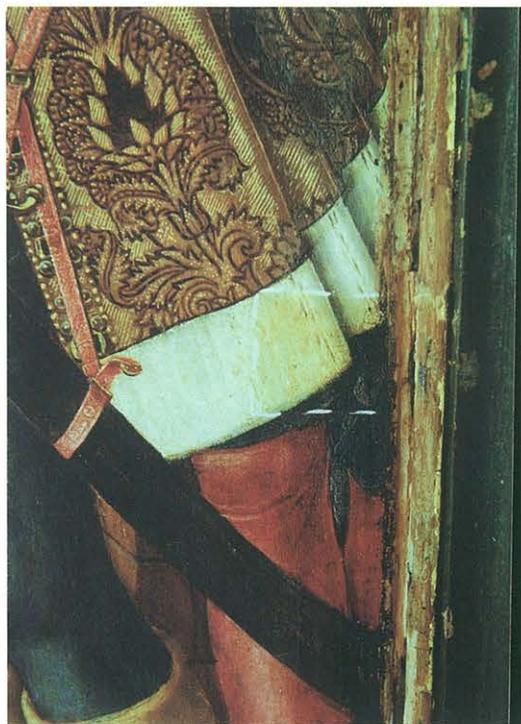
Detalle del proceso de limpieza.

por inyección e impregnación de gelatinas animales (cola de esturión). Se efectuó una limpieza química mecánica del estrato de superficie, eligiéndose los disolventes según los resultados de los tests de solubilidad, del estrato a tratar y de la policromía subyacente. Las distintas mezclas usadas fueron: - white spirit; isooctano (50) + isopropílico (50); dimetilformamida; dimetilformamida (50) + white spirit (50); isooctano (50) + etanol (50). Los burdos repintes y los virados de color se eliminaron con agua destilada y etanol. Después de igualar el nivel estratigráfico de las lagunas de pintura con estuco sintético acrílico "Modostuc", se procedió a la reintegración de color con pigmentos al barniz "Maimeri", siendo el sistema utilizado discernible del original (regattino).

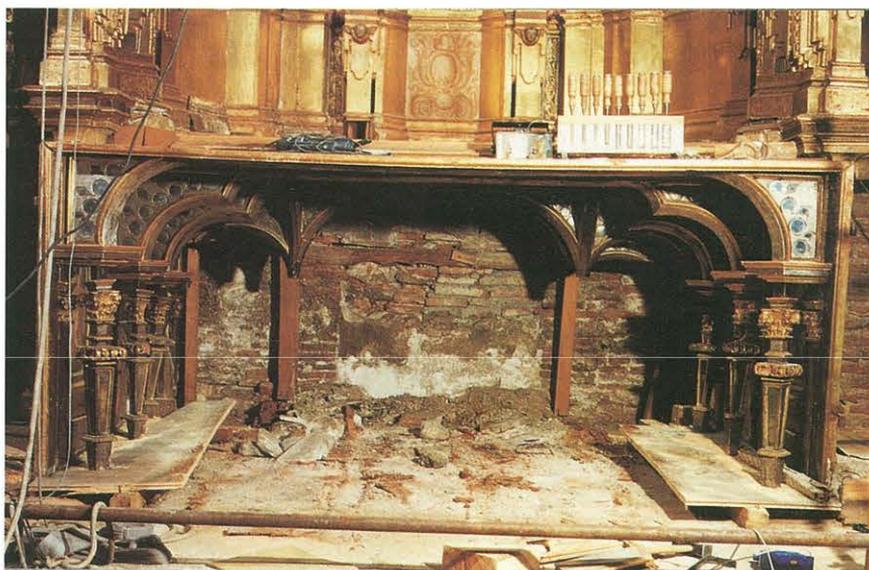
ARQUITECTURA. Soporte: en general se encuentra atacado por xilófagos. Como deterioro principal podemos apuntar la alteración de cargas debido a la inclusión de la cámara inferior, con el consiguiente debilitamiento de los elementos de apoyo, y que afecta sobre todo a la hornacina del cuerpo central, aunque también aparecen piezas desencajadas y otros vencimientos en las calles laterales. La hornacina central es la pieza más afectada, con el hundimiento de su base original, las continuas intervenciones para “solucionar” estos problemas, y el uso litúrgico del retablo por su carácter procesional, obliga a manipular las escultu-

La cámara antes de la restauración.

ESTRUCTURA. Se elaboró una estructura metálica para el conjunto del monte Calvario. Se colocaron estructuras metálicas de hierro galvanizado en las ménsulas de la arquitectura, con anclajes a la pared y a una base de hormigón. Elaboración de una estructura bajo el suelo de la hornacina realizada en hierro galvanizado, con base trapezoidal y refuerzos en las zonas de apoyo de las esculturas. Se hizo una estructura para la cámara inferior, montada fuera del retablo, en madera de pino de Soria, con el suelo en tarima tratada de pino tea. En el suelo se dispuso una superficie aislante.

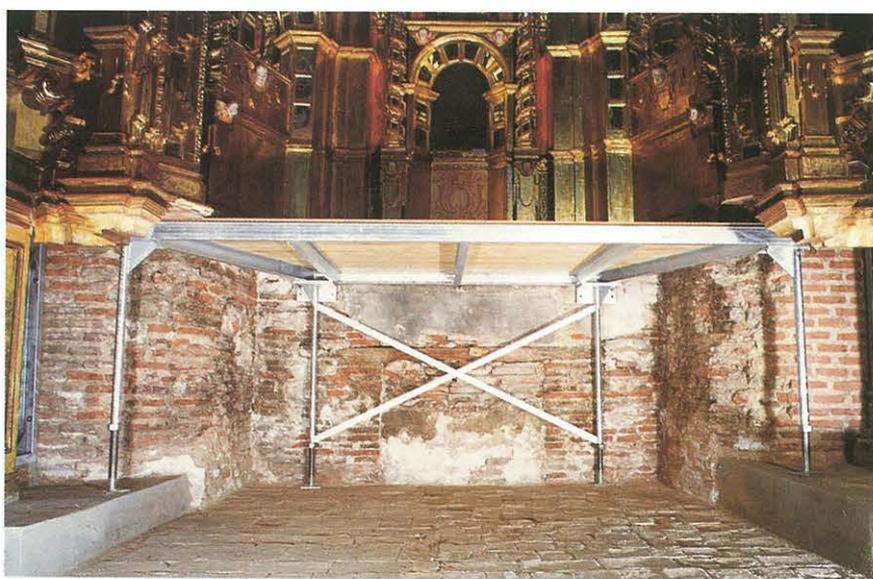
Estructura preparada para dar soporte a la hornacina superior y estructura cámara inferior.

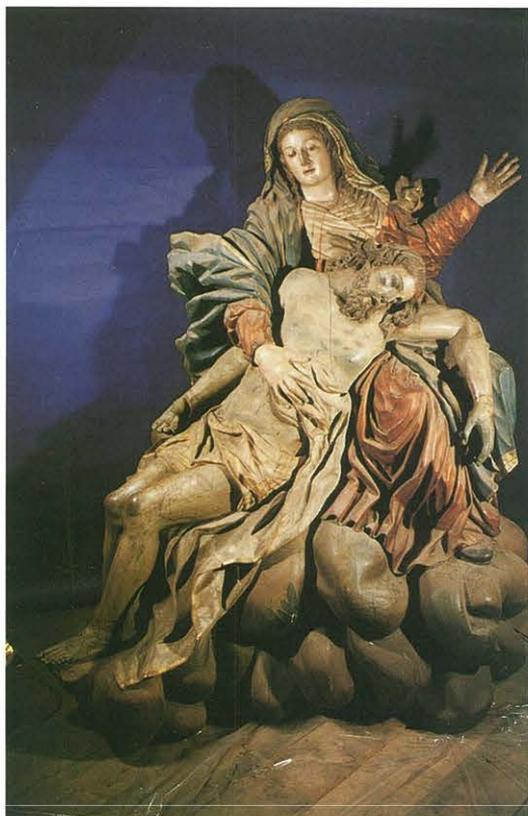
Talla de la Piedad del ático, antes de la restauración.

Dolorosa de la cámara inferior, presentan burdos repintes en mayor o menor medida. Abundante suciedad en general.

diferentes proporciones de disolventes, según fuera el estrato a eliminar. Estucado y nivelado de lagunas. Reintegración cromática: entonado de piezas nuevas, reintegración de lagunas estucadas con acuarelas “Sminke” y “Winsor & Newton”, y colores al barniz “Maimeri”. Protección final: Se emplearon diferentes protectores dependiendo de la naturaleza de la pieza. Barniz brillante y mate rebajado con esencia de trementina, resina acrílica en bajas concentraciones y cera microcristalina para matizar.

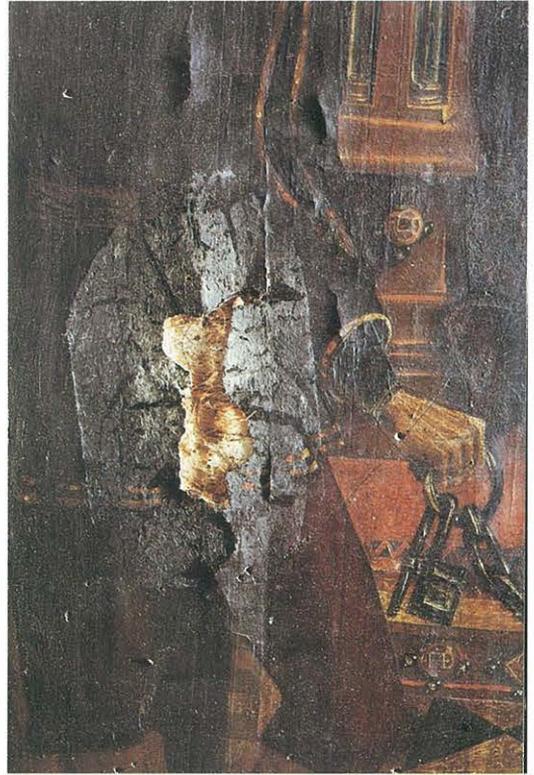
Laguna y levantamientos.

estos huecos han sido rellenados con cera. En general la preparación parece encontrarse bastante bien, asentada tanto al soporte como a la capa de policromía, a excepción de la banda izquierda de la tabla de “San Juan...”, que es precisamente la zona donde ha sufrido la pérdida más grande, presentando bolsas y levantamientos que parecen debidos a la falta de asentamiento de la estopa al soporte; aparecen otros puntos con leves levantamientos, aunque en zonas no tan localizadas como los anteriores. Los levantamientos de la capa de preparación situados en la franja izquierda de “San Juan...”, afectan en igual medida a la capa de policromía. Otro deterioro es la alteración de los colores granates presentándose como un pigmento pulverulento y granuloso, con zonas en las que se ha perdido la capa externa del color y que corresponden a los sombreados. Los análisis de laboratorio identifican distinta naturaleza entre estratos (protéico-oleaginoso sobre oleoso) lo que produce este aspecto granuloso, debido a la incompatibilidad de esta sucesión.

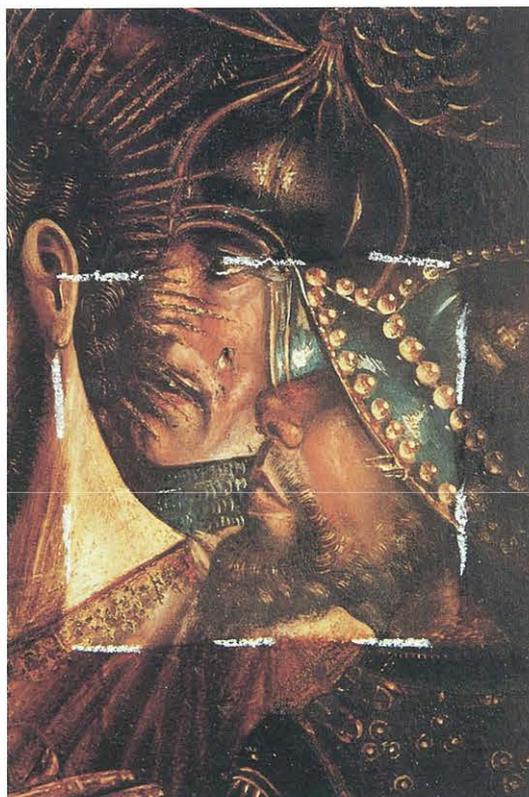
Proceso de limpieza.

- Eliminación del estrato superficial: se hizo una prueba con agua y alcohol isopropílico al 50%, añadiendo unas gotas de amoniaco, obteniéndose con esta mezcla unos resultados óptimos, ya que la goma-laca y la suciedad se eliminan

fácilmente con este tipo de disoluciones. También se eliminaron los depósitos de cera de los huecos de modo mecánico. Se utilizó dimetilformamida y acetato de amilo al 50% para rebajar los pasmados y reblandecer zonas rebeldes.

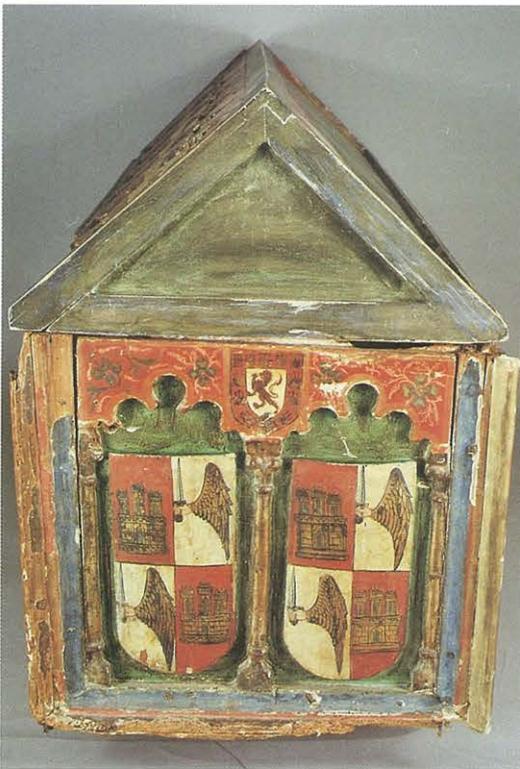
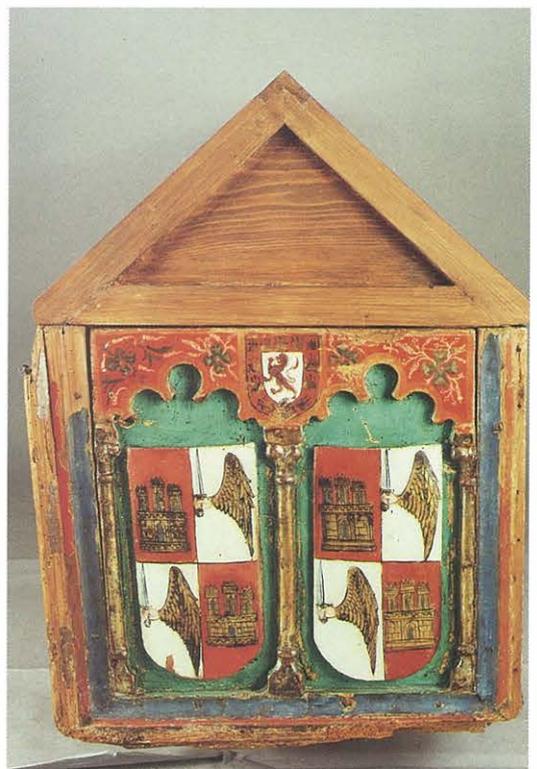
ESTADO DE CONSERVACIÓN: La urna ha sufrido un importante ataque de xilófagos que ha debilitado considerablemente la madera. Presentaba levantamientos aislados y pérdidas de policromía (inferiores al 10 %) en zonas de aristas y bordes principalmente.

Vista lateral. Estado inicial.

ración antigua. Dichas piezas rehechas son lisas, sin reproducir los volúmenes del original, insinuándose los arcos y columnillas con pintura roja y purpurina. Para homogeneizar el aspecto se había aplicado a toda la superficie pictórica un estrato grueso de color marrón de naturaleza óleo-bituminosa, desvirtuando notablemente el colorido original.

TRATAMIENTO: El tratamiento antixilófagos se realizó por impregnación con sustancia activa sintética en disolvente orgánico, consolidando la madera también por impregnación con resina acrílica (Paraloid B-72) en disolvente orgánico nitrocelulósico. Se sentó el color con gelatinas

animales (cola de conejo). El bituminoso estrato de superficie se eliminó con dimetilformamida (50) + tolueno (50). Al considerar que la policromía de las zonas nuevas constituye un elemento distorsionante, se ha eliminado ésta mediante lijado manual, tiñendo la madera de la anterior restauración mediante una mezcla acuosa de achicoria y nogalina, aplicándole una capa de protección de resina acrílica Paraloid B-72 en etanol. A fin de que los estucos originales a la vista no distorsionaran la visión del conjunto, se les aplicó una veladura con un medio estable y reversible (pigmentos al barniz "Maimeri").

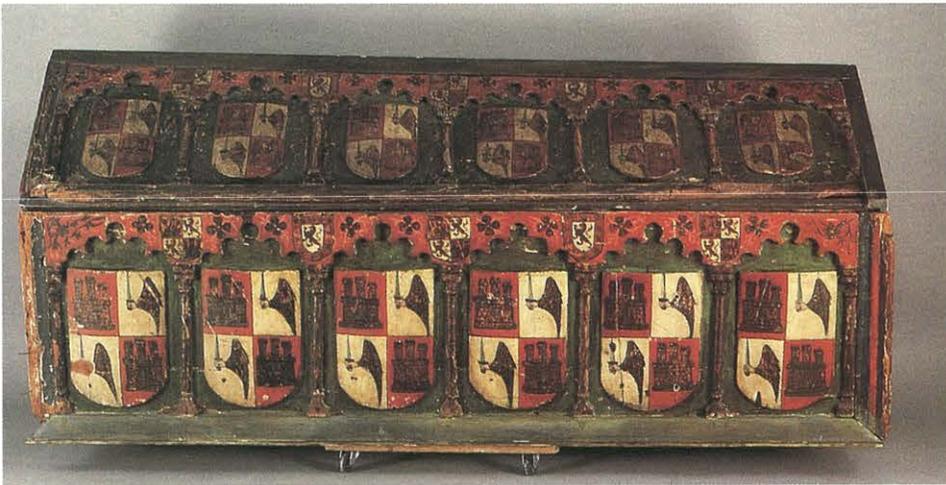
Estado inicial.

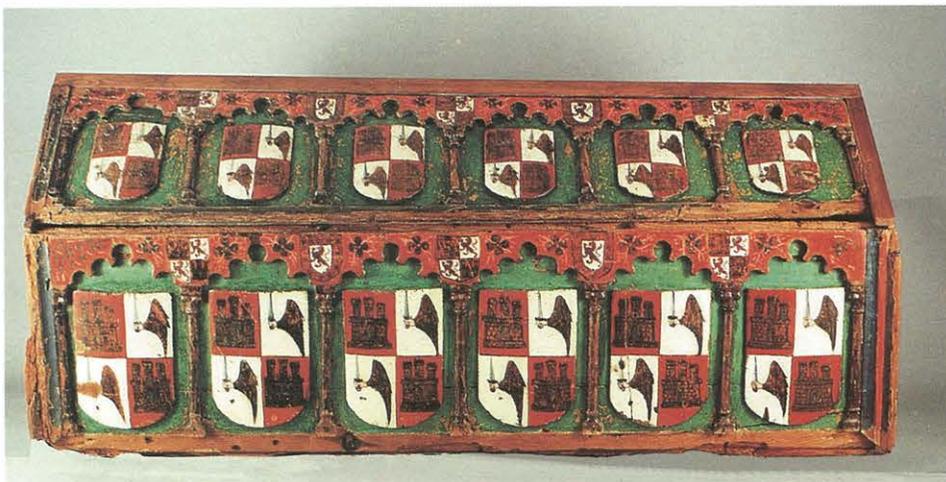
Nº REG: 129.

Después de la restauración.

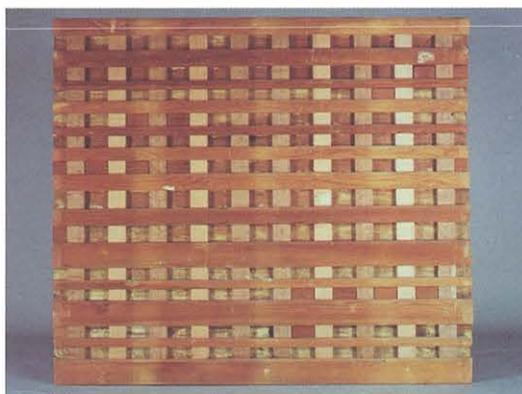
SOPORTE: Está compuesto por tres paneles de pino con un grosor de 0.5 cm. debido a que en los años sesenta fue tratada rebajándose el grosor original y aplicando un engatillado, encolando también varias piezas en la parte inferior. Muy degradado por ataque de xilófagos, quizá fue ésto lo que motivó tan dura intervención.

Reverso.

TRATAMIENTO: Al soporte sólo se le hizo una ligera limpieza.

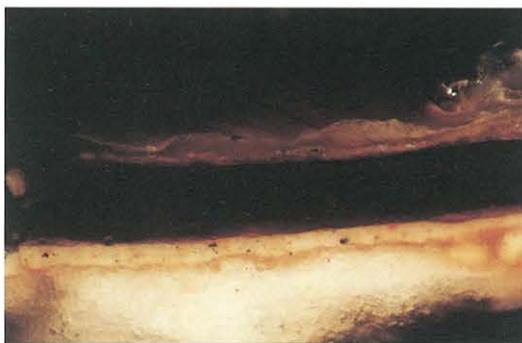
Carnación pierna izquierda de Cristo: Policromía original-cola animal-primer repinte-segundo repinte.

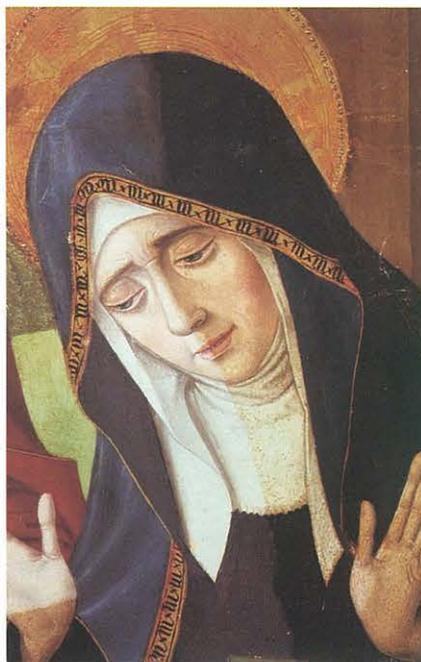
Proceso de limpieza.

PELICULA PICTORICA: Se emplearon diversas mezclas de limpieza en función de la zona: tricloroetileno - white spirit - dimetilformamida (1:1:1); agua - alcohol - amoníaco (1:1:1), con hisopo y/o bisturí. Reintegración con acuarelas Winsor & Newton. Barnizado con barniz Talens a brocha. Se finalizó la reintegración con pigmentos Maimeri y las zonas doradas con oro en polvo. Barnizado final con Talens vaporizado.

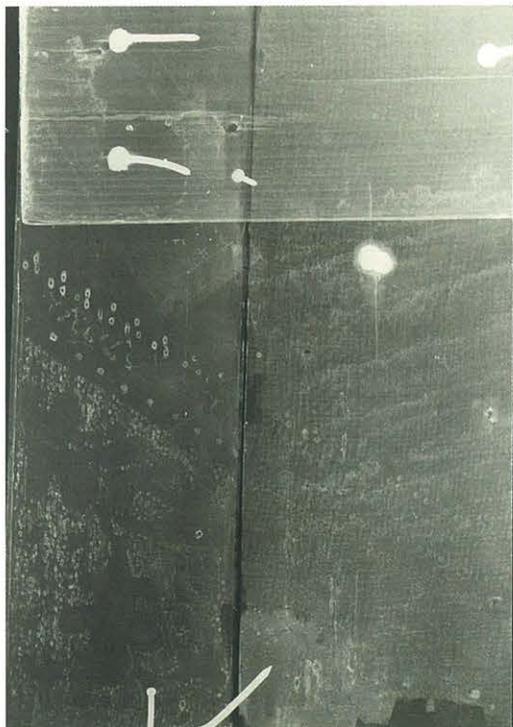
ESTUDIOS PREVIOS: La radiografía muestra claramente la diferencia entre los paneles que componen la tabla, apreciándose claramente la tela que cubre los originales y abundantes clavos modernos. La reflectografía infrarroja muestra el dibujo subyacente, que se aprecia mejor en los paneles originales, en éstos también se observan unos craquelados horizontales que no aparecen en los añadidos. Observado con luz ultravioleta se aprecia una capa de barniz homogéneo, que es un barniz moderno coloreado. El análisis va dirigido a corroborar la diferencia estilística existente entre los dos paneles centrales y los tres listones intercalados. La madera es pino en todos los paneles, aunque los añadidos están teñidos. La preparación es de yeso en los paneles originales y de carbonato cálcico en los añadidos. El dorado original está sobre bol, el añadido es de purpurina sobre imprimación anaranjada. La capa pictórica original es temple graso, la añadida óleo. Los pigmentos utilizados también varían.

Radiografía. Detalle.

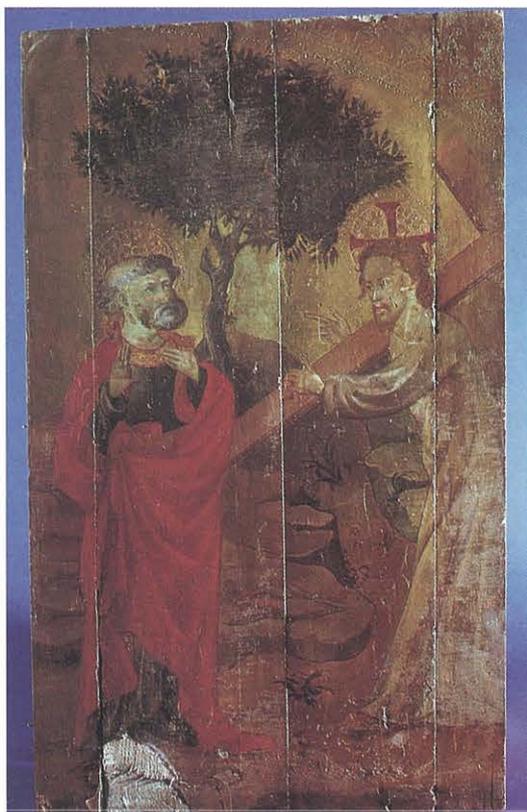
ESTADO DE CONSERVACIÓN: Los paneles del soporte están desencolados entre sí, los travesaños son modernos y están sujetos por clavos.

Las tablas originales presentan un ligero ataque de *Anobium Punctatum*. La preparación, de tela y yeso en el original y de carbonato sin tela en el añadido, tiene una gran laguna en el borde inferior. La película pictórica tiene pequeñas pérdidas en la cresta de los craquelados. La capa pictórica añadida es más oscura que la original; ésto indica que se realizó imitando la pintura original sucia. Repintes en los bordes, superponiéndose al original.

Estado inicial.

TRATAMIENTO: Al soporte se le hizo una limpieza y posterior impregnación con Paraloid B-72 al 4% en disolvente nitrocelulósico. Se asentó la preparación y la película pictórica con Isinglass (cola de esturión), dejando secar con peso. Se injertó una tela de lino similar a la original en la laguna inferior, encolada con el mismo adhesivo. Estucado de lagunas con Modostuc. Limpieza de estrato superficial con diversas mezclas: 3A, dimetilformamida y acetato (1: 1), tricloroetano y white spirit. En este momento del proceso se hizo realmente palpable la diferencia de colores, brillantes los originales, pardos los falsos. Se hizo una reintegración imitativa con pigmentos Maimeri en las pequeñas lagunas y en la laguna inferior, de mayor tamaño, con un punteado. Los oros se reintegraron con polvo de oro. Barnizado final con barniz Talens.
