1995 - 1998

CATALOGO DE OBRAS RESTAURADAS

CENTRO DE CONSERVACION Y RESTAURACION
DE BIENES CULTURALES DE CASTILLA Y LEON

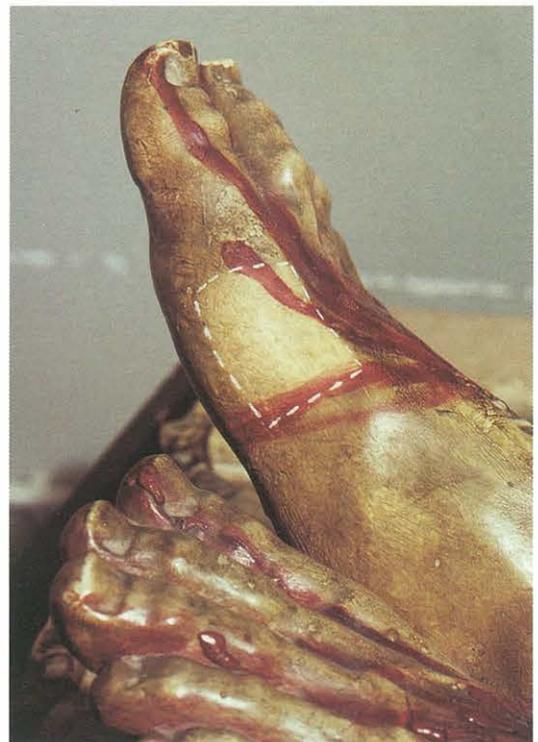
Detalle de cata de limpieza en la carnación.

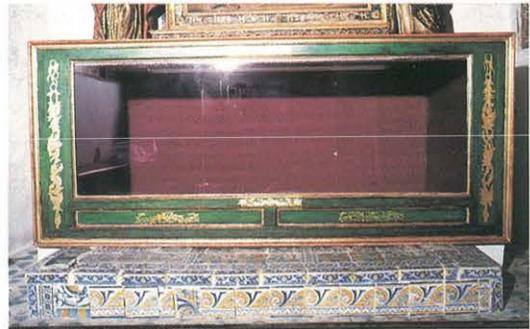
Cámara tras el acondicionamiento.

También se acondicionó la cámara-urna, eliminándose las piezas de tela que la forraban; sustituyéndolas por una tela lisa que no interfiera

la lectura de la obra. Previamente se colocó una capa de aislante, como medida de prevención. También se trató el marco de la puerta de cristal, desinsectando el soporte, sentando el color de la policromía y reintegrando las lagunas cromáticas.

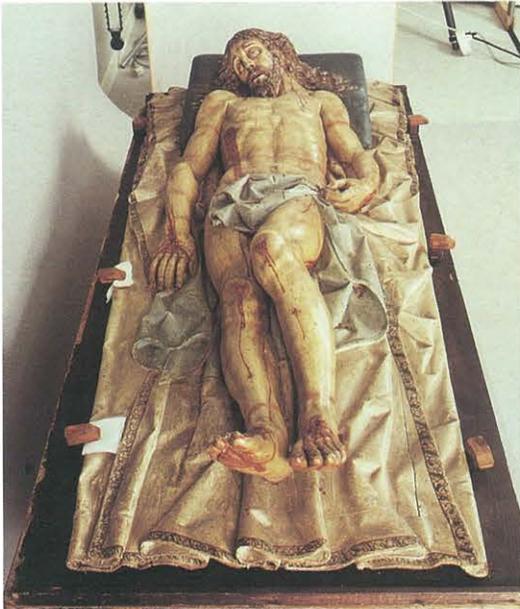
CRISTO: El soporte tiene un importante ataque de xilófagos, con el consiguiente debilitamiento de la madera. Desplazamientos y separación de las piezas que componen el soporte. Pequeñas pérdidas y grietas. Película pictórica: las carnaciones al óleo se encuentran en buen estado. La sábana y paño, presentan algunos levantamientos y lagunas. El paño de pureza está repintado con un temple graso. En superficie: barniz oxidado y gran profusión de gotas de cera que, aparte de las caídas accidentalmente, han sido empleadas para rellenar los orificios de los xilófagos de mayor tamaño.

mentales y de piezas de molduras. Añadidos recientes, para reforzar algunas de estas pérdidas. En la película pictórica desprendimientos y abolsamientos generalizados, pérdidas por rozaduras. Oxidación del barniz.

Estado inicial de la talla.

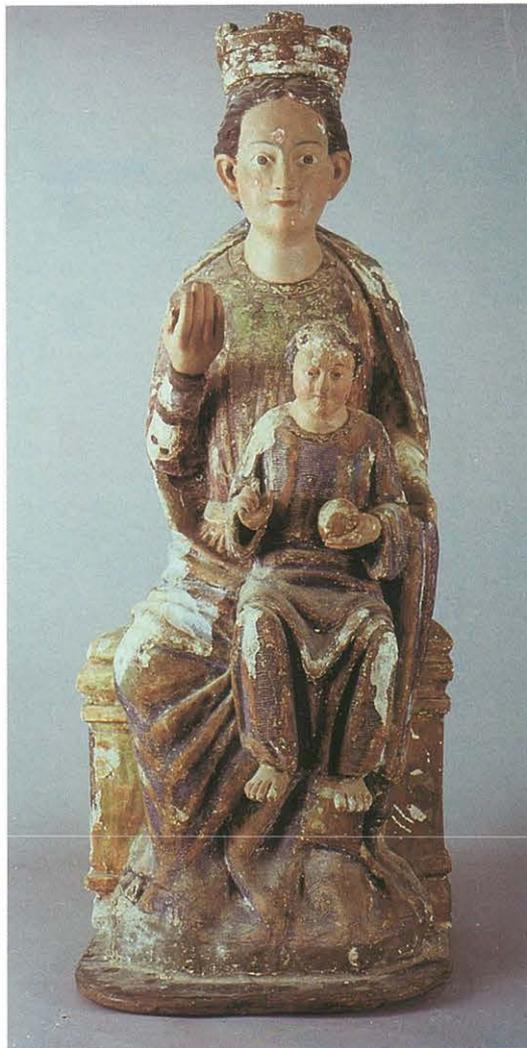
ESTADO DE CONSERVACIÓN: El soporte de madera se encontraba muy deteriorado por la acción combinada de insectos xilófagos y alta humedad ambiental, habiendo perdido notablemente su resistencia mecánica. Presentaba la imagen también numerosos levantamientos, desgastes y pérdidas de policromía, con grandes lagunas dejando la madera a la vista. Carecía de barnizado de protección, acumulando depósitos de suciedad en pliegues y zonas ocultas de difícil acceso.

Estado general antes de la intervención

TRATAMIENTO: Se realizó una desinsección preventiva por exposición a vapores de paraformaldehído en cámara hermética. El debilitado soporte lígneo se consolidó por impregnación e inyección de Paraloid B-72 en white spirit. Las

piezas desprendidas se ensamblaron mediante espigas de madera de haya y acetato de polivinilo. Se observó durante la restauración, que la talla se encontraba cubierta casi totalmente por papel impreso debajo de la preparación, es de suponer

que para darle consistencia y aislar la madera de la humedad, produciendo el efecto contrario. Al intentar leer algún dato que indicara la fecha de intervención, no se encontró nada significativo. La capa de preparación se consolidó con acetato de polivinilo rebajado con agua. La policromía se asentó con gelatinas animales (cola de conejo). Se realizaron catas en distintos puntos de la imagen que evidenciaron que apenas quedaban restos de policromía original. Los repintes posteriores al general, por su carácter distorsionante, se eliminaron con ácido fórmico, ácido acético, etanol y agua. Tras el estucado y desestucado se realizó la reintegración cromática para devolver la unidad estética a la obra. El material utilizado ha sido acúarelas y pigmentos al barniz, siendo el sistema discernible del original (veladuras, trategios y regatinos, según el tipo de laguna). Como protección final se aplicó una mecla de barnices mates y semibrillantes pulverizados.

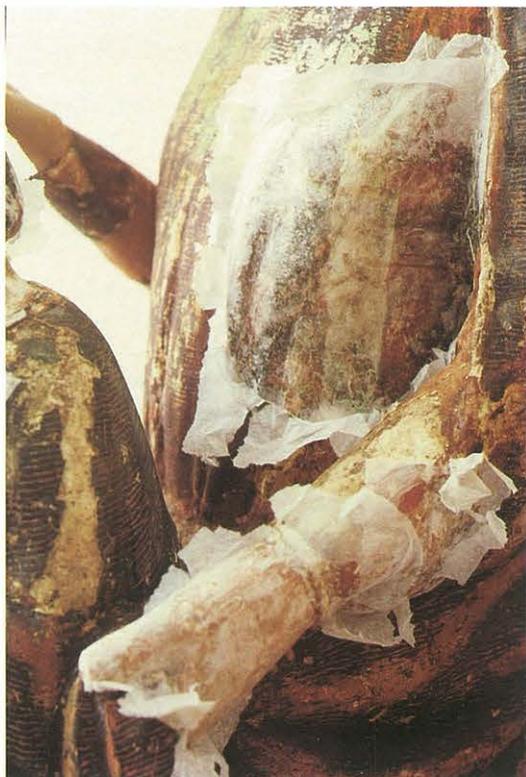
Detalle mano izquierda y busto de la Virgen empapelado.

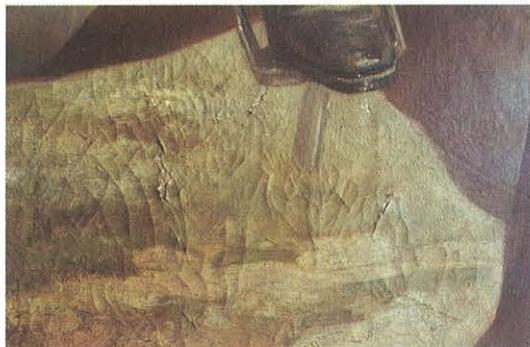
ESTADO DE CONSERVACIÓN: El soporte de lino se encuentra en buen estado, resistente y fuerte, tan sólo ligeramente destensado; con pequeñas roturas y acumulación de suciedad. La película pictórica presenta, en general, buen estado aunque con un serio problema de craqueladuras, muy fuertes y duras, probablemente debido a los propios materiales empleados por el autor, e incluso por la técnica (empastes, secado entre capas, etc...). En algunas zonas este craquelado ha provocado pequeñas lagunas de película pictórica. Por último, algunos repintes puntuales, que han virado de tono. Como capa de protección, un barniz reciente en buen estado, pero con una leve capa de suciedad por encima.

Detalle del craquelado en su estado inicial.

TRATAMIENTO: El principal proceso consistió en intentar bajar las fuertes craqueladuras que se repartían por toda la película pictórica. Se optó por emplear cola animal, humectando previamente la zona con agua y alcohol, y siguiendo la línea del craquelado con la espátula caliente. Se aplicó humedad y pesos, para eli-

minar las deformaciones del soporte. La limpieza de la película pictórica se hizo con agua caliente y unas gotas de amoníaco y para los repintes puntuales se empleó dimetilformamida, acetato de amilo y disolvente nitrocelulósico (1:1:1). Reintegración de lagunas, previo estu-

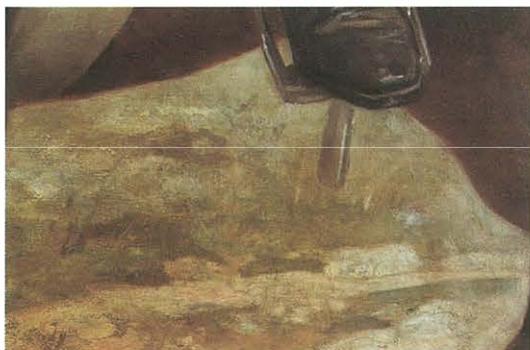
Detalle del craquelado tras el proceso de restauración.

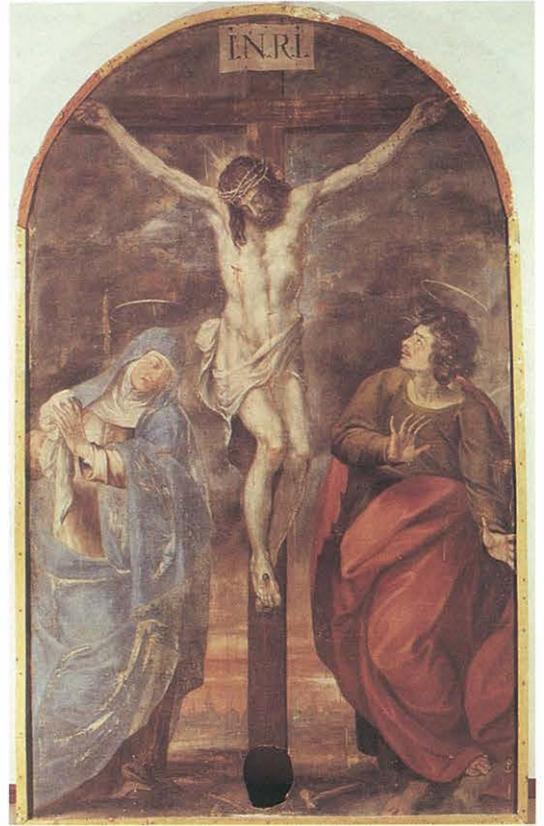
General inicial.

ESTADO DE CONSERVACIÓN: El lienzo presenta pérdida de tensión y estructura debilitada. Como pérdidas hay que destacar la gran laguna de la calavera, tres parches que cubren roturas o golpes, y por último en el tercio superior derecho un salpicado de pequeños orificios. El bastidor de pino está aceptable, pero sin rebajes internos ni cuñas de tensión. Lleva un tosco marco de pino, de 4 cms. de ancho, claveteado directamente sobre la capa pictórica.

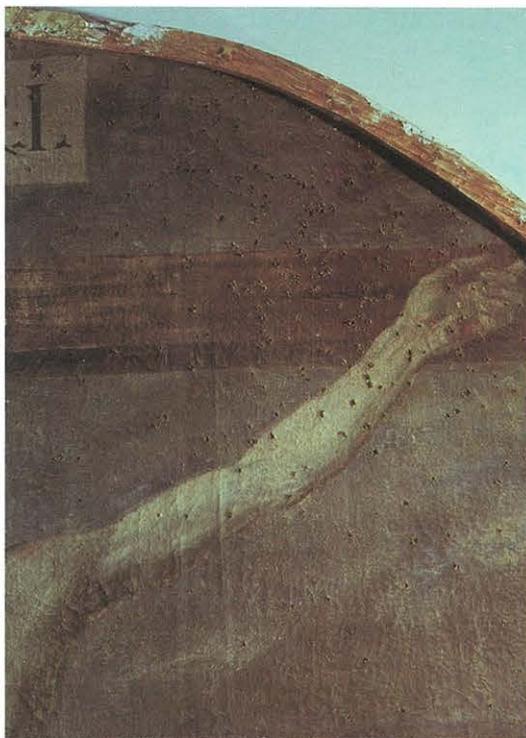
Detalle inicial de la esquina superior derecha.

El lienzo se tensó en un bastidor metálico Starofix, con las medidas y formas de la obra, que asegura una tensión continua.

Reintegración de lagunas previo estucado y desestucado de éstas. Se dió una primera capa de acuarela ("Winsor & Newton") y se finalizó con aplicaciones de pigmentos al barniz ("Mai-

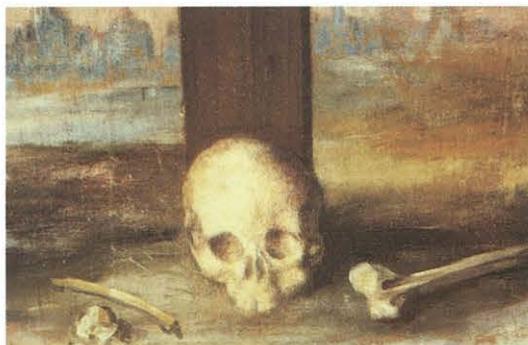
La zona del recorte de la calavera tras la reintegración.

meri”). El injerto de la calavera se realizó apoyándose en la documentación fotográfica que fue facilitada por el propio Museo Provincial, mediante una transparencia ampliada de la fotografía para dibujar el motivo, técnica puntillista,

finalizando con un regattino y cogiendo como patrón cromático los huesos adyacentes pintados por el autor.

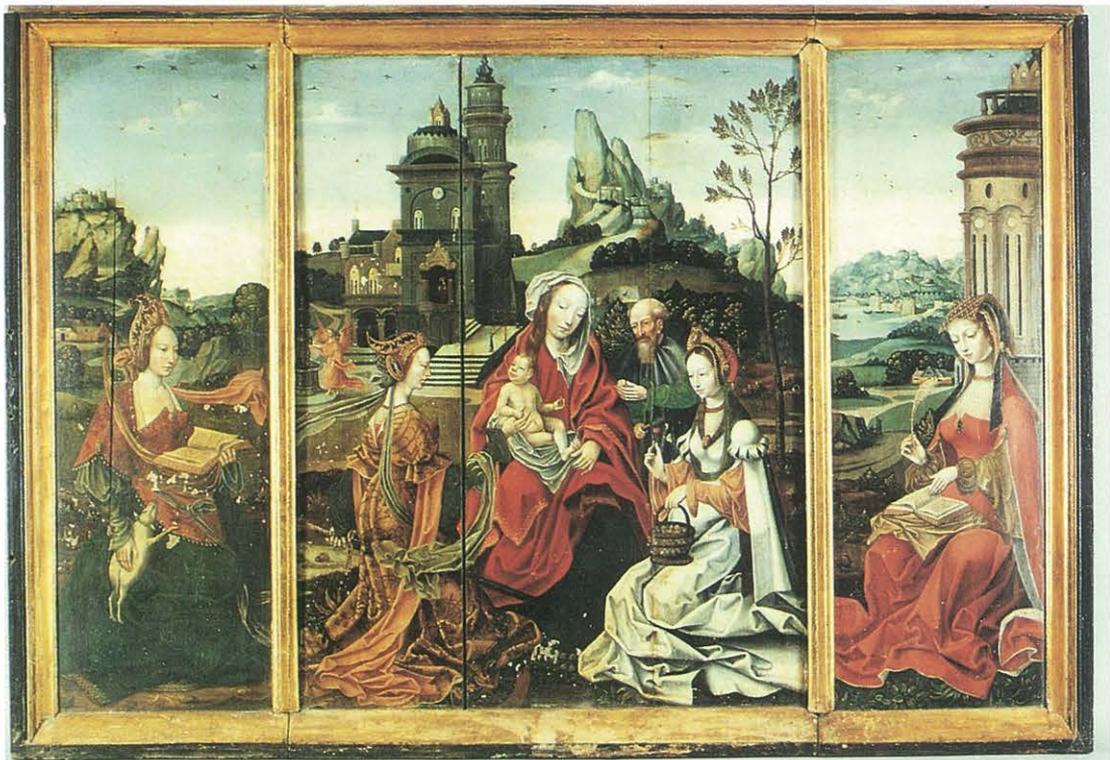
Estado inicial.

ESTADO DE CONSERVACIÓN: Mecánicamente la madera se encuentra en buen estado; pero la transformación de la movilidad de un tríptico a una pieza rígida ha provocado desniveles entre los paneles y desajustes en las uniones; así como una grieta en la puerta izquierda, en el sentido de la veta, que no llega a los bordes, pero que ha alabeado en sentidos opuestos cada zona de la madera. El panel izquierdo que compone la tabla central, se encuentra totalmente separado del resto. Se han cubierto las uniones entre las puertas y la tabla central mediante la colocación de dos listones dorados, sujetos con dos puntas clavadas al marco, que parece ser original aunque modificado posteriormente. Esos listones, ocultan una franja de pintura original de unos dos centímetros en cada uno de los lados del panel.

- Limpieza del estrato superficial. Se realizó una limpieza muy suave, lo menos agresiva posible, ya que la transparencia tan notable del dibujo subyacente, haría muy peligrosa una limpieza más profunda.
- Estucado y desestucado de lagunas.
- Reintegración cromática de lagunas.
- Barnizado final, aplicado por pulverización, con una mezcla de barnices brillante y mate (3:1) “Winsor & Newton”.
- Se confeccionó un marco de igual tamaño que el original, en madera de roble, con unas cajas que coincidían con la unión entre tapas y tabla central. En estas cajas se acoplaron unos listones de madera de roble, de cuya zona central salía una solapilla que sobresalía ligeramente entre las uniones de tablas, a fin de hacer una línea separatoria que le diese más aspecto de tríptico. Este marco se ajustó al original con catorce tirafondos de cabeza hexagonal.

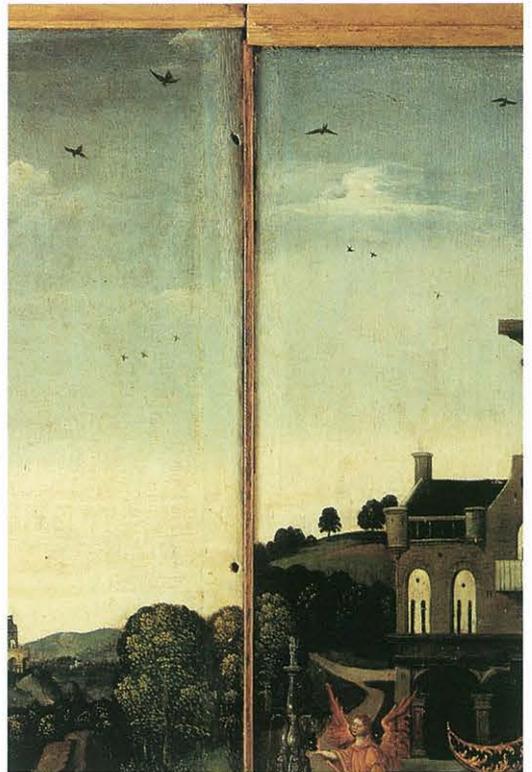
Mismo detalle. Se aprecia el listón de separación y la reintegración aplicada a las lagunas.

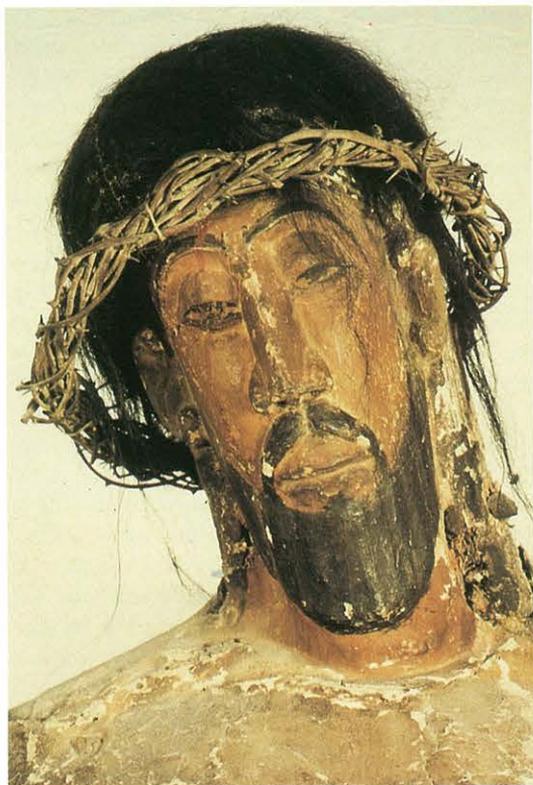
Cara. Antes de la restauración.

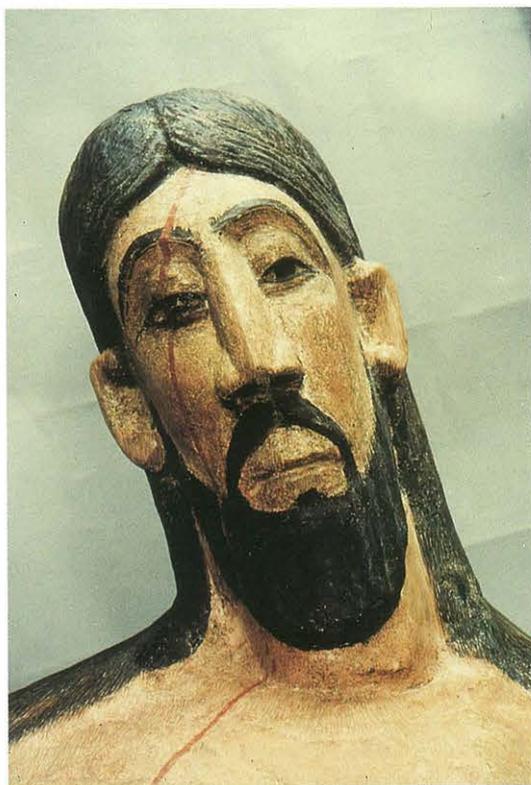
Cara. Final

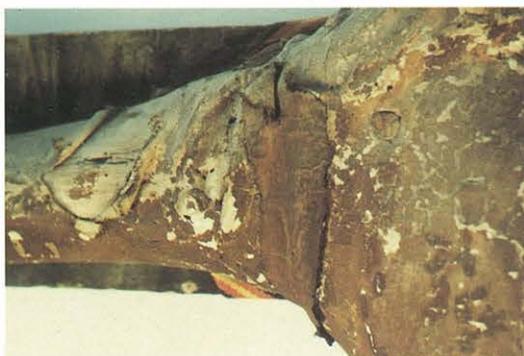
zona de los dedos del pie. Presenta grietas de craquelado por toda la superficie. En el repolicromado la adherencia al soporte es deficiente: la zona superior de los brazos aparece con levantamientos muy importantes de la tela de preparación, deformándose y cayendo sobre el frente de los mismos, dando la sensación equivocada de rasgones de cuero deteriorado (confusión que ha provocado la incorrecta definición del material de ejecución de la obra hasta la fecha); la zona frontal del cuerpo y paño presentaba importantes levantamientos, así como los laterales de las piernas.; la parte inferior de los brazos mostraba importantes craquelados con levantamientos; los movimientos de la estructura del soporte han provocado la ruptura del tejido policromado mostrándose grietas a lo largo de las uniones de la madera. La zona más importante de este deterioro corresponde a la junta de los brazos con los hombros, donde las pérdidas se ven incrementadas por las deficientes actuaciones realizadas para solucionar el problema de la ruptura del ensamblaje del hombro. Otra zona muy alterada es la unión del cuello con el tronco con la separación total de la tela de preparación y las roturas causadas por los clavos de unión de la cabeza. En el primer repinte la adherencia al repolicromado es buena excepto en el tórax donde se aprecian pequeños levantamientos de color que han motivado las faltas mencionadas. En el segundo repinte la adherencia es buena en general.

Levantamiento del añadido del hombro.

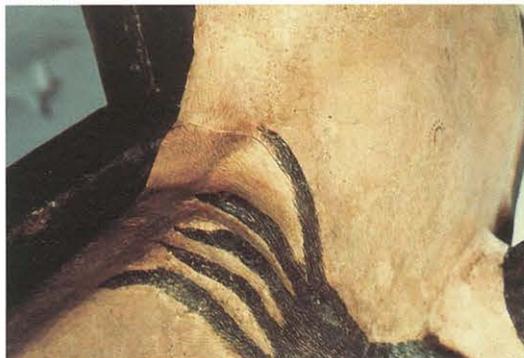
Zona del hombro. Estado final.

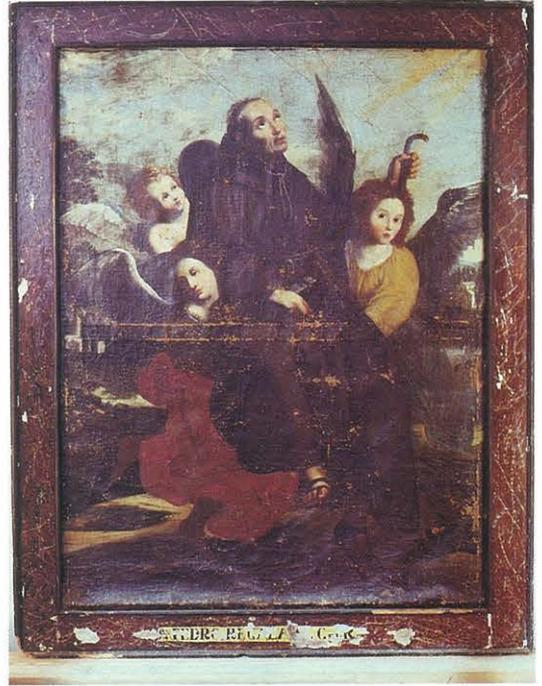
ESTADO DE CONSERVACIÓN: El lienzo se encontraba destensado, con deformaciones, pliegues, desgarros y marcas de los travesaños del bastidor, además de presentar suciedad y ataque biológico por hongos. Las zonas de policromía en peor estado corresponden al ángel situado a la izquierda del Santo, realizado en técnica mixta óleo-temple proteico lo que ha provocado el encogimiento de la capa pictórica, y la esquina superior derecha por el destensado del soporte. La zona más craquelada corresponde al hábito de San Pedro, por la presencia de pigmento negro bituminoso. La oxidación del barniz desvirtuaba el color original. El marco presentaba ataque de xilófagos con pérdidas de volumen, levantamientos y pérdidas de policromía.

Antes de la intervención.

TRATAMIENTO: El tratamiento fungicida se realizó por exposición a vapores de paraformaldehído en cámara aislada. La presencia de

microorganismos y la superficie texturada de la policromía hizo optar por un reentelado realizado con adhesivos sintéticos de aplicación en frío (Primal AC-33 espesado con tolueno), utilizando una tela nueva de lino Velázquez, similar a la original. El pésimo estado del bastidor hizo que se sustituyera por uno nuevo metálico "Starofix" que garantiza la estabilidad del tensado. Previamente al reentelado se asentó la policromía con coletta. La limpieza se realizó con Isopropanol y dimetilformamida en proporción 90:10. La reintegración se realizó con acuarelas y sistema discernible del original (regattino). Como protección final se aplicó una mezcla de barniz brillante y mate (60:40) "Winsor & Newton". Una vez tratado el marco, se colocó el cuadro en él con flejes atornillados al mismo.

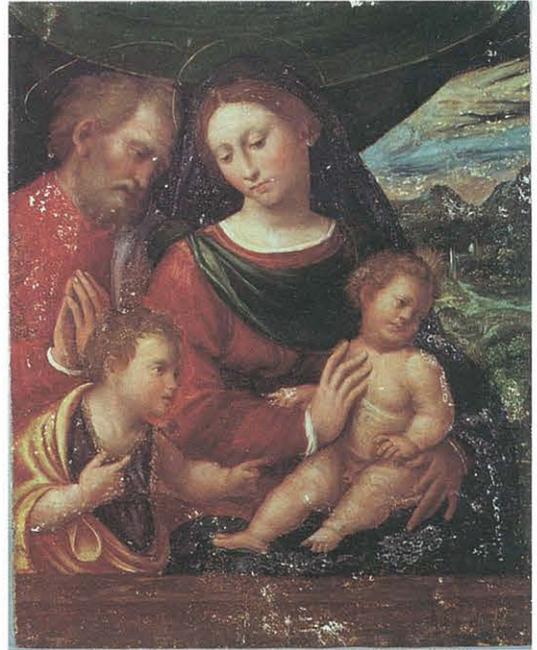
Antes de la restauración.

ESTADO DE CONSERVACIÓN: Presenta problemas derivados de la técnica empleada y otros motivados por las sucesivas restauraciones, en alguna de las cuales se debió emplear cola acética o coletta que disolvió el carbonato de la preparación, hay capas de cola sobre la película pictórica...

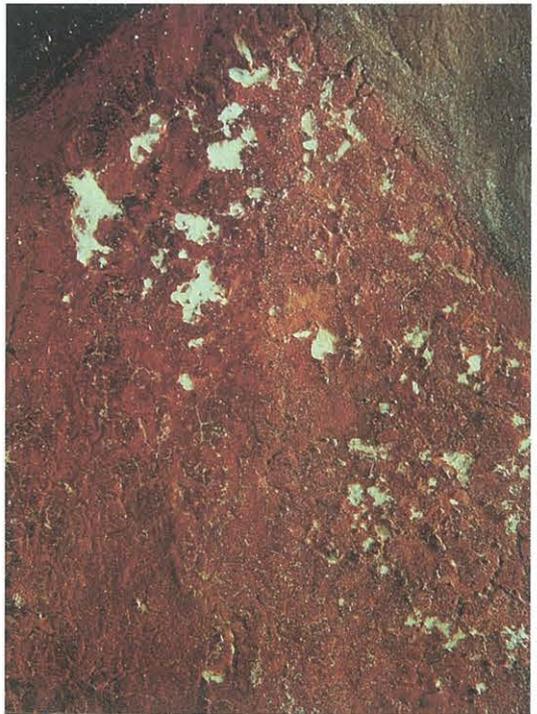
Escamaciones, detalle.

PREPARACION: Bien adherida al soporte pero mal adherida a la pintura. Tres lagunas estucadas de antiguo, coloreadas y sobre la pintura original que están prácticamente integradas en ésta. Pequeños estucos recientes mal adheridos que están arrastrando la película pictórica al estar colocados sobre una gruesa capa de colas y barnices.

La preparación y la película pictórica se asentaron con Isinglass (cola de esturión), eliminando los estucos modernos; los antiguos se respetaron

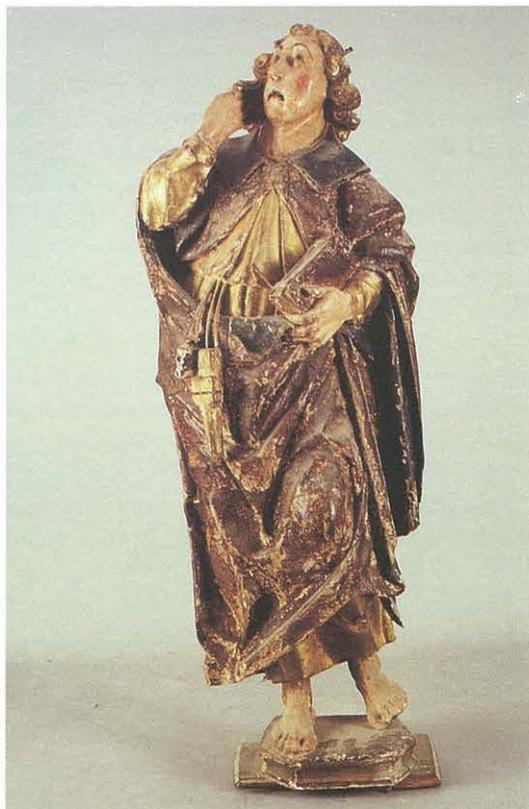
La descohesión del aglutinante del aparejo, agravada por el efecto esponja del grueso estrato de polvo y suciedad acumulado, que retenía la humedad en contacto con la superficie del retablo, ha originado pérdidas y numerosos levantamientos que hacen peligrar la policromía. La acción de los componentes atmosféricos contaminantes, ha provocado el envejecimiento de corlas y brocados. La suciedad incrustada y los sucesivos barnizados sin limpieza previa, desfiguran notablemente la calidad artística de la obra.

Estado inicial de la talla de San Juan. Faltas de policromía, y alteración de los brocados.

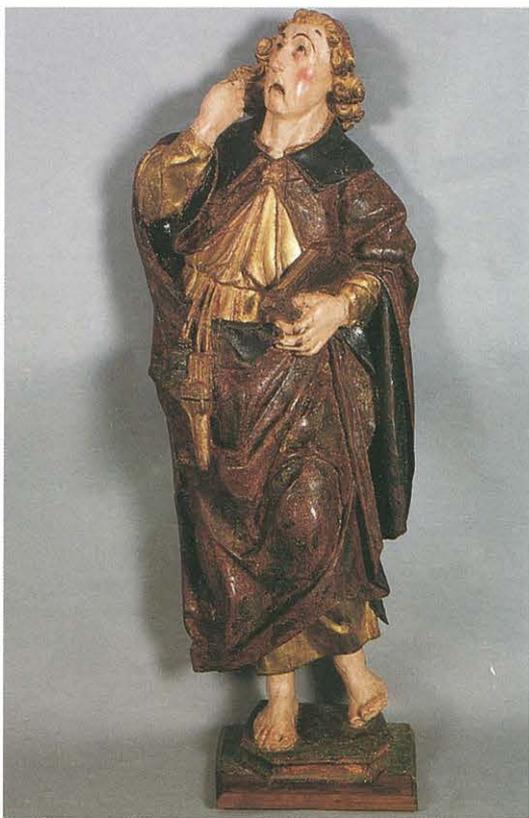
San Juan. Después de la restauración.

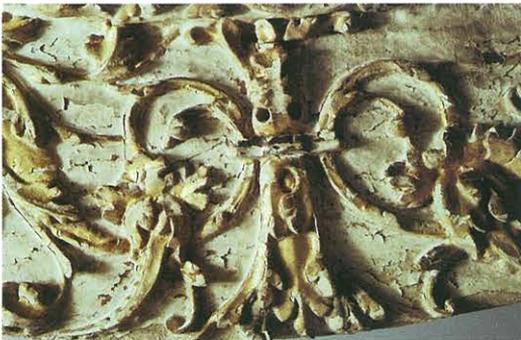
Detalle de levantamientos y lagunas en la capa pictórica (pieza de la arquitectura).

2º Pérdidas de policromía, que dejaban grandes zonas de estuco blanco a la vista.- Se han reintegrado mediante una trama de rayas.

3º Pérdidas de policromía dejando pequeñas zonas de estuco blanco a la vista.- Se han retochado con pigmentos al barniz.

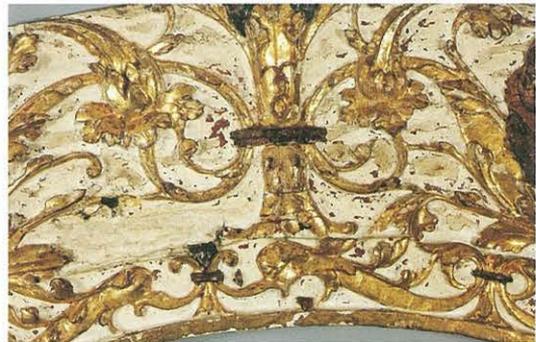
La misma pieza de la arquitectura tras la restauración.

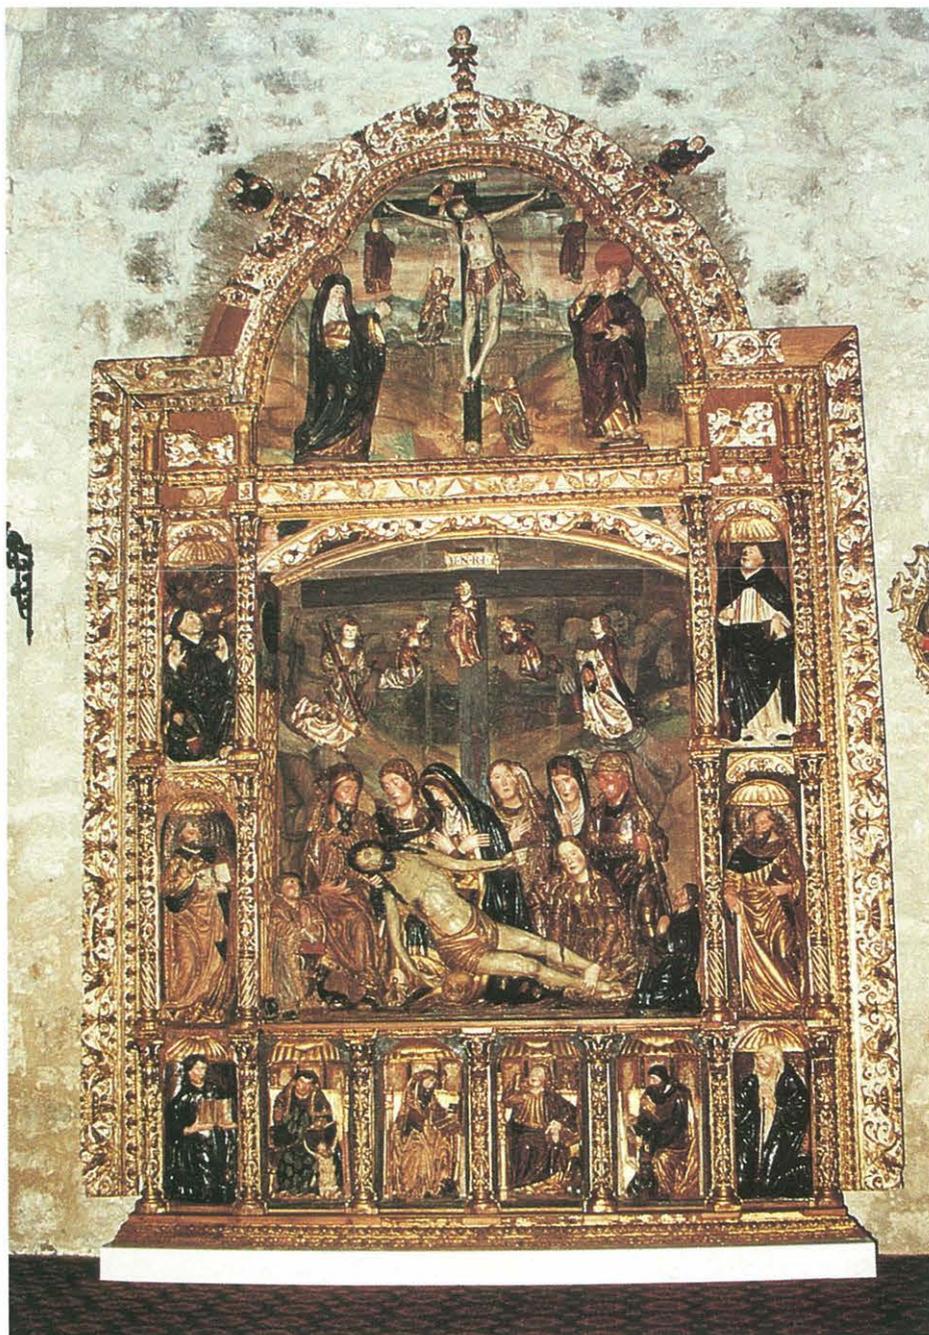
Nº REG: 142 1/2.

Vista general después de la restauración

MONTAJE DEL RETABLO: Trasladadas las piezas del Centro a Nava del Rey, se procedió al montaje del retablo, con la nueva estructura

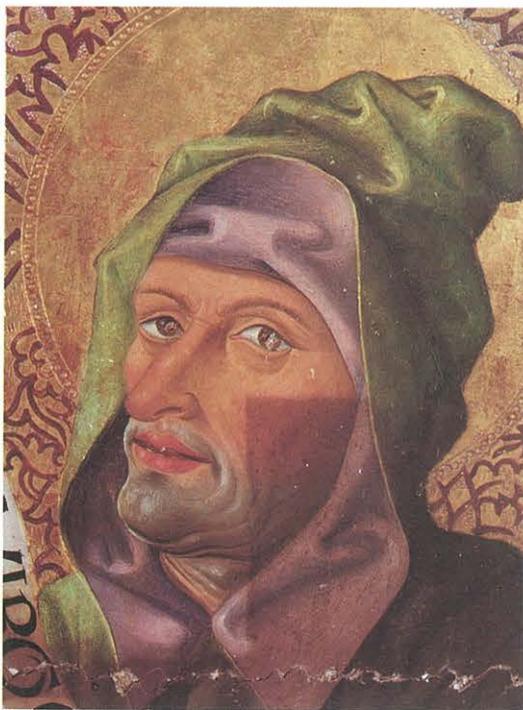
Testigo de suciedad (Isaías).

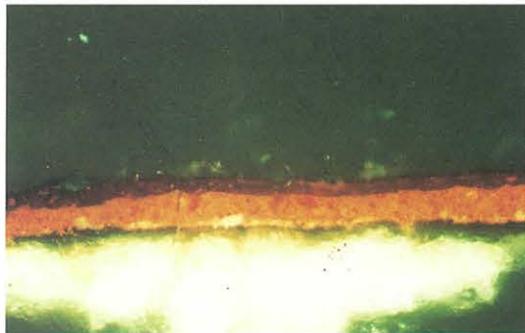
Estratigrafía. Rojo con veladura de la túnica de Moisés.

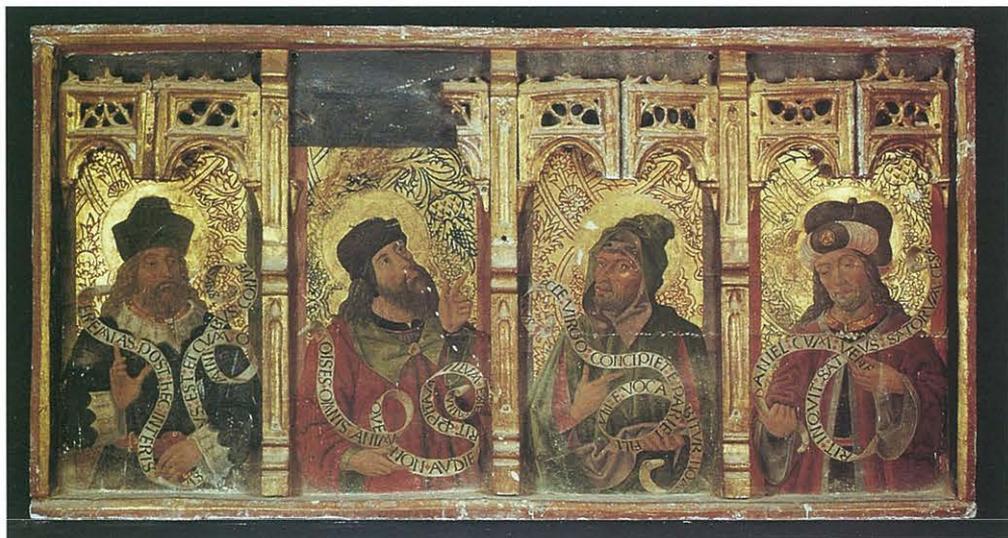
Estado inicial. Profetas.

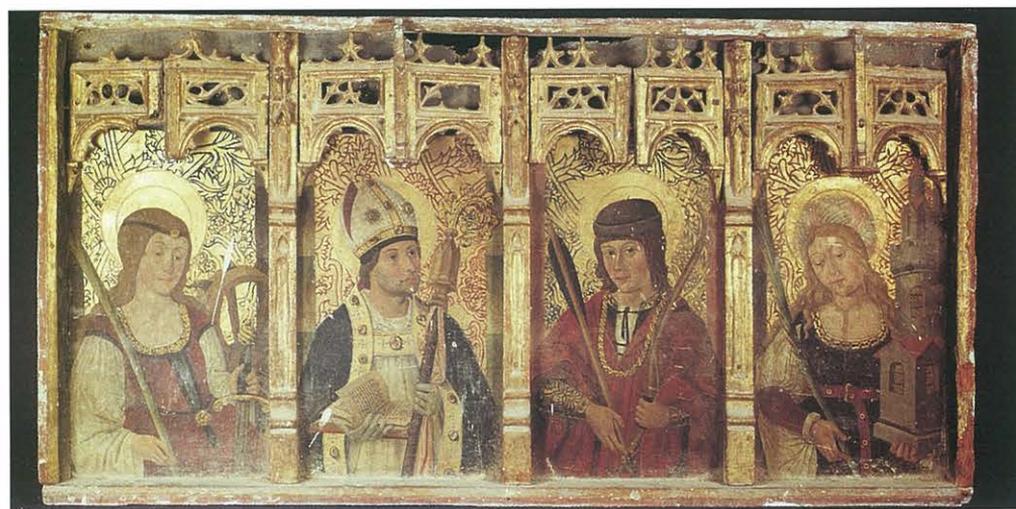
Estado inicial. Santos.

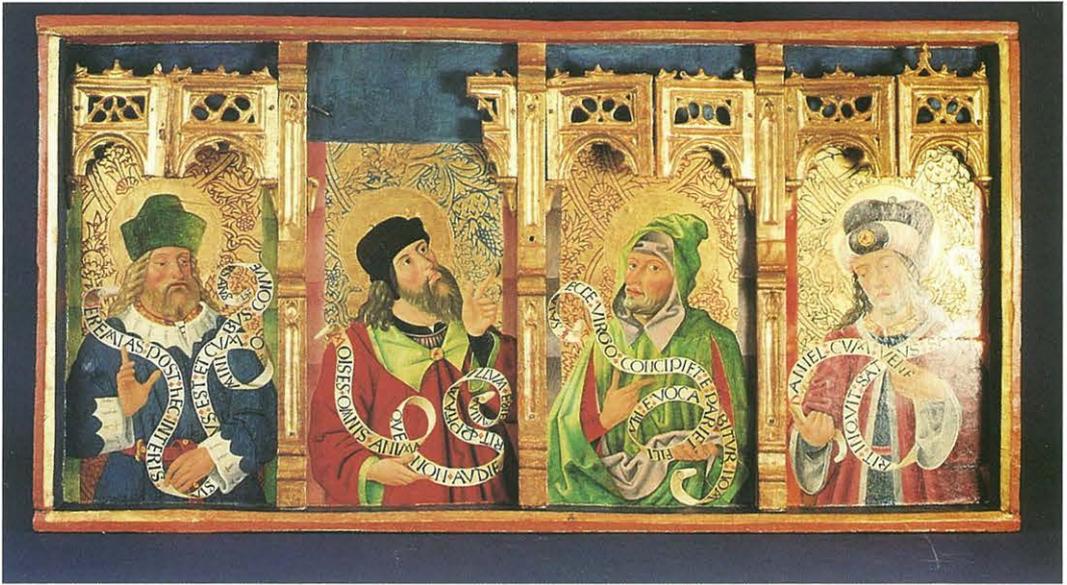
Profetas. Después de la restauración.

caliente, y en algunas zonas con 3A. Se reintegró con pigmentos Maimeri y se barnizó con barniz Talens. Los oros se reintegraron con polvo de oro, protegiéndolos con Paraloid B-72

al 2% en alcohol. Se montaron en una estructura de hierro, protegido y pintado, para su colocación en la iglesia.

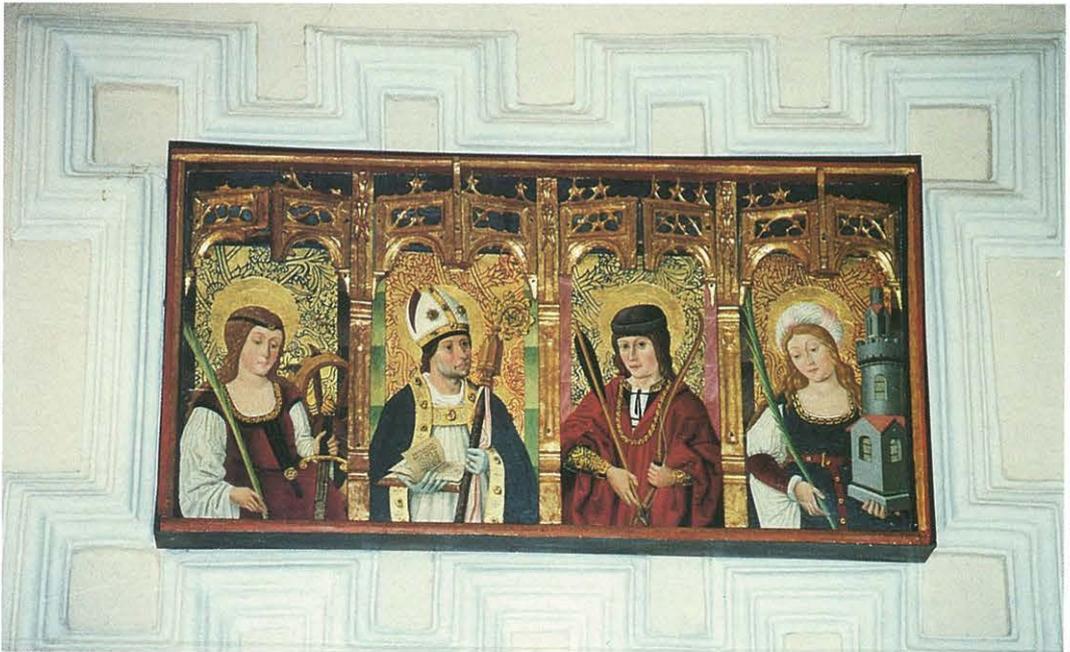
Santos. Después de la restauración. Colocación en la iglesia.

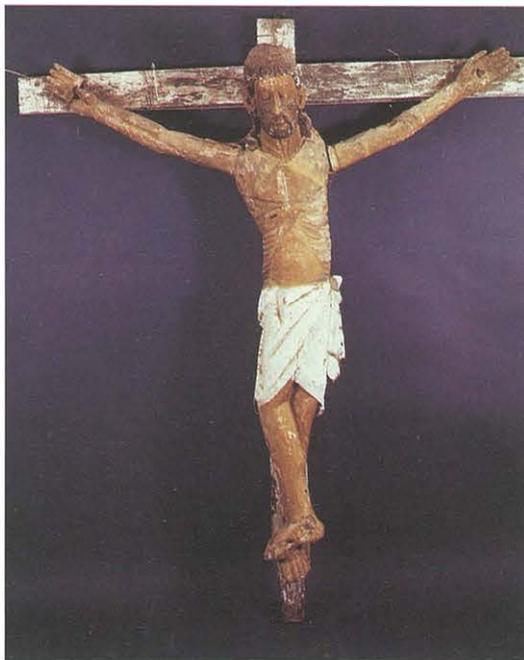
Antes de la restauración.

El ataque biológico por insectos xilófagos es más evidente en las partes altas de la figura, parte posterior del cuello y cabeza. El movimiento de las piezas que componen el soporte ha motivado la separación de las mismas, apareciendo grietas de unión en toda la longitud de las juntas. La unión del brazo derecho al tronco se encontraba seccionada. La mano izquierda estaba partida por la palma. Aparecen grietas de secado en el pecho, paño y cabeza. Las faltas están motivadas por el ataque biótico, cabeza, brazos y dedos de los pies; o por los daños estructurales de los hombros y mano. En intervenciones anteriores se ha realizado la sujeción de los anclajes de los hombros entre el tronco y los brazos con telas encoladas y alambres que entablillan el cuerpo a una pieza de madera en la espalda, y la sujeción de la parte de la mano seccionada con la aplicación de alambres. **PREPARACIÓN Y PELÍCULA PICTÓRICA:** La principal alteración es la sucesión de intervenciones que ha sufrido la obra a lo largo del tiempo, provocando la superposición de capas de policromía o repintes y el consiguiente deterioro de las capas que se iban ocultando en tales procesos. En la policromía original no se pueden definir las faltas al estar bajo una capa de repolicromado muy completa. El repolicromado es la capa más completa; las faltas más reseñables son las que abarcan la superficie del paño de pureza

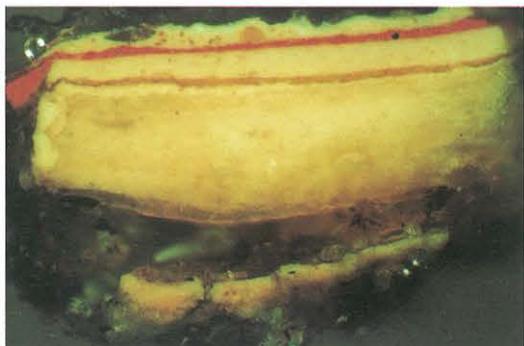
ESTUDIOS PREVIOS: La secuencia estructural encontrada en el análisis estratigráfico muestra la presencia de cuatro policromías diferentes. La carnación original está formada por blanco de plomo, negro de humo y rojo, es un temple grasoso. Un primer repolicromado va sobre un grueso estuco de yeso y cola animal. Puntual-

Pie de Cristo. Secuencia estratigráfica.

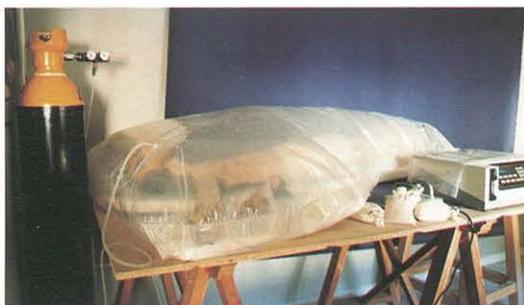
Desinsección de la pieza con gases inertes.

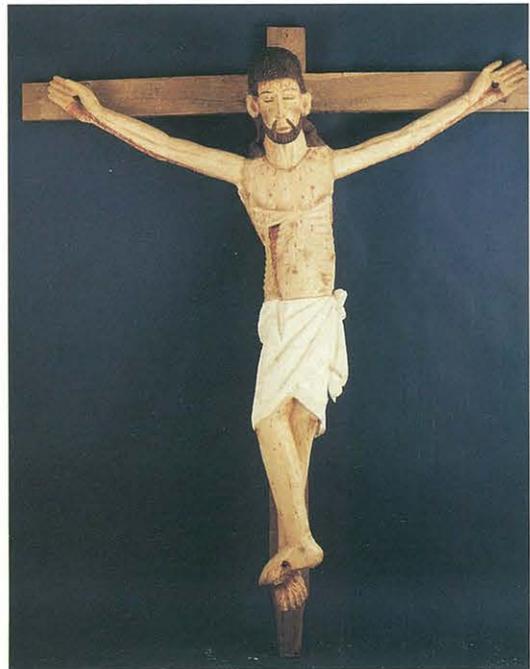
Estado final.

Las faltas de pequeño tamaño, por no crear alteraciones de importancia con la intervención se reintegraron en oculto con la misma técnica que la anterior. El paño de pureza, al no presentar policromía, se dejó con los restos de preparación tal y como aparece en su estado inicial, con la debida protección y retoques puntuales donde puedan aparecer distorsiones de contemplación. Por último se aplicó una resina acrílica como capa de protección. La disolución y su proporción fue Paraloid B-72 disuelto en diacetona alcohol al 5%, una mezcla que no proporciona brillos excesivos al color.

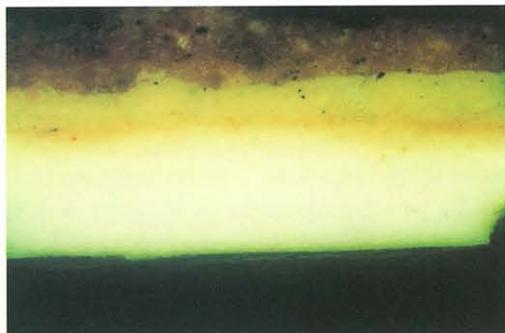
Estratigrafía. Blanco capa Alfonso VIII.

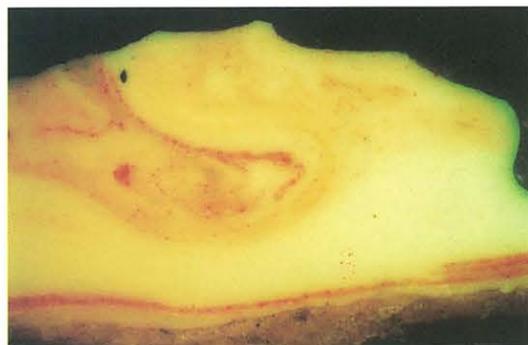
Estratigrafía. Manto blanco de Sancho I.

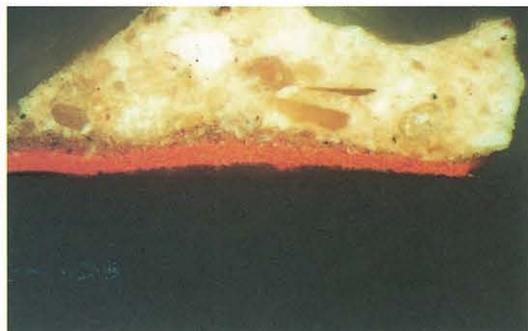
Estratigrafía. Rojo del manto y preparación ocre.

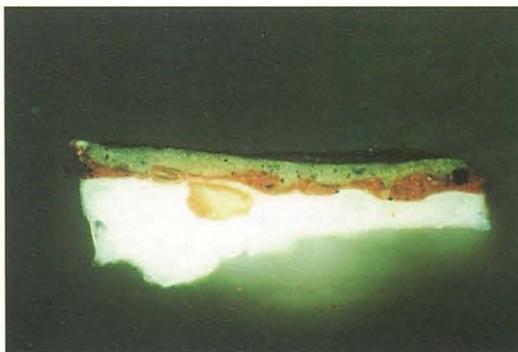
Estratigrafía. Preparación de blanco de plomo e imprimación ocre.

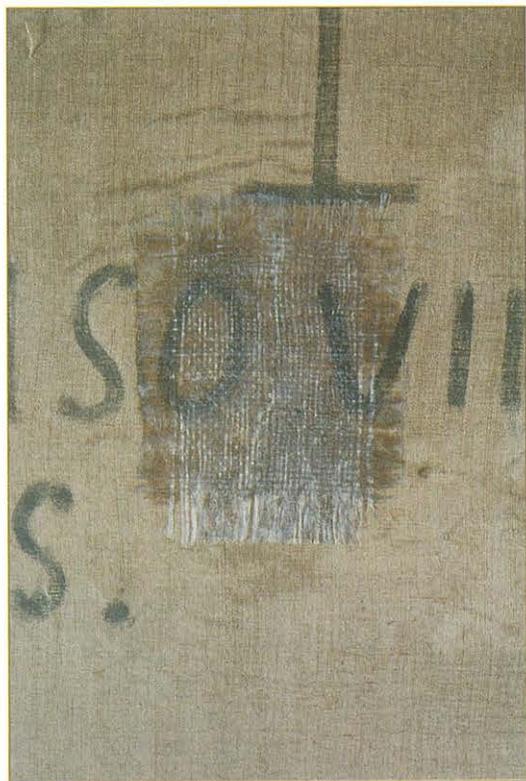
estar incorrectamente clavados al bastidor, habiéndose marcado éste sobre la pintura por carecer de bordes redondeados. Otros problemas que presentaban los lienzos eran desgarros, rotos y bordes debilitados y cortados. En cuanto a las pinturas, éstas sufrían levantamientos, pequeñas pérdidas y arañazos, con burdos repintes en algunos casos. La suciedad y barnices oxidados desvirtuaban el colorido original.

Parche en el reverso.

TRATAMIENTO: Se sustituyeron todos los bastidores por unos nuevos de madera de pino con los bordes redondeados, esquinas móviles y travesaño central de refuerzo. Igualmente se cambiaron los marcos, de poco valor, por otros nuevos dado su estado degradado no susceptible de recuperación. Las deformaciones estructurales de los lienzos y los levantamientos de pintura se corrigieron mediante empapelado con papel Japón y gelatinas animales (cola de conejo), aplicando también presión/calor mediante espátula térmica. En los casos necesarios se colocaron bordes nuevos y parches, utilizando un adhesivo sintético (Beva). La tela utilizada ha sido lino a excepción de los casos en los que existía una inscripción con el nombre del rey en el reverso, en los que se ha aplicado tela transparente de fibra de vidrio. Se ha realizado una limpieza químico-mecánica de suciedad, repintes y barnices oxidados. Los disolventes utilizados han sido alcohol isopropílico + dimetilformamida; alcohol etílico + trementina en distintas proporciones; alcohol metílico (30) + trementina (70); dimetilformamida + alcohol

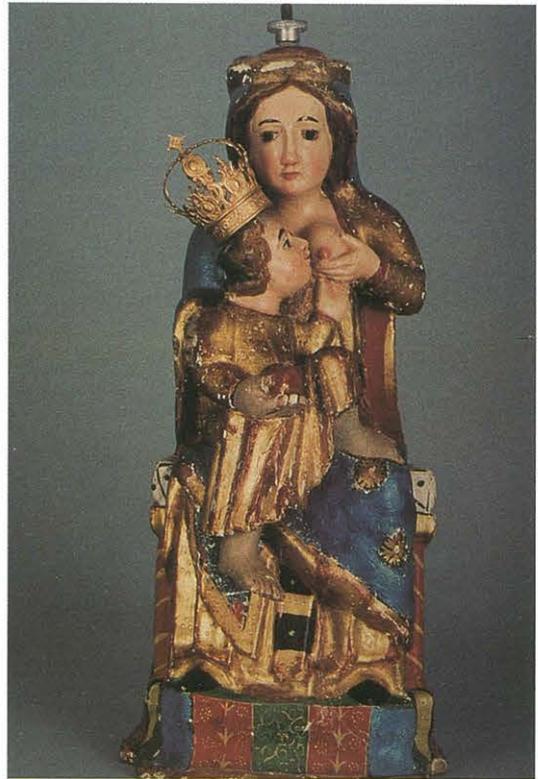
Por los datos obtenidos en la analítica y cateado, así como el estudio de las características de la policromía se puede afirmar que la película pictórica no se corresponde, cronológicamente, con la datación general de la obra. Es decir, nos encontramos ante una talla del siglo XIII que ha sido modificada a lo largo de su historia en distintas ocasiones. Estas modificaciones nos darían un resultado de una base general pintada a partir del siglo XVI sobre la que aparecen retoques puntuales en los oros, repintes de los azules y negros y repolicromados en las carnaciones de los rostros y manos próximas (fecha en el siglo XIX según el libro sobre la Imagen).

Estado inicial.

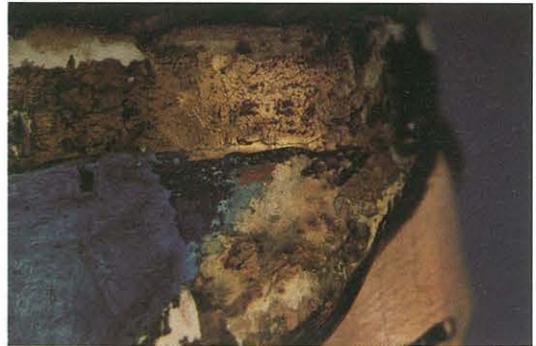
Levantamiento de policromía.

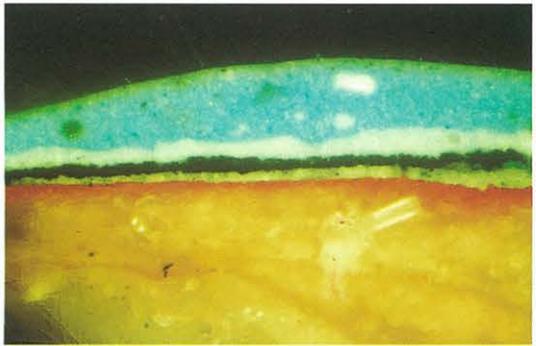
Azul del manto, primera policromía con estofado, retoque negro y repinte azul.

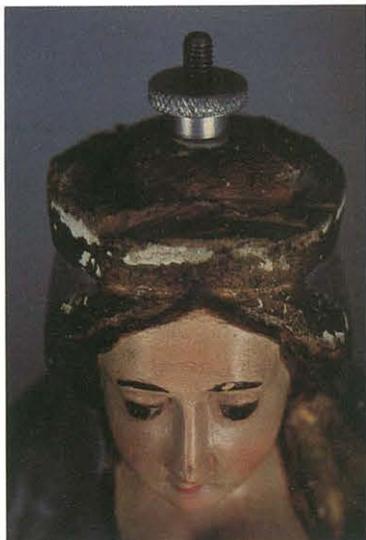
Detalle del anclaje de la corona a la cabeza.

El añadido de las coronas a la figura de la Virgen y el Niño son una causa importante de deterioro debido a su sistema de colocación y a la posible incorrecta manipulación. Se buscó un nuevo sistema de sujeción y, tras consultar con los responsables de la imagen, se elimina la barra roscada actual y se sustituye por un soporte de fibra que abarcará todo el contorno de los restos de la corona original, aplicando una sujeción que utiliza la perforación realizada para la colocación de la anterior.

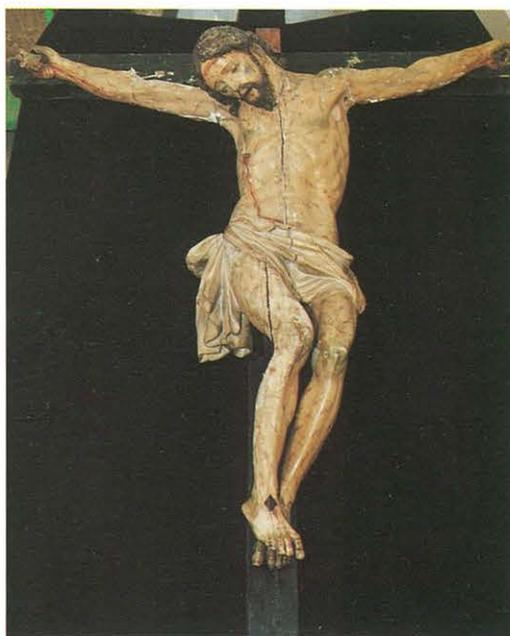
ESTADO DE CONSERVACIÓN: SOPORTE: Exudados de resina en nudos, piernas, torax y costado, grieta longitudinal por desecamiento de la madera, que ha sido restaurada al menos dos veces, rellena de maderas encoladas, yesos, cera... Grietas en los dos brazos, pérdida de cuatro falanges (pulgares, índice, corazón y anular) de la mano derecha y dedo índice de la mano izquierda. Grieta vertical en la espalda. Grieta y rotura del muslo derecho, por caída. Roturas y pérdidas en las dos axilas y pérdida de un mechón de cabello. Ataque de *Annobium Punctatum* en la zona superior de los brazos y de *Hylotrupes Bajulus* en el paño de pureza y lado derecho del vientre. **PREPARACIÓN:** Desgaste en los pies y pérdidas en los brazos y donde se producen los fallos en el soporte. **PELÍCULA PICTÓRICA:** Dos repintes, uno al óleo y otro al temple en la grieta del pecho. **ESTRATO SUPERFICIAL:** Oxidación del barniz resinoso y gran acumulación de suciedad grisácea. En la

Estado inicial.

TRATAMIENTO: Se reintegraron volumétricamente las falanges con madera de samba. Las grietas se rellenaron con Araldit, se repusieron las espigas rotas de la fractura de la pierna. La grieta central se rellenó interponiendo una lámina de polietileno para dejar una junta de dilata-

ción. Se asentó la policromía con cola de conejo, acetato de polivinilo y agua. Estucado con Modostuc. Limpieza con 3A o dimetilformamida: tolueno (1:1), según zonas. Reintegración con pigmentos "Maimeri". Capa de protección con Paraloid B-72 al 5% en disolvente nitrocelulósico.

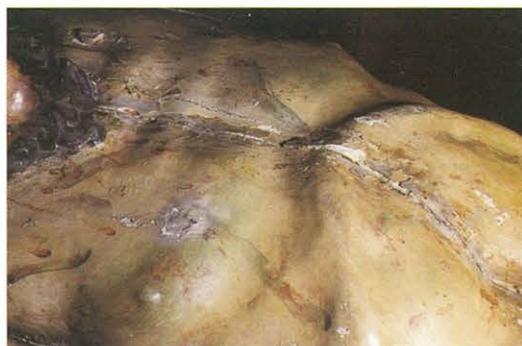
Detalle de la grieta.

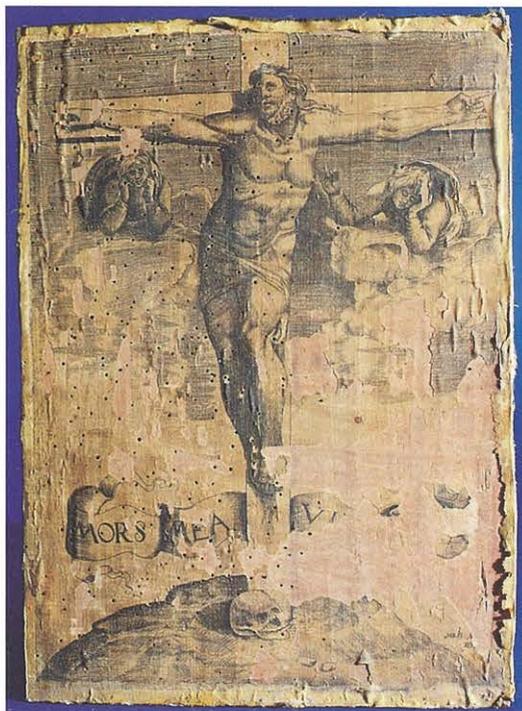
Tabla central con luz rasante.

ESTADO DE CONSERVACIÓN: Presenta un ataque intenso de *Annobium Punctatum* en la tabla central, afectando a la tela de seda. El resto de la pieza no presenta alteraciones importantes siendo más evidentes en las zonas con menor protección, a pesar de ello, los bordes de las puertas también están atacados. En el soporte de madera, las pérdidas más importantes se localizan en las puertas, donde faltan las molduras inferiores y la superior de la puerta derecha. En la misma puerta falta la parte superior de la media caja de cierre. Las faltas de material es el deterioro más importante del soporte de seda, estando generalizadas por toda la superficie, especialmente en la zona inferior derecha. Alabeos de secado en las puertas, llegando a fracturarse (puerta derecha), favorecidos por la falta
