1995 - 1998

CATALOGO DE OBRAS RESTAURADAS

CENTRO DE CONSERVACION Y RESTAURACION
DE BIENES CULTURALES DE CASTILLA Y LEON

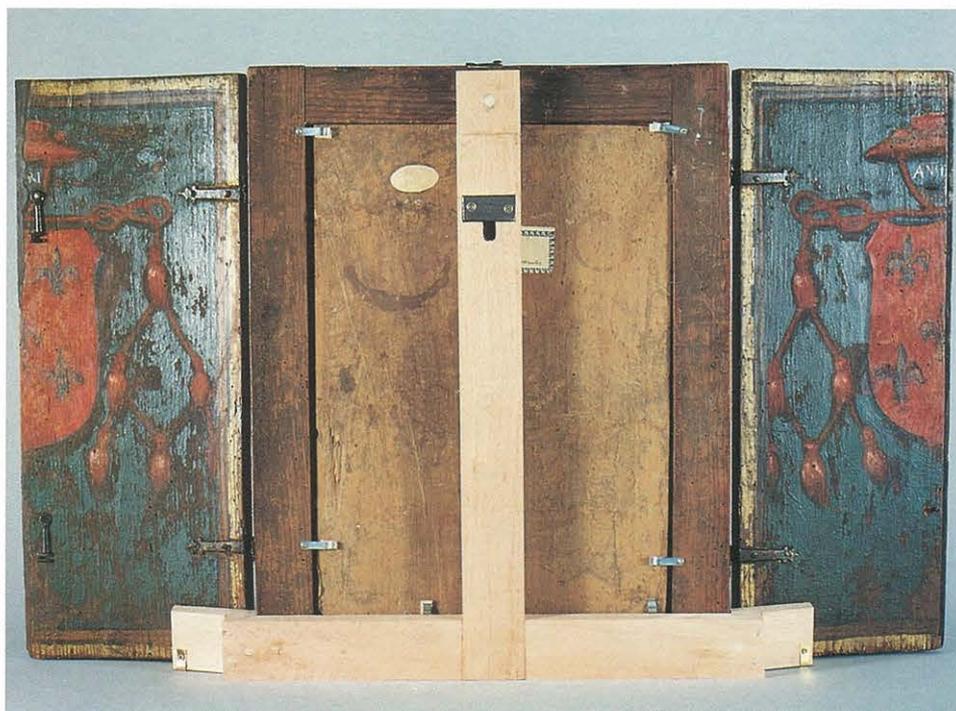
Estructura para el montaje de la obra.

Además, a la vista de la causa que ha motivado los deterioros y para evitar que estas causas vuelvan a aparecer, se ha realizado una armadura en haya para mantener las puertas abiertas y fijas. La instalación se ha realizado utilizando perforaciones antiguas practicadas en el marco.

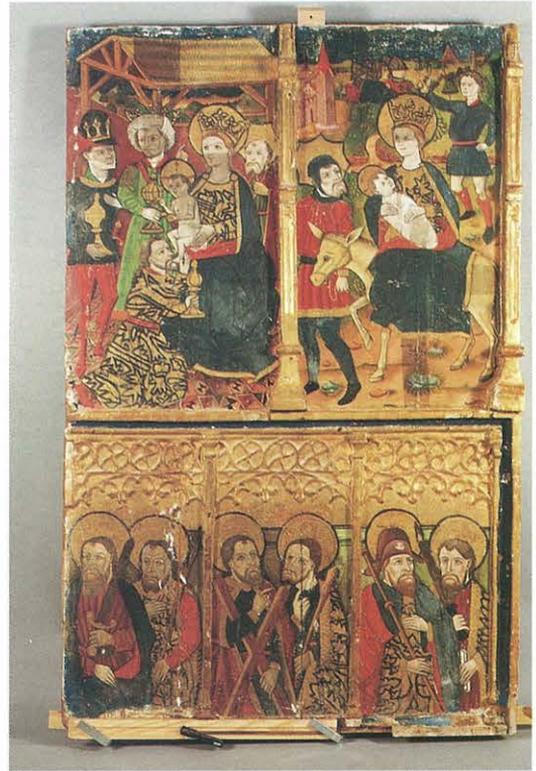
Estado inicial.

ESTADO DE CONSERVACIÓN: El soporte está muy degradado por haber estado embutido en una hornacina de yeso, ha perdido los cuatro travesaños originales, presenta agujeros de dos grandes clavos por el anverso, grietas en la zona inferior y separación de dos paneles. Pérdidas de volumen en los laterales por ataque de *Anobium*

Punctatum. La preparación se encuentra en buen estado, exceptuando las zonas donde ha fallado el soporte. La película pictórica conserva su riqueza cromática, aunque los azules están oscurecidos y los rojos con escamaciones debidas a un fallo del aglutinante. Pequeñas pérdidas en dorados. Superficialmente tiene una gruesa capa de suciedad y el barniz oxidado e irregularmente aplicado.

TRATAMIENTO: SOPORTE: Se consolidaron las uniones y roturas con chuletas en V sobre cama de Araldit SV 427 y se rellenaron los agujeros con la misma resina. Se repusieron la moldura inferior y los cuatro travesaños, de tipo corredera con llaves. Se consolidó la madera con sucesivas aplicaciones de Paraloid B-72, finalizando con una capa de cera microcristalina

diluída aplicada caliente. Se montó la tabla en un marco de hierro galvanizado que permite su aireación trasera y protege sus laterales. **PREPARACION Y PELICULA PICTORICA:** Protección de los dorados con resina acrílica. Asentado de grietas, orificios y zonas escamadas con cola de conejo diluída. Estucado de grietas y lagunas con Modostuc. Limpieza con hisopos y agua caliente. Limpieza de dorados con alcohol y white spirit, de barnices con dimetilformamida y alcohol metílico para ablandarlos y retirándolos con bisturí. Reintegración imitativa en pequeñas lagunas y con trazos en la moldura repuesta, con pigmentos Maimeri y polvo de oro fino aglutinados con Paraloid B-72. Se barnizó con barniz Talens y con Paraloid B-72 en las zonas doradas.

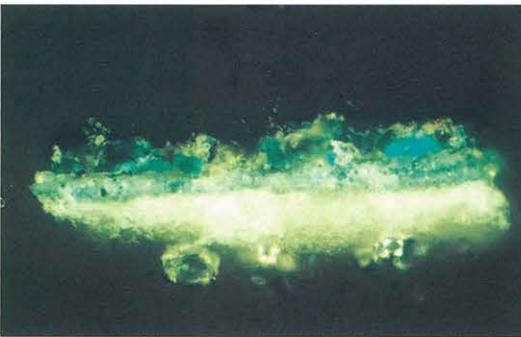
Manto de la Virgen. Azul ultramar degradado.

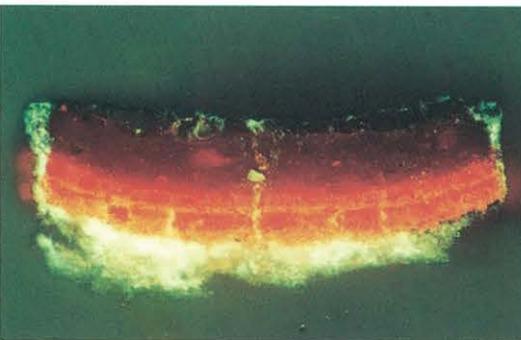
Túnica de S. José. Degradación resina Sangre de Drago.

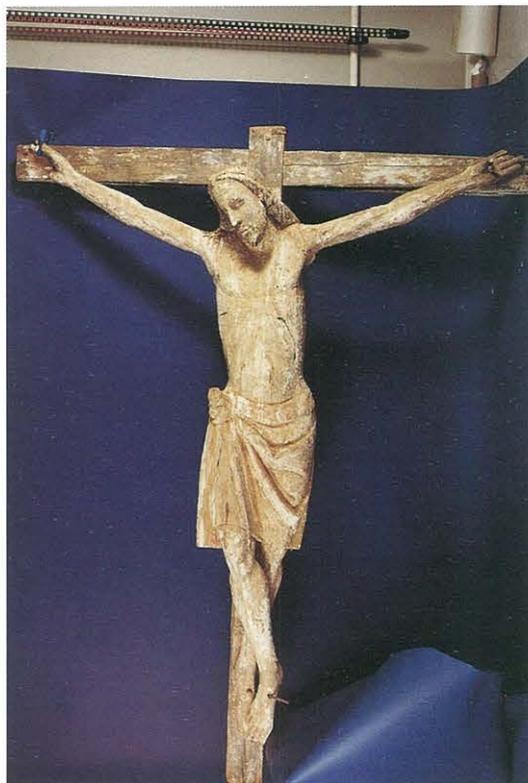
Aspecto inicial.

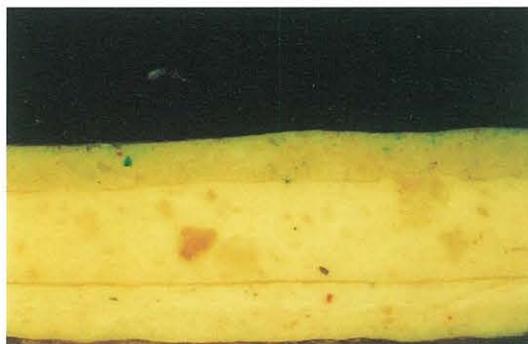
Vientre de Cristo, policromía original y dos repolicromados.

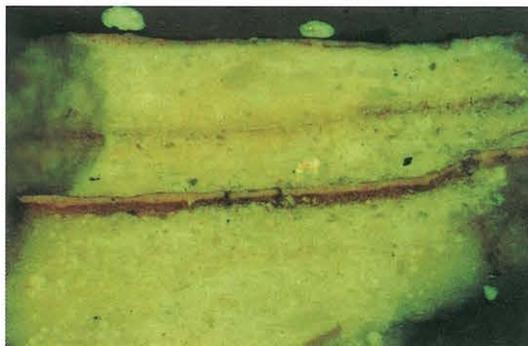
Brazo izquierdo. Tercer y cuarto repolicromados.

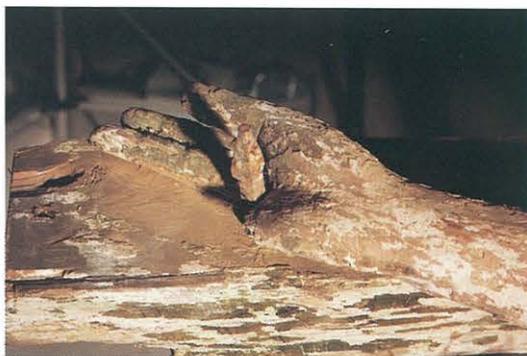
Craquelado y superposición de policromías.

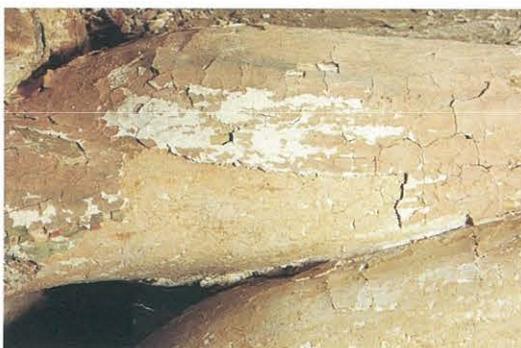
Levantamiento de policromía.

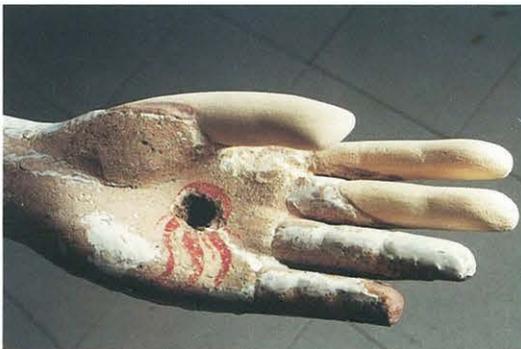
Detalle del injerto de las manos.

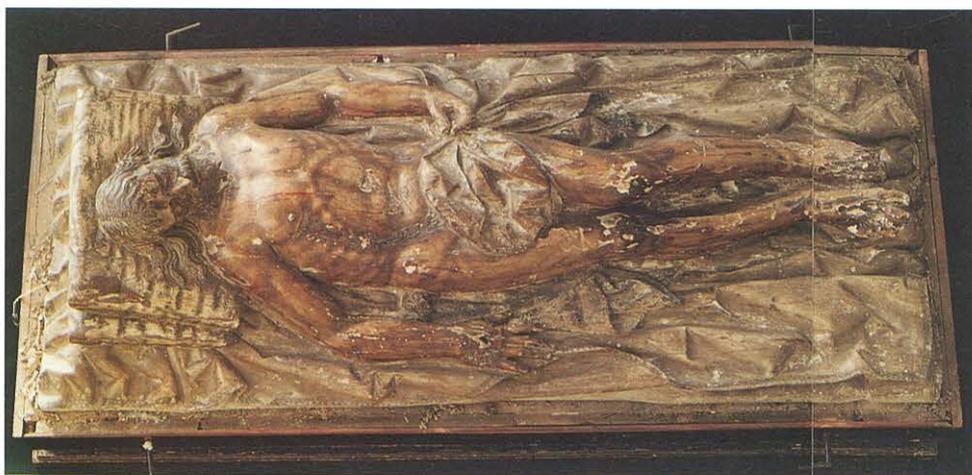
ESTADO DE CONSERVACIÓN: El estado de conservación de la talla era lamentable, debido a la degradación natural de los materiales, agudizando el problema el hecho de que se trata de una figura procesional. Los problemas fundamentales que presentaba eran: fuerte ataque de insectos xilófagos, cúmulo de suciedad, barnices oscurecidos, pérdidas del 40% de la capa pictórica y preparación, y separación de juntas y grietas.

Aspecto general antes de la intervención.

TRATAMIENTO: la desinsección curativa se realizó por medio de gases inertes, inyectando posteriormente, como tratamiento preventivo, con el consolidante un insecticida (paradiclorobenceno) para evitar la aparición de insectos. La consolidación se llevó a cabo por inyección de resina acrílica Paraloid B-72 en disolvente orgánico. Las juntas abiertas y grietas se enchulearon con madera de pino y se rellenaron con resina epoxi Araldit SV427 las de menor tamaño. El asentado de color se llevó a cabo con gelatinas animales (piscis y conejo). Se realizó una limpieza químico-mecánica con agua destilada 100

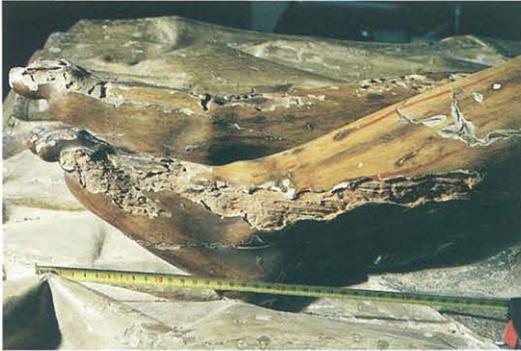
Detalle antes de la intervención.

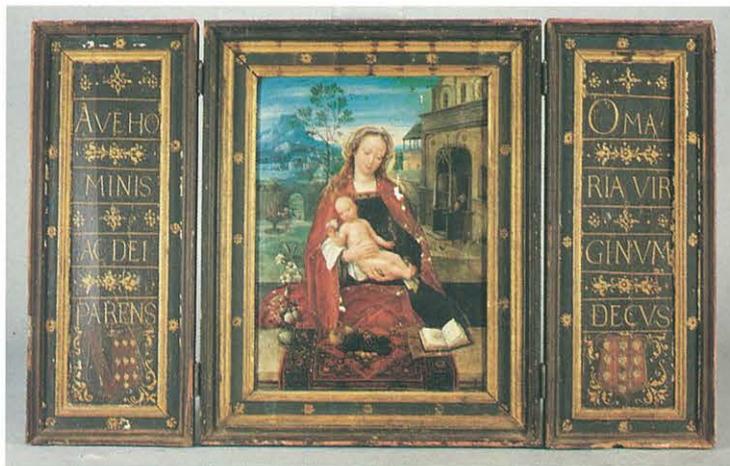
Antes de la intervención.

ESTADO DE CONSERVACIÓN: El soporte se encuentra en muy buen estado, con un ligero ataque de xilófagos en el marco y una grieta lon-

gitudinal en la puerta izquierda. La preparación, muy fina, presenta una finísima red de craquelados muy pequeños. Hay pequeñas lagunas, algunas teñidas para disimularlas. En la figura de la Virgen aparecen además levantamientos. La película pictórica ha sufrido algunas limpiezas desafortunadas que han barrido las caras, nimbos, paisaje y la veladura roja del manto de la Virgen. Restos de barnices oscurecidos por oxidación. El marco está muy sucio, recubierto con una capa de cola animal, y con pequeñas pérdidas de policromía.

TRATAMIENTO: Desmontaje. Asentado de la película pictórica con cola de conejo diluida. Eliminación de los estucos coloreados. Limpieza de barnices con Didax, y con bisturí en algunas zonas. Estucado de lagunas con Modostuc. Reintegración con pigmentos al barniz sobre una capa de barniz Talens aplicado con paletina. Barnizado final con spray. El marco se limpió con 3A y con goma de borrar, estucando y reintegrando las pequeñas faltas y dando una capa de protección con Paraloid B-72 al 4% en etanol.

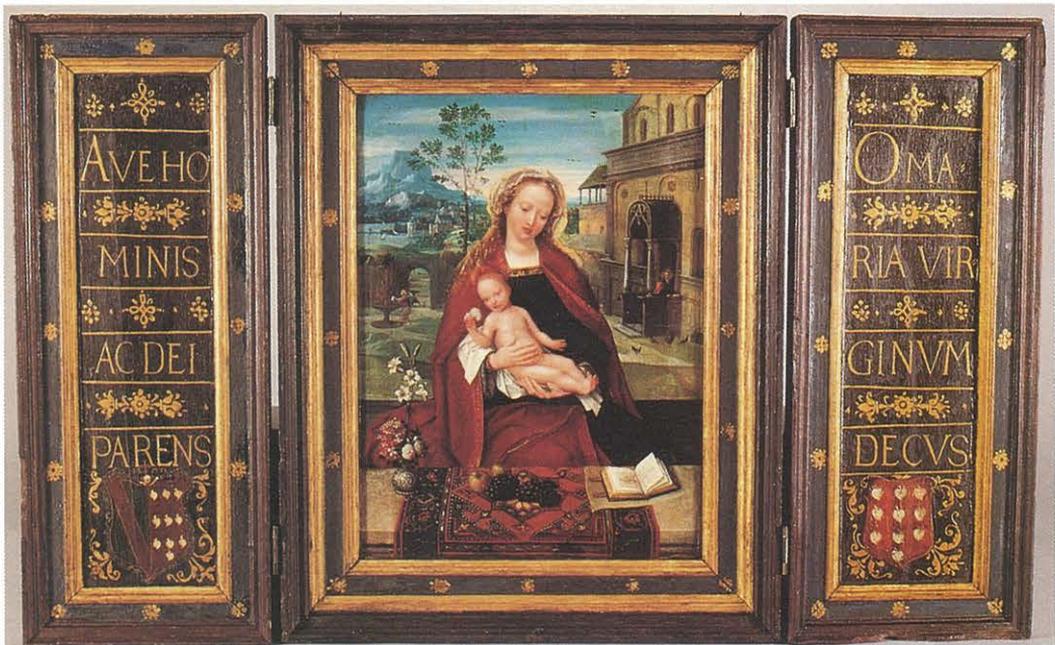
Después de la restauración.

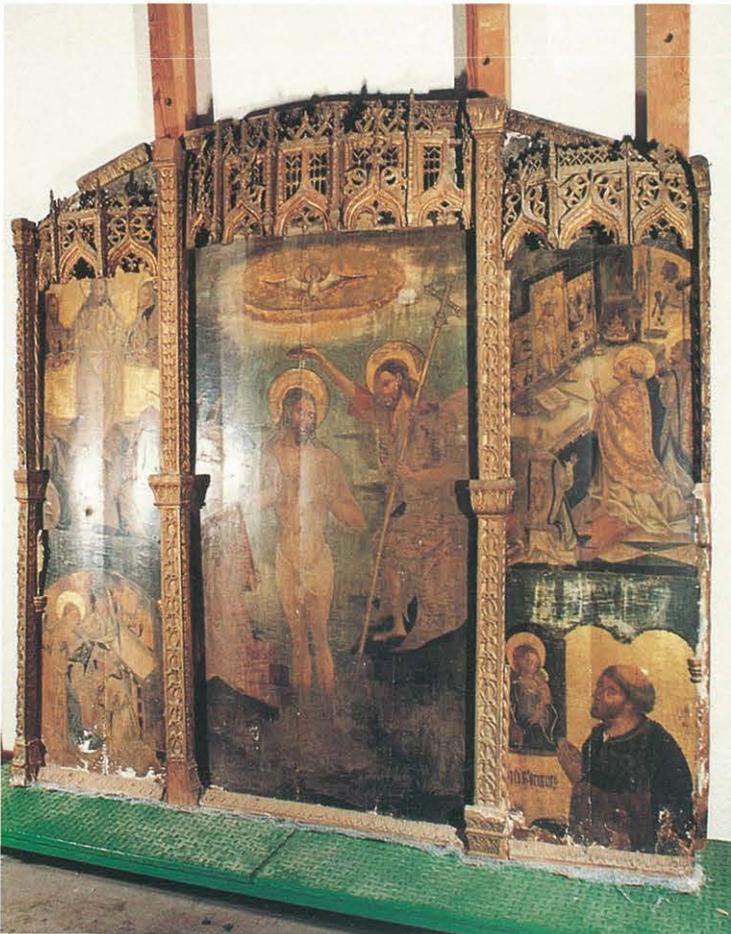
Estado inicial por el anverso.

ESTADO DE CONSERVACIÓN: El soporte está en buen estado, sólo presenta un ligero alabeo. Hay un fuerte ataque de insectos xilófagos (*Anobium Punctatum*) en la zona inferior, con pérdidas volumétricas, presente en toda la tabla aunque de forma menos intensa. El sistema de sujeción de las tablas no es el original, presentando un burdo sistema de listones clavados y pletinas de hierro atornilladas. Faltan dos pilas tras laterales y los dos doseletes que irían sobre las escenas inferiores de las tablas laterales. La preparación es gruesa y está bien adherida,

excepto en los bordes y zona inferior donde ha fallado el soporte. La película pictórica está bien adherida y sin abrasiones. Muy alterado el azul del manto de la Virgen. Se le han aplicado sucesivas capas de barniz, que está muy degradado y oscuro, encima hay un gran depósito de suciedad, polvo y gotas de cera.

La película pictórica se asentó con cola de conejo diluída, con presión y calor, previa protección de los dorados. Se limpiaron los barnices con diversas mezclas de disolventes, según zonas: dimetilformamida: acetato de amilo: disolvente nitrocelulósico (1:1:1); dimetilformamida: acetona (1:1); agua: alcohol: acetona (1:1:1); alcohol bencílico: agua: dimetilformamida (1:3:1). Se eliminó el repinte azul que tapaba la casulla de San Ildefonso. En las grandes pérdidas de preparación se aplicó estopa de cáñamo adherida con Primal AC33. Se estucó con Modostuc. La reintegración se hizo con acuarelas Winsor & Newton y hiel de buey sobre una capa de barniz sintético Talens. Se matiza con veladuras de pigmentos al barniz (Maimeri). Barnizado final por vaporización con barniz Talens.

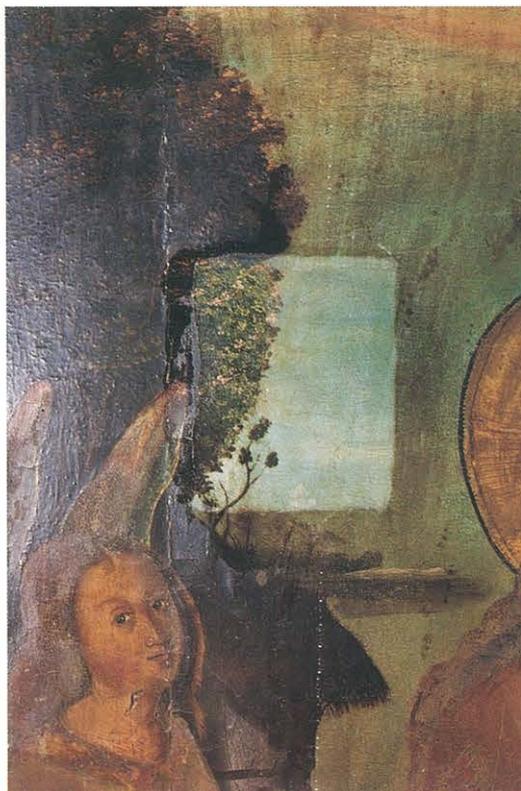
Cata de limpieza.

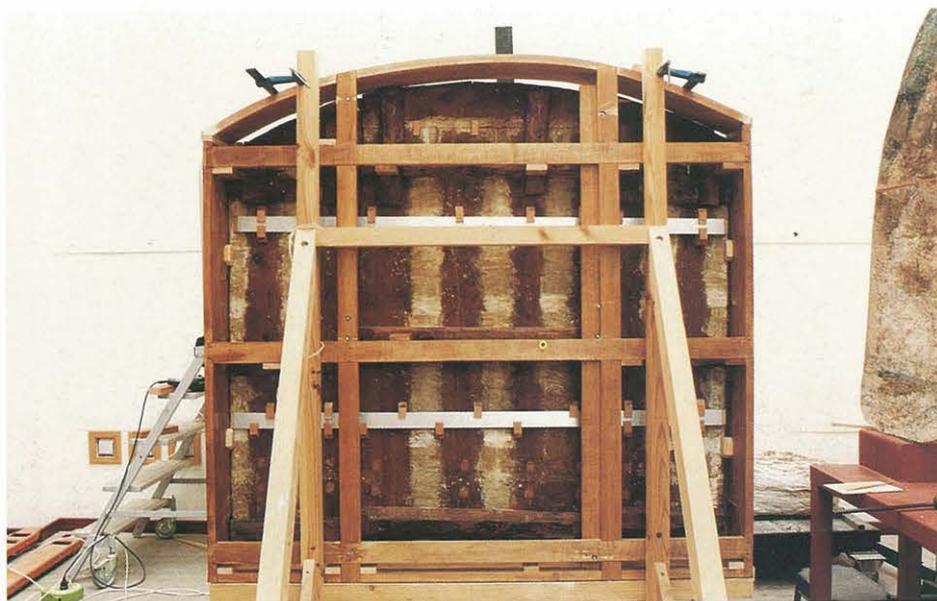
Nueva estructura.

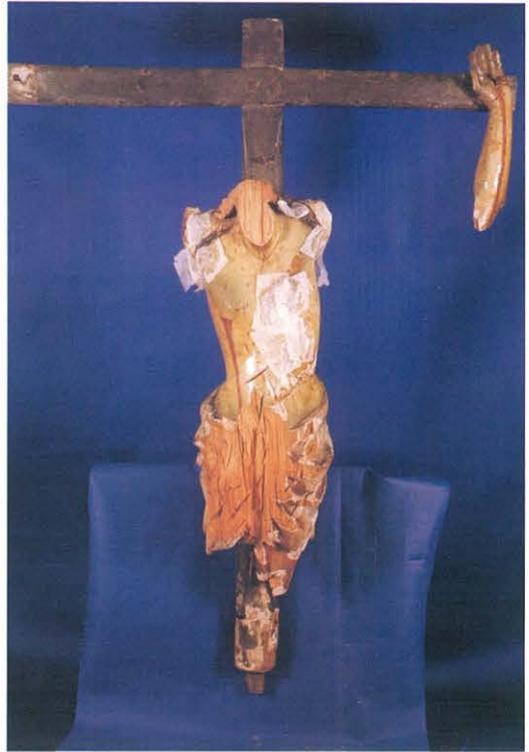
Estado inicial.

ESTADO DE CONSERVACIÓN: La característica fundamental del estado de conservación del soporte es la descrita anteriormente, consistente en su fragmentación como consecuencia de una agresión. Otras alteraciones del soporte que se puedan apreciar en las condiciones en las que se encuentra la talla es el ligero ataque de insectos xilófagos, de tipo larvario de la familia de los anóbidos. Se ha detectado una intervención anterior, donde aparecen zonas del paño de pureza con el soporte visto y teñido, pudiendo dejar en evidencia una falta de volumen que correspondería con el nudo del paño. Las alteraciones más significativas de la película pictórica son: 1º.- El resultado de la agresión, que ha provocado rotura de la superficie policromada con desprendimiento de fragmentos y pulverización de zonas de impacto así como la separación de estratos y soporte como consecuencia de la vibración proporcionada por los golpes, lo que se traduce en importantes zonas de pérdidas de pintura que dejan al descubierto la preparación subyacente y otras zonas, de menor importancia, en las que se ha perdido toda la película y queda a la vista el soporte. La extensión de esta alteración se reparte por toda la superficie, pero se centra en la zona del paño, abdomen, hombros y piernas. Por otra parte, una importante superficie de policromía se encuentra fragmentada y desprendida con posibilidades de recuperación. Los levantamientos de pintura se reparten por el perímetro de las faltas, siendo más importantes los situados en las carnaciones al presentar una mayor fragilidad. 2º.- La otra alteración importante es la existencia de tres capas de pintura, lo que supone dos intervenciones históricas que han alterado el original por motivos estéticos de época o de saneamiento de deterioros. Posiblemente exista otra intervención posterior que coincidiría con la solución dada al soporte en el paño de pureza en la que se sentaría

TRATAMIENTO: El objeto de la intervención era, primordialmente, devolver la integridad a la talla por medio de la recolocación de todos los fragmentos desprendidos. El proceso de intervención ha pasado por la identificación y clasificación de todas las partes que constituían el puzzle, tanto de soporte como de policromía. Una vez localizado cada fragmento en su sitio exacto se ha recolocado por medio de la adhe-

sión con una cola sintética y ayudado por un sistema de presión ideado para este caso concreto. Dada la gran fragmentación de la estructura de la imagen ha sido necesario insertar unas espigas a lo largo de los brazos y piernas, a modo de “esqueleto” para dar consistencia al bloque. Tras la colocación de todas las piezas posibles del original, se puede estimar una recuperación del 90% del soporte y el 70% de policromía, sin faltas significativas de volumen. Se ha procedido, básicamente, a la limpieza y sentado de color de la policromía antes de efectuar una reintegración orientada a completar la “epidermis” polícroma de la talla y aplicar un tono de color a la laguna resultante que fuera discernible del original y, a la vez, consiguiera una perfecta integración con el mismo, sin buscar, en ningún momento la mimesis.

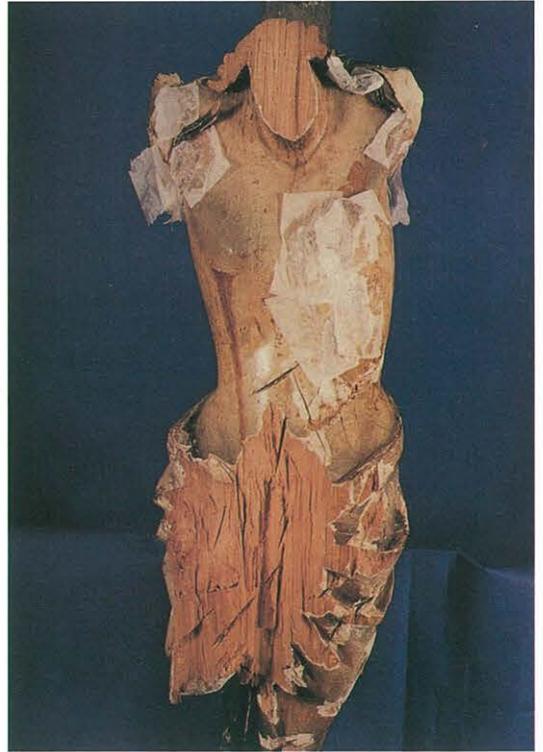
Detalle estado inicial.

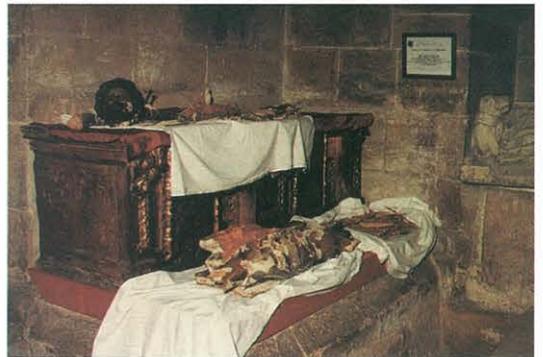
Fragmentos.

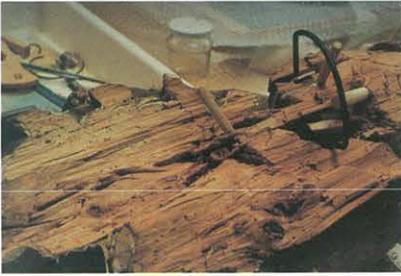
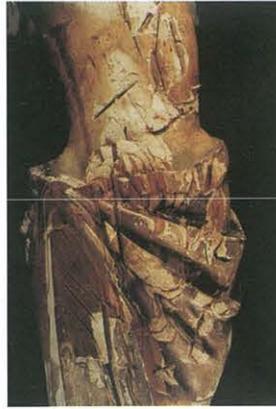
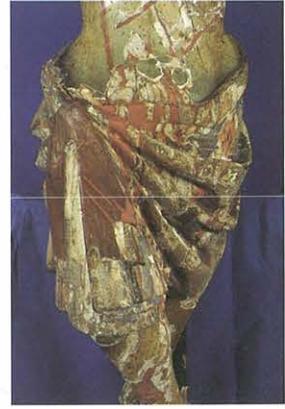
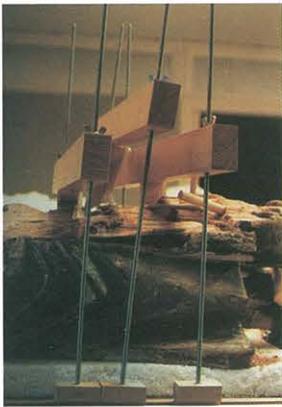
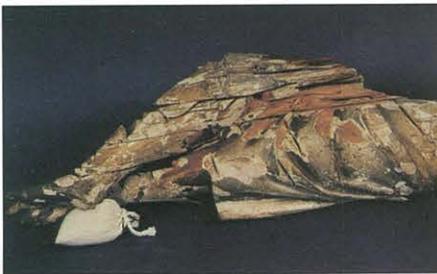
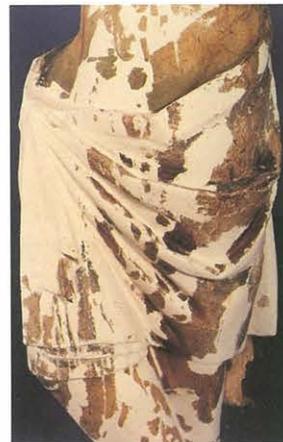
7a,b,c,d,e,f. Proceso de recuperación. Paño de pureza.

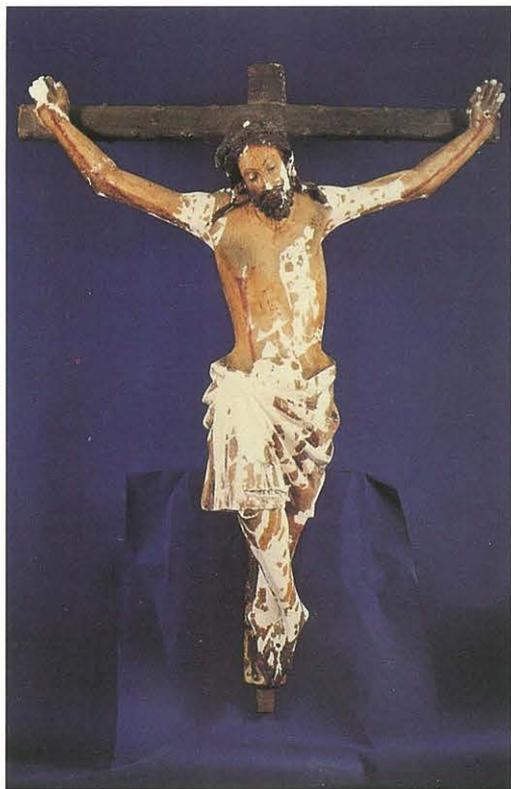
Montado y estucado.

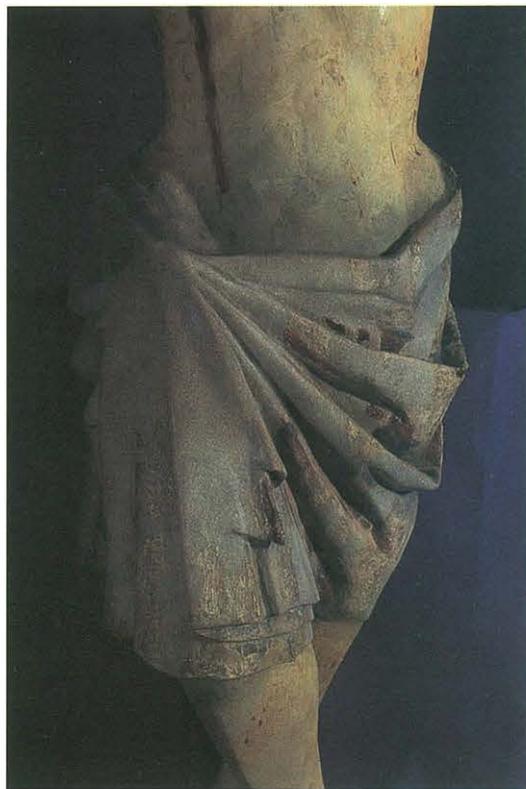
Detalle de la reintegración.

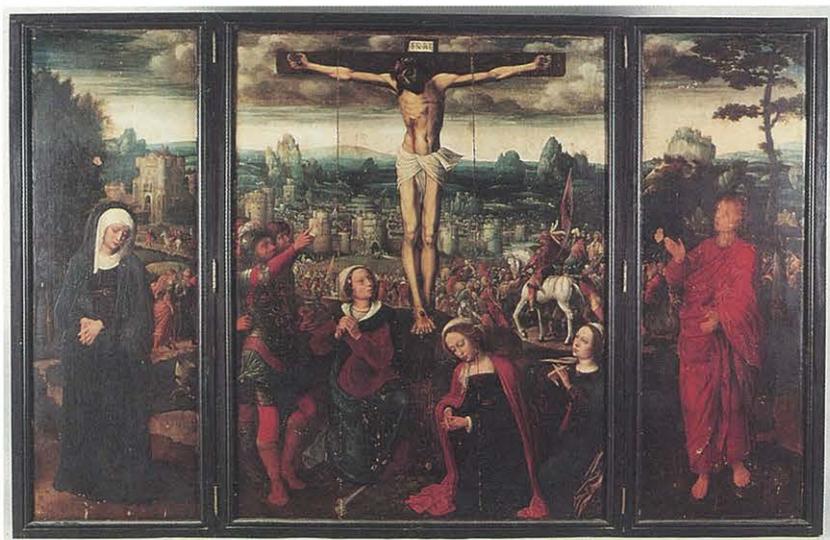
Antes de la restauración.

ESTADO DE CONSERVACIÓN: Se apreciaban una gran cantidad de zonas con levantamientos de color y faltas de policromía que se repartían por toda la superficie de la obra, muchas de ellas ocultas bajo repintes de todo tipo, patinados diversos y barridos de película pictórica muy importantes, pero el problema más importante era el estado provocado por la sucesión de intervenciones sobre la capa pictórica a lo largo del tiempo. En general los colores aparecen desgastados, llegando a desaparecer en muchos casos. La zona más afectada es la figura de San Juan, su cabeza ha desaparecido por completo quedando solamente una ligera base de preparación de color. En el resto de la superficie la problemática es similar pero sin llegar a los extremos ya mencionados. La causa que ha motivado esta alteración es un aligeramiento de barnices inadecuado (limpieza excesiva). El otro gran problema es el de los repintes: aparecían pequeños retoques puntuales generalizados por la superficie de la pintura y también otros que modificaban totalmente los vestidos de la Virgen y dos de las Santas Mujeres. La alteración iconográfica era importante al cambiar los colores originales así como la forma de los paños. La modificación más significativa era la de la Virgen que cambiaba además la tipología del vestido y tocado. Se apreciaba además, en toda la superficie de la tabla una serie de procesos de limpieza y patinados sucesivos. Estas pátinas daban un importante tono pardo a la coloración original y disimulaban, o pretendían hacerlo, los barridos mencionados anteriormente.

las faltas evidentes. Pero a la vista de la importante problemática de alteraciones y dada su evolución, no era lógico acumular una intervención más eludiendo el verdadero problema y argumentando un falso respeto a la obra que llevaría a no tocarla. Se ha efectuado por tanto, la eliminación de todos los añadidos sucesivos que han dañado gravemente la obra a nivel estético, buscando el original o lo que queda de él bajo los enmascaramientos y repintes. Tras esto, se ha buscado presentar la obra lo más completa posible y que su información sea unitaria. Para este fin ha sido necesario una labor de reintegración marcada por las necesidades que imprimía la obra tras su limpieza. Esta reintegración es totalmente reversible y, en los casos que por superficie, situación o características, se ha realizado una importante actuación, se ha efectuado de forma discernible para poder diferenciar en todo momento el original de las partes añadidas. Se procedió al sentado de color de las zonas con riesgo de desprendimiento siguiendo el sistema tradicional y en lo que se refiere al soporte se han vuelto a unir los paneles de la tabla central que se encuentran separados.

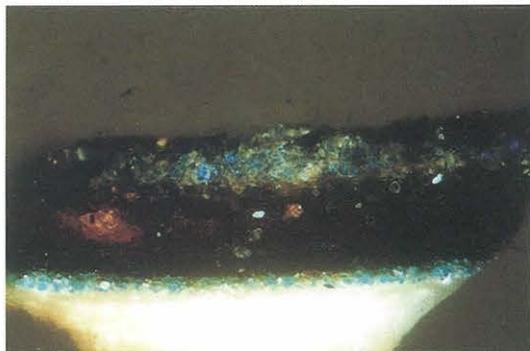
la tabla izquierda, y las indumentarias de las dos santas próximas a la cruz de la escena central. Las estratigrafías definieron la morfología estructural y caracterizaron los distintos repintes. El manto de la virgen, originalmente azul pálido (azul azurita con blanco de plomo) se oscureció con una gruesa capa de betún y, posteriormente, repintado con azul esmalte que, a su vez, se encuentra degradado en superficie. El vestido de una de las santas se repintó igualmente con azul esmalte cuando originalmente era granate. Las estratigrafías del contorno de la cabeza de la virgen dan como resultado la existencia de restos de blanco (velo) bajo el manto que cubre la misma.

Repinte en el manto azul de la Virgen.

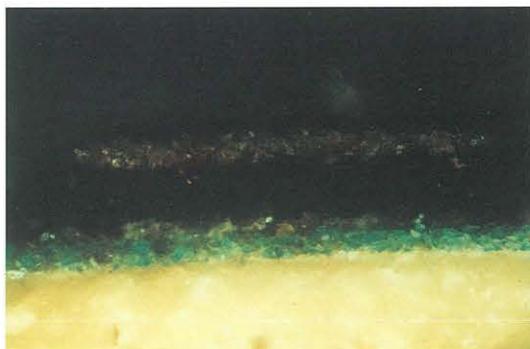
Repinte azul sobre granate, santa a la derecha de la cruz.

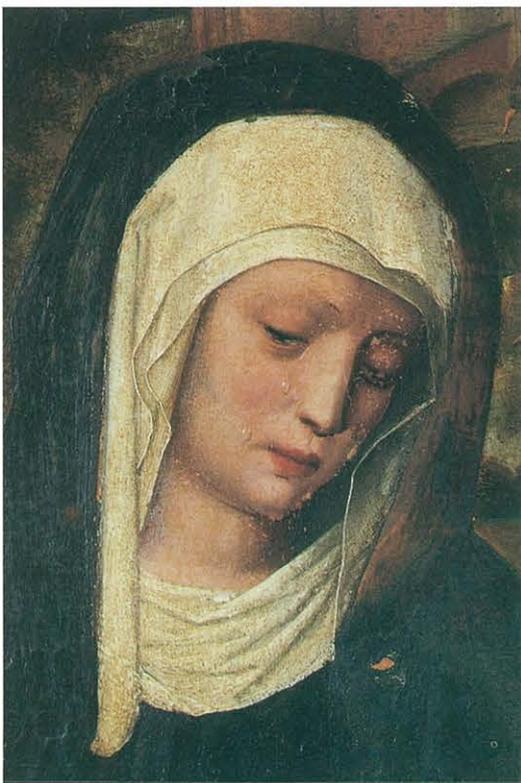
Virgen. Estado inicial.

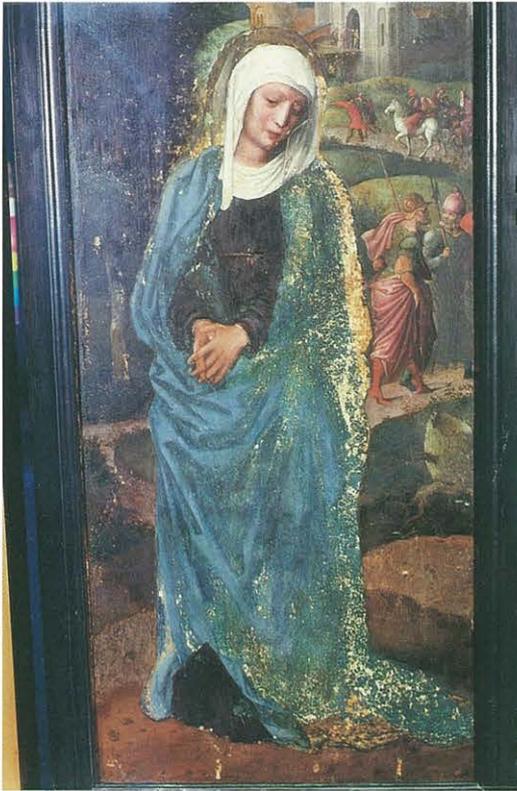
Levantamiento del repinte de la Virgen.

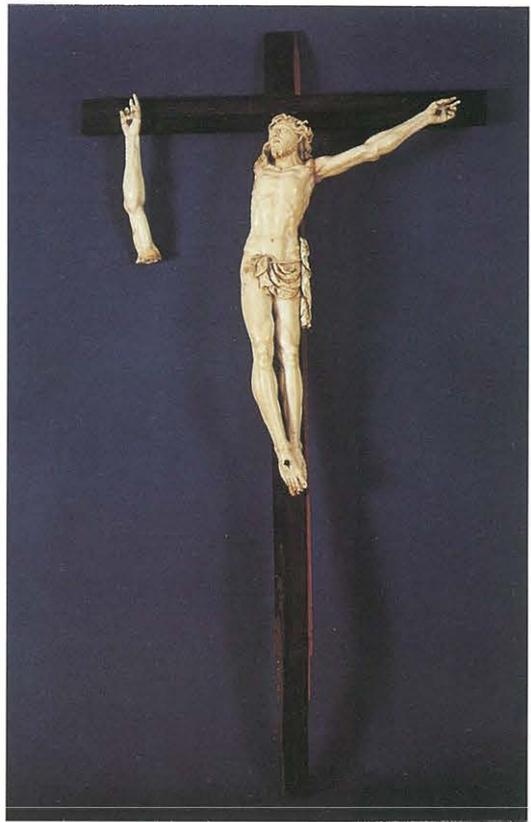
ESTADO DE CONSERVACIÓN: Los mayores daños son de carácter estructural, derivados del peso de la pieza y la poca resistencia de las espigas, actualmente rotas. Las manipulaciones incorrectas (golpes y vibraciones), han provocado la pérdida de fragmentos que componen el paño y el pie izquierdo, así como roturas de pequeñas secciones escultóricas como dedos de pies y manos, corona de espinas, bordes de pliegues y cabello. Las grietas y fisuras longitudinales son originadas por los cambios bruscos de humedad y temperatura, a los que el marfil, al ser higroscópico, tiende a adaptarse.

Las intervenciones anteriores detectadas son de tres tipos: unión de fragmentos con distintos tipos de adhesivos, sellado de grandes grietas y reintegración de pequeñas faltas por medio de estucos rígidos, y limpiezas, seguramente por métodos abrasivos, que llegaron a barrer la policromía roja que representaba la sangre. A nivel superficial hay deposición de polvo y partículas

Antes de la intervención.

interferir en los movimientos higroscópicos del marfil, también se eliminan mecánicamente los estucos que interfieren en grietas, sellando éstas y las juntas de unión mediante masilla de cera microcristalina con un 3% de carbonato cálcico como carga y un 0.5 % de pigmento ocre como colorante.

La limpieza se realiza con una mezcla de agua destilada, etanol y acetona (1:1:1). En grietas y depósitos resistentes se aplicó un sistema mediante la acción de la espátula de ultrasonidos, introduciendo entre ésta y el marfil un acolchado de algodón embebido en la solución de limpieza, que absorbe la suciedad.

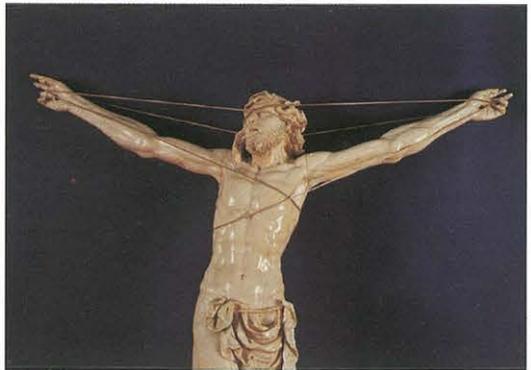
Sistema de sujeción durante la unión de los brazos.

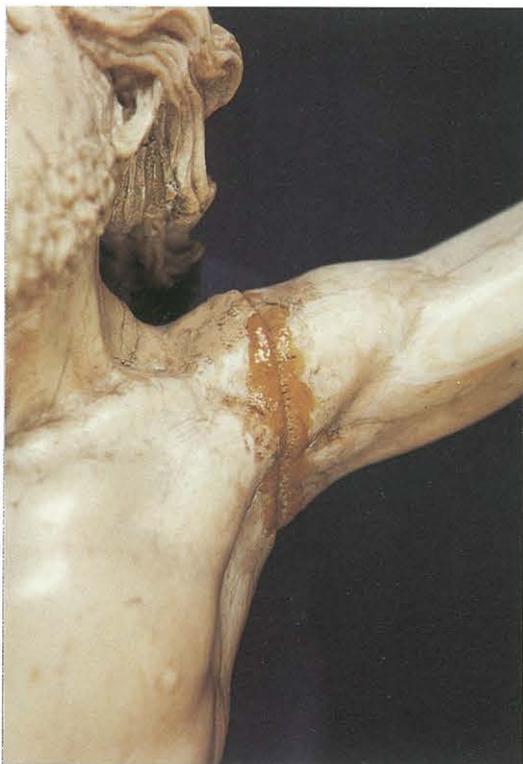
Estado inicial. Detalle.

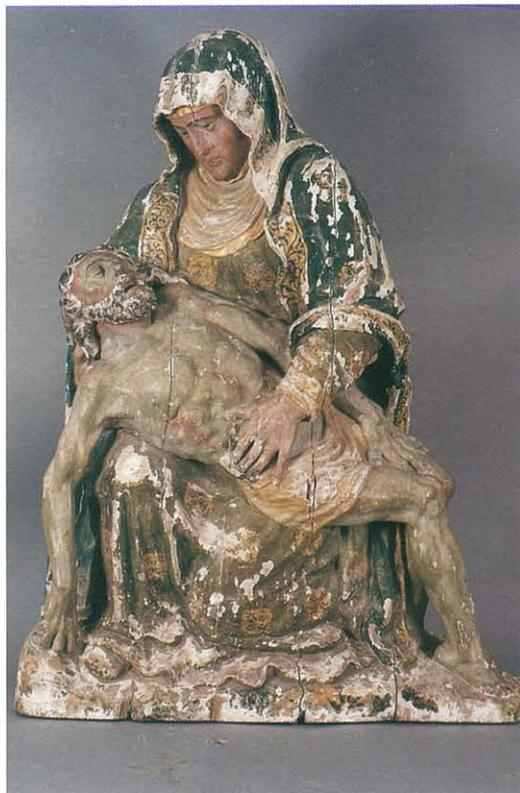
ESTADO DE CONSERVACIÓN: Pequeñas faltas de soporte en la parte inferior, y otra en el

Vista general frontal. estado inicial.

centro del paño de pureza. Aberturas en las uniones entre los bloques, algunas grietas de diferente intensidad se reparten por la pieza siendo especialmente notables la de la parte superior de la cabeza de la Virgen, y la que llega a atravesar casi por completo el cuerpo de Cristo. Tanto las aberturas como las grietas, se consideran estables, producidas por el proceso de secado propio de la madera. La adhesión es bastante buena, con algunas pérdidas, especialmente, de película pictórica que han dejado al descubierto lagunas de estuco, también se pueden apreciar algunas lagunas medianas dejando madera vista. Es evidente un proceso interrumpido de levantamiento del repolicromado en la zona del pelo del Cristo, dejando recortado todo lo que corresponde al rostro, lo que ha creado una zona de confusión. Todos los elementos metálicos que presenta la talla, se encuentran bastante atacados por oxidación y suciedad.

TRATAMIENTO: Se decide respetar la policromía que presenta la talla puesto que la capa de policromía original presenta un estado de conservación deficiente, con problemas de estabilidad, de muy fino grosor y con escasos restos. También

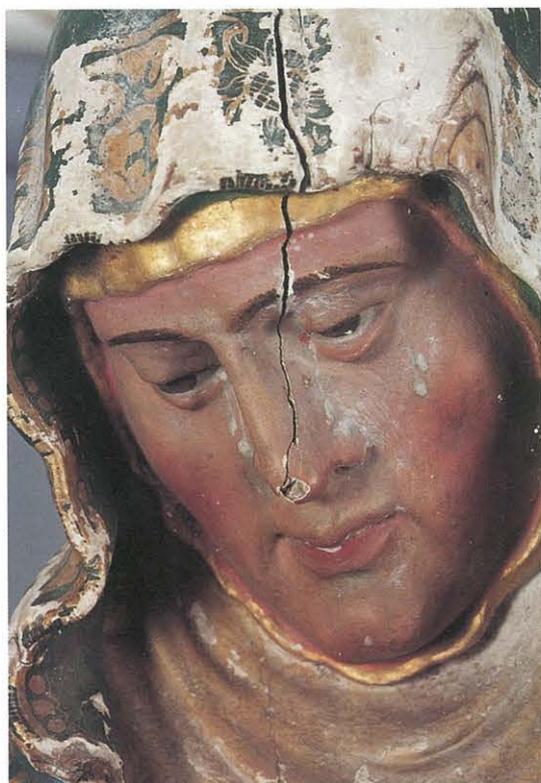
Detalle de la cabeza de la Virgen.

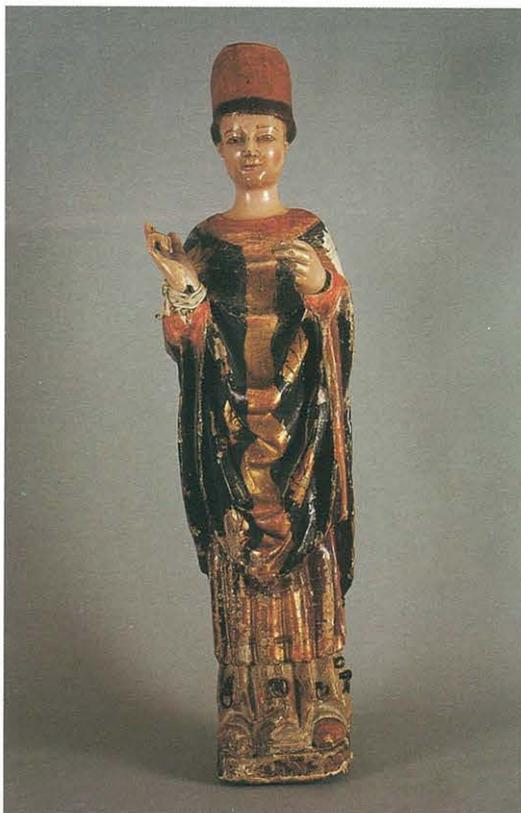
ESTADO DE CONSERVACIÓN: La patología que presentaba la talla afectaba a su estabilidad material y a su potencial estético-iconográfico. Las dos manos estaban prácticamente desencoladas, habiendo sufrido una "reparación" lesiva a base de clavos y cuerdas. La policromía presentaba numerosos levantamientos y pérdidas que junto a la oxidación de barnices, estrato de suciedad y repintes, desfiguraban la imagen.

Antes de la intervención.

TRATAMIENTO: Tras eliminar los clavos y cuerdas de la anterior intervención, se reensamblaron las manos con espigas de madera de haya encoladas con acetato de polivinilo. Se asentó la

policromía levantada con gelatinas animales (cola de conejo). Se realizó una limpieza químico-mecánica del estrato de suciedad con disolvente orgánico (dimetilformamida-tricloroetileno 25:75) y bisturí, por su carácter distorsionante, se eliminaron los repintes de mangas y cuello con dimetilformamida-tolueno (25:75). Teniendo en cuenta que es una imagen de culto, y procesional, se rehicieron los 2 dedos que le faltaban, reintegrándose también las lagunas de policromía con pigmentos al barniz Maimeri, aplicando el color punteando con el pincel, para posibilitar su diferenciación con el original. Como barnizado de protección final se aplicó una resina sintética (barniz Lefranc).

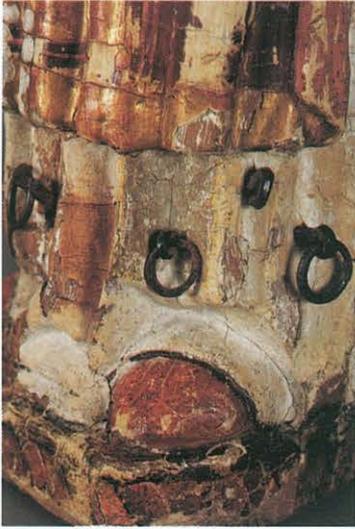
Detalle del proceso de restauración: lagunas de policromía y testigo de suciedad.

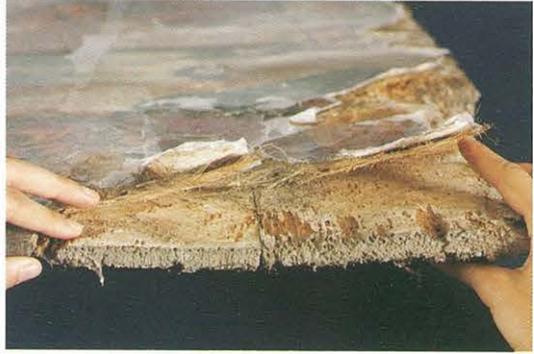
Pérdida de asentamiento de la capa pictórica al soporte y ataque biótico.

TRATAMIENTO: Desinsección con el sistema de gases inertes. Protección de la policromía con cola animal aplicada directamente sobre el papel japonés, ya que no era posible desplazar la brocha sobre la policromía.

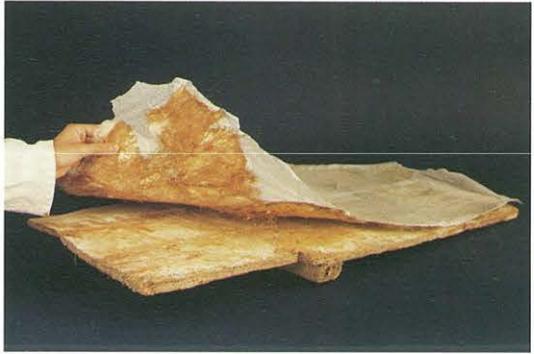
Levantamiento de la policromía.

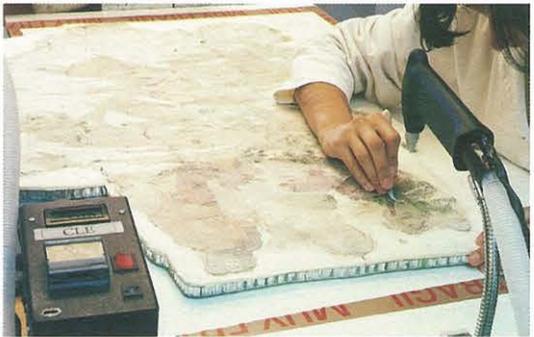
Levantamiento de la protección tras el montaje.

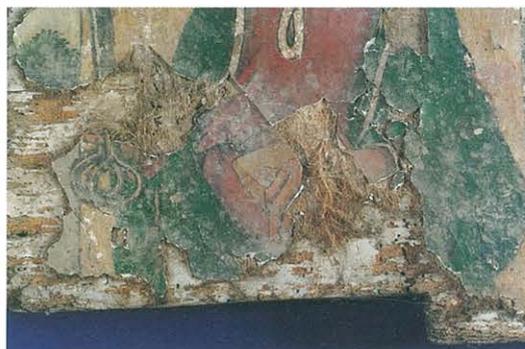
(este dato fue aportado por vecinos del pueblo, añadiendo que fueron recuperadas hace unos veinticinco años). Presentan un fortísimo ataque de xilófagos, que ha provocado extrema debilidad en el soporte, siendo más preocupante el de la tabla de “Los Apóstoles...”, que sólo mantiene dos finas capas externas de materia lúgnea, que contienen una masa de serrín aglutinada por la simple humedad que ha tenido que soportar. En la otra pieza el daño es más acusado en las cresterías, marco y travesaños traseros. Serias pérdidas de soporte, tanto por el propio ataque, como por la debilidad de la madera, incluyendo partes de la crestería, en la tabla de “Los Profetas...” y enorme acumulación de suciedad en el dorso del soporte. Sobre el soporte se extiende una ligerísima capa de aparejo, sobre ella un lecho de estopa, que cubre la totalidad o parte de la tabla según la pieza, y por encima, la capa de preparación propiamente dicha. La policromía es a base de pigmentos al óleo, excepto en los fondos azules de ambas tablas, que se trata de colores al temple. La tabla de “Los Apóstoles...”, tiene fondos de pan de oro, con decoración incisa, la tabla de “Los Profetas...” simula brocados y las cresterías van doradas al agua. Son dos casos evidentes de pérdida de adherencia entre la capa pictórica y el soporte, es decir, la preparación y la policromía se encuentran separadas del soporte, incluyendo la estopa, aunque ésta es la única parte que mantiene ligeros puntos de unión con el soporte. Sin embargo, la preparación y la policromía mantienen una adherencia entre ellas bastante aceptable. Los levantamientos se ven acrecentados por la acumulación de polvo y suciedad. Serios craquelados muy levantados y endurecidos, son también consecuencia de las condiciones que han soportado las piezas.

Detalle del fuerte deterioro (zona inferior de San Pedro).

En la tabla de “Los Apóstoles...” se realizó una protección de cartonaje, tras comprobar la ineficacia del tratamiento de consolidación de la madera, y decidir un proceso de traspaso de soporte. La separación de policromía y soporte tan sólo necesitó levantar suavemente con la mano la primera capa; se rebajó con bisturí el grosor de estuco, para dejar una capa mínima de intervención. El nuevo soporte se realizó con una capa de Aerolam “F” de 1.5 cm. de grosor; cartón pluma con pH neutro de 5 mm. (al que se eliminó la capa de cartón superior) y dos capas de Remay de 37 y 7 gr. Se adhirió la capa de policromía al soporte con acetato de polivinilo, y se colocaron pesos para su correcto asentamiento. Se eliminó el cartonaje con vapor frío de un humidificador de ultrasonidos. Reintegración: tras el estucado de las faltas, se optó por una reintegración, que se acercase al original en las pérdidas “internas” de policromía, y que difuminase los contornos en los bordes, para ayudar a una correcta lectura de la obra. Se realizó con colores al barniz “Maimeri” y acuarelas “Winsor & Newton”, respectivamente.

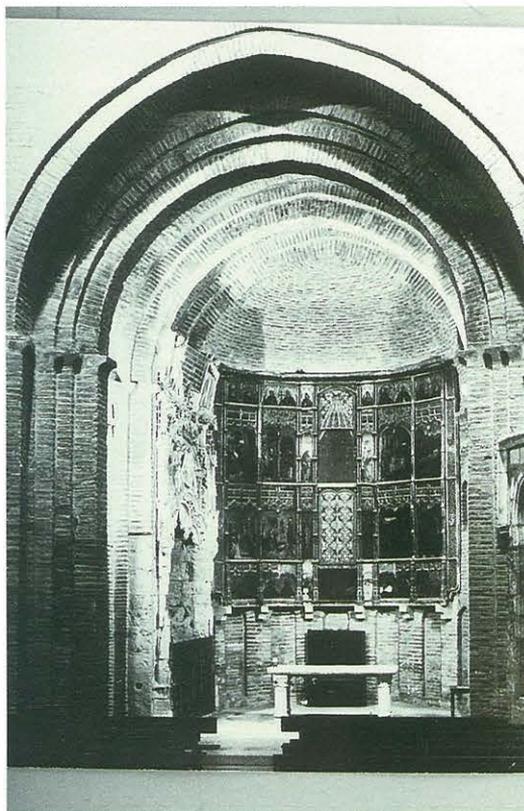
Vista general del antiguo montaje.

ESTADO DE CONSERVACIÓN: El soporte lúneo había sufrido un ligero ataque de xilófagos (*Annobium Punctatum*), y en algunas zonas puntuales, hongos de pudrición. Otras patológicas que afectan a la madera es la apertura de algunas juntas entre paneles y pequeñas grietas. La policromía presentaba levantamientos, sobre todo en el ático y, en los temple magros del guardapolvo, pulverulencia generalizada. Las juntas entre paneles cerradas totalmente en la intervención del I.P.H.E. de 1984, se habían abierto y levantado los estucos en algunas zonas. Algunos retoques de dicha intervención habían virado de color, constituyendo, junto con el empañamiento de barniz, una degradación estética. Las cresterías que remataban superiormente las tablas, no estaban completas, faltando fragmentos o en su totalidad. La calle central sólo conserva los fondos de tablas, habiéndose perdido los otros elementos y su impronta. Las pérdidas de cresterías fueron suplidas, posiblemente en el siglo XVIII, por una ornamentación floral pintada.

Estructura y montaje: El traslado del retablo de la cabecera del ábside, a la capilla gótica lateral (decidido por la Comisión Territorial de Patrimonio de Zamora), planteó la necesidad de construir una estructura nueva. Esta respeta la imagen de su instalación anterior, manteniendo la curvatura y la altura. Se ha realizado además una recreación del volumen del muro que soportaba el retablo. La nueva estructura se ha realizado en madera laminada con un sistema de cerchas apoyadas en pilares coincidentes con los ángulos de las calles. Sobre esta estructura se instalaron los elementos originales de forma independiente y fácilmente desmontables.

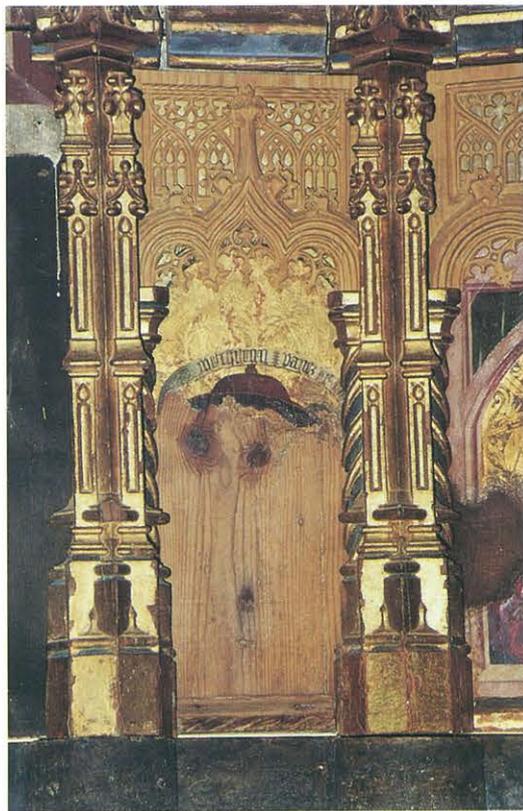
Reposición de cresterías.

rompían la unidad de visión de la obra. Se realizaron plantillas de las cresterías en los casos que existían otras idénticas, y en las que no existían se basaron en las improntas conservadas en las tablas. Se tallaron en pino tea y se tiñeron para testificar su nueva factura.

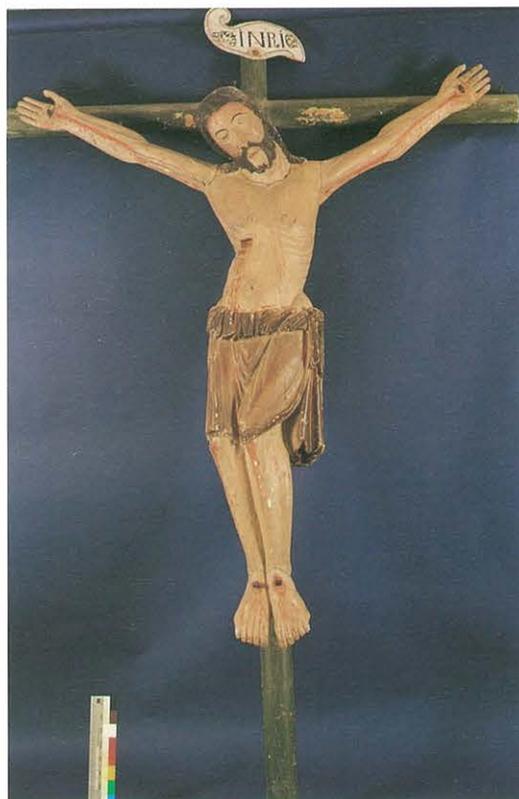
ESTADO DE CONSERVACIÓN: Aparecen ligeras grietas en el soporte y también se apre-

Estado inicial.

cian desuniones de algunas de las piezas; las aberturas más graves son las que presenta el hombro derecho, afectando también al refuerzo de tejido. Deterioros en la zona superior de la espalda, coincidentes con el anclaje de los brazos en el bloque principal. Restos de un antiguo ataque de xilófagos, actualmente no activo, en la parte trasera de la cabeza. Las policromías ocultas están bien asentadas, siendo la externa la que presenta peor asentamiento, y por tanto mayores pérdidas. En la parte superior de la espalda hay amplias pérdidas, tanto de la gruesa preparación como de la policromía. En los hombros presenta refuerzos realizados con tejido, que en algunos casos cubren parte de policromía original. La policromía de la cruz está bastante agrietada, con pérdidas medias. Suciedad superficial y goterones de cera. Todos los elementos metálicos se encuentran atacados por oxidación y concreciones de suciedad.

calidad artística es buena. No se intenta recuperar la original porque apenas quedan restos. Este proceso se realizó con espátula de ultrasonidos, pues aportaba unos resultados muy satisfactorios, ya que conseguía levantar la capa externa, respetando totalmente la precedente, incluso con su pátina. Al mismo tiempo se iban realizando sentados de color parciales, utilizando cola animal. Fue necesario hacer algunos trabajos de carpintería como sellado de grietas profundas, asegurado de piezas, encolados, etc. Reintegración cromática de las faltas, previo estucado de las lagunas. Barnizado de protección (barniz semimate "Lefranc", ya que se pretendía no aportar mucho brillo a una talla que se supone no lo tenía en origen).

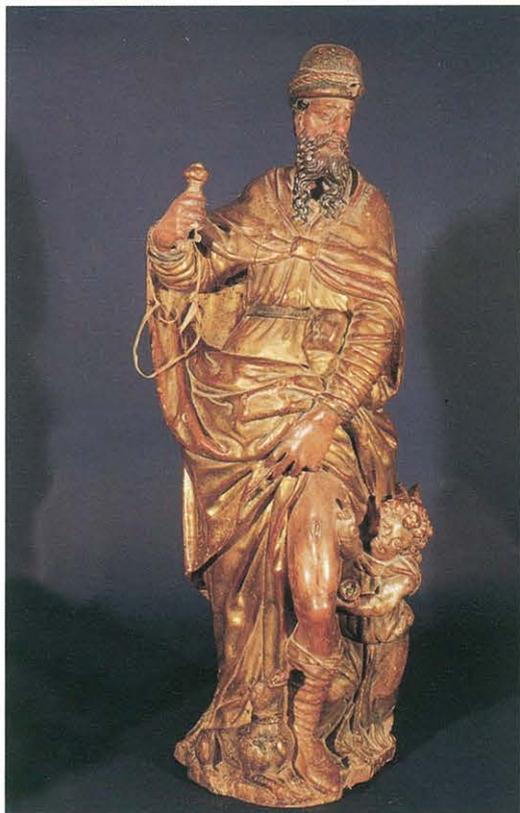
Estado inicial.

TRATAMIENTO: Inyección de Xylamón doble por los orificios de xilófagos, aplicando Paraloid B72 en disolvente nitrocelulósico hasta conseguir un grado de resistencia aceptable de la madera. Reposición de volúmenes perdidos con Araldit SV 427. La limpieza se realizó con la mezcla acetona (25 cc.) + alcohol bencílico (25 cc.) + trietanolamina (5 cc.) + agua destilada (100 cc.). Las carnaciones se limpiaron con 3A (agua, alcohol, acetona). Se estucó con Modostuc y se hizo una reintegración imitativa de las pequeñas lagunas sobre una capa de Paraloid B-72 al 3% en alcohol etílico. El oro se reintegró con polvo de oro aglutinado con Paraloid B-72.

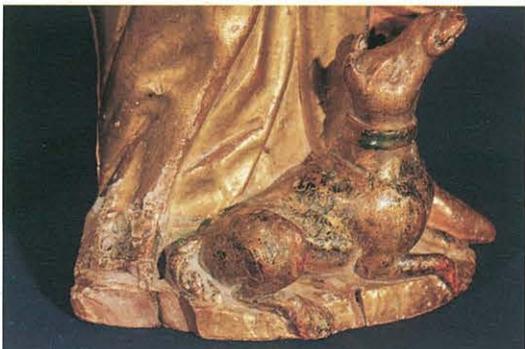
Detalle de la base.

senta una capa de suciedad y barniz oxidado junto con gruesos goterones de cera.
