1995 - 1998

CATALOGO DE OBRAS RESTAURADAS

CENTRO DE CONSERVACION Y RESTAURACION
DE BIENES CULTURALES DE CASTILLA Y LEON

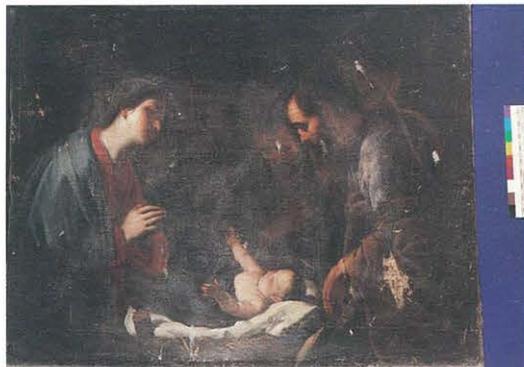
ESTADO DE CONSERVACIÓN: El soporte textil presentaba fragilidad de las fibras, desgarros y pequeños rotos, así como deformaciones estructurales. La policromía mostraba una mala adherencia generalizada y pérdidas puntuales. Los barnices aparecían oxidados, pasmados y opacos, alterando el aspecto del óleo y el equilibrio entre los elementos pictóricos que conforman el cuadro.

Antes de la restauración.

TRATAMIENTO REALIZADO: Se realizó un entelado con una emulsión acrílica no acuosa (Primal AC-33), puesto que el lienzo era de cáñamo, y así se asegura la estabilidad frente a la humedad. La tela utilizada fue similar a la original, lino Velazquez. Se sustituyó el deficiente bastidor original por uno nuevo metálico, de cantos romos y esquinas móviles de tensión constante ("Starofix"). Se regeneró la adhesión entre estratos mediante empapelado con papel japonés y coletta. Se actuó sobre los barnices con medios físico-químicos: bistoril, alcohol isopropílico y agua al 50%; y dimetilformamida y acetato de amilo (25:75). Se igualó el nivel estratigráfico con estuco sintético acrílico ("Modostuc"). La reintegración pictó-

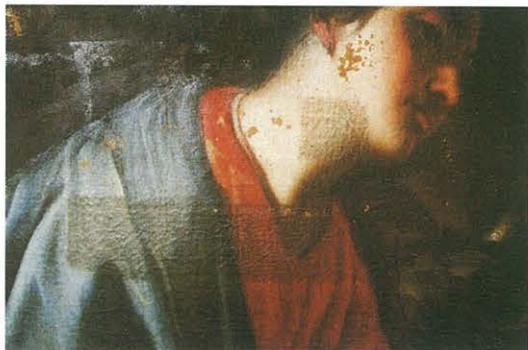
Detalle del proceso de limpieza.

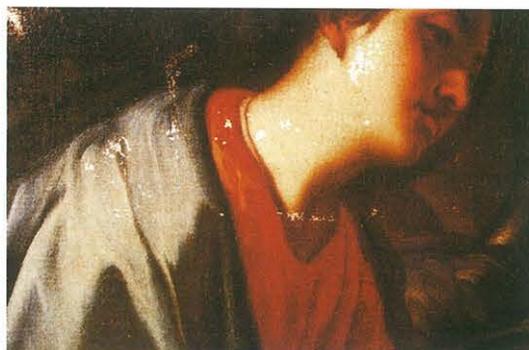
Mismo detalle después del estucado.

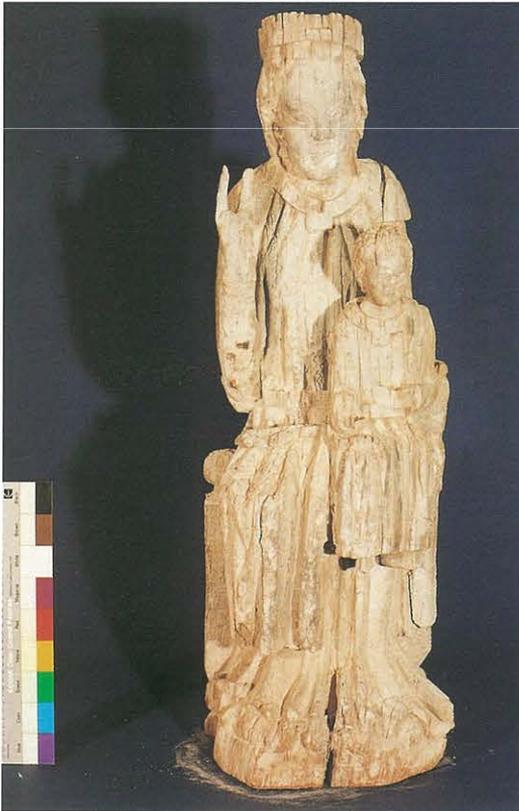
Estado inicial.

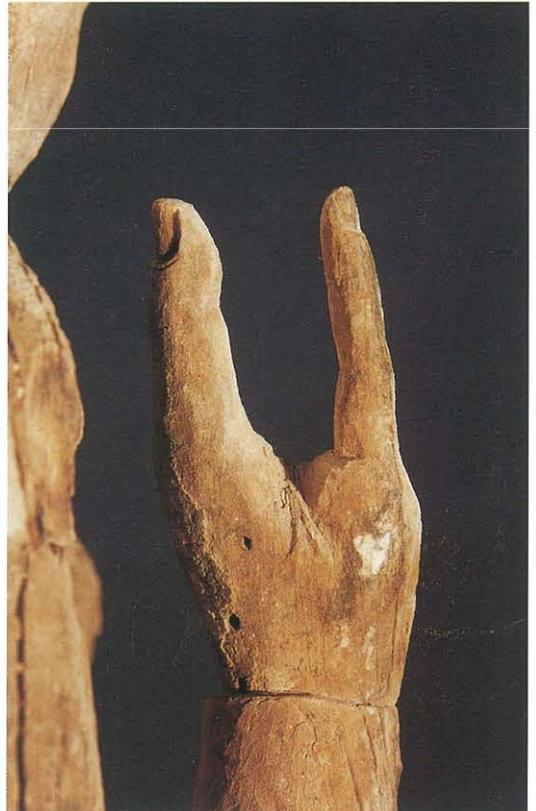
Detalle de restos de policromía y hongos.

da el azul es ultramar, el vestido rojo de hierro, el velo blanco (blanco de plomo) y la carnación a base de blanco de plomo y bermellón. Toda la superficie está cubierta de numerosas colonias de hongos de pudrición.

ESTADO DE CONSERVACIÓN: Presenta un estado muy deficiente al haber estado enterrada en tierra húmeda, lo que le confiere una blandura esponjosa; sin embargo la estructura leñosa de la madera de olmo ha permitido que conserve su forma e incluso detalles de la manera de tallarla. Conserva los clavos originales de unión de los brazos y del Niño, el resto de la figura es un solo bloque vaciado por detrás. Pérdidas de volumen en la base, pies y manos del Niño y tres dedos de la Virgen. Profundas grietas longitudinales debidas al desecamiento de la madera. Pudrición cúbi-

ca en la base y señales de ataque de xilófagos. Antes de ser enterrada, la imagen pudo estar expuesta a la intemperie produciéndose las grietas y la pérdida de policromía luego, una vez enterrada, fué atacada por hongos y perdió la policromía que le pudiera quedar. Grandes depósitos de tierra acumulados en orificios y grietas.

TRATAMIENTO: Se optó por un estricto tratamiento de conservación, consolidando la madera con sucesivas aplicaciones de Paraloid B-72 en alcohol etílico. La limpieza mecánica se hizo por aspiración, cepillado, escalpelos y ganchos de dentista. En la última aplicación de resina acrílica se añadió una pequeña proporción de cera microcristalina para taponar los poros de la madera. La base se protegió con una peana de tablero DM, fácilmente discernible y sin posible confusión con una hipotética peana original.

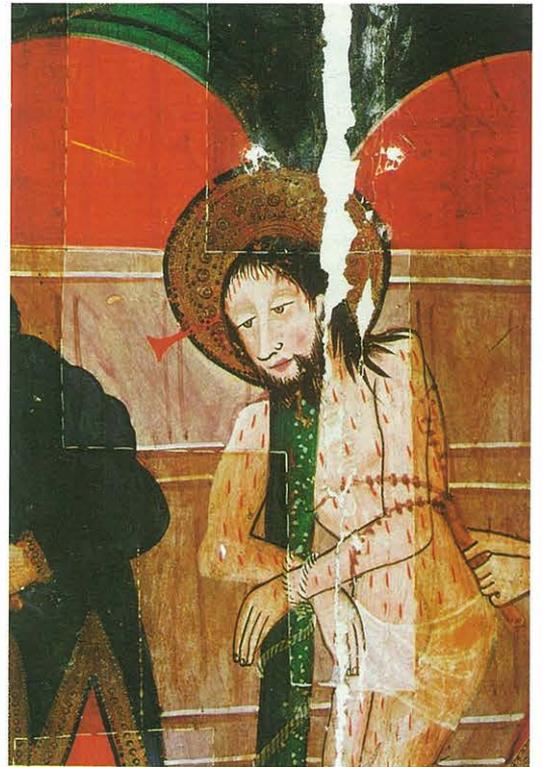
Cata de limpieza en la Flagelación.

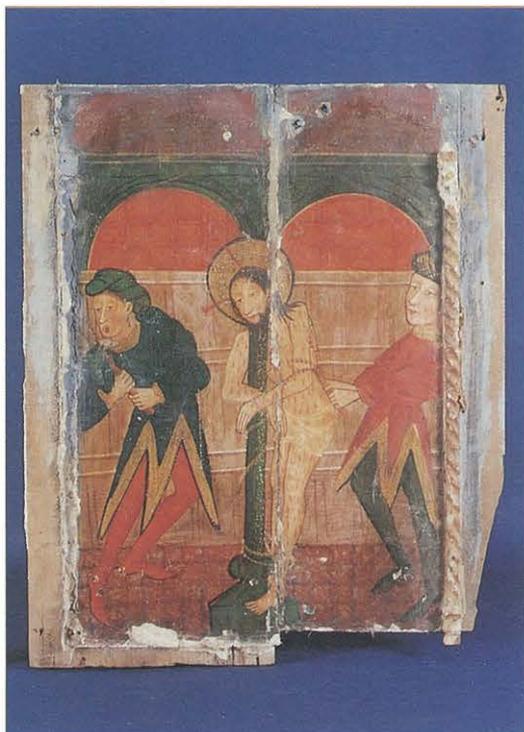
ESTADO DE CONSERVACIÓN: El soporte de ambas tablas, de madera de pino, está constituido por dos paneles unidos entre sí con dos barrotes sujetos con clavos que perforan las tablas desde el anverso; tan sólo la tabla de "Jesús ante Herodes" presenta un barrote original que se encuentra roto, el resto son nuevos, de mala calidad y mal colocados. La madera se encuentra en general en buen estado, con algunas leves muestras de ataque de xilófagos. Los movimientos naturales de la madera han ocasionado alabeos, separación y desnivel entre paneles. Pérdida de material en "La Flagelación" en la zona inferior del panel derecho.

El entelado de las uniones ha facilitado la permanencia de los estratos superiores. La gruesa preparación y la película pictórica presentan buena adhesión entre ellas, con pocas pérdidas, levantamientos puntuales, arañazos y golpes; así como algunos repintes puntuales. Como capa de protección presenta una goma-laca muy oxidada que oculta y empobrece los colores originales.

La Flagelación. Estado inicial.

TRATAMIENTO: Tras la toma de muestras y documentación fotográfica se procedió a la protección de la película pictórica con papel japonés y cola animal. Los tratamientos del soporte consistieron en: eliminación de los barrotes nuevos; ligera corrección del desnivel entre paneles mediante la presión de gatos metálicos; enchuletado de la unión entre paneles con madera blanda; colocación de toledanas de madera de haya y forma de “cola de milano”; embarrotado con travesaños de pino y llaves de haya; reposición de dos columnillas, en madera de pino. Consolidación de la madera con Paraloid B-72,

Sentado de color con cola de conejo, presión y calor. Eliminación de suciedad y barnices oxidados con etanol y white spirit (2:1); etanol y tolueno (2:1) y etanol, agua y amoniaco (2:1:1), para eliminar repintes. Reintegración cromática, previo estucado de lagunas y grietas, con acuarelas “Winsor & Newton” y técnica de regattino. Las columnillas repuestas se entonaron hacia la madera circundante. Protección de las piezas con barniz de la casa “Lefranc”.

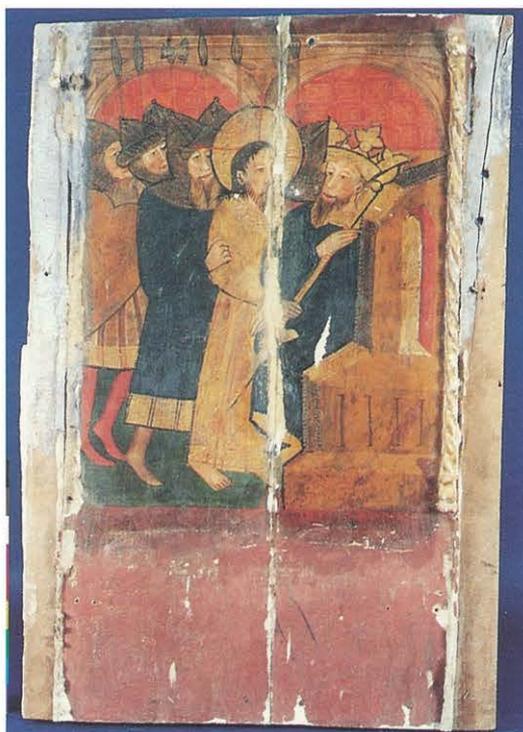
Jesús ante Herodes. Inicial.

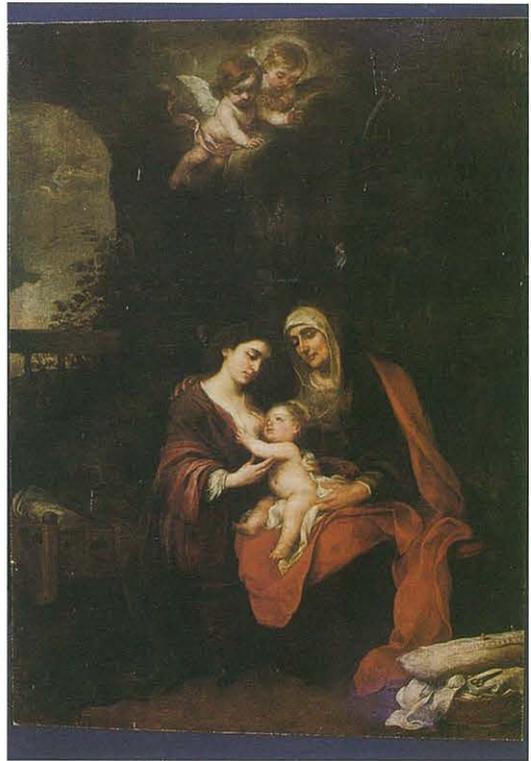
Antes de la restauración.

ESTADO DE CONSERVACIÓN: Soporte en buen estado debido al reentelado realizado por Harold Worthan y Martínez Cubillo en el ICROA en 1967. El bastidor de pino tenía un ataque de *Lictus Brunneus*, que afectaba también a la tela de reentelado. El lienzo original tenía importantes roturas y agujeros subsanados con el reentelado y dos injertos. La preparación y la película pictórica muy bien adheridas, aunque ésta última está muy barrida y desgastada por las limpiezas sufridas a lo largo de su vida material, con minúsculas pérdidas por toda la superficie; todo el perímetro del lienzo ha perdido dos centímetros de película pictórica. Se observan estucos al aceite, coloreados, blancos... de las intervenciones anteriores. Reintegraciones viradas de color que distorsionaban la visión de la obra. Debido a limpiezas selectivas (zonas claras limpias y fondos y zonas oscuras sin limpiar), hay acumulación de barnices, colas y suciedad según zonas, igualándose estas limpiezas con una capa de barniz coloreado con pigmentos. El estrato superficial, formado por una resina natural, se ha alterado por la humedad provocando "pasmados" y también se ha oxidado con el consiguiente oscurecimiento.

TRATAMIENTO: El lienzo se montó en un bastidor de aluminio de tensión continua (Starofix). Para eliminar los repintes se utilizó dimetilformamida y disolvente nitrocelulósico (1:1) y en las zonas con suciedad, barnices antiguos, cola, etc. se emplearon mezclas como agua-alcohol-acetona; dimetilformamida-acetona (1:2), hisopos con agua caliente... Se repararon algunos de los estucos existentes. Barnizado a brocha con barniz cetónico Talens y reintegración con pigmentos

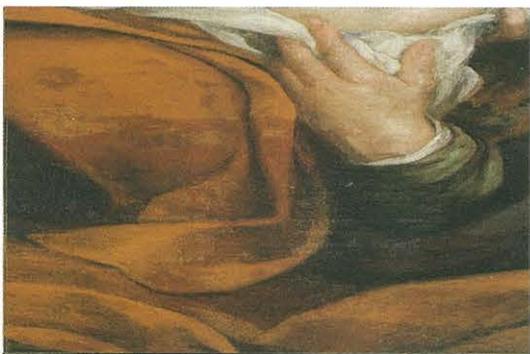
Retoques virados de color.

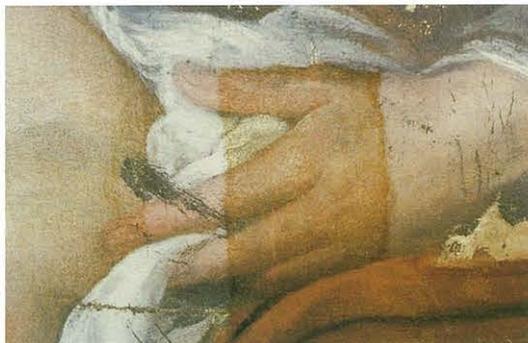
Proceso de limpieza.

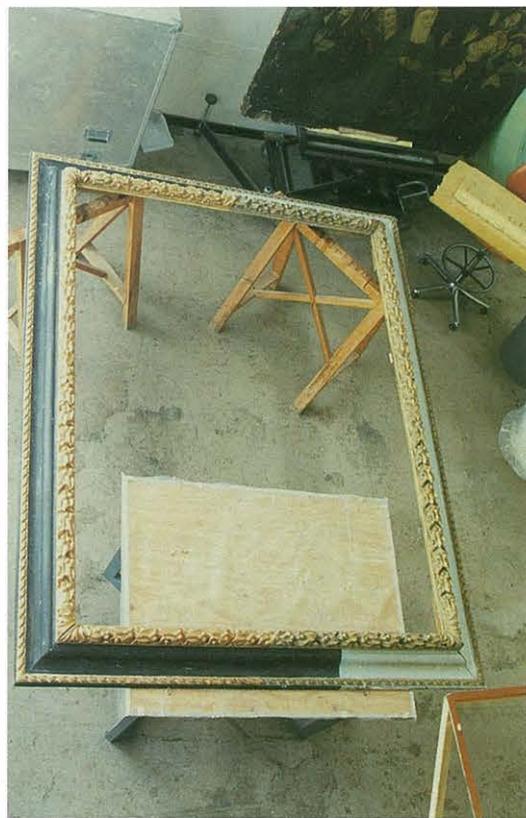
El marco original de la obra, dorado y con una entrecalle lacada en negro había sido repintado con dos capas de gris; el dorado estaba muy sucio, con pérdidas en los bordes y desprendimientos del aparejo.

Tratamiento del marco.

Maimeri, sobre este barníz. Se vaporizó el mismo barníz como acabado final. El marco se trató eliminando las capas de pintura gris con espátula de ultrasonidos y asentando los dorados, estucando lagunas y reintegrando con bol y polvo de oro

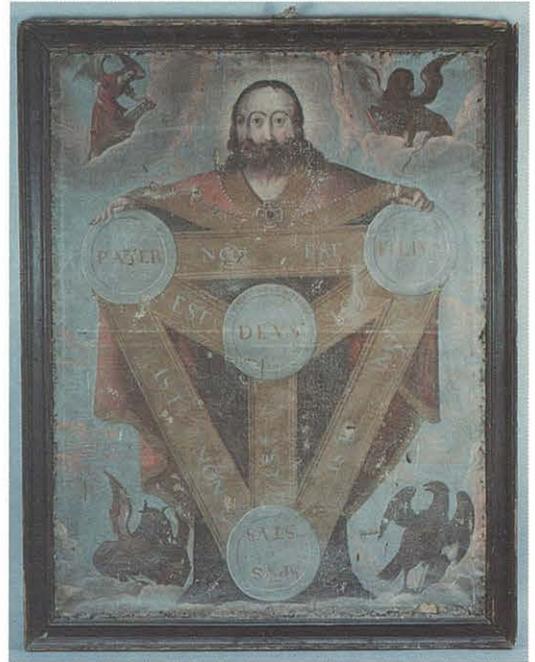
ESTADO DE CONSERVACIÓN: El lienzo presentaba fragilidad de las fibras textiles, rotos y deformaciones estructurales. La policromía sufría mala adherencia generalizada al soporte de tela, con pérdidas y levantamientos. La suciedad acumulada desvirtuaba los tonos y el aspecto del óleo. El marco tenía las esquinas recortadas, viéndose afectada la estabilidad del mismo. Presentaba además desgastes y pérdidas de algunas zonas.

Estado inicial.

TRATAMIENTO: Se realizó un reentelado con tela similar a la original (lino Velázquez), a la gacha (adhesivo a base de gelatinas animales). Dadas las deficiencias, no susceptibles de modificación, del bastidor, se sustituyó éste por uno metálico de cantos romos y esquinas móviles de tensión constante (Starofix). Se recuperó la adhesión entre estratos empapelando con papel japonés y coletta. Se actuó sobre el estrato

de superficie con medios físico-químicos (bisturí y Amonio Citrato dibásico al 1% en agua destilada). Se igualó el nivel estatigráfico entre la policromía y las pérdidas con estuco de formulación acrílica. La reintegración pictórica se hizo con pigmentos al barníz (Maimeri), siendo la técnica discernible de la original. Como acabado y protección final se aplicó una resina sintética de la marca "Lefranc". Previa desinsectación y consolidación del marco, se trató éste de modo similar al cuadro.

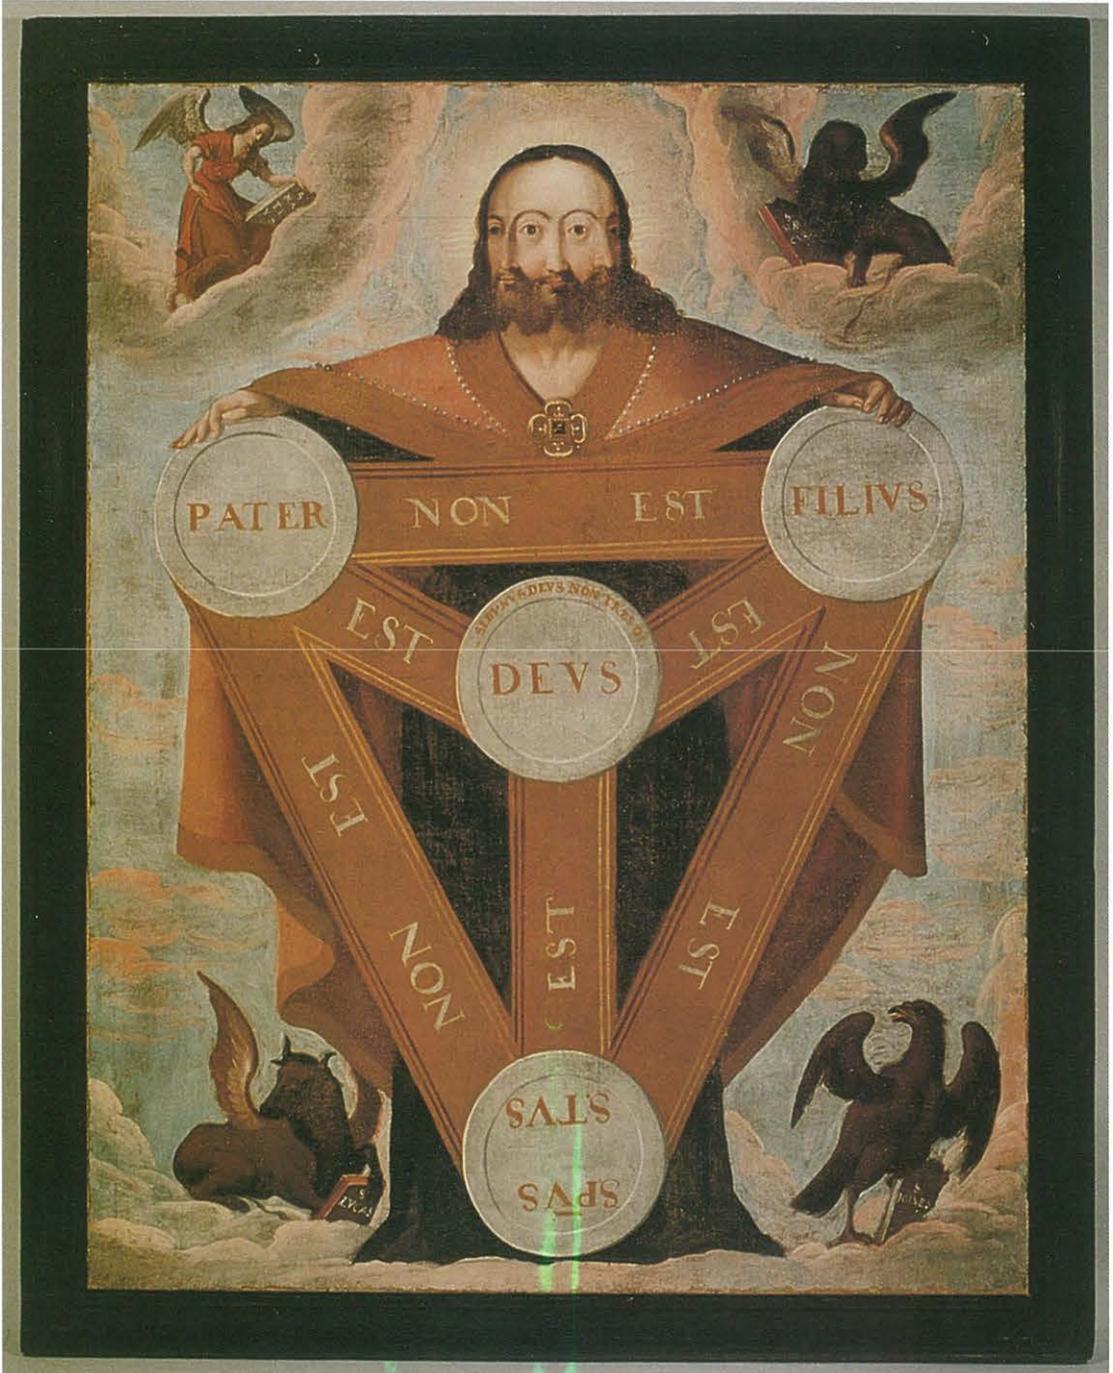
Después de la intervención.

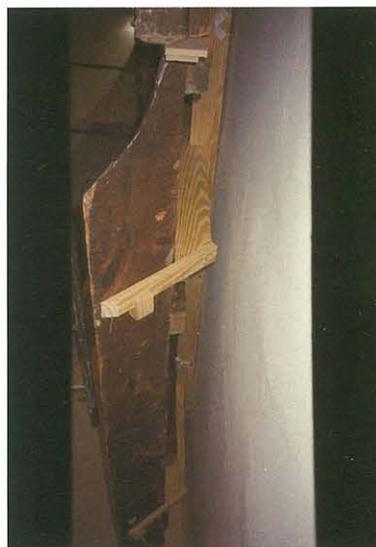
Anclaje del guardapolvo. Retablo de San Juan.

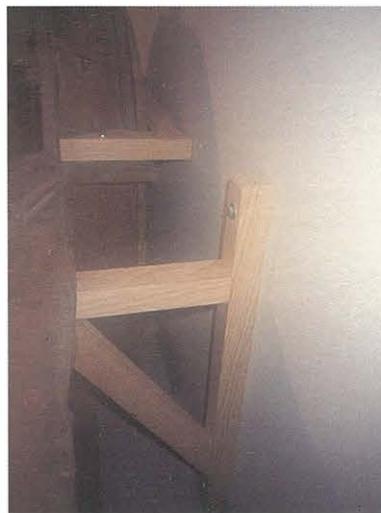
Sistema de sujeción del Sagrario.
Retablo Virgen del Rosario.

RETABLO DE LA VIRGEN DEL ROSARIO: Es un retablo autoportante que necesitaba sujeciones al muro para su nivelación, consiguiéndolo mediante un sistema de tensores y topes. La instalación de la tabla central se realiza por medio de llaves, al igual que las laterales.

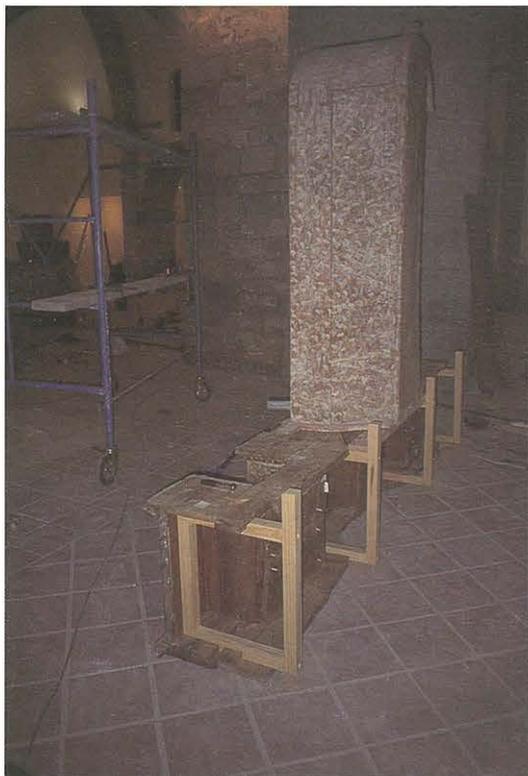
Escudras de sujeción del banco. Retablo de la Virgen del Popolo.

RETABLO DE LA VIRGEN DEL POPOLO: La hornacina central se ha reforzado con un marco que la envuelve y la sujeta al muro. Las

calles se han armado mediante llaves en los travesaños, anclándolo a la predela. La cornisa y al ático se han sujetado al muro por medio de topes y tensores. No se instaló la tabla del ático, debido a la intención del responsable del Museo de exponerla exenta.

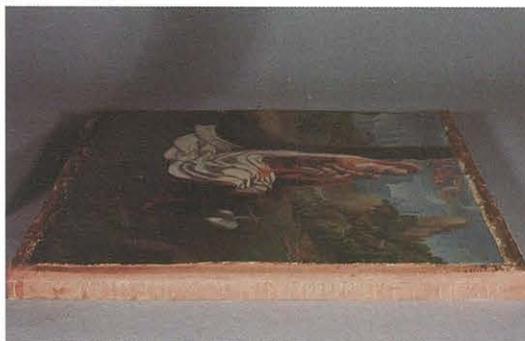
ESTADO DE CONSERVACION: El soporte de ambas tablas está formado por un solo panel, que en la restauración sufrida en el año 1988 (según la ficha de inventario del museo) fué rebajado, dejando 2 mm. en la Huída a Egipto y 4 mm. en la Natividad, colocando unos embarrotados entrecruzados para reforzar la madera, muy debilitada por el ataque de carcoma aún activo. Esta actuación ha supuesto daños irreparables, como la aparición de grietas y roturas del soporte original por excesiva tensión del embarrotado.

Soporte después de la restauración.

TRATAMIENTO: Soporte: Se protegió la pintura con sucesivas capas de papel japonés, eli-

minándose mecánicamente los embarrotados, sustituyéndose por una plancha de Aerolam (fibra de vidrio y aluminio). Previamente se consolidó la madera original con resina acrílica. Para unir los paneles al soporte antiguo se utilizaron dos tipos de resina epoxi (Araldit M sobre el panel de aerolam y una gruesa capa de Araldit SV 427, como capa de intervención). Se mantuvo con peso, sin presionar, para respetar el alabeo del soporte original. Se asentó el color con cola de conejo y se estucó con Modostuc (estuco acrílico). Los barnices y repintes se limpiaron con dimetilformamida-acetona (1:2). Sobre una capa de barníz Talens, aplicado a brocha, se hizo la reintegración con pigmentos Maimeri. Como capa de protección se aplicó el mismo barníz pulverizado. Los marcos se limpiaron, repasando las pequeñas pérdidas que presentaban.

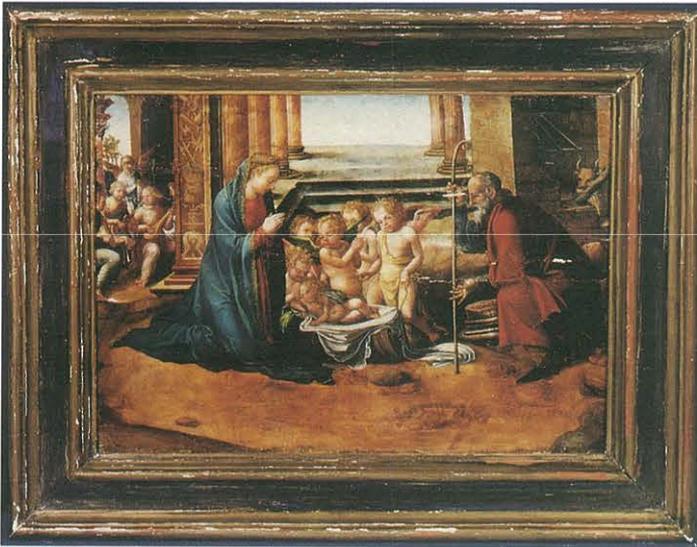
La preparación de yeso está muy bien adherida excepto en la zona de las grietas. Muestra algunas lagunas estucadas de anteriores intervenciones. La película pictórica presenta repintes variados que se superponen al original, barridos de color y barníz amarillento.

Natividad. Estado inicial.

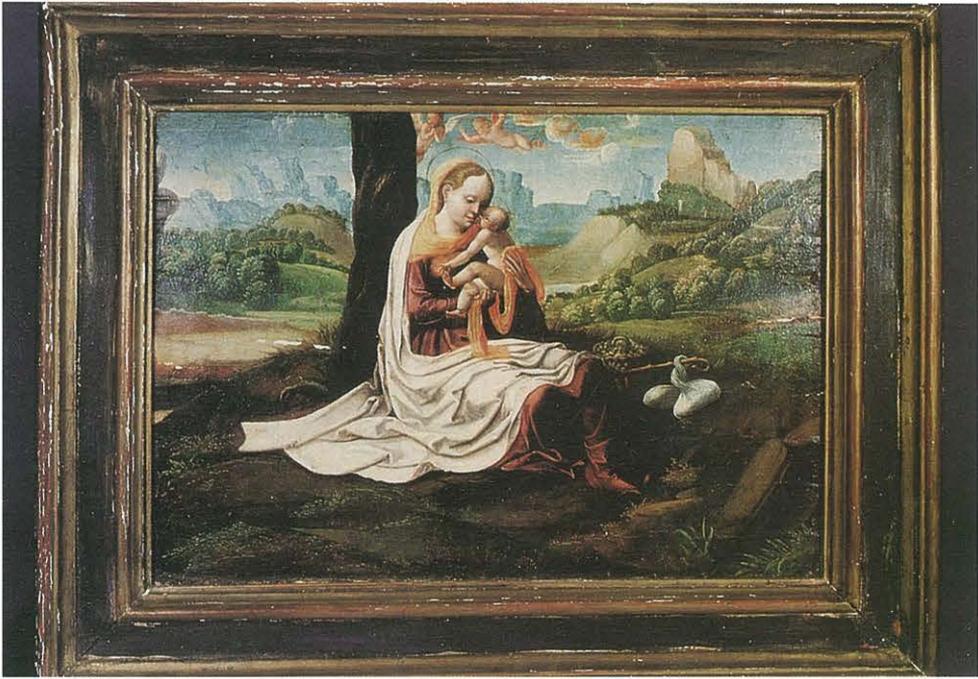
Huída a Egipto. Estado inicial.

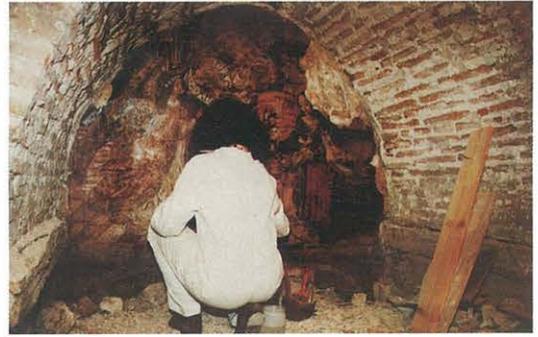
ESTADO DE CONSERVACIÓN: Esta pintura mural, realizada sobre otra (San Miguel) presenta un estado de conservación precario, motivado, entre otras razones, por el estado de conservación de la pintura subyacente, que actúa como soporte. Los factores ambientales del propio contexto de la obra, los cambios estético-funcionales del edificio y los daños derivados del proceso de arranque, que hubo de efectuarse dado el escaso índice de adherencia al muro, han dado lugar a las siguiente patologías:

- Grietas y fisuras, tanto antiguas como modernas, afectan a la totalidad de la superficie y se traducen como un efecto visual de mosaico.
- Deformaciones, pérdida de la forma cóncava de la decoración mural.

Proceso de arranque.

- Separación entre la primera capa de mortero y la preparación de yeso.
- Desplazamiento de fragmentos.
- Pérdidas y lagunas de mortero.
- Hongos.
- Pulverulencia en algunos colores.- Levantamiento de película pictórica.

Previo protección de la superficie pictórica con un tejido sintético sin trama (CEREX) adherido con Paraloid B-72 al 5% en acetona, se fabricó un molde convexo en escayola, como soporte para corregir las deformaciones de la pintura mural, pre-diseñado a partir de las medidas del arco mudejar y de la forma recuperada en la restauración de la pintura subyacente. La decisión de separar la pintura en tres grandes áreas, fue tomada a la vista del elevado índice de deformación, que repercutía en la legibilidad de la escena, dicha separación se efectuó aprovechando tres antiguas grietas que presentaban un ligero desplazamiento, de esta manera no se afectó al material original con nuevos daños. Las secciones se colocaron sobre el molde de escayola, situando encima el calco realizado. Se eliminó del reverso el poliuretano expandido por procedimiento mecánico y el engasado con acetona. Dado el poco espesor del mortero de la Anunciación, éste se fue adaptando a la superficie por sí mismo, sin requerir la aplicación de peso suplementario. De cara a igualar el grosor del mortero, mucho más delgado en la zona de los bordes, y consolidar estructuralmente áreas de lagunas, se aplicó mortero de yeso con arena lavada de río, de granulometría fina, como árido (una parte de yeso por dos de árido).

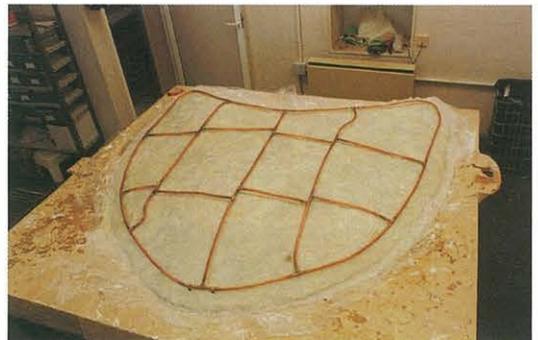
Realización de soporte autoportante.

Para la realización del nuevo soporte, se elaboró una capa de intervención fijando una tarlatana de fibra de vidrio con Primal AC 33, espesa-

do con tolueno, como adhesivo. El refuerzo estructural se efectuó con resina epoxídica Feta-dit 55/63, reforzada con manta de fibra de vidrio aplicada a modo de estopa, con adición de Aeroxil como agente tixotrópico; se aplicaron dos capas, entre las cuales se insertó una estructura metálica de refuerzo. Tras voltear el conjunto para trabajar de nuevo por la cara de la pintura, se eliminó el engasado de protección con acetona. El estucado de grietas y lagunas se realizó con el mortero de yeso ya descrito, procediendo finalmente a la entonación cromática, realizada con aerógrafo para dotar de cierta vibración a la tinta neutra aplicada.

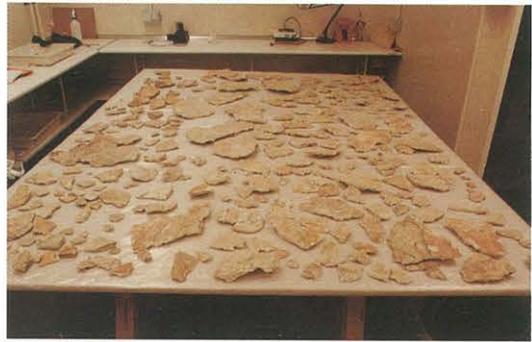
ESTADO DE CONSERVACIÓN: Incompleto y absolutamente fragmentado (más de 300 fragmentos), las causas de alteración están vinculadas a la ubicación original de la pintura, a los cambios estéticos y a las producidas durante el arranque de la pintura superpuesta: pérdida de material en los bordes, superficie repicada para facilitar la adhesión de la pintura de La Anunciación, pérdida casi total de la capa pictórica, quedando solo el dibujo preparatorio en avanzado estado de pulverulencia y falta de adhesión entre el arriccio y el intonaco.

La pintura a su llegada al laboratorio

TRATAMIENTO: - Limpieza en seco con brocha de pelo de marta.- Fijación de la policromía pulverulenta con Paraloid B-72 al 5 % en tricloroetano aplicado en tres capas. - Consolidación del soporte de yeso en los bordes de unión con Paraloid B-72 al 7,5 % en tricloroetano.- Recomposición de los fragmentos recogidos por el equipo de arranque sobre cama de arena para recuperar la curvatura original, dichos fragmentos se unen mediante Paraloid B-72 al 40 % en acetona.

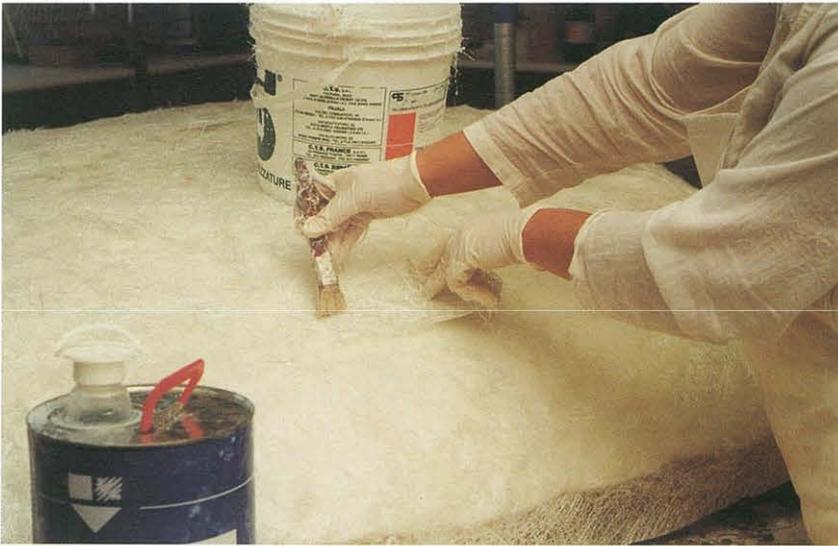
Construcción de carcasa de poliéster y fibra de vidrio.

permitirá la reversibilidad futura por activación de este nivel con disolventes.- El refuerzo estructural se elaboró con poliéster preacelerado Resipol HL reforzado con manta de fibra de vidrio en dos capas, embutiendo entre ambas una estructura metálica de refuerzo.

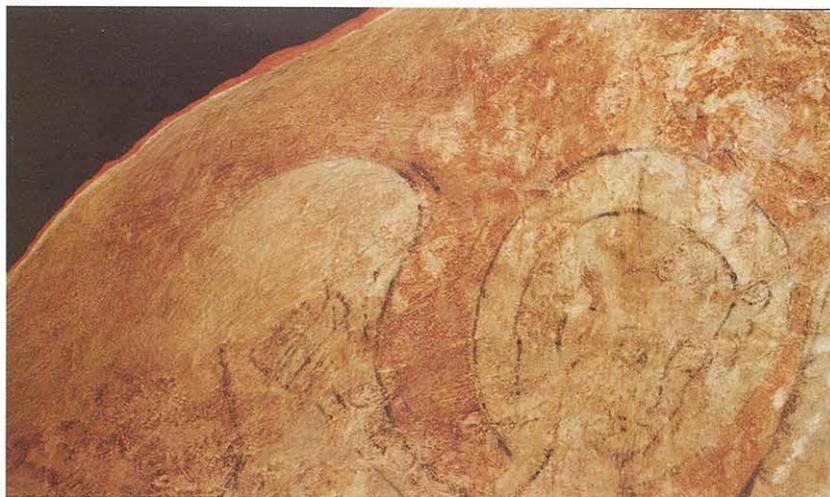
Detalle de la reintegración.

Las operaciones de tratamiento del anverso de la pintura comenzaron con la eliminación mecánica del espumado de poliuretano.- Desengasado con acetona.- Reintegración volumétrica de lagunas mediante mortero de yeso y arena lavada de río, tiñendo con pigmentos naturales.- Entonación cromática por sistema de tramas mediante lápices acuarelables.

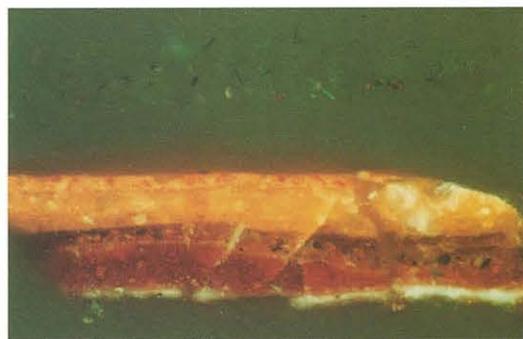
El segundo repinte va al óleo (puntualmente es un temple graso) y el tercero es óleo. El barníz o capa de protección externa es una resina diterpénica; ésta aparece mezclada con productos desmoldeantes y escayola, originando el oscurecimiento de la policromía y el aspecto engrasado de la superficie.

Superposición de policromías en el vestido del personaje del fondo.

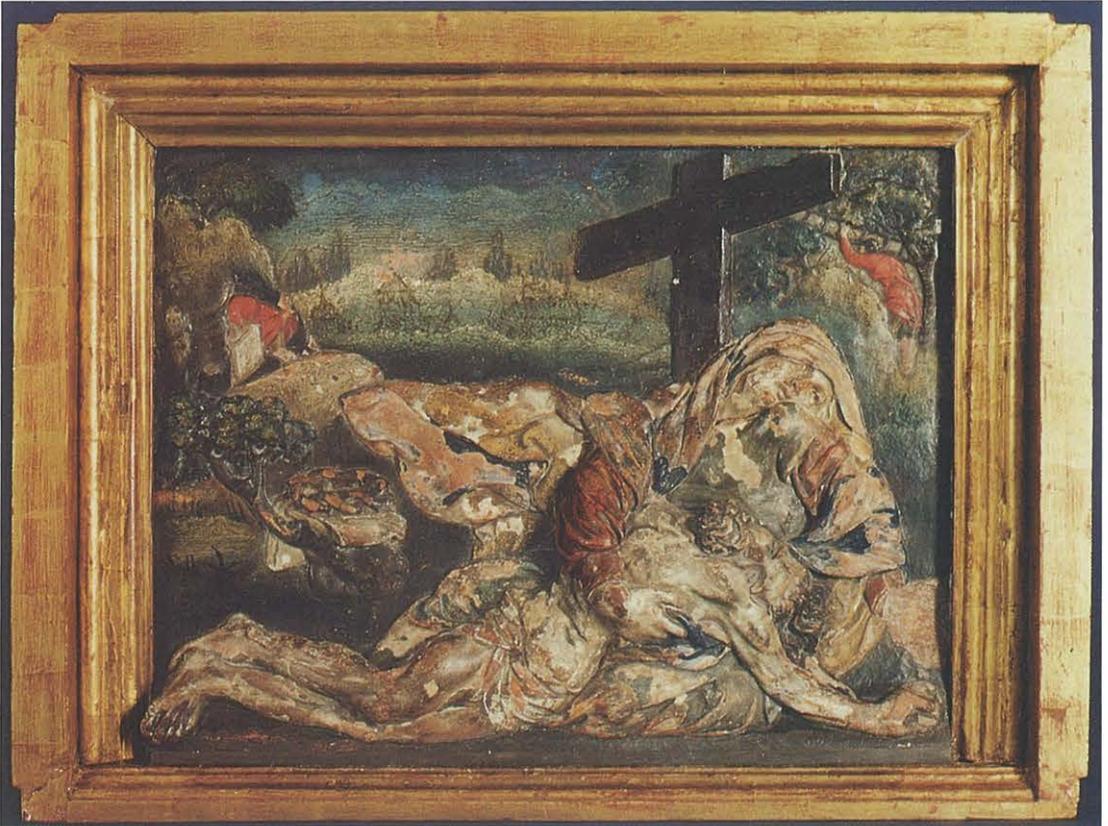
ESTADO DE CONSERVACIÓN: El estado de conservación del soporte evidencia daños de naturaleza mecánica: rotura de la esquina superior derecha y pérdida de pequeñas secciones escultóricas como manos, narices, etc. La capa de preparación original posee poca capacidad de adhesión respecto al soporte, no solo por el alisado de la superficie de terracota, sino también por las manipulaciones posteriores que ha sufrido la obra, ya que se constata la presencia, en la superficie del relieve, de restos de materiales

empleados para sacar moldes (yesos, escayolas, arcillas, jabones y siliconas). Todos estos moldes, algunos hechos en fecha muy reciente, han incidido en la pérdida de la capa de preparación y de la película pictórica, por la adición de humedad y otras sustancias extrañas, “arrancándolas” al retirar el molde; posiblemente por ello el relieve ha sufrido tres repolicromados generales. Se detectan entre las diversas capas aplicaciones de aceites, trazas de clara de huevo, etc., que pueden tener su origen, más que en la intención de barnizar o refrescar la pintura, en la necesidad de aplicar un desmoldeante para las reproducciones.

Las intervenciones anteriores se centran en el intento de unión de la esquina superior derecha, mediante espigas de alambre grueso, susceptible de oxidación, y encolado con sustancia acrílica, seguramente cola blanca de carpintero, reintegrando las pérdidas de volumen con masilla epoxídica de tipo industrial, cubriendo superficies y policromías originales. Hay repintes con pintura al óleo.

Relieve antes de la intervención.

TRATAMIENTO: Se inició con el sentado de policromías que, tras la realización de las pruebas pertinentes, se hizo con Primal AC 33 ya que la morfología de la superficie, ya descrita, no facilita la adherencia, y los productos tradicionales no garantizan una buena cohesión a largo plazo, al ser sensibles a los aumentos de humedad en un soporte de estas características. La limpieza ha sido el proceso más complejo, ya que, la presencia de desmoldeantes y moldeadores, ha obligado a cambiar constantemente de productos de limpieza, empleando básicamente dimetilformamida, adicionando alcohol (10 %) o usando una mezcla de alcohol (50 %), acetona (50 %) más unas gotas de amoníaco, según los casos. Dada la textura pronunciada, y tras reblandecer la suciedad con las mezclas descritas, se retiró esta mediante bisturí. Las superficies de terracota vistas se limpiaron mediante vapor de agua con control de temperatura. La unión de fragmentos, tras la eliminación de los productos de unión anteriores, se llevó a cabo consolidando previamente la zona de junta con Tegovacon V, ya que al ser un componente inor-

gánico de similar naturaleza a la terracota, evitábamos la formación de una capa de comportamiento diferencial, tras lo cual se aplicó un adhesivo epoxídico sin inclusión de nuevas espigas. La reintegración del volumen perdido en la junta, se efectuó con escayola purísima teñida con pigmentos, para llegar a un tono similar al del soporte, entonando los blancos de la preparación original con veladura de acuarela.

Como capa de protección y tras valorar la incidencia de la misma en relación con los volúmenes y calidades de la obra, se opta por una resina acrílica (Paraloid B-72) al 5 % en etanol.

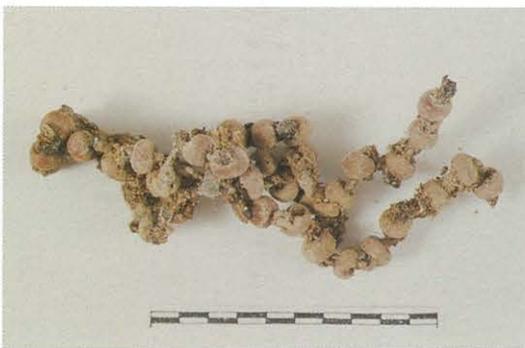
Rosario antes de la intervención.

TRATAMIENTO: Rosario: Se inició la limpieza con bisturí, revelándose inútil ante la dureza de las concreciones formadas. El intento de limpieza mediante torno de dentista evidenció riesgos para la obra, por lo que finalmente se efectuó con microabrasímetro de precisión, empleando polvo abrasivo nº 4 (bicarbonato sódico) de 100 micrón, a baja presión. Tras el secado de la pieza se consolidó por inmersión en resina acrílica (Paraloid B-72 al 10% en xilol) y evaporación del mismo en atmósfera saturada de disolvente para asegurar su consolidación en profundidad.

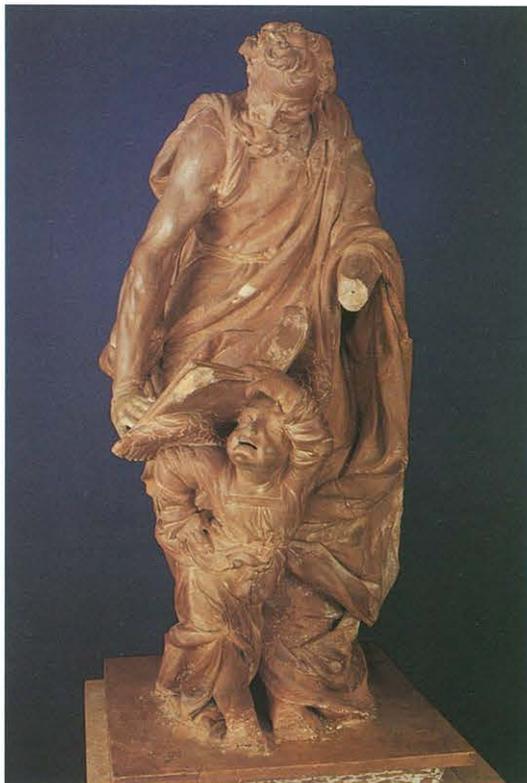
ESTUDIOS PREVIOS: Se realizaron radiografías con objeto de evaluar la estabilidad estructural de la escultura. Se observaron las relaciones entre el vaciado y el cuerpo cerámico, así como la incidencia de las grietas, con especial atención al sistema de unión de la mano y la peana, no detectándose la presencia de espigas metálicas para su fijación. El análisis estratigráfico confirma la ausencia de policromía

Escultura antes de la intervención.

ESTADO DE CONSERVACIÓN: Los problemas de conservación se derivan de su realización técnica (grietas, fisuras, etc) y de las numerosas intervenciones anteriores, sobre todo en la peana que generó problemas desde el principio, y por la última intervención que cubre secciones del material original, modificando la composición de la figura. Otros daños derivados de las

TRATAMIENTO: Se procedió en primer lugar a la eliminación mecánica de las intervenciones volumétricas anteriores, centradas en la peana, comprobando la existencia de nuevos daños como pulverulencia del soporte en esta zona así como pequeños fragmentos unidos con cola blanca. El estado del material obligó a una consolidación puntual en profundidad, por lo que se optó por el silicato de etilo, producto compatible con la composición de la arcilla, aplicado por goteo. Para el diseño de la nueva peana se tomó como referencia la pequeña sección original existente

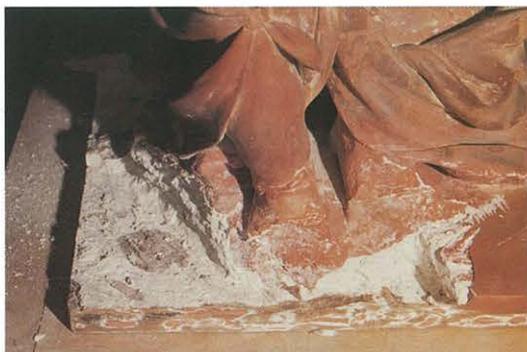
Proceso de eliminación de las intervenciones anteriores.

intervenciones anteriores son de carácter mecánico; la terracota presenta arañazos y desgastes de superficies por la eliminación de la capa de yeso que, según la documentación gráfica recopilada, aún se conservaba en torno a 1960. Las pérdidas se centran en pequeñas secciones escultóricas (pliegues, rizos, dedo índice derecho del ángel), la mano de S. Mateo y la peana que está casi totalmente perdida. La capa superficial está conformada por un estrato de suciedad general compuesta, en parte, por depósitos de polvo, excrementos de aves, etc. y por la acción continuada de "sobeteo" en los brazos de San Mateo y cara y brazo izquierdo del ángel, lo que ha engrasado y pulido estas zonas. La problemática se veía acentuada por la interacción con una capa de cola animal dada en toda la superficie, que ha absorbido mayor grado de suciedad, el mismo tiempo que, por envejecimiento, en unas zonas se tornó oscura y en otras zonas produjo un aspecto lechoso por cristalización. La suciedad y el sobeteo, centrado en los salientes, modifica las relaciones volumétricas del trabajo escultórico, aplanando volúmenes.

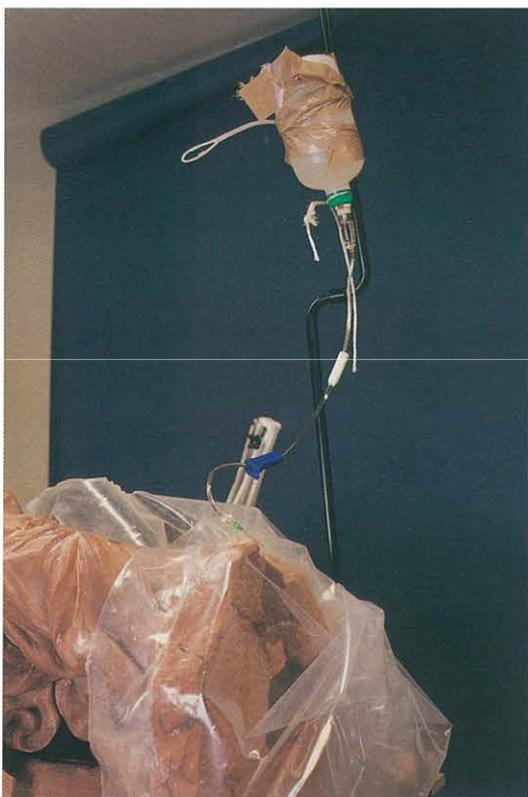
Consolidación por goteo.

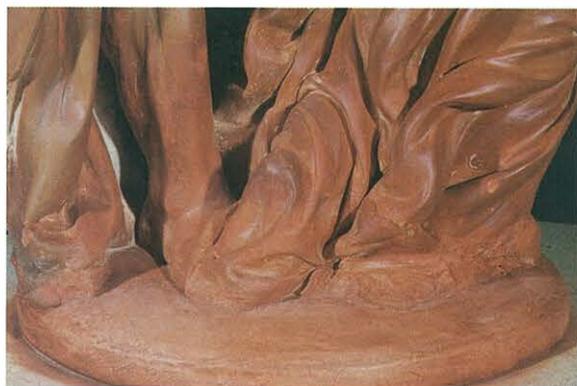
Encuentro de la nueva base con la obra.

en el reverso, junto con el estudio pormenorizado de obras escultóricas del mismo autor; pero la falta de referencias gráficas concretas de esta obra, obligó a acentuar la demarcación entre esta reintegración (imprescindible por su carácter funcional) y la materia original. El material empleado es una escayola dental de buena resistencia, ajustando su dureza y textura mediante cargas (polvo de mármol y arena de sílice), pigmentándola en masa con tierras naturales. La limpieza se realizó tras establecer la posible

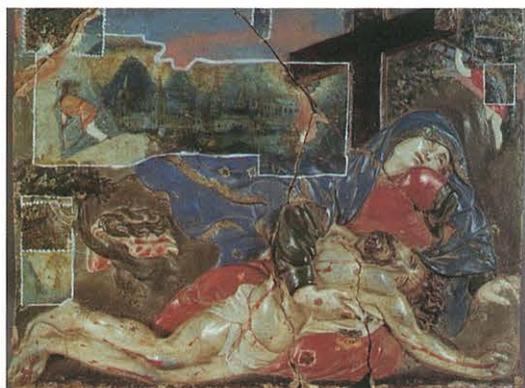
Catas de limpieza: la línea continua marca el primer repolicromado; la línea de puntos la pintura original.

ESTADO DE CONSERVACIÓN: Está intrínsecamente ligado a los fallos en la técnica de ejecución. Los daños sufridos por el cuerpo cerámico en el momento de la cocción, se han intentado subsanar en varias ocasiones, detectándose en las juntas de las roturas adhesivos animales, colas de contacto y pegamento nitrocelulósico; estas uniones, que no han funcionado adecuadamente, han favorecido los movimientos de los fragmentos en el interior del marco-caja, por lo que se ha producido una pérdida de materia en las zonas de unión.

TRATAMIENTO: Se inicia con la realización de catas para estudiar las tres policromías, observándose ciertas características definitorias en cada una de ellas que marcarán la intervención. La capa original, bastante completa, es de mayor calidad plástica y complejidad técnica, con presencia de estofados puntuales en combinación con dorados y lacas, con mayor riqueza de matices pictóricos y degradaciones tonales más trabajadas. El primer repolicromado, con aplicación de un aparejo previo que embota y modifica aspectos del relieve original, alterando su contundencia, es de menor calidad plástica, siendo el segundo repolicromado el de peor calidad, sin matices, aplicado groseramente y con un fuerte carácter naíf, por lo que la eliminación de estas dos últimas capas no supone ningún riesgo de degeneración estética en la obra, documentando convenientemente todo el proceso para no perder la información de las diversas etapas históricas de la misma.

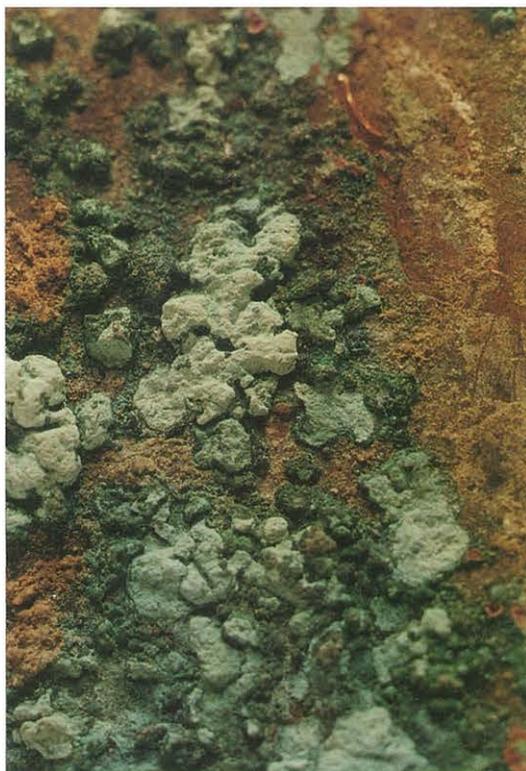
El uso de la técnica del sobredorado incide en el funcionamiento del objeto como par galvánico, donde el oro se constituye en cátodo, conservándose el anverso mucho mejor en detrimento del ánodo (reverso). Otros productos de alteración presentes, deforman la superficie ocultando los detalles decorativos: óxido de cobre y carbonato de cobre, que aparecen asociados a silicatos y tierras. Los **esmaltes** tienen un grado de conservación desigual, atendiendo a su composición y color, factores que influyen en el punto de fusión de la frita. Los azules y amarillos en peor estado, se presentan arenosos y pulverulentos, el rojo, muestra las primeras señales de procesos de desvitrificación.

Detalle del ataque de cloruros.

ción con agua destilada. El tratamiento de cloruros se inició, tras realizar algunas pruebas, mediante compresas con una disolución de sexquicarbonato sódico al 5% en agua destilada. Estos baños, dada la virulencia de la reacción, se cambiaban dos veces al día, aumentando su concentración hasta llegar al 10 %, calentando paulatinamente la temperatura de baño para acelerar la reacción. Este proceso tuvo una duración de más de tres meses y medio, tras los cuales la reacción seguía siendo virulenta, por lo que se planteó sustituir el tratamiento por la aplicación de 2 amino, 5 mercapto, 1,2,3 triadiazole, que elimina el cloruro, formando en la superficie del metal numerosos compuestos resistentes a la corrosión, este tratamiento se aplicó durante 24 horas, comprobándose, tras su aplicación, que los cloruros habían sido eliminados. Tras secar el objeto con baños de alcohol-acetona, eliminando de paso la impermeabilización de los esmaltes, se aplicó benzotriazol al 3 % con pincel, sólo en la superficie metálica para no afectar al color de los esmaltes, tras lo cual se sumergió en Paraloid B-72 al 7,5 % en Xilol, con aplicación final de una película de cera microcristalina.

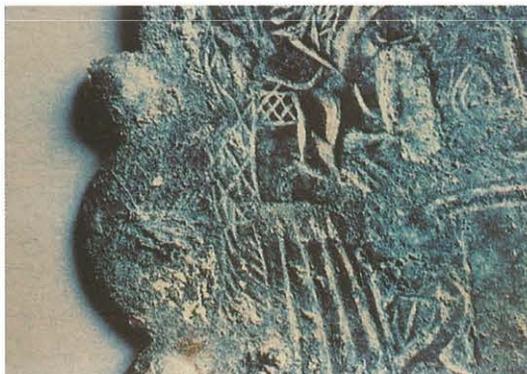
ESTADO DE CONSERVACIÓN: El bronce, con abundante núcleo metálico, presenta una superficie de productos de alteración estratificada, detectándose los siguientes compuestos: cuprita, sulfuro de cobre y carbonato de cobre. El dorado está muy perdido por efecto del desgaste de uso y totalmente cubierto por los productos de alteración del cobre. Los esmaltes están deteriorados por degradación físico-química, perdidos en un 70 %. La alteración de estos elementos es desigual, atendiendo a su composición y color, estos dos factores debieron influir en la cocción de la frita, presentando mejor estado las de punto de fusión más bajo, cuyos componentes se ligaron de manera más completa. Las tensiones térmicas producidas en el momento de la cocción, dan lugar a una red de microfisuras en el esmalte que han facilitado la penetración de soluciones acuosas que han tenido un papel fundamental en los procesos de degradación. Los esmaltes aparecen cubiertos por productos de corrosión del cobre y con procesos de desvitrificación.

Detalle zona izquierda antes del tratamiento.

TRATAMIENTO: Se efectuó una limpieza mecánica, recuperando el relieve de la pieza, surgiendo la fuerza del dibujo lineal que ha mar-

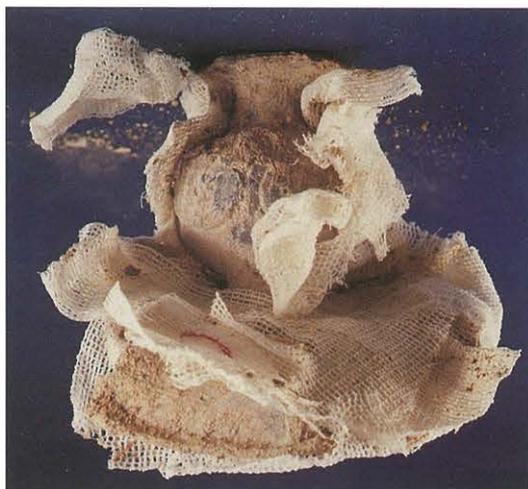
Base del cáliz, engasado "in situ".

mente la situación de los numerosos fragmentos. **ESTADO DE CONSERVACIÓN:** Estado de conservación fragmentado, muy degradado y con grandes deformaciones, producidas por la interacción de factores intrínsecos y extrínsecos, como es la propia composición de la aleación, rica en plomo y por lo tanto más maleable, y la

composición del contexto de enterramiento. Se efectuó un engasado "in situ", por parte del equipo de arqueólogos, con gasa hidrófila y pegamento nitrocelulósico rebajado en acetona para mantener la disposición de los fragmentos y no introducir nuevos daños hasta su tratamiento definitivo.

TRATAMIENTO: Tras la eliminación de gases y adhesivos con disolvente adecuado se va consolidando el material metálico y se van uniendo los fragmentos; una vez retirada toda la protección, se procede a una limpieza mecánica mediante torno de dentista y espátula de ultrasonidos. Las reintegraciones estructurales, se efectúan con Araldit madera entonado con pigmentos acrílicos. Finalmente se aplicó una capa de resina acrílica, al vacío, y cera microcristalina. Debido a las deformaciones de las piezas, respetadas en la restauración, se tuvieron que montar en estructuras de metacrilato.

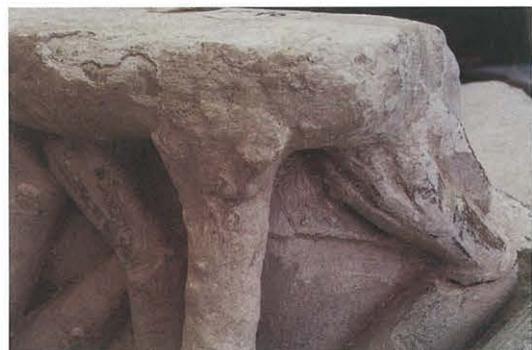
Los daños mecánicos más importantes se circunscriben a la estructura de la obra, que se presenta seccionada por la mitad, conformando dos bloques. El de la izquierda ha perdido su parte inferior, que corresponde a un 10 % del total. En cuanto a las intervenciones anteriores, presentes en la obra, hay restos de lechada de cemento en

Zona unida y revocada con yeso.

la zona de unión, así como antiguas fracturas unidas con yeso, con el que se intenta recomponer al mismo tiempo parte del volumen erosionado, ocultando superficie original.

Tras la limpieza, se procedió a la eliminación de las intervenciones anteriores, retirando las capas de yeso por métodos mecánicos. El siguiente paso fue la desalación, que tenía como objetivo eliminar las sales, aportadas por la lechada de cemento, y algunos cloruros y sulfatos detectados en la analítica, para lo cual se aplicaron compresas de pulpa de papel embebidas en agua destilada. Tras el secado controlado se consolidó el capitel con silicato de etilo, impregnando el material mediante brochas, con especial incidencia en las zonas de unión. Se incluyeron espigas de fibra de vidrio, recibidas con resina epoxídica, para la unión de los dos bloques, añadiendo agente tixotrópico para la zona del corte. La reintegración volumétrica, imprescindible para adecuar la pieza a las necesidades expositi-
