1995 - 1998

CATALOGO DE OBRAS RESTAURADAS

CENTRO DE CONSERVACION Y RESTAURACION
DE BIENES CULTURALES DE CASTILLA Y LEON

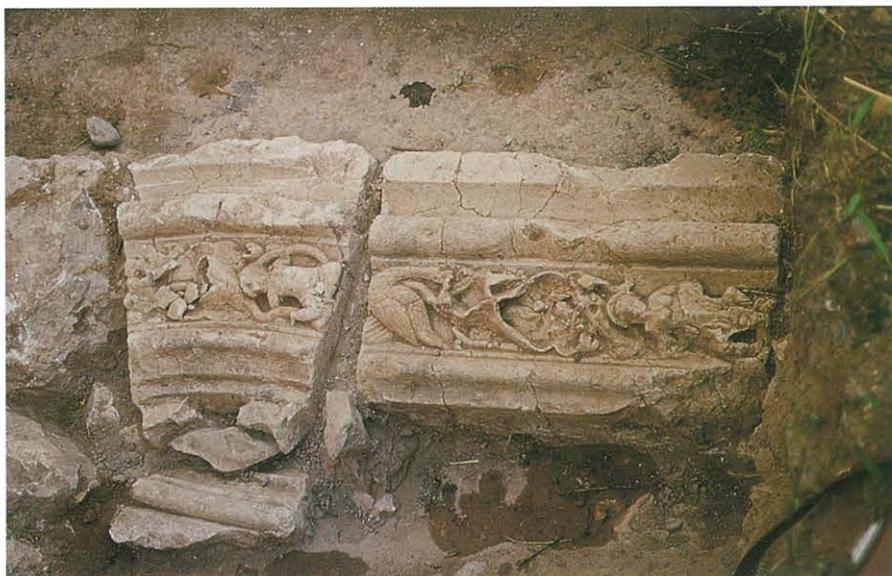
ESTADO DE CONSERVACIÓN: La piedra presenta un estado de conservación deleznable por el ataque de soluciones acuosas durante el período de enterramiento, que han alterado irreversiblemente la matriz calcárea, perdiendo todas sus propiedades mecánicas. El efecto anterior se ve agravado por la acción ejercida por las raíces de diversas especies vegetales, que se han introducido en el interior del material, dando lugar a una red tridimensional de fisuras y microfisuras colmatadas de tierra y raíces. La policromía, de la que solo quedan escasas trazas, se ha perdido por fenómenos de disolución de los diversos compuestos.

Sillares en la excavación.

vocar su desintegración. Se procedió, en primer lugar, a un secado inducido a base de impregnación con disolventes en dos fases, la primera con alcohol y la segunda con acetona, tras lo cual se consolidó con resina acrílica (Paraloid B-72 al 5 %), teniendo en cuenta que, en el futuro, iba a formar parte de la colección del Museo de Valladolid. La consolidación estructural se inició con un engasado con venda hidrófila y el mismo producto consolidante al 15 % en acetona, que permite el aislamiento, impermeabilización y protección del material pétreo con respecto a los siguientes productos utilizados: poliuretano expandido en spray para la zona tallada y gasa enyesada para la cobertura total del conjunto. Los tratamientos de laboratorio se iniciaron retirando los materiales de la intervención de urgencia y realizando una consolidación en profundidad con acril-silicona, (compatible con la resina empleada anteriormente), mediante impregnación y goteo.

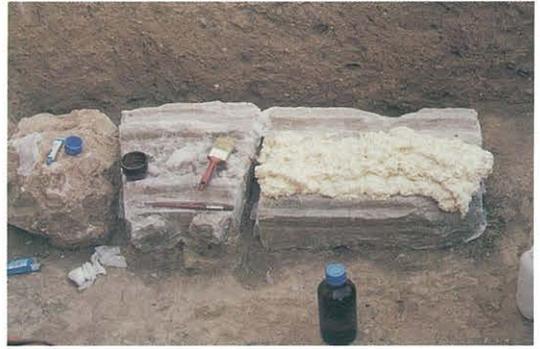
Refuerzo estructural.

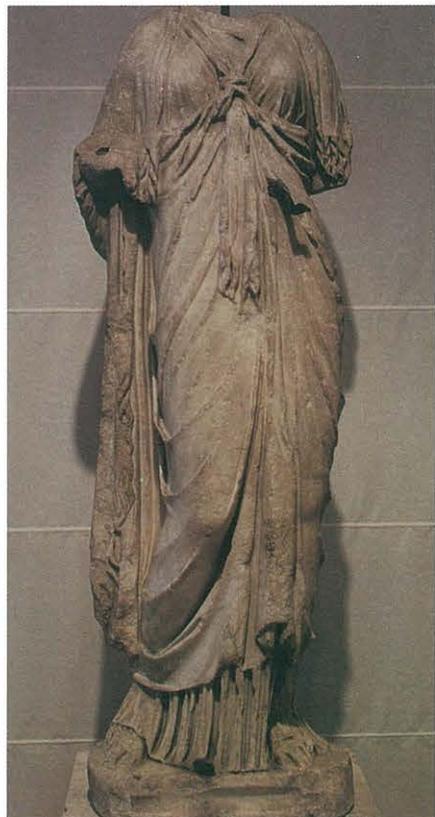
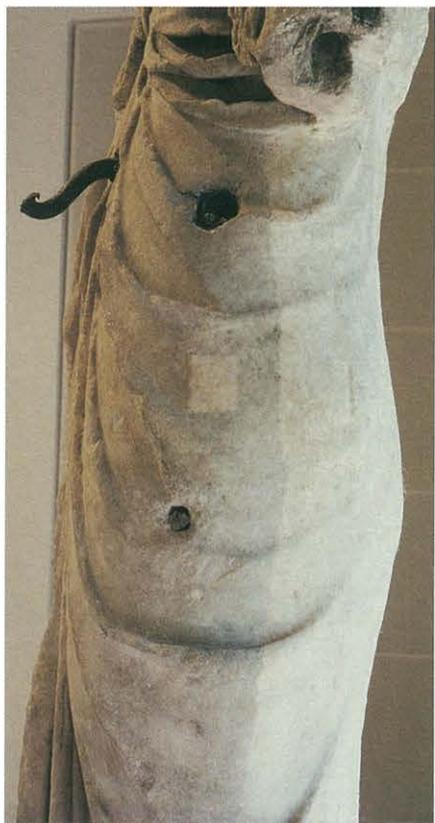
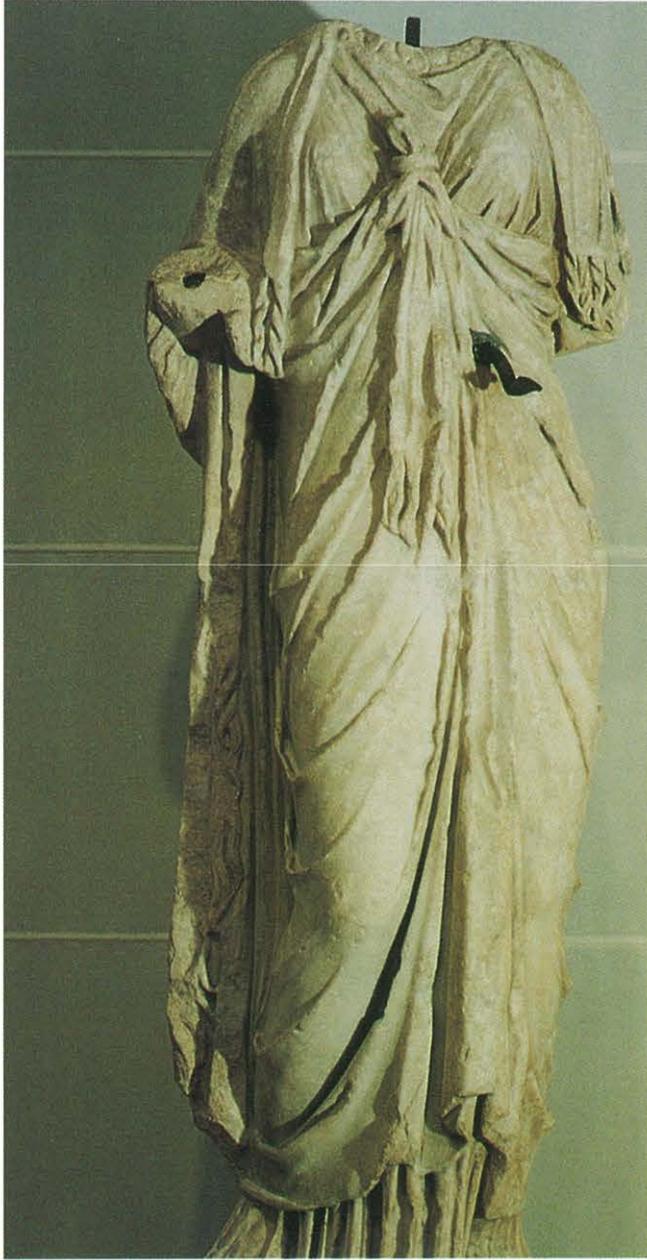
Nº REG: D.I. 6.

ESTADO DE CONSERVACIÓN: Realizada en mármol monomineral, presenta coherencia estructural intercrystalina, aunque en la superficie tiene un aspecto erosionado, derivado de los agentes atmosféricos: agua, dilataciones térmicas, acción del hielo, ataque por microorganismos, etc., por su uso como fuente y ornato de jardín, lo que ha incidido en los espacios intercrystalinos. Esta corrosión generalizada se acentúa en las superficies más o menos horizontales, que favorecen la acumulación de humedad y depósitos sólidos. No se descarta que, en algún momento, haya sufrido una limpieza mediante sustancias ácidas.

LIMPIEZA LÁSER: Realizada a 150 milijulios, pulsos de 0.1 nanosegundos.

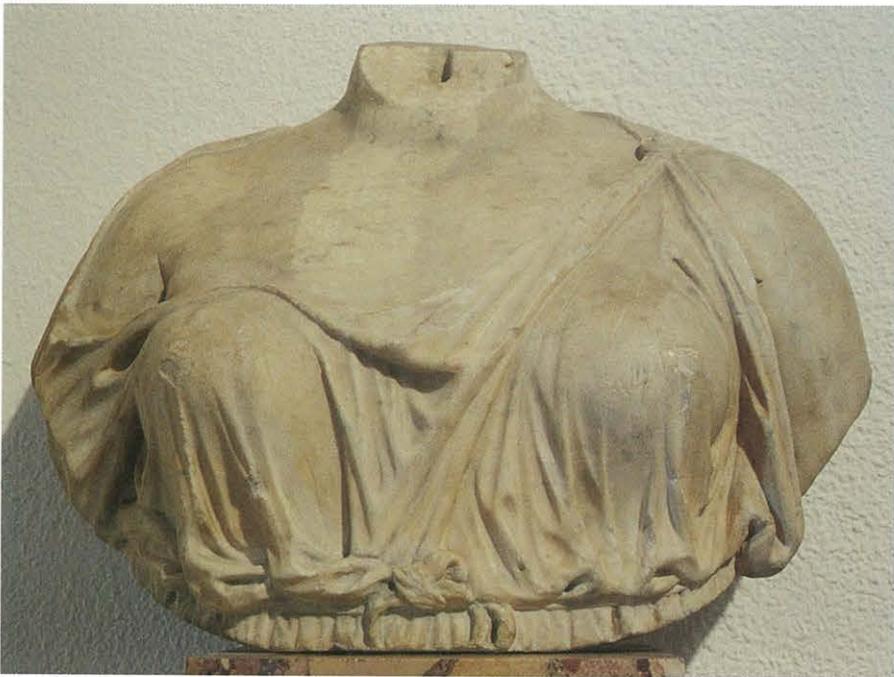
Nº REG: D.I. 7.

ESTADO DE CONSERVACIÓN: El estado de conservación es bueno, presentando como única alteración un grueso depósito compactado de suciedad y partículas ambientales que camuflan totalmente la superficie marmórea.

Cata de limpieza.

LIMPIEZA LÁSER: Realizada a 140 milijulios y pulsos de 0.1 nanosegundos.

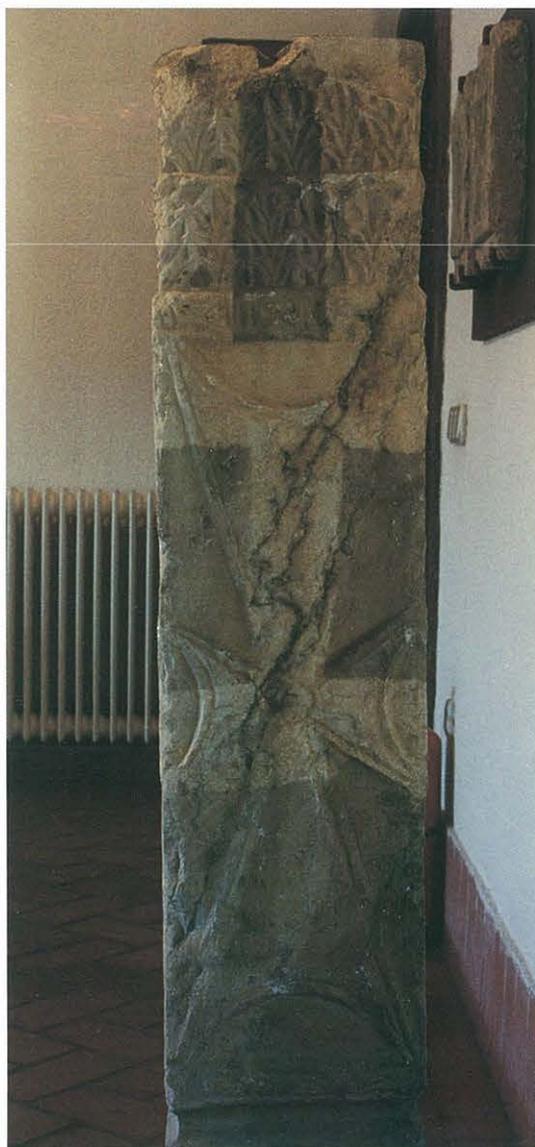
Nº REG: D.I. 8.

Pequeños daños mecánicos en superficie, por golpes, que han dado lugar a pequeñas pérdidas en esquinas, relieves y zonas adyacentes a la veta, según planos de exfoliación marcados por diferencias cristálinas o matéricas.

Testigos de suciedad durante la limpieza con láser.

LIMPIEZA LÁSER: Entre 110 y 190 milijulios según zonas.

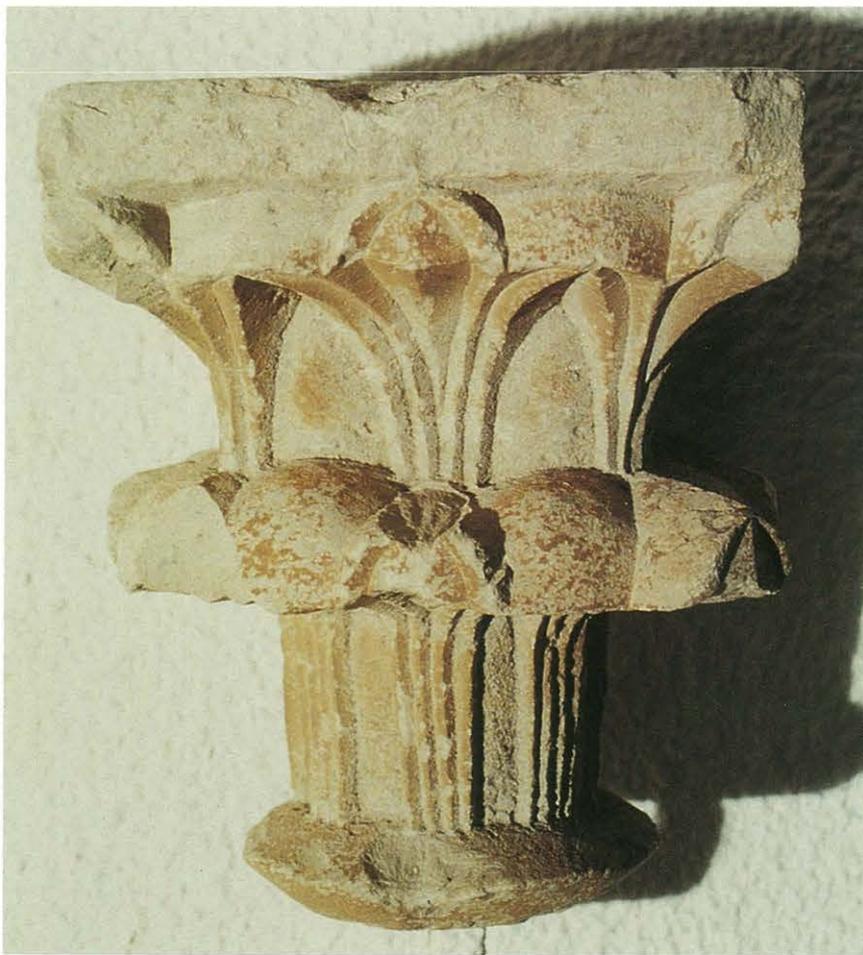
Nº REG: D.I.9.

ESTADO DE CONSERVACIÓN: El capitel tiene una pátina dorada aplicada en origen ya sea con carácter protector o con intención estética. La caliza está en buen estado aunque refleja erosiones alveolares y otros daños derivados del efecto del agua. Los restos patinados, curiosamente, se localizan en las superficies salientes del labrado, presentando un efecto de "picado". El color está amortiguado por depósitos oscuros y pardos.

Al parecer, la pieza ha podido ser sometida a un intento anterior de limpieza. No hay constancia de las técnicas o métodos empleados.

LIMPIEZA LÁSER: Realizada a 125 milijulios.

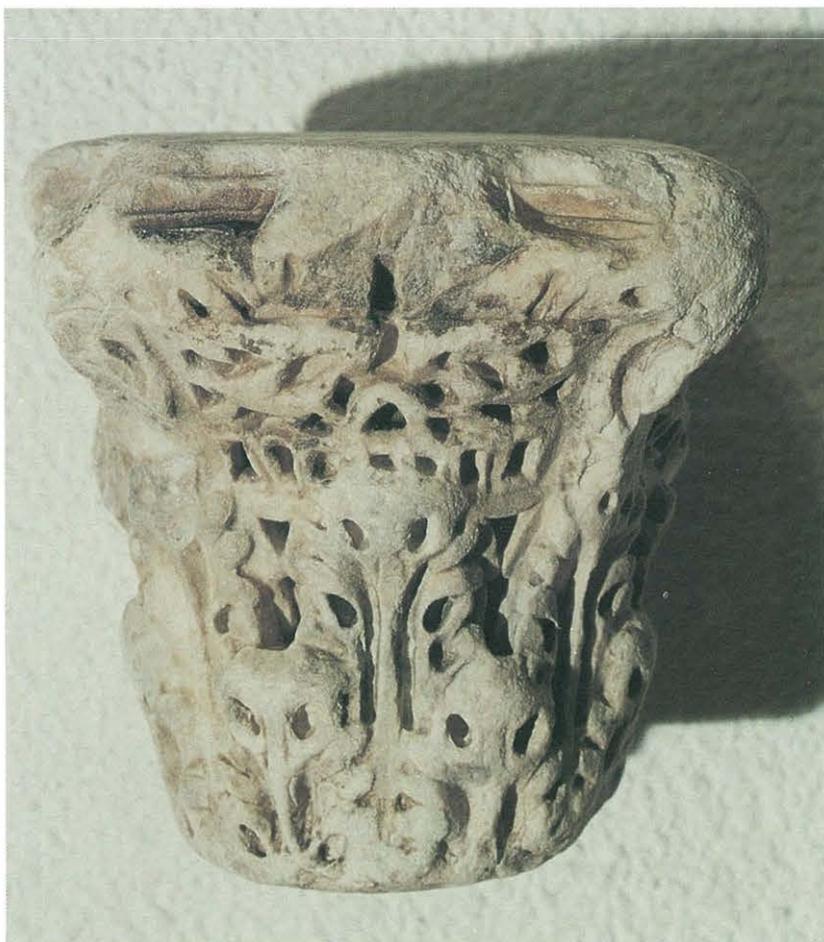
Nº REG: D.I. 10.

ESTADO DE CONSERVACIÓN: El mármol presenta en superficie un aspecto arenizado; su estado de conservación, actualmente estabilizado, es malo ya que está sumamente erosionado, debido a su exposición a la intemperie, que además ha producido manchas negras y pardas por agentes bióticos, algas y musgos en el trabajo decorativo, realizado a trépano.

LIMPIEZA LÁSER: La limpieza no fue efectiva porque los depósitos de suciedad procedían de la función clorofílica y el desarrollo de organismos de origen vegetal. El láser de Nd Yag, no tiene capacidad para eliminar este tipo de materia orgánica.

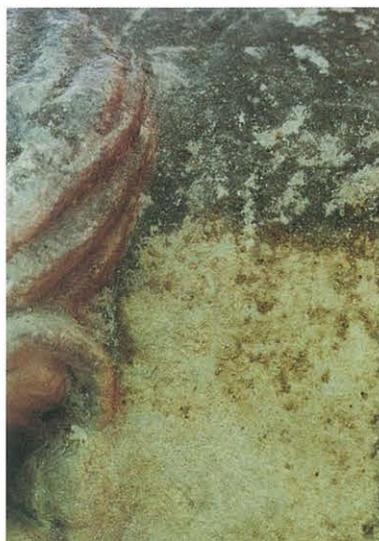
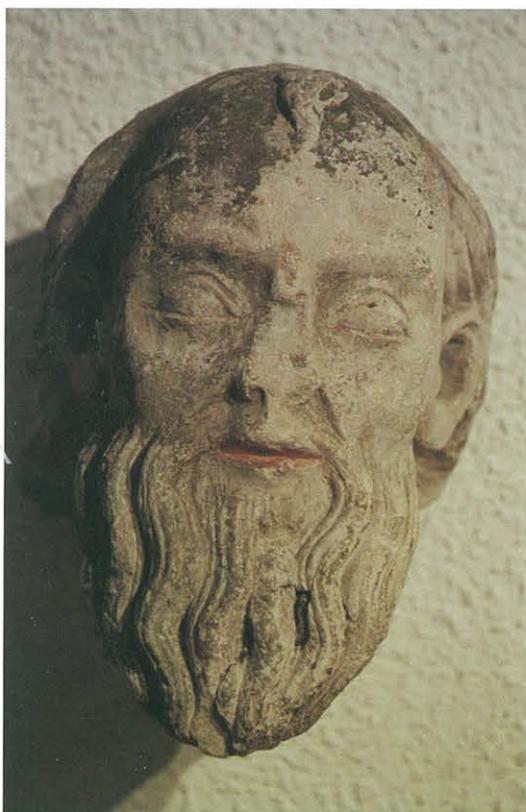
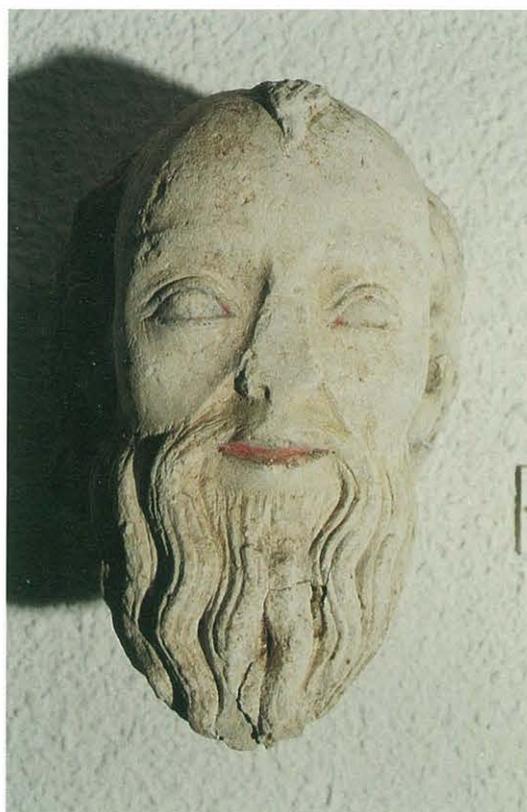
Nº REG: D.I.11.

ESTADO DE CONSERVACIÓN: La caliza presenta en la actualidad una consistencia muy blanda, por la evolución del material ante los agentes atmosféricos y de enterramiento. La boca y ojos tienen restos de policromía roja, así como restos de estucados en las orejas y parte posterior del cuello. Como daños estructurales, nos encontramos con la unión de un fragmento de la barba y la pérdida de la nariz. Toda la parte

superior, así como el lado izquierdo, muestra una gruesa costa negra, entre 1 y 7 mm. de espesor, que al ser analizadas marcaban la presencia de materia orgánica.

LIMPIEZA LÁSER: Tratamiento selectivo evitando la policromía, entre 130 y 175 milijulios.

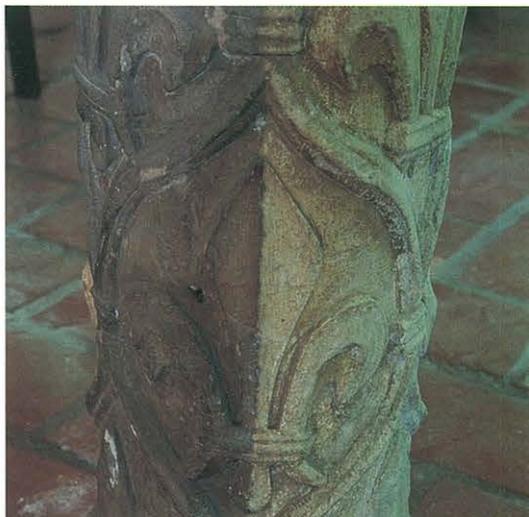
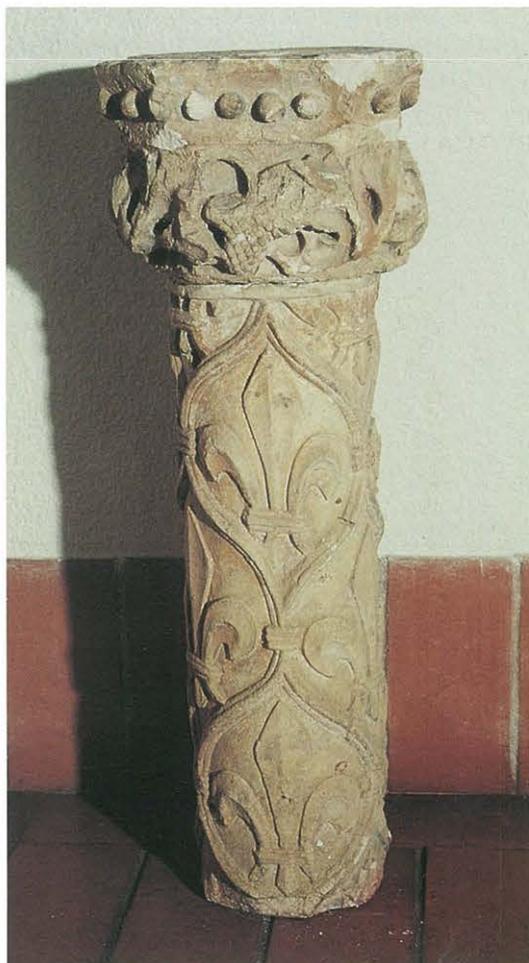
Nº REG: D.I. 12.

La deposición de polvo en los elementos salientes ha tenido un papel decisivo en la alteración de la pátina, ya que el carácter higroscópico del mismo ha afectado notablemente a los aglutinantes de los pigmentos, volviendo pulverulenta la pátina de las áreas afectadas.

LIMPIEZA LÁSER: Realizada entre 110 y 130 milijulios.

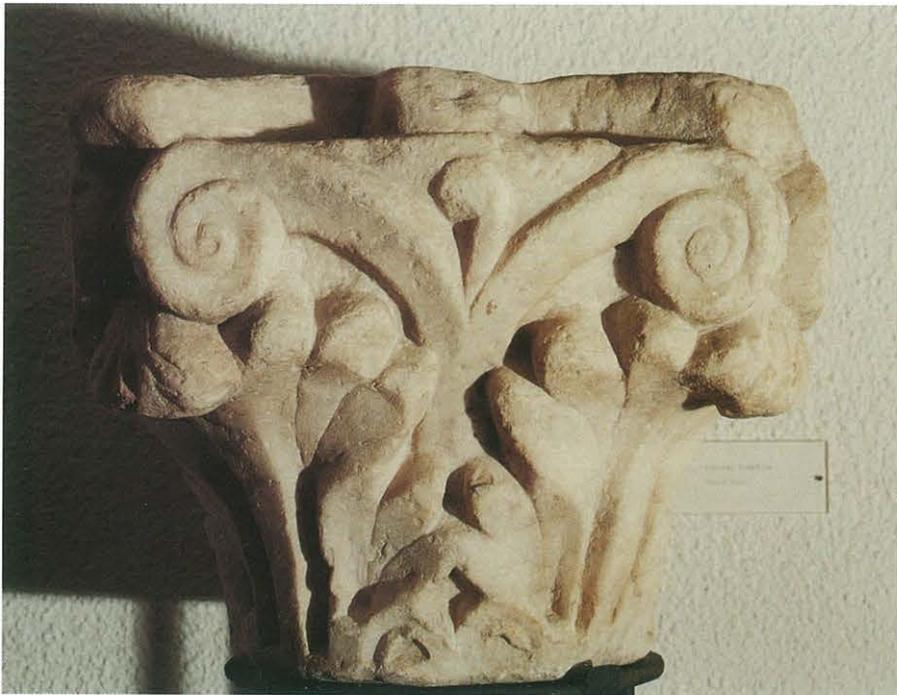
Nº REG: D.I. 13.

ESTADO DE CONSERVACIÓN: El estado de conservación es regular, ya que, aparte de la capa de suciedad compacta que lo recubre, tiene áreas de erosión muy marcadas en las esquinas y zona superior pues es en estas zonas, más o menos horizontales y expuestas, donde más han incidido los agentes ambientales y la acumulación de partículas sólidas con la consecuente proliferación de organismos bióticos.

LIMPIEZA LÁSER: Realizada a 150 milijulios.

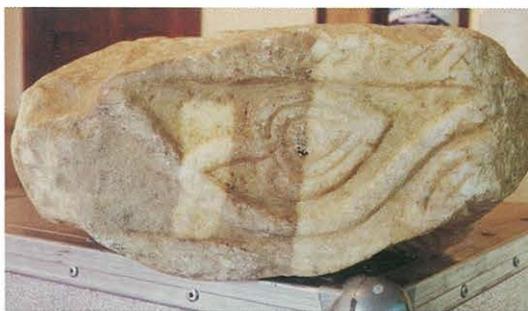
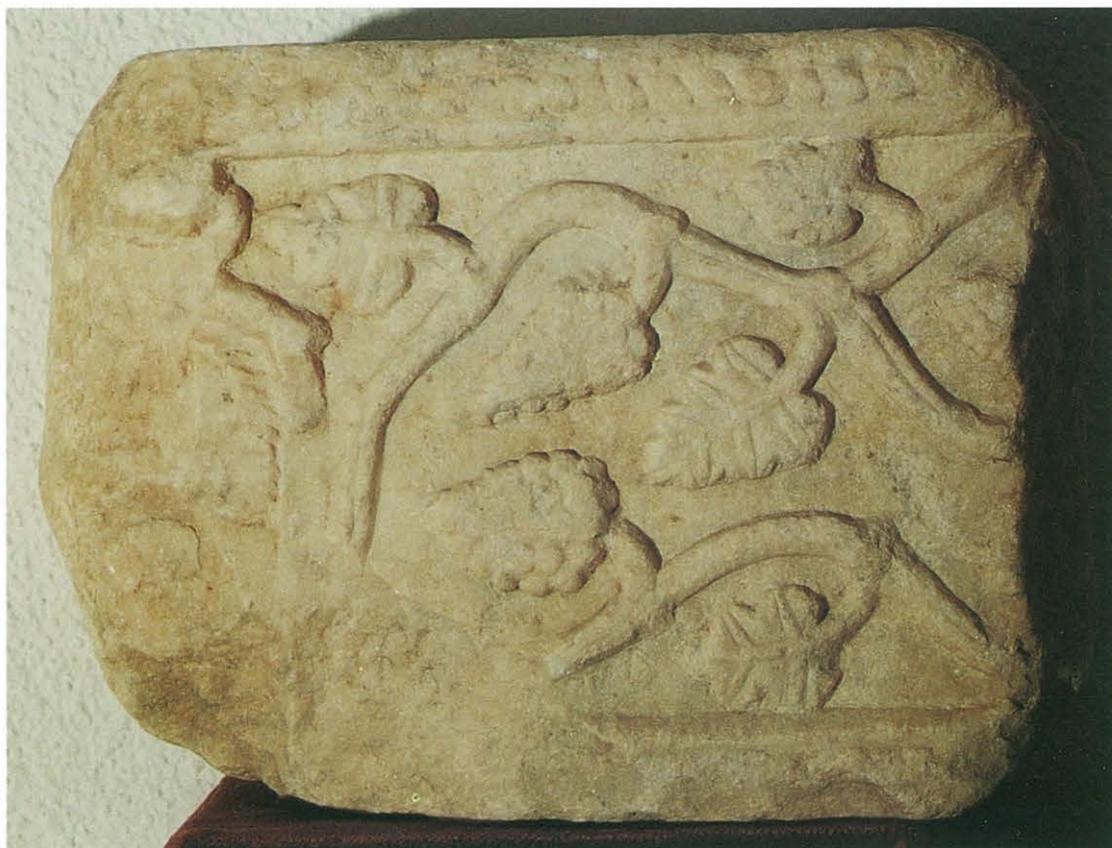
Nº REG: D.I. 14.

ESTADO DE CONSERVACIÓN: El estado de conservación es bueno pues, al margen de erosiones que no tienen ninguna incidencia en la actualidad, sólo presenta un depósito de suciedad generalizado que falsea la superficie marmórea.

LIMPIEZA LÁSER: Realizada a 145 milijulios.

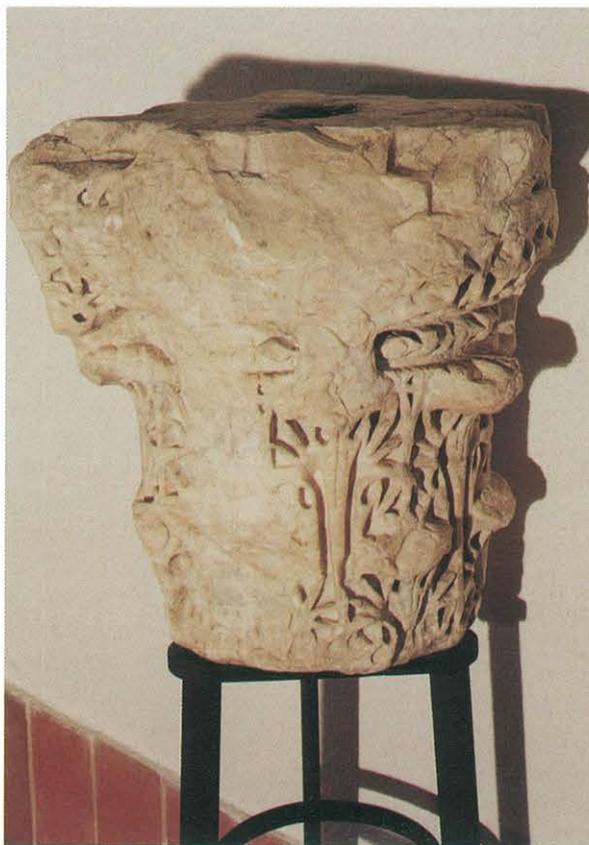
Nº REG: D.I. 37.

ESTADO DE CONSERVACIÓN: Está altamente erosionado por procesos de disolución, parece que por haber estado expuesto a una intensa acción del agua. Numerosas grietas y fisuras recorren la masa pétreo, debidas no tanto a acciones mecánicas como a tensiones producidas en el material por cambios térmicos o acción del hielo. Las superficies horizontales, así como los orificios trepanados, muestran el resultado de mayor acumulación de partículas sólidas y acción de agentes bióticos, entre los que no se descartan las algas.

LIMPIEZA LÁSER: Realizada entre 165 y 175 milijulios.

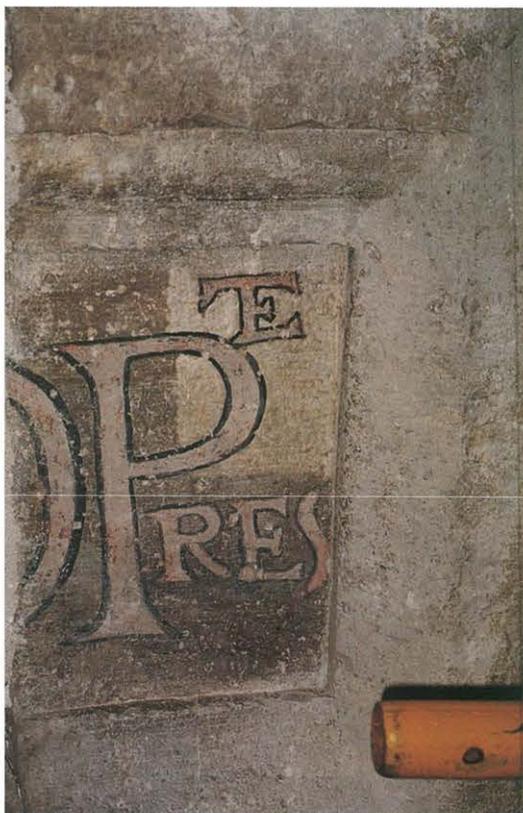
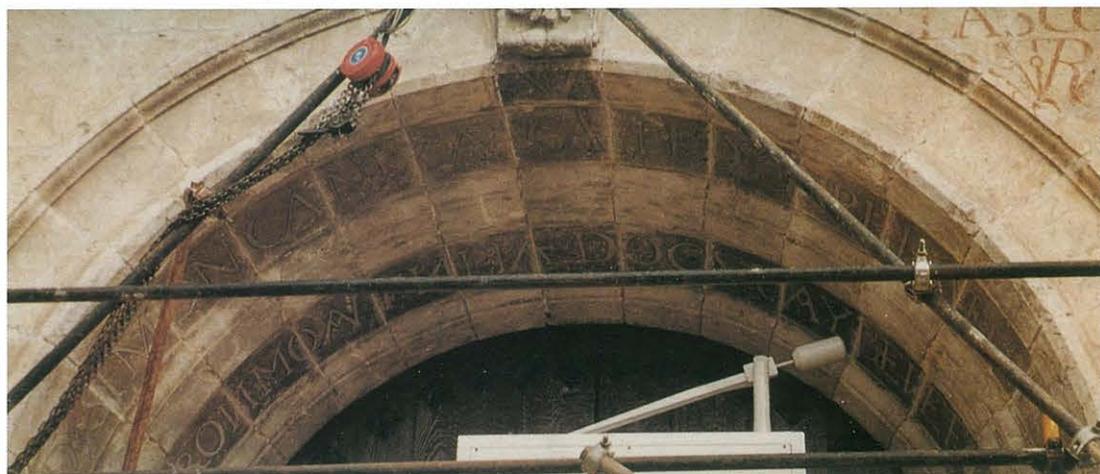
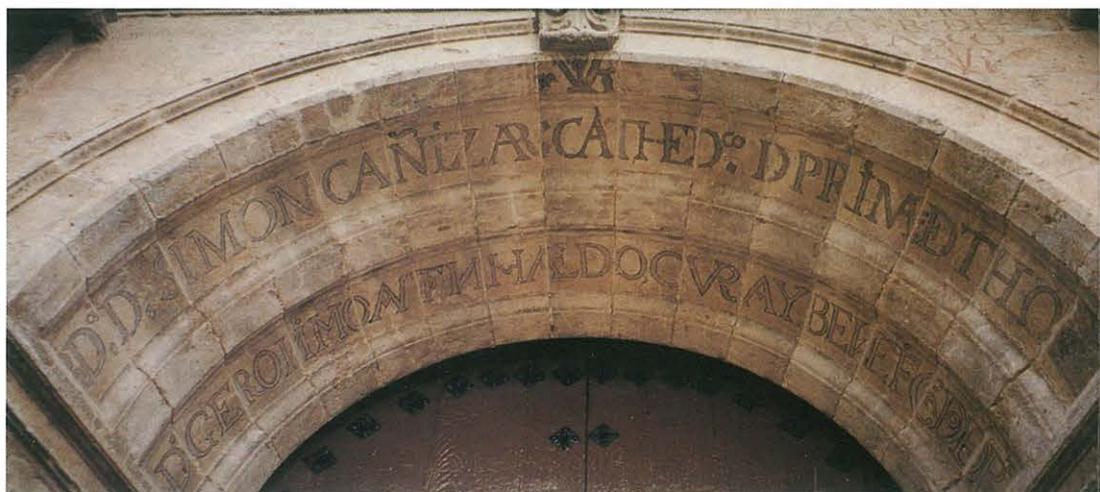
Los resultados más interesantes se circunscriben a los pigmentos negros de las letras, ya que el láser daba lugar a respuestas diferenciadas en relación a la naturaleza de los mismos, los negros de naturaleza orgánica permitían su limpieza sin detectar pérdidas de materia, al contrario que con el negro de carbón que se eliminaba con la desincrustación fotónica, por lo que se perfilan las letras para no dañarlas. Así mismo, se constata el ennegrecimiento de los compuestos de plomo por la transformación física de los pigmentos, dada la longitud de onda en la que nos movemos (espectro infrarrojo), por lo que no se sometieron a este tratamiento.

TRATAMIENTO: Se efectuó una limpieza láser, optando por aplicar la energía mediante haz colimado, posibilitando rangos menores de radiación sobre unidad de superficie. La limpieza láser se efectuó, previas catas pertinentes para evaluar la potencia de trabajo, manteniéndonos

en rango de fotoablación, situándonos al 35 % de la potencia total del aparato, equivalente a unos 147 mJ/cm.² (87 MW cm.²). La limpieza efectuada permitió la eliminación del estrato de suciedad, preservando las modulaciones del tono del soporte lítico, así mantiene las diferencias entre vetas, que van del blanco al gris, y las improntas del tiempo en la pátina en relación a los agentes atmosféricos.

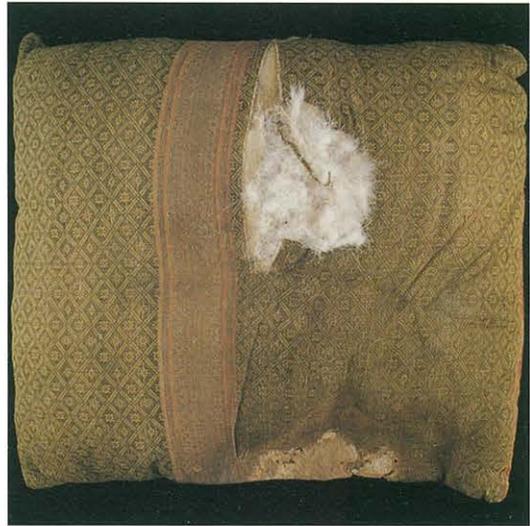
ALMOHADON: La funda, el forro y el cojín, propiamente dicho, presentan zonas deterioradas por la descomposición de la materia orgánica, que se traducen en debilidad del tejido y alteraciones cromáticas. La funda tiene cortes y burdos zurcidos que provocan tensiones y arrugas. El cojín y el forro del relleno estaban unidos entre sí por la zona más deteriorada. El forro

Cojín. Anverso. Estado antes de la intervención.

COJIN-ALMOHADON: Se eliminaron los zurcidos de la funda, descubriendo roturas del tejido. Se realizó una limpieza acuosa en cubeta y, posteriormente, un secado en una estructura de corcho y melinex, para eliminar arrugas y deformaciones. Se colocaron soportes parciales de algodón 100%, teñidos adecuadamente con colores Solofenil, realizándose las uniones con puntos de costura y el hilo habitual. El borde lateral, abierto, se remató con un hilván menudo. Se separó la seda del cojín de la funda interna, en las zonas que se encontraban "pegadas". Se descosió la costura de cierre para acceder a la

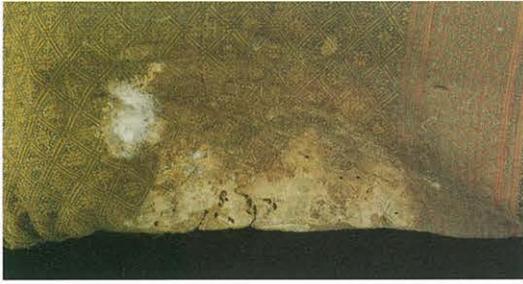
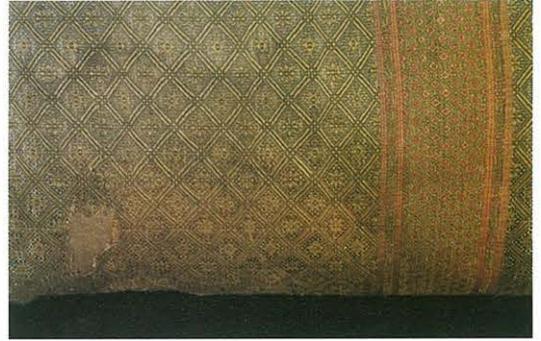
Detalle de zona con restos orgánicos y ataque de microorganismos.

La misma zona limpia y consolidada.

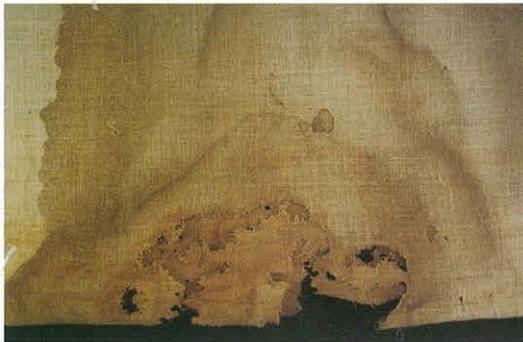
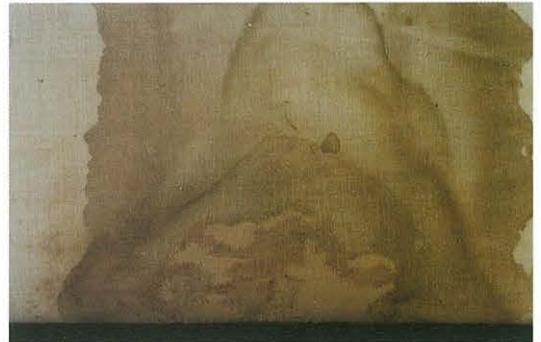
Detalle de la zona con pérdidas textiles.

La misma zona consolidada.

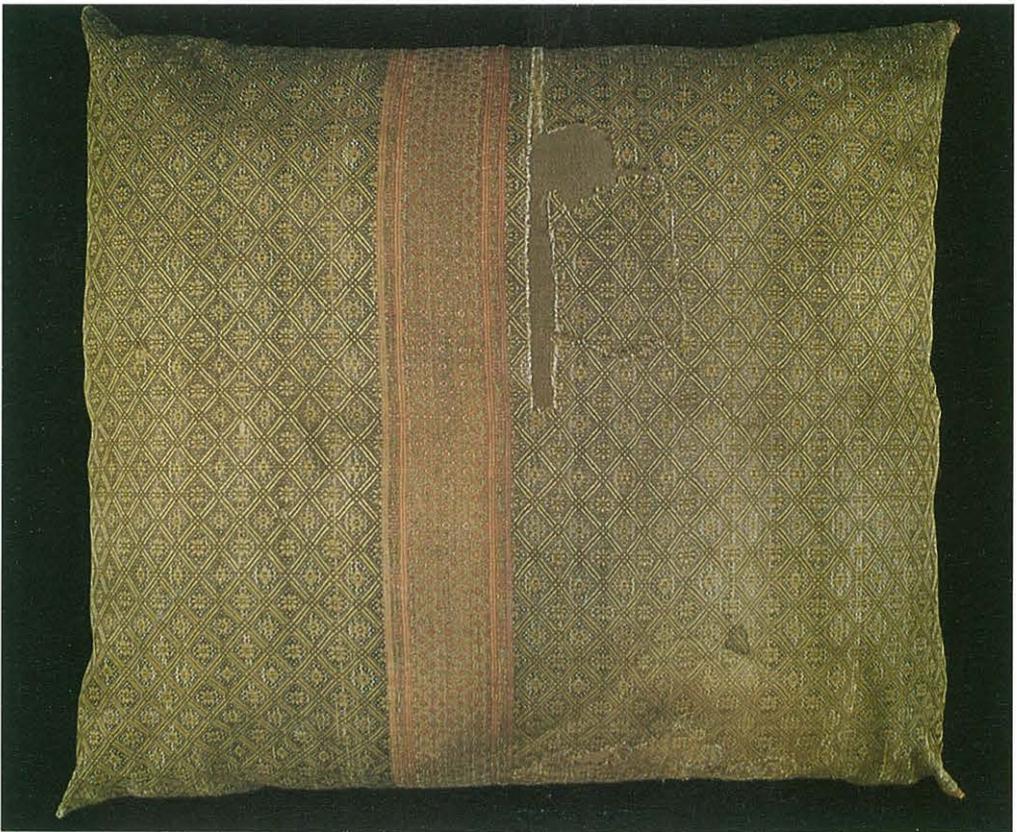
Estado del cojín después de la intervención.

funda interna. Para las dos piezas se realizó una limpieza acuosa en cubeta y un secado en estructura de corcho forrada de melinex y siguiendo las dimensiones respectivas. Las zonas frágiles del cojín se reforzaron con soportes parciales de seda 100%, teñida con Irgalan, y se unieron mediante costura. Se recuperó un fragmento expuesto en las vitrinas del Museo de San Isidoro, que tras ser convenientemente identificado se reintegró a su situación original con el refuerzo de un soporte parcial de seda.

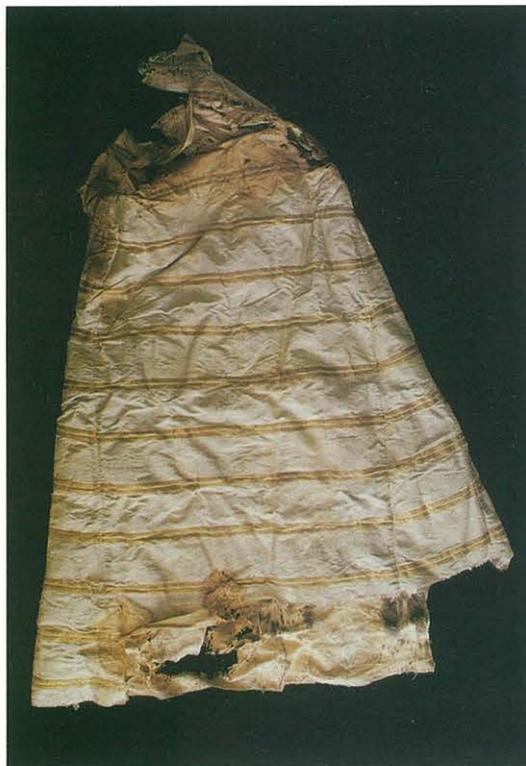
Pellote. Anverso. Estado inicial antes de la intervención.

PELLOTE: Lo primero que se realizó fue la separación de la seda del forro de piel. La limpieza acuosa se realizó en mesa de succión para evitar riesgos de rotura y/o pérdida de material. Se secó en una estructura de corcho, forrado de melinex, que reproduce el patrón de la pieza, para devolverla su disposición y dimensiones originales.

Para consolidar los restos textiles y devolver parte de la resistencia mecánica a los fragmentos, se confeccionó un soporte de refuerzo, siguiendo las formas originales, en seda 100%, teñido con colorantes "Ciba-Geigy", de modo que facilitara la lectura estética de las lagunas. Se hizo un cuello, acorde con los restos encontrados en la zona delantera y tomando como modelo la información aportada por otros pелlotes coetáneos: Huelgas Reales de Burgos, documentos gráficos de las Cantigas de Alfonso X, y esculturas y pinturas de la época. Sobre el soporte se colocó la pieza, uniendo el conjunto con líneas de fijación; para consolidar los deterioros se utilizaron puntos de costura específicos de la restauración textil. Se recolocaron los pequeños fragmentos mediante agua micronizada, producida por un humidificador de ultrasonidos, y se sujetaron con alfileres entomológicos. Los hilos metálicos, por su fuerza y rigidez, hubo que sujetarlos uno por uno y/o realizar una costura más minuciosa.

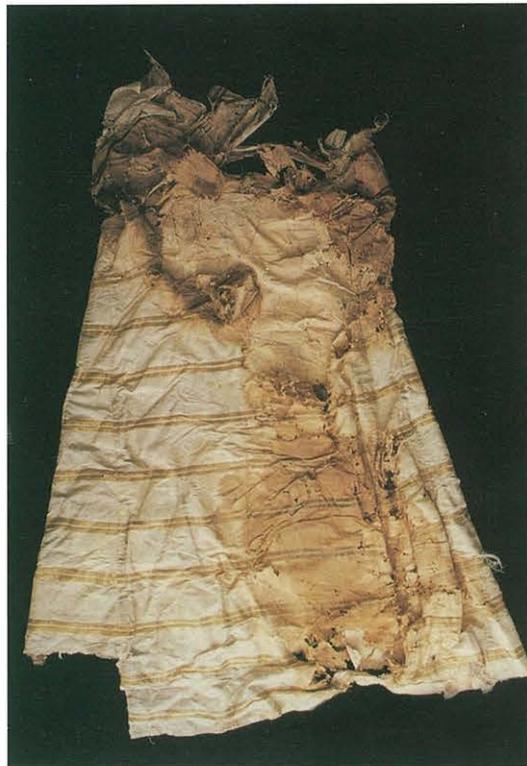
Pellote. Reverso. Estado inicial antes de la intervención.

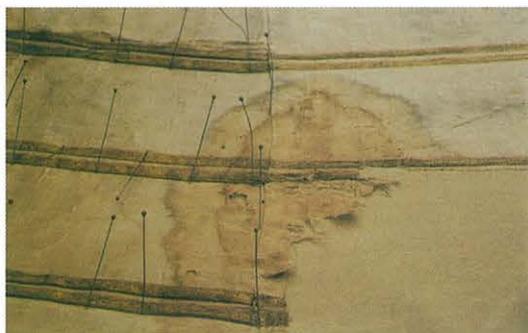
Detalle de sujeción y colocación en la fase de consolidación.

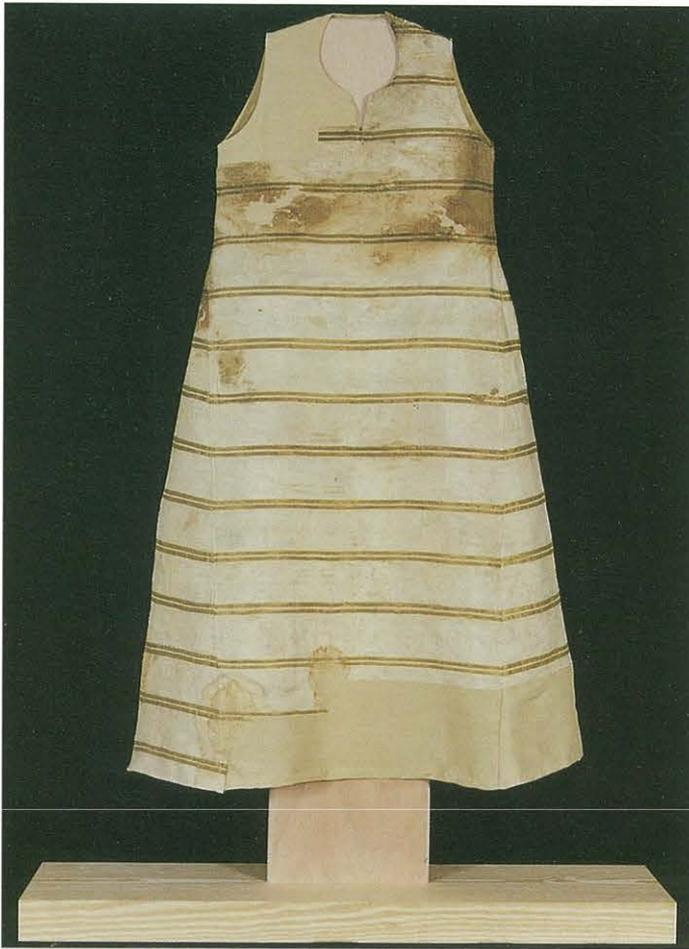
Pellote. Anverso después de la restauración.

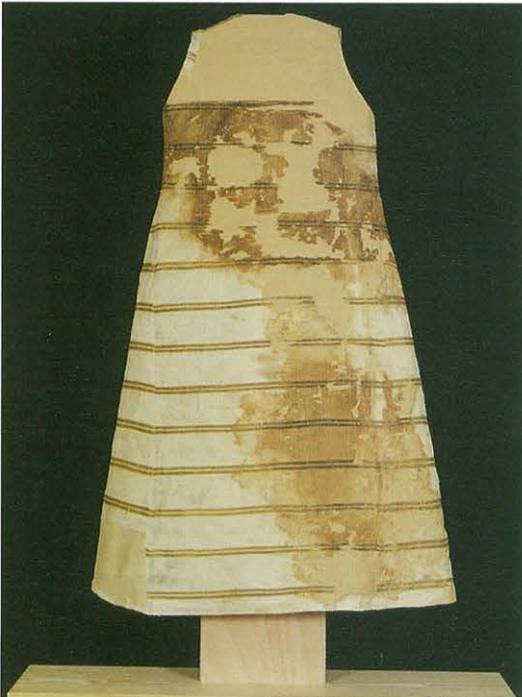
Pellote. Reverso después de la restauración.

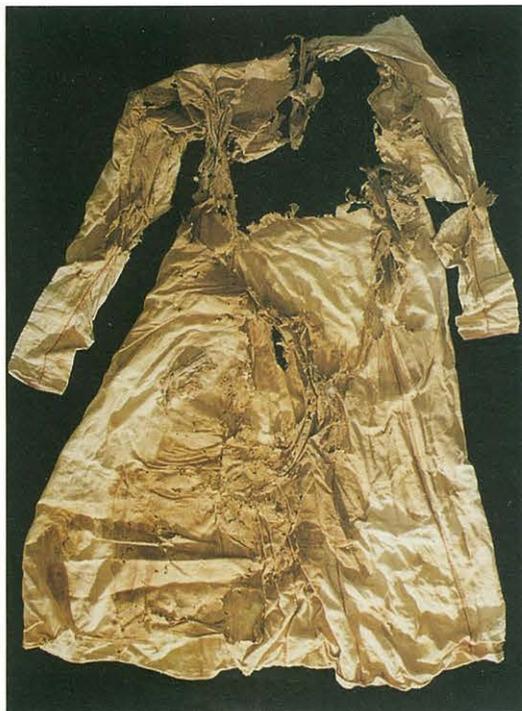
El problema de esta pieza radicaba en la falta de la parte superior tanto del anverso como del reverso. Para que la pieza pudiera tener consistencia mecánica y una correcta lectura estética había que conformarla de una hechura semejante a su forma original. Se recopiló toda la información posible de este tipo de piezas y su época de confección, así como de la categoría del personaje que la vestía (Panteón Real de las Huelgas de Burgos, indumentaria del Obispo Ximenez de Rada, miniatu-

Camisa. Reverso. Estado antes de la intervención.

Se confeccionó una camisa-soporte que hubo que adaptar a las irregularidades del original; se hizo en batista 100% algodón, teñido con colorantes Solofenil con un tono adecuado. Las costuras de esta camisa-soporte se cosieron a mano con hilo fino de algodón 100%, a pespunte. Se unió al original con líneas de fijación y como refuerzo de las zonas más débiles se realizaron diferentes tipos de puntos de costura dependiendo del deterioro que presentaba.

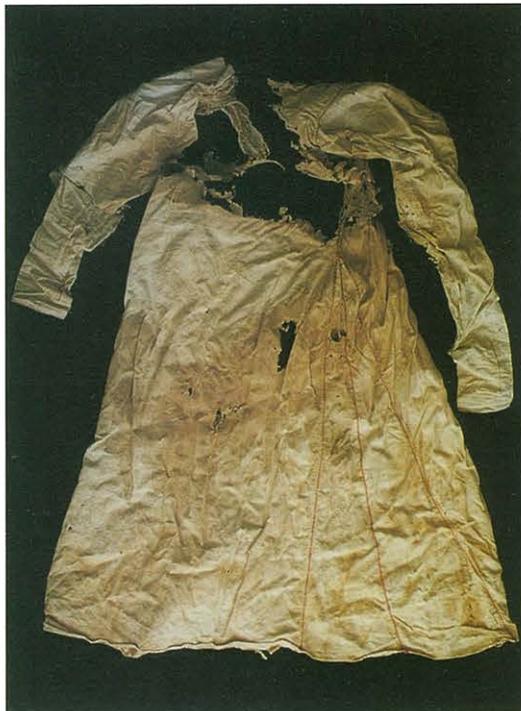
Camisa. Anverso. Estado antes de la intervención.

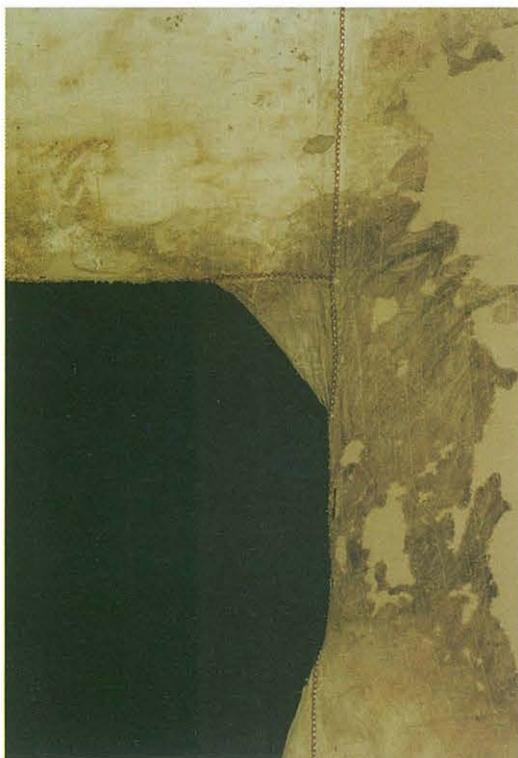
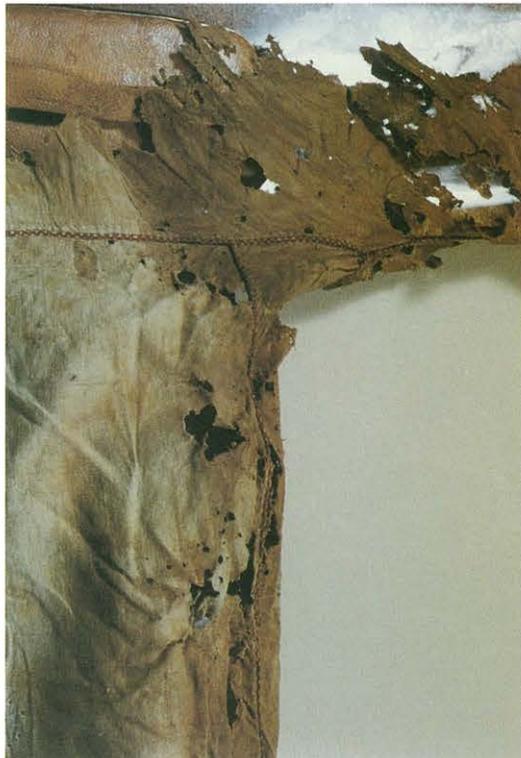
Sisa. Después y antes de la restauración.

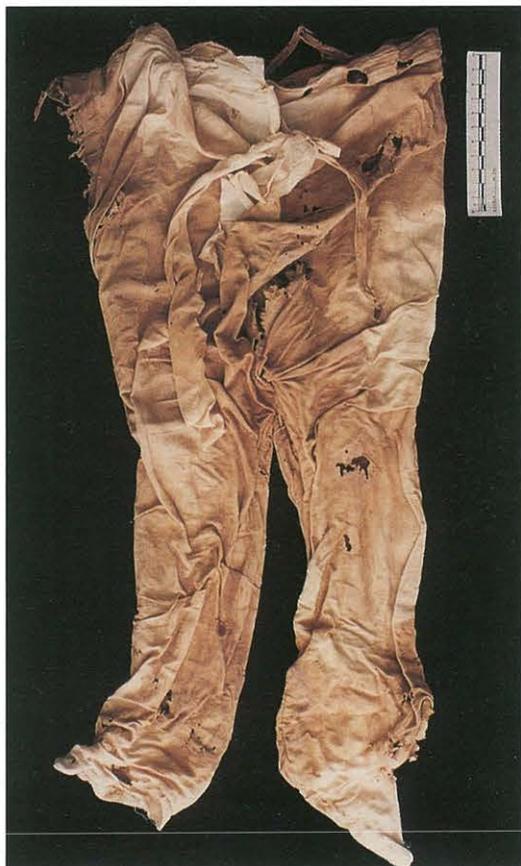
CALZAS: Suciedad general, polvo y restos orgánicos. La descomposición del cuerpo ha producido un ataque ácido que ha alterado la fibra provocando debilidad y alteraciones cromáticas en forma de manchas marrones. La fibra se encuentra muy frágil, quebradiza y con lagunas a causa del ataque biológico, especialmente abundante en el reverso. Arrugas y deformaciones, algunas roturas y lagunas.

Calzas. Anverso antes de la intervención.

CALZAS: También se realizó su limpieza acuosa en mesa de succión, y el secado y alineado en una estructura de corcho forrada de melinex, siguiendo el patrón de la pieza. Se colocó un soporte de tejido nuevo por el reverso del original para consolidarlo (batista de algodón 100% teñida del modo habitual en tonos neutros); como fijación se usaron líneas de sujeción con hilo de seda Organsin de dos cabos y como con-

solidación se emplearon diferentes tipos de puntos de costura empleados en restauración textil. Fue necesario descoser la costura original de la entrepierna, ya que era muy burda y causaba arrugas y deformaciones, realizándose posteriormente una costura más correcta que eliminaba este tipo de tensiones. Se extrajo la banda de lino a modo de cinturón y fue consolidada con una batista de algodón teñida tal y como se cita anteriormente, y colocada nuevamente en su lugar.

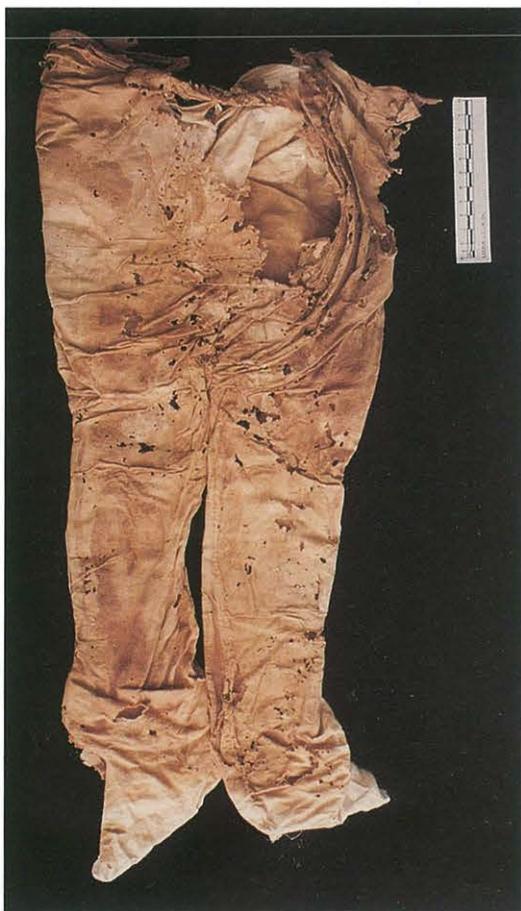
Calzas. Reverso antes de la intervención.

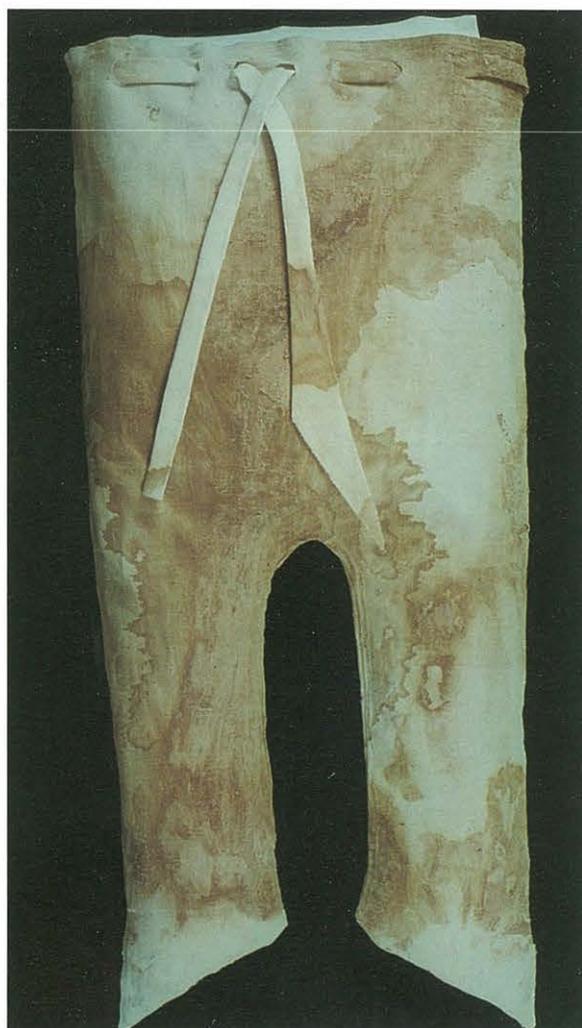
Calzas. Anverso después de la intervención.

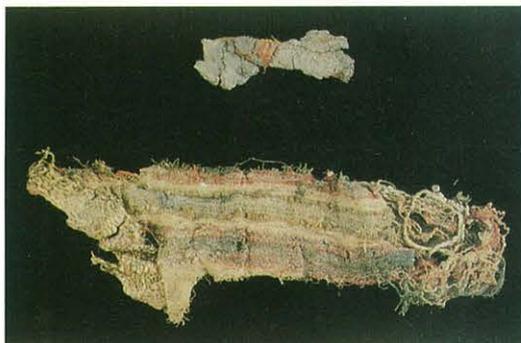
- Fragmento SI-3/I: Tiene las fibras muy degradadas y ha perdido sus características fisico-químicas.
- Fragmento SI-6/I: También con pérdida de sus características fisico-químicas, aspecto quebradizo y rígido. Suciedad generalizada y concreciones de color pardo verdoso.
- Fragmento SI-3/II: Fragilidad de las fibras y aspecto deformado y rígido.

Estado antes de la intervención del fragmento SI-3/1

- Fragmento SI-3/I: Se eliminó la suciedad superficial por microaspiración, las concreciones se eliminaron por procedimientos mecánicos y puntualmente con agua micronizada a baja temperatura que, por humectación, facilitaba el desprendimiento de los depósitos. Tras el testado de los colorantes se realizó una limpieza con agua desmineralizada con tensoactivo en mesa de succión (no era recomendable la limpieza por inmersión debido a su fragilidad), protegiendo-

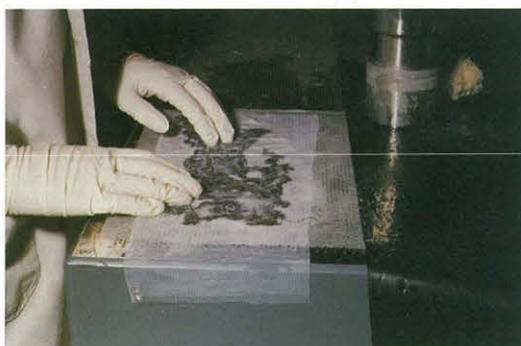
Limpieza en mesa de succión.
