# Castilla y León

2004-2006 *restaura*

**Junta de  
Castilla y León**

Consejería de Cultura y Turismo

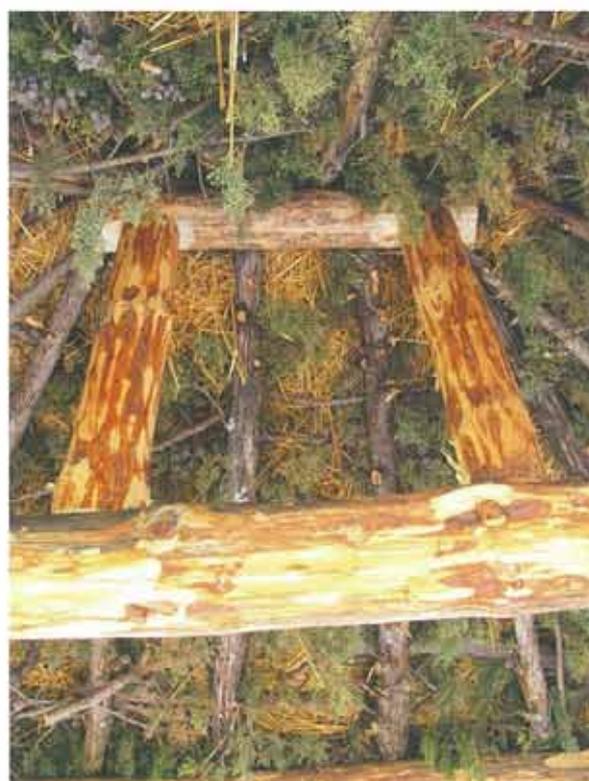
Detalle del techo realizado, con centeno, de modo artesanal.

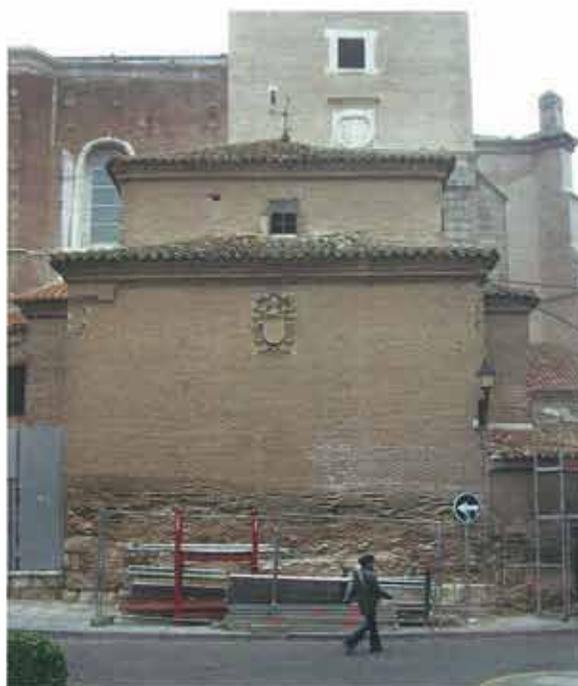
Exterior de la capilla Quiñones al inicio de los trabajos de restauración

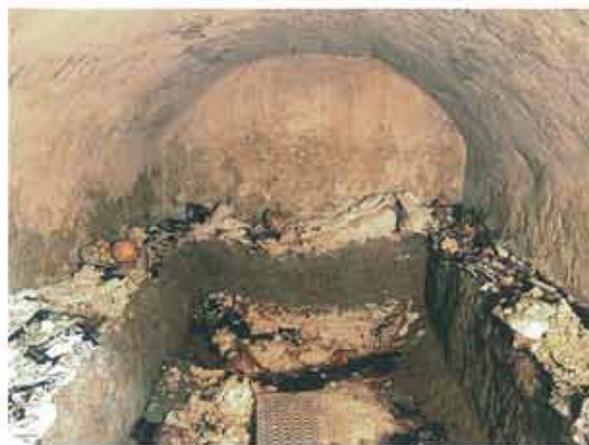
Interior de la cripta antes de la exhumación de los restos óseos

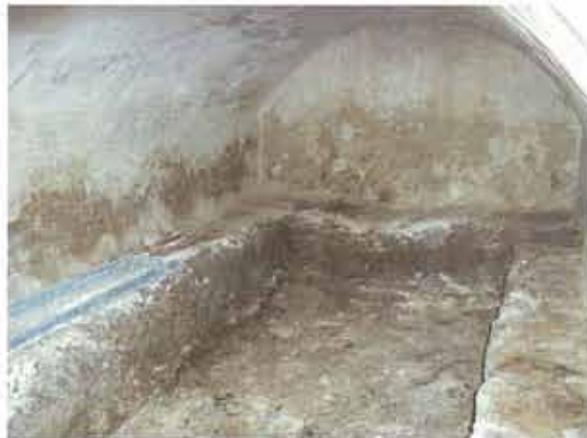
Cripta funeraria tras la conclusión de los trabajos

Al finalizar los trabajos arqueológicos, una vez limpia y saneada la cripta, los restos óseos fueron depositados en cajas individuales numeradas y devueltos al lugar en el que fueron enterrados en la segunda mitad del siglo XVII.

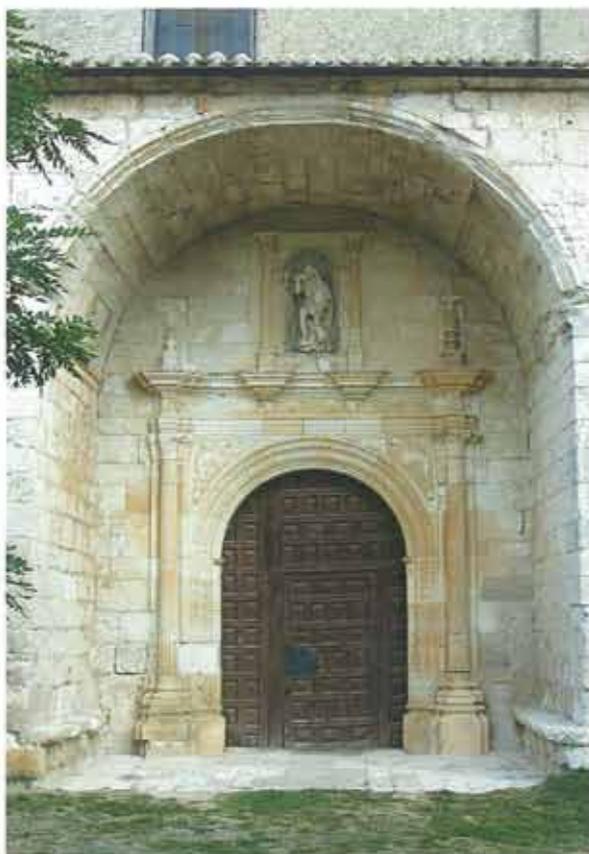
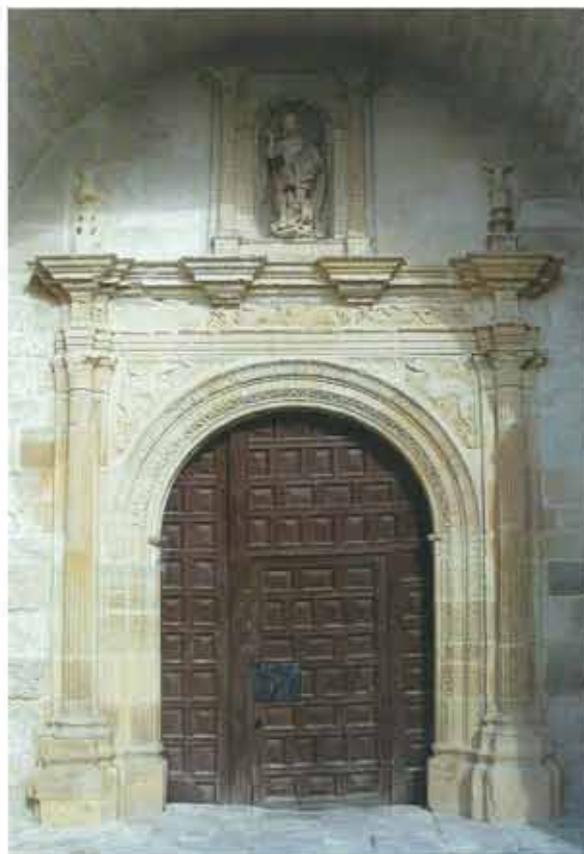
Aspecto general de la portada previo a la intervención y tras ella

Aunque la portada se encuentra protegida por un pórtico, ésta se hallaba muy deteriorada tanto por agentes físicos y químicos, como por biológicos.

Básicamente, las lesiones detectadas se podían sintetizar, en la arenización superficial en algunos sillares, con la consiguiente pérdida de detalles en la labra; fisuración y desplazación en determinados sillares, lo que había derivado en la pérdida de algunos fragmentos de la portada, comprometiendo gravemente la estabilidad de las zonas afectadas; visibles eran, igualmente, la fragmentación, derivada de las fisuraciones referidas anteriormente, y la meteorización total de dos de los sillares que forman la parte inferior de las jambas del arco.

A continuación, se procedió a la consolidación puntual de las zonas arenizadas, mediante impregnación de la piedra con producto consolidante, y a la consolidación estructural de las fisuras y desplazaciones y microcosido de las zonas fisuradas, que por su volumen así lo han requerido.

Seguidamente, se efectuó el pegado de fragmentos de elementos de la portada, que aunque desprendidos, se habían conservado sobre la cornisa, y a la reintegración de volúmenes, en las líneas de moldu-

ra, con el objeto de recuperar el equilibrio de la portada, no así en los volúmenes perdidos en los relieves escultóricos.

En cuanto al rejuntado de los sillares, se empleó mortero afín al original, y en relación a la entonación cromática del conjunto, se aplicó una pátina, que se ha ajustado al color empleado originalmente.

Finalmente, se procedió a la colocación de una red antipalomas sobre bastidor de acero inoxidable en la imagen de San Miguel.

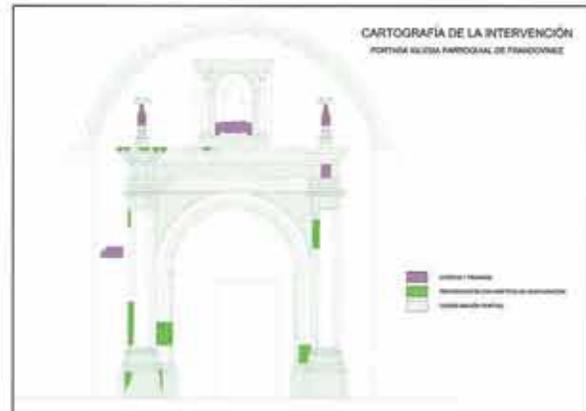
Mapa de patologías de la portada de la iglesia parroquial de San Miguel

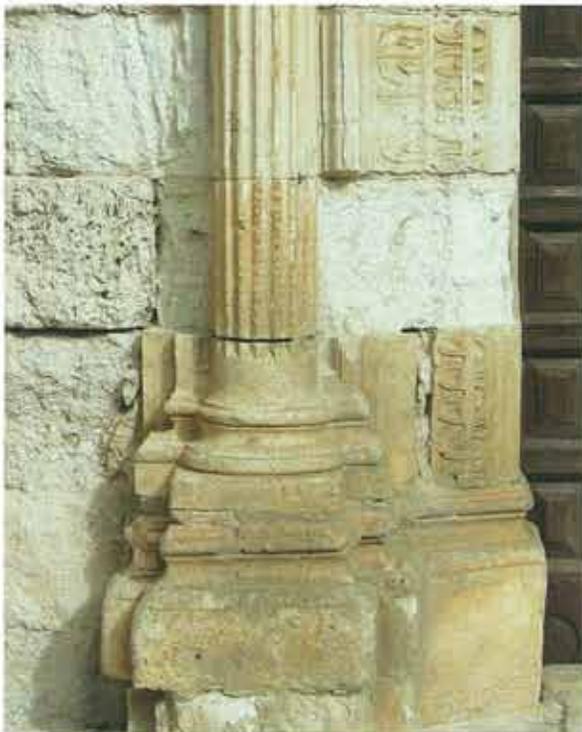
Estado inicial de la jamba

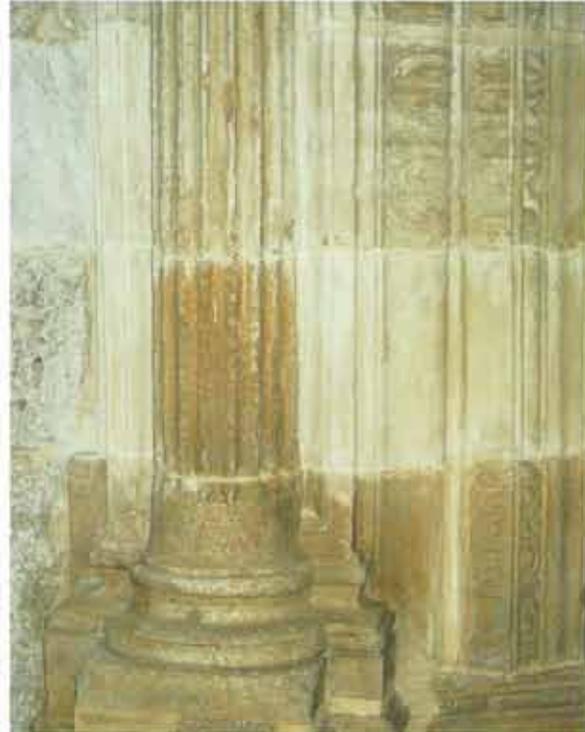
Estado final de la jamba

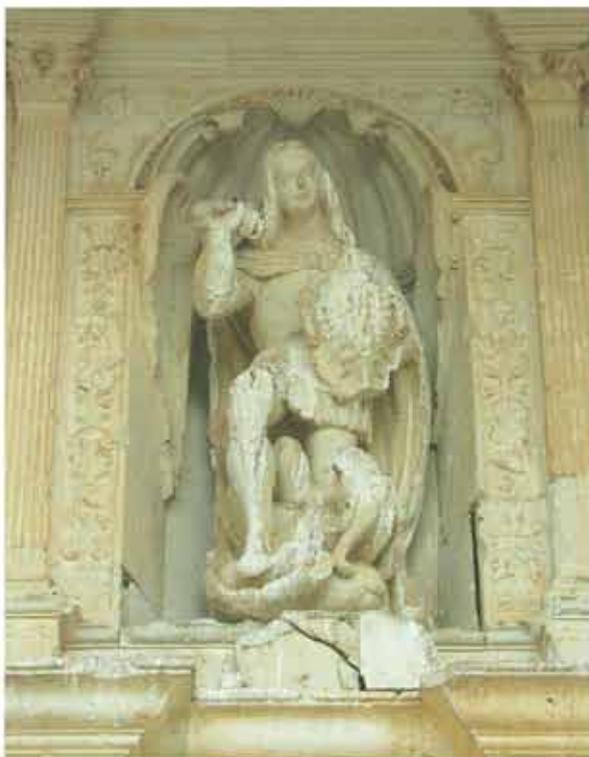
Estado inicial de la imagen titular.

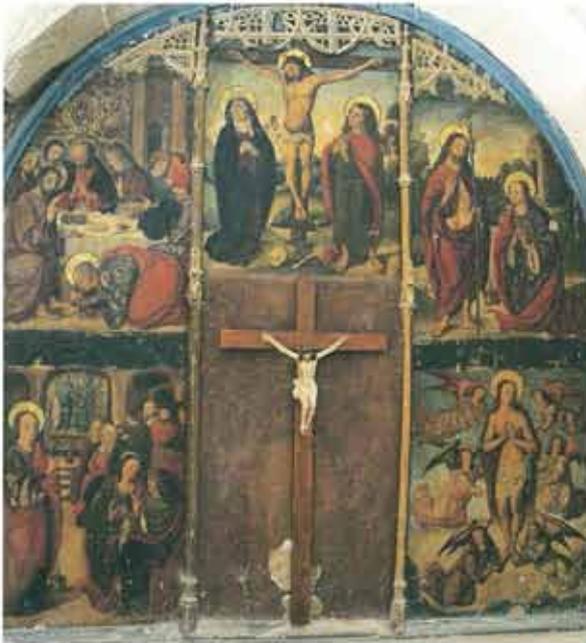
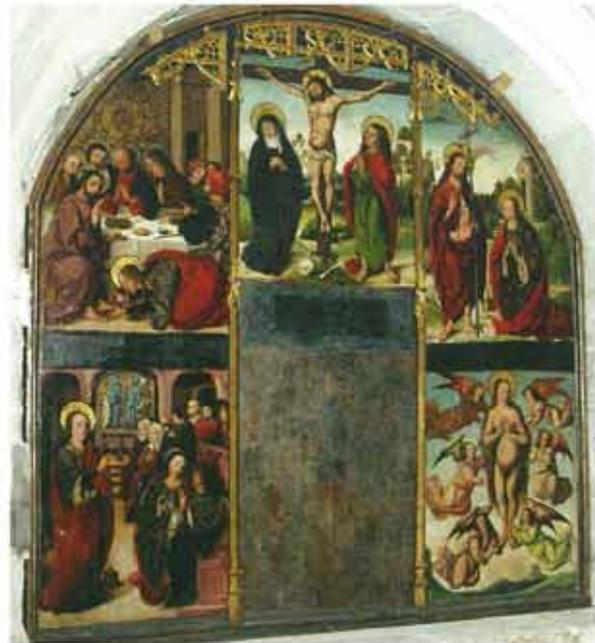
Vista general del retablo de la Magdalena antes de su restauración y tras la misma

2.- Las patologías más destacables en el retablo de la Magdalena eran el fuerte ataque de xilófagos y las pérdidas de elementos de mazonería, –columnillas y chambranas-, así como la rotura de diferentes elementos arquitectónicos y la separación de los paneles que conforman el soporte de las tablas.

En los aparejos y capa pictórica existían levantamientos y pérdidas por degradación de los aglutinantes, así como craquelados por movimiento del soporte y falta de flexibilidad de los estratos. A nivel superficial, se observaban desgastes por roces y abrasión que dejaban a la vista el bol o el aparejo, así como degradación de la pintura en determinados colores por alteración de los aglutinantes; pérdida de los azules debida a la inestabilidad a largo plazo de las técnicas empleadas; arañazos; repintes generalizados en los azules; repintes puntuales en la tabla de la Ascensión de la Magdalena y repintes totales en la tabla central del primer cuerpo y en el marco.

2.- Las fases de intervención en el retablo de la Magdalena, en síntesis, se han basado en, el desmontaje del retablo, aspirado y limpieza de los reversos; protección de oros y capa pictórica, sentado de aparejos, dorados y capa pictórica; desinsectación de las tablas; consolidación por impregnación de la madera; consolidación mecánica de la madera: carpintería de uniones y refuerzo de las piezas; limpieza de barnices oxidados y eliminación de repintes, aparejado de lagunas; reintegración cromática y entonado de lagunas, "rigattino" en la-

gunas grandes; “imitativo” en las faltas pequeñas y “tratteggio” con colores primarios en las faltas de dorados de la mazonería y protección final.

Para concluir la intervención, en el montaje del retablo, –previa nivelación de la base de la hornacina–, se ha construido una estructura única, haciendo de todo el conjunto un solo bloque, que ha permitido proporcionar solidez al conjunto y evitar movimiento y alabeos de las tablas.

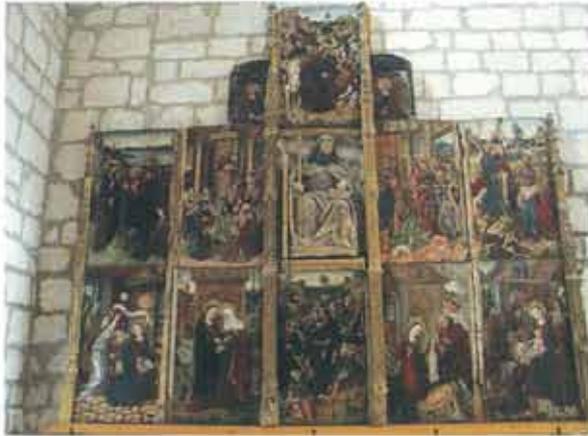
1. -Las patologías detectadas en el retablo de San Andrés, además de las provocadas por los diversos traslados, venían dadas por un ataque de xilófagos, concretamente de “*Anobium punctatum*” en el material lúneo, que se manifestaba en un debilitamiento de la madera con falta de resistencia mecánica de ésta y pérdidas de material, así como roturas y grietas en los paneles, favorecidas por el inadecuado montaje al que se habían visto sometidas las tablas en su última reubicación. En dicho montaje, las tablas se distribuyeron de forma incorrecta, haciendo que la lectura iconográfica no se pudiera seguir.

En los paneles que conforman las tablas, se produjeron separaciones entre los tableros, debidas a la eliminación de los embarrotados de refuerzo del reverso, quedando a la vista los agujeros en los lugares en los que se habían extraído los clavos que sujetaban dichos refuerzos originales. Era igualmente destacable, la presencia de tornillos y clavos

Estado previo a la restauración del retablo de San Andrés

Para el montaje del retablo ha sido necesaria la construcción de una nueva estructura de sostén en madera laminada, y reubicación de algunas de las tablas, siguiendo un orden lógico desde el punto de vista iconográfico, tal y como ya se ha comentado en líneas anteriores.

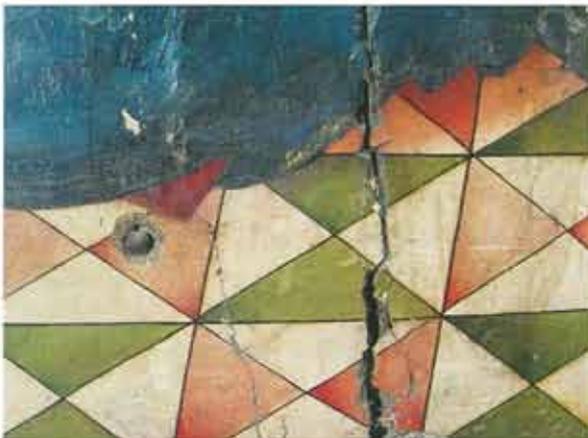
Estado Inicial: detalles: Grieta y agujero de la tabla de la Anunciación

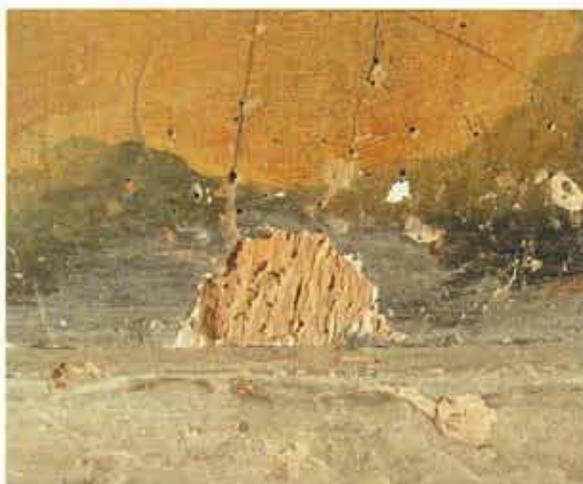
Detalle del ataque de xilófagos

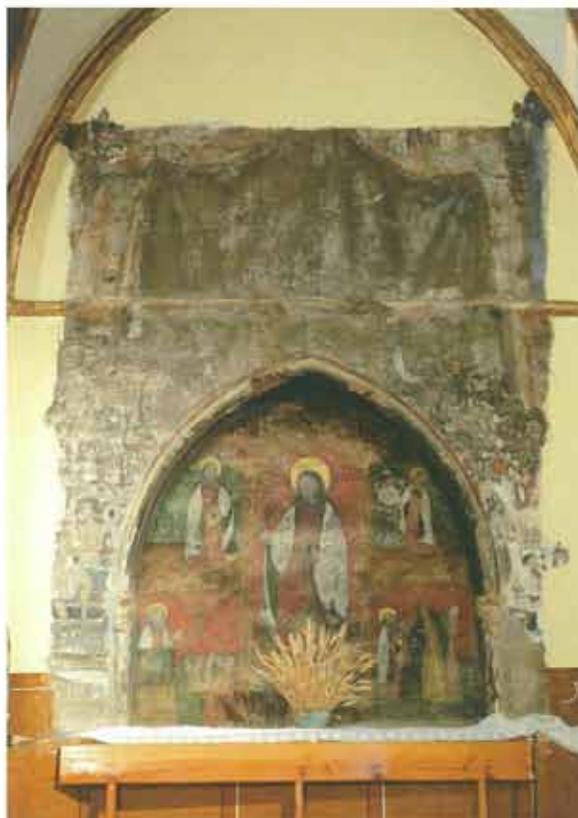
Estado previo de las pinturas murales en las que se apreciaba una decoración barroca superpuesta en forma de telón, habitualmente empleada para enmarcar las composiciones, eliminada en esta intervención, ya que tras ella, se encontraban las pinturas murales originales, sin repintes ni intervenciones que modificaran su autenticidad.

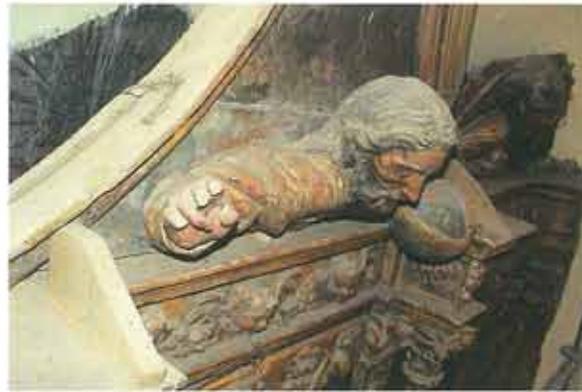
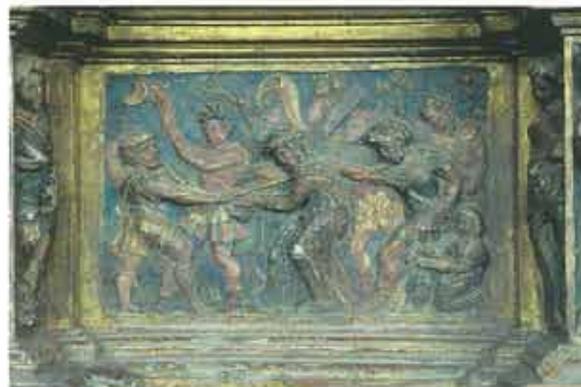
Detalles del ático y del relieve derecho del banco en su estado inicial

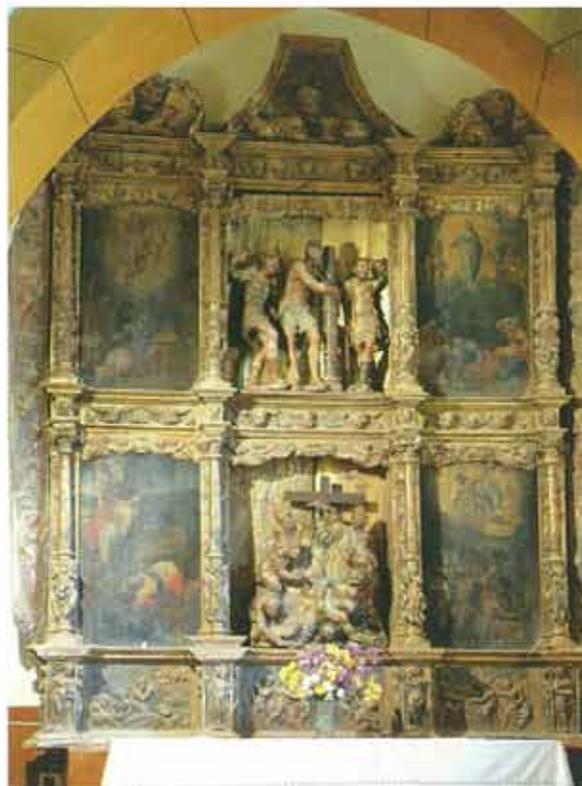
El retablo manifestaba deformación del plano y pérdida de verticalidad que afectaba fundamentalmente a la parte superior en el lado de la epístola. Experimentaba un quiebro a media altura, inclinándose la parte superior hacia el espectador. Esta pérdida de plomo que suponía sobre esfuerzo y excesiva fatiga para el material podía deberse tanto a imprecisiones del montaje como a deficiencias en los necesarios anclajes responsables del equilibrio. Relacionada también con este fenómeno, se

reconocía deformación del entablamento del cuerpo superior, que presenta una torsión irreversible debido a la higroscopicidad y anisotropía intrínsecas del material. Se reconocía pérdida de trabazón de algunos elementos constituyentes, fundamentalmente la caja de la hornacina superior y su correspondiente chambrana, habitualmente sometida a sobreesfuerzos consecuencia de la función procesional del grupo escultórico que cobija. Esta práctica traumática ha supuesto además importantes lesiones tanto en la arquitectura como en las propias imágenes. También los remates en el ático y otras piezas aparecían desencajadas y burdamente fijadas mediante alambres. Algunas uniones aparecían descoladas, conservándose cornisas desprendidas y otras piezas del grupo escultórico de la Flagelación. Se reconocían abundantes lesiones con importantes pérdidas materiales por ataque de insectos de ciclo larvario en los elementos contruidos con madera de pino. Las polseras y las chambranas, que por su propio diseño resultan piezas extraordinariamente frágiles, acusaban en mayor medida la debilidad adquirida consecuencia de este ataque.

Vista general del retablo dedicado a la Pasión de Cristo en su estado inicial

En el retablo, se planteó su desmontaje para proceder al necesario tratamiento pormenorizado de consolidación de cada una de las piezas integrantes y, corregir, en la medida de lo posible, las deficiencias en cuanto al montaje y ubicación en el espacio arquitectónico.

Se realizó un tratamiento preventivo antixilófagos, mediante impregnación con compuesto orgánico formulado a base de principios activos de permetrina y piperonilbotóxido. Se realizó un tratamiento consolidante mediante impregnación de solución de resina acrílica o estructural. Las fracturas o separaciones se consolidaron mediante aplicación de emulsión de polímero vinílico instalando refuerzos metálicos insertos en algunas ocasiones para refor-

Por último, se procedió al montaje del conjunto, optimizando su emplazamiento en el espacio arquitectónico y resolviendo las deficiencias de anclaje al muro y otras piezas constituyentes.

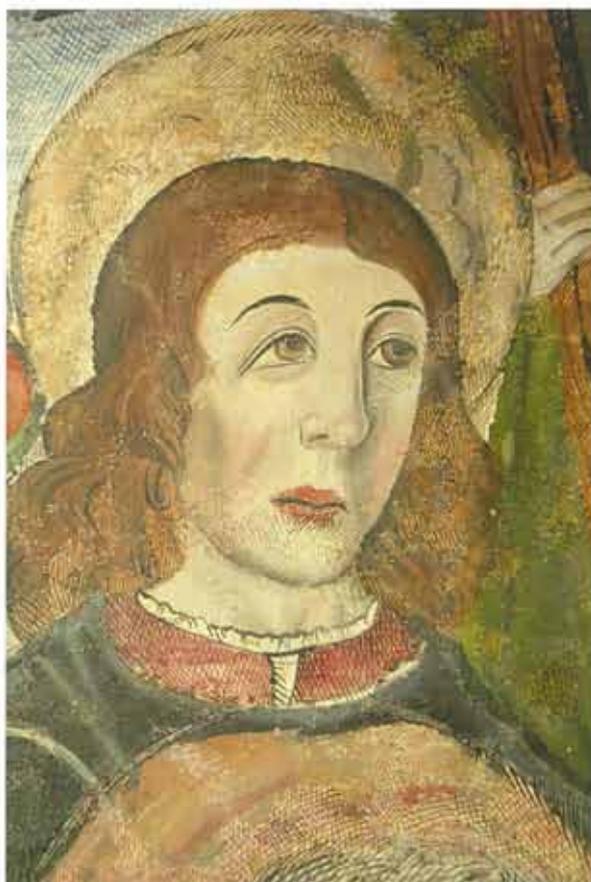
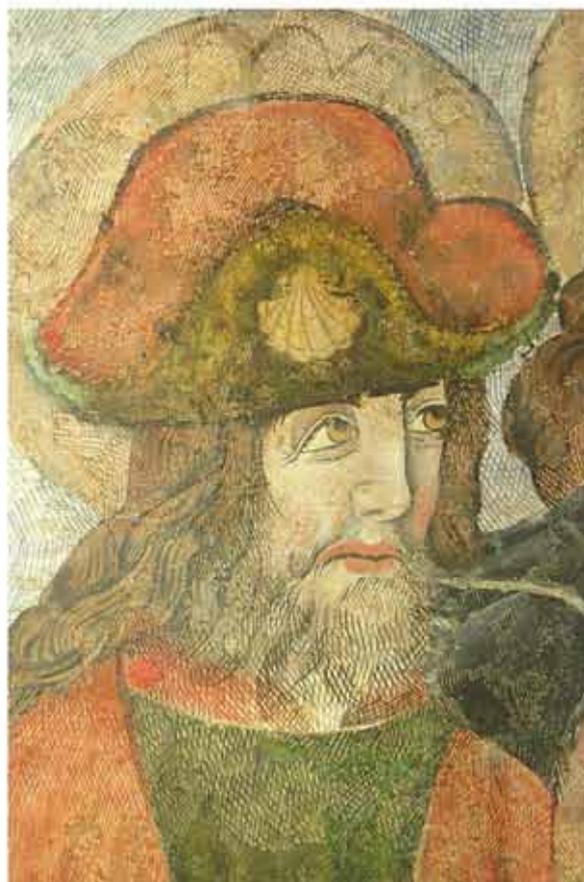
Detalles de algunos de los rostros de las pinturas murales, una vez restaurados.

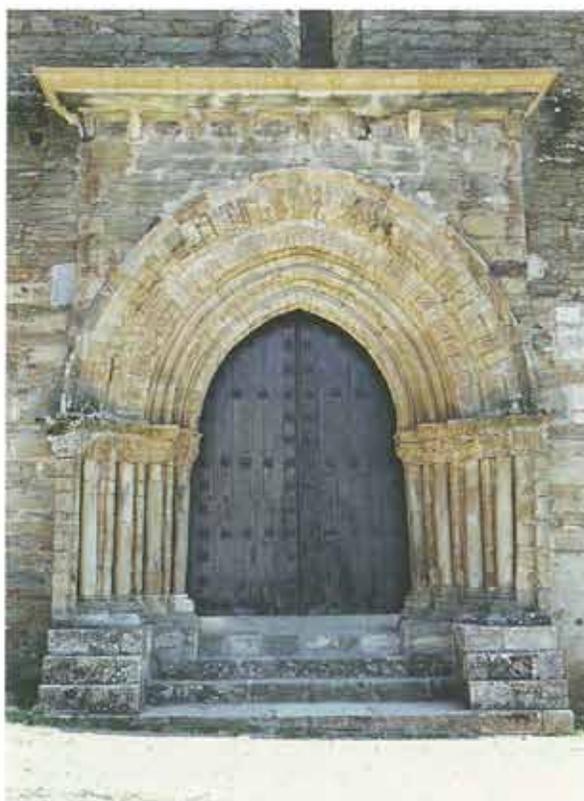
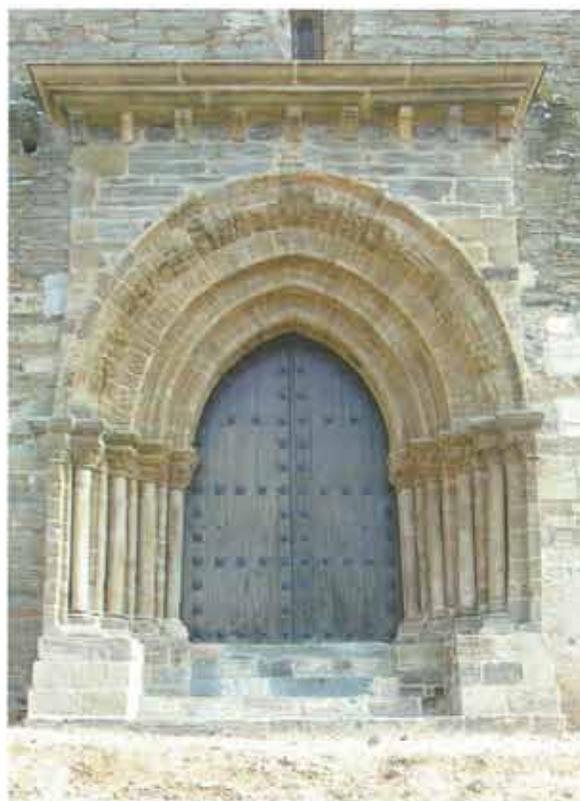
Estado inicial y final de la puerta del Perdón

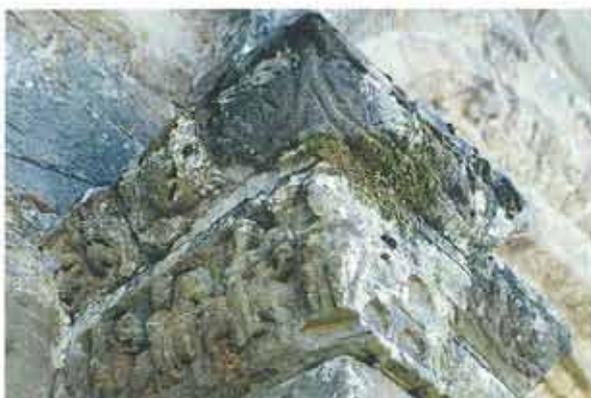
Biodeterioro. Exfoliación y pérdida de material en uno de los capiteles en el que se representan los tres Reyes Magos cabaigando.

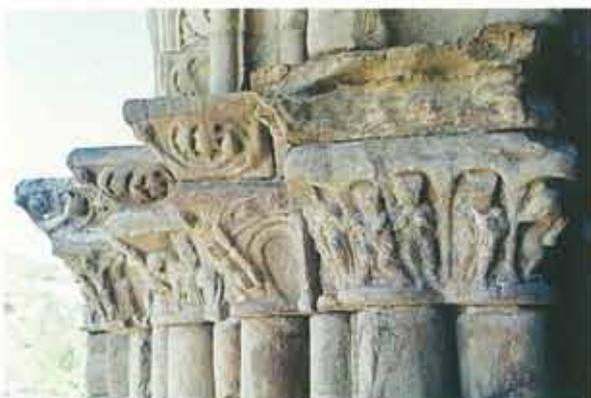
Estado inicial. Detalle de los capiteles del lado izquierdo de la portada, en la que se observa restos de pátina artificial, de entonación rojiza, cuyo microanálisis ha puesto de manifiesto que se trata de una capa de yeso pigmentada con óxidos de hierro. También se han analizado unas muestras de patina de origen natural, cuyo elemento cromógeno es el hierro, y su intensidad viene condicionada por la proporción del mismo.

- Una vez finalizados los trabajos de conservación y restauración se patinó ligeramente el conjunto para unificar el aspecto de la portada, dado lo heterogéneo de sus fábricas y que se había perdido prácticamente en su totalidad la pátina artificial que identificamos como original. Para ello se

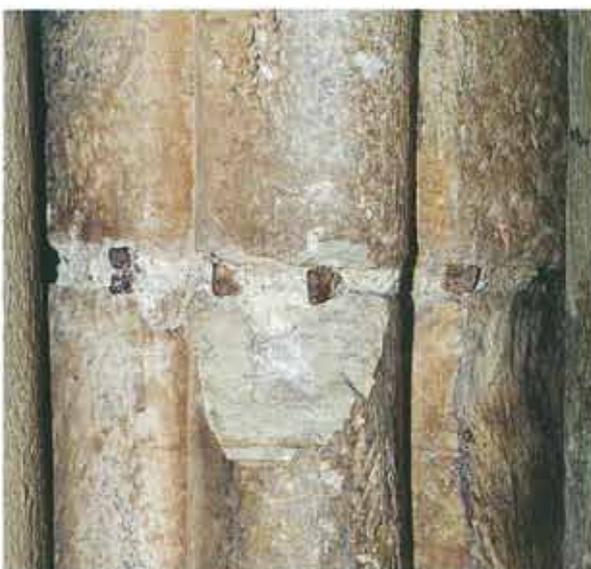
Desprendimientos provocados por el aumento de volumen del óxido de las cuñas metálicas, colocadas en las juntas

de hierro existentes en algunas juntas, cuando su extracción era posible sin causar daño a la piedra. Cuando estas cuñas estaban demasiado fijas se las trató de manera que se minimizasen los posibles daños por oxidación.

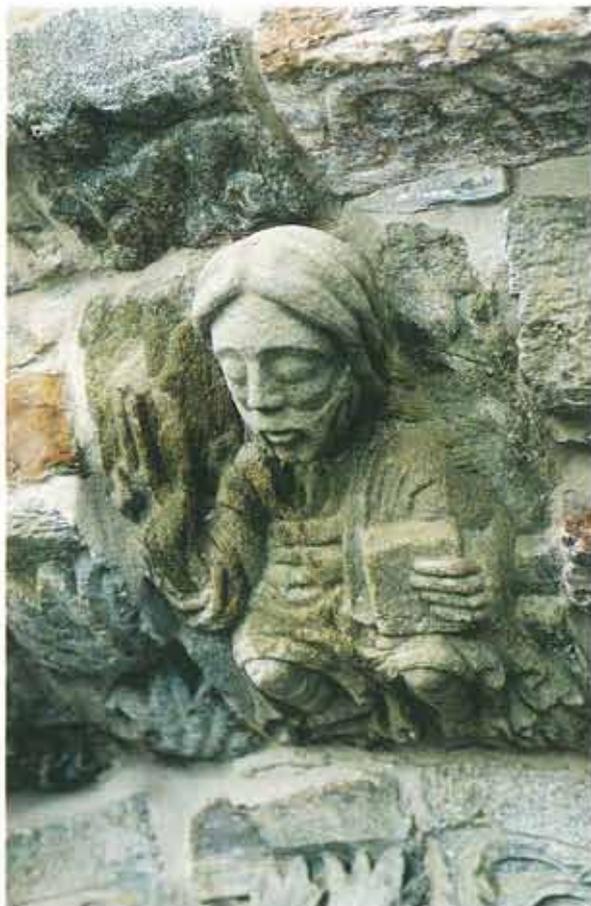
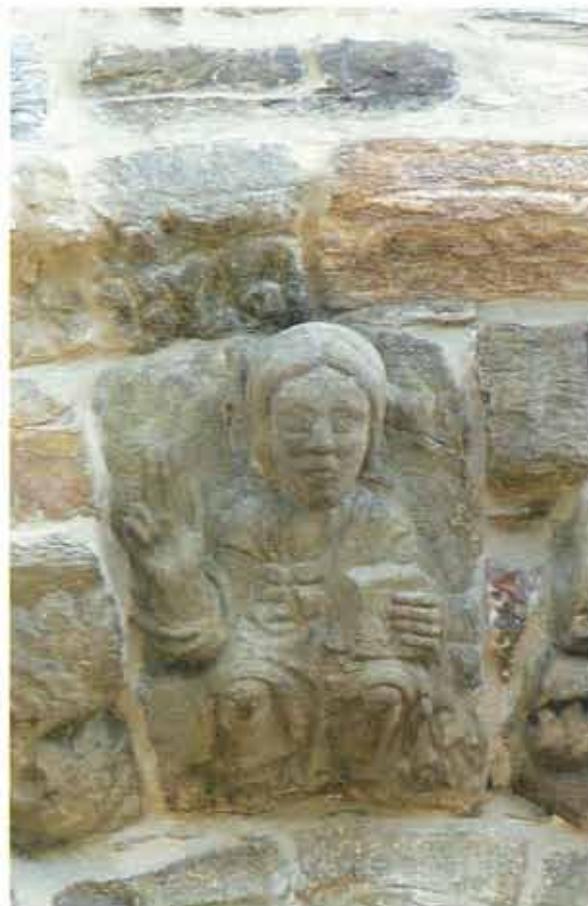
Estado inicial y final de Cristo en Majestad representado en la clave. Para la reintegración de la cara de Cristo se ha tomado como referencia la forma y el tamaño de las cabezas talladas en el resto de la portada.

- Sólo en un caso se procedió a realizar una reintegración con una función estrictamente formal. Se trataba de la cabeza del Cristo que preside la portada en la clave de la arquivolta exterior del arco. En este caso nos encontrábamos con una reposición realizada en piedra, con una labra muy deficiente, y que reproducía rasgos que habían llevado a algún autor al error de identificar influencias bizantinas en la ornamentación de la portada. Ante la relevancia iconográfica de este elemento no se consideró la posibilidad de eliminar la cabeza existente sin sustituirla por un volumen más adecuado. Por ello, finalmente se procedió a recuperar un volumen que se ajustaba a la relación de tamaño existente en las figuras de los apóstoles y a los restos originales de la melena que se conservan, con rasgos simplemente esbozados conforme a los modelos repetidos en todo el apostolado de la misma arquivolta, pero sin perfilar detalles que llevasen a una falsa recreación formal. El volumen se realizó añadiendo mortero sobre la cabeza añadida, por lo que ésta no fue eliminada.

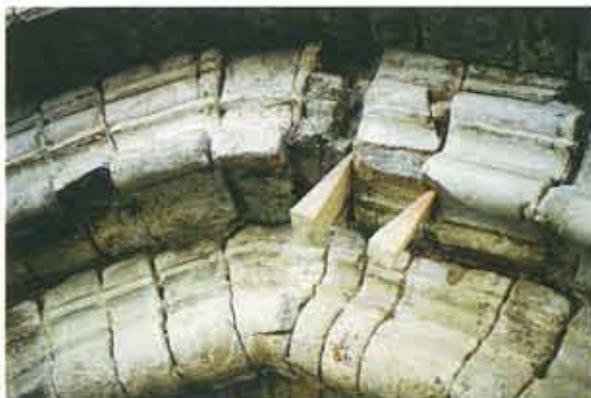
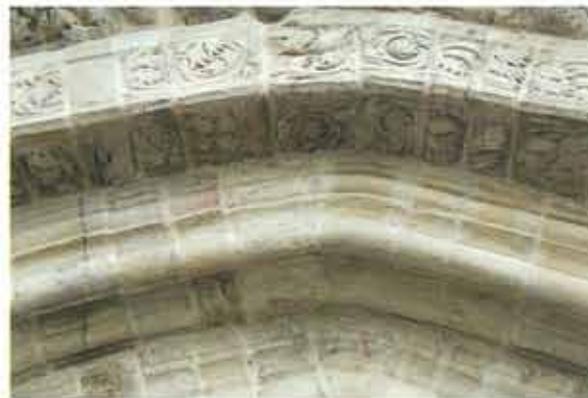
Estado inicial y final de las dos primeras arquivoltas de la portada. A la izquierda, eliminación del rejuntado y acufación con piezas de madera para evitar los posibles movimientos, y favorecer la fijación de los nuevos rejuntadazos

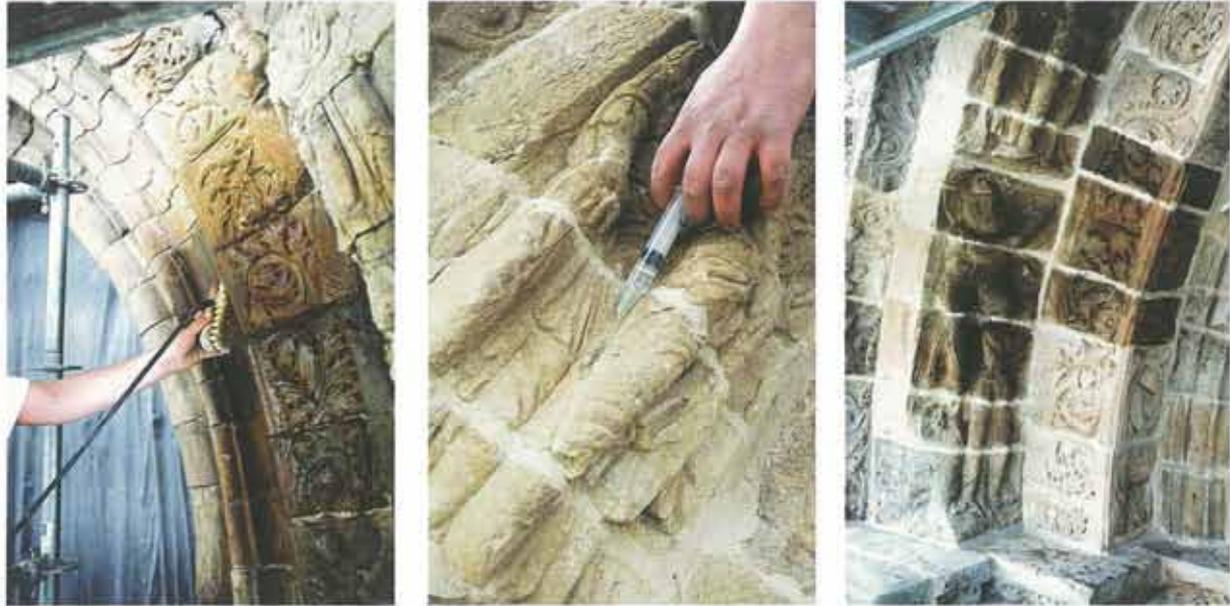
En la izquierda eliminación de restos mediante pulverización y cepillado simultáneo. En el centro, inyección de resina fluida para la eliminación de filtraciones de agua, frenar el deterioro y evitar el progresivo desprendimiento de las zonas fragmentadas. A la derecha, aplicación de consolidante, en zonas arenizadas, mediante impregnación con brocha, para favorecer la penetración del producto.

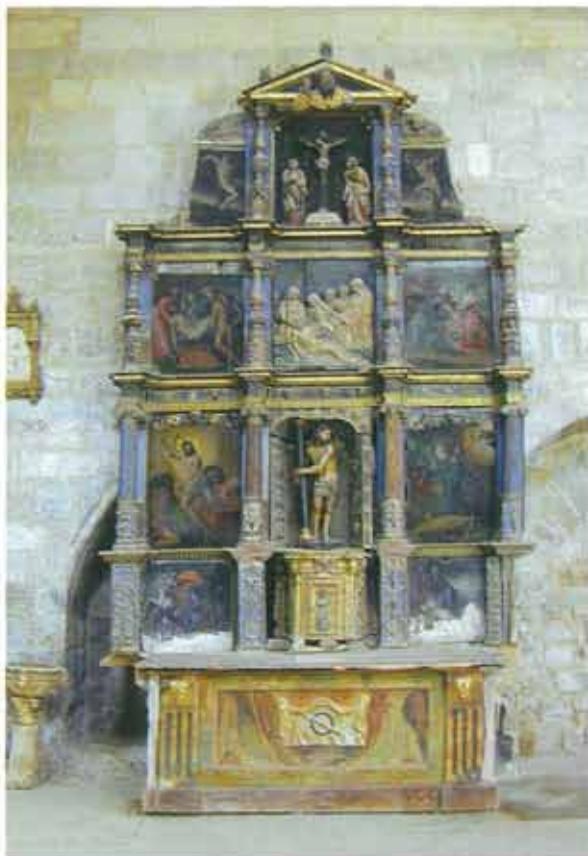
Vista general del retablo en su estado previo

El retablo se encontraba en un deficiente estado de conservación. No hemos logrado conocer su procedencia, pero sus condiciones de montaje indudablemente incrementaron sus daños. La falta de base respecto al banco de apoyo y el contacto directo con éste, le aportaba excesiva humedad de capilaridad que ascendía por la predela afectando a las tablas y al resto del soporte.

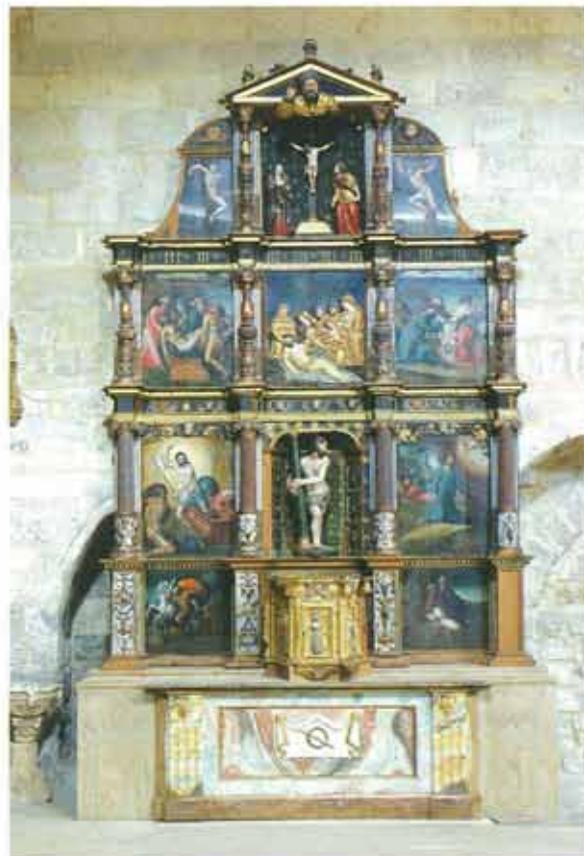
Vista general del retablo tras la restauración

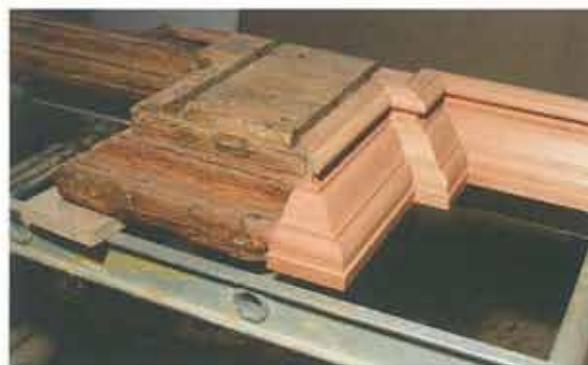
Detalle de reintegración

La reintegración cromática se llevó a cabo bajo el criterio de mínima intervención. Se dejó el soporte visto en las pérdidas donde el tono de la madera se integraba con el cromatismo del entorno. Las lagunas de mayor tamaño en la mazonería y tallas que distorsionaban la percepción de la obra se estucaron, dejándolas a nivel para a continuación aplicar el color mediante la técnica impresionista denominada *tratteggio*. La reintegración de las lagunas de las tablas se llevó a cabo mediante la superposición de puntos de color. La reintegración de color se realizó mediante procedimientos en medio acuoso fácilmente reversibles.

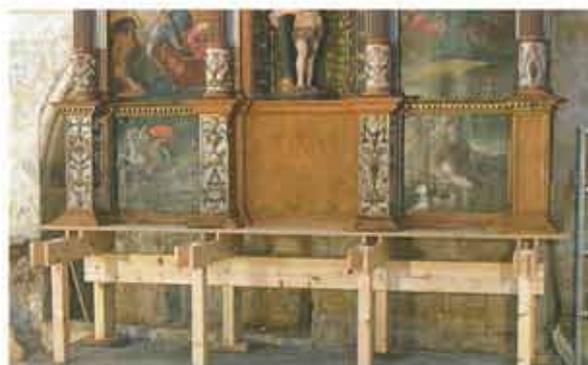
Detalle de nueva estructura del retablo

en valor de la misma, resolviendo los problemas de falta de estabilidad, de consistencia mecánica y paliando dentro de nuestras posibilidades los agentes de deterioro. Por todo ello se optó por realizar el desmontaje de la obra, tratando cada pieza individualmente y dotándola de una nueva estructura que asegurara su conservación en el futuro.

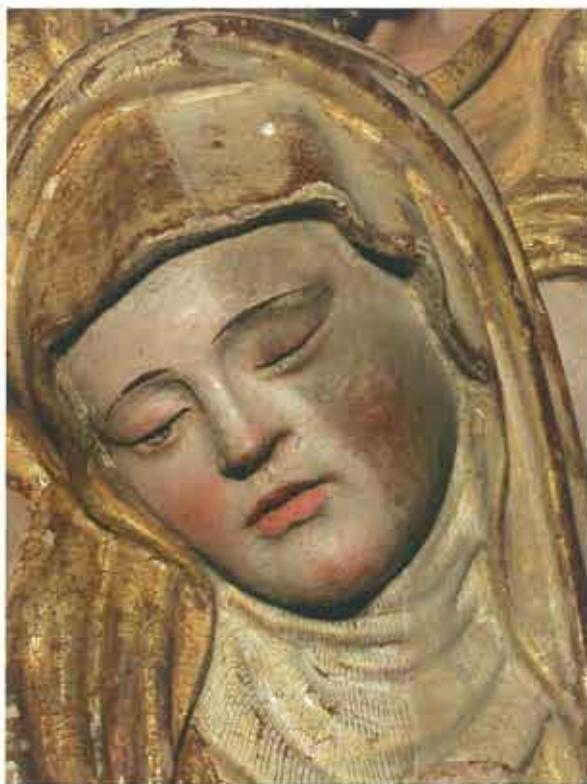
Detalle de limpieza

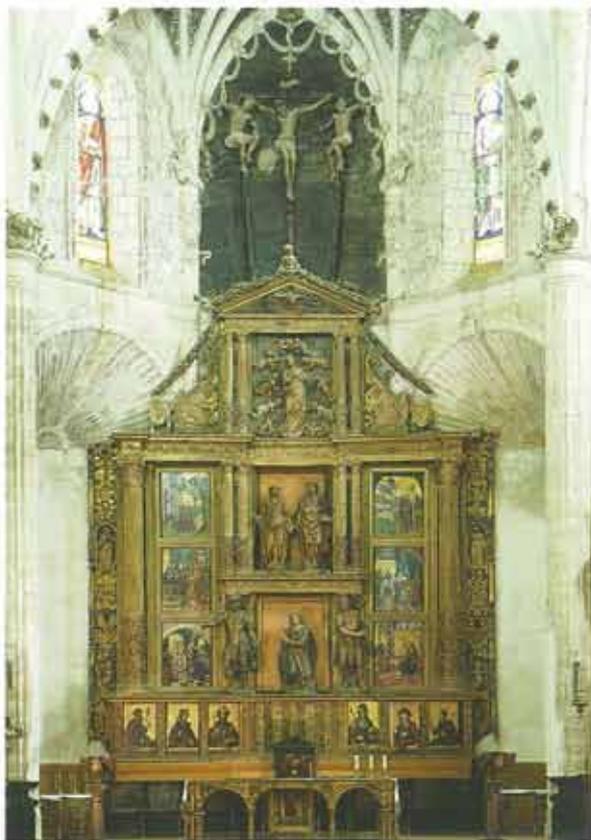
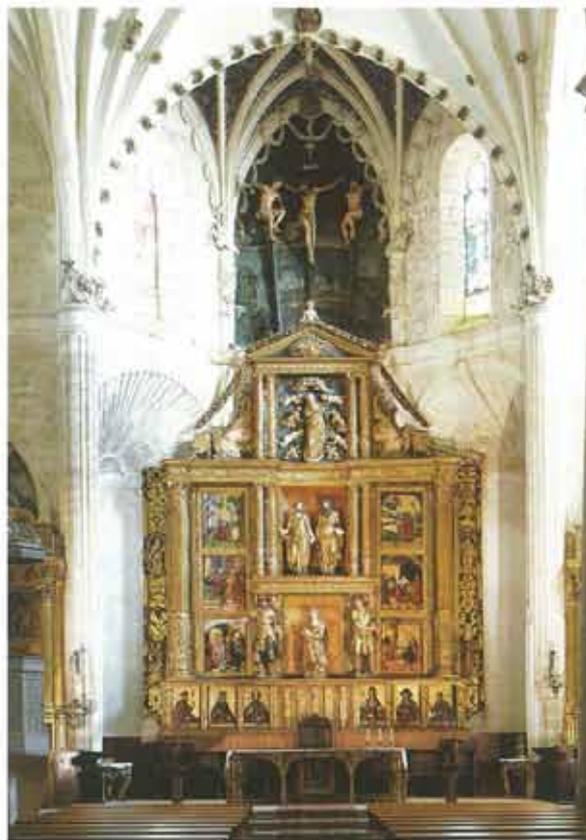
Estado comparativo del retablo en su estado previo y tras su restauración

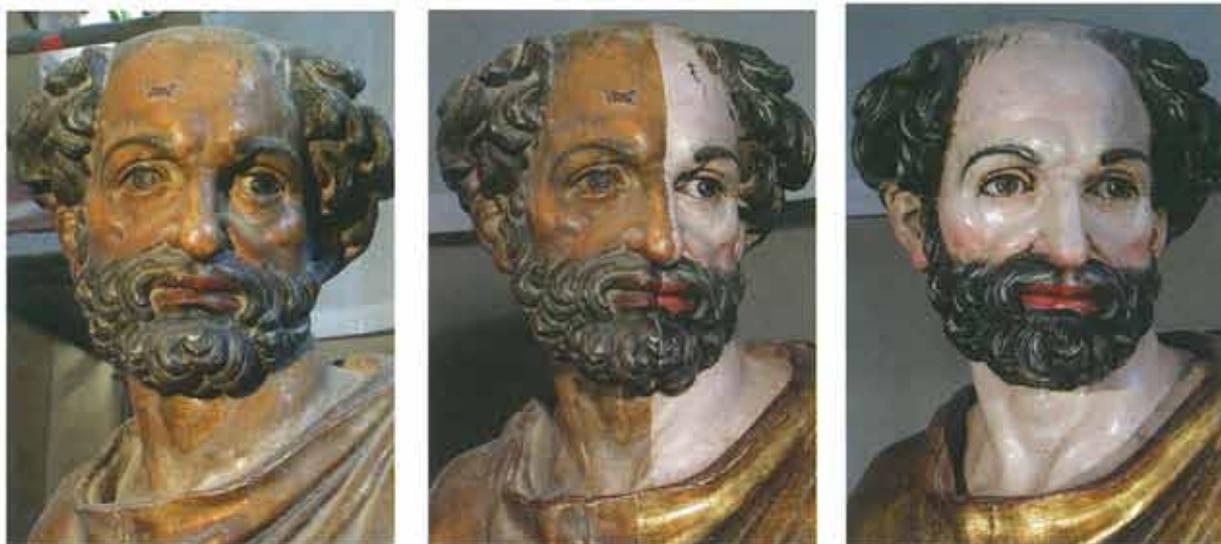
Detalles del rostro de San Pedro desde el estado previo al estado final

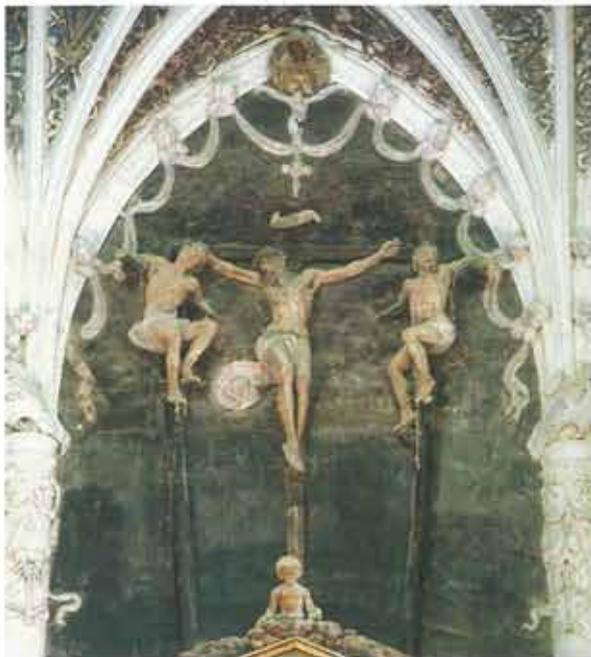
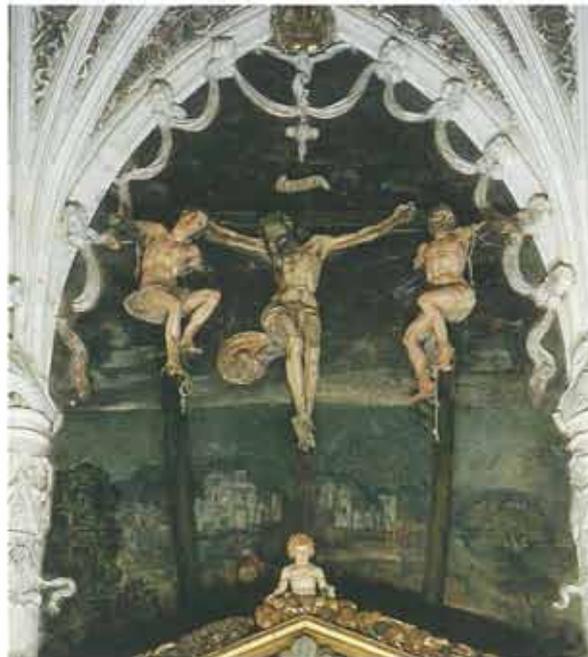
Estado comparativo del Calvario en su estado previo y tras su restauración

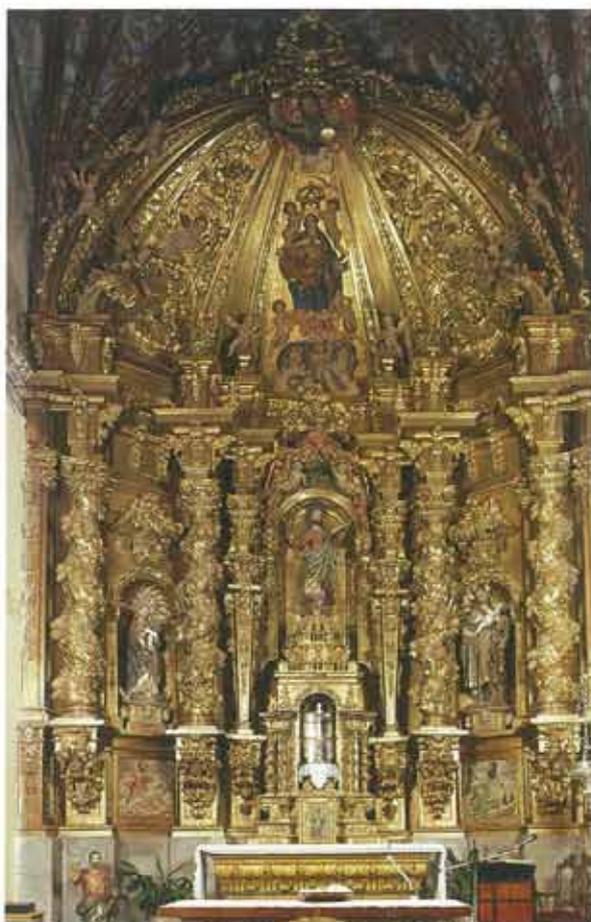
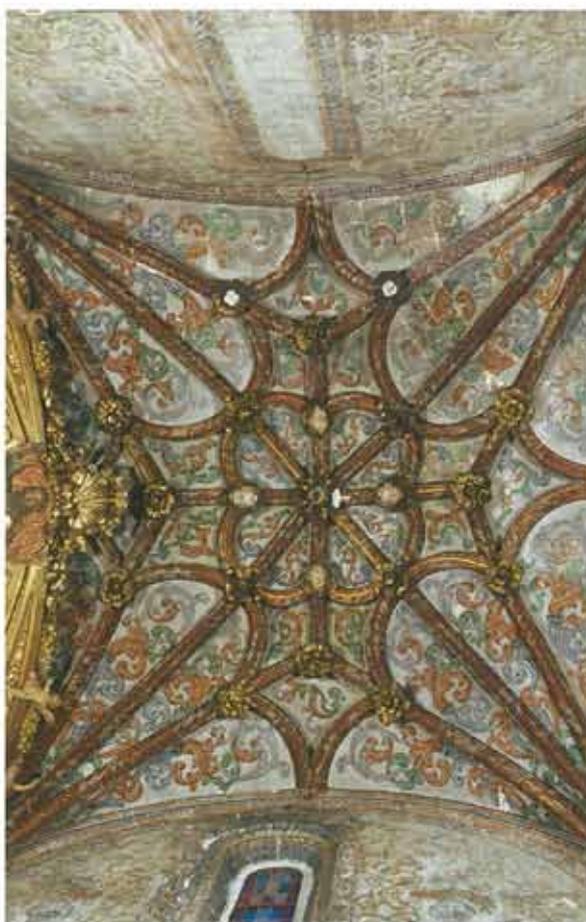
Vista general del retablo y detalle de la bóveda antes de la restauración

La arquitectura del retablo mayor se encontraba aparentemente en buen estado, sin embargo existían diversas patologías puntuales: movimiento y desencaje en determinadas piezas, numerosas roturas y grietas en elementos decorativos y faltas volumétricas en cornisas, molduras y en elementos con policromía.

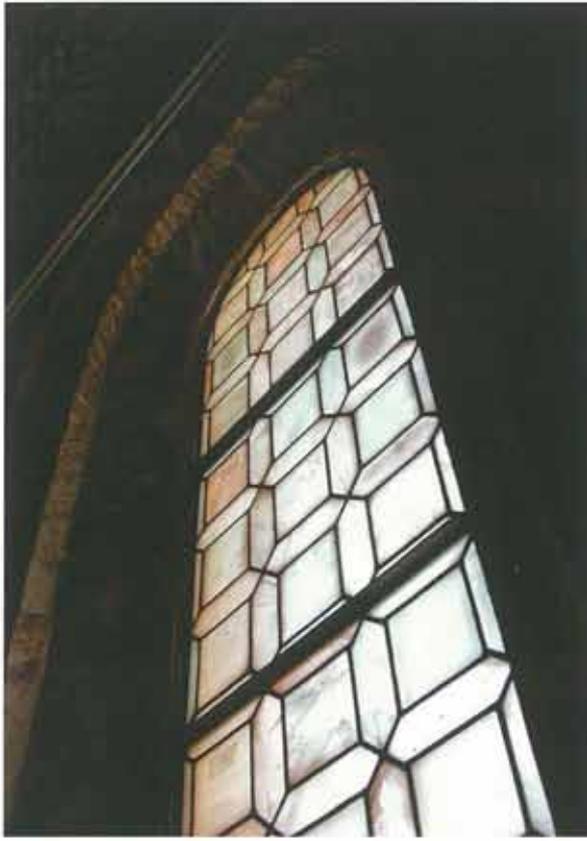
Detalle de la vidriera restaurada

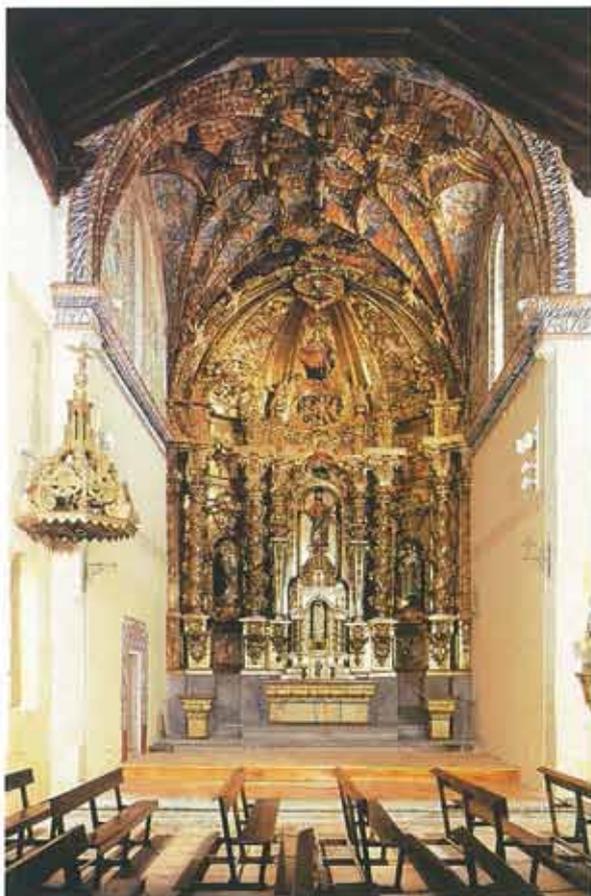
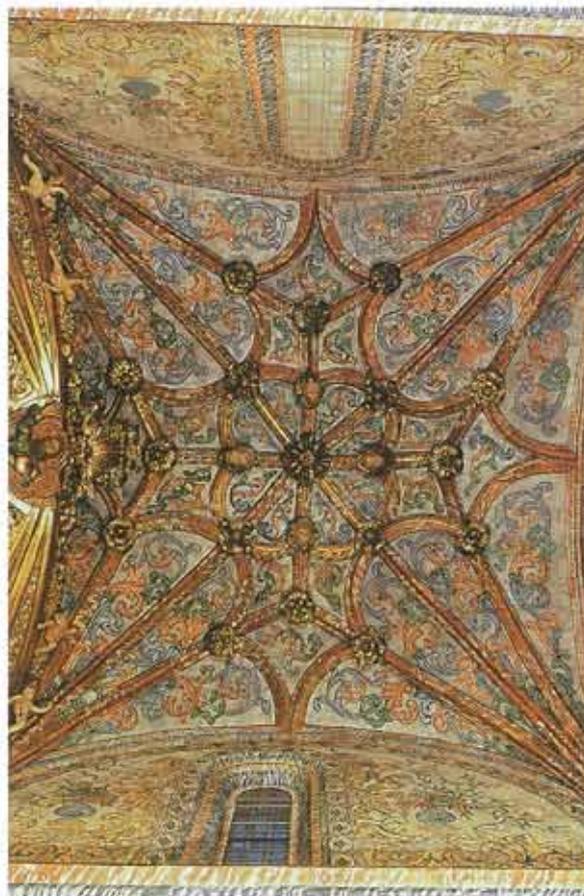
Vista general del retablo y detalle de la bóveda después de la restauración
