# Castilla y León

2004-2006 *restaura*

**Junta de  
Castilla y León**

Consejería de Cultura y Turismo

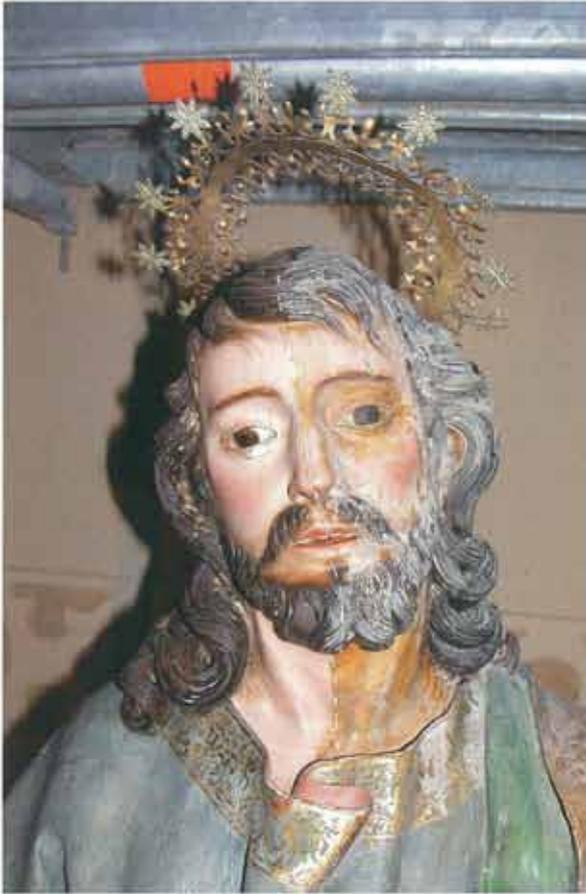
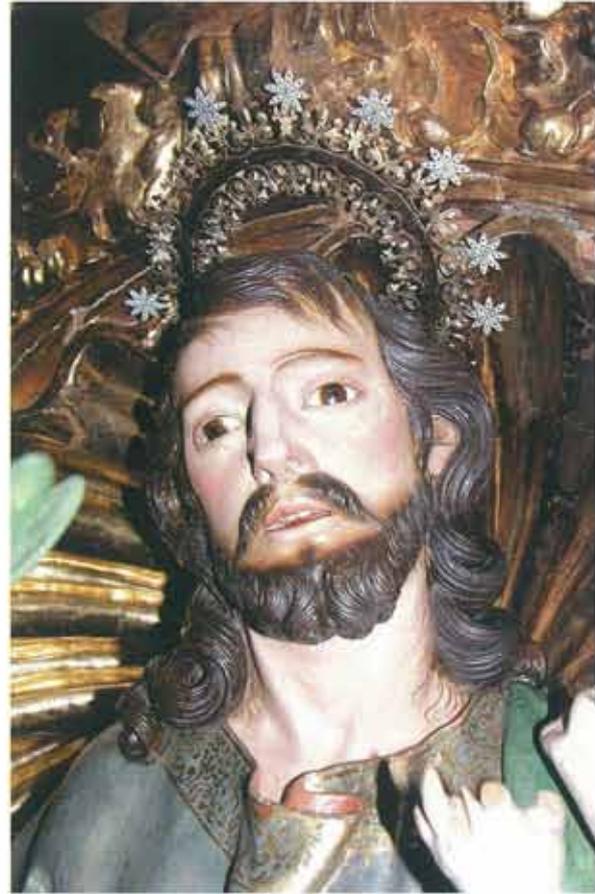
Detalle del rostro de San José, antes y después de la intervención

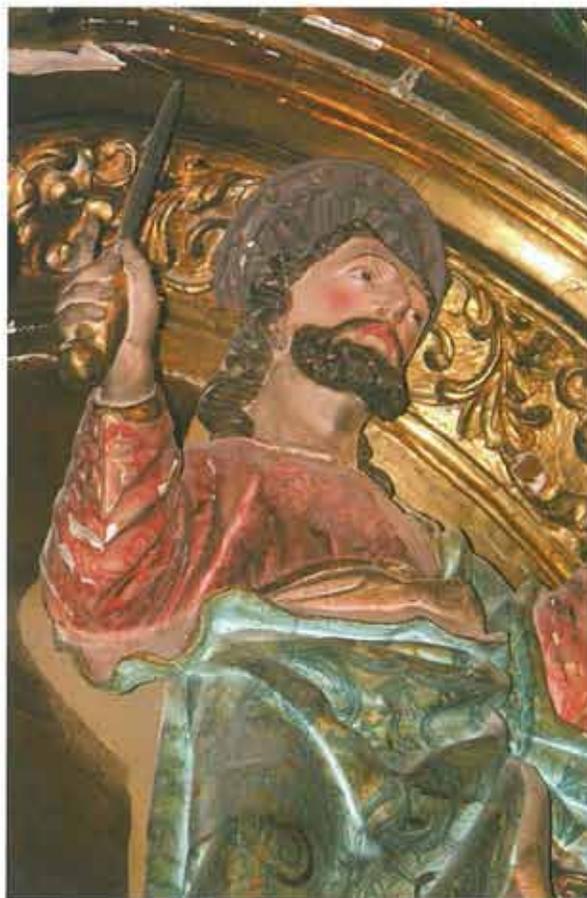
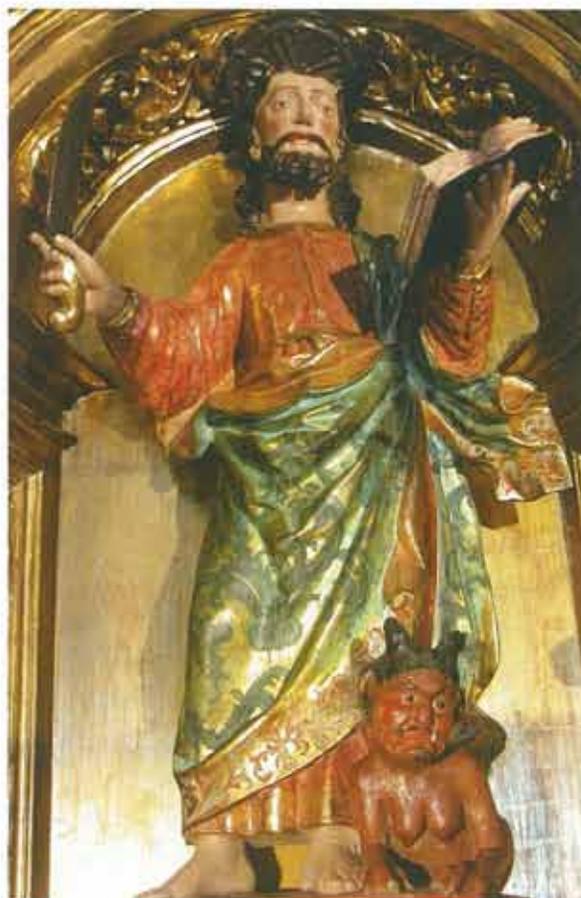
Detalle de San Bartolomé antes y después de la intervención

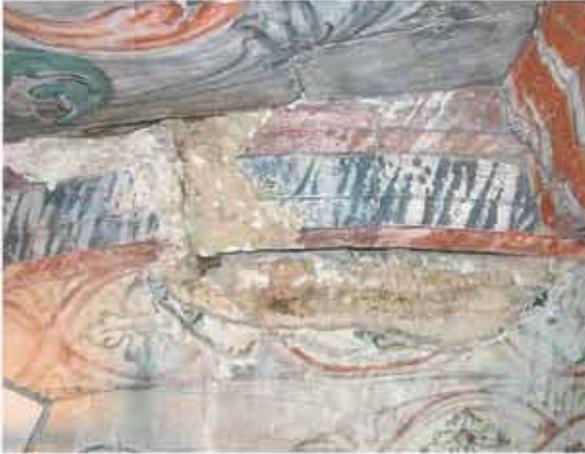
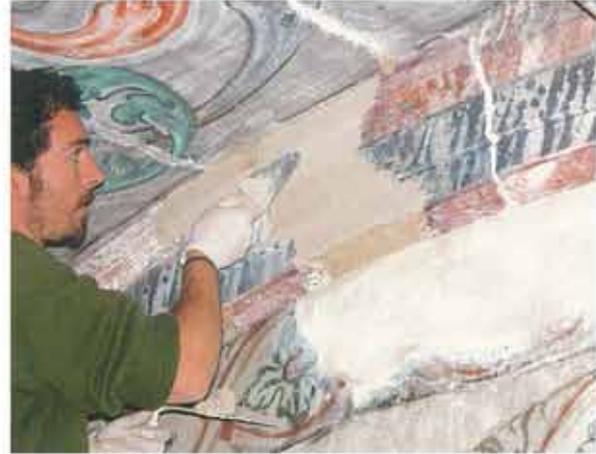
Eliminación de morteros inadecuados y aplicación de la última capa de mortero "intonaco" en la pintura mural

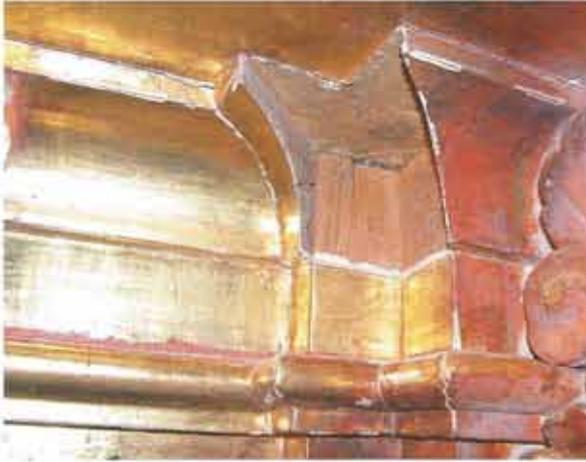
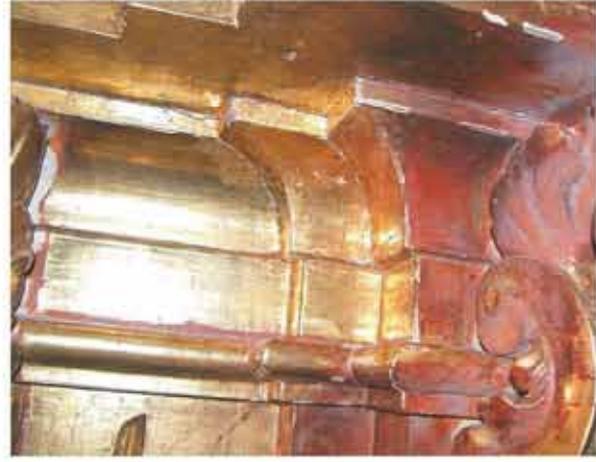
Estado inicial y reconstrucción volumétrica del soporte

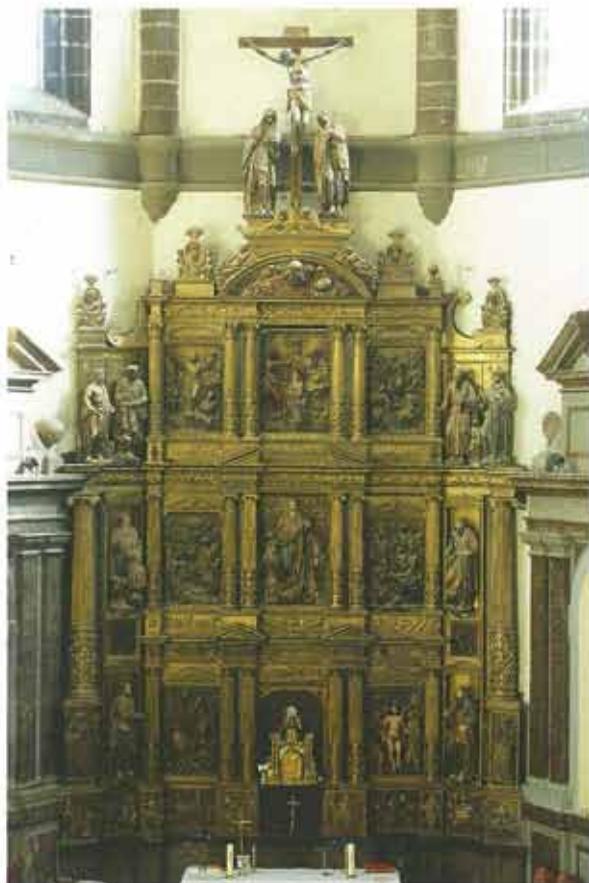
Vista general del retablo en el estado inicial

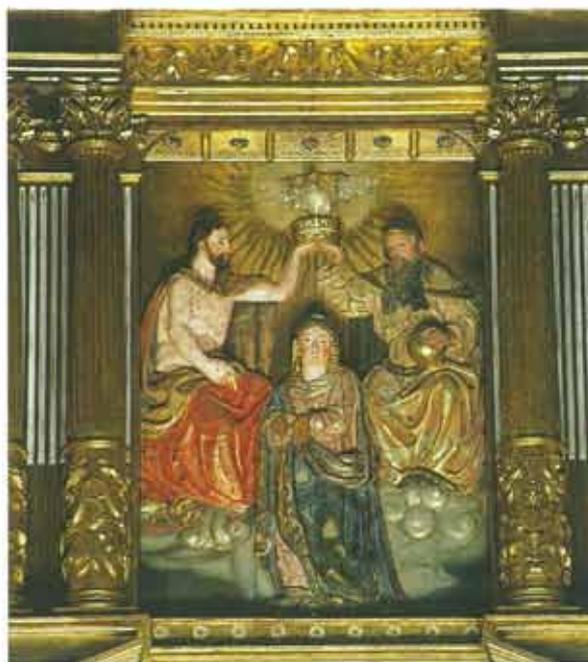
Además de las alteraciones sufridas en las reformas anteriores, el retablo presentaba problemas estructurales, como caída de la caja que contiene el relieve de la Coronación de la Virgen, en el tercer cuerpo, y vencimiento de los relieves, debido a la pérdida de apoyo y debilitamiento del sistema de sujeción original.

Relieve de la Coronación de la Virgen. Detalle del estado previo y estado final.

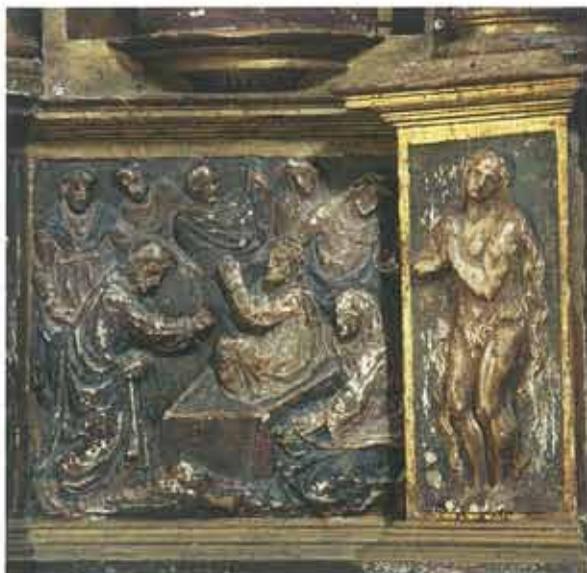
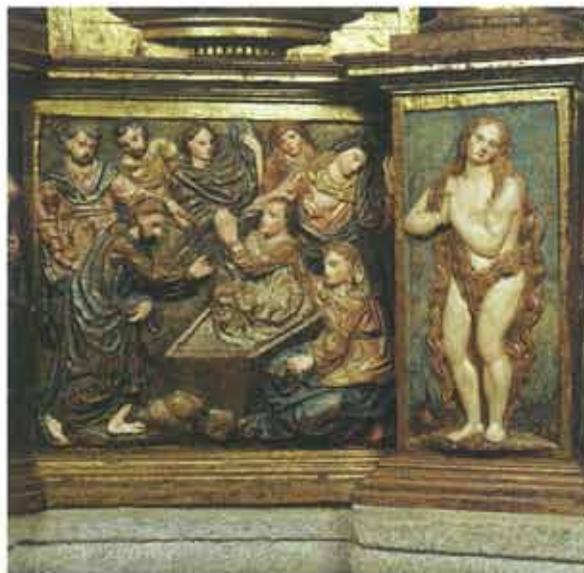
Estado inicial y final de los relieves correspondientes a la Resurrección de Lázaro y a la Magdalena penitente

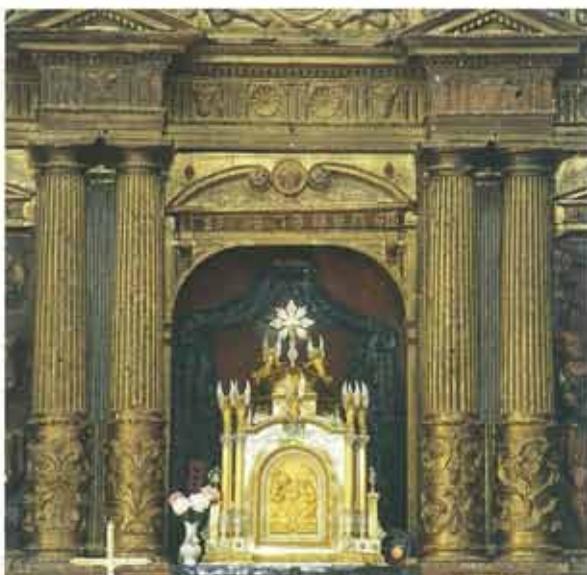
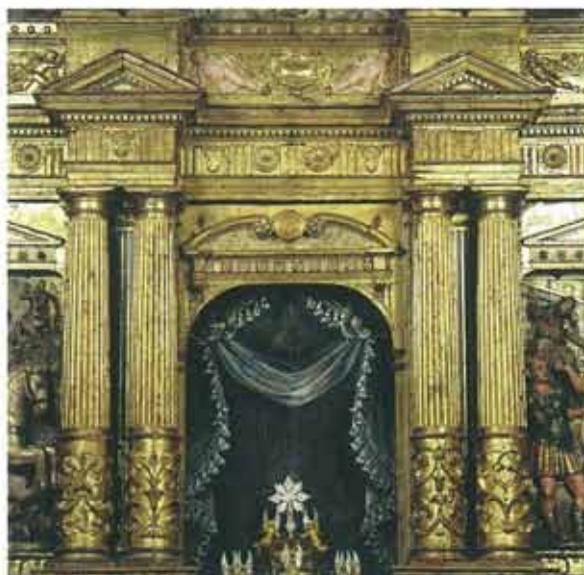
El entorno de la hornacina central del retablo, entre predela y primer cuerpo, se encontraba muy alterado debido a una reforma anterior, en el que destacaban mutilaciones y recortes en las molduras, posiblemente realizadas para instalar un tabernáculo barroco, hoy desaparecido.

Estado Inicial y final de la zona correspondiente a la hornacina central

Asimismo, eran evidentes las ya citadas alteraciones de diseño original en la zona correspondiente a la ubicación del sagrario original, y a la mesa de altar. Concretamente, el fondo de la hornacina del sagrario se encontraba cubierto de un repinte oleoso aplicado en capa gruesa; la parte baja de la hornacina presentaba un murete de ladrillo y yeso, pintado con pintura sintética, que había provocado el corte de las molduras superiores de la predela y el banco de

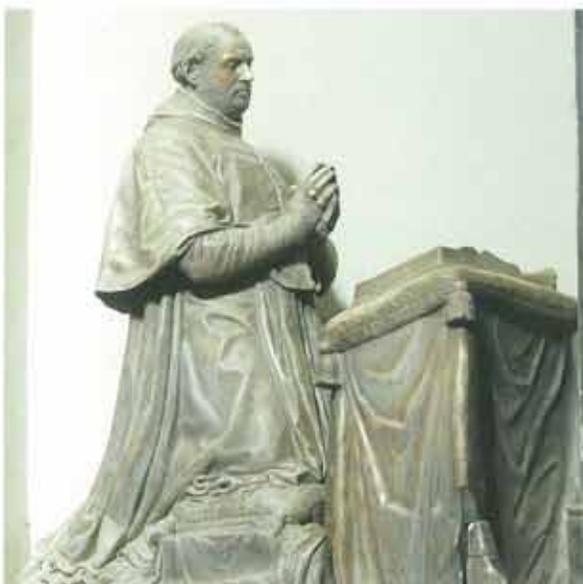
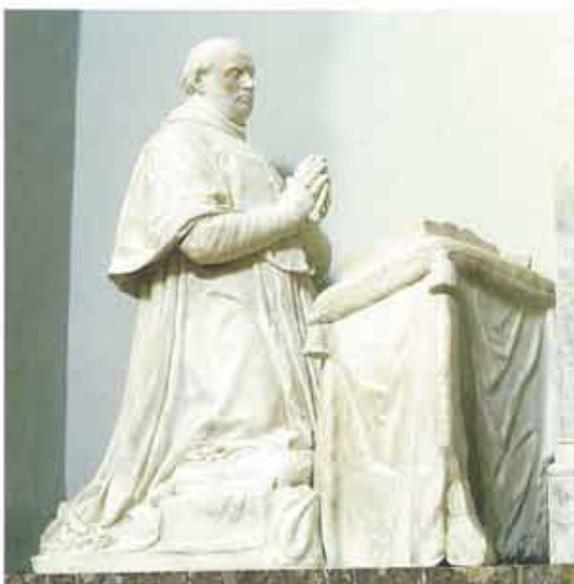
Estado inicial y final de la imagen orante del Cardenal Diego de Espinosa

La intervención en el sepulcro mural se basó en la consolidación del soporte; consolidación mecánica y reintegración del soporte, centrándose en la adhesión de una pieza fragmentada y rellenado de grietas; limpieza de los estratos superficiales, como depósitos, concreciones, manchas superficiales y suciedad originada por la acumulación de humo, y protección final.

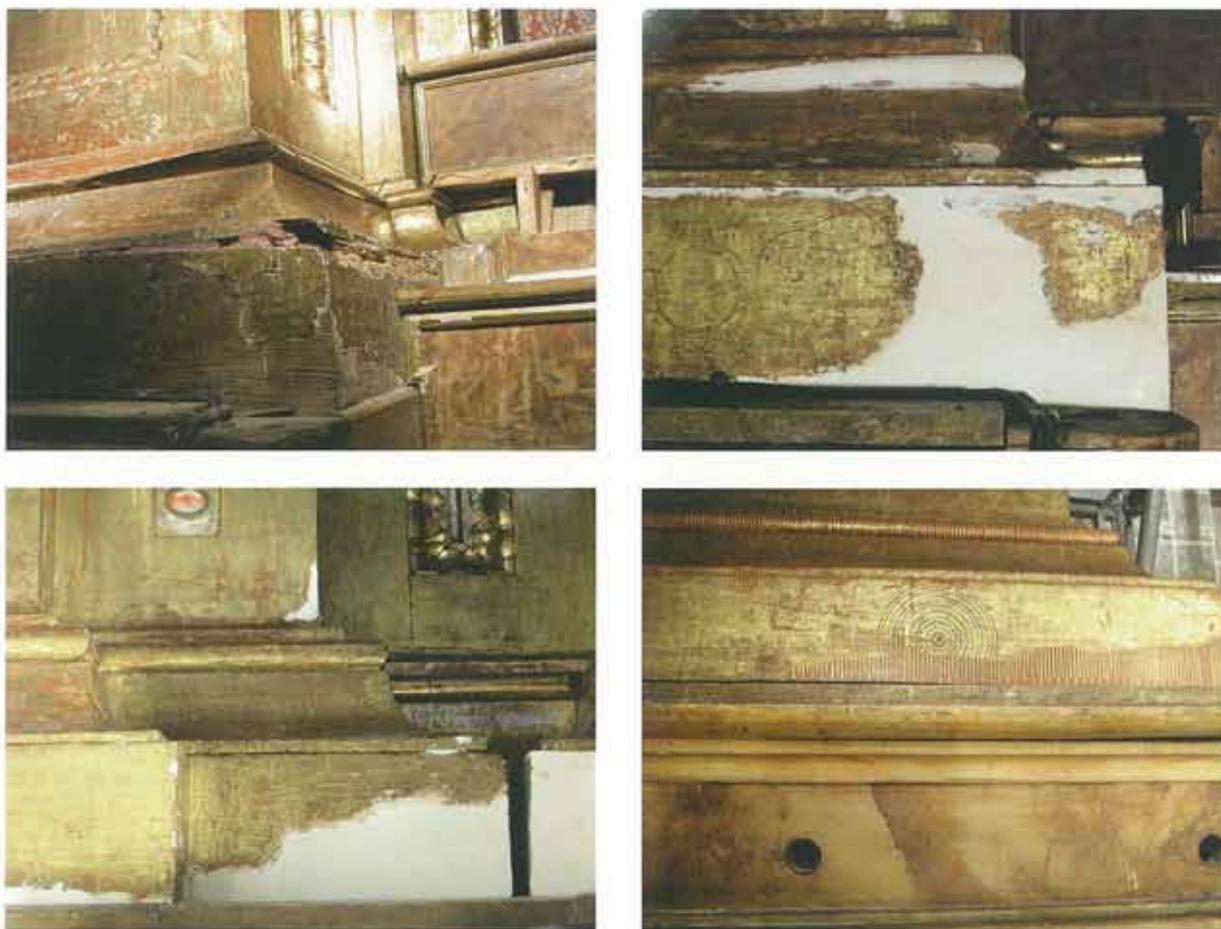
Además de estas lesiones, existían, pérdidas y fracturas en los volúmenes; mutilaciones en algunas tallas; desgarros y pequeños agujeros en lienzos; levantamientos y pérdidas en la capa de preparación

Detalles del proceso de intervención desde el estado previo al estado final

y pictórica; faltas y quemaduras en la capa pictórica y presencia de restos de cera; suciedad general, y ennegrecimiento, por efecto del humo del incienso de las velas que ardían desde su construcción, dada la veneración a la imagen titular; y por último, una instalación eléctrica inadecuada, ya que los cables e interruptores suponían un peligro para la integridad del conjunto.

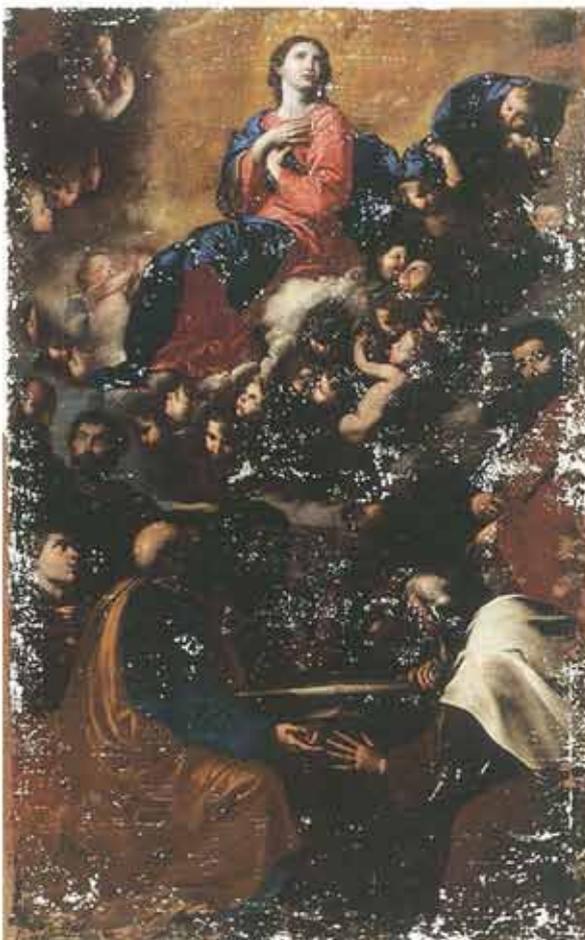
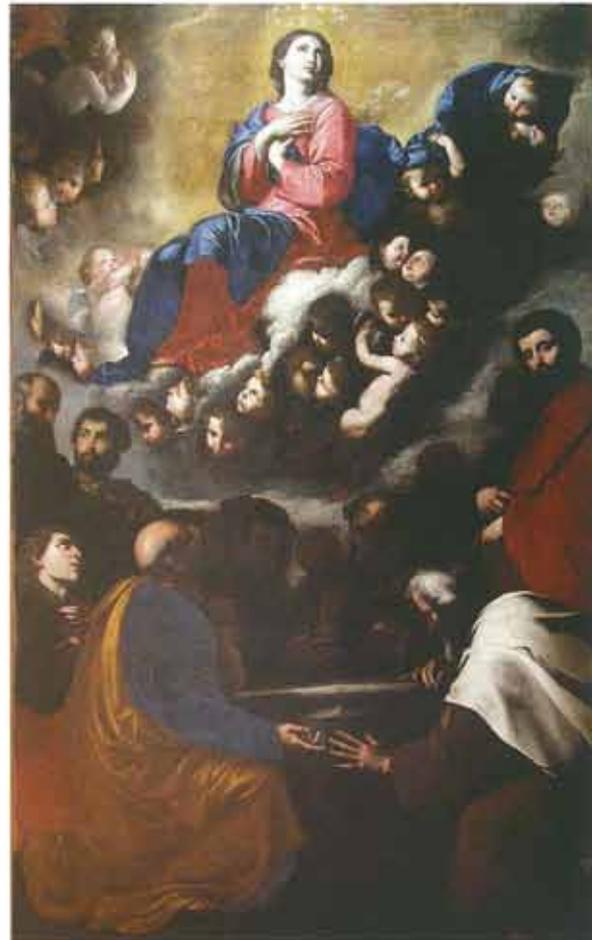
Vista general del lienzo del ático, "la Asunción de la Virgen", obra de José Ribera, durante el proceso de estucado y estado final del mismo

colocando parches, tejiendo la trama, y estucando los injertos al mismo nivel que el original. Los de las puertas del camarín se encontraban destensados, con desgarros y agujeros con pérdida de soporte, a los que se les aplicó el mismo procedimiento. En el lienzo del ático, existían desgarros causados por tensiones de la tela y el soporte no tenía buena resistencia mecánica; además el descuelgue del lienzo había causado importantes bolsas y deformaciones en la parte inferior, por lo que se eligió como sistema de forración la gacha de comprobada eficacia y reversible; se colocaron tensores centrales para regular la intensidad y evitar la curvatura de las barras, volviéndose a utilizar el bastidor original.

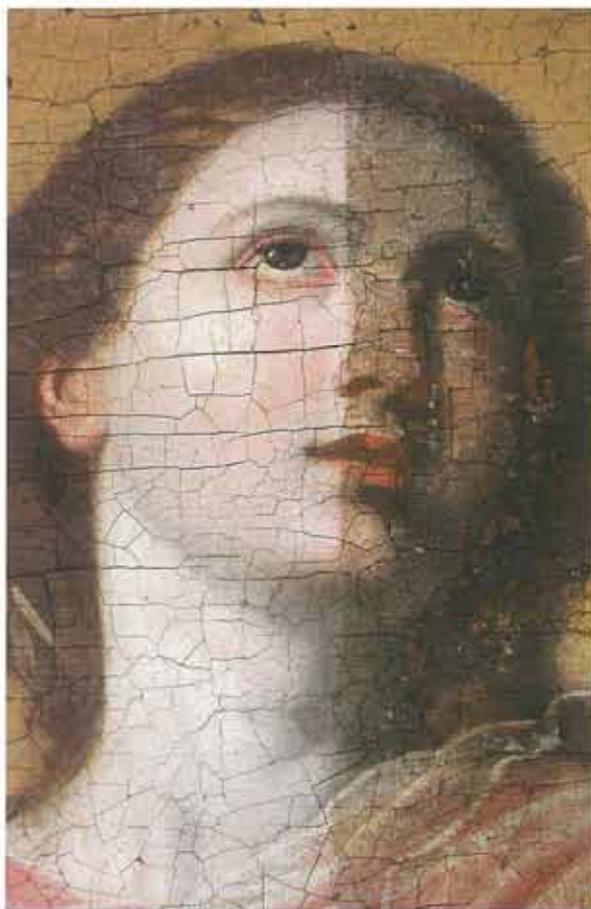
Detalle de catas de limpieza de la Asunción de la Virgen

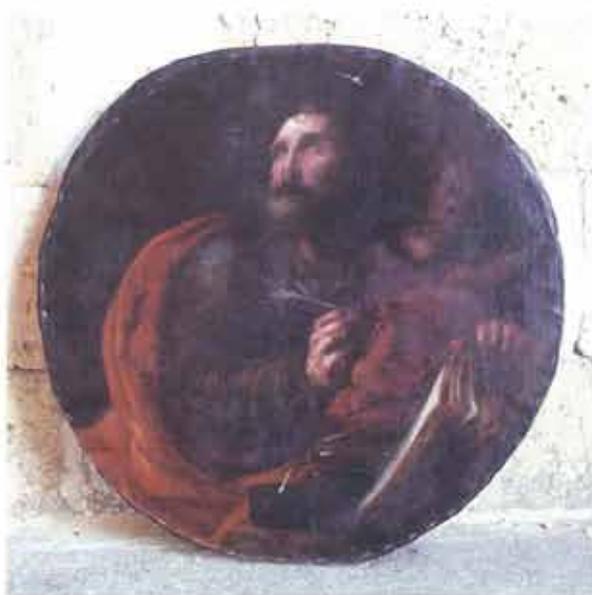
Estado final en uno de los lienzos

En los lienzos se efectuó la consolidación estructural de los soportes originales, que se conservaron por su buen estado de conservación; la reintegración matérica de los lienzos, en donde los agujeros y rasgados de las telas fueron parcheados con una tela de las mismas características que la original; limpieza; estucado; reintegración cromática; protección final; y montaje de lienzos.

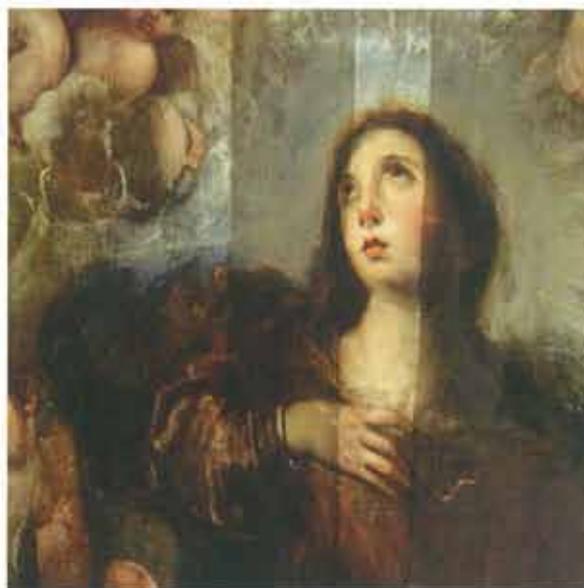
Tratamiento. Detalle de limpieza

En la mazonería se llevó a cabo la desinsectación del conjunto, tratamiento curativo y preventivo de la acción biológica; consolidación pictórica, estructural y mecánica, donde destaca la labor de carpintería realizada en las columnas, una de las cuáles tenía una gran grieta longitudinal en el fuste en la parte frontal; limpieza de policromías hasta descubrir la riqueza de colorido y estofados que posee

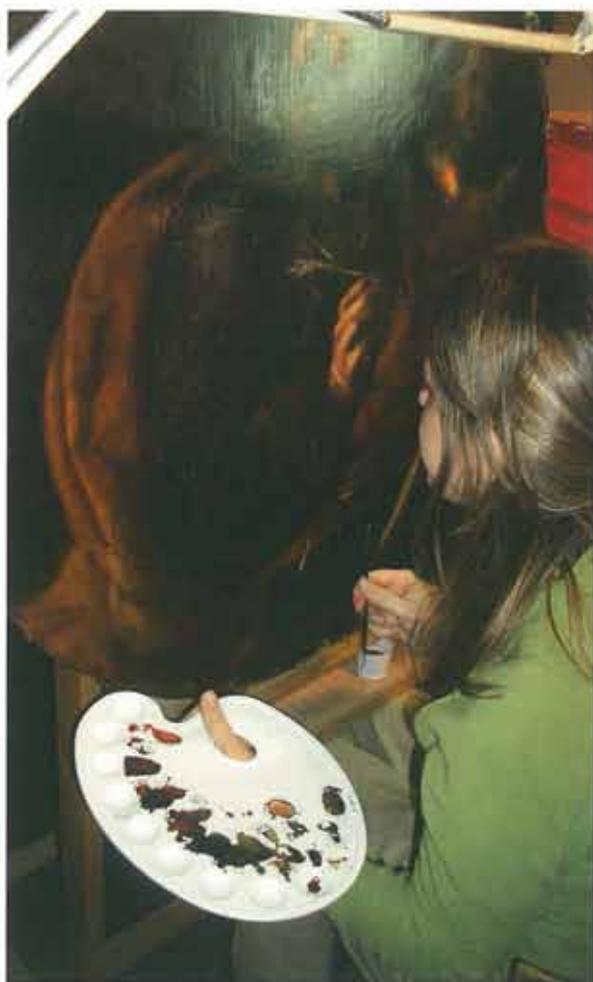
Tratamiento. Reintegración pictórica

el retablo; reintegración cromática, con trama de cestillo en primer cuerpo y ático, y “rigattino” horizontal en la predela; y protección final.

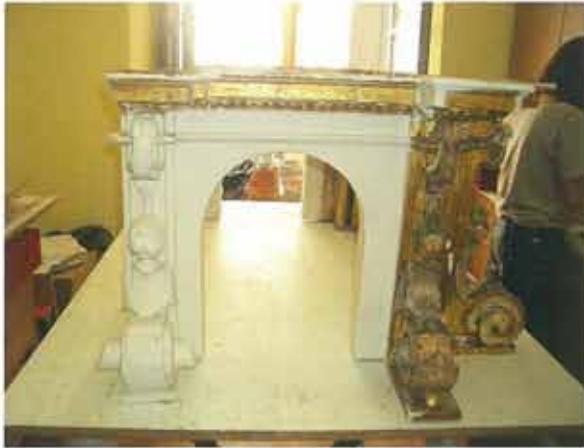
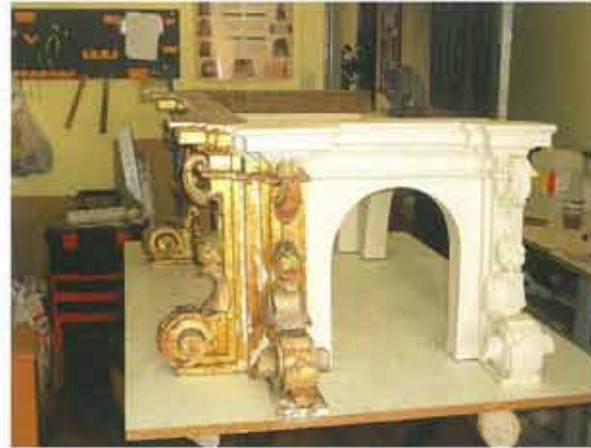
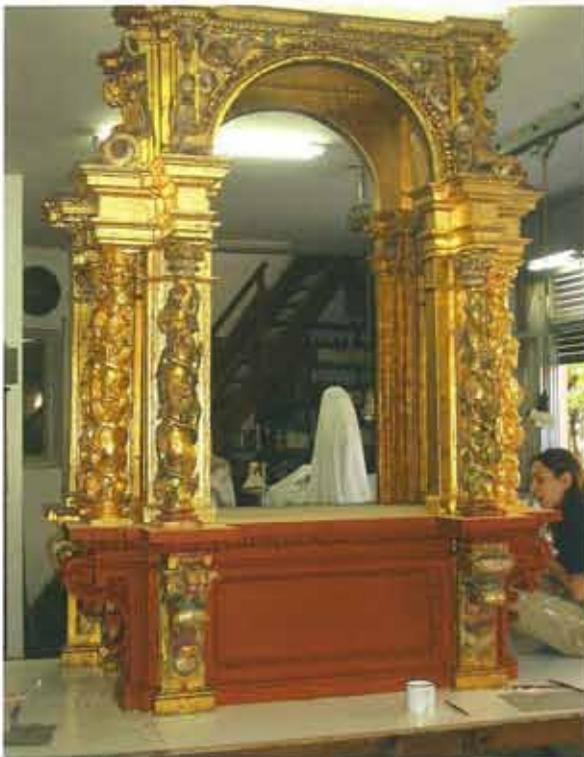
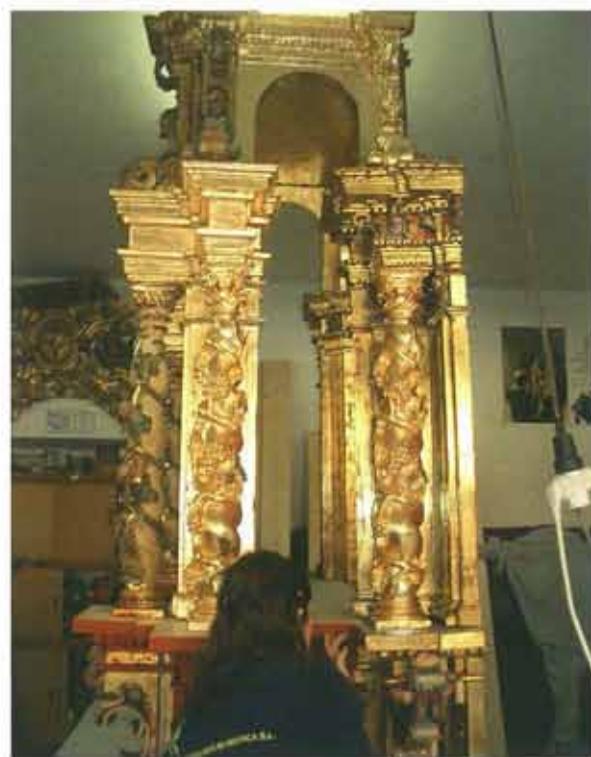
Secuencia de imágenes en las que se aprecia la recuperación de tabernáculo, según las trazas encontradas en el soporte del lienzo de San Pablo

En el tabernáculo, tras el desmontaje y catalogación de una serie de piezas que conformaban un conjunto a modo de arco triunfal, fueron localizadas otras piezas originales del tabernáculo adaptadas en algún momento a la mazonería del retablo, estaban en buen estado, y fueron convenientemente tratadas. Según dichas trazas localizadas, –halladas tras la ya citada tabla soporte del lienzo de San

Pablo—, se realiza la reproducción de las piezas que faltaban, siendo el resultado una estructura de madera, dividida en cuerpos, de forma que facilita su montaje y desmontaje, a cuyas piezas nuevas se les aplicó pan de oro fino, existiendo una diferencia cromática en los estofados, ya que quedaron excluidos éstos en las piezas de nueva creación. (Ver secuencia de imágenes en las que se aprecia la recuperación de tabernáculo).

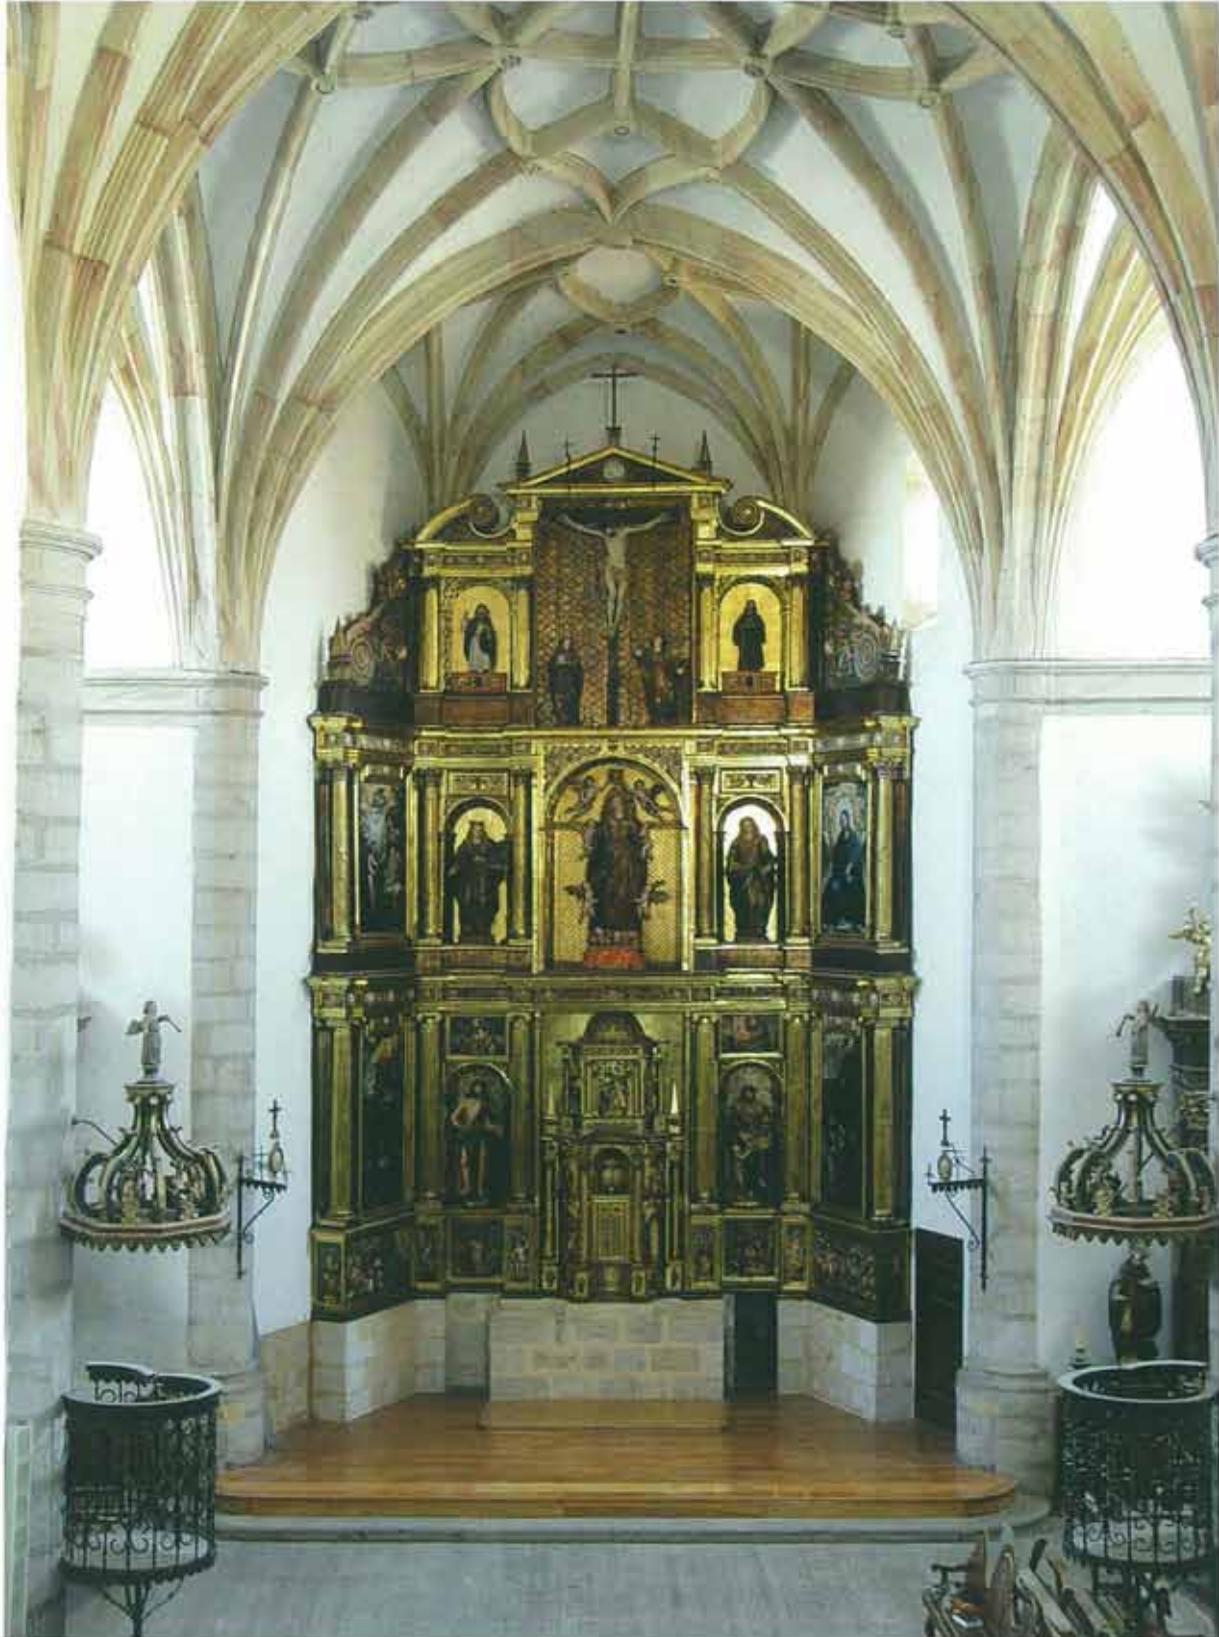
Vista general del retablo tras la intervención

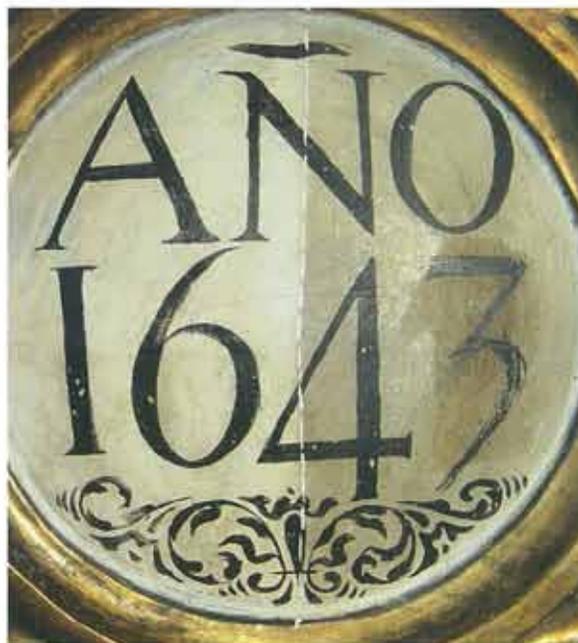
Detalle del estado inicial de la cartela situada en el interior del frontón, en la que aparece el año en que fue policromado y estofado

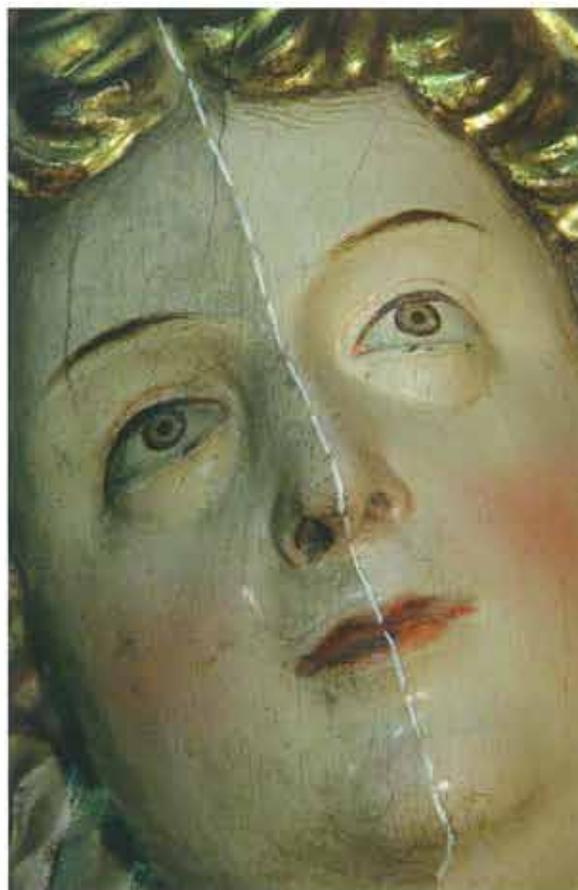
Detalle de limpieza rostro de la talla de la Virgen

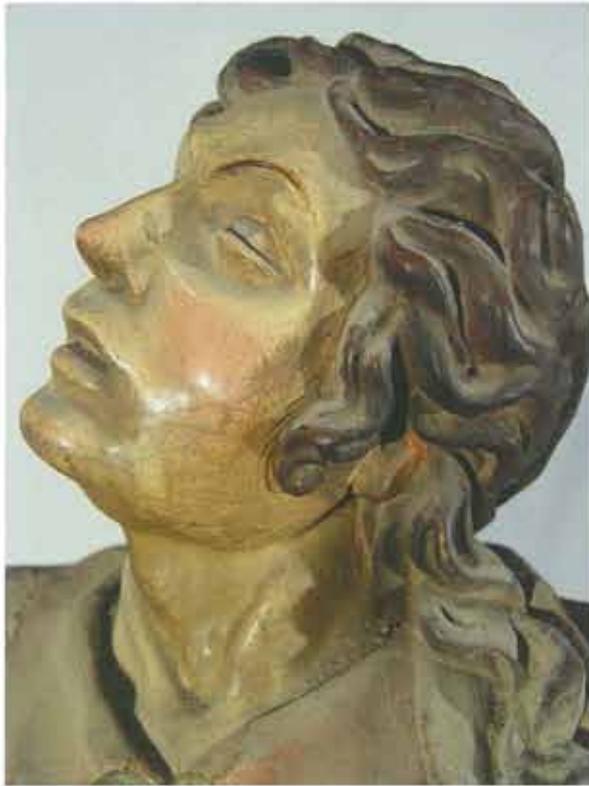
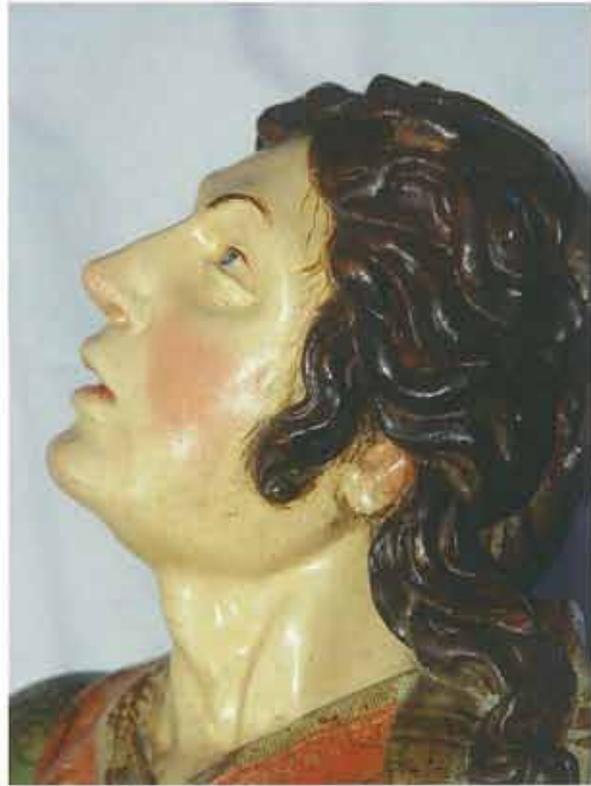
Estado comparativo del rostro de San Juan, antes y después de la restauración

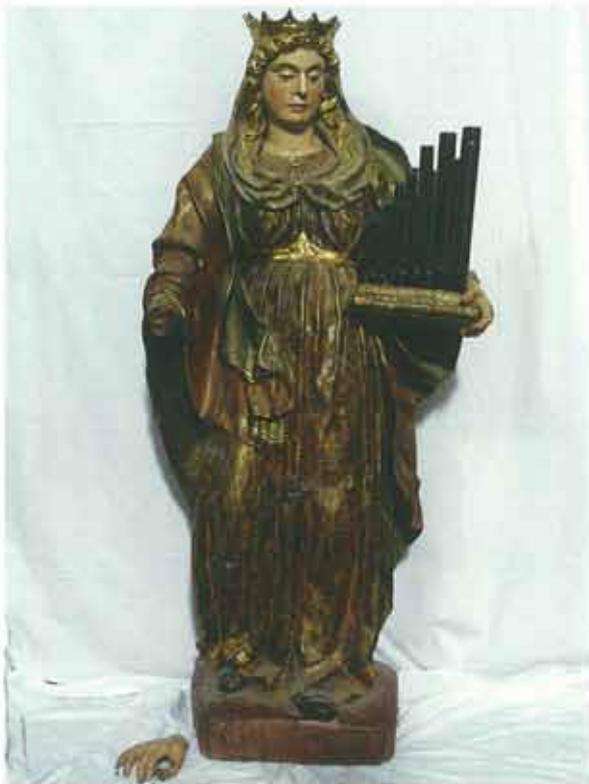
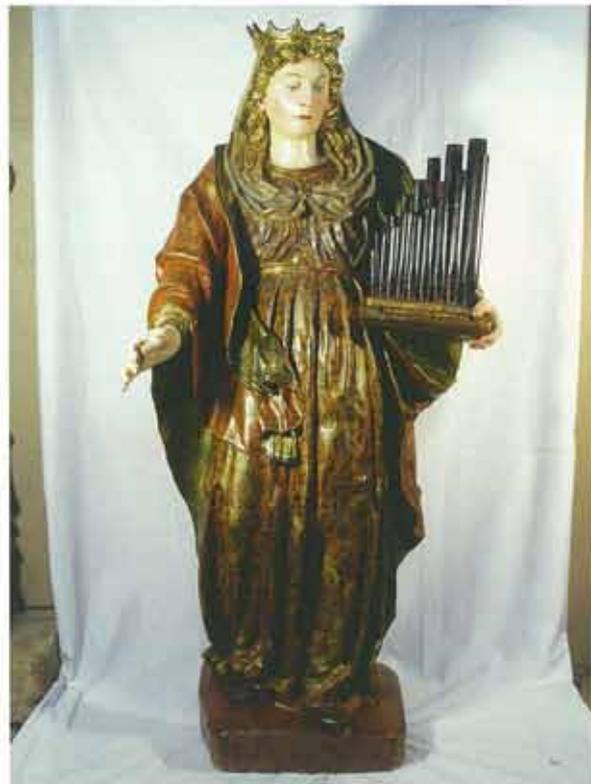
Santa Cecilia en el estado previo y tras la restauración

do la colocación de las manos de Santa Cecilia, las alas de los ángeles de la Coronación de la Virgen, y el saneado de la intervención anterior realizada en el cuello de San Mateo.

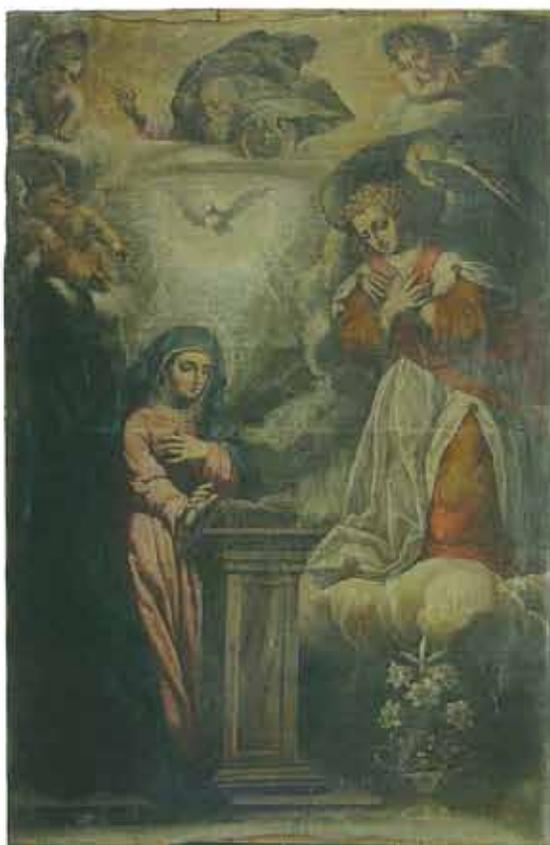
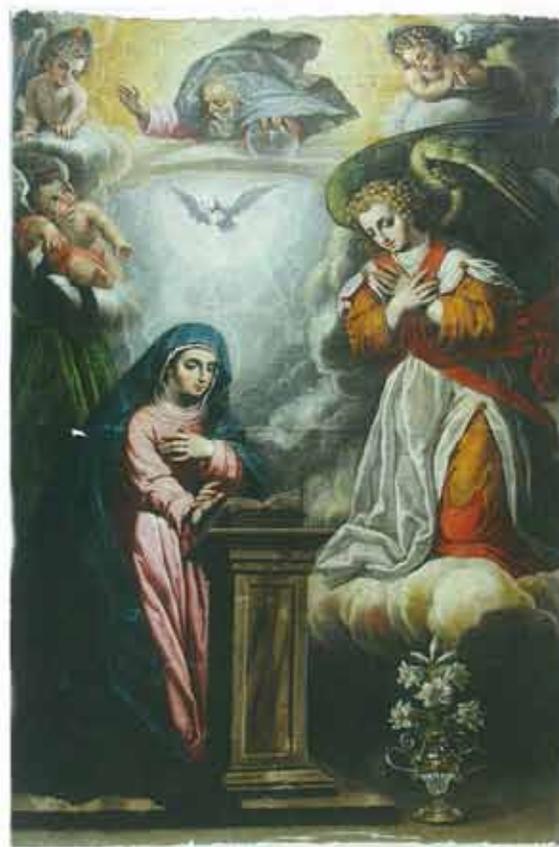
Estado inicial y final del lienzo de la Anunciación

El tratamiento de los lienzos consistió en el desmontaje de su soporte de madera y limpieza por el reverso por aspirado y cepillado. Las deformaciones de los lienzos se corrigieron mediante un empapelado de papel de seda. El tensado se resolvió con un nuevo bastidor, con la colocación de bandas

perimetrales de tela sintética pegadas al lienzo con adhesivo sintético activado por temperatura.

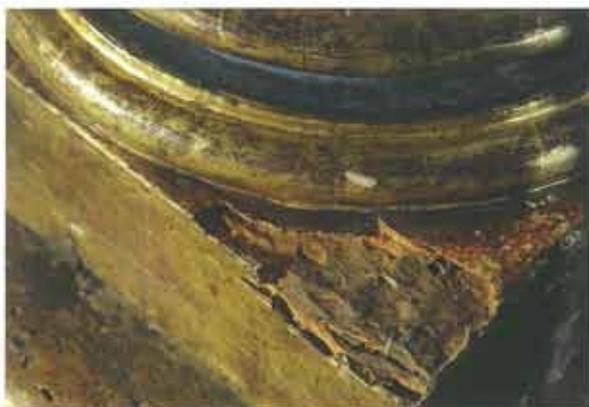
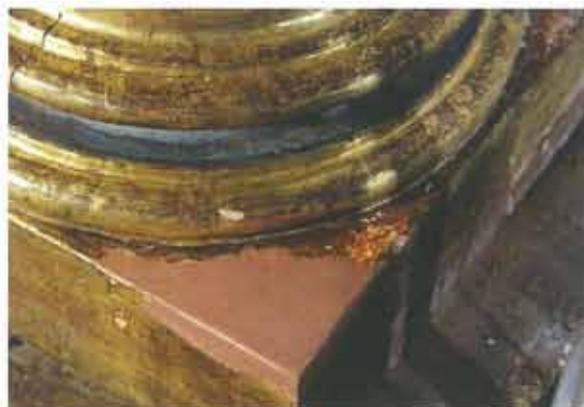
Estado inicial y reintegración volumétrica de uno de los elementos arquitectónicos.

Las grietas fueron selladas, y los elementos arquitectónicos perdidos, reintegrados de forma mimética en los elementos seriados, como en las molduras del entablamento del banco, y posteriormente, reintegrados cromáticamente mediante una trama.

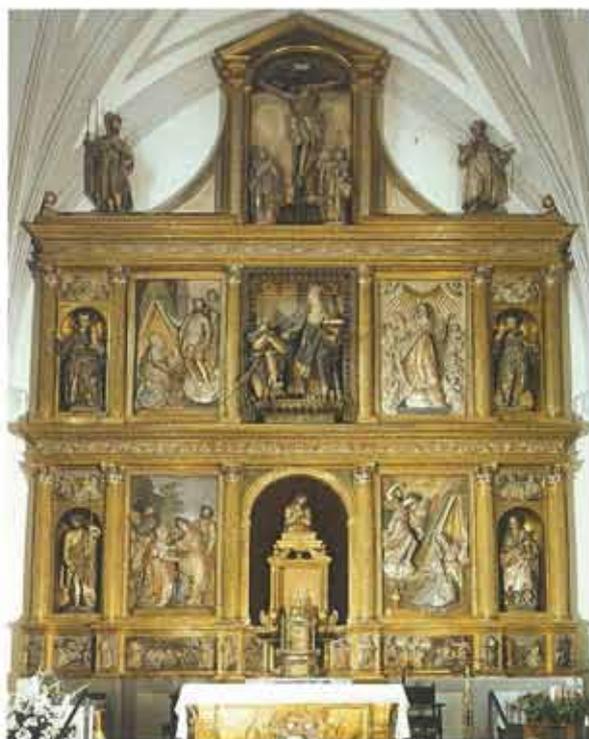
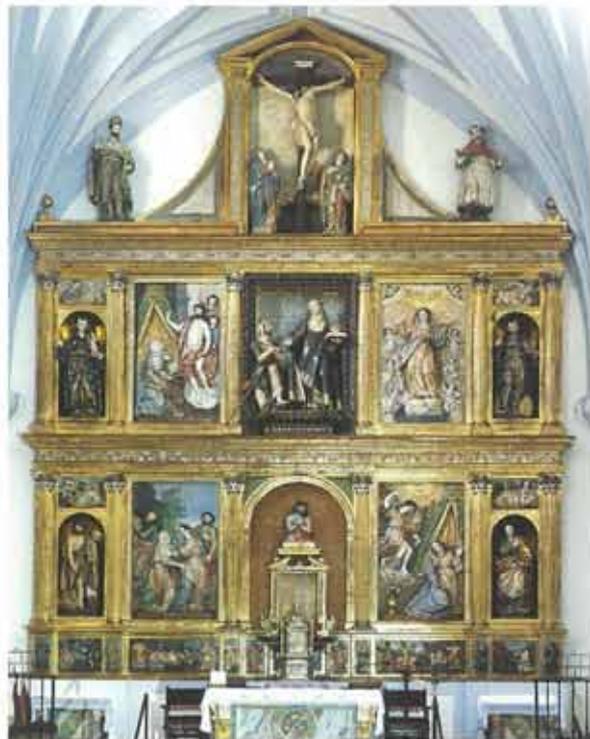
Estado inicial y final del Retablo Mayor de la Iglesia del Convento de Santa Isabel

La modificación de la calle central del primer cuerpo y banco, efectuada en una intervención anterior, –según consta por cambio de gusto–, había ocasionado unos daños colaterales.

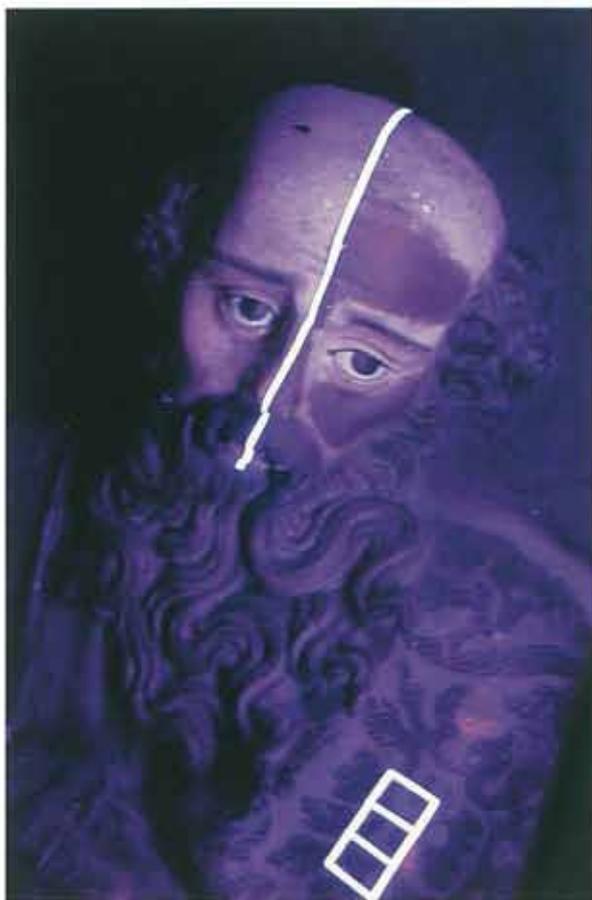
Detalle del rostro de Zacarías a medio proceso de la limpieza, empleando para su observación la fuente de luz ultravioleta.

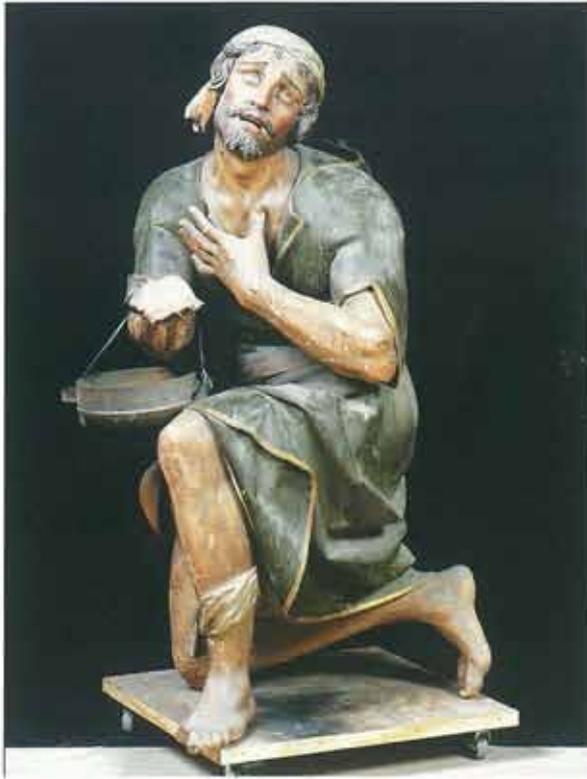
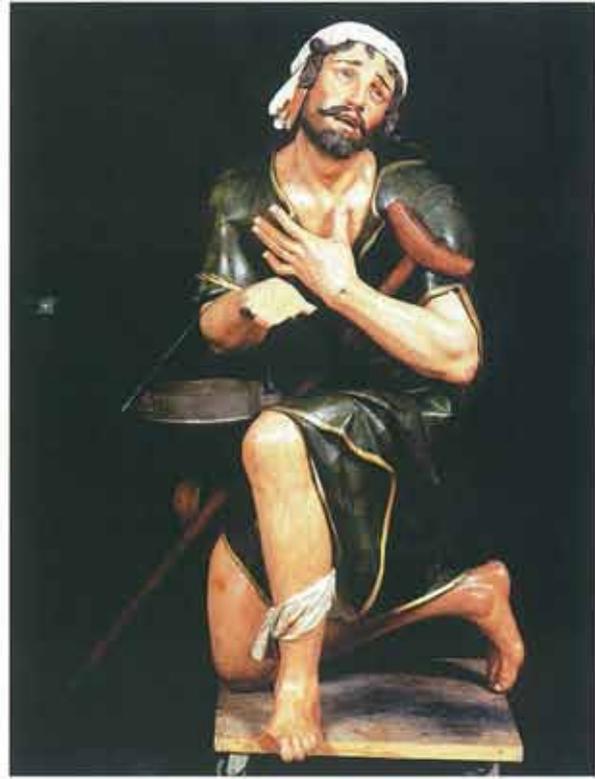
Estado inicial y final del mendigo, obra de Gregorio Fernández

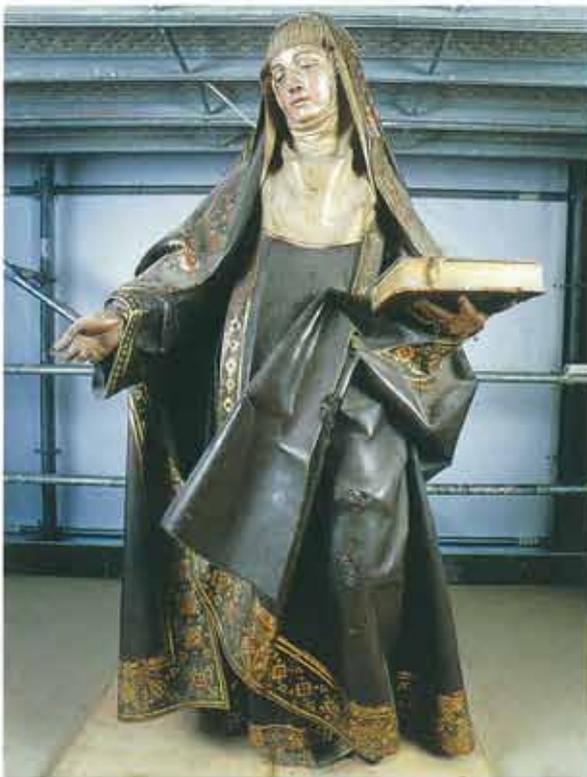
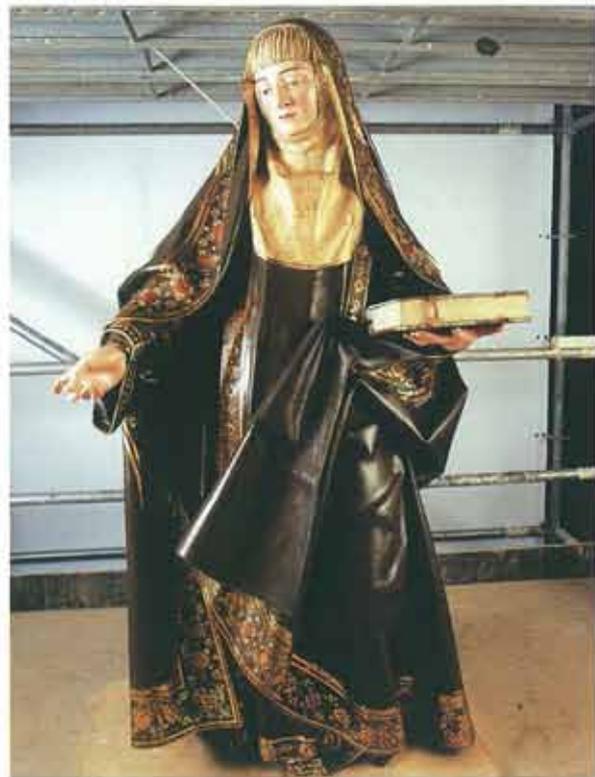
Estado inicial y final de Santa Teresa, obra de Gregorio Fernández
