# Castilla y León

2004-2006 *restaura*

**Junta de  
Castilla y León**

Consejería de Cultura y Turismo

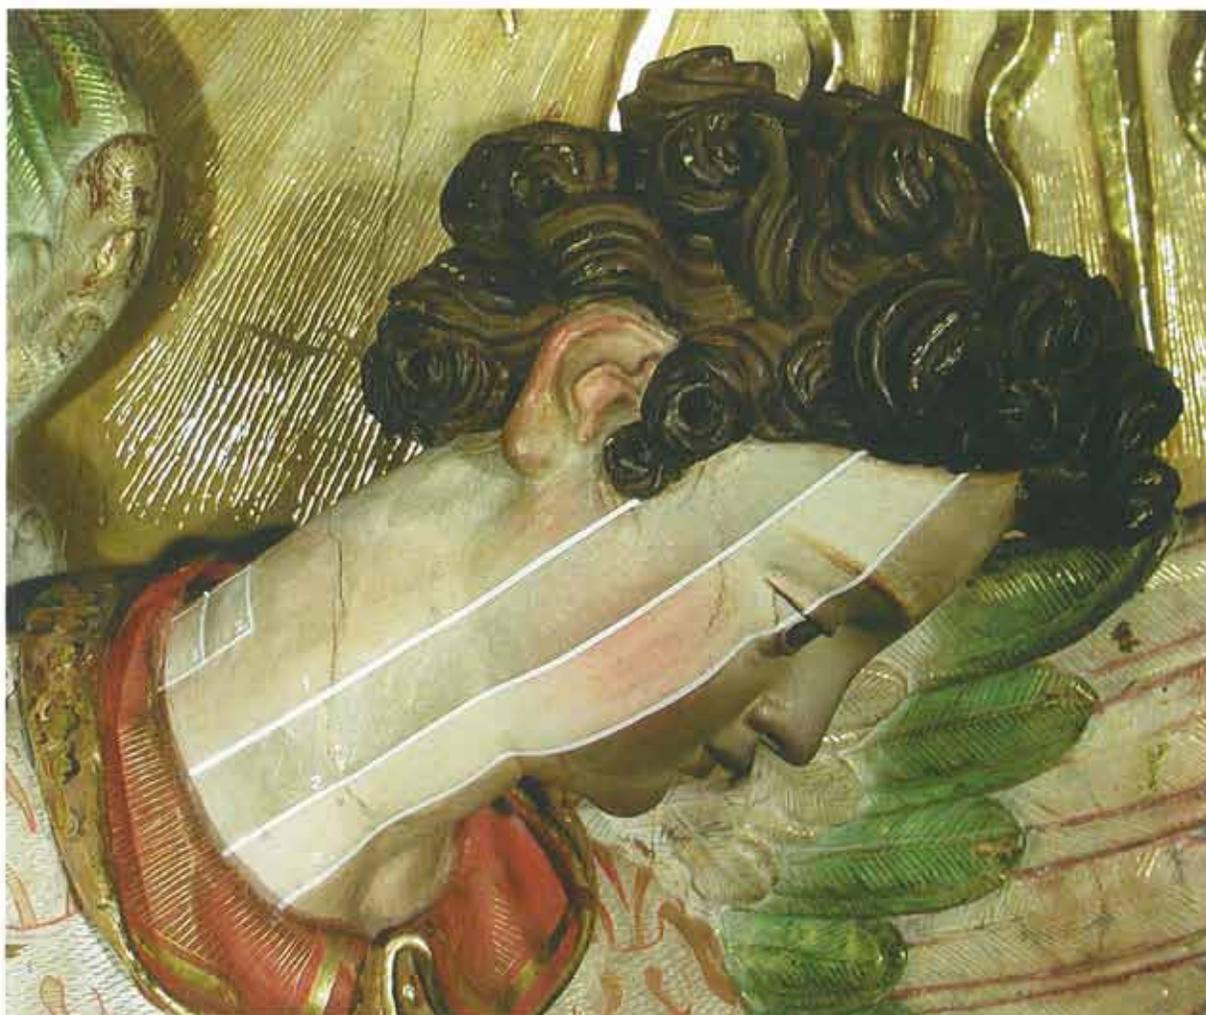
Detalle del ángel del relieve de la Anunciación. En las catas que se realizaron se observaron las diferentes calidades de policromía que se ocultaban debajo de la suciedad superficial.

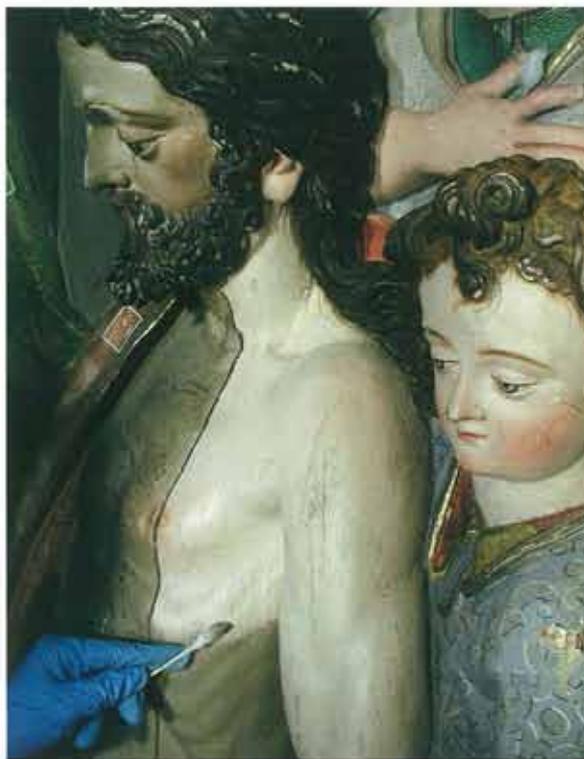
Proceso de limpieza en el cuerpo del Cristo del relieve de la Aparición de Cristo a la Virgen.

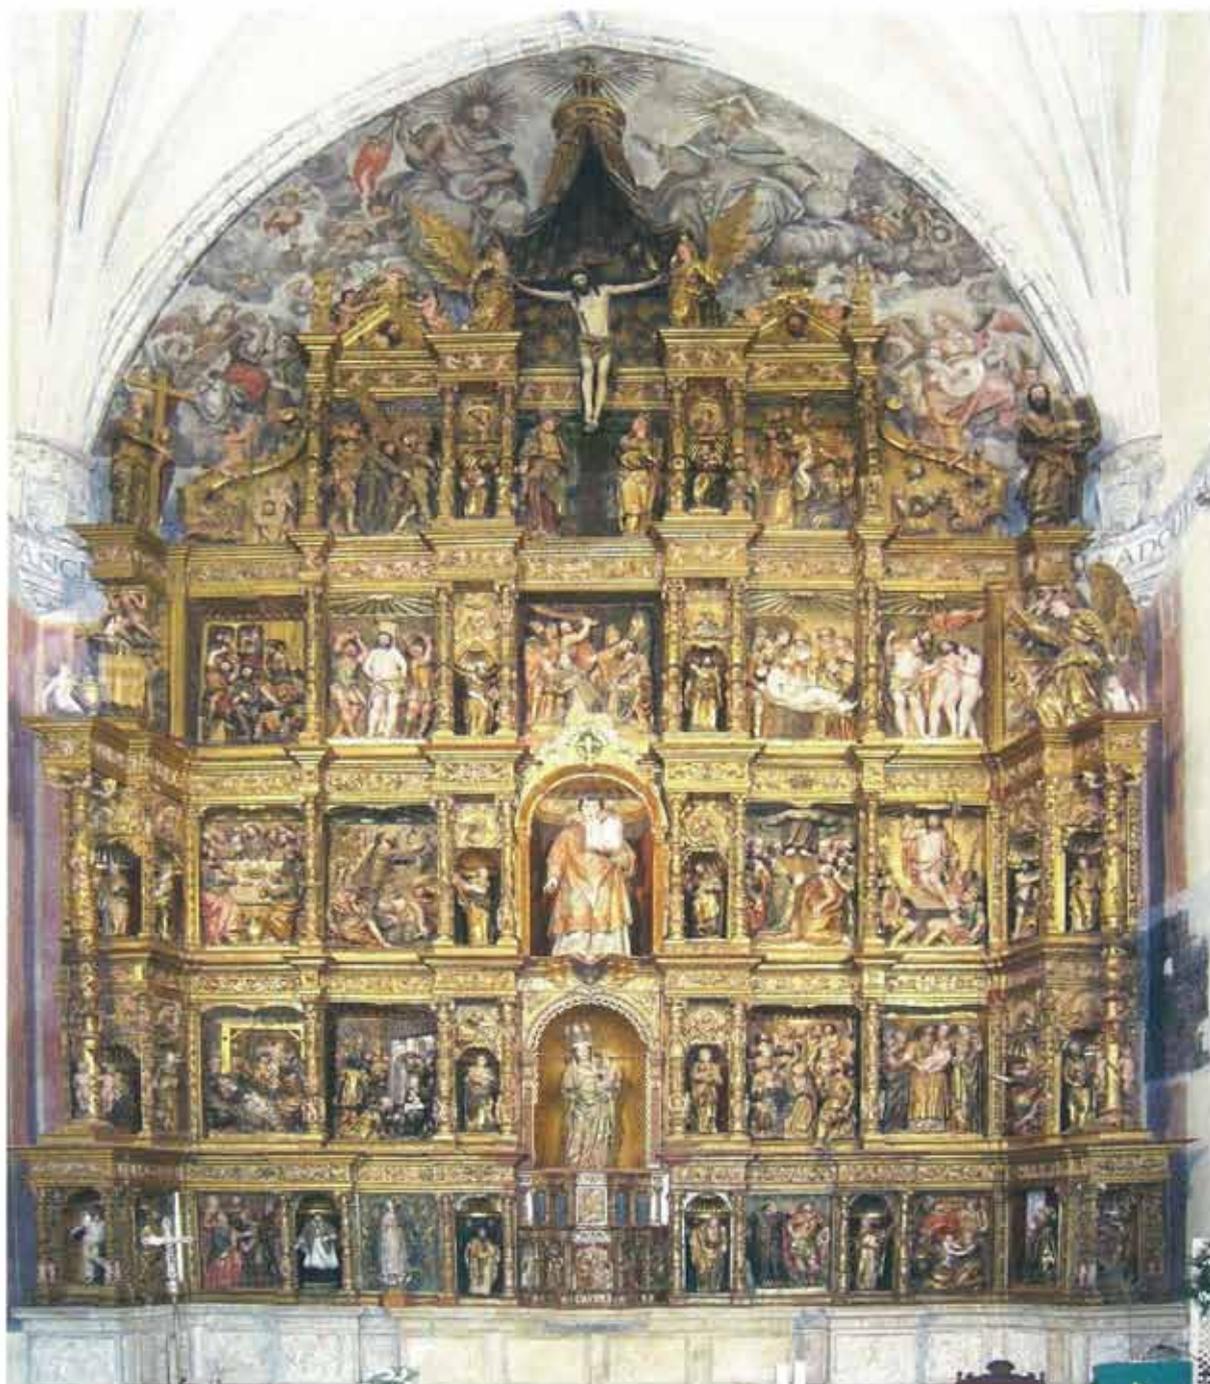
Retablo mayor Colegiata de San Antolín

Pero el deterioro más importante afectaba a la estabilidad estructural del retablo, presentando un desplazamiento hacia el espectador en el cuerpo superior del lado de la epístola desde la calle central. Al acceder a esta parte del retablo apreciamos que se trataba de un problema ocasionado desde su montaje original, quizá debido a un error de cálculo, ya que las piezas elaboradas eran mayores que el espacio existente entre el retablo y el muro testero. Tal es, que nos encontramos con la hornacina del Calvario y parte del entablamento, incluidos los frisos decorativos, seccionados durante el montaje. La cruz del Clavario está fijada directamente sobre el muro y las tallas de la Virgen y San Juan tienen un brazo mutilado para poder encajarse en la estrecha hornacina. Los tramos de entablamento estaban sujetos con pletinas metálicas que habían perdido sus fijaciones.

- Realización de nuevas bases de hornacinas muy deterioradas.
- Reintegración de volumen sobre los elementos seriados de las mazonerías.
- Tratamiento antixilófagos y consolidación de la madera.
- Fijación y asentado de las capas de dorado y policromía.
- Limpieza físico-química. Eliminación de repintes (sotabanco)
- Enchuleado de grietas en relieves y tallas policromadas.
- Reintegración cromática.
- Aplicación de una película de protección final.
- Tratamiento sobre las pinturas del muro testero y los escudos aparecidos en los laterales del presbiterio.

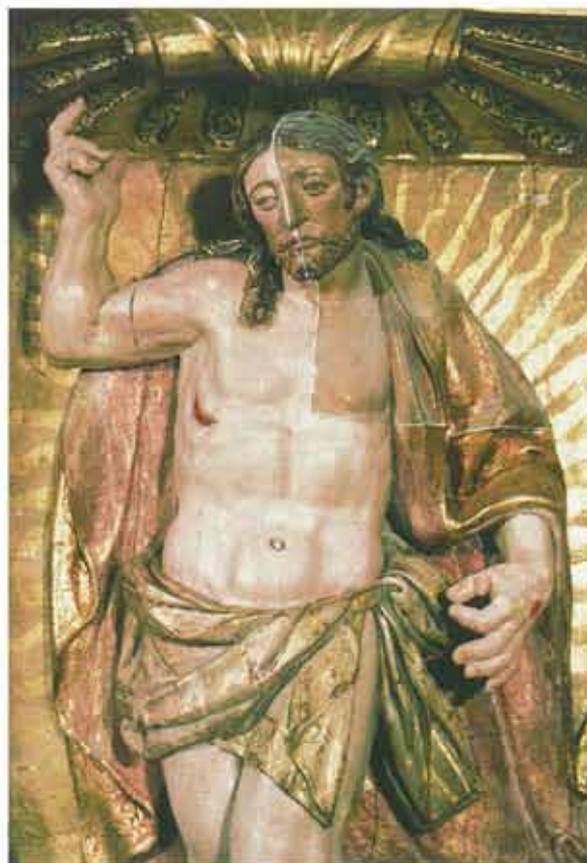
Tratamiento. Detalle de limpieza del relieve de la Resurrección

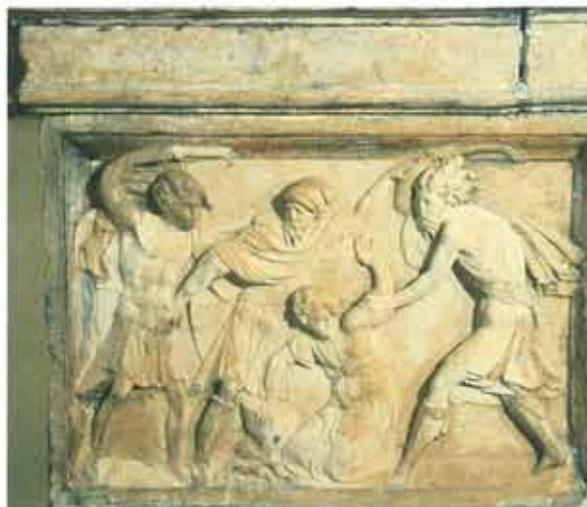
Detalle de la eliminación de repintes del sotobanco del retablo

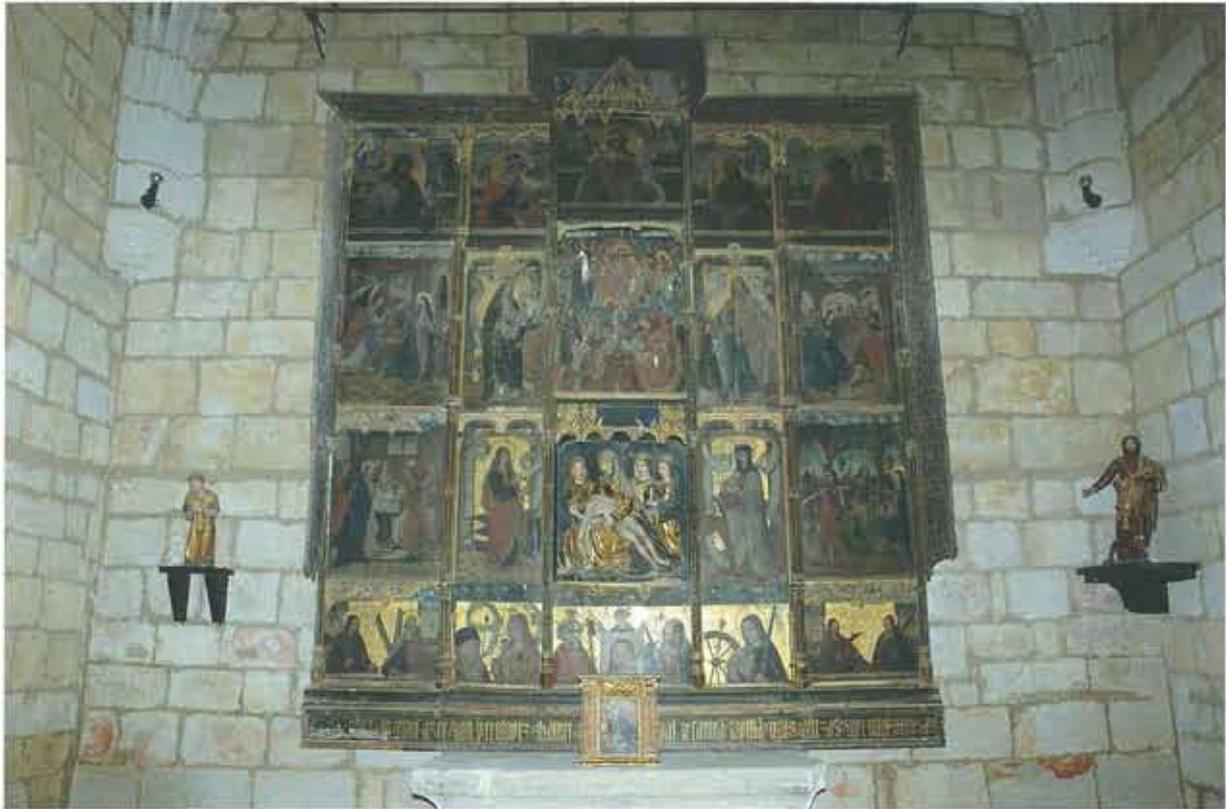
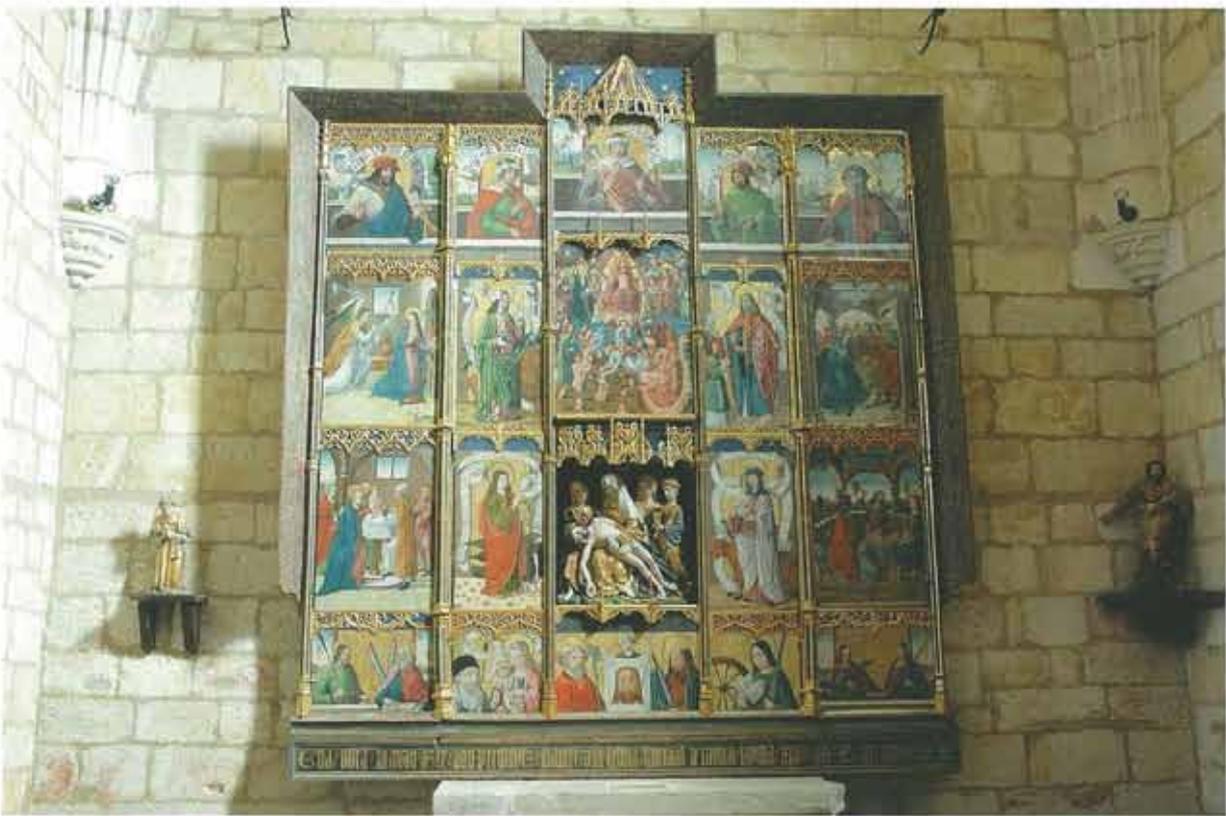
Las patologías que presentaba la obra se concretaban en una suciedad superficial generalizada; envejecimiento del barniz; manchas de cera; rebarniza-

Vista general del retablo en su estado previo y tras la restauración

dos en tablas inferiores y presencia de cera aplicada en la superficie para refrescar los colores; pérdida de piezas y roturas, principalmente en las cresterías; desplazamiento y deformación de las pilastras de la calle lateral izquierda, por la mala sujeción de la estructura al muro; deformaciones y desajustes en pilastras y guardapolvos; levantamientos puntuales, descamaciones, abolsamientos, barridos y pérdida de película pictórica; ataque activo de xilófagos; quemaduras y alabeos.

Se realizaron numerosas pruebas para determinar el método y producto más adecuado para la limpieza de las distintas zonas del retablo, eliminando así la suciedad y los barnices oxidados sin deteriorar la película pictórica. El aparejado de las lagunas de las tablas y de la arquitectura se hizo con métodos tradicionales compatibles con los materiales constitutivos de la obra. La reintegración de color se realizó con acuarela mediante “rigattino”, en la arquitectura y en las tablas. Las cresterías nuevas se dejaron en madera patinada. Por último se aplicó una fina capa de protección al conjunto.

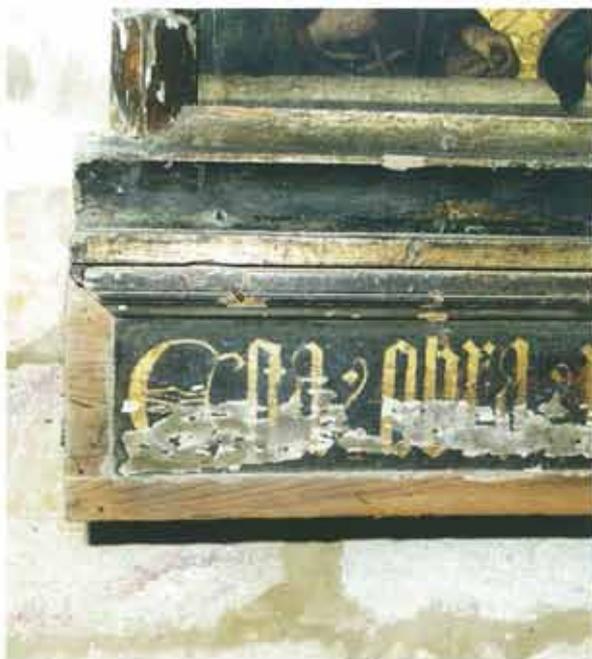
Estado previo de la predela

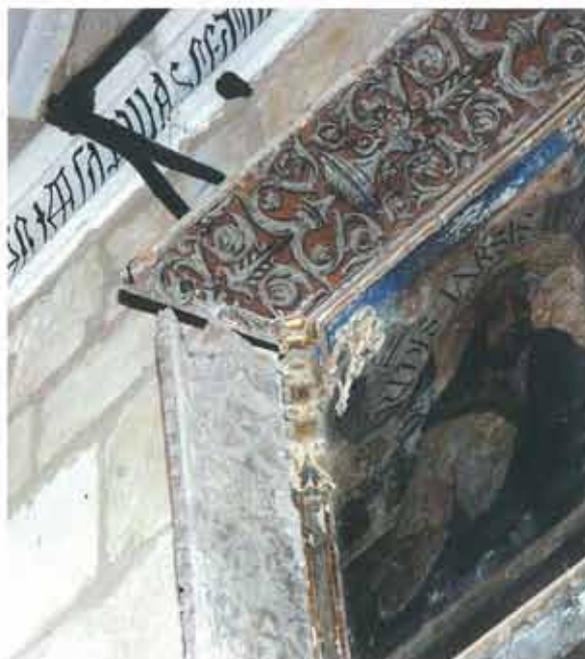
Estado previo de la parte superior del retablo, guardapolvo izquierdo

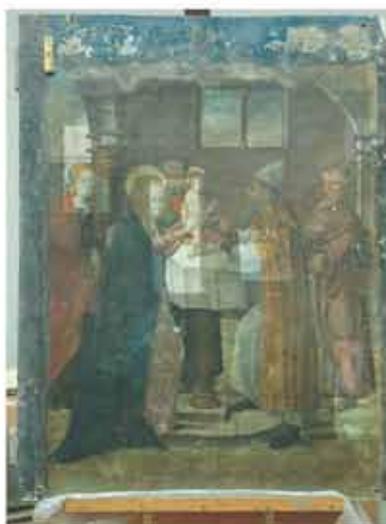
Catas de limpieza

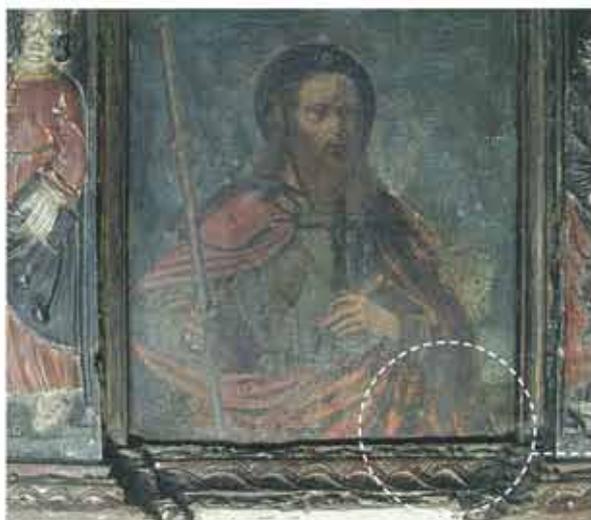
Detalle de la pintura sobre tabla del banco del retablo, en su estado inicial, en la que se representa a Santiago apóstol; en ella se aprecia, a la derecha, la repisa sobre la que cae el manto en forma de suaves pliegues, oculta por la mazonería.

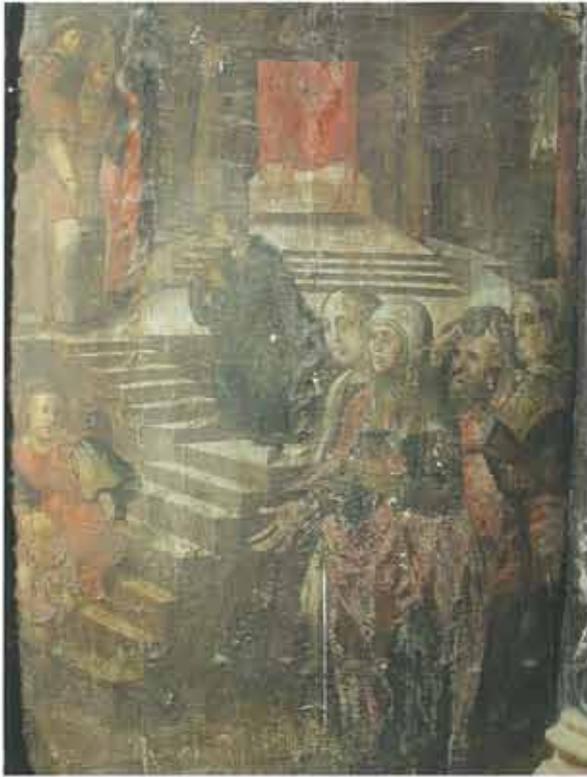
Estado inicial

Las pinturas sobre tabla presentaban alabeamientos y deformaciones debidos a los movimientos de la madera y relacionados con los cambios de humedad y temperatura; desuniones de las tablas que conforman los paneles; grietas y fisuras; pérdidas de soporte, especialmente en los ángulos de las tablas; pérdida de los estratos pictóricos; suciedad superficial; restos de cera de velas, fundamentalmente, en las partes bajas; presencia de elementos metálicos, que con su oxidación y los movimientos de la madera, habían provocado levantamientos de los estratos pictóricos que lo cubrían; desgastes de policromía; levantamientos y pulverulencia de estratos pictóricos; repolicromía de paneles que ocultaban zonas muy desgastadas; colas cristalizadas; yesos aplicados en antiguas intervenciones; barnices oxidados; manchas y goterones de pintura procedentes de la pintura de la parte superior del muro y del techo y zonas erosionadas.

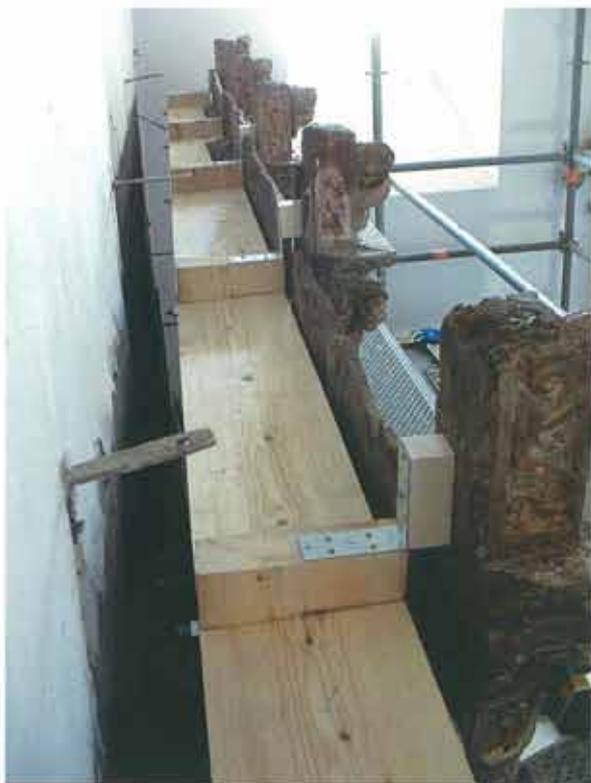
El retablo presentaba graves problemas estructurales que hacían peligrar la estabilidad del mismo; el desplazamiento hacia atrás, junto al envejecimiento de las colas y pérdidas de ensamblaje, habían provocado que algunos elementos de la mazonería quedaran sueltos, con el consiguiente peligro de caída.

Pieza horizontal que sostiene entablamento del ático y pies derechos

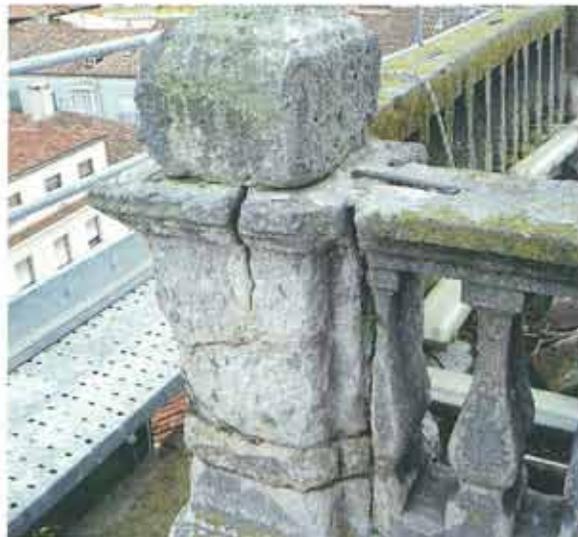
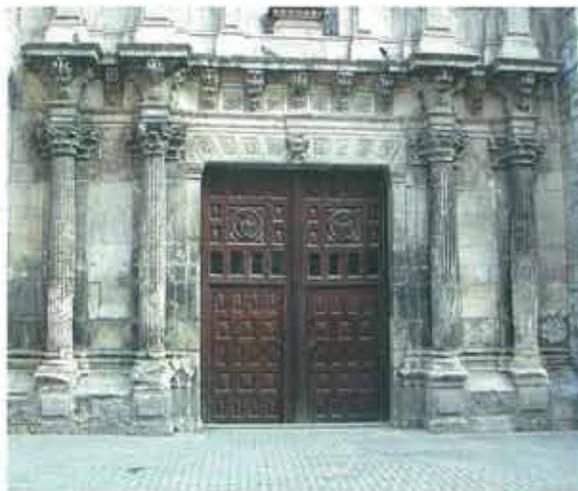
Las lesiones que afectaban a la fachada, venían dadas, fundamentalmente, por la presencia de suciedad, depósitos de polvo, hollín, partículas procedentes de la contaminación, excrementos de las palomas y cigüeñas, ya que en aquellos momentos se encontraban situados seis nidos de cigüeña en la torre y linterna, además de las humedades, que habían provocado la degradación de la piedra, bien

Detalles del deterioro de la fachada

La presencia de humedad había provocado también, el crecimiento de musgos y líquenes, que a su vez habían permitido el crecimiento de plantas y pequeños arbustos. Además, era generalizada, la oxidación de elementos metálicos, —que atan y sujetan los diversos elementos escultóricos y la balaustrada—, la presencia de biodepósitos y grietas, y la descomposición, y pérdida de adherencia en los morteros.

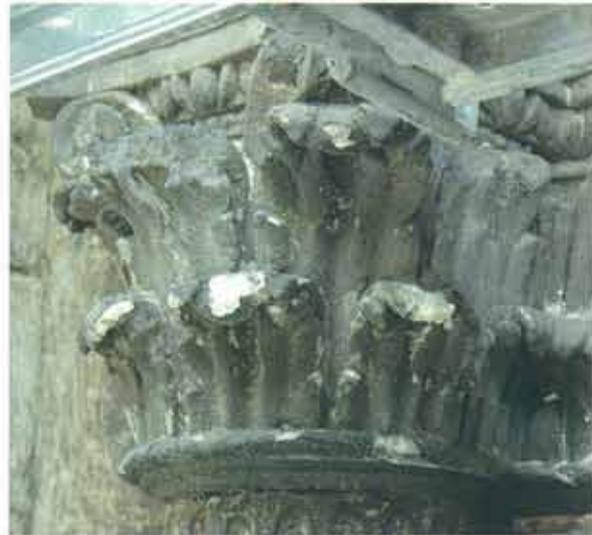
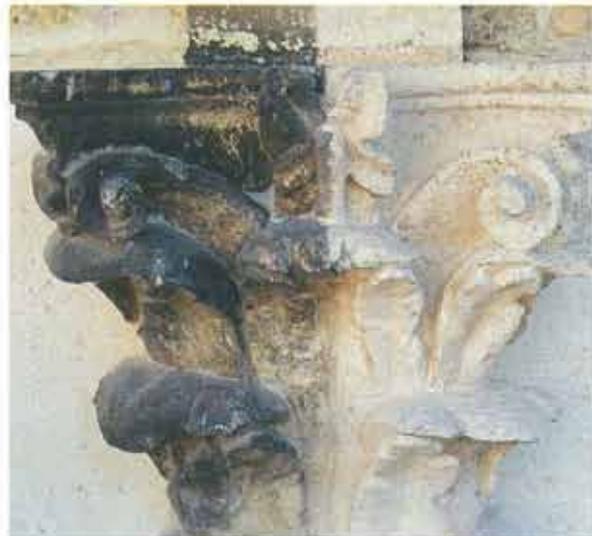
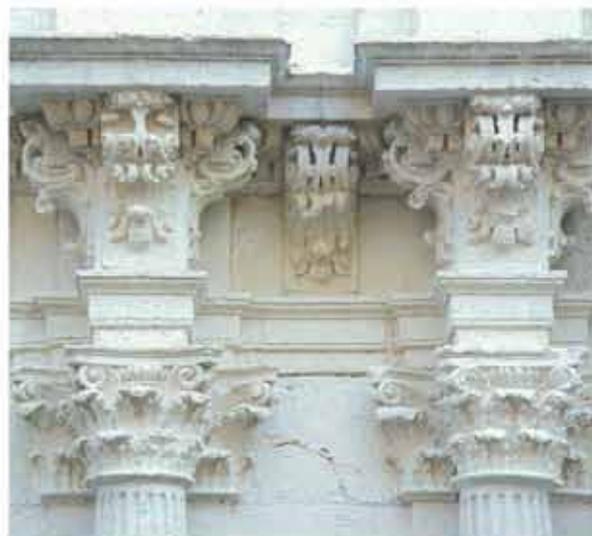
Estado comparativo de los capiteles en su estado previo y estado final

De modo general, se procedió al tratamiento de juntas y fisuras en paramentos, elementos ornamentales..., eliminándose las zonas reintegradas con mortero de cemento o resinas, limpiándolas y saneándolas, para posteriormente emplear mortero

Las grietas de mayor envergadura se han reparado mediante un trenzado espacial de inyecciones de resina epoxídica, armadas con varillas de acero inoxidable.

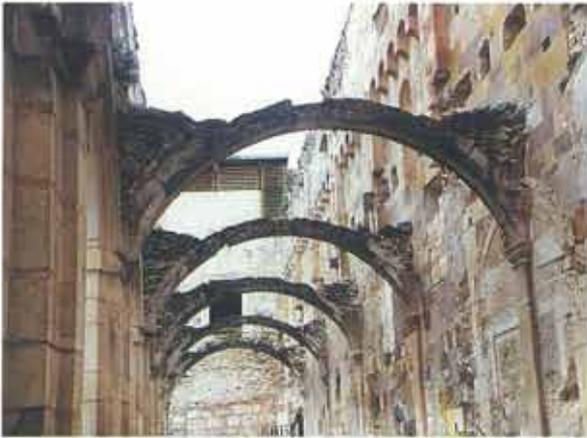
Estado previo del claustro procesional. Los restos existentes de los arcos presentaban un grave deterioro y peligro de derrumbe

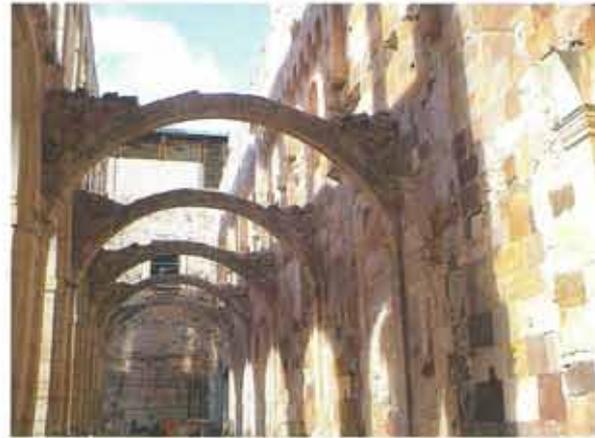
Aspecto final del claustro procesional una vez intervenida la zona.

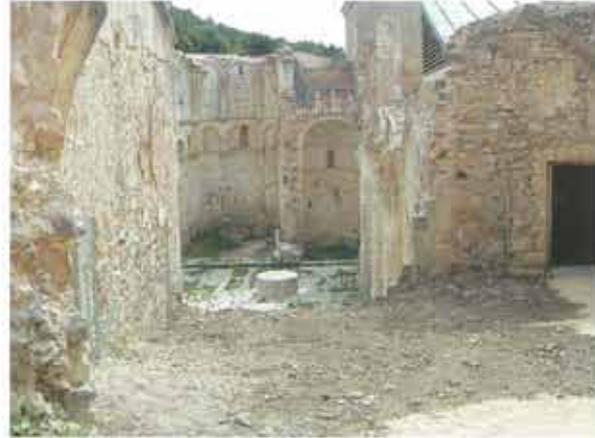
Estado final de la zona intervenida, tras la consolidación y restauración de los muros, y con la colocación de los elementos de protección adecuados.

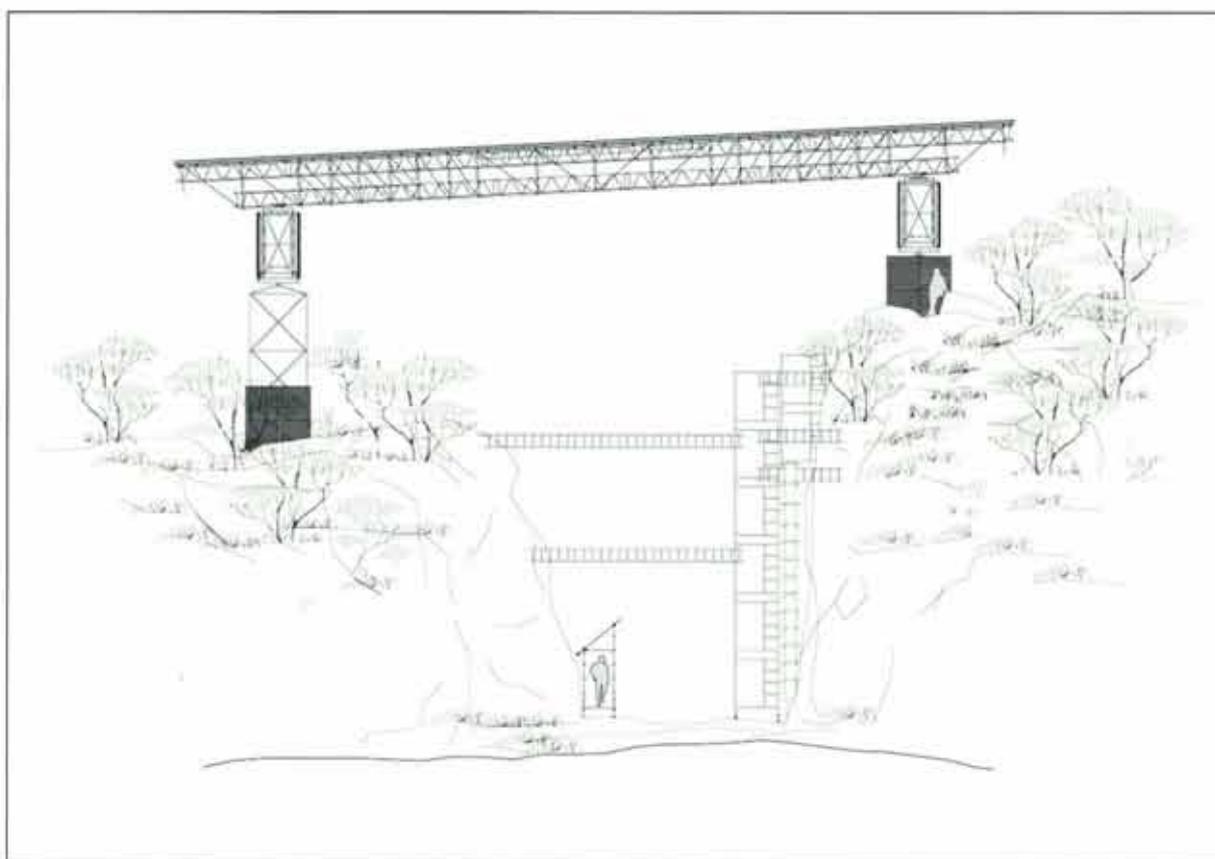
Vista panorámica de la Sima del Elefante. En esta actuación, se ha garantizado la seguridad de los visitantes, disponiendo de protección frente a los desprendimientos de aquellos materiales sueltos desde los diferentes cortes del terreno

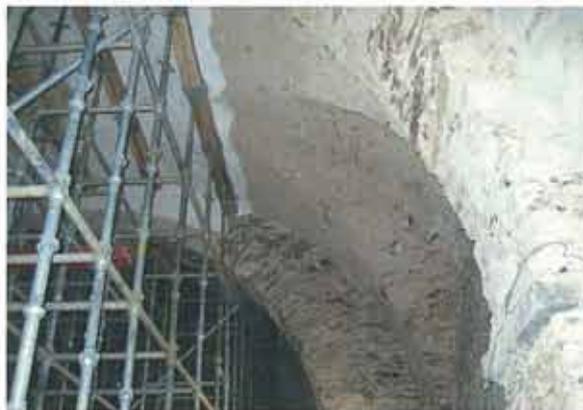
Los problemas estructurales más graves aparecen en la nave, una grieta longitudinal en la clave la recorre a lo largo de sus cuatro tramos, cortando incluso los arcos torales. Los pilares presentan una deformación hacia el exterior de sus cabezas, alcanzando alguno una deformación respecto a la verti-

cal de 4° 12'. Tanto las grietas de la bóveda como la inclinación de los pilares se han producido debido a los empujes horizontales transmitidos por la bóveda, que no han sido resistidos de forma adecuada por el terreno. En el momento de realizar el proyecto la iglesia presenta peligro de desplome, aunque no inminente por tratarse de una fábrica con poca cohesión.

Aspecto del interior de la nave durante los trabajos de restauración

Después de varias discusiones, acordamos enfundar los arcos torales con chapas de acero; mientras la chapa inferior evitaba el deslizamiento del dovelaje de lajas pizarrosas, las chapas laterales aportaban la inercia que deberá impedir la pérdida de forma del conjunto de la bóveda, que unido a los dos tensores proyectados por arco para anular el esfuerzo horizontal, mantendrían a la nave en su sitio. Para la poca capacidad portante del terreno optamos por encomendarnos a Dios, a Santa Marina y, ya puestos, a Hefesos.

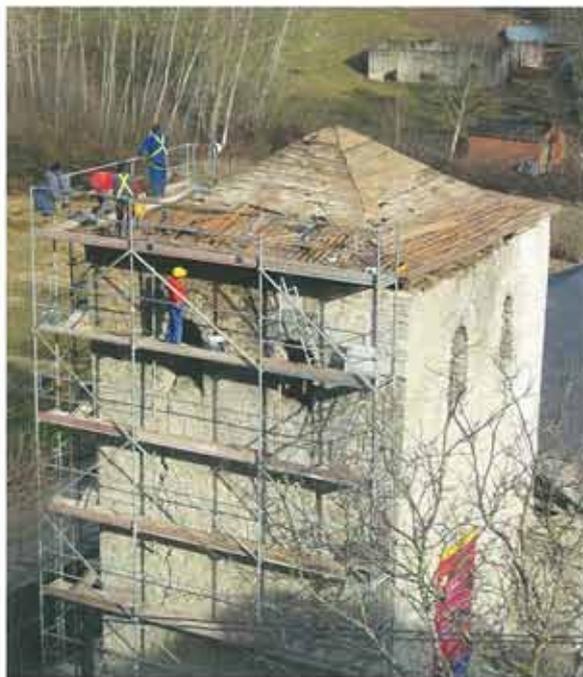
Los asentamientos diferenciales de la cimentación son la causa de las grietas del campanario, especialmente acusadas en el encuentro entre este cuerpo y el de la nave.

Aspecto de la torre durante los trabajos de restauración

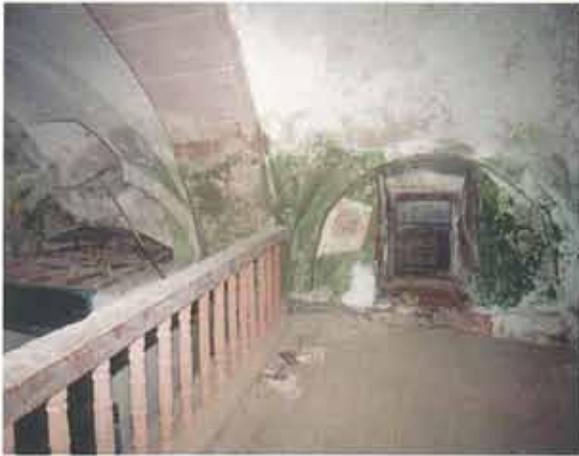
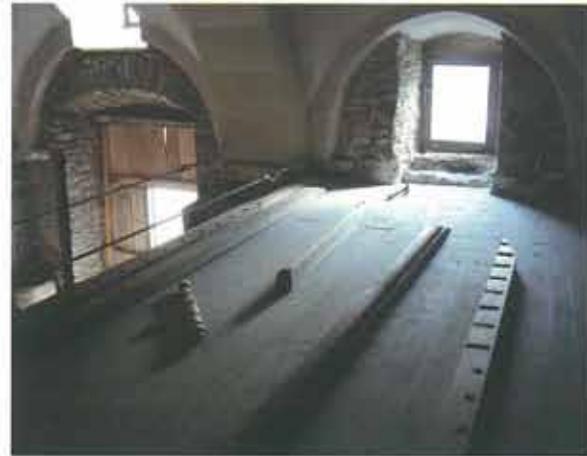
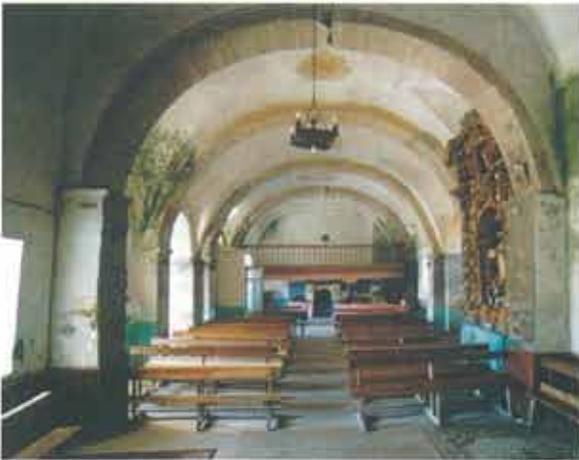
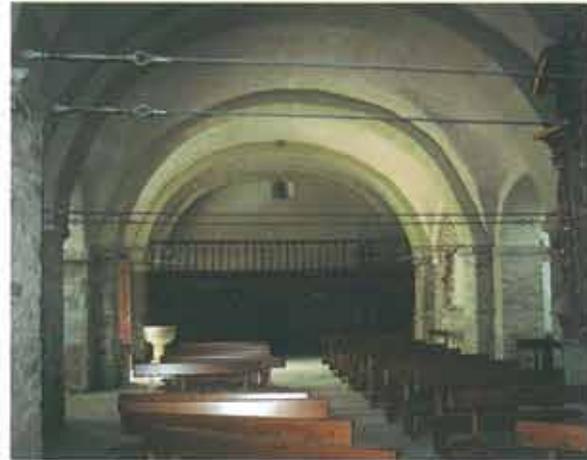
Estado comparativo del interior del templo

La humedad que han de soportar los muros, con mucha tierra acumulada en su exterior y, con un nivel freático natural muy alto, (incrementado en el verano cuando se cierran las compuertas para la "playa fluvial" y todo el recinto de la iglesia queda más bajo que la superficie del río, y durante el invierno cuando los vecinos inundan los prados circundantes para evitar que se hiele la hierba); la humedad, digo, se manifiesta al interior degradando morteros y piedras, pudriendo la madera del entarimado de toda la nave, arruinando la escalera del campanario, el coro, las carpinterías, los retablos, y ofreciendo un aspecto de abandono general.

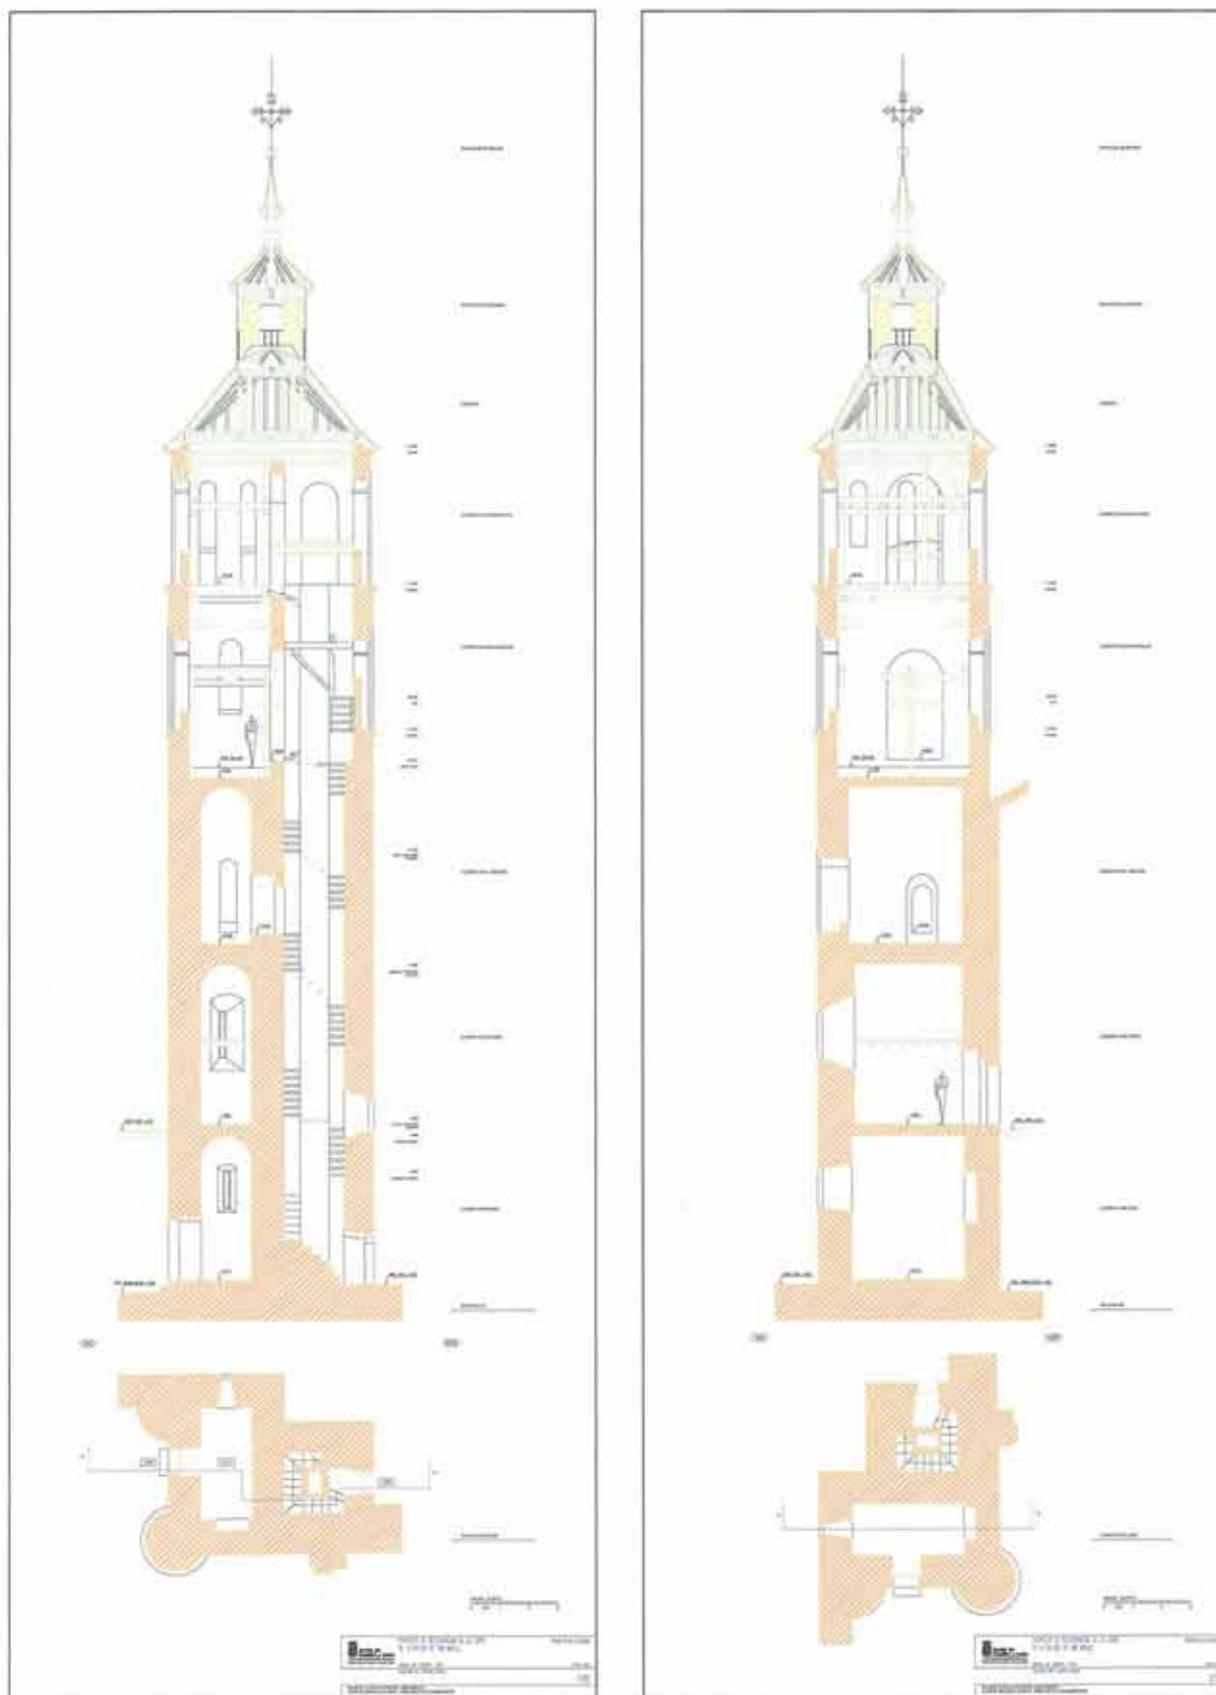
Proyecto de restauración de la torre de la iglesia de San Miguel. Sección AA y BB. Estado inicial

mente bordes y remates. Las limas de cubierta del chapitel, realizadas en plancha de plomo, se encontraban muy deterioradas, con deficientes anclajes y desprendidas en zonas muy significativas, lo que había permitido el paso del agua y deterioro de la estructura de madera.

En primer lugar, dado el estado del entablado de base y elementos estructurales de la cubierta de pizarra del cuerpo inferior del chapitel, se ha procedido al levantado de piezas de cubierta de teja de pizarra, a la reposición posterior de piezas reutilizadas, y a la realización de nuevas limas y encuentros con lámina de zinc titanio prepatinado, con la disposición de un babero con goterón plegado en plancha de zinc titanio para proteger la cornisa de piedra.

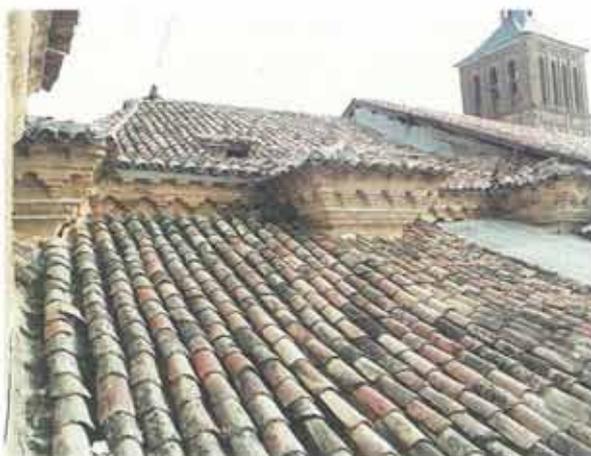
Estado previo de la zona del faldón del cuerpo de la tribuna, junto al presbiterio, que ocultaba las pinturas del friso.

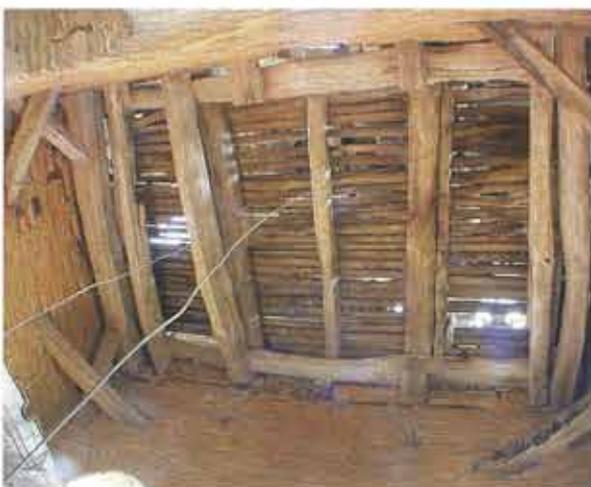
Detalle del forjado en techo del cuerpo inferior de campanas y piso del cuerpo alto, con barrote forjado deteriorados

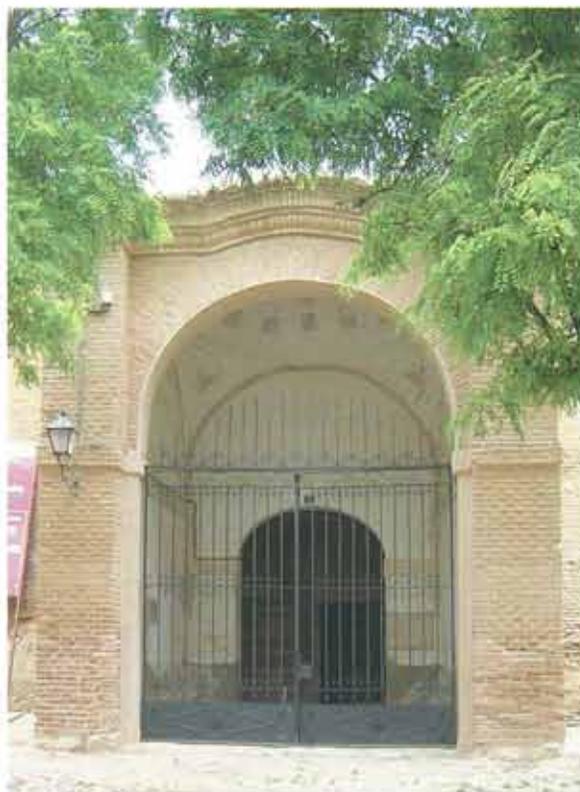
Detalle de la portada, abierta en el lado de la epístola, protegida por un soportal cubierto con bóveda de arista, y cerrado por una elevada cancela de hierro forjado. En ella se observa, tras la restauración, el rejuntado y la reposición del ladrillo deteriorado de los paramentos, el intradós del arco, una vez enfoscado y pintado, y por último, la bóveda y los muros laterales, después de la limpieza.

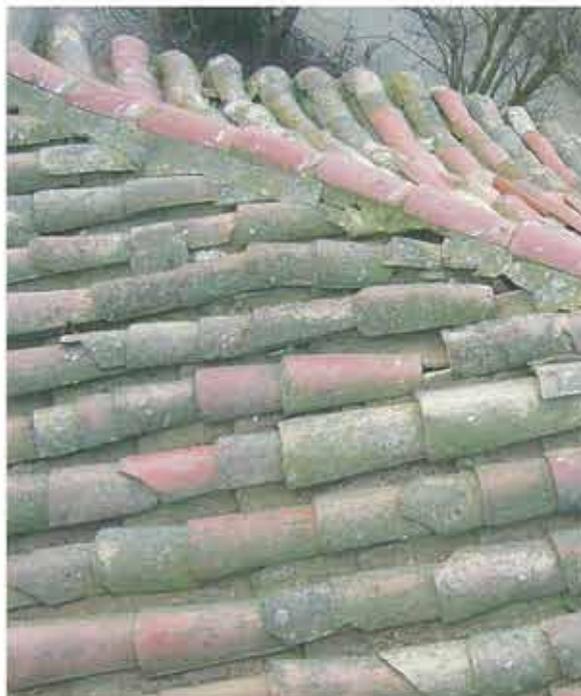
Detalle de la cubierta en la que se aprecia la pérdida y el desplazamiento de la teja cerámica

En primer lugar, se procedió a la sustitución total de la cubierta de las naves, cabecera y capilla del monumento, tanto del elemento de cobertura como de la estructura, para continuar con el retejo de las cubiertas bajas del atrio, sacristía y cubierta baja de la cabecera.

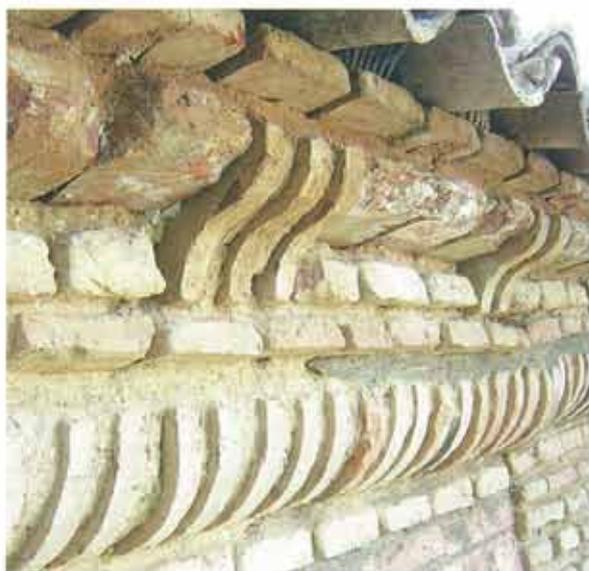
Detalle de la bella cornisa de la capilla, en la que se observan los ladrillos dispuestos de una forma rítmica, tras el rejuntado y reparación de todo el perímetro de la misma.

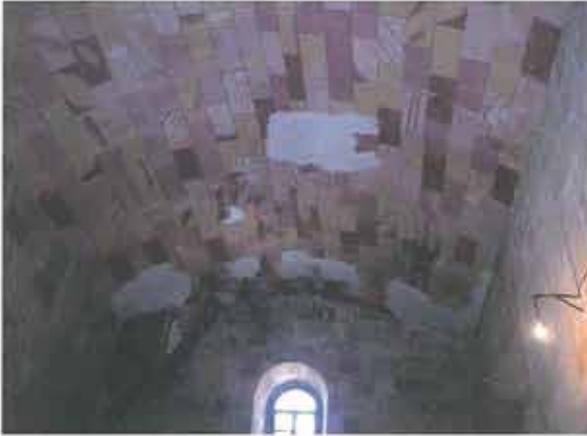
Detalle del falso techo de escayola y cañizo, existente en la nave, en forma de bóveda rebajada, que simulaba un despiece de sillares de piedra en tonos rosáceos.

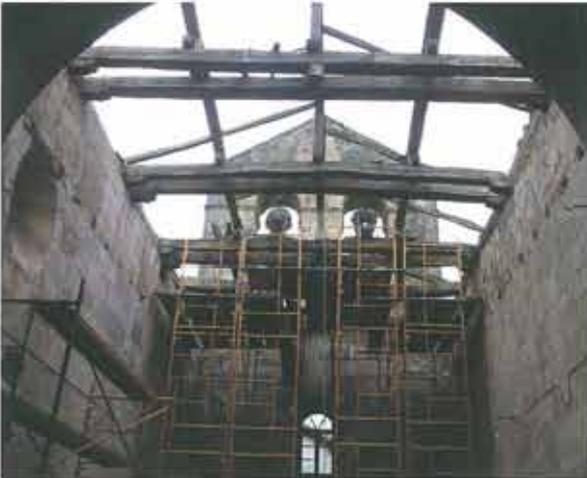
La estructura de madera de la nave, al hallarse en un espacio cerrado y con escasa ventilación, se encontraba totalmente afectada por los hongos. Su pudrición había provocado la fractura parcial en vigas secundarias y flecha en los tirantes.

Aspecto de la estructura de la cubierta.

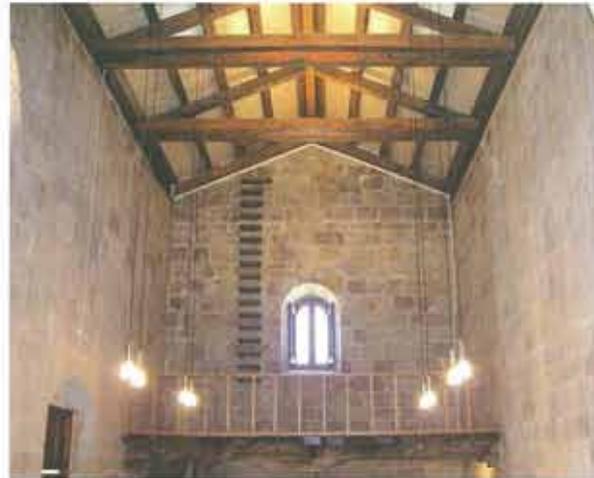
Estado final de la estructura de madera de la nave, tras la sustitución de la vigería y entramado.

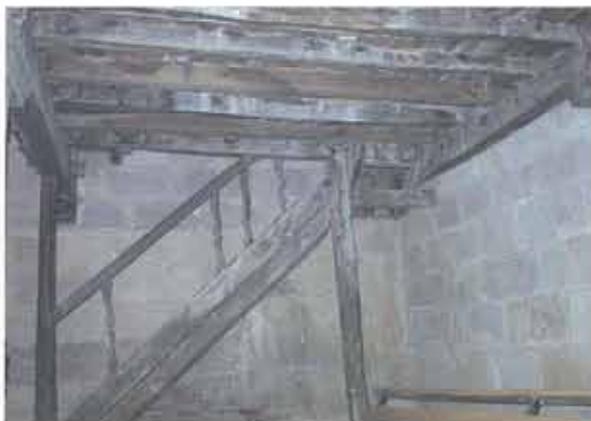
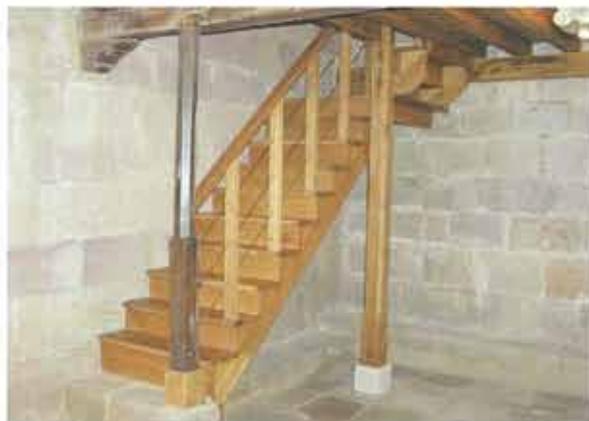
Estado previo y final de la escalera y viguería del coro, tras la restauración de las piezas dañadas y la sustitución de la escalera de acceso al mismo.

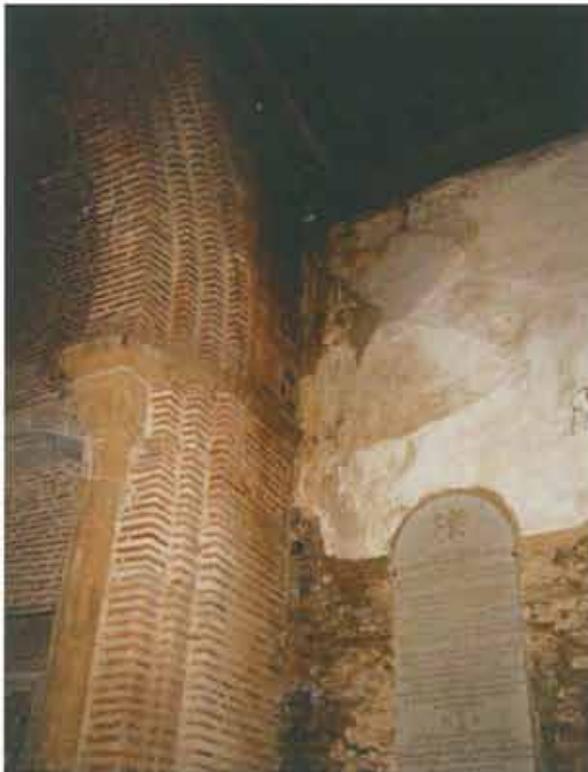
Detalle del interior de la nave en el encuentro del muro sur con el muro del presbiterio, en la que se aprecia la presencia de humedades

buen estado de la madera, salvo zonas de tablazón y algún parecillo, al igual que la cabeza del tirante que colinda con el presbiterio, junto al encuentro de la torre —donde las humedades eran patentes—, muy dañada por podredumbre, lo que determinó que se ejecutara un injerto reforzado con pletinas y pasadores metálicos. Otros refuerzos metálicos de pletina, laterales, reproduciendo el inglete de la artesa donde los parecillos hacen su ensamble a quijera con el nudillo, se colocaron en algunos de ellos, para asegurar deformaciones fuera de su plano.
