# Castilla y León

2004-2006 *restaura*

**Junta de  
Castilla y León**

Consejería de Cultura y Turismo

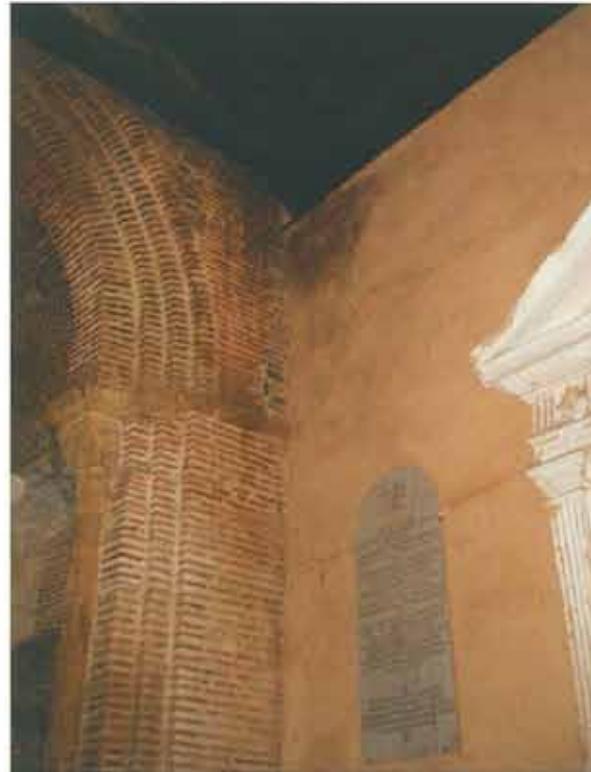
Aspecto del interior de la nave en el encuentro del muro sur con el muro del presbiterio, tras la reciente restauración

buen estado de la madera, salvo zonas de tablazón y algún parecillo, al igual que la cabeza del tirante que colinda con el presbiterio, junto al encuentro de la torre —donde las humedades eran patentes—, muy dañada por podredumbre, lo que determinó que se ejecutara un injerto reforzado con pletinas y pasadores metálicos. Otros refuerzos metálicos de pletina, laterales, reproduciendo el inglete de la artesa donde los parecillos hacen su ensamble a quijera con el nudillo, se colocaron en algunos de ellos, para asegurar deformaciones fuera de su plano.

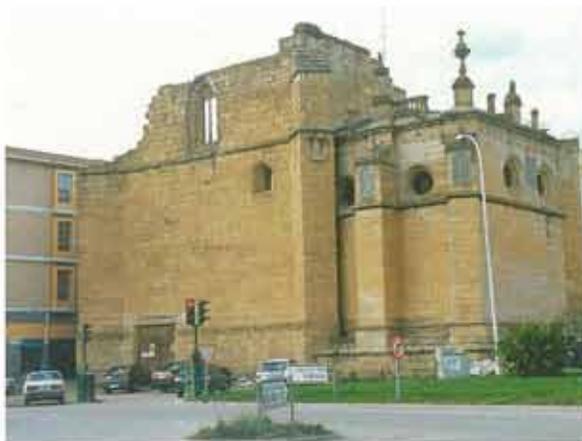
Estado previo del entorno inmediato al Convento de San Francisco, en el que aparece un aparcamiento de vehículos, agresivo al monumento y degradante al entorno urbano

El entorno inmediato del monumento se encontraba, como él mismo, en un estado lamentable de abandono: aterrado por los desniveles, acosado por los viales y en parte bunkerizado por las mareas de hormigón y asfalto, careciendo de una adecuada barrera de protección; consecuencia de lo cual fue la aparición, en la base de la ruina, de un aparcamiento de vehículos completamente agresivo para el monumento y desde todo punto de vista degradante para el entorno urbano.

La actuación ha tenido como objetivo principal la recuperación del espacio que rodea al monumento como lugar de estancia, como plaza, compensando de esta forma las deficiencias apuntadas en este sentido en los análisis precedentes.

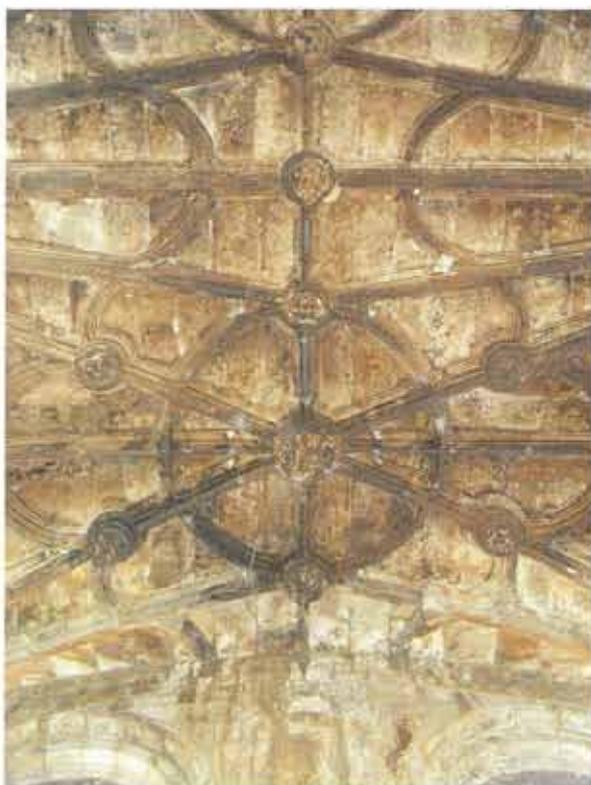
Aspecto de la bóveda de la capilla en su estado inicial

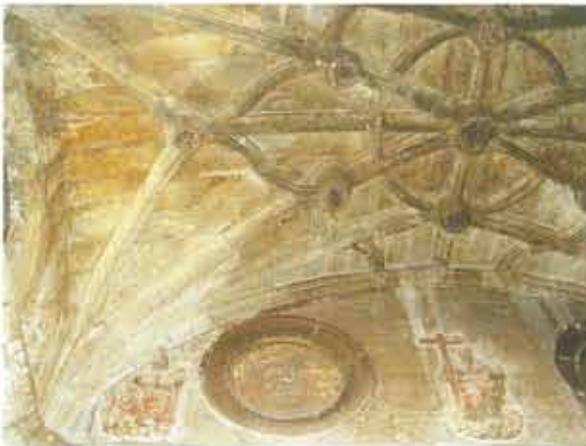
Aspecto de las pinturas policromadas en su estado inicial

En paralelo a la intervención en el edificio, se ha realizado la restauración de todos los restos de policromías de la capilla, que nos permiten, a pesar del avanzado estado de deterioro en que se encontraban, hacernos una idea de la riqueza cromática de la decoración.

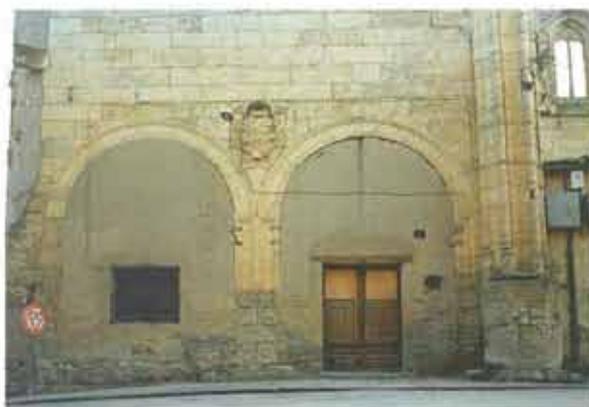
Las balaustradas, flameros y cornisas de la capilla se encontraban parcialmente destruidas, aunque es precisamente este estado de ruina el que constituye una de las imágenes más románticas y pintorescas del conjunto. Todo el remate del edificio plantea problemas de estanqueidad tanto por la apertura de juntas entre sillares como por el deficiente sistema de evacuación de pluviales donde las canaletas están rotas y obstruidas y las gárgolas han desaparecido.

Aspecto del exterior del Convento en su estado inicial

El criterio en relación con los elementos de coronación: flameros, crecerías, balaustradas, etc..., ha sido el de consolidarlos, congelando su estado de ruina, sin reponer los elementos que faltan. Su ima-

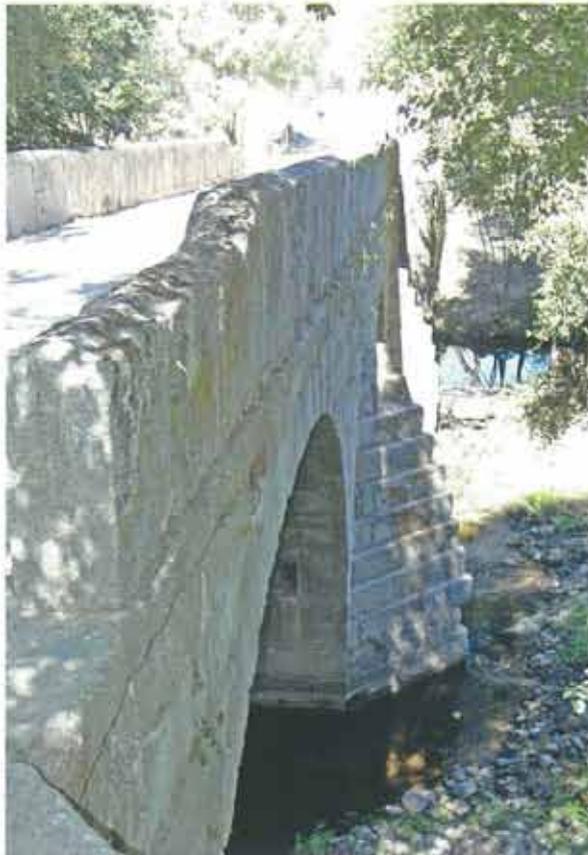
Vista del Puente de La Malena una vez limpio y consolidado

Los sillares del puente fueron limpiados y el pavimento deteriorado fue recolocado.

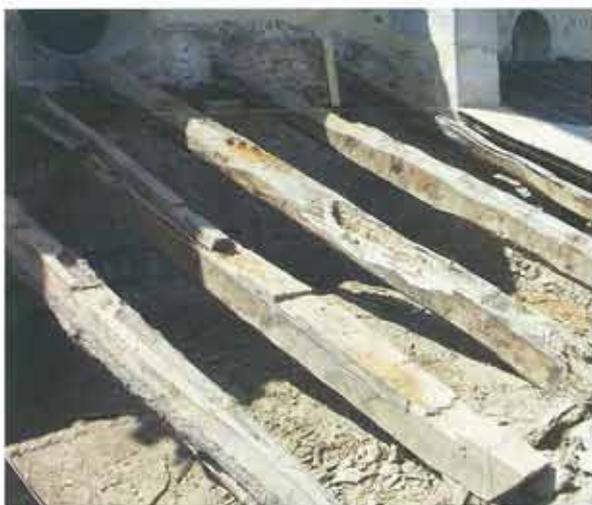
El edificio presentaba, un estado lamentable, ya que la falta de mantenimiento de las cubiertas estaba produciendo importantes goteras, debidas a la descolocación y rotura de tejas, que dañaban el entablado de ripias existente y afectaba a las bóvedas del templo.

Detalles del deterioro de la tabla y estructura de la cubierta

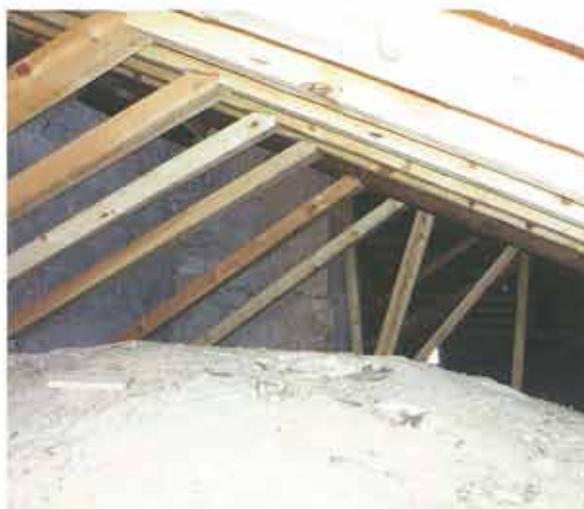
Detalle del proceso de intervención en la cubierta

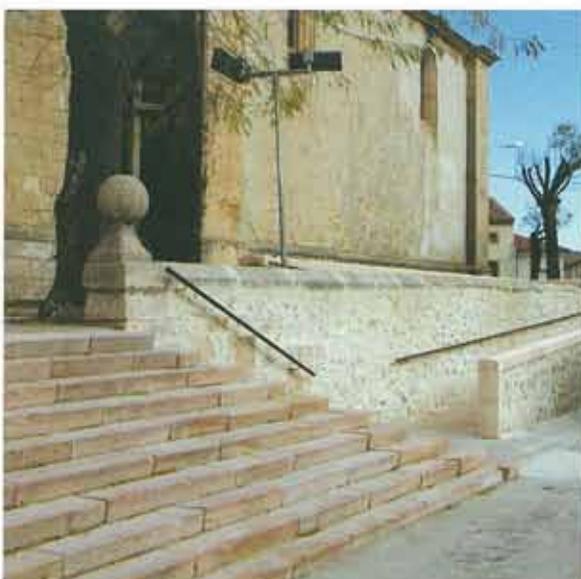
Detalles de la rampa de acceso para facilitar el acceso al templo. Su construcción, perfectamente integrada en el conjunto, ha sido ejecutada con muros de hormigón y recubrimiento exterior de lajas de piedra caliza rosa, barandillas, acabado en el interior en hormigón abujardado, y solado de piedra caliza rosa, tipo Sepúlveda, como la empleada en el edificio

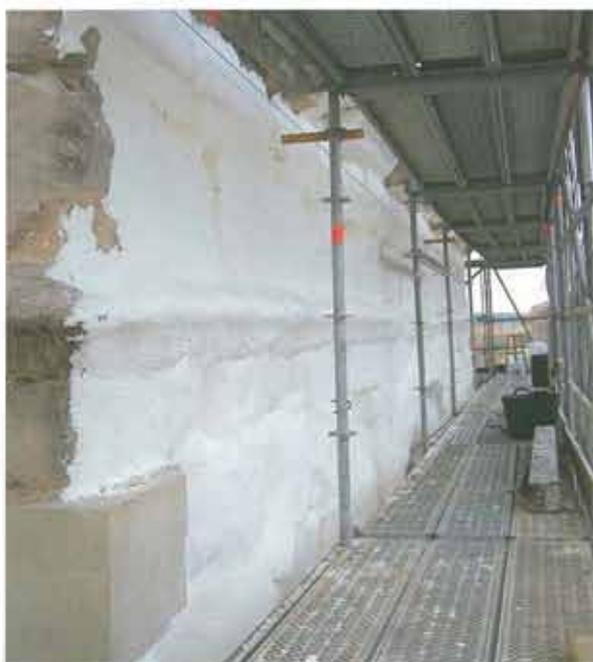
Tratamiento de desalación

La superficie exterior del monumento aparecía colonizada por líquenes y presentaba algunas manchas relacionadas con la concentración salina y la dispersión de otros contaminantes en la red capilar del material pétreo. Estas manchas afectaban al tercer cuarto superior del arco y al intradós del arco central.

Según los resultados de los análisis, las sales más abundantes eran sulfatos y calcita (derivadas del uso del cemento en intervenciones antiguas), que presentaban mayor concentración en las superficies de secado (tanto internas como externas). Estas sales son susceptibles de eliminación en seco (mediante el cepillado de las eflorescencias superficiales) y en húmedo (por aplicación de pulpa de celulosa embebida en agua desmineralizada). Pero, tras la primera aplicación, se observó que el material pétreo original perdía dureza y se agudizaban los fenómenos de arenización y debilitamiento, por lo que se interrumpió el tratamiento. Parece que el grado de cohesión de las superficies de secado podría deberse a la acción cementante ejercida por las propias sales.

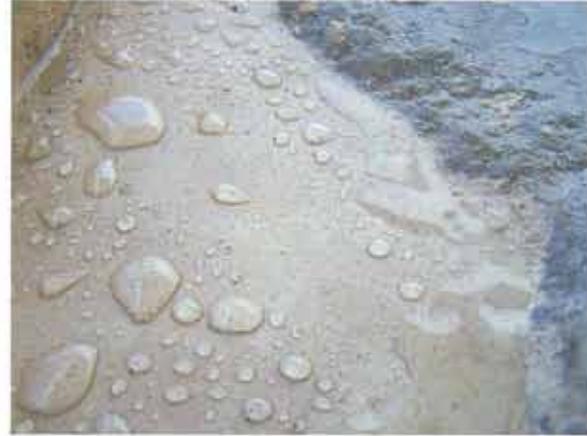
Tratamiento hidrofugación

a la decisión de desarrollar estos tratamientos de forma restringida: se aplicó hidrofugante únicamente en la corona del arco y se consolidaron solamente las caras internas de las fisuras y desplazaciones, como paso previo a su adhesión y sellado.

Se realizaron testigos de hidrofugación en tres de las caras del arco, cuyo seguimiento y observación (especialmente en lo que respecta a su evolución y a la alteración de la dinámica hídrica de las zonas tratadas) ofrecerá información acerca del impacto

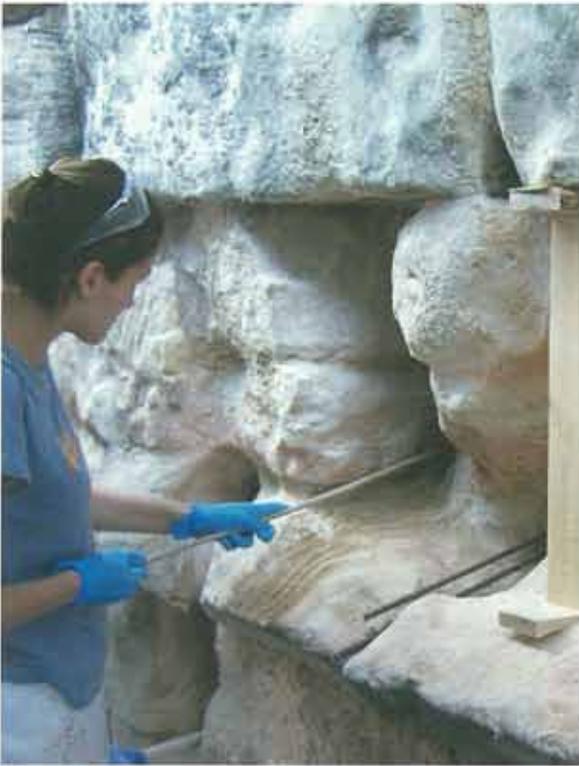
Tratamiento vaciado. Recalco

Esta parte del tratamiento fue alternada con el relleno y recalce de las oquedades abiertas por su eliminación, de modo que no afectase la estabilidad del monumento y evitara el desplazamiento de sillares (fundamentalmente en la zona baja y media de la mitad suroeste). El objetivo de la inyección de mortero hidráulico líquido era doble: optimizar la estabilidad estructural del monumento y mejorar su respuesta a los agentes ambientales de deterioro reduciendo la entrada y circulación de agua por su interior.

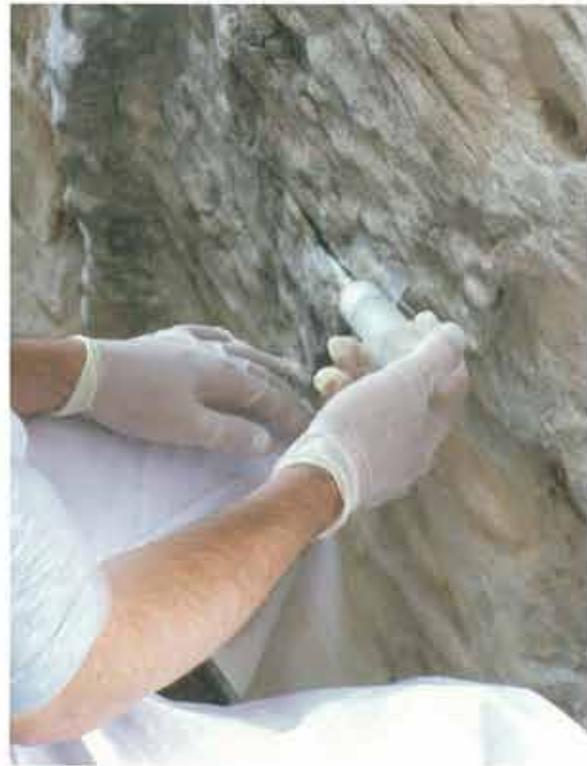
Tratamiento inyección

Tras la consolidación de su interior y transcurrido el tiempo de curado, las fisuras y desplazaciones fueron selladas y fijadas mediante la inyección de resina epoxi líquida. Las grietas más abiertas fueron selladas con un mortero de epoxi y áridos de color adecuado, para integrar su tono con el del conjunto; y en los huecos de mayor volumen, el uso de resina epoxídica se alternó con la inyección de mortero líquido.

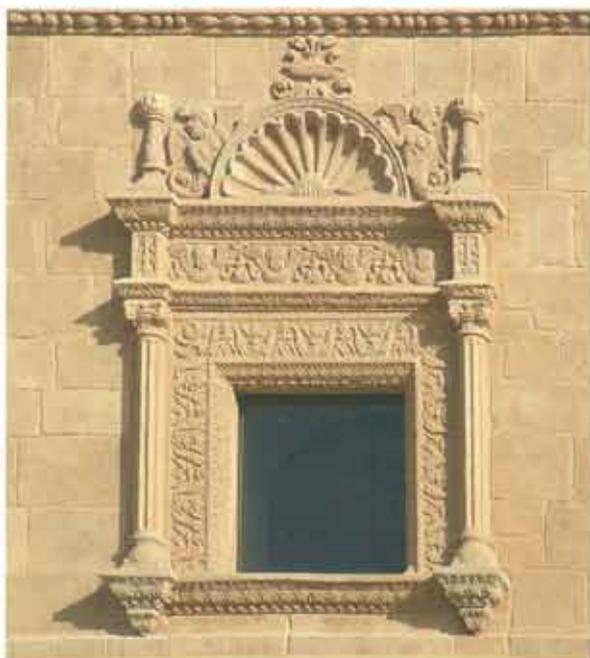
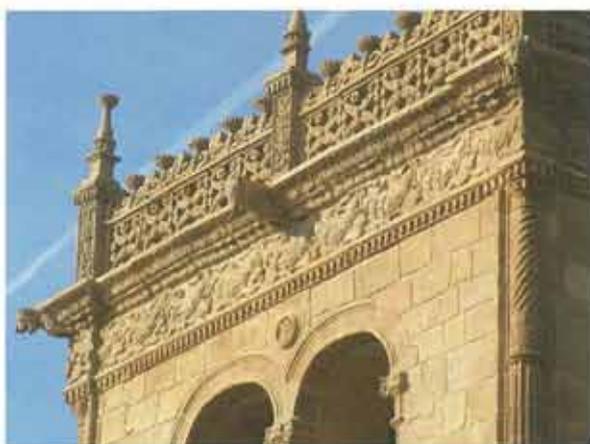
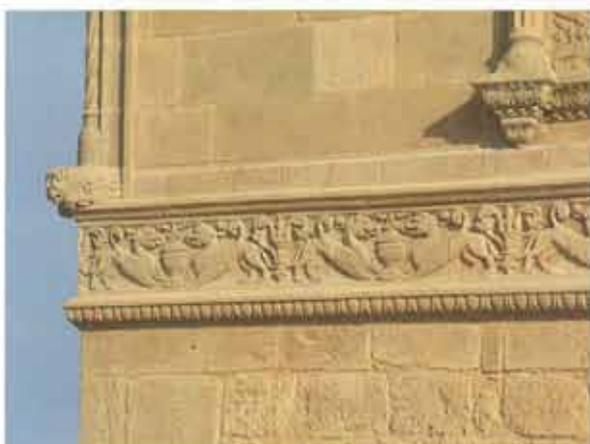
Impregnación de la piedra arenisca moteada, con lechada fluida de cal hidráulica pigmentada con tierras naturales color Siena y aglutinante de caseína

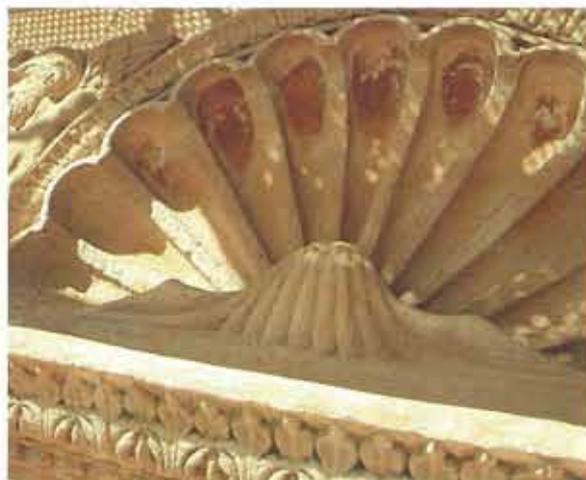
Igualmente se han encontrado restos originales de policromía, en tonos morado, negro, rojo y siena, utilizados para reforzar efectos de sombreado y vo-

Detalle de policromía existente en la Venera de fachada principal.  
Efecto pictórico de profundidad

Se han conservado todos estos vestigios de tonalidad y color.

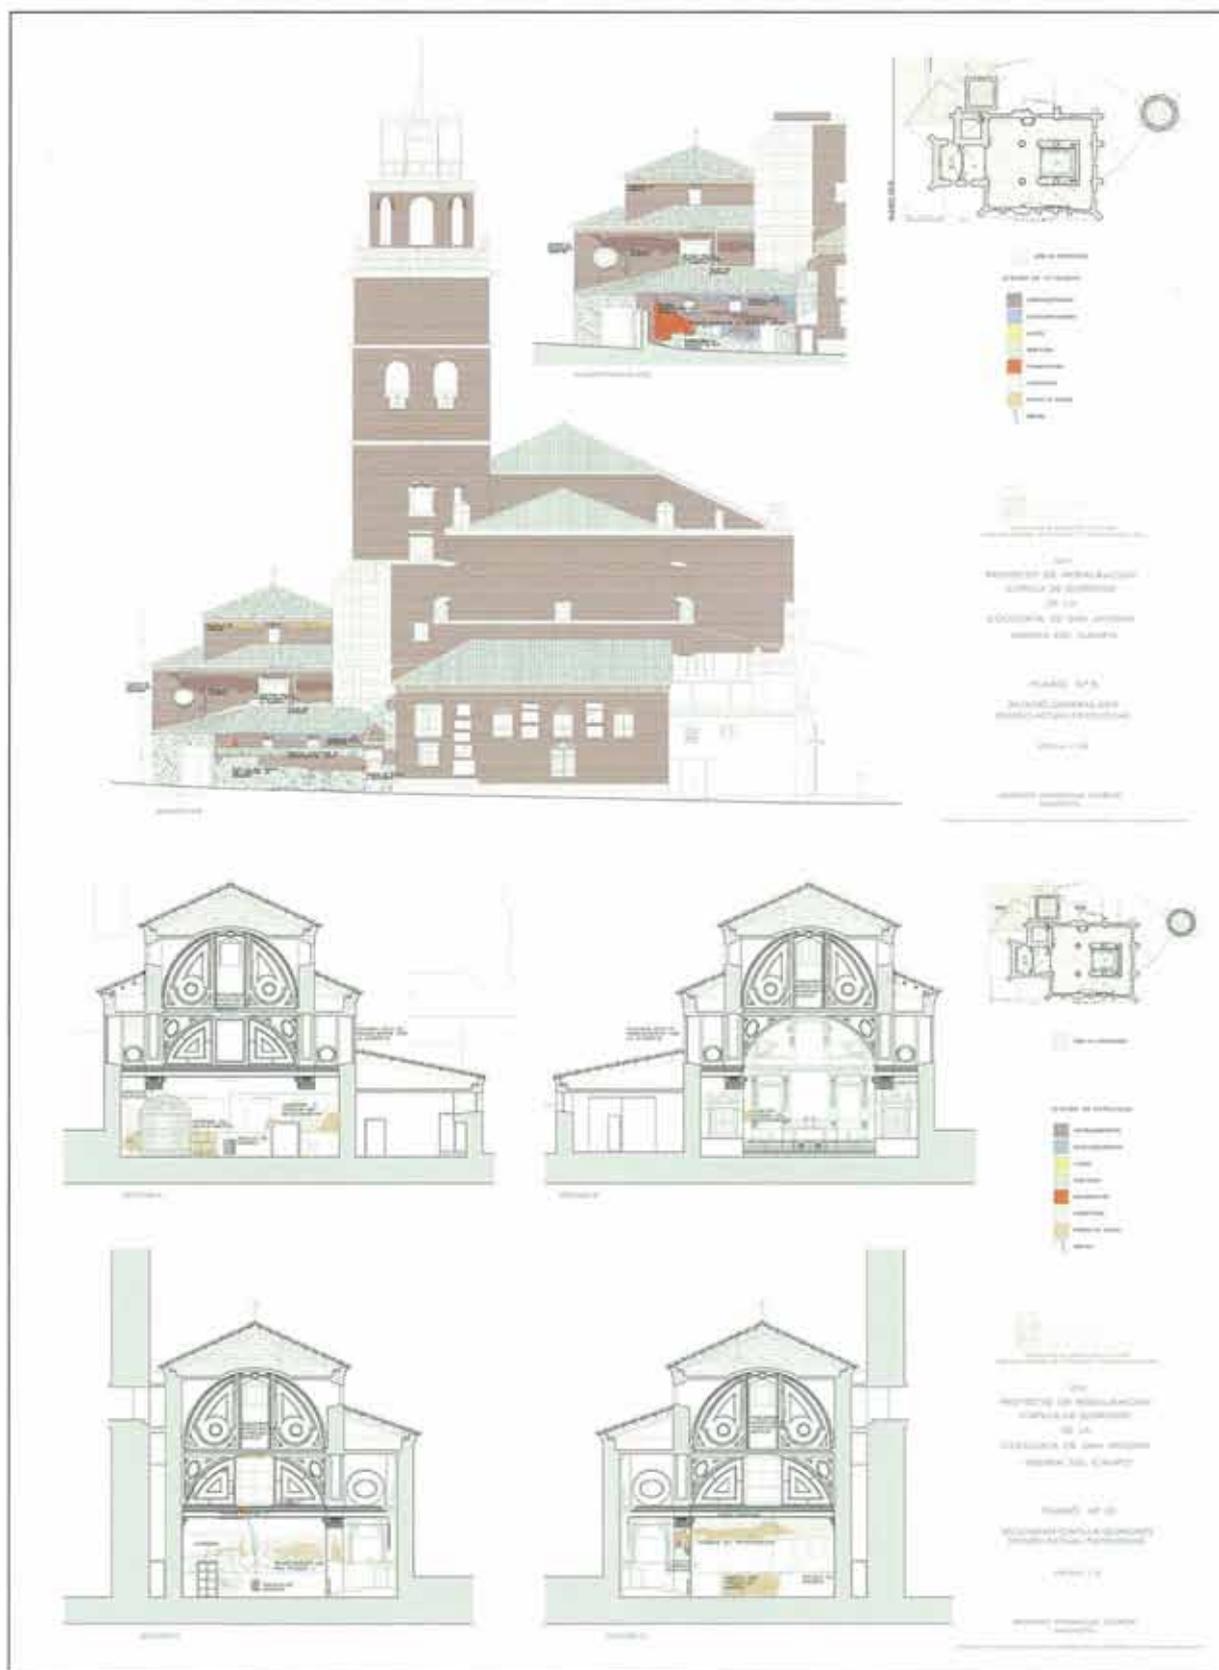
Patologías en la Capilla de Quiñones. Alzado Este - interior

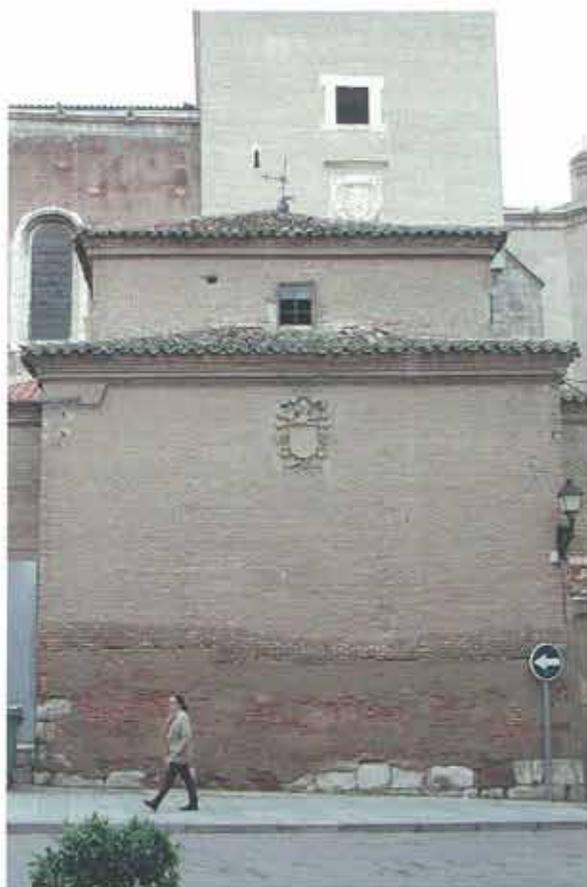
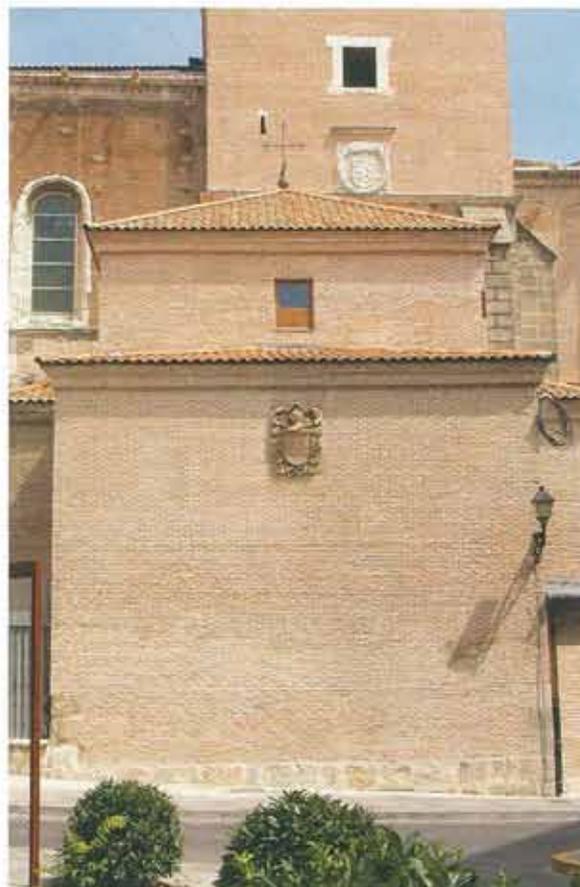
Fachada Sur de la capilla antes y después de la intervención.

Los cerramientos exteriores presentaban graves alteraciones que se concretaban en grietas, erosiones, pérdida de juntas, caída de los revocos y descomposiciones materiales. Igualmente los lienzos de la fachada sur, este y de la antesacristía con humedades, depósitos de suciedad y erosión en el ladrillo. En el lienzo sur un zócalo de piedra, con numerosos parcheos y enfoscados de cemento, agravaban los problemas de humedad capilar en el arranque de las fábricas.

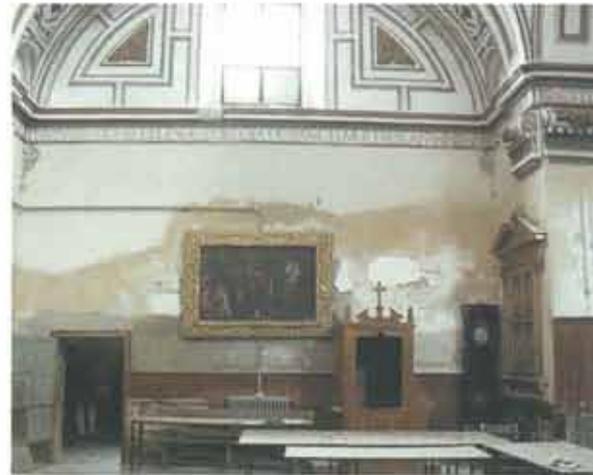
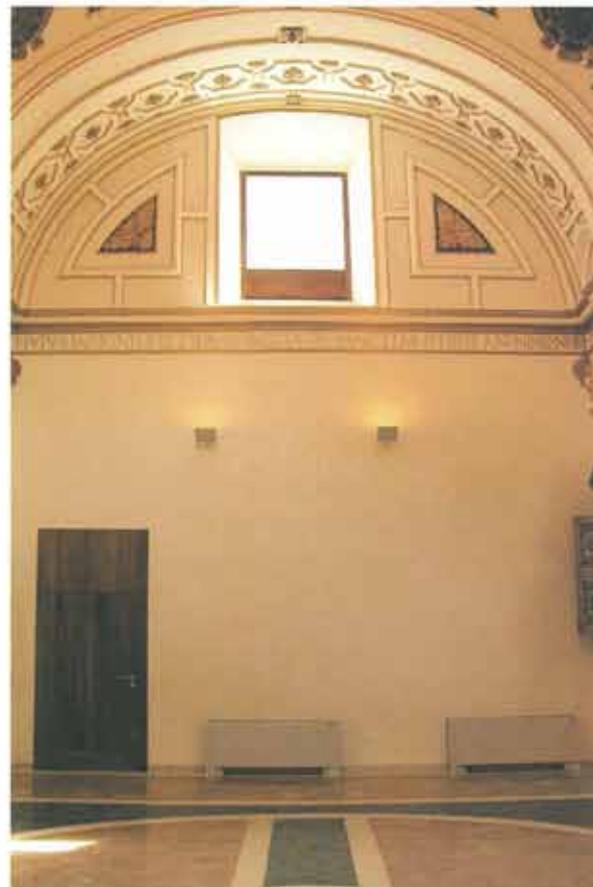
Los paramentos interiores presentaban fisuraciones y desprendimientos, bien por las condiciones higrótér-

Interior de la capilla, muro norte, antes y después de la intervención.

En el interior de la capilla se procedió a la restauración de los paramentos verticales y las bóvedas, siendo necesaria la reconstrucción parcial de una de ellas. En los paramentos se realizó el raspado y picado de los revestimientos hasta llegar a la base de ladrillo, restaurándose las grietas en esta fábrica. Sobre la superficie ya consolidada se realizó una base de revoco armada mediante mortero de cal y malla de fibra de

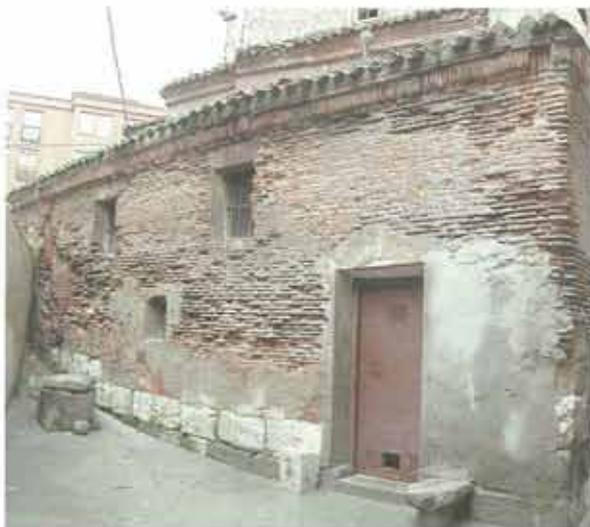
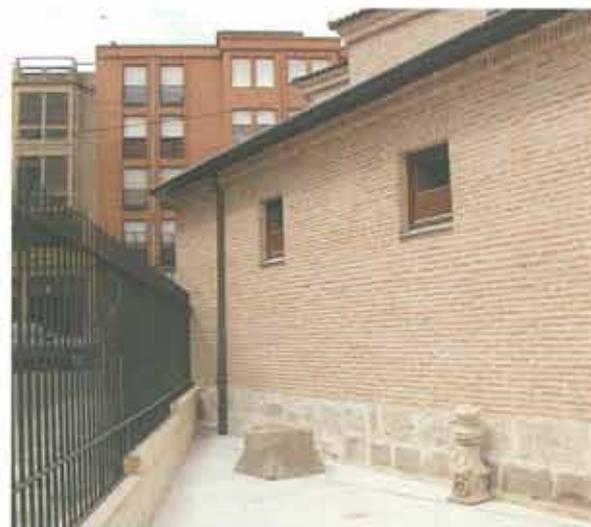
Patio de acceso al anexo antes y después de la intervención

Los solados interiores y pavimentos se realizaron sobre solera previa de hormigón; en el caso de la Capilla se sustituyó el pavimento existente de baldosa cerámica por un solado de mármol con un nuevo diseño acorde con el carácter de la capilla. En el anexo se utilizaron losas de piedra granítica, al igual que en el pequeño patio de acceso.

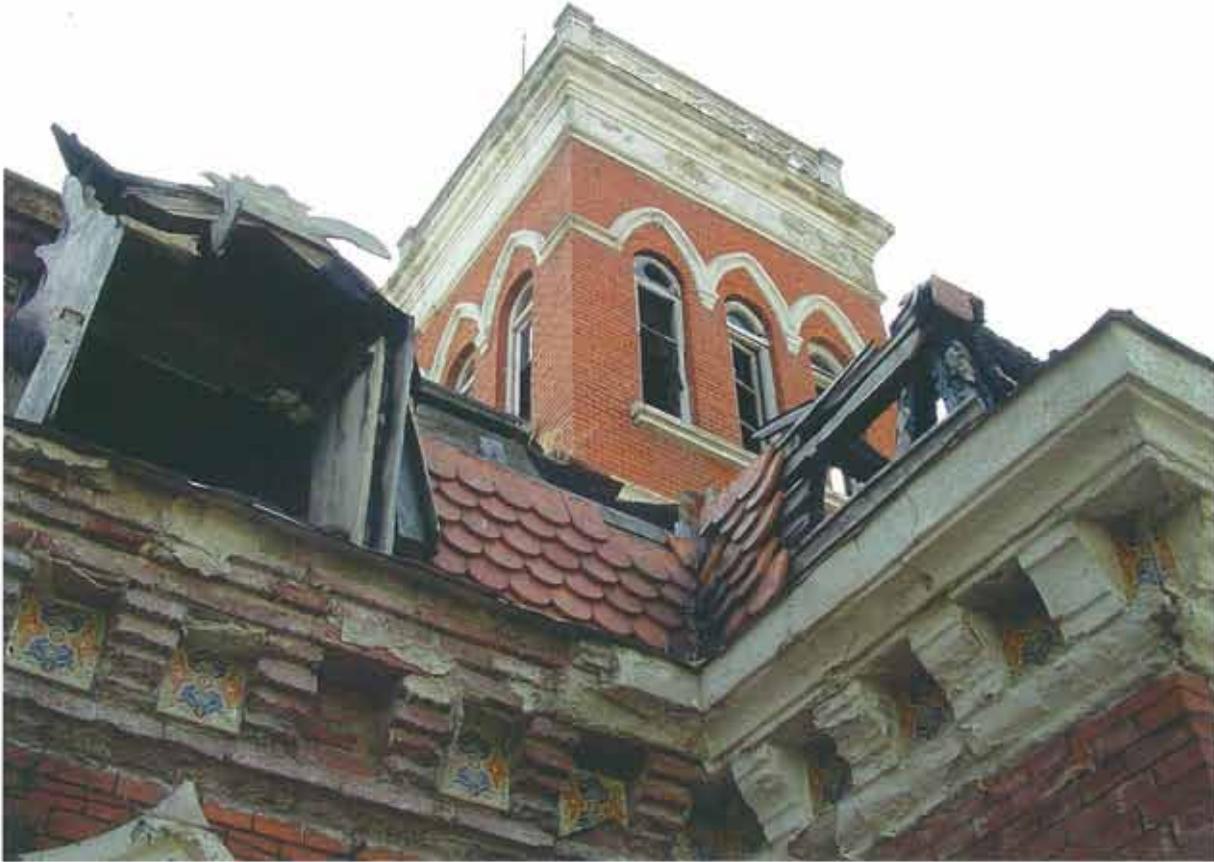
Hasta ese momento, ya se apreciaban lesiones y desprendimientos, producto de las filtraciones de agua en todo el canalón que recorre el perímetro superior de la casa. Molduras, jambas, cerámicas, canecillos habían empezado a desaparecer desdibujando la imagen exterior. En el interior, la hiedra había invadido las habitaciones superiores, y los pavimentos y alfarjías habían sufrido el efecto de las goteras.

Vista de la vivienda en su estado previo

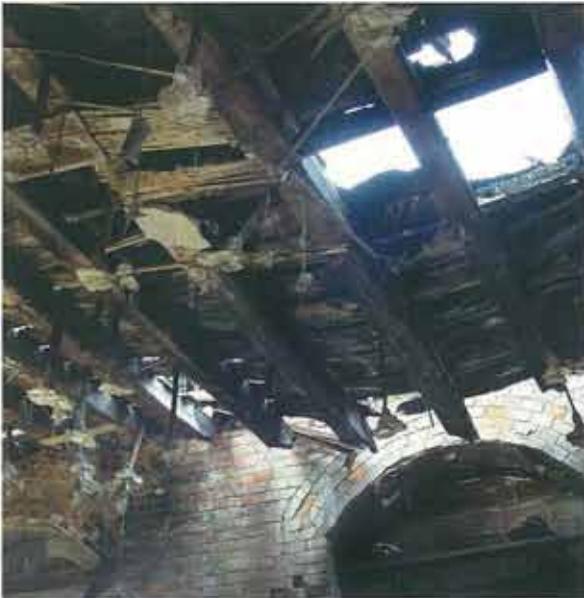
El fuego debió de tener su foco en la planta baja, desde donde ascendió por el hueco de la escalera y encontró su salida natural en la cubierta de la crujía occidental, causando la carbonización completa de su armadura, y el derrumbe de la alfarjía sobre la sala inferior y pasillos adyacentes. El estado de conser-

Detalles de la carbonización de toda la vigería y entablado, con el consiguiente colapso de la armadura y tejado sobre la alfarja de la planta bajo cubierta.

vación del edificio pasó a ser deplorable y desencadenó un inexorable proceso de ruina, que fue atajado con la sustitución de las armaduras destruidas, en las obras de emergencia acometidas en el año 2001.

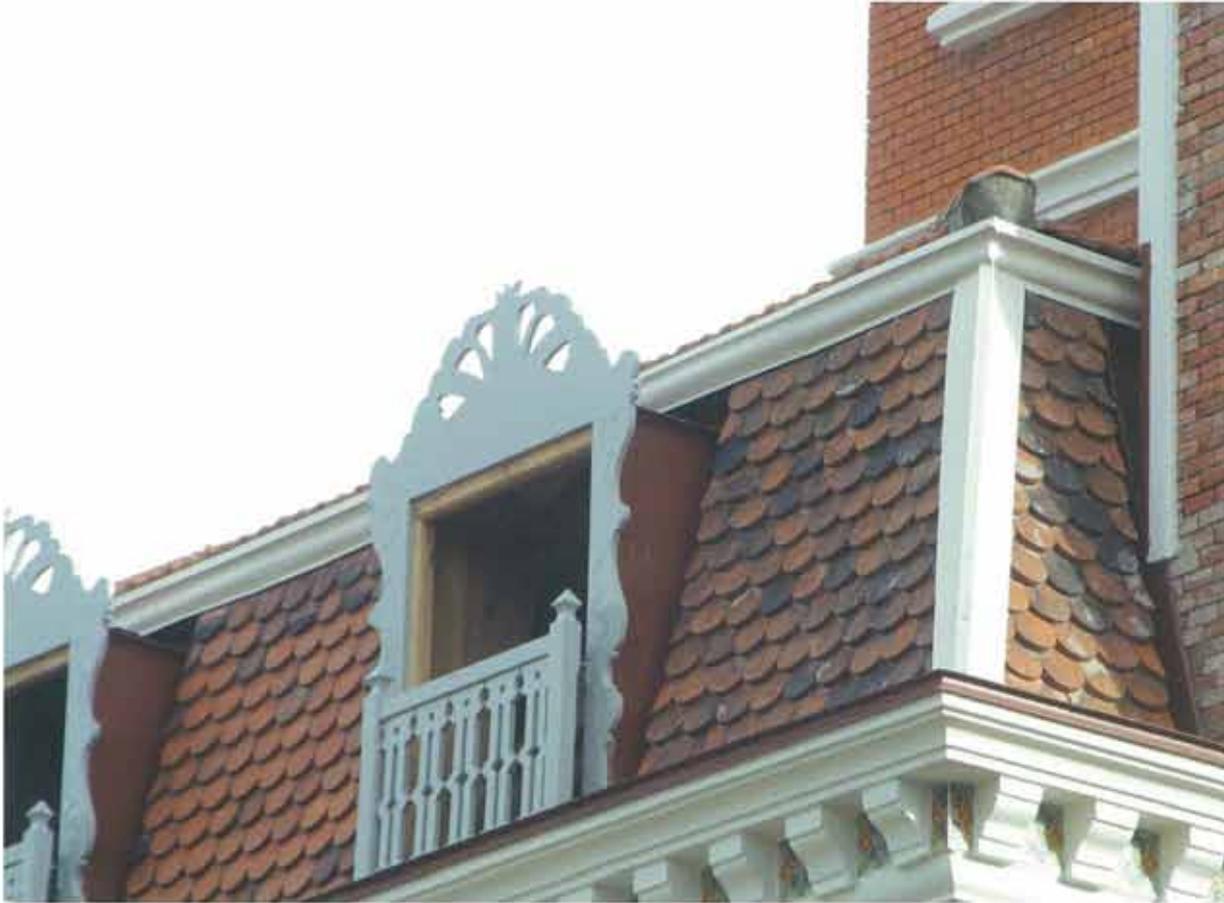
Detalle de la fachada después de su restauración. La fábrica de ladrillo ha sido sometida a una limpieza no exhaustiva. Las molduras y demás elementos decorativos han sido reproducidos con el patrón original.

En el exterior, el criterio con que se ha llevado a cabo la restauración ha sido el de la simple reposición de los elementos perdidos o deteriorados en jambas, molduras y cornisas con morteros de yeso, por un lado; y el de no eliminar las huellas del paso del tiempo, por otro.

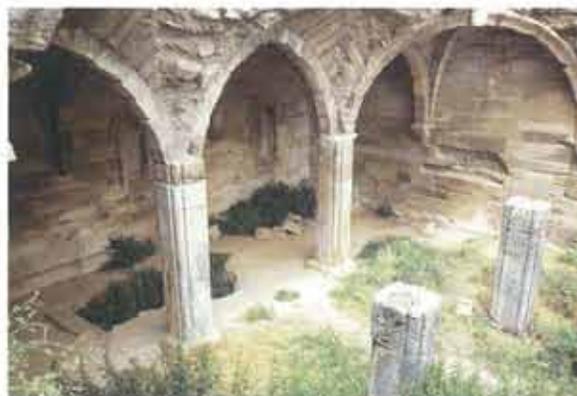
El claustro regular se encontraba en un avanzado estado de degradación, corriendo un grave peligro de ruina, especialmente el capítulo, dada la carencia de protección desde su abandono. Por ello, la intervención se ha centrado en su **crujía medieval**, situada al este del monasterio, es decir, en la continuación del brazo izquierdo del crucero de la iglesia. En ella se planteó, desde el inicio de la obra, actuaciones coetáneas y coordinadas, tanto arqueológicas como arquitectónicas, que han dado respuesta al deterioro de la ruina, así como a determinadas interpretaciones de los espacios a consolidar.

Estado de la sala capitular antes de su consolidación.  
Obsérvese la pérdida de los tramos de bóvedas

con la dotación de una cubierta y la recuperación de algunos de los espacios, atisbados a través de la intervención arqueológica que suponían, además, su recuperación. Es el caso de la recuperación del cierre de la fachada al claustro con su escalera de acceso, cegado en un momento desconocido, de la volumetría y espacio interior del capítulo y de las bóvedas de los distintos pasajes. Otras interven-

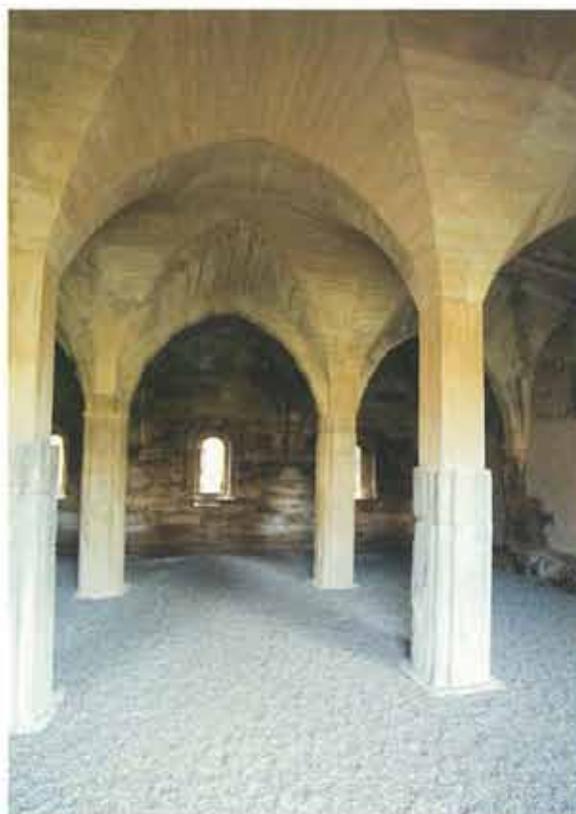
Detalle de la sala capitular una vez consolidada

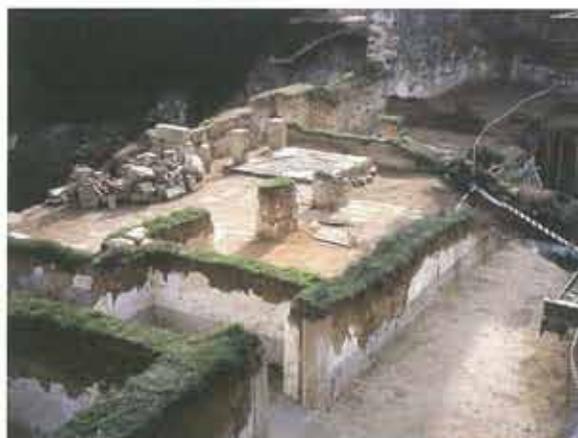
Celdas de los dormitorios una vez despejadas de los derrumbes

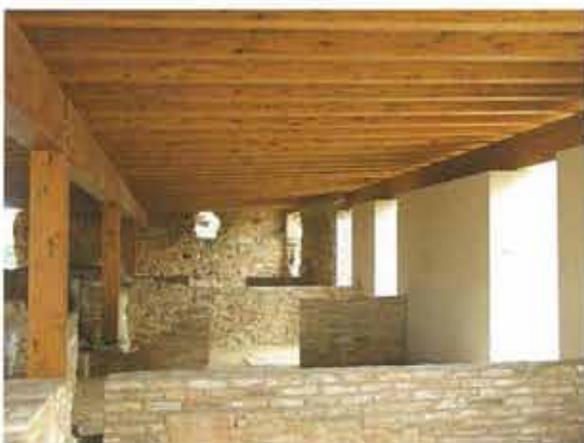
Celdas de los dormitorios consolidadas y protegidas con la cubierta, tomando como referencia el forjado antiguo

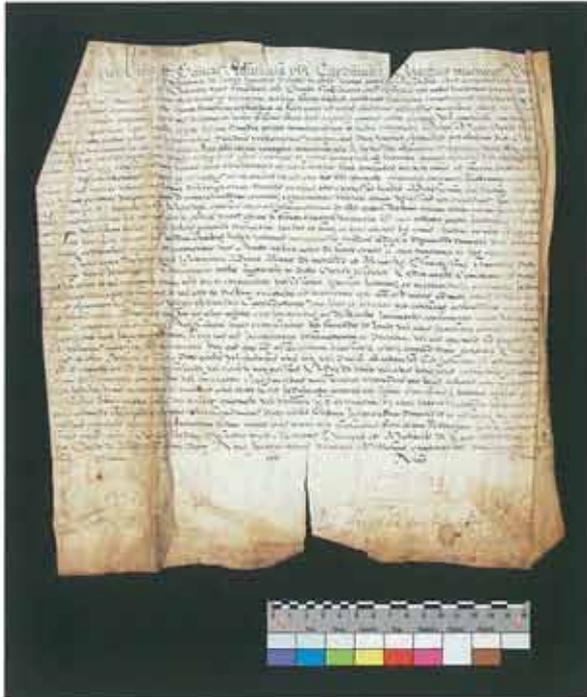
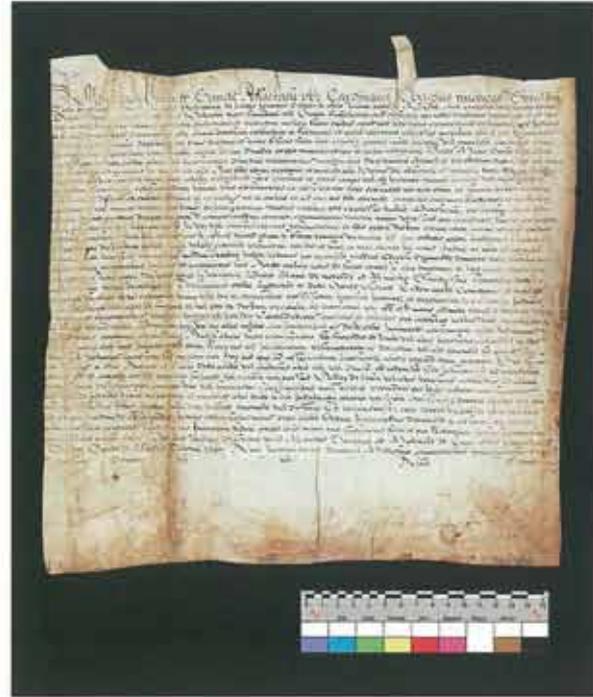
Los documentos mostraban, en general, un alto índice de deshidratación, —debido a unas condiciones ambientales de conservación deficientes—, así como, ligera suciedad general, pliegues y arrugas, debidos éstos últimos a un largo depósito inadecuado.

También se observaba, desgarros, de mayor o menor envergadura, importantes y pérdidas de soporte ocasionados por una defectuosa manipulación, así como un debilitamiento de elementos sustentados con pérdida de texto, por posible rozamiento en una amplia zona, ocasionados, por un

Estado previo y estado final del documento MPD 32/10. "Las Cartas por las que se concede al clérigo Juan Pérez del Roncal mediación en la Colegiata de Valladolid".

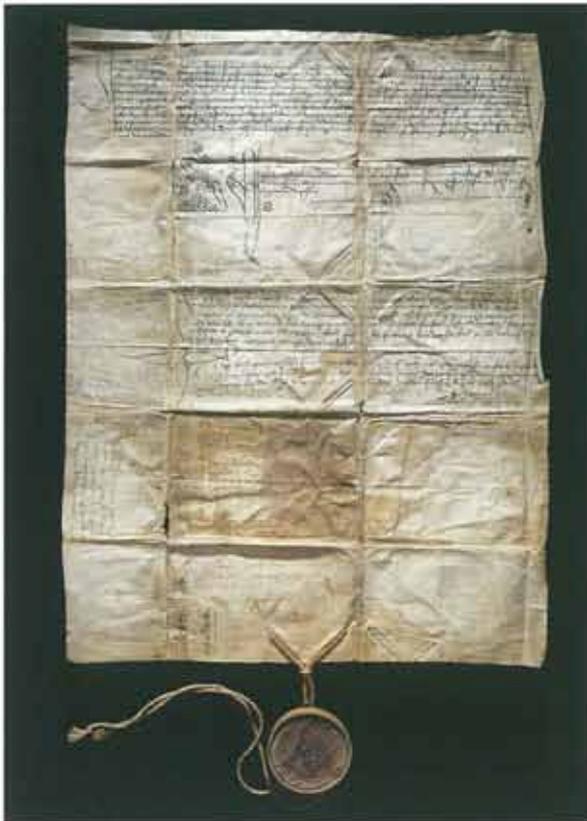
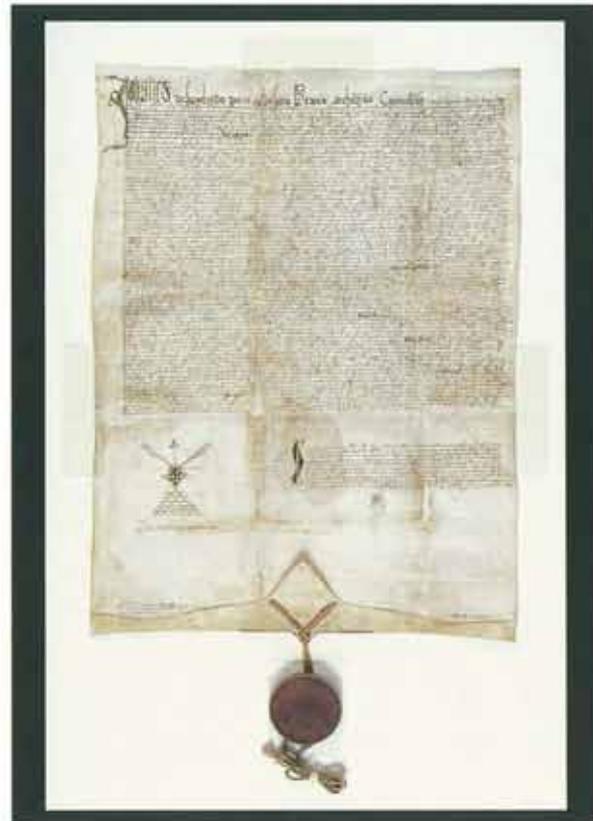
Estado previo y estado final del documento MPD 8/15. "Acta de la Bula de León X de 1521 sobre las pensiones del clérigo toledano Matías de Sepúlveda", 1522.

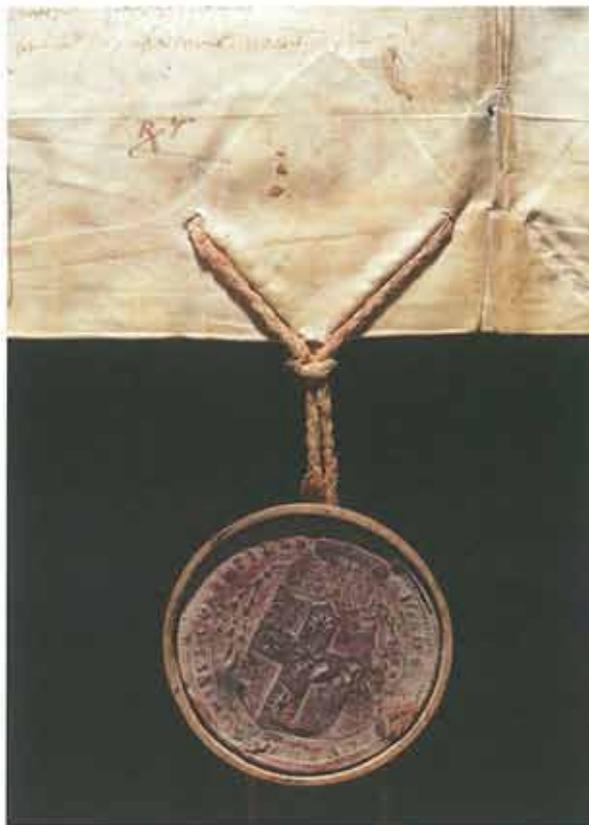
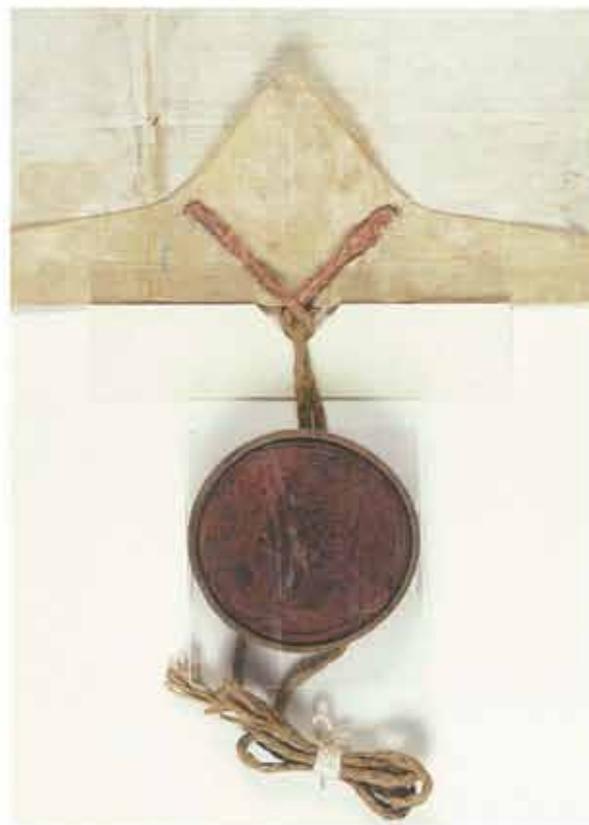
Detalles de los sellos correspondientes al documento 8/15 en su estado previo y tras la restauración

Los sellos de cera y cazoleta, fueron limpiados de forma mecánica, siendo éstas últimas protegidas por una capa fina de cera microcristalina.

Los documentos que conservaban sus correspondientes sellos de cera, de plomo o de placa, se sometieron a un proceso de rehidratación en cámara de humectación.

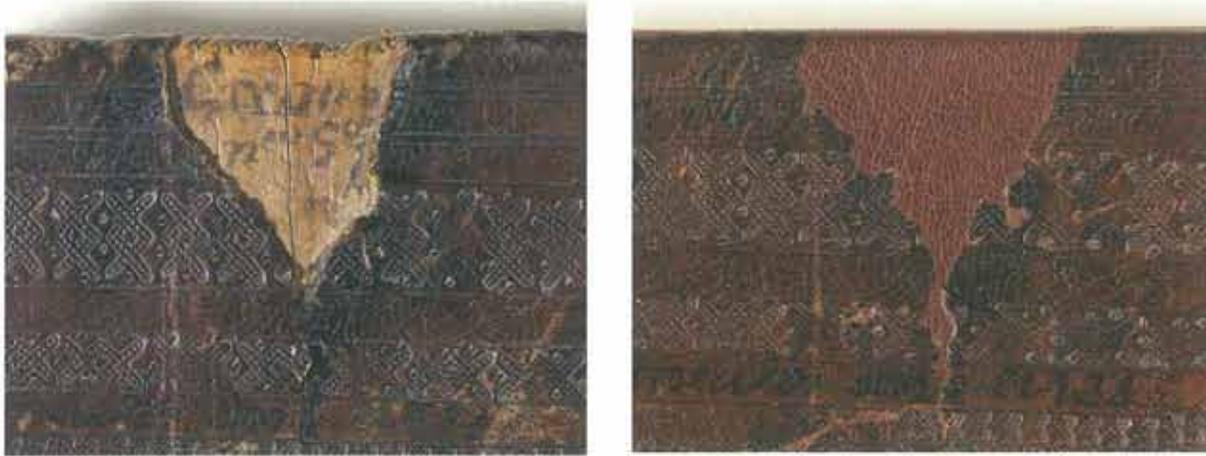
La encuadernación presentaba suciedad general, manchas de origen variado, rozaduras, grietas, exfoliación, zonas de pérdidas, que dejaban al descubierto la madera de las tapas y las esquinas, deformaciones, endurecimiento y zonas craqueladas.

A la izquierda, detalle de la zona superior de la encuadernación, en la que se ha perdido parte de la cubierta de piel, quedando al descubierto la madera de las tapas. A la derecha, detalle de la misma zona de la cubierta reintegrada con la nueva piel.

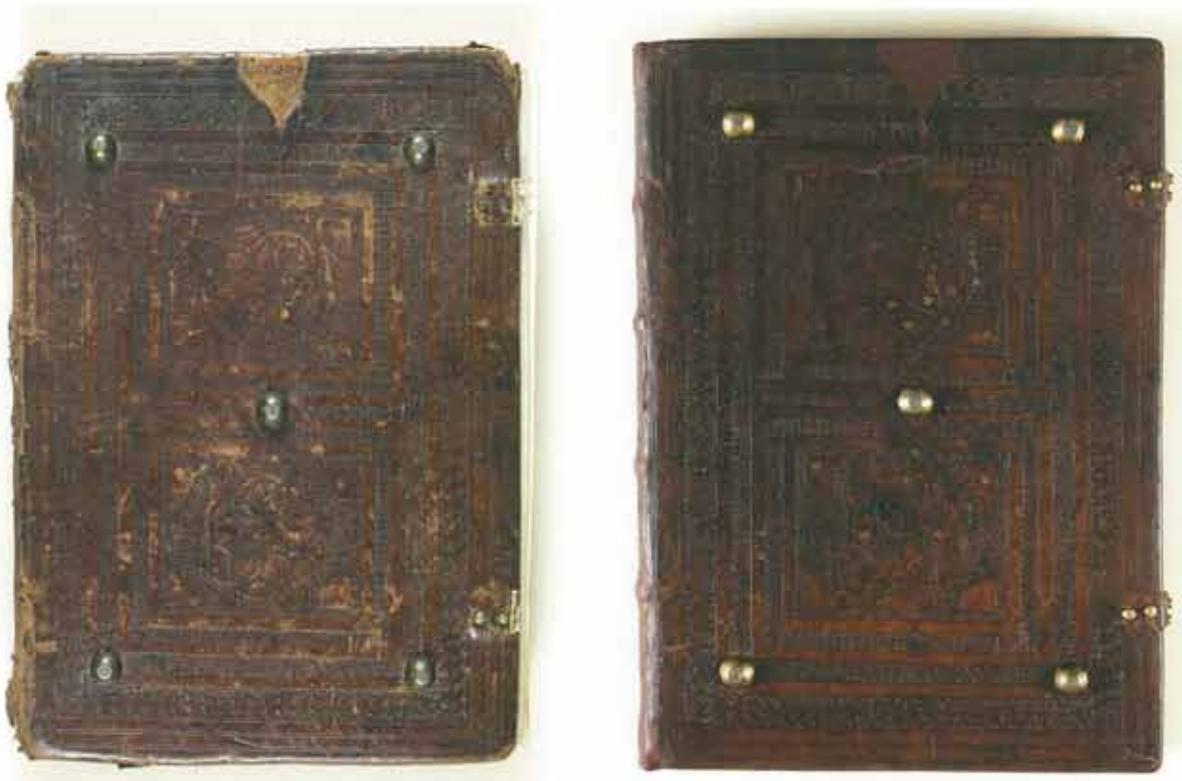
Estado comparativo de la encuadernación del códice. A la izquierda, la encuadernación en su estado inicial. A la derecha, la encuadernación tras la restauración, en donde se aprecian, en el plano superior, los círculos de plata corlada, ocultos bajo la suciedad.

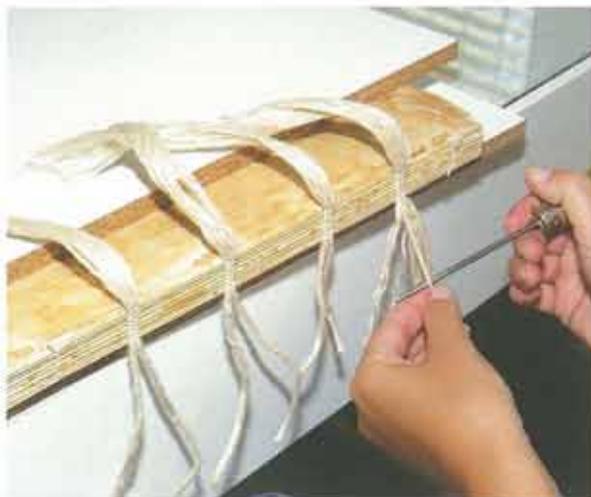
Tratamiento. Risclado de los cordales
