# Castilla y León

2004-2006 *restaura*

**Junta de  
Castilla y León**

Consejería de Cultura y Turismo

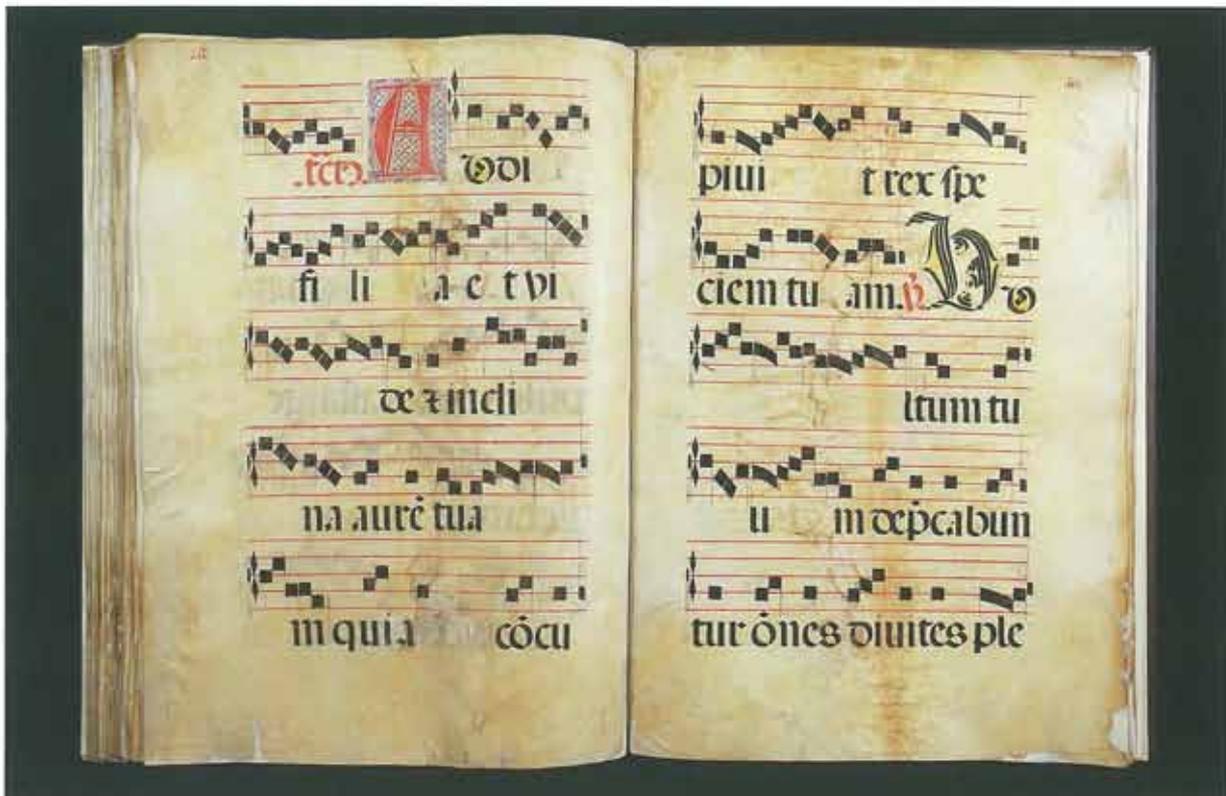
Detalle de la doble página del cantoral tras la restauración

Después de esta fase se procedió a la unión de grietas y desgarros y a la reintegración de las zonas perdidas del soporte, mediante injertos manuales.

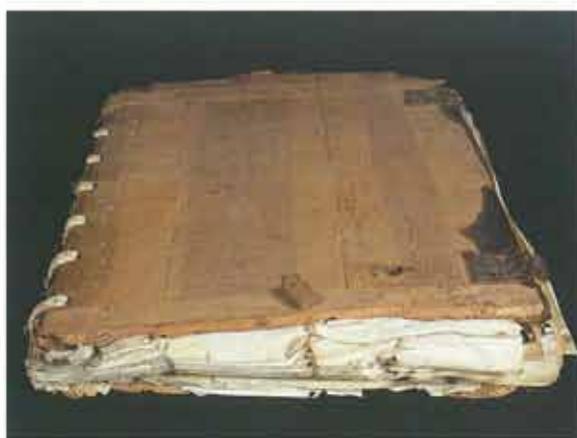
Detalle de una de las esquinas del cantoral en su estado previo. Las tapas de la madera presentaban alabeamiento, pérdidas, grietas, galerías y perforaciones causadas por el ataque de insectos xilófagos.

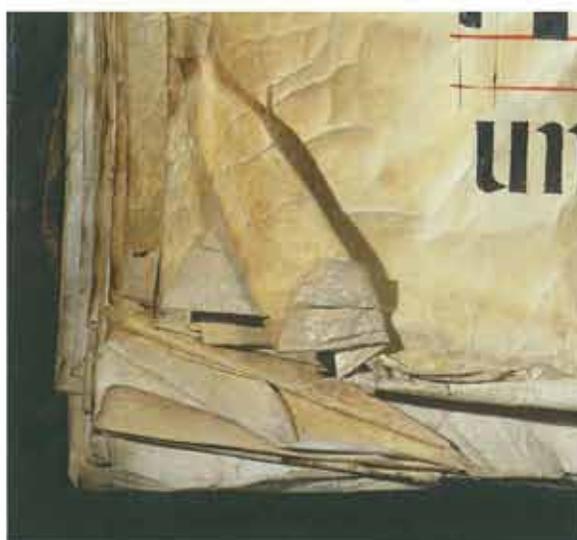
Detalle de uno de los ángulos del cantoral en su estado previo, en el que se observa, la deshidratación y rigidez del pergamino, debido a los cambios ambientales, las deformaciones, alabeamientos, arrugas, pliegues, suciedad general y manchas.

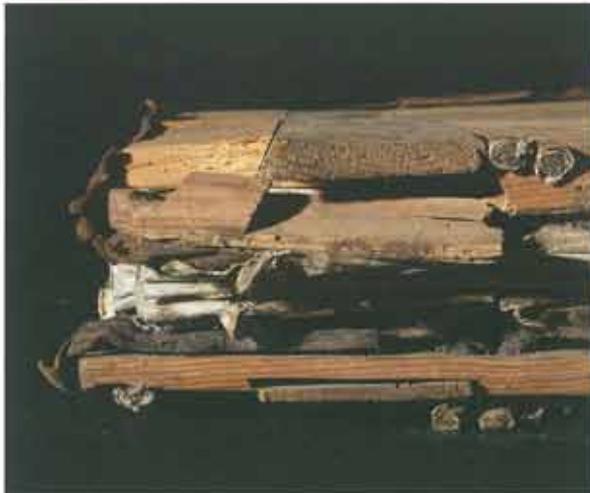
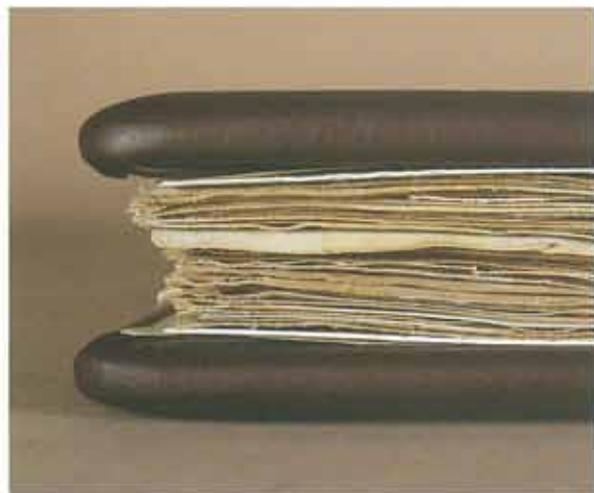
Las tapas de la madera, presentaban alabeamiento, pérdidas, grietas, galerías y perforaciones causadas por el ataque de insectos xilófagos. El lomo estaba totalmente desprotegido, conservando restos de piel marrón utilizada como refuerzo de los lomos de los cuadernillos.

A la izquierda, detalle de una de las esquinas del cantoral en su estado previo. Las tapas de la madera presentaban alabeamiento, pérdidas, grietas, galerías y perforaciones causadas por el ataque de insectos xilófagos. A la derecha, detalle de una de las esquinas del cantoral en su estado final

Por último, las tapas fueron sustituidas por otras de madera de pino contrachapado, a las que se fijó el cuerpo del libro, y una nueva cubierta de piel de vacuno, en color marrón, de características similares a la original.

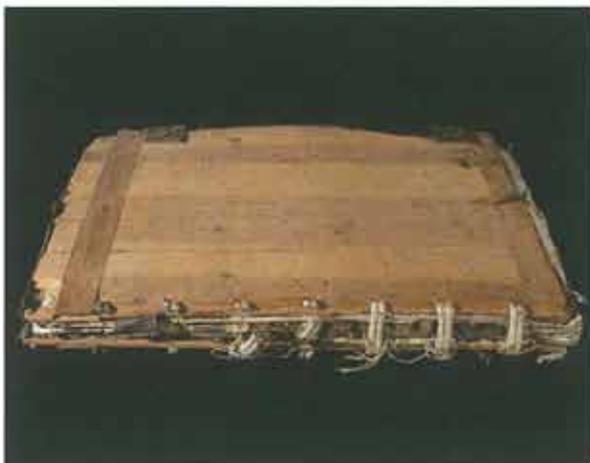
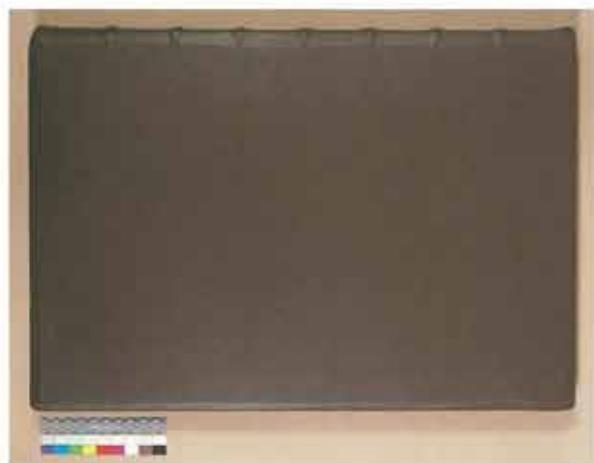
Los nervios se conservaban en un estado lamentable, pues presentaban fracturas y cuatro de ellos se halla-

Estado comparativo de la encuadernación, en su estado previo y tras la restauración

ban cortados, así como la costura, que se encontraba desprendida, por lo que había cuadernillos sueltos.

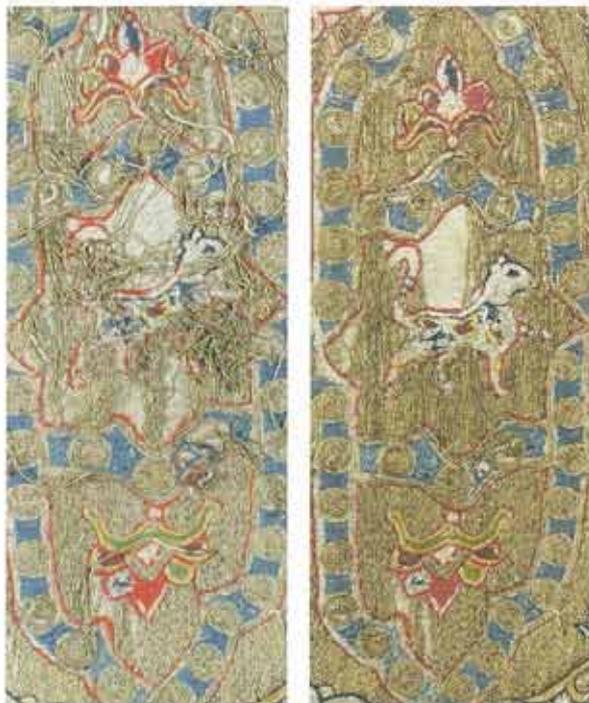
Detalle del fragmento nº 1 en su estado previo y tras el proceso de consolidación

En cualquier caso, los diferentes fragmentos, presentan un mal estado de conservación, con abundantes pérdidas de materia textil, tanto en el lino del soporte, como en los hilos entorchados en oro e hilos de seda del bordado. Este tipo de daños incide en la pérdida de resistencia mecánica del tejido, puesto que el ligamento textil se encuentra sin cohesión física. También tienen un gran impacto estético, puesto que el diseño de los motivos iconográficos, se realiza mediante técnica bordada, y la ausencia de contornos, por el desprendimiento de hilos, aumenta la confusión de elementos decorativos, llegando a la desfiguración, y perdiendo prácticamente la identificación del motivo.

Para evitar posibles daños por manipulación, se procedió a proteger los fragmentos entre dos tejidos de tul, cosidos entre ellos, y con puntadas largas de pespunte, sujetando las zonas frágiles, y susceptibles de desprendimientos de fibras.

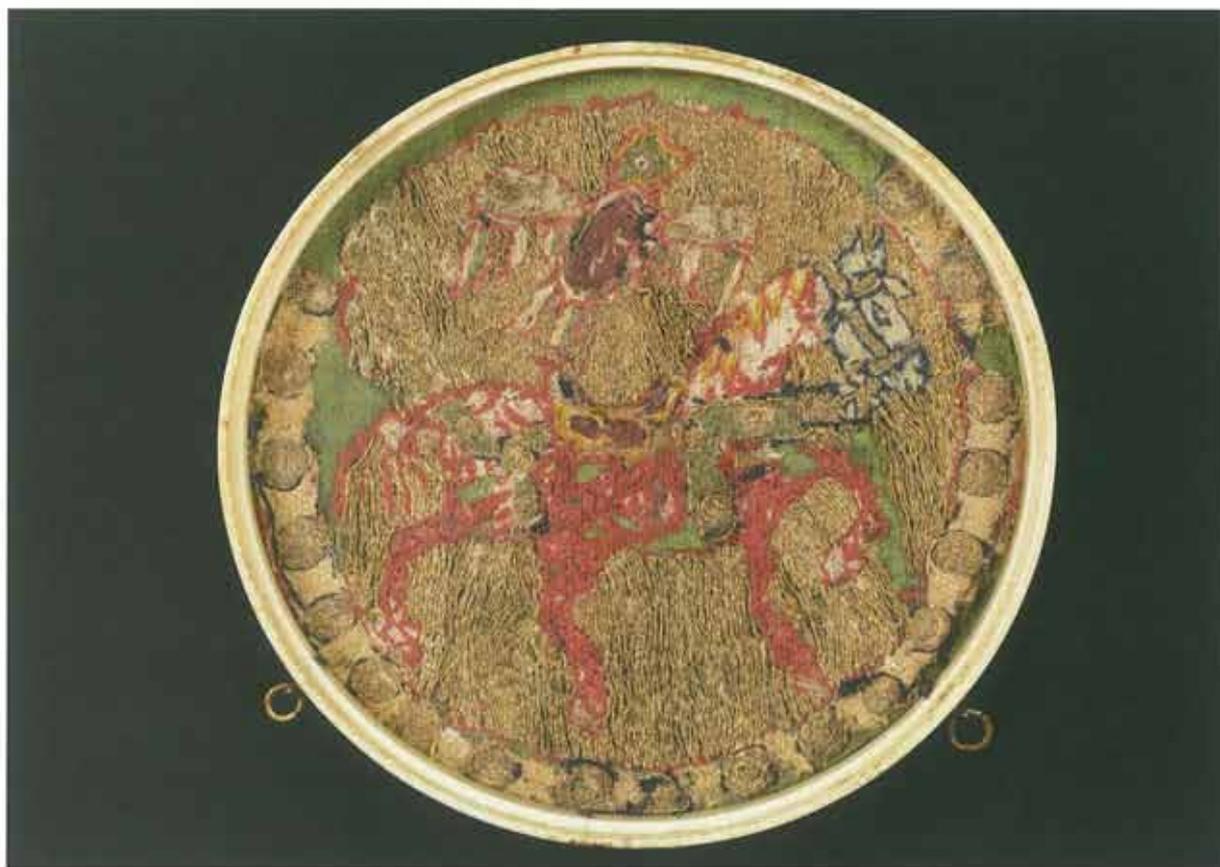
Detalle del tejido interior del bote de marfil, una vez restaurado

En cuanto al tejido del interior del bote de marfil, en forma de tondo, éste presentaba daños de diversa importancia, como pérdidas de materia textil generalizada, tanto en el soporte como en los hilos entorchados y de bordado; además, debido al corte que sufrió, existían hilos sueltos sin fijar, lo que con el paso del tiempo había dado lugar a deformaciones y deshilachados del tejido; el envejecimiento del adhesivo había provocado en el tejido manchas y rigidez de la fibra, así como amarilleamiento y alteración química del tejido.

En relación a los tejidos del interior del bote de marfil, se valoró la necesidad de mantener los restos textiles en su ubicación y proceder a una intervención preventiva; en primer lugar, se realizó una limpieza mecánica, para eliminar restos de polvo y suciedad, y se consolidó el tejido mediante un soporte de nylonet cubriendo el anverso del tejido, y fijando éste, con pequeñas puntadas a las zonas sin adhesivo. Para evitar distorsiones cromáticas, se procedió a la tinción del tejido de consolidación en el color adecuado a la gama del tejido. Por último, en el tejido de la zona perimetral, se insertaron soportes parciales de lino de consolidación fijados con adhesivo derivado de celulosa.

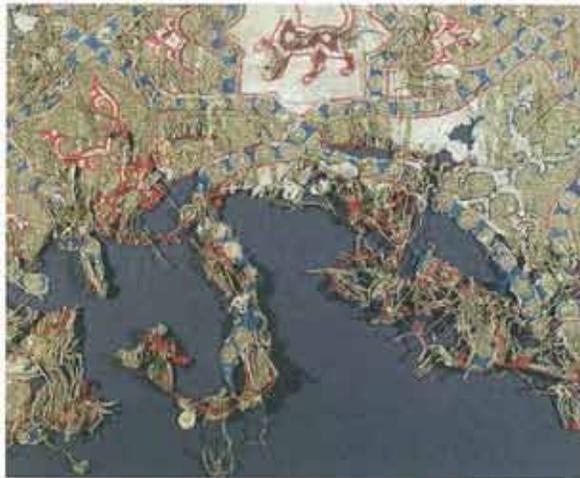
Fragmento 1. Detalle del grave estado de degradación de los materiales

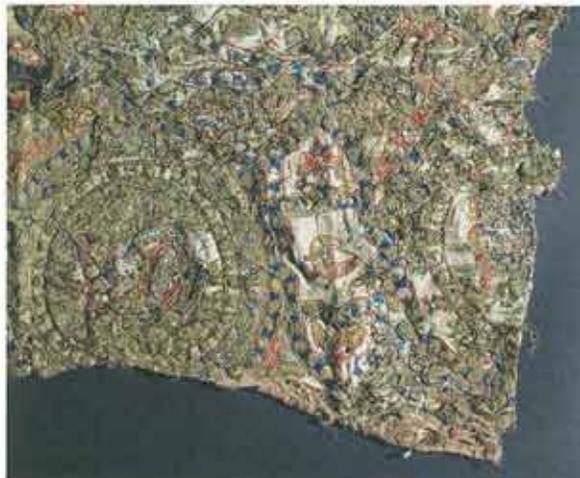
Fragmento nº 4. En la parte inferior se observa el área de corte y la antigua costura en el tejido

Las antiguas intervenciones, como las antiguas costuras de sujeción de zonas sueltas o el papel adhesivo en el reverso, fueron eliminadas ya que estaban causando daños.

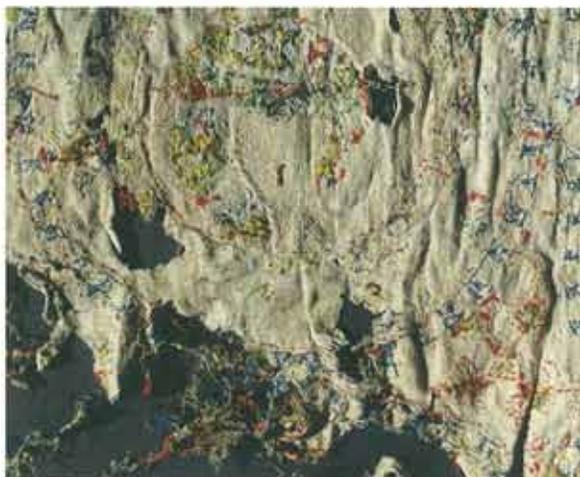
Fragmento nº 3. Detalle del reverso en el que aprecian las arrugas y deformaciones

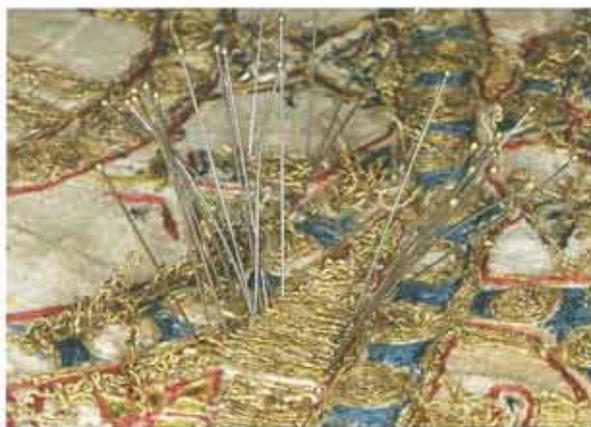
Fragmento nº 1. Detalle del proceso de alineación de los hilos sueltos mediante alfileres

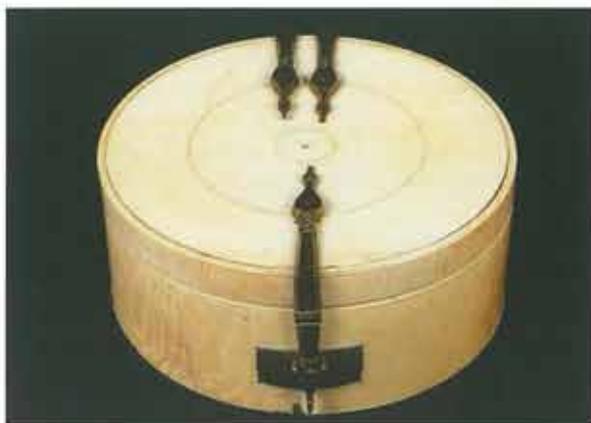
Bote de marfil después de la intervención de conservación

Por lo que respecta al tratamiento del bote de marfil, al no tener procesos de corrosión activos, ni la superficie ebúrnea, una gran acumulación de suciedad en los encuentros con los elementos metálicos, se llevó a cabo una ligera limpieza.

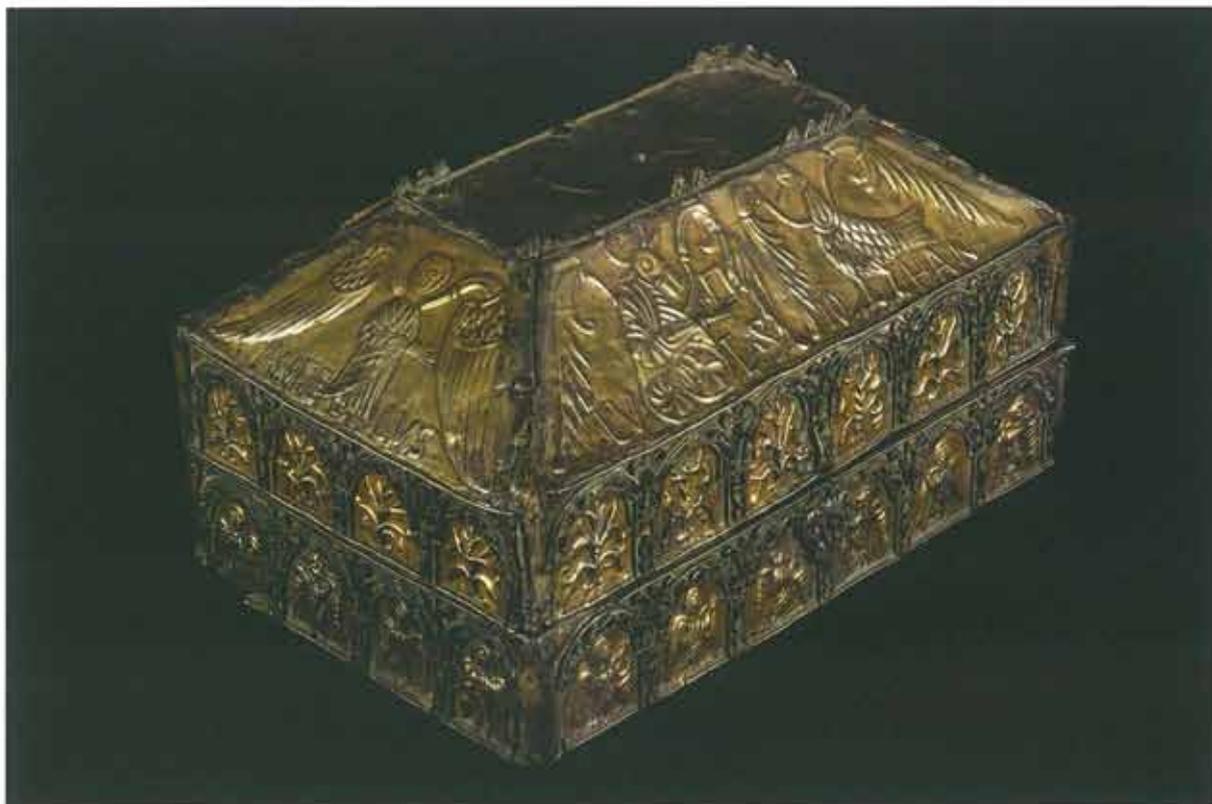
Aspecto general de la arqueta antes de su intervención

La arqueta había sufrido intervenciones en siglos anteriores, que además de enmascararla, aportando añadidos, deslucían los singulares y originales componentes.

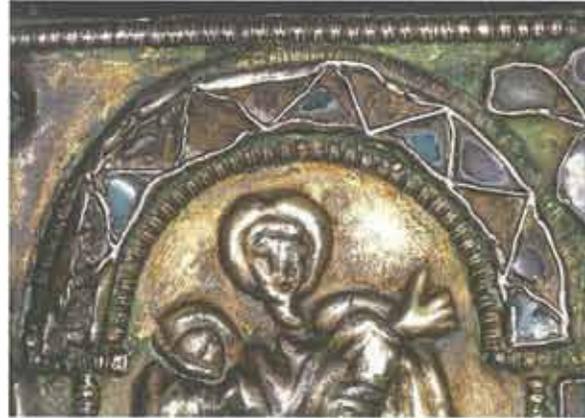
Detalle de la corrosión y suciedad superficial depositada

También, mostraba una suciedad superficial, depositada principalmente, en los vidrios de colores, ya que el tabicado metálico, favorecía la acumulación de dicha suciedad; presencia de productos de alteración, como cloruros, concretamente, en los puntos de soldadura; pérdidas y posibles desprendimientos de vidrios de colores, puesto que alguno de ellos presentaba un anclaje defectuoso por la deformación del tabicado; sulfuración de las zonas de soporte metálica, correspondientes a plata en su color, y sulfuración de las zonas de soporte, correspondientes a la plata sobredorada.

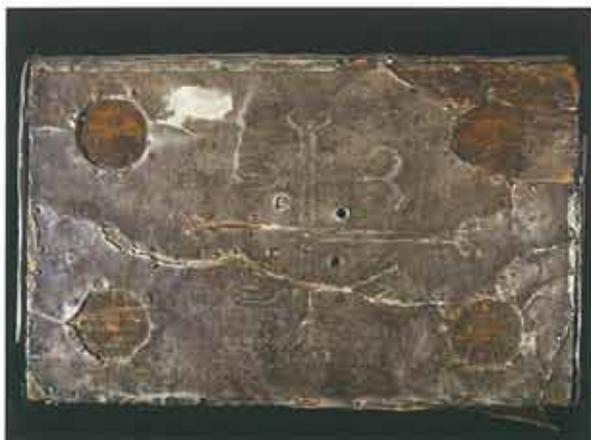
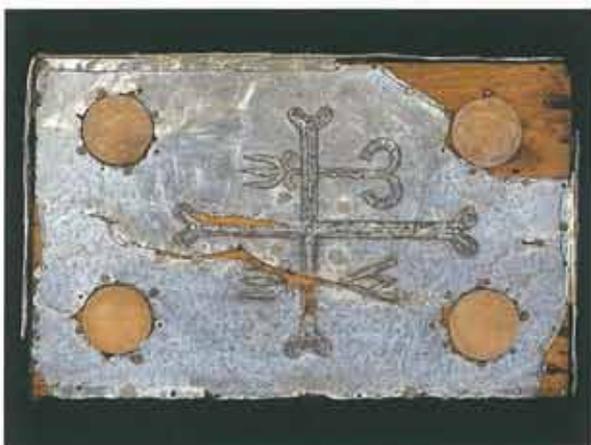
Vista general de la base de la arqueta antes de la intervención, y después de la misma. En ella se puede observar la fabricación de unos casquetes semiesféricos o patas de apoyo semejantes a los que pudiera tener en origen, con ello se garantiza una mejor conservación de la plancha del solero al quedar exenta.

Una primera fase de limpieza comenzó por el solero de la arqueta, en la que existían numerosos clavos de hierro, pertenecientes a antiguas intervenciones. Su debilidad ha imposibilitado poder retirar la totalidad de clavos, por lo que se ha optado por mantener aquellos clavos a los que no se podía acceder. Tras esta decisión, se eligió una limpieza mecánica, que fue seguida por una limpieza química, que fue complementada en las zonas donde no se pudo retirar el exceso de sulfuración, con la utilización de una pasta limpiadora, testada en el campo de la conservación-restauración.

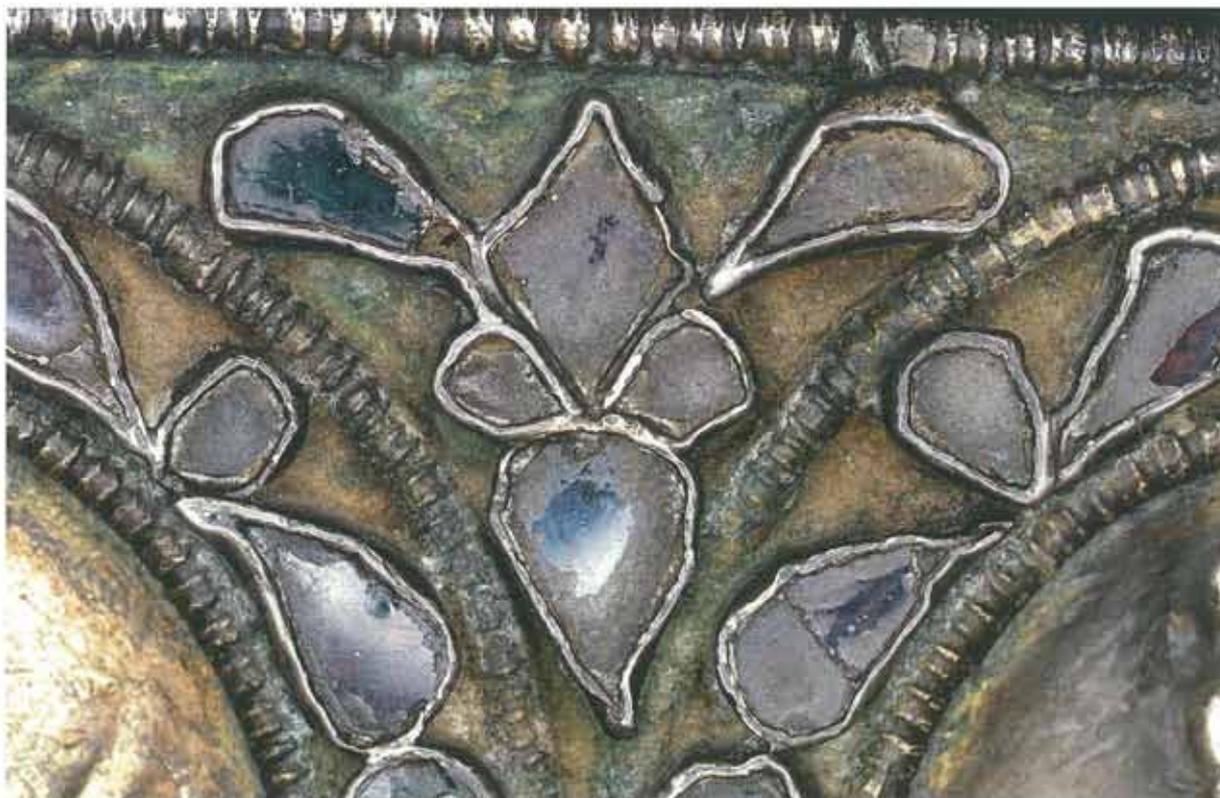
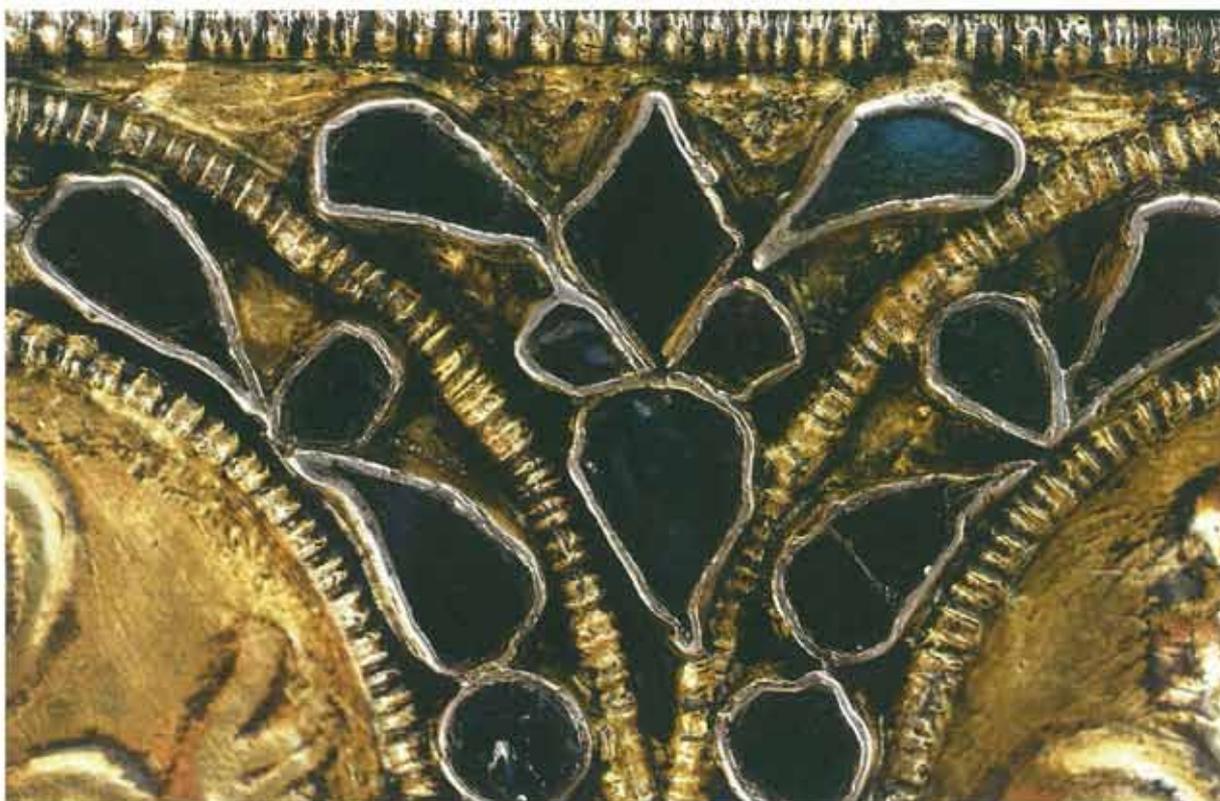
Estado comparativo de una de las partes de la arqueta, en su estado previo y tras la restauración. Los vidrios aparecían totalmente ocultos por la densa capa de suciedad; la limpieza mecánica, con bisturi, permitió retirar dichas acumulaciones.

tienen los vidrios, crean recovecos de difícil acceso. Por ello, se limpiaron con disolventes orgánicos en diversa concentración.

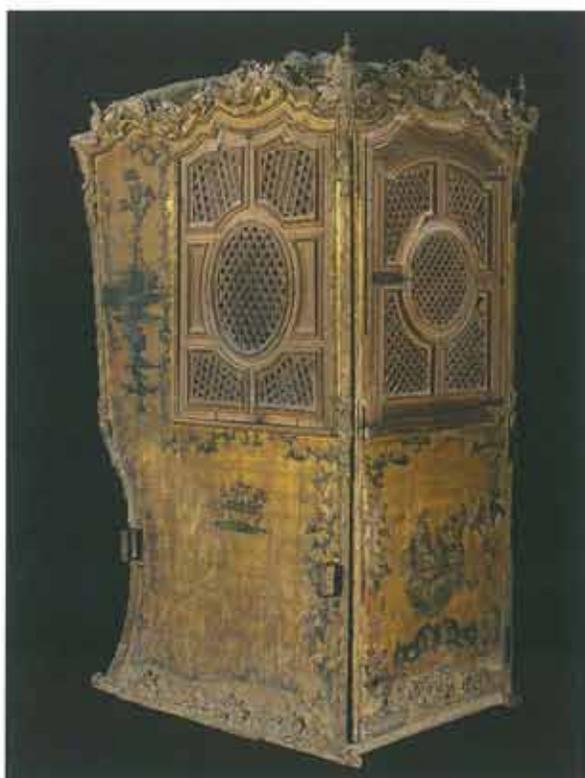
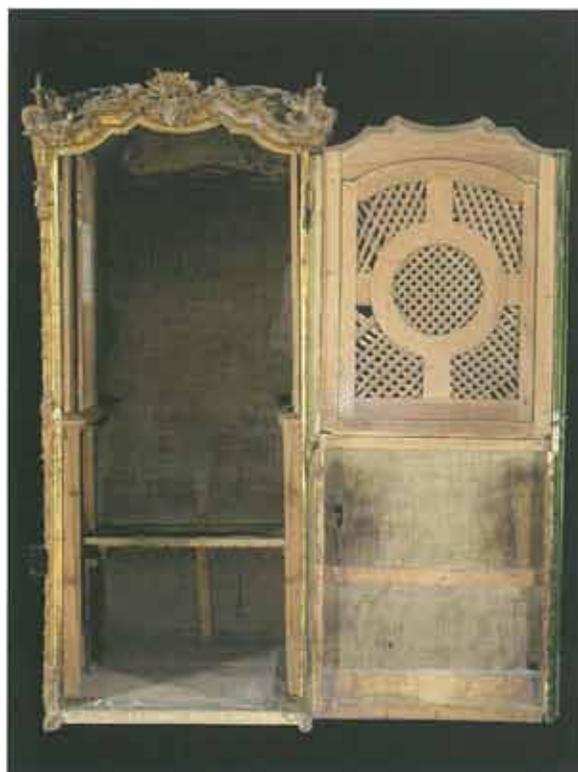
Aspecto general previo de la silla de manos, tanto al exterior como al interior

El interior de la silla ofrecía un aspecto muy deteriorado, ya que, en su momento, existía un revestimiento de terciopelo de seda verde, del que sólo quedaban escasos restos adheridos a los bordes de las ventanas, en estado deplorable, ya que había sido eliminado en su totalidad en el pasado.

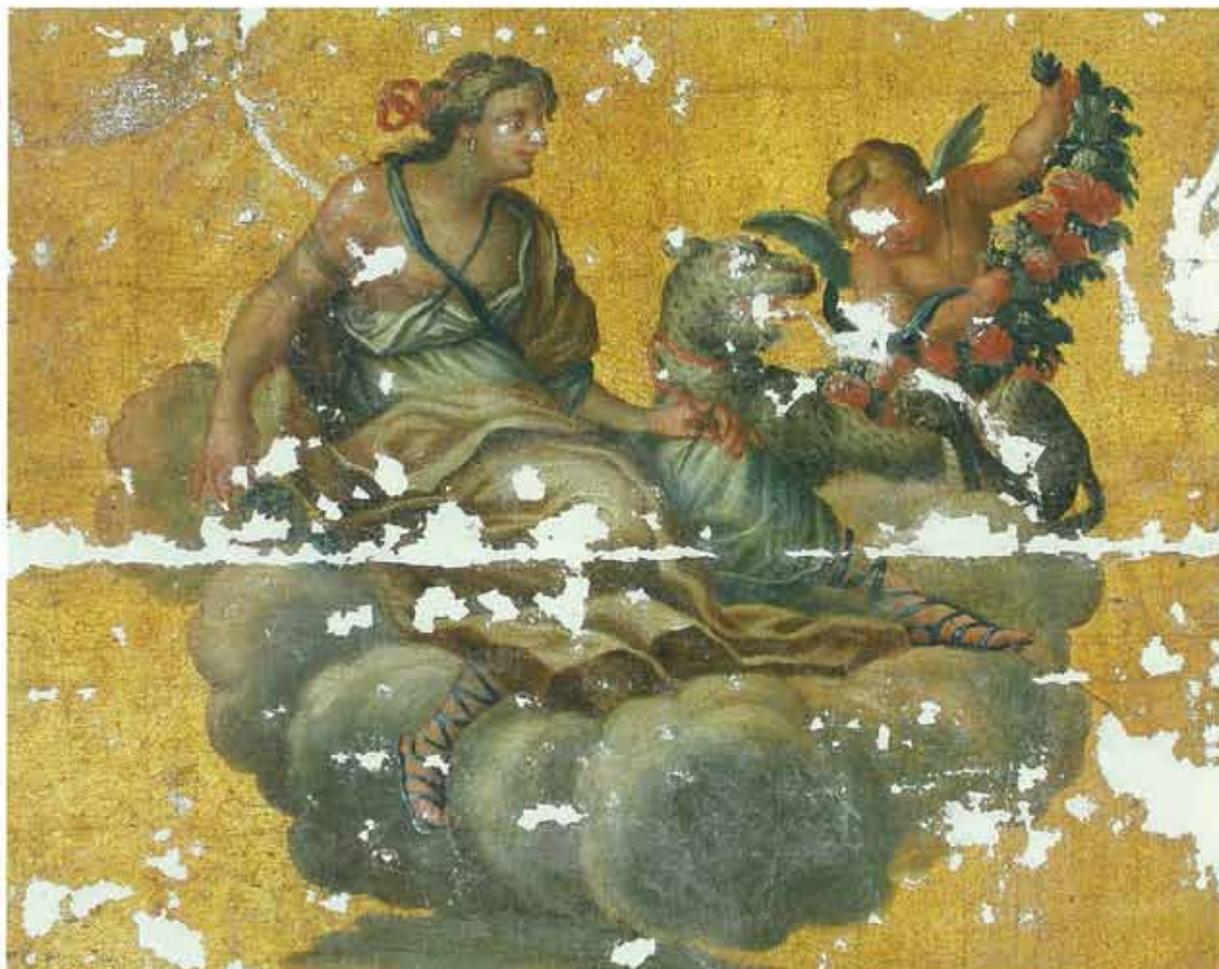
Proceso de estucado, previo a la reintegración cromática, del motivo pictórico central de la portada.

Terminadas estas fases de tratamiento, se procedió al estucado y enrasado de las faltas de preparación; barnizado intermedio, con resina acrílica nebulizada; reintegración de las lagunas, con colores a la acuarela,

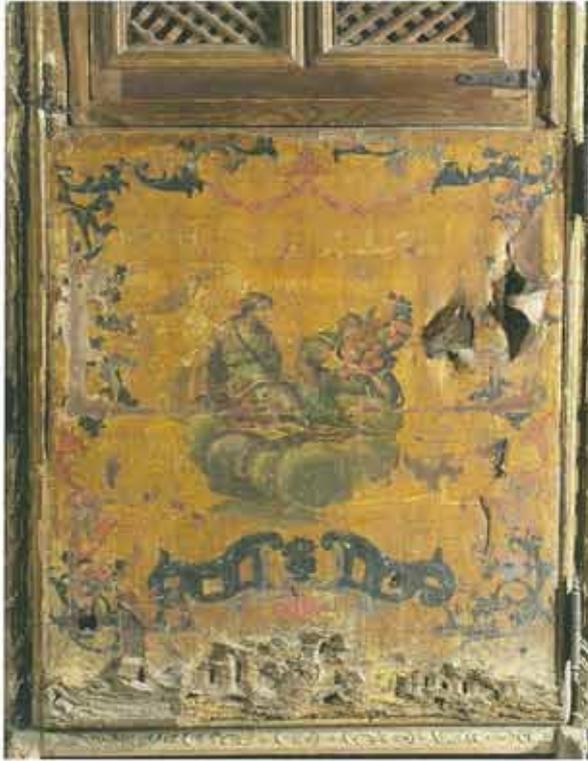
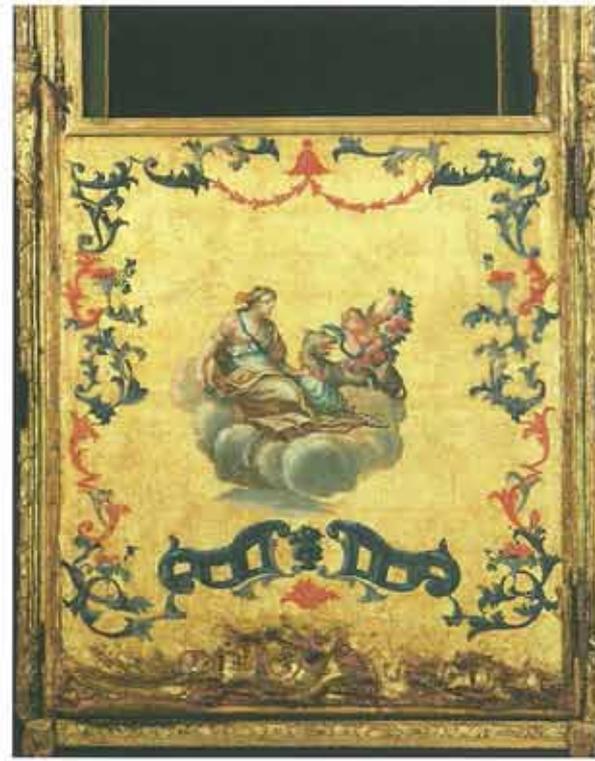
Los estratos de preparación se encontraban con una buena adhesión y cohesión, excepto en la parte inferior, que presentaba multitud de pérdidas de preparación, debido a la humedad localizada en la parte citada. Los estratos de oro y policromía, en

Estado comparativo de la parte inferior de la silla de manos. A la izquierda, detalle del estado previo de la parte inferior, debilitado al haber estado en contacto con la humedad, favoreciendo el ataque de xilófagos, el debilitamiento mecánico y pérdidas de volumen. Además, de la celosías colocadas en los huecos, –en el momento de su reutilización como confesionario–, se observaban desgarros, en el motivo pictórico de la parte central de la portada, que otorgaban a la misma, un aspecto lamentable. A la derecha, estado final de la misma.

Una vez sustituido el travesaño de la estructura de la puerta por uno nuevo realizado en madera de tilo, y reintegradas las pérdidas de parte de las molduras de la puerta y de los marcos de las ventanas con injertos realizados en madera de cerezo, se procedió al tratamiento de los cerramientos de las roturas en el soporte, mediante colocación de puntos de sutura, consistentes en fibra de lino y vidrio, según los casos, y se asentaron los estratos de las preparaciones.

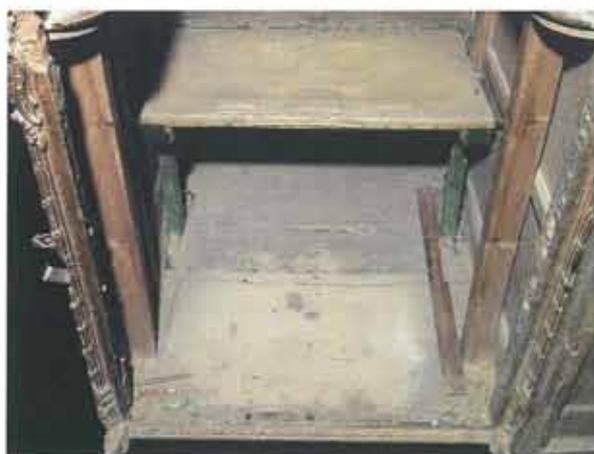
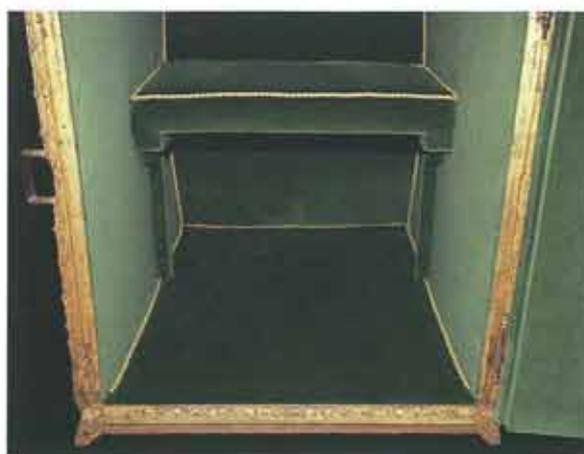
interior de la silla, cuyo estado de conservación era deficiente, comparado con el anterior, ya que en él se encontraban grandes depósitos de polvo y suciedad, además de rotos que coincidían con dos de los desgarros de la puerta.

Detalle del interior de la silla de manos, en su estado previo y en su estado final

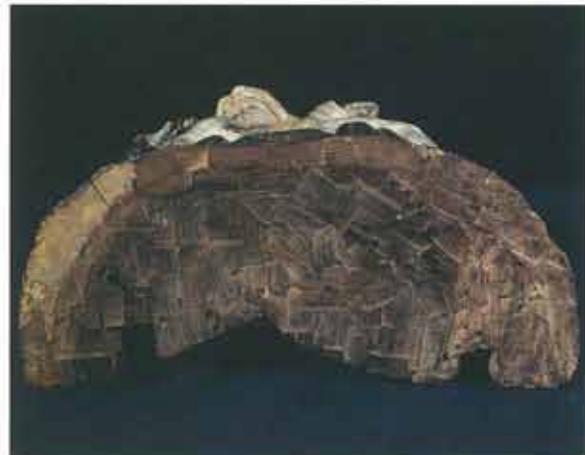
Detalle de la base de la talla, en la que se observan las huellas del roce circular

Según se puede apreciar en la base, existen unas huellas que parecen apuntar a que la pieza podría girar sobre una plataforma; de este modo, es posible, según apunta J.I.H.R.<sup>1</sup>, que al girar la pieza quedaría a la vista otra imagen de la Virgen con el Niño; de esta forma, se unirían dos temas asociados en las representaciones pictóricas.

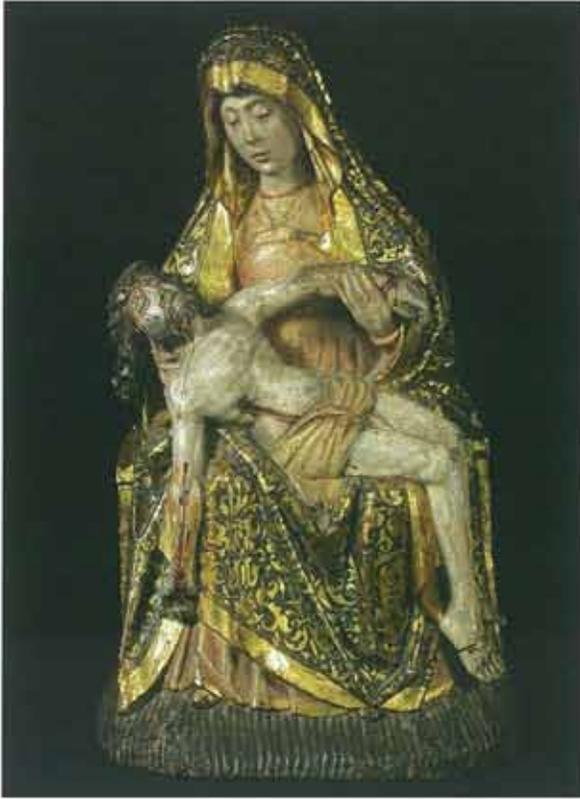
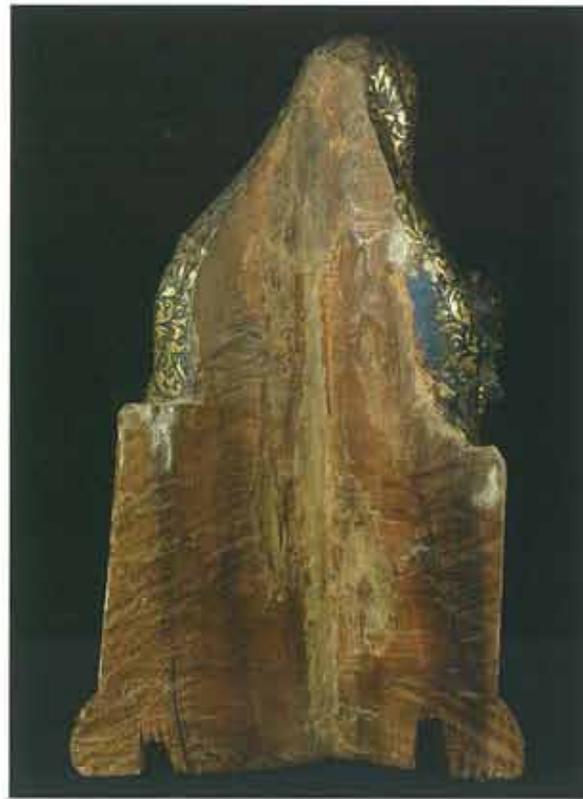
Estado previo general del anverso y reverso.

Al estar tallada en un solo bloque, y debido a la contracción natural producida por el desecamiento de las fibras de madera, existía una grieta en la base, sin llegar al pie derecho de la Virgen.

Debido a la acción de la luz y de barnices, se apreciaba una alteración del azul del estofado del manto, que se había ennegrecido.

La intervención, en primer lugar, consistió en la consolidación del soporte, en la reposición de los volúmenes de la base, mediante resina epoxi, y en el relleno de la grieta.

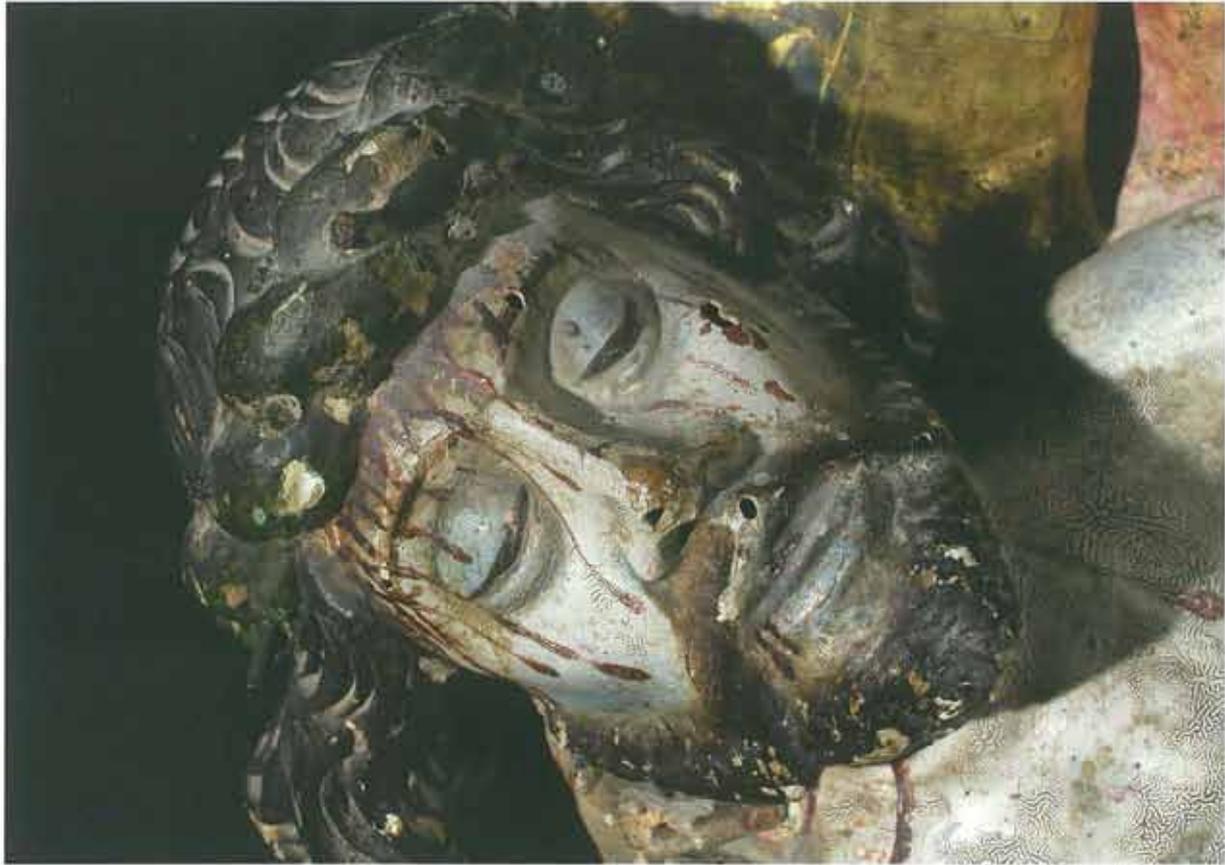
Detalle de los orificios de salida de los insectos xilófagos

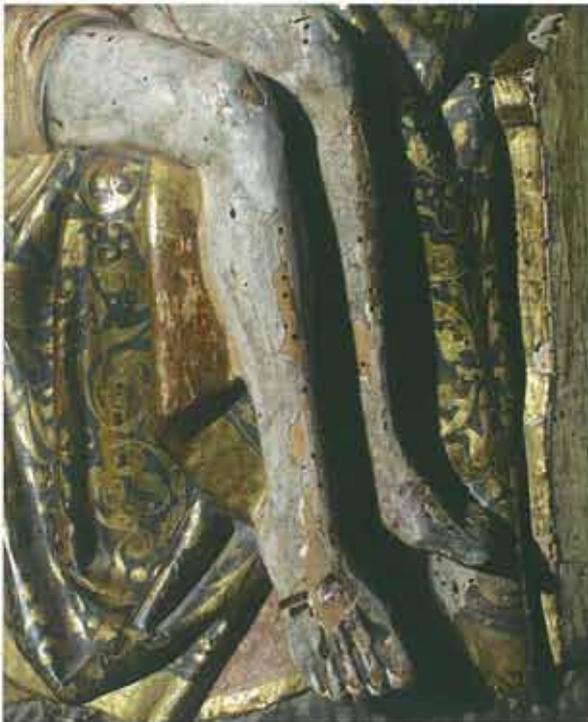
Detalle de pérdida de policromía

Por último, destacar, los desgastes debidos a las manipulaciones y a las limpiezas indebidas, como ha sido en el caso del interior del manto, de la zona del pecho y cara de la Virgen, que han producido una total abrasión de la capa del dorado y policromía, dejando el yeso blanco y el bol a la vista.

Seguidamente, se efectuó la reintegración de las lagunas de policromía, con una técnica ilusionista realizada con materiales estables y reversibles, es decir, con unas bases de acuarelas, a la que se aplicó posteriormente una capa de protección de resina acrílica.

Finalmente, sobre esta capa, se reintegró la policromía con pigmentos al barniz, y en las zonas doradas, se repuso el dorado con polvo de oro aglutinado también con resina acrílica.

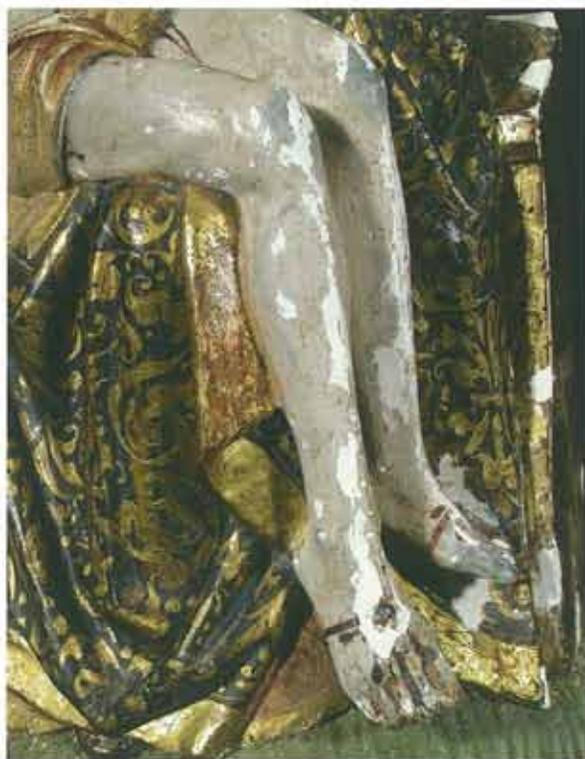
Tratamiento. Estucado de lagunas

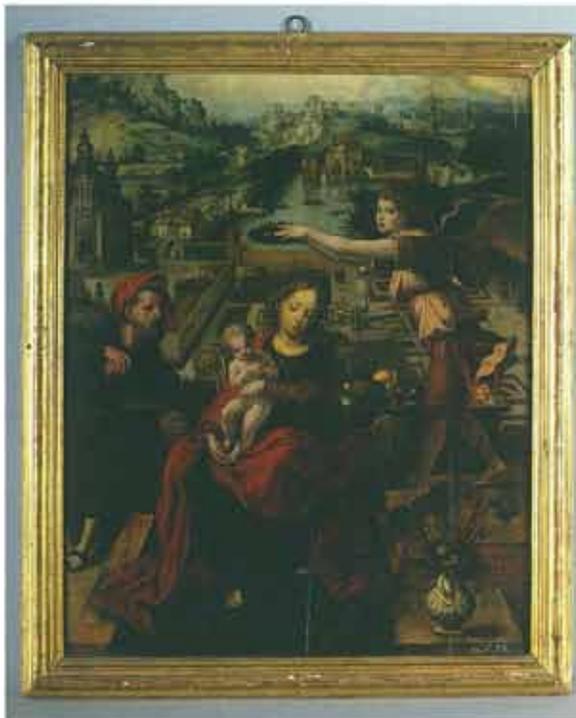
La tabla presentaba un estado de conservación relativamente bueno, aunque con algunos pequeños daños. Concretamente se observaba un ligero ataque inactivo de insectos xilófagos (*lyctus*) en el reverso; cuatro grietas longitudinales, la mayor de ellas entelada con lino y un ligero alabeo en el panel derecho, debido a los cambios higrométricos ambientales.

La preparación y la capa pictórica presentaban, en pequeñas zonas, mala adherencia al soporte; craquelados, sobre todo en el cielo y ligeros levantamientos en los bordes de las grietas.

El marco, no presentaba ataque de xilófagos, pero sí rotura en los ensambles del lado superior, así como levantamientos, desgastes y pérdidas puntuales del dorado.

Estado previo de la pintura con marco

En primer lugar, y en relación a la pintura, se procedió al asentado de la preparación con gelatinas animales, (cola de esturión) similares al original. Posteriormente se eliminaron con disolventes los escasos repintes, rebajando uniformemente con disolventes el barniz presuntamente original; se estucaron las pequeñas lagunas; se llevó a cabo una reintegración pictórica con acuarelas, y por último, se aplicó un barniz de protección final.

En cuanto al marco, se procedió a la limpieza con disolvente orgánico y bisturí; las zonas de madera vista, producidas por las pérdidas de aparejo, bol y oro, fueron estucadas, previa protección del original, y reintegrado con acuarelas y pigmentos aglutinados con barniz. Todo él recibió una capa de acabado y protección final.

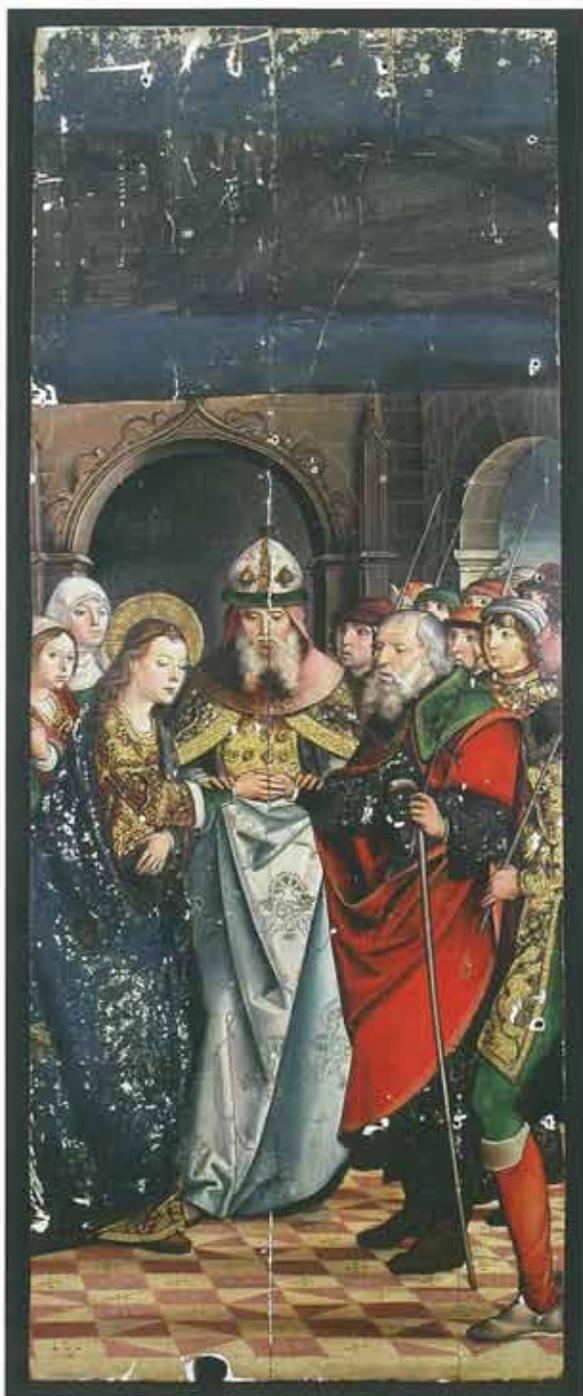
Estado previo de la pintura "Los Desposorios de la Virgen"

Finalmente, a través de los estudios, se han documentado las intervenciones que ha sufrido la pintura, de la que persistían restos, como las aplicaciones de cola proteica que provocaba levantamientos de la capa pictórica; repintes, como el verde de la túnica de una de las mujeres, y pequeños retoques de la anterior restauración.

El soporte, —constituido por cuatro paneles de madera, unidos a unión viva y reforzados por el dorso con cuatro travesaños, en sentido horizontal, sujetos por clavos de forja desde el anverso, y remachados sobre el propio travesaño—, presentaba un leve ataque de insectos xilófagos, aparentemente

El repintado fue eliminado a punta de bisturí, con espátula de ultrasonidos, y reblandeciendo las zonas más resistentes con disolvente, ya que la idea era la recuperación de la pintura original, teniendo en cuenta que toda la tabla la mantenía intacta.

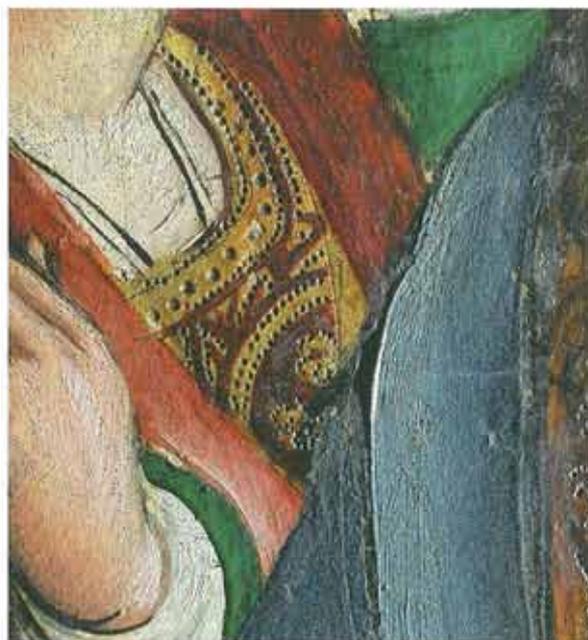
Detalle del repintado del manto de la Virgen.  
Obsérvese el grosor de la pincelada

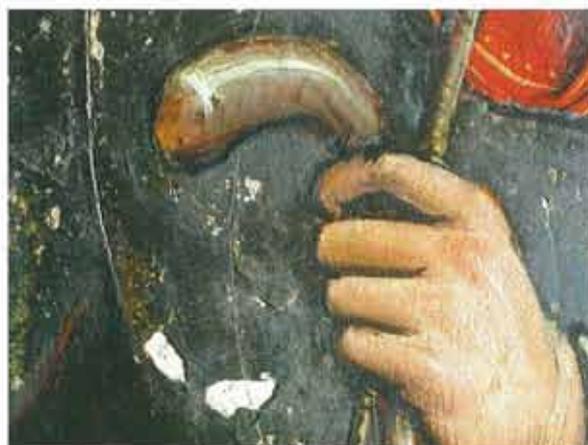
Detalle de los levantamientos en la túnica de San José

Tras esta fase, se aseguró la estopa de la trasera, con cola animal y yeso, se estucaron y nivelaron las lagu-
