Castilla y León

restaura

1995-1999

Monasterio de Nuestra Señora de Prado
Valladolid, Mayo-Junio 1999
JUNTA DE CASTILLA Y LEÓN

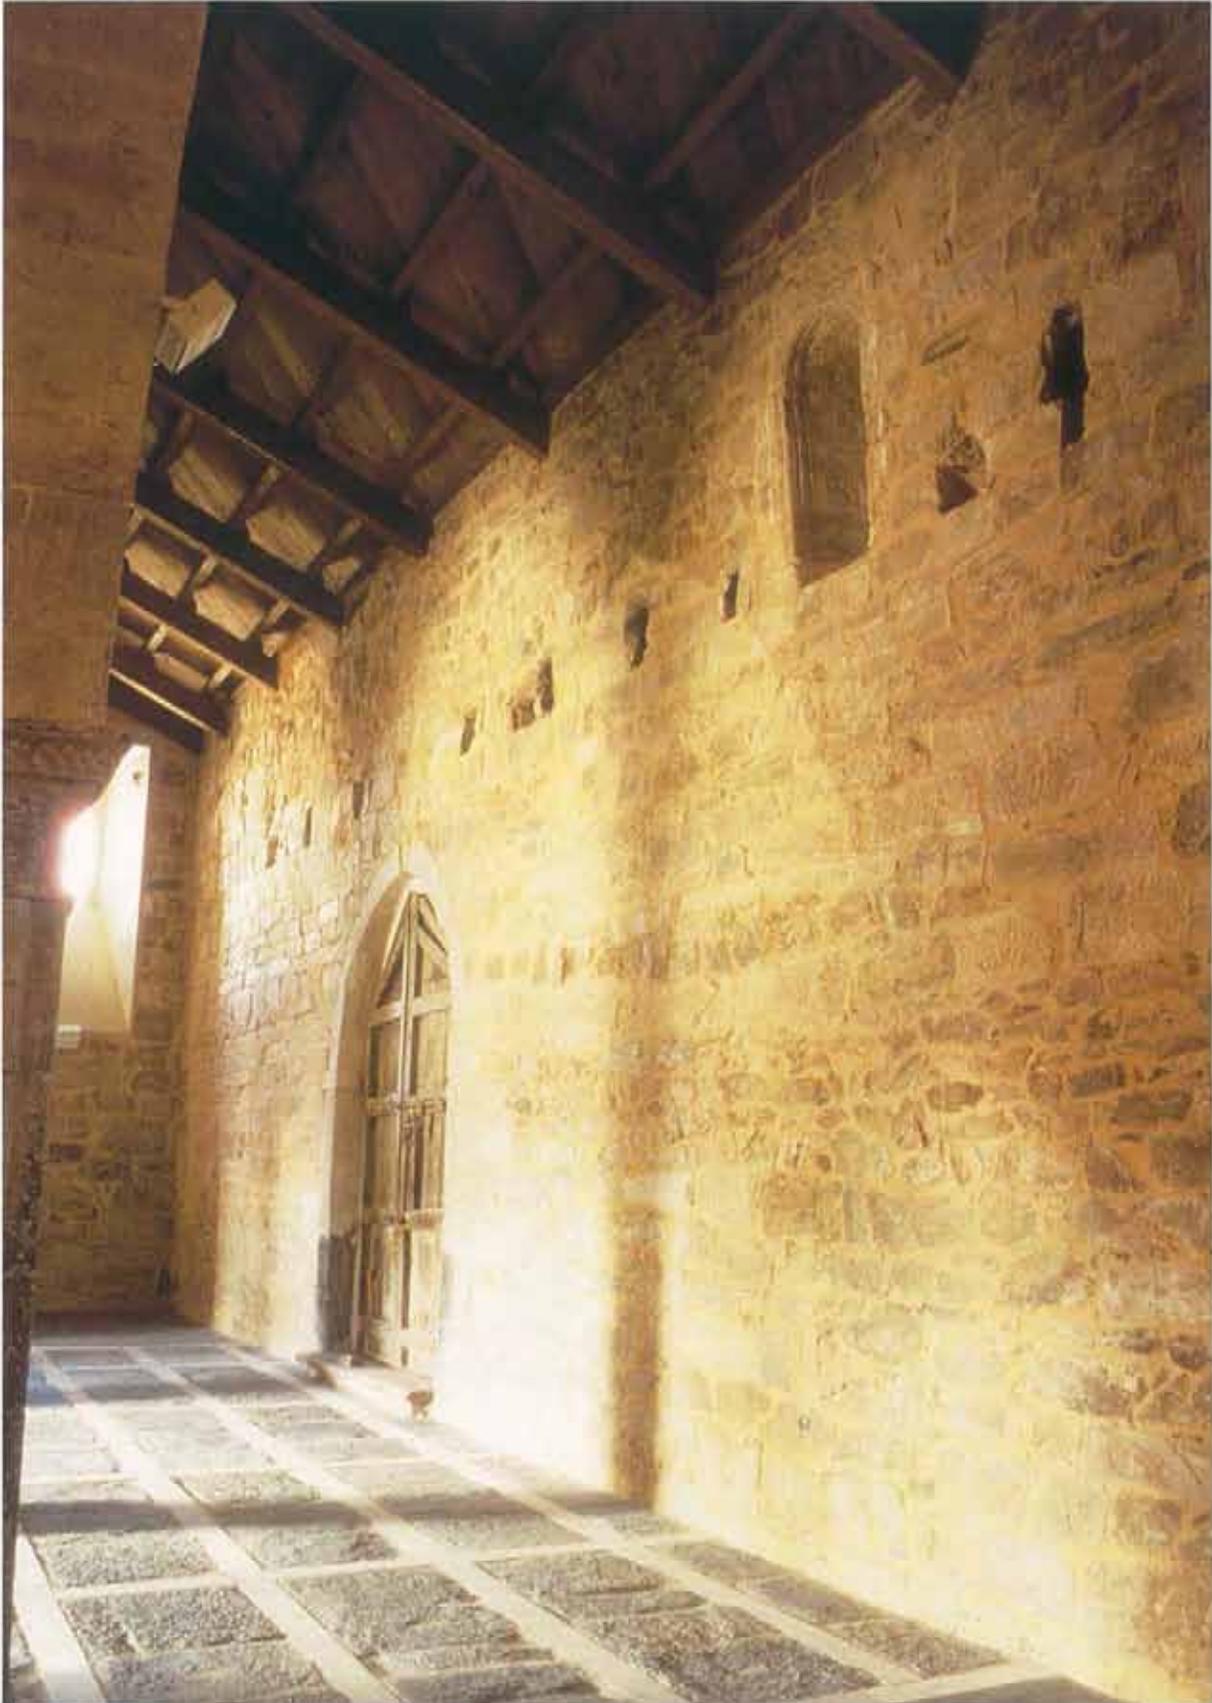
En el interior, la incorporación de las bóvedas, en el siglo XIX, había supuesto el corte de varios de los tirantes de las cerchas próximas al presbiterio, con el consiguiente desplazamiento de los muros y la desarticulación de los arcos. Las bóvedas fueron derribadas con posterioridad a la sustitución de la estructura de cubierta.

Abovedamiento simulando crucerías, realizado en el siglo XIX, que ocultaba la armadura de par e hileras del siglo XVIII

similar a la existente, fue diseñada con el objeto de absorber los posibles movimientos horizontales del edificio, mediante un doble tablero de madera y la ubicación centrada de las carreras de apoyo de las cerchas y pares.

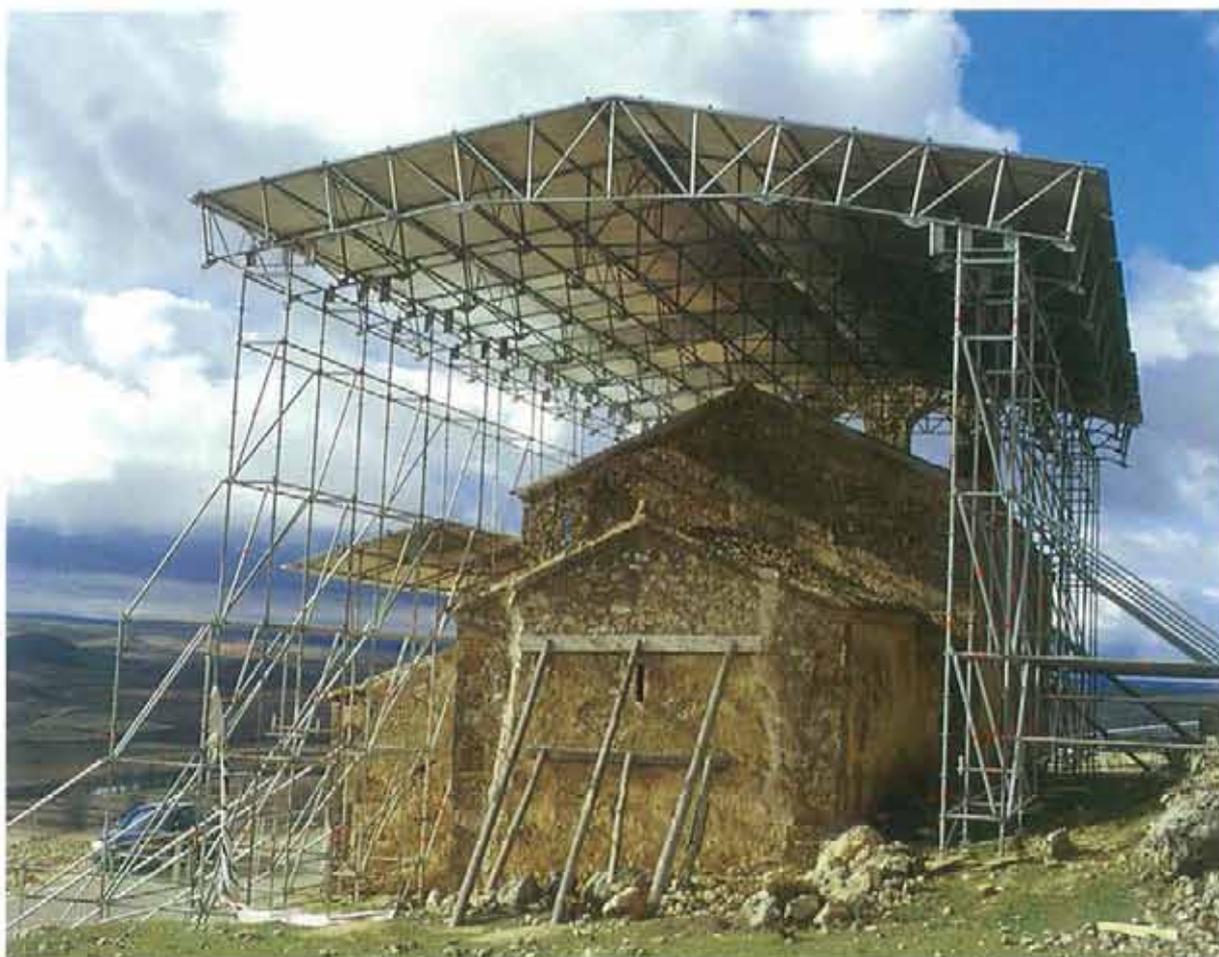
Vista de la ermita desde el castillo de Gormaz durante la ejecución de las obras, una vez retirada la sobrecubierta

- Se ha realizado una cámara bufa para evitar el contacto del agua del terreno con los muros, tras ella se ha dispuesto una zanja drenante con el fin de recoger las filtraciones del nivel superior del terreno.
- La estructura de cubierta se ha rehecho, siguiendo la actual disposición, manteniendo los tirantes y la solera, sustituyendo los pares, la hileira y el durmiente, con piezas de mayor sección. La estructura de madera se apoyará sobre las soleras existentes.

- La bóveda del ábside se ha consolidado mediante un refuerzo con hormigón de arlita, que se ha unido a las dovelas mediante conectores, después de haber levantado ligeramente la zona que había descendido.
- Los muros exteriores del pórtico se han recalzado parcialmente con unos nuevos de hormigón, dotados de su propia cimentación.
- La cubierta se ha reparado, colocando sobre el entablado unas placas de poliestireno extrusionado de 40 mm, con el fin de mejorar las condiciones térmicas del interior y evitar cambios térmicos bruscos, y sobre ella la teja se ha colocado sobre rastreles, siendo la teja canal del tipo TBF, y la cobija la tradicional árabe procedente de la demolición, recibida con mortero bastardo de cal y cemento, los encuentros con los paramentos verticales se han realizado con un babero de plomo.

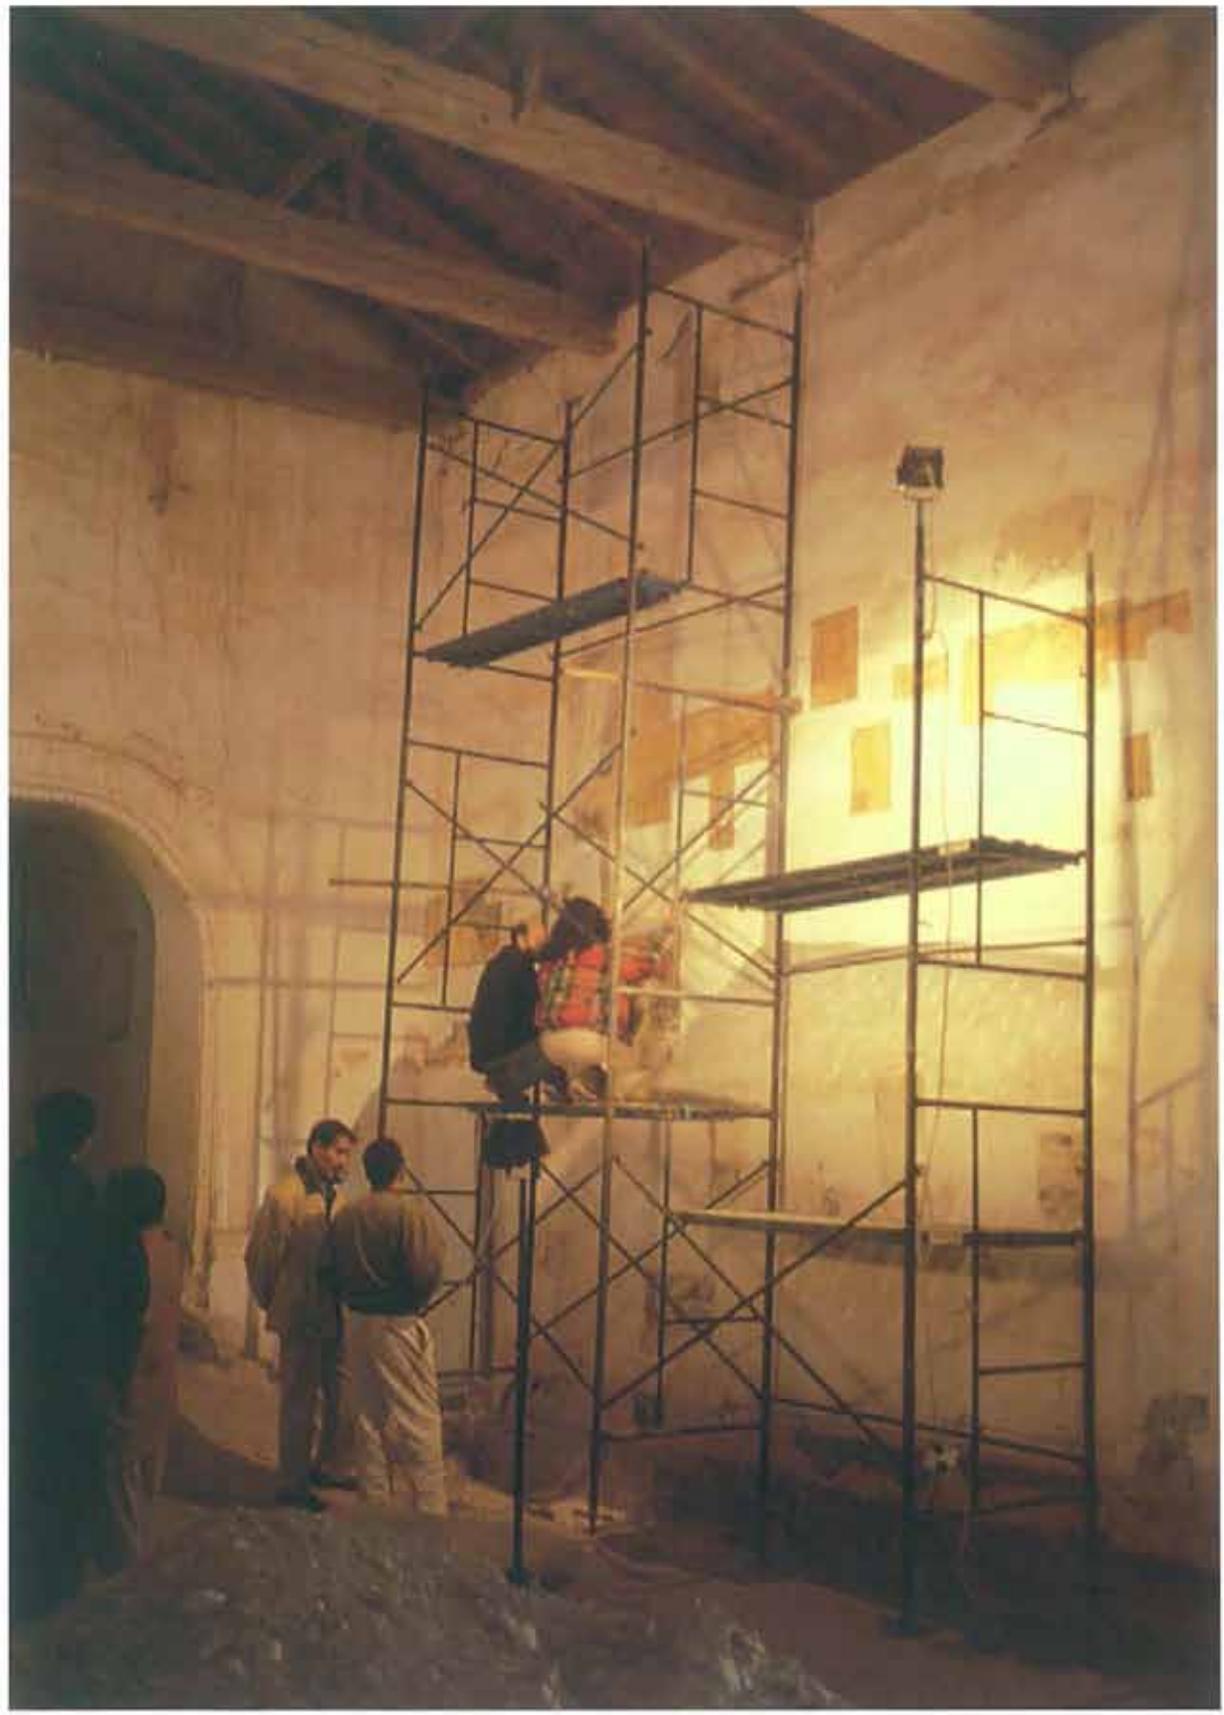
Interior de la ermita durante los trabajos de investigación de las pinturas de los paramentos

La restauración de la pintura mural consistirá en el desencalado y consolidación de la superficie pictórica, consolidación del reverso, sellado de grietas y recogida de bordes. Las zonas que presentan desplazación se separarán del soporte, previa protección y rigidización, posteriormente se preparará el muro y se recolocará las placas de pintura.

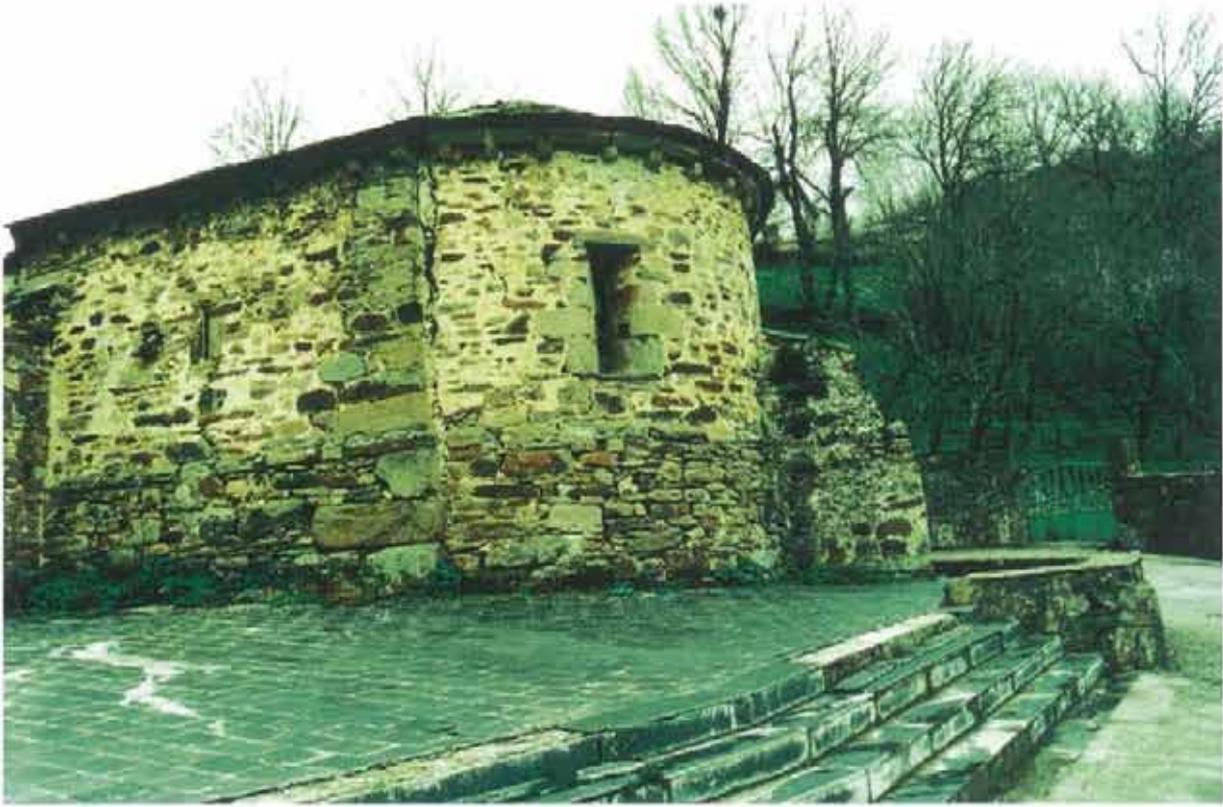
Las patologías del inmueble afectaban en mayor o menor medida a todos sus elementos, siendo el más preocupante el gran desplome de sus fábricas, debido a deficiencias de cimentación por su forzada implantación sobre una plataforma artificial realizada en una ladera de gran pendiente. Tanto la construcción de época románica como las posteriores ampliaciones han tenido un asentamiento importante en su cara norte, ocasionando giros y desplomes en sus muros, que han provocado una apreciable deformación del arco triunfal, pero sin llegar a desequilibrar de forma preocupante las bóvedas. El elemento más dañado era sin duda la espadaña, girada al igual

*Ábside románico.
Estado inicial*

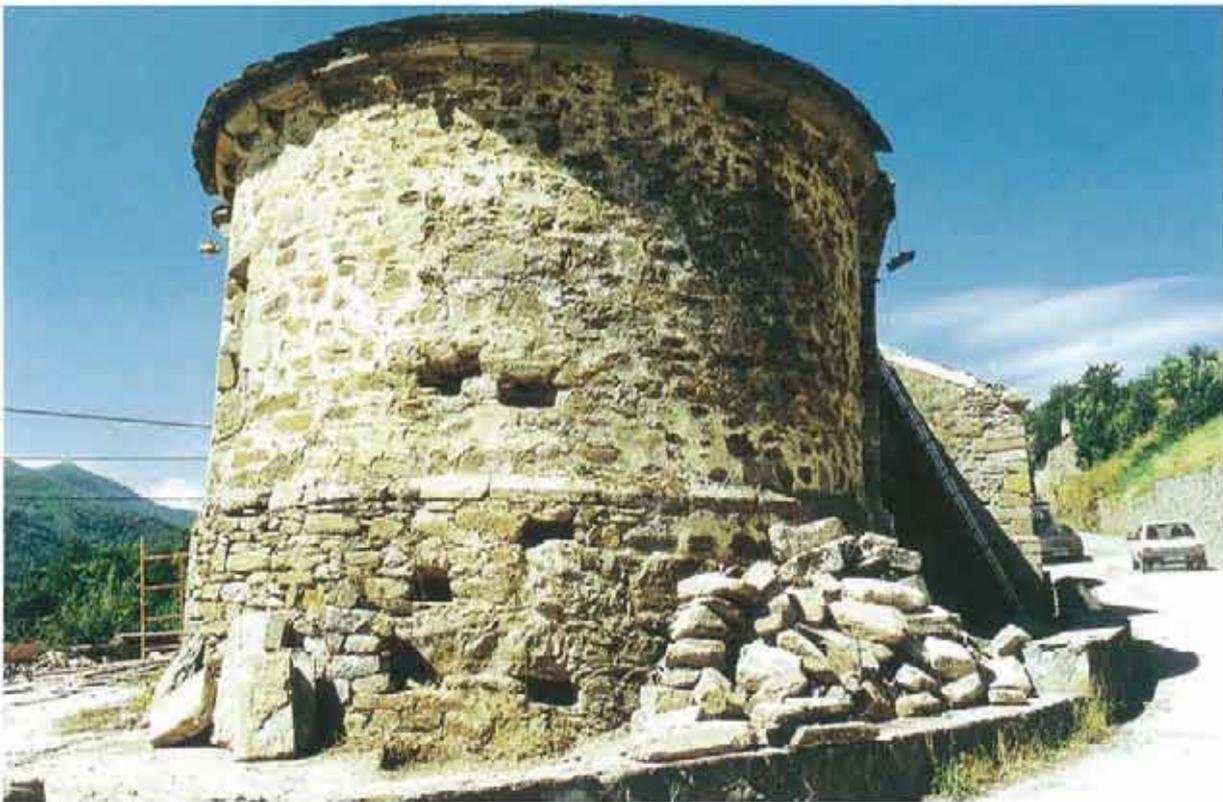
*Retirada de contrafuertes
en el ábside románico*

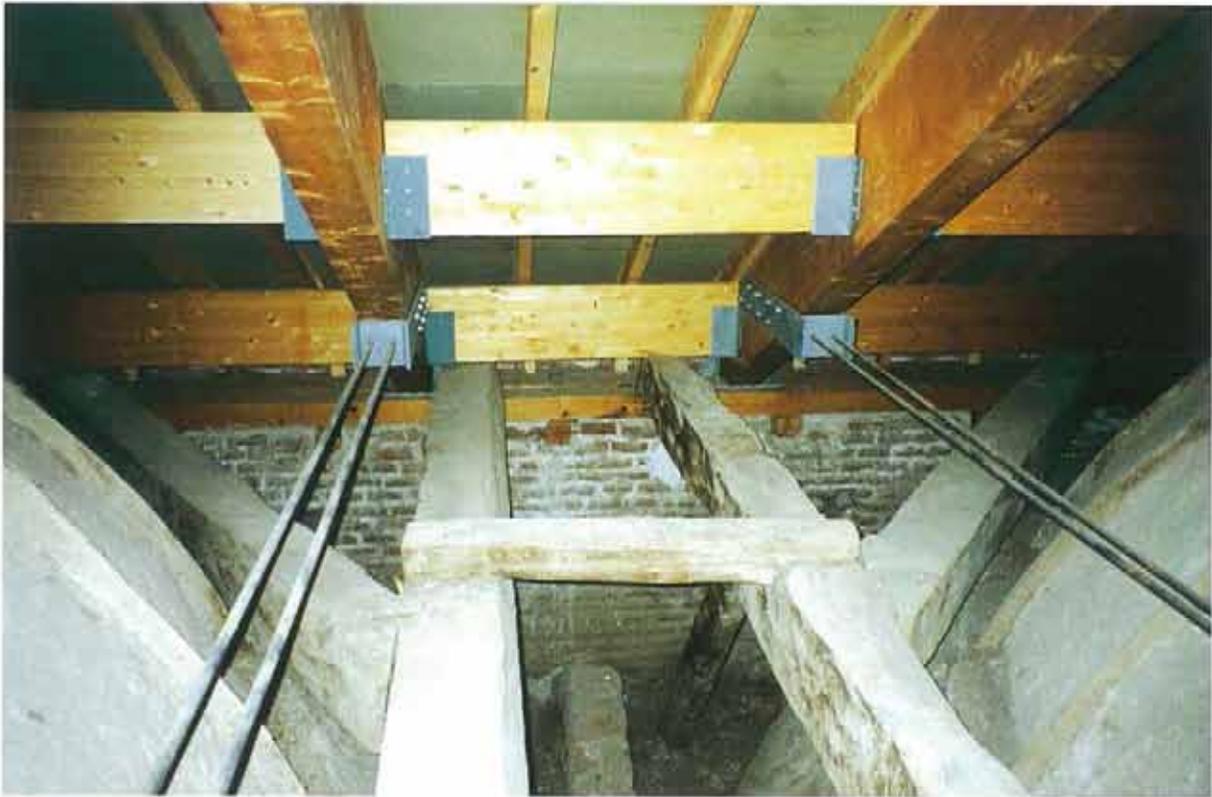
La nueva estructura de la nave central. Detalle.

nave central que alteraba de manera ostensible la imagen del templo. Esta modificación se llevó a cabo a principios de este siglo cuando se sustituyeron las armaduras originarias, a base de pares sobre estribos retenidos por tirantes y cuadrales, por una estructura de correas sobre cerchas, ambas de madera, apoyadas en un muro apilastado, añadido para la ocasión y necesario para poder salvar la altura de las cúpulas de la nave con los tirantes de las cerchas.

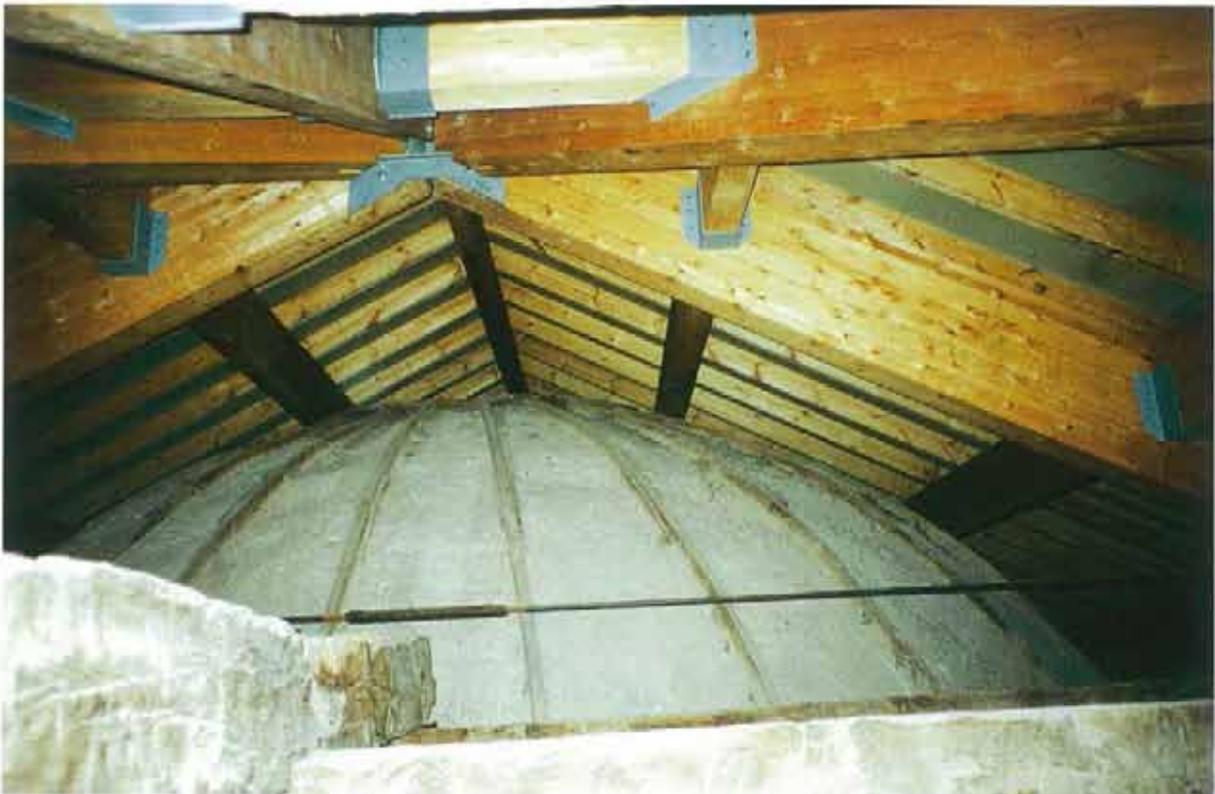
Detalle de las bóvedas encamionadas bajo la nueva estructura

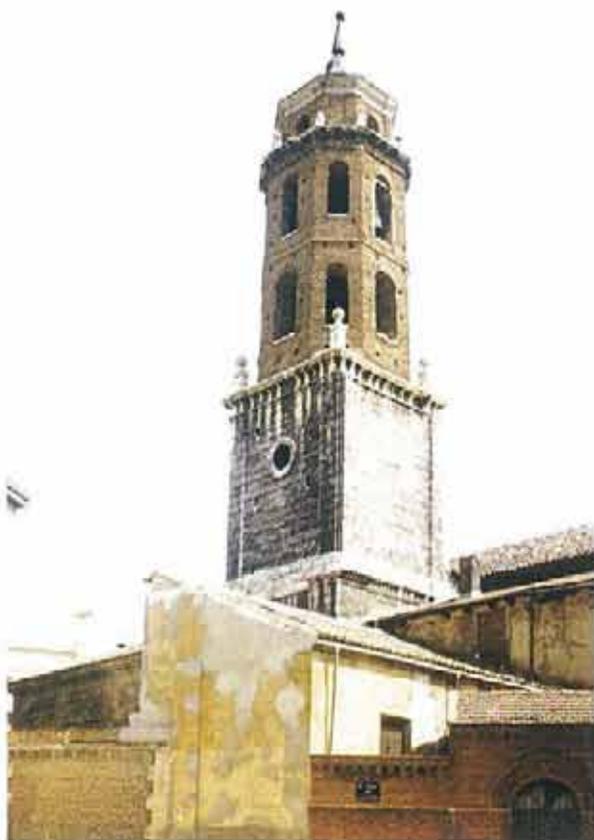
Esta magnífica torre, poseedora de una gran esbeltez con grandes huecos, tenía una importante ausencia de zunchos que aseguraran su estabilidad. En el momento previo a la intervención se encontraba con importantes agrietamientos y disgregaciones en puntos débiles como las claves de los arcos y encuentros entre paramentos. Se actúa ejecutando un cosido de sus fábricas en varios niveles; cosido con la introducción en malla espacial a base de barras de acero inoxidable corruga-

*Aspecto general que presentaba
la torre antes de la intervención*

do en varilla de 12 mm. Se ejecutó una inyección simultánea de lechada de cemento con presiones y dosificaciones variables, sellando oportunamente las grietas y juntas.

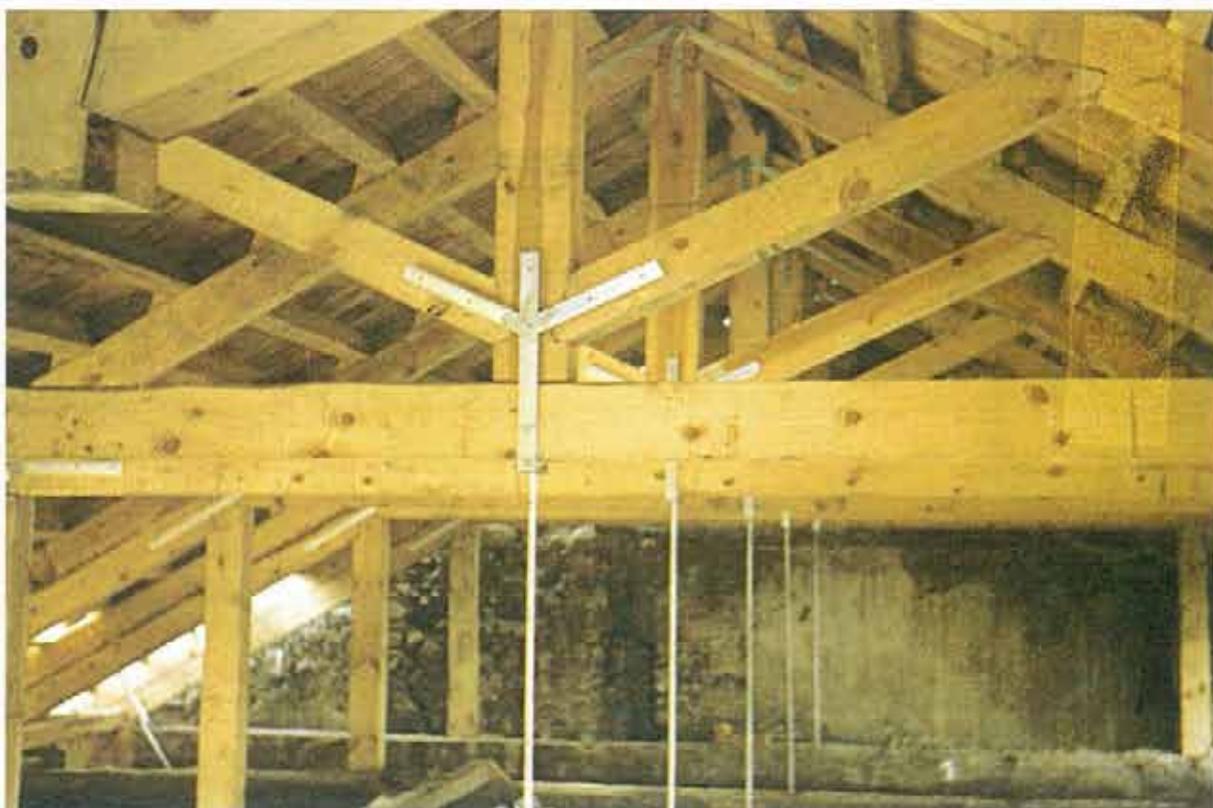
Armadura principal una vez reforzada y repuesto el entablado

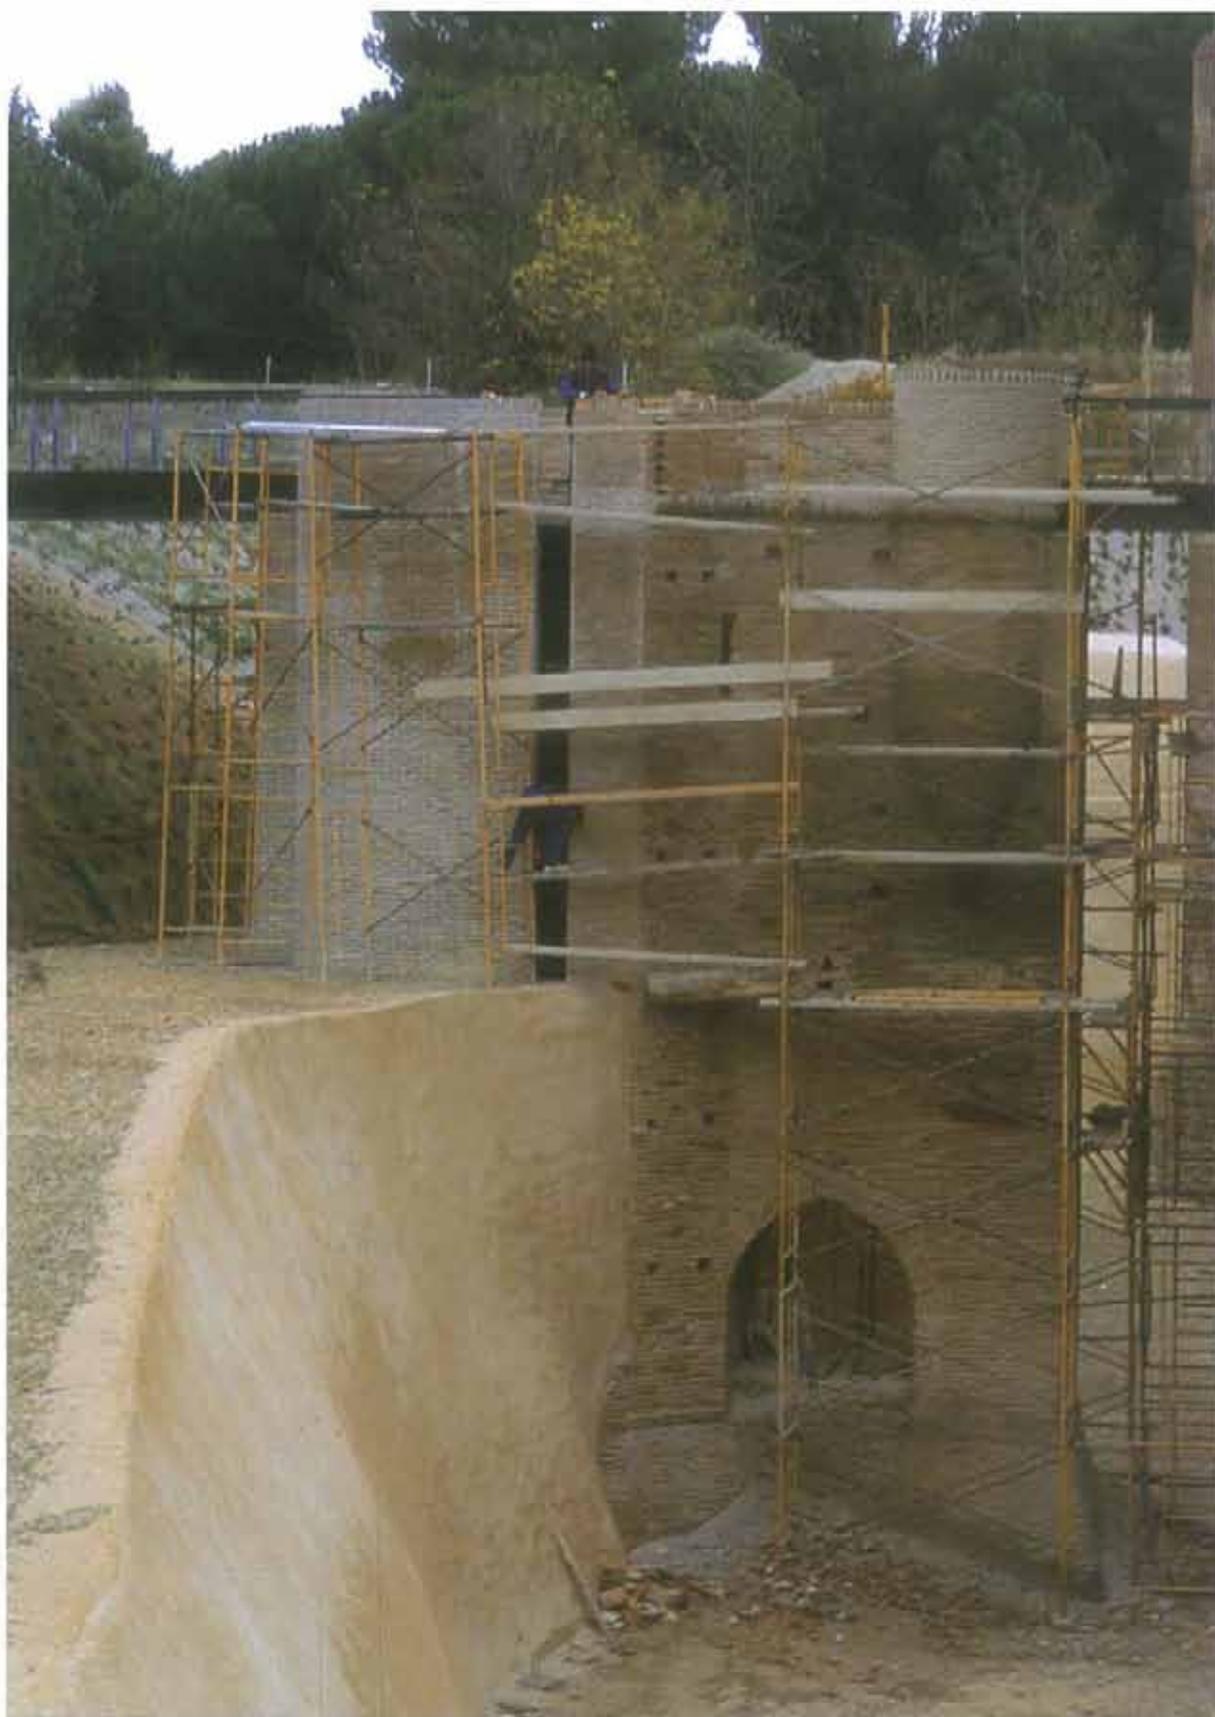
*Torre-Banuarto
en fase de restauración*

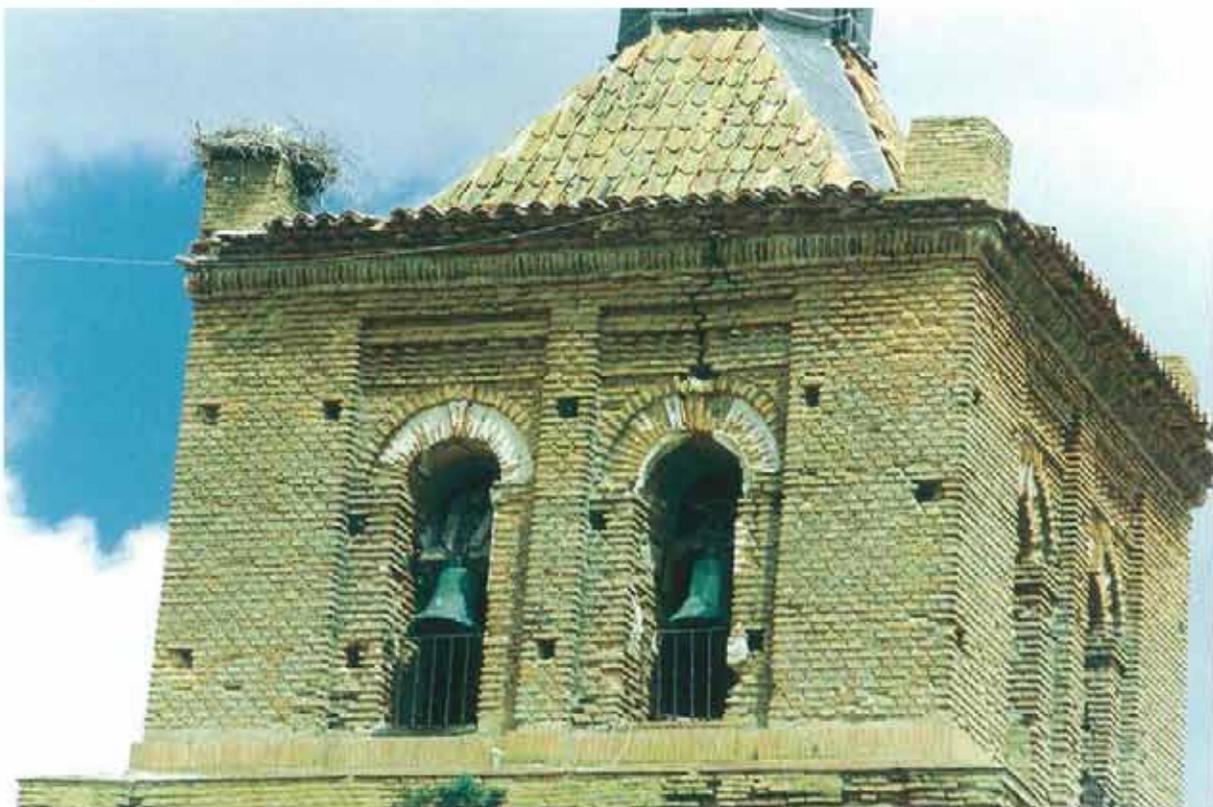
Remate de la torre antes de la intervención

Aprovechando el andamiaje exterior para la consolidación se procede al tratamiento y limpieza de todas las fábricas de ladrillo exteriores, así como la reforma de la cubrición del chapitel de remate, mediante cubrición con plancha de cobre engatillada sobre tablero hidrofugado y arreglo de todo el alero perimetral de ladrillo siguiendo el aparejo primitivo.

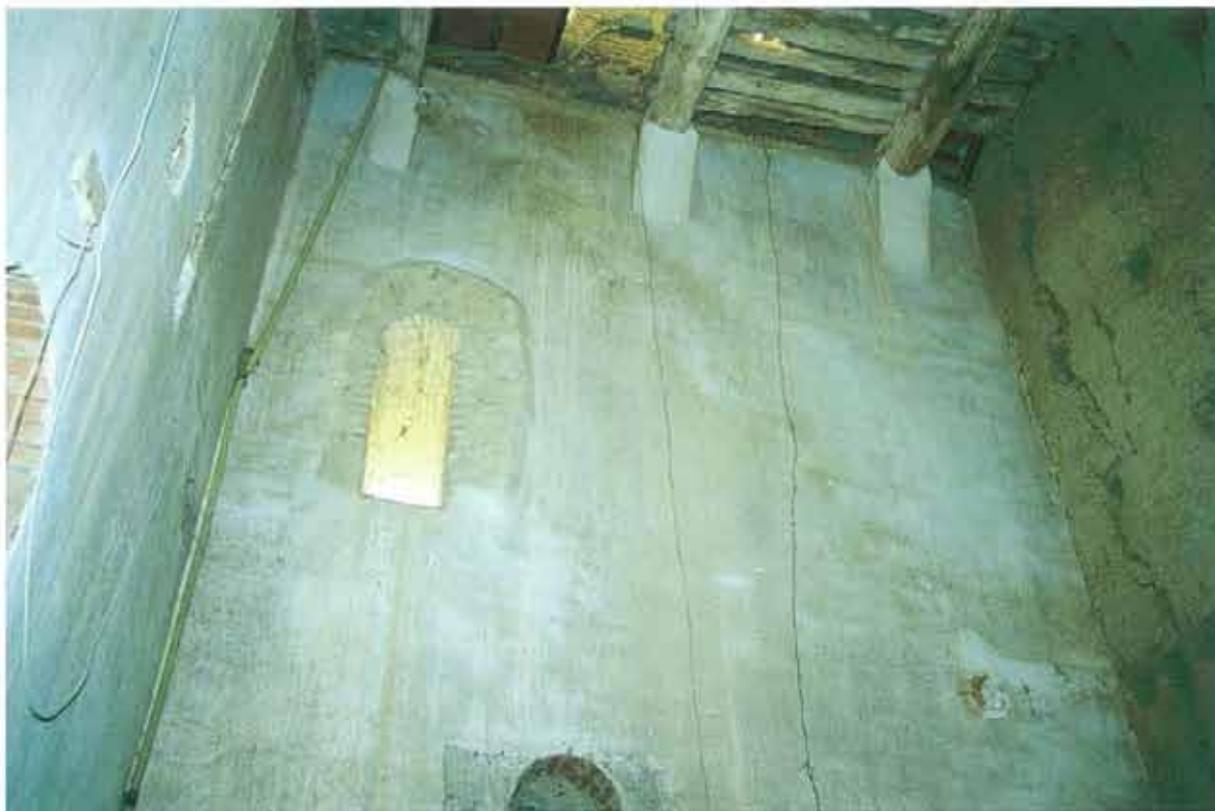
*Interior de la torre
antes de la intervención*

El sistema de "cosido" de fábricas, consiste en la creación de una malla espacial de perforaciones de pequeño diámetro, armadas e inyectadas que transforman el elemento dañado en una fábrica continua, haciéndose capaz de soportar y transmitir esfuerzos de diversa índole.

El "cosido" se compone de perforación diámetro 36 mm, redondo de acero corrugado AEH 400 de 16 mm, e inyecciones de cemento con cal grasa controlando presión y previo sellado de grietas y juntas que impidan un derrame exterior de la lechada, controlando también por pisos la salida de la misma. Los taladros se ejecutan desde el interior evitando las perforaciones y secuelas al exterior.

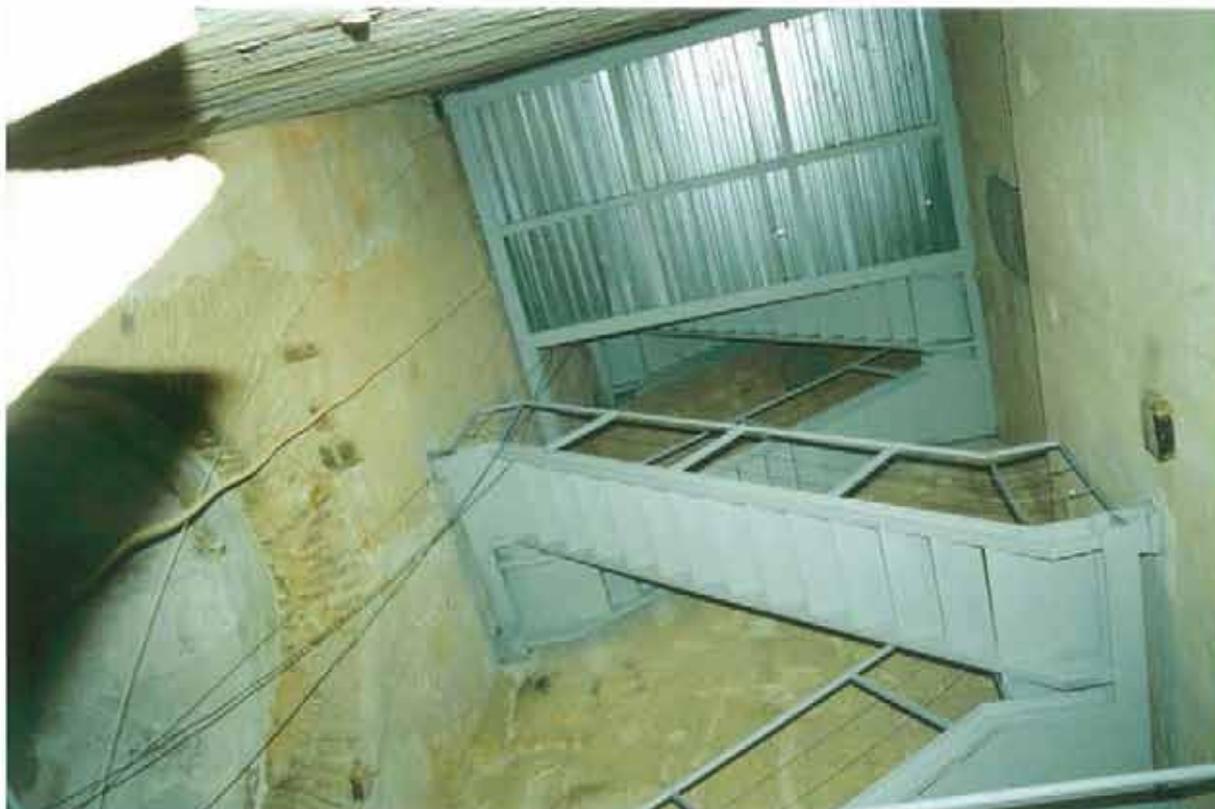
*Estructura interior de la torre con apoyos flotantes
de los forjados mixtos, escaleras y plataformas metálicas*

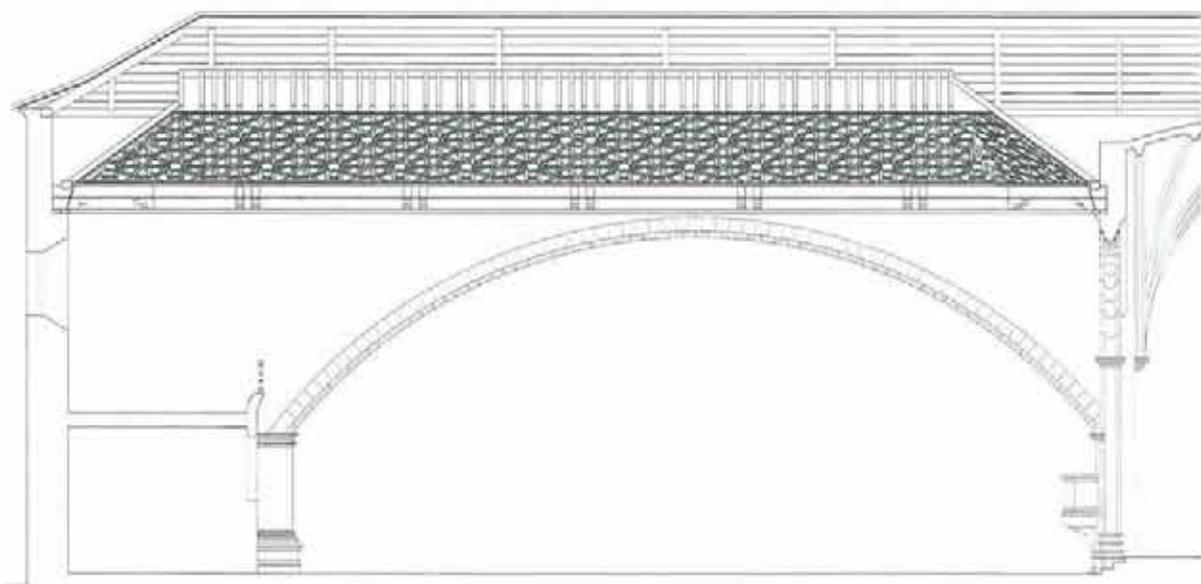
Daños ocultos de la estructura del artesonado

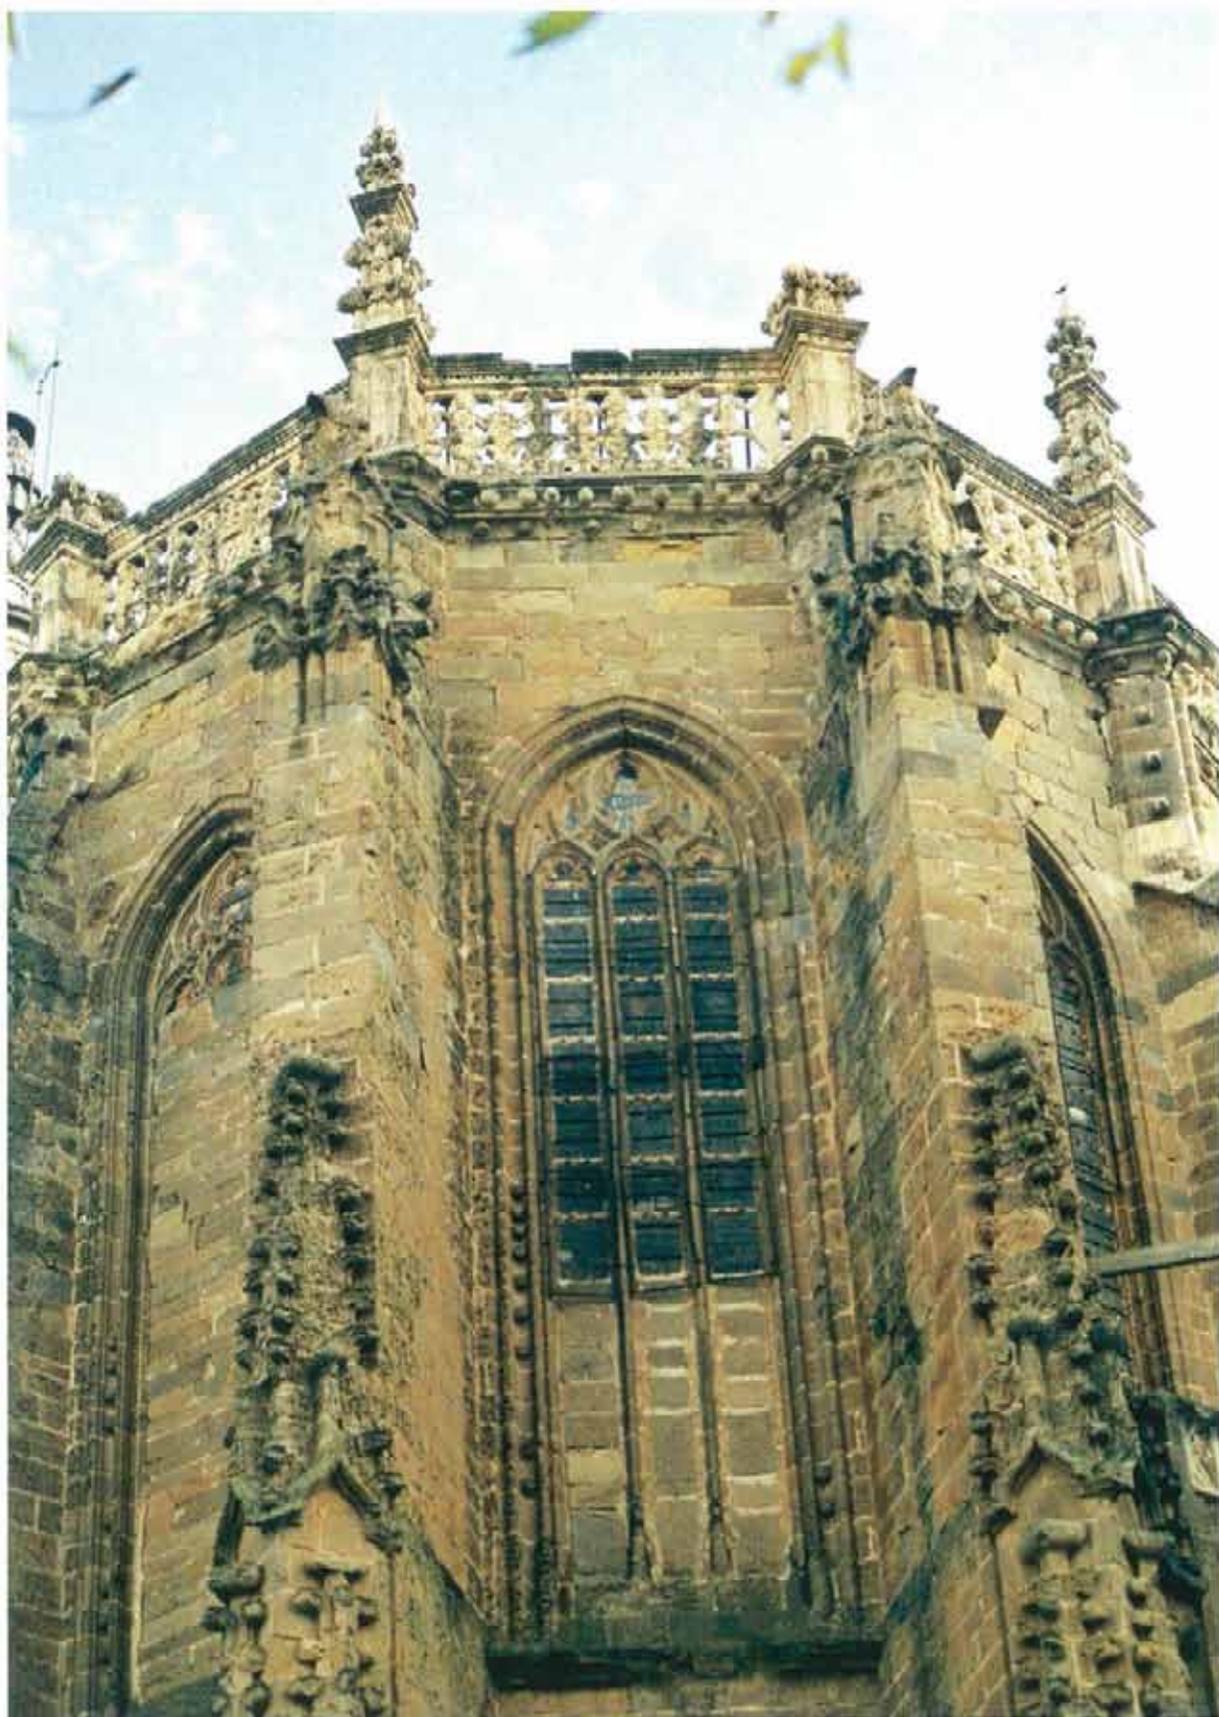
Ábside. Ventales cegados. Pináculos y crestería con pérdidas de piezas o de material

- Restauración de Pináculos: los de remate de la crestería, los de la parte superior de contrafuertes, y los adosados. En alguno de ellos fue precisa su reconstrucción parcial o total.

- Restauración de Ventanales y Cornisas: cabe destacar el tratamiento que se ha hecho de los huecos o ventanales de todo el ábside, los cuales estaban parcial o totalmente cegados. Esta nueva valoración, con la recuperación de la imagen original de los vanos acristalados, ha contribuido a rescatar la dimensión gótica de la cabecera. Únicamente el hueco central superior se ha tenido que mantener con su cerramiento pétreo a causa de la pintura al fresco que soporta por su cara interior.

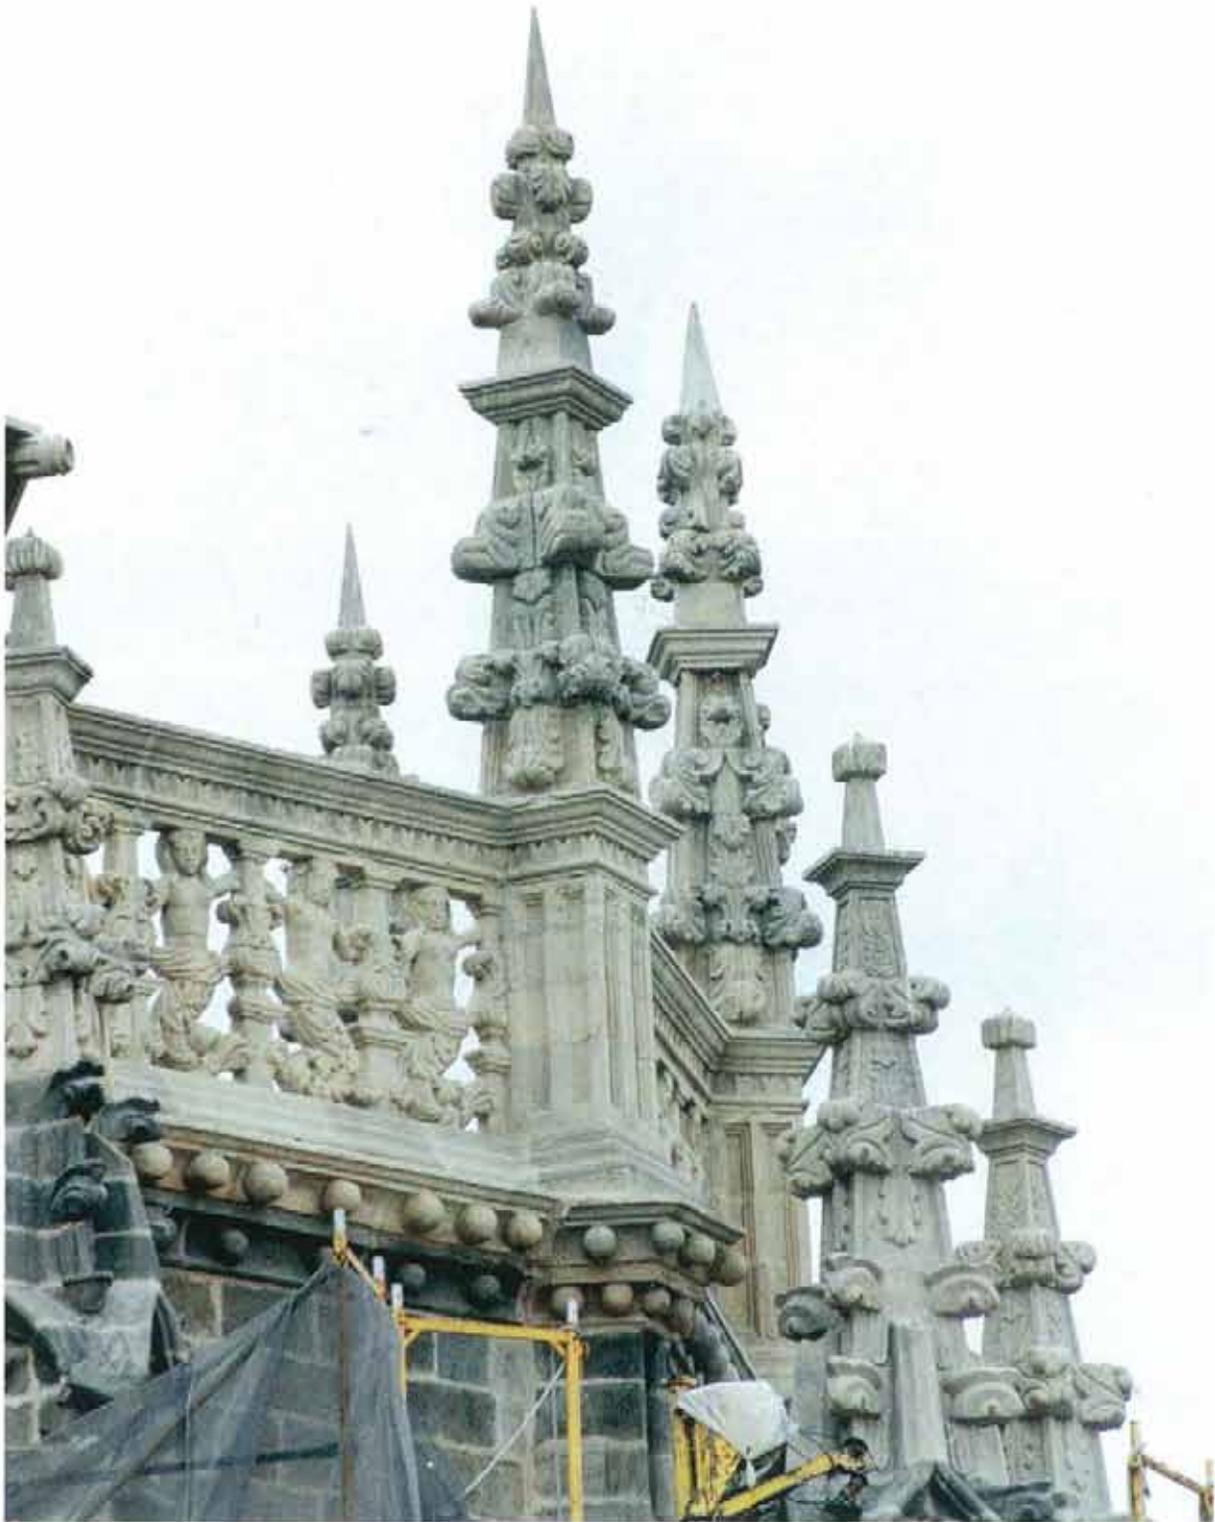
*Recuperación de la dimensión vertical
con los remates.*
