Castilla y León

restaura

1995-1999

Monasterio de Nuestra Señora de Prado
Valladolid, Mayo-Junio 1999
JUNTA DE CASTILLA Y LEÓN

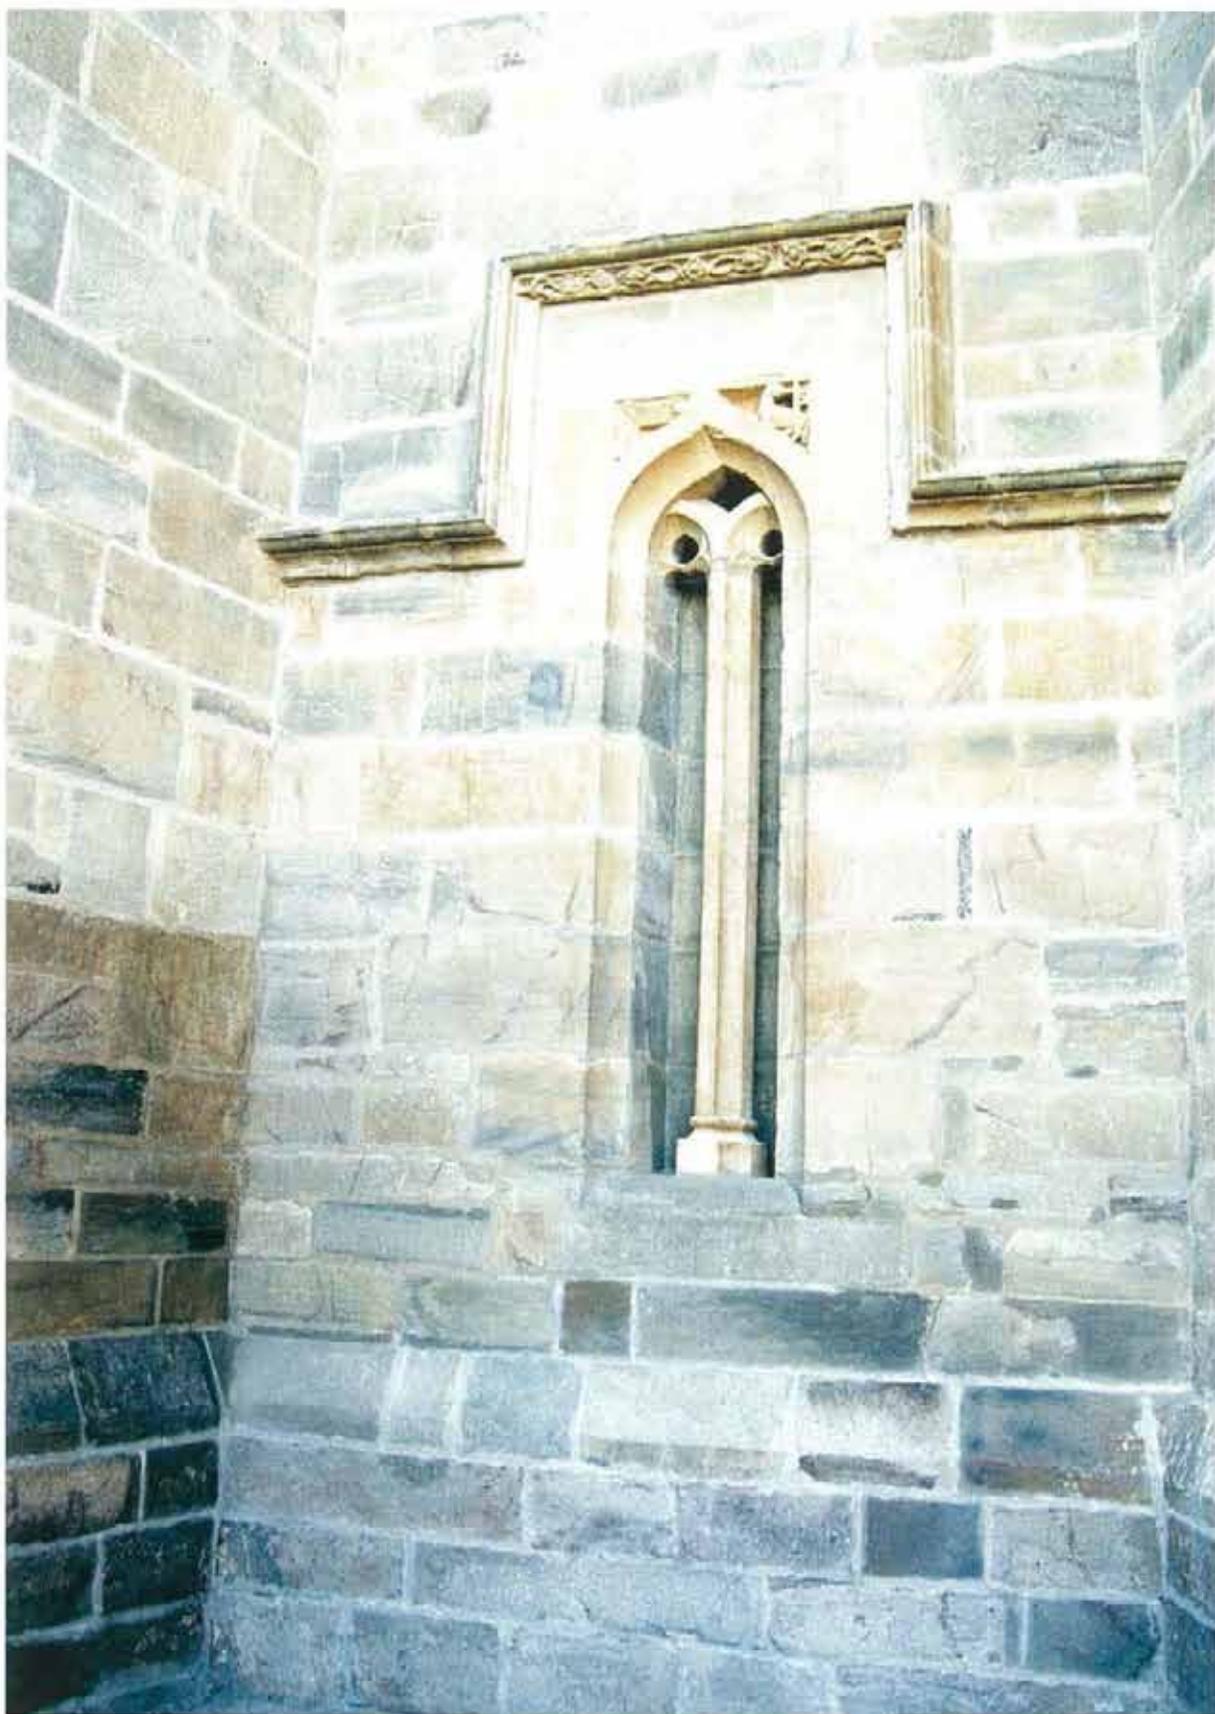
*Detalle de la restauración de paramentos,
molduras y hueco*

- Restauración de Paramentos: se ha seguido el mismo procedimiento, destacando el caso de los sillares de algunas zonas muy deterioradas, que ha sido necesario vaciar haciendo un cajeadado de unos 15 cm de profundidad, y reponiendo el sólido con un sillarejo de piedra caliza, estableciendo en su textura una ligera diferencia que la distinga de las originales.

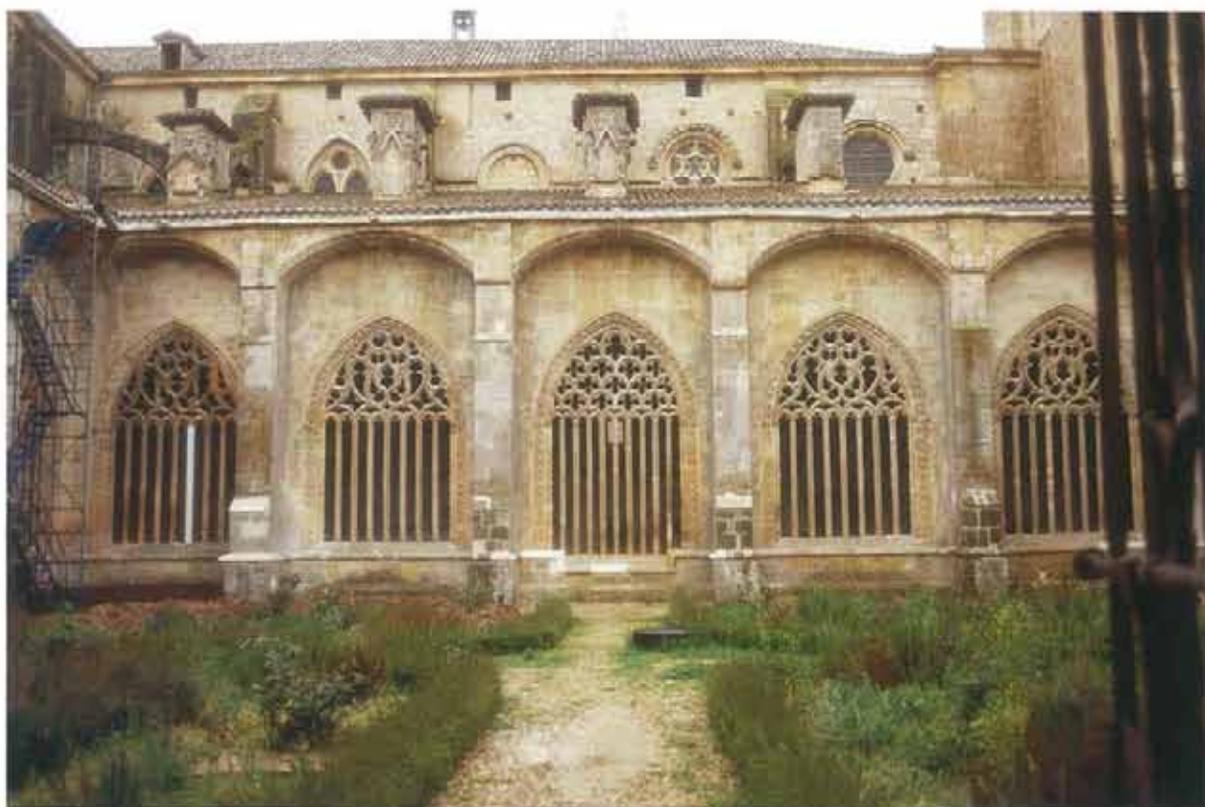
*Patio interior y fachada norte del claustro
antes de la intervención*

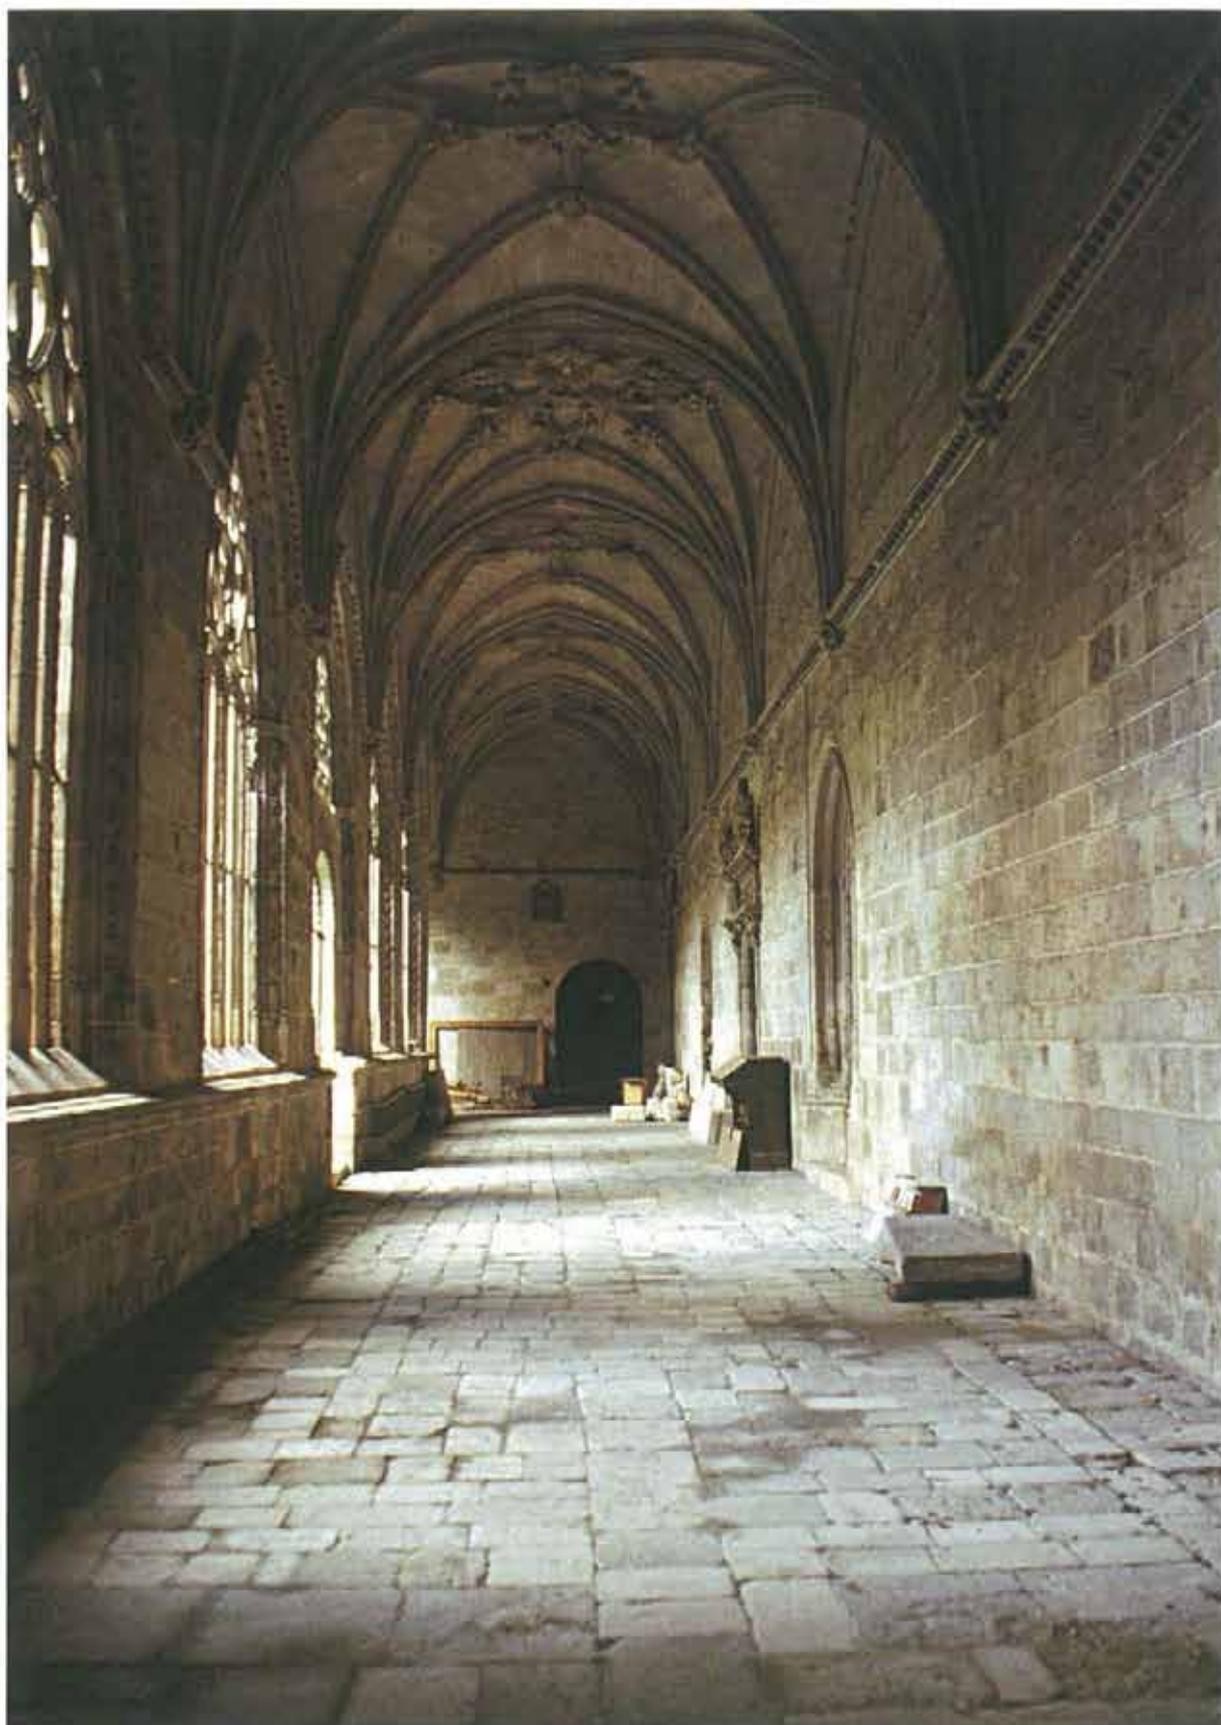
*Panda norte del claustro
antes de la restauración*

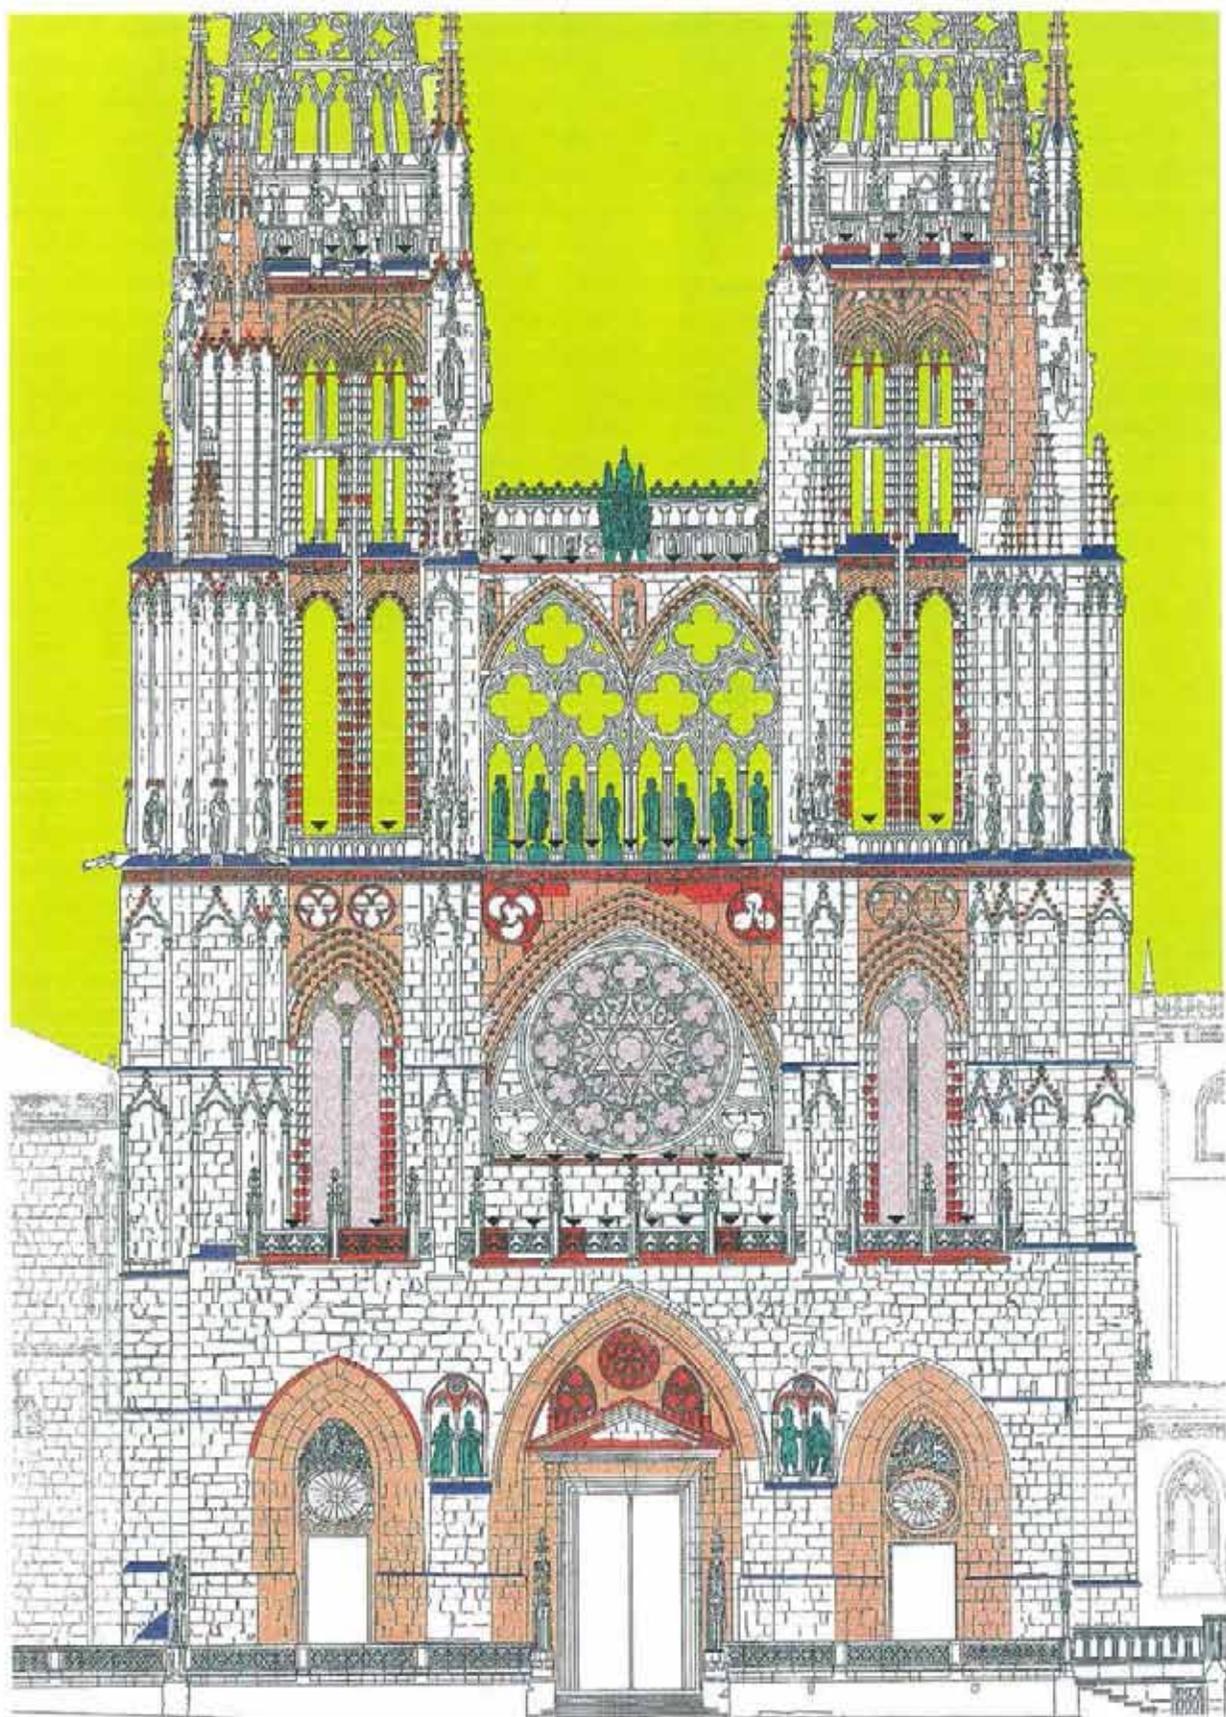
Piano de intervención.
Consolidación y protección

Otra de las patologías que estaban provocando la degradación puntual de las fábricas de piedra era la formación de costra negra. Por lo general se localiza en zonas húmedas y resguardadas y representa una alteración físico-química de la piedra subyacente.

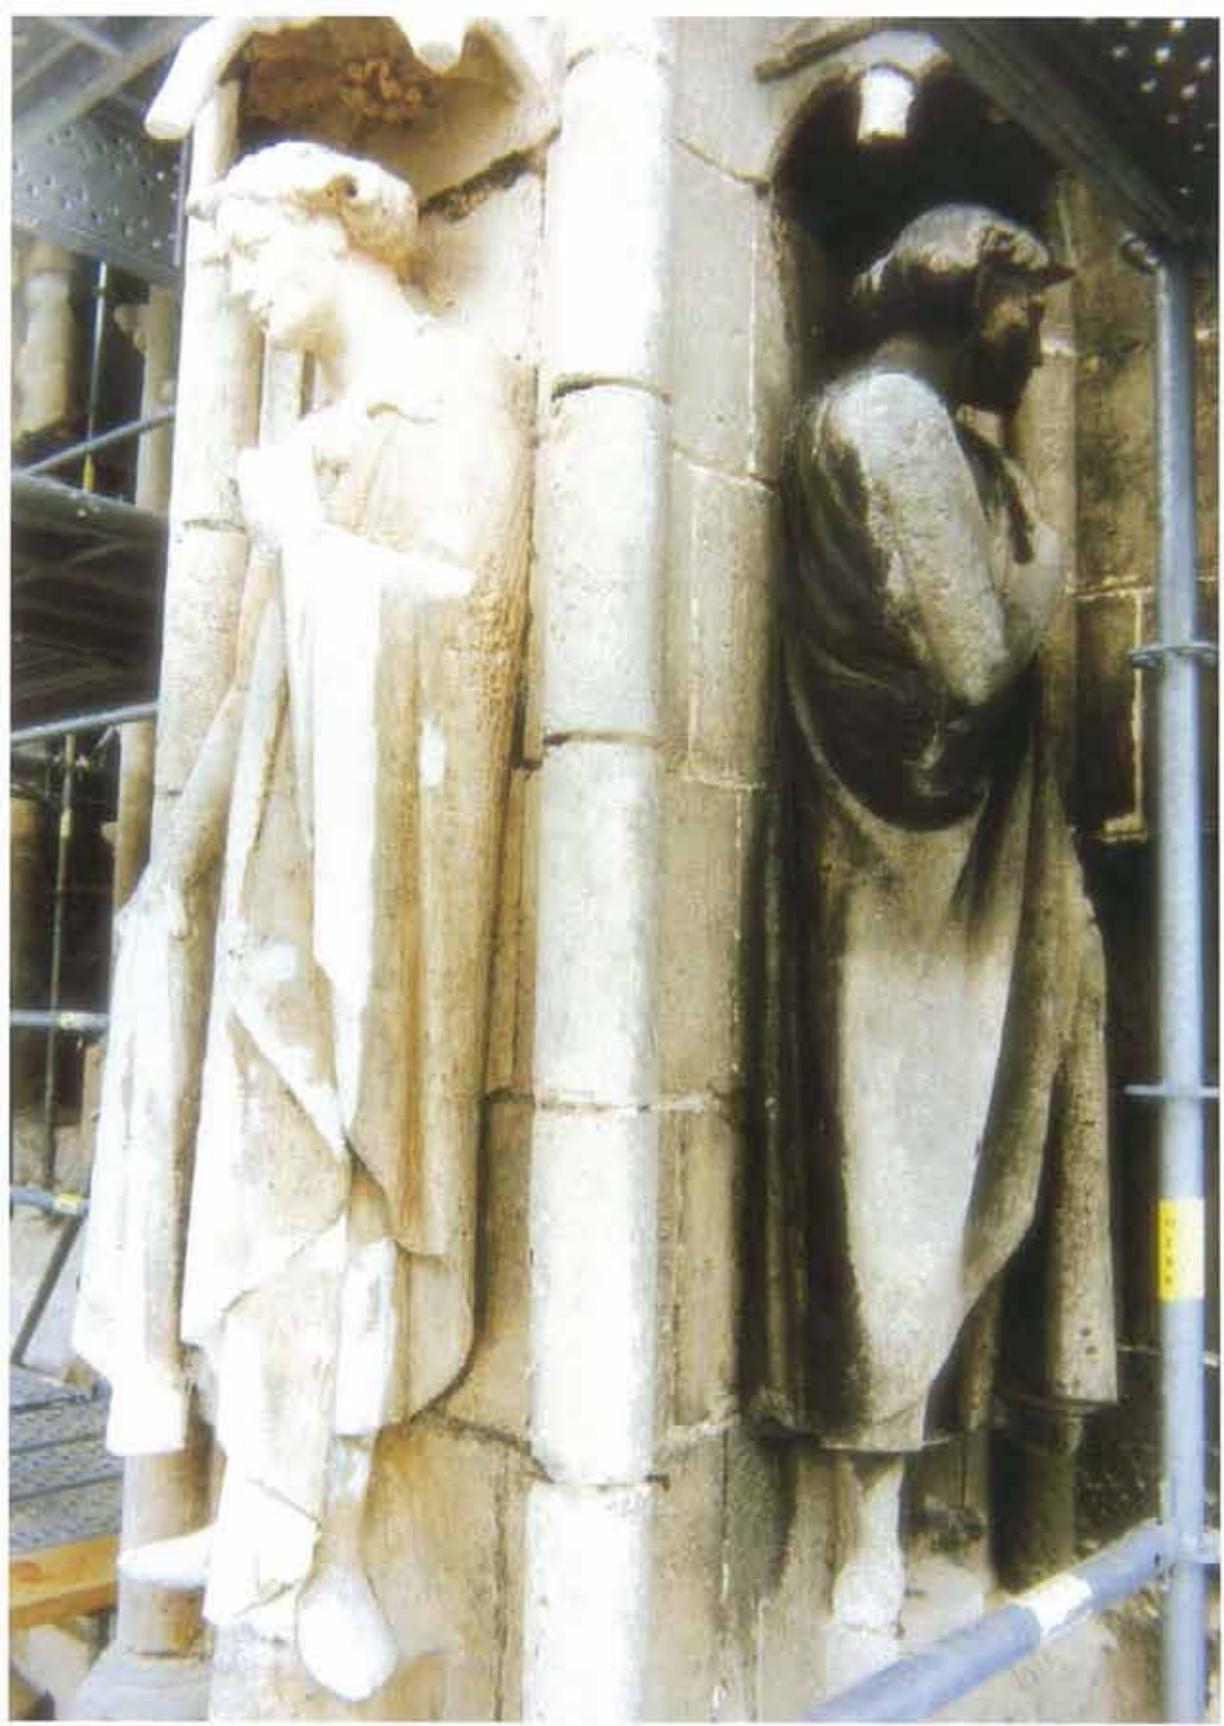
Estado de las esculturas antes y después de la limpieza

Para la limpieza de elementos altamente delicados y degradados, en especial la estatuaria situada en la Galería de los Reyes y en el cuerpo inferior de la portada, se ha utilizado el método de desincrustación fotónica. Este sistema se basa en la técnica Láser Artlight, con una potencia de 103 W/cm₂ y una frecuencia de 3-10 seg. P/A.

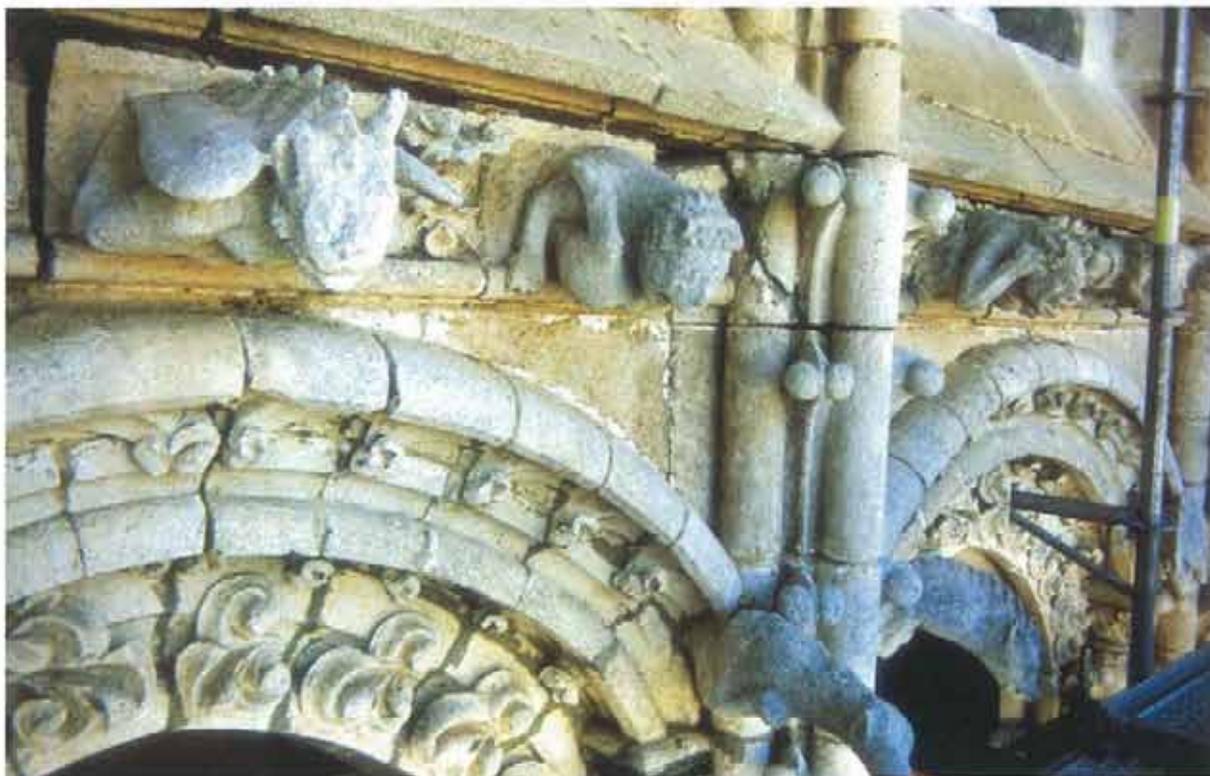
cornisas de la cara oeste, en especial las situadas bajo la Galería de los Reyes y bajo los ventanales, se encontraban en un estado considerable de degradación, pues el agua de lluvia había ido deslavando el mortero que tapaba las juntas y discurría libremente por las zonas decoradas y los paramentos. La pérdida de material en las cornisas, guardapolvos, gárgolas y ornamentación provocaba la circulación de agua por vías anómalas, con la posterior degradación de la piedra afectada.

Estado previo a la intervención en los arcos de los ventanales superiores

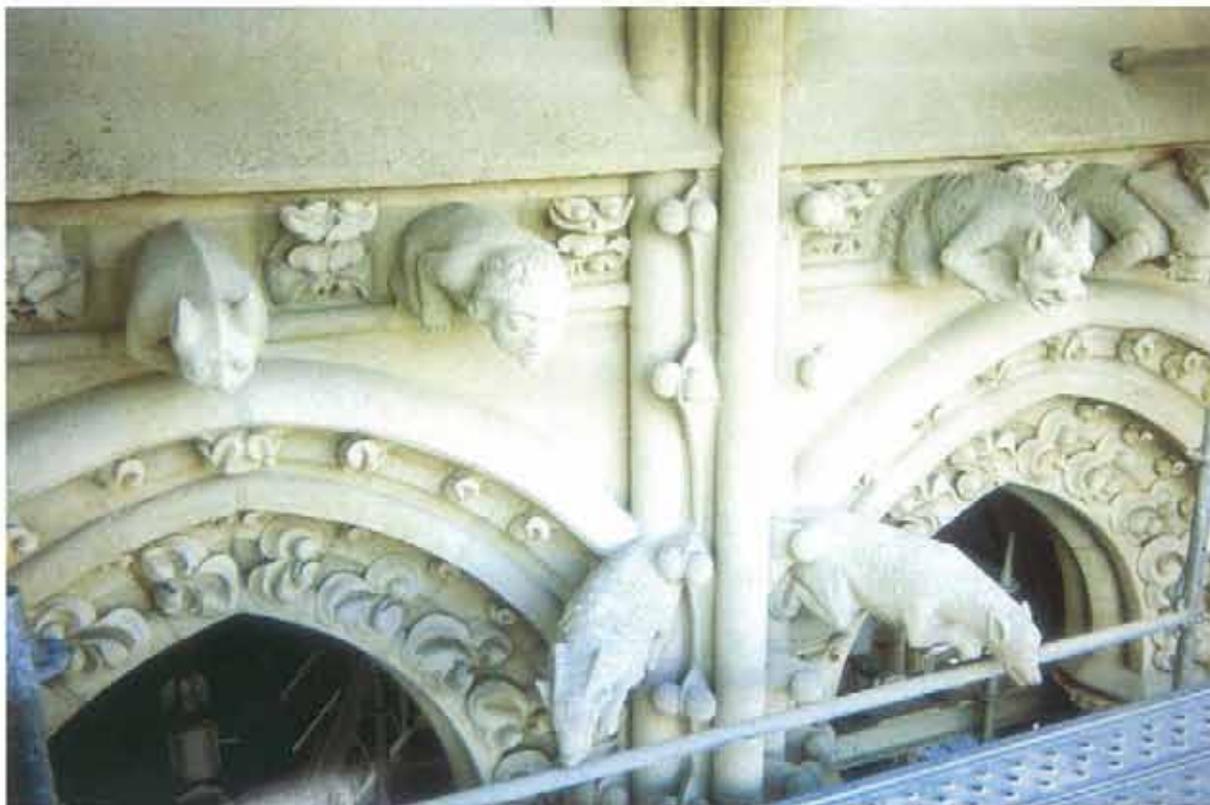
Estado final tras el proceso de restauración

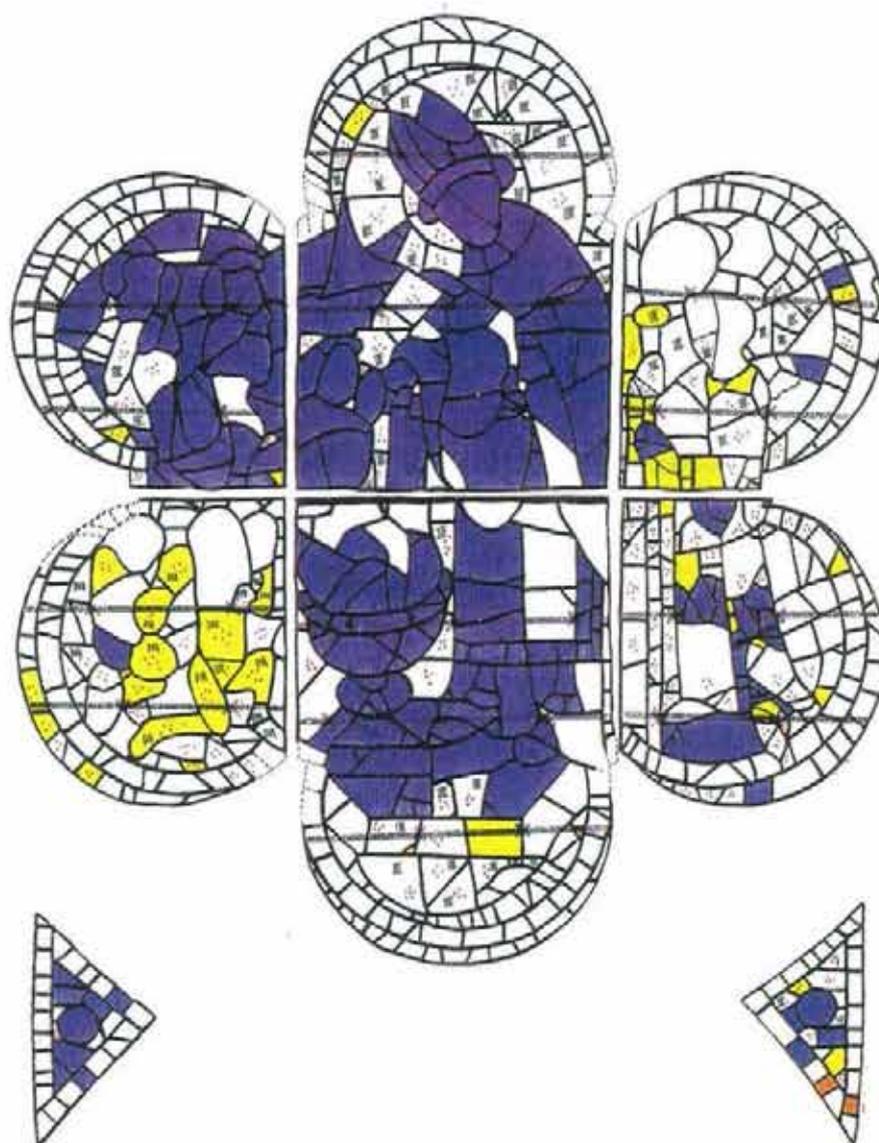
CAPILLA s.I, I 2AB, 1A, 1B
S. I. CATEDRAL DE LEÓN
Exterior
Escala 1 : 11,5

Estudio previo de una de las vidrieras.
Código de corrosiones

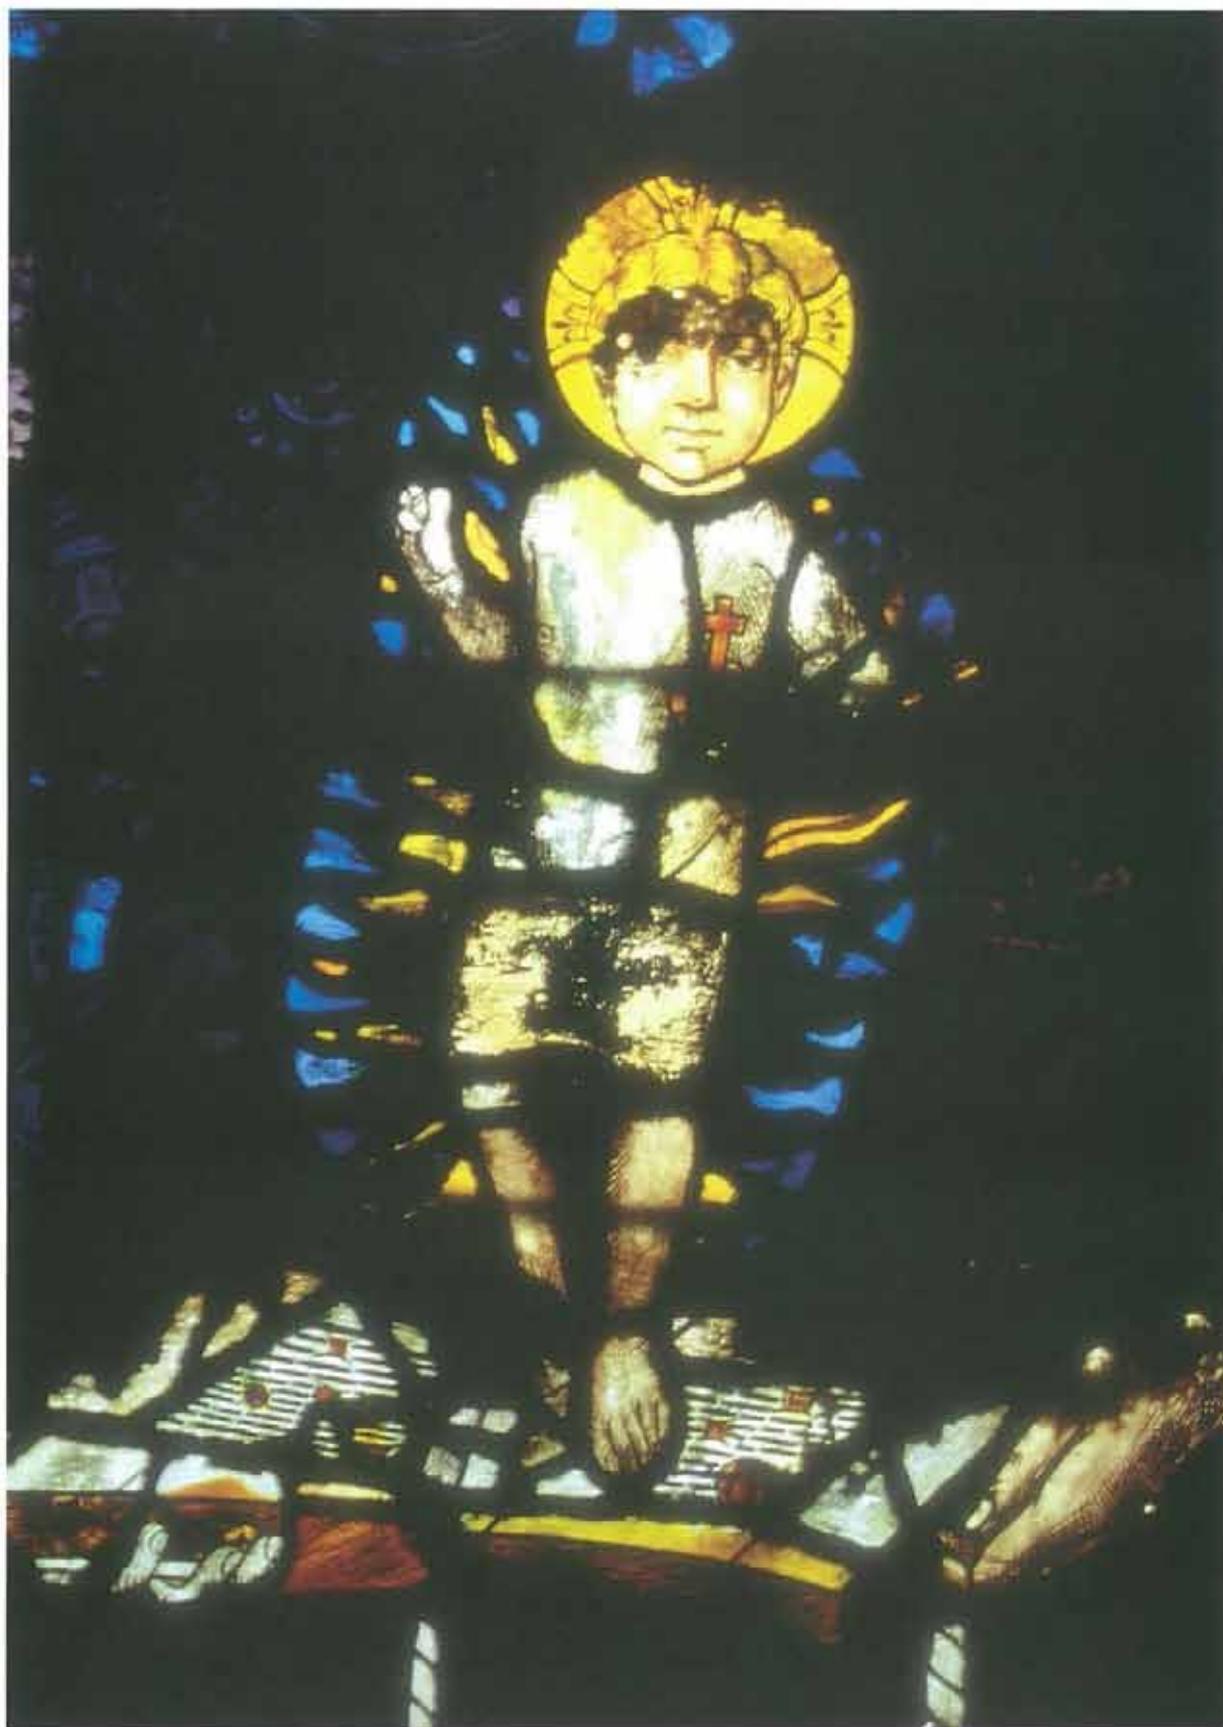
Detalle de la vidriera 1 de la capilla de San Antonio
antes de la restauración

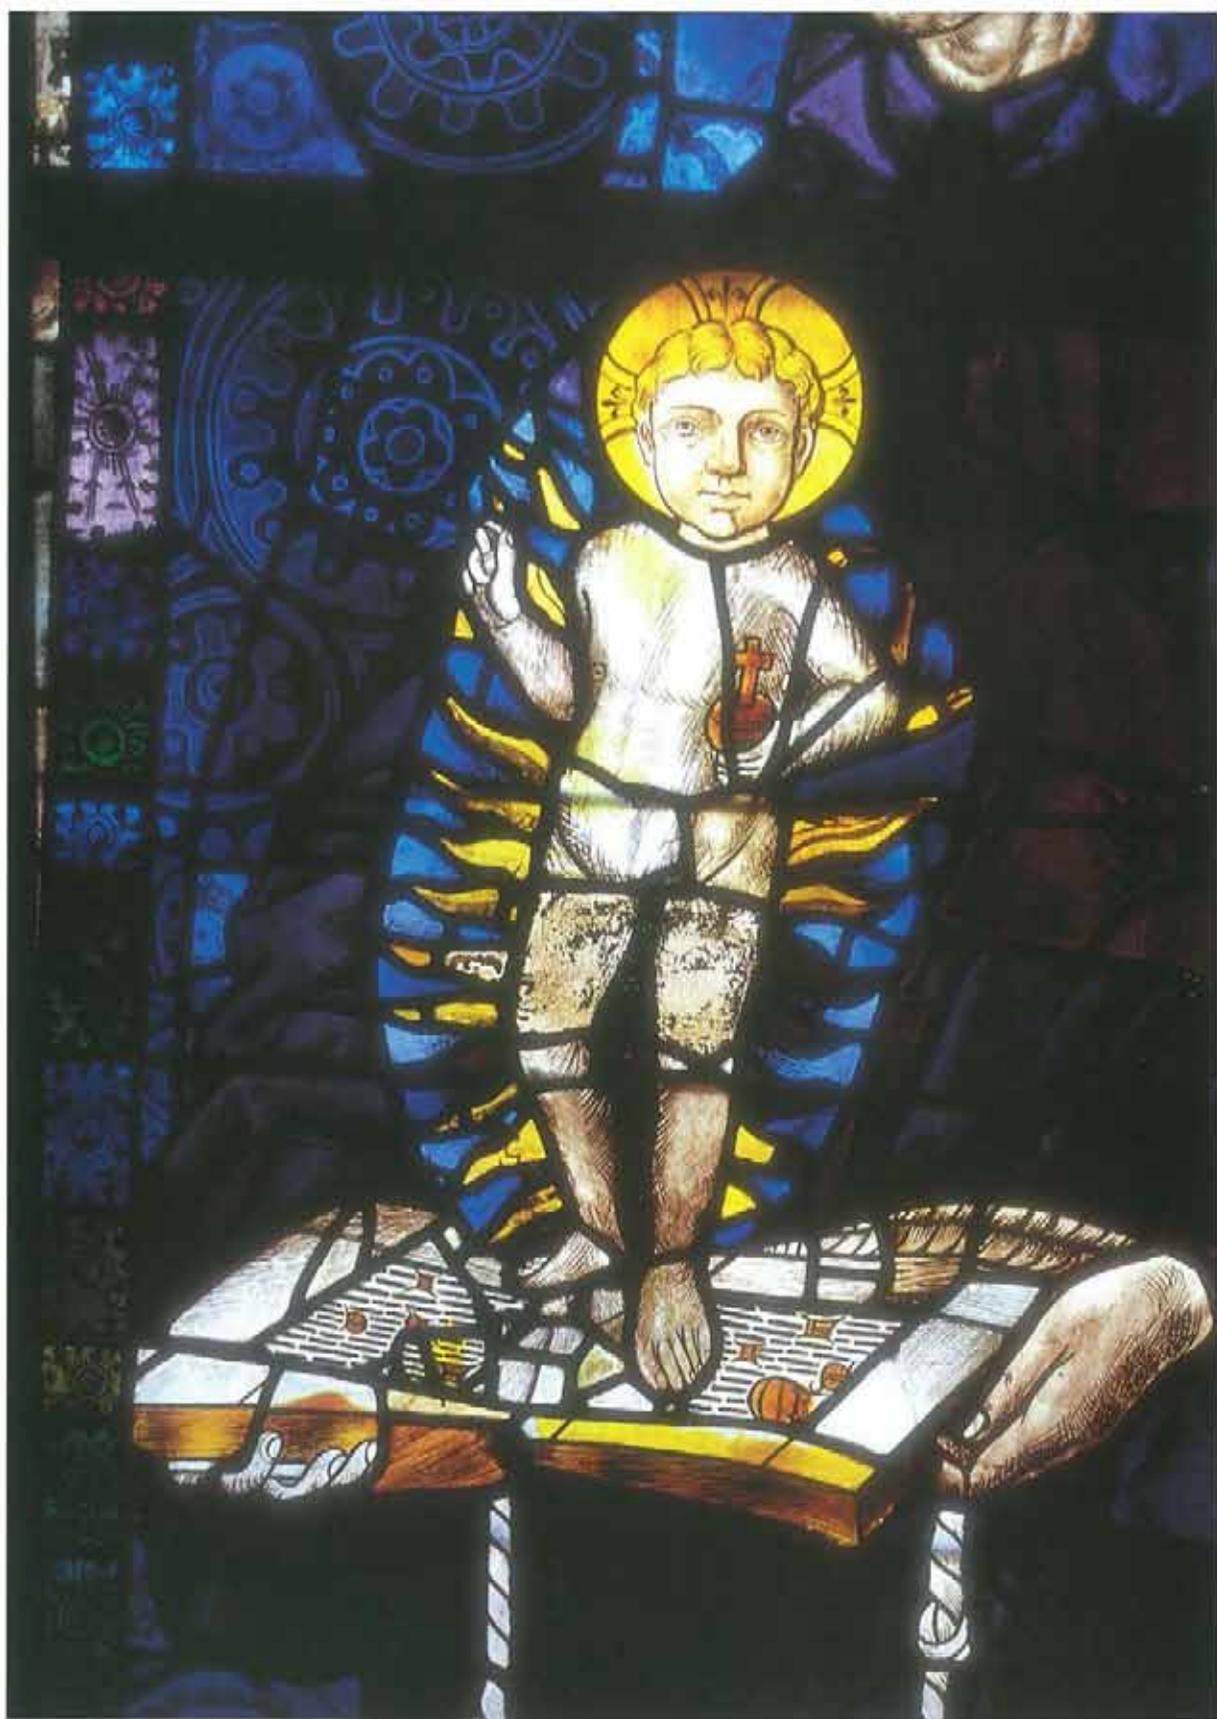
El mismo detalle después de la restauración

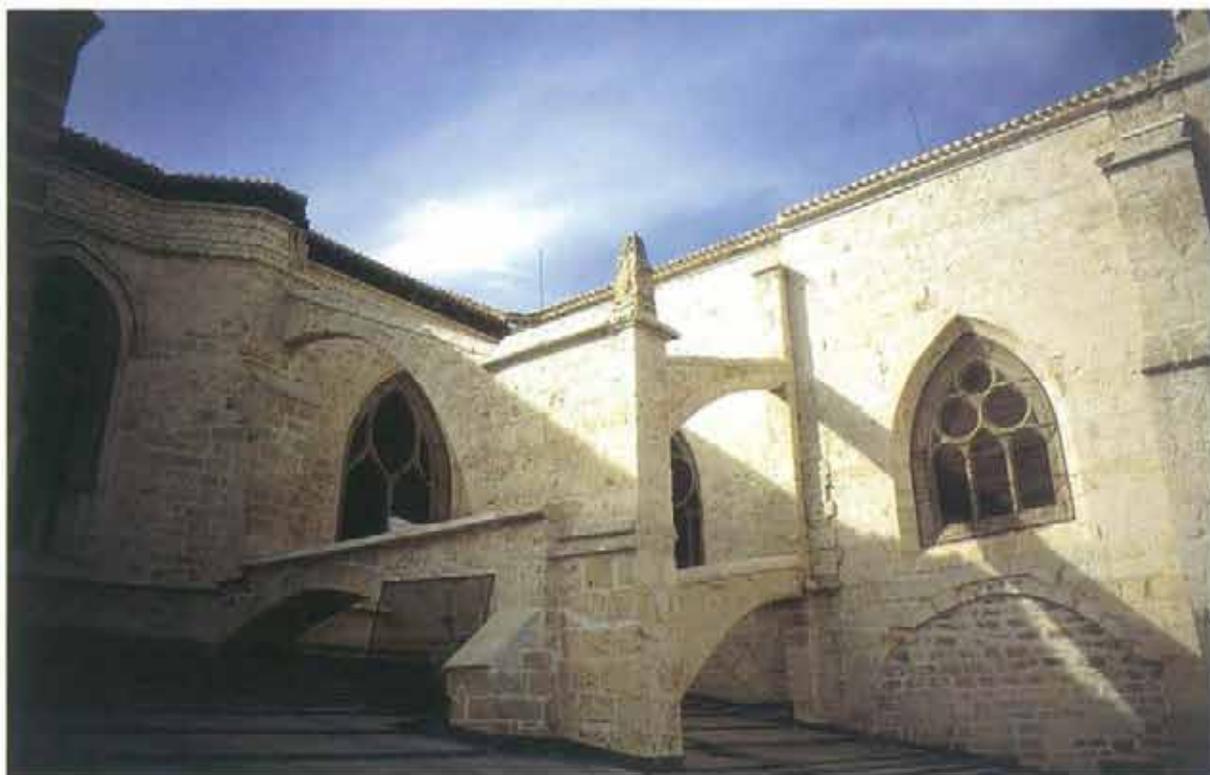
*Encuentro de la nave mayor con el crucero:
juego de arbotantes y contrafuertes después de la restauración*

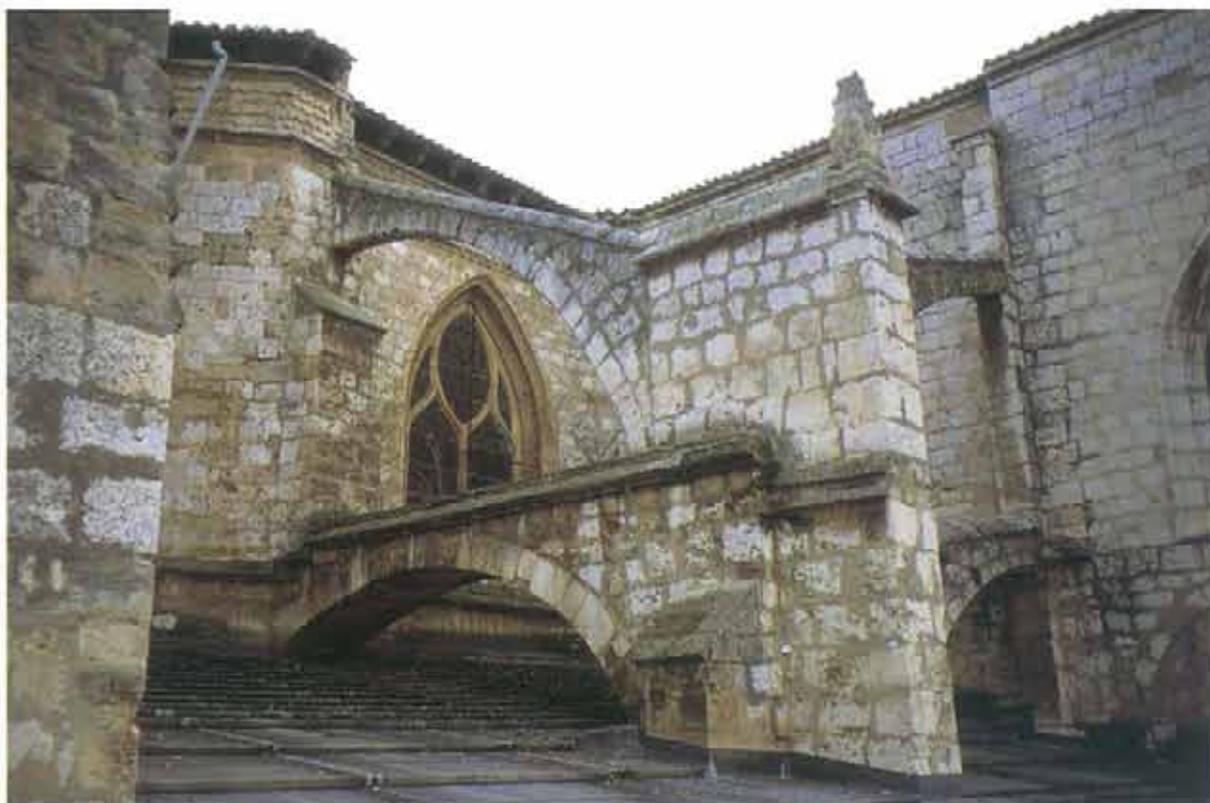
La patología genérica más extendida derivaba de la propia suciedad acumulada sobre las fábricas, motivando crecimientos vegetales, y las restauraciones anteriores en las que se utilizaron morteros incorrectos que atacaban los elementos pétreos. Se observaron además procesos erosivos degenerativos con fuertes pérdidas de material necesario para la buena sustentación, incluyendo la desaparición de morteros en juntas. En algunos casos, estos procesos de degradación habían afectado a elementos estructurales, como bases de muros, o de apariencia estructural, como alguno de los arbotantes de carácter más estilístico o sintáctico, que estrictamente sometido a solicitaciones.

Se observaron ausencias de sillares en la fábrica, debidas en la mayor parte de los casos a antiguos mechinales que recibían construcciones espúreas ya desaparecidas, a reventamientos derivados a mala resistencia de piezas individuales, a procesos de heladicidad, raíces vegetales, etc. En otros casos aparecían piezas intensamente meteorizadas o abiertas por haber soportado solicitaciones excesivas, haciendo no recuperables algunos elementos que debieron ser sustituidos pues no cupo su consolidación. En este sentido, sólo se encontraron íntegros los pináculos repuestos en restauraciones anteriores, mientras que de los escasos originales apenas restaban muñones informes. En lo que se refiere a otros materiales no menos necesarios para mantener la integridad del conjunto, se encontraron degradaciones producidas por la pudrición o los xilófagos, como en la madera en aleros, por la oxidación que llevó a su práctica desaparición a algunas de las mallas de protección de vidrieras o por las malas condiciones de conservación de nervios y emplomados de las propias vidrieras. Las vidrieras más altas no se encontraban muy deterioradas, siendo la suciedad la que restaba capacidad plás-

*La misma zona antes
de la restauración*

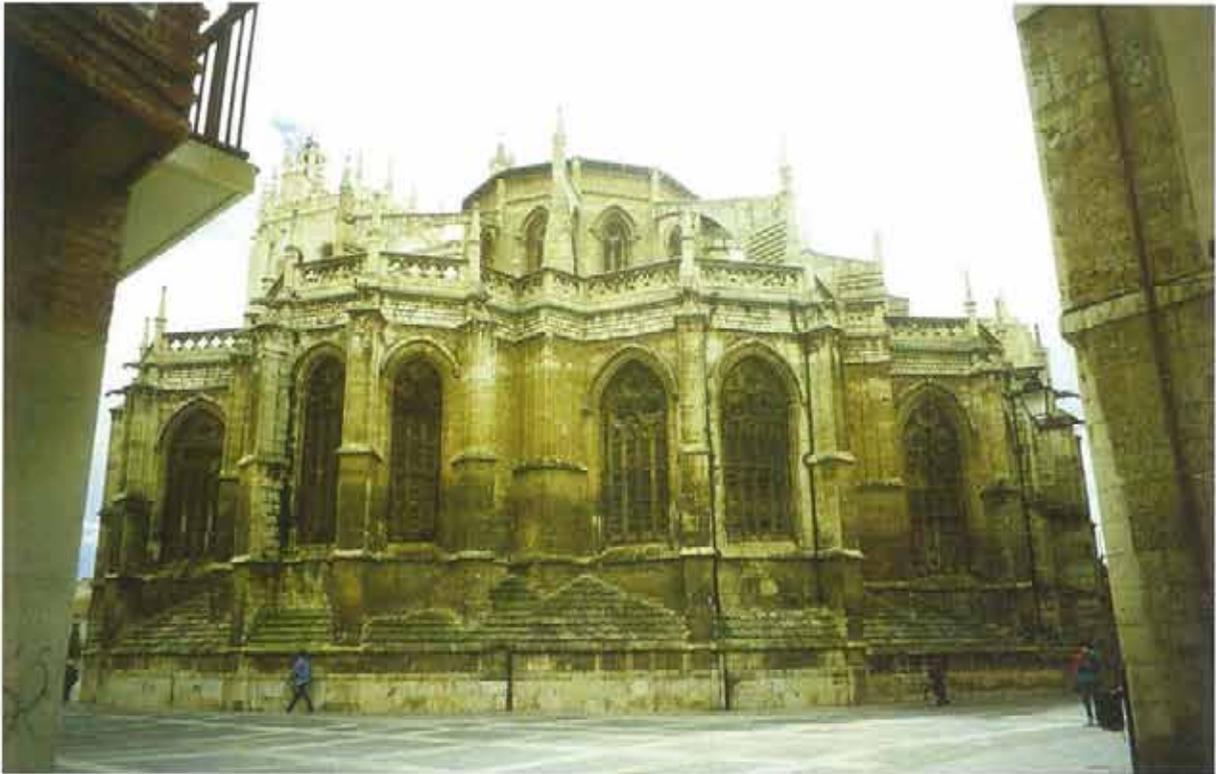
Aspecto general de la girola baja antes de la restauración

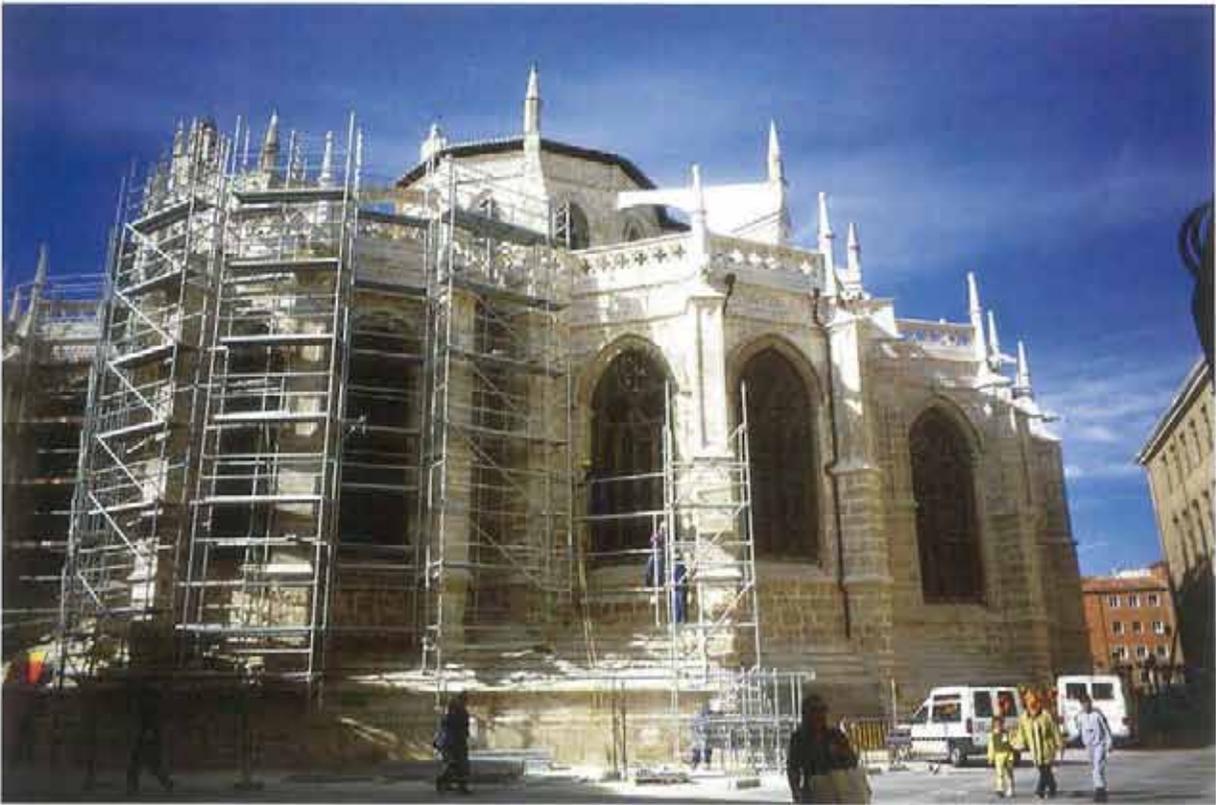
La girola baja al finalizar la restauración

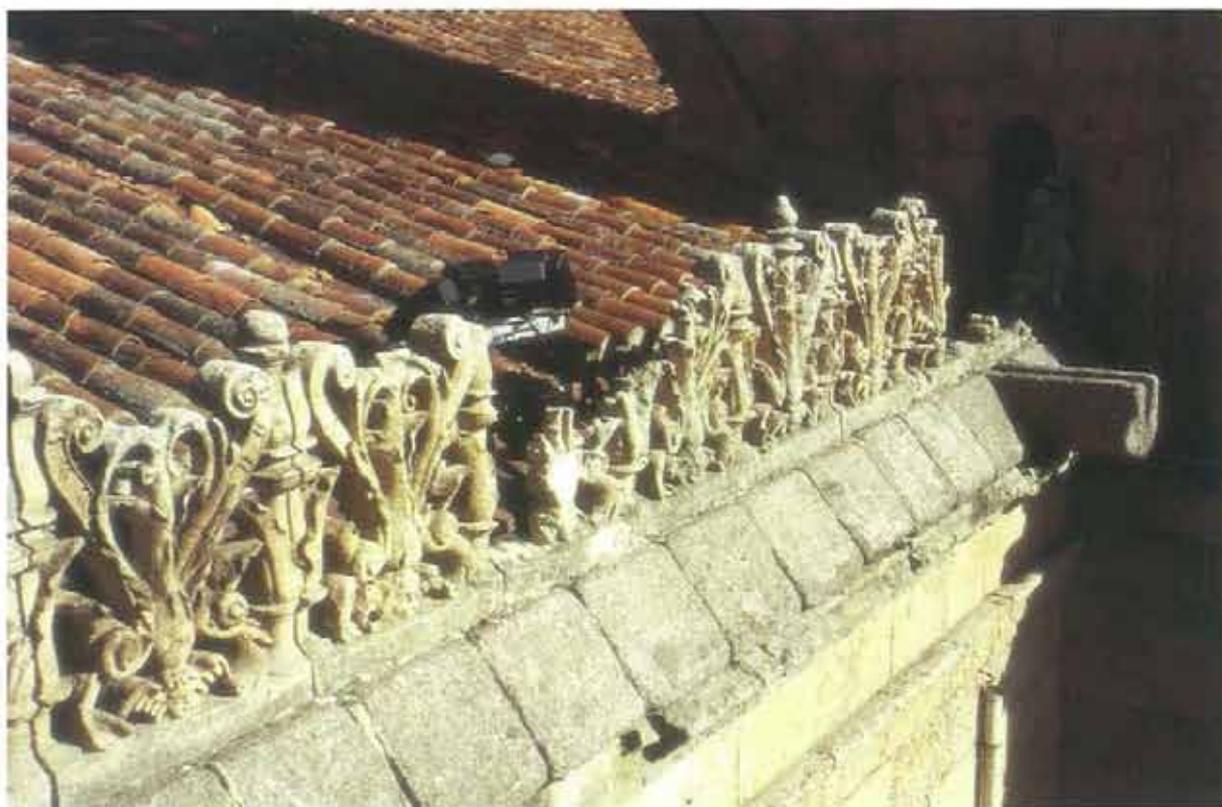
*Iglesia Nueva. Fachada sur. Crestería del segundo nivel.
Estado anterior a la restauración*
