Castilla y León

restaura

1995-1999

Monasterio de Nuestra Señora de Prado
Valladolid, Mayo-Junio 1999
JUNTA DE CASTILLA Y LEÓN

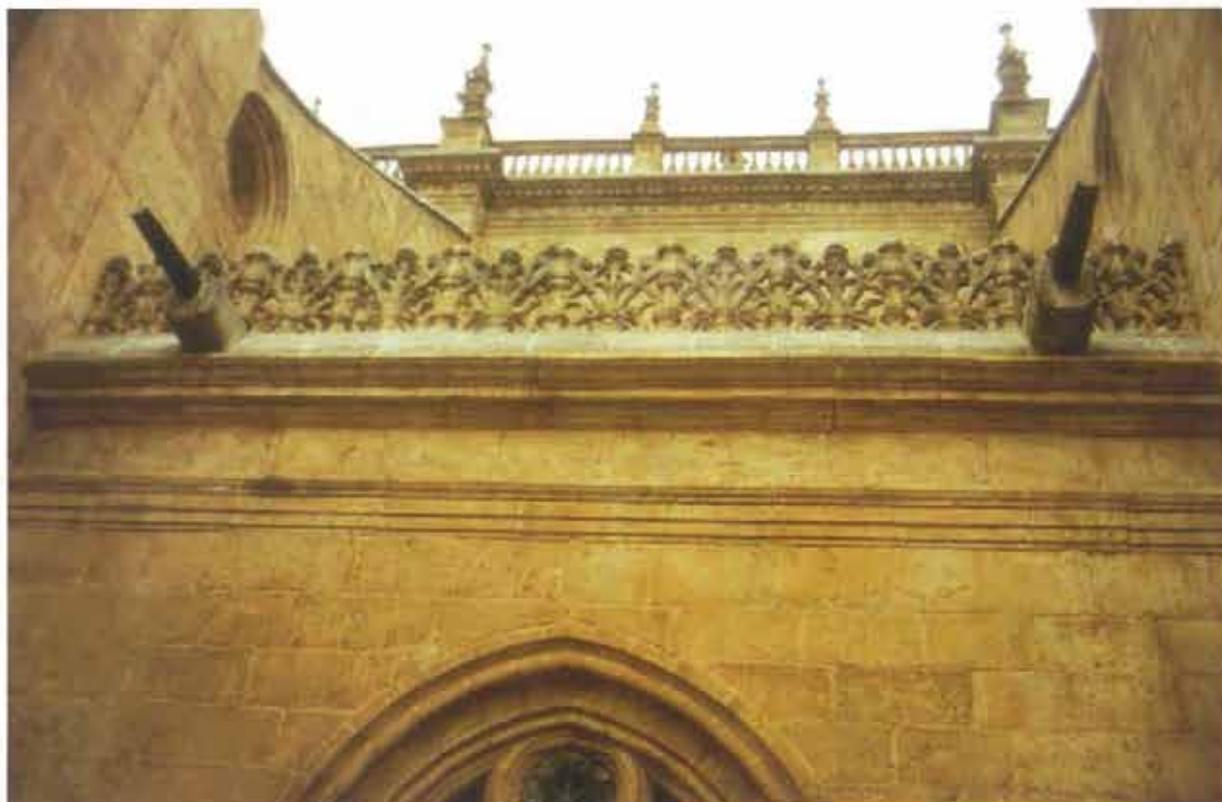
*La misma zona
tras la restauración*

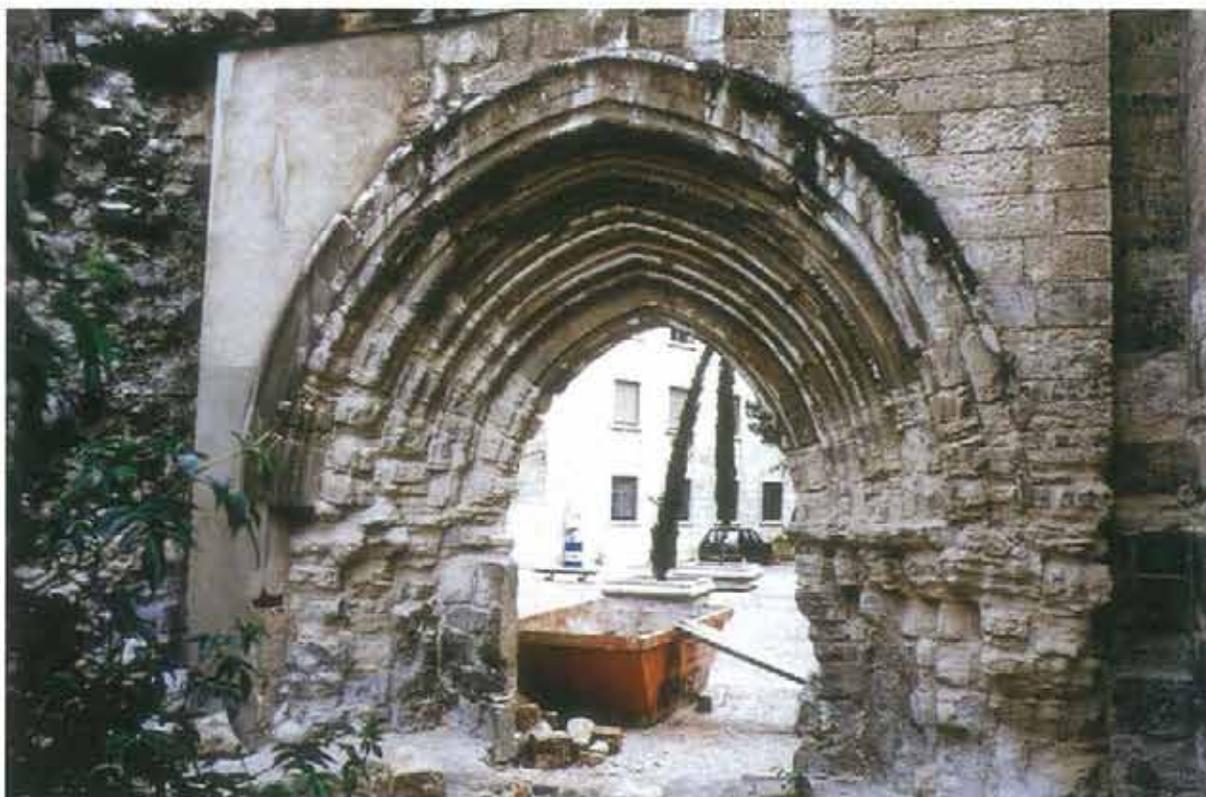
El grado de deterioro de la portada era tal que ha sido necesario proceder al tratamiento y consolidación de la piedra, antes de la restauración propiamente dicha.

La portada gótica tal y como se encontraba

El criterio seguido ha sido el de respetar todos aquellos restos y molduras, por desgastados que estuvieran, pero que fuesen originales, procediendo a su limpieza y consolidación. En zonas, como la portada, en la que el deterioro de su parte inferior era tal, que resultaba imposible reconocer o apreciar su arquitectura, se ha procedido a reponer los volúmenes de aquellos elementos que eran necesarios para la comprensión de la misma, siempre y cuando se tuvieran datos suficientes para saber cual fue su forma original.

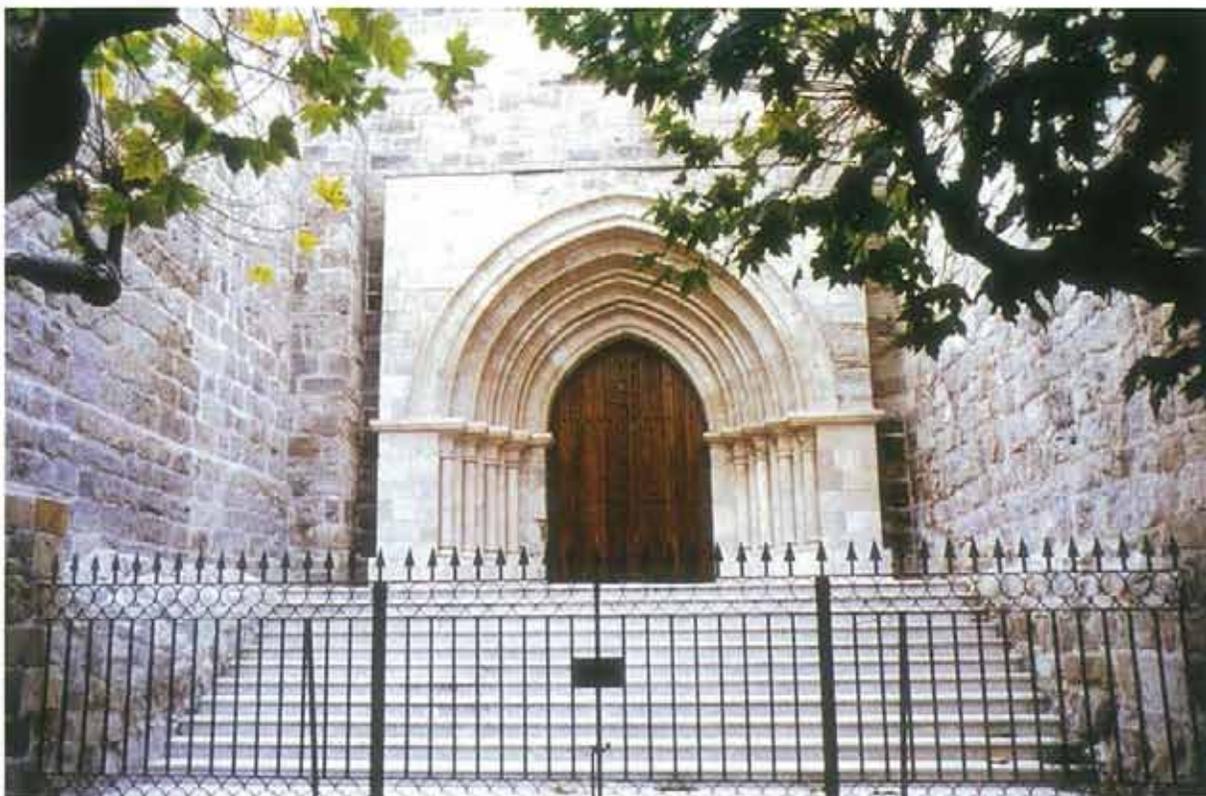
El acceso a la Colegiata una vez restaurado

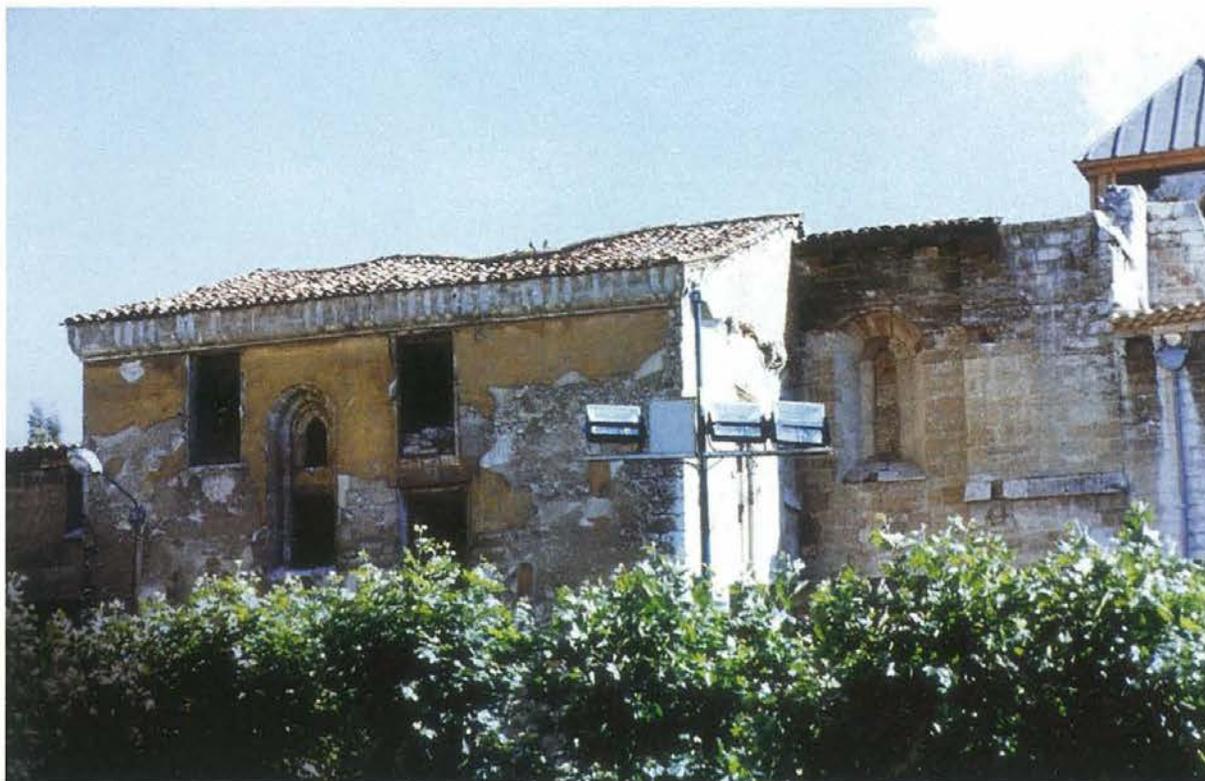
Aspecto exterior de las capillas adosadas a la Colegiata antes de la intervención

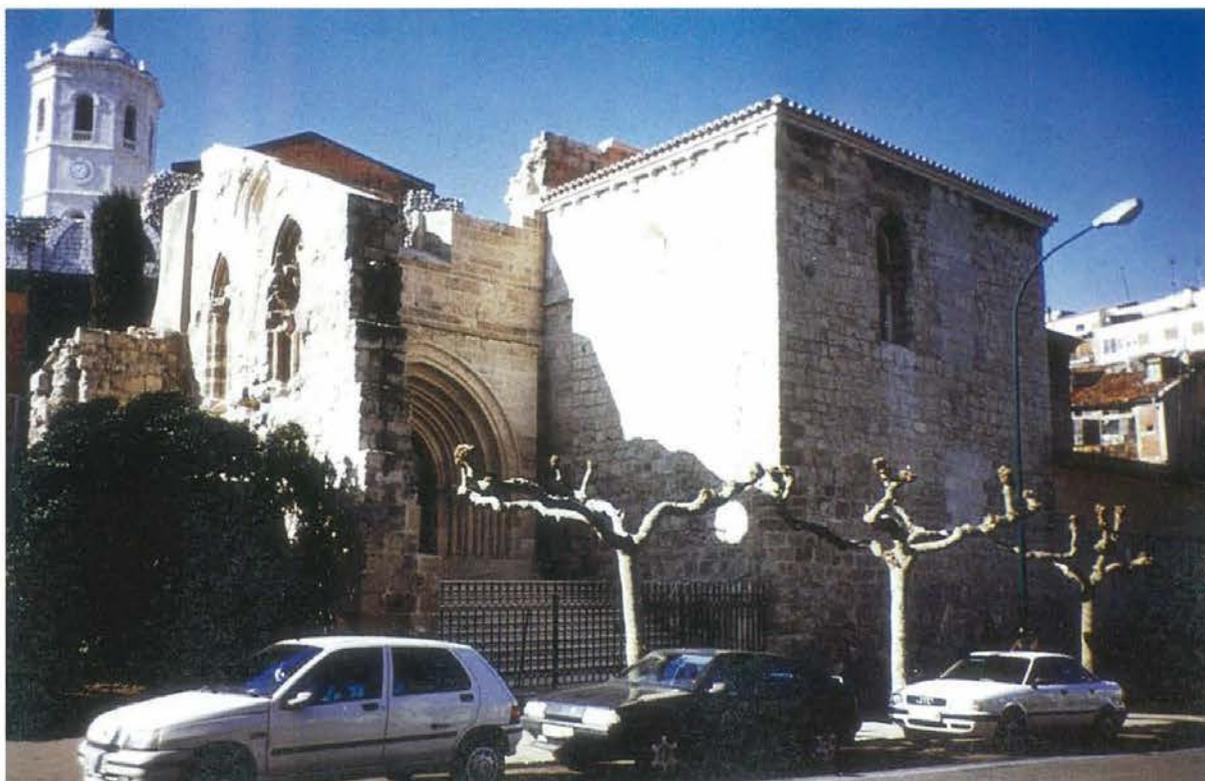
Aspecto exterior de estas mismas capillas una vez restauradas

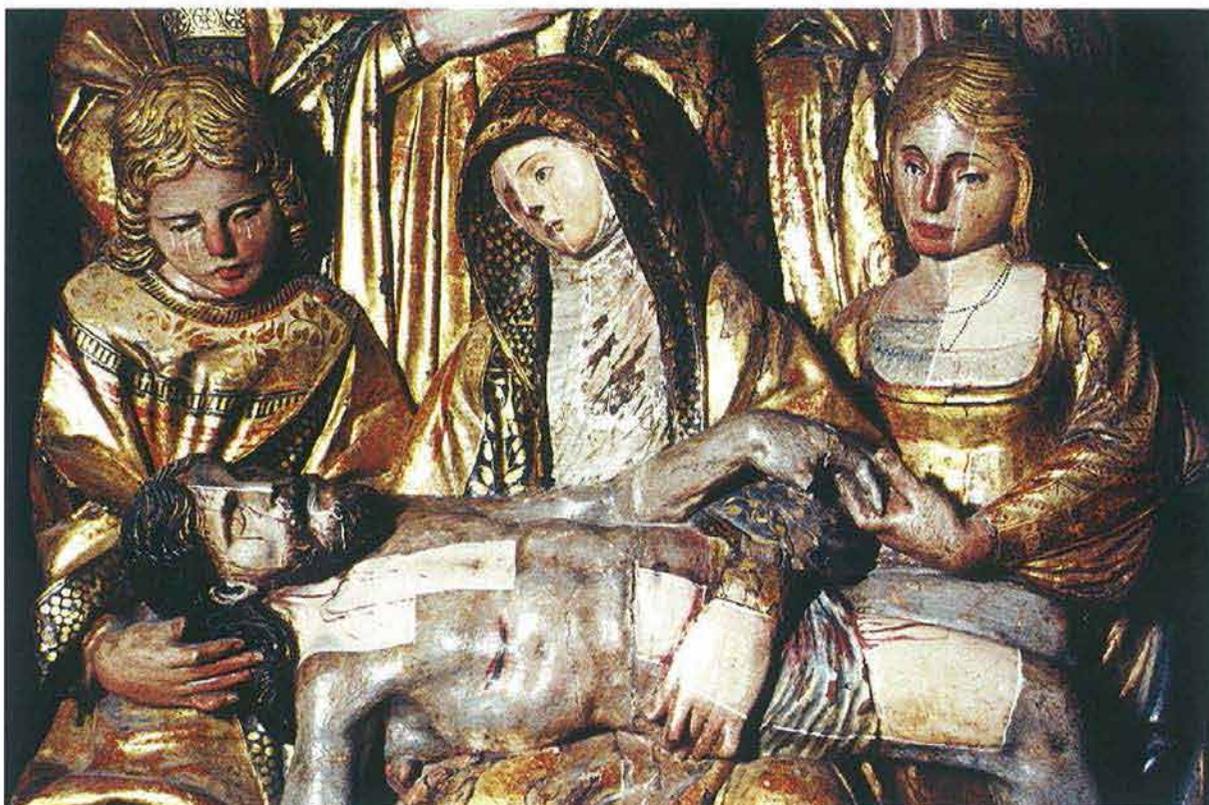
Catas sobre el relieve de la Piedad eliminando una policromía al óleo sobre la original

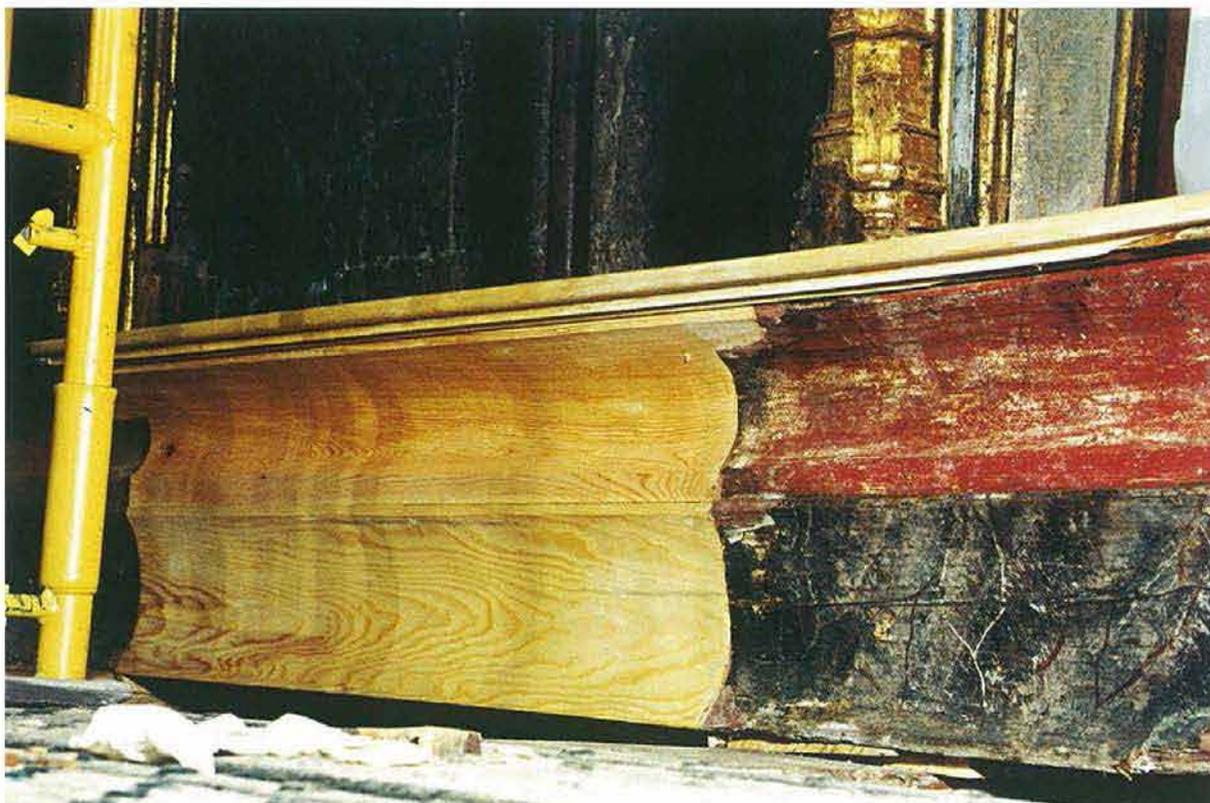
Reintegración de las dos vigas inferiores, seccionadas para introducir el sagrario

Bajo el retablo se colocaron cuatro entibos de madera, se demolió la fabrica que bajo los bordes de las vigas partidas, trataba de sujetar el empuje y peso del retablo. Se construyeron dos nuevos machones. Se llevó el retablo a su situación original y se colocaron dos maderos en sus extremos interiores, acoplándolos en las cabezas de las vigas. Se reintegraron las vigas inferiores seccionadas.

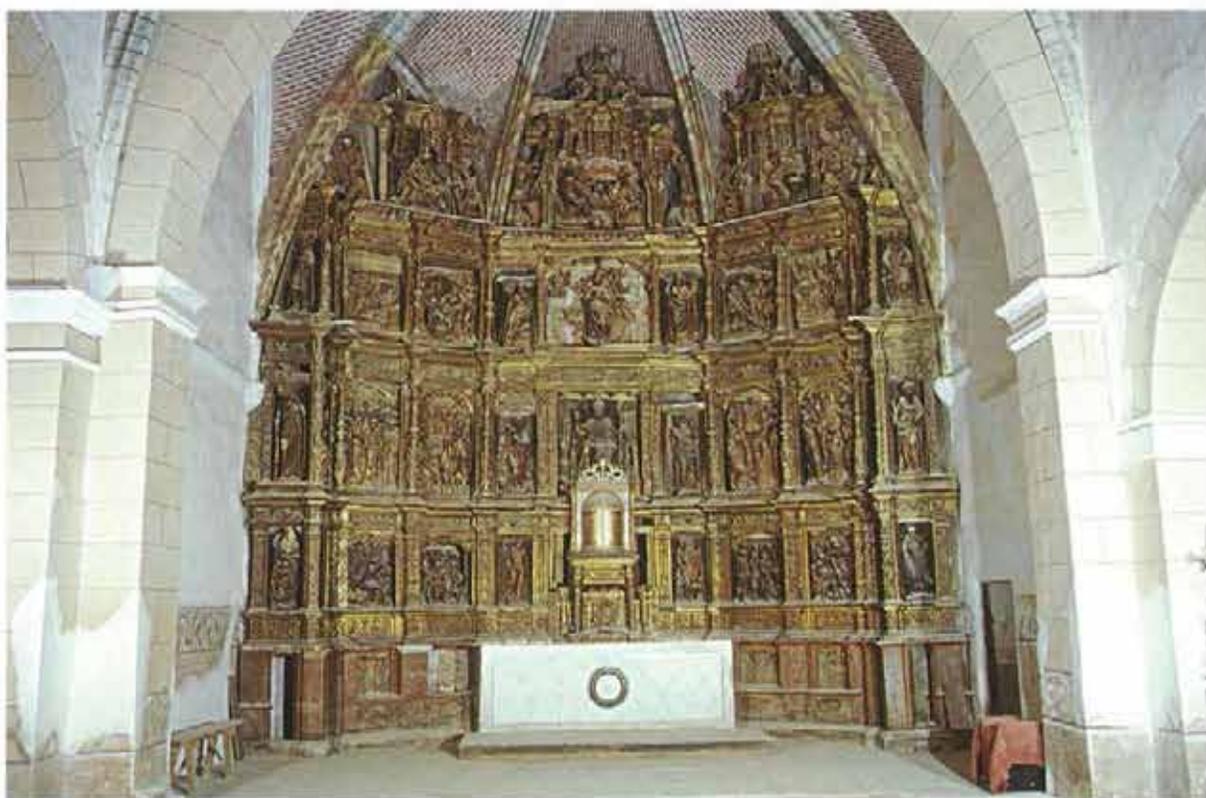
La obra presentaba graves problemas estructurales que hacían peligrar la estabilidad del conjunto, estos problemas fueron ocasionados por el corte de la estructura de la calle central para poder colocar un expositor en época barroca, esta mutilación produjo el aplastamiento, movimiento y rotura de numerosas piezas de la arquitectura, patología que unida al fuerte ataque de xilófagos hizo aconsejable el desmontaje del retablo. Una vez efectuada la fijación y protección de la preparación y película pictórica con agua cola y papel japonés, procedimos al desmontaje del retablo cortando los clavos de unión cuando fue posible y extrayéndolos en caso con-

Vista general del retablo antes de la intervención

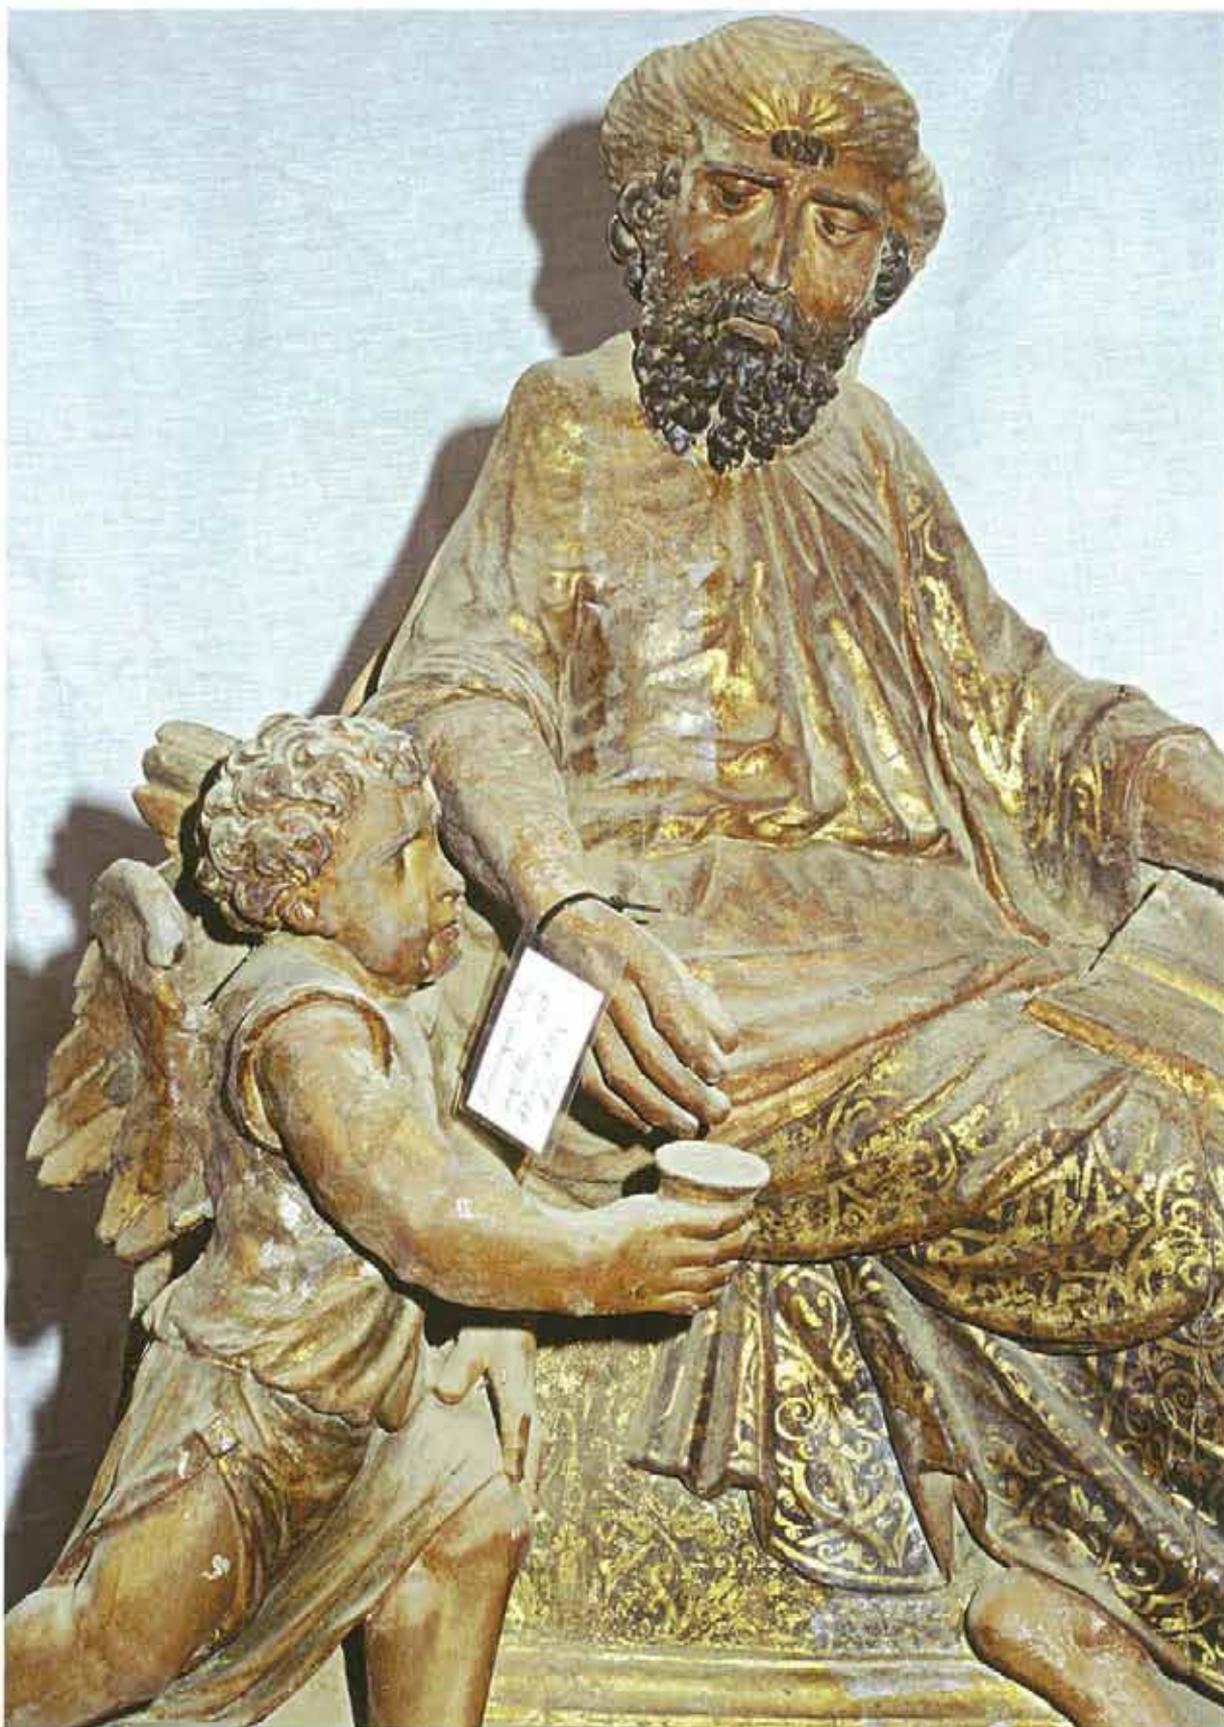
*Evangelista antes
de la limpieza*

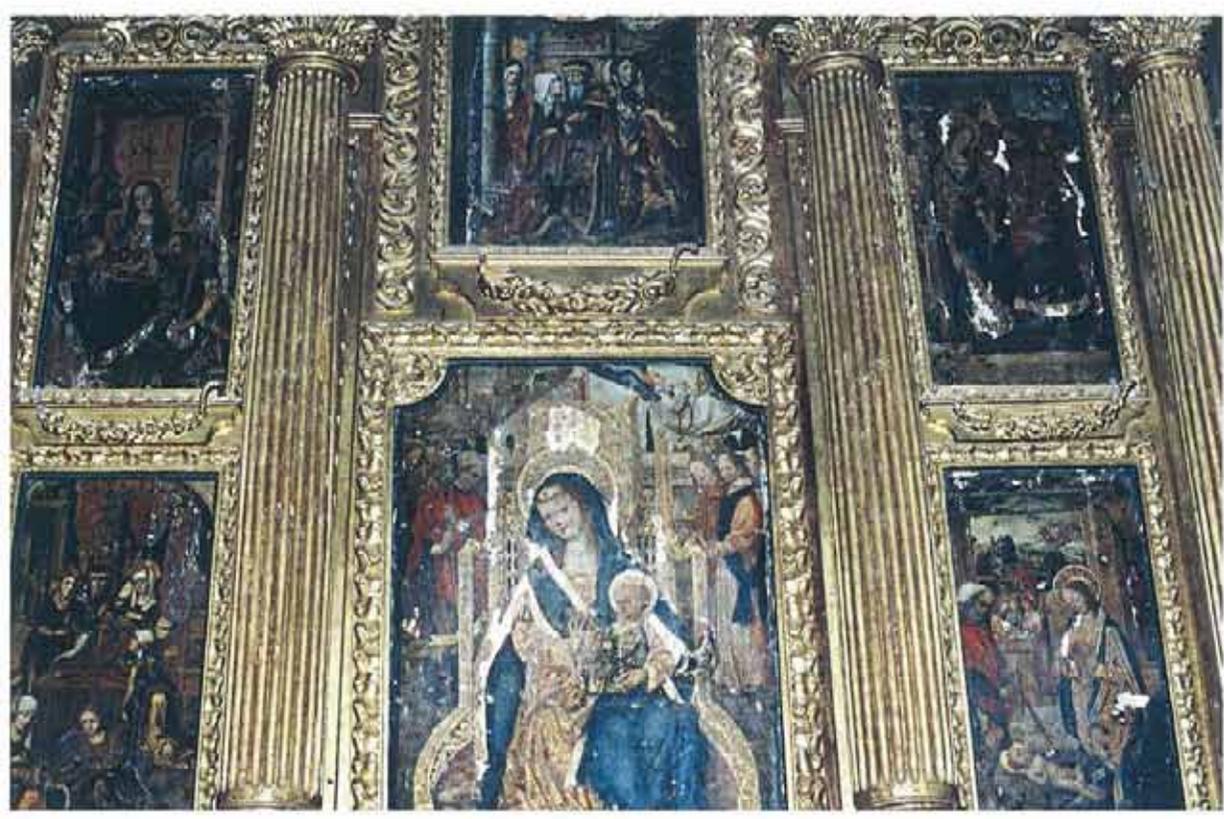
El tratamiento comienza con intervenciones destinadas a la conservación del conjunto que intentan estabilizar la degradación de la madera y dotar de la suficiente resistencia a la misma. En lo referente a los estratos superficiales, mediante materiales homogéneos a los originales, se regeneraron las cualidades filmógenas de éstos al soporte. Los procesos de carpintería aplicada tratan de garantizar las cualidades autoportantes del retablo; o bien, estabilizar los procesos de alabeos y diferentes lesiones que afectaban a los soportes de la pintura sobre tabla. La carpintería de piezas nuevas se ciñe a la realización de elementos de la arquitectura reproducibles como molduras lineales o figuras de revolución, y la reconstrucción de partes cuya pérdida distorsionaba la concepción simétrica del retablo, aunque sin la reproducción del tallado.

*Cuerpo central
antes de la restauración*

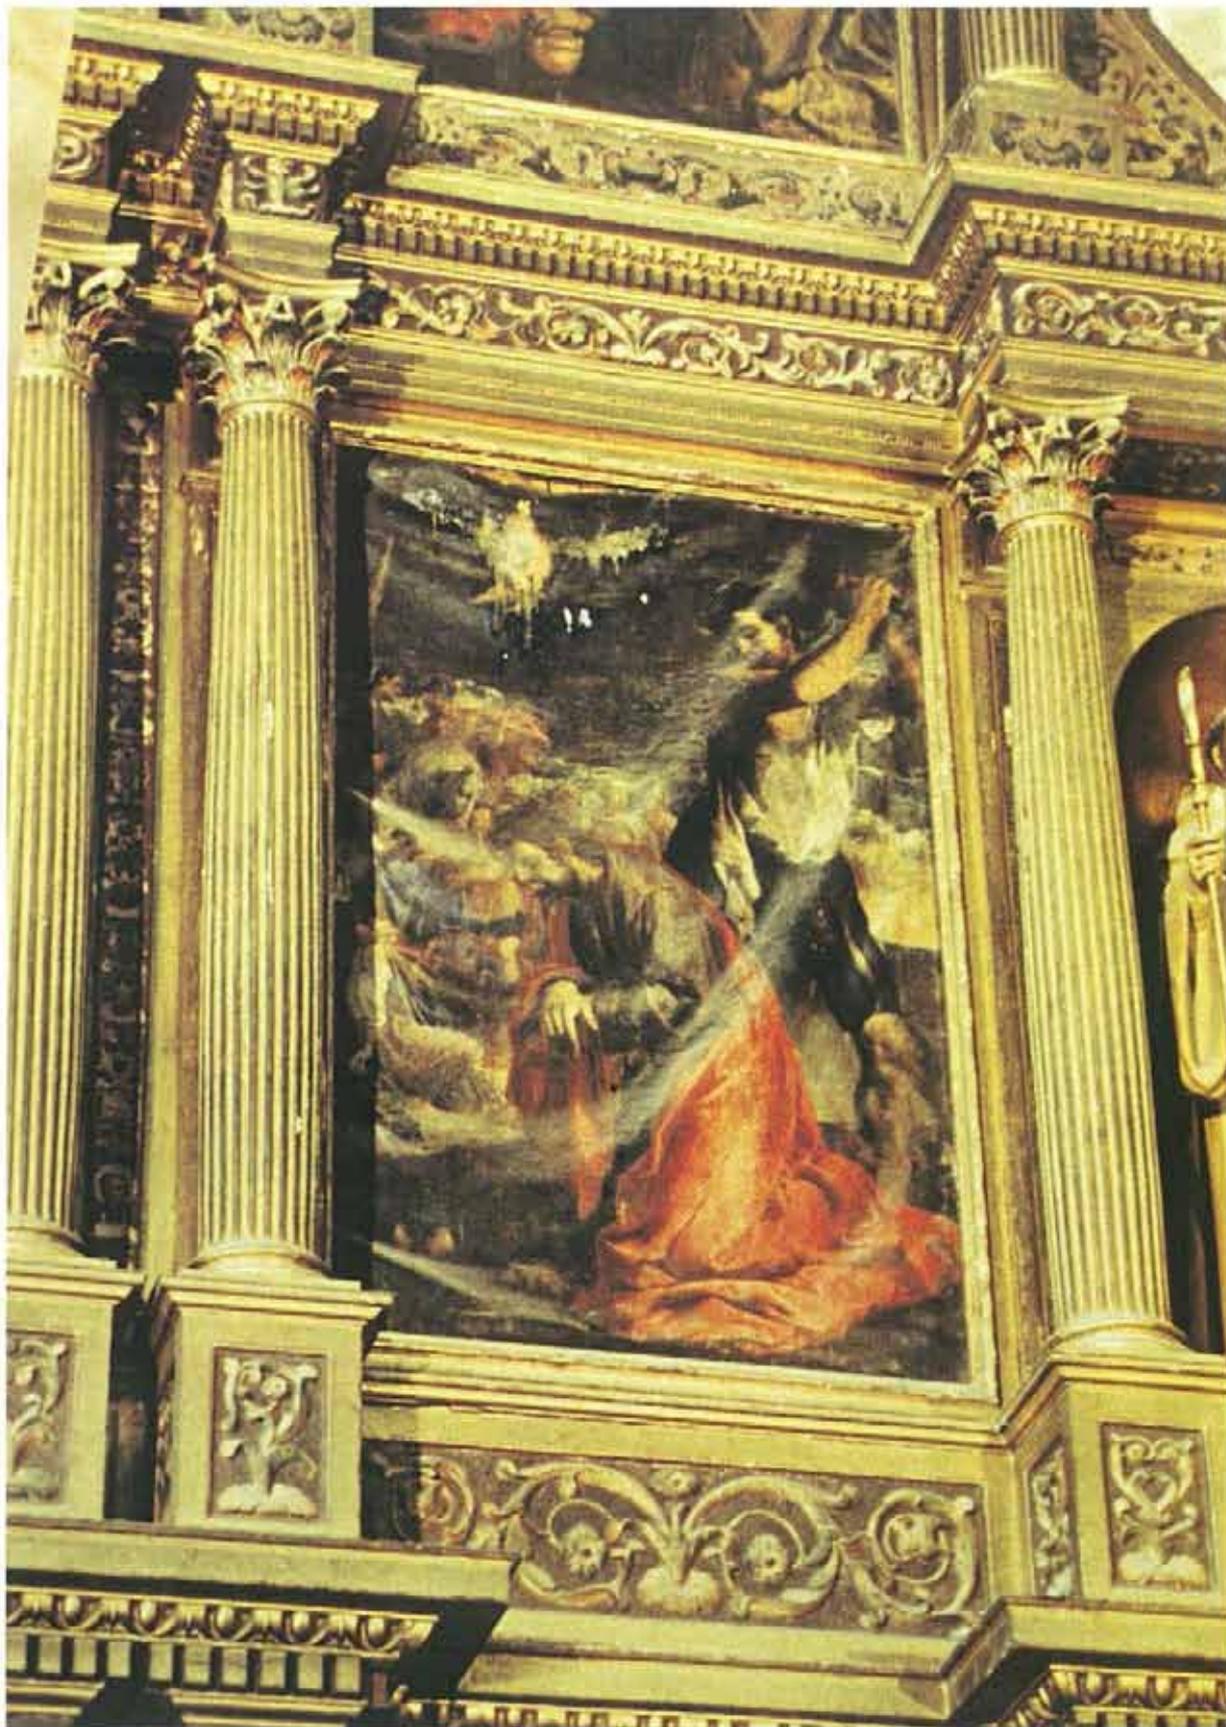
"La Degollación de Santiago"
antes de la restauración

Desmontaje de los lienzos, limpieza de los reversos, protección, corrección de deformaciones, forración a la gacha, limpieza de la película pictórica (con especial dificultad, debido a orines de murciélagos y grandes repintes), eliminación de repintes, estucado, reintegración y barnizado final. Como soporte de los lienzos se utilizaron los tableros originales.

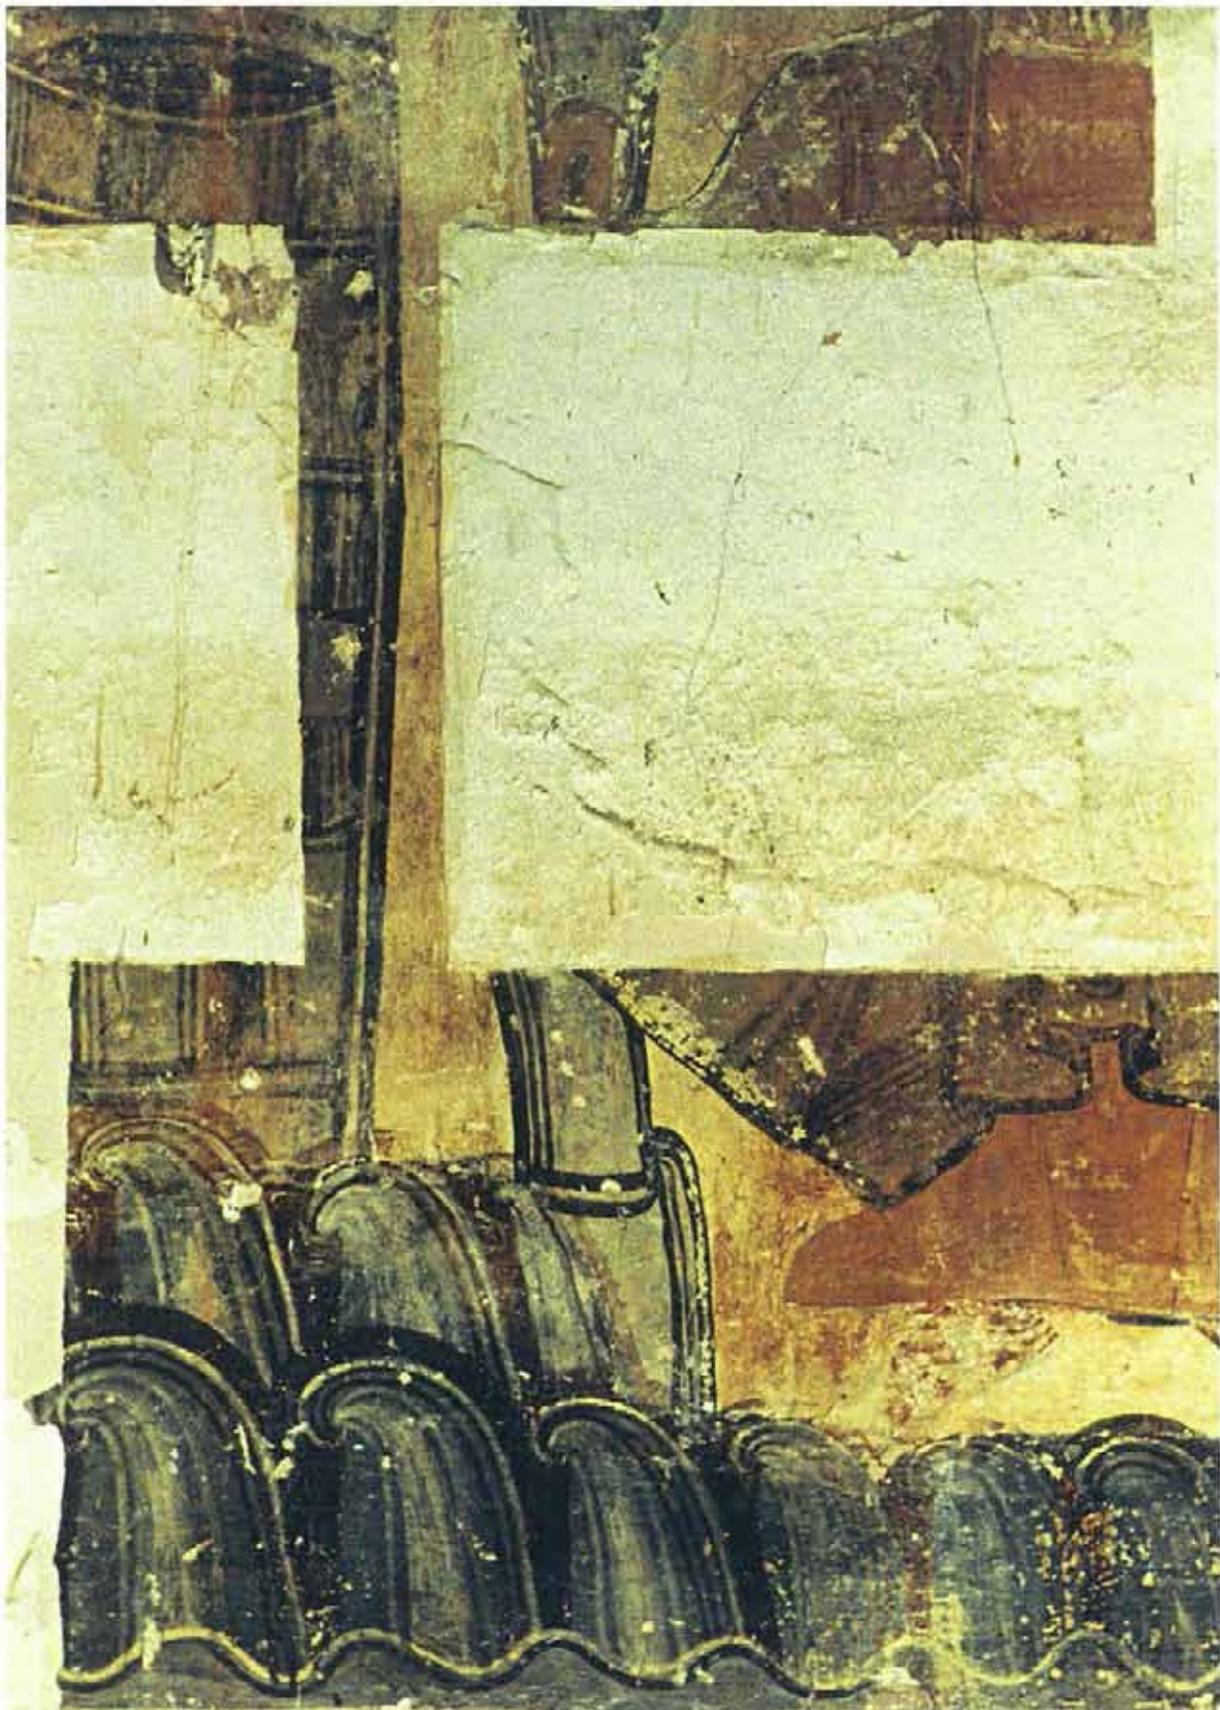
Muro sur. Detalle de cata

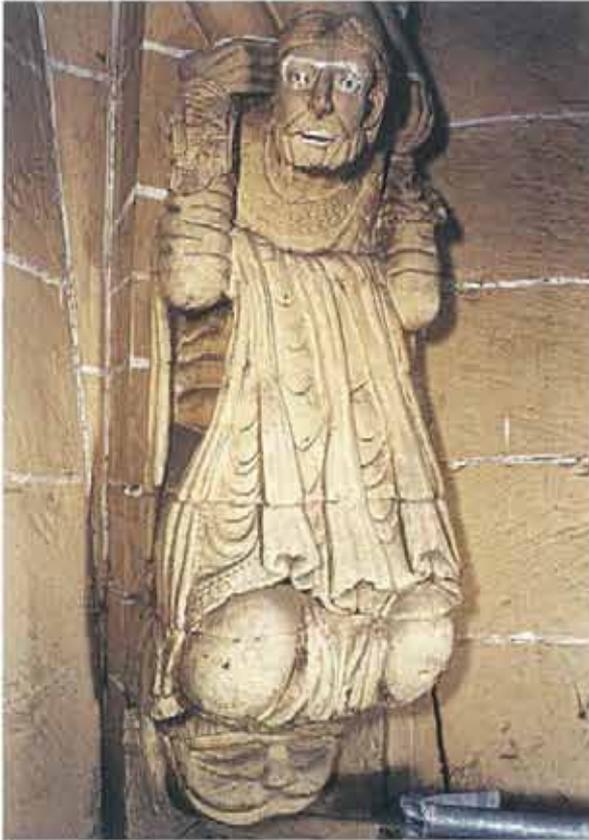
El principal problema que presentaban las pinturas era la pérdida material, en forma de escamas debido a la adhesión existente entre estas y la pintura que las cubría. En algunas zonas se apreciaba una pérdida que pudiera ser intencionada, como es el caso de algunos rostros de las figuras que se representan, la alteración del aglutinante en algunas zonas a afectado a la cohesión de la capa pictórica, apareciendo el problema en forma de pulverulencias.

*Figura en arranque de bóveda del brazo sur.
Estado inicial*

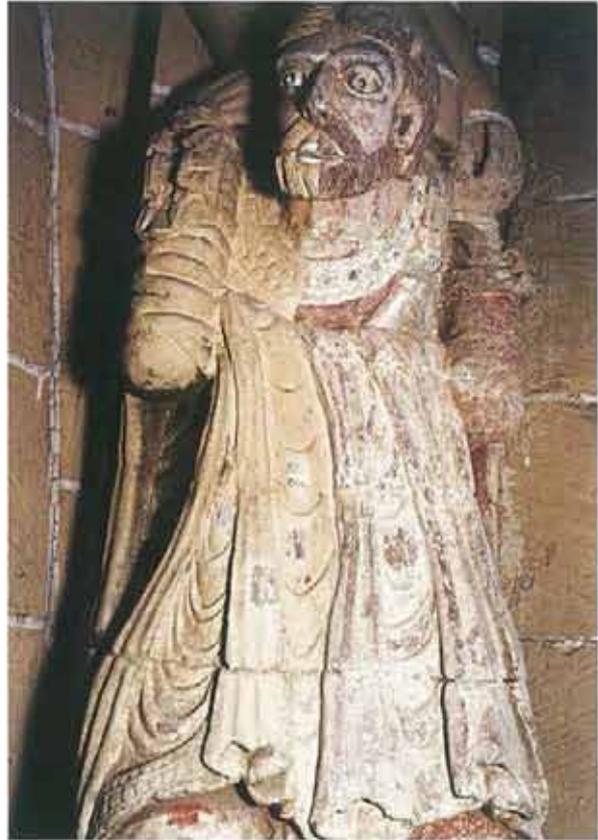
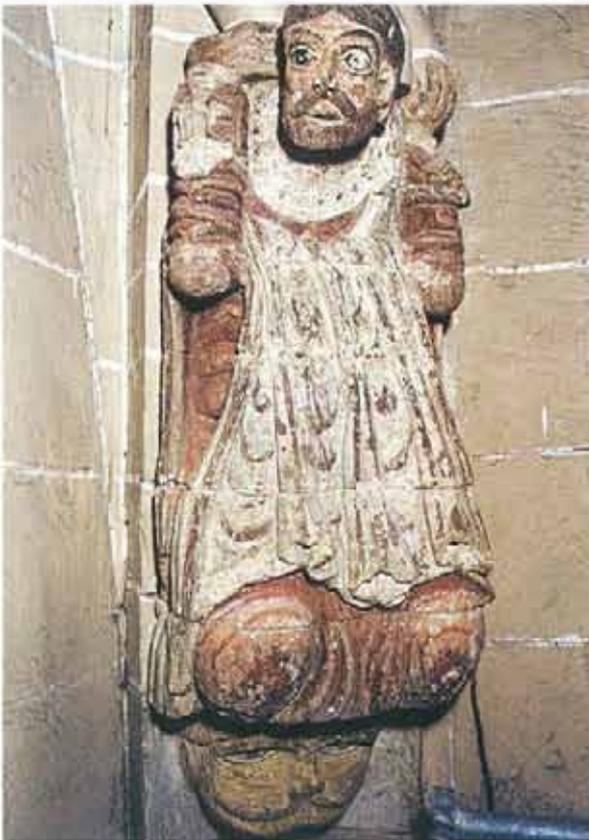
*Proceso de eliminación
de sustratos*

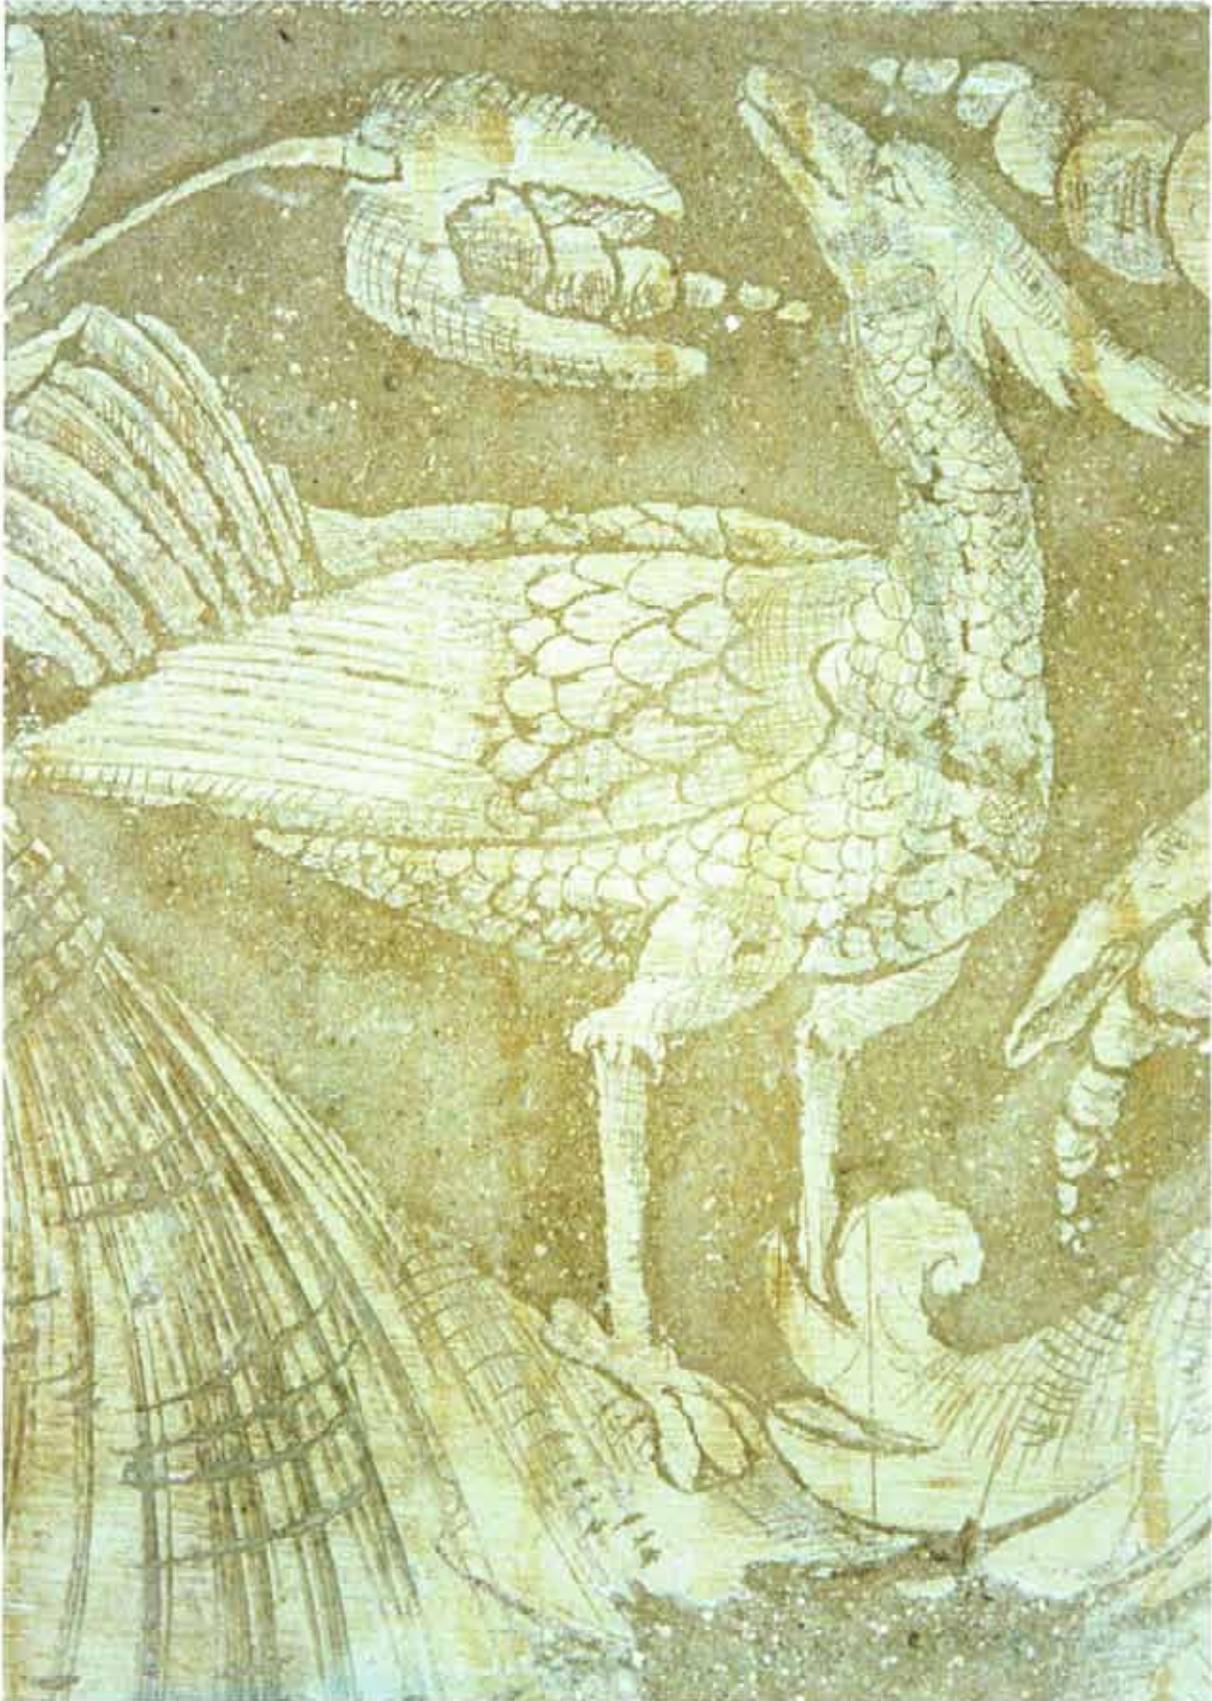
La acción combinada de todos estos factores –temperatura, humedad, intervenciones arquitectónicas y de restauración erróneas– han provocado la pérdida total de grandes superficies de esgrafiados en los muros –norte y oeste– la presencia de eflorescencias y criptoflorescencias salinas, pulverulencias, escamaciones, pérdida de cohesión entre estratos de los morteros degradación, alteración cromática de materiales orgánicos, erosión, exfoliación y pérdida de mortero apantillado.

Metodología aplicada en el proceso de limpieza y eliminación de la cola sobre la superficie de los esgrafiados. Estado inicial

- Arranque *a stacco* y traspaso a nuevo soporte (16,61 m²): justificado por el elevado estado de degradación de la obra (criptoflorescencias

salinas, disgregación y pulverulencia de morteros internos y tapial) así como por la presencia de humedades que abarcan la totalidad de los muros. Los tratamientos se basaron en limpieza química, limpieza físico-química, fijación del mortero aplantillado, arranque *a stacco*, tratamientos en reverso, adhesión y colocación de paneles, tendido de morteros y restauración pictórica.

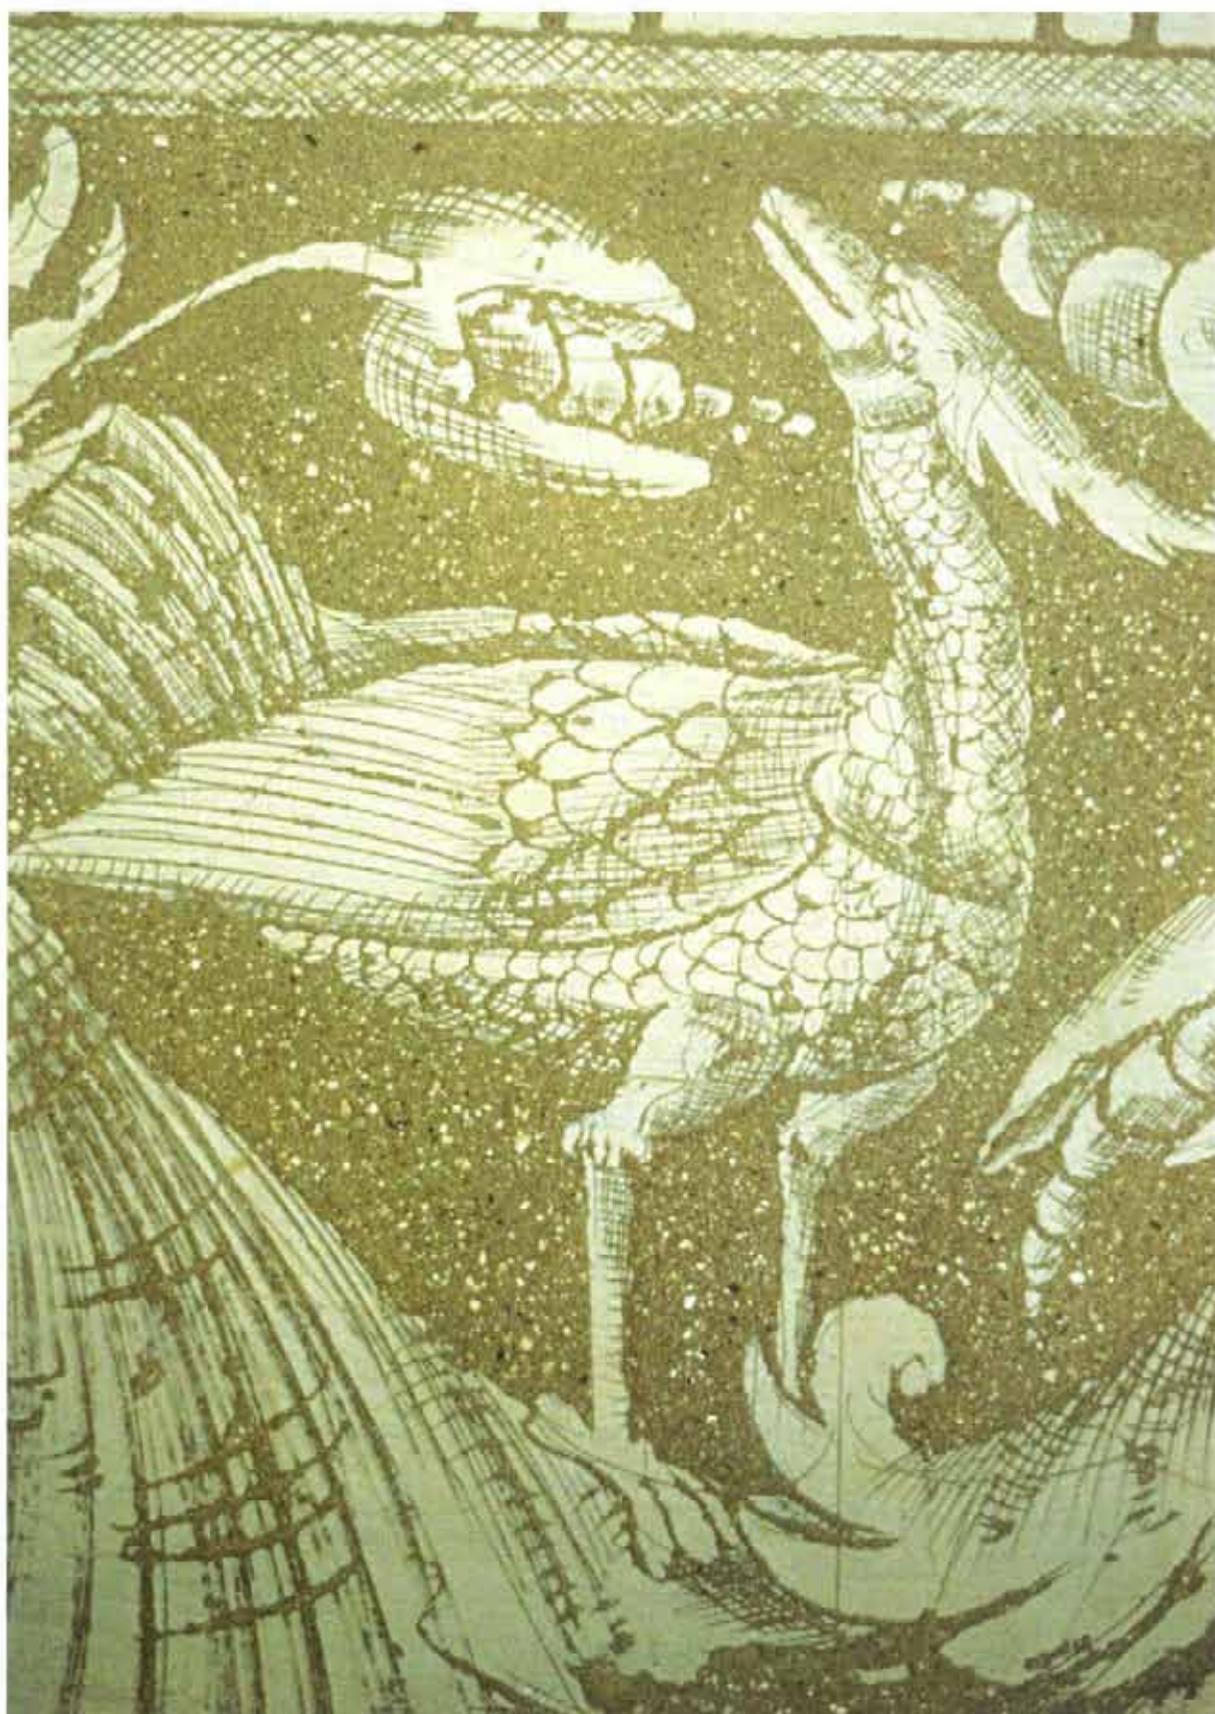
Estado final tras los diversos tratamientos de arranque y conservación-restauración

- Tratamientos de conservación-restauración in situ (31,7 m²): centrados en limpieza mecánica, limpieza físico-química, fijación de mortero aplantillado, consolidación entre estratos, eliminación de morteros no originales, tendido de morteros y reintegración cromática.
