Castilla y León

restaura

1995-1999

Monasterio de Nuestra Señora de Prado
Valladolid, Mayo-Junio 1999
JUNTA DE CASTILLA Y LEÓN

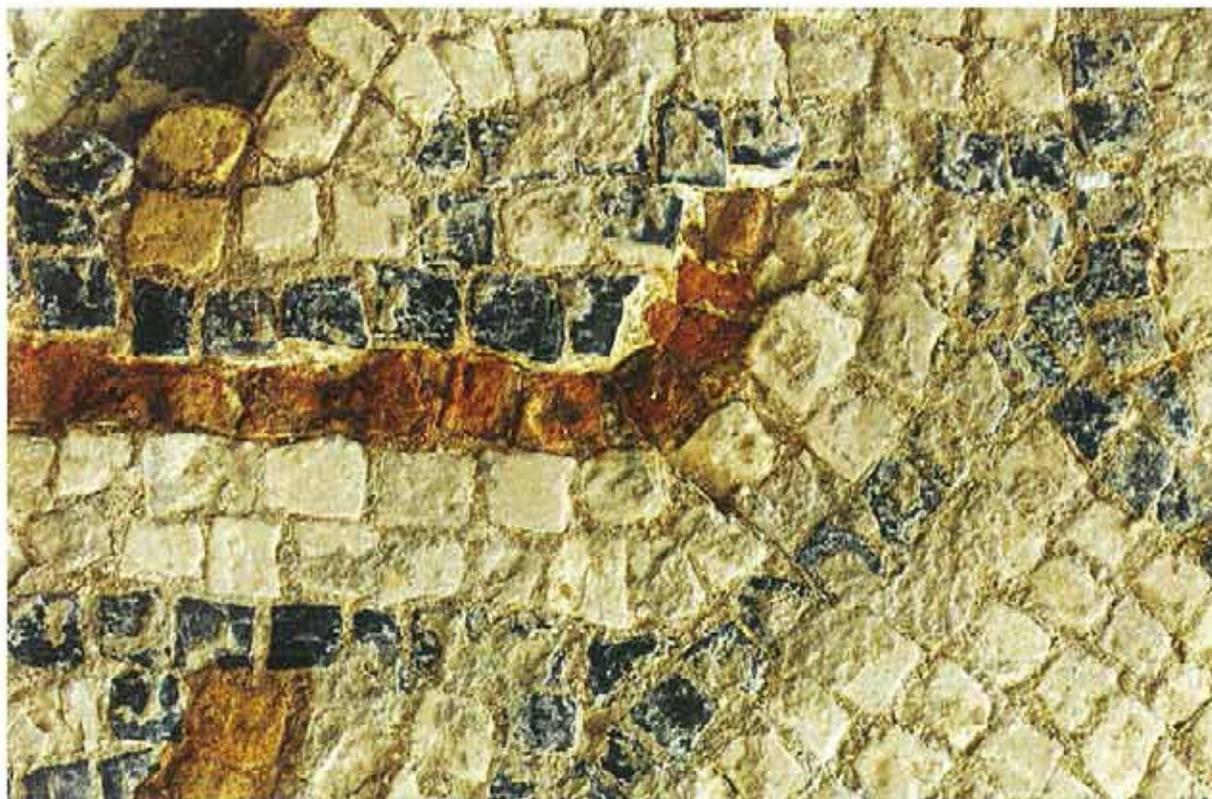
El material pétreo de las teselas presentaba un deterioro muy avanzado debido a alteraciones diversas, que se traducía en exfoliación y disgregación, que había provocado la pérdida de parte de la materia. Este deterioro y diversos daños de tipo físico provocó la aparición de faltas en el tapiz teselar.

Detalle del estado inicial

- Limpieza en seco con cepillos y aspiración y húmeda con medios acuosos.
- Eliminación de morteros en las faltas por procesos mecánico manuales.
- Eliminación de carbonización en superficie por procesos mecánicos y químicos.
- Consolidación del material pétreo con silicato de etilo, para devolver la consistencia a las teselas y crear una capa de protección.
- Consolidación del soporte de cemento, para reforzar su capacidad física de sujeción.
- Colocación del mosaico en vertical, mediante anclaje con tacos químicos al muro de hormigón.
- Reintegración volumétrica de las faltas con mortero de cal entonado cromáticamente.
- Reconstrucción de los motivos decorativos en las faltas mediante elaboración de plantillas de las partes existentes y reproducción mediante aproximación cromática.

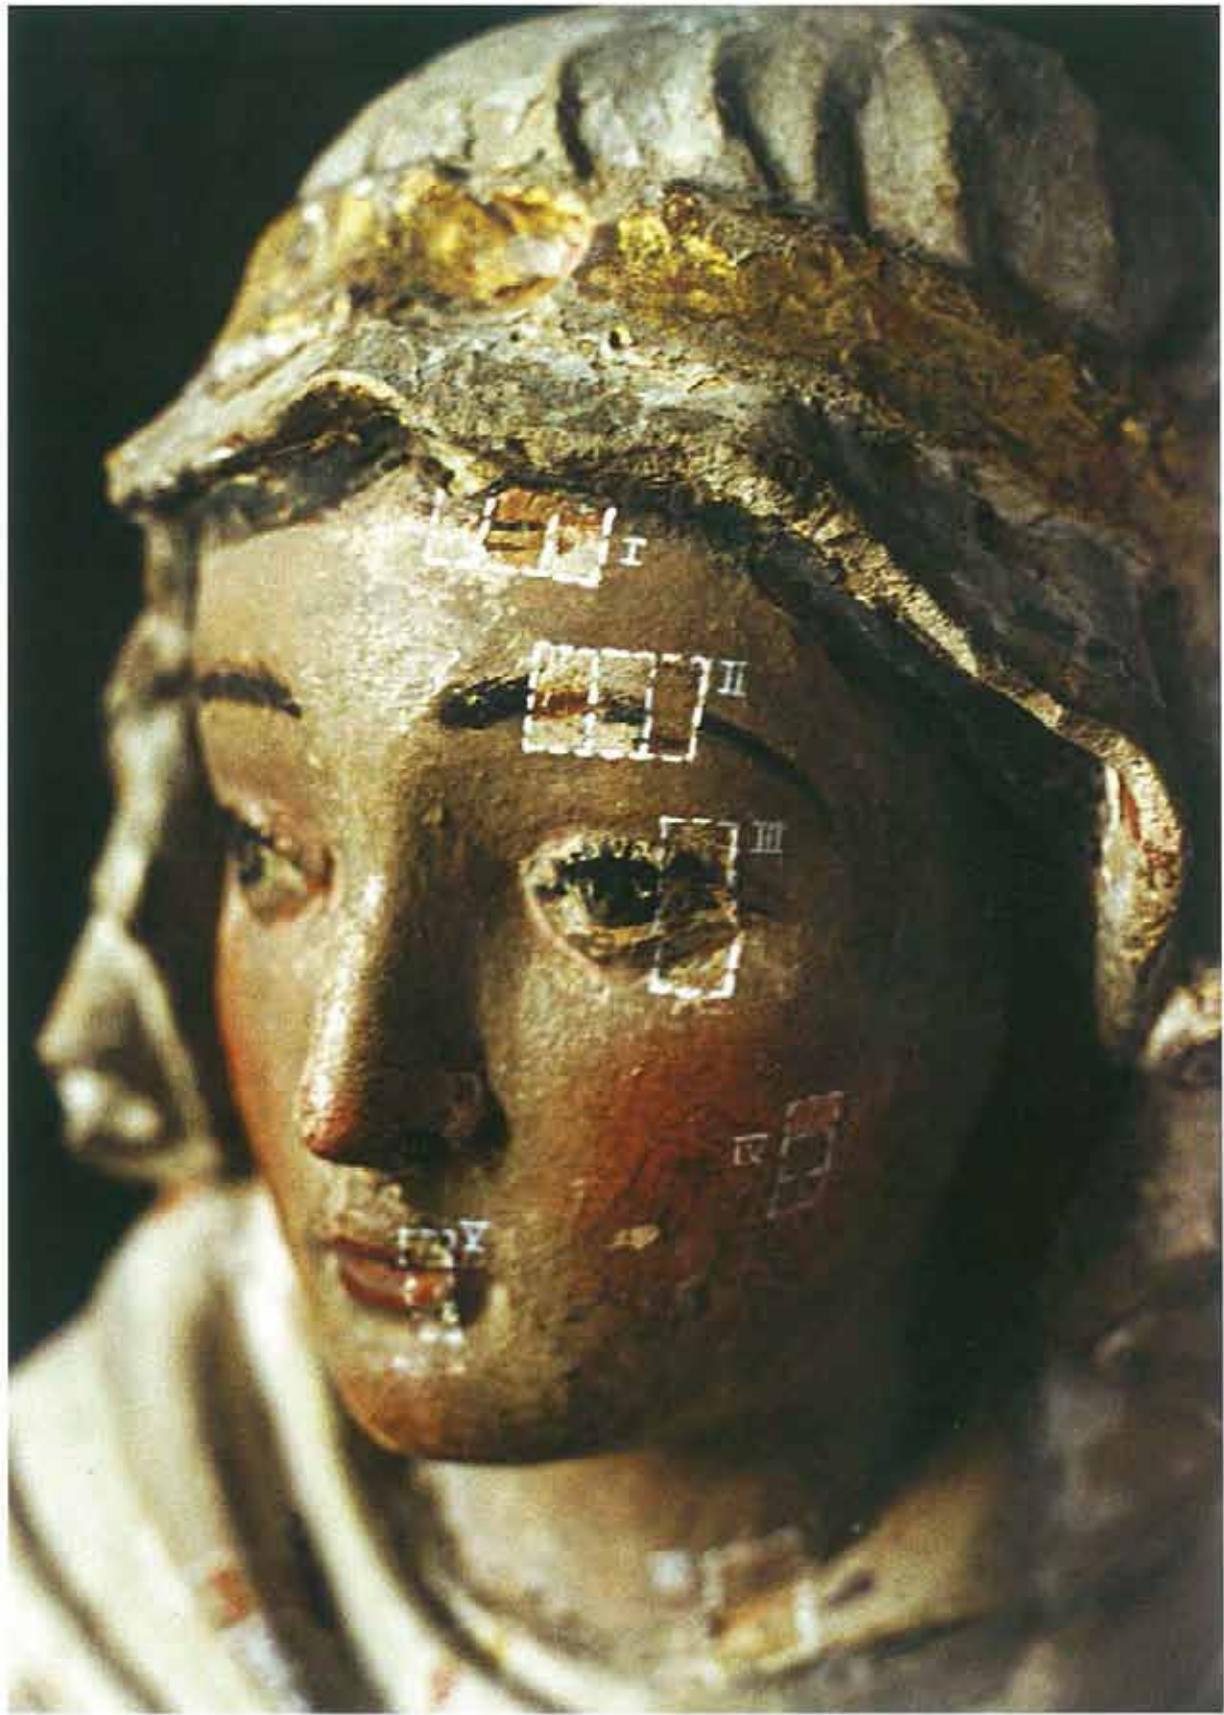
En cuanto a las policromías de la portada las catas, estratigrafías y análisis confirmaron la existencia de al menos cinco intervenciones pictóricas superpuestas, que parecen corresponder a los siglos XIV, XV, XVI, XVII y XVIII. Todos los repolicromados aparecen muy deteriorados, sin ceñirse a la superficie completa de la portada, sino que actúan de modo selectivo sobre ciertos motivos más representativos como las esculturas del tímpano.

Catas de policromía en la Virgen de la Esperanza

La decisión adoptada frente a los repolicromados históricos consistió en la eliminación de superposiciones descontextualizadas y conservación de la serie policroma subyacente. Intentar sacar a la luz determinada policromía en detrimento de las restantes, sería inviable –a parte de un ejercicio excesivamente teórico– dado que las actuaciones de repulido nunca afectaron a toda la superficie escultórica. Tras una laboriosa limpieza, hoy se puede contemplar uno de los pocos ejemplares de portada gótica que aún mantiene su concepción primitiva.

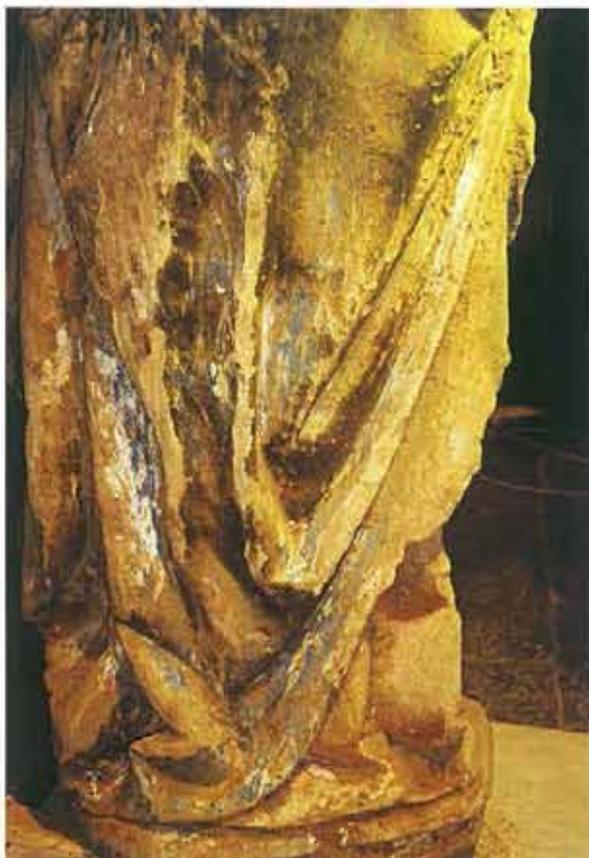
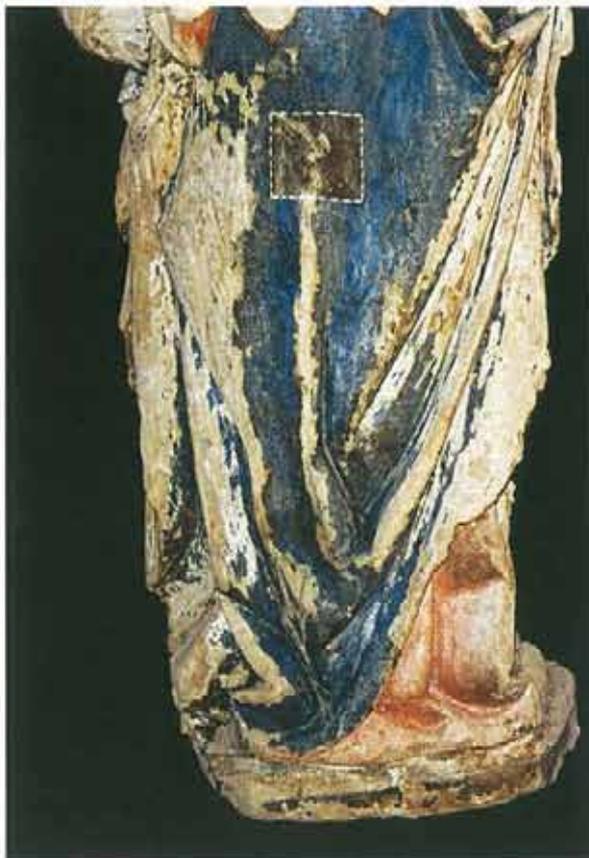
*Antes y después de la limpieza
y fijación de policromías*

- Fijación y sellado de policromías
- Sellado de grietas
- Retocado de juntas
- Retocado de aljardas

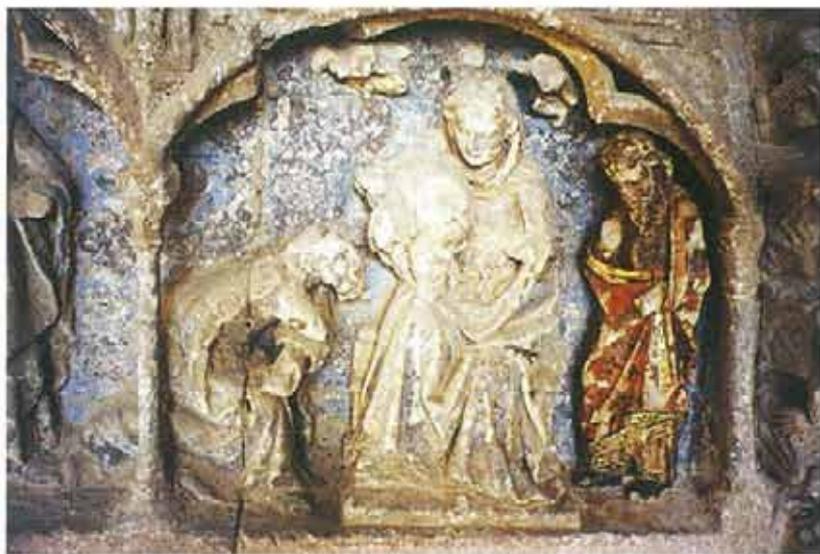
*Cata de limpieza
de una de las esculturas del tímpano*

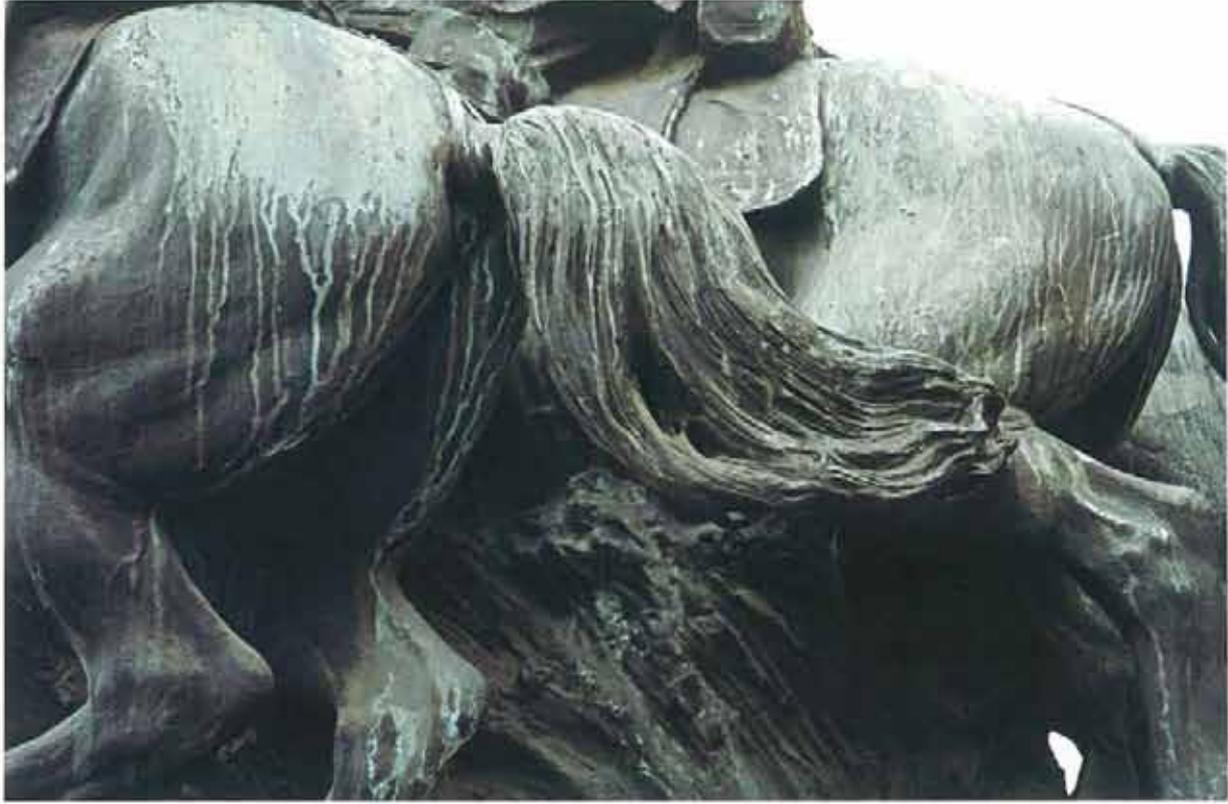
En primer lugar se realizó un reconocimiento del grupo y una toma de muestras y análisis. De ellos resultó que el bronce base es una aleación irregular de cobre y zinc (latón) sin estaño; presenta una buena formación de pátina de sales de cobre y zinc (cuprita y sulfuro de zinc) en la mayor parte de la superficie; se observan restos de moldes de fundición (cuarzos, yesos y ladrillo molido) en las zonas protegidas de la parte inferior; no existían alteraciones por corrosión, aunque se encontraron trazas de nitrato de cobre en la zona más expuesta a lluvia y

*Estado inicial.
Detalle*

En toda la actuación no se alteraron las sales que formaban la pátina superficial, ni por tanto el aspecto de la figura. La reintegración consistió en formar una pátina donde no existía o era de poco espesor logrando de este modo la mejor autoprotección posible de la figura. Se consideró más interesante asegurar la preservación de la pieza que la reversibilidad de la intervención.

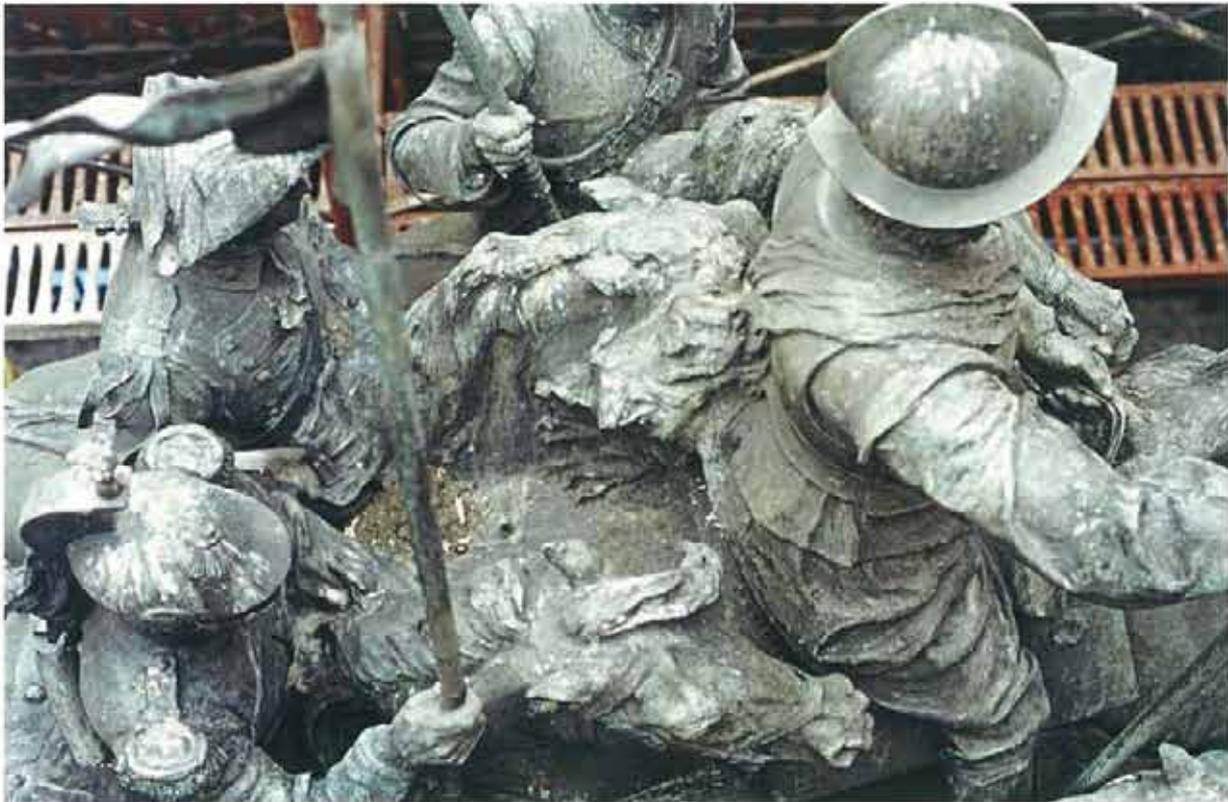
*Vista superior. Estado inicial.
Detalle de suciedad acumulada*

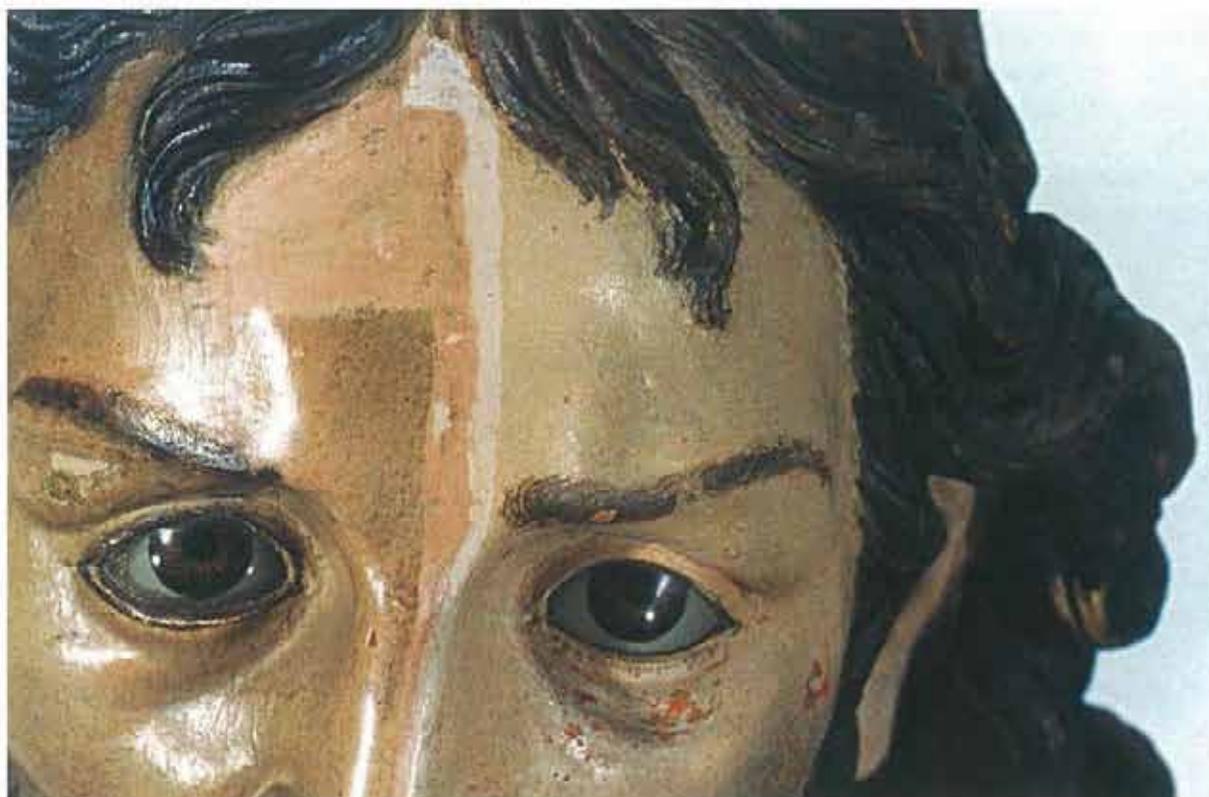
Antes del tratamiento, las tallas presentaban una patología de deterioro muy amplia, con lesiones que llegaban a desestabilizar la integridad de varias de las esculturas: ataque de xilófagos en los elementos del soporte, desencolado de piezas, pérdidas de parte del soporte, así como un porcentaje alto de repintes integrales en todas las figuras. Algunos de los repintes incluso variaba la concepción inicial del escultor al añadir elementos carnados donde originalmente no existían.

*Detalle de la sucesión de repolicromados en la cara
de la figura de Cristo*

Los figuras, tras el tratamiento, presentan una imagen compacta, recuperando la policromía original y un nivel de brillo satinado similar al utilizado en la época; se han dejado testigos de cada uno de los repintes retirados. Las reposiciones –algunas llegan a afectar al soporte–, además de una localización documental y fotográfica, se terminan con técnicas de tramados discernibles del original a simple vista, aunque estos acabados son invisibles al situarnos a más de un metro de las figuras preservando el carácter procesional de la obra.

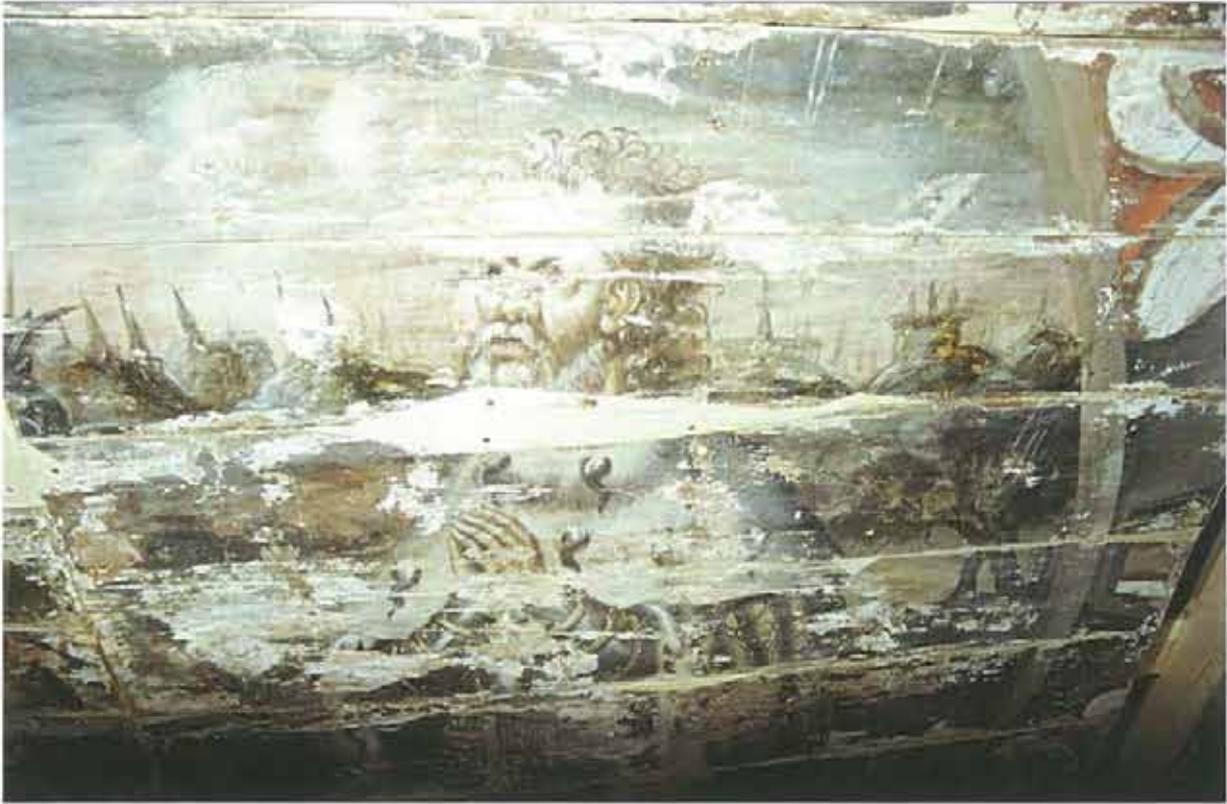
Detalle en que se aprecian los levantamientos de la película pictórica

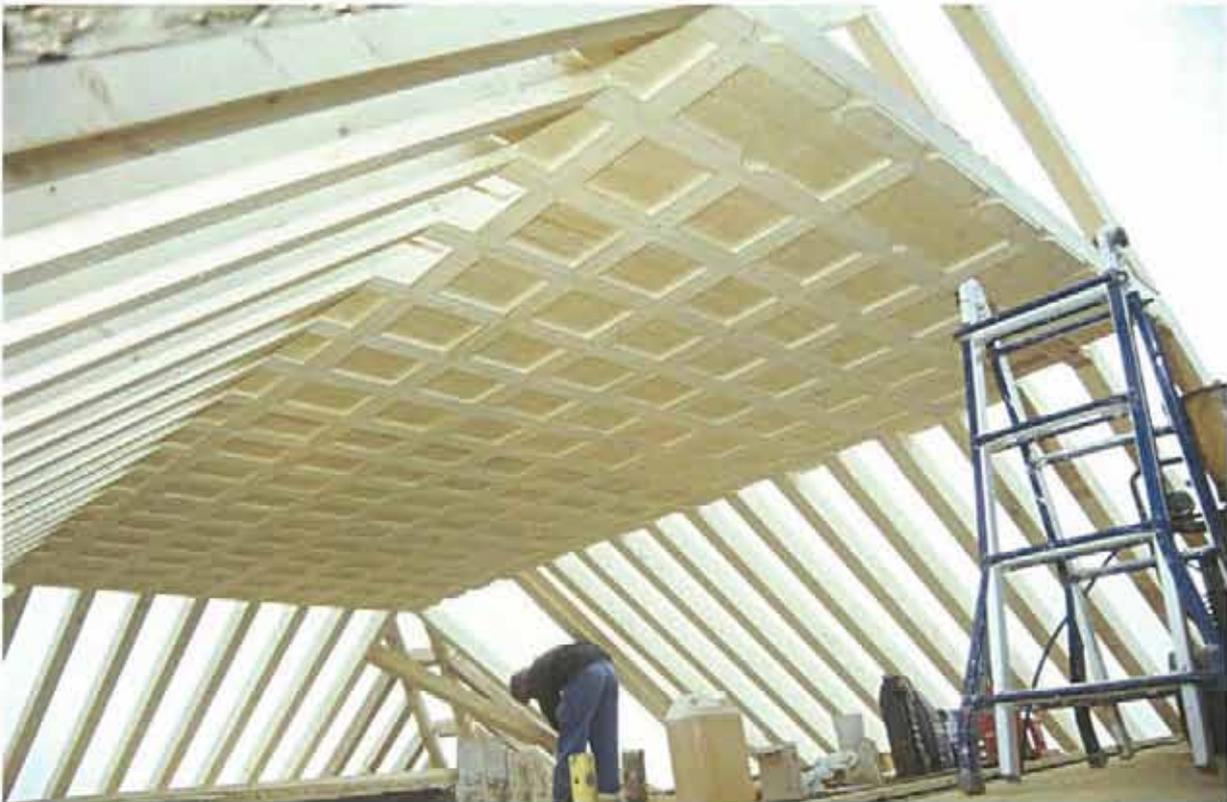
Proceso de reposición de almizate en las zonas faltantes

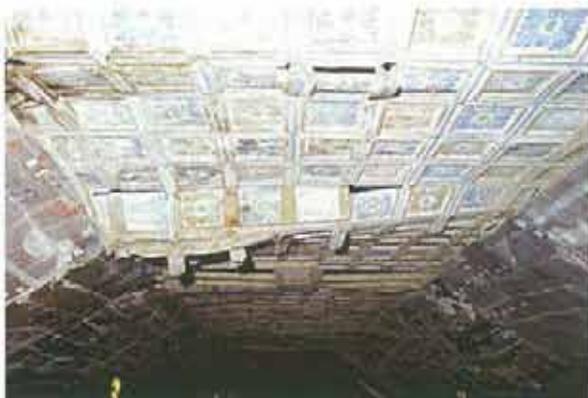
A finales del año 96 nos llaman para acometer con carácter de urgencia las obras de restauración de la ermita, en la primera visita nos encontramos el edificio en un avanzado estado de deterioro, amenazando ruina ciertas partes de la misma. La cubierta presentaba numerosas deformaciones como consecuencia de la rotura de los pares por sus gargantas, ocasionando la deformación de las tablas, tablas que en muchos casos impidieron la caída de los mismos.

Aspecto del artesonado antes de la intervención

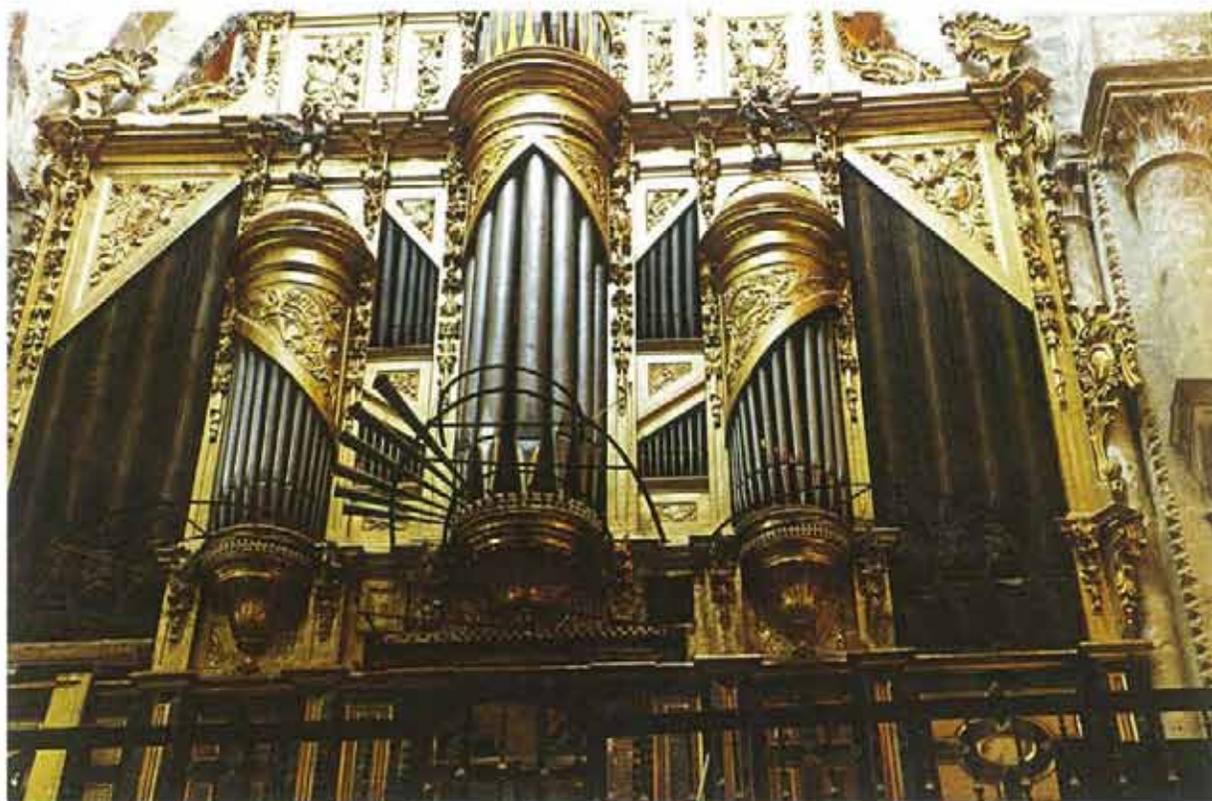
En el órgano de la Iglesia de San Salvador de Oña se dieron cita muchas y variadas intervenciones previas a la nuestra, todas ellas de carácter parcial. Mantuvieron temporalmente la ilusión sonora pero siempre con graves deficiencias por la falta de actuación en piezas fundamentales.

Aspecto general del órgano antes de su restauración

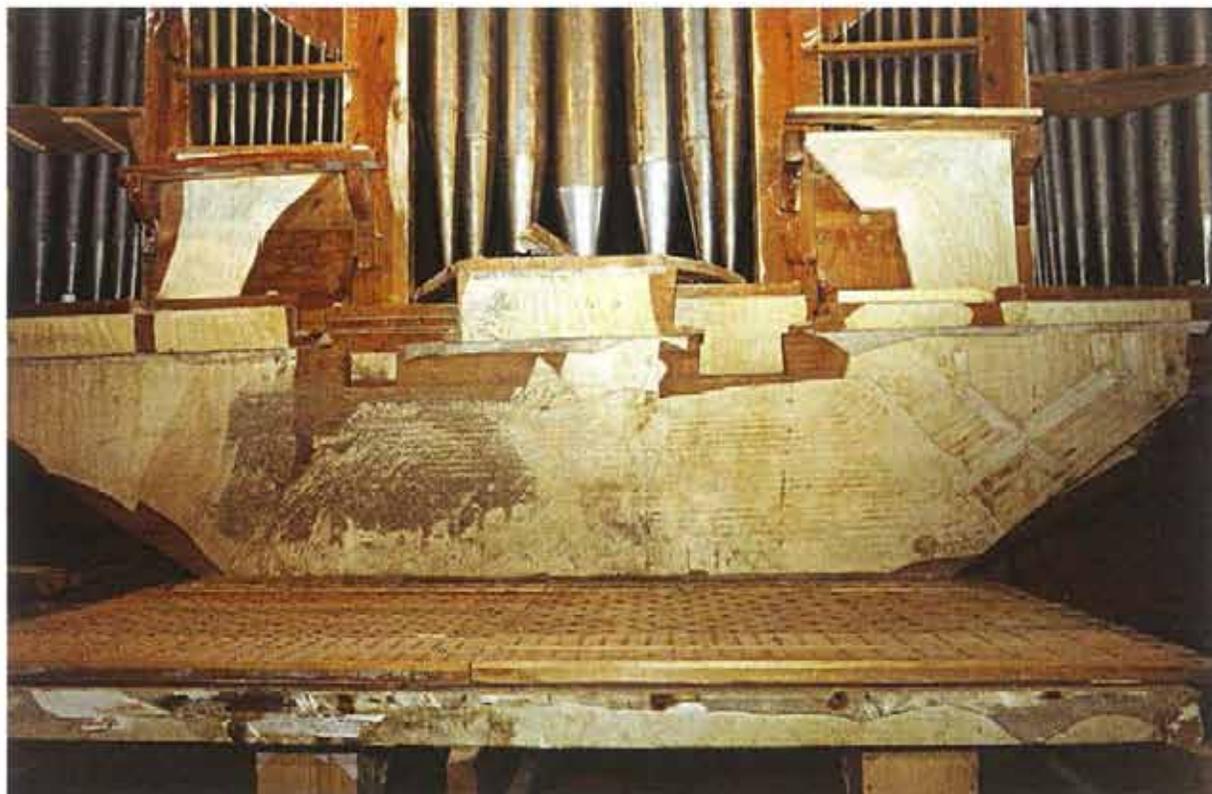
Tablones antes de su restauración con apoyo de la tubería

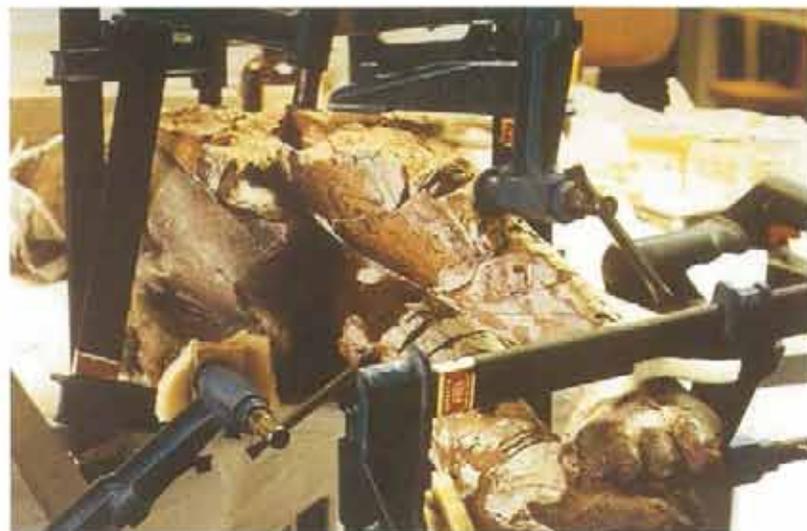
Unión de fragmentos desprendidos

dos. El proceso de intervención ha pasado por la identificación y clasificación de todas las partes que constituían el "puzzle", tanto de soporte como de policromía. Una vez localizado cada fragmento en su sitio exacto se ha recolocado por medio de la adhesión con una cola sintética y ayudado por un sistema de presión ideado para este caso concreto. Dada la gran fragmentación de la estructura de la imagen ha sido necesario insertar unas espigas a lo largo de los brazos y piernas, a modo de "esqueleto" para dar consistencia al bloque. Tras la colocación de todas las piezas posibles del original, se puede estimar una recuperación del 90% del soporte y el 70% de policromía, sin faltas significativas de volumen. Se ha procedido, básicamente, a la limpieza y sentado de color de la policromía antes de efectuar una reintegración orientada a completar la "epidermis" policroma de la talla y aplicar un tono de color a la laguna resultante que fuera discernible del original y, a la vez, consiguiera una perfecta integración con el mismo, sin buscar, en ningún momento la mimesis.

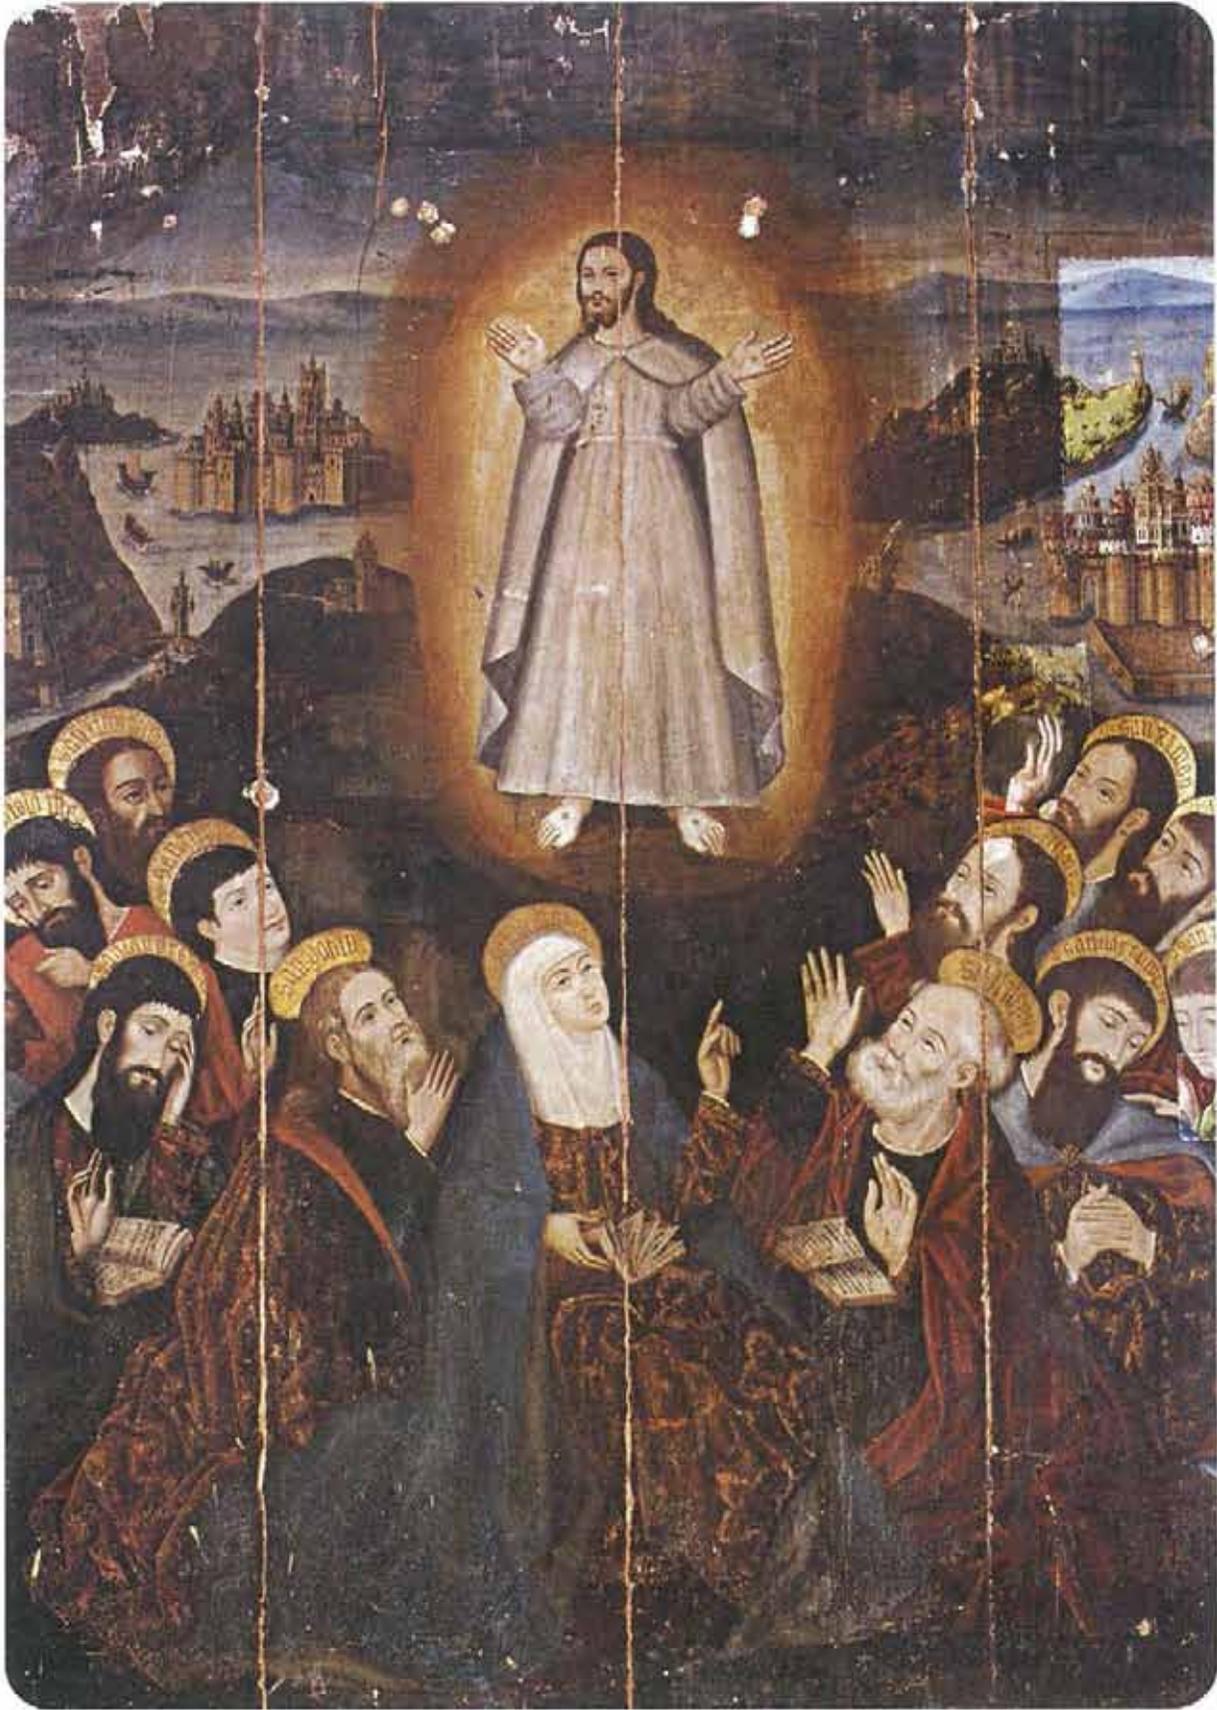
*Estado inicial
de la tabla*

paneles que se encuentran muy separados, casi un centímetro en algunas zonas. Presenta un fuerte ataque de insectos xilófagos, ya inactivo, pero que ha debilitado notablemente su resistencia mecánica. Los paneles muestran multitud de nudos e irregularidades que han determinado daños en la capa pictórica. También existe ataque biótico de hongos de pudrición, favorecido por zonas enyesadas con mucha cola animal por la trasera del soporte.

Preparación: Los cuatro paneles se encuentran recubiertos en su totalidad por una gruesa tela de lino que se encuentra muy adherida, lo que ha permitido que la capa pictórica apenas muestre craqueladuras. Las pérdidas producidas en la parte inferior son debidas a la humedad. Las pérdidas en la unión de paneles están producidas por la separación de éstos. La capa de preparación conserva un alto grado de adhesión.

La película pictórica, de gran calidad, presenta pequeñas lagunas especialmente en los azules y, lógicamente, se encuentra perdida donde ha fallado el soporte o la preparación.

Consolidación del soporte con resina acrílica diluida en alcohol etílico en sucesivas impregnaciones.

Preparación y película pictórica: Asentado de las pequeñas zonas que lo requerían con cola de animal. Estuchado de lagunas, respetando las desuniones de los paneles. Reintegración de lagunas con pigmentos Maimeri y barnizado final con barniz sintético Rembrandt por vaporización.

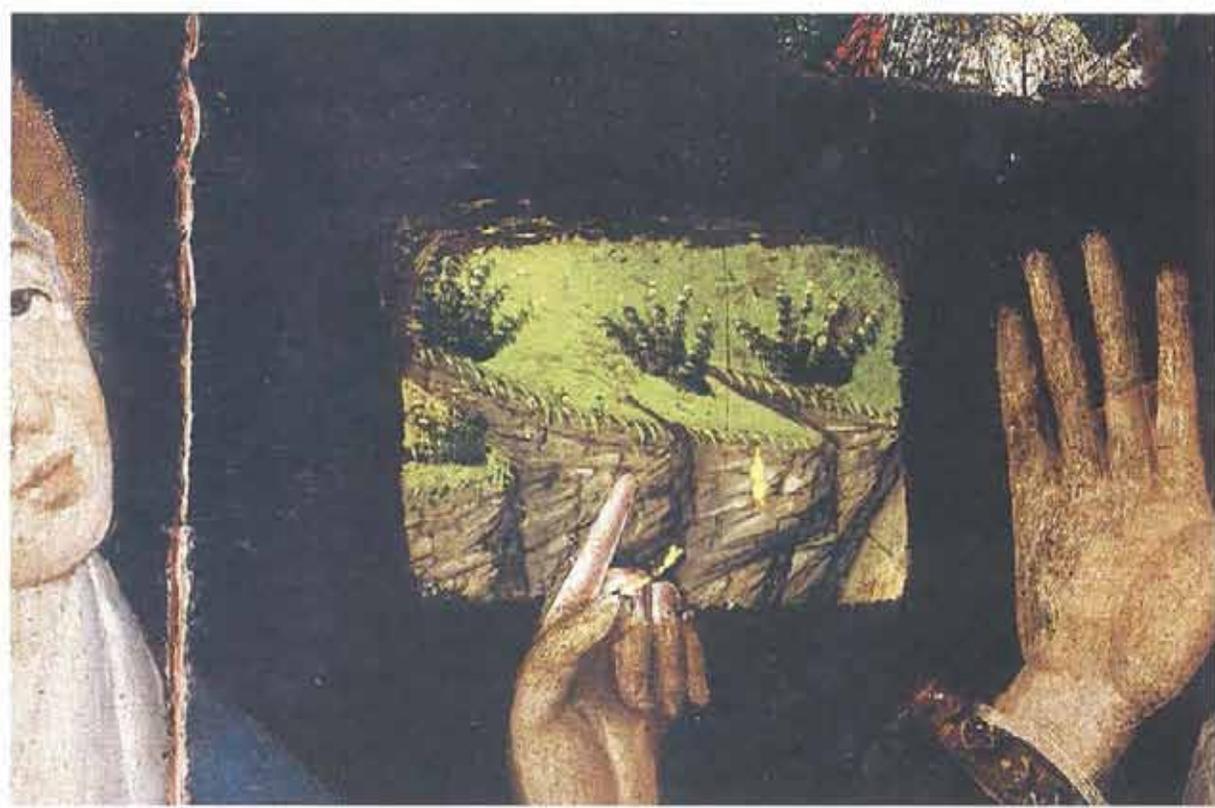
Catas de limpieza de barniz oxidado

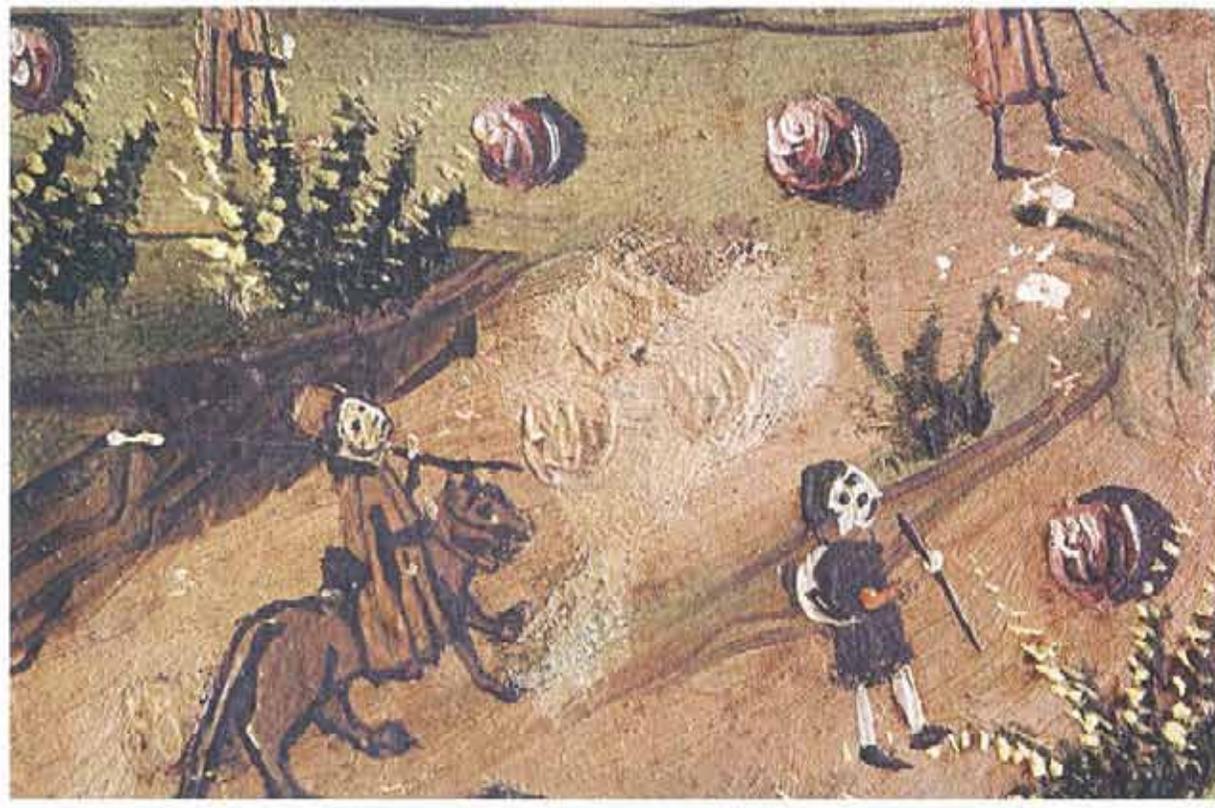
Detalle del paisaje, una vez limpio de barniz, conservando aún pequeños ropintos que tapan unas piedras

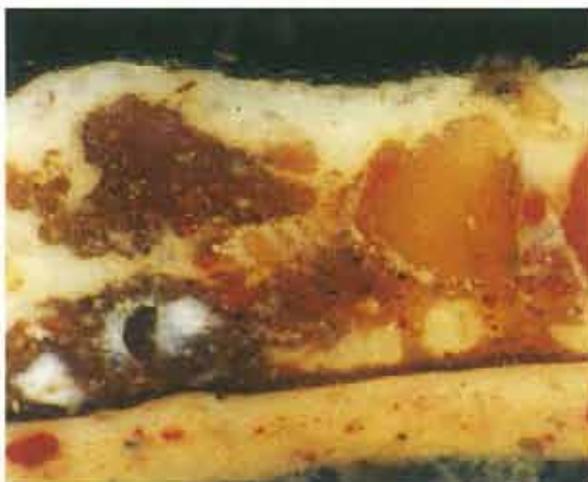
Análisis: Grueso repinte y retoque localizado en la frente de Cristo

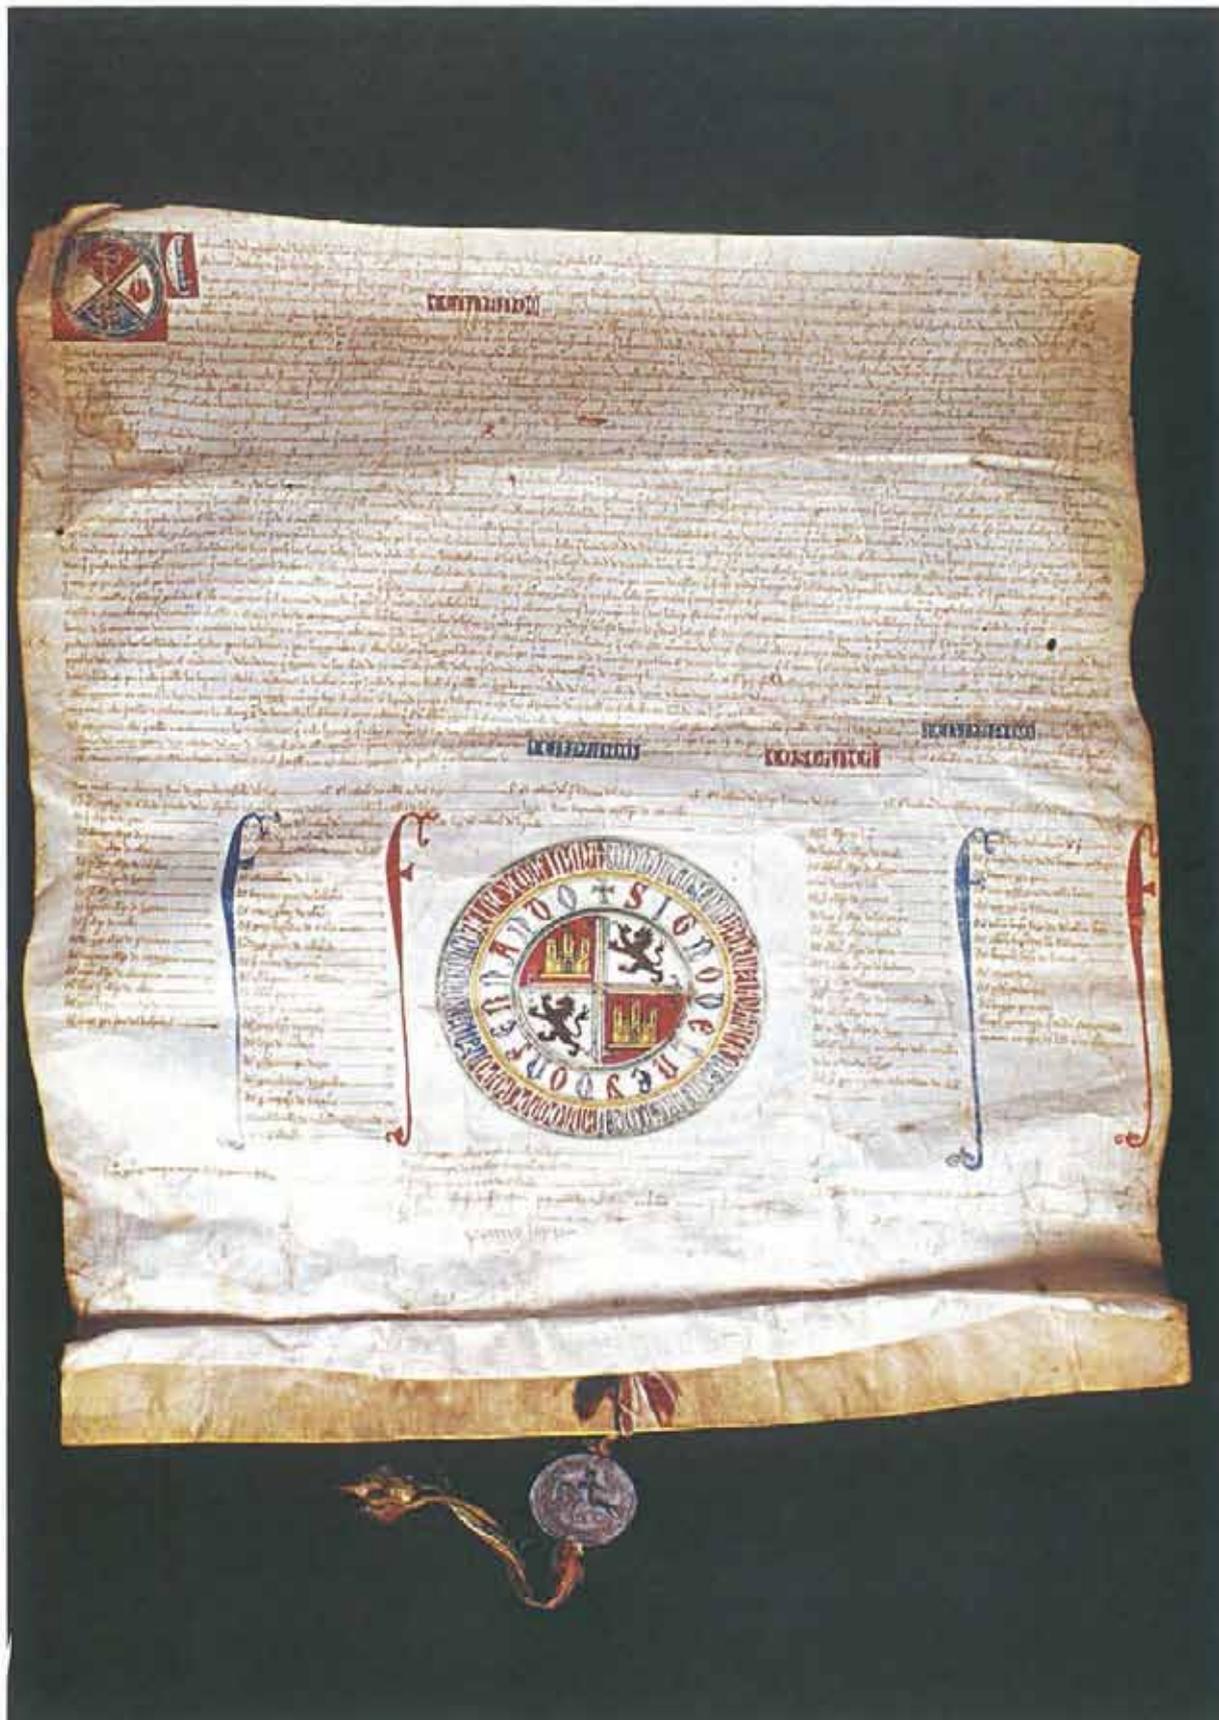
Anverso,
Estado inicial

Deshidratación del material protéico que ha ocasionado daños físicos: deformaciones, alabeamientos, pliegues y arrugas. Las reacciones fotoquímicas han motivado el empaldecimiento de tintas, alterando su color, llegando en algunas áreas a desvanecerse.

Limpieza de suciedad superficial empleando gomas de diferentes grados y durezas. Estabilización higroscópica entre láminas de Gore-tex. Alisado entre planchas de metacrilato transparente, aislado mediante láminas de polietileno, evitando así la evaporación y favoreciendo el alisado con ayuda de rodillo. Secado, entre secantes, empleando prensa manual de poca presión.

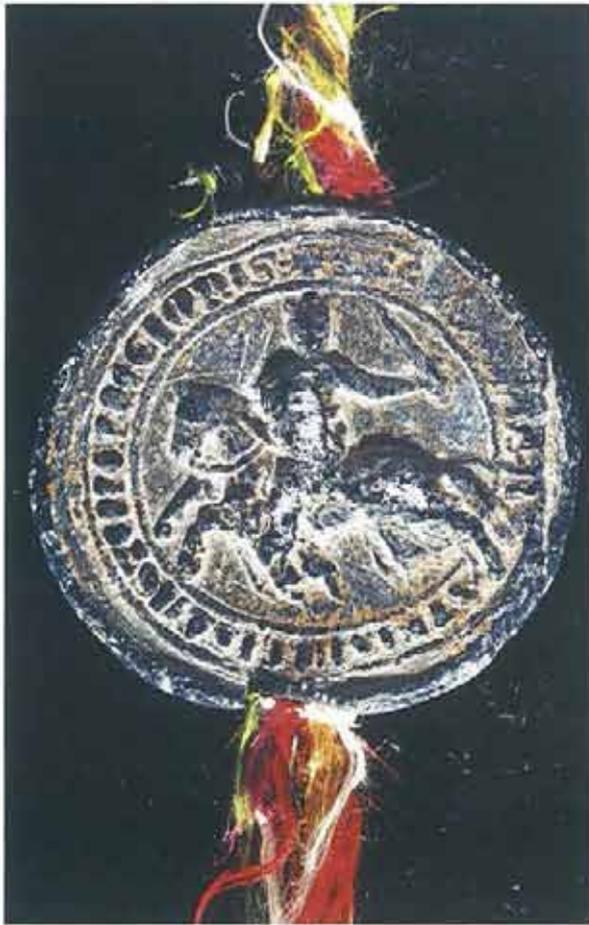
Sello de plomo.
Anverso

Sello de plomo: limpieza electrolítica puntual de los carbonatos de plomo y posterior aplicación de capa protectora (Paraloid B 72), y cera microcristalina.

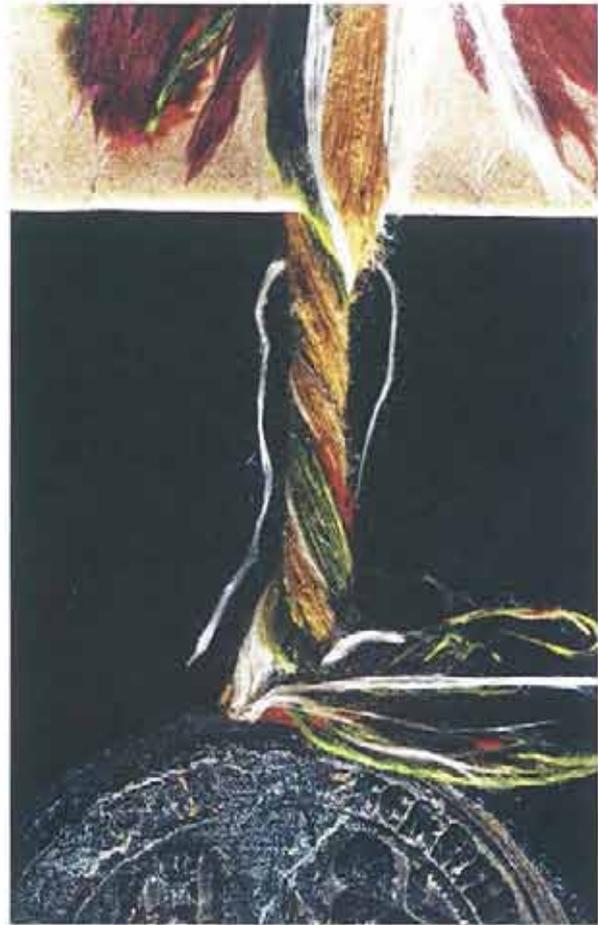
El enlace está bastante alterado: suciedad general, fragmentos rotos y descolocados por degradación de los hilos de seda que lo forman, y gran fragilidad.

Detalle del enlace

Enlace: limpieza de suciedad superficial por microaspiración.

Colocación y alineado de hilos enredados con vapor frío de agua. Recomposición de fibras mediante costura realizada con hilos de seda. En zonas más degradadas consolidación con galán de tela neutra, uniendo el soporte con los hilos originales por medio de costura.
