Castilla y León

restaura

1995-1999

Monasterio de Nuestra Señora de Prado
Valladolid, Mayo-Junio 1999
JUNTA DE CASTILLA Y LEÓN

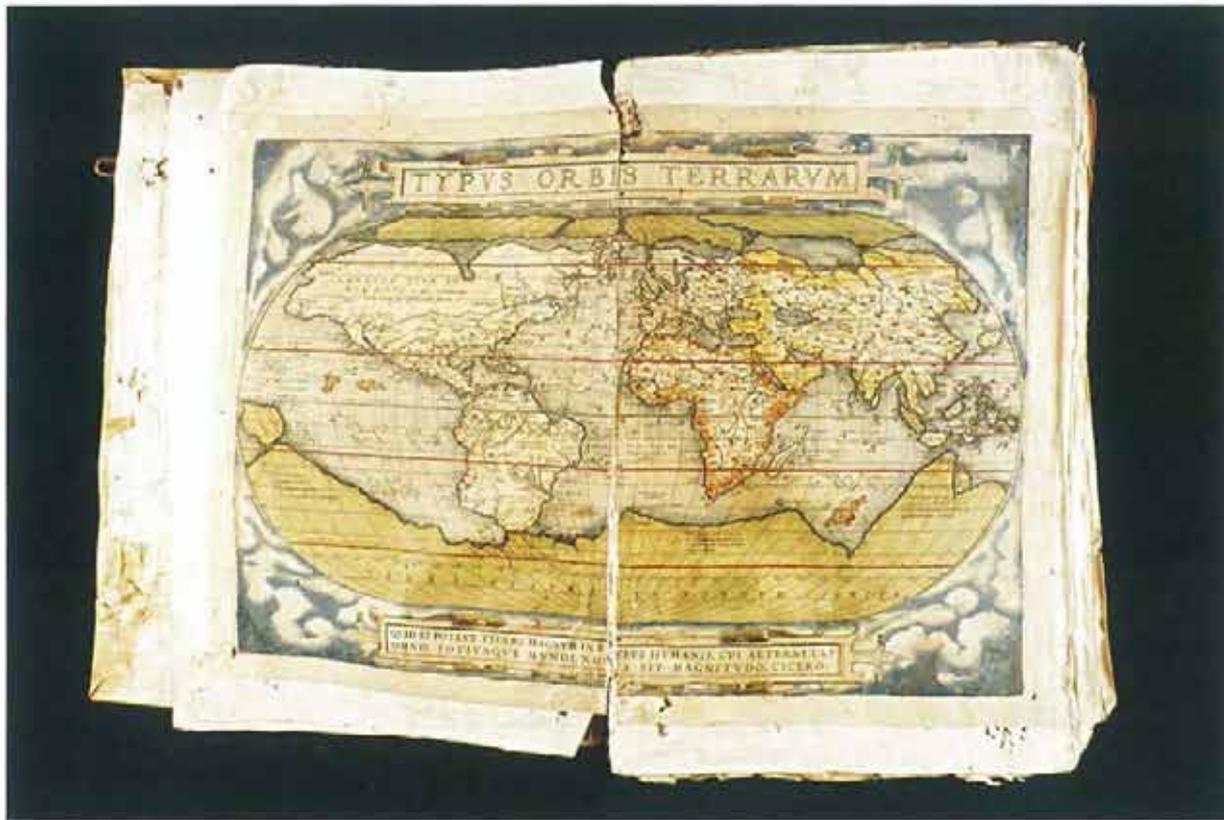
La estructura interna estaba en pésimo estado: costura con múltiples roturas, desplazamiento de los cuadernillos, reparaciones de la costrura por múltiples sistemas que agrupan hojas sueltas sin correlación. La cubierta de pergamino estaba sucia, deshidratada y rígida.

Primer mapa "Typus Orbis Terrarum"
antes de la restauración

Numeración de seguridad y desmontaje cortando los nervios que unen el cuerpo del libro a la cubierta. Limpieza mecánica (saquitos de resina), fijación de tintas con "Fixer spray" por pulverización, limpieza acuosa que también facilitará la disolución de adhesivos y levantamiento de parches y segundos soportes. Unión de grietas, desgarros y faltas con tiras de papel "tissue" y papel de injerto de similares características al original. Como adhesivo se utilizó metilcelulosa en agua con una pequeña

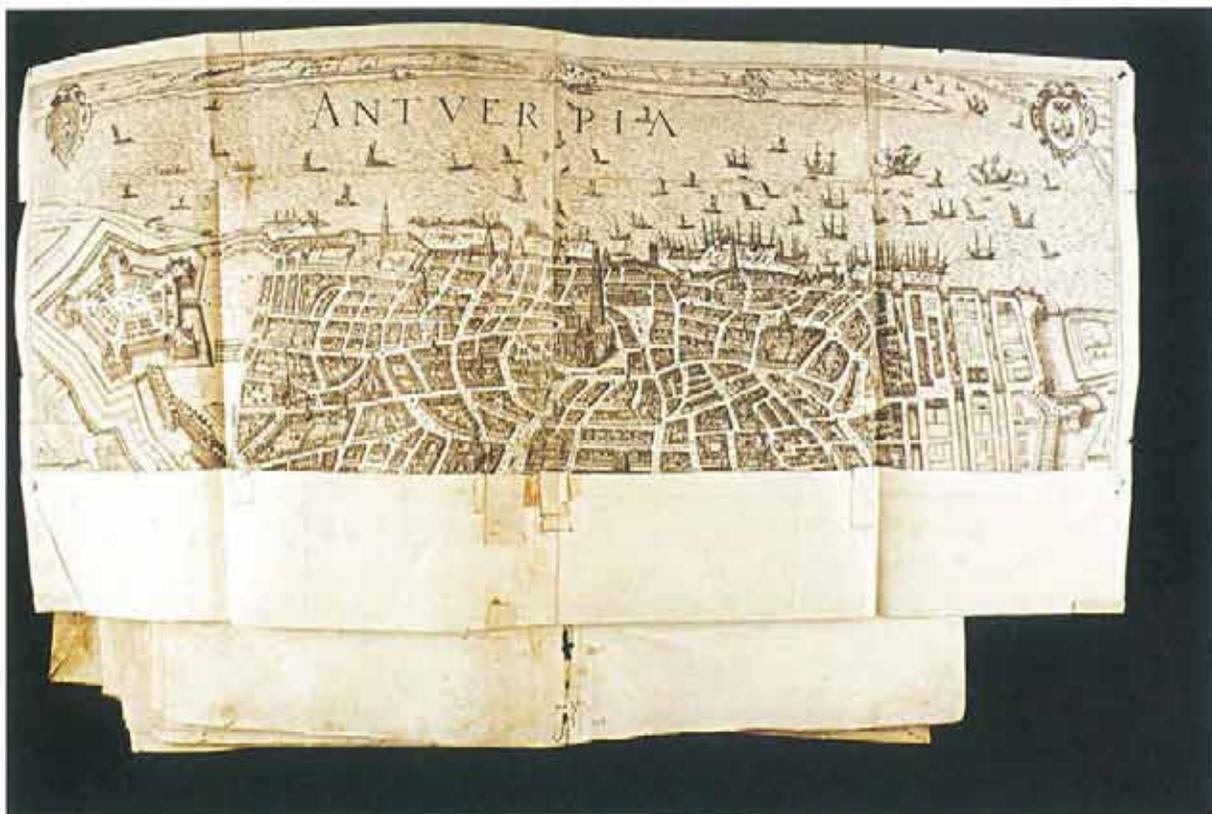
Plano desplegable de Antuerpia (Amberes).
Antes de la restauración

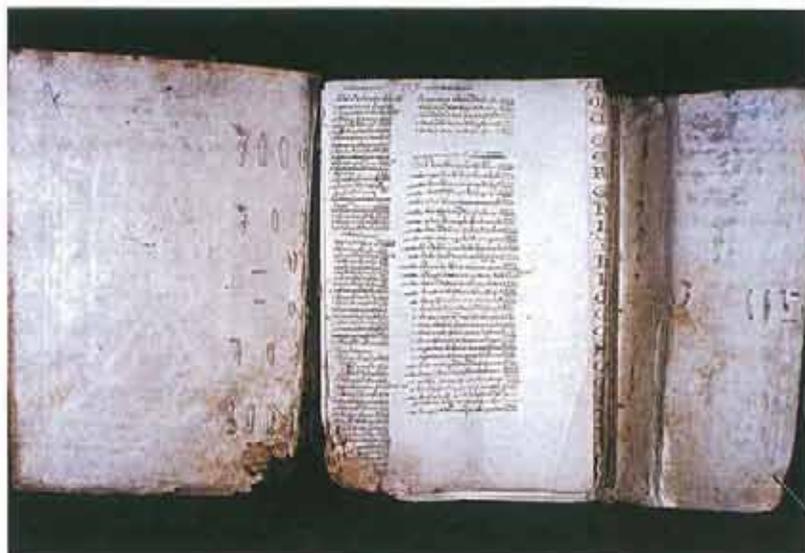
El libro abierto antes de la restauración

tralización del soporte con hidróxido cálcico. Reintegración de zonas perdidas por medios manuales y mecánicos. Consolidación mediante reapresto con metilcelulosa. Alisado entre tableros, utilizando prensa manual con poca presión. Se unieron los cuadernillos con costura a la española y se colocaron hojas de respeto. Limpieza de las cubiertas con jaboncillo neutro e hidratación con ceras. Se reintegró con piel de similares características, colocando nuevo papelote y badana interior. Se conservaron y reprodujeron las tiras de cuero y correas de piel

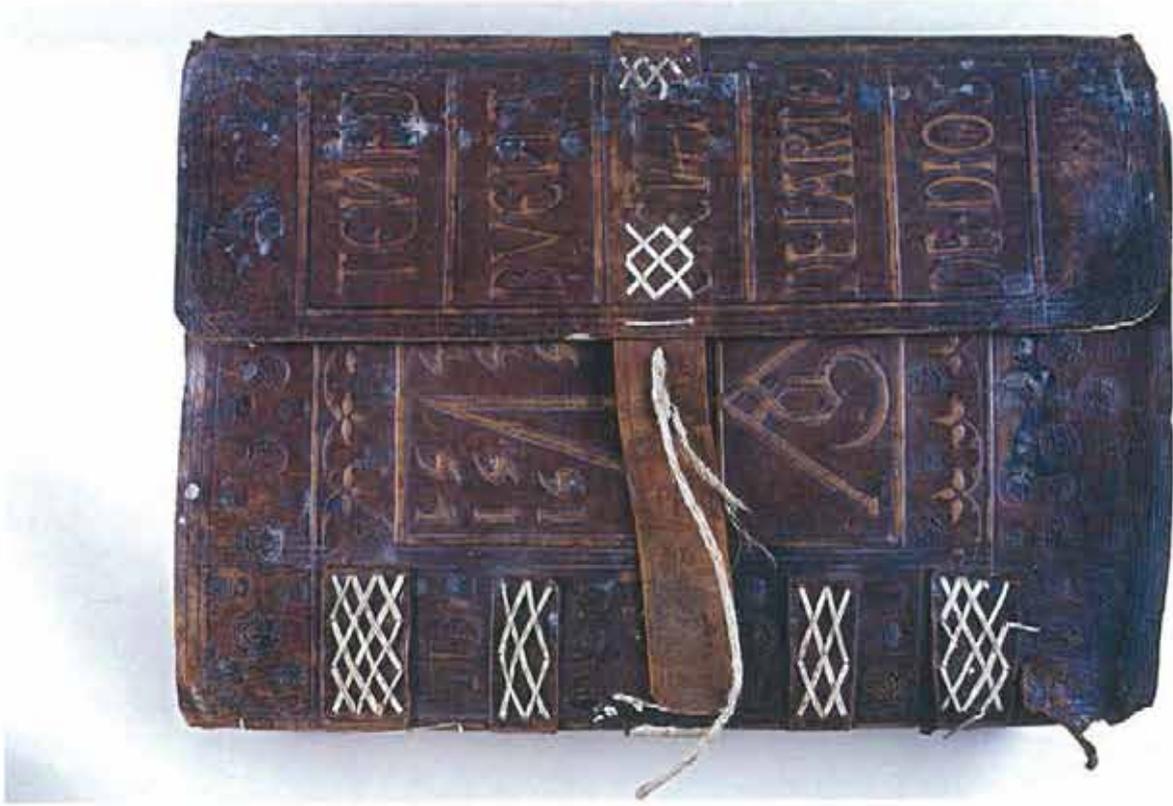
Vista frontal de la encuadernación antes de la restauración

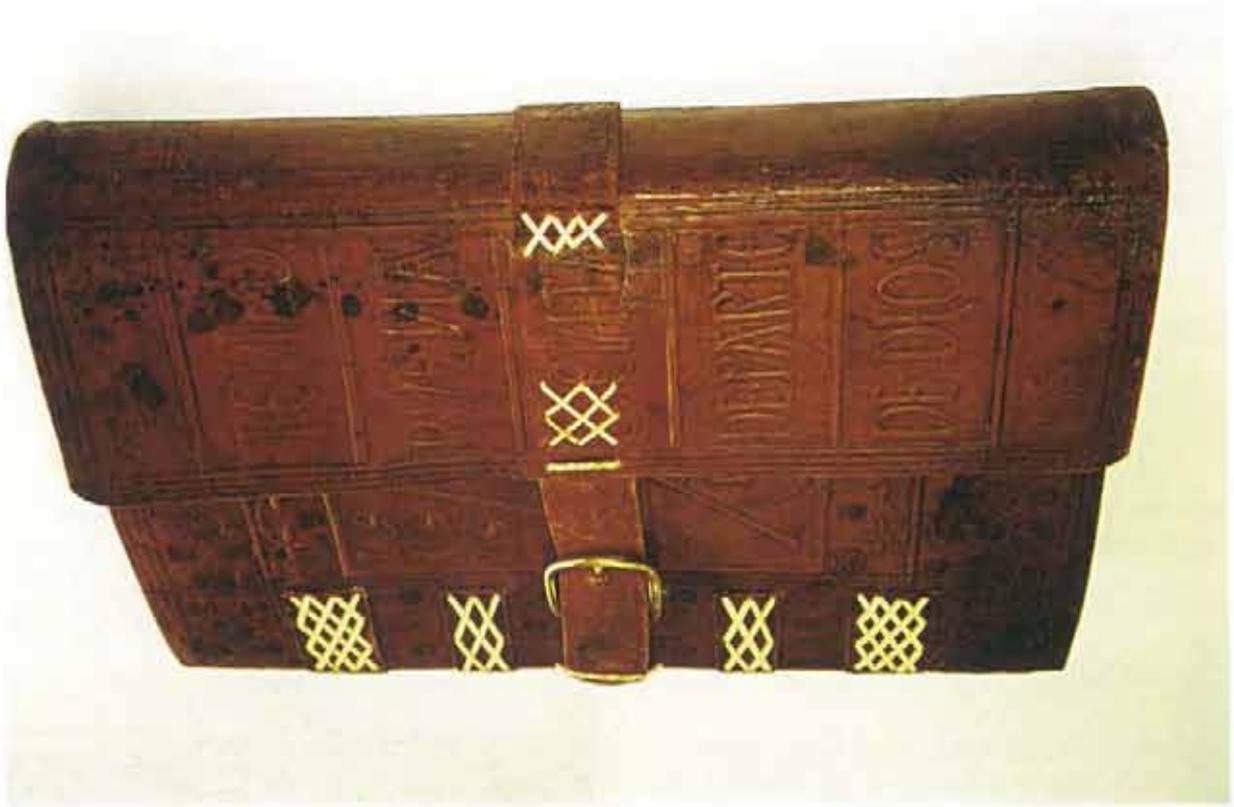
Encuadernación después de la restauración

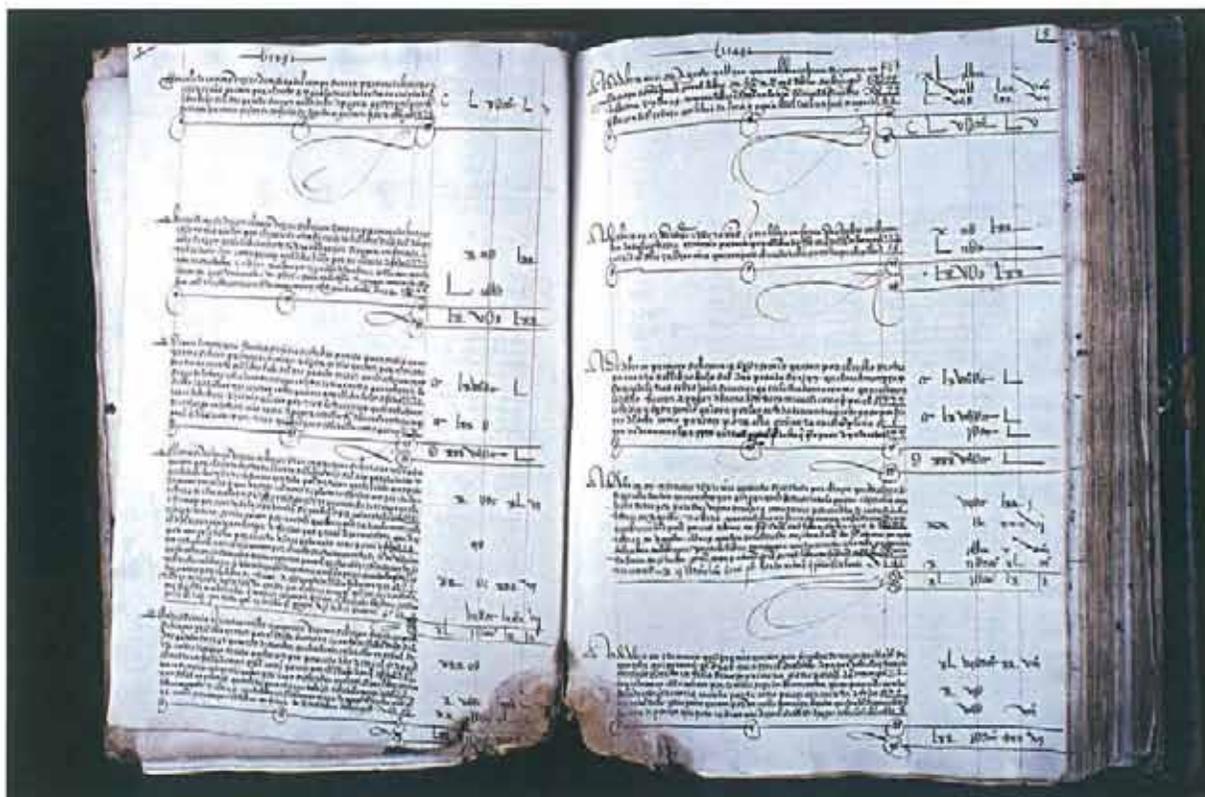
El libro abierto por las páginas centrales antes de la restauración

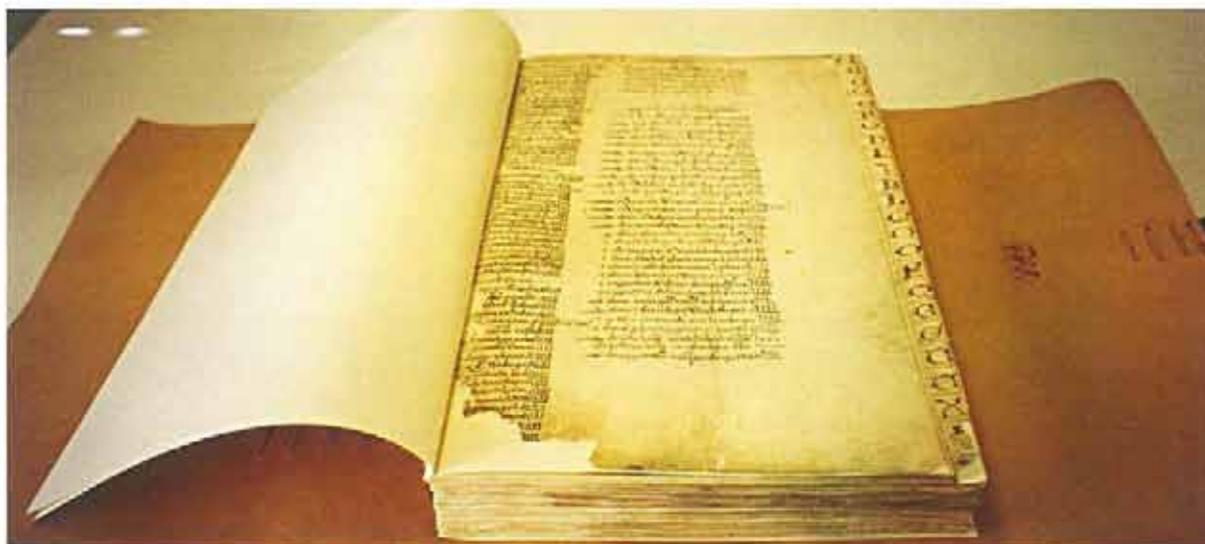
El libro abierto después de la restauración. Se aprecia el interior de la encuadernación

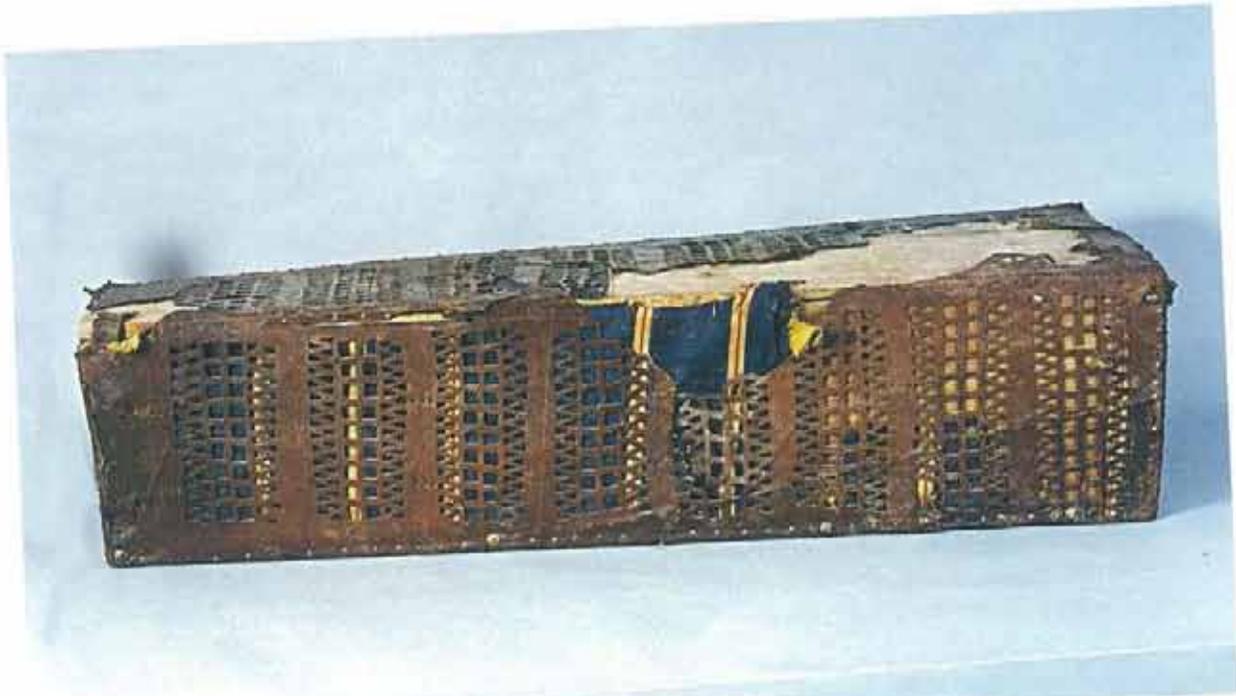
Ataúd. Antes de la restauración

El soporte de madera presentaba un estado de conservación bastante bueno, sin restos de ataque de xilófagos y buena resistencia mecánica. El deterioro más notable es la oxidación de los elementos metálicos y una pequeña falta en un ángulo de la tapa; en la base tiene suciedad y restos de ataque por hongos, bajo el tejido y el cuero. El cuero ha perdido fragmentos notables en la zona de la tapa, tres de las cuatro bisagras a modo de cierre y tiene otras pérdidas menores repartidas por la pieza. Presenta tensiones producidas por clavos mal colocados, desprendimientos de costuras, y la contracción propia de la deshidratación del cuero debida a los cambios ambientales. Numerosas manchas; rozaduras con pérdidas de la flor; cortes y desgarrros menores y otro tipo de marcas, generalmente producidas por los clavos. Del tejido interior que forraba el ataúd, apenas quedan pequeños restos. El tejido exterior se encuentra en buen estado de conservación, con una intensidad de color buena y la fibra consistente. Tiene suciedad general de polvo, residuos y manchas de humedad. Lagunas de gran tamaño en la tapa y el frontal, provocadas por cortes para sustraer la materia textil, roturas pequeñas, hilos sueltos y pequeños deterioros producidos por oxidación de los elementos metálicos.

Para la restauración del cuero se reprodujeron en una base de material rígido (cartón pluma) cada una de las caras de la pieza, tras una completa documentación fotográfica, general y de detalles constructivos, marcando, numerando y acotando el lugar de cada tachuela decorativa y los otros clavos de sujeción. Según se realizaba la extracción de cada tachuela, ésta se iba colocando en su sitio en el patrón de cartón pluma, que sirvió de sistema protector y de almacenamiento, a la vez que se iban estudiando las tensiones originales producidas en el forrado inicial. Se realizaron patrones de las piezas en acetatos, señalando costuras, descosidos, y otros datos de interés. Las tachuelas se limpiaron levemente con una mezcla de disolventes suaves. Se aspiró y se eliminaron restos de suciedad del cuero, por el anverso y reverso; se hizo una limpieza y nutrición con crema "Curator nº 2", que mantiene las características higroscópicas del cuero. La consolidación se rea-

lizó por el reverso: nuevo cosido de costuras sueltas; refuerzo con pequeñas láminas de material similar adherido con engrudo y acetato de polivinilo; colocación de injerto de similares características en el desgarró de la arista de terminación de la cara del pie del ataúd; colocación de bandas por el perímetro de las zonas perdidas y colocación de tiras de cuero, a modo de bisagras, para facilitar la apertura de la tapa.

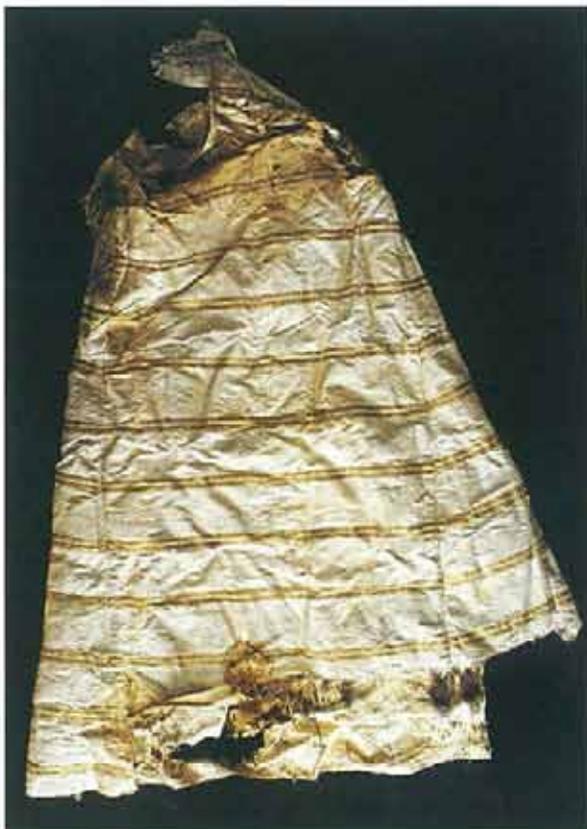
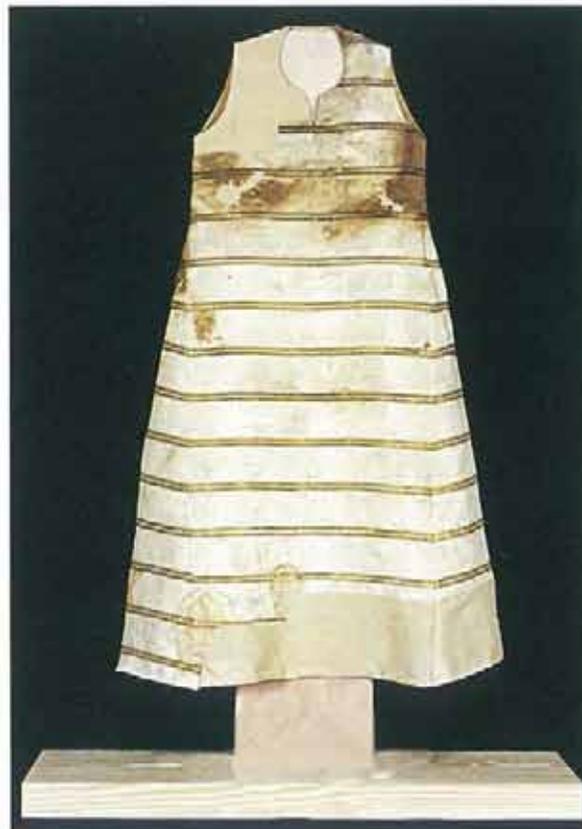
*Calzas (anverso).
Estado inicial*

Suciedad general, polvo y restos orgánicos. La descomposición del cuerpo ha producido un ataque ácido que ha alterado la fibra provocando debilidad y alteraciones cromáticas en forma de manchas marrones. La fibra se encuentra muy frágil, quebradiza y con lagunas a causa del ataque biológico, especialmente abundante en el reverso. Arrugas y deformaciones, algunas roturas y lagunas.

También se realizó su limpieza acuosa en mesa de succión, y el secado y alineado en una estructura de corcho forrada de melinex, siguiendo el patrón de la pieza. Se colocó un soporte de tejido nuevo por el reverso del original para consolidarlo (batista de algodón 100% teñida del modo habitual en tonos neutros); como fijación se usaron líneas de sujeción con hilo de seda Organ-sin de dos cabos y como consolidación se emplearon diferentes tipos de puntos de costura empleados en restauración textil. Fue necesario descoser la costura original de la entropierna, ya que era muy burda y causaba arrugas y deformaciones, realizándose posteriormente una costura más correcta que eliminaba este tipo de tensiones. Se extrajo la banda de lino a modo de cinturón y fue consolidada con una batista de algodón teñida tal y como se cita anteriormente, y colocada nuevamente en su lugar.

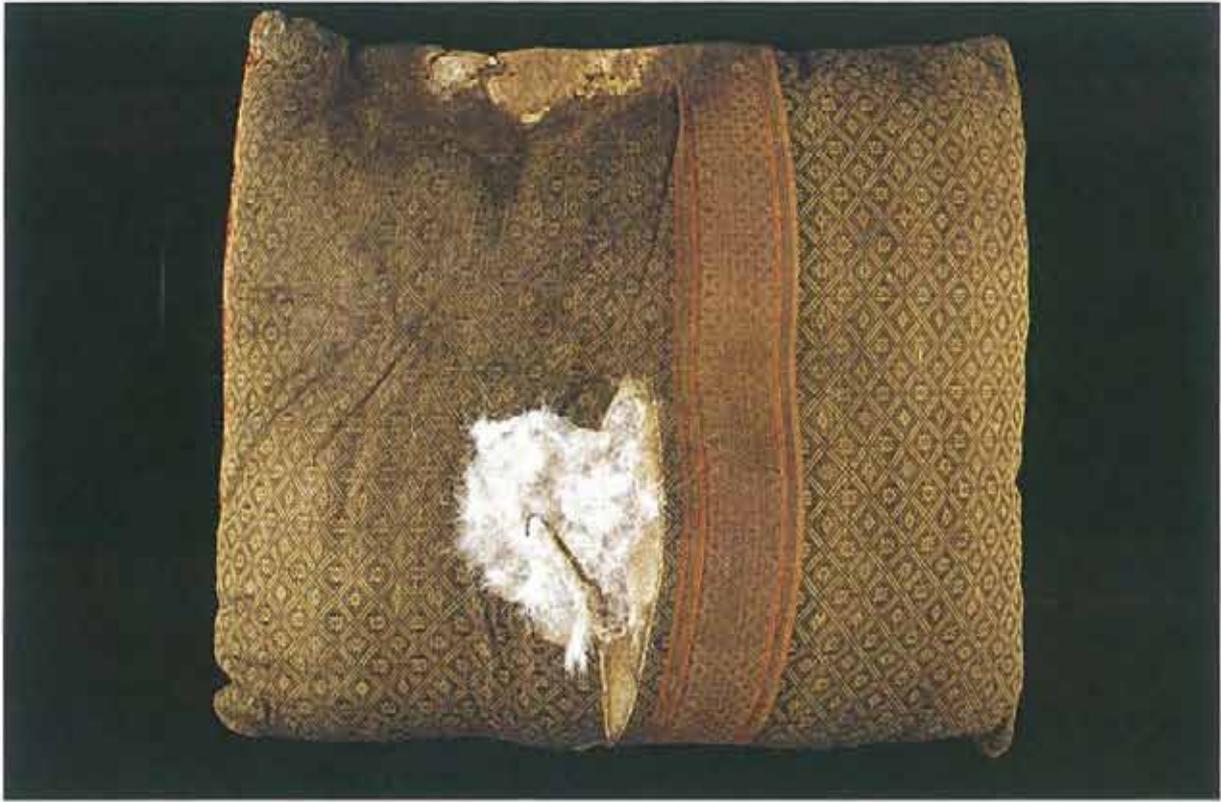
*Cojín (anverso).
Estado inicial*

La funda, el forro y el cojín, propiamente dicho, presentaban zonas deterioradas por la descomposición de la materia orgánica, que se traducen en debilidad del tejido y alteraciones cromáticas. La funda tiene cortes y burdos zurcidos que provocan tensiones y arrugas. El cojín y el forro del relleno estaban unidos entre sí por la zona más deteriorada. El forro interior aparecía muy deformado y arrugado, ya que era de mayores dimensiones que el

Tras la limpieza y secado del forro interior, se procedió a la consolidación del tejido mediante soportes parciales de algodón 100%, teñidos con colorantes Solofenil. El relleno de plumón, con evidencias de ataque de microorganismos, se eliminó, pero se conservó aparte como prueba del relleno original.

El forro interior, relleno de miraguano sintético, se cerró con costura y, a continuación, se introdujo el cojín de seda cerrándose su lateral con el mismo tipo de costura que tenía en origen (punto de escapulario).

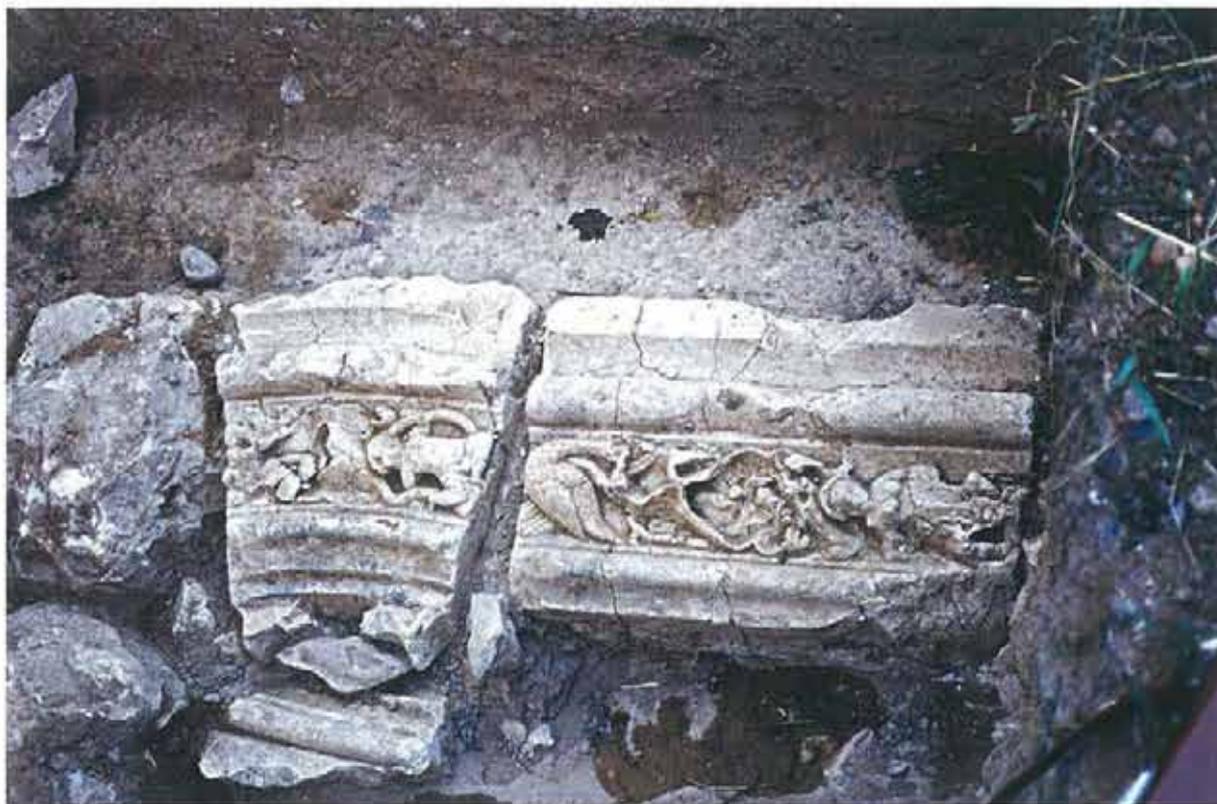
Los sillares tal como aparecieron
en la excavación

La intervención se inició con una actuación de urgencia en la propia excavación para poder manipular las piezas sin provocar su desintegración. Se procedió, en primer lugar, a un secado inducido a base de impregnación con disolventes en dos fases, la primera con alcohol y la segunda con acetona, tras lo cual se consolidó con resina acrílica (Paraloid B-72 al 5 %), teniendo en cuenta que, en el futuro, iba a formar parte de la colección del Museo de Valladolid. La consolidación estructural se inició con un engasado con venda hidrófila y el mismo producto consolidante al 15 % en acetona,

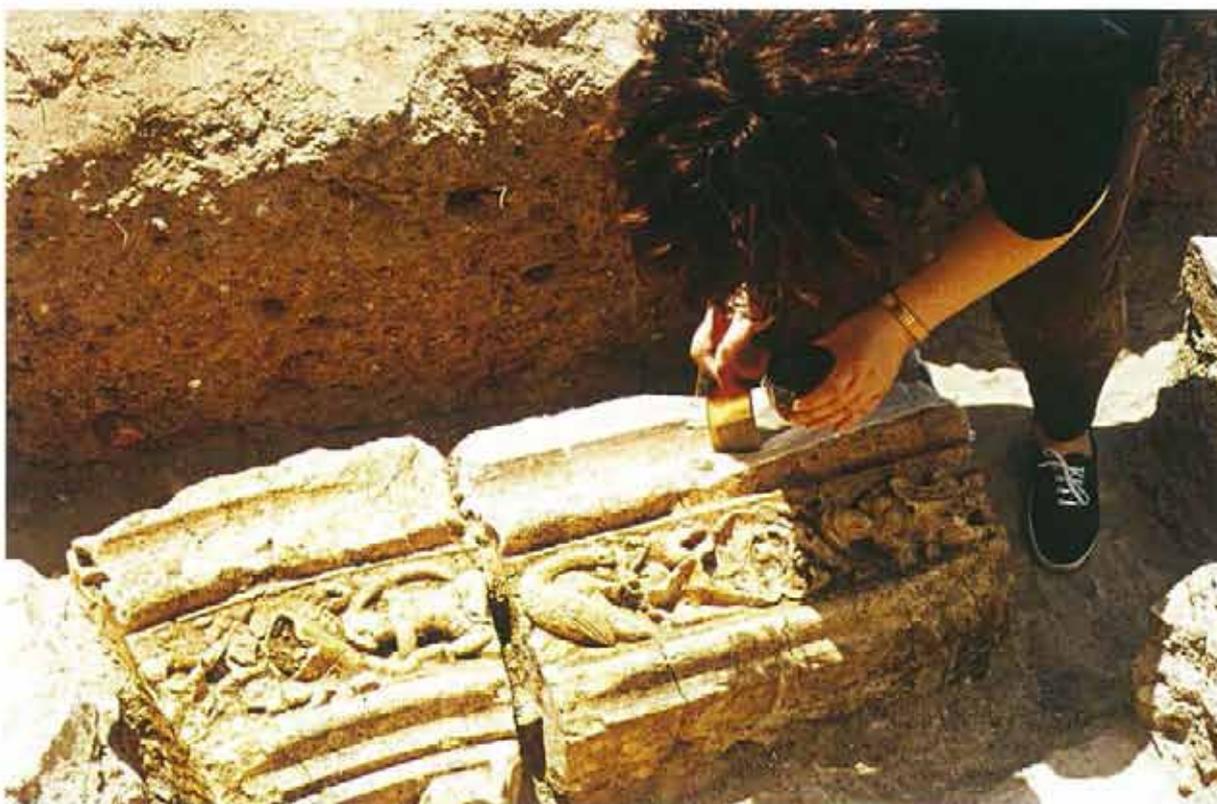
Engasado de protección previa
a la extracción de los sillares

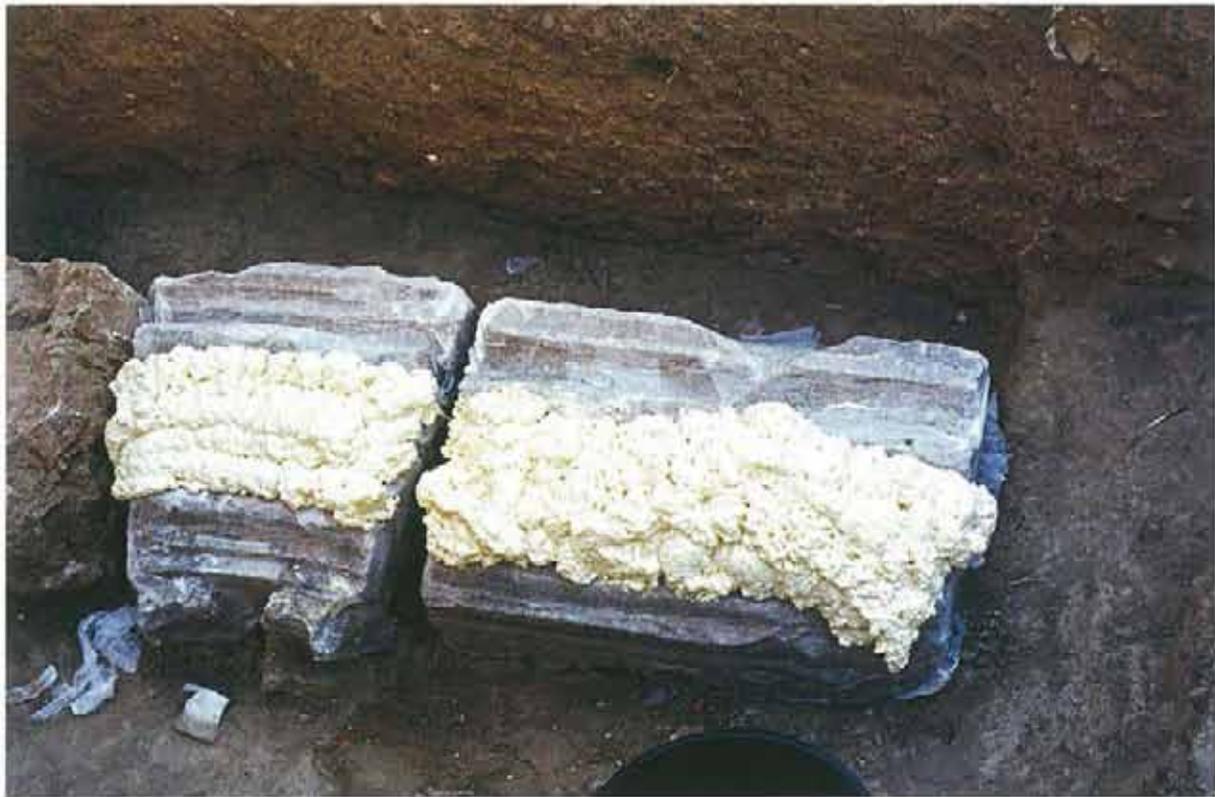
Proyección de espuma de poliuretano para conseguir mayor protección y rigidez

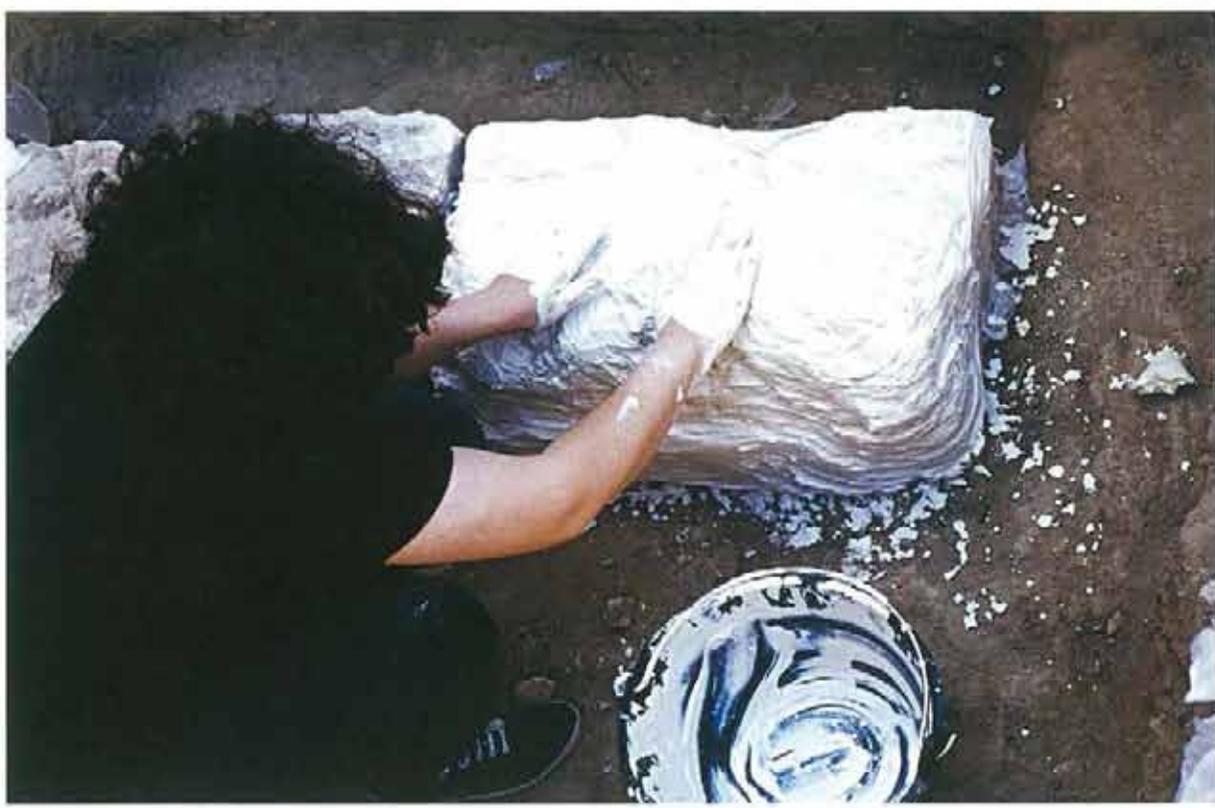
Colocación de gasa y escayola previa al volteo y levantamiento de los sillares

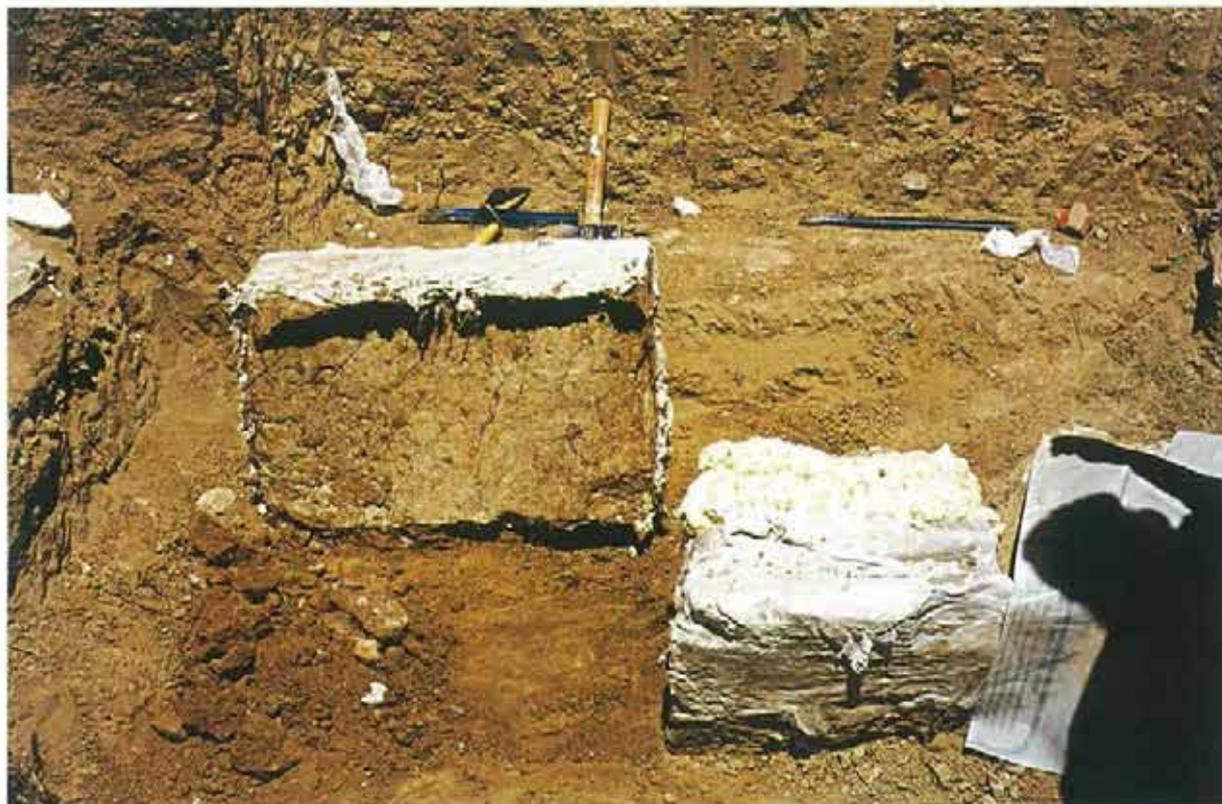
*Volteo del sillar para su levantamiento
y traslado*

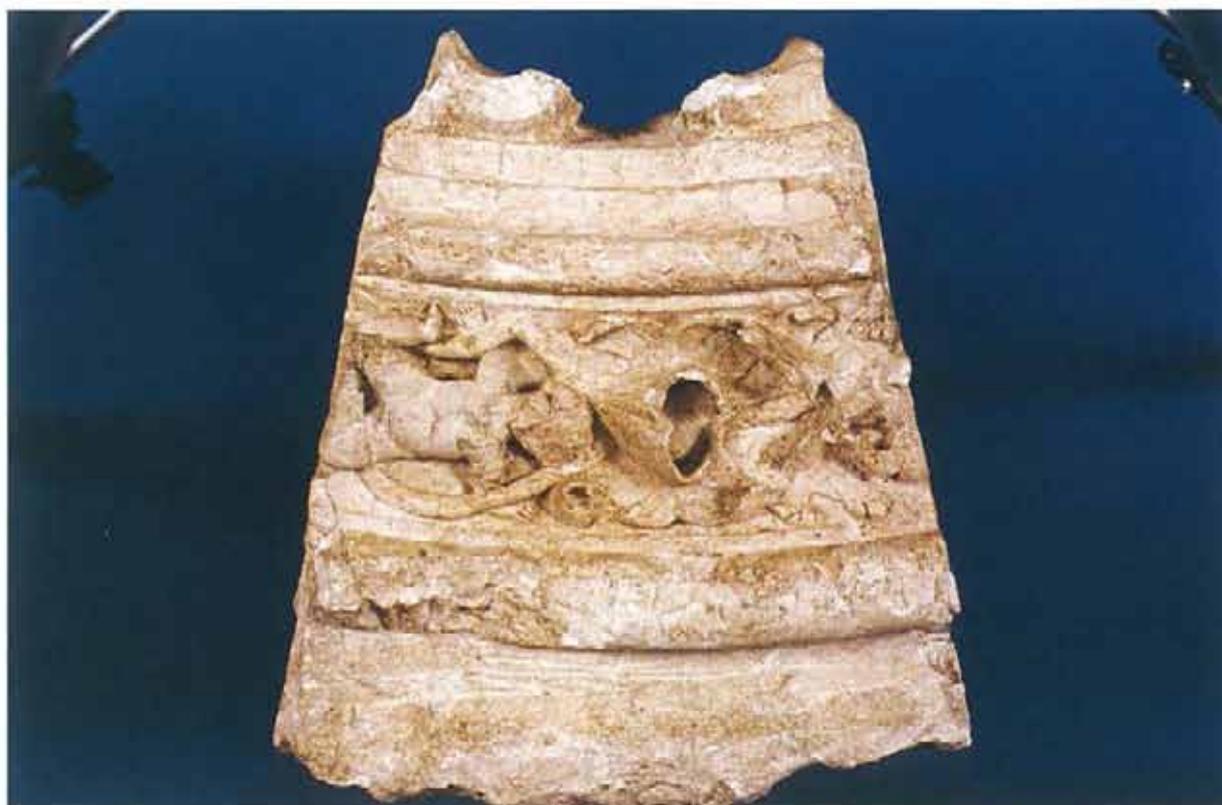
*Frente tallado
después de la restauración*

micos o mecánicos, pues dada la fragilidad del material, la superficie quedaba fuertemente barrida o marcada, modificando la textura original, por lo que se procedió a la limpieza láser, método que no implica el contacto con el objeto. La operación se realizó en régimen de haz convergente a muy baja fluencia (8% de la potencia total del aparato). Finalmente, dada la interferencia visual que conformaba la red de grietas y fisuras, se rellenaron con mortero de cal y arena de granulometría fina, con la adición de un 1% de Primal, siendo entonadas con acuarelas.

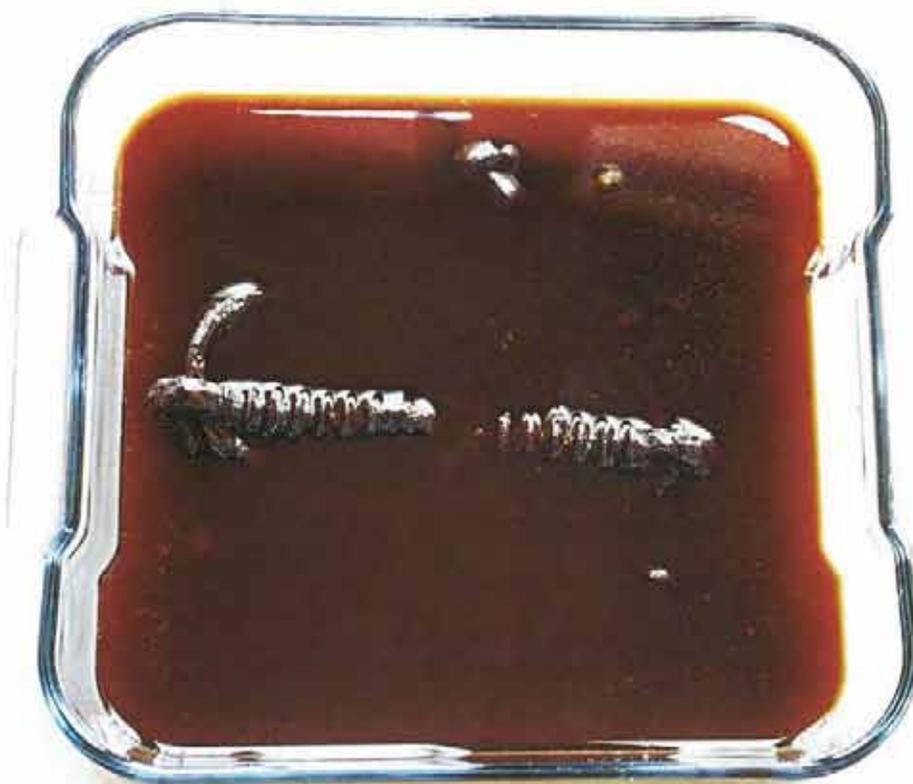
*Proceso de tratamiento para inhibir
los productos de corrosión*

inhibición; se emplea una mezcla de ácido tánico, fenol y agua desmineralizada, bien mediante inmersión prolongada o bien aplicada con torundas superficialmente. Como criterio básico se ha optado por la permanencia de los puntos corroídos, dado que son parte ya de cada pieza, por lo que se transforman los óxidos e hidróxidos en tanato férrico, —estabilizado además por el fenol— proporcionando una tonalidad muy similar a la magnetita, que es la deformación del hierro más inerte.

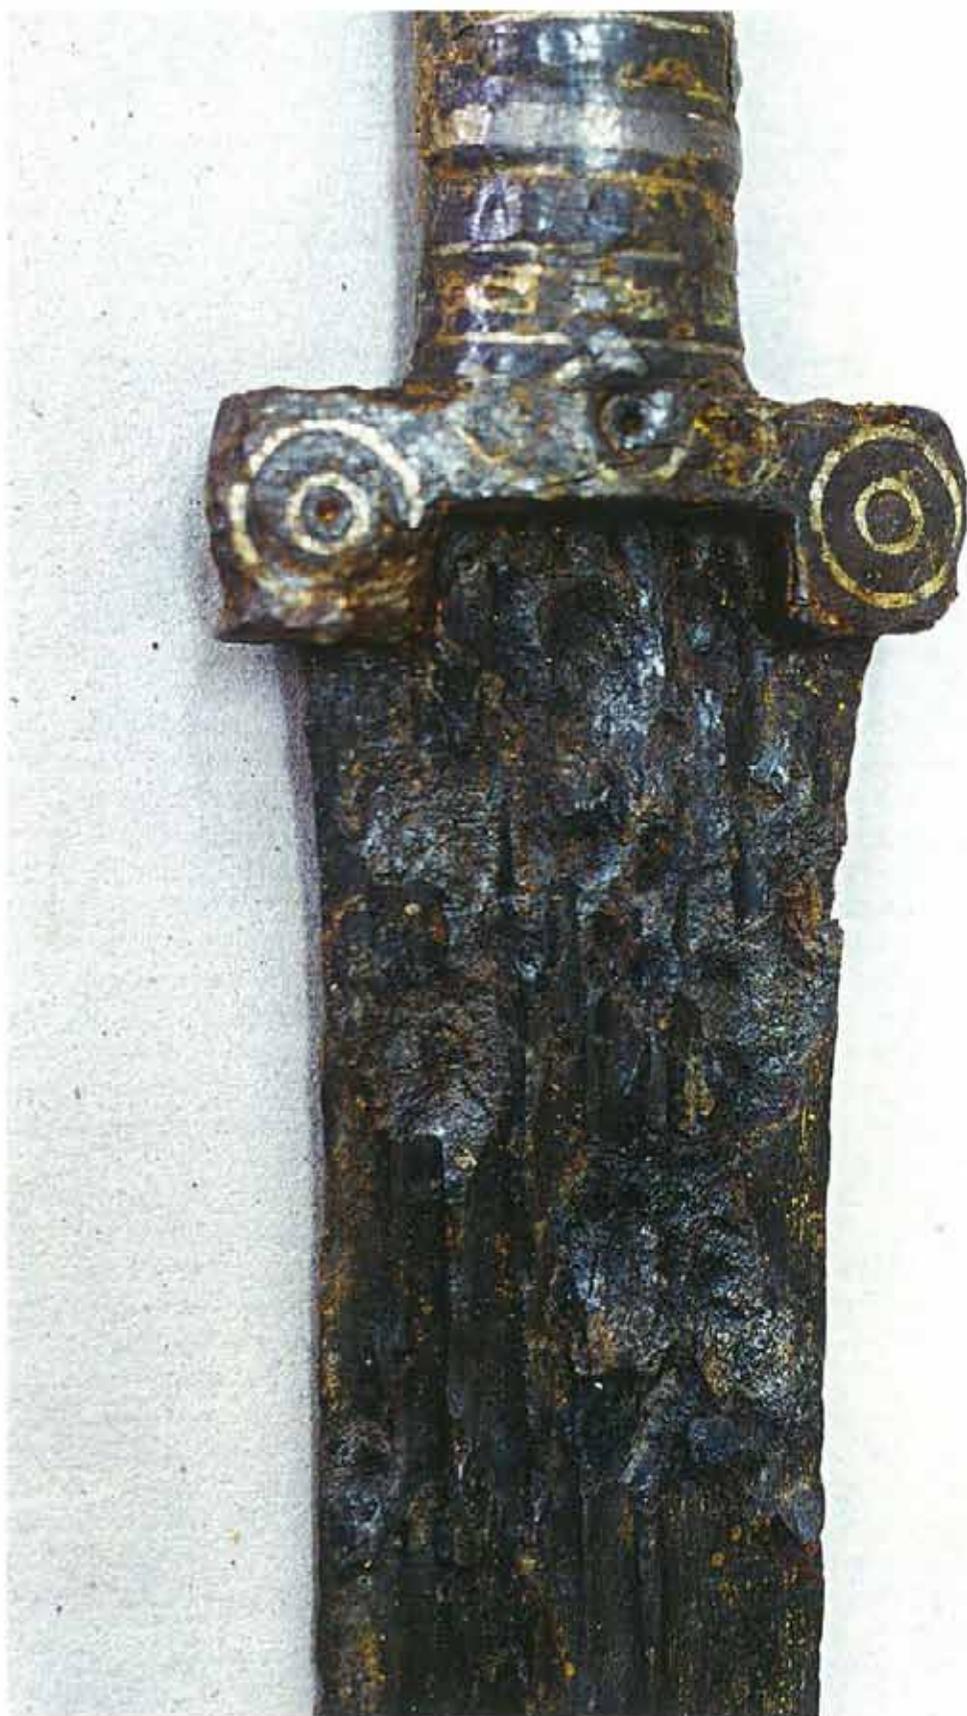
Espada de antenas. Detalle del resultado de la inhibición de los focos de corrosión

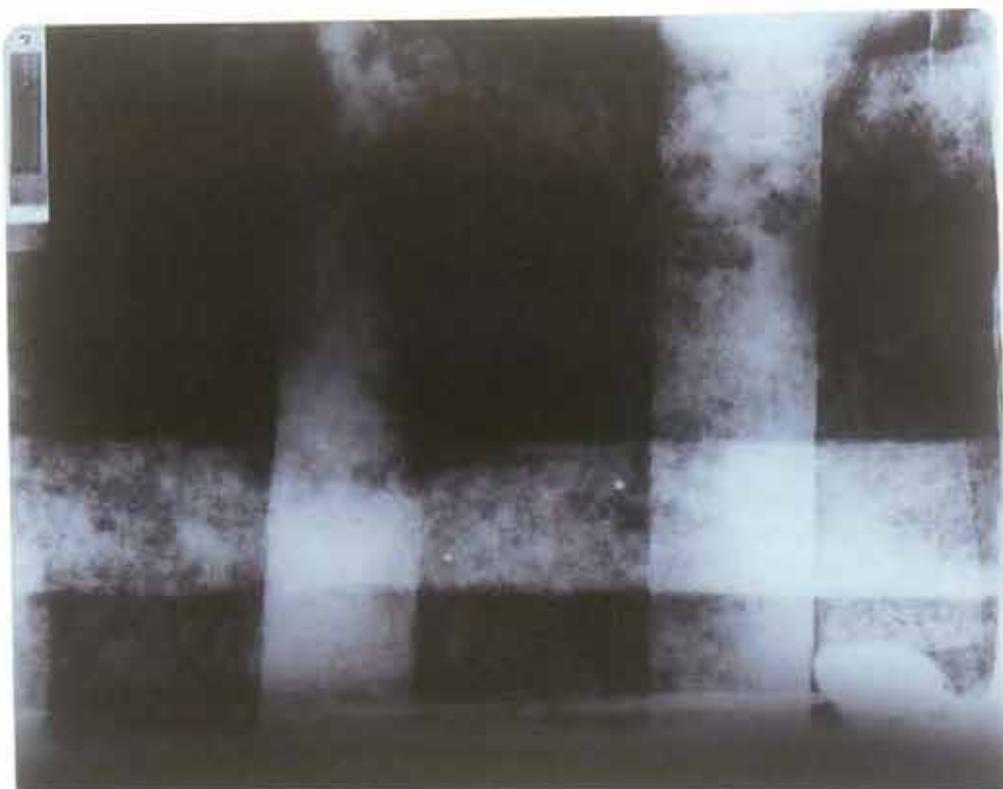
apoyo. Se han observado en la superficie grietas y fisuras de cierta entidad que ponen en peligro su estabilidad estructural.

Radiografía de una esquina del brasero

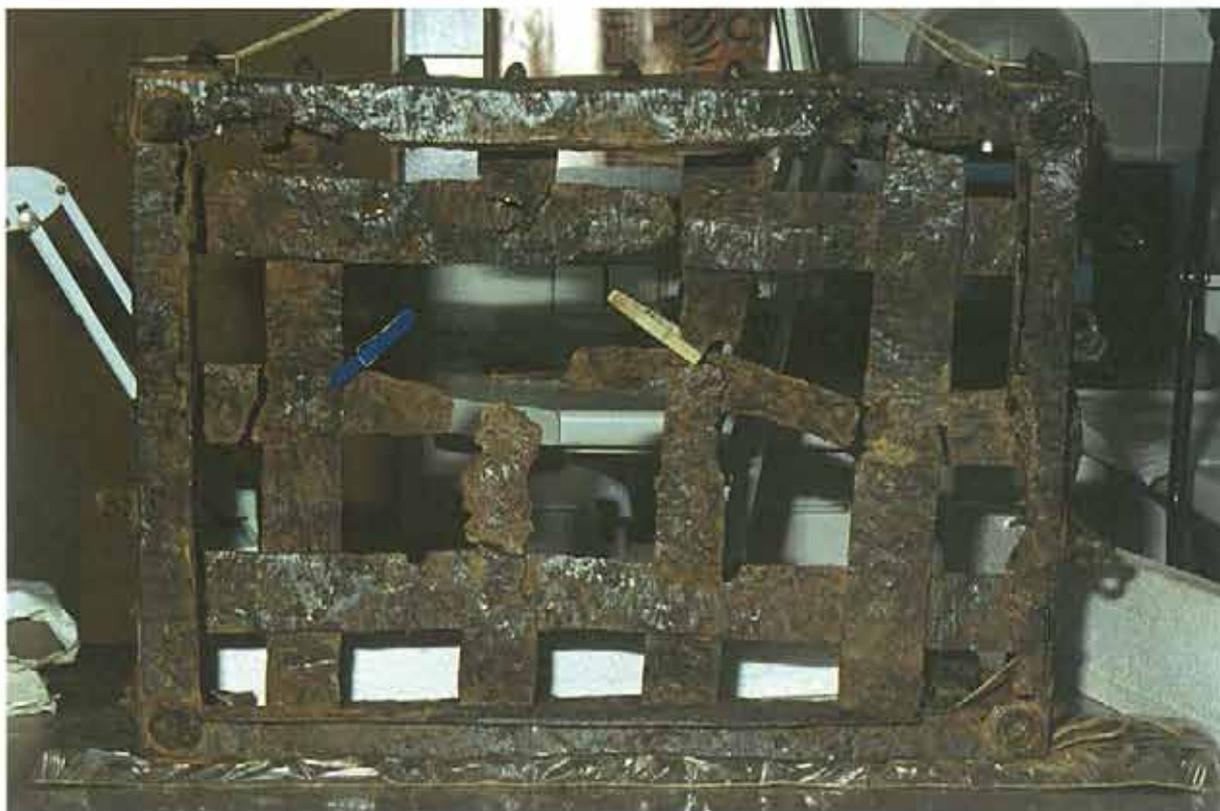
Pegado de fragmentos antes de recibir las capas de protección

- Refuerzo y relleno de grietas con resinas epoxy cargadas con pigmentos en polvo.
 - Reintegración volumétrica parcial de algunos elementos, (crestería superior y laguna del pie con rueda), con resinas termoendurecibles a las que se han añadido cargas inertes.

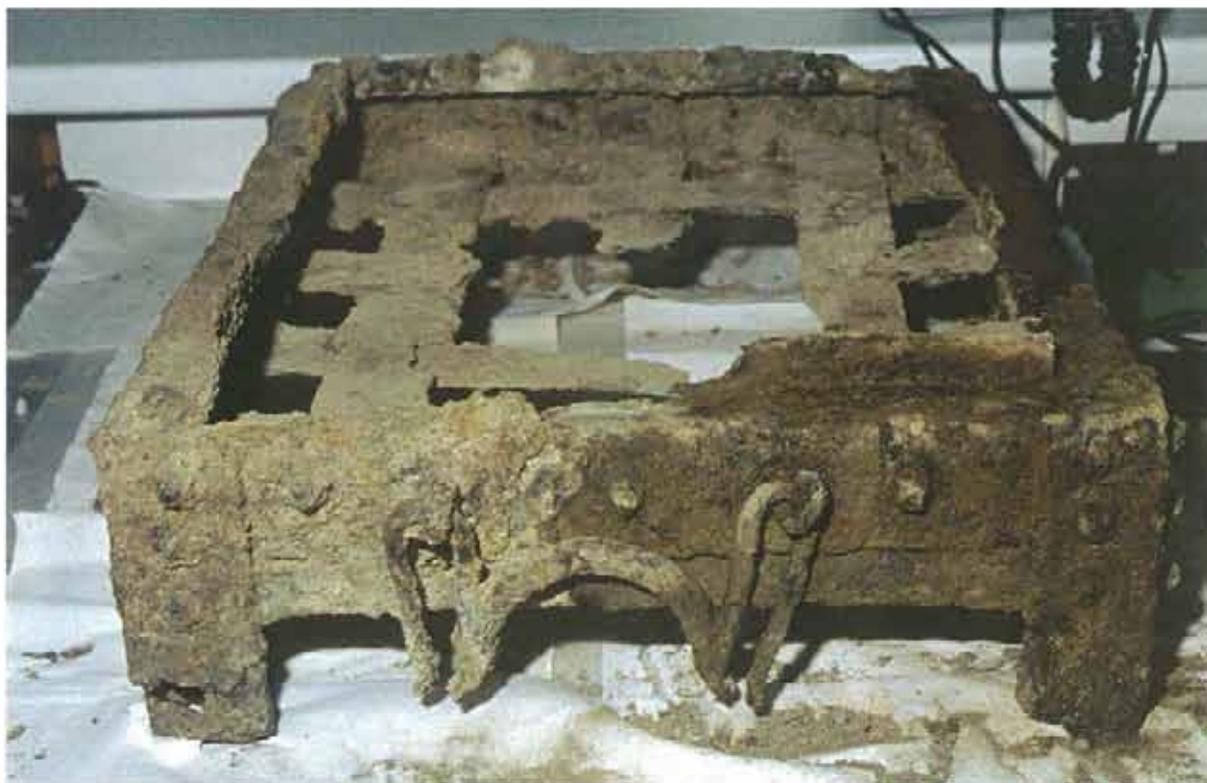
Presentaba una corrosión generalizada, heterogénea y deformante, caracterizada por el color y morfología de los productos de alteración del hierro (óxidos ferrosos y férricos, hidróxidos férricos, carbonatos, sulfuros y sulfatos), también se aprecian pátinas subyacentes estables y uniformes de hidróxidos (goetita) y óxidos ferrosos (magnetita). Se encuentra fuertemente mineralizado y en varias zonas no conserva núcleo metálico. Otros tipos de corrosión desarrollados son: por picadura con desprendimiento y pérdida de pequeños fragmentos por acción de los cloruros férricos, corrosión laminar debida al trabajo mecánico de forja sufrido en su formación, corrosión selectiva entre dos metales en contacto de distinto potencial y también, procesos de biocorrosión originados por bacterias anaerobias sulforeductoras.

Superficie del brasero una vez retirado el engasado
