Castilla y León

restaura

1995-1999

Monasterio de Nuestra Señora de Prado
Valladolid, Mayo-Junio 1999
JUNTA DE CASTILLA Y LEÓN

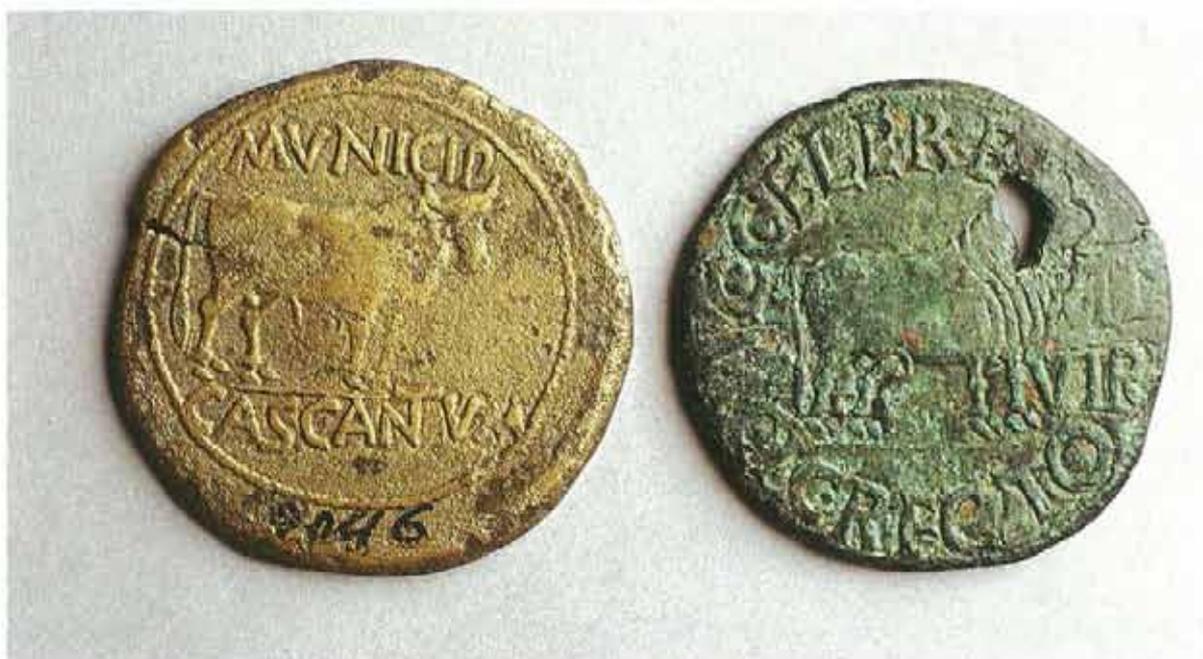
Tradicionalmente se han venido usando para la "limpieza" de las monedas de excavación una serie de métodos hoy proscritos, basados en el ataque químico o electroquímico de los metales, sin una discriminación previa del estado de conservación de los mismos y sin una neutralización química posterior. Casi todos ellos eliminan la capa de alteración más o menos estable que recubre las monedas (y mantenía los detalles de cuño o fundición) y las transforman en superficies lunares plagadas de cráteres y orificios, o simplemente "pelan" la

Izquierda: Tratamiento de limpieza agresivo sobre As de Tiberio (Cascantum)
Derecha: As de Tiberio (Calagurris) con tratamiento adecuado que ha conservado la pátina del bronce

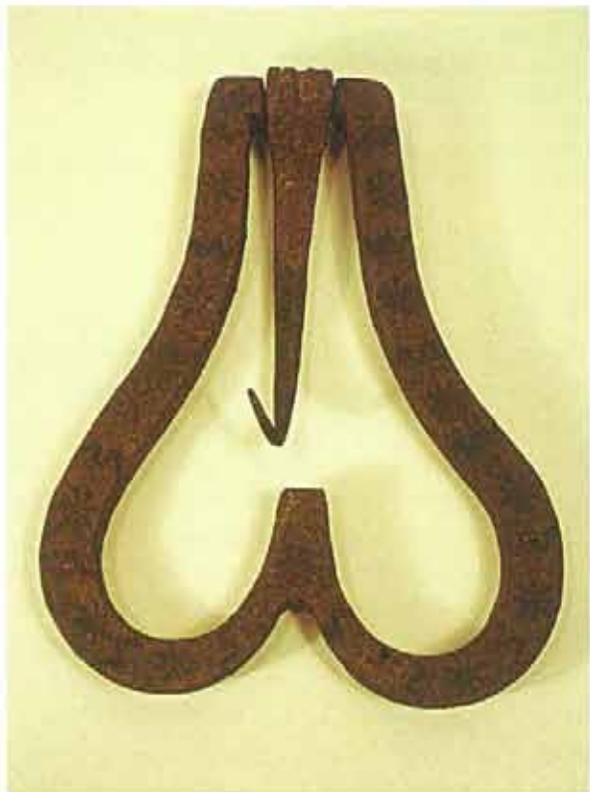
Antes de la restauración

La pieza presentaba una capa superficial de cera (probablemente cera de abeja) para inhibir la acción progresiva del ataque de óxido. La aplicación de este producto sin haber eliminado las capas inferiores de óxido ha potenciado la descamación de las capas externas de corrosión que estaban desigualmente "consolidadas" por la cera. Además la cera se ha acumulado en las zonas de bajo relieve, acentuando la pérdida del delicado estampillado que ya estaba prácticamente oculto por las capas de óxido, y finalmente, la cera también presenta problemas de reversibilidad ya que es prácticamente insoluble por medios químicos, y hay que retirarla mecánica-

- Protección con resina termoplástica (Paraloid B72 en xileno al 7% p/p) Procedimiento: calentamiento con lámpara de infrarrojos e inmersión durante 15 minutos.

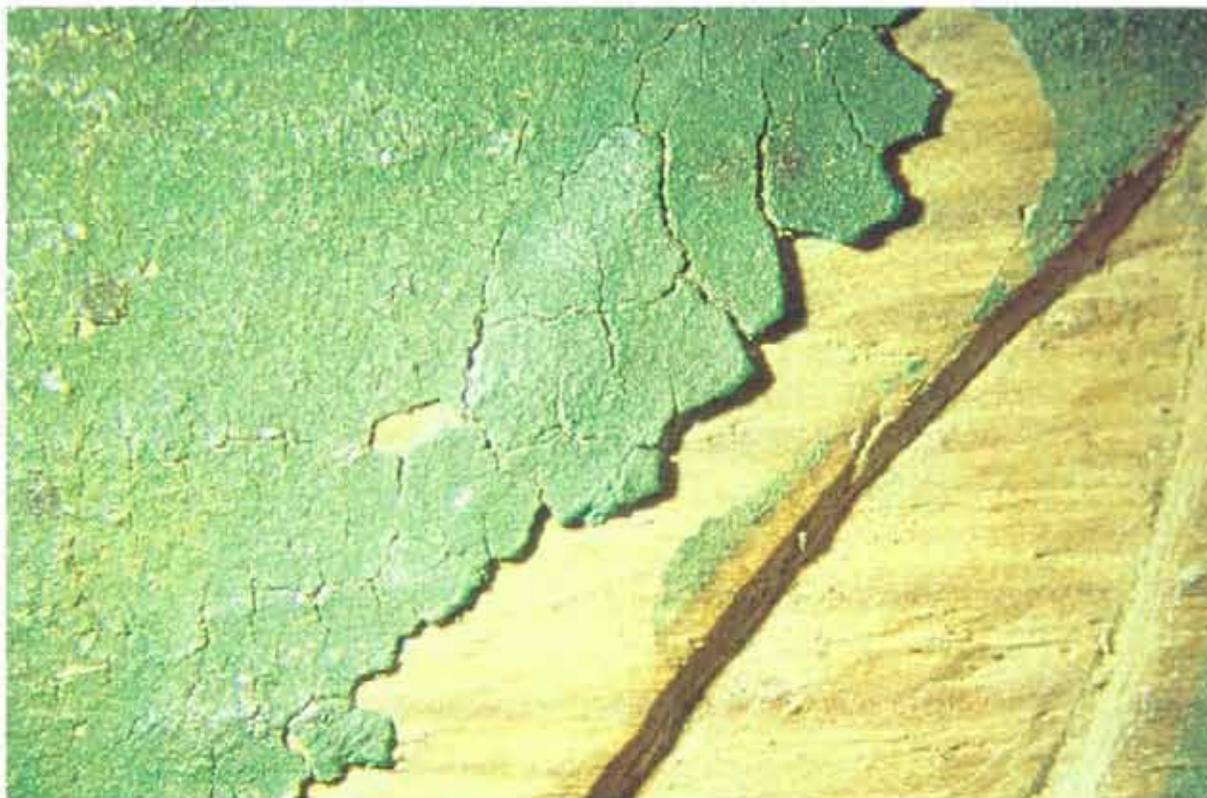
Policromía: La principal patología es la pérdida de capacidad adhesiva del aglutinante de la pintura, lo que se produce craqueladuras, levantamientos y lagunas de color. En este caso la degradación de la película pictórica se ve acentuada por la falta de imprimación o capa intermedia entre el soporte de madera y la pintura, de modo que todos los movimientos mecánicos de la madera repercuten directamente en la capa de policromía. La segunda alteración importante está producida por la suciedad superficial que se acumula directamente en la superficie de la pintura al no existir capa de protección o barniz, por eso los distintos colores aparecen sucios y oscurecidos.

Detalle. Craqueladuras y levantamiento de pintura

Sentado de color y consolidación en las zonas donde la policromía presentaba riesgos de desprendimiento. Consolidante: Acetato de polivinilo en agua desionizada (10% v/v). Método de aplicación: inyección.

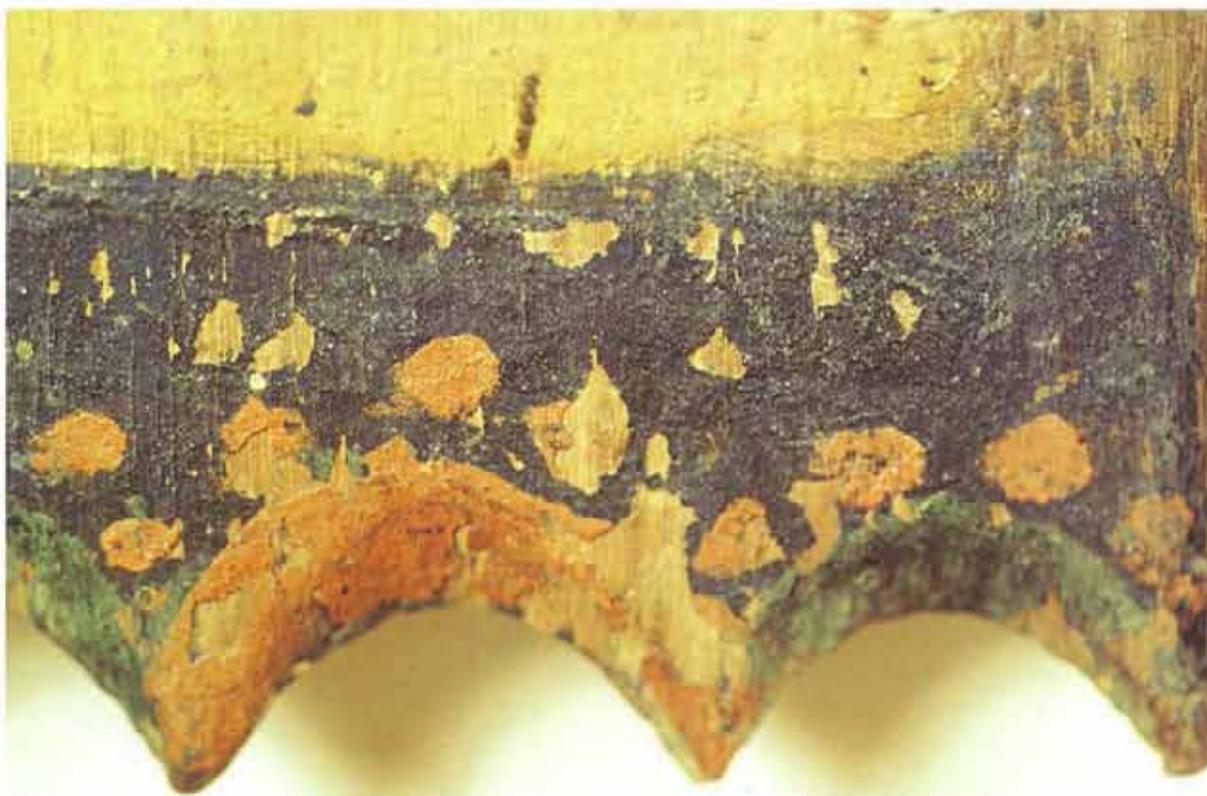
Craqueladuras, levantamientos y faltas de color

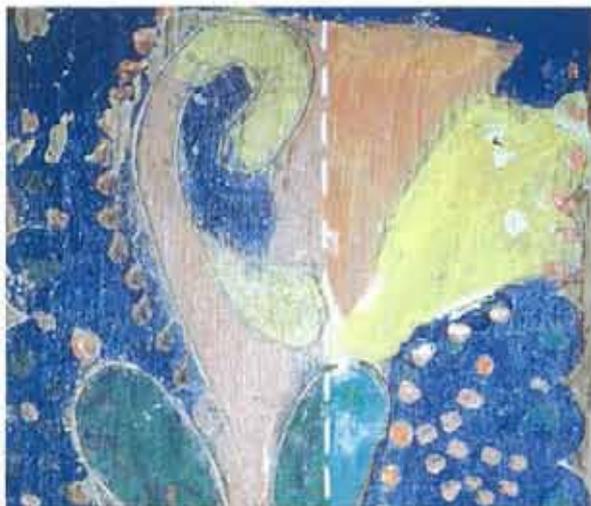
Proceso de restauración
durante la consolidación y limpieza

Limpieza de la policromía: limpieza Físico-química. Disolvente: isopropanol/amoníaco /agua desionizada (85/5/10). Método de aplicación: impregnación con hisopo, limpieza puntual con bisturí, neutralización con white-spirit (100%).

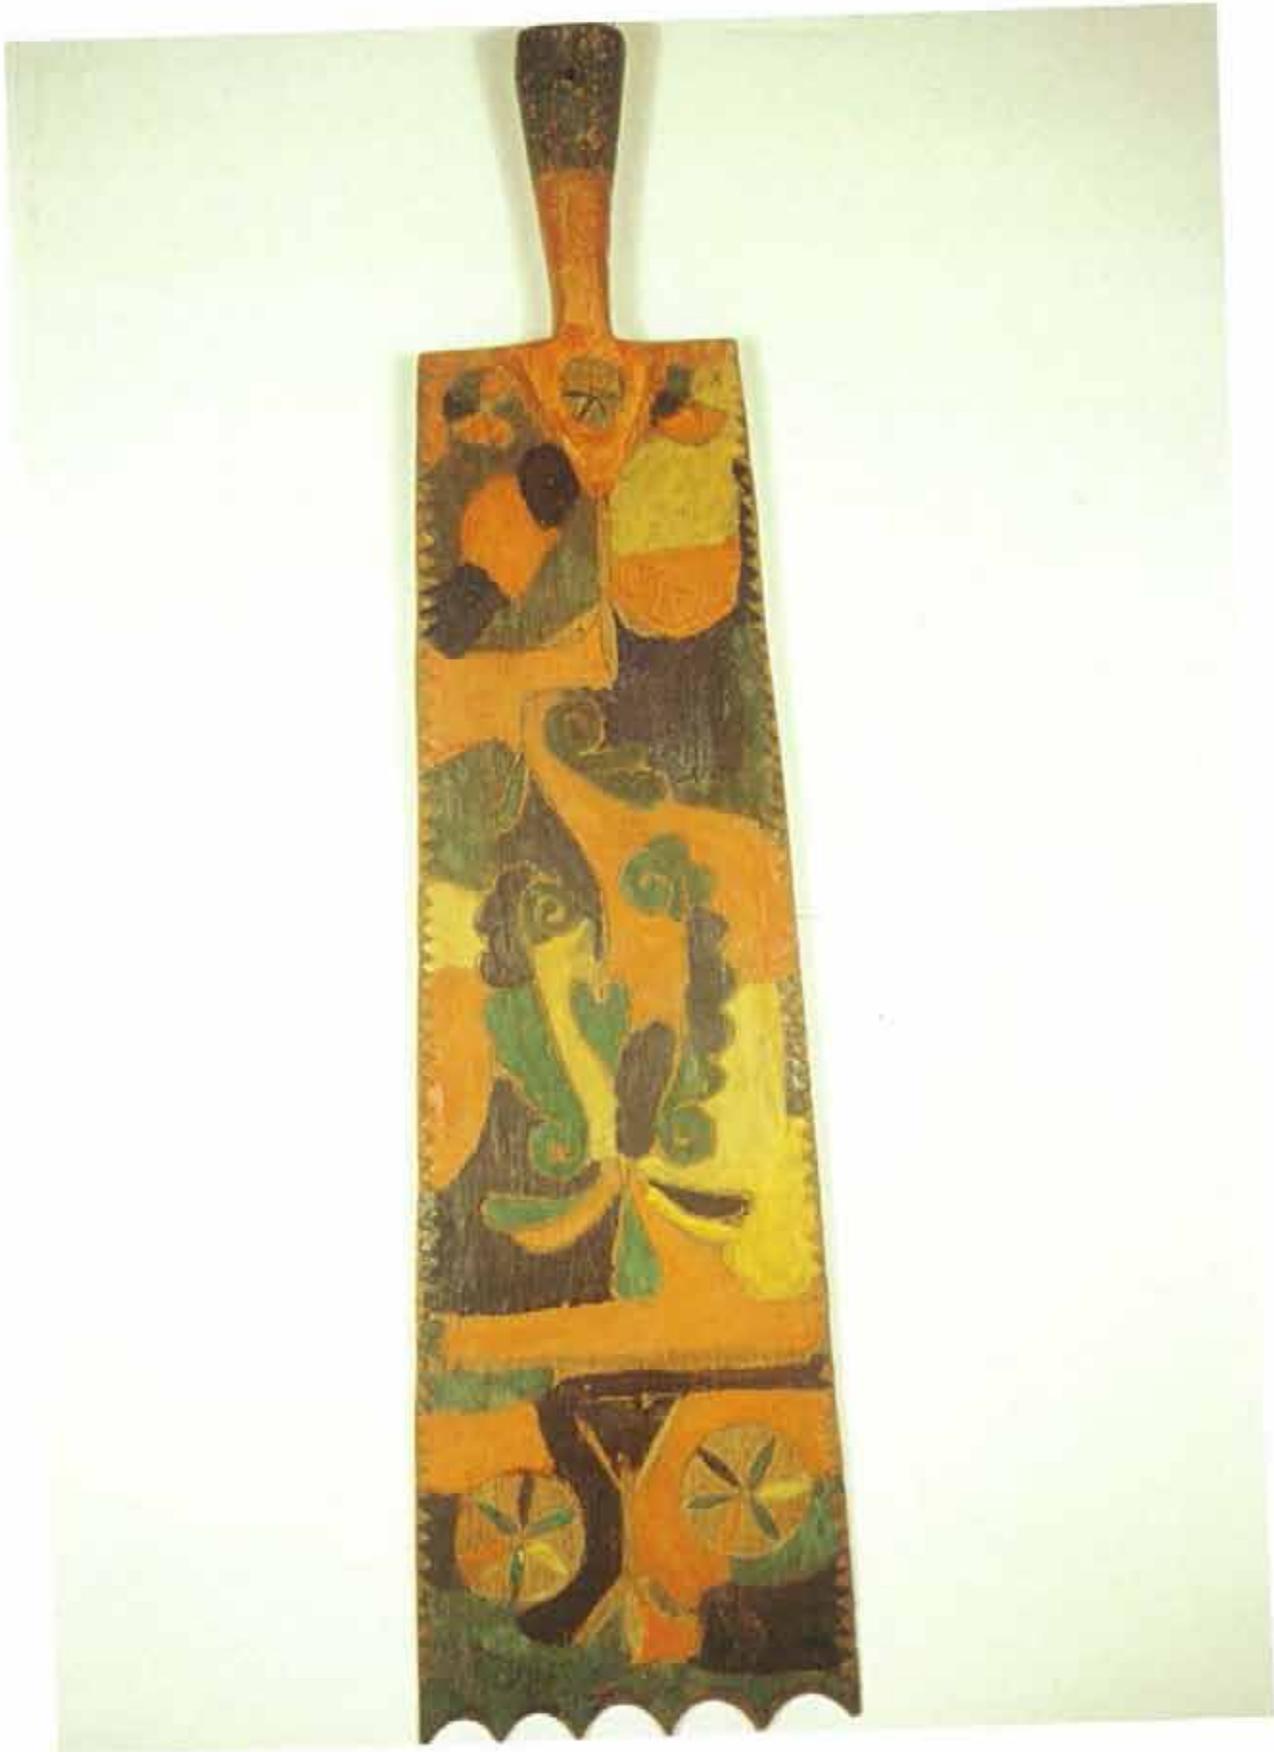
Espadilla después de la restauración

Reintegración: acuarelas con técnica de "tinta plana". Reversibilidad: se puede eliminar en todo momento con un algodón impregnado en agua. Criterio: Se han reintegrado cromáticamente las zonas de lagunas de color provocadas por las pérdidas de policromía.

Protección: resina de ciclohexanona disuelta en white-spirit aplicada en dos "manos" (proporciones: 1ª mano: 1/6 (v/v) y 2ª mano: 2/ 5 (v/v)).

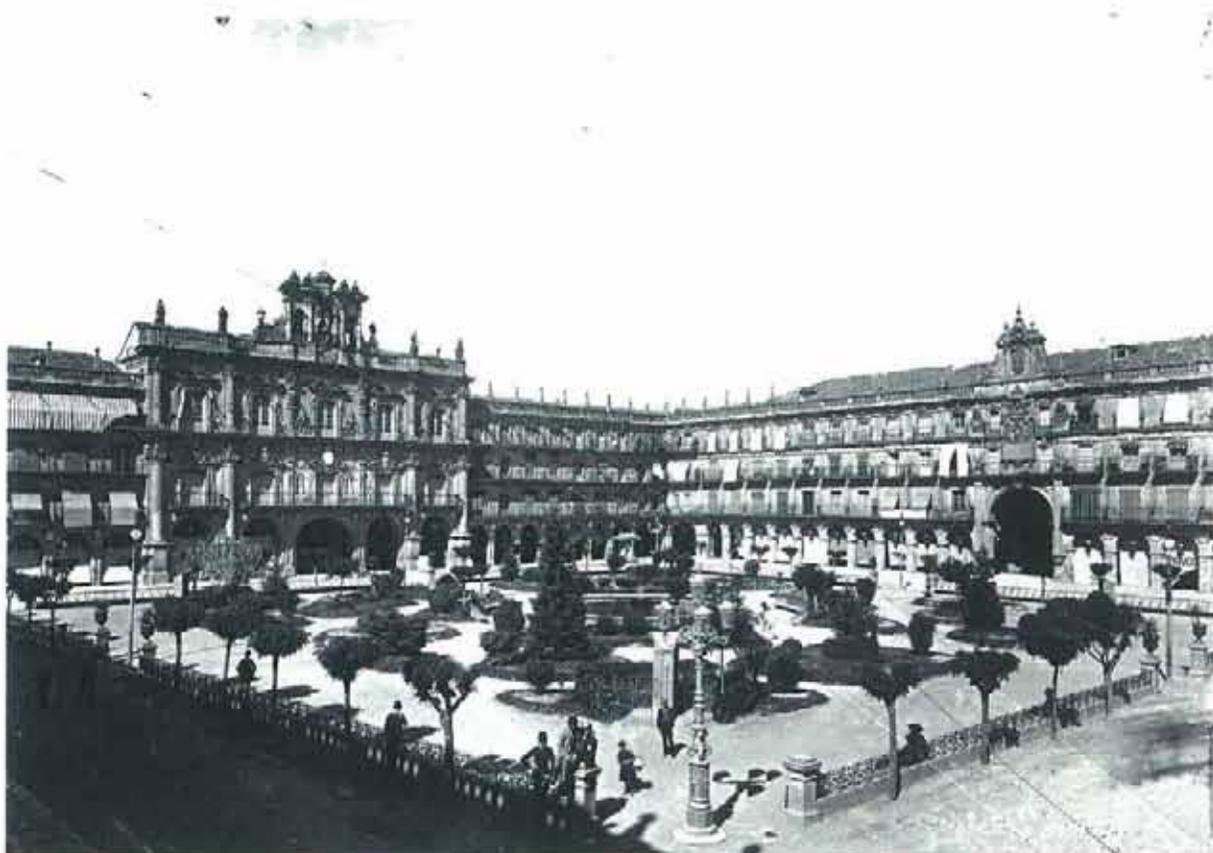
5. **Título:** *La Plaza Mayor de Salamanca*
Autor: Venancio Gombau, 1893
Procedencia: Depósito del Excmo. Ayuntamiento de Salamanca (VG-3468)
Soporte: Negativo sobre cristal de 18 x 24 cm, con fractura completa diagonal

*La Plaza Mayor de Salamanca.
Venancio Gombau, 1893*
